PROGRAM PRAC KONSERWATORSKO-  
RESTAURATORSKICH

Elewacji budynku plebanii w Nurze

Toruń, maj 2024

Drewniana elewacja budynku plebanii

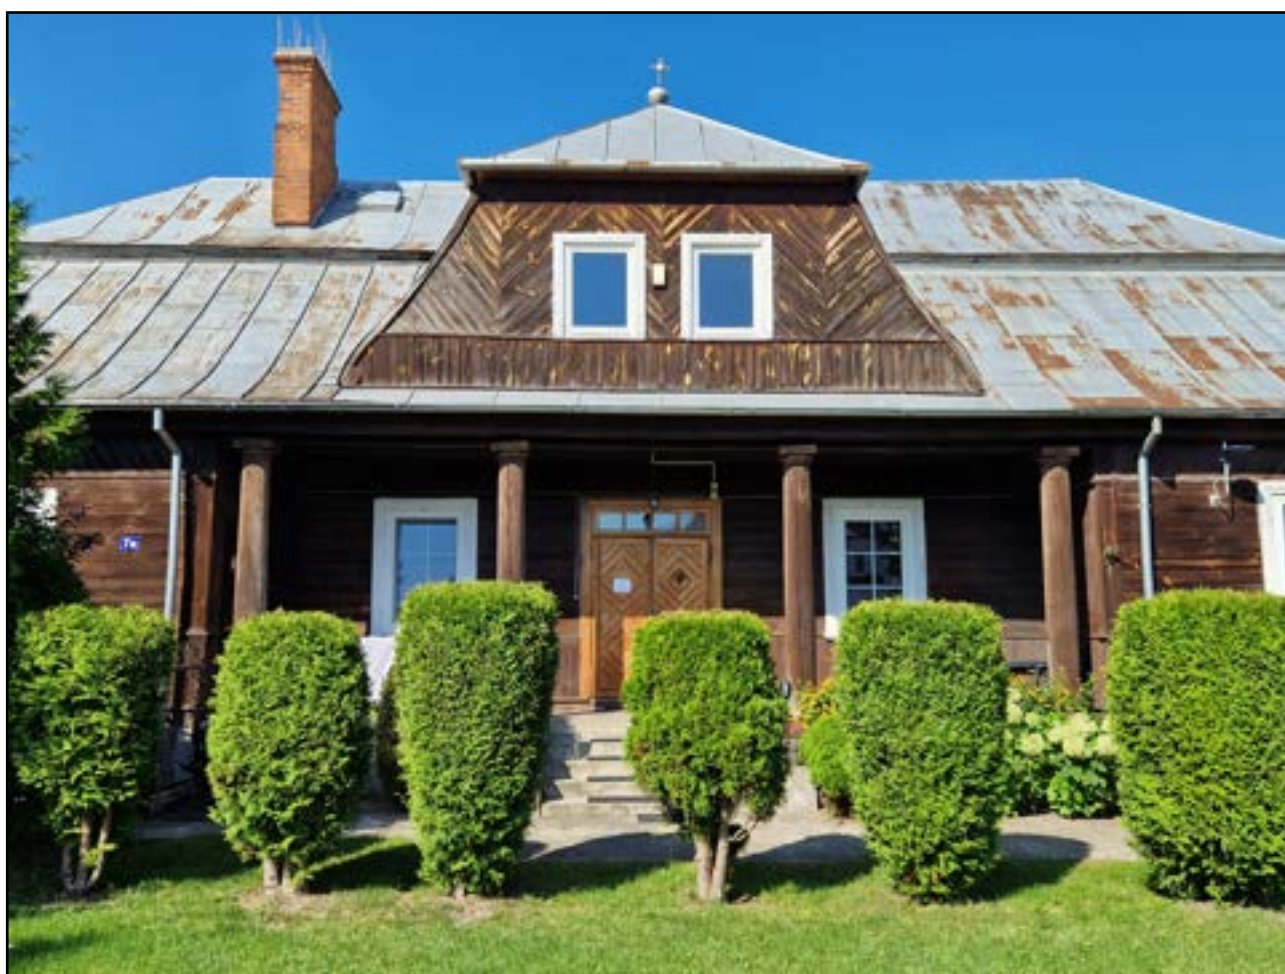
Fot 1: Plebania, Parafia Rzymskokatolicka pw. Św. Jana Apostoła w Nurze; stan obiektu przed konserwacją.

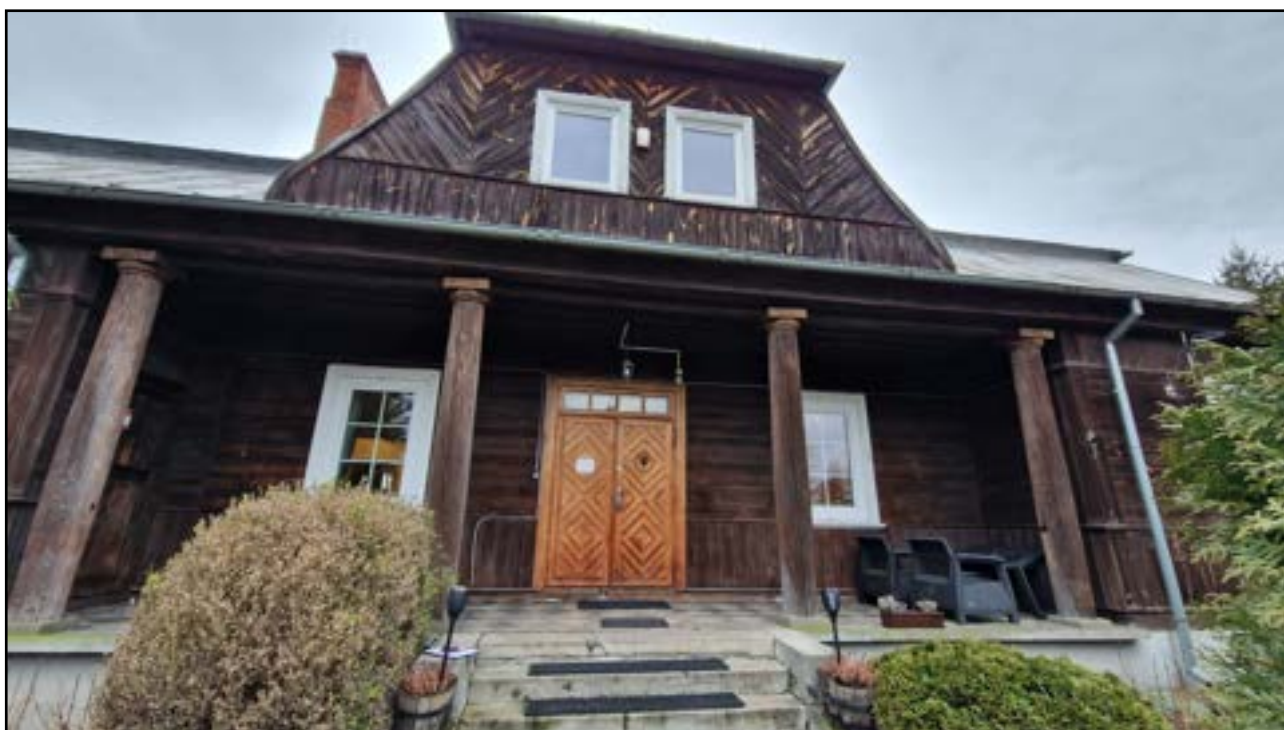
Fot 2: Plebania, Parafia Rzymskokatolicka pw. Św. Jana Apostoła w Nurze; stan obiektu przed konserwacją.

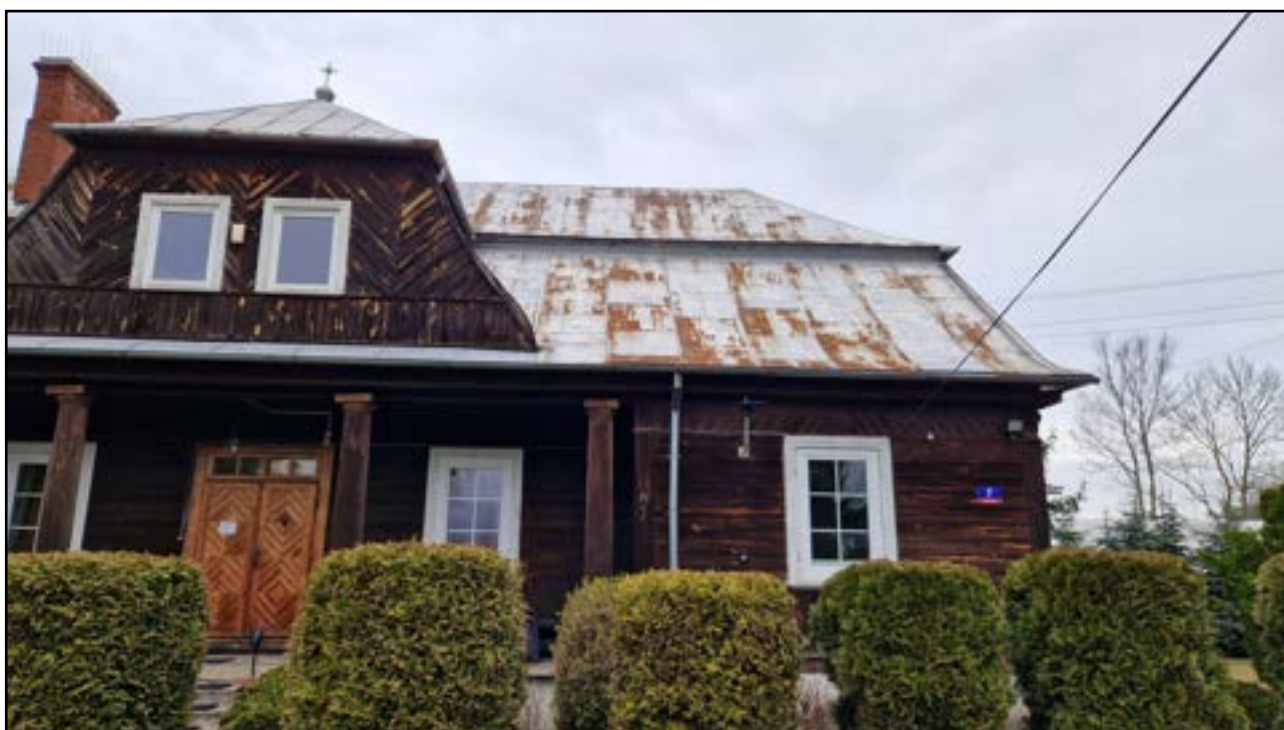
Fot 3: Plebania, Parafia Rzymskokatolicka pw. Św. Jana Apostoła w Nurze; stan obiektu przed konserwacją.

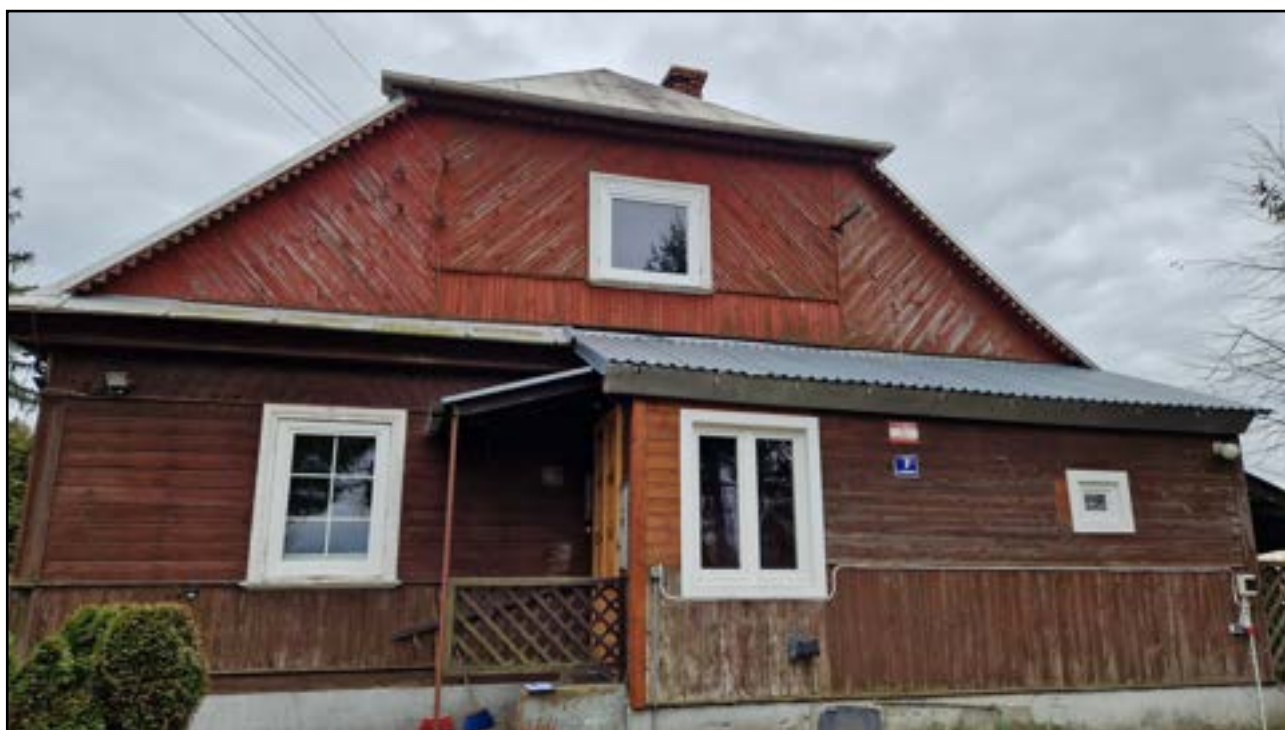
Fot 4: Plebania, Parafia Rzymskokatolicka pw. Św. Jana Apostoła w Nurze; stan obiektu przed konserwacją.

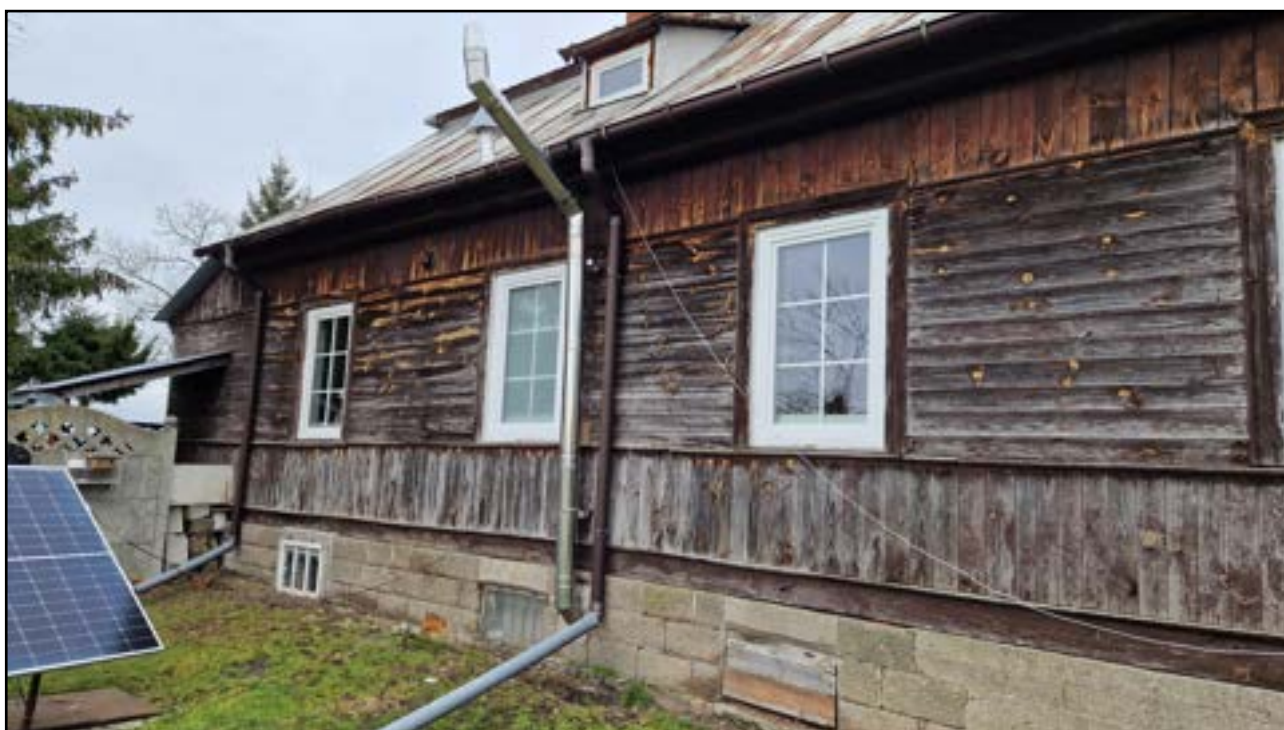
Fot 5: Plebania, Parafia Rzymskokatolicka pw. Św. Jana Apostoła w Nurze; stan obiektu przed konserwacją.

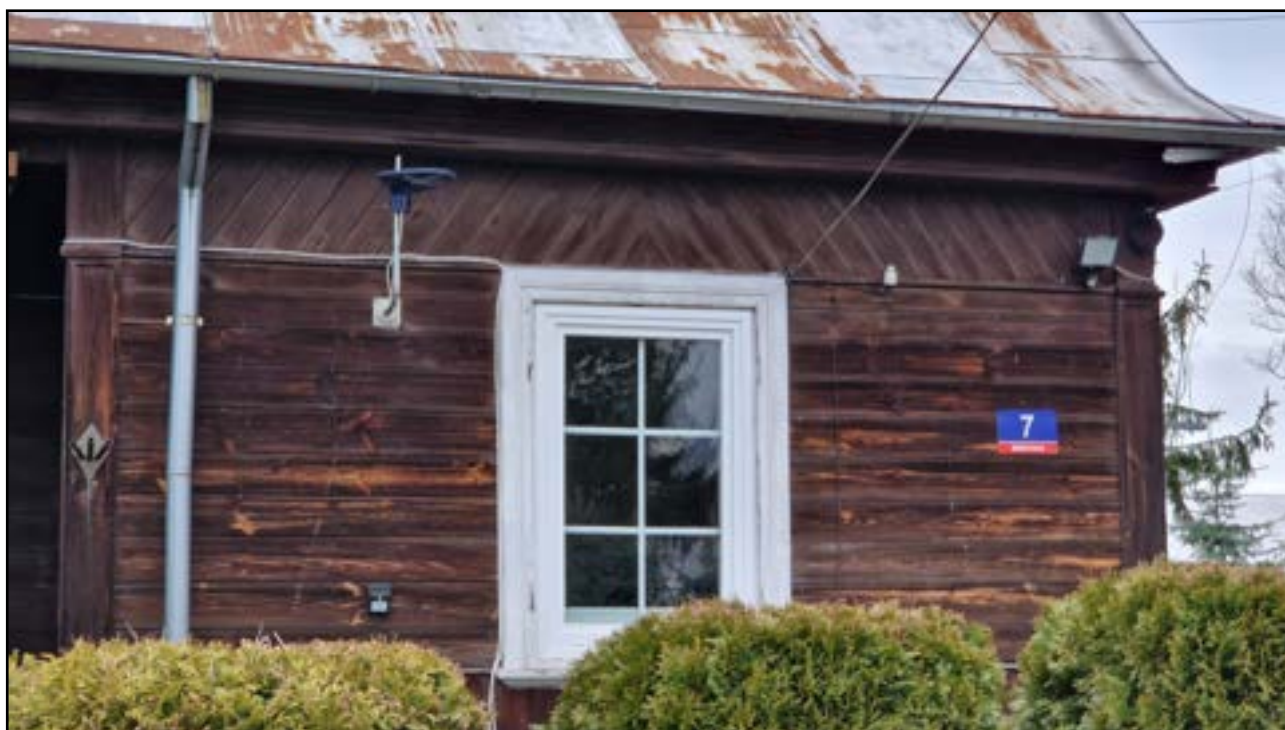
Fot 6: Plebania, Parafia Rzymskokatolicka pw. Św. Jana Apostoła w Nurze; stan obiektu przed konserwacją.

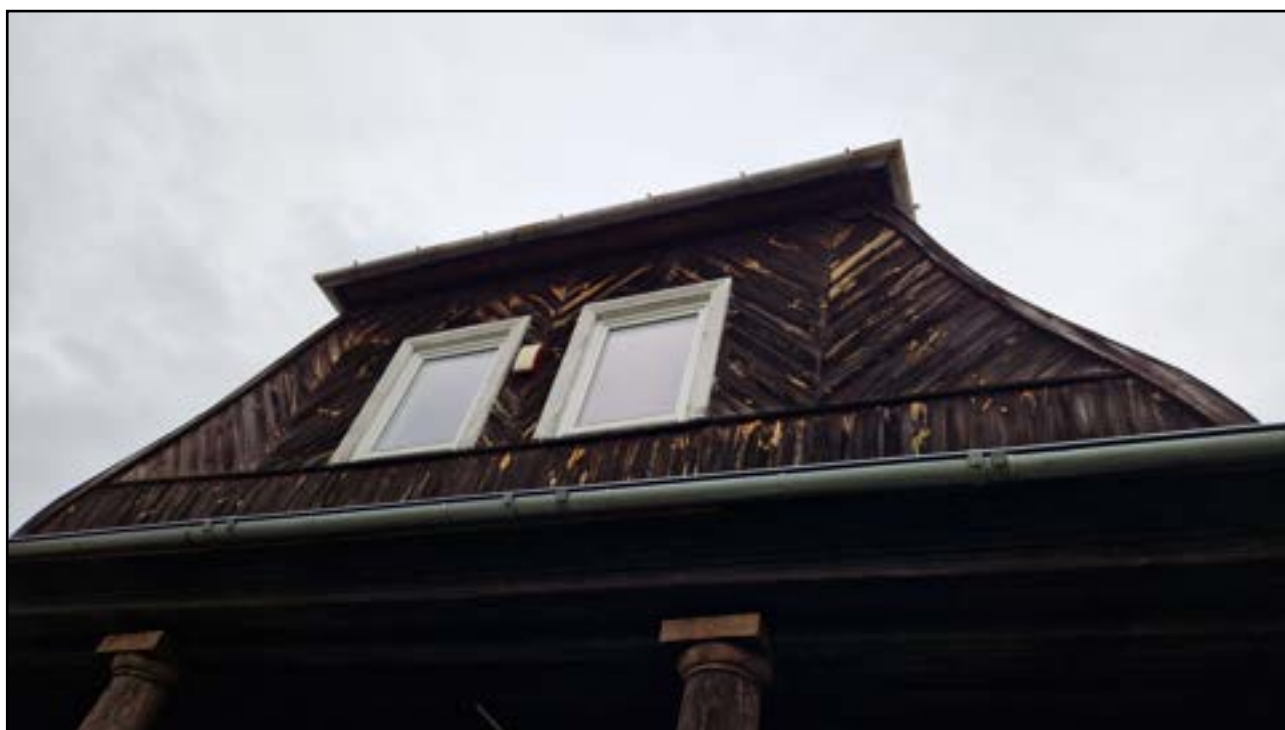
Fot 7: Plebania, Parafia Rzymskokatolicka pw. Św. Jana Apostoła w Nurze; stan obiektu przed konserwacją.

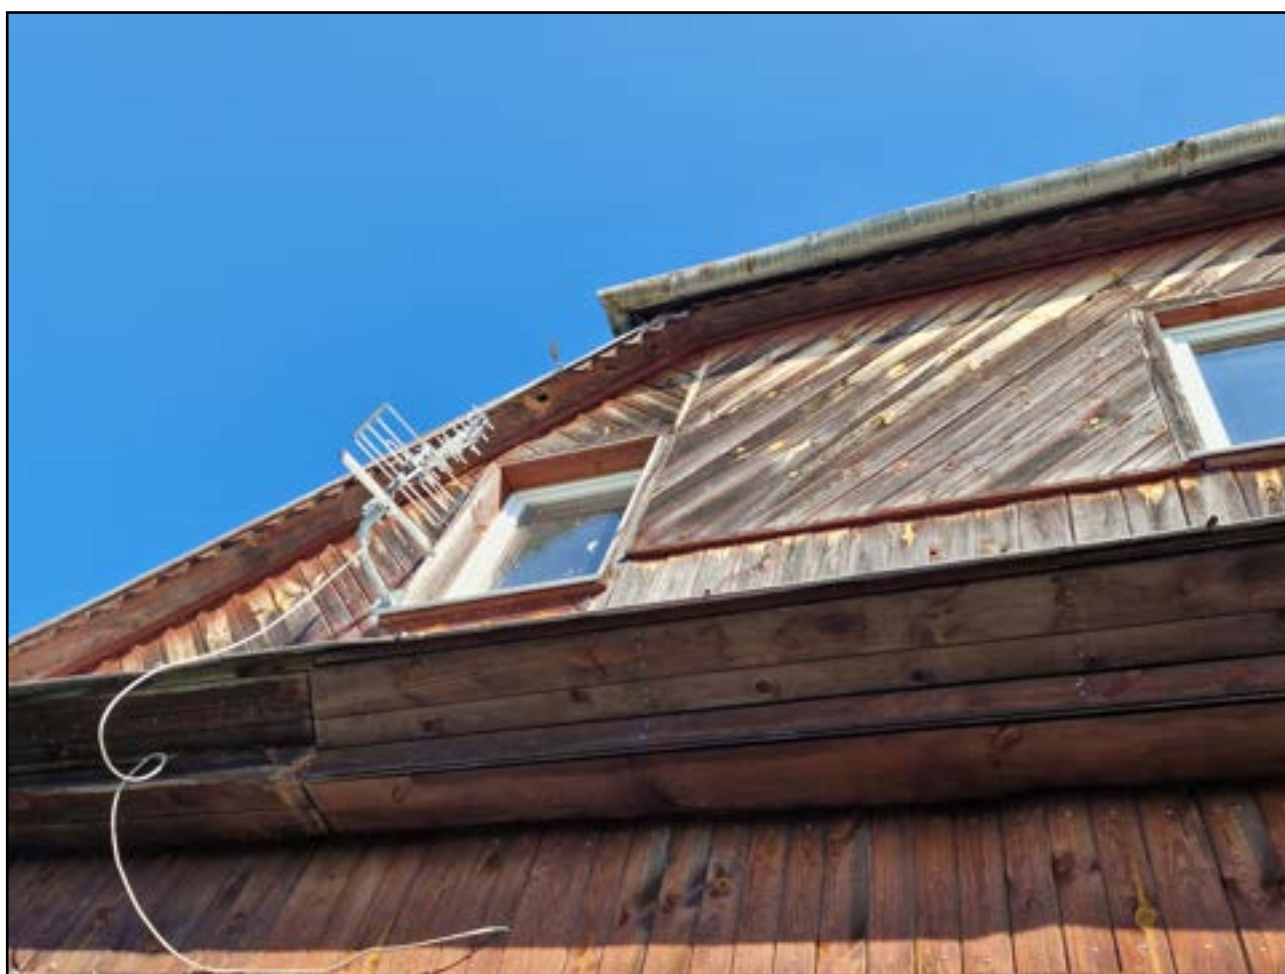
Fot 8: Plebania, Parafia Rzymskokatolicka pw. Św. Jana Apostoła w Nurze; stan obiektu przed konserwacją.

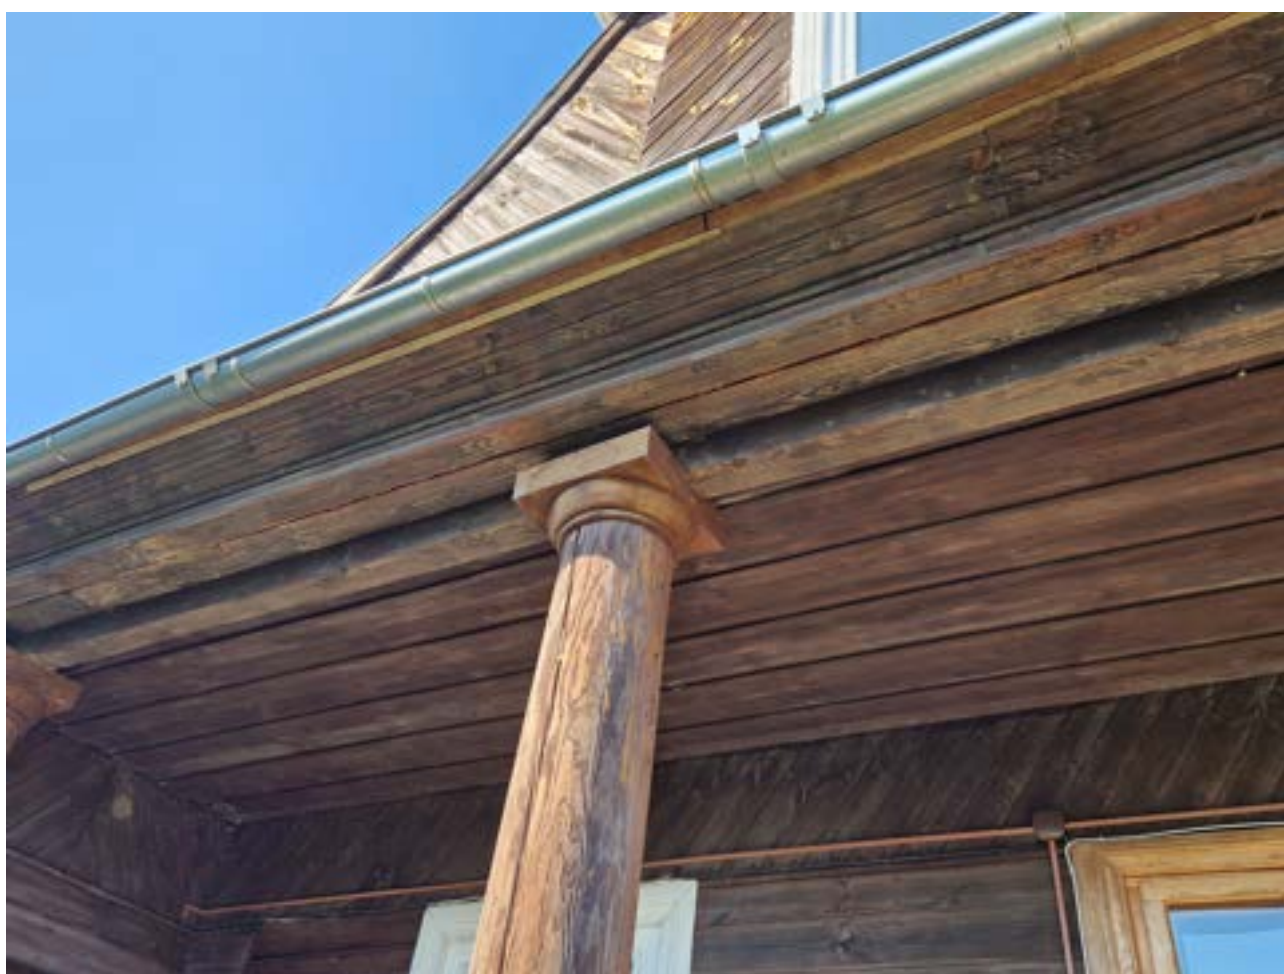
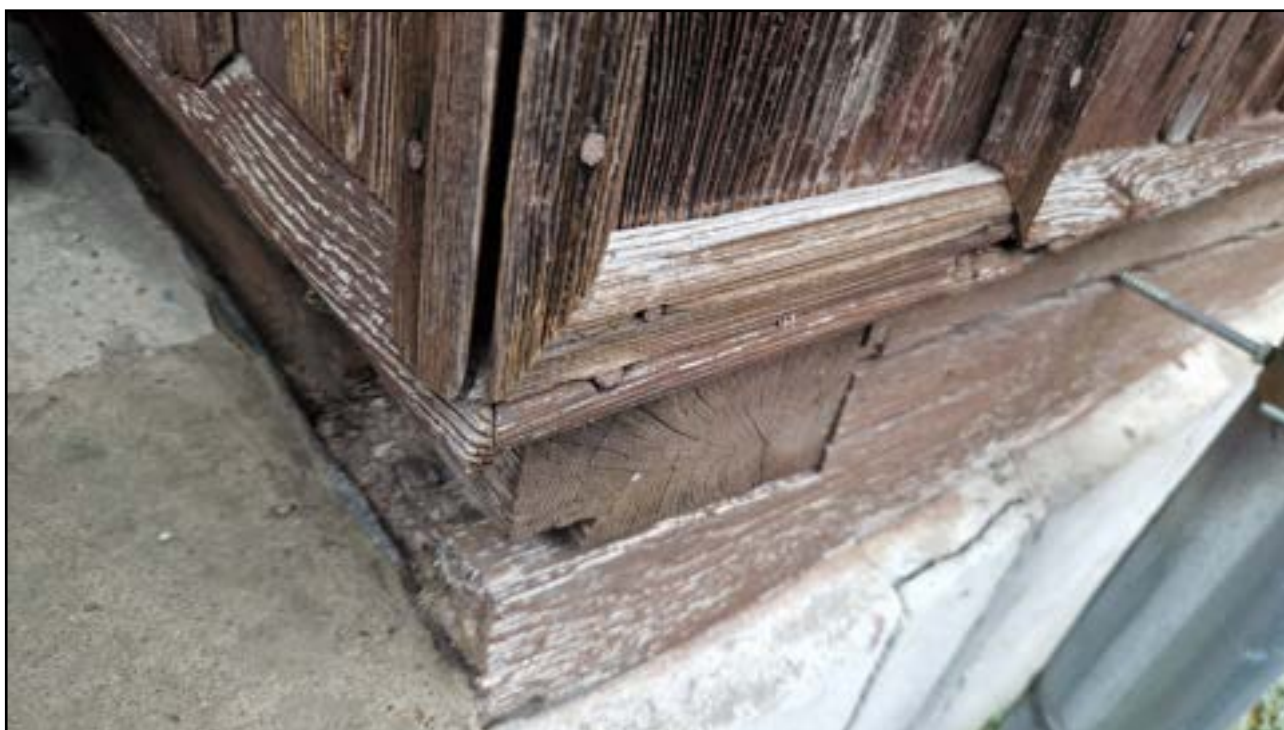
Fot 9: Plebania, Parafia Rzymskokatolicka pw. Św. Jana Apostoła w Nurze; stan obiektu przed konserwacją.

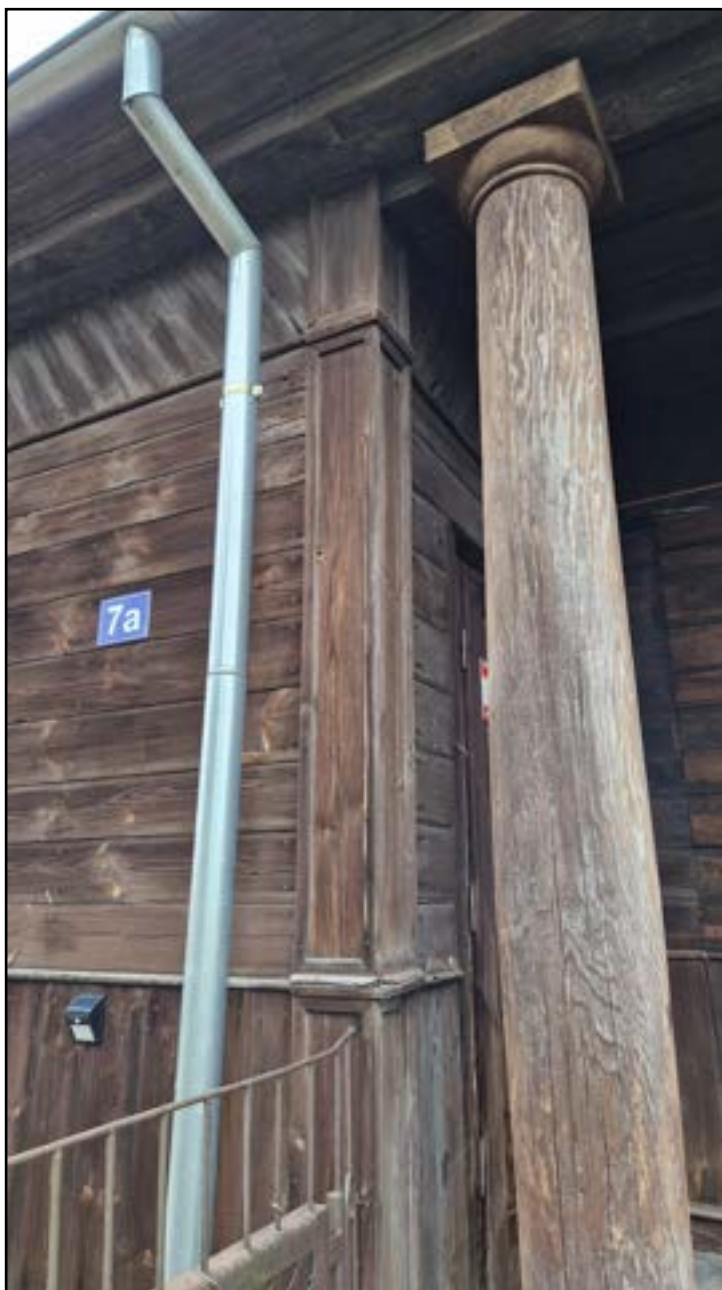
Fot 10: Plebania, Parafia Rzymskokatolicka pw. Św. Jana Apostoła w Nurze; stan obiektu przed konserwacją.

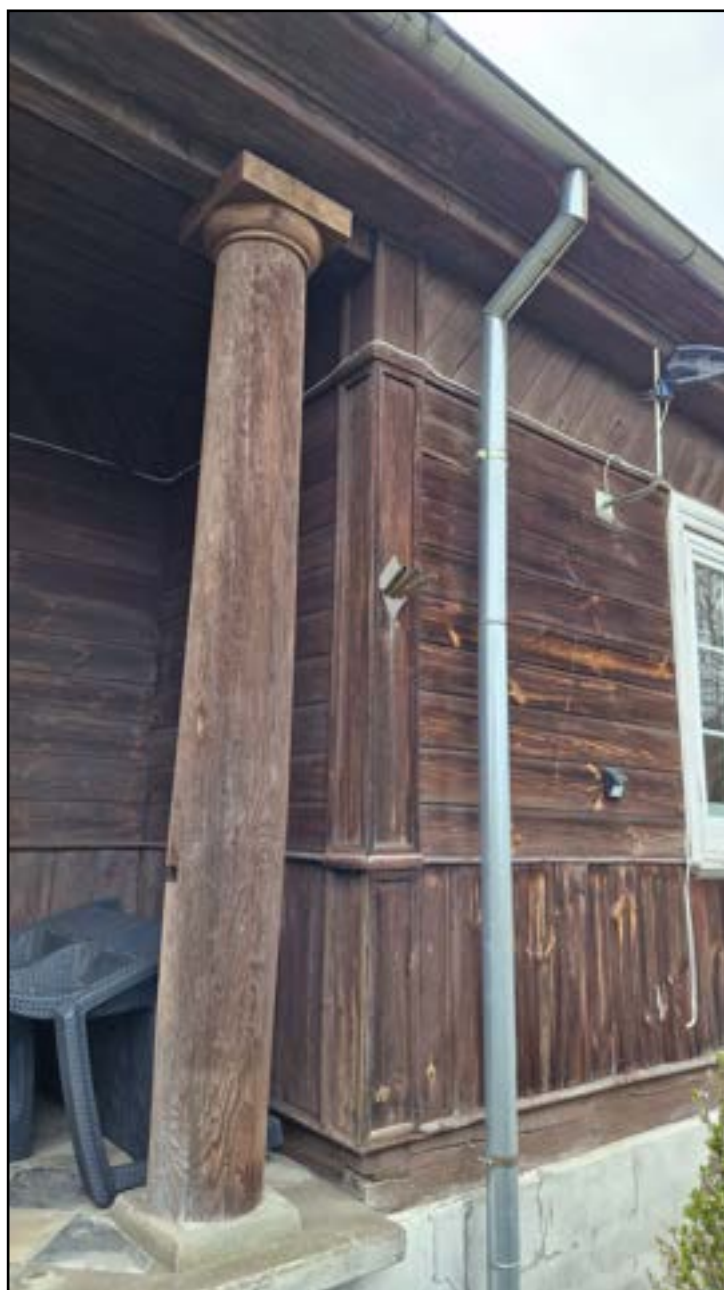
Fot 11: Plebania, Parafia Rzymskokatolicka pw. Św. Jana Apostoła w Nurze; stan obiektu przed konserwacją.

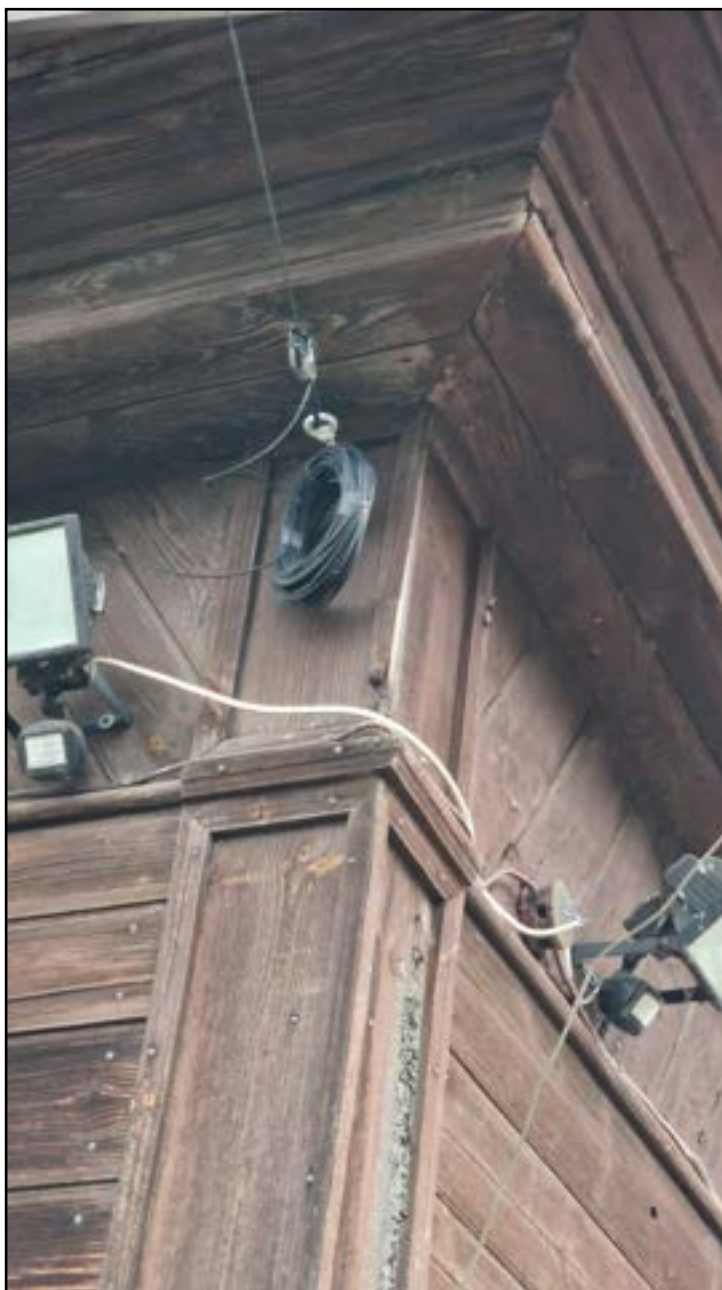
Fot 12: Plebania, Parafia Rzymskokatolicka pw. Św. Jana Apostoła w Nurze; stan obiektu przed konserwacją.

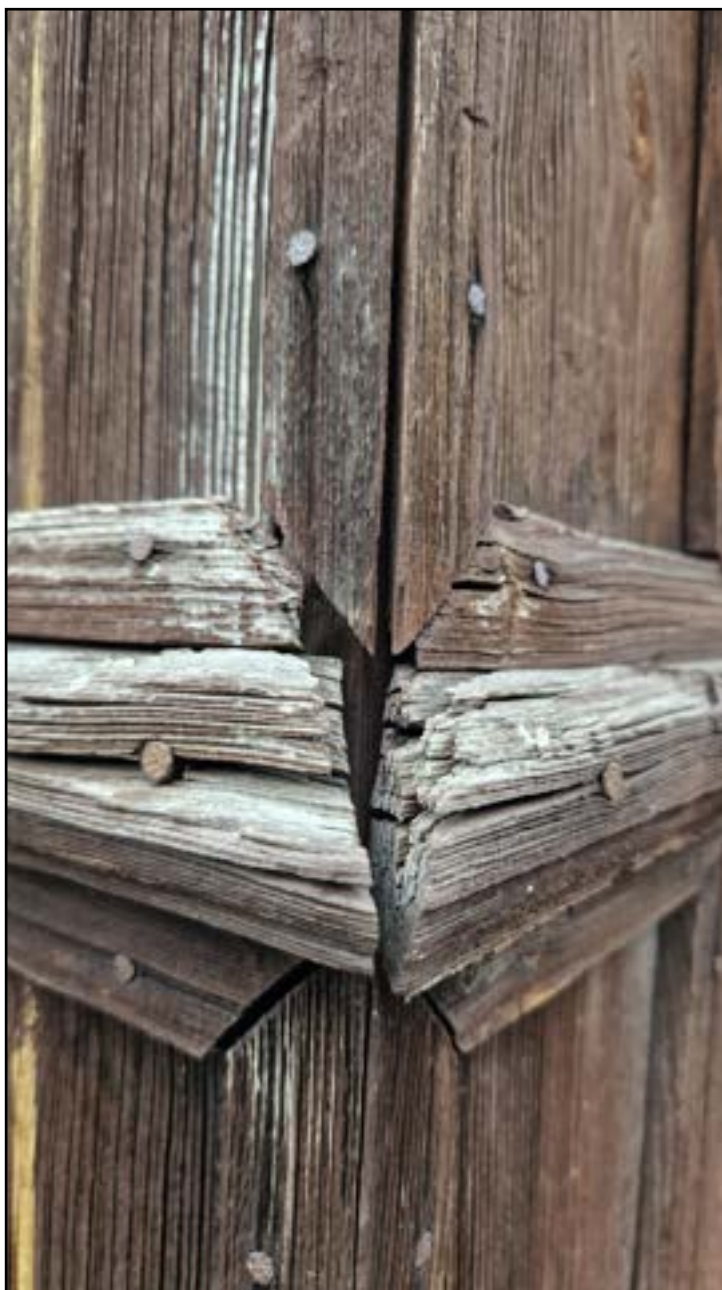
Fot 13: Plebania, Parafia Rzymskokatolicka pw. Św. Jana Apostoła w Nurze; stan obiektu przed konserwacją.

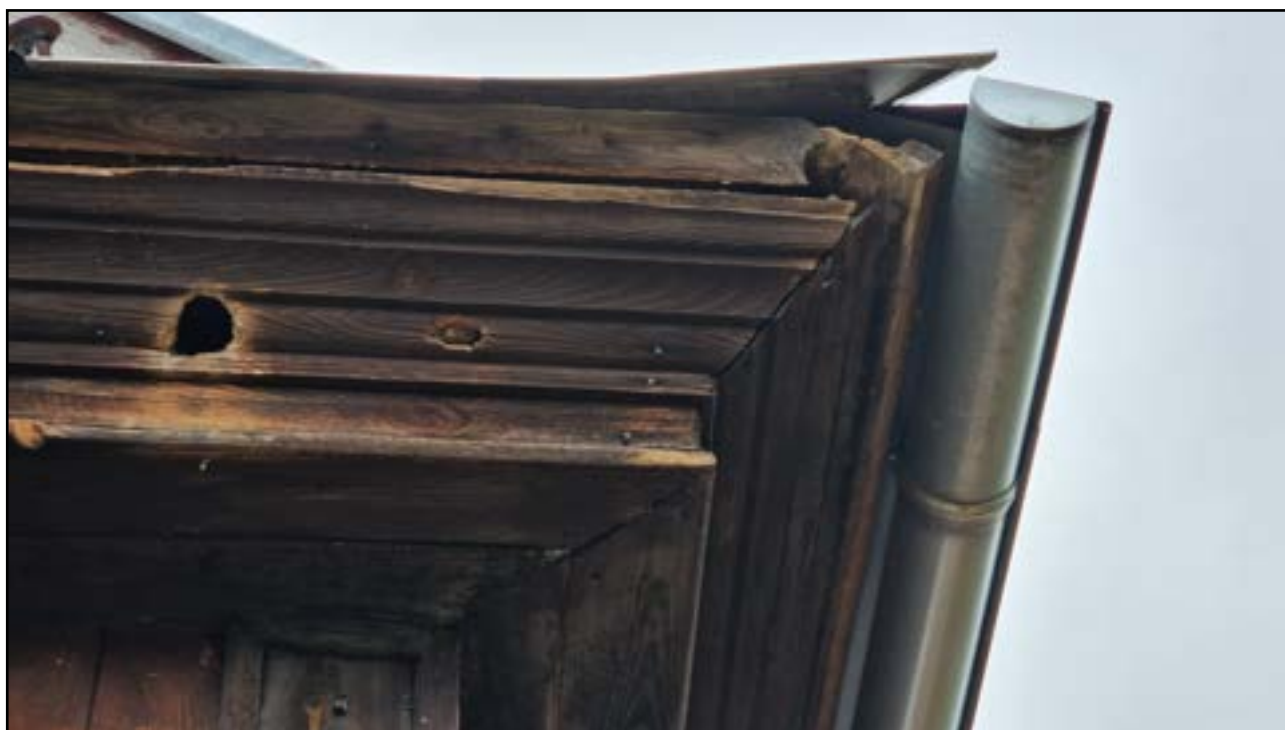
Fot 14: Plebania, Parafia Rzymskokatolicka pw. Św. Jana Apostoła w Nurze; stan obiektu przed konserwacją.

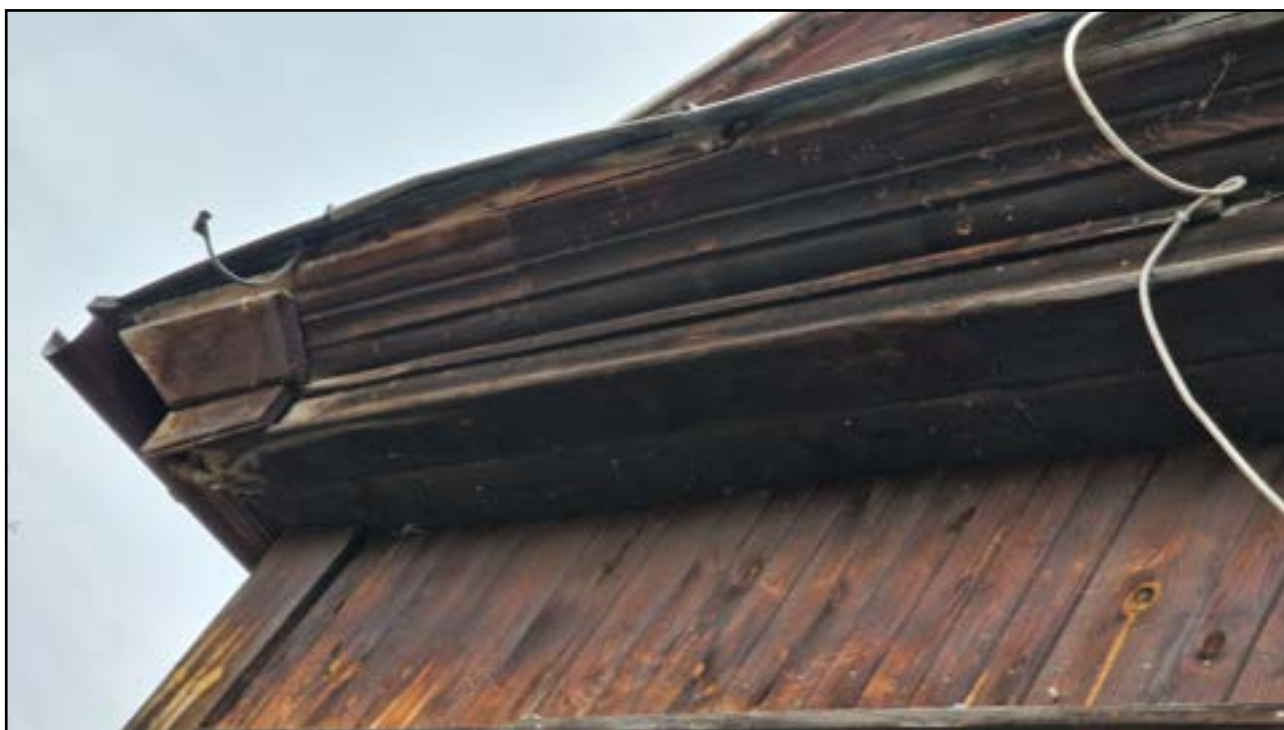
Fot 15: Plebania, Parafia Rzymskokatolicka pw. Św. Jana Apostoła w Nurze; stan obiektu przed konserwacją.
