ARCHITEKTONICZNA PRACOWNIA PROJEKTOWA - mgr inż. LILIANA FIJOLEK-JĘDRUSZCZAK, 22-400 Zamość, ul. Czarnieckiego 16a/2, tel.: 608-048-789 lub 797-482-191					
NAZWISKO I IMIE	PROJEKTANT:	Zupr. proj. BGPK VI-83-87/11/89 spec. konstrukcyjno - budowlana	ADRES INWESTYCJI:	INWESTOR: Specjalny Ośrodek Szkolno-Wychowawczy ul. PCK 2 22-300 Krasnystaw	
	mgr inż. Liliana Fiołek-Jędruszcak		Krasnystaw, działka nr 1608/2		
PODPIS I DATA	RZUT WIĘŻBY DACHOWEJ				
	październik 2018

STADIUM I BRANŻA	SKALA RYS. 1:100	
		OPRACOWANIE GRAFICZNE PROGRAM MegaCad	PROJEKT BUDOWLANY	RYS. NR A-03

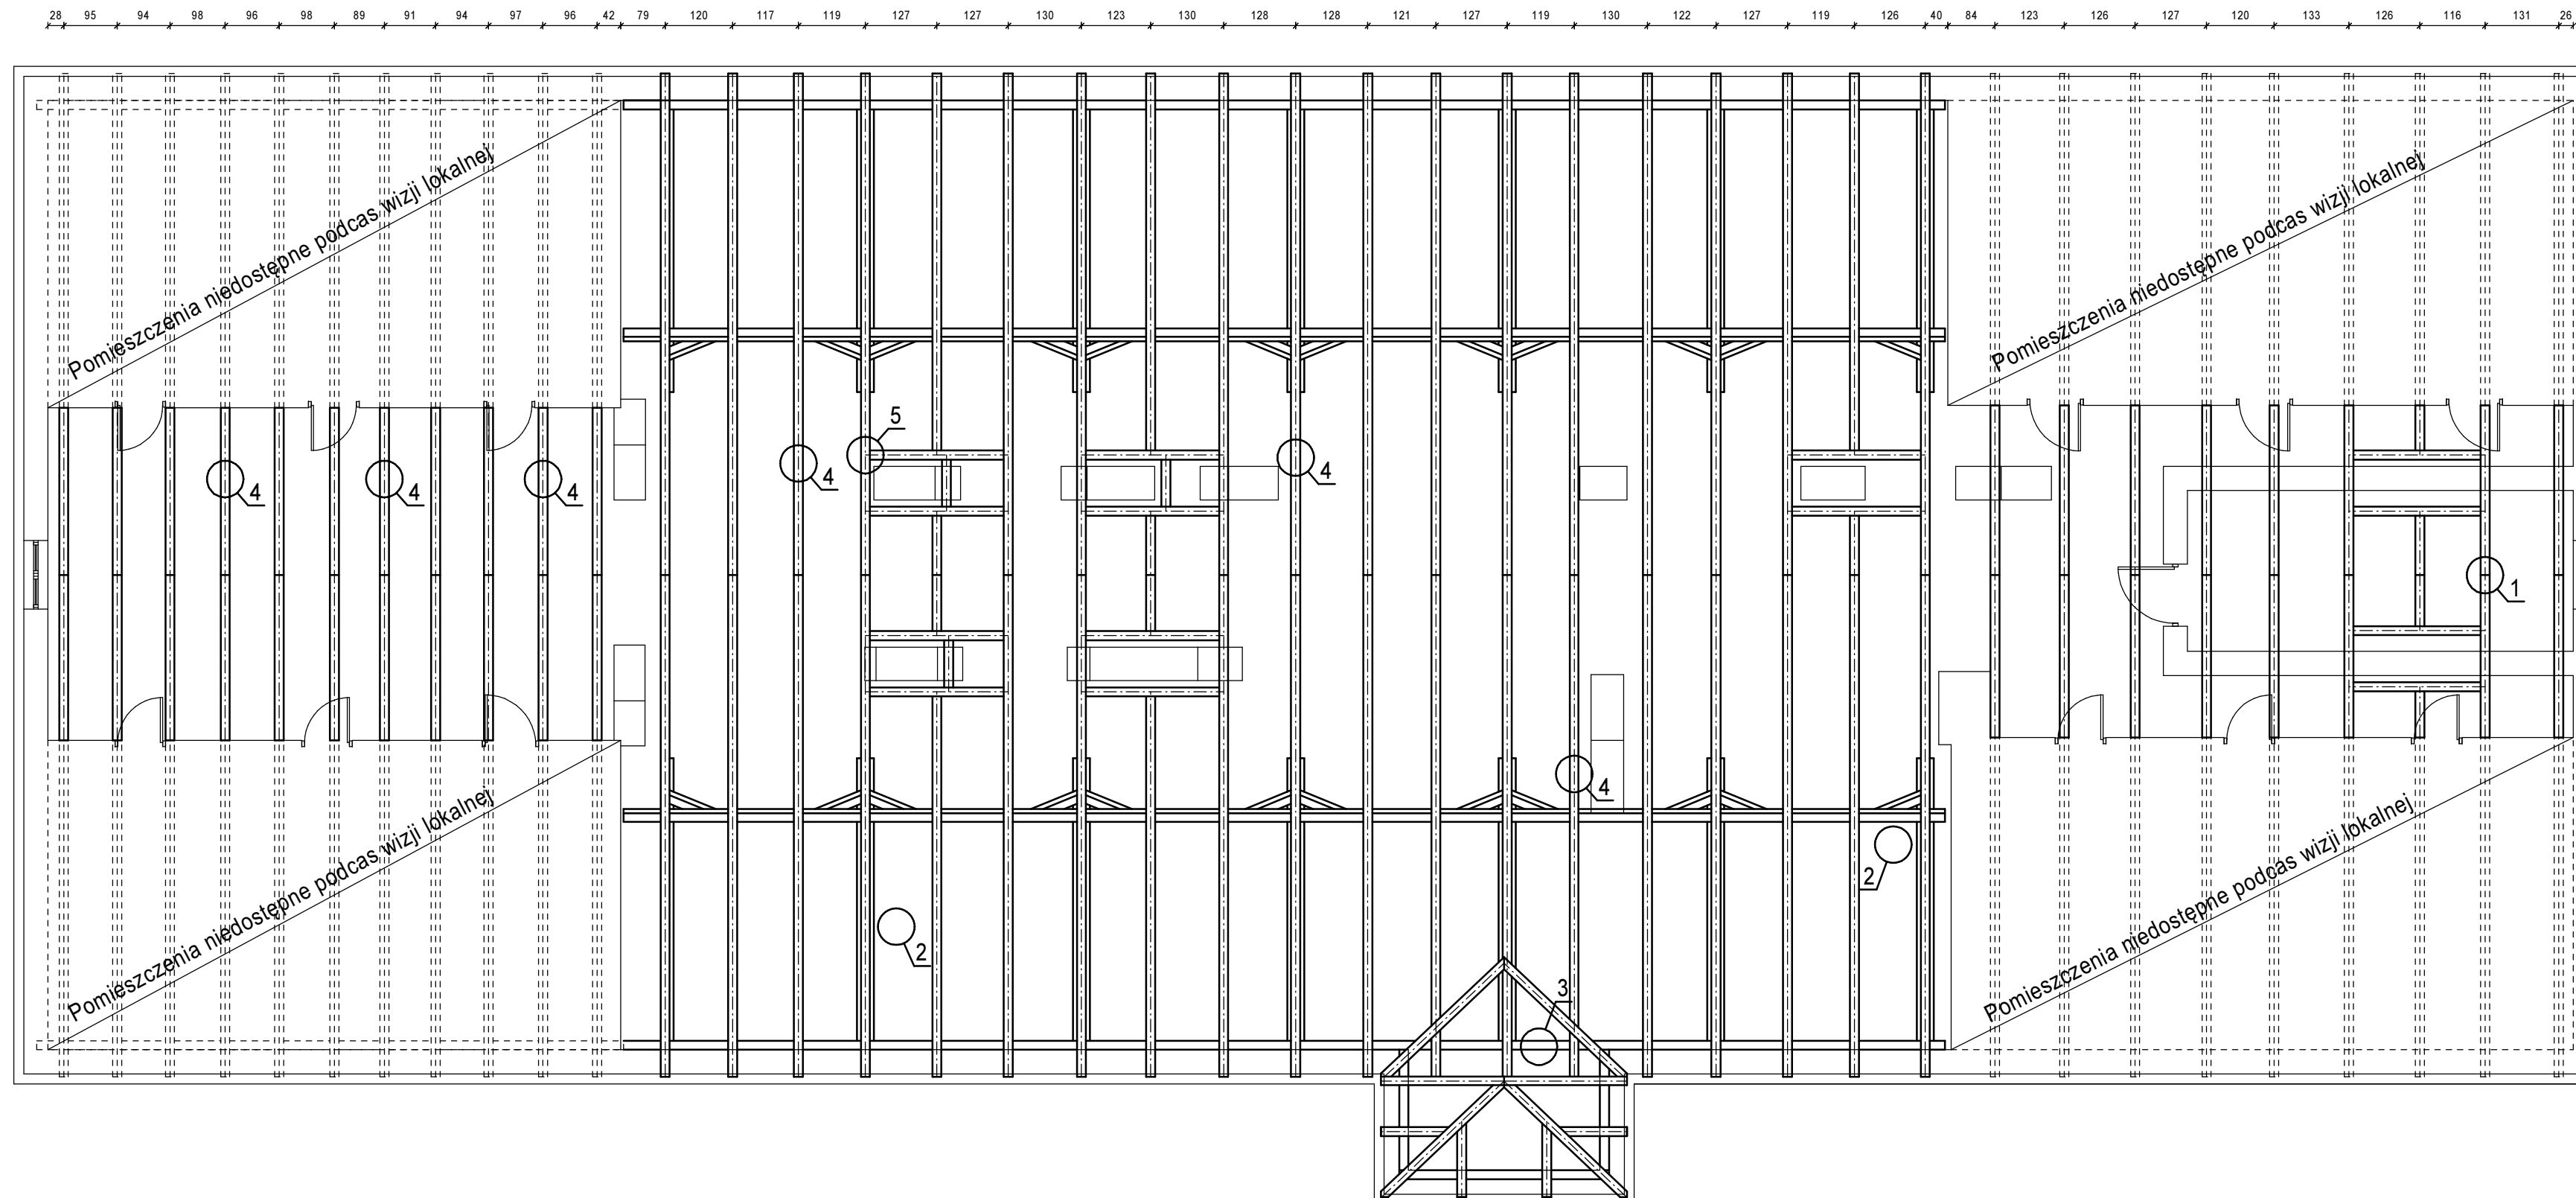
- 1 - zmurszałe połączenie krokwi w kalenicy.
 - 2 - nieszczelności w pokryciu dachowym.
 - 3 - uszkodzona murlata.
 - 4 - wypaczenie (skrzywienie) jętki na połączeniu z krokwią.
 - 5 - zawilgocenie wymianu.
- Śladowe zawilgocenia zauważono przy większości kominów.
