# **PROTOKÓŁ KONTROLI OKRESOWEJ OBIEKTU INŻYNIERSKIEGO**

| Rodzaj i nazwa przeszkody: | rzeka Trojanka |

# PROTOKÓŁ OKRESOWEJ KONTROLI ROCZNEJ NR 8/M/2025

## - PRZEGLĄDU PODSTAWOWEGO OBIEKTU MOSTOWEGO

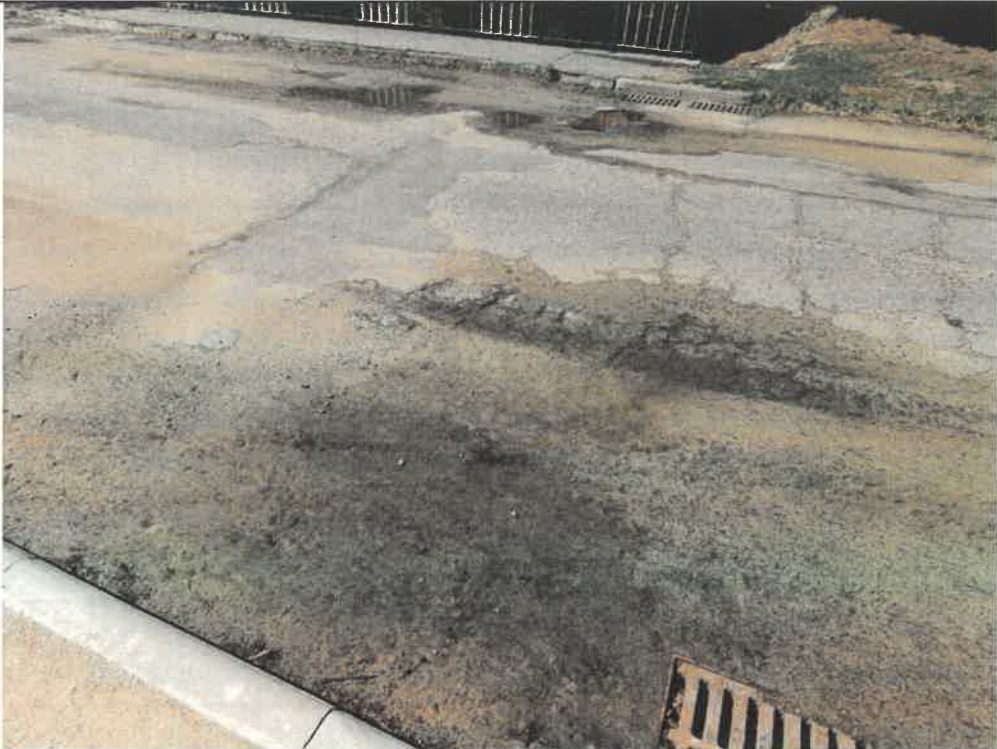
| STAN TECHNICZNY OBIEKTU | | | | | | | | | EKSPERTYZA | | |
|---|---|---|---|---|---|---|--|--|---|---|---|
| <b>Uszkodzenia zagrażające bezpieczeństwu ruchu publicznego (opis uszkodzeń):</b><br>Stan techniczny nawierzchni jezdni na obiekcie i dojazdach oraz brak balustrad zabezpieczających krawędzie kap chodnikowych przy ściekach na dojazdach do obiektu obniżają bezpieczeństwo ruchu publicznego. | | | | | | | | | | | |

| | <p>Fot. 1<br/>Stan techniczny nawierzchni jezdni na obiekcie i dojazdach<br/>(zarysowania, ubytki i zastoiska wody)</p> | |

| Lp. | Element | Wyszczególnienie rodzaju prac | Termin wy-<br>konania | Jednostka<br>miary | Szacunko-<br>wa liczba<br>jednostek | Cena jed-<br>nostkowa<br>[zł] | Wartość robót<br>[zł] |
|---|---|---|---|---|---|---|---|
| 2 | Dojazdy w obrębie skrzydeł | Należy wymienić nawierzchnię jezdni na dojazdach | 1 | m2 | 60 | | |
| 3 | Nawierzchnia jezdni | Należy wymienić nawierzchnię jezdni na obiekcie | 1 | m2 | 80 | | |

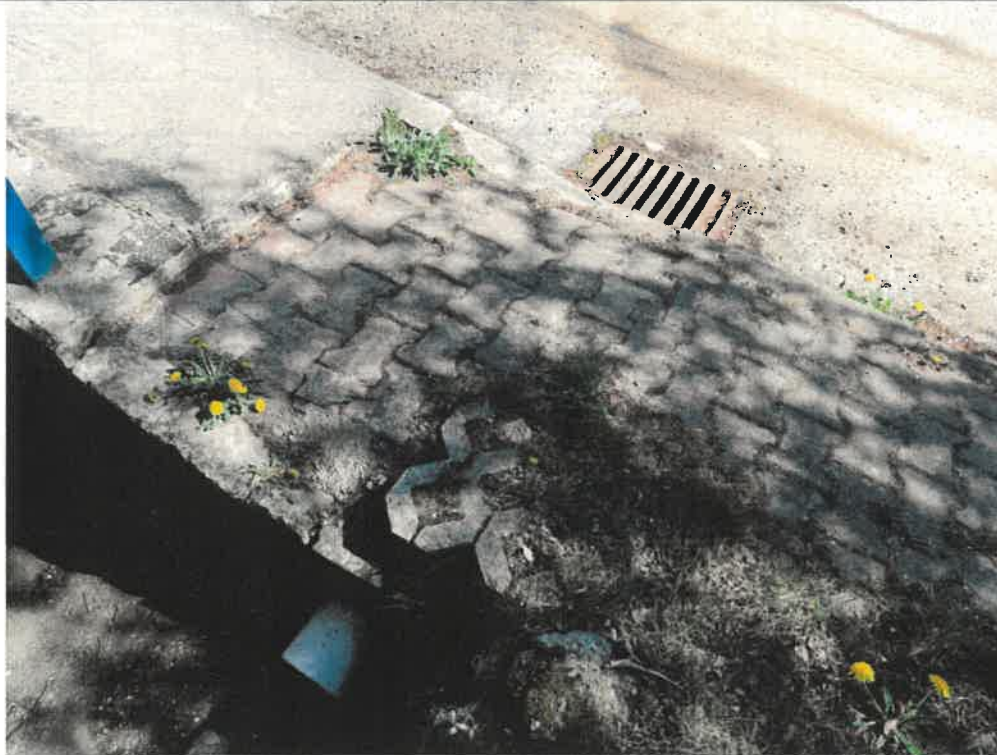
| | <p>Fot. 2<br/>Zaniżenie kostki brukowej chodnika na dojeździe do obiektu</p> | |

| Lp. | Element | Wyszczególnienie rodzaju prac | Termin wy-<br>konania | Jednostka<br>miary | Szacunko-<br>wa liczba<br>jednostek | Cena jed-<br>nostkowa<br>[zł] | Wartość robót<br>[zł] |
|---|---|---|---|---|---|---|---|
| 4 | Nawierzchnia chodników, krawężniki | Należy zniwelować zaniżenie kostki brukowej chodnika na dojeździe do obiektu | 1 | m2 | 1,5 | | |

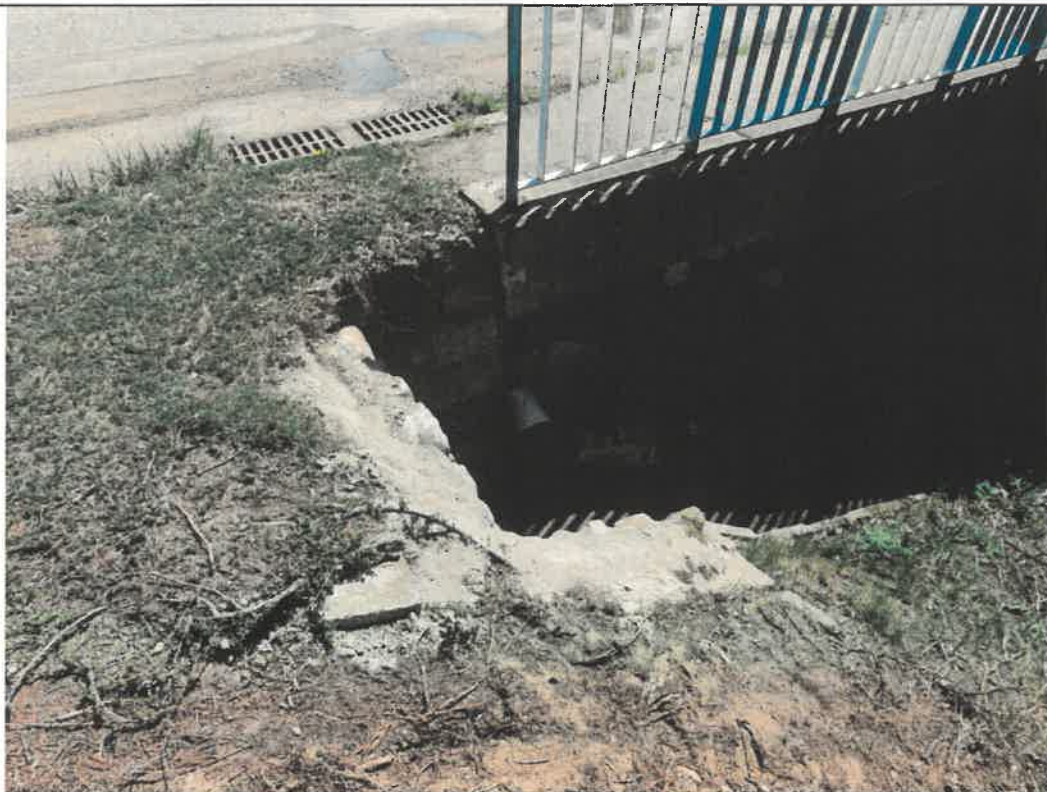
Fot. 3

Brak balustrad zabezpieczających krawędzie kap chodnikowych przy ściekach na dojazdach

| Lp. | Element | Wyszczególnienie rodzaju prac | Termin wy-<br>konania | Jednostka<br>miary | Szacunko-<br>wa liczba<br>jednostek | Cena jed-<br>nostkowa<br>[zł] | Wartość robót<br>[zł] |
|---|---|---|---|---|---|---|---|
| | | Zaleca się wykonać balustrady zabezpieczające krawędzie kap chodnikowych przy ściekach na dojazdach do obiektu. | 1 | m | 16 | | |

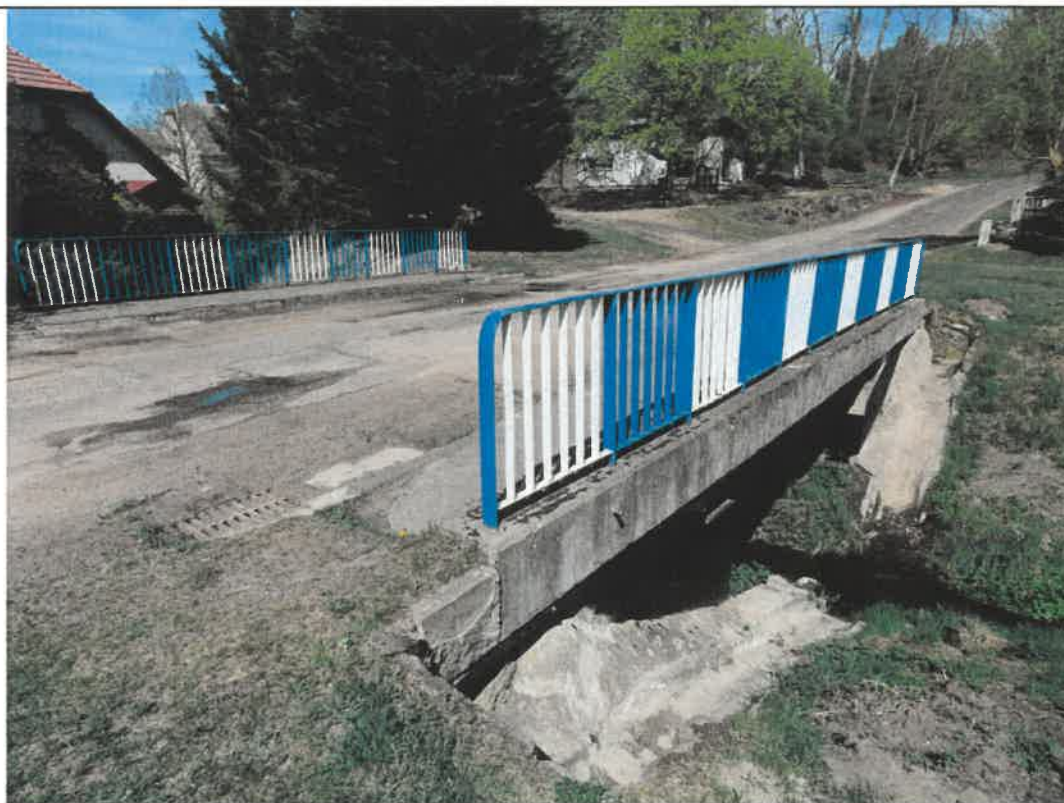
Fot. 4

Brak balustrad zabezpieczających krawędzie kap chodnikowych przy ściekach na dojazdach cd.
