**PROGRAM PRAC  
KONSERWATORSKICH I RESTAURATORSKICH  
NA ODRESTAUROWANIE WNĘTRZA KOŚCIOŁA PARAFIALNEGO  
POD WEZWANIEM ŚWIĘTYCH APOSTOŁÓW PIOTRA I PAWŁA  
W ŁEKNIE**

Osieczna 2023 r.

- 1.0 KARTA IDENTYFIKACYJNA ZABYTKU :** rzymskokatolicki kościół parafialny pod wezwaniem Świętych Apostołów Piotra i Pawła w Łeknie  
**DATOWANIE, AUTOR PROJEKTU:** budowla późnogotycka z połowy XVI wieku, autor nieznany.

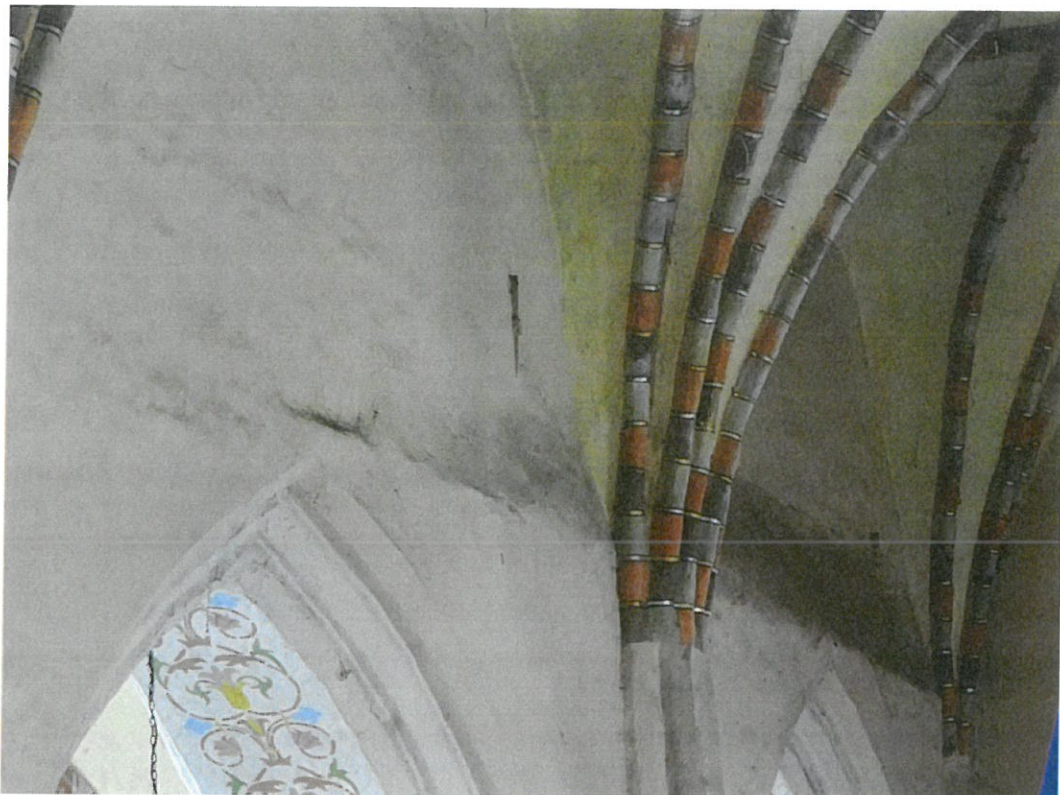
Wnętrze nie odnawiane od kilkudziesięciu lat, całość intensywnie zakurzona i zabrudzona z licznymi pajęczynami, co potęguje wrażenie zabrudzenia powierzchni (Fot. 1-4). Płaszczyzny ścian i sklepień miejscowo w złym stanie technicznym (fot.5-6). We wnętrzu kościoła cała powierzchnia ścian, sklepień, detalu architektonicznego, pokryta kilkoma warstwami farb wykonanymi w różnym okresie czasu i różnych technikach. W elementach sztukatorskich np. takich jak sakramentarium zatarty relief przez nawarstwienia farb (fot.7-8). Na powierzchni sklepień i ścian występują miejscowe spękania tynków oraz rozwarstwienia warstw malarskich (fot.9-10). Lokalnie w przyziemiu widoczne miejscowe zasolenie i korodowanie tynków spowodowane przez wilgoć prawdopodobnie podciąganą kapilarnie. Zawilgocenia i zasolenia występują miejscowo w dolnych partiach ścian całego kościoła (fot.11-14). Problem z wykwitami solnymi i zawilgoceniem istnieje zapewne od dłuższego czasu ponieważ w części przyziemia prezbiterium i na ścianie magistralnej nawy północnej wykonano prawdopodobnie w latach po wojennych drewniane ścianki dystansowe na stelażu, obite matą trzcinową i zatynkowane (fot.15-18). Taka zabudowa służyła przypuszczalnie do zamaskowania i odizolowania zawilgoconych murów. W części prezbiterium wyżej wymienione ścianki dystansowe wykorzystane zostały prawdopodobnie do zabudowania blend, ponieważ na łączeniach ścianek dystansowych i muru ceglanego występują dość znaczne pęknięcia tynku w poziomie i pionie, co sugeruje występowanie wcześniej otworów (blend) w ścianie (fot.19-20). Na styku posadzki i murów ceglanych występują ubytki i uszkodzenia powstałe w wyniku prac związanych z remontem i wymianą posadzki (fot.21). W górnej części ścian występuje tynk stylizowany na tynk gotycki – z nie równą, pofalowaną powierzchnią, posiadający zarysowania i lokalnie włoskowate pęknięcia powierzchni (fot.22-25). Miejscowo widoczne są ślady późniejszych wypraw tynkarskich wykonanych zaprawą o innej granulacji. Pod parapetami okien występują miejscowo plamy i ubytki ostatniej powłoki malarskiej, jest to skutkiem starych zacieków spowodowanych dużą kondensacją pary wodnej (fot.26). Sklepienia i ściany miejscowo na powierzchni przebarwione rdzawo - brunatnymi plamami po zaciekach i zawilgoceniach (fot.27-33). Na podłuczach arkad międzynawowych na warstwie malarskiej widoczne ślady wcześniejszych dekoracji w formie regularnych ciemniejszych przebarwień wykonane na całej szerokości łuków. Widoczne formy dekoracyjne zbliżone są do elementów złocen i srebrzeń wykonanych na powierzchni łuku tęczowego (fot.34-35). Z filarów międzynawowych i filarów podtrzymujących emporę chóru został usunięty tynk oraz oczyszczono cegłę eksponując wątek i miejscami zachowane starannie opracowane spoiny (fot. 36-43).

Fot. 1 Zabrudzona i zakurzona powierzchnia ścian i sklepień

3. Powierzchowne oczyszczenie powierzchni malarskiej z zabielenia kurzu i brudu
  - metoda mechaniczna, przy użyciu ręcznych środków zmiatających, masy mącznej

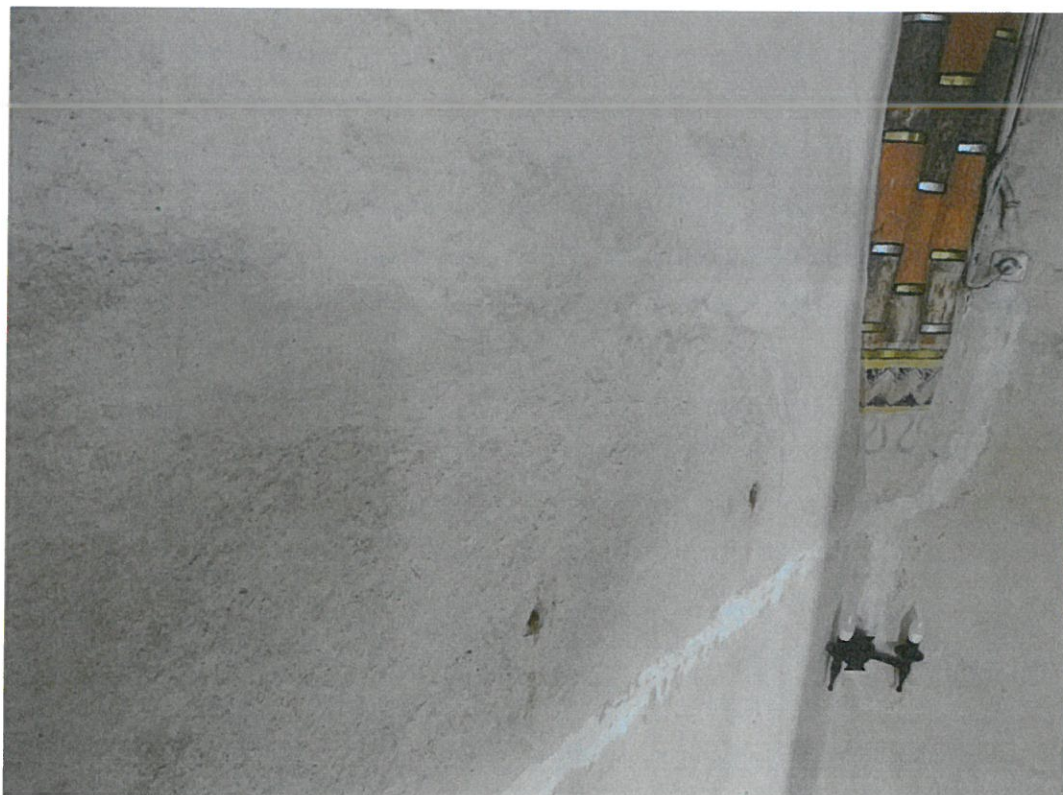
Fot. 2 Zabrudzona i zakurzona powierzchnia ścian i sklepień

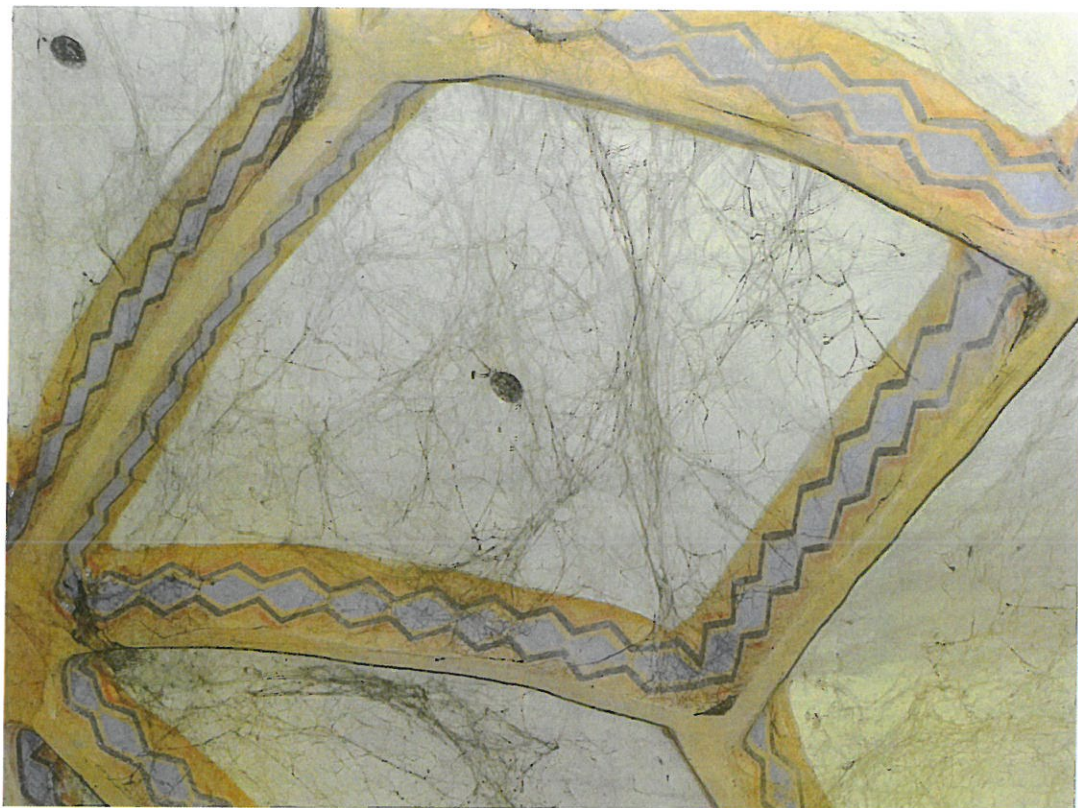
Fot. 3 Warstwa zakurzonych pajęczyn potęgująca wrażenie brudu

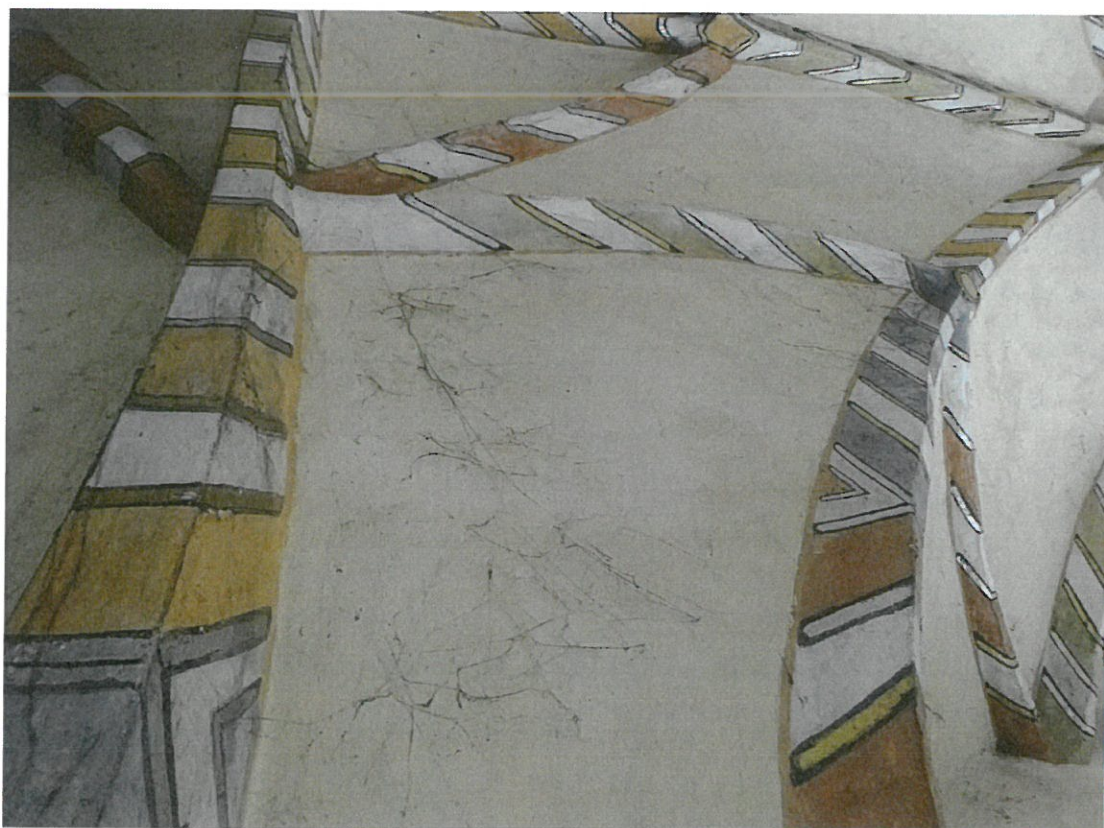
Fot. 4 Warstwa zakurzonych pajęczyn potęgująca wrażenie brudu

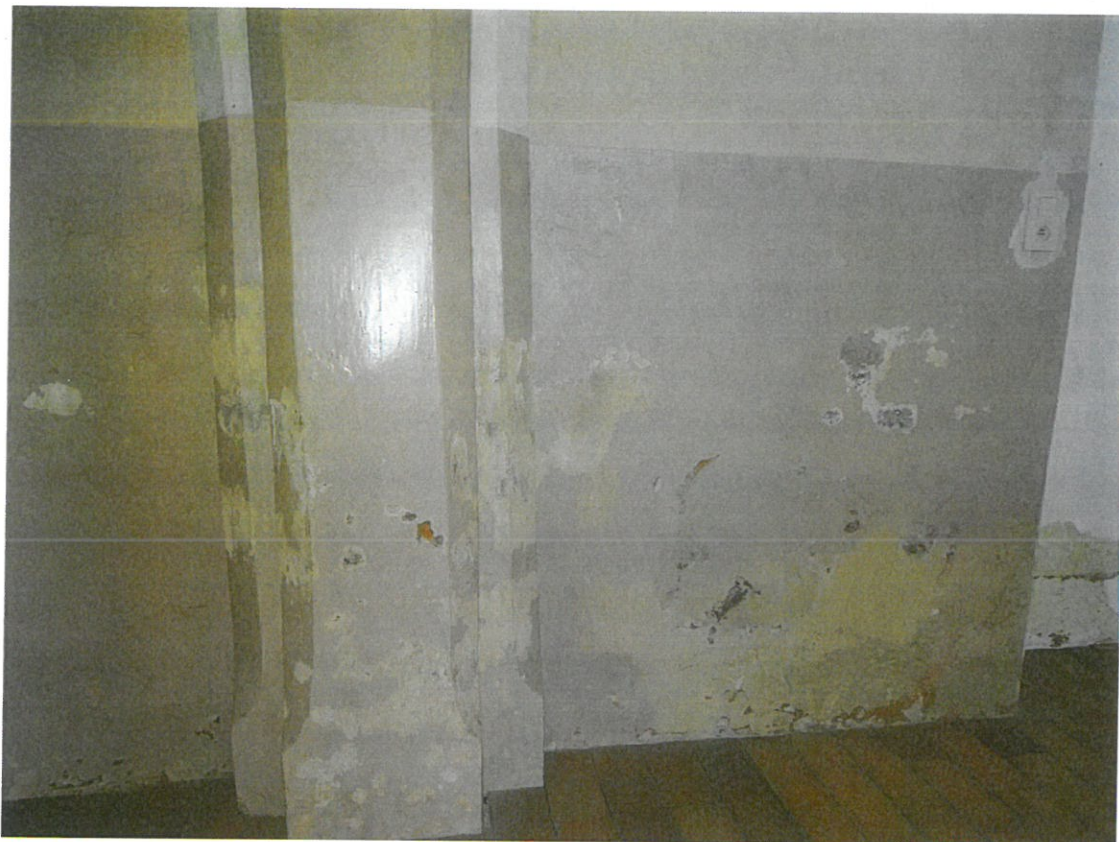
Fot. 5 Zły stan ścian w części przyziemia

5. Usunąć zasolone i zawilgocone tynki na całej powierzchni murów obwodowych w części przyziemia o raz w miejscach zacieków na sklepieniach, w przypadku intensywnego zasolenia nałożyć kompresy z pulpy celulozowej (metoda migracji do rozszerzonego środowiska)

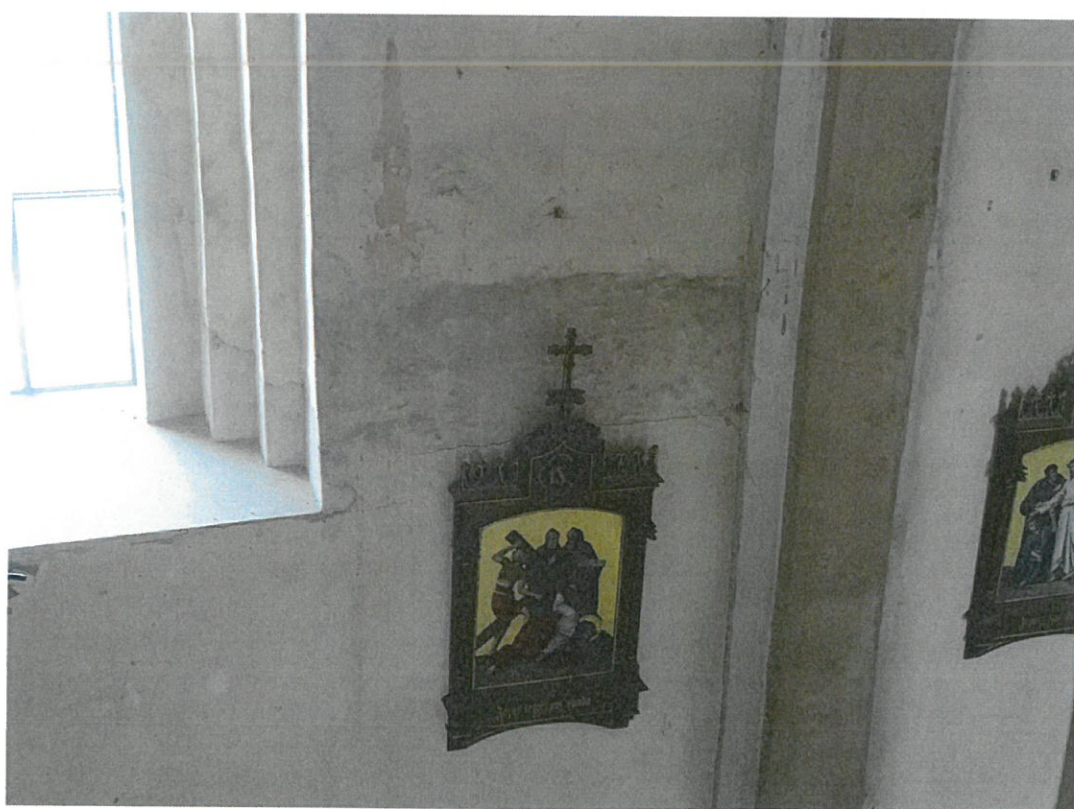
Fot. 6 Zły stan ścian w górnej części

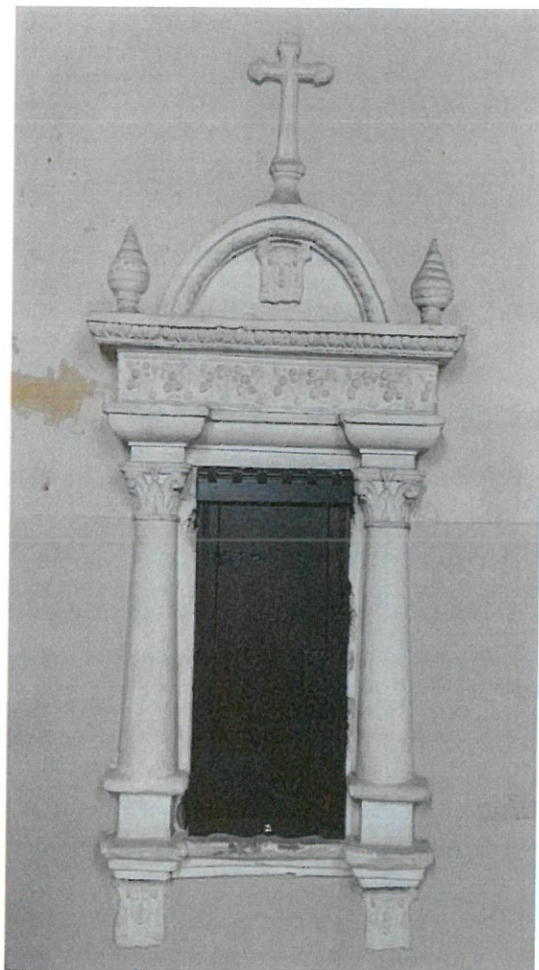
Fot. 7 Zatarty relief przez nawarstwienia farb na sakramentarium

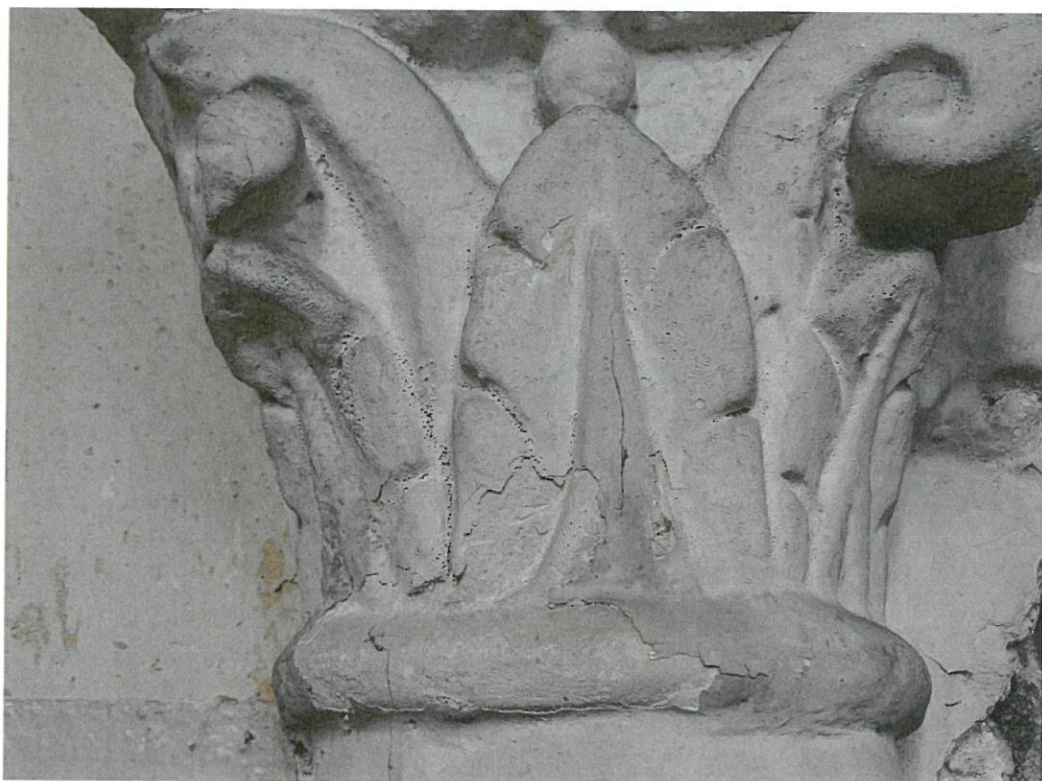
Fot. 8 Zatarty relief przez nawarstwienia farb na sakramentarium

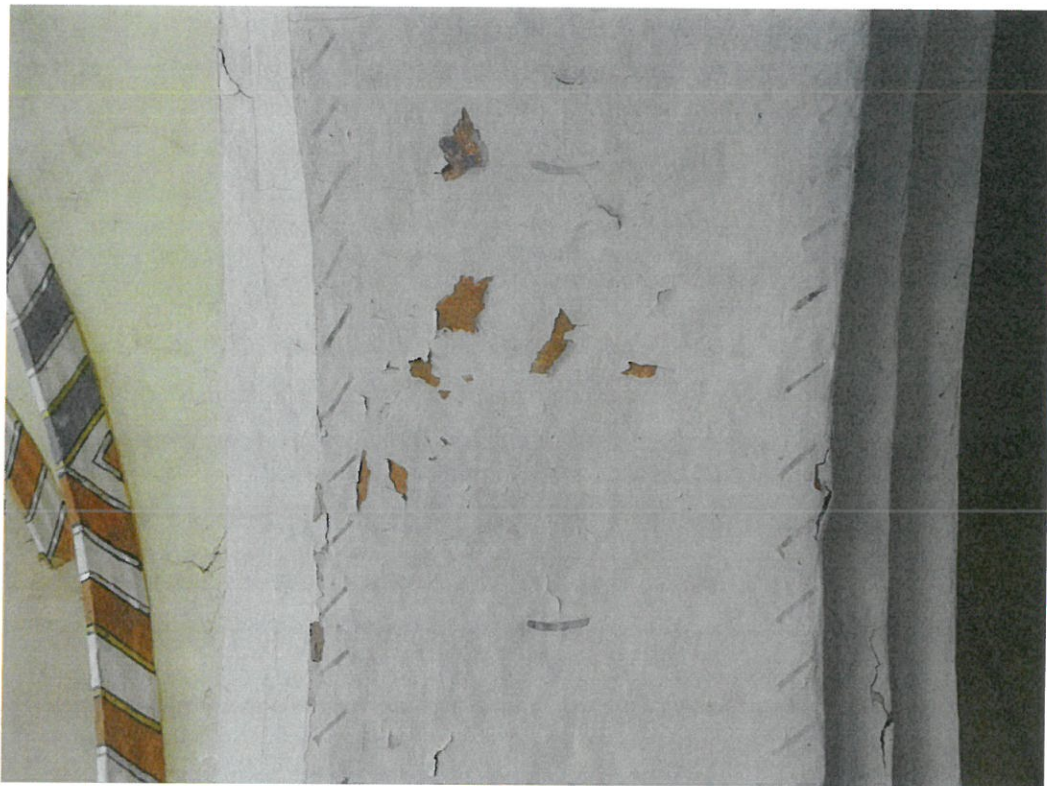
Fot. 9 Rozwarstwienie warstw malarskich

4. Wykonanie zabiegu wzmocnienia strukturalnego warstw technologicznych z zastosowaniem środka wybranego w wyniku wykonanych prób, wprowadzanego

metodą iniekcji, w wypadku dużych rozwarstwień warstw malarskich i wewnątrz tynkowych z wykorzystaniem wypełniacza mineralnego

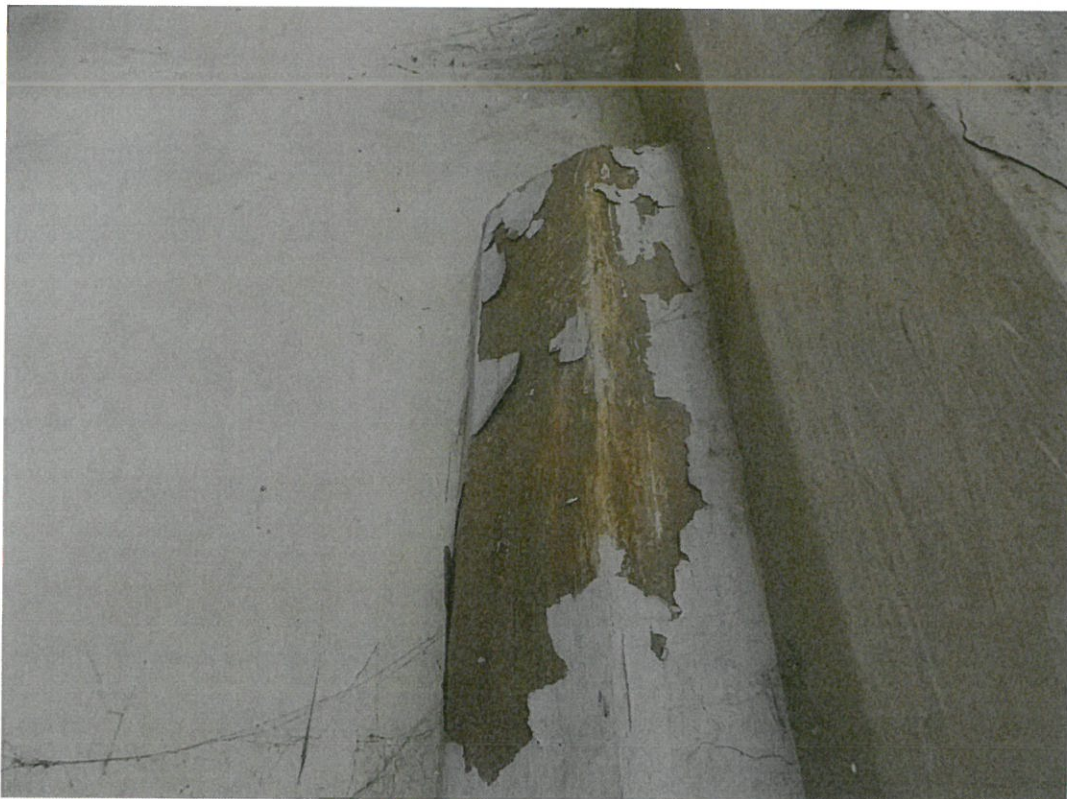
Fot. 10 Rozwarstwienie warstw malarskich

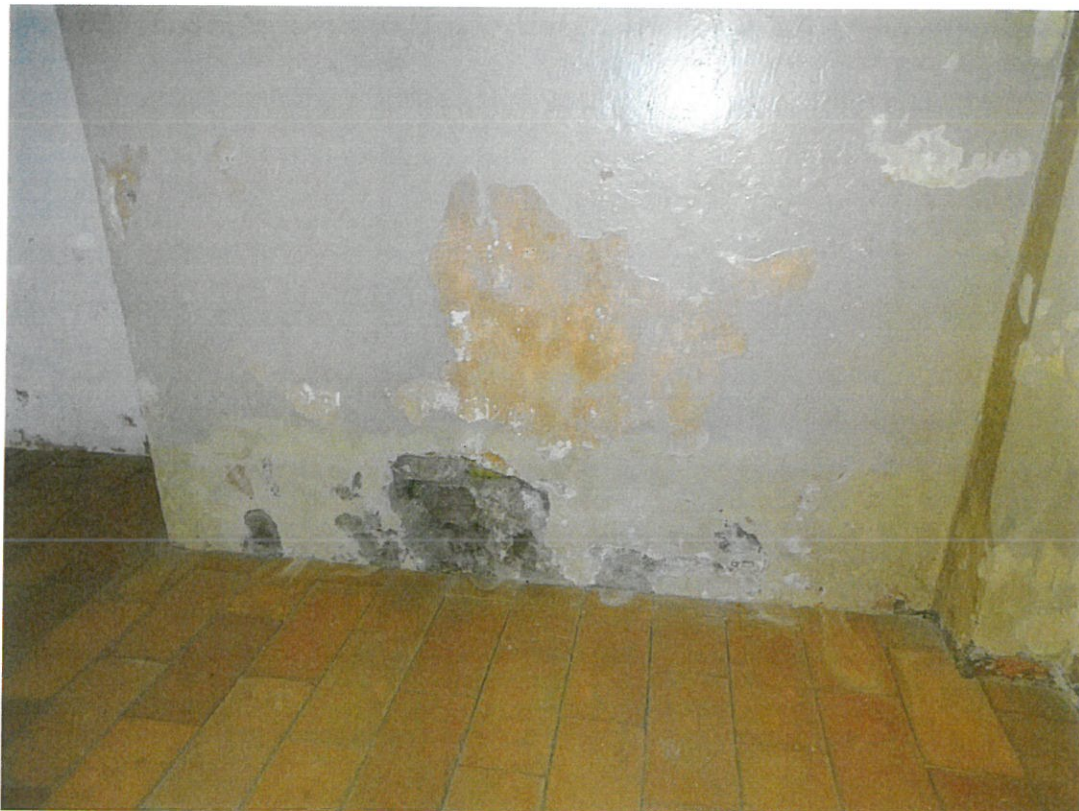
Fot. 11 Zniszczenia wywołane zasoleniem i zawilgoceniem

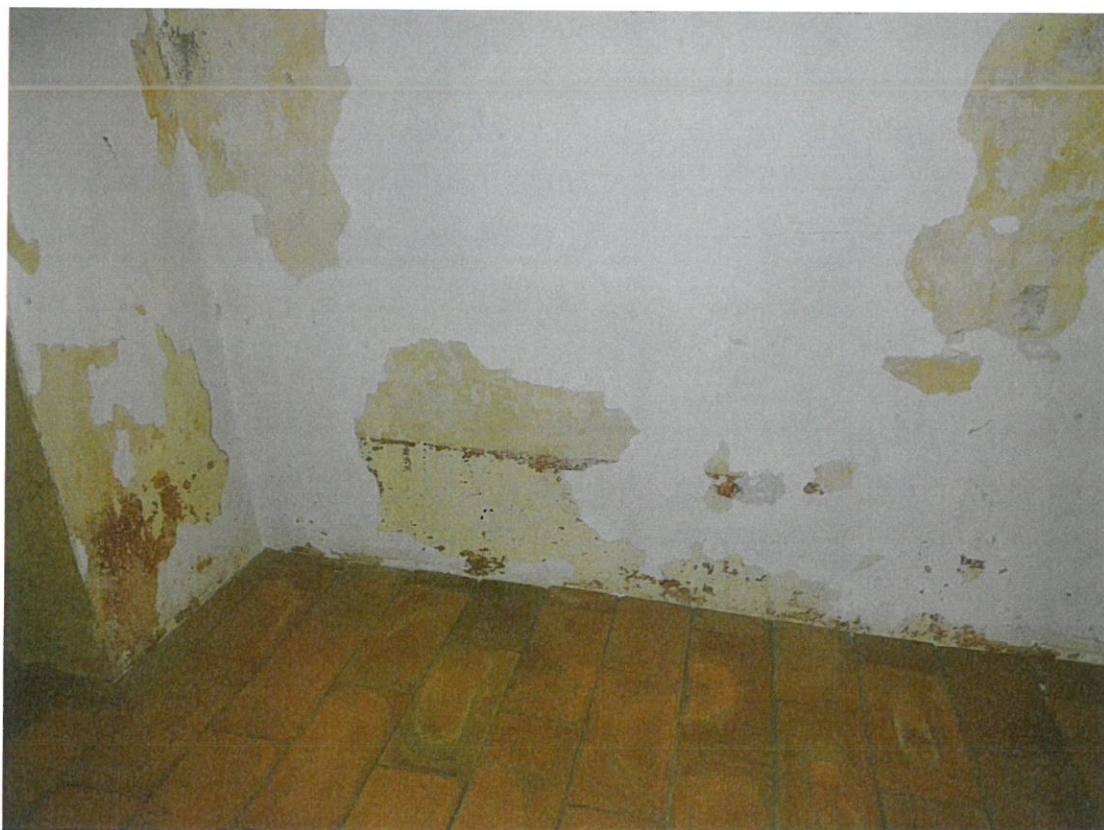
Fot. 12 Zniszczenia wywołane zasoleniem i zawilgoceniem

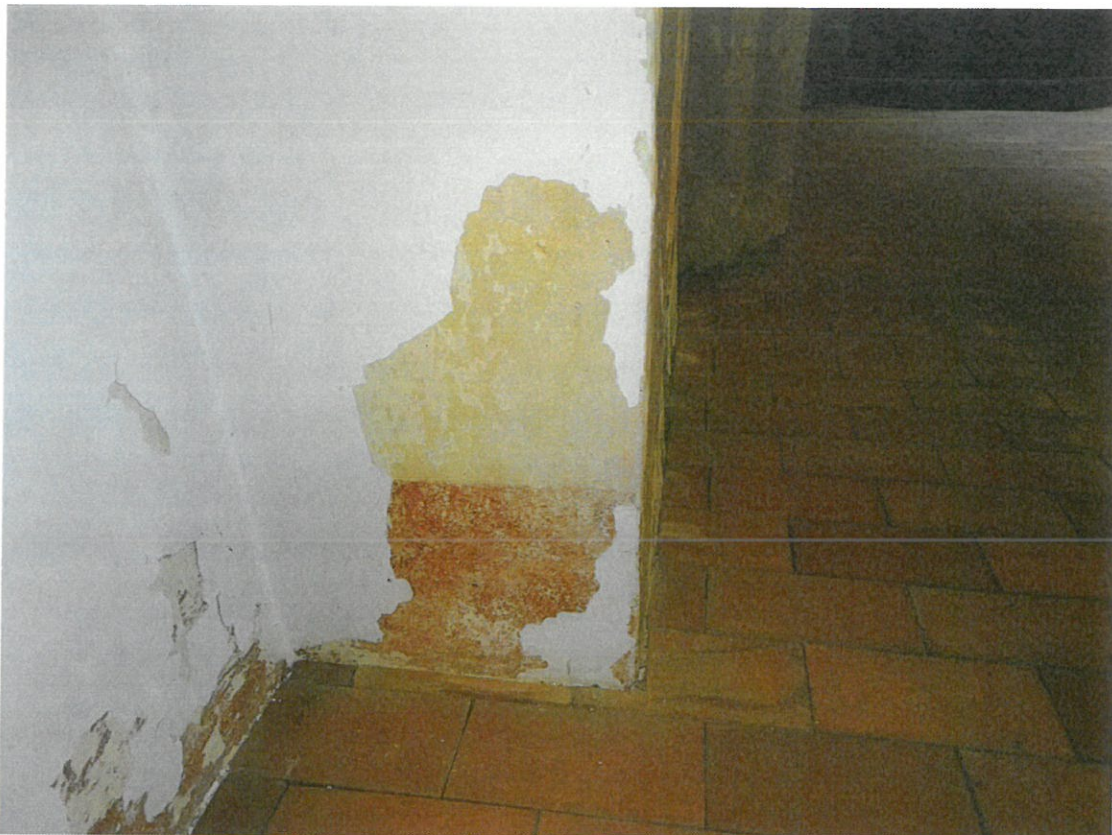
Fot. 13 Zniszczenia wywołane zasoleniem i zawilgoceniem

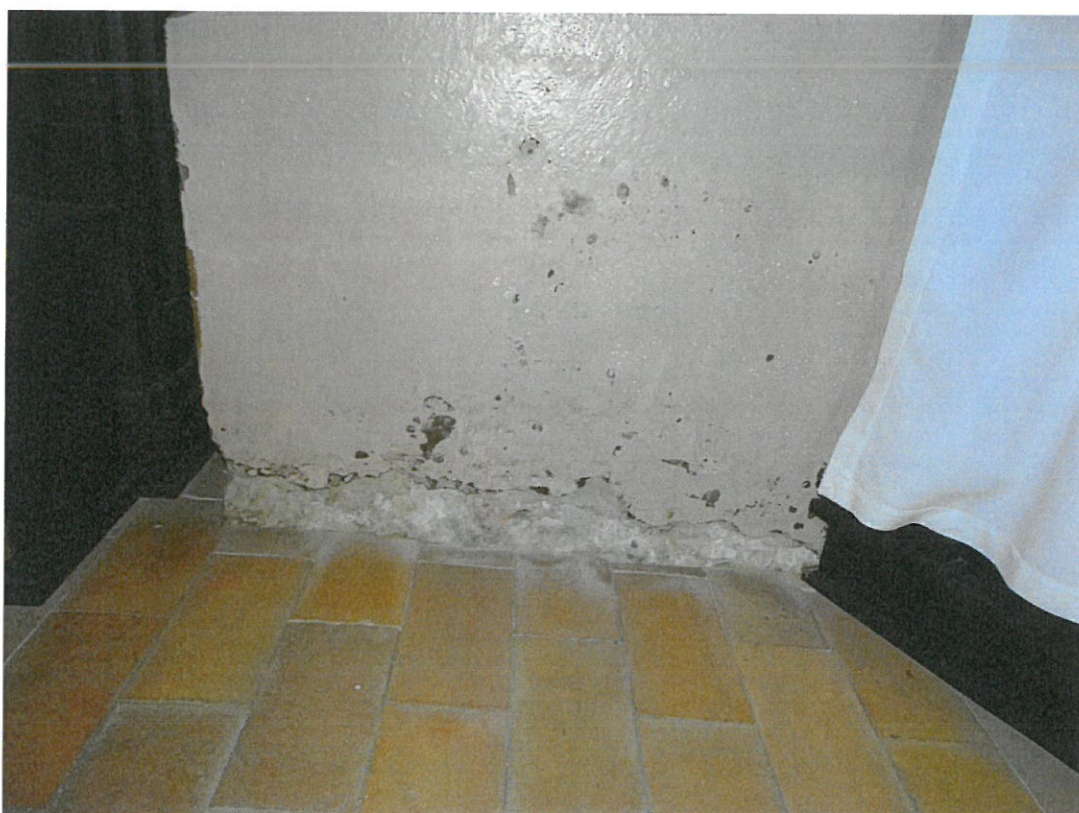
Fot. 14 Zniszczenia wywołane zasoleniem i zawilgoceniem

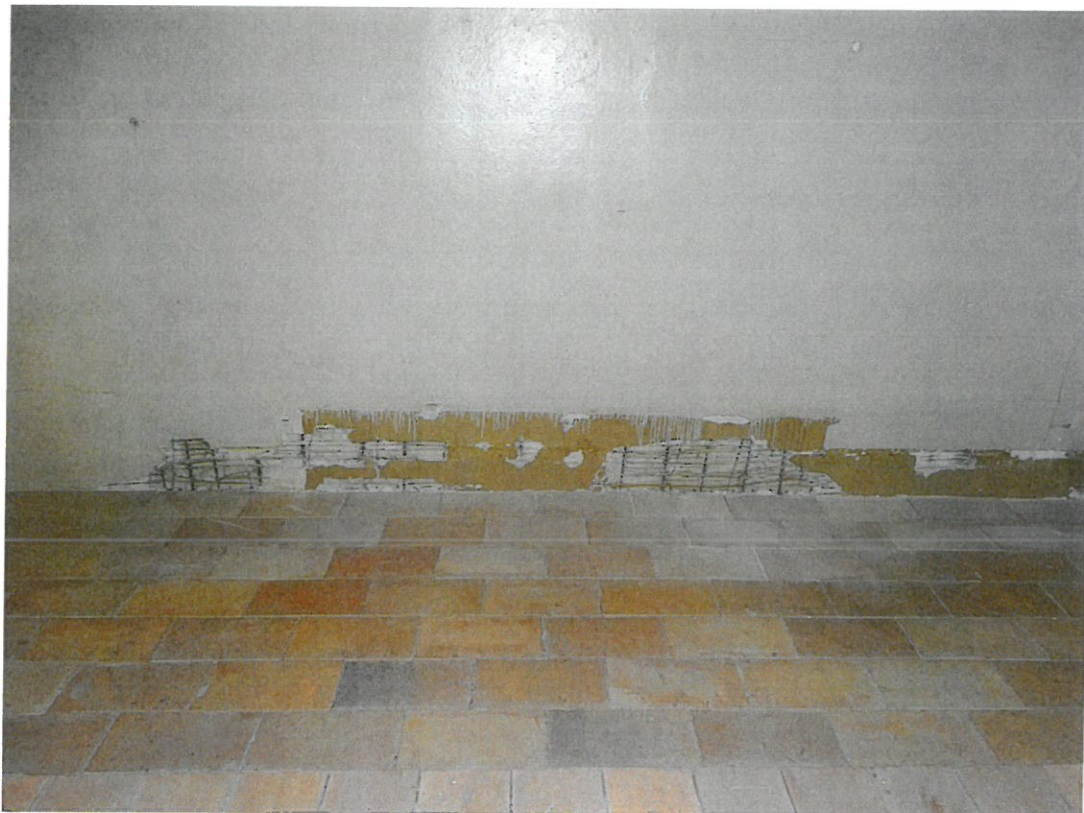
Fot. 15 Drewniane ścianki dystansowe na stelażu, obite matą trzcinową i zatynkowane

4. Usunąć wtórnie wykonaną konstrukcję drewnianych ścianek dystansowych na północnej ścianie nawy północnej oraz w części przyziemia prezbiterium w celu odsłonięcia oryginalnych partii muru

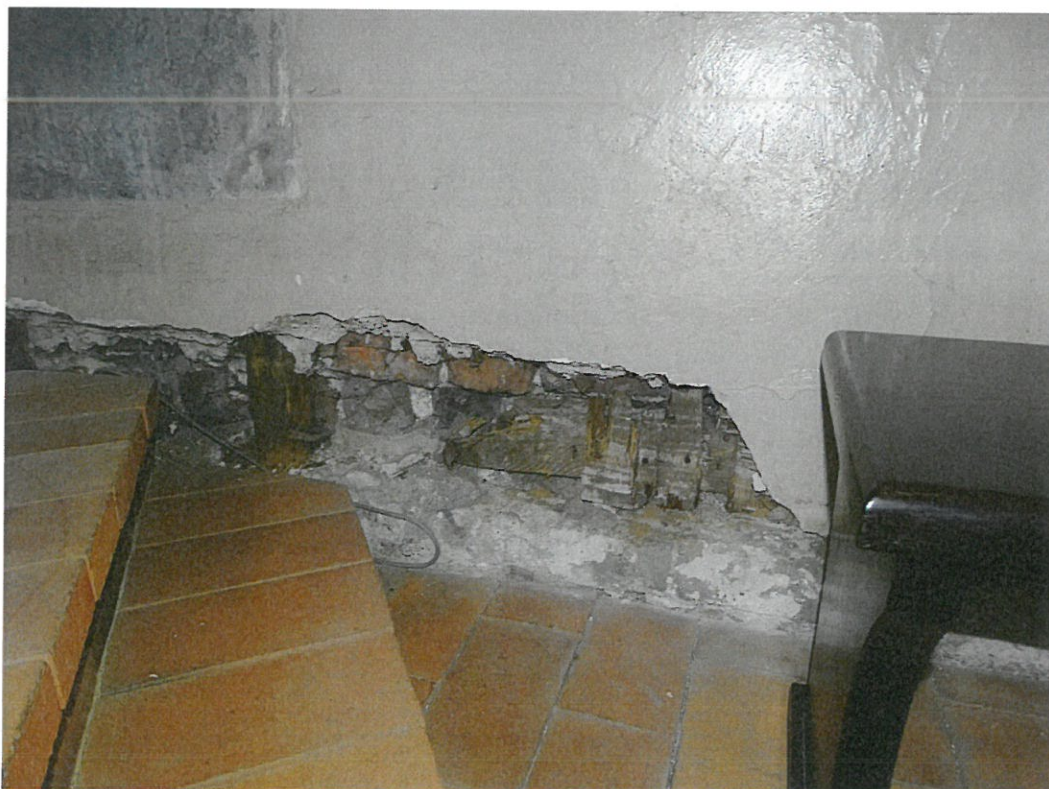
Fot. 16 Drewniane ścianki dystansowe na stelażu, obite matą trzcinową i zatynkowane

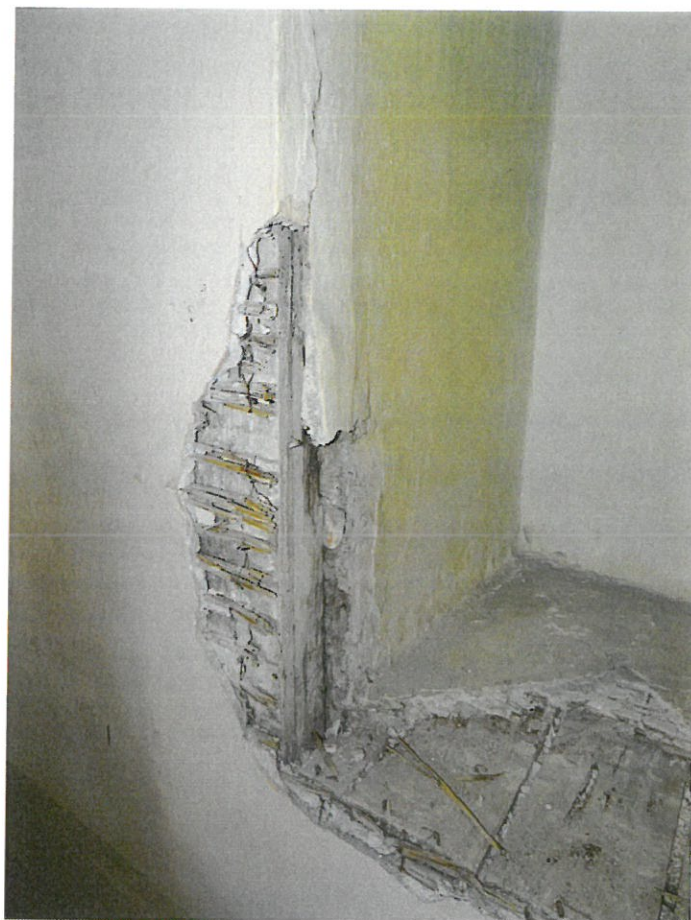
Fot. 17 drewniane ścianki dystansowe na stelażu, obite matą trzcinową i zatynkowane

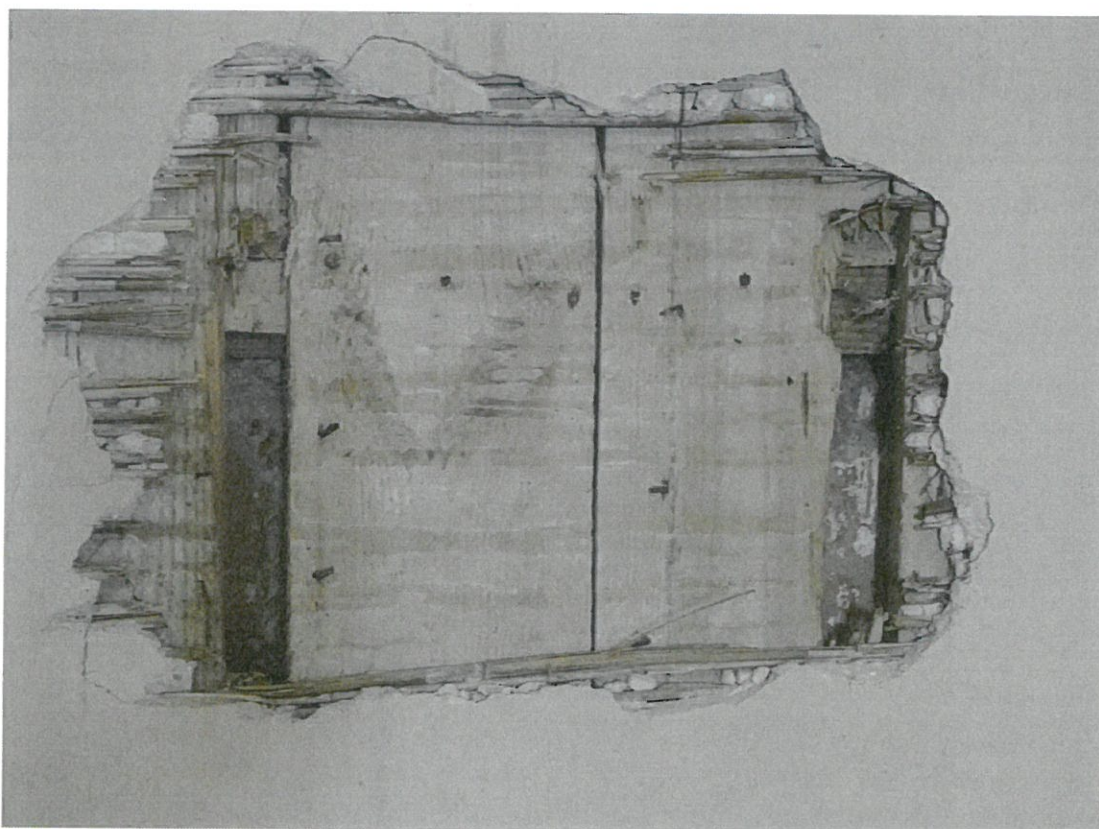
Fot. 18 drewniane ścianki dystansowe na stelażu, obite matą trzcinową i zatynkowane

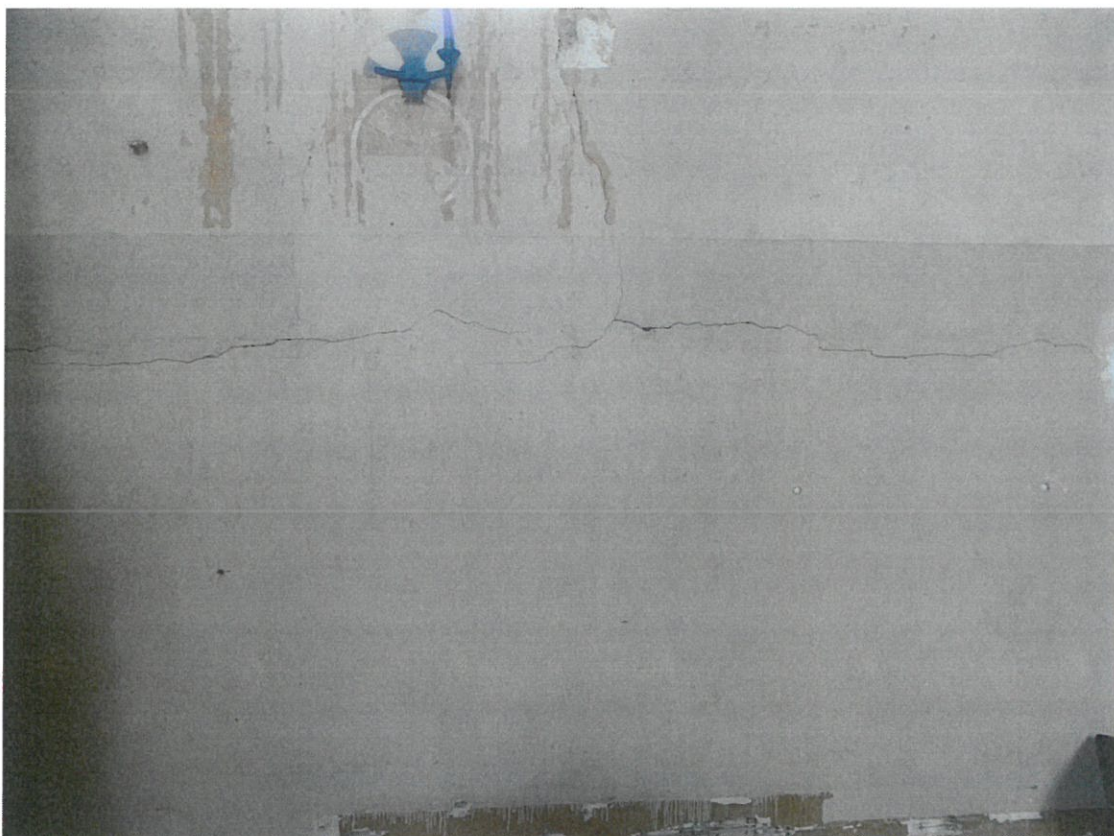
Fot. 19 Poziome pęknięcia sugerujące prawdopodobieństwo występowania blend w głębokości muru

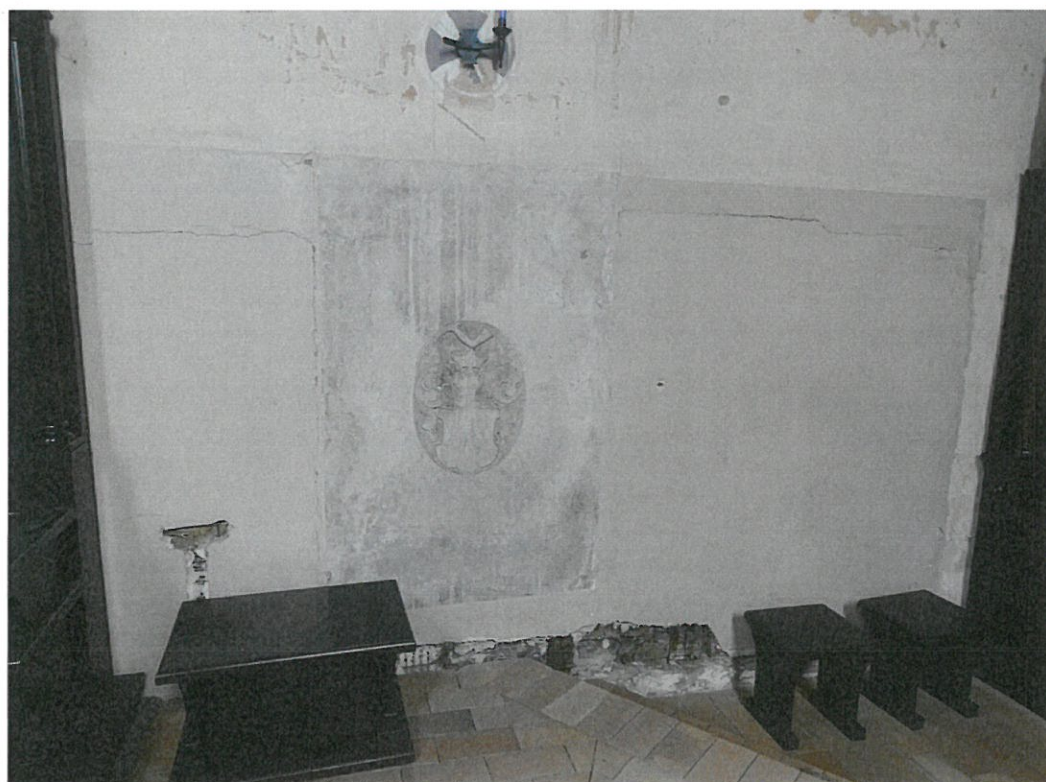
Fot. 20 Poziome i pionowe pęknięcia sugerujące prawdopodobieństwo występowania blend w głębokości muru

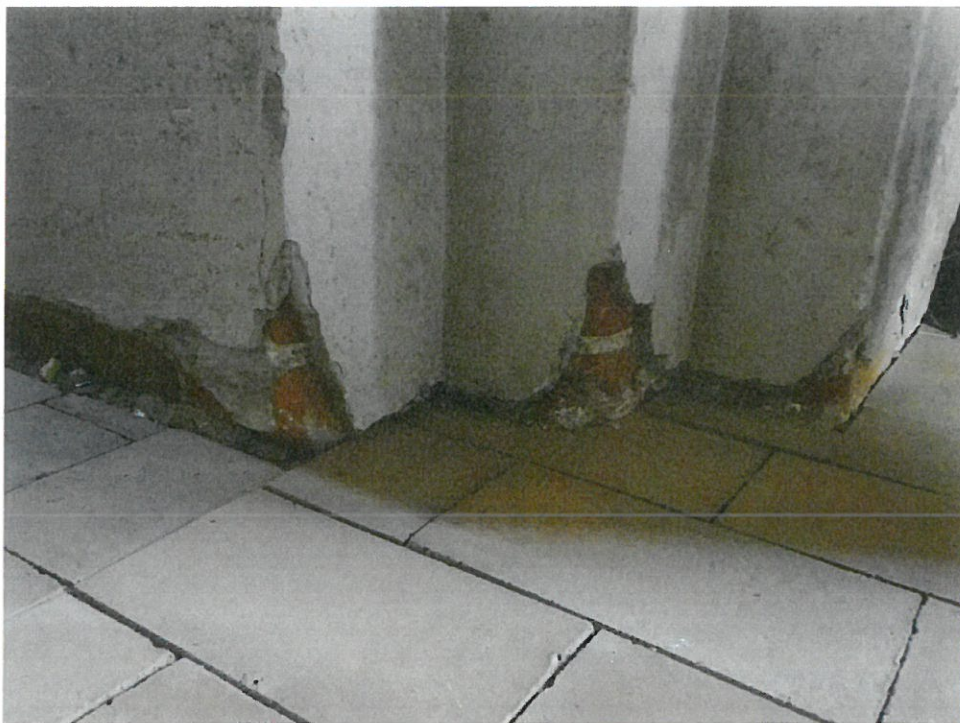
Fot. 21 Ubytki i uszkodzenia wywołane wymianą i naprawą posadzki

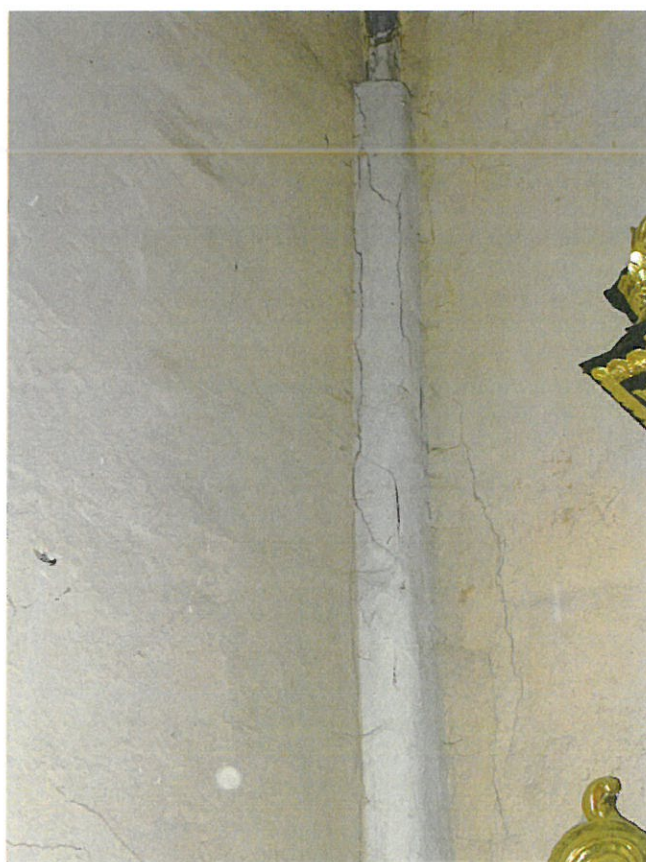
Fot. 22 Zarysowania i włoskowate spękania ścian

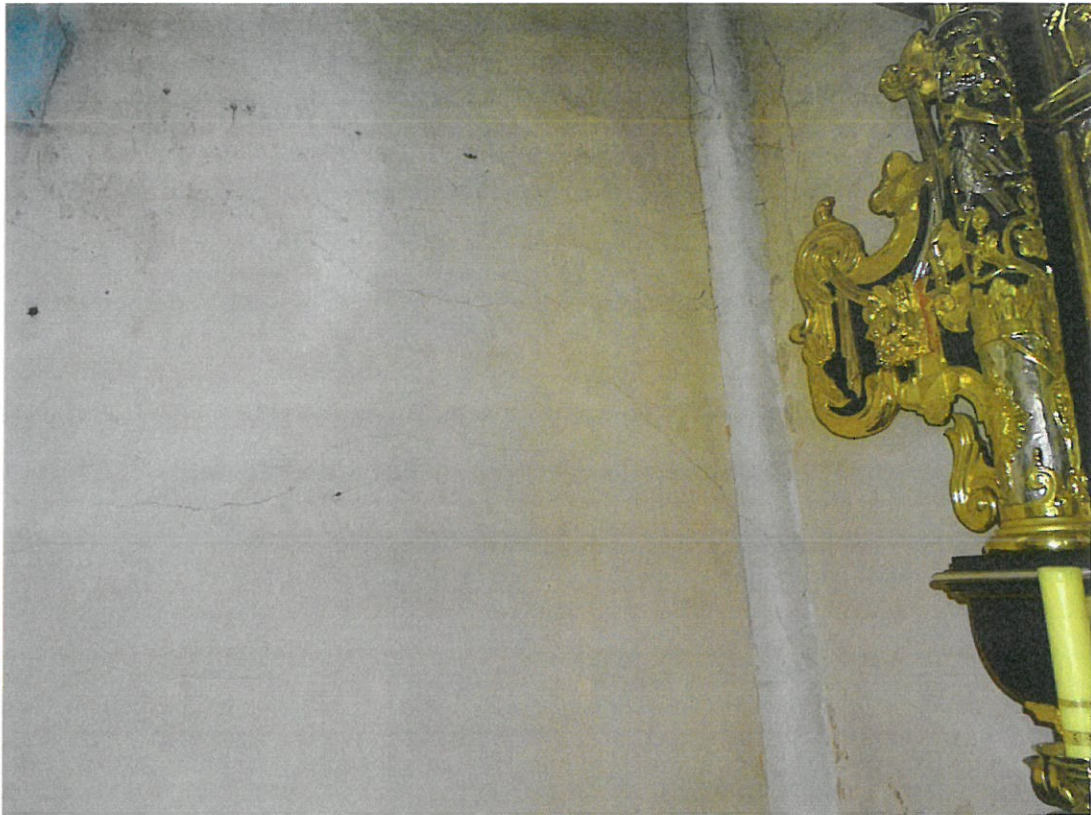
Fot. 23 Zarysowania i włoskowate spękania ścian

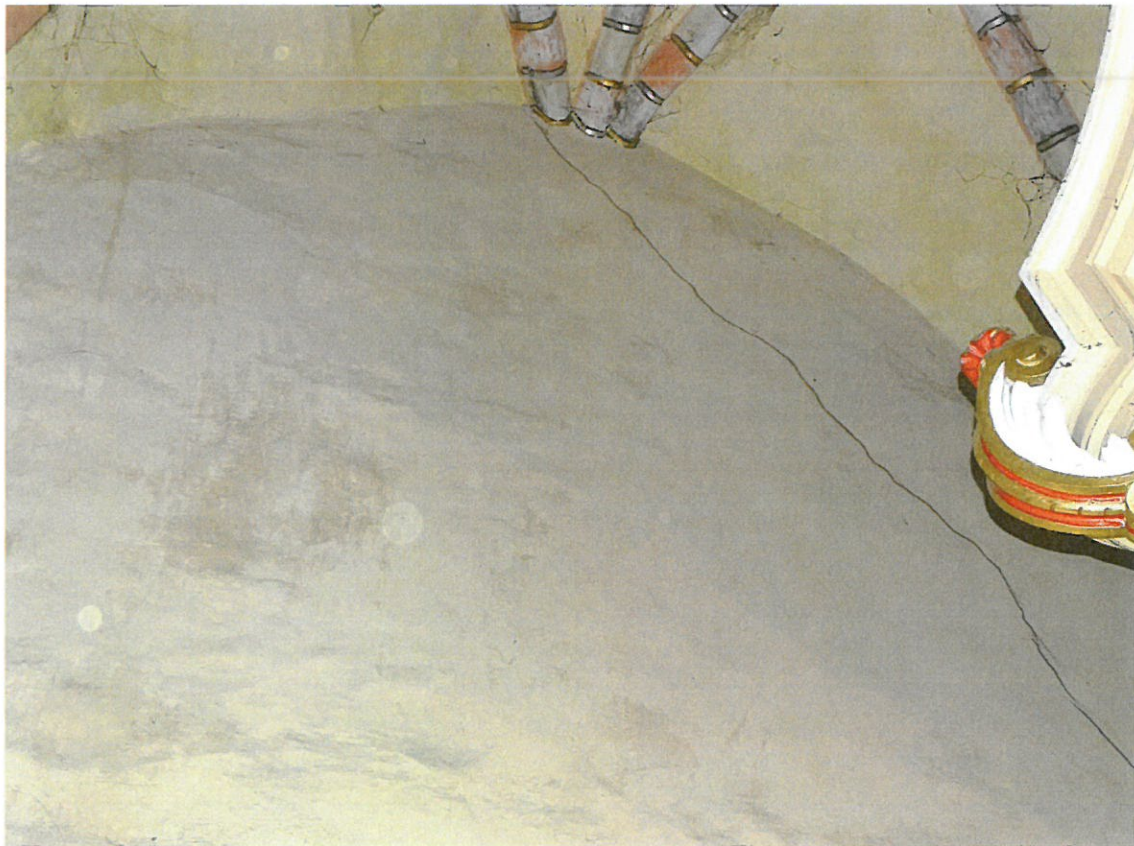
Fot. 24 Zarysowania i włoskowate spękania ścian

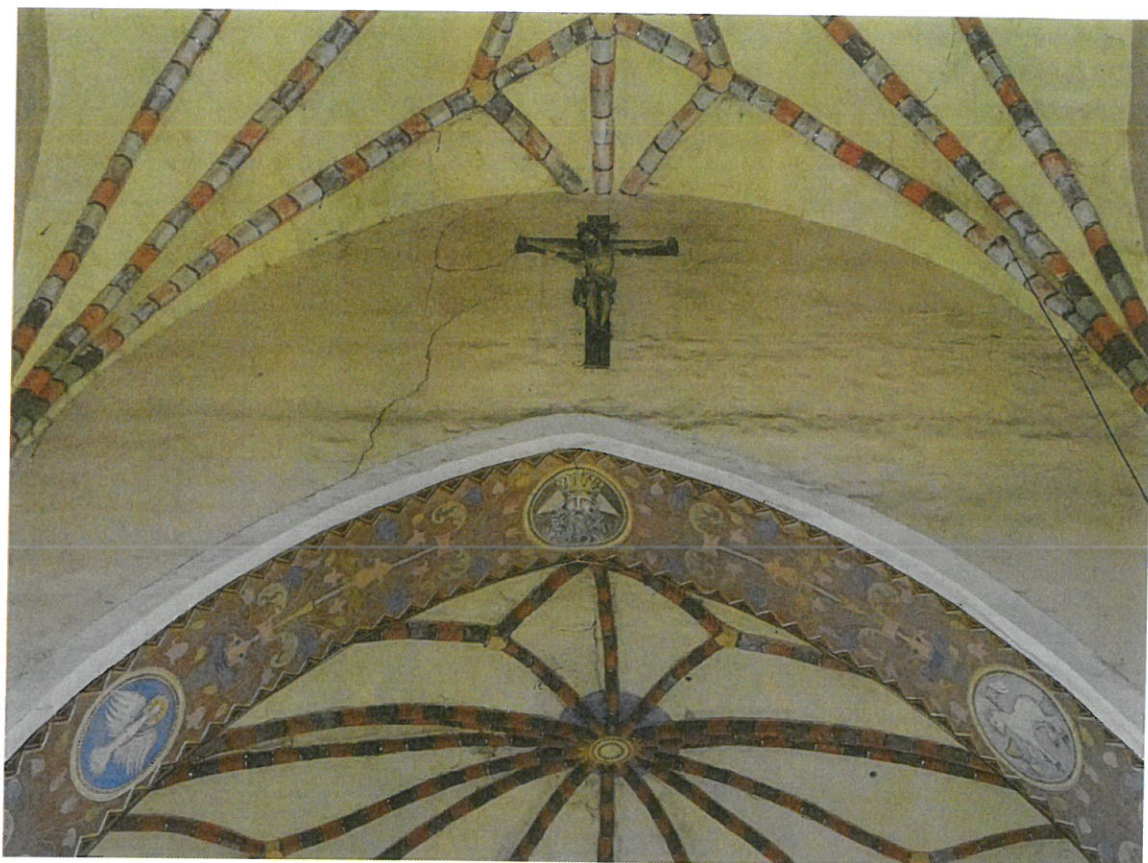
Fot. 25 Zarysowania i włoskowate spękania ścian
