**PROGRAM PRAC  
KONSERWATORSKICH I RESTAURATORSKICH  
NA ODRESTAUROWANIE WNĘTRZA KOŚCIOŁA PARAFIALNEGO  
POD WEZWANIEM ŚWIĘTYCH APOSTOŁÓW PIOTRA I PAWŁA  
W ŁEKNIE**

Osieczna 2023 r.

- 1.0 KARTA IDENTYFIKACYJNA ZABYTKU :** rzymskokatolicki kościół parafialny pod wezwaniem Świętych Apostołów Piotra i Pawła w Łeknie  
**DATOWANIE, AUTOR PROJEKTU:** budowla późnogotycka z połowy XVI wieku, autor nieznany.

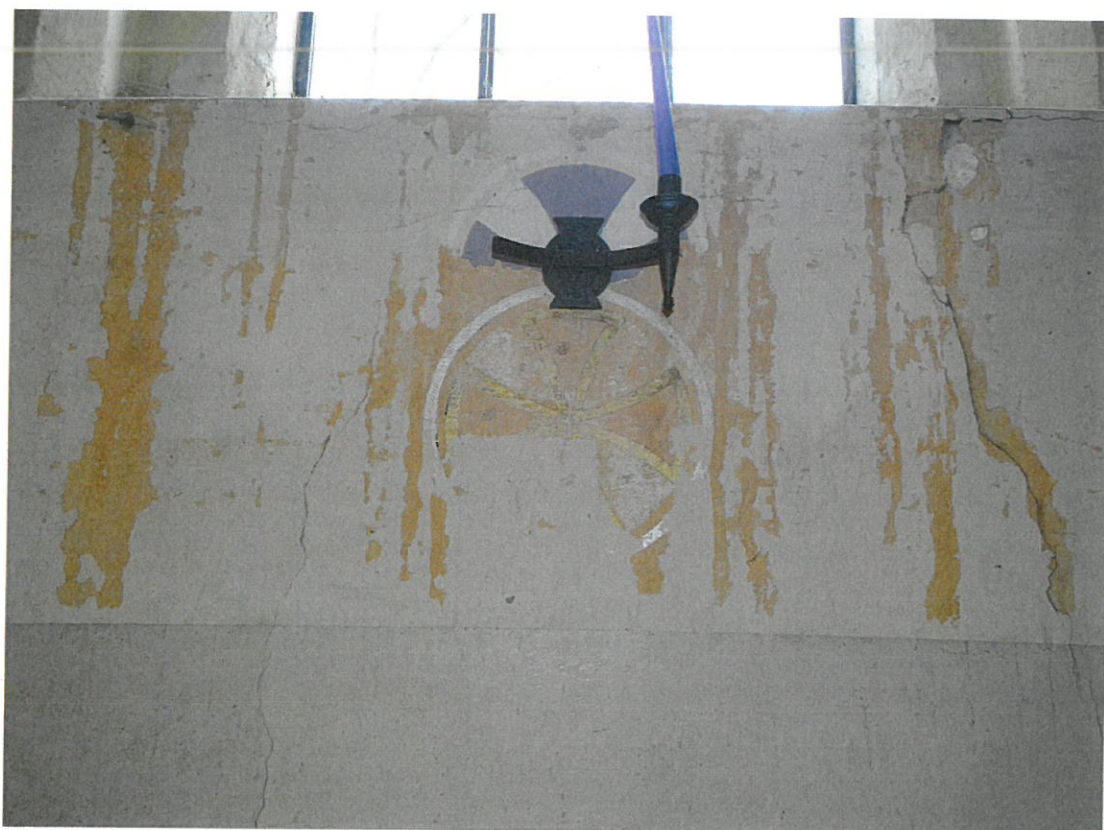
Fot. 26 Ślady po zaciekach pod parapetami okien

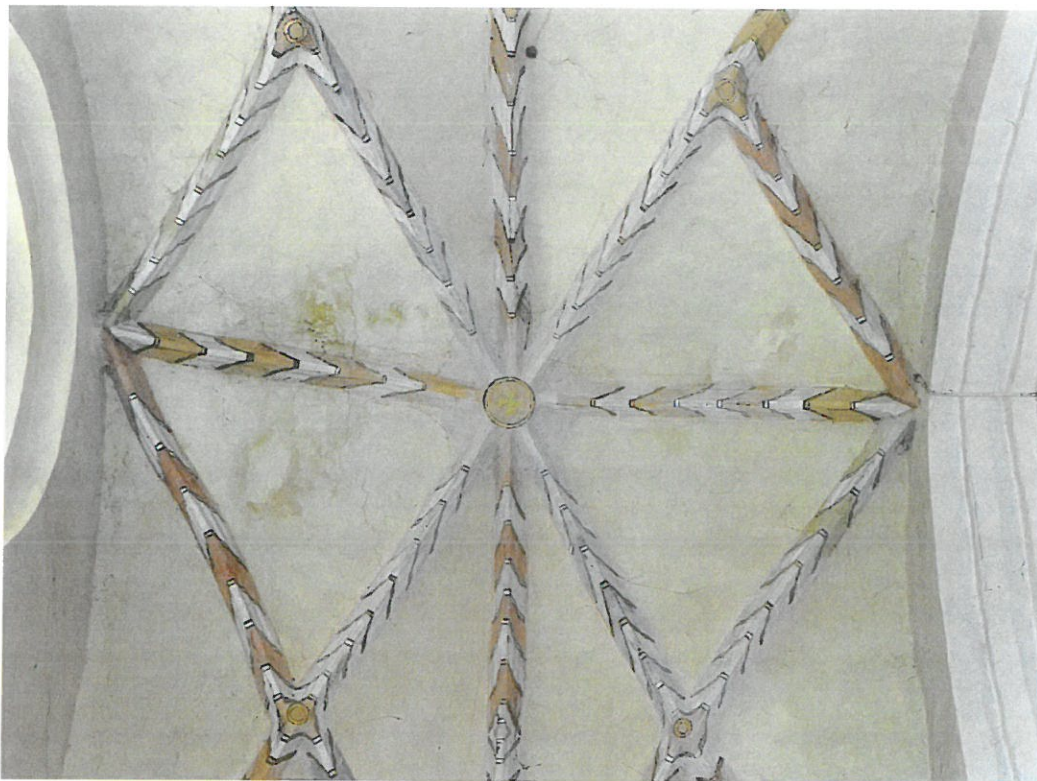
Fot. 27 Rdzawo - brunatne plamy po zaciekach i zawilgoceniach

W zakresie płaszczyzn ścian i sklepień należy usunąć z szczególną ostrożnością odspojone i skorodowane warstwy tynku po dawnych zaciekach, a w partii przyziemia zawilgocone i zasolone tynki. W miejscach wykwitów i pleśni należy dokonać dezynfekcji. Tynki występujące w obiekcie obecnie w większości są jednolite pod względem struktury i użytych materiałów, mocne, cementowe, w części sklepienia i żeber cienkowarstwowe, nałożone na fragmenty tynku gotyckiego i pobiał. Na całej powierzchni ostatnia warstwa malarska wykonana została w błonotwórczej technice emulsyjnej, w związku z powyższym zalecane było by bezwzględne usunięcie wtórnie wykonanych warstw malarskich z płaszczyzn całej powierzchni tynków z zachowaniem szczególnej ostrożności, zwłaszcza w części górnych partii ścian i sklepień kościoła. Zidentyfikowane warstwy malarstwa modernistycznego na sklepieniach, ścianach i detalu architektonicznym, pochodzące z 1927 roku powinny zostać odkryte, oczyszczone i poddane konserwacji w celu dalszej ekspozycji.

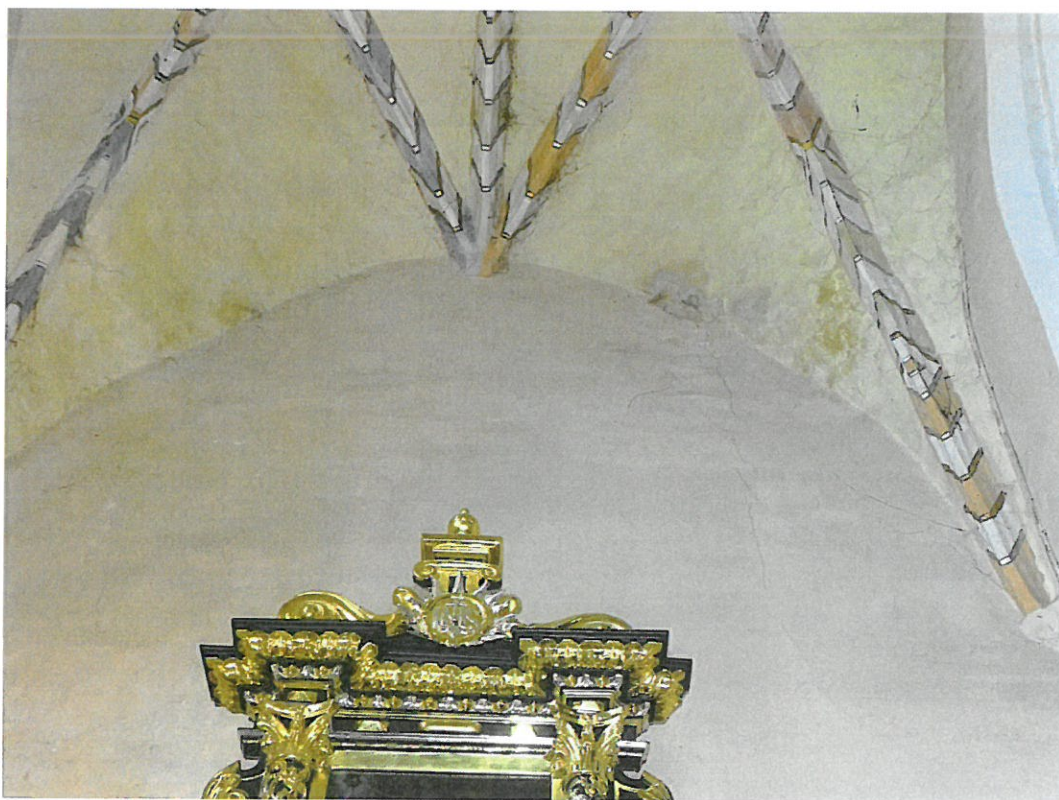
Fot. 28 Rdzawo - brunatne plamy po zaciekach i zawilgoceniach

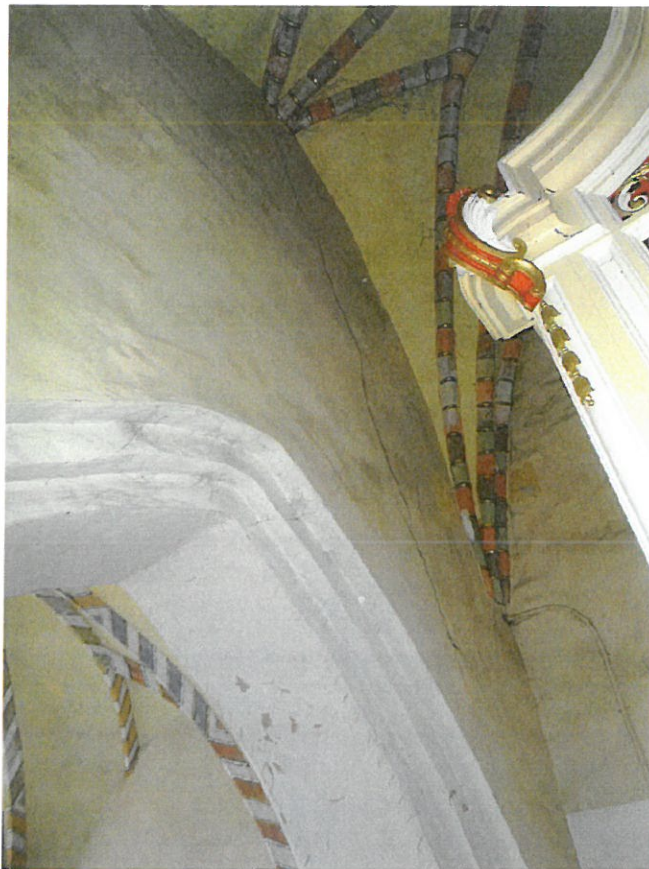
Fot. 29 Rdzawo - brunatne plamy po zaciekach i zawilgoceniach

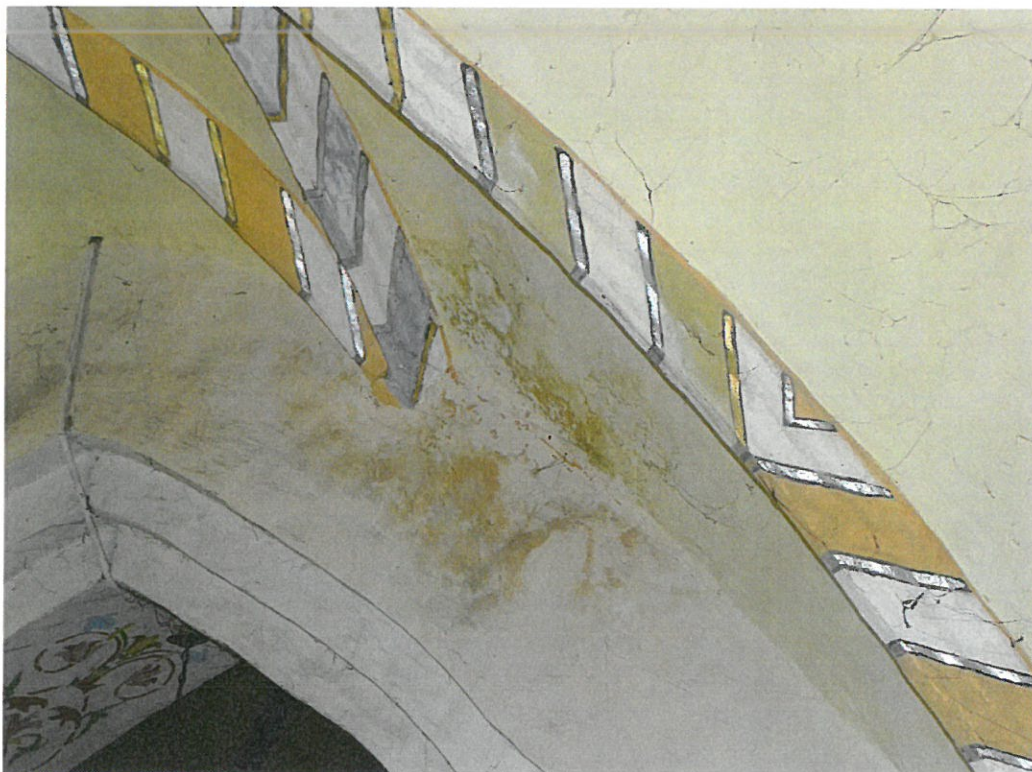
Fot. 30 Rdzawo - brunatne plamy po zaciekach i zawilgoceniach

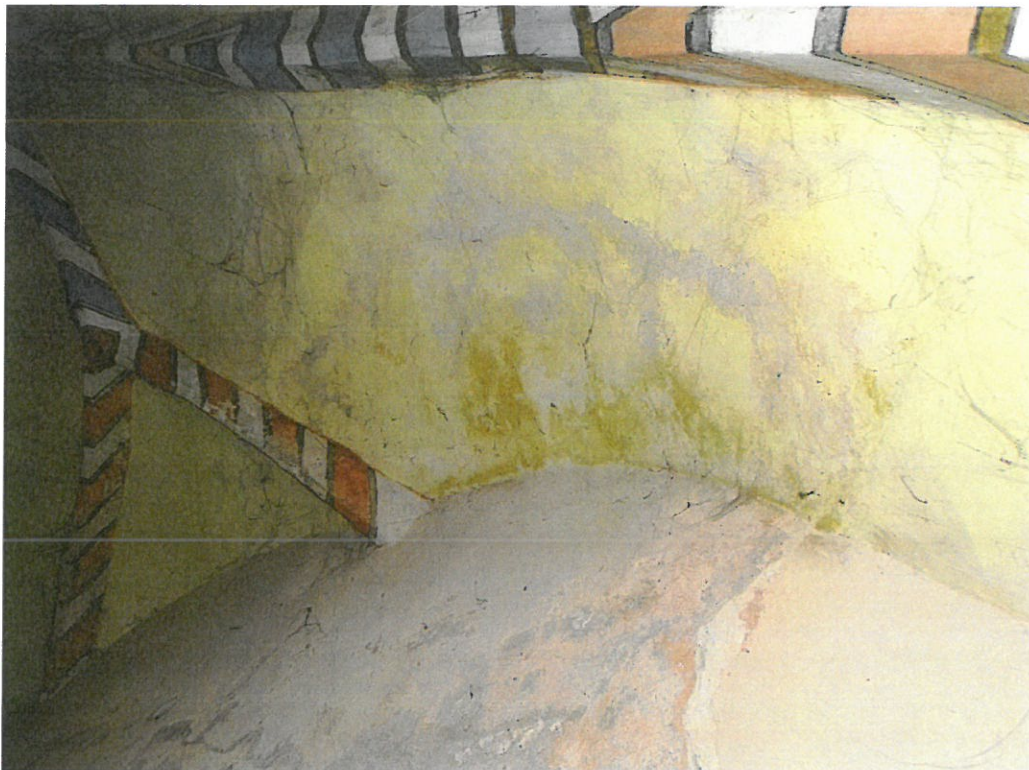
Fot. 31 Rdzawo - brunatne plamy po zaciekach i zawilgoceniach

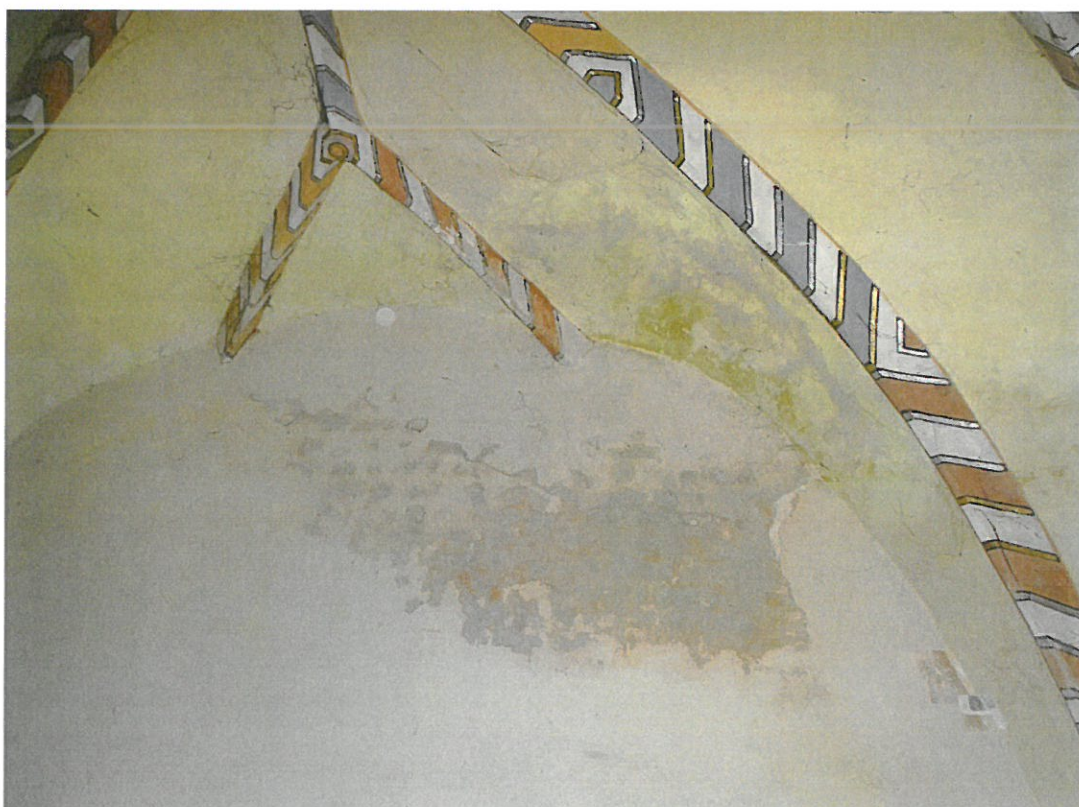
Fot. 32 Rdzawo - brunatne plamy po zaciekach i zawilgoceniach

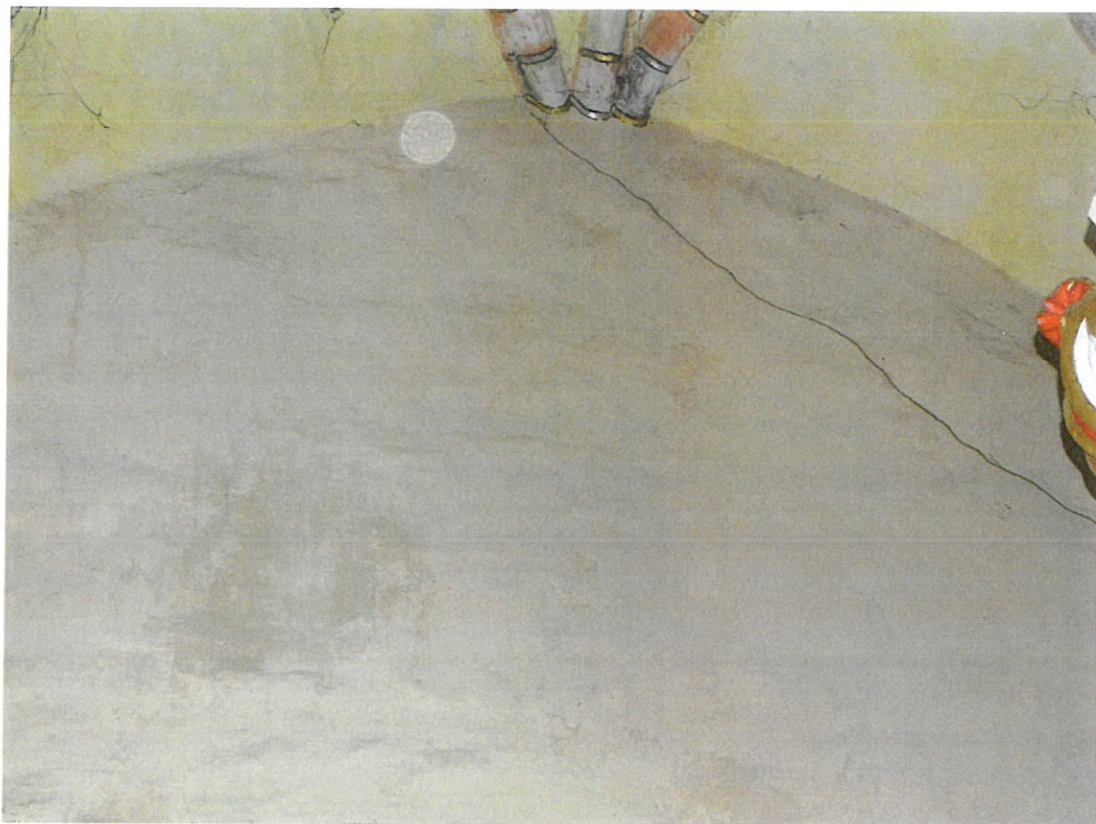
Fot. 33 Rdzawo - brunatne plamy po zaciekach i zawilgoceniach

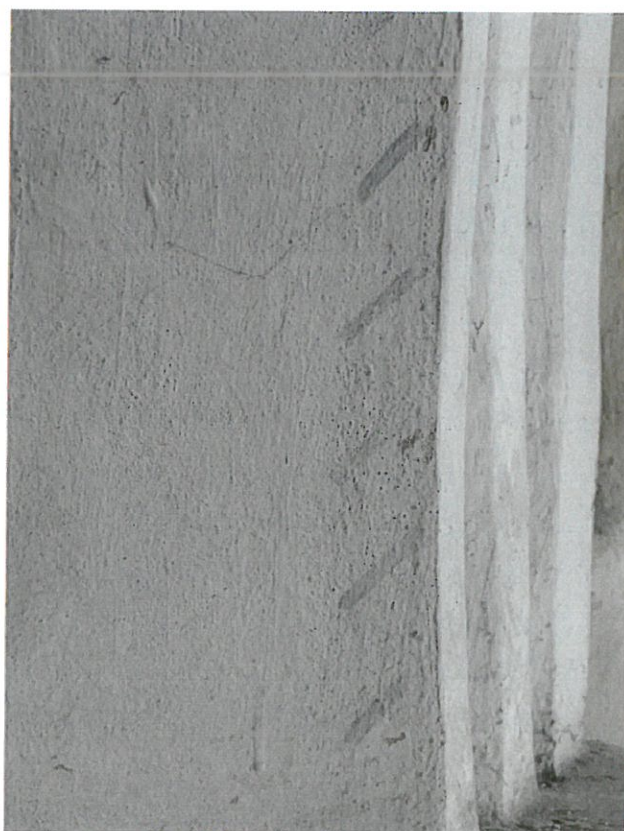
Fot. 34 Ślady wcześniejszych dekoracji w formie regularnych ciemniejszych przebarwień

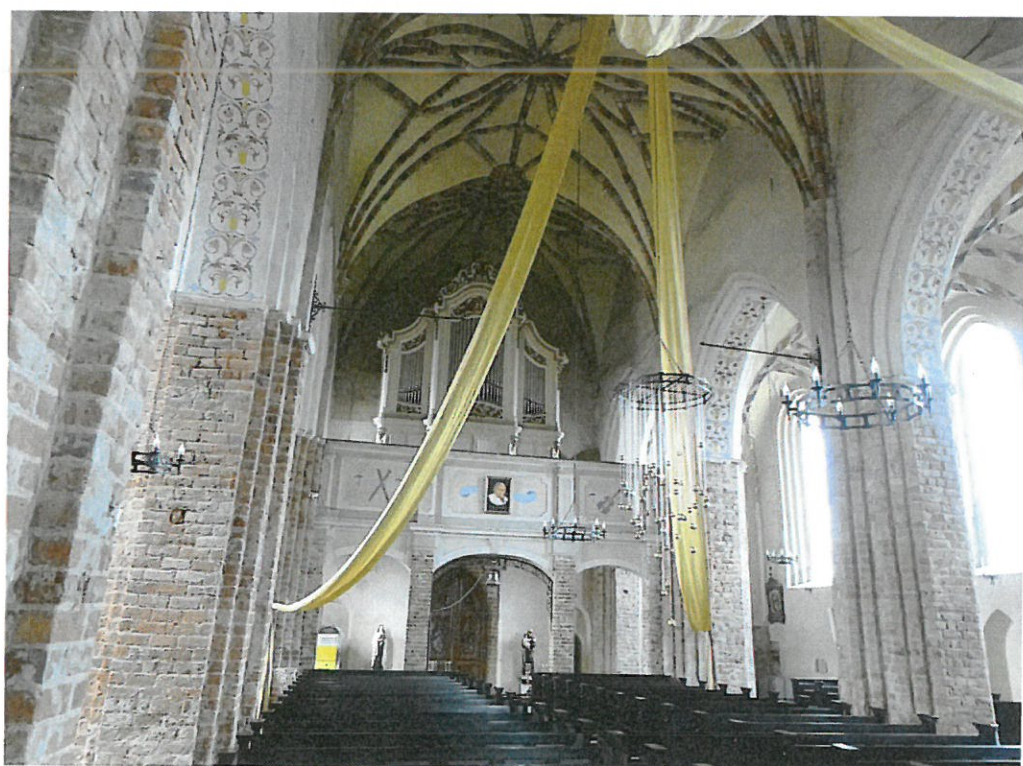
Fot. 36 Usunięty tynk oraz oczyszczone cegły filarów międzynawowych

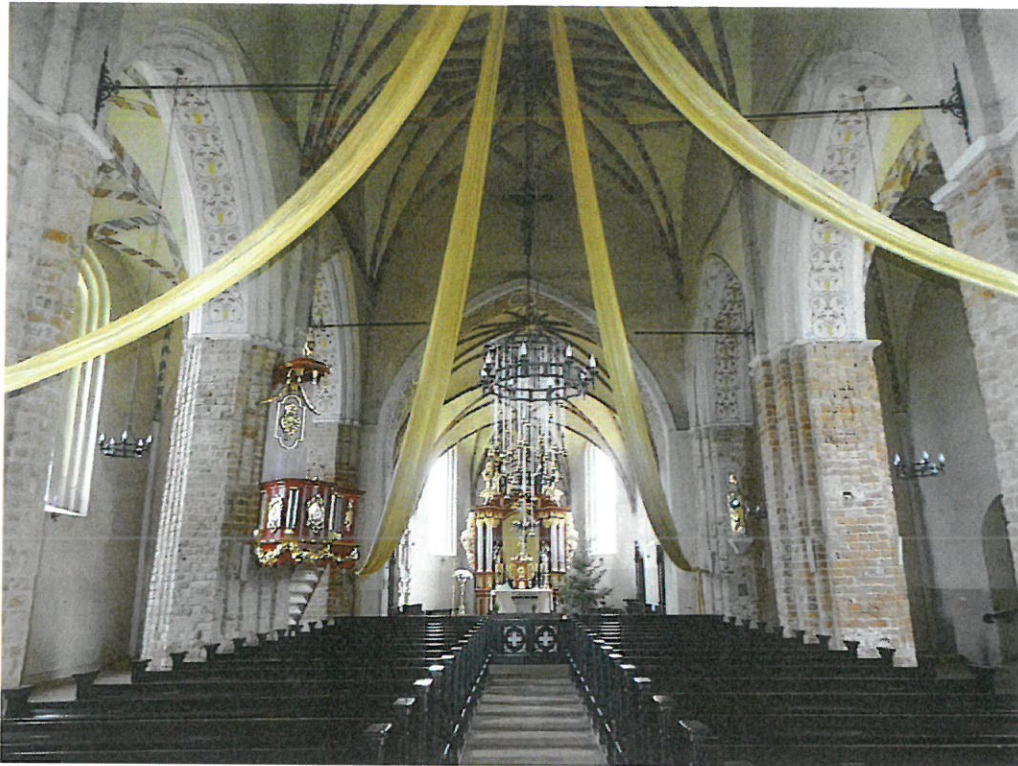
Fot. 37 Usunięty tynk oraz oczyszczone cegły filarów międzynawowych

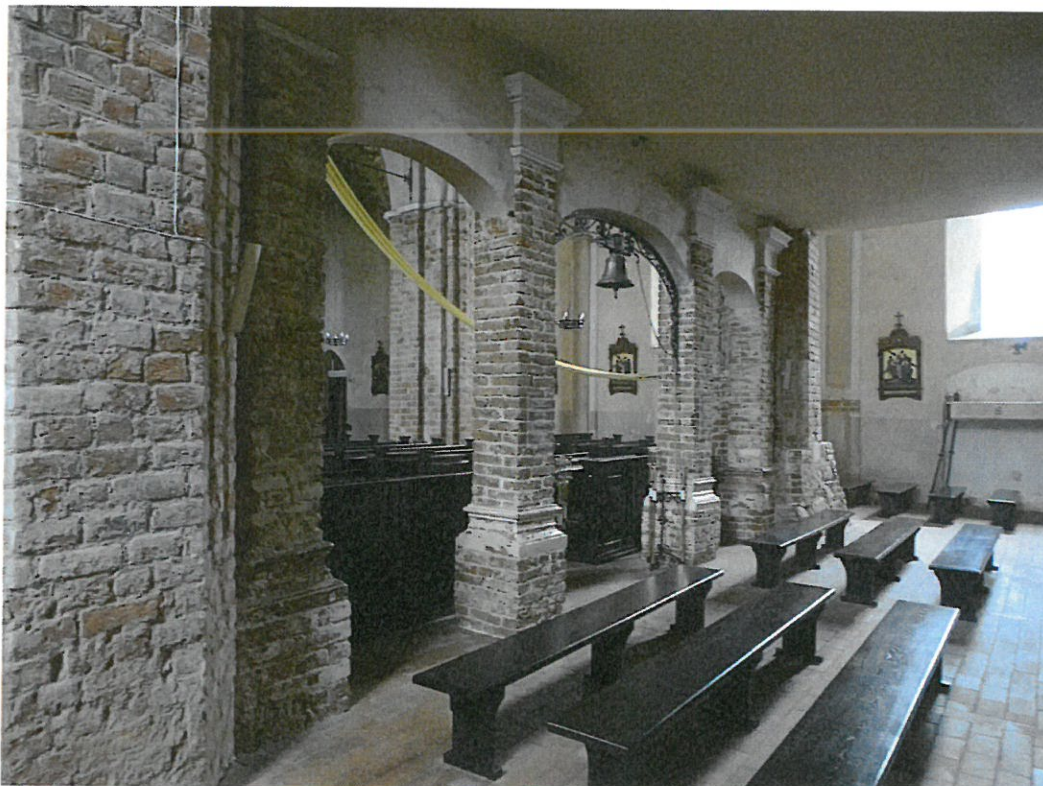
Fot. 38 Usunięty tynk oraz oczyszczone cegły filarów międzynawowych

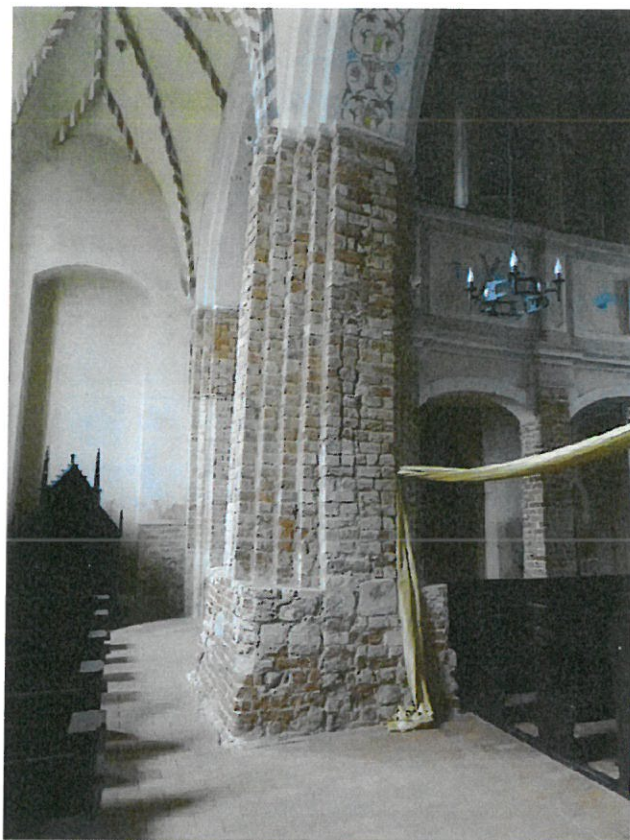
Fot. 39 Usunięty tynk oraz oczyszczone cegły filarów międzynawowych

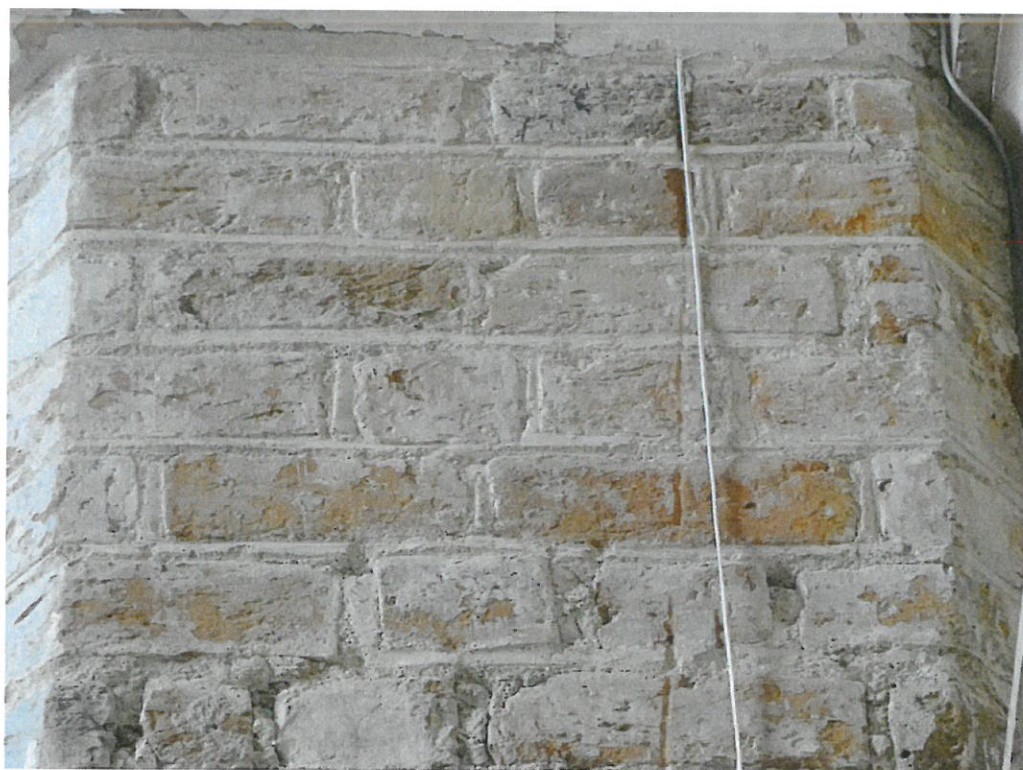
Fot. 40 Wyeksponowany watek ceglany i odsłonięte, starannie opracowane spoiny

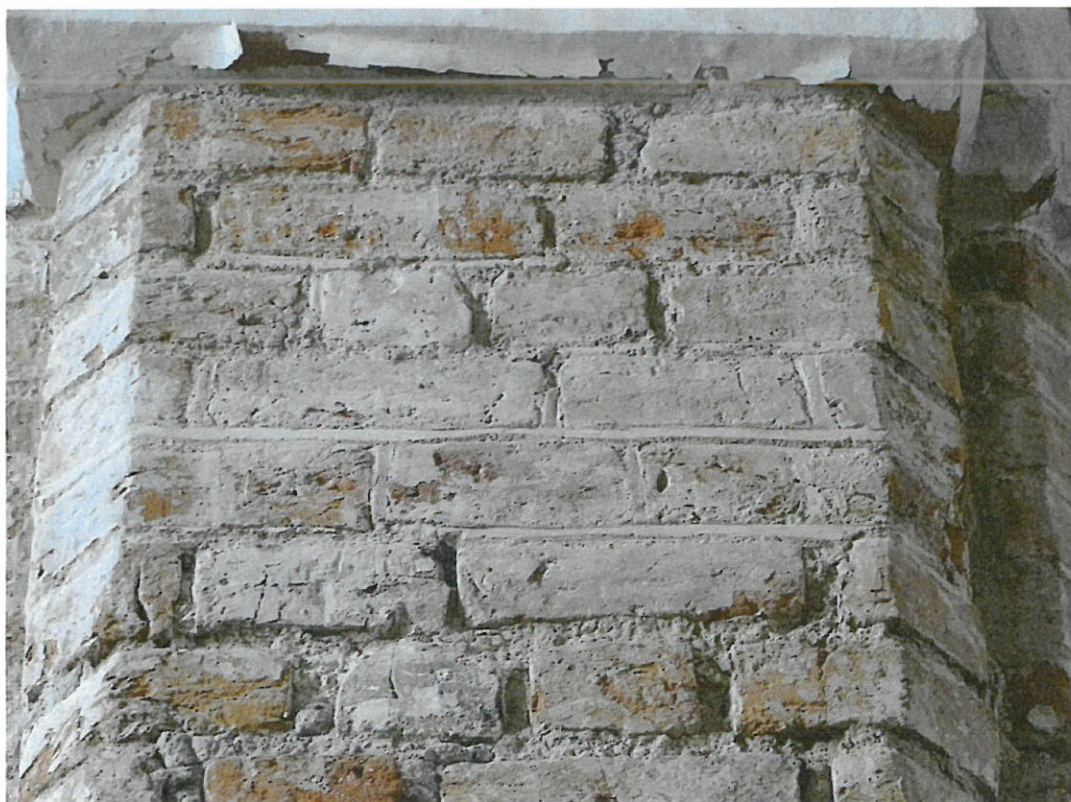
Fot. 42 Wyeksponowany wątek ceglany i odsłonięte, starannie opracowane spoiny

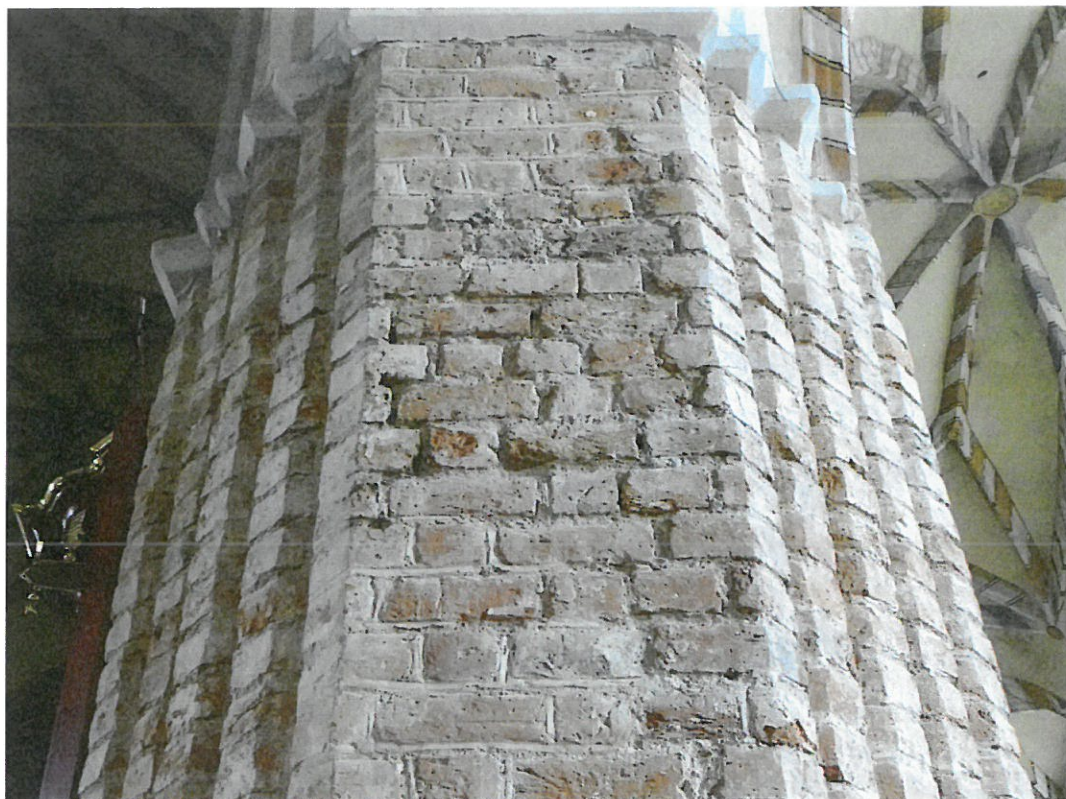
Fot. 43 Wyeksponowany watek ceglany i odsłonięte, starannie opracowane spoiny
