PROGRAM PRAC KONSERWATORSKO-RESTAURATORSKICH

KONSERWACJA/RENOWACJA/WYMIANA STOLARKI OKIENNEJ I DRZWIOWEJ w budynku KOŚCIOŁA  
PARAFIALNEGO p.w. KATARZYNY ALEKSANDRYJSKIEJ w GRYLEWIE W CELU  
OCHRONY/ZACHOWANIA I UDOSTĘPNIANIA ZASOBÓW DZIEDZICTWA KULTUROWEGO GMINY  
WĄGROWIEC

Miejscowość: Grylewo,  
jedn. ew. Wągrowiec,  
obręb Grylewo, działka nr 69;  
identyfikator działki: 302807\_2.0007.69

Poznań, listopad 2023

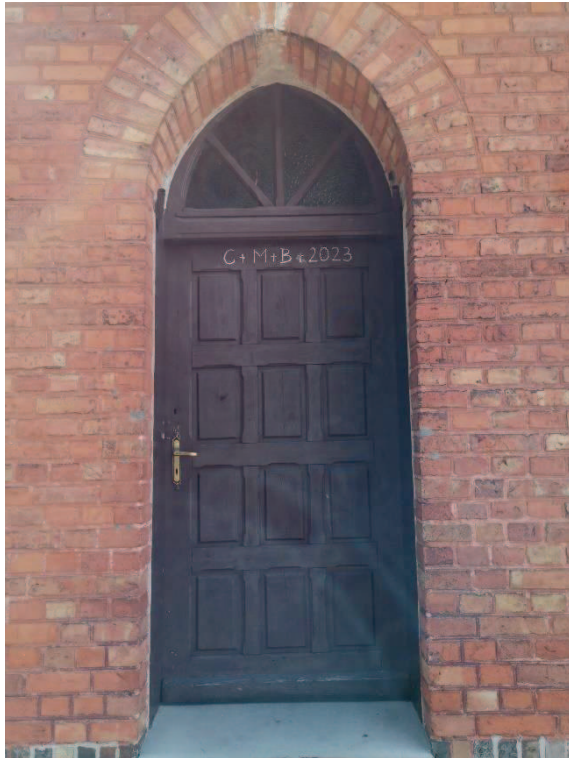
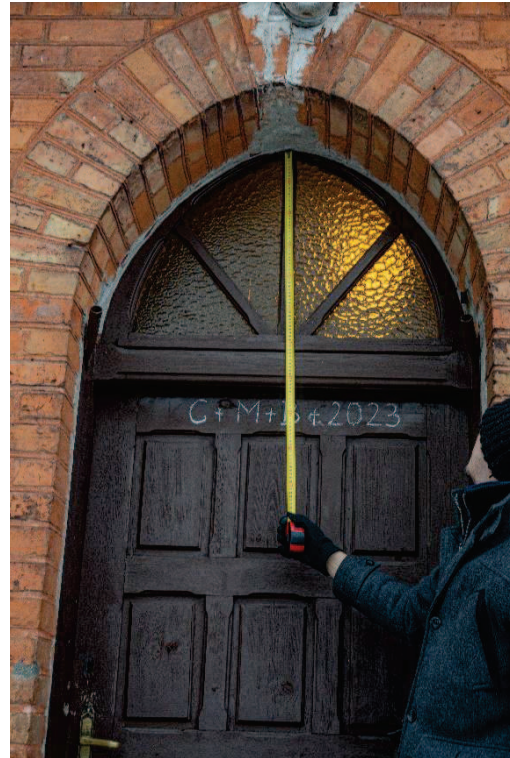
↑Fot. Powyżej: Drzwi do zakrystii ozn. Dz 2 – wtórne do demontażu w całości wraz z naświetlem.

Skrzydło **Dz-3** to drzwi wtórne jednoskrzydłowe ramowo – płycinowe z trójpółowym układem w dwóch rzędach. Rama skrzydła bez ozdób i ryflowań , jedynie skośna faza w kierunku lustra płyciny.

Lustra płycin nieco sfazowane od krawędzi ramy bez nakładek. Naświetle z szybą ale o uproszczonym rysunku szprosów z podziałem na 4 kwatery podzielonych promieniście od środka osi drzwi.

Bezwartościowe – do utylizacji.

Wykonanie nowego skrzydła stolarki drzwiowej na podstawie istniejącego wzoru w analogicznym wejściu do zakrystii z drugiej strony kościoła.

Element wtórnych drzwi nie przedstawia żadnej wartości historycznej, może więc zostać wymieniony dla potrzeb projektu. Kolorystykę opracować wg badań stratygraficznych snycerki istniejącego analogicznego skrzydła drzwiowego w obrębie kościoła.

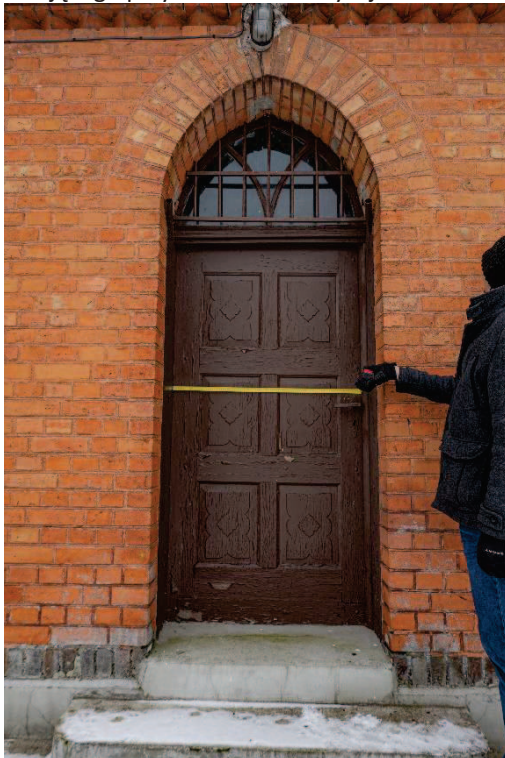
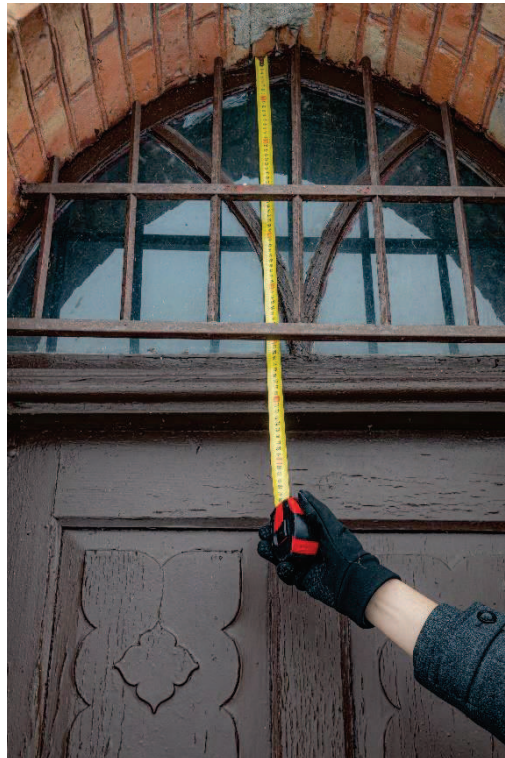
↓Fot. Poniżej: Drzwi do zakrystii ozn. Dz 4 – oryginalne do odtworzenia i wstawienia w otwór powyżej w miejscu wtórnego skrzydła – pomiar otworu wykonać na miejscu, sposób montażu odtworzyć w zgodności do istniejącego przykładu na fot. wyżej

**Dz- 4** drzwi jednoskrzydłowe ramowo – płycinowe z trójpółowym układem w dwóch rzędach. Rama skrzydła bez ozdób i ryflowań , jedynie skośna faza w kierunku lustra płyciny. Lustra płycin nieco sfazowane od krawędzi ramy z nakładką stylizowaną na motyw roślinny centralnie ozdobiony kolejną nakładką w formie czteroliścia. Obie nakładki płaskie bez faz na krawędziach. Naświetle z łagodnym ostrołukiem , przeszklone z podziałem łukowymi szprosami rozchodzącymi się od środka osi skrzydła dzieląc naświetle na trzy kwatery. Szprosy proste, płaskie, bez ryflowań.

Stan zachowania jak w przypadku Dz-1. Ponadto drzwi nie otwierają się z powodu spęczenia od wody opadowej. Od strony wewnętrznej skrzydło zostało zabezpieczone przed włamaniem dodatkową nakładką z desek nabitych na ramę drzwi zamykaną kłódką i rygłem – elementy wtórne do demontażu.

#### **renowacja, konserwacja i uzupełnianie ubytków Dz-1, Dz-4**

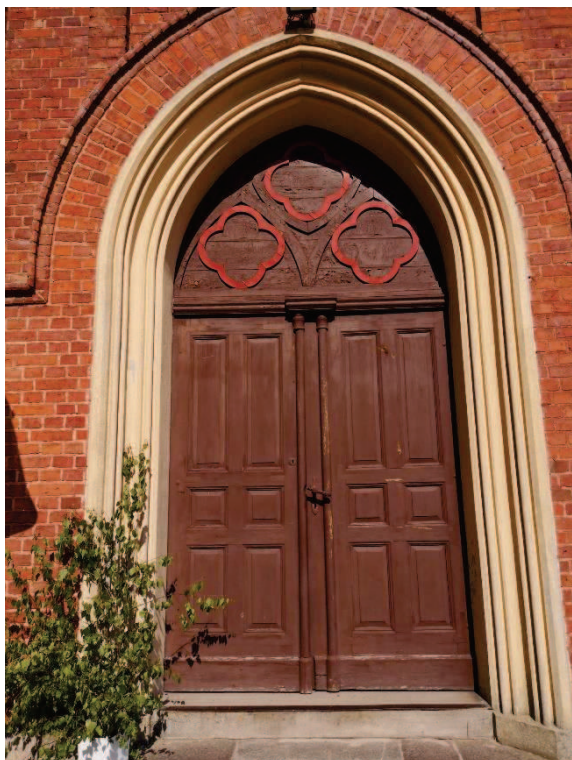
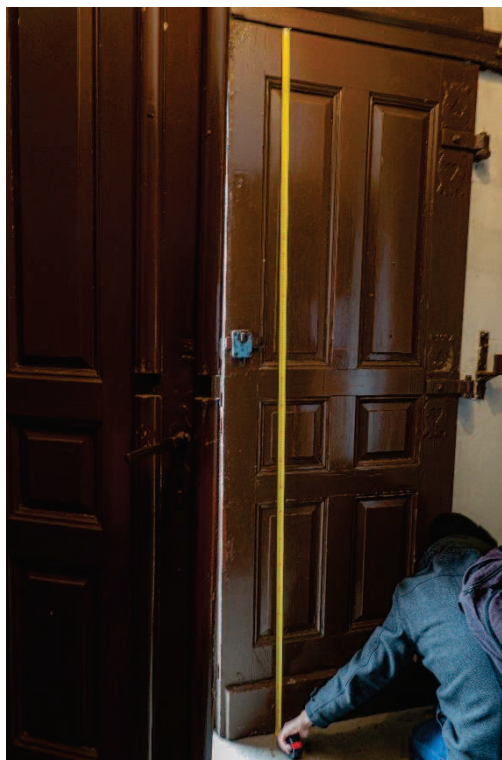
↑Fot. Powyżej: Drzwi główne do kościoła ozn, Dz 1– do renowacji; po prawej widok na skrzydło od środka.

Dwuskrzydłowe drzwi ramowo-płycinowe z ostrołukowym, drewnianym nadświetleniem trójkwadratowym z motywem czworoliści. Posiadają wpuszczany zamek i żeliwną klamkę. Zamontowane są na krzyżowych zawiasach z listwą przymykową w formie półwałka z prostą głowiczką.

Stan zachowania jest dość zły, czego przyczyną było zarówno wieloletnie użytkowanie jak i niekorzystne warunki atmosferyczne. Czynniki takie jak wahania temperatury i wilgotności spowodowały częściowe wypaczenie się elementów, poszerzenie rozeschniętych szczelin technicznych i połączeń ciesielskich oraz pęknięcia wywołane nadmiernym skurczem drewna. Występują ponad to ubytki w strukturze drewna oraz znaczna degradacja spowodowana podciąganiem wilgoci na styku z posadzką oraz na skutek odbijania od podłoża opadów atmosferycznych w strefie dolnej partii skrzydła drzwi, progu i ościeżnicy. Farba olejna w tej partii jest mocno złuszczone i odpada. Stolarka była kilkakrotnie przemalowywana na kolor brązowy i to zarówno elementy drewniane jak i metalowe (okucia, nity, zawiasy , rygle ). Okucia w większości

przypadków zachowały się pierwotne. Na metalowych częściach widoczne są ślady korozji. Faktyczna ocena stanu drewna i metalowych elementów będzie możliwa dopiero po usunięciu nawarstwień podczas prac na warsztacie. Trzeba wyraźnie podkreślić że zniszczenia i dalsze zaniechanie renowacji nie tylko narażają stolarkę na pogłębienie zniszczeń i pomniejszenie walorów estetycznych i użytkowych ale także wpływają na bezpowrotną utratę wartości zabytkowych całego obiektu.

Dz – 1 drzwi wejściowe główne do kościoła z nadświetleniem ostrołukowym : renowacja, konserwacja, uzupełnienie elementów zdegradowanych

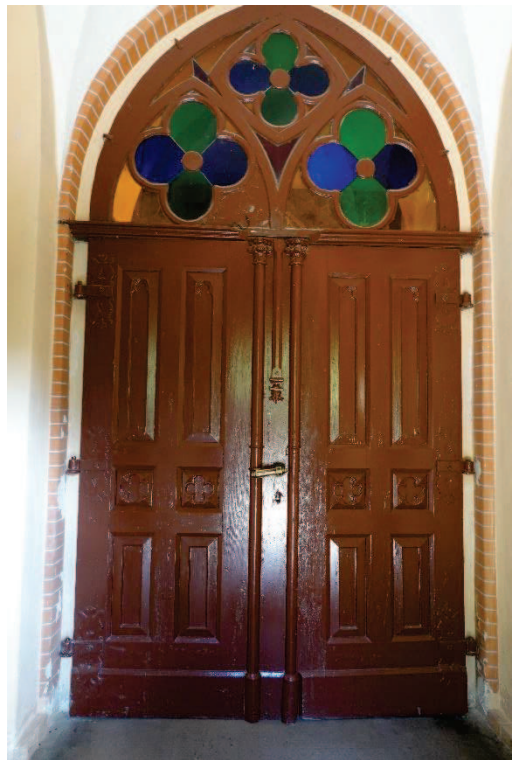
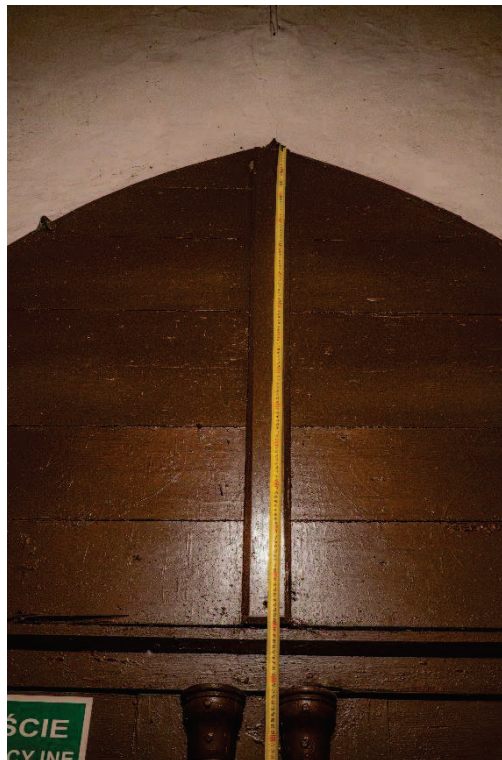
↓Fot. Poniżej: Drugie wewnętrzne drzwi z witrażowym naświetlem prowadzące do kościoła oraz z prawej płycina nad skrzydłem drzwi zewnętrznych .

Płycina nadślemienia jest wykonana z drewna spójnego ze skrzydłem drzwiowym , w stanie zbliżonym do pozostałych elementów drzwi. Od wewnątrz widoczne jest poziome deskowanie spięte dla zachowania sztywności listwą na całej wysokości płyciny. Zgodnie z sugestią WWKZ istnieje domniemanie, że nadślemię było pierwotnie wykonane jako witraż – tak jak to można zobaczyć nad dwuskrzydłowymi drzwiami prowadzącymi z kruchty do nawy kościoła – patrz zdjęcie w dokumentacji fotograficznej. Ostateczna decyzja w kwestii odtworzenia bądź pozostawienia stanu zastanego w gestii komisji z udziałem przedstawiciela WWKZ po dokonaniu szczegółowych oględzin i badań warsztatowych przez dyplomowanego konserwatora.

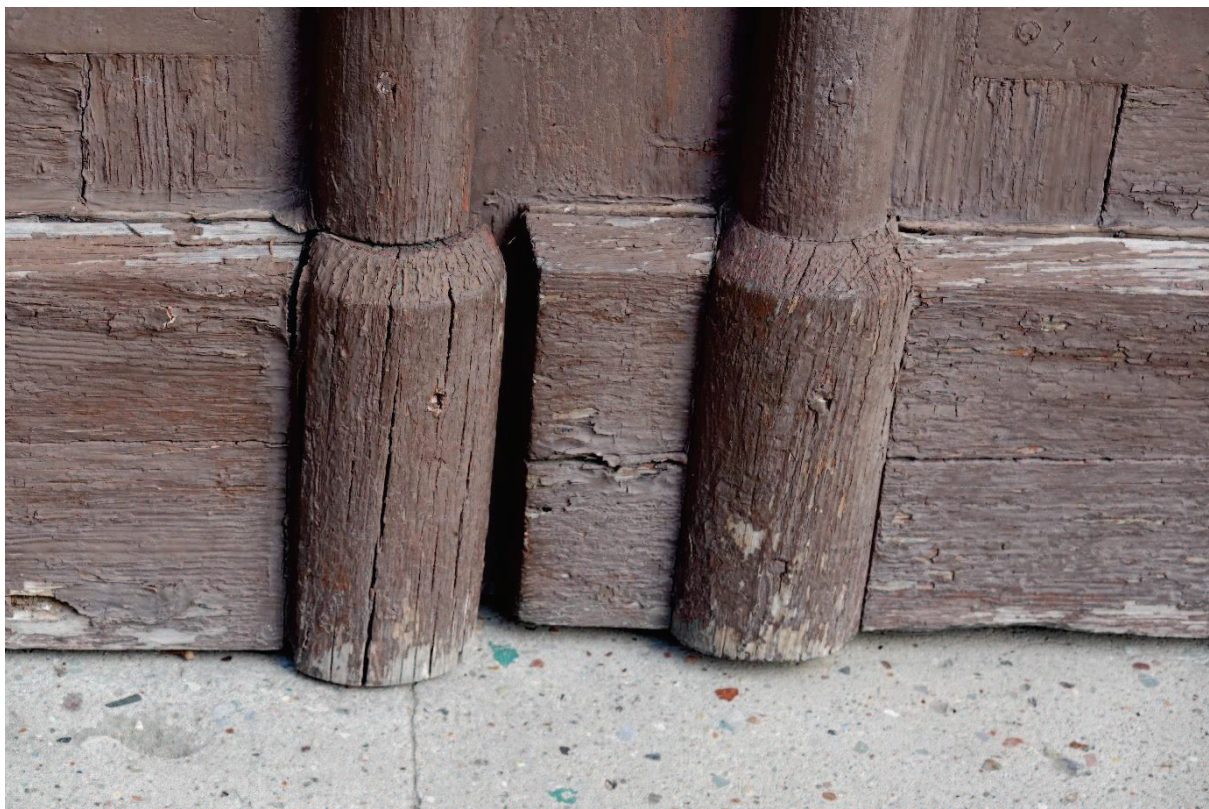
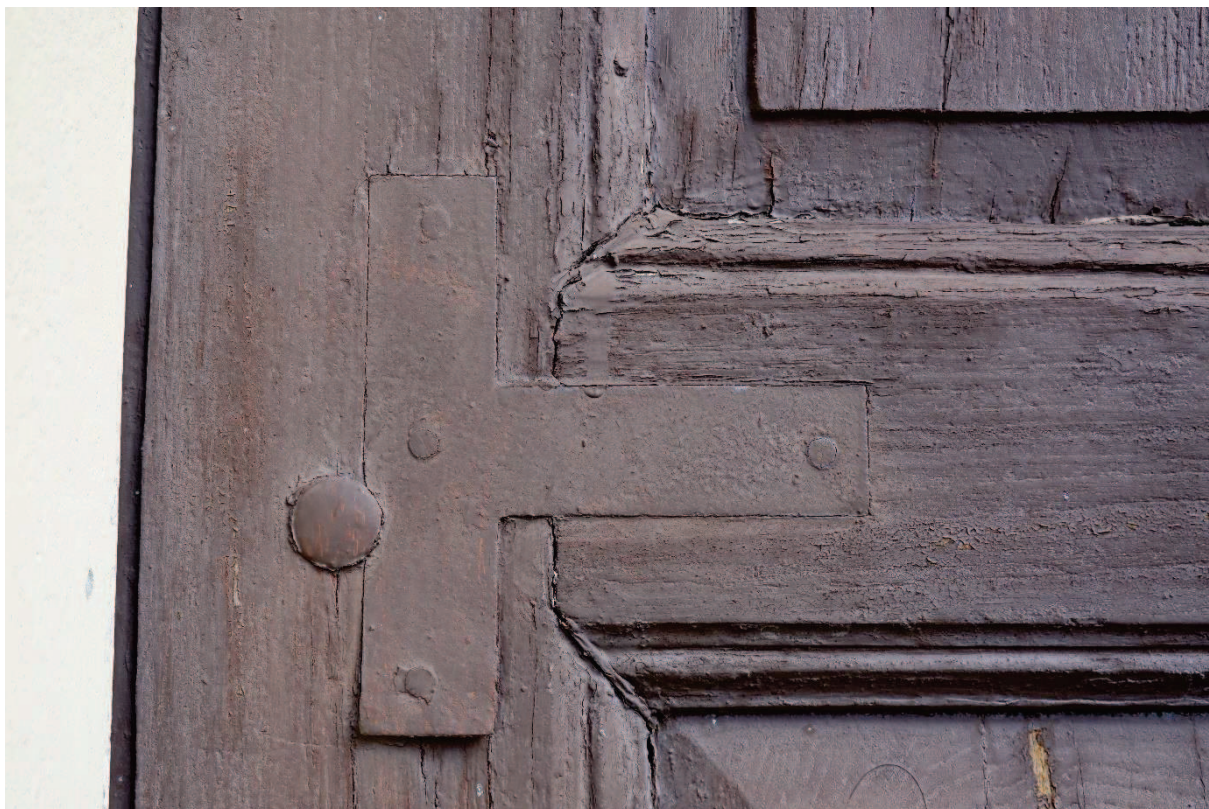
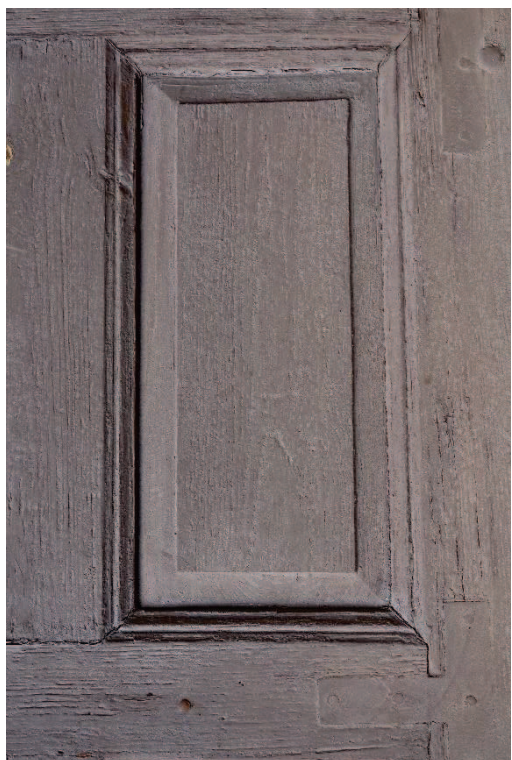
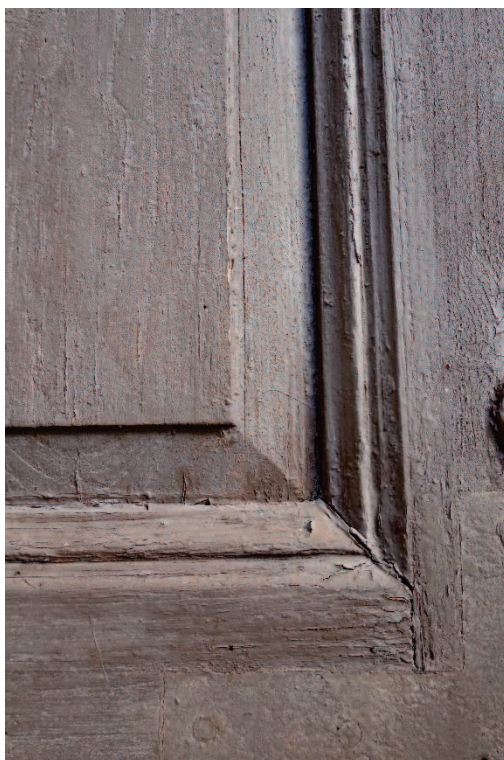
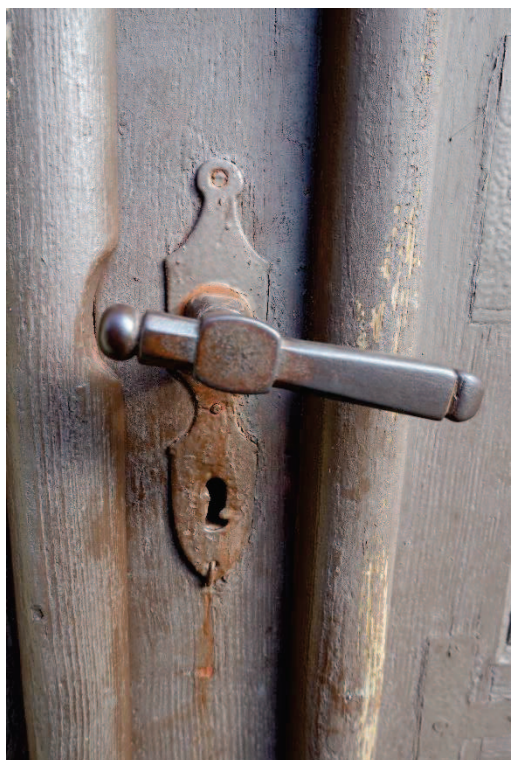
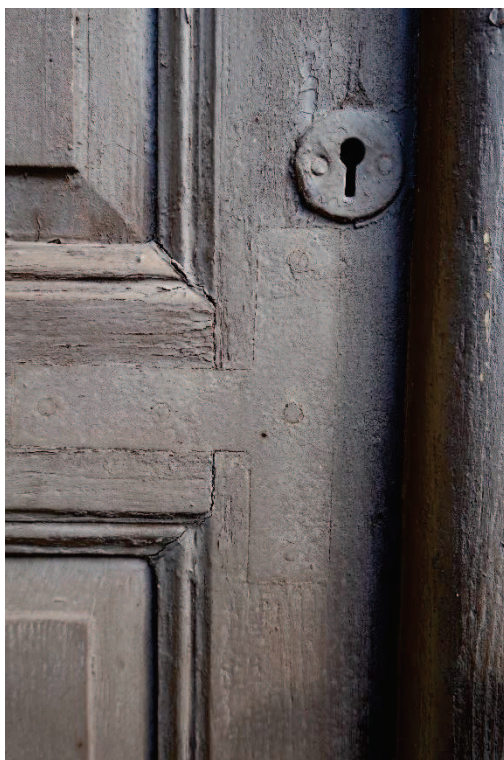
↑Fot. Powyżej: Detale drzwi głównych ozn. Dz 1 - do kościoła – do renowacji

↓Fot. Poniżej: Detale drzwi głównych ozn. Dz 1 - do kościoła – do renowacji

↑Fot. Powyżej: Detale drzwi głównych do kościoła ozn. Dz 1 – do renowacji  
 ↓Fot. Poniżej: Detale drzwi głównych do kościoła ozn. Dz 1 – do renowacji

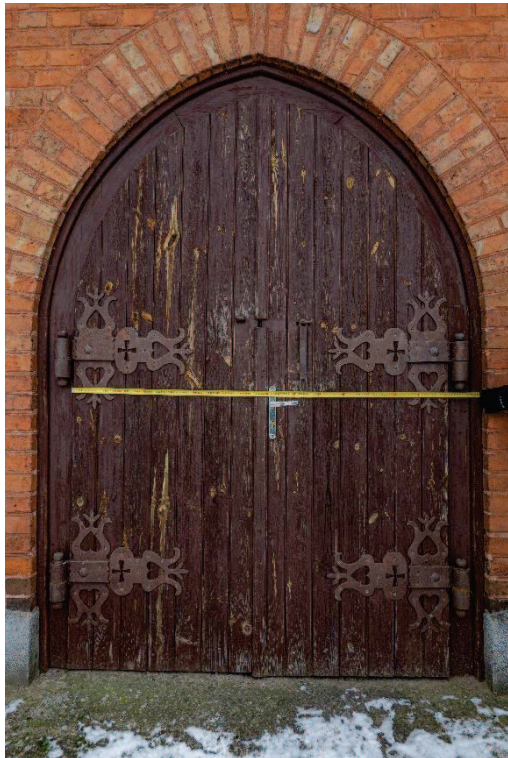
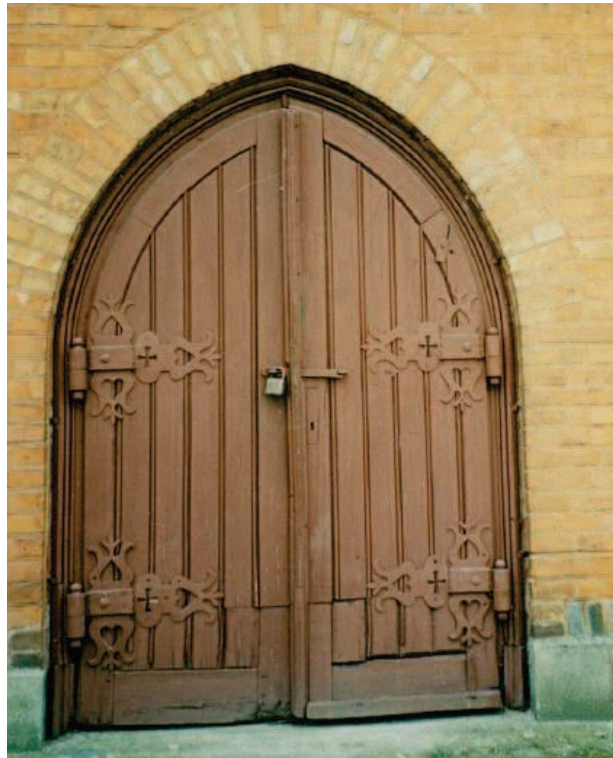
↑Fot. Powyżej: drzwi do krypty ozn. Dz 2 – po lewej istniejące(wtórne), po prawej historyczne (wzór do odtworzenia)

Drzwi do krypty - wtórne: dwuskrzydłowe, zamknięte łagodnym ostrołukiem . Skrzydła składają się z pionowych desek zbitych na wpust i pióro. Gwoździe te przebijają na wylot grubość drzwi, a ich końcówki zagięte są na odwrocie – wewnętrznej stronie drzwi. Skrzydło jest od strony wewnętrznej zabezpieczone przed obwisaniem, stalowym płaskownikiem na całej szerokości skrzydła. Nie zastosowano ramy ani listwy przymykowej. Ościeżnica występująca w węgarce ceglanego muru prawdopodobnie jest oryginalna.

Skrzydła zamontowane są na zawiasach za pomocą żeliwnych, zamontowanych nitami do płaszczyzny drzwi – na całą ich szerokość – okuć, nasadzanych na zamontowane w murze zawiasy. Ślusarka użyta do wykonania wtórnych drzwi jest oryginalna – należy ją w całości wykorzystać do wykonania rekonstruowanych drzwi na podstawie załączonego projektu. Skrzydła drzwiowe, bezwartościowe – do utylizacji.

Dz – 2 drzwi do krypty(wtórne) do wykonania wg projektu na podstawie zachowanych materiałów fotograficznych z zastosowaniem oryginalnych elementów ślusarki

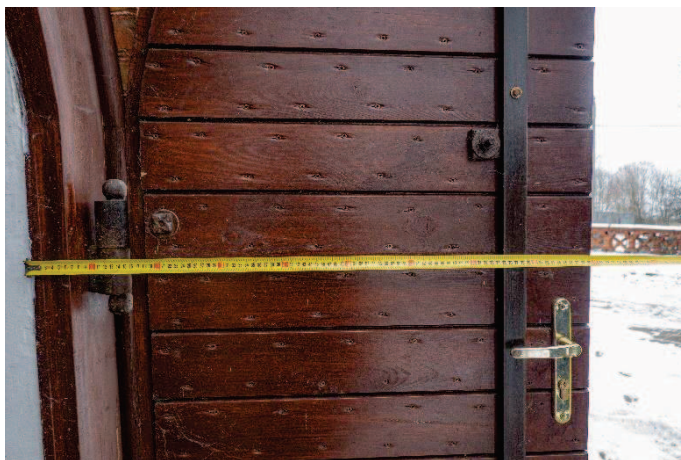
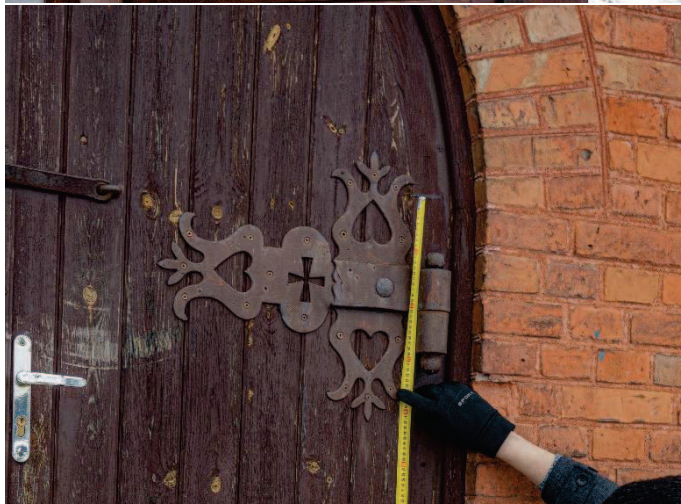
↓Fot. Poniżej: Widok od wnętrza – zawiasy i ozdobne okucia do zachowania przy odtwarzaniu skrzydeł drzwi

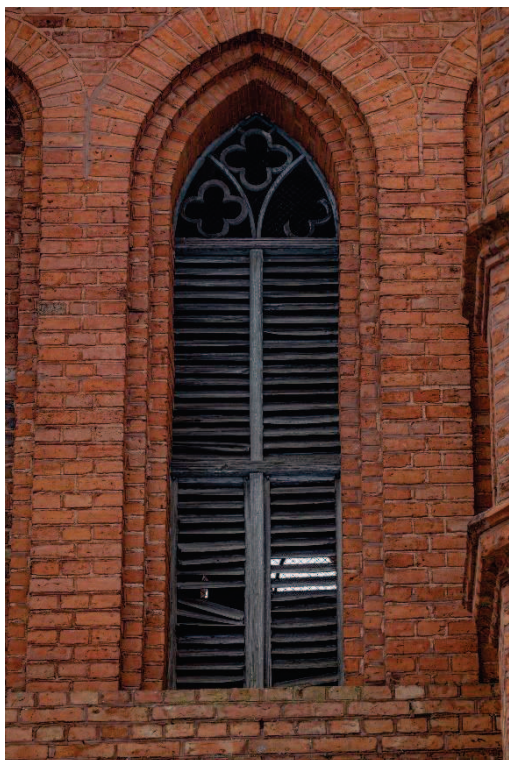
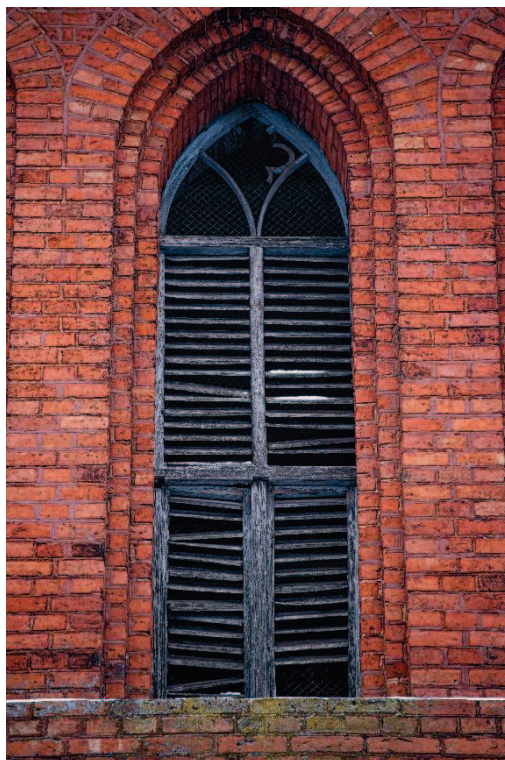
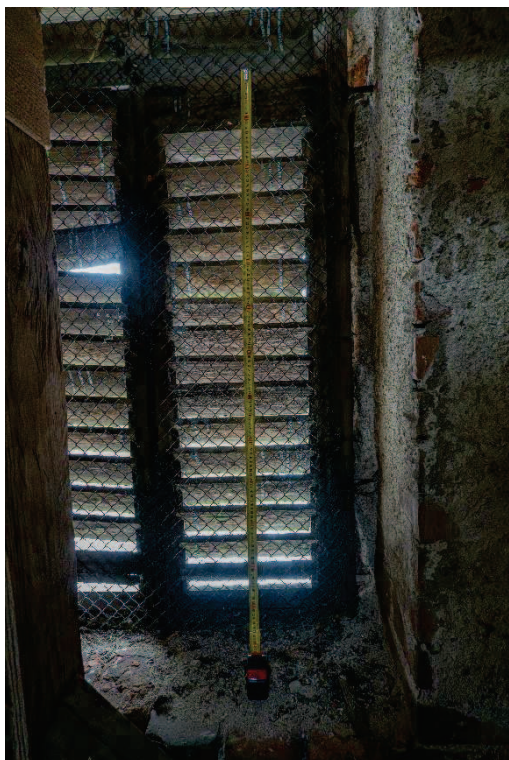
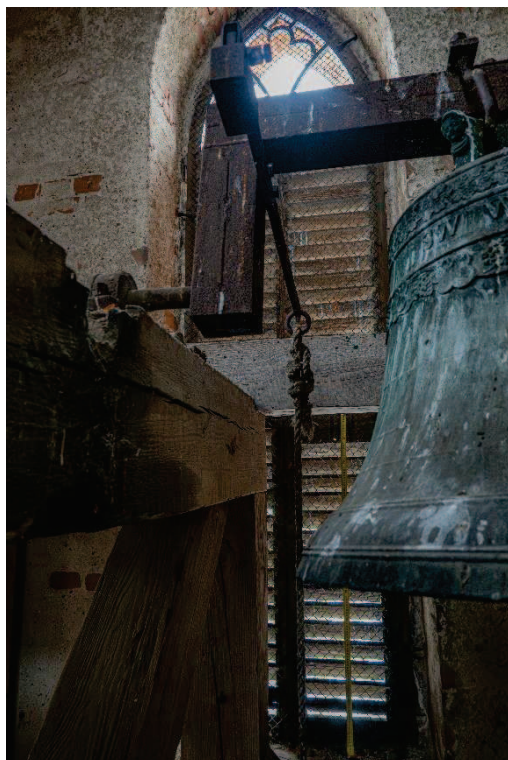
↑ Fot. Powyżej stan zachowania : żaluzja typ Z-1 – do renowacji  
 ↓ Fot. Poniżej: widok od środka

Żaluzje w wieży kościelnej to ramy okienne wypełnione listkami drewnianych żaluzji w czterech wariantach wykonania. Licząc od najniższej kondygnacji I wieży mamy typ **Z-1** . Okno podzielone żłobionymi ślemionami na trzy kwatery; wieńcząca z ostrołukiem wypełnionym czteroliściami w trzech kwaterach; środkowa i dolna podzielona słupkiem wypełnione listkami żaluzji pod kątem 45 stopni; dolna otwieralna, środkowa nieotwieralna. Typ **Z-2** jest nieco niższym wariantem **Z-1**. Pozostałe typy to **Z-3** i **Z-4** charakteryzujące się ramą z ostrołukowym zakończeniem wypełnioną na całej wysokości listkami żaluzji z tym, że **Z-3** jest wyższa od **Z-4**. Typy **3** i **4** są nieotwieralne. Listki żaluzji są zamocowane na stałe, bez możliwości zmiany kąta ustawienia. Każda z żaluzji jest dodatkowo zabezpieczona siatką stalową nabijana bezpośrednio do ramy okna – zabezpieczenie wtórne przed ptakami.

Stan techniczny stolarki jest dość zły i kwalifikuje ją do prac na warsztacie w dużej mierze polegającej na wymianie uszkodzonych bądź brakujących elementów. Skrzydła okien żaluzji są wypaczone i zwichrowane, co utrudnia lub uniemożliwia otwieranie. W wielu miejscach widoczne są wady drewna i braki elementów stabilizujących konstrukcję oraz braki w wypełnieniu. Powierzchnie wszystkich elementów były cały czas narażone na kontakt ze środowiskiem zewnętrznym są zniszczone głównie w wyniku wadliwych technologicznie metod konserwacji lub wręcz jej braku. Stan zachowania pozwala jednak na podjęcie próby konserwacji wraz z uzupełnieniem elementów brakujących. W przypadku stwierdzenia , że stan uniemożliwia renowację dopuszcza się wykonanie kopii elementu

#### **renowacja, konserwacja i uzupełnianie ubytków żaluzji typ: Z-1, Z-2, Z-3, Z-4**

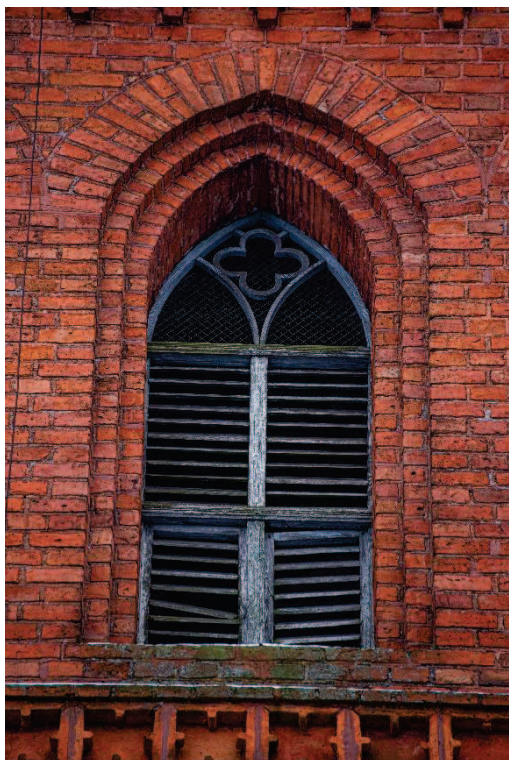
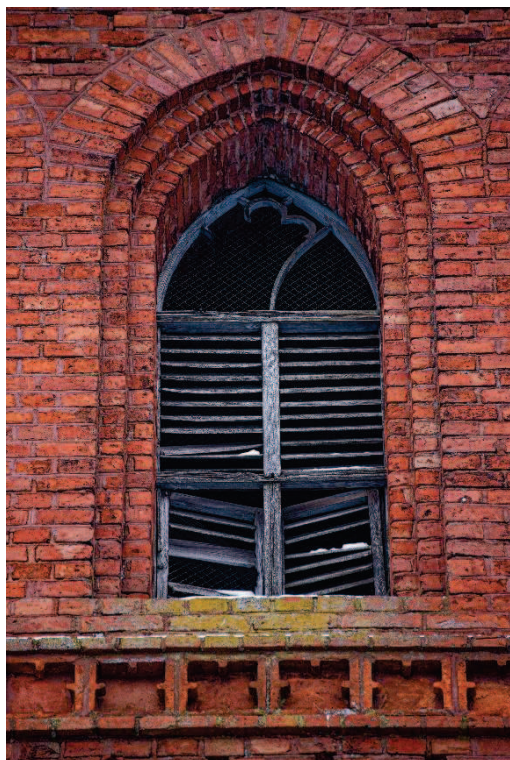
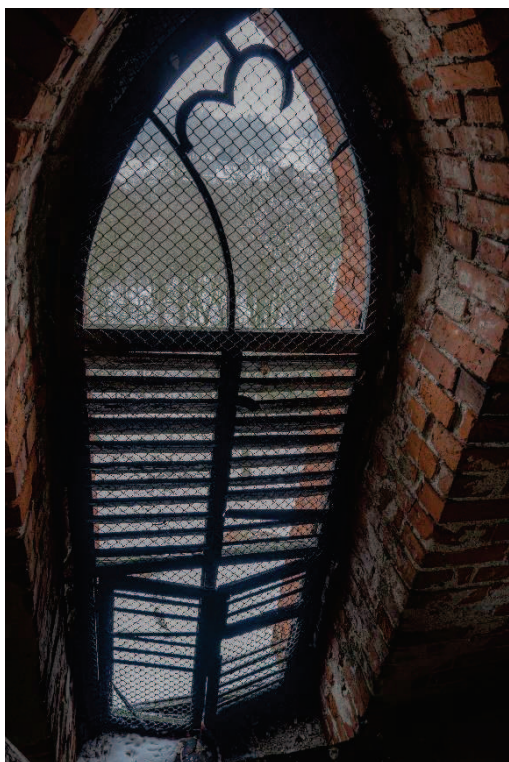
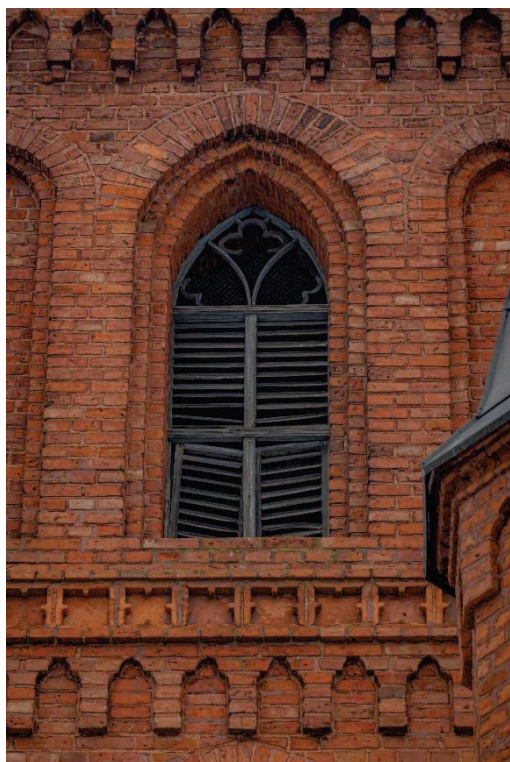
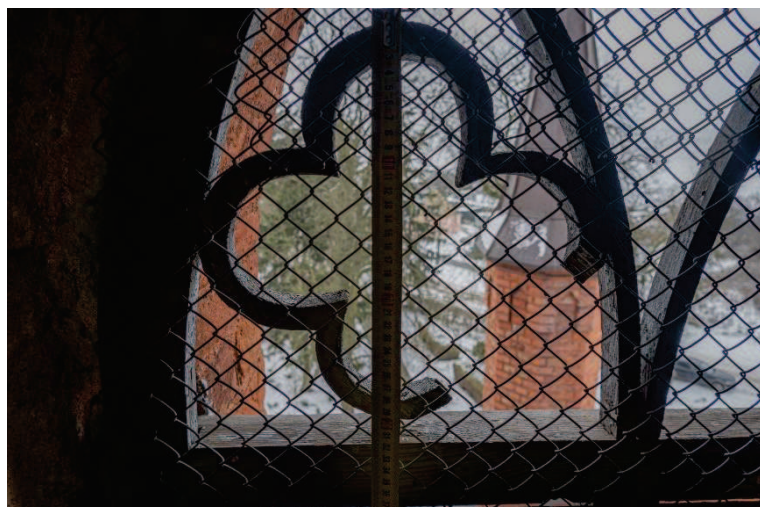
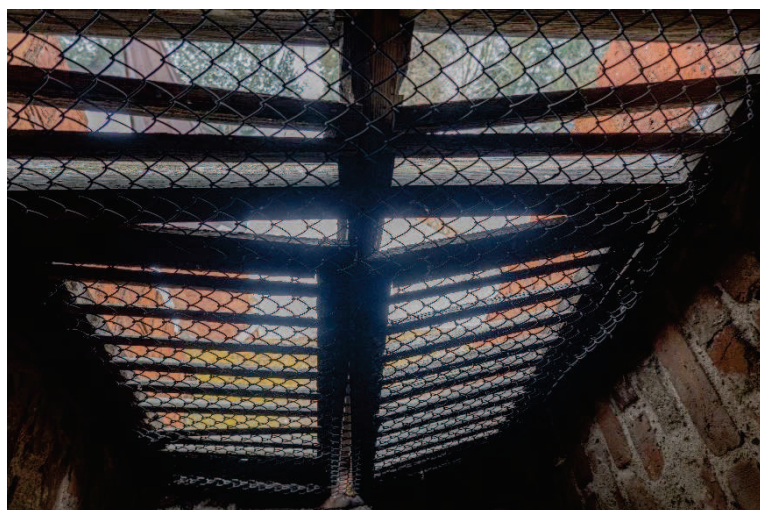
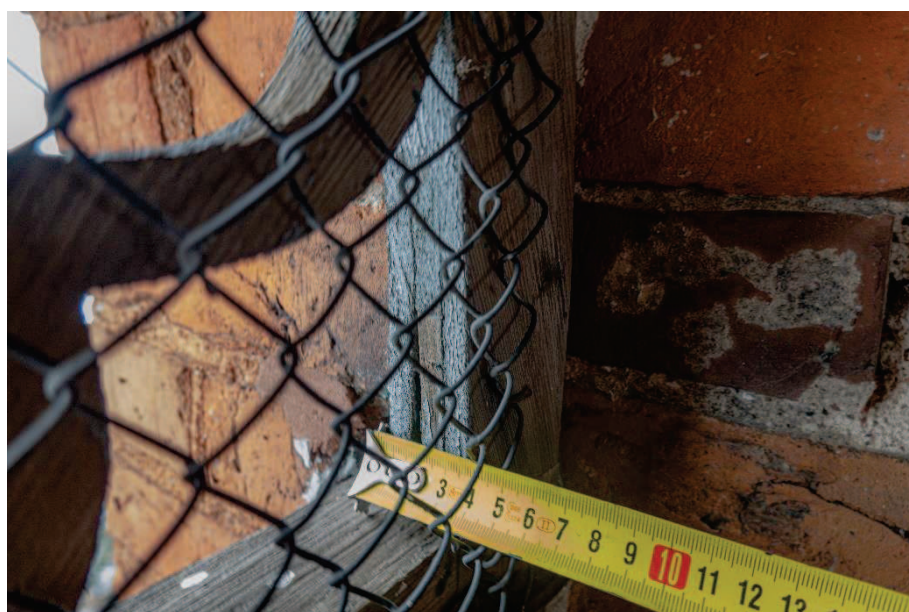
↑Fot. Powyżej stan zachowania : żaluzja typ Z-2 – do renowacji

↓Fot. Poniżej: widok od środka

↓Fot. Poniżej: widok od środka i detale żaluzji typu – Z-2

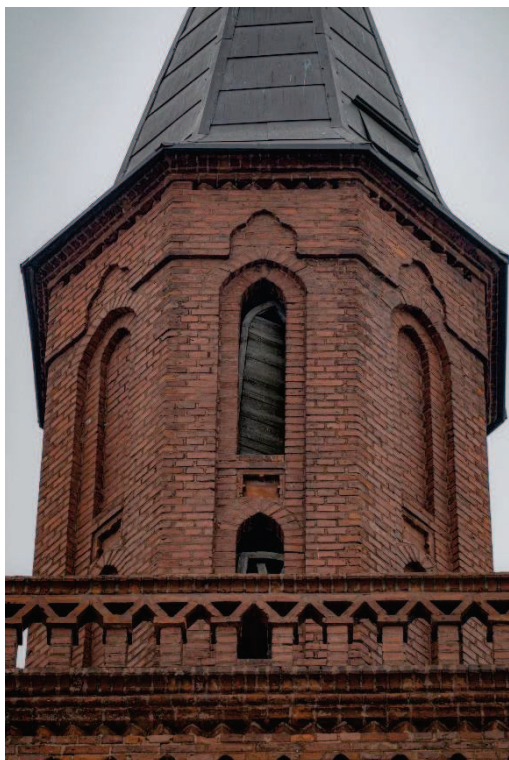
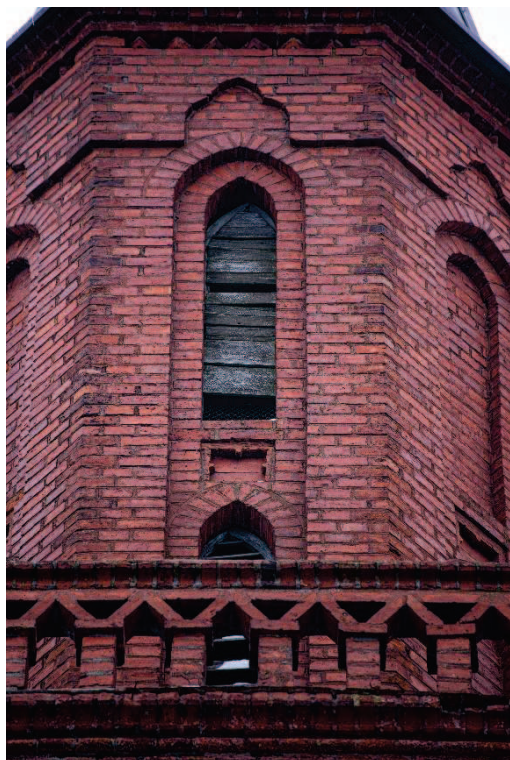
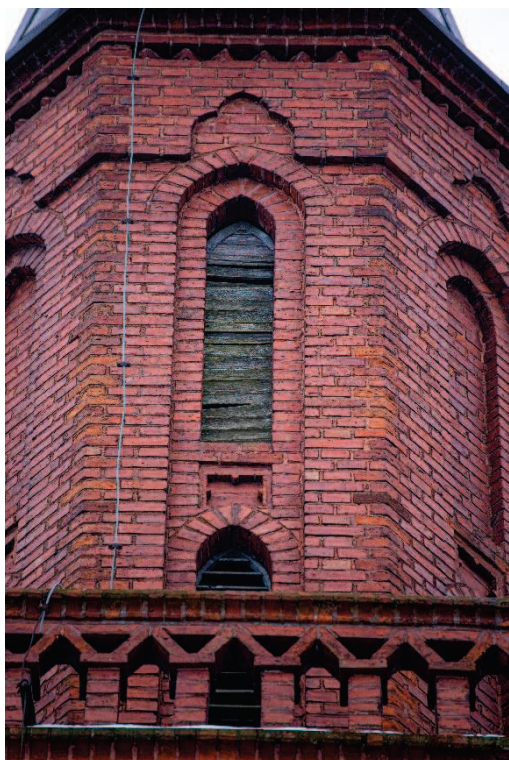
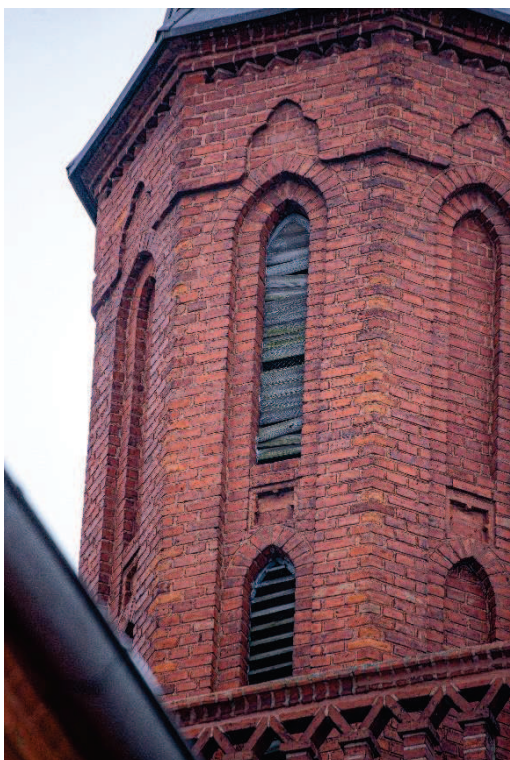
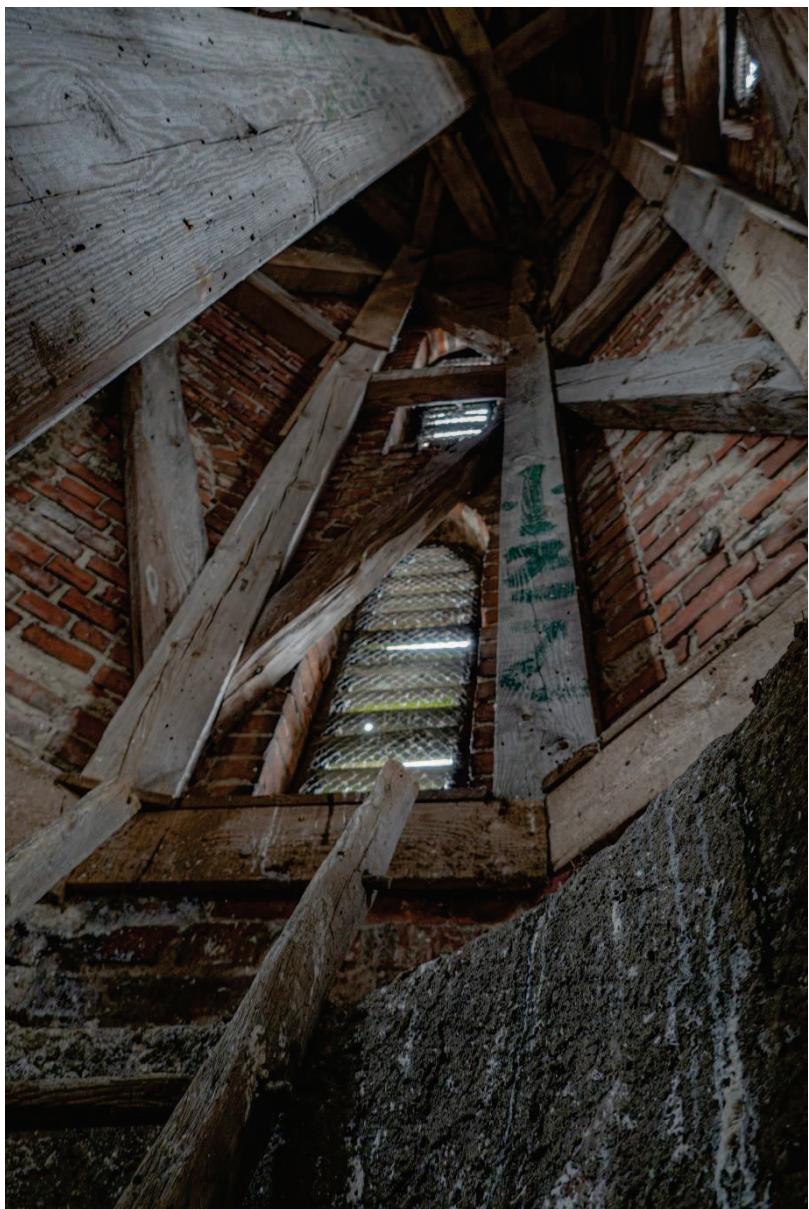
↑Fot. Powyżej stan zachowania : żaluzja typ Z-3 i Z-4 – do renowacji  
 ↓Fot. Poniżej: stan zachowania: żaluzja typ Z-3 i Z-4 – do renowacji

↑Fot. Powyżej stan zachowania : żaluzja typ Z-3 i Z-4 – widok od środka

zdegradowanego po zwołaniu komisji składającej się z przedstawiciela WWKZ. Złącza stolarskie osłabiły się, widoczne są szczeliny i rozszczelnienia na łączeniach. Drewno jest zszarzałe i wyjąłowione. Poszczególne elementy skrzydła nie tworzą już jednej płaszczyzny – część listków jest odspojona jednostronnie, inne są wyłamane. W przypadku kiedy niektóre z okuć są niesprawne, skrzydło interwencyjnie jest przybite do ramy aby uniemożliwić jego wypadnięcie. Drewno jest częściowo zbutwiałe i rozwarstwione. Zarówno ościeżnice jak i skrzydła uległy odkształceniom i straciły pierwotne właściwości konstrukcyjne – każdy egzemplarz podczas prac na warsztacie należy traktować indywidualnie.
