PROJEKT ARCHITEKTONICZNO-BUDOWLANY

REMONT KONSTRUKCJI STODOŁY

GM. WIŃSKO POW. WOŁÓW

Inwestor: Gmina Wińsko,
Pl. Wolności 2, 56 - 160 Wińsko

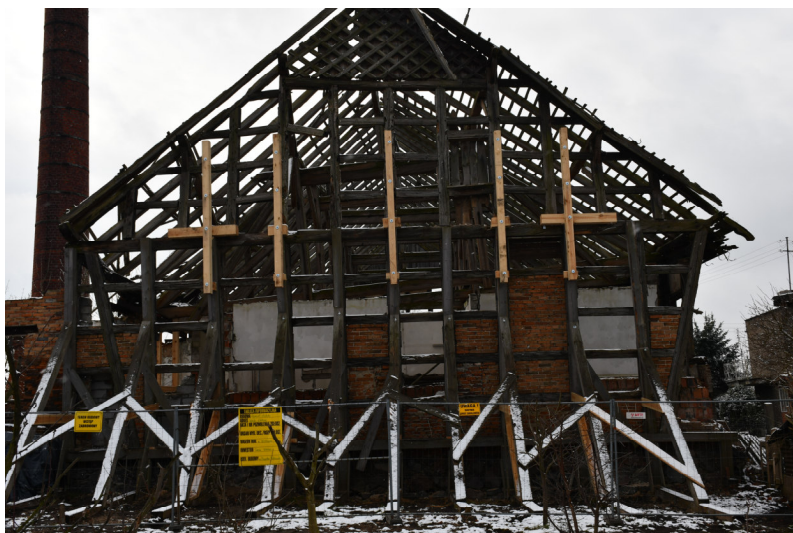
ZDJ. 1 Elewacja północna.

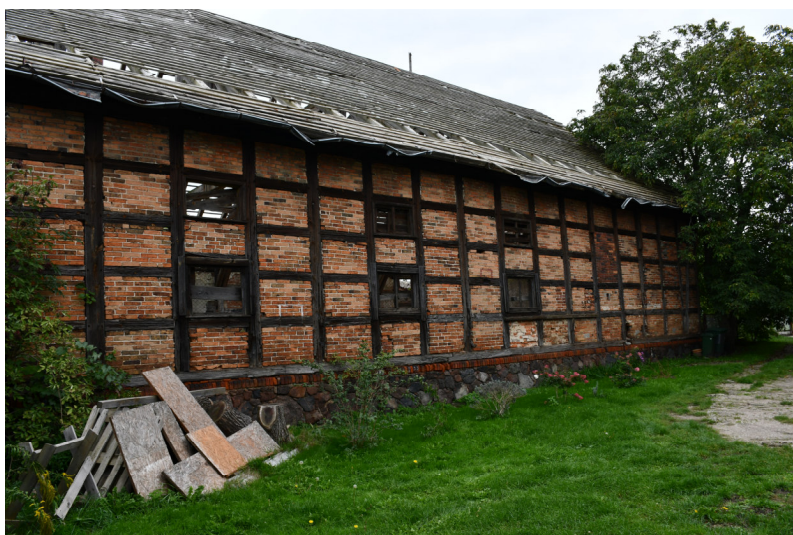
- 4.3. Konstrukcję ścian należy uznać za średnią. Podwaliny wykonane z kamieni polnych zachowane w stanie dobrym, rolka ceglana wymaga lokalnie wymiany. Uszkodzone są pojedyncze elementy rygli i słupów. Największe braki w ścianach występują od północy. Od strony zachodniej brak jest dwóch pól ścian. Od strony wsch. ze względów na przebudowy w XX wieku brak jest dużego fragmentu ściany. Ściana szczytowa od południa zachowana w stanie średnim. Brak jest wypełnień ceglanych zostały usunięte konstrukcje drewniane po stronie wsch., zastąpiono je wypełnieniem murowanym (patrz zdj. nr 3). Uszkodzenia znaczne występują w północnej ścianie szczytowej (patrz zdj. nr 1). Ściana ta jest odchylona w dwóch kierunkach na zewnątrz i do wewnątrz. Przełamane zostały słupy konstrukcyjne wewnętrzne i wypchnięte słupy zewnętrzne z oczepu będącego podstawą trójkątnego szczytu. Stało się to z powodu działania opisanego w pkt. 4.2. i zawalenia się ścian z których usunięto nadproża stalowe (patrz zdj. nr 4 i 5). Ściana zachodnia zachowana w stanie średnim, uszkodzenia istniejących elementów występują od strony południowej (patrz zdj. nr 2)

ZDJ. 2 Widok ogólny od zach.

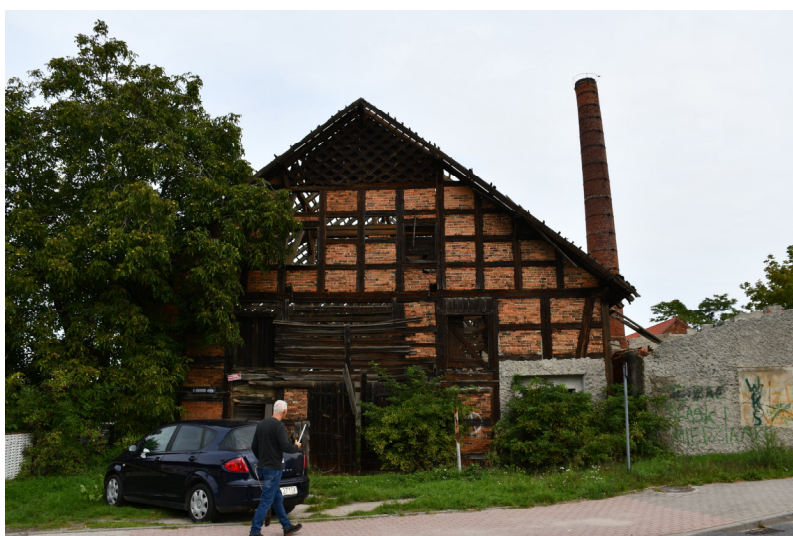
ZDJ. 3 Elewacja południowa.

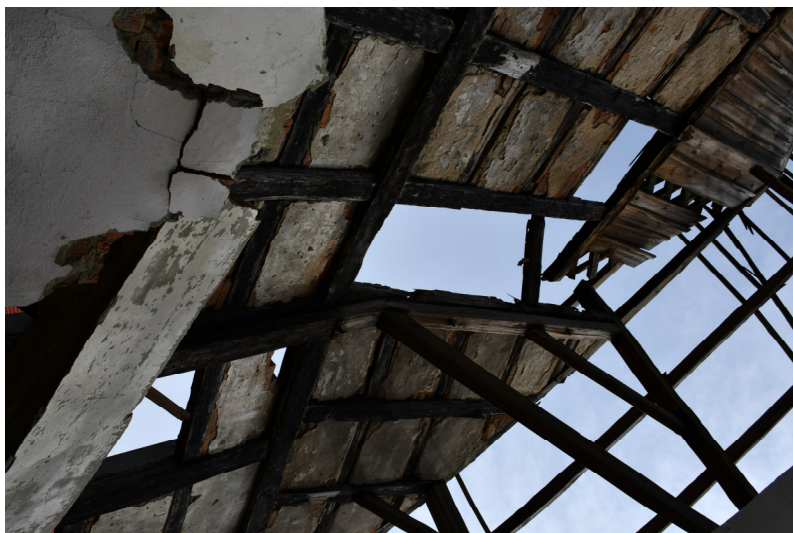
ZDJ.4 Uszkodzenia ściany naroże półn.- wsch.

- 10.4. Projektuje się naprawy i odtworzenie fragmentów zniszczonych ścian w narożach północno-wschodnim i północno zachodnim. Odtwarza się dokładnie : podwaliny, słupy, zastrzały, rygle i belki wieńczące. Elementy odtwarzane są: z drewna dębowego - podwalina; modrzewiowego słupy i belki oczepu ; sosnowego –rygle. W elementach odtwarza się połączenia ciesielskie na wręby i czopy wg istniejących wzorów. Na rysunkach pokazano elementy przeznaczone do wymiany na nowe lub przeznaczone do wzmocnienia. Połączenia starych fragmentów z nowymi realizowane jest przez łączniki śrubowe z wykorzystaniem klejów, oraz przykładek. Elementy słupów i rygli z głębokimi spękaniem naprawiać za pomocą wklejania drzazg lub za pomocą past wypełniających.

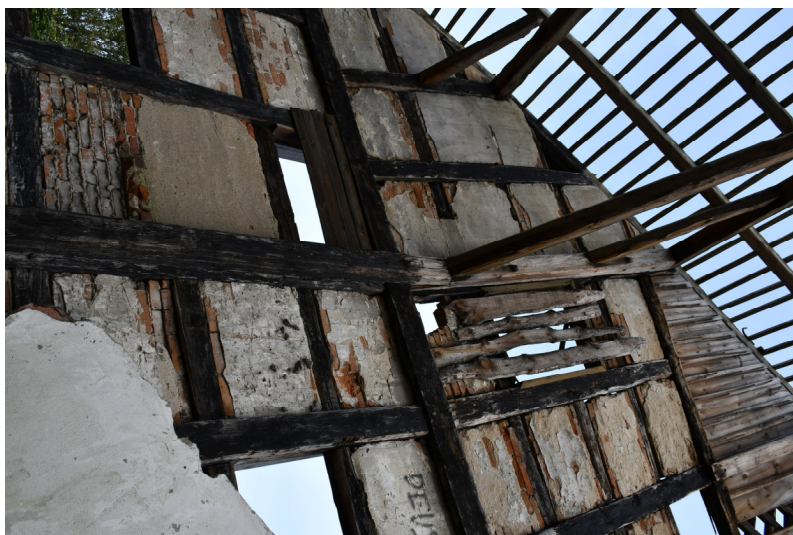
- 3.5. Ściany zewnętrzne wzniesiono na podmurówce kamiennej na której ułożono rolkę ceglana. Na rolce ułożono podwalinę dębową na której ustawiono słupy drewniane szkieletu. Elementy drewniane konstrukcji w ścianach lokalnie dość mocno uszkodzone. Narożnik półn. – zach. uszkodzony - brak jest słupów i rygli.

ZDJ.5 Uszkodzenia ściany naroże półn.- zach.

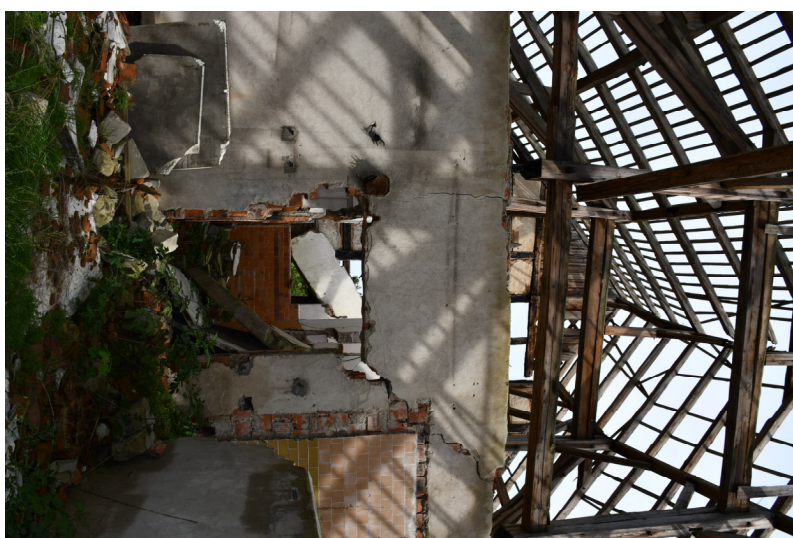
ZDJ.6 Konstrukcja wieszakowa dachu i uszkodzenia ścian wewnętrznych.

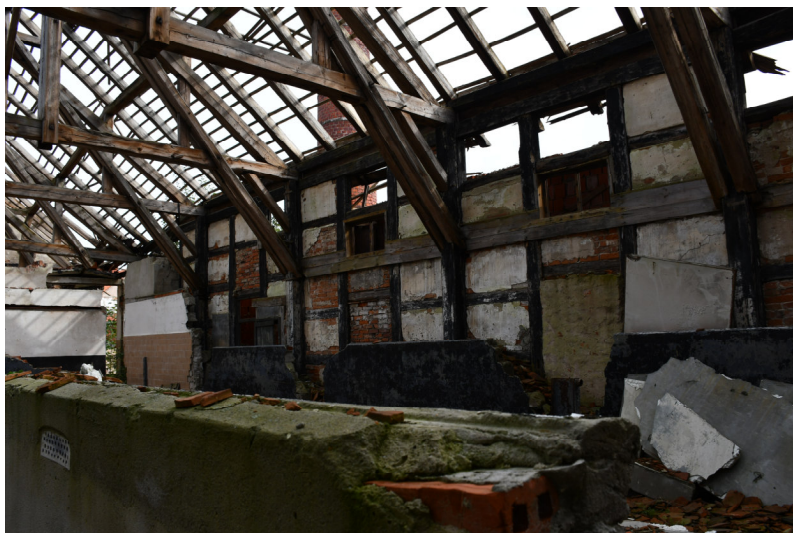
ZDJ. 7 Konstrukcja wieszakowa dachu, uszkodzenia na ścianie wsch.

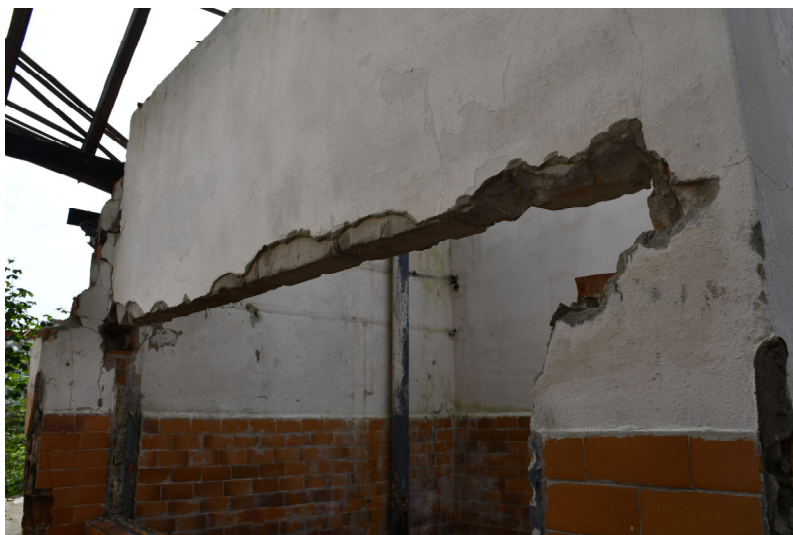
ZDJ. 8 Uszkodzenia ściany wewnętrznej.

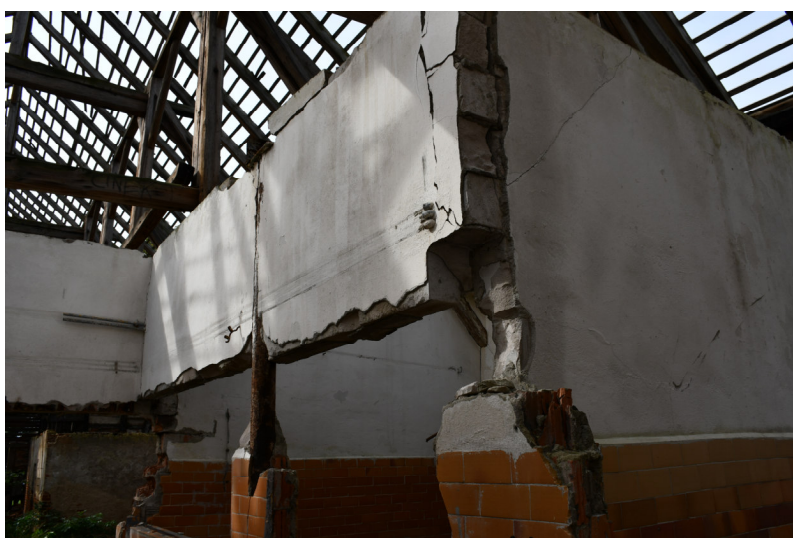
ZDJ. 9 Uszkodzenia ściany wewnętrznej.

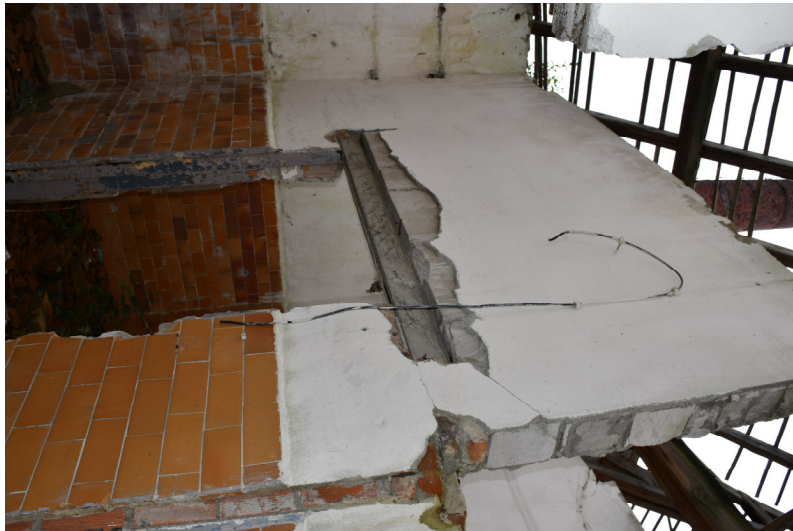
ZDJ. 10 Uszkodzenia ściany wewnętrznej.

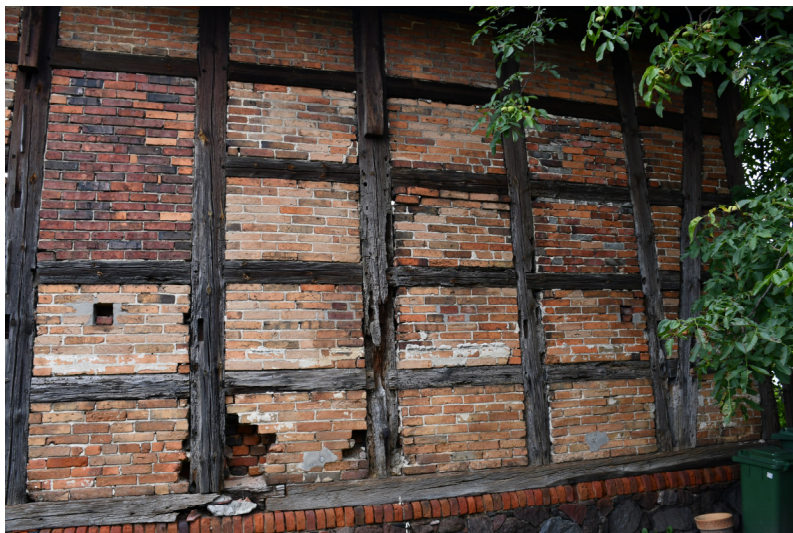
ZDJ. 11 Uszkodzenia ściany zachodniej od strony południowej.

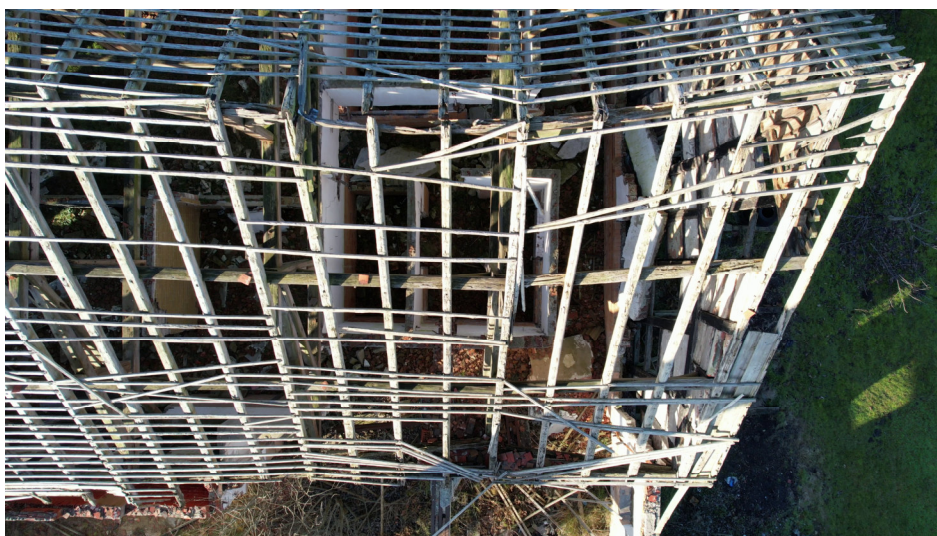
ZDJ. 12 Uszkodzenia dachu od strony półn-wsch.

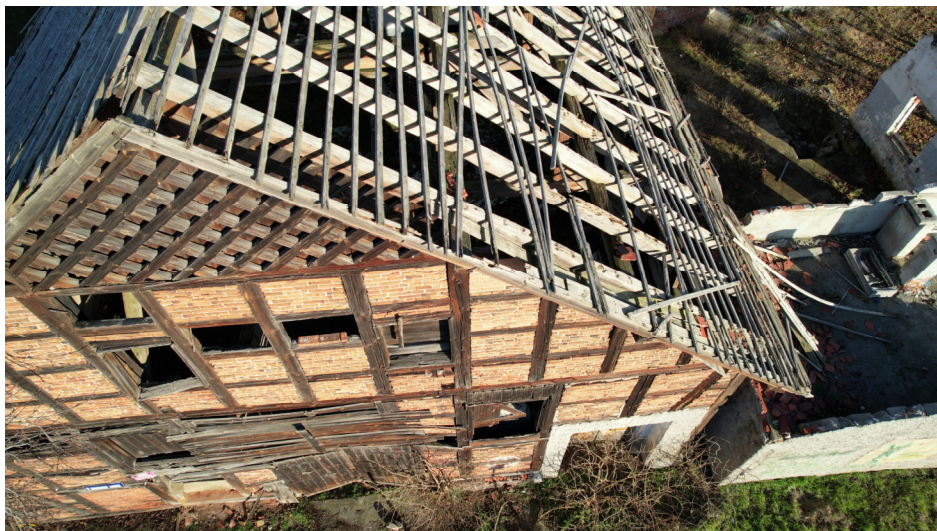
ZDJ. 13 Uszkodzenia płatwi i krokwi od strony południowo wsch.

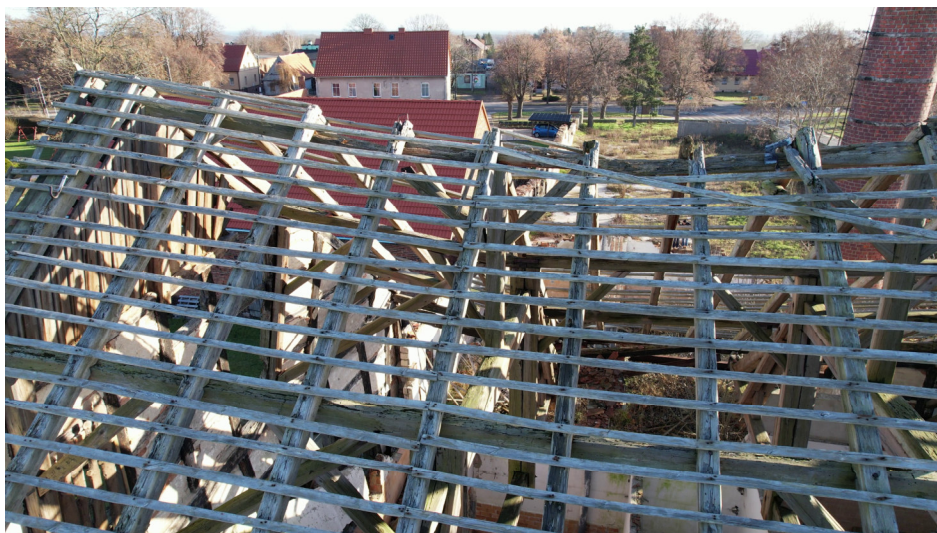
ZDJ. 14 Uszkodzenia dachu od strony półn-zach.

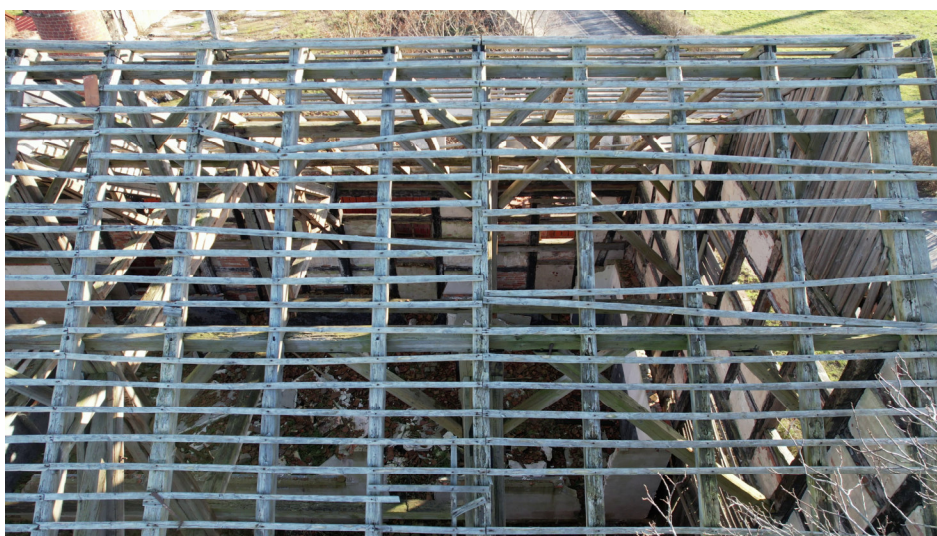
ZDJ. 15 Uszkodzenia dachu od strony półd-zach.
