**PROGRAM PRAC KONSERWATORSKICH
PRZY EMPORZE Z KOŚCIOŁA PW. ŚW. SZCZEPANA W RÓŻYŃSKU
WIELKIM (GM. PROSTKI)**

Adres: kościół parafialny pw. św. Szczepana w Różyńsku Wielkim, gmina Prostki, powiat ełcki, woj. warmińsko - mazurskie

Zakres opracowania: opis zabytku, stan zachowania, program prac konserwatorskich, dokumentacja fotograficzna

Nr rej: A-3034, z dn. 27.03.1990 r.

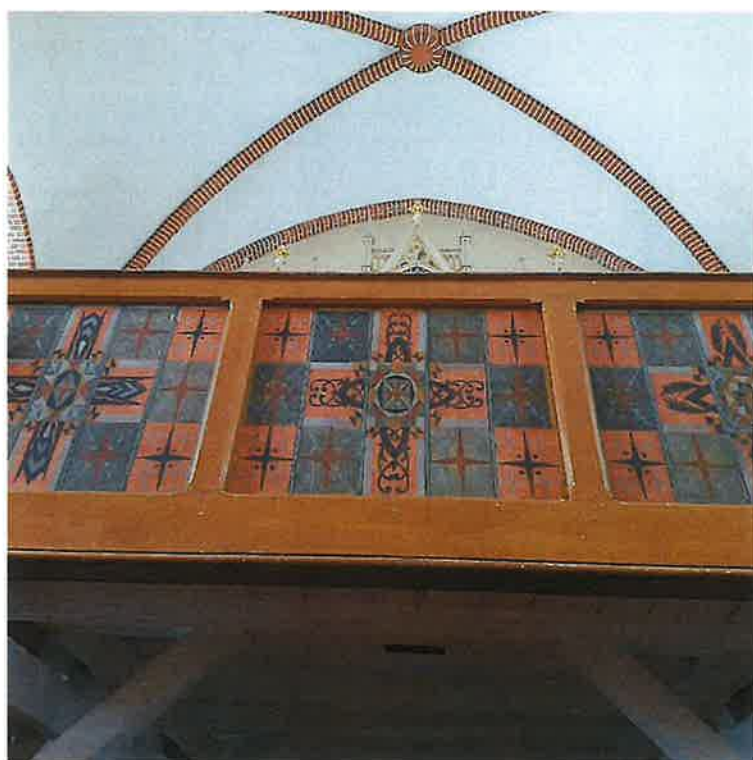
Odpryski i złuszczenia farby na malaturach empory wskazują, że konstrukcja jest mazerowana (w celu udawania przez sosnę materiału szlachetniejszego - dębu), natomiast płyciny parapetu są polichromowane we wzory złożone z niebiesko – czerwonych kwadratów z czarnymi gwiazdami oraz dużymi krzyżami w centrum, tylko obecnie kolory są zszarzałe oraz pociemniałe. Na odpryskach widoczne są te same dekoracje tylko „żywszych” barwach.

Fot.2. Polichromowane pola balustrady empory – środkowa część

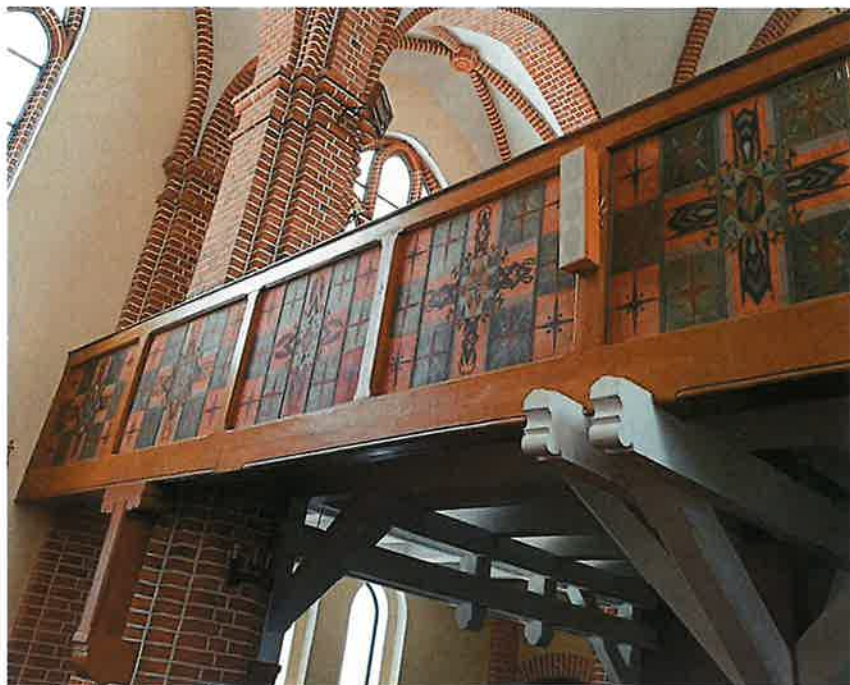
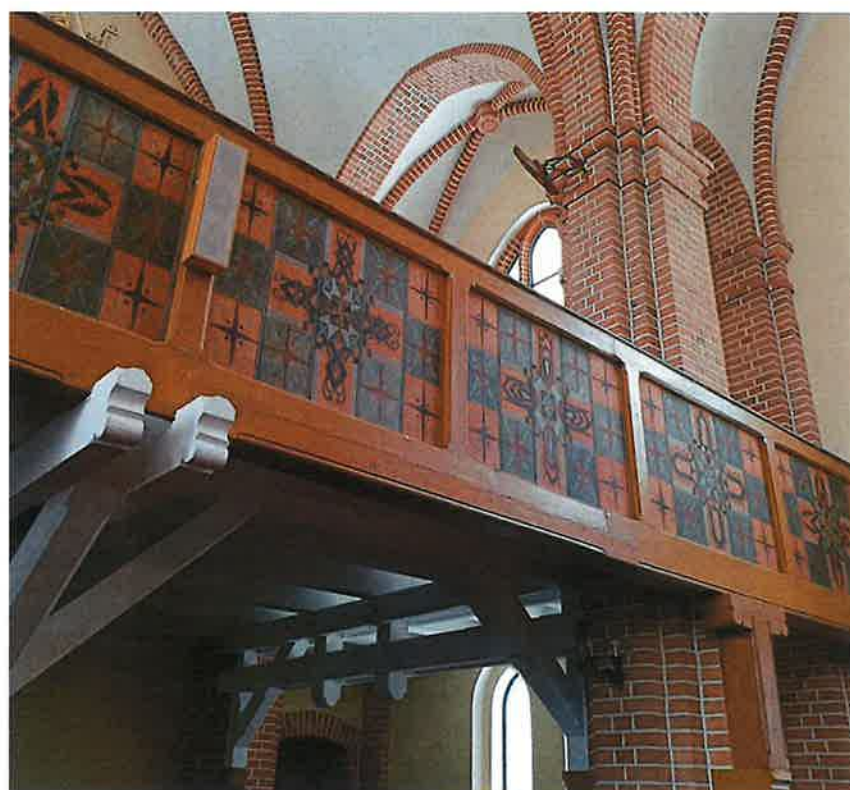
Fot. 3 i 4. Polichromowane pola balustrady empory strona lewa i prawa oraz profilowane zdobnie kroksztyny podtrzymujące obiekt

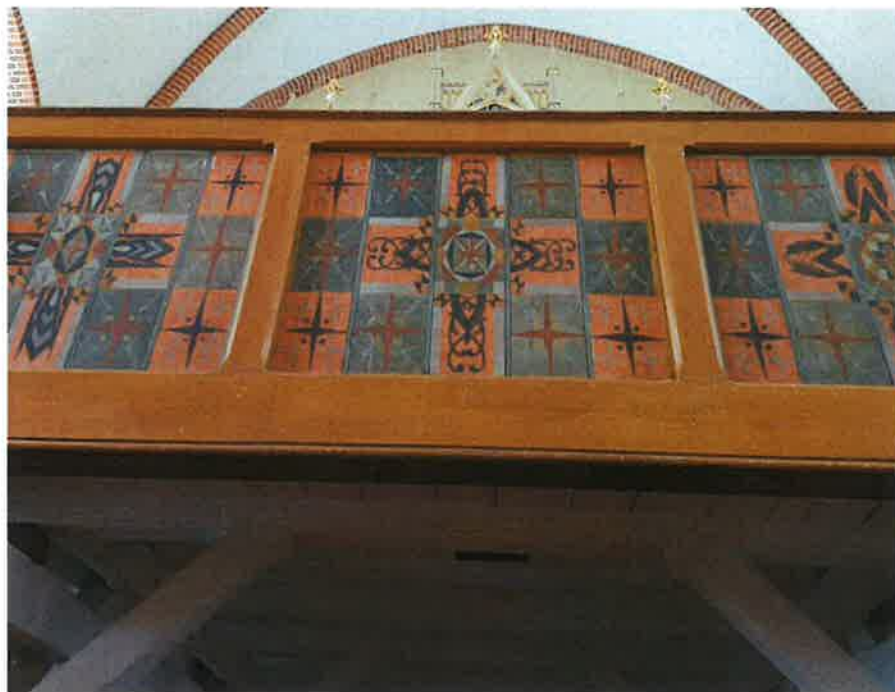
Fot.5. Polichromowane pola balustrady

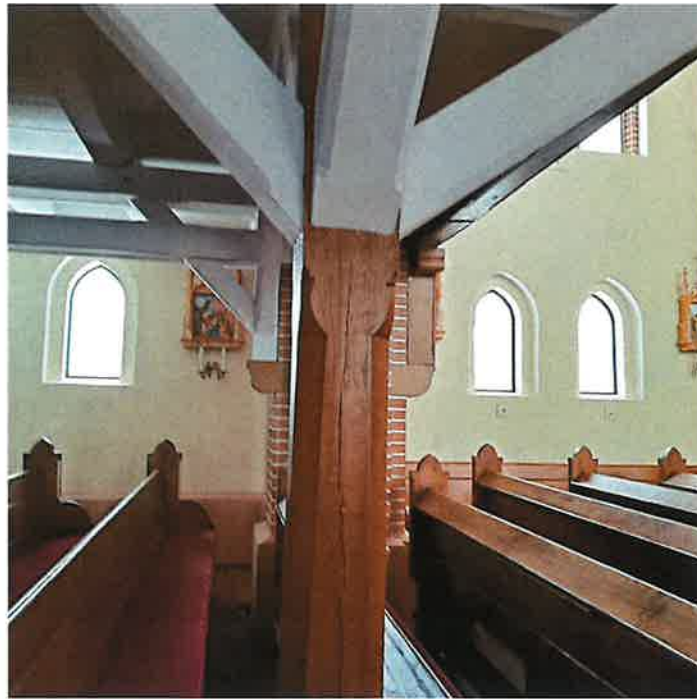
Fot.9. Podłużne spękanie na filarze

7. Naprawy stolarskie – flekowanie, klejenie (np. klejem Patex, lub równoważnym), uzupełnienie ubytków drewnem zgodnym gatunkiem z oryginałem, sezonowanym), kitowanie otworów wylotowych po owadach – kitem drewnopodobnym, np. drobne trociny odpowiedniego gatunku drewna, wymieszane z klejem poliwinylowym), wraz z mechanicznym opracowaniem ich powierzchni, zgodnie z formą i fakturą oryginału.

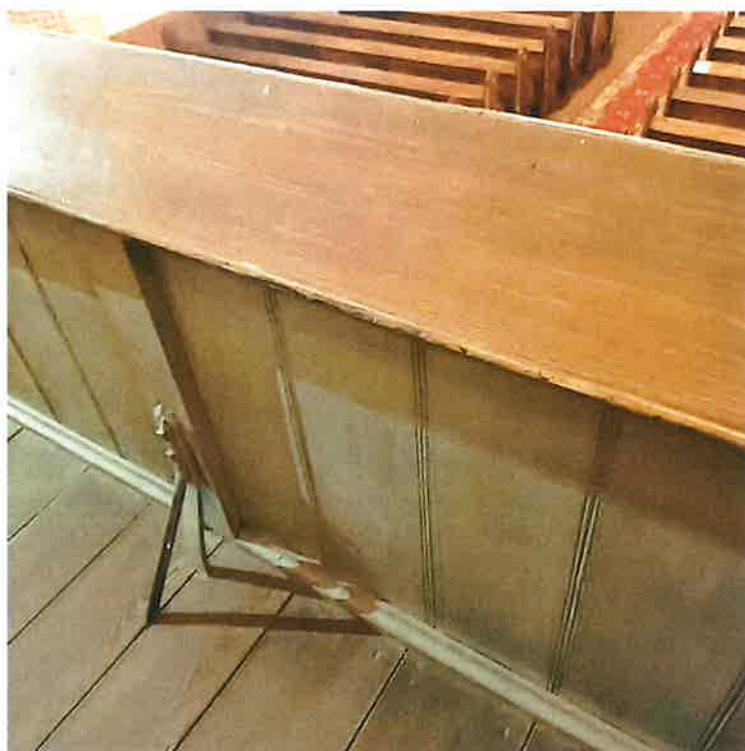
Fot.11. Odwrocie parapet empory. Widoczna zszarzała farba, ubytki, wyszczerbienia

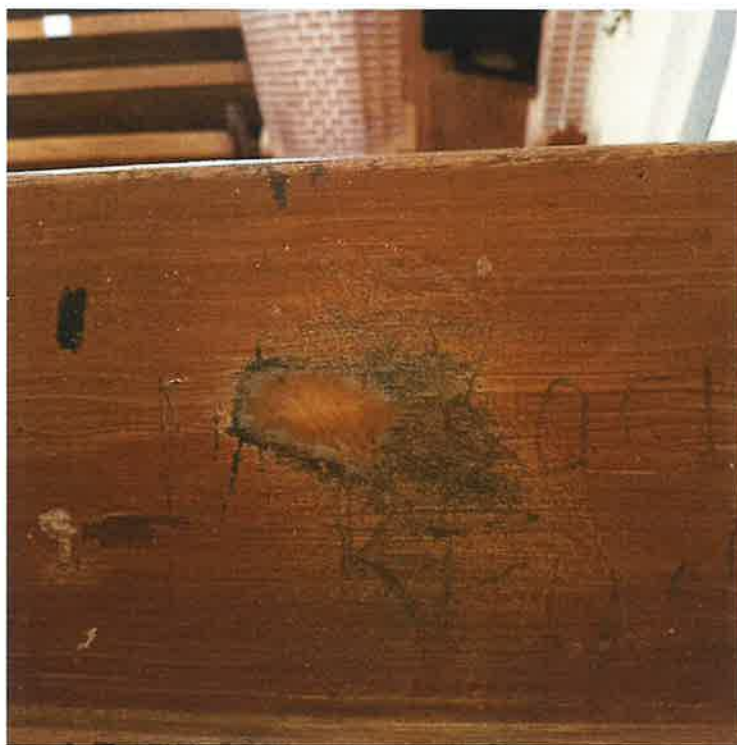
Fot.12. Przetarcia na poręczy parapetu empory

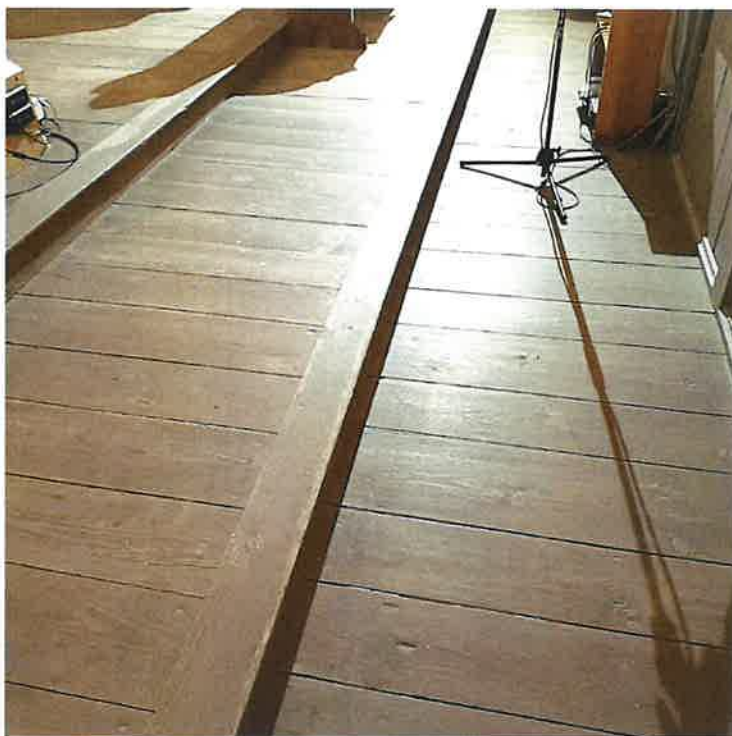
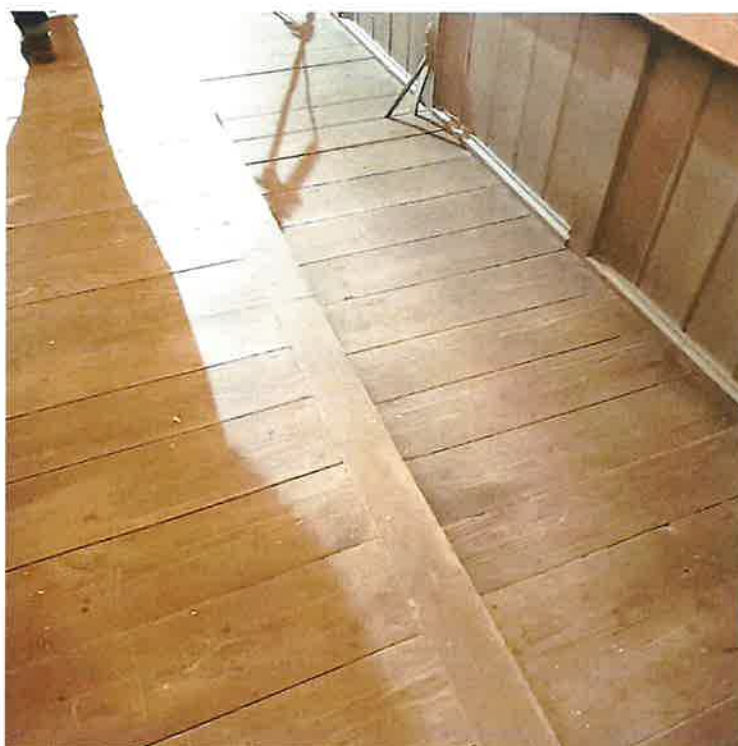
Fot.13 i 14. Widok na surowe deski podłogi empory

14. W stosunku co do drewnianej podłogi należy postępować analogicznie jak z całą emporą. Podłogę empory należy całą zachować, oczyścić mechanicznie, zdezynfekować zaimpregnować, uzupełnić ubytki oraz zabezpieczyć lakierem.
