**PROGRAM PRAC KONSERWATORSKICH
ELWACJI I COKOŁU KOŚCIOŁA PW. ŚW. SZCZEPANA W
RÓŻYŃSKU WIELKIM (GM. PROSTKI)**

Adres: kościół parafialny pw. św. Szczepana w Różyńsku Wielkim, gmina Prostki, powiat
ełcki, woj. warmińsko - mazurskie

Zakres opracowania: opis zabytku, stan zachowania, program prac konserwatorskich,
dokumentacja fotograficzna

Nr rej: A-3034, z dn. 27.03.1990 r.

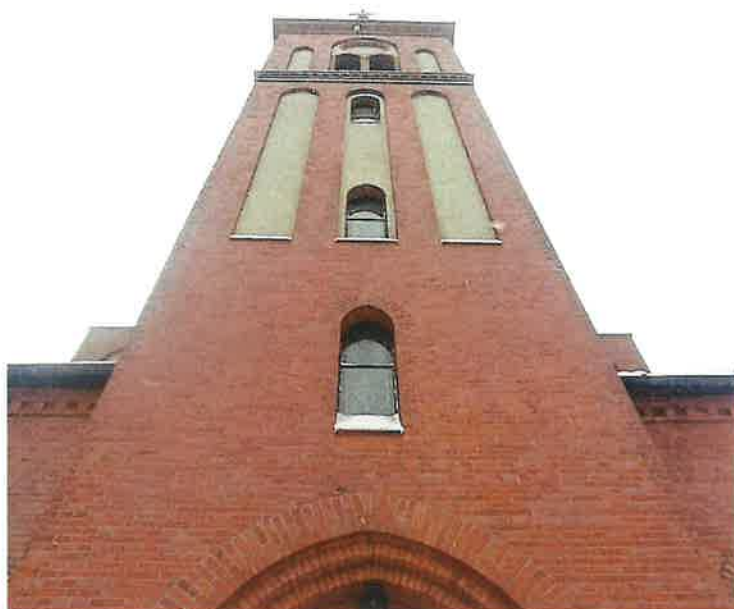
Fot.4. Widok na wieżę – stan zachowania dobry

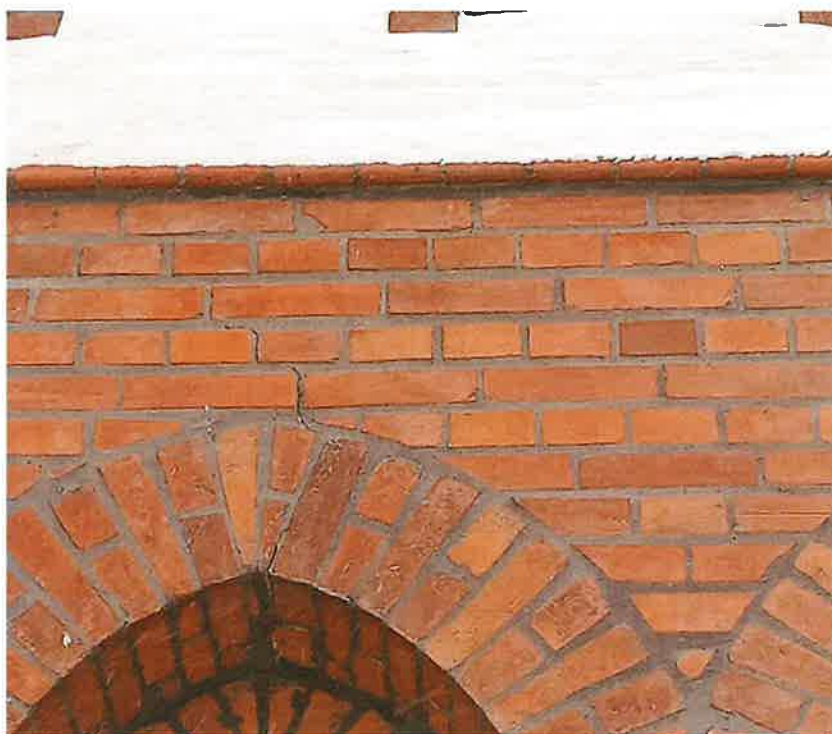
Fot.5. Spękanie nad i na łuku otworu okiennego elewacji południowej

7. Stabilizacja struktury muru poprzez zespolenie pęknięć i odspojeń metodami tradycyjnymi poprzez przemurowanie. Końcowym etapem stabilizowania pęknięć i rozwarstwień jest wypełnienie powstałych szczelin i pustek zaprawami iniekcyjnymi np. zaprawą iniekcyjną trasową - wapienną zaprawą iniekcyjną (np.: Optosan TrassInjekt lub inna równoważną).
8. Otynkowanie powierzchni blend historyczną zaprawą trasowo - wapienną (np.: Optosan RenoPutz firmy Optolith lub równoważną).
9. Hydrofobizacja powierzchni blend oraz ewentualna (jedynie w razie konieczności) hydrofobizacja elewacji preparatem Facade Impregnation, Facade Cream 25 firmy Remmers lub innym równoważnym.

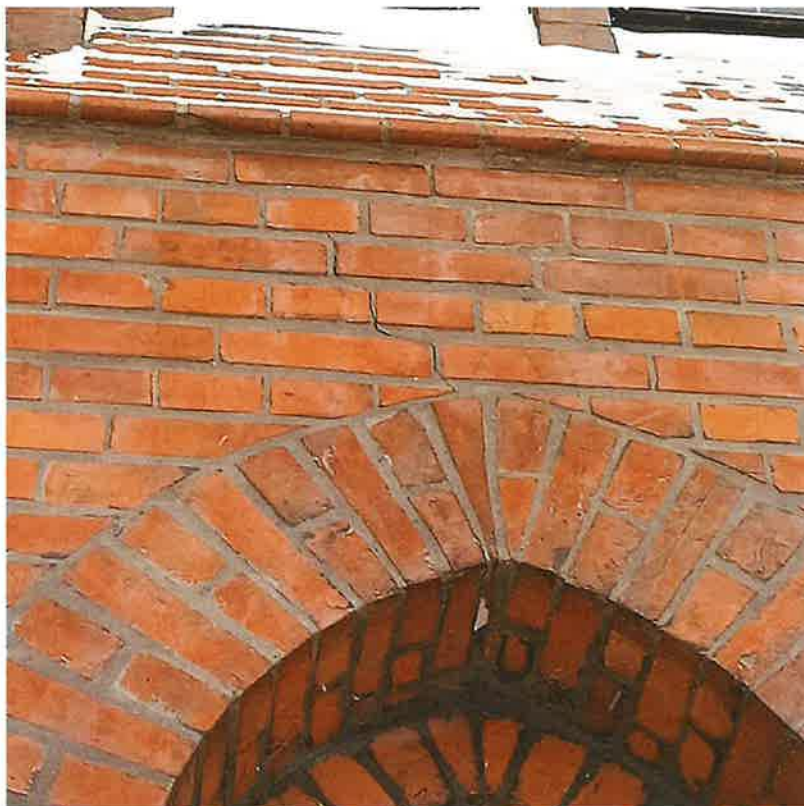
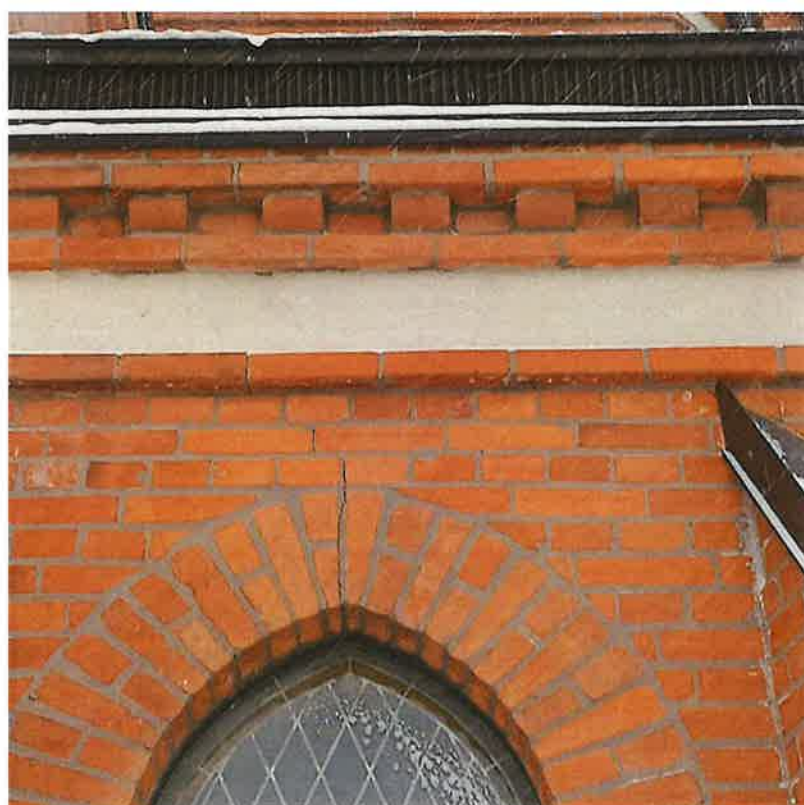
Fot.6 i 7. Spękania na kolejnych łukach otworów okiennych elewacji południowej

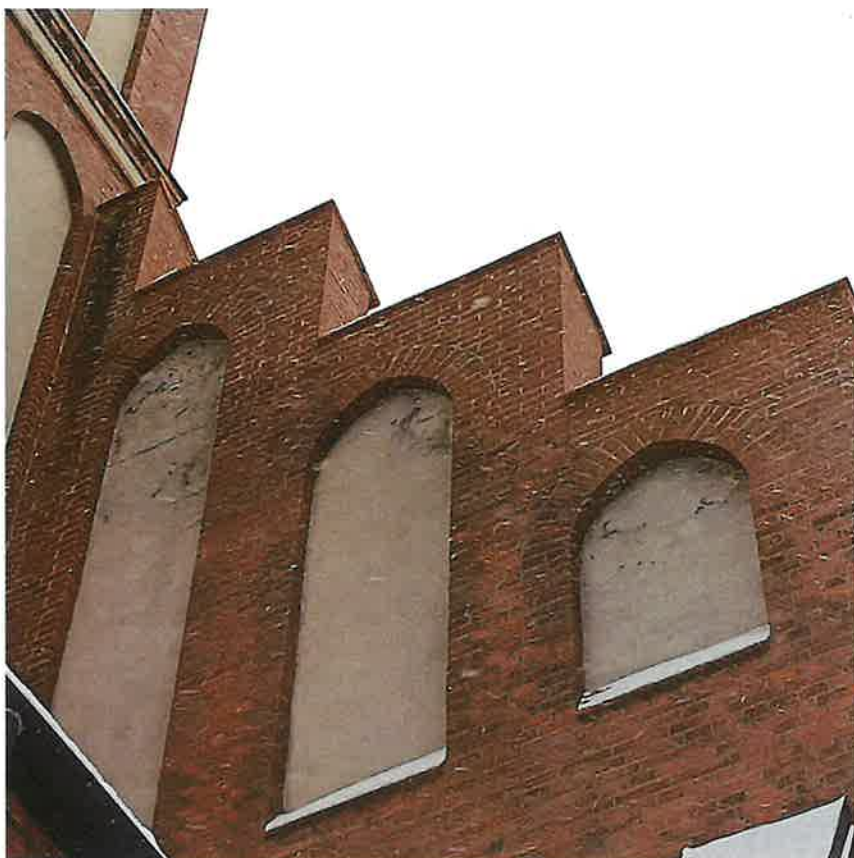
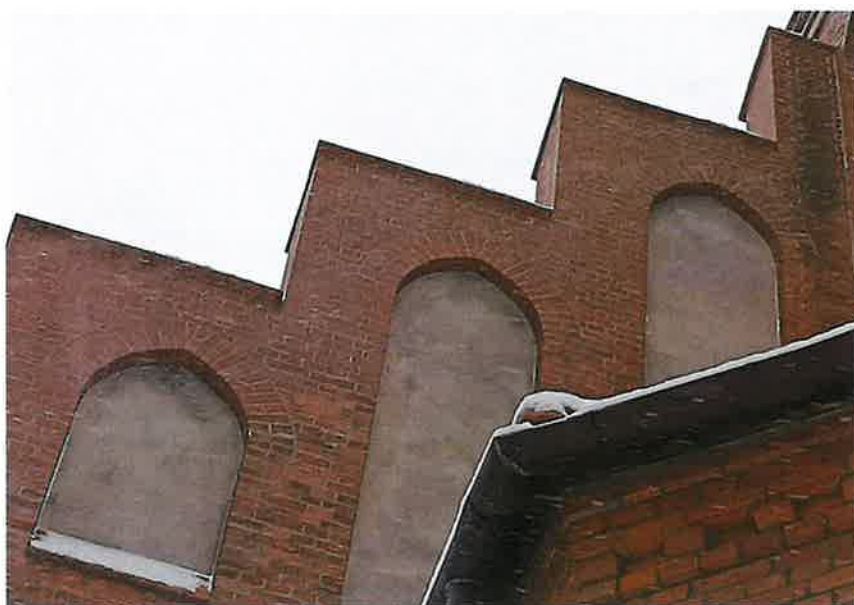
Elewacja i cokół w stanie ogólnym dobrym. Wymagają niedużych napraw. Miejscami widoczne są wykwity korozji mikrobiologicznej (w postaci mchów, porostów i glonów). W blendach schodkowego szczytu elewacji wschodniej widoczne są mocne zawilgocenia, wysolenia, a także spękania i duże odspojenia tynku. W trakcie użytkowania świątyni, na blendy nałożona została wtórna zaprawa cementowa, która nie jest paroprzepuszczalna i znacznie przyspieszyła proces degradacji. Należy ją bezwzględnie usunąć. Widoczne są również mocne spękania nad oraz na ostrołukowych ceglanych otworach okiennych dolnych elewacji południowej. Na cokole obiektu widoczne wykwity korozji mikrobiologicznej oraz niewielkie spękania i zawilgocenia. Wynika to również z wtórnego wyfugowania cementem spoi, przyspiesza proces degradacji i negatywnie wpływa na strukturę całego obiektu, ponieważ

Fot. 8 i 9. Zawilgocenia i odspojenia tynku na błdach wschodniego schodkowego szczytu kościoła

1. Przed przystąpieniem do prac należy szczelnie zabezpieczyć drzwi i okna folią lub dyktą.
2. Skucie wtórnych tynków i zapraw cementowych na blendach schodowych szczytów. Prace należy przeprowadzać ręcznie i uważnie ciągle kontrolując proces.
3. Oczyszczenie powierzchni blend powierzchniowych zabrudzeń metoda strumieniowo – ścierną ściernie na sucho wykonując próby na różne rodzaje kruszywa (korund, piasek szklarski, granulaty).
4. Dezynfekcja środkiem biobójczym usuwającym i zabezpieczającym przed powstaniem mikroorganizmów (np.: Remmers BFA lub Caparol Capatox lub inny równoważny), poprzez natrysk.
5. Uzupełnianie niewielkich ubytków spoin na elewacji fugami trasowo -wapiennymi (np.: TrassFuge firmy Optolith lub inną równoważną).
6. Uzupełnienie drobnych ubytków na elewacji kitami na bazie żywicy poliestrowej (dobrej kolorem) z mączką kamienną.

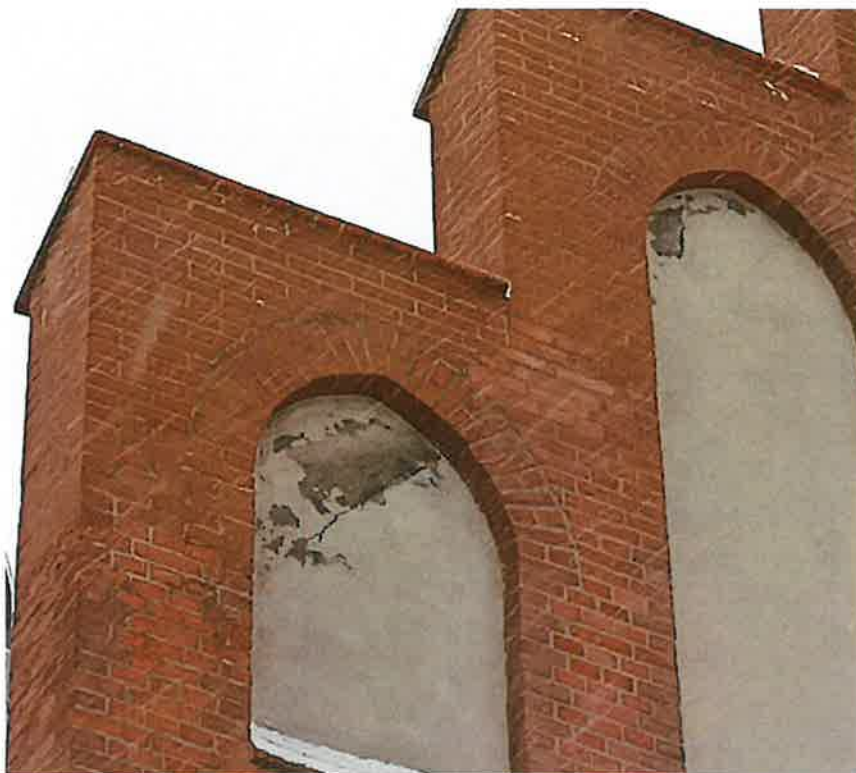
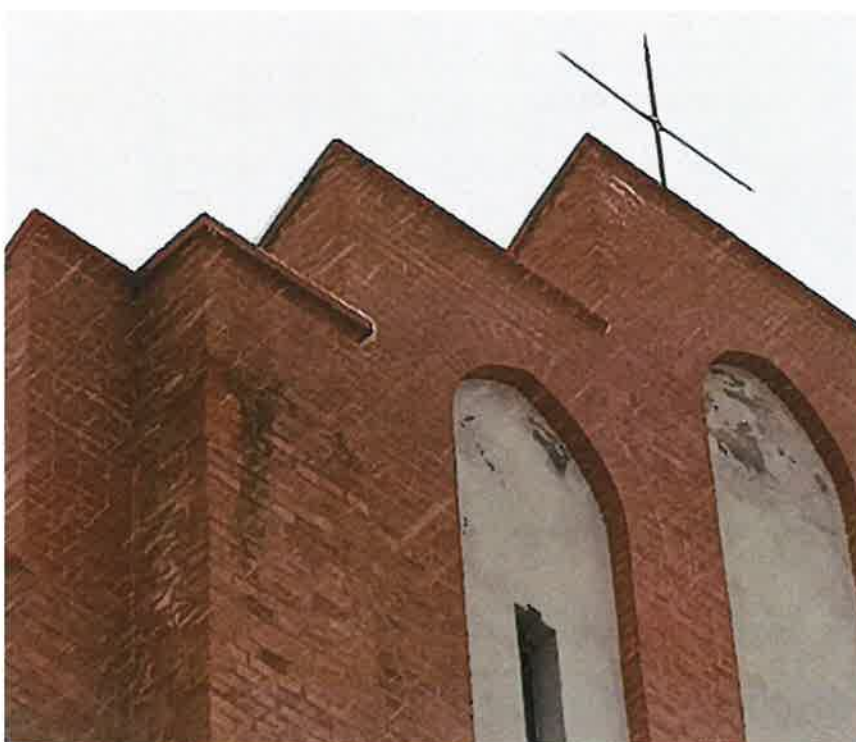
Fot.10 i 11. Zawilgocenia, spękania i odspojenia tynku na błdach wschodniego schodkowego szczytu, a także zawilgocenia na ścianie szczytowej

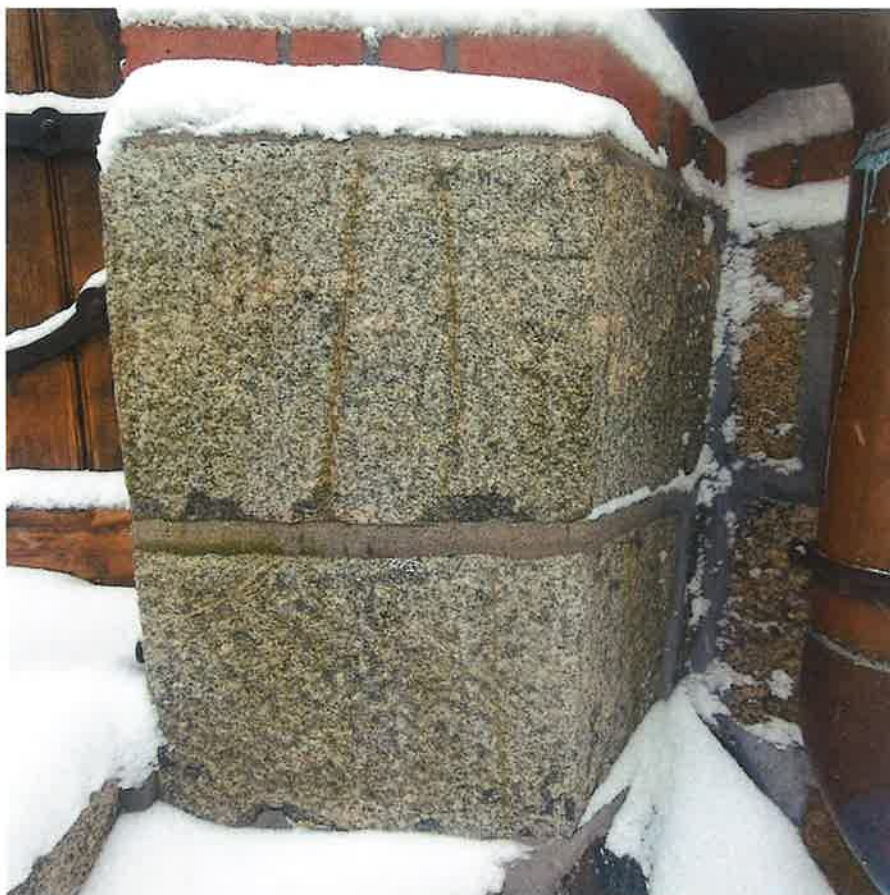
Fot.12. Spękania, zawilgocenia i korozja mikrobiologiczna na cokole kościoła

3. Dezynfekcja środkiem biobójczym usuwającym i zabezpieczającym przed powstaniem mikroorganizmów (np.: Remmers BFA lub Caparol Capatox lub inny równoważny), poprzez natrysk.

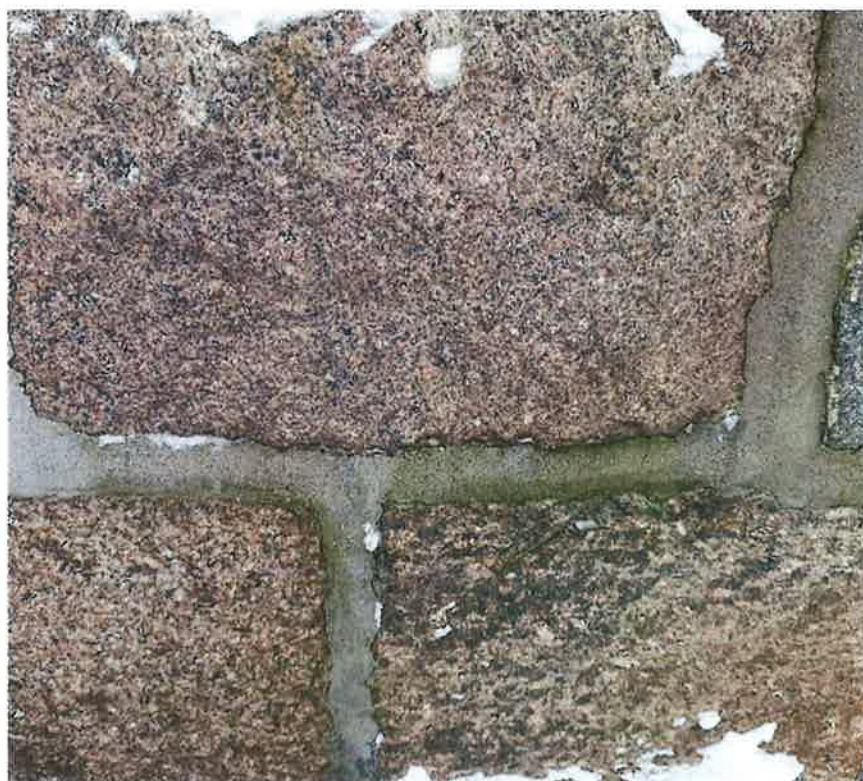
Fot.13. Zawilgocenia i wykwity korozji mikrobiologicznej na wtórej cementowej fudze cokołu

1. Skucie (dłuta) wtórnych fug cementowych, które znajdują się na cokole.
2. Oczyszczanie lica metodą mechaniczną – szczotkami drucianymi, z doczyszczeniem szczotkami ryżowymi. Jeśli dana metoda nie spełni przeznaczenia, to wyłącznie za zgodą nadzoru lub kierownika prac konserwatorskich można spróbować oczyścić cokół metodą suchą, ścierno-strumieniową (tj. gumkowanie).

5. Uzupełnienia i rekonstrukcja fugi zaprawą trasowo - wapienną (np.: TrassNaturstein Fuge NHL firmy Optolith lub TWM firmy Tubag lub inną równoważną).

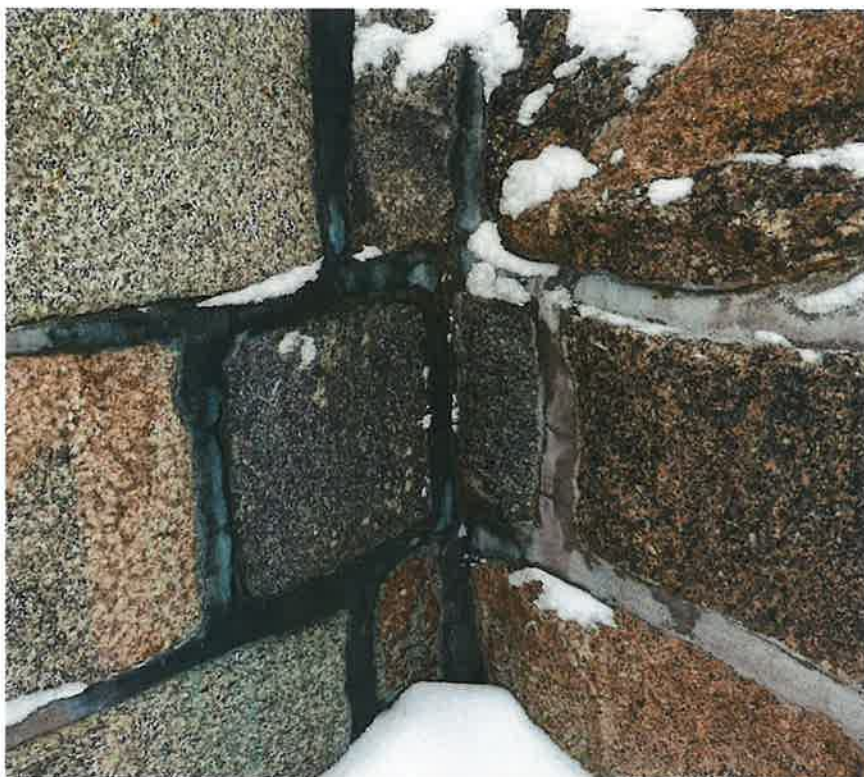
Fot.14. Mocne zawilgocenia i korozja mikrobiologiczna na wtórnej cementowej fudze cokołu

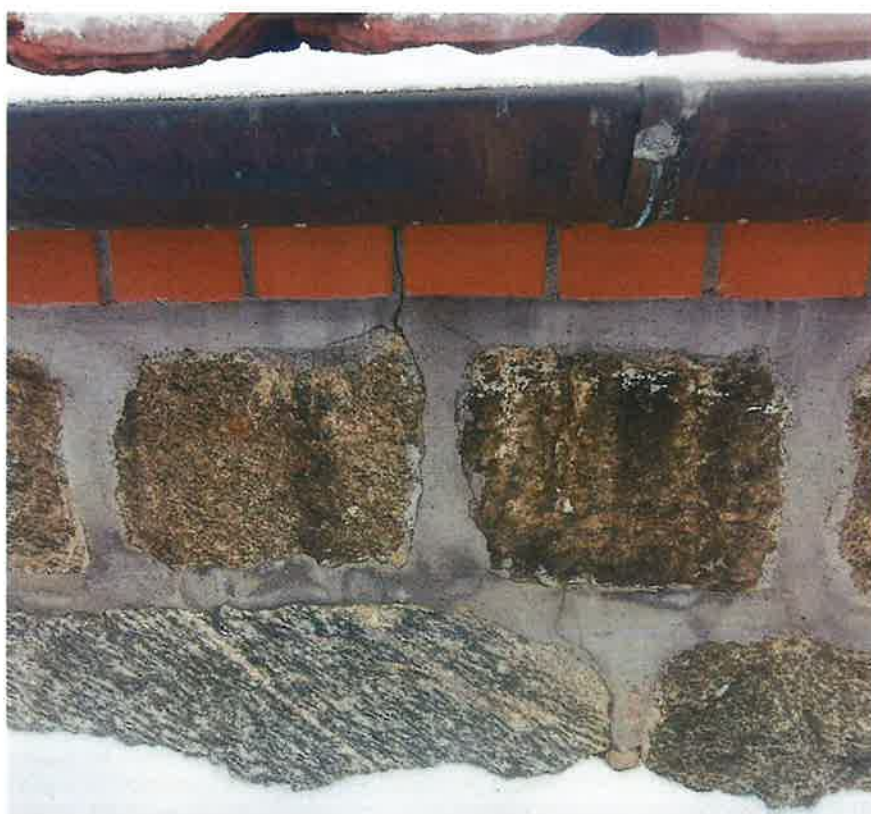
Fot.15. Spękania cokołu

4. Elementy kamienne, wymagające uzupełnienia lub wymiany na nowe, odtworzyć techniką kamieniarską, z użyciem materiału kamiennego i zaprawy trasowo – wapiennej (np.: Optosan TrassFuge lub Remmers FM TK M5 lub równoważnej).
