**OCENA KONSERWATORSKA STANU ZACHOWANIA
I PROGRAM PRAC KONSERWATORSKICH
ELEWACJI KOŚCIOŁA P. W. MATKI BOSKIEJ GROMNICZNEJ
W WIŚNIEWIE EŁCKIM
/NR. REJ. A-763/**

**OPRACOWANIE:
MAŁGORZATA ANDRON
konserwator dzieł sztuki**

BIAŁYSTOK, STYCZEŃ 2024

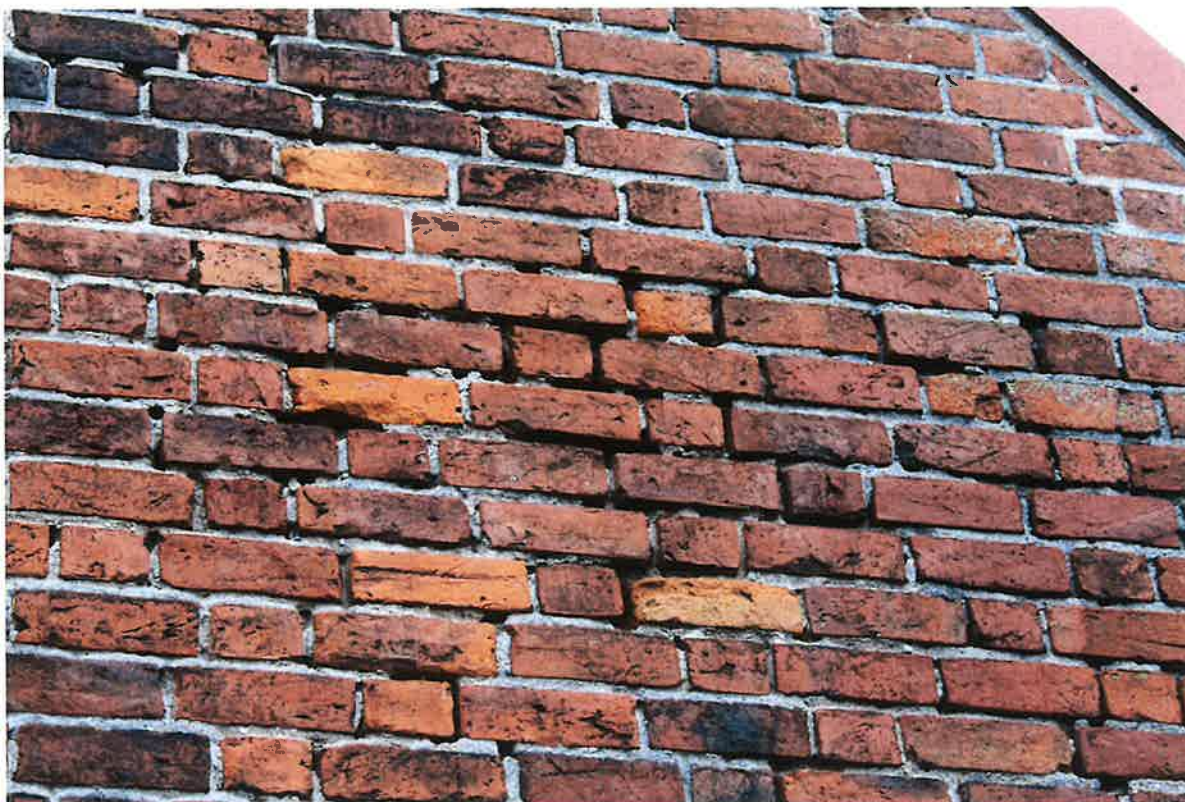
ZDJ. 5 WIŚNIEWO ELCKIE. KOŚCIÓŁ P.W. M. B. GROMNICZNEJ. ELEWACJA ZACHODNIA . WIDOCZNE CEGŁY „NIEDOPAŁKI” I WYPŁUKANE SPOINY

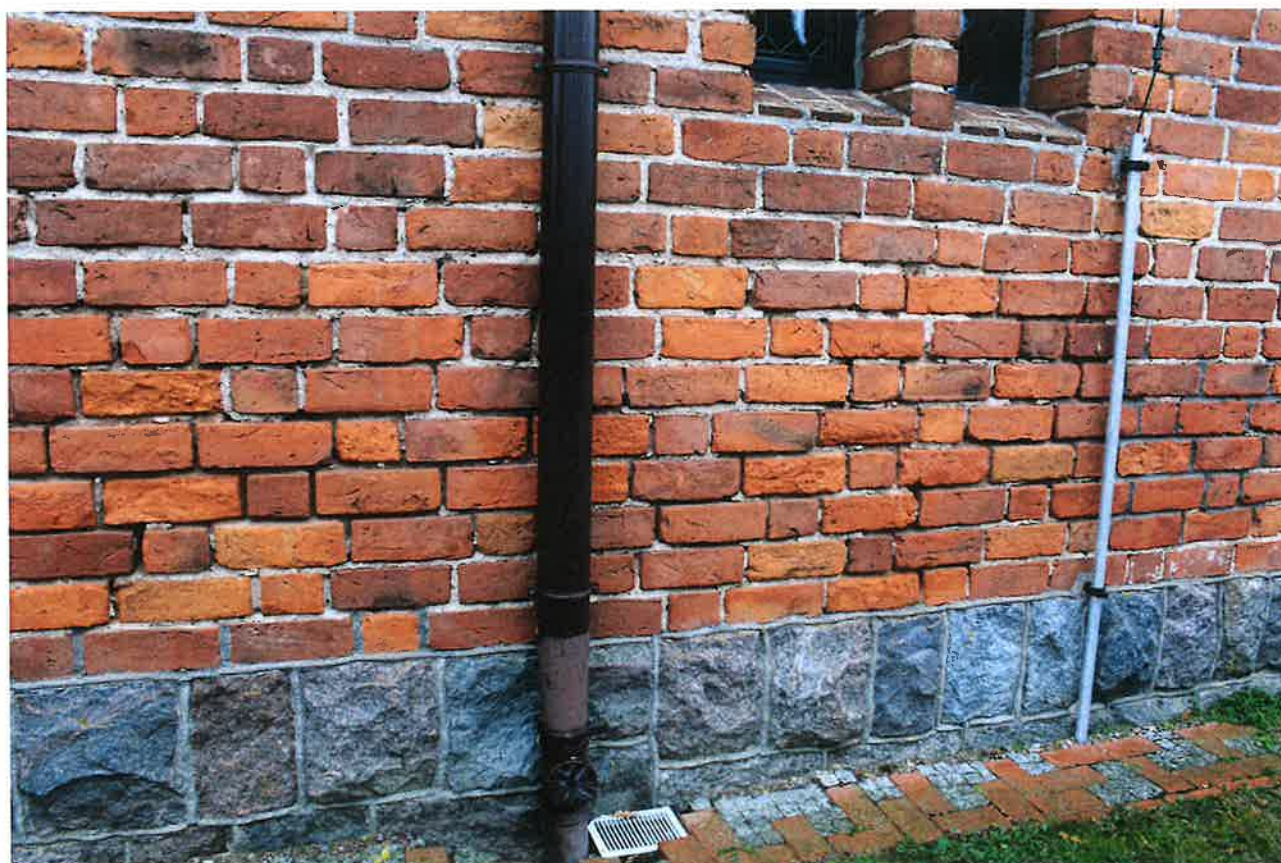
ZDJ. 6 WIŚNIEWO ELCKIE. KOŚCIÓŁ P.W. M. B. GROMNICZNEJ. ELEWACJA POŁUDNIOWA . WIDOCZNE CEGŁY „NIEDOPAŁKI” I WYPŁUKANE SPOINY

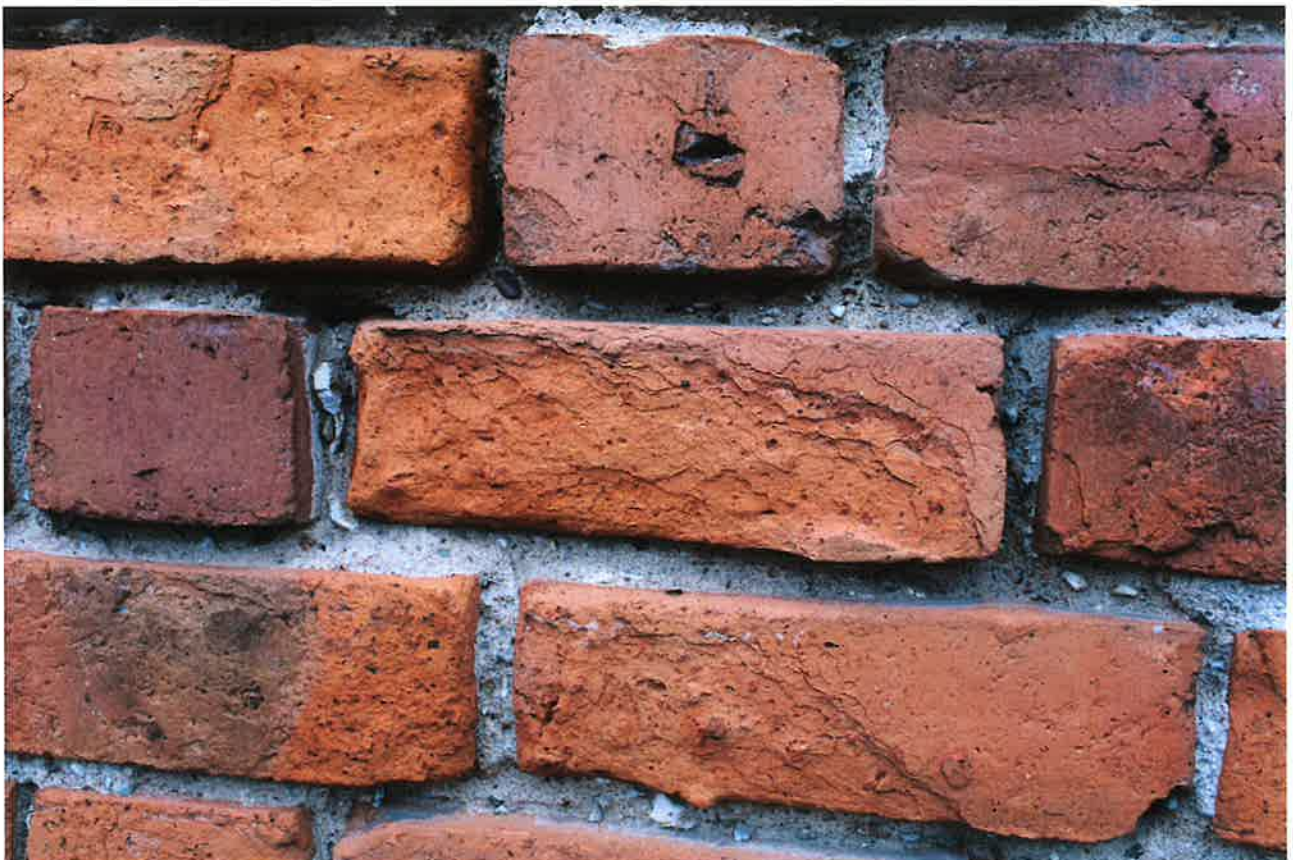
Mury ceglane są niszczone przez wody opadowe (deszcz, śnieg, grad) i gruntowe, a także skondensowaną w ich wnętrzu parę wodną. Każdy z wymienionych „rodzajów wody” może także zawierać składniki agresywne (sole i kwasy). Do szczególnie zanieczyszczonych należą wody gruntowe oraz śnieg i mgła (szczególnie w pobliżu ośrodków miejskich i przemysłowych). Woda zawarta w murach ceglanych powoduje ich niszczenie chemiczne, fizyczne i biologiczne. Niszczące działanie wody na składniki materiałów murów jest spowodowane ich rozpuszczaniem, pęcznieniem, wymywaniem, a także rozkładem chemicznym i fizycznym. Widać to np. na ceglach gorszej jakości technicznej tzw. niedopałkach, które pod wpływem czynników agresywnych ulegają szybszemu rozkładowi i lasowaniu (zdj. 7).

ZDJ. 7 WIŚNIEWO EŁCKIE. KOŚCIÓŁ P.W. M. B. GROMNICZNEJ. ELEWACJA ZACHODNIA . DESTRUKCJA CEGIEŁ

- **Wzmocnienie osłabionych cegieł.** Cegły gorszej jakości użyte przy budowie kościoła szybciej ulegają destrukcji. Należy ocenić, które z tych cegieł wymagają wzmocnienia strukturalnego, a które kwalifikują się do wymiany. Impregnację wzmacniającą wykonać preparatem krzemoorganicznym Funcosil Steinfestiger KSE 300 (Remmers), lub podobnym innego producenta. Należy zastosować metodę bezpośredniego, głębokiego nasycania cegły przez obfite powlekanie powierzchni w dwóch cyklach roboczych.

- **Uzupełnienie ubytków cegieł** – Mniejsze ubytki cegieł do wielkości ok. 30% powierzchni cegły należy uzupełnić gotową zaprawą imitującą ceramikę budowlaną na bazie spoiw mineralnych – *Tubag Steinersatz-masse NSR prod Tubag* lub analogiczne firmy *Remmers*. Jest to gotowa zaprawa do uzupełniania ubytków w cegle i kamieniu, o cechach fizycznych zbliżonych do oryginału. Zaprawa dostępna jest w wielu kolorach, można też zamawiać odcienie specjalnie dobrane do koloru cegieł danego obiektu. Jest to zaprawa mineralna wymagająca sezonowania co najmniej 7 dni. W tym celu należy ją utrzymywać w stanie wilgotnym nie dopuszczając do gwałtownego wyschnięcia. Dla zwiększenia przyczepności kitów o niewielkiej grubości należy stosować emulsję *Aida Haftfest* w rozcieńczeniu wodnym „mokre w mokre”

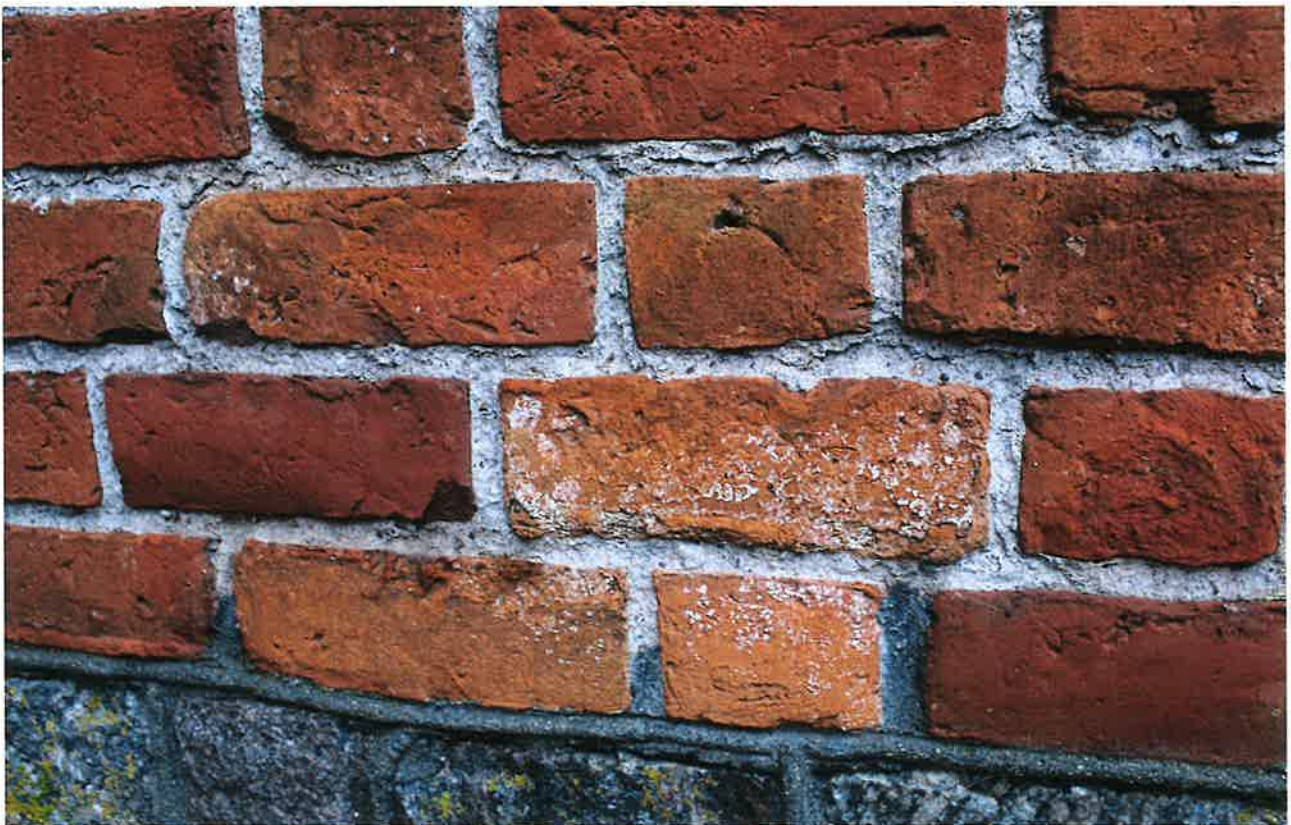
Stan techniczny ceglanych elewacji kościoła jest zróżnicowany, ale na ogół dobry. Cegła wiśniówka, z której wykonano licowanie elewacji jest w większości dość dobrej jakości, ale widoczne są na elewacjach miejsca gdzie występuje destrukcja cegły i spoin spowodowana oddziaływaniem warunków atmosferycznych lub zastosowaniem przy budowie kościoła cegły gorszej jakości tzw. niedopałki. (zdj. 5, 6). Elewacje są czyste, na powierzchni cegieł tylko miejscowo widoczne są wykwity solne, nacieki mikroorganizmów i zabrudzenia powstałe podczas napraw zdestruowanych spoin (zdj. 8 - 11).

ZDJ. 8 WIŚNIEWO EŁCKIE. KOŚCIÓŁ P.W. M. B. GROMNICZNEJ. ELEWACJA ZACHODNIA . WYSOLENIA NA POWIERZCHNI CEGIEŁ

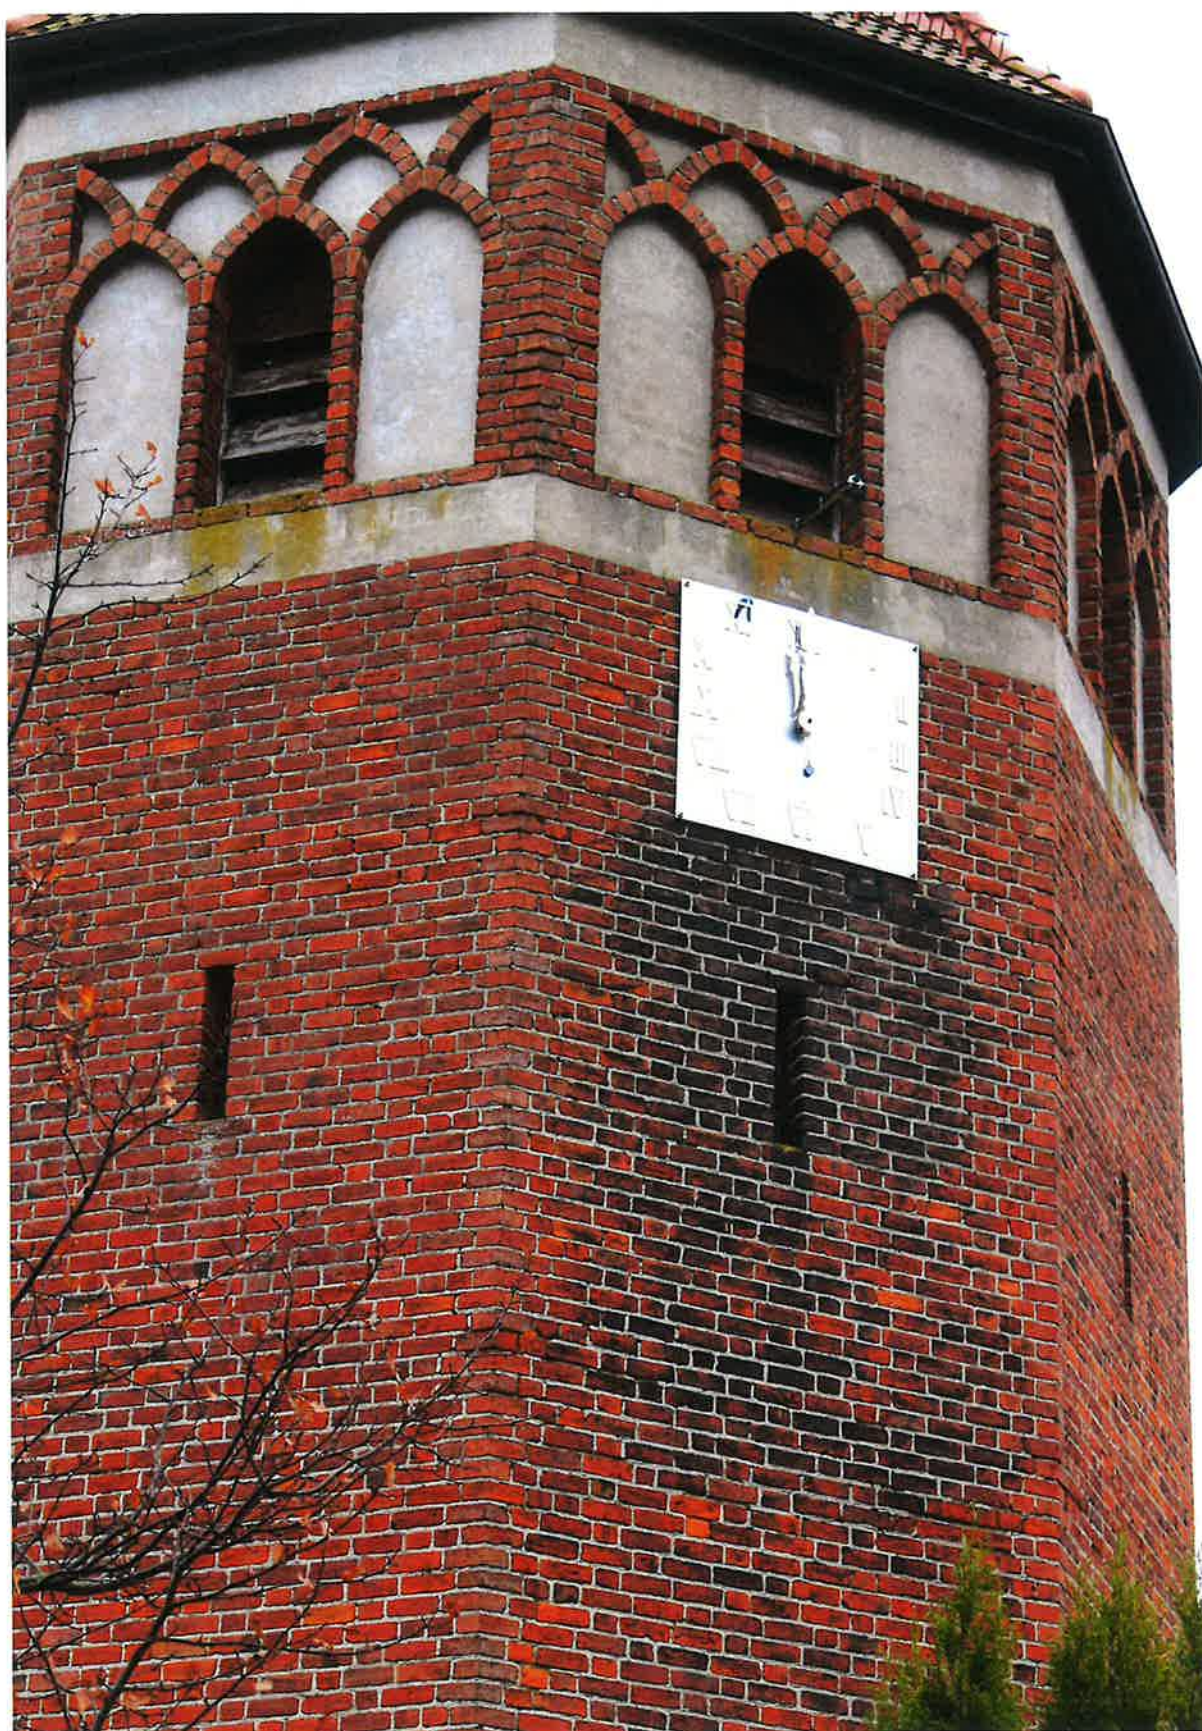
ZDJ. 9 WIŚNIEWO EŁCKIE. KOŚCIÓŁ P.W. M. B. GROMNICZNEJ. WIEŻA . CIEMNE ZABRUDZENIA SPowodowane METALOWYMI KOTWAMI ZEGARA, ZIELONO ŻÓŁTE ZABRUDZENIA POCHODZENIA BIOLOGICZNEGO

- **Wykonanie wstępnej dokumentacji opisowej i fotograficznej oraz sporządzenie harmonogramu prac**
- **Oczyszczenie cegieł** – Ceglane partie elewacji są na ogół czyste, bez nawarstwień lecz miejscowo pokrywają je zieleńce i porosty a także, pod zegarem ciemne zacieki. Należy je usunąć z powierzchni cegieł i spoin stosując strumieniowanie ściernie, niskociśnieniowe z użyciem dyszy wirującej.
Przed zabiegiem oczyszczania wskazana jest wstępna dezynfekcja powierzchni ścian ceglanych. Wstępna dezynfekcja powierzchni w miejscach wzrostu drobnoustrojów (glony, porosty) polega na przesyceniu preparatem biobójczym (np. 2 % roztworem wodnym Preventolu B+80, ewentualnie produktem fabrycznym Impragnirung BFA firmy Remmers lub SLX Fungith firmy Hufgard Optolith). Preparat nanosić na powierzchnie przy użyciu pędzla lub za pomocą natrysku. Po około godzinie preparat trzeba spłukać wodą pod ciśnieniem. Zabieg pozwoli na usunięcie mikroorganizmów. Środki biobójcze muszą posiadać aktualne pozwolenie na obrót, wydane przez Urząd Rejestracji Produktów Leczniczych, Wyrobów Medycznych i Produktów Biobójczych.

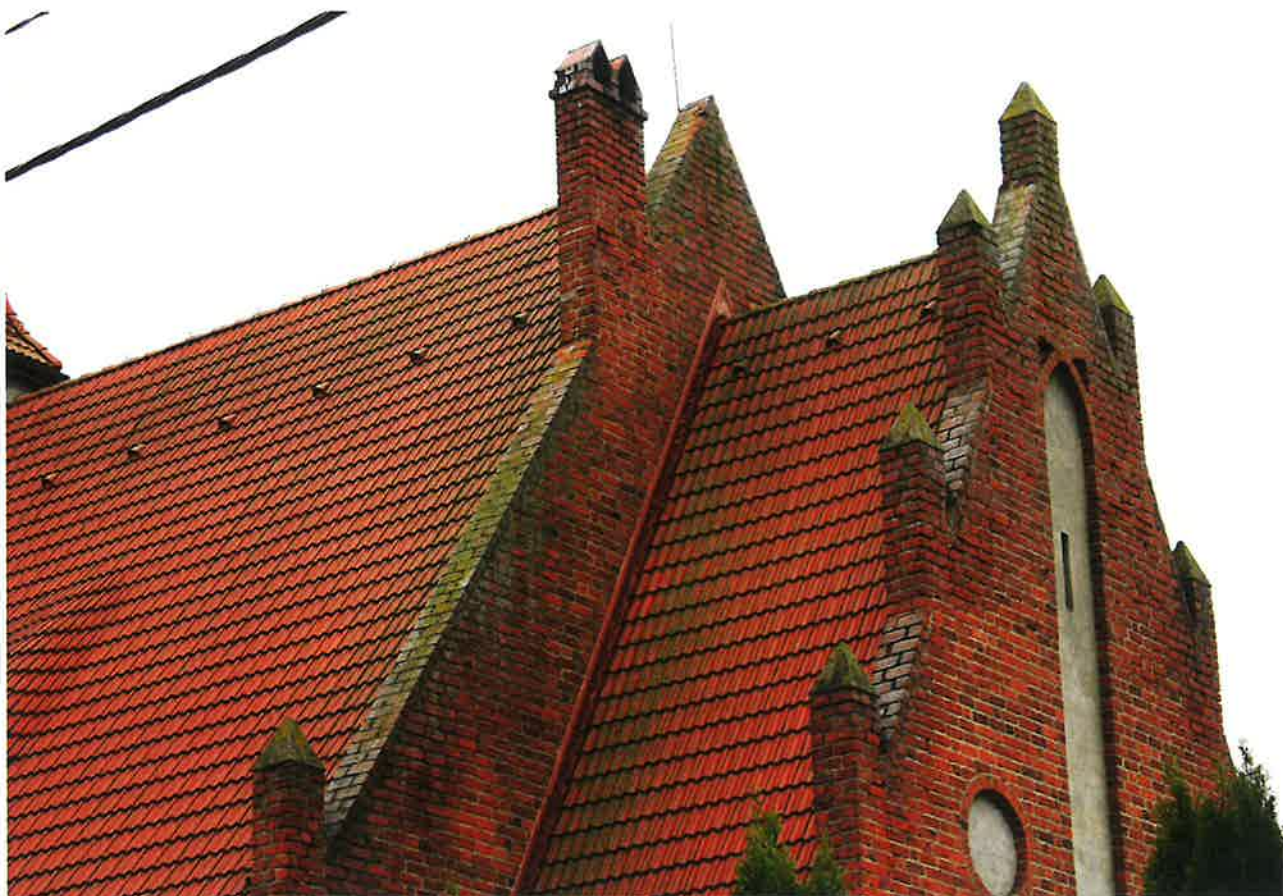
Istotnym czynnikiem biorącym udział w dezintegracji i procesie niszczenia materiałów budowlanych są drobnoustroje - glony, grzyby i bakterie. Niszczące działanie drobnoustrojów, które wytwarzają takie substancje chemiczne jak kwasy rozpuszczające krzemiany i glinokrzemiany w materiale ceramicznym i zaprawie, polegają na wytwarzaniu połączeń organicznych i nieorganicznych czynnych w rozkładzie budulca murów. Obserwować można te procesy miejscowo na powierzchniach elewacji kościoła w Wiśniewie Elckim, szczególnie w obrębie szczytów (zdj. 10).

Zawilgocenie i destrukcja cegieł i zapraw doprowadziły do rozluźnienia spoiwości muru co szczególnie jest widoczne na blankach szczytów i na powierzchniach elewacji, w obszarach zawilgocenia i silnego oddziaływania wiatru i opadów – elewacja zachodnia (zdj. 10, 12, 13, 14)

ZDJ. 10 WIŚNIEWO EŁCKIE. KOŚCIÓŁ P.W. M. B. GROMNICZNEJ. SZCZYT WSCHODNI, ZIELONO ŻÓŁTE ZABRUDZENIA POCHODZENIA BIOLOGICZNEGO

- **Dezynfekcja muru** – wszystkie obszary gdzie stwierdzono występowanie mikroorganizmów, a szczególnie miejsca narażone na ich ponowny wzrost, po oczyszczeniu powierzchni powinny być ponownie zdezynfekowane preparatem *StoPrim Fungal /Sto/* lub analogicznym firmy *Remmers*.

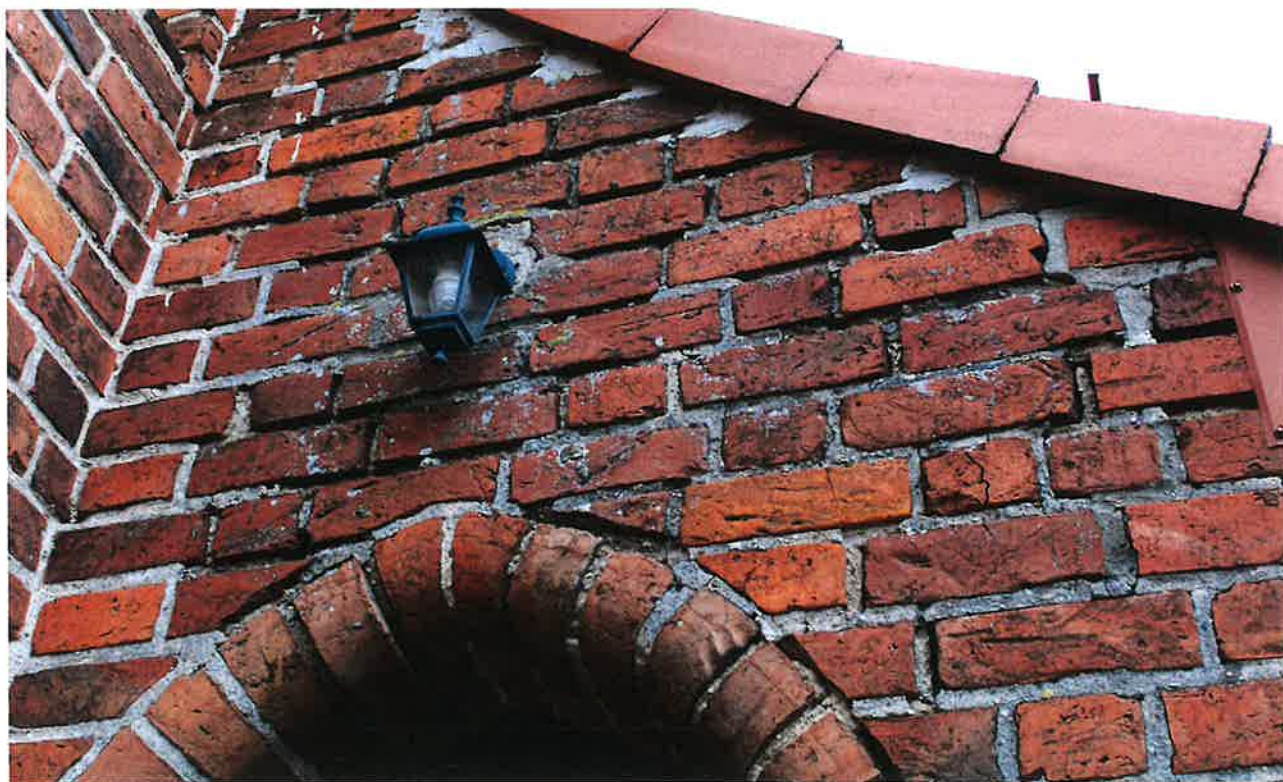
ZDJ. 11 WIŚNIEWO EŁCKIE. KOŚCIÓŁ P.W. M. B. GROMNICZNEJ. WEJŚCIE DO ZAKRYSTII. WIDOCZNE NIESTARANNE, WTÓRNE NAPRAWY SPOIN, ROZŁUŻNIENIE SPOISTOŚCI MURU, WYSUNECIE KSZTAŁTKI NADPROŻA DRZWIOWEGO

- **Usunięcie wtórnych, cementowych spoin oraz zdestruowanych i spękanych spoin oryginalnych.** W celu zapobieżenia destrukcji cegieł oraz przywrócenia elewacjom walorów estetycznych zalecane jest usunięcie wtórnych, cementowych napraw i spoinowań. Ze względu na dużą twardość wtórnych spoin zabieg ten należy wykonywać z dużą ostrożnością gdyż bardzo łatwo jest uszkodzić cegły przy wykuwaniu mocniejszych od cegieł spoin. Dlatego też należy delikatnie posługiwać się szlifierkami z tarczami diamentowymi jak też usuwać spoiny ręcznie za pomocą dłut. Podobnie należy postępować usuwając spoiny oryginalne lecz jedynie takie, które ulegają destrukcji i są częściowo wykruszone. Podstawową zasadą ma być zachowanie w możliwie największym stopniu spoiny oryginalnej

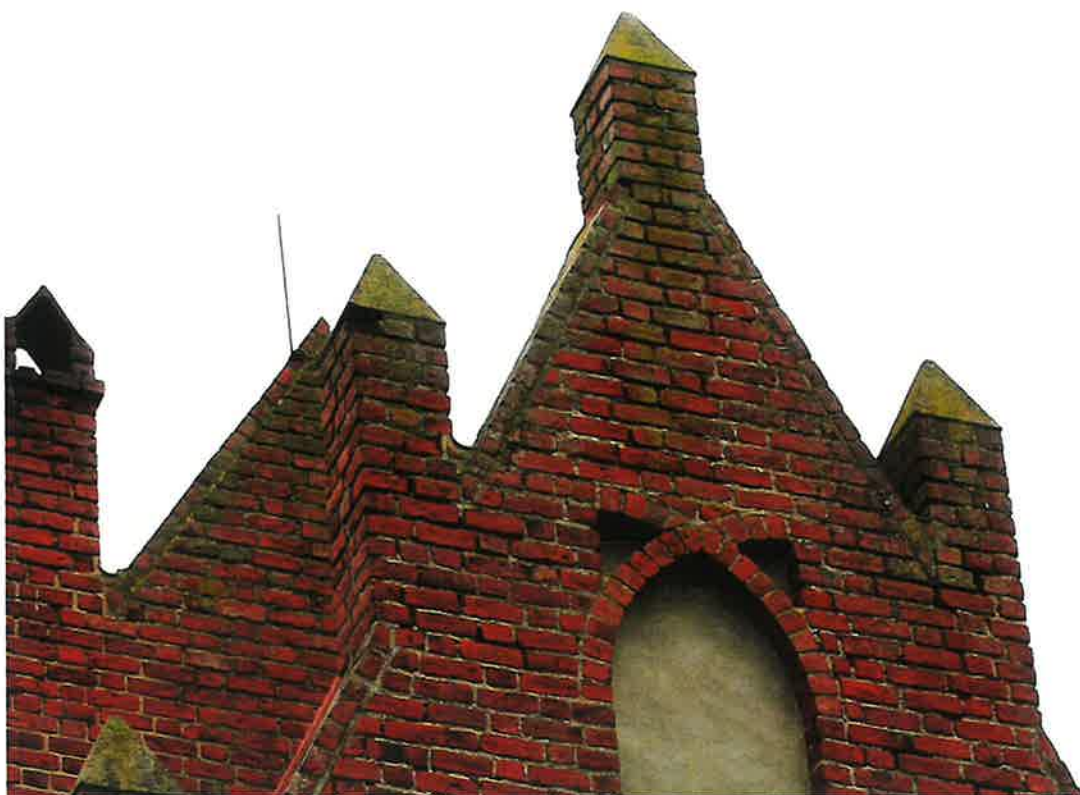
ZDJ. 12 WIŚNIEWO ELCKIE. KOŚCIÓŁ P.W. M. B. GROMNICZNEJ. SZCZYT WSCHODNI, ZIELONO ŻÓŁTE ZABRUDZENIA POCHODZENIA BIOLOGICZNEGO, WYPŁUKANE SPOINY BLANEK

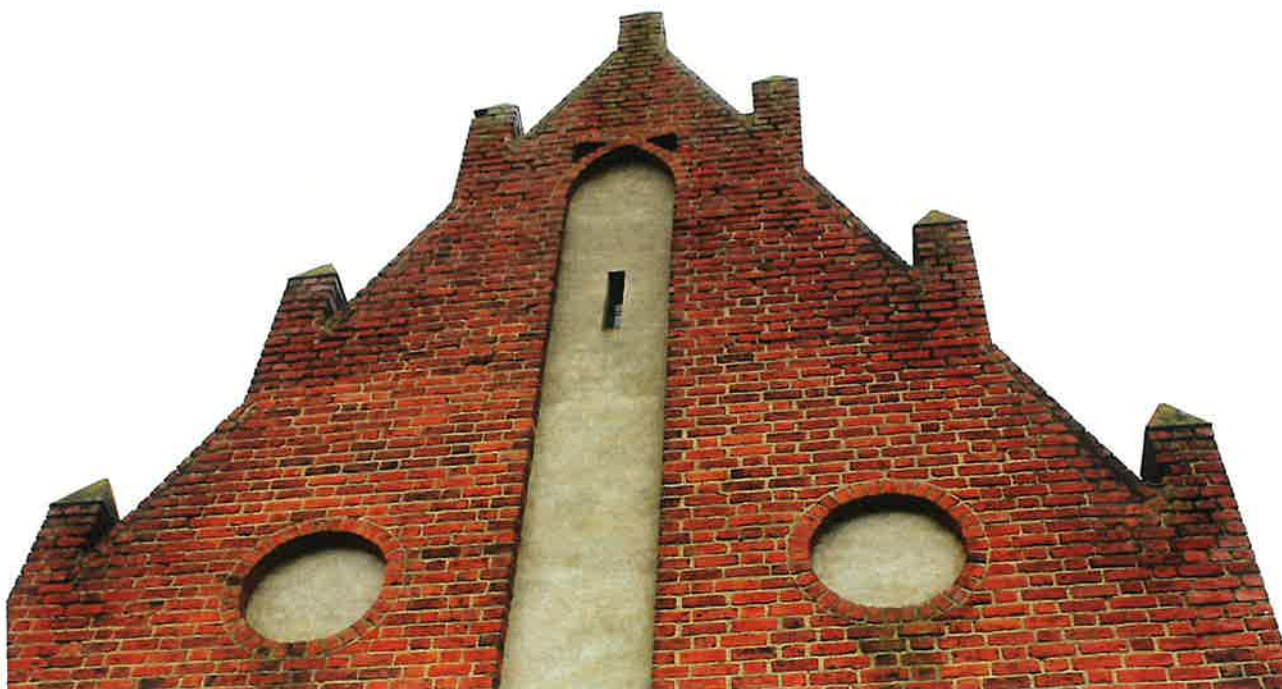
ZDJ. 13 WIŚNIEWO ELCKIE. KOŚCIÓŁ P.W. M. B. GROMNICZNEJ. SZCZYT WSCHODNI, WYPŁUKANE SPOINY BLANEK

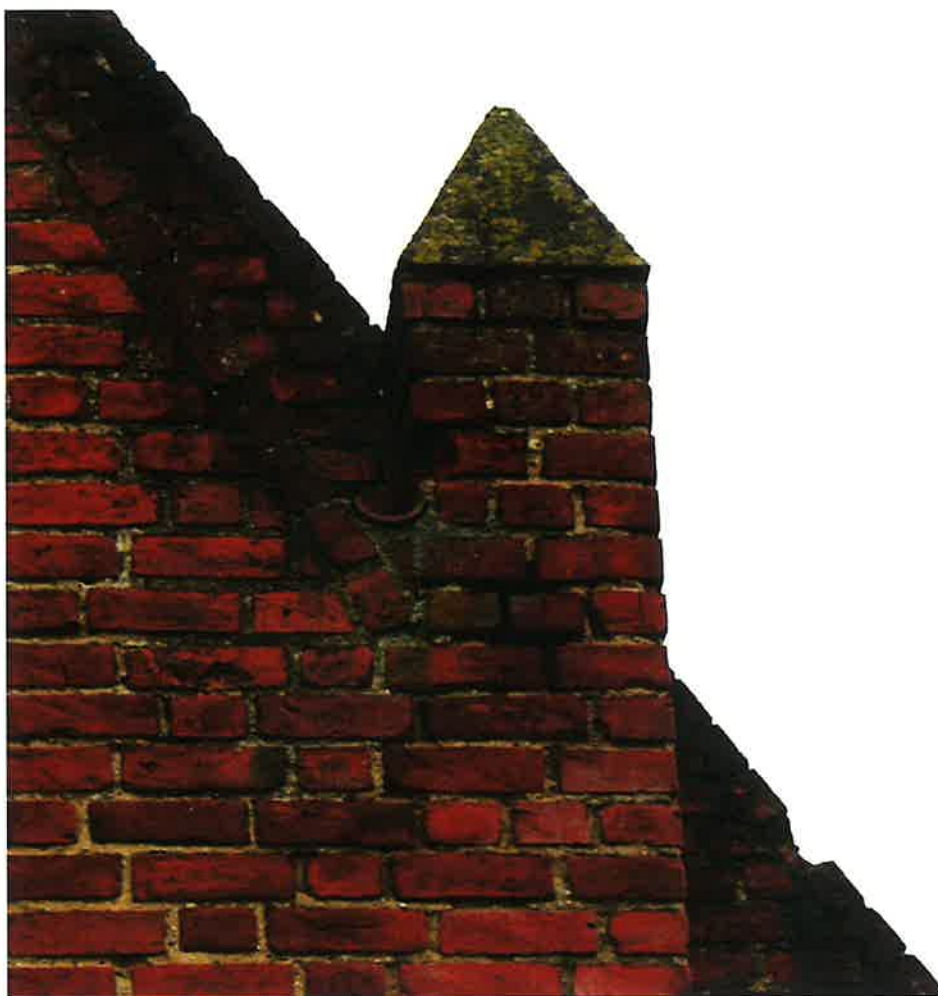
ZDJ. 14 WIŚNIEWO EŁCKIE. KOŚCIÓŁ P.W. M. B. GROMNICZNEJ. WYPŁUKANE SPOINY BLANEK

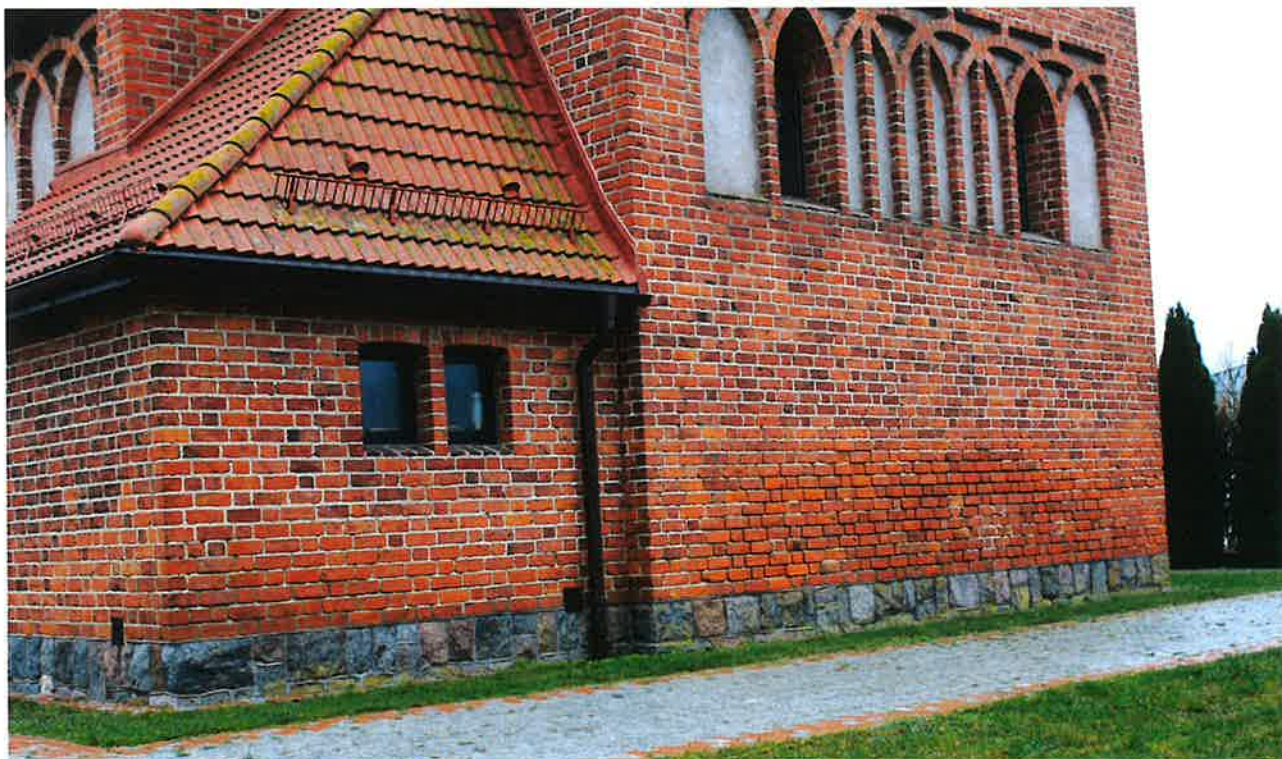
Podczas oględzin kościoła stwierdzono wyraźne ślady zawilgocenia elewacji widoczne pod postacią ciemnych plam wilgotnych cegieł nad kamiennym cokołem sięgających w bliskości rur spustowych do wysokości 2,5 m (zdj. 15 - 18). Ponieważ fundamenty i cokół wykonane są z kamienia, i zawilgocenie ścian powyżej cokołu nie mogło powstać w wyniku działania wody rozpryskowej, należy przyjąć, że powstało ono w wyniku migracji wewnętrzną strukturą ścian fundamentowych. Kamienne mury fundamentowe są to najczęściej struktury powstałe w wyniku łączenia zaprawą dużych kamieni polnych, cegieł i gruzu. Przy podnoszeniu się zwierciadła wód gruntowych, co zwykle następuje cyklicznie i związane jest z warunkami meteorologicznymi, woda migruje w górę ośrodkami kapilarnymi jakimi są złożone struktury murów fundamentowych. Uszczelnianie powierzchni gruntu przyległego do muru utrudnia odparowanie migrującej wody i wysychanie muru i woda wędruje wyżej dążąc do wyrównania potencjału. W przypadku kościoła w Wiśniewie woda migruje powyżej kamiennego cokołu, czyli do cegieł, które mają wysokie własności kapilarne czyli dużą nasiąkliwość. Wykonanie drenażu przy ścianach fundamentowych

ZDJ. 15 WIŚNIEWO EŁCKIE. KOŚCIÓŁ P.W. M. B. GROMNICZNEJ. ELEWACJA WSCHODNIA. ZAWILGOCENIA

- bruk zostanie ułożony na podsypce żwirowo-piaskowej, bez najmniejszego dodatku cementu
- Wskazane byłoby dodatkowo **zniwelowanie podciągania kapilarnego wilgoci w murze.** Może to być bezinwazyjny system osuszania Aquapol. Szczególnie istotną cechą systemu AQUAPOL w takich przypadkach jest brak w procesie osuszania i zabezpieczenia przed zawilgoceniem kapilarnym, standardowych robót budowlanych, ingerujących w oryginalną strukturę budynku. System nie wymaga stosowania środków chemii budowlanej, podcinania murów, wykonywania otworów iniekcyjnych, nie korzysta z sieci energetycznych czy agregatów prądotwórczych. Przed instalacją systemu wykonywane są badania zawilgocenia, a w trakcie działania systemu monitorowana jest jego skuteczność

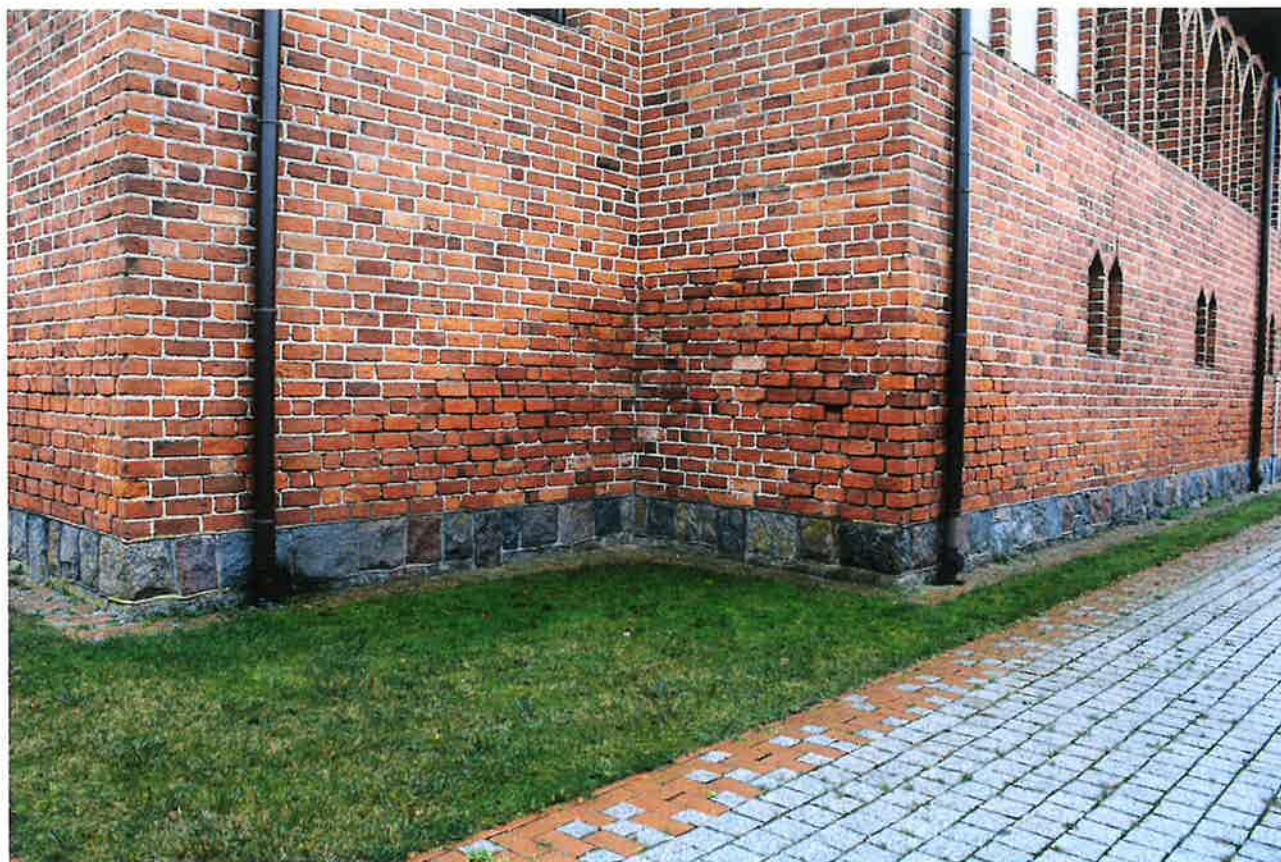
ZDJ. 16 WIŚNIEWO ELCKIE. KOŚCIÓŁ P.W. M. B. GROMNICZNEJ. ELEWACJA WSCHODNIA. ZAWILGOCENIA

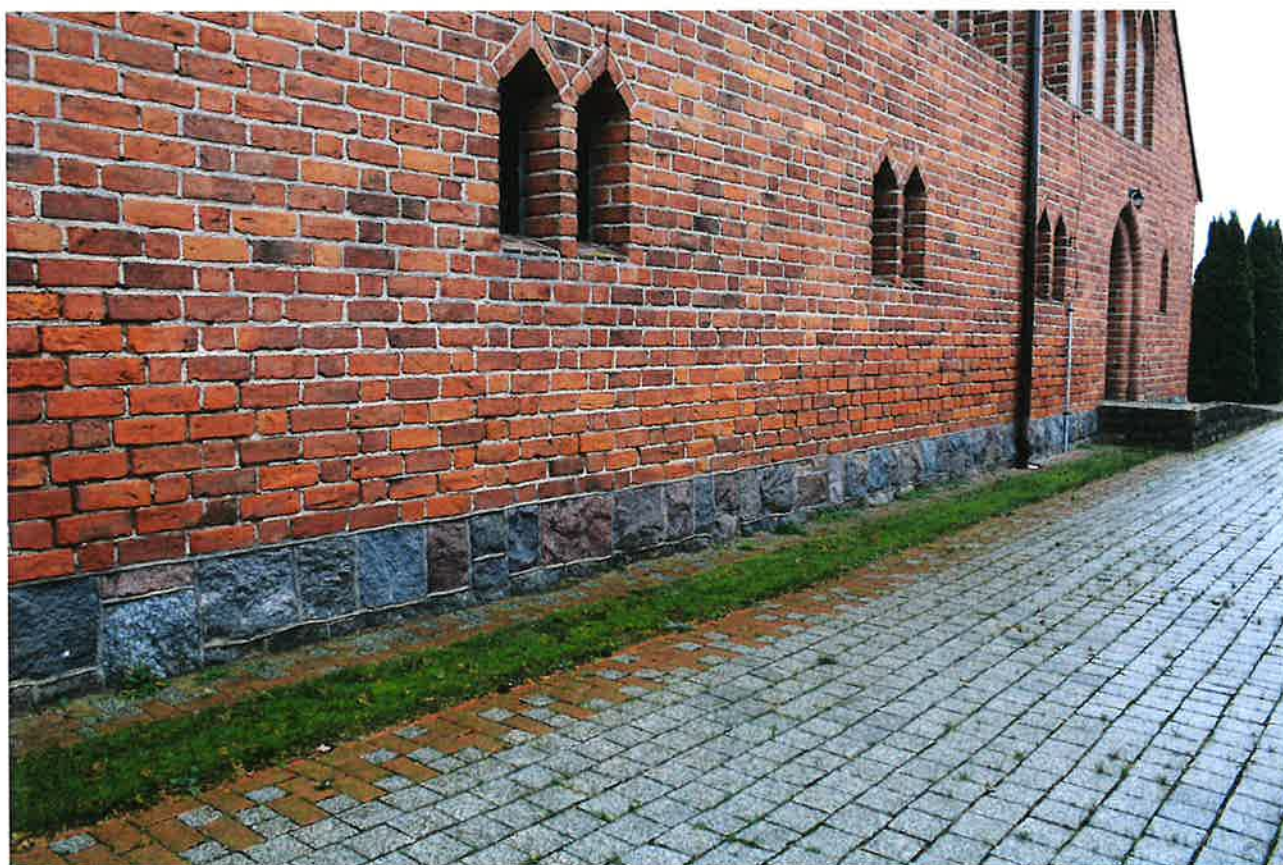
ZDJ. 16 WIŚNIEWO ELCKIE. KOŚCIÓŁ P.W. M. B. GROMNICZNEJ. ELEWACJA PÓŁNOCNA. ZAWILGOCENIA

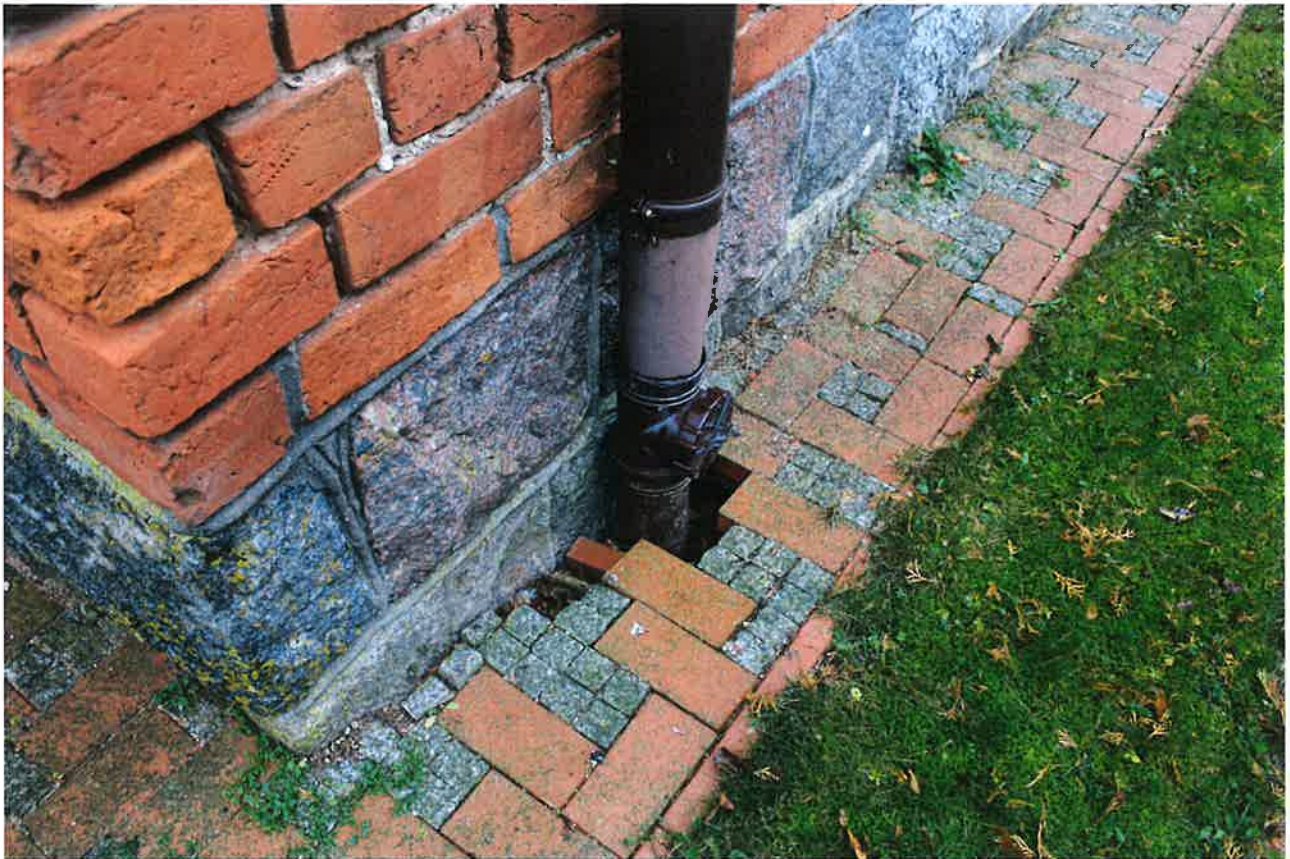
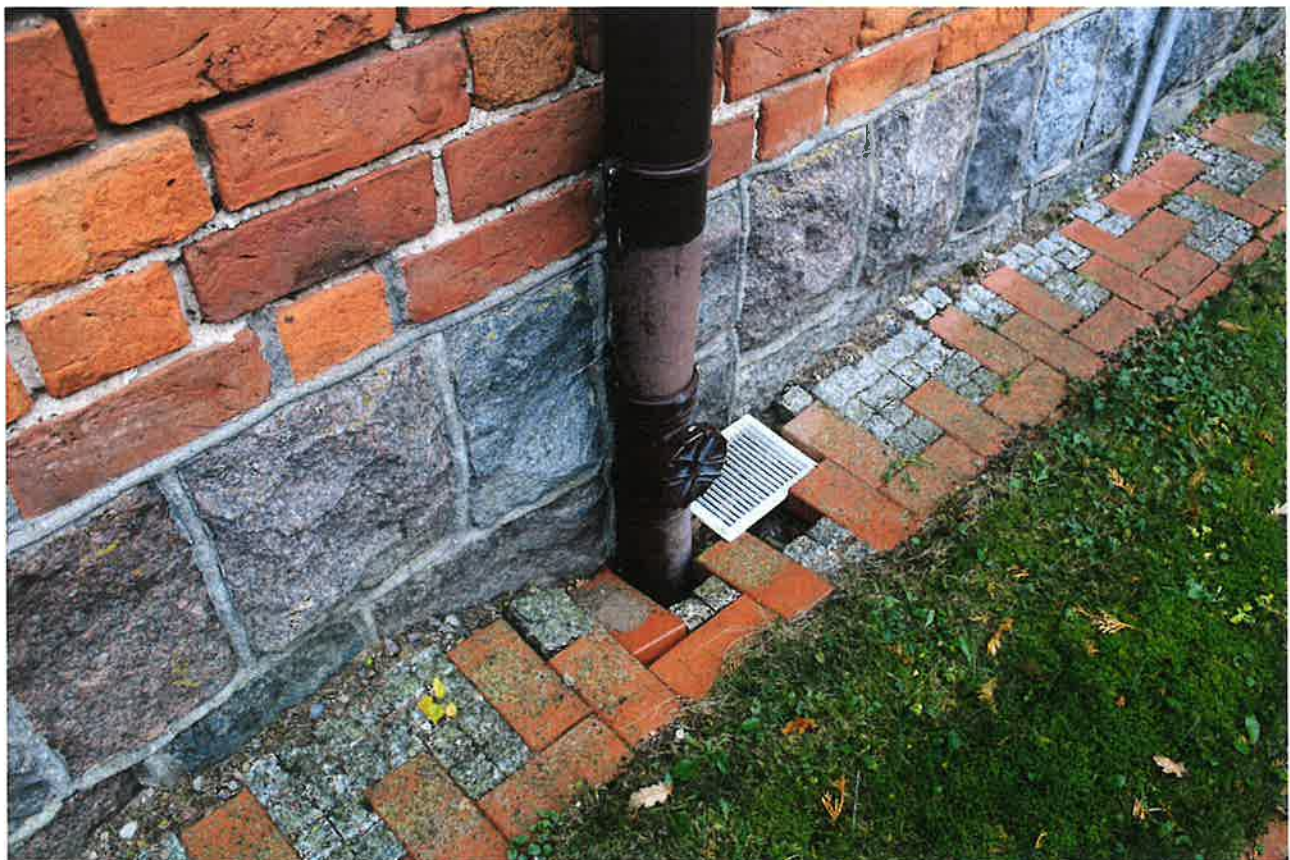
ZDJ. 17, 18 WIŚNIEWO ELCKIE. KOŚCIÓŁ P.W. M. B. GROMNICZNEJ. ELEWACJA PÓŁNOCNA. USZKODZONA
OPASKA PRZY RURACH SPUSTOWYCH

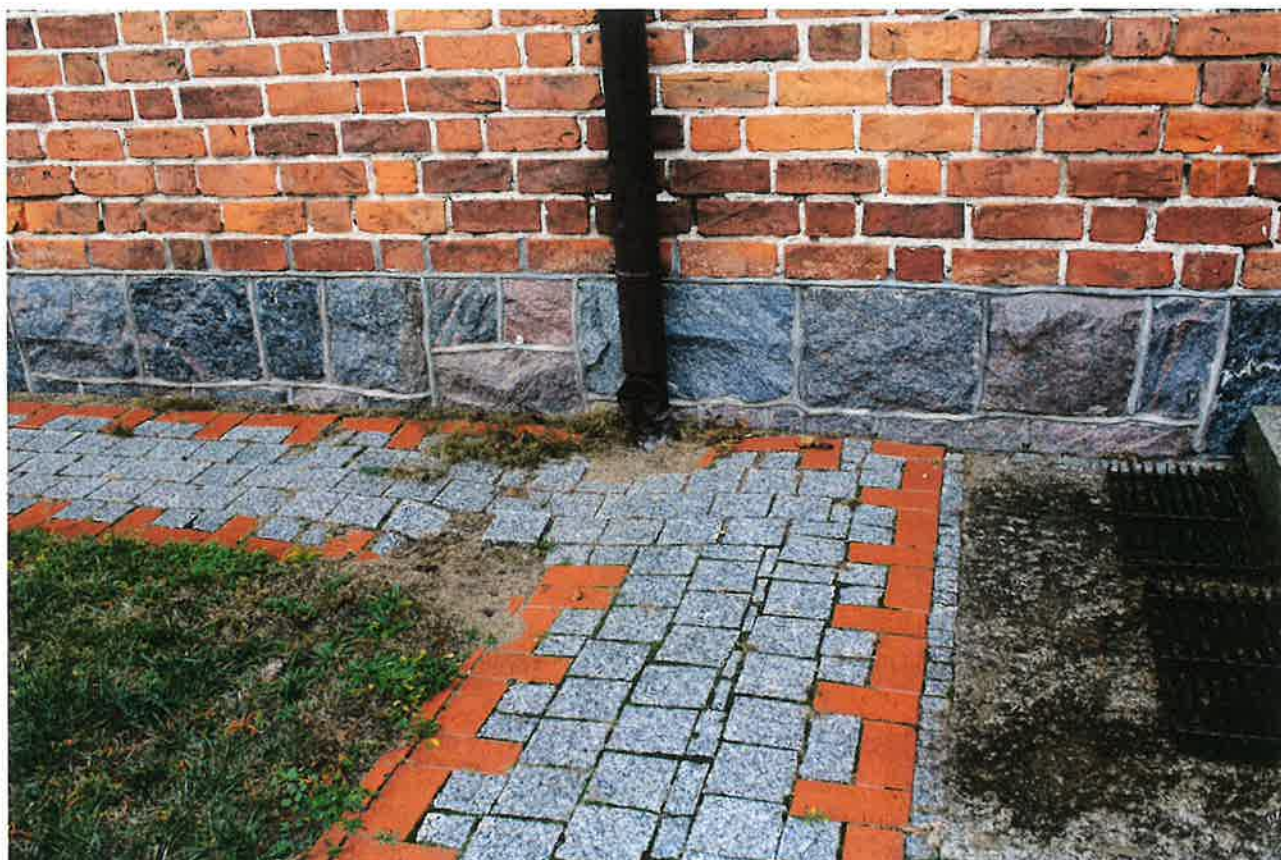
spowodowało, że wykopy wykonane do ułożenia rur drenarskich i wypełnione następnie żwirem, a na koniec uszczelnione powierzchniowo opaską z płytek, utrzymują stale wysoki poziom nawodnienia. Spowodowane jest to zalewaniem wodami opadowymi szczególnie tymi, które spływają podczas deszczu z powierzchni elewacji. Możliwe są również zaburzenia odbierania wody przez system drenażowy np. w wyniku zamulenia systemów filtrujących i zatkania rur drenarskich. Jeśli dodatkowo podziemne odprowadzanie wód gruntowych połączone jest z odprowadzaniem wody z dachu, jak to jest przy kościele w Wiśniewie, to znacznie zwiększ się zagrożenie kościoła. Oprócz zagrożenia znacznym zawilgoceniem dochodzi też groźba utraty stabilności fundamentów, gdy woda z uszkodzonego lub zatkanego drenażu zaczyna płynąć wykopem wypełnionym rozpuszczoną glebą lub żwirem. Konieczne jest zatem okresowe kontrolowanie stanu podziemnej instalacji, a w przypadku widocznych zawilgoczeń i miejscowego zapadania się terenu przy elewacjach (zdj. 19), staje się to niezbędne.

ZDJ. 19 WIŚNIEWO EŁCKIE. KOŚCIÓŁ P.W. M. B. GROMNICZNEJ. ELEWACJA POŁUDNIOWA. ZAPADNIĘTY GRUNT PRZY RURZE SPUSTOWEJ PRZED WEJŚCIEM DO ZAKRYSTII

- **Opracowanie terenu wokół elewacji kościoła.** W pierwszej kolejności konieczne jest sprawdzenie stanu podziemnej instalacji odwadniającej i poprawienie jej funkcjonowania zgodnie z projektem. Podczas oceny instalacji konieczne jest ustalenie przyczyn zapadania się gruntu przy elewacji (zdz. 19). Należy rozważyć odłączenie rur spustowych od drenażu i odprowadzanie wody deszczowej spod elewacji naziemnymi korytami.
Należy usunąć opaskę okalającą elewację kościoła, a następnie dokonać za pomocą geodety pomiarów poziomu i nachylenia terenu wokół kościoła. Pas o szerokości ok 3-4 m powinien być tak ukształtowany, by opadał lekko od ścian kościoła. Na obszarze tym nie powinno być żadnej innej roślinności z wyjątkiem trawy, jednak trawnik nie powinien dochodzić bezpośrednio do ścian kościoła. Dokonując korekty terenu należy usunąć wszelkie zagłębienia i dołki oraz inne miejsca zatrzymujące wodę.

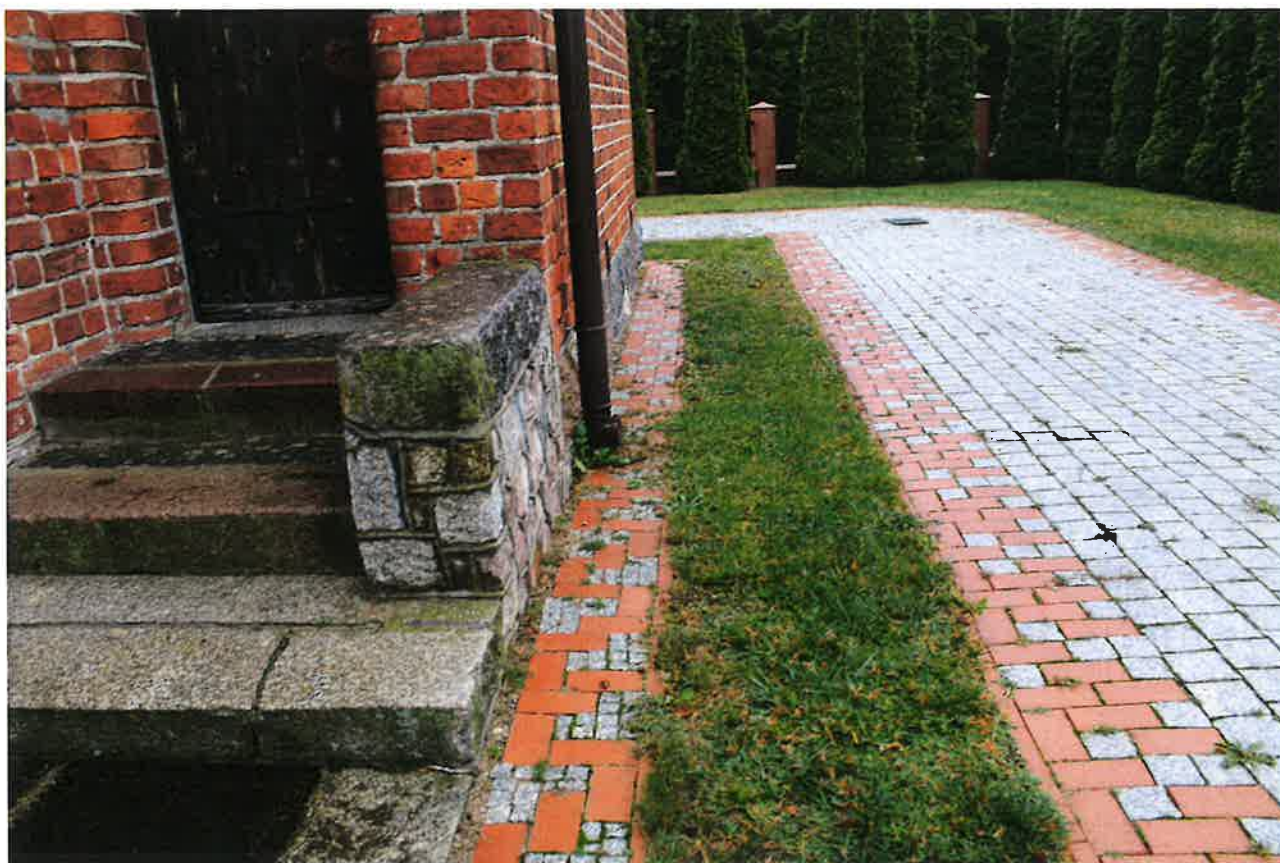
ZDJ. 20 WIŚNIEWO EŁCKIE. KOŚCIÓŁ P.W. M. B. GROMNICZNEJ. ELEWACJA POŁUDNIOWA. ZAPADNIĘTY GRUNT PRZY RURZE SPUSTOWEJ ZA WEJŚCIEM DO ZAKRYSTII
