**OCENA KONSERWATORSKA STANU ZACHOWANIA
I PROGRAM PRAC KONSERWATORSKICH
ELEWACJI KOŚCIOŁA P. W. MATKI BOSKIEJ GROMNICZNEJ
W WIŚNIEWIE EŁCKIM
/NR. REJ. A-763/**

**OPRACOWANIE:
MAŁGORZATA ANDRON
konserwator dzieł sztuki**

BIAŁYSTOK, STYCZEŃ 2024

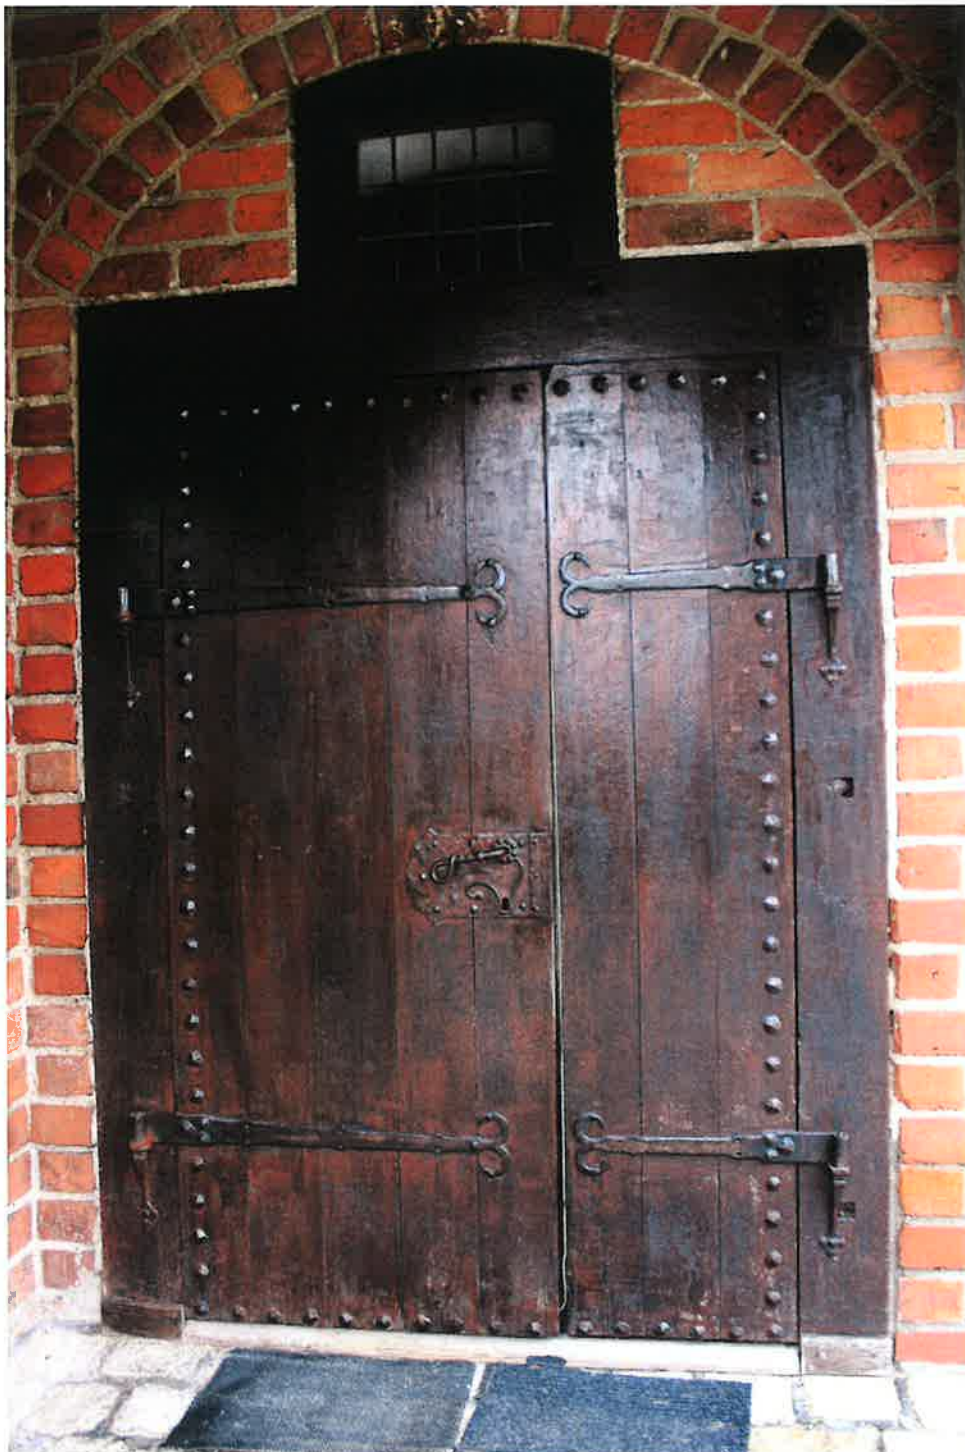
ZDJ. 21 WIŚNIEWO EŁCKIE. KOŚCIÓŁ P.W. M. B. GROMNICZNEJ. DRZWI WEJŚCIA GŁÓWNEGO

Biodegradacja dotyczy również stolarkę drzwiową. Powłoki ochronne głównych drzwi wejściowych oraz drzwi bocznych do zakrystii, ulegają destrukcji w dolnych partiach, związanej z oddziaływaniem wody i mikroorganizmów (zdj. 21, 22). Stan samego drewna jest zadowalający lecz farby złuszcza się i widoczne są spęknięcia.

- **Renowacja drzwi wejścia głównego i bocznych.** /zdj. 17/ Usunięcie warstw przemalowań i szpachli metodami mechanicznymi ręcznymi z użyciem preparatów do usuwania starych warstw olejnych z drewna lub dobranymi po próbach rozpuszczalnikami /preparaty typu Scansol, Bemixol lub Abbeizer/.

- Ocena stanu zachowania drewna i zakresu przeróbek, uzupełnień i wstawek.
- Ze względu na to, że są to drzwi zewnętrzne, narażone na bezpośrednie działanie czynników atmosferycznych należy przyjąć zasadę wymiany całościowej lub fragmentarycznej zdegradowanych elementów /wklejki, fleki/ o ile zaistnieje taka konieczność. Fleki wklejane będą na Albon Coll Express Pu /Remmers/ lub klej poliuretanowy, po wyschnięciu – szlifowane.

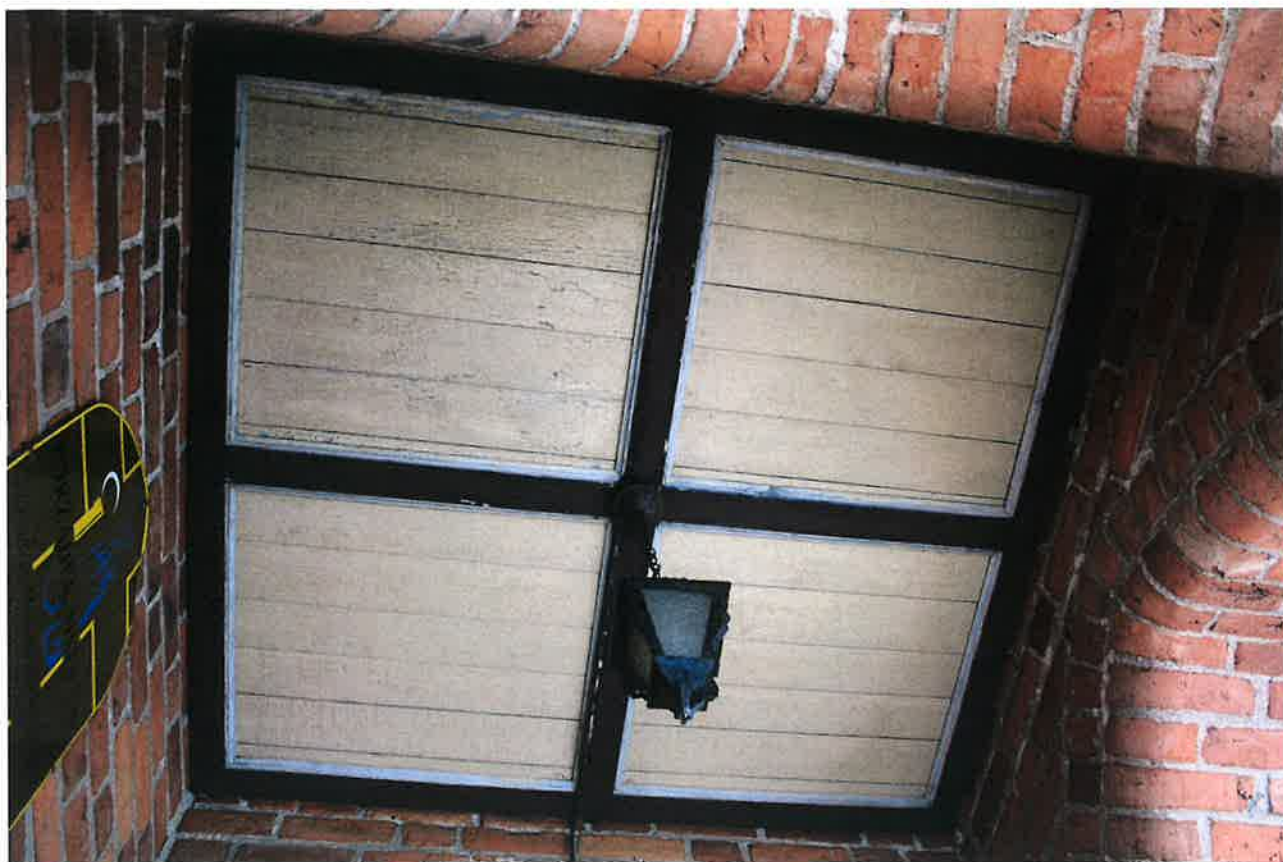
ZDJ. 23 WIŚNIEWO EŁCKIE. KOŚCIÓŁ P.W. M. B. GROMNICZNEJ. DREWNIANY STROP PODCIENIA WEJŚCIOWEGO

Farba złuszcza się także z drewnianego stropu podcienia wejściowego (zdj. 23).

- **Drewniany strop podcienia wejściowego** należy oszlifować usuwając spękaną i łuszczącą się farbę i pomalować farbą alkidowo akrylową odporną na warunki atmosferyczne w kolorze istniejącym.
