**PROGRAM PRAC KONSERWATORSKICH  
ZABYTKOWEJ KAPLICZKI W ZGNIŁOSZE**

*Program Prac Konserwatorskich* sporządzony został na zlecenie właściciela obiektu,  
Urząd Gminy Purda w lipcu 2022 roku.

## KAPLICZKA PRZYDROŻNA W ZGNIŁOSZE

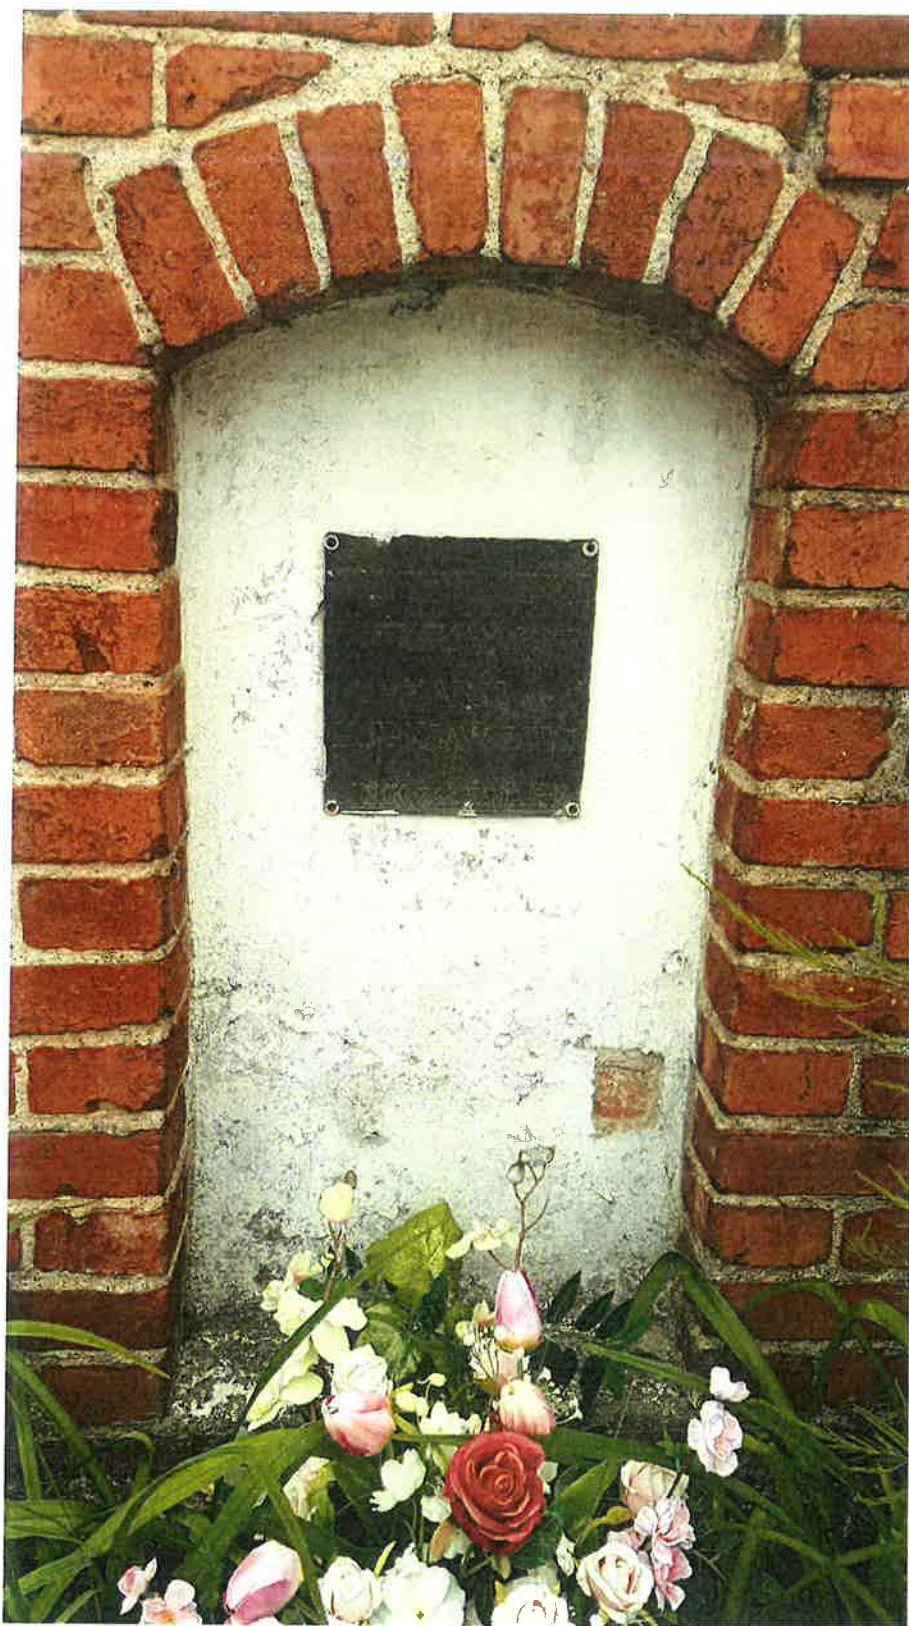
Tablica inskrypcyjna zachowana jest w stanie dobrym. Jej spójny odbiór zaburzają nieestetyczne, współczesne elementy mocujące w narożnikach. Wokół zewnętrznych krawędzi powierzchnię metalu zanieczyszcza biała farba użyta do odmalowywania powierzchni otynkowanej.

Detal. Tablica inskrypcyjna w blendzie na frontowej ścianie kaplicy.

- Demontaż tablicy.
- Delikatne usunięcie zabrudzeń z farby elewacyjnej: metody chemiczne (preparaty do usuwania malatur) wspomagane narzędziami drewnianymi lub syntetycznymi. Należy unikać zarysowania powierzchni ostrymi narzędziami.
- Odtłuszczenie powierzchni np. acetonem lub alkoholem.
- Zabezpieczenie powierzchni woskiem mikrokrystalicznym (np. Bresciani).
- Montaż tablicy z zastosowaniem nowych nierdzewnych elementów montażowych – kołki ze stali kwasoodpornej lub włókna szklanego. Estetyzacja miejsca mocowania: w razie konieczności wykonanie kitów z żywicy epoksydowej lub poliestrowej, scalenie kolorystyczne farbą do metalu w kolorze zbliżonym do powierzchni tablicy.

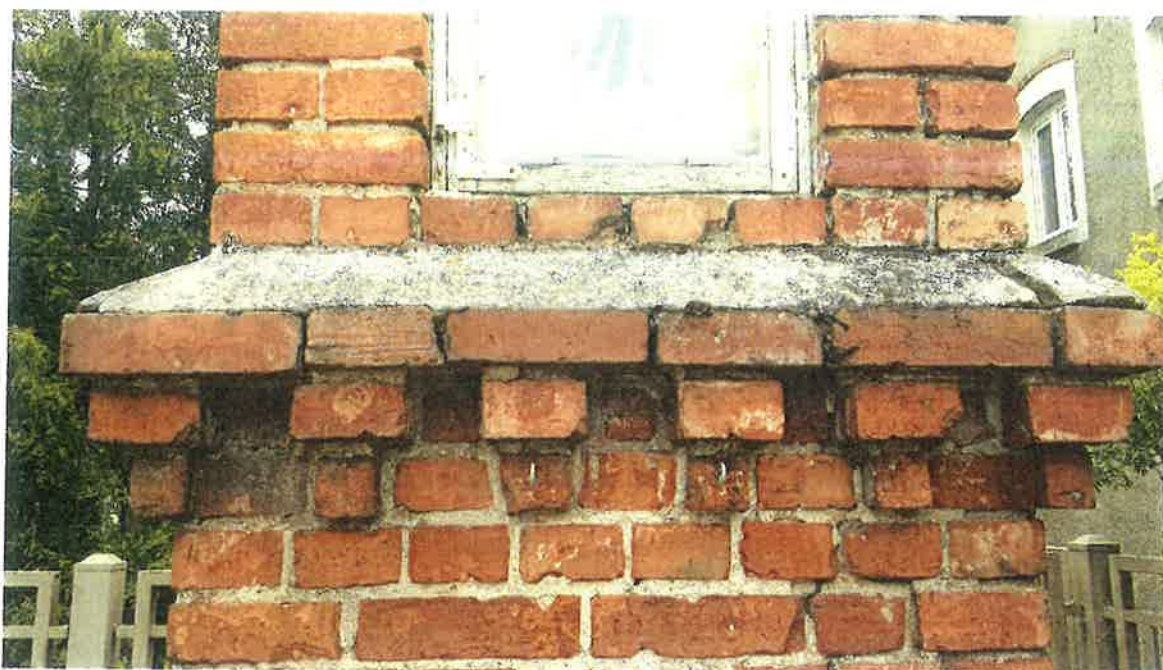
Na ścianie frontowej kaplicy, poniżej gzymsu, po fudze rysuje się linia pęknięcia. Brak jest cegły w tylnym narożniku kaplicy w linii gzymsu. Została ona zabezpieczona przez położenie w dniu blendy przy podstawie obiektu. Gzyms na tylnej ścianie kaplicy odspaja się od trzonu. Cementowo - wapienne okapy wykonane nad gzymsem, na stopniach podstawy oraz w dniu blend cokołu są spękanе i odspojone od podłoża, przez co przestały pełnić swoją funkcję. Brak jest ich dużych fragmentów. Pozostała powierzchnia jest silnie przerośnięta porostami i zwietrzała.

Zdegradowany okap gzymsu oraz braki spoin. Poniżej pęknięcie muru.

- W miejscu pęknięcia na frontowej ścianie kaplicy zalecane jest wykonanie szycia muru: pogłębienie spoin w linii poziomej oraz wykonanie nawiertów po obu stronach szczeliny (na głębokość ok 15 cm), wklejenie klamr z pręta ze stali kwasoodpornej. Szycie zaleca się wykonać przynajmniej na dwóch wysokościach.

- Rekonstrukcja okapów gzymsu i stopni podstawy z zastosowaniem zaprawy trasowo-wapiennej w kolorze naturalnym (np. Tubag, Optolith, Remmers lub innej równoważnej).

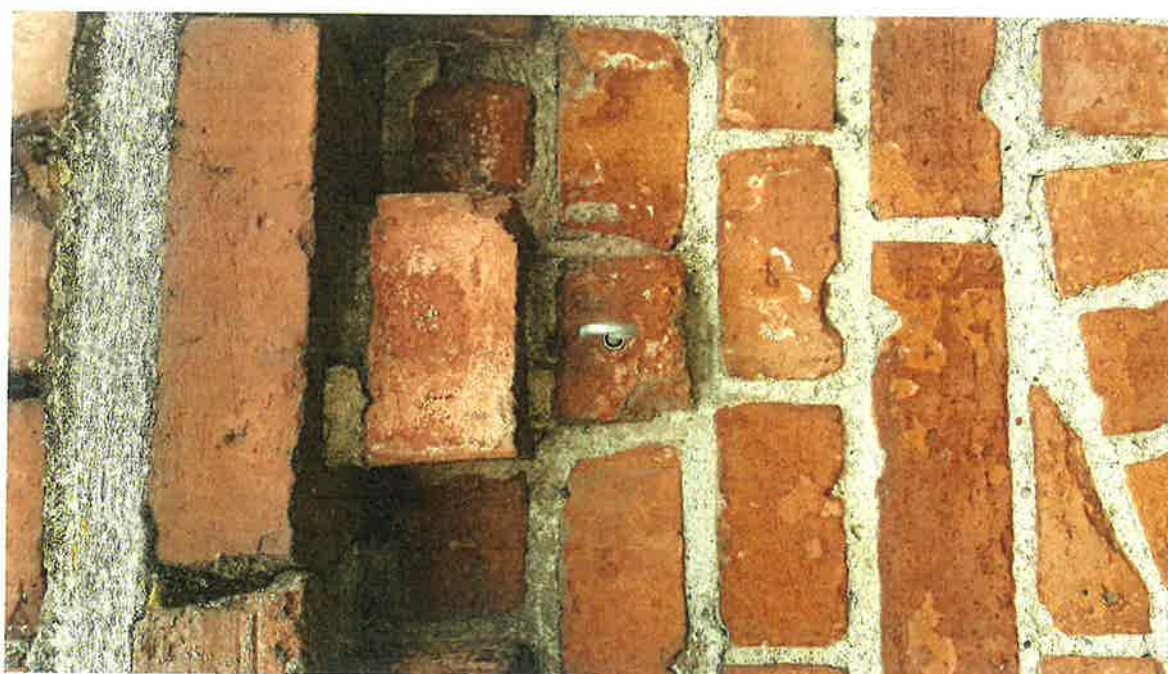
Materiał ceramiczny zachowany jest w stopniu umiarkowanym. Brak jest znaczącej ilości spękań pojedynczych cegieł. Nieliczne z nich są wyraźnie osłabione przez nadmierną zawartość minerałów ilastych (pojedyncze cegły w całości lub ubytki wynikające z rozsadzenia ilastego ziarna wewnątrz ceramicznej masy). Zauważalne jest natomiast osłabienie lica wielu cegieł – eksfoliacja przypowierzchniowych warstw oraz wykwyty solne. Ubytki formy zlokalizowane są głównie na krawędziach formy architektonicznej oraz w narożnikach samych cegieł. Gdziekolwiek zauważalne są wtórne otwory wywiercone w masie ceramicznej, w których osadzono współczesne elementy takie jak kołki i wkrety.

Współczesne elementy mocujące wprowadzone w wążek ceglany.

- Rozebranie i zabezpieczenie obłuzowanych cegieł.
- Usunięcie zdegradowanych okapów stopni i gzymsu oraz wtórnych elementów takich jak kołki, wkręty i gwoździe.

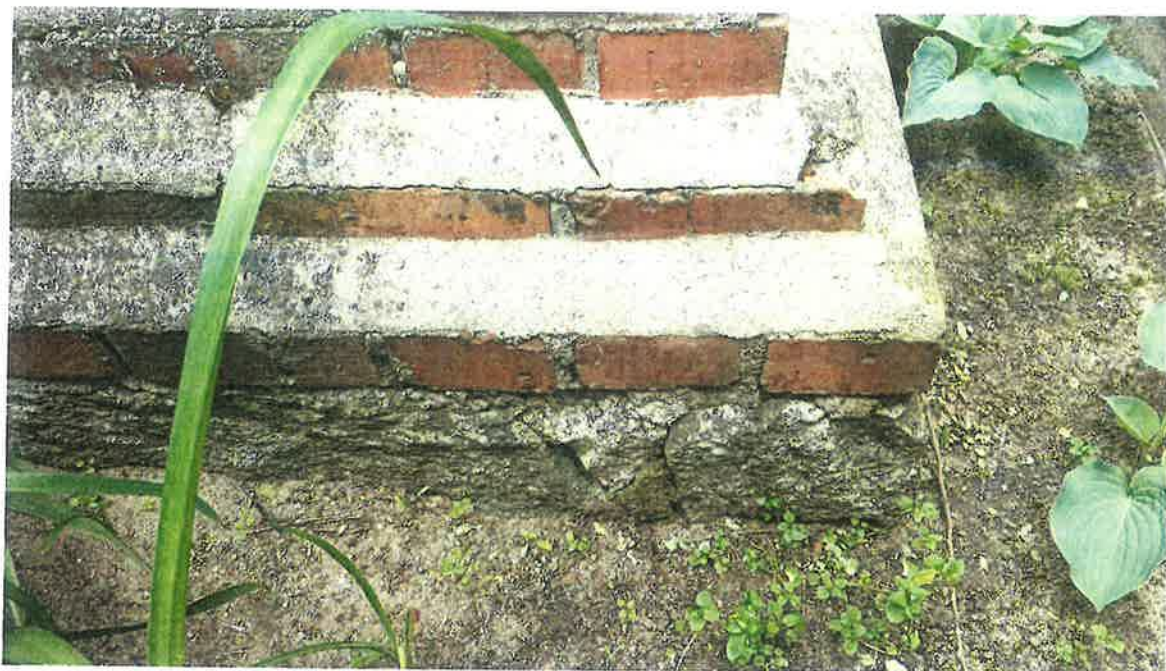
Zdegradowany okap stopni podstawy. Widoczny odsłonięty fragment kamiennego fundamentu.

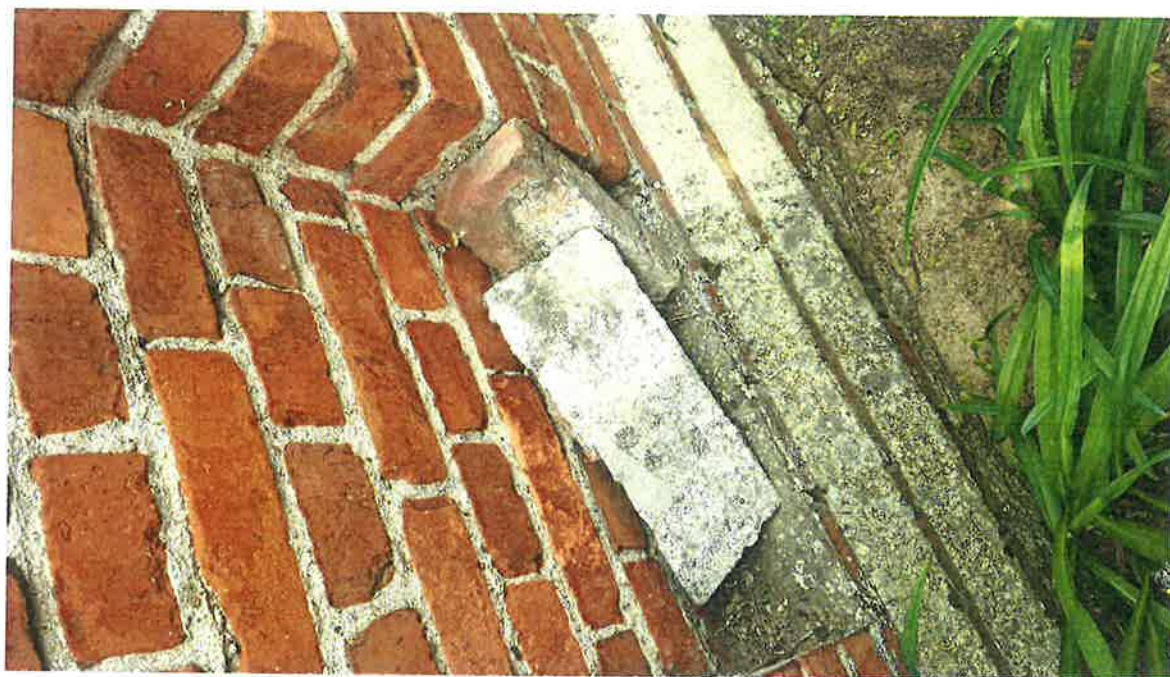
Obluzowana cegła gzyms zabezpieczona w dnie blendy.

- Wykonanie koniecznych przemurowań z wykorzystaniem oryginalnych cegieł lub w razie konieczności nowych o wyglądzie i parametrach zbliżonych do oryginału. Zalecane zastosowanie zaprawy murarskiej na spoiwie trasowo-wapiennym (np. Tubag, Optolith, Remmers lub innej równoważnej).

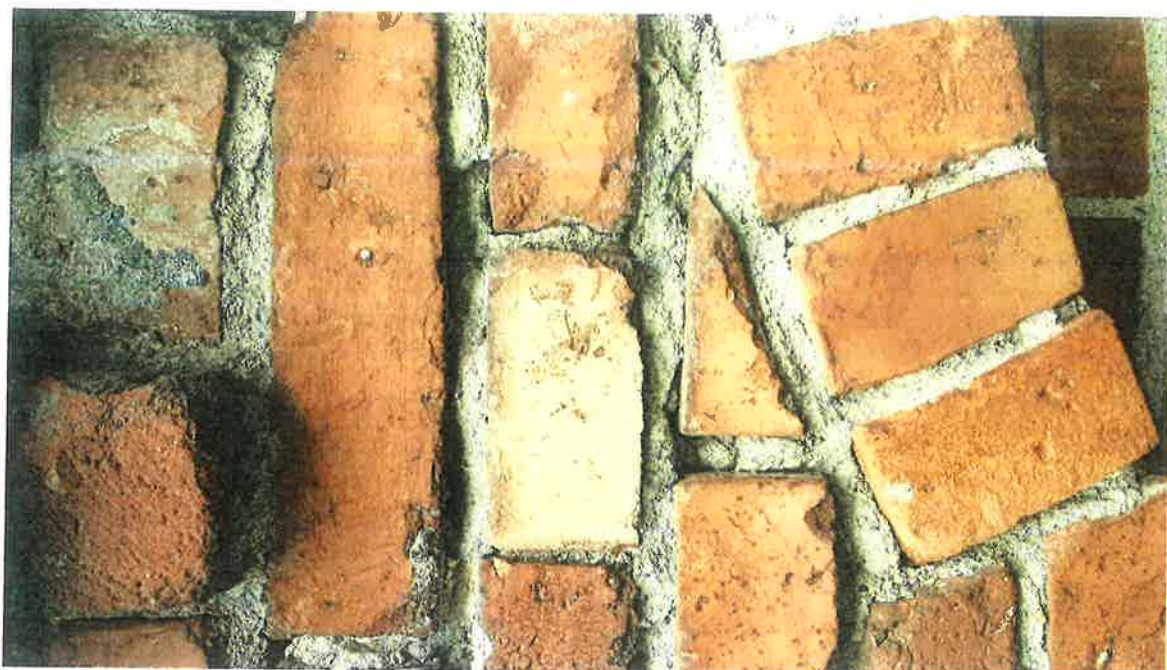
(ciemnoszare) i biologicznymi (skupiska porostów i mchów). Lokalnie zauważalne są zachłapania ceglanego wątku farbą oraz zaprawą mineralną.

Zabrudzenia powierzchniowe chemiczne oraz zaprawą mineralną.

- Wykucie spoin na głębokość ok. 2cm.
- Miejsca zarażone pleśniami i grzybami należy zdezynfekować preparatami biobójczymi.
- Wymycie powierzchni muru wodą pod ciśnieniem lub przegrzaną parą wodną. W razie konieczności zaleca się wspomaganie usuwania nawarstwień atmosferycznych przez zastosowanie pasty Clean FP firmy Remmers.

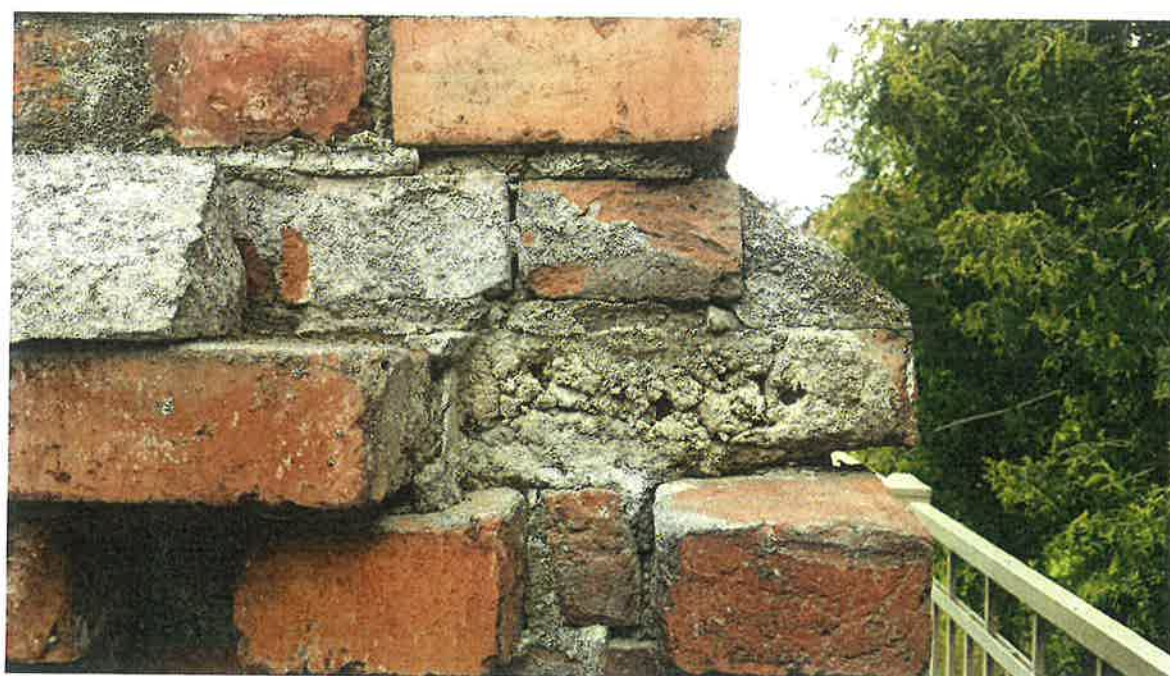
Ubytek cegły w wątku gzymsu.

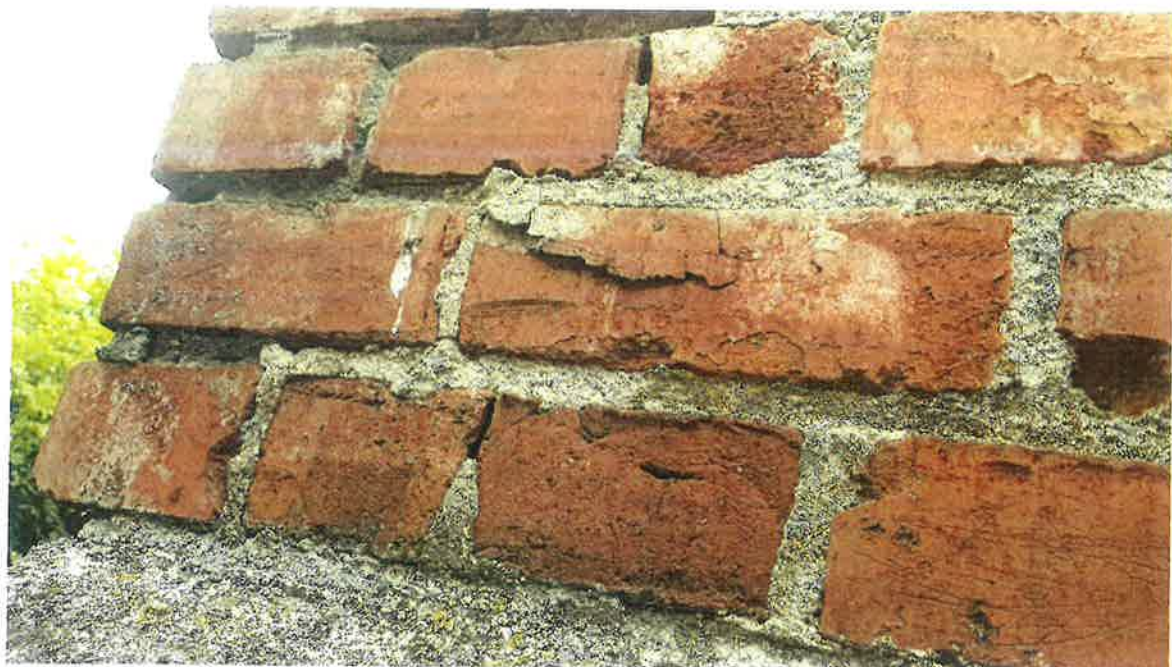
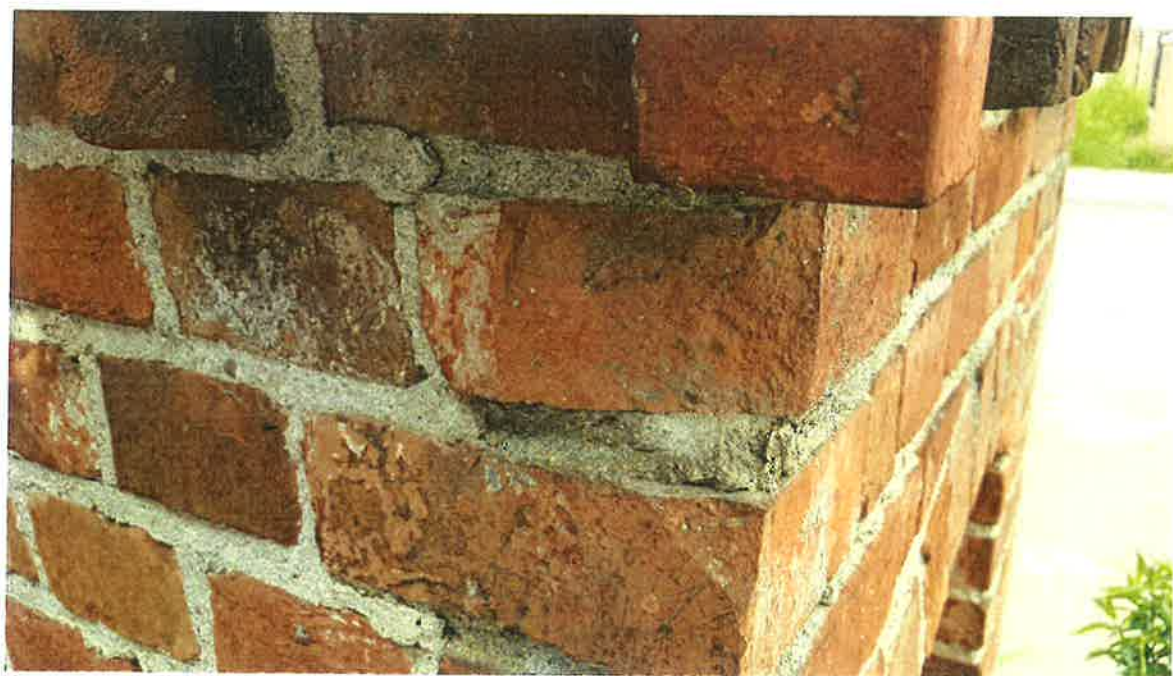
Zniszczenia cegieł powstałe wskutek wietrzenia oraz ubytki mechaniczne.

- Uzupełnienie ubytków w licu cegły z zastosowaniem dedykowanych zapraw barwionych w masie (np. Optosan NSR firmy Optolith, RM Remmers lub innej równoważnej).

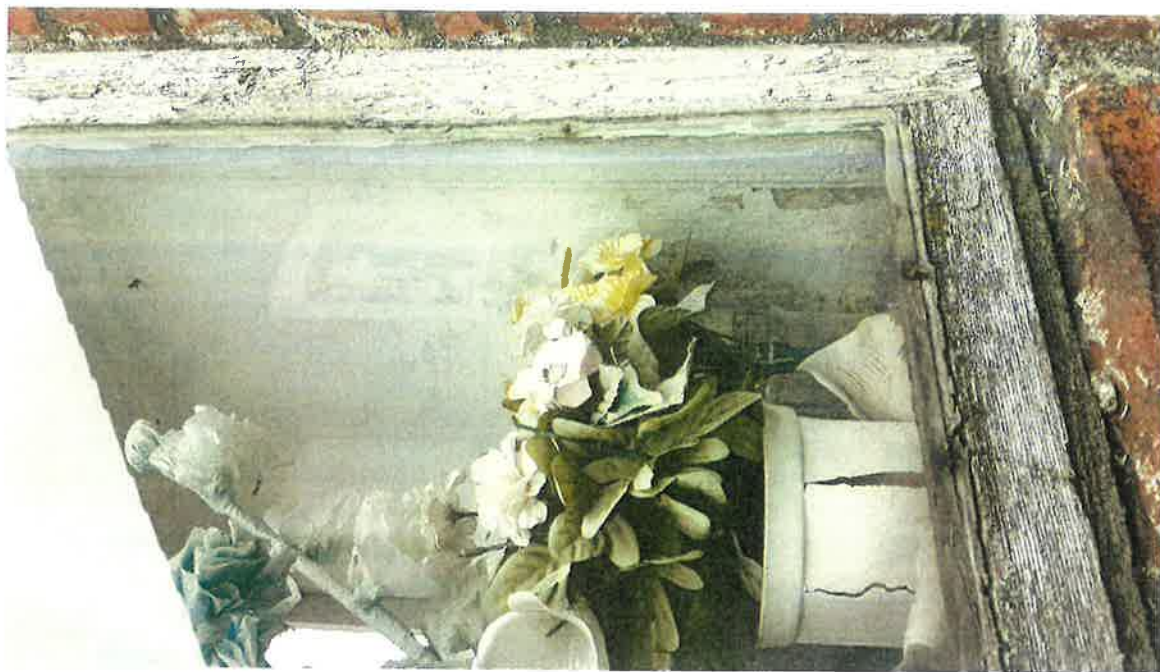
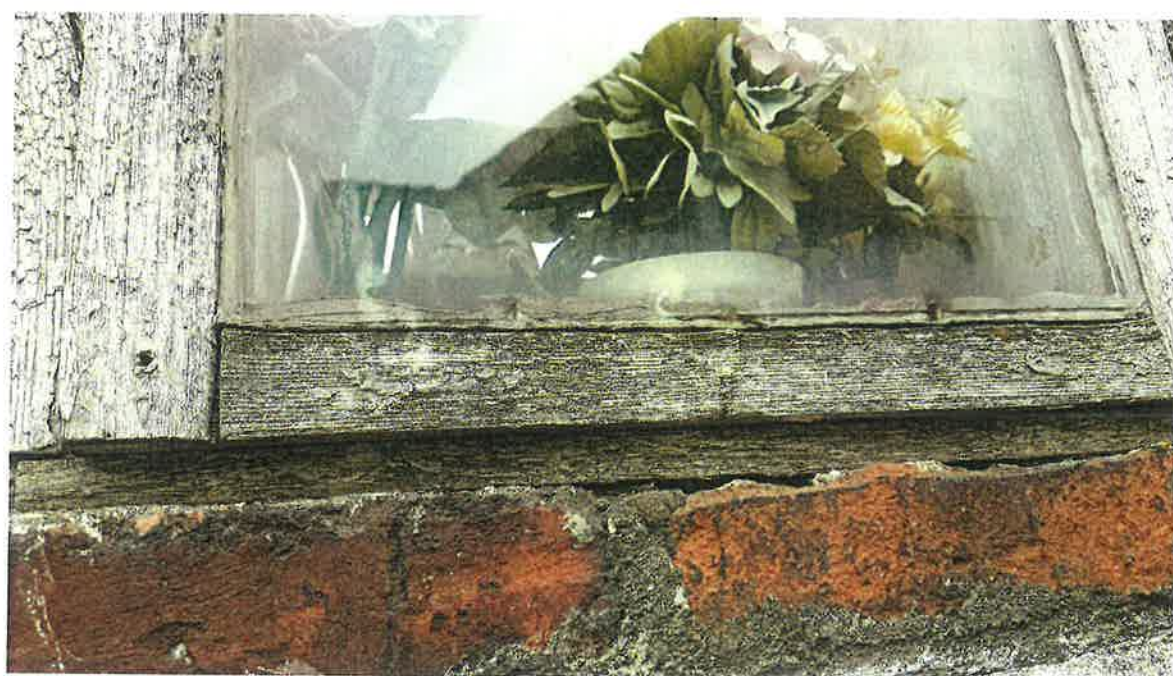
Stolarka okienna zachowana jest w stanie bardzo złym. Złuszczona w większości powłoka malarska od lat nie zabezpiecza drewna przed niszczącymi czynnikami atmosferycznymi. Brak jest ponadto znaczącej części uszczelniającego kitu szklarskiego. Tam gdzie zachował się szczątkowo lub w ogóle obluzowane szkło wspiera się na pordzewiałych gwoździach. Gwoździe o funkcji montażowej

powbijane są także na różnych wysokościach ram okiennych. Zawiasy, okucia oraz klamki nie zachowały się w komplecie.

Silnie zdegradowana stolarka okienna.

- Demontaż całości stolarki okiennej.
- Usunięcie skorodowanych gwoździ.
- Oczyszczenie elementów drewnianych z pozostałości starych powłok malarskich: metody fizyczne (szpachelki), chemiczne (preparaty do usuwania malatur) i fizykochemiczne (opalarki).
- W razie konieczności wymiana zdegradowanych partii drewna na nowe.
- Uzupełnianie ubytków: w elementach oryginalnych elastycznymi szpachlami do drewna (np. Toupret) oraz spoinowanie kitem szklarskim.
- Pomalowanie ram kryjącą farbą zewnętrzną w kolorze w białym (np. Tikkurila).
- Naprawa elementów metalowych: okuć, zawiasów i klamek.
- Montaż okien po zakończeniu prac przy elewacji kapliczki.

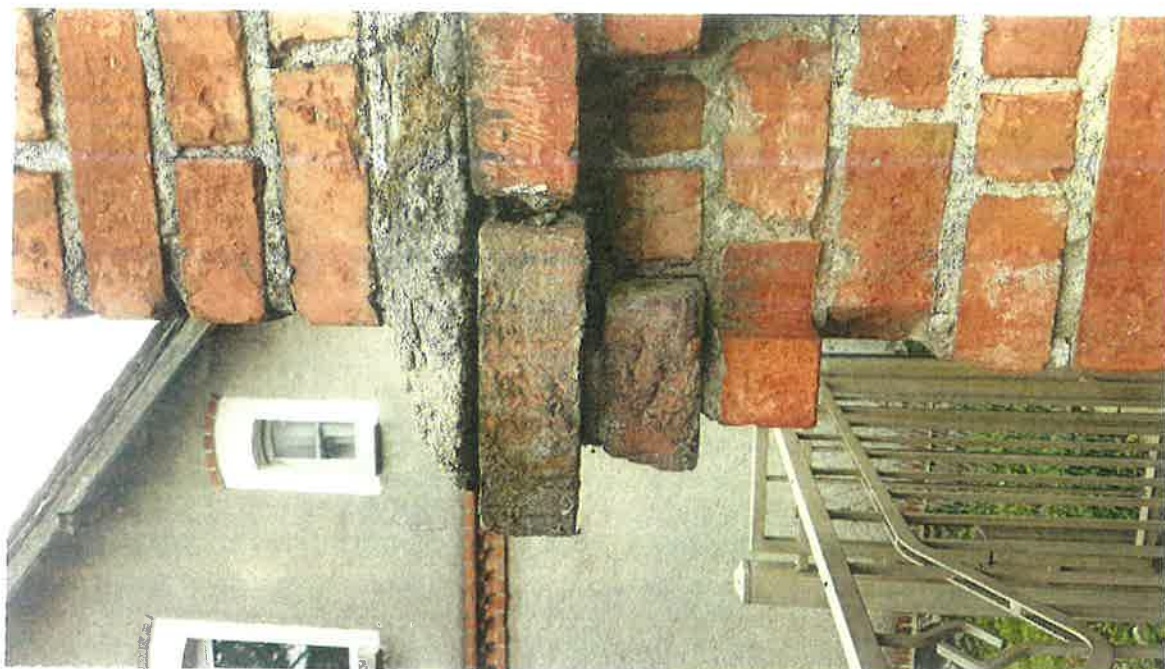
Odspojony okap gzymsu.
