STRATYGRAFIA OKIEN

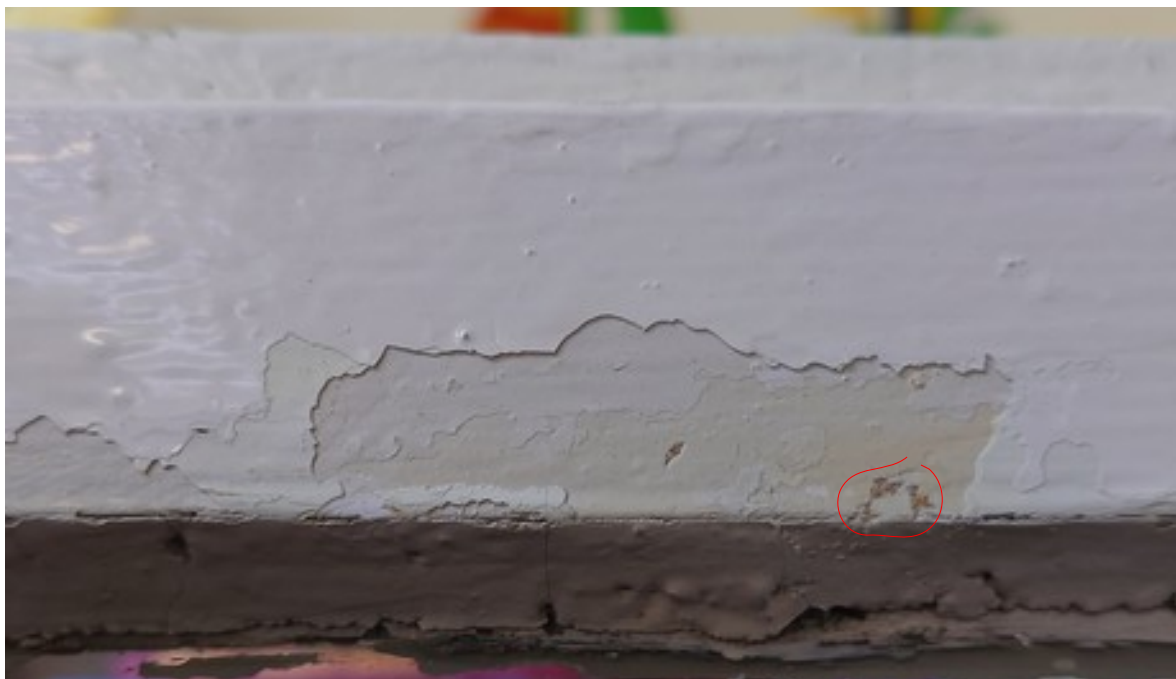
FOT.1 Układ warstw stratygraficznych od strony wewnętrznej skrzydła okiennego . W warstwie pierwotnej tylko drewno bez warstwy malarskiej. Brak również drugiej warstwy hist. w kolorze ciepłej bieli. Sonda rozpoczyna się od trzeciej w-wy hist.

W próbce na fot. 1 brakuje pierwotnego koloru ciemnobrązowego, który powinien leżeć bezpośrednio na drewnie. Brak również ciepłej bieli z drugiej warstwy historycznej.

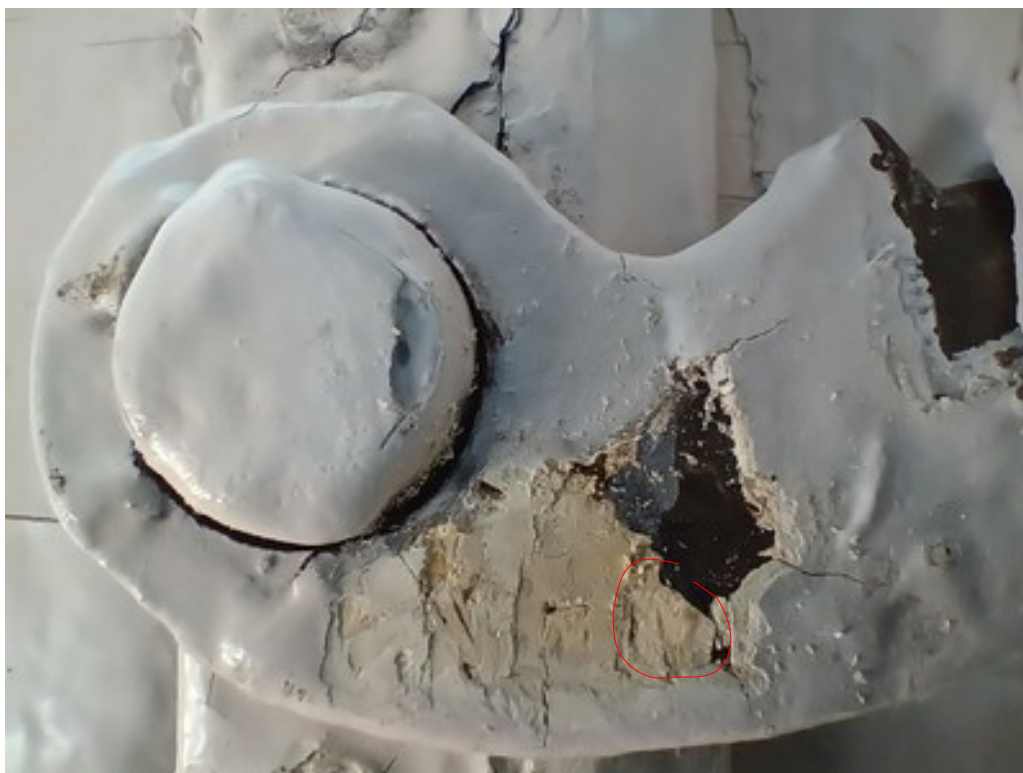
FOT.2 Zakreślona druga w-wa historyczna w kolorze ciepłej bieli. Brak widocznego brązu z pierwszej w-wy historycznej

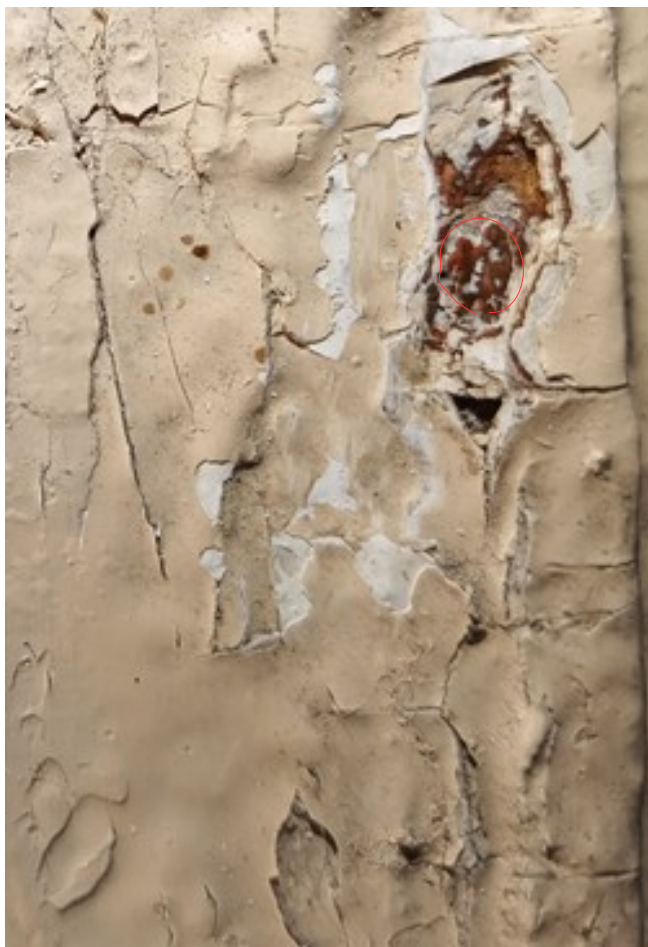
FOT.3

Czerwonym kolorem zakreślono pierwszą występującą na tym elemencie warstwę w kolorze ciepłej bieli(kości słoniowej) czyli drugą historyczną. Brak oryginalnego brązu. Ciemny kolor jest metalem zakrętki okiennej.

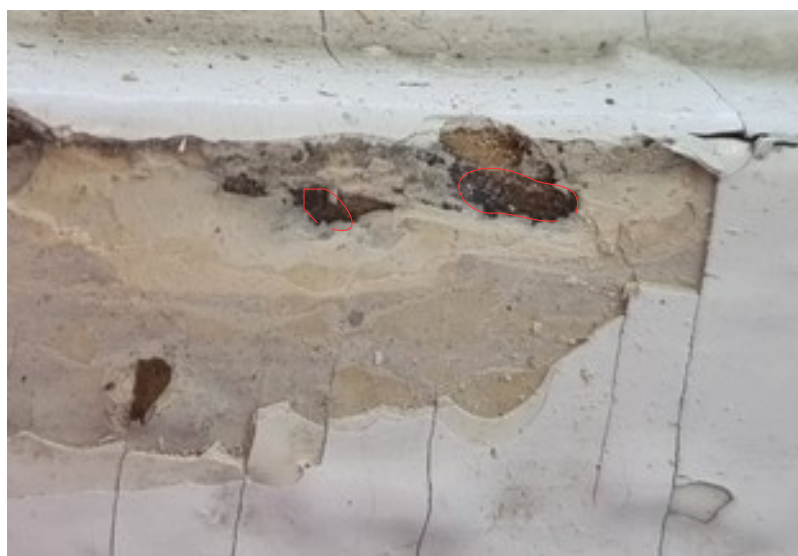
FOT.4 Czerwienią zakreślono resztki ciemnobrązowej oryginalnej warstwy historycznej . Strona zewnętrzna okna przy połaci dachu od strony wschodniej

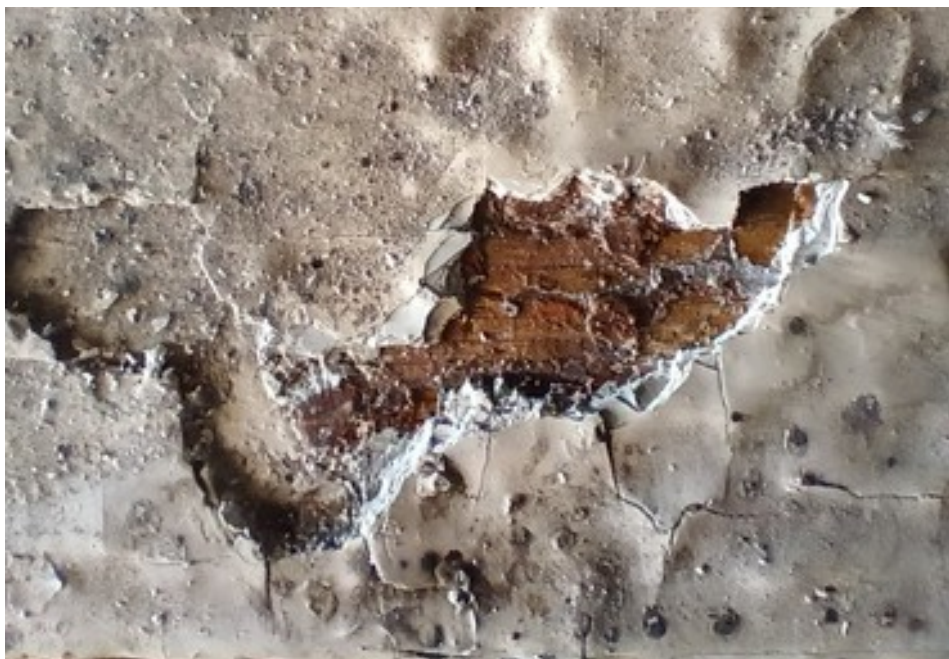
FOT.5 Zakreślono ciemnobrązowy kolor oryginalnego wymalowania wewnętrznej strony okien parteru strony zachodniej

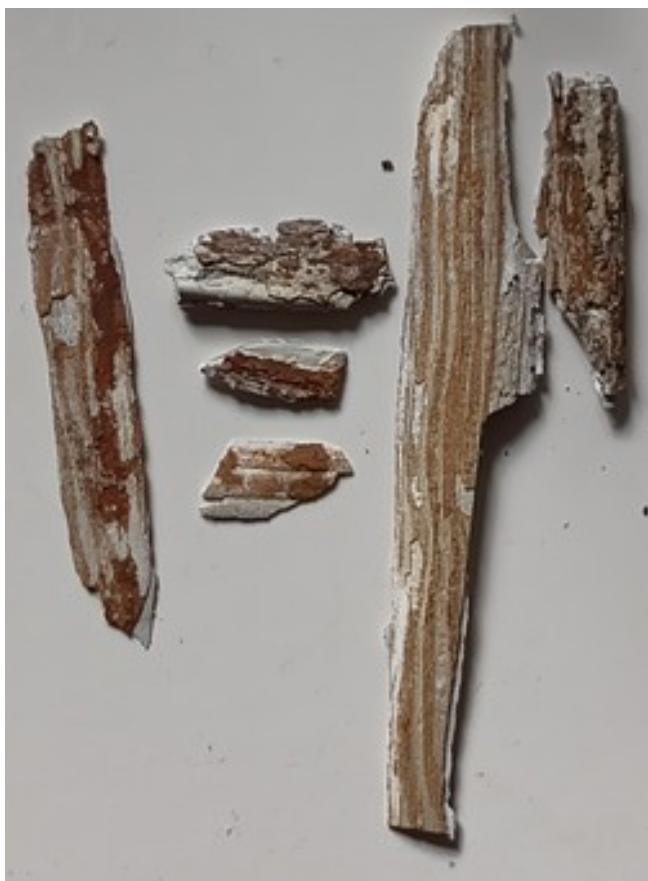
FOT.6 Zbliżenie na część zewnętrzną okna poddasza elewacji wschodniej.
Widoczne resztki ciemnobrązowego koloru pierwotnego leżące bezpośrednio na drewnie okna.

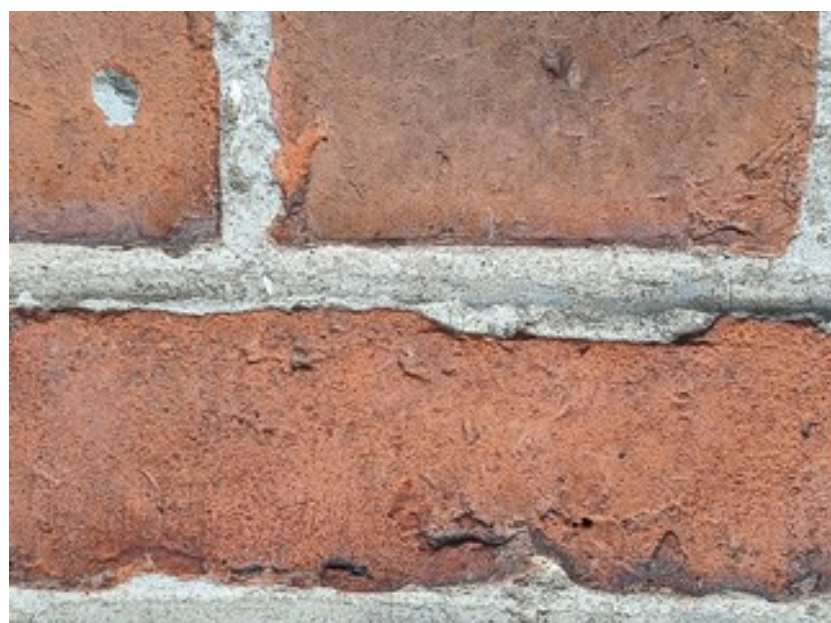
FOT.10

Widoczny wyciśnięty narzędziem węglan wapnia pierwotnej spoiny dawnej szkoły polskiej
