PROGRAM PRAC KONSERWATORSKICH

ELEWACJI

WIEŻY KOŚCIOŁA P.W. ZNALEZIENIA KRZYŻA PAŃSKIEGO W KLEBARKU WIELKIM

Olsztyn luty 2024

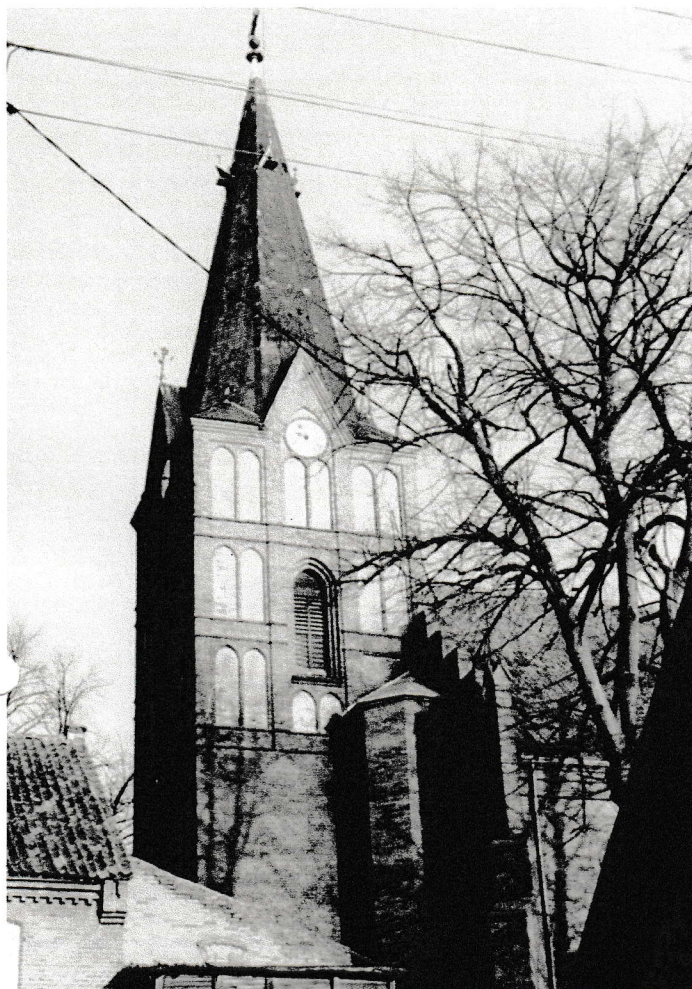
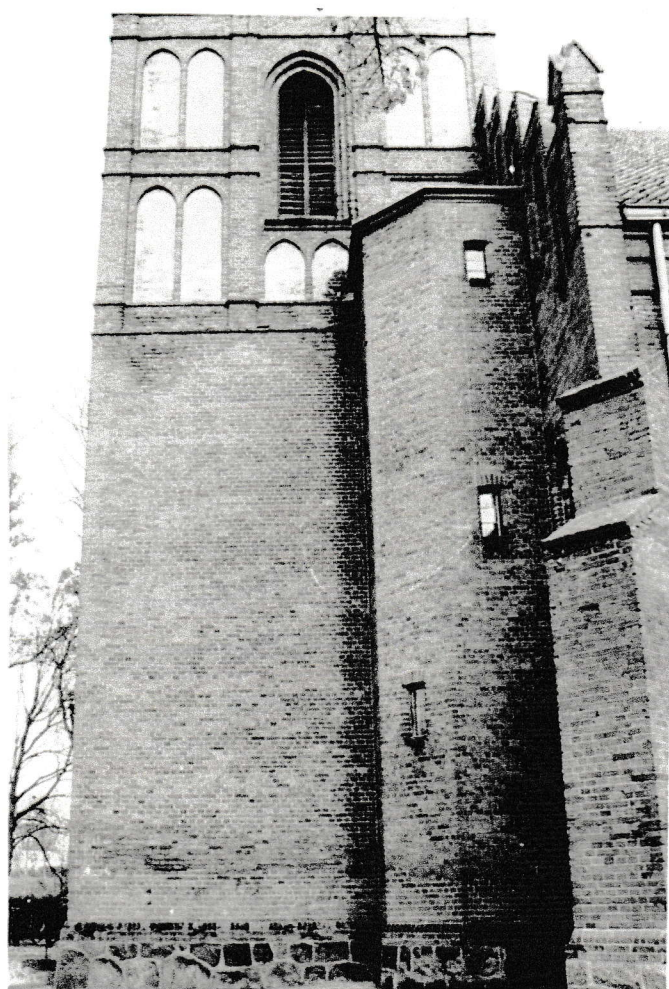
Fotografie kościoła wykonane w
1999 roku. (aut. J. Liżewski)

Widoczne duże ubytki tynków w
blendach.

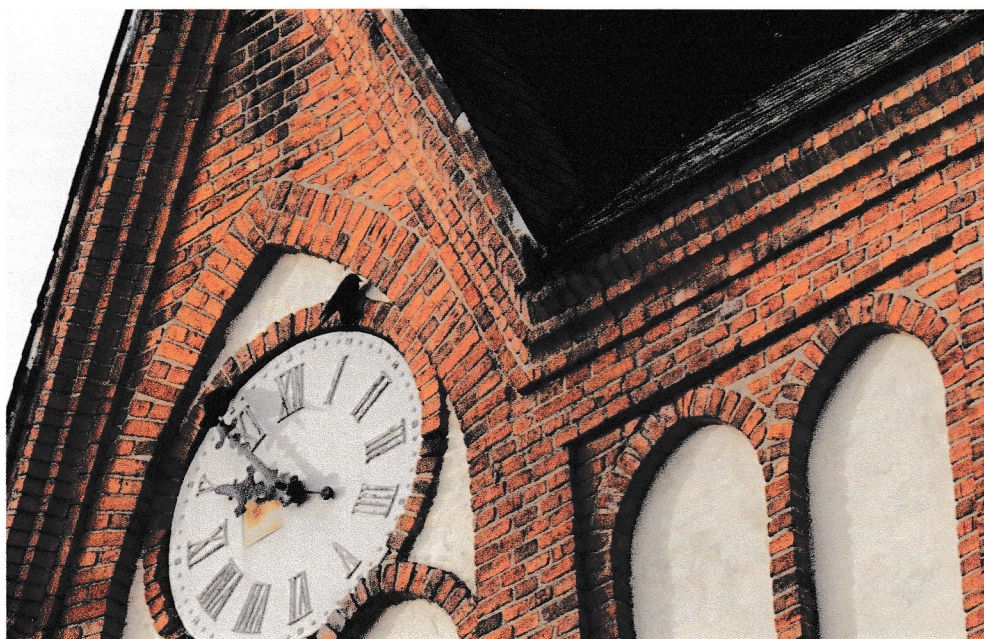
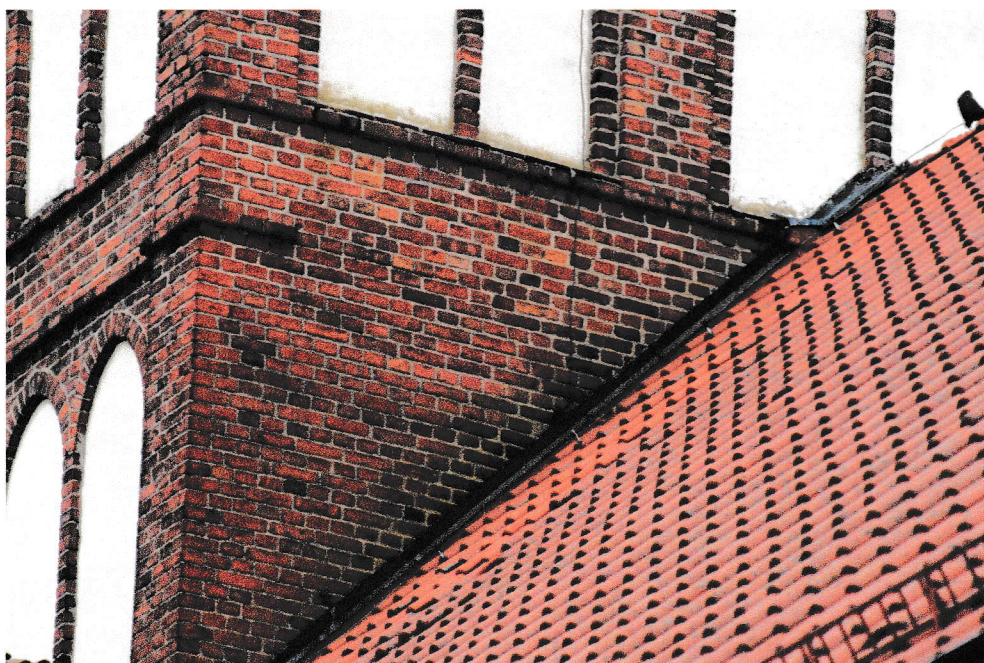
Zbliżenie fragmentów elewacji od strony nawy.

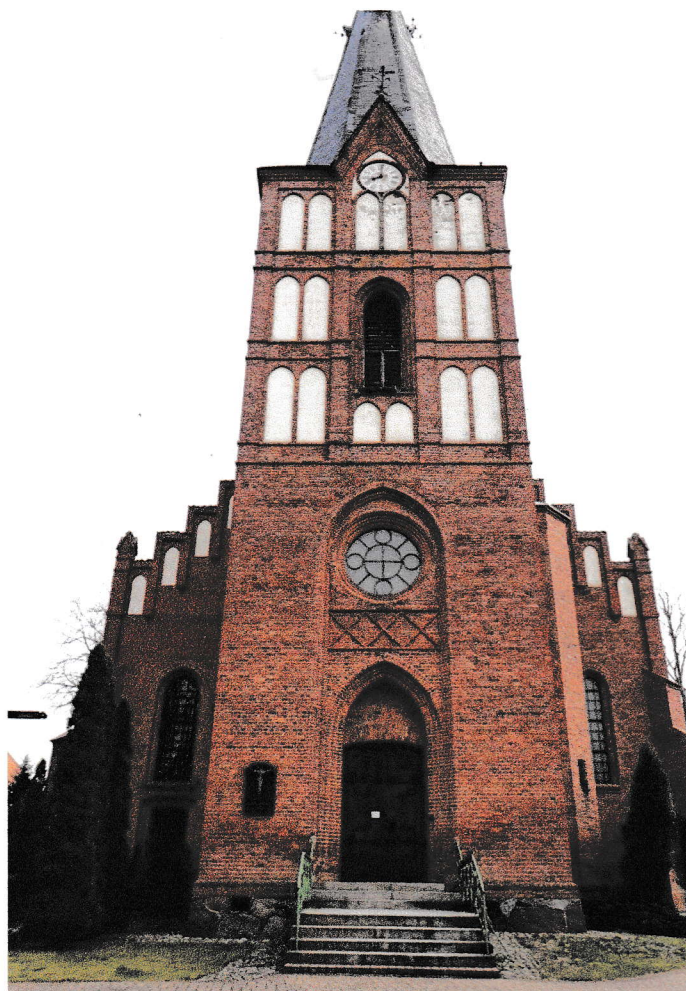
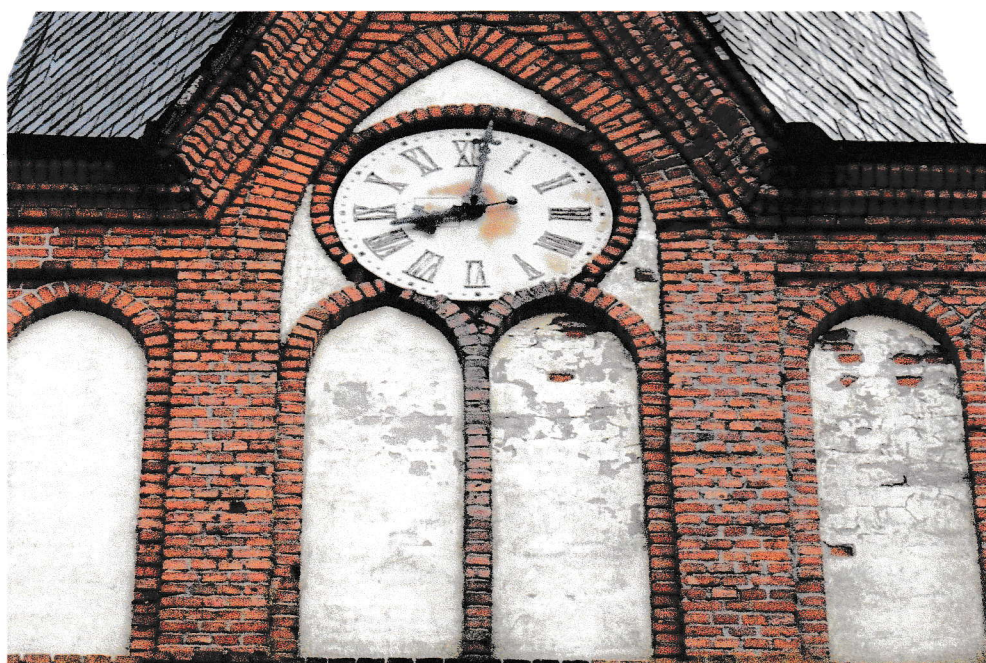
Widok elewacji zachodniej oraz zbliżenie odpadających rynków cementowych.

3. **Mechaniczne usunięcie tynków cementowych**

Po ustawieniu rusztowań dokonać przeglądu stanu zachowania tynków. Wszystkie partie cementowe należy usunąć. W partiach odkutych podłoże ceglane należy dokładnie obmiesić i usunąć słabe spoiny.

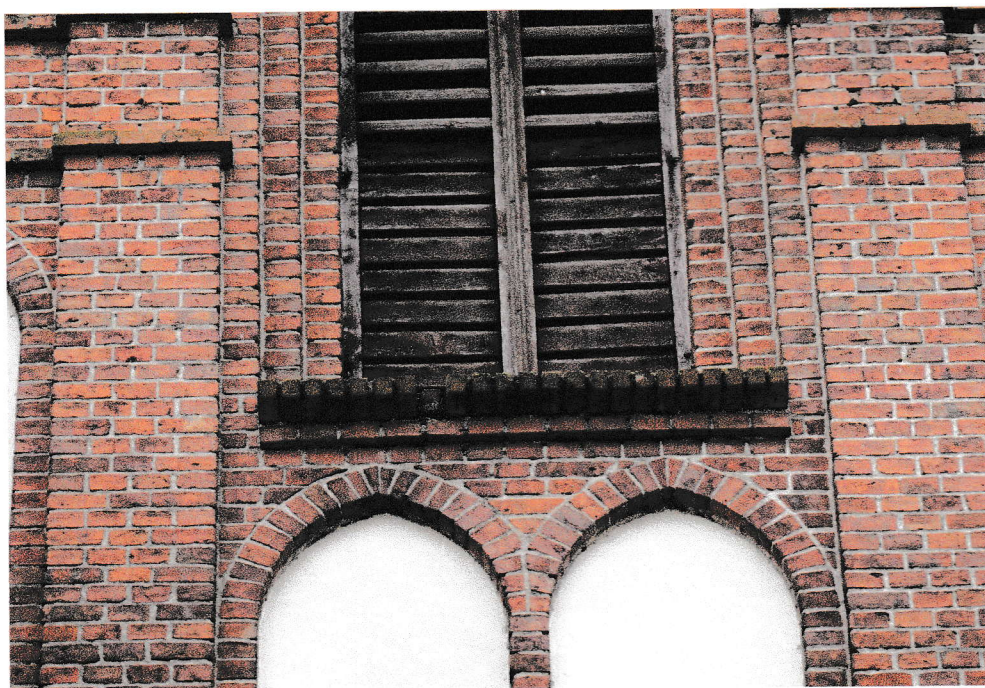
Ubytki parapetu.

4. **Usunięcie całkowicie zdegradowanej cegły i rozebranie fragmentów muru** zakwalifikowanych do przemurowania. Dotyczy to np. partii parapetów i miejscowo tuż pod obróbkami. Do murowania używać zapraw niskoalkalicznych, wyłącznie na bazie cementu białego lub trasowego.

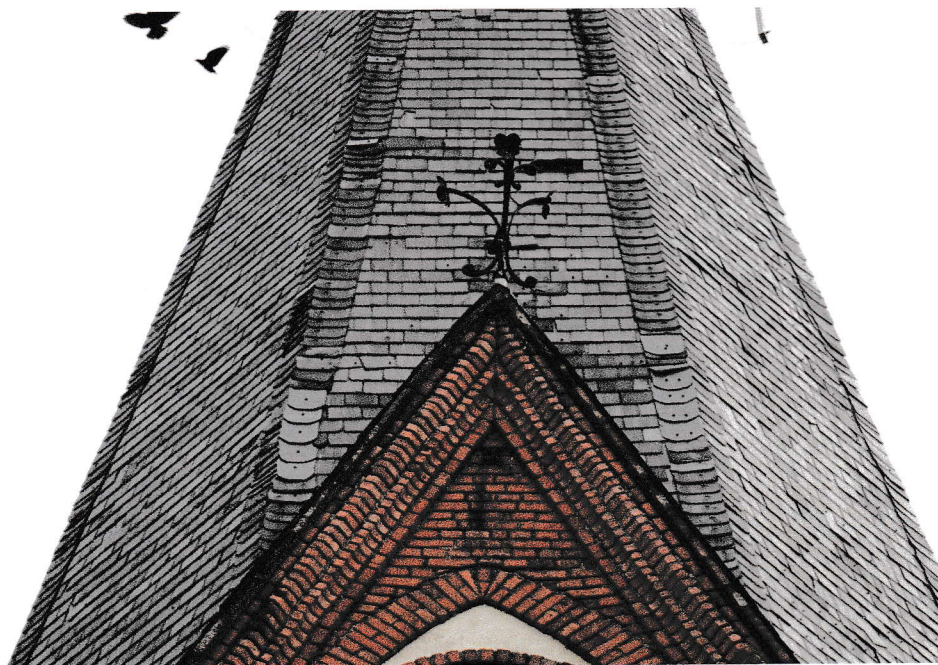
Określenie dokładnego stanu zachowania krzyża i wiatrowskazu z kulą aktualnie jest niemożliwe. Zostanie zweryfikowane po ustawieniu rusztowań, widać na pewno przekrzywienie krzyża z wiatrowskazem oraz korozję wszystkich pozostałych elementów a także ubytki dekoracji. Brakuje jednego z czterech detali nad okienkami iglicy, dolne kwiatony są lekko skrzywione i silnie skorodowane.

Widok przekrzywionego kwiatonu

1. Naprawy kowalsko-ślusarskie, rekonstrukcje brakujących elementów wg zachowanych oryginałów tradycyjnymi metodami kowalskimi
2. Zabezpieczanie elementów metalowych przed korozją: Sika FerroGard 903 (firmy Sika Poland) – stosowany w formie iniekcji zabezpieczających osadzone wewnątrz muru elementy kotew.
3. Oczyszczenie z produktów korozji za pomocą mikropiaskarki (piasek lub szkiełko), oczyszczanie nie dotyczy elementów miedzianych /chorągiewka i kula/
4. Pokrycie preparatem antykorozyjnym ZINGA firmy Zingametall Poland oraz zunifikowanie farbą do metalu w kolorze grafitowym.

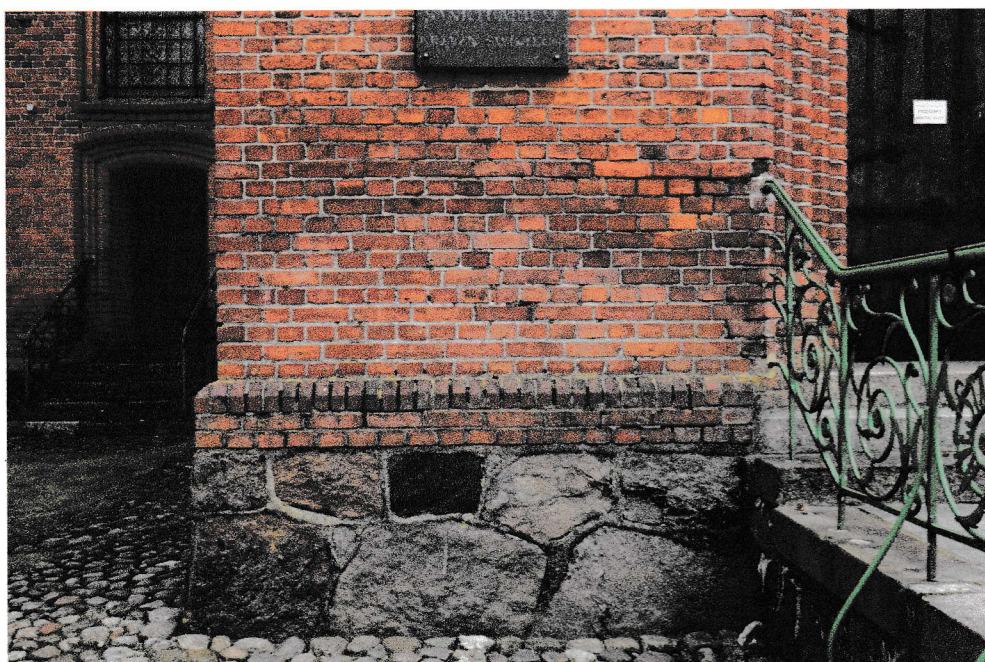
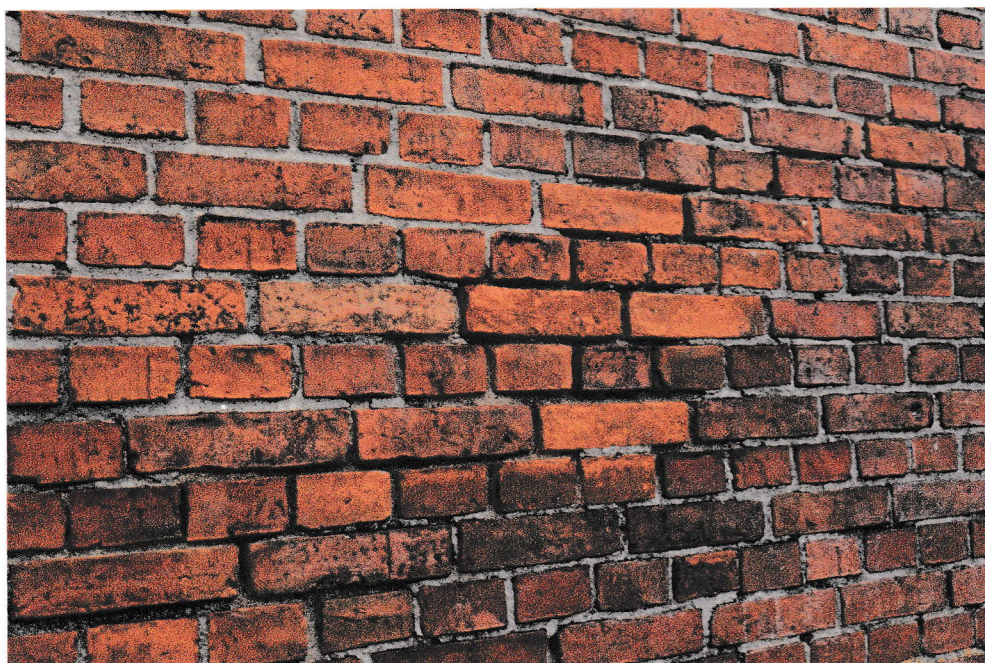
Oryginalna powierzchnia spoin zachowała się jedynie we wnętrzu portala, pozostała jest wypłukana, miejscowo nawet bardzo głęboko. Liczne ubytki spoin miejscowo uzupełniono prawdopodobnie po 2000 roku, niestety w sposób

Widok wypłukanych spoin lica

11. Wypoinowanie cegieł.

Wszystkie ubytki w spoinach cegieł należy uzupełnić zaprawą wapienno trasową dobraną kolorystycznie do oryginału. Zaprawa powinna zawierać wapno trasowe, wiążące wolny wodorotlenek wapniowy migrujący w kierunku lica ściany w przypadku małej nasiąkliwości cegieł. Można ją kupić gotową np. prod Remmers, Optolith i na zamówienie dobierać pod względem kolorystycznym i fizyko- chemicznym do zaprawy oryginalnej.

Przed przystąpieniem do fugowania spoiny należy oczyścić, usunąć resztki zapraw do głębokości, co najmniej 1,5cm, podłoże wstępnie lekko zmoczyć. Przygotowana zaprawa powinna być dobrze wymieszana, o konsystencji lekko mokrej. Do spoinowania należy używać tzw. „fugówek”. Zastosowana zaprawa powinna mieć kolor identyczny z oryginalnym. Odcień należy ustalić bezpośrednio na miejscu przez wykonanie wstępnego fugowania. Zaleca się wykonywanie prac w stałych warunkach temperaturowo- wilgotnościowych. Partie parapetów i gzymsów wyfugować zaprawą z dodatkiem środka szczelniającego prod Remmers.

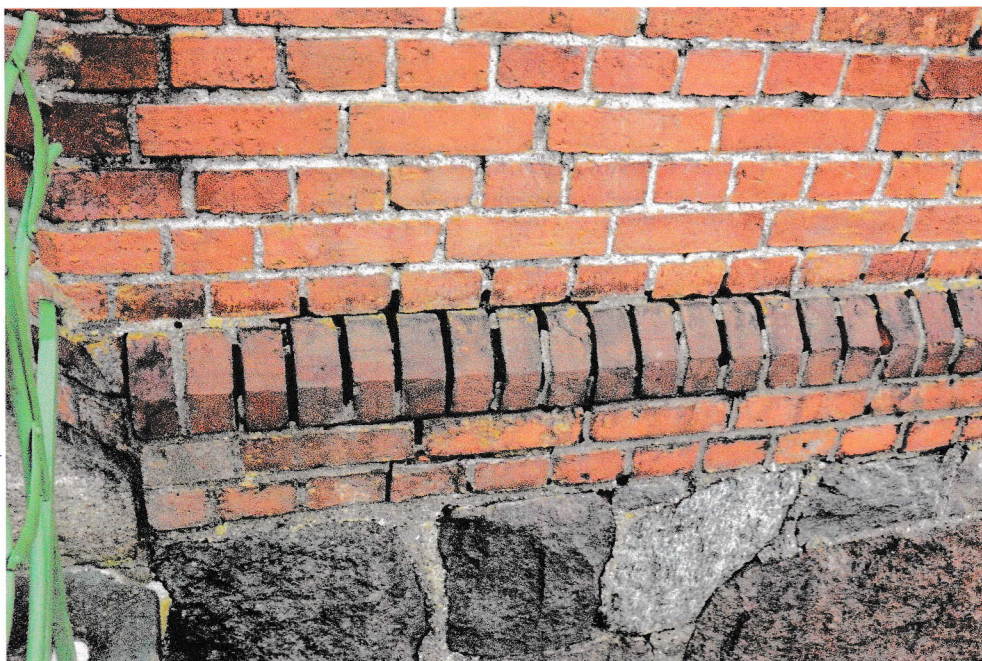
Wypłukane spoiny gzymsu

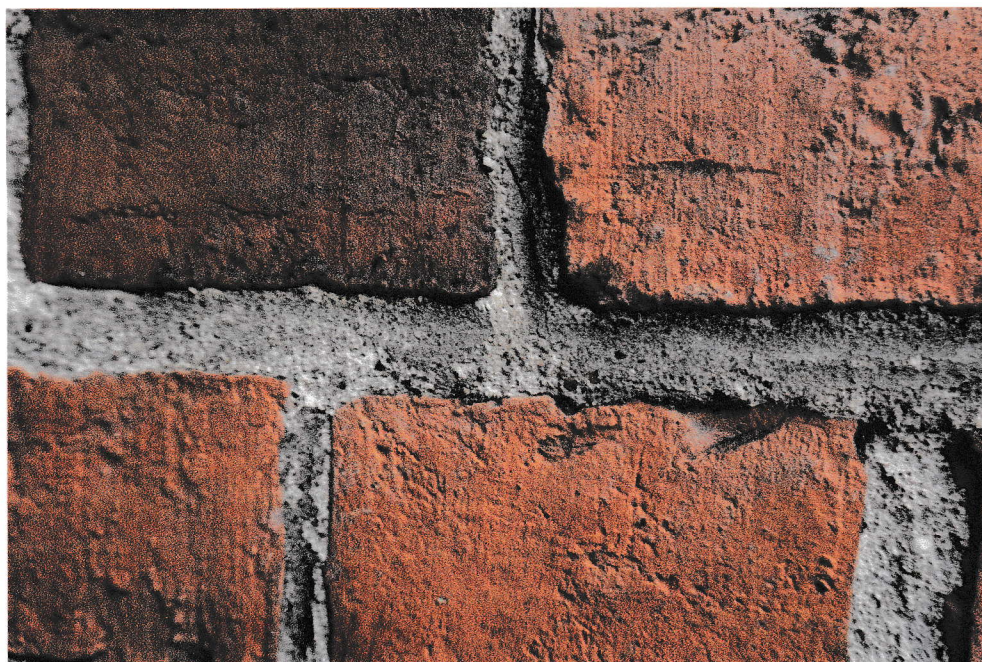
Oryginalna faktura spoiny i kolor

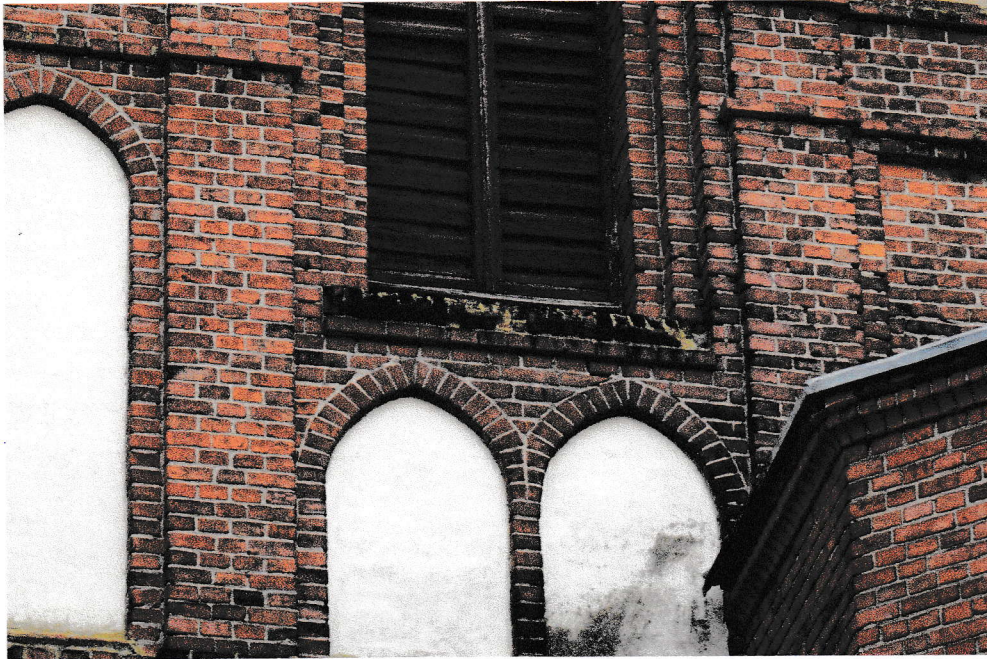
Zbliżenie uszkodzeń w partii parapetu
