Ekspertyza techniczna elementów konstrukcji wieży ciśnień

Program funkcjonalno – użytkowy dla prac związanych z rewitalizacją zabytkowej kolejowej wieży ciśnień w Rogowie oraz planowanych kosztów robót budowlanych określonych w programie funkcjonalno-użytkowym
Rogów, ul. Dworcowa, działka nr 5/6, obręb Rogów,
Identyfikator działki 102105_2.0015.5/6.

Gmina Rogów, ul. Żeromskiego 23, 95-063 Rogów

08.2024

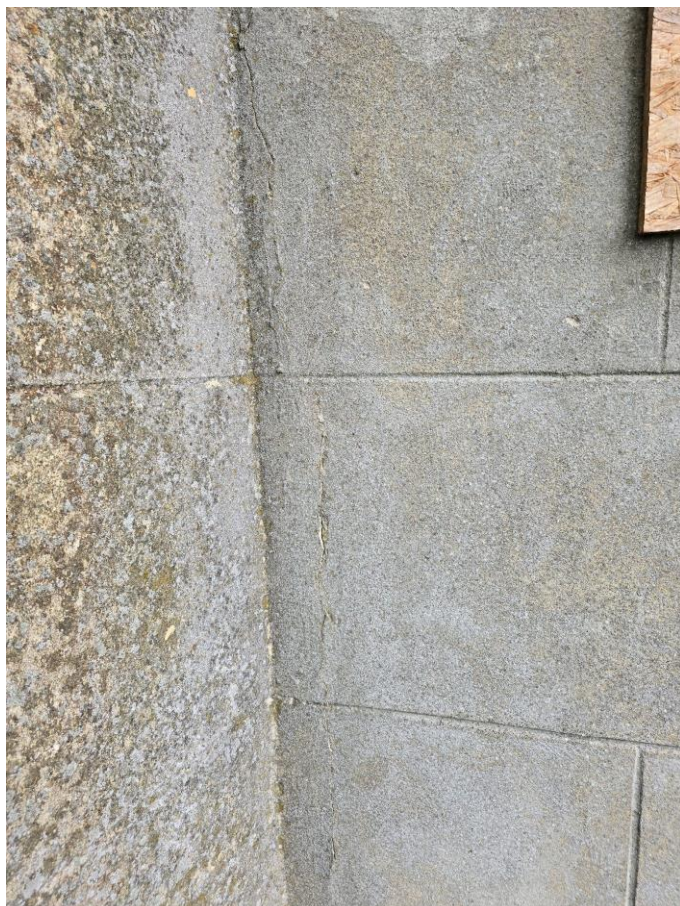
Posadowienie wieży na fundamentach żelbetowych na głębokości ok. 2,0m poniżej poziomu terenu. Na konstrukcji obiektu nie stwierdzono zjawisk mogących świadczyć o złym stanie fundamentów. Na zewnętrznych powierzchniach ścian i w okolicach pilastrów widoczne niewielkie zarysowania pionowe oraz poziome, nie przechodzące na wylot.

Zd.1 Widok rysek na tynkach

1. KONSTRUKCJA – ogólny stan konstrukcji oceniono jako bardzo dobry, wymagający jedynie podstawowych napraw i konserwacji
2. FUNDAMENTY – po stanie konstrukcji budynku oraz wstępujących uszkodzeniach stan fundamentów oceniono jako dobry, nie wymagający odkopywania i napraw.
3. ŚCIANY ZEWNĘTRZNE – stan ścian konstrukcyjnych budynku oceniono jako bardzo dobry. Powierzchnie ścian wymagają oczyszczenia oraz usunięcia odspojonych powłok. Wystające elementy zbrojenia oczyścić ze śladów rdzy. Po oczyszczeniu wykonać naprawy pęknięć oraz ubytków z zastosowaniem systemu naprawy i ochrony betonu PCC do nakładania ręcznego. Przy odsłoniętych fragmentach zbrojenia zastosować system naprawczy z inhibitorami korozji w celu zabezpieczenia przed dalszą degradacją zbrojenia.

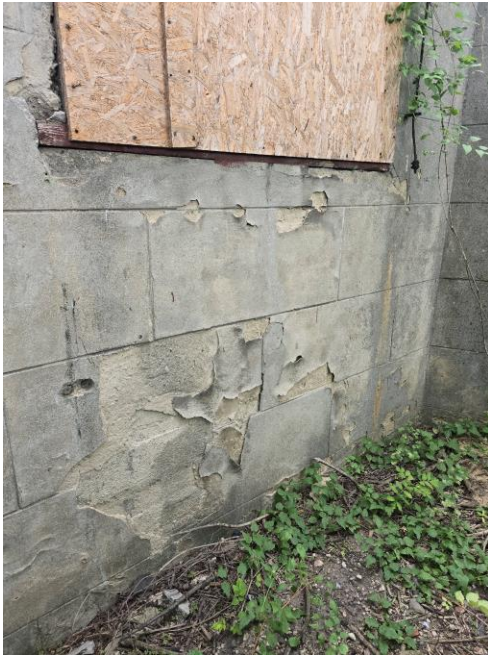
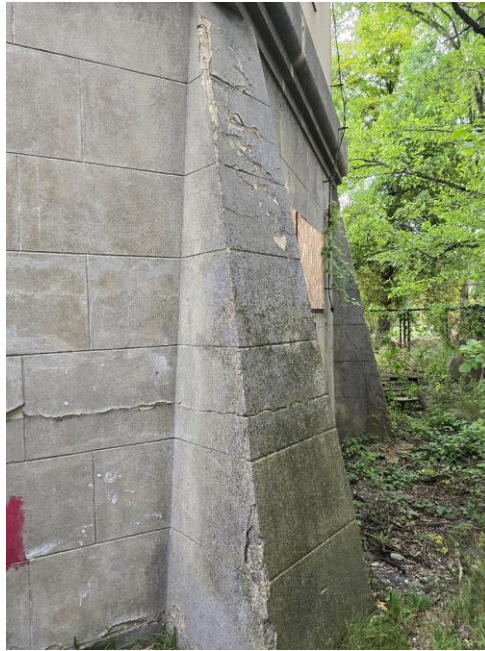
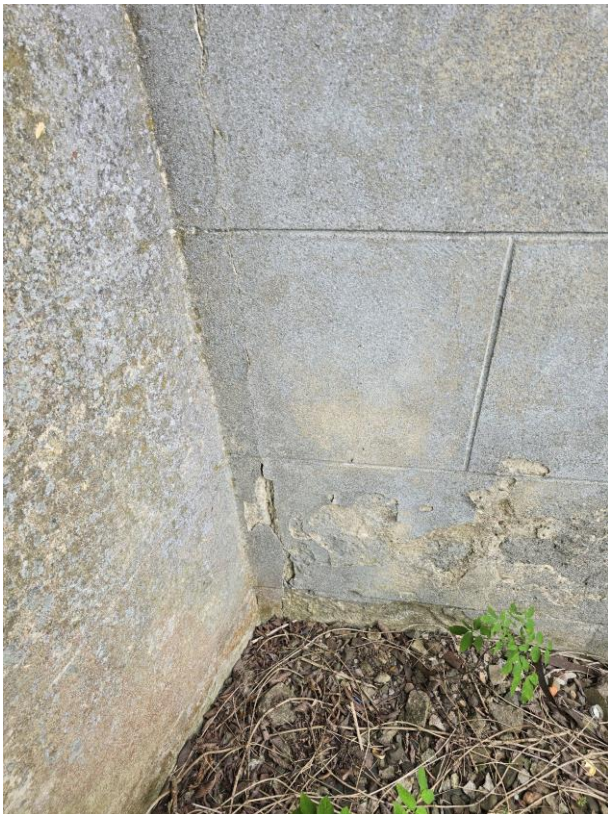
2. **ŚCIANY ZEWNĘTRZNE** – widoczne zarysowania pionowe oraz poziome, nie przebiegające na wylot. Zarysowania niewidoczne od środka. Prawdopodobnie są to uszkodzenia tynków zewnętrznych spowodowane drganiami od ruchu kolejowego. Miejscowe ubytki tynków na elewacjach, odsłaniające zbrojenie. Ubytki tynków w okolicach przyziemia spowodowane wilgocią od obrastającej wieżę roślinności oraz brakiem opaski zabezpieczającej przed wodą z opadów atmosferycznych.

Zd.2 Widok odspojonych tynków na zewnętrznych ścianach

Ściany zewnętrzne otynkować tynkiem cementowym, metodą natryskową.
4. KONSTRUKCJA PILASTRÓW BETONOWYCH I RUSZTÓW BELKOWYCH POD STROPY – stan pilastrów i rusztów belkowych oceniono jako bardzo dobry. Powierzchnie elementów wymagają oczyszczenia oraz usunięcia odspojonych powłok. Wystające elementy zbrojenia oczyścić ze śladów rdzy. Po oczyszczeniu wykonać naprawy pęknięć oraz ubytków z zastosowaniem systemu naprawy i ochrony betonu PCC do nakładania ręcznego. Przy odsłoniętych fragmentach zbrojenia zastosować system naprawczy z inhibitorami korozji w celu zabezpieczenia przed dalszą degradacją zbrojenia.
5. STROPY – stan stropów żelbetowych oceniono jako dobry, nadający się do dalszej eksploatacji. Powierzchnie betonowe wymagają uprzątnięcia zalegających na nich śmieci i gruzu oraz oczyszczenia.

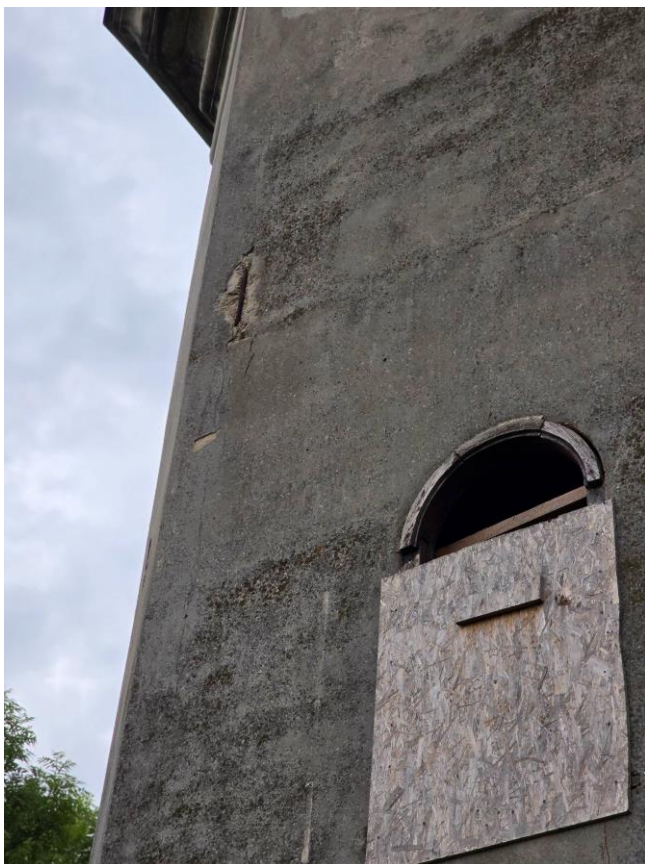
Zd.3 Widok odsłoniętego zbrojenia w ścianie wejściowej wieży

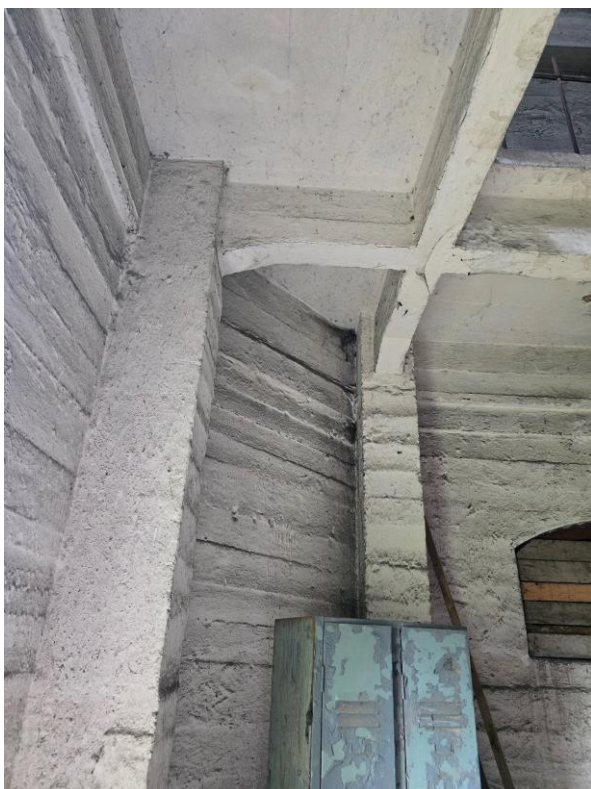
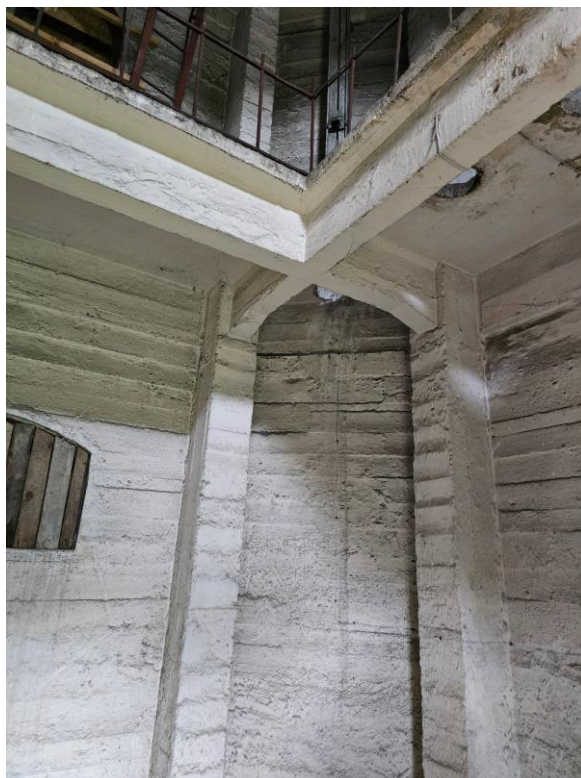
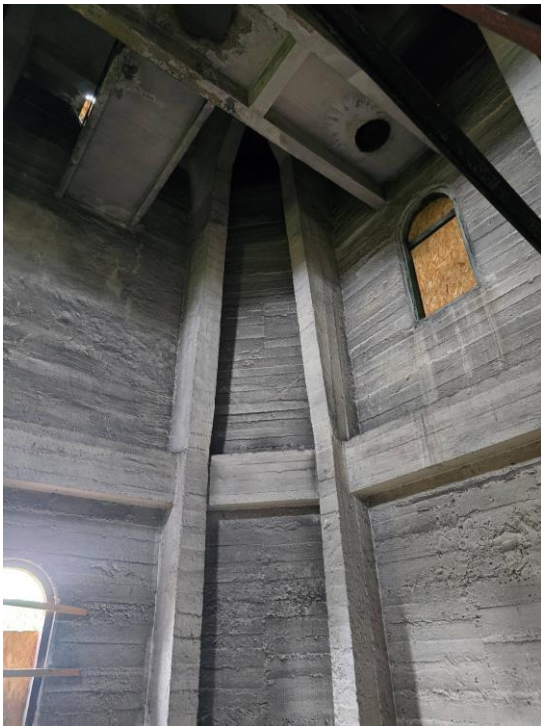
3. KONSTRUKCJA PILASTRÓW BETONOWYCH I RUSZTÓW BELKOWYCH POD STROPY –
Brak większych ubytków. W okolicach zbiornika na wodę i stropodachu widoczne miejscowe niewielkie odsłonięcia zbrojenia oraz odspojenia tynków.

Zd.6 Widok pilastrów w poziomie przyziemia

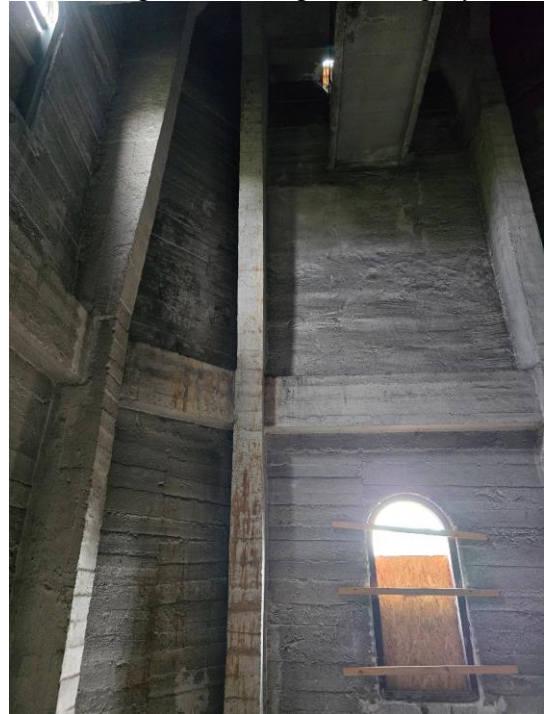
Zd.7 Widok pilastrów wyższej części

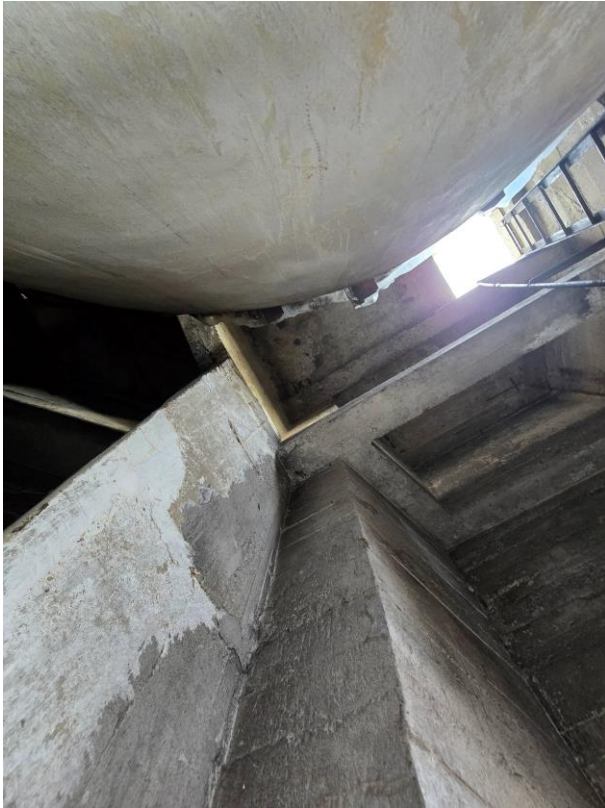
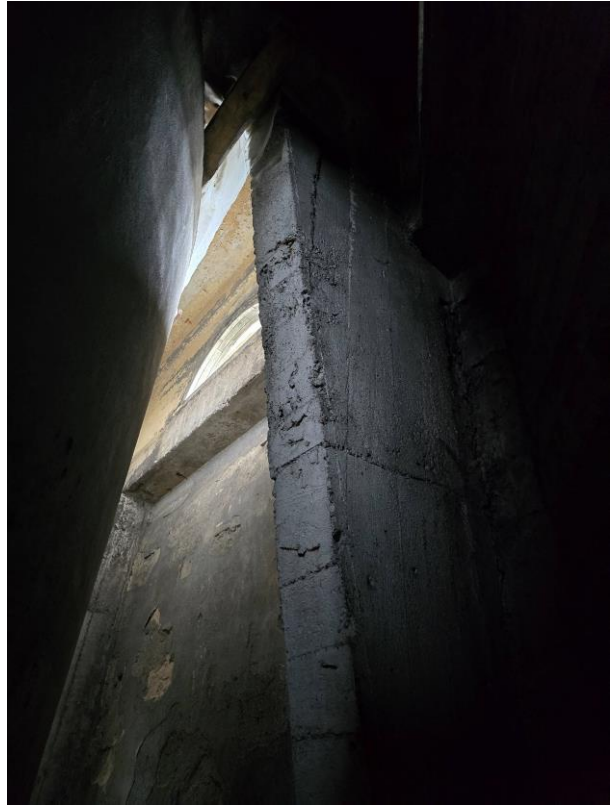
Zd.9 Widok konstrukcji w obrębie zbiorników na wodę

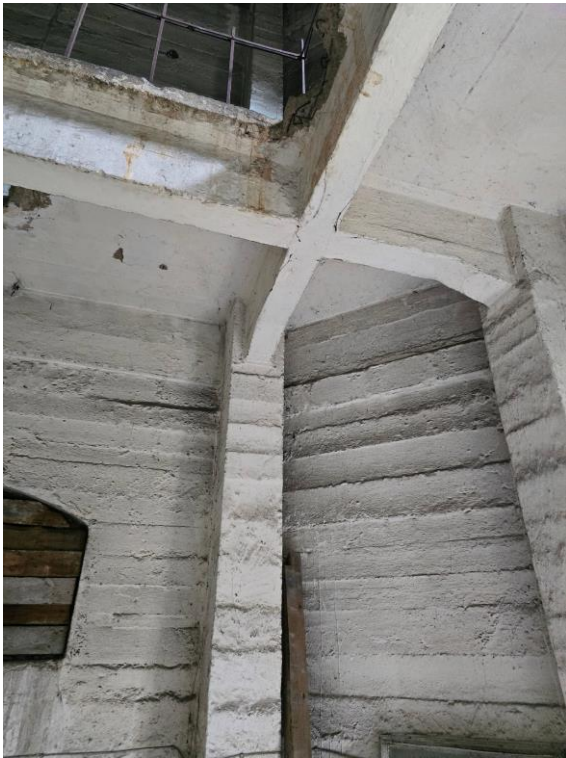
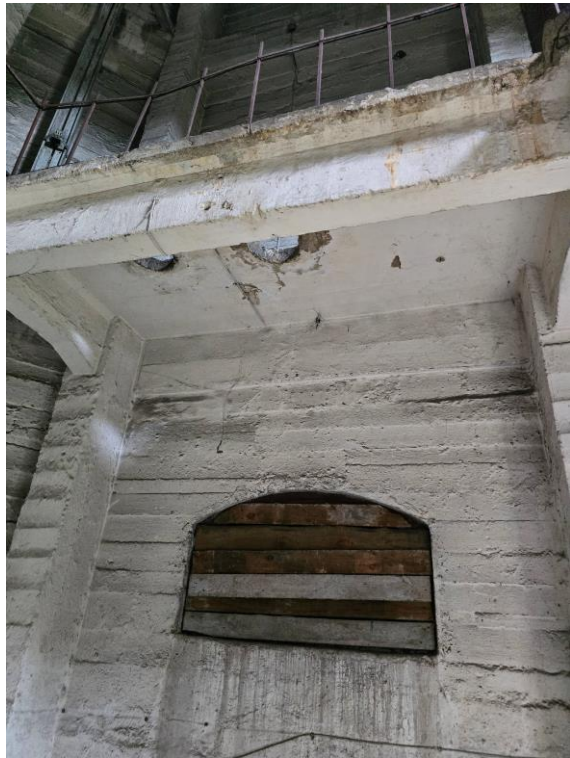
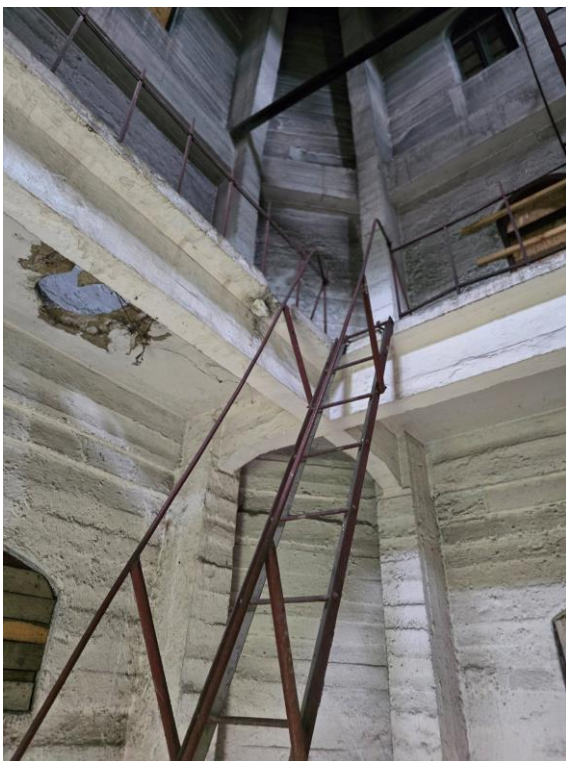
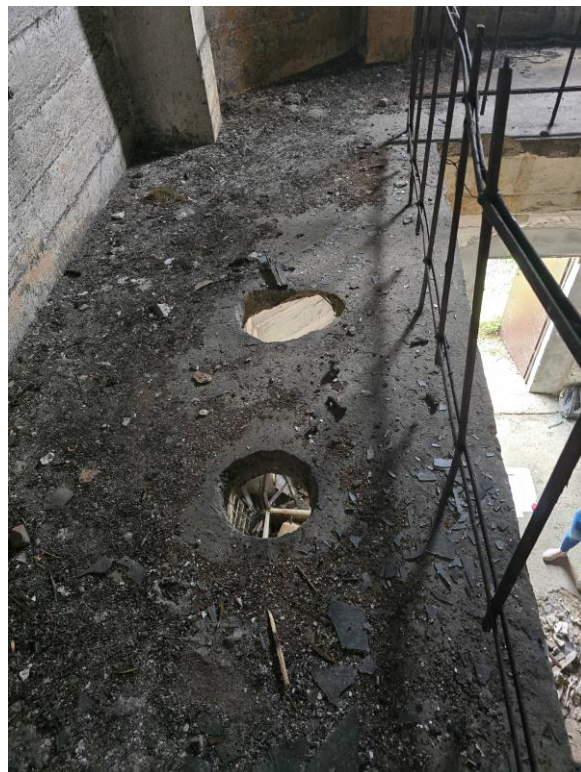
4. STROPY – gr. 10cm w postaci płyt żelbetowych z wyciętymi otworami na instalacje, zbrojenie stalą gładką #6 w dolnej warstwie. W miejscach wyciętych otworów widoczne odsłonięte zbrojenie. Strop poziomemu pierwszego lokalnie uszkodzony na krawędziach, z fragmentami odlupanego zbrojenia z widocznymi otworami po instalacjach z niezabezpieczonymi prętami zbrojenia. Wierzchnia warstwa stropu zanieczyszczona o nierównej powierzchni.

Zd.9 Widok
 - uszkodzonej krawędzi stropu
 - otworów w stropie po instalacjach
 - wierzchniej warstwy stropu

Lokalne ubytki betonu należy naprawić systemem naprawy i ochrony betonu PCC z zastosowaniem inhibitorów korozji. Otwory po instalacjach należy wyrównać, poprzez zeszlifowanie ich po obrysie wewnętrznym z wycięciem wystających fragmentów zbrojenia. Zaślepienie otworów wykonać zgodnie z projektem architektury i wytycznymi konserwatorskimi. Posadzkę zaleca się wykonać w technologii betonu szlifowanego z zabezpieczeniem żywicą.

Zwiększenie nośności stropów i zabezpieczenie krawędzi otworów zaleca się wykonać przy pomocy naklejanych od spodu taśm z włókna węglowego.
6. STROPODACH – stan płyty stropodachu oceniono jako dostateczny nadający się do dalszego wykorzystania, natomiast stan pokrycia dachowego jako niedostateczny wymagający niezwłocznej naprawy lub wymiany. Z uwagi na koncepcję architektoniczną przewiduje się odtworzenie pierwotnej konstrukcji dachu w postaci dachu wieżowego.

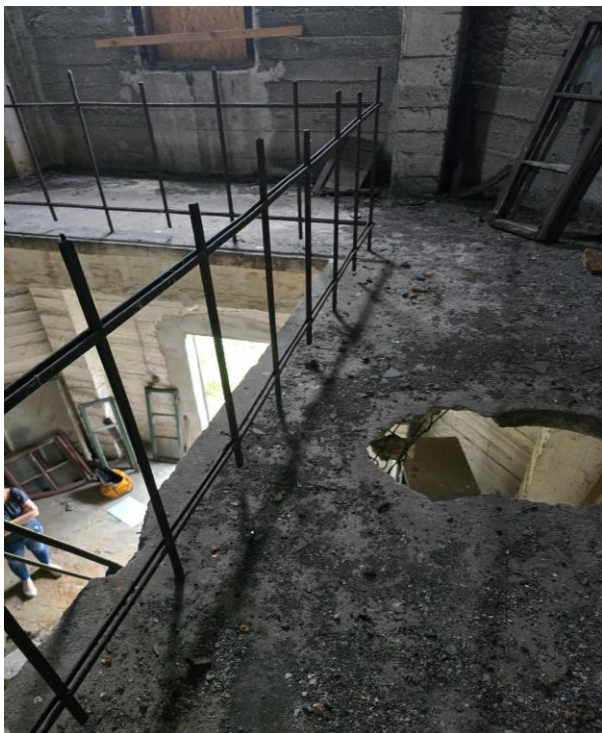
Zd.10 Widok otworu z wystającym zbrojeniem oraz barierki z prętów

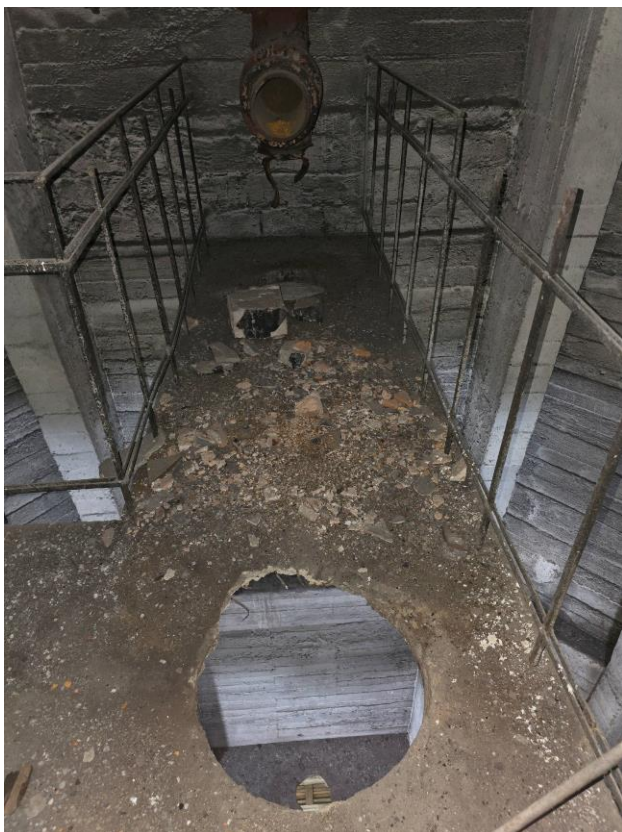
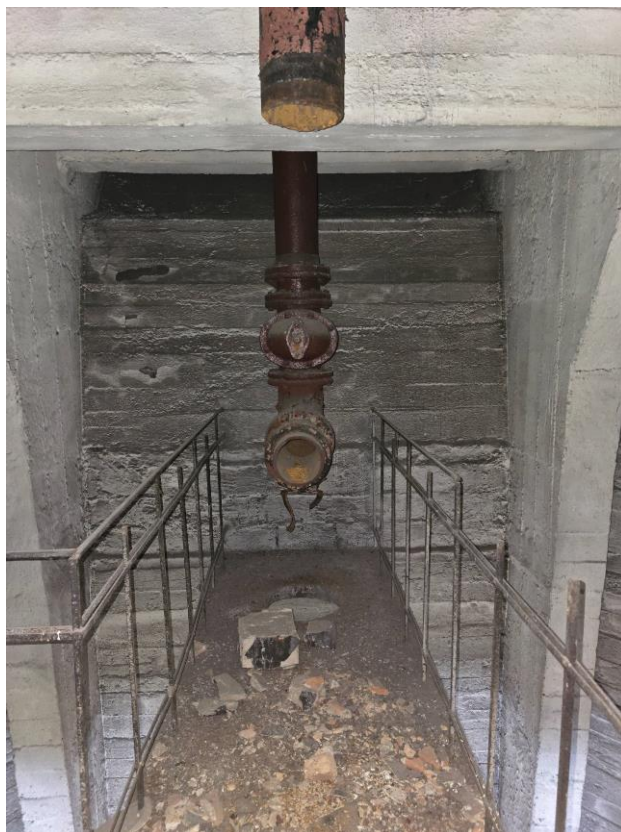
Pomost technologiczny w kształcie litery T, pod dnem zbiornika w postaci płyty żelbetowej gr. 10cm na belkach żelbetowych. W pomoście otwory na przeprowadzenie instalacji z widocznym wystającym zbrojeniem. Od spodu widoczna powierzchniowa korozja betonu, nie odsłaniająca zbrojenia. Od góry pomost zanieczyszczony gruzem. W obrębie pomostu widoczne wystające fragmenty rur.

Zd.11 Widok pomostu technicznego bezpośrednio pod zbiornikiem na wodę

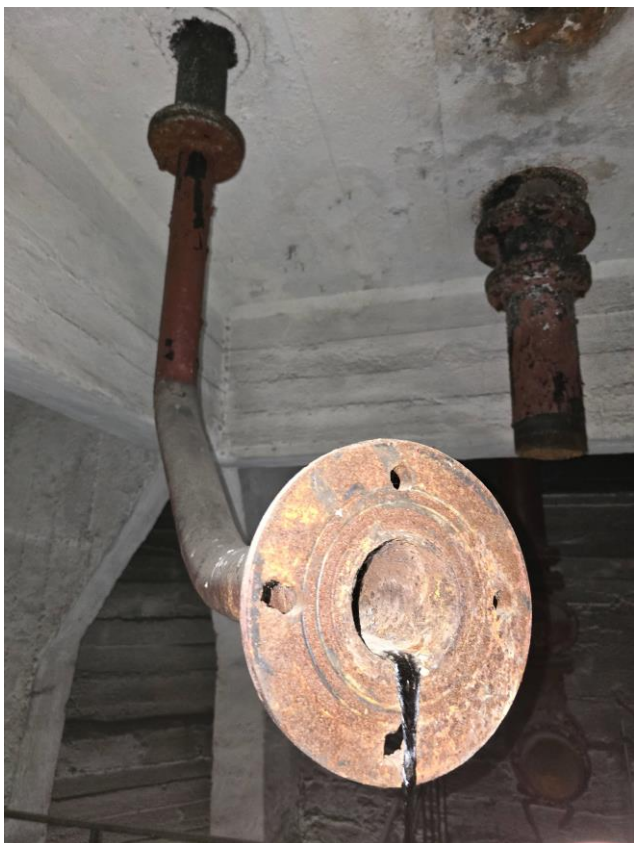
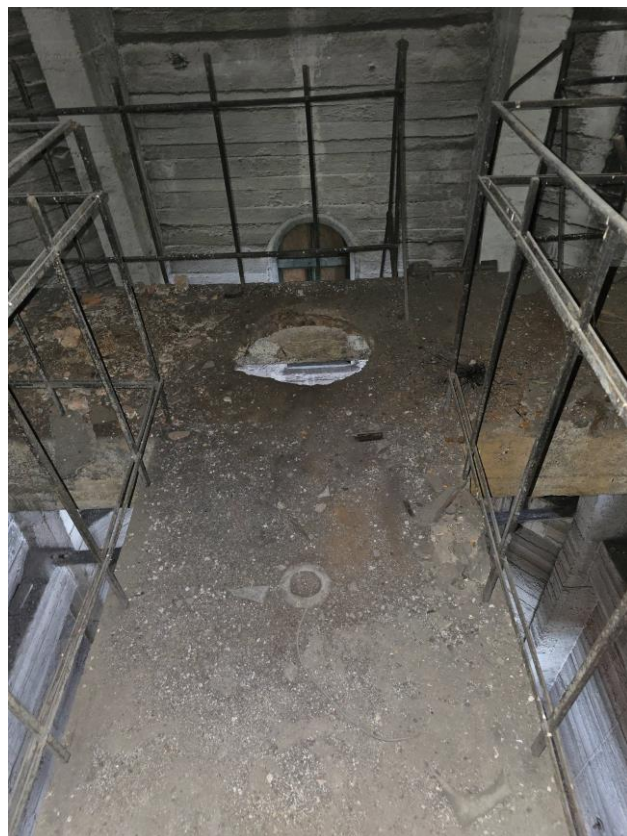
Zd.12 Pozostałości dawnych instalacji

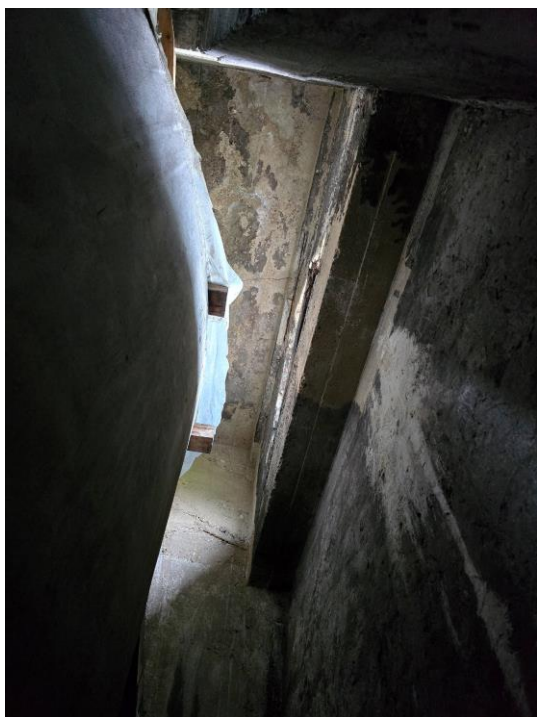
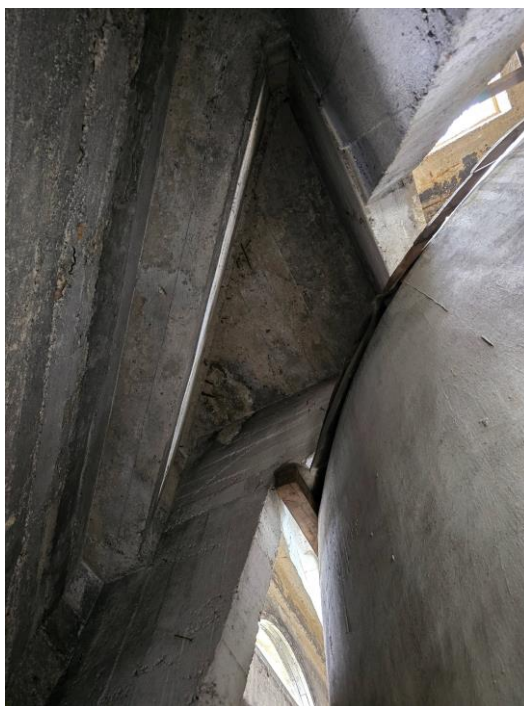
5. STROPODACH – gr.10cm w postaci płyty żelbetowej na ruszcie z belek. Od spodu widoczne uszkodzenia powierzchni betonu od zaciekającej z dachu wody. Odsłonięte zbrojenie i zdegradowana powierzchnia płyty betonowej.

Zd.13 Widok stropodachu od spodu

Istniejące pokrycie dachowe w postaci papy należy usunąć a strop oczyścić do gołej płyty żelbetowej. Płytę żelbetową oczyścić od spodu z odspojonych warstw betonu, odsłonięte zbrojenie oczyścić ze śladów korozji. Naprawę płyty stropodachu wykonać przy pomocy systemu naprawy i ochrony betonu PCC lub PC do nakładania ręcznego od spodu na powierzchniach poziomych. Zastosować system naprawczy z inhibitorami korozji.

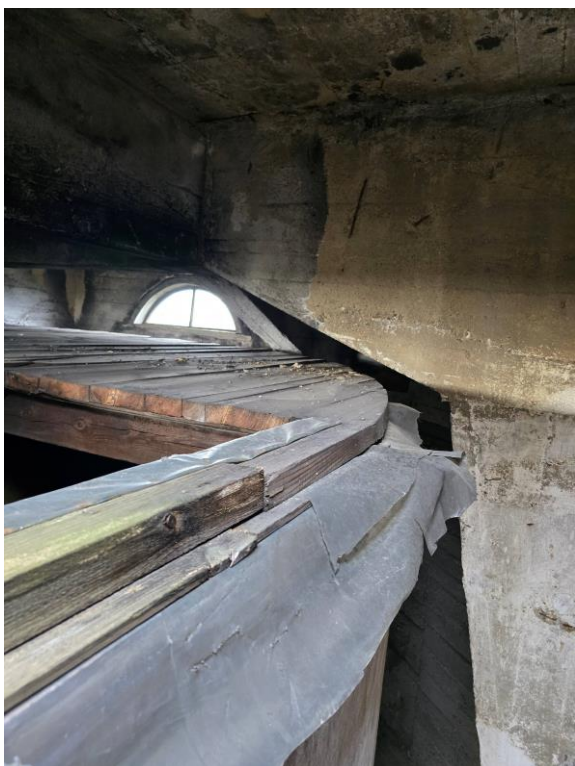
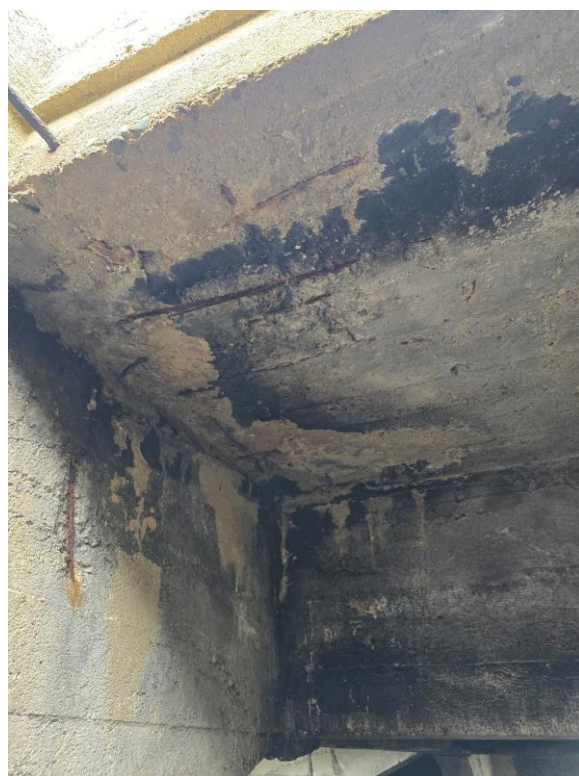
Zd.14 Widok stropodachu od spodu

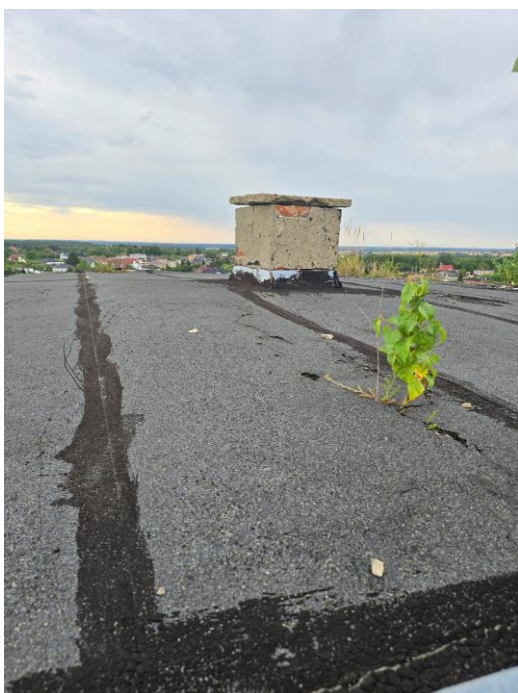
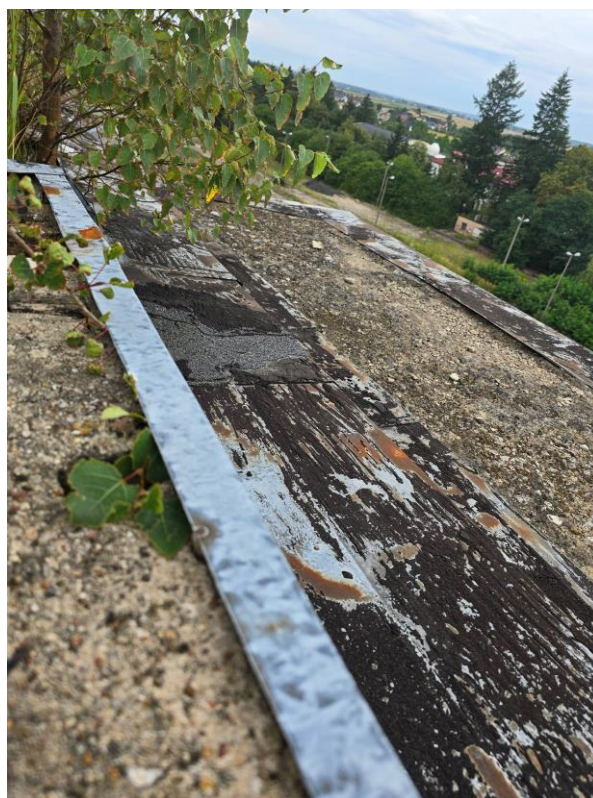
Pokrycie dachu papą, widoczne uszkodzenia pokrycia, brak konserwacji. Ubytki w materiale pokrycia. Rośliny wyrastające w miejscach ubytków.

Zd.15 Widok pokrycia dachowego

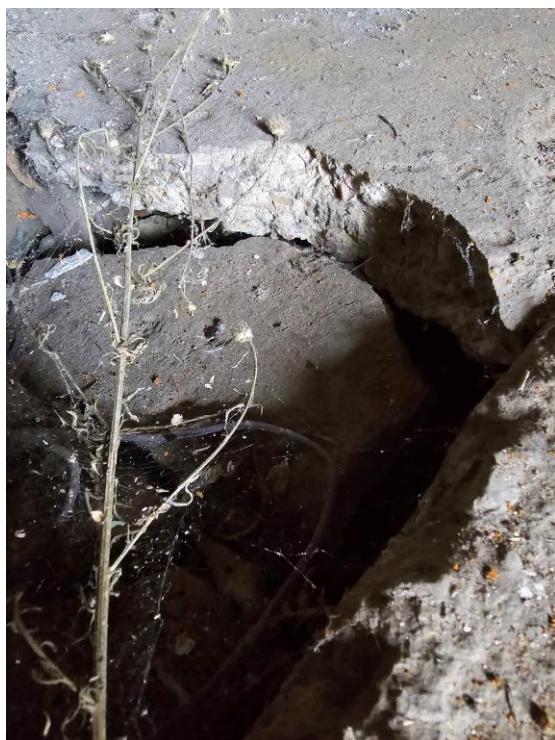
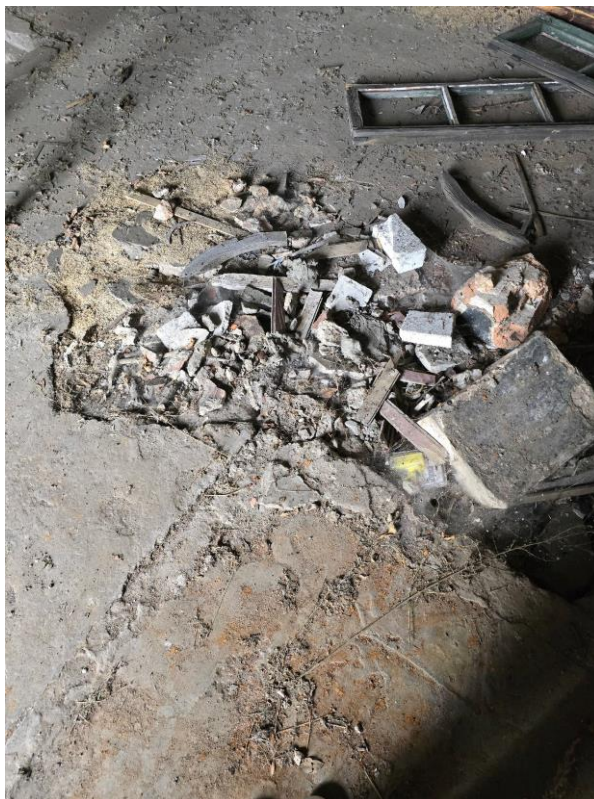
6. POSADZKA NA GRUNCIE – betonowa, nierówna i spękana. Część ubytków zasypała gruzem i śmieciami.

Zd.16 Uszkodzenia posadzki betonowej

7. POSADZKA NA GRUNCIE – stan posadzki betonowej na gruncie oceniono jako niedostateczny wymagający skucia w całości i wykonania nowej posadzki betonowej na zagęszczonej podbudowie ze żwiru lub pospółki. Studzienki techniczne przeznaczone są do pozostawienia i zabezpieczenia przed dostępem, jako witryny ekspozycyjne. Ścianki i dno studzienek oczyścić, ubytki wypełnić zaprawami naprawczymi, nanoszonymi ręcznie.

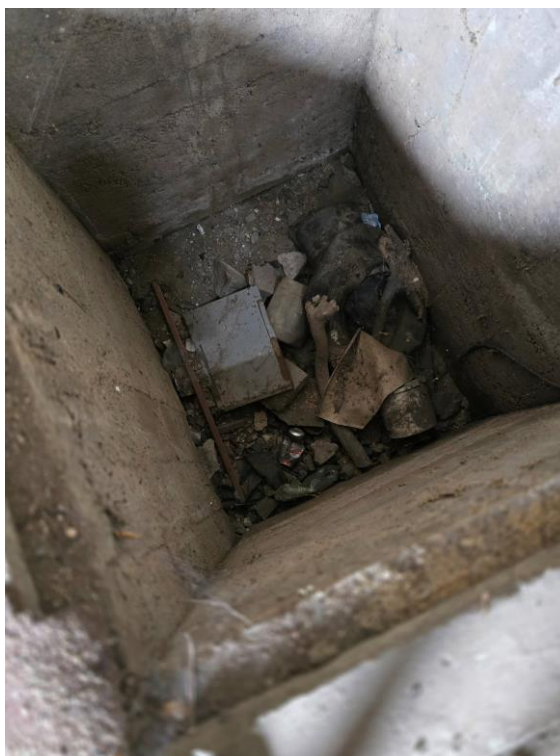
Zd.17 Kanał techniczny w przyziemiu, otwarty ,niezabezpieczony

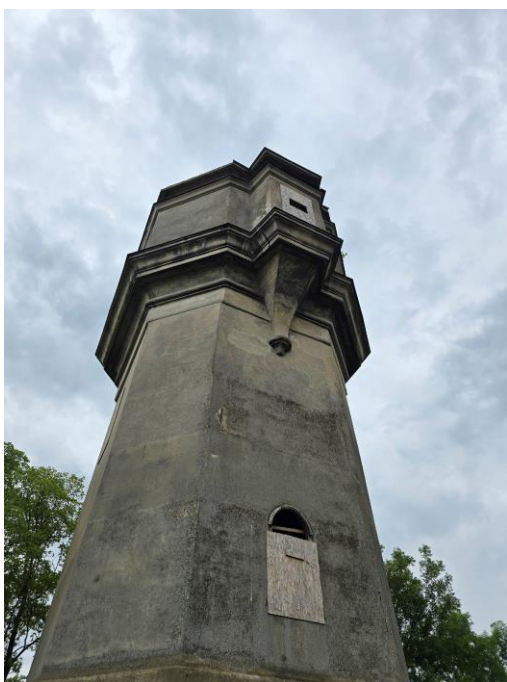
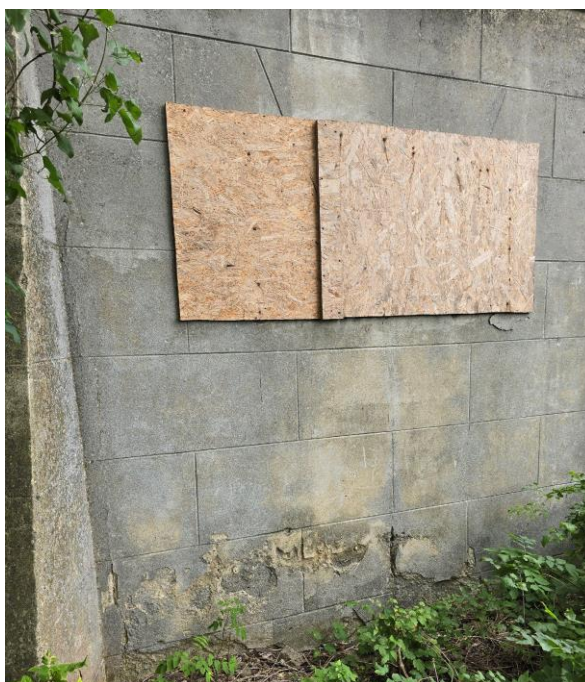
- stolarka okienna i drzwiowa bez szklenia, zabezpieczona od zewnątrz płytami OSB.

Zd.19 Widok zaślepionych otworów okiennych

Stan stolarki okiennej i drzwiowej oceniono jako niedostateczny przeznaczony do całkowitej wymiany zgodnie z wytycznymi konserwatorskimi.

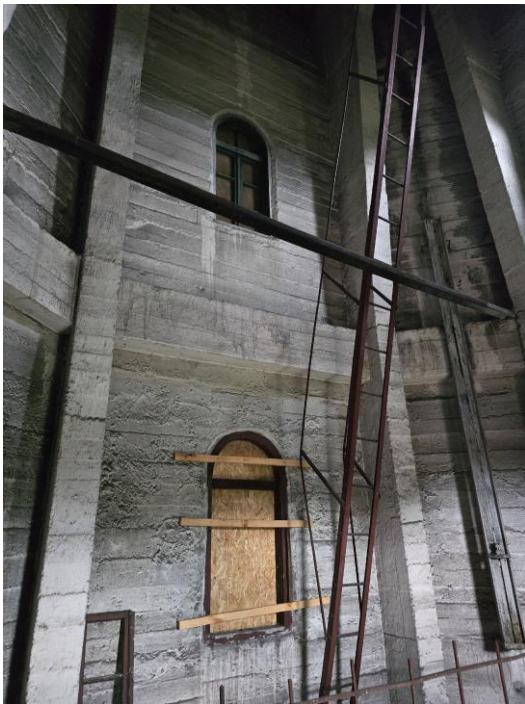
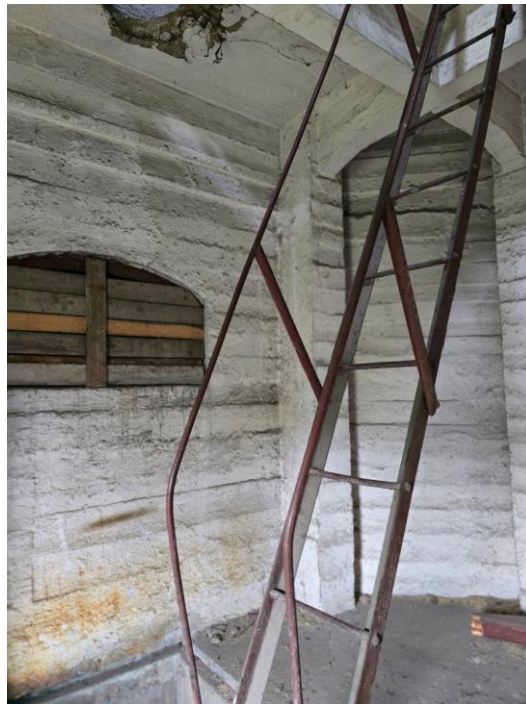
- drabiny między poziomami oraz bariery zabezpieczające kompletne, z niewielkimi powierzchniowymi śladami korozji

Zd.20 Drabiny stalowe techniczne na poziom stropu zbiornika

Drabiny techniczne oraz barierki zabezpieczające należy oczyścić i zabezpieczyć powłokami antykorozyjnymi. Drabina prowadząca na pierwszy poziom przeznaczona do demontażu i zastąpienia schodami w konstrukcji stalowej samonośnej. Barrierki ochronne pierwszego poziomu również przeznaczone do demontażu i zastąpienia nową konstrukcją.

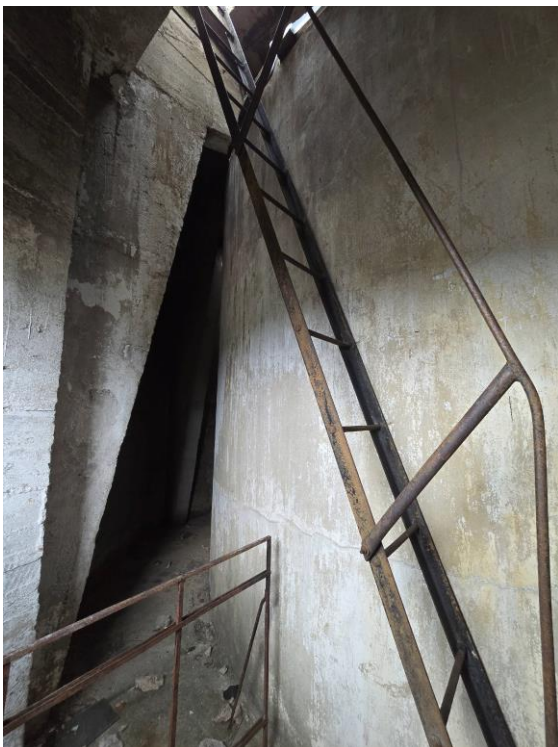
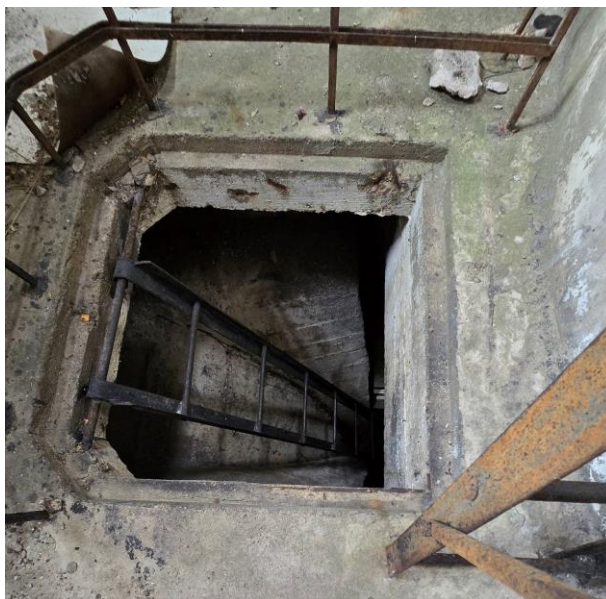
Zd.20 Drabiny stalowe techniczne na dach i na strop zbiornika z pomostu technicznego
