## Wnioski z czynności

Osuszany obiekt w Łozicach Cegielnia nr 1 zlokalizowany jest na lekko pochyłym terenie. Jest to budynek wolnostojący wielorodzinnym mieszkalny który został wybudowany w latach 60 XX wieku. Obiekt nie jest podpiwniczony jednakże pomieszczenie kotłowni jest obniżone o ok. 0,50m od poziomu okalającego gruntu.

Adres obiektu: Łozice Cegielnia 1, 76 – 020 Bobolice

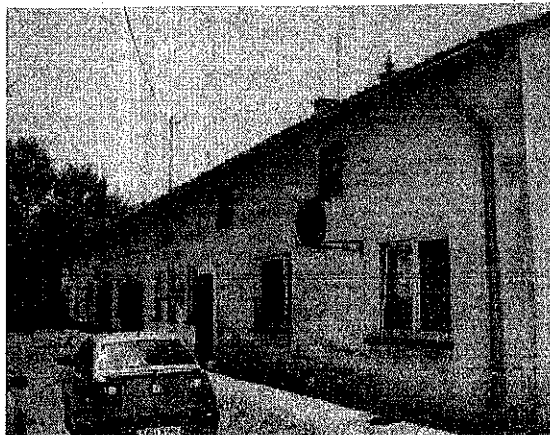
Oględziny budynku pozwalają na stwierdzenie, że nosi on liczne ślady długotrwałego działania wilgoci powyżej poziomu gruntu. Pomieszczenia zawilgocone są na skutek wilgoci higroskopijnej, zjawiska kondensacji powierzchniowej. Widoczne są także degradacje i odspojenia tynków charakterystyczne dla wilgoci rozpryskowej oraz skutków krystalizacji transportowanych w strukturę muru soli na styku tynk mur spowodowane podciąganiem kapilarnym.

Badania przeprowadzone w Łozicach Cegielnia nr 1 wskazują na występowanie w murach całego budynku zawilgocenia wywołanego podciąganiem kapilarnym wilgoci. Technicznie uzasadnionym jest w takiej sytuacji uruchomienie w budynku trwałej i skutecznej izolacji poziomej zarówno przegród wewnętrznych jak i murów zewnętrznych, jako zabezpieczenie przed podciąganiem kapilarnym.
