PROGRAM PRAC KONSERWATORSKICH - ANEKS

WYMIANA PODŁOGI DREWNIANEJ W KOŚCIELE  
PW. ŚW. WAWRZYŃCA W MĄCZNIKACH

## KARTA TYTUŁOWA

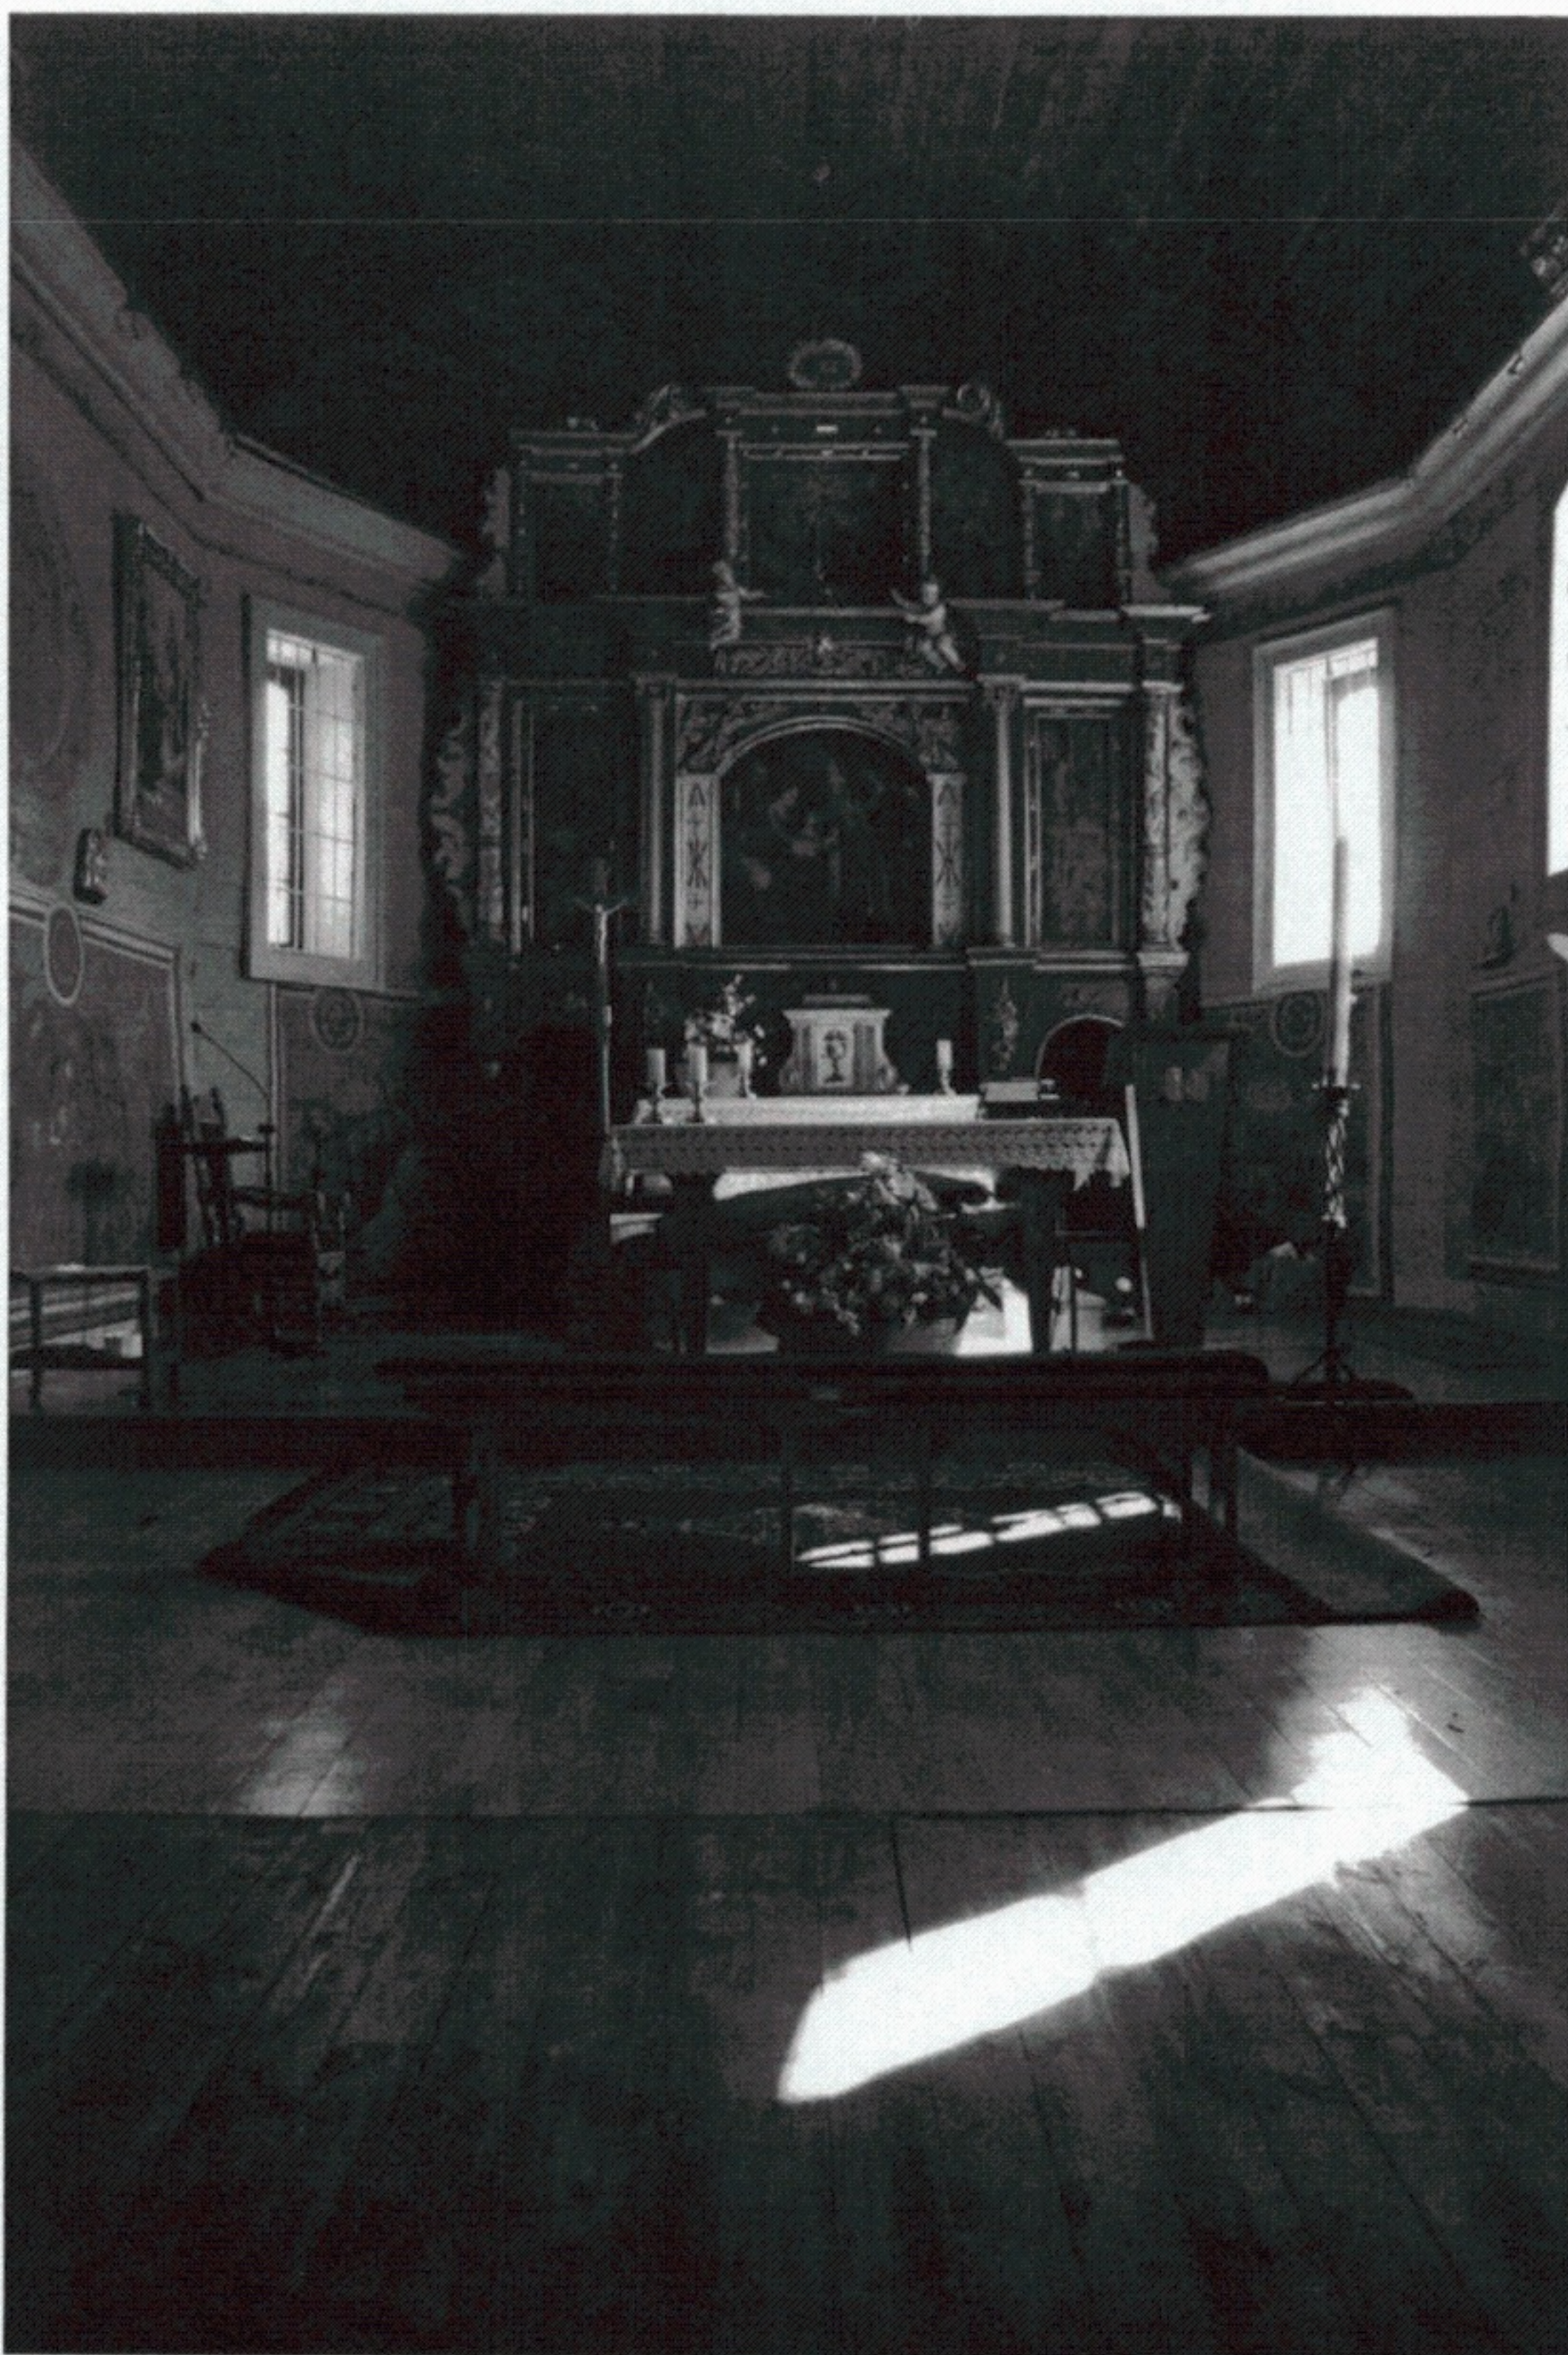
Dwa różne rodzaje podłóg drewnianych, stykających się na granicy połączenia nawy z prezbiterium kościoła stanowią widoczny dysonans. Różnią się zarówno kolorystyką, jak i stanem zachowania desek.

Fot 1 Kościół pw. Św. Wawrzyńca w Macznikach. Widok na prezbiterium, z zaznaczonym nierównomiernym połączeniem dwóch rodzajów desek podłogowych. Widoczne zniszczenia drewna. Fotografia wykonana przed pracami konserwatorskimi z lat 2017-19. Fot. Ewa Tymcik, 2017

Planowane prace mają polegać na usunięciu dotychczasowego pokrycia z desek sosnowych w nawie oraz z deski barlineckiej w części prezbiterium, do wysokości podestu, na którym ustawiony jest stół ołtarzowy oraz ołtarz główny. Proponuje się wykonanie nowej podłogi z litych desek dębowych o długości 200-250 cm, montowanych na pióro, wpust, o szerokości 18 cm i grubości 20 mm, ułożonych w nierównomiernym przebiegu, równolegle do ścian północnej i południowej. Deski muszą być odpowiednio wysezonowane, wilgotność drewna nie powinna przekraczać 11%.

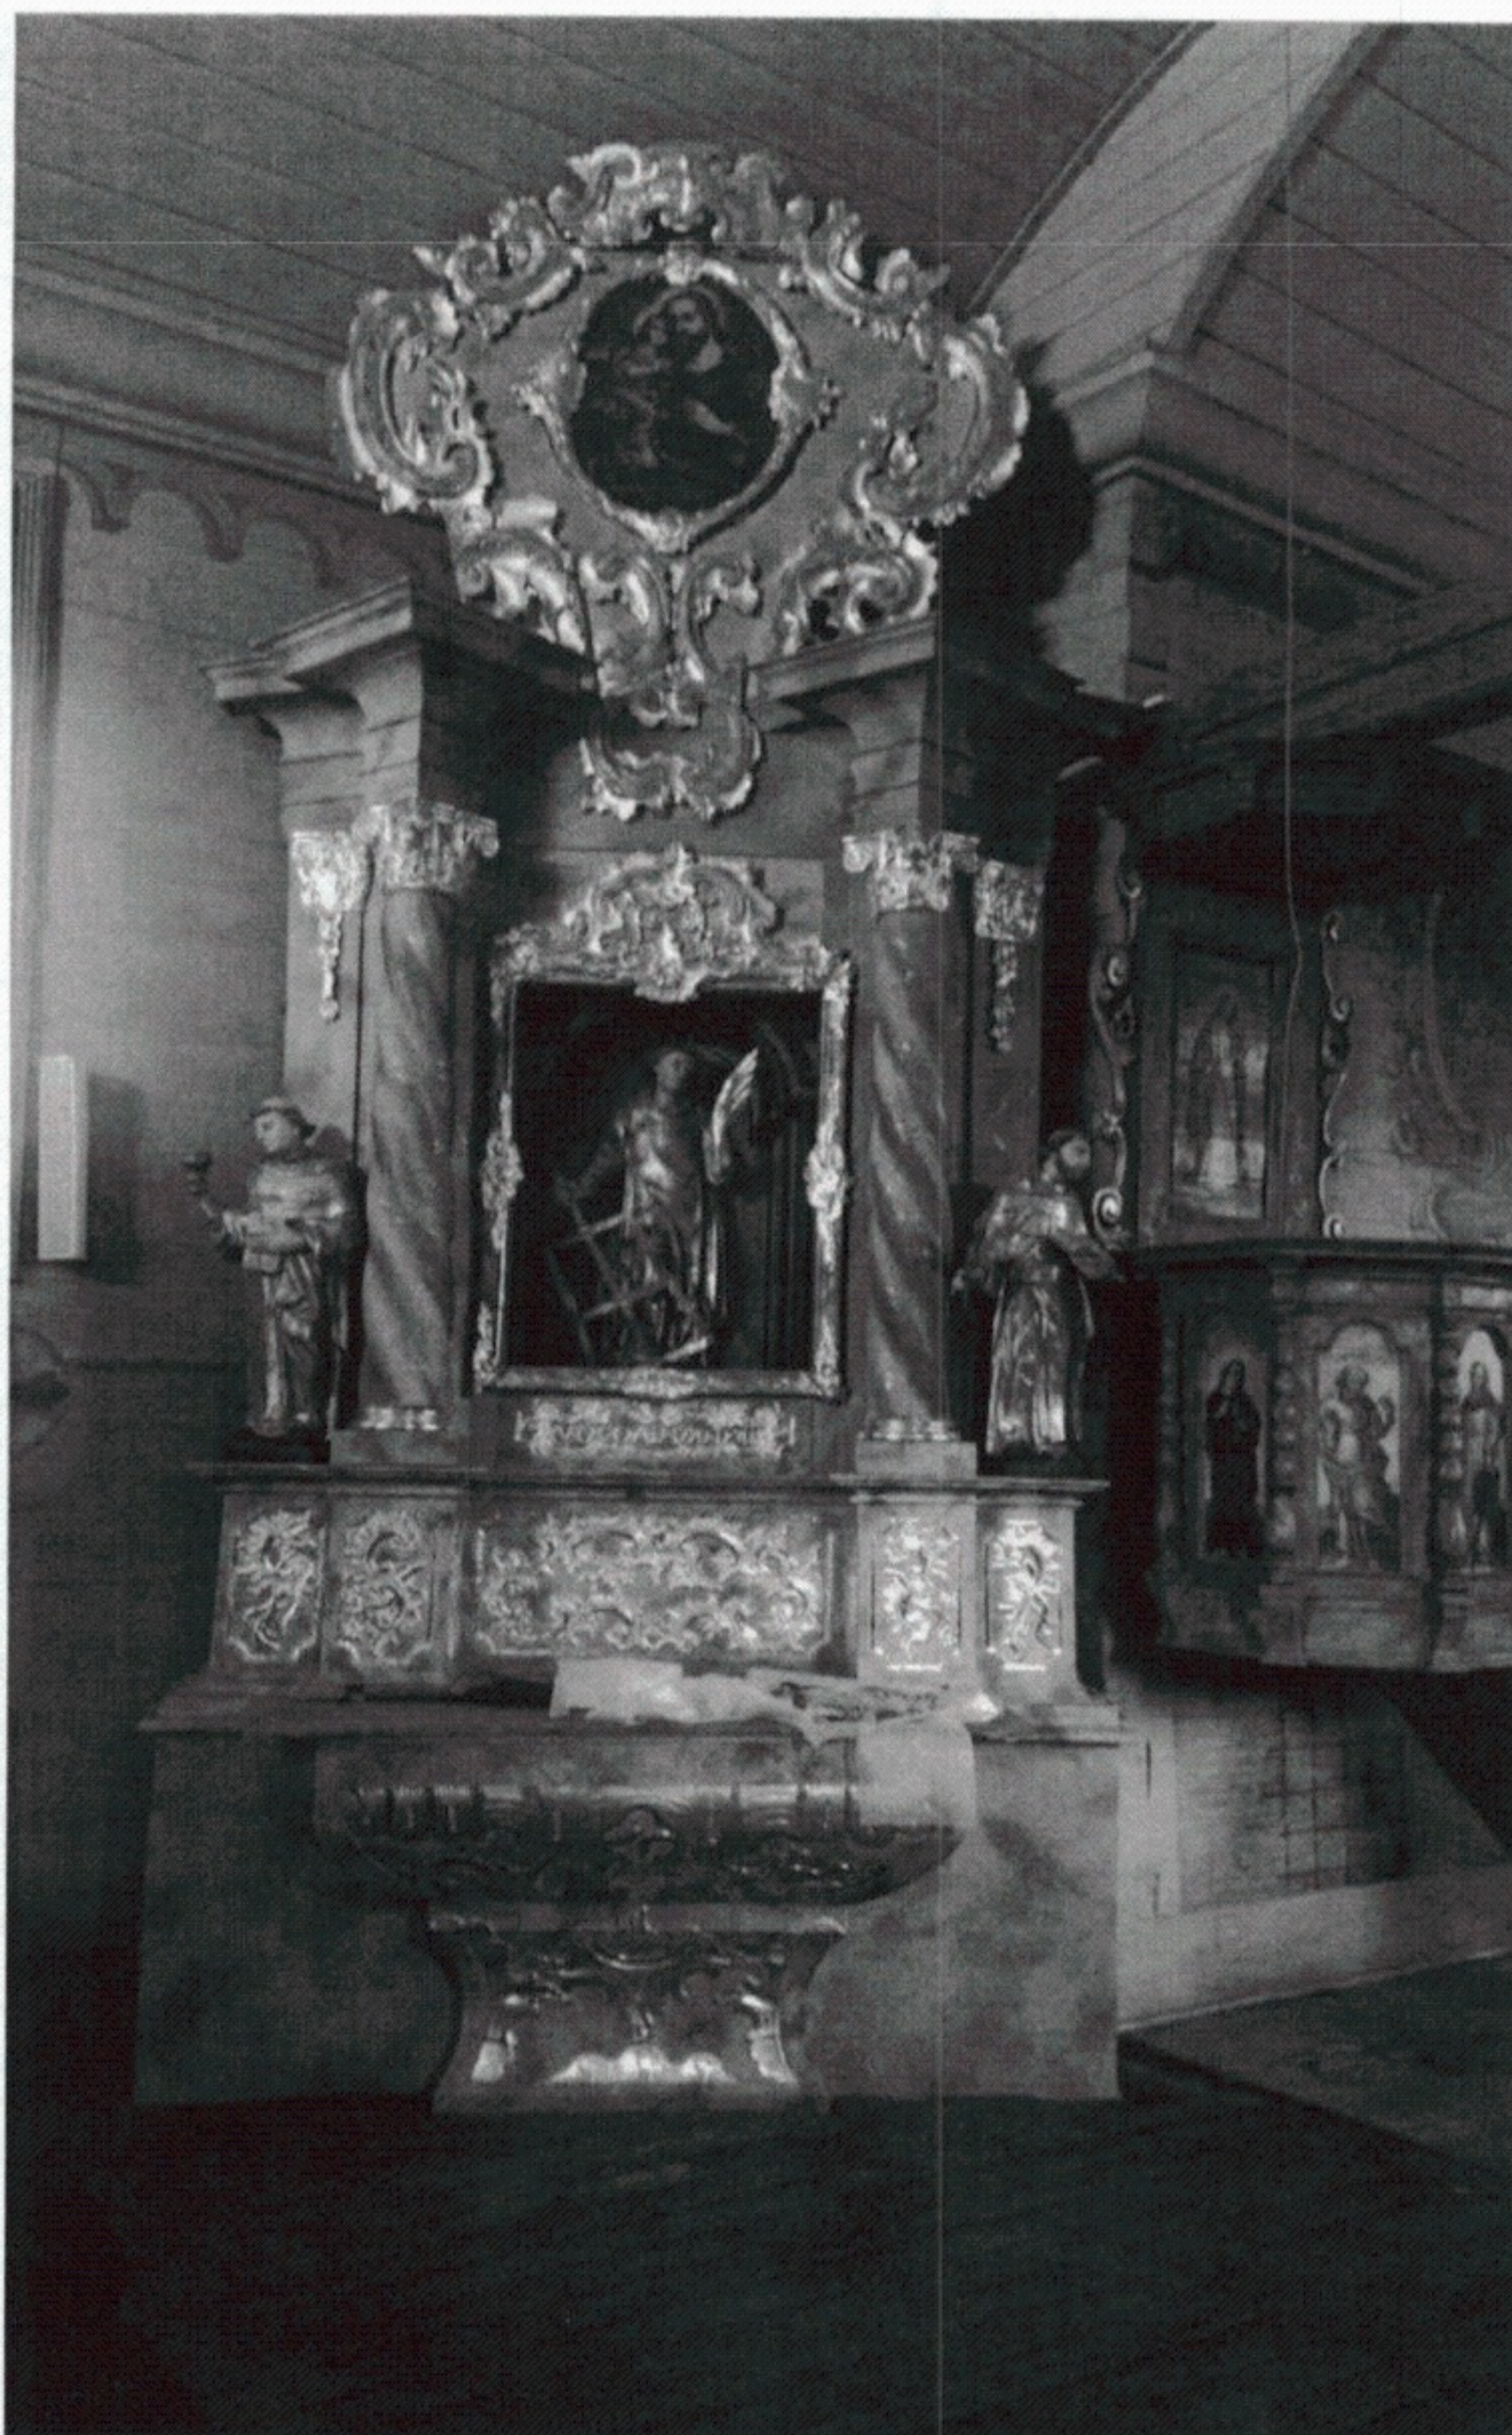
Fot. 2 Kościół pw. Św. Wawrzyńca w Mącznikach. Widok łączenia desek podłogowych nawy i prezbiterium przy ołtarzu bocznym Św. Wawrzyńca po konserwacji w 2018 r. Fot. Ewa Tymcik, 2019 r.

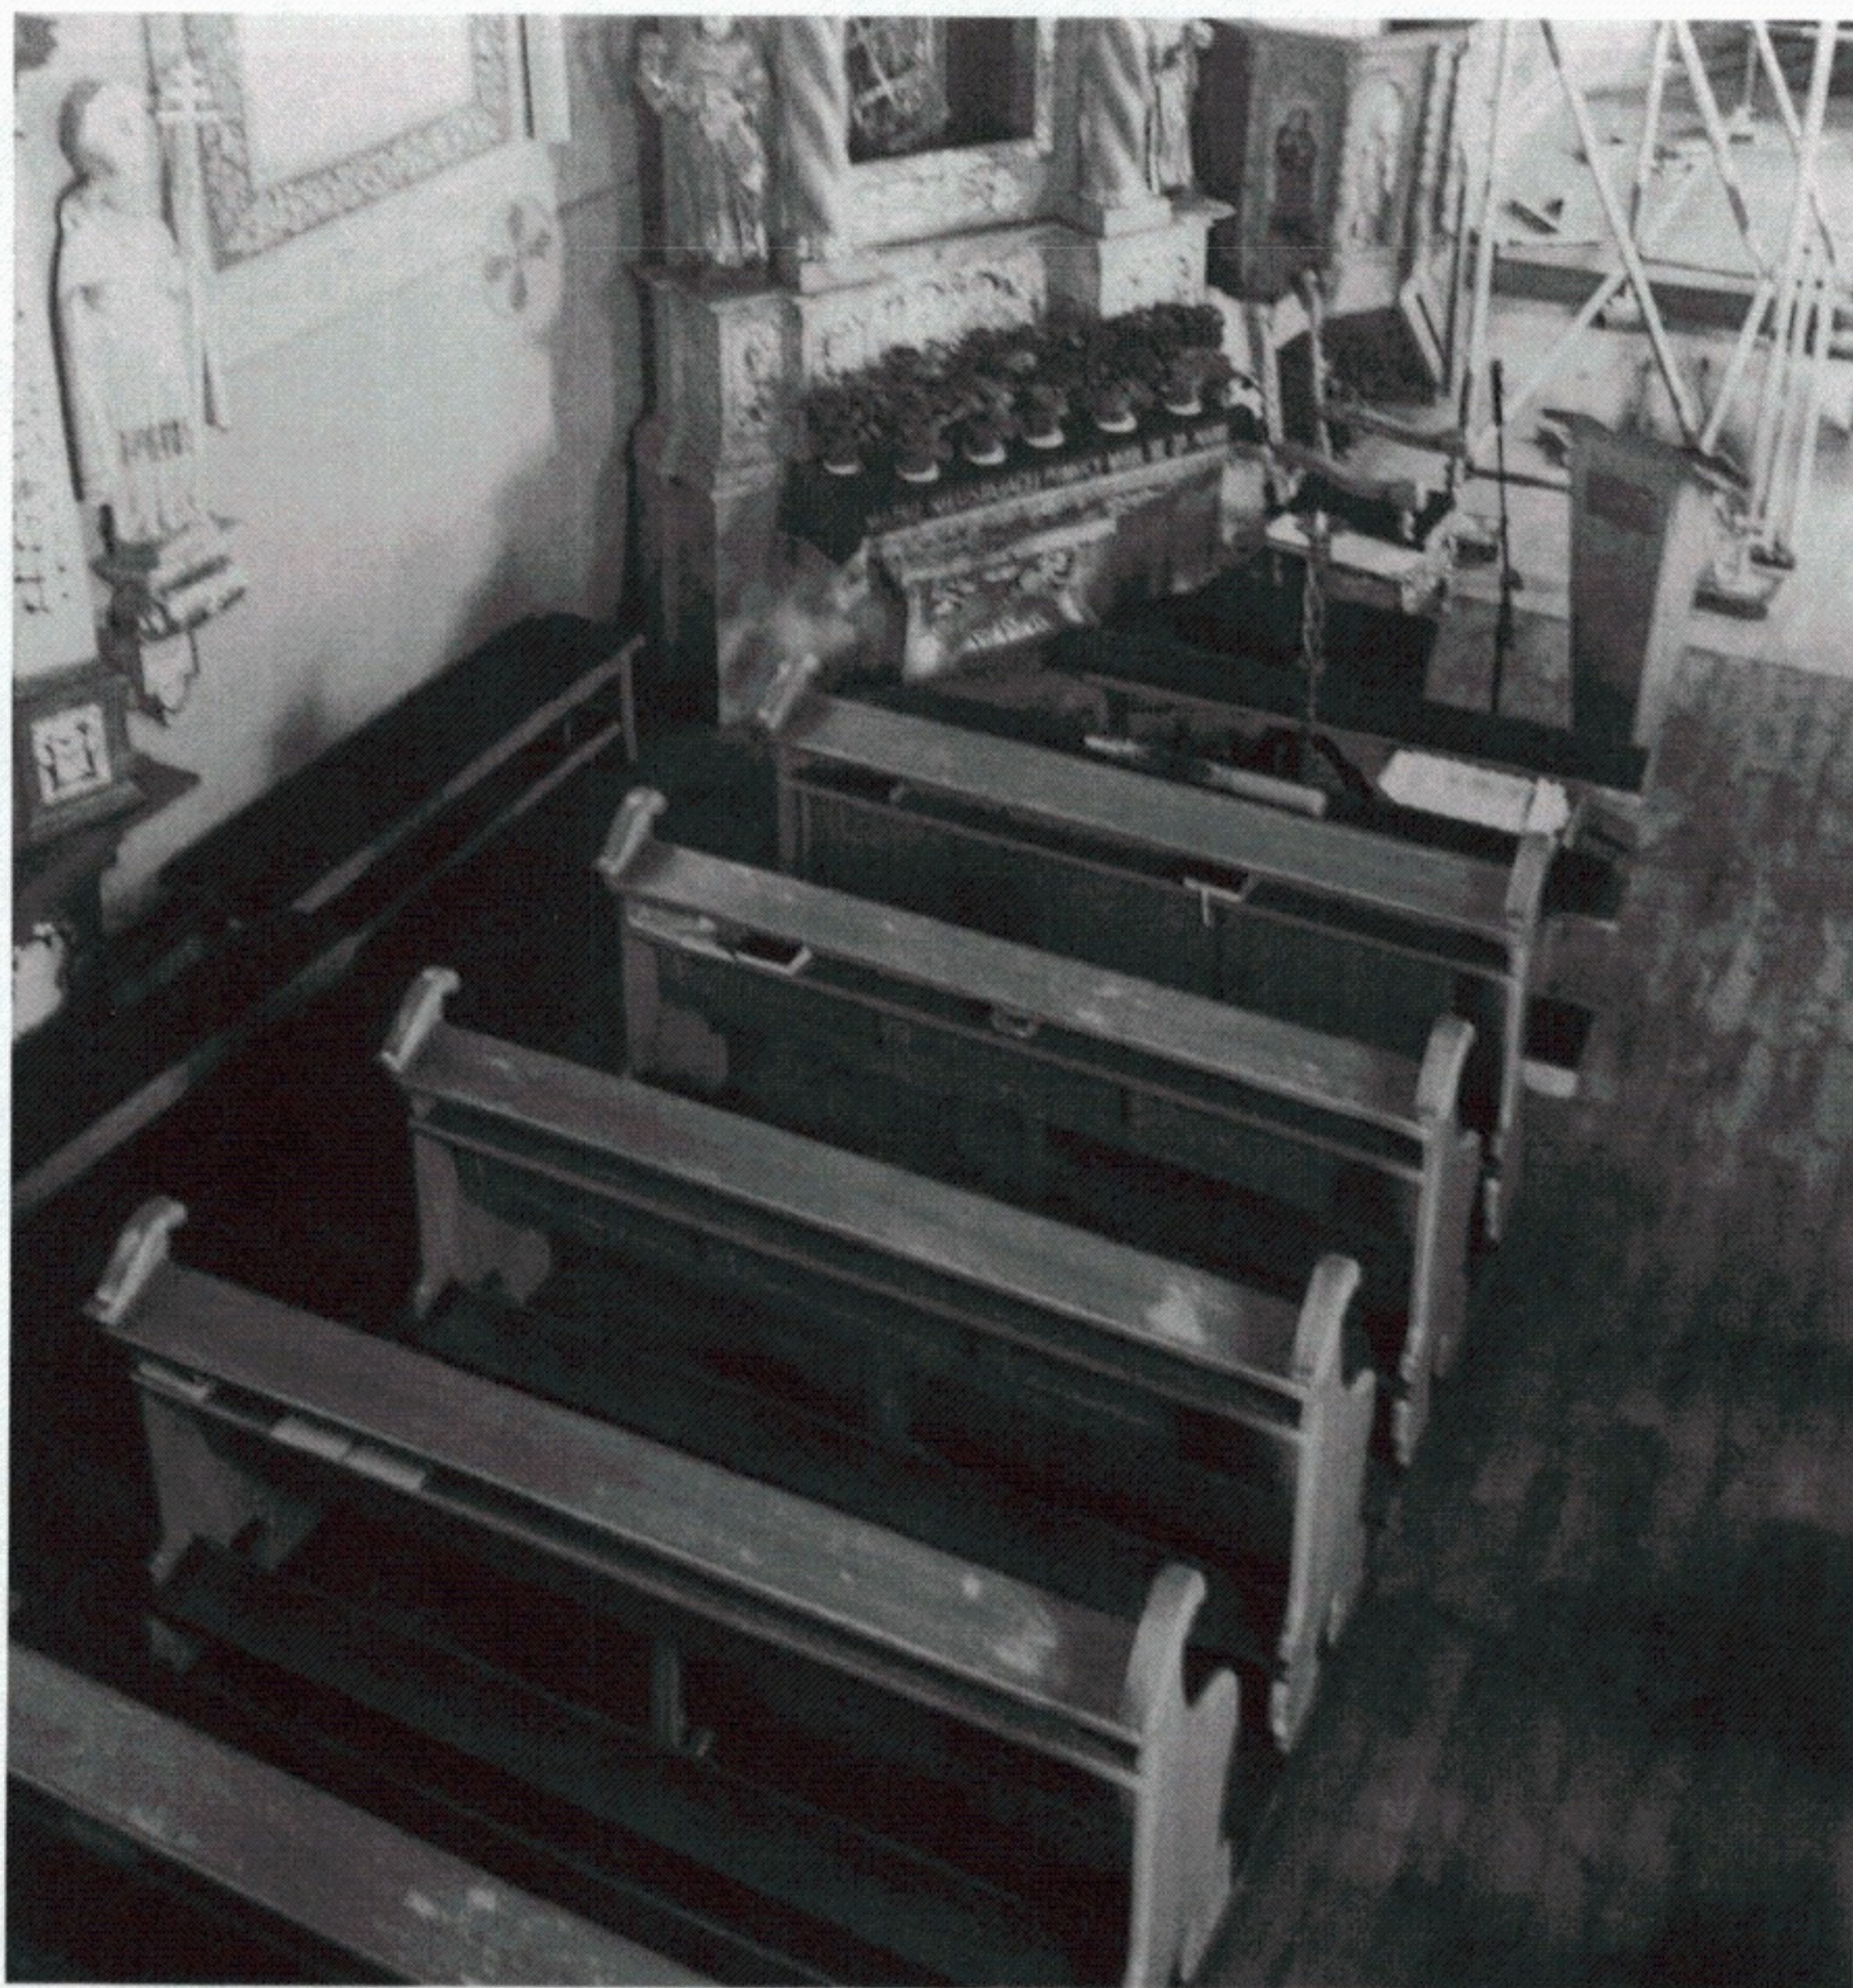
Najbardziej zniszczone są deski sosnowe nawy, w dużej części pokryte lakierem, który uległ degradacji, występują liczne przebarwienia podłoża, pociemnienia, zaplamienia. Deski są przesuszone i lokalnie zniekształcone, pojawiły się liczne szczeliny i spękania. Można podejrzewać, że miejscowo, w obrębie ławek, zaatakowanych przez owadzie szkodniki drewna, które żerują w nich nieprzerwanie, deski podłogowe zostały również zainfekowane. Przed konserwacją owady licznie występowały także w deskowaniu ścian.

Fot. 3 Kościół pw. Św. Wawrzyńca w Mącznikach. Widok fragmentu pociemniałej i przetartej podłogi z desek sosnowych w nawie. W trakcie prac konserwatorskich w 2019 r. Fot. Ewa Tymcik, 2019 r.

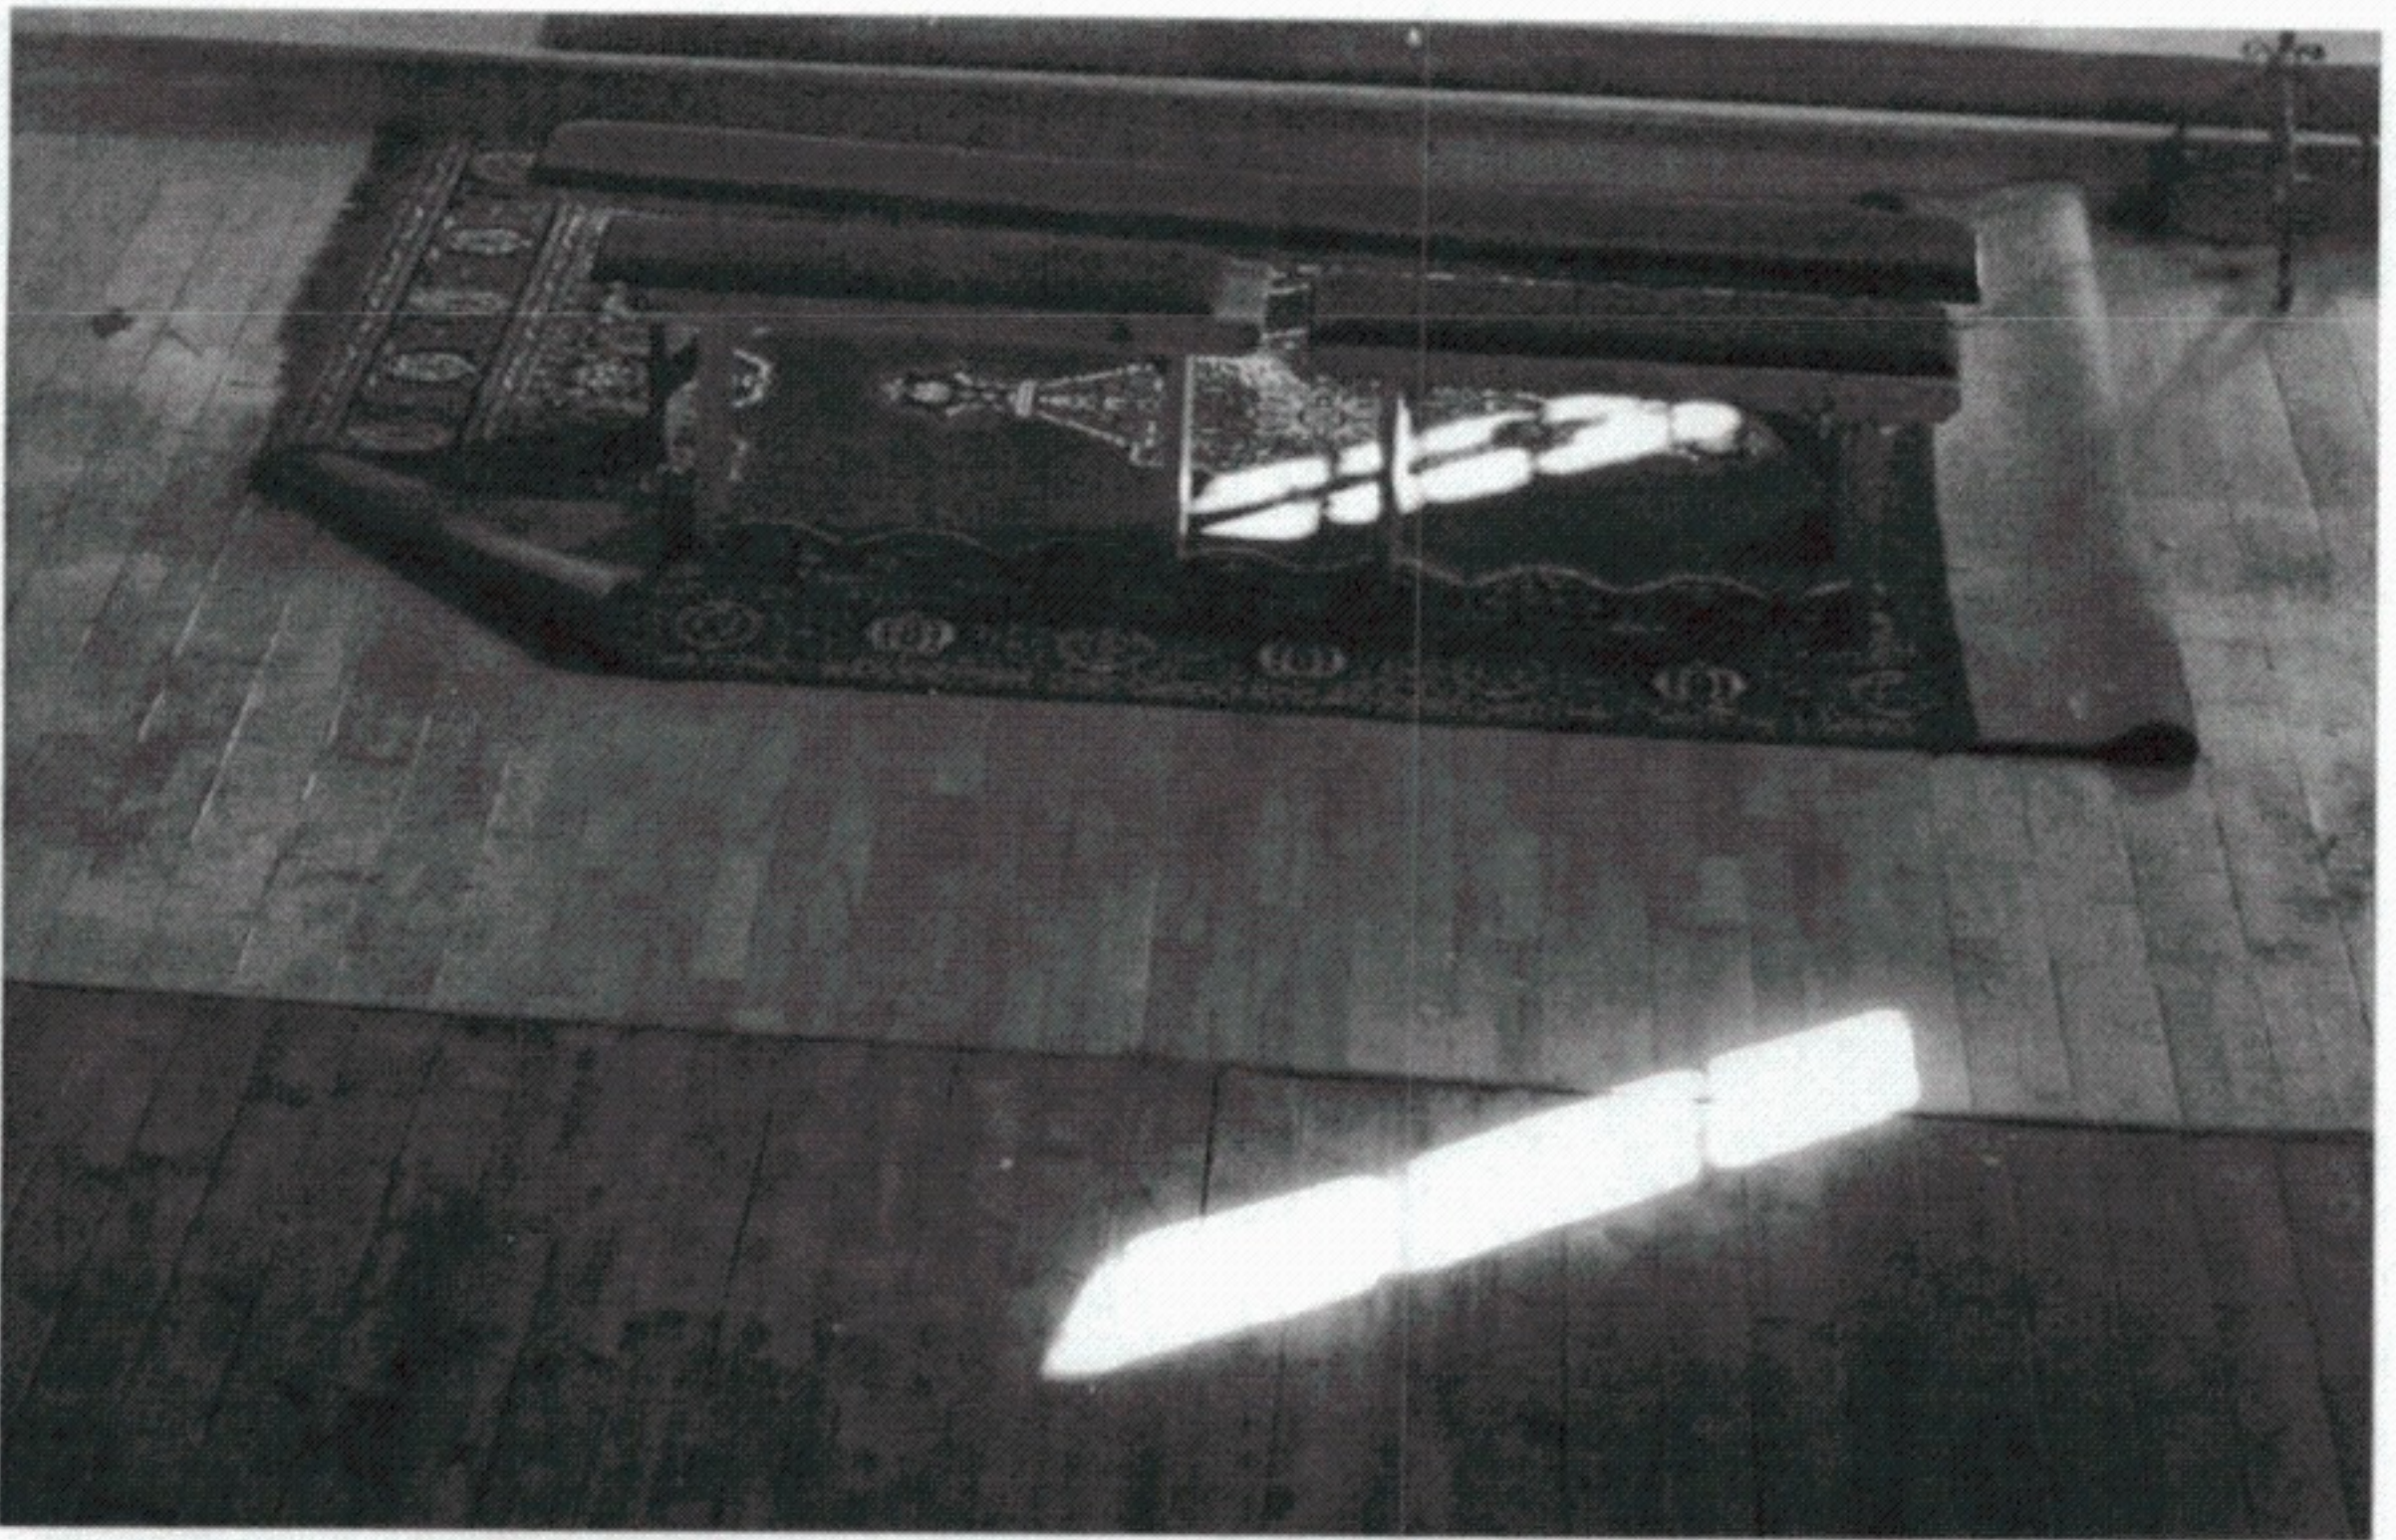
Podłoga z deski barlineckiej jest dużo jaśniejsza, przedstawia lepszy stan zachowania. Lakier miejscowo przetarty i oślepty. Pomiędzy nawą a prezbiterium występuje uskok (obniżenie), co powoduje inny sposób montażu desek – w prezbiterium (wyżej) są one klejone bezpośrednio na podłożu z wylewki, w nawie przybijane do legarów nośnych, tworzących konstrukcję ramową, osadzoną na wylewce cementowej. Szczegółowa analiza stanu zachowania legarów możliwa będzie po odsłonięciu desek podłogi nawy.

Fot. 4 Kościół pw. Św. Wawrzyńca w Mącznikach. Widok podłogi z deski barlineckiej w prezbiterium oraz łączenie fragmentu podłogi sosnowej w nawie. Widoczne różnice kolorystyczne oraz stan zachowania pokrycia. Fot. Ewa Tymcik, 2019 r.

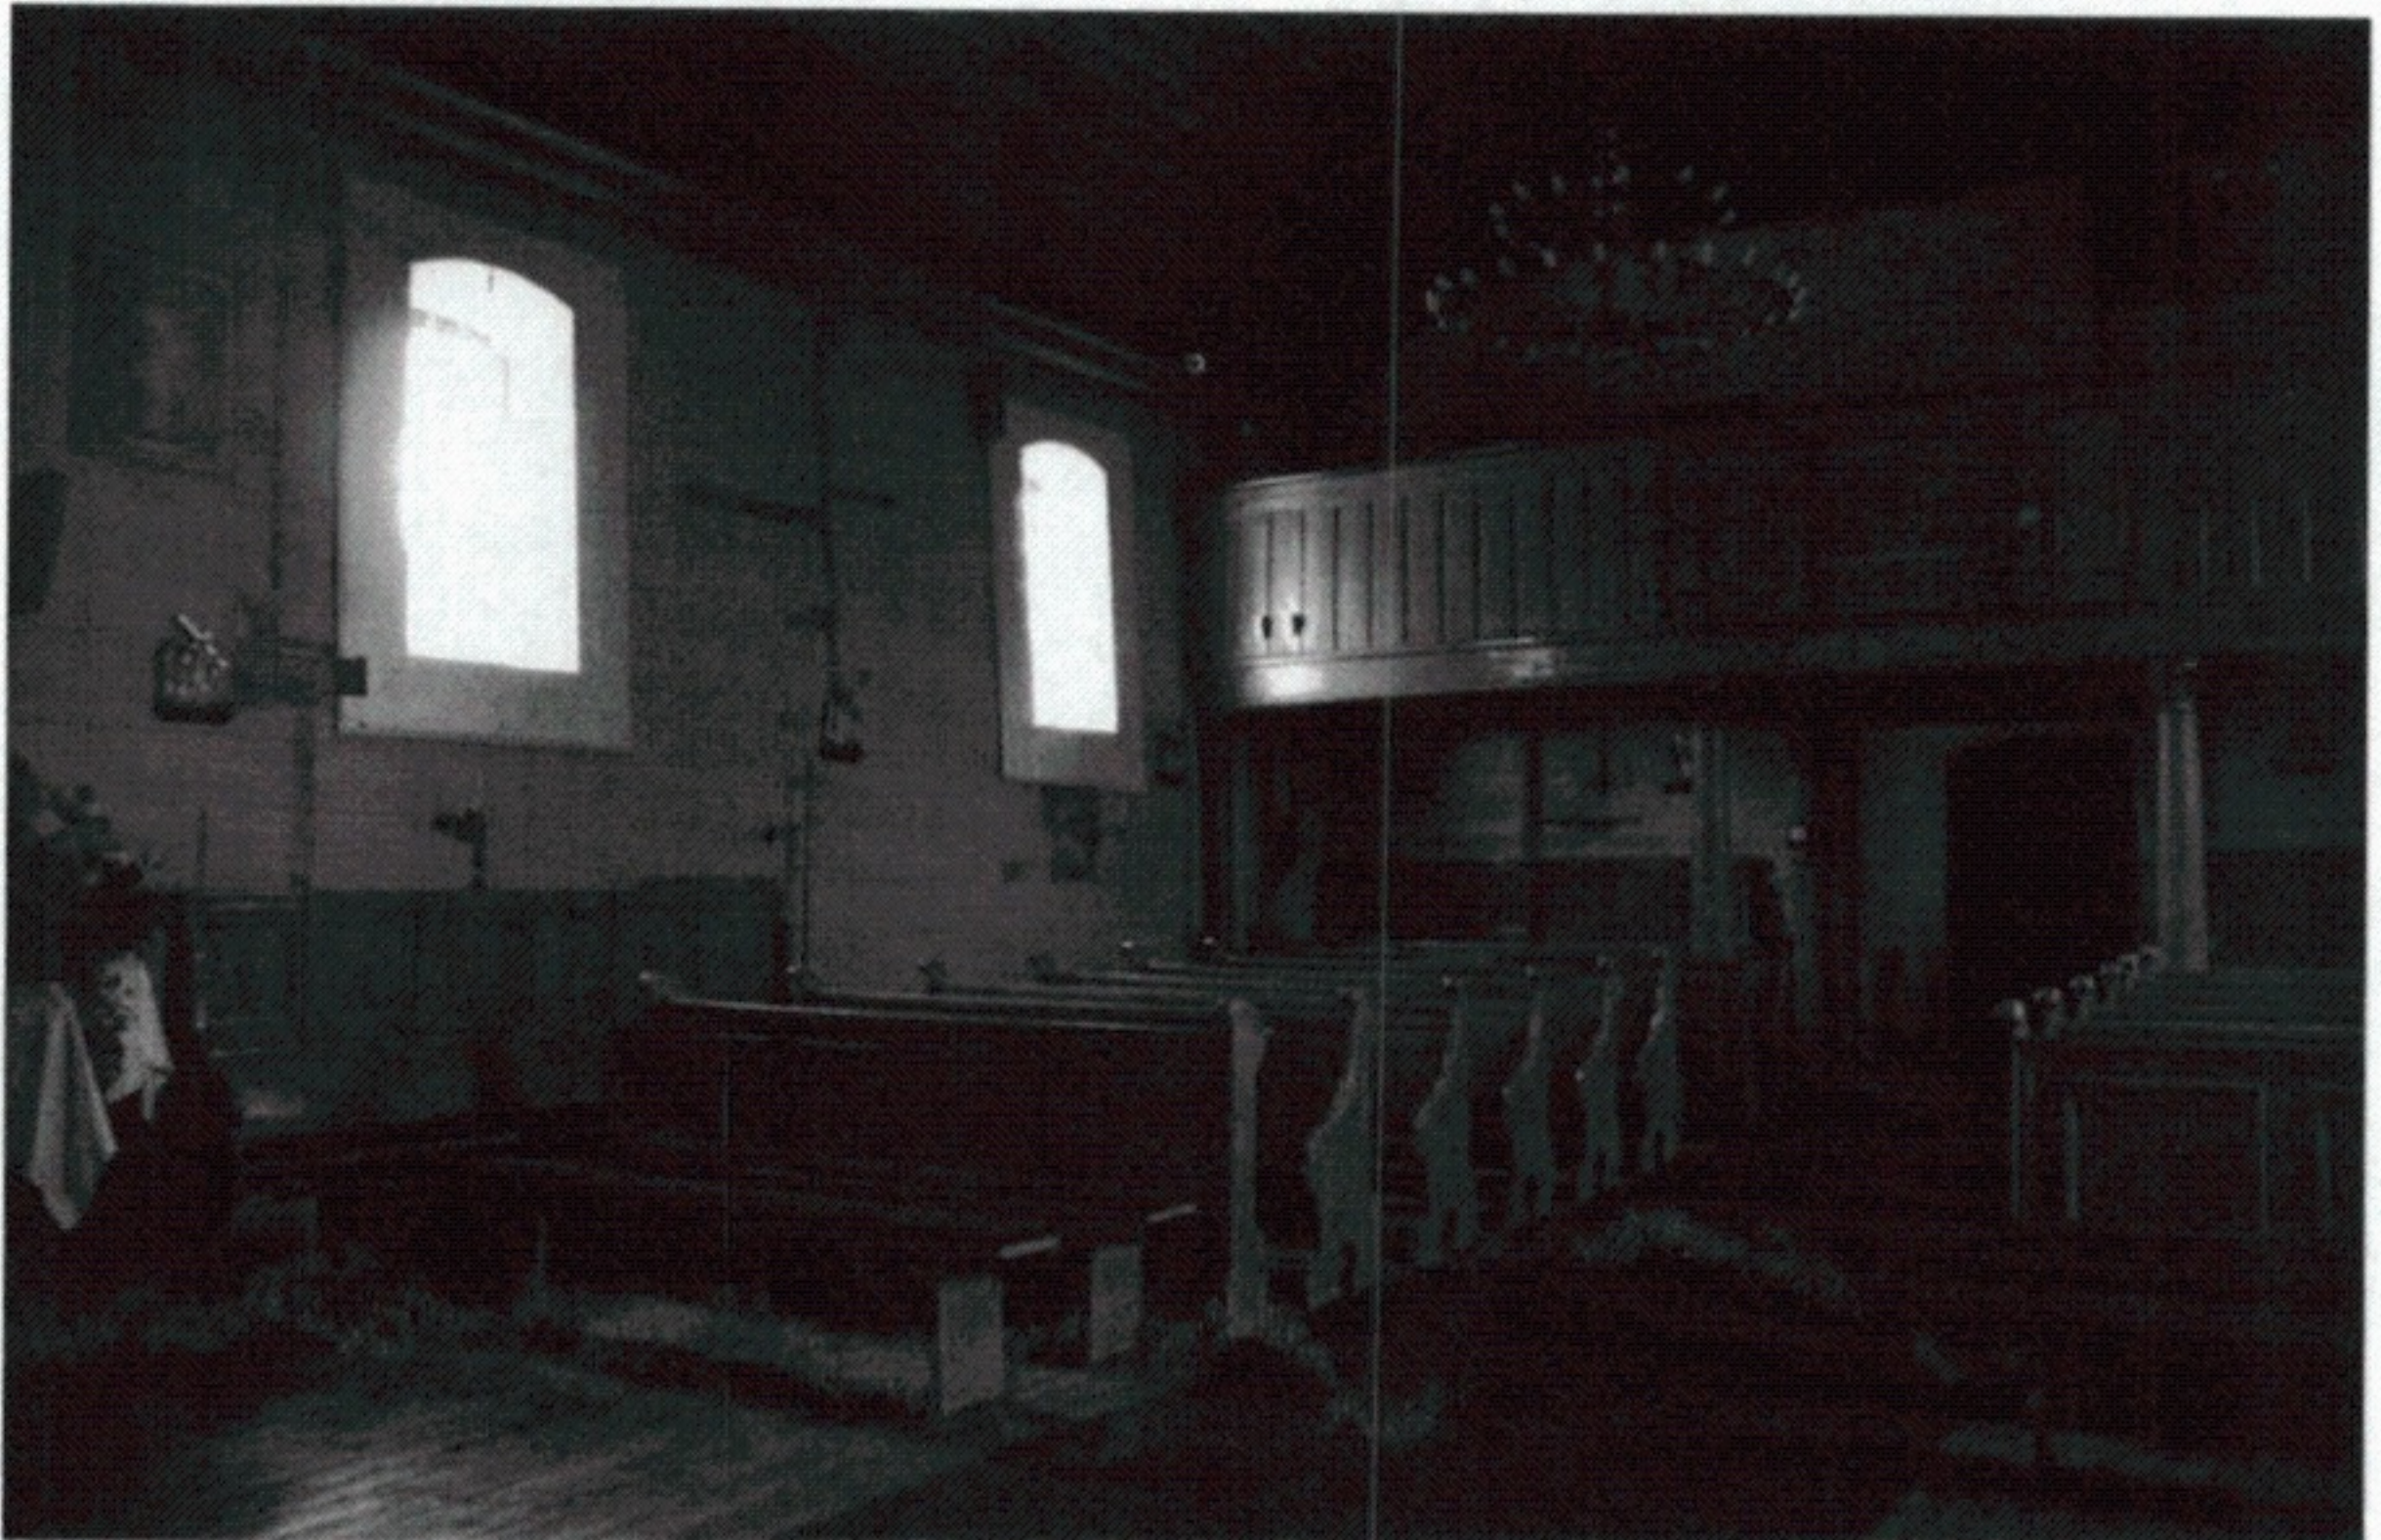
Fot. 5 Kościół pw. Św. Wawrzyńca w Mącznikach. Widok zniszczonej podłogi w nawie, przed konserwacją z lat 2017-19. Fot. Ewa Tymcik, 2017 r.

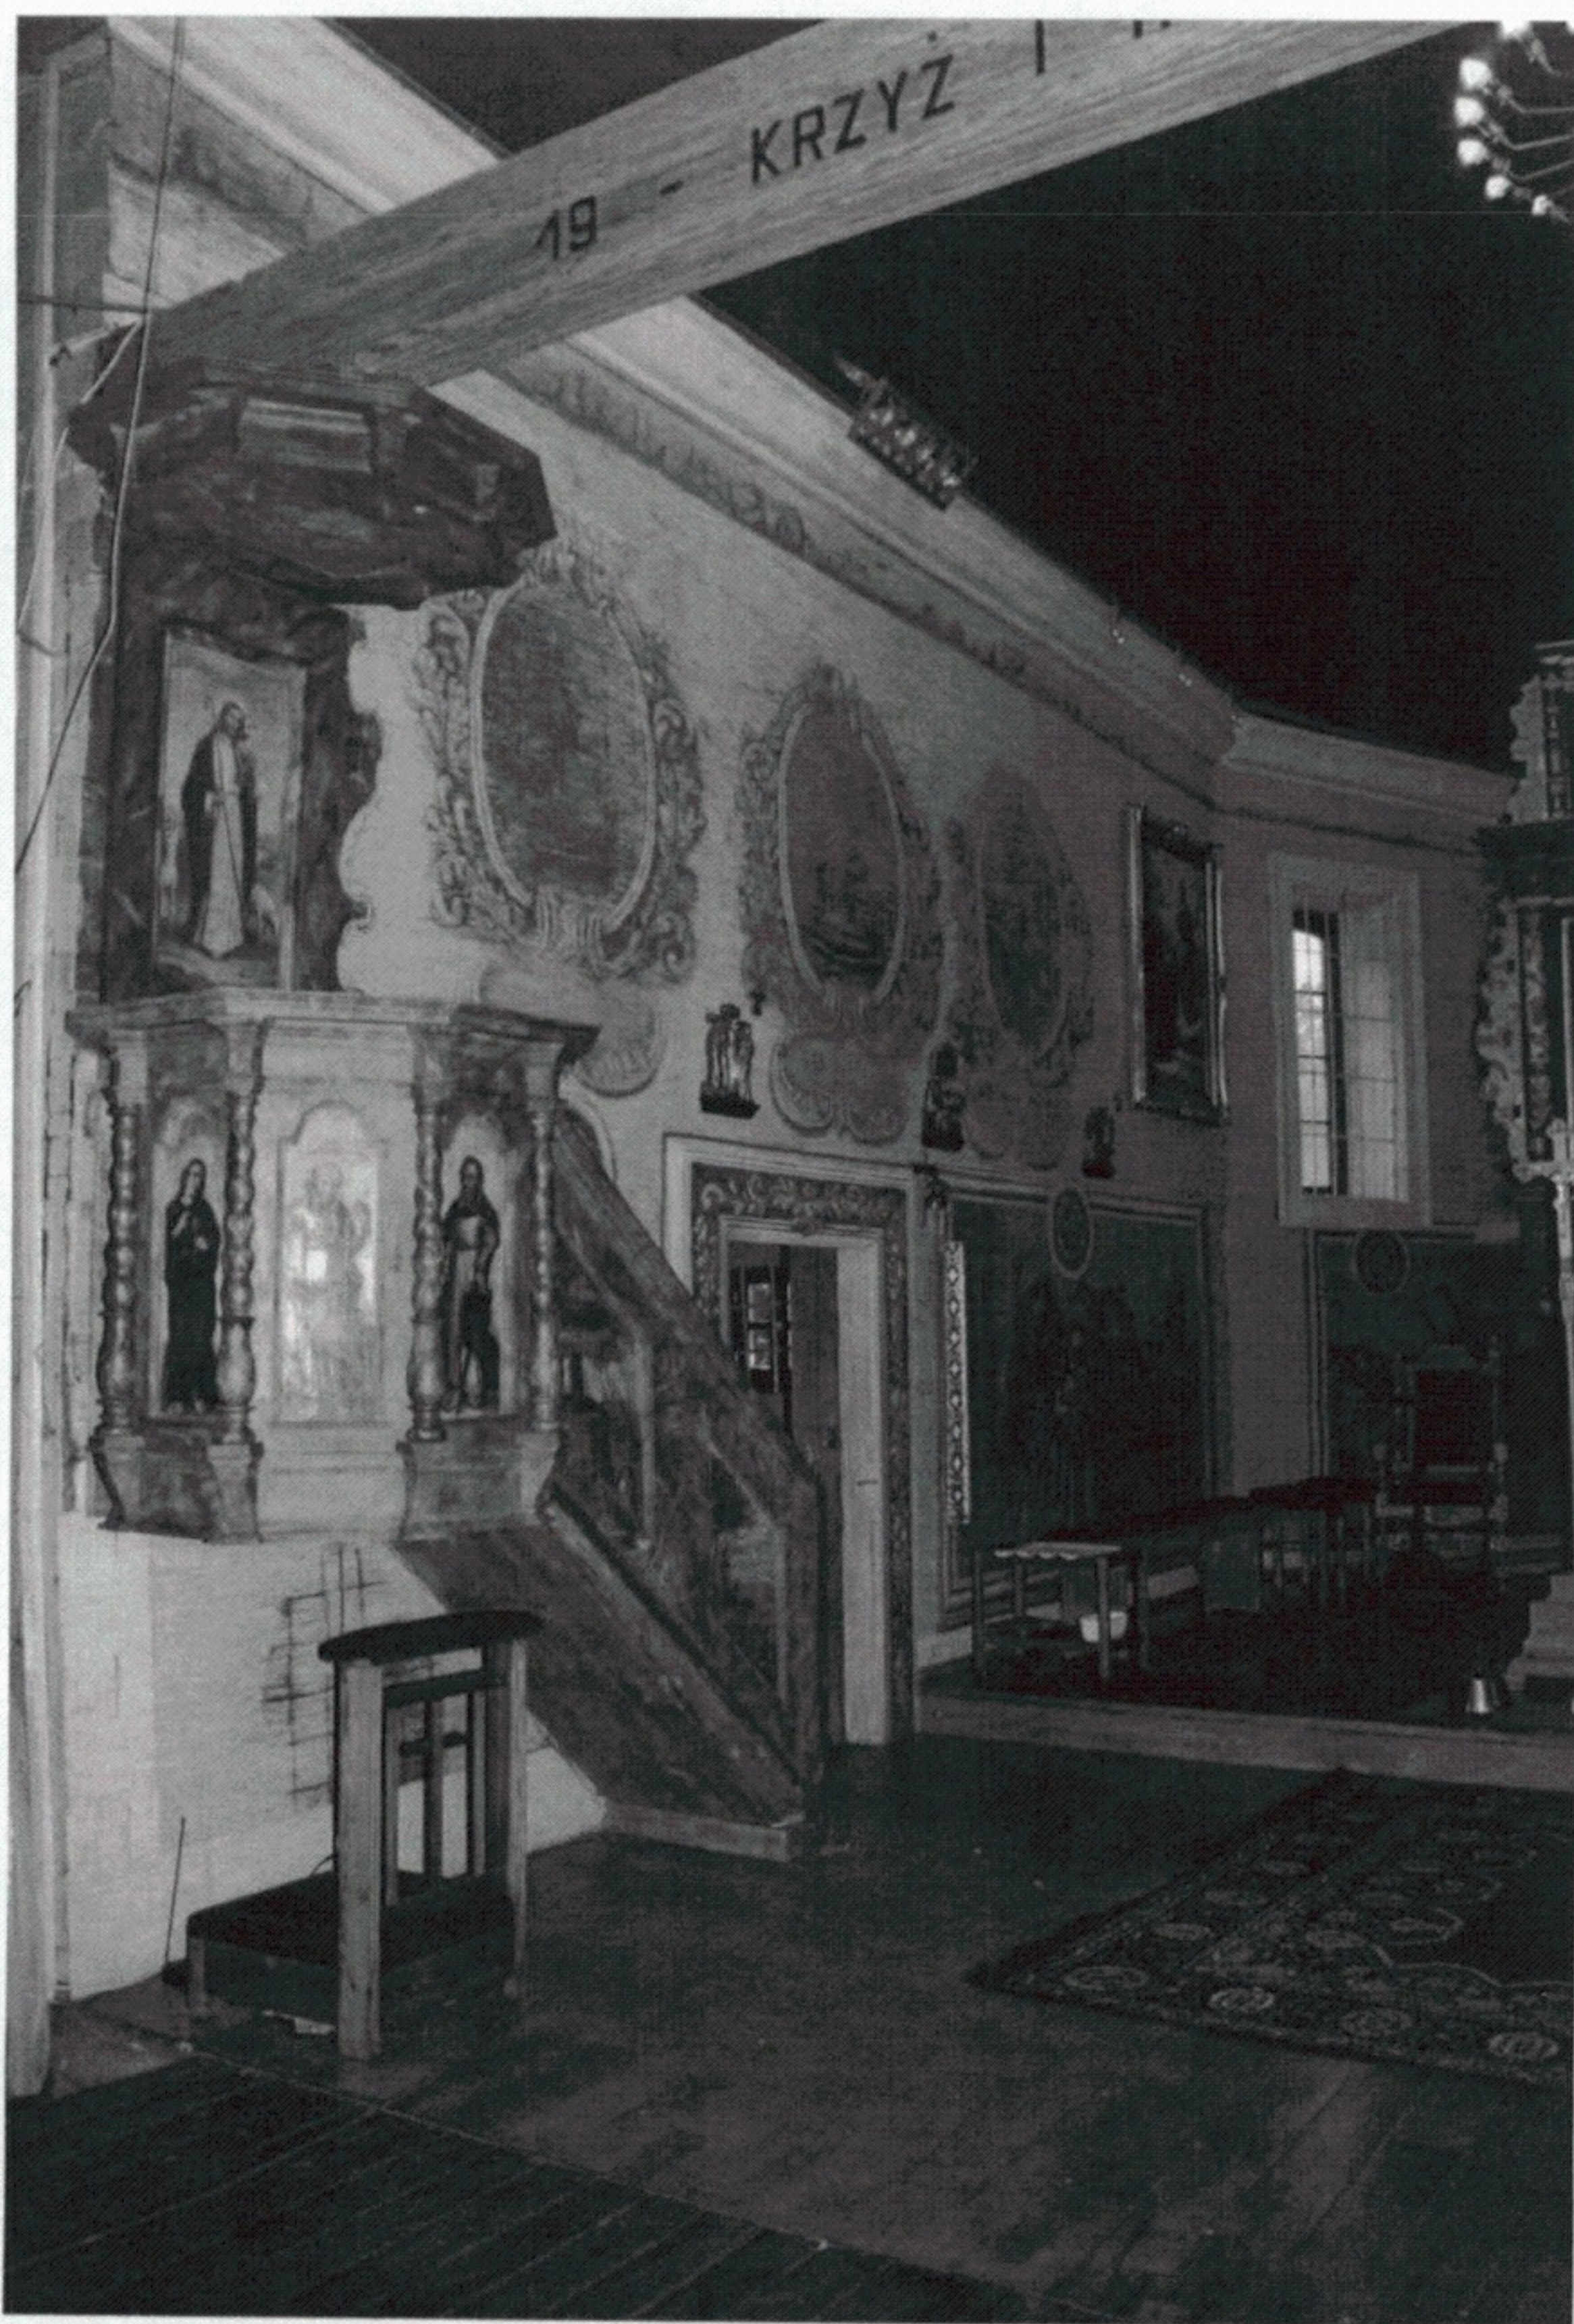
Fot. 6 Kościół pw. Św. Wawrzyńca w Macznikach. Widok fragmentu podłogi w prezbiterium z deski barlineckiej. Widoczne przetarcia lakieru. Fot. Ewa Tymcik, 2018 r.
