PROGRAM PRAC KONSERWATORSKICH - ANEKS

WYMIANA PODŁOGI DREWNIANEJ W KOŚCIELE  
PW. ŚW. WAWRZYŃCA W MĄCZNIKACH

## KARTA TYTUŁOWA

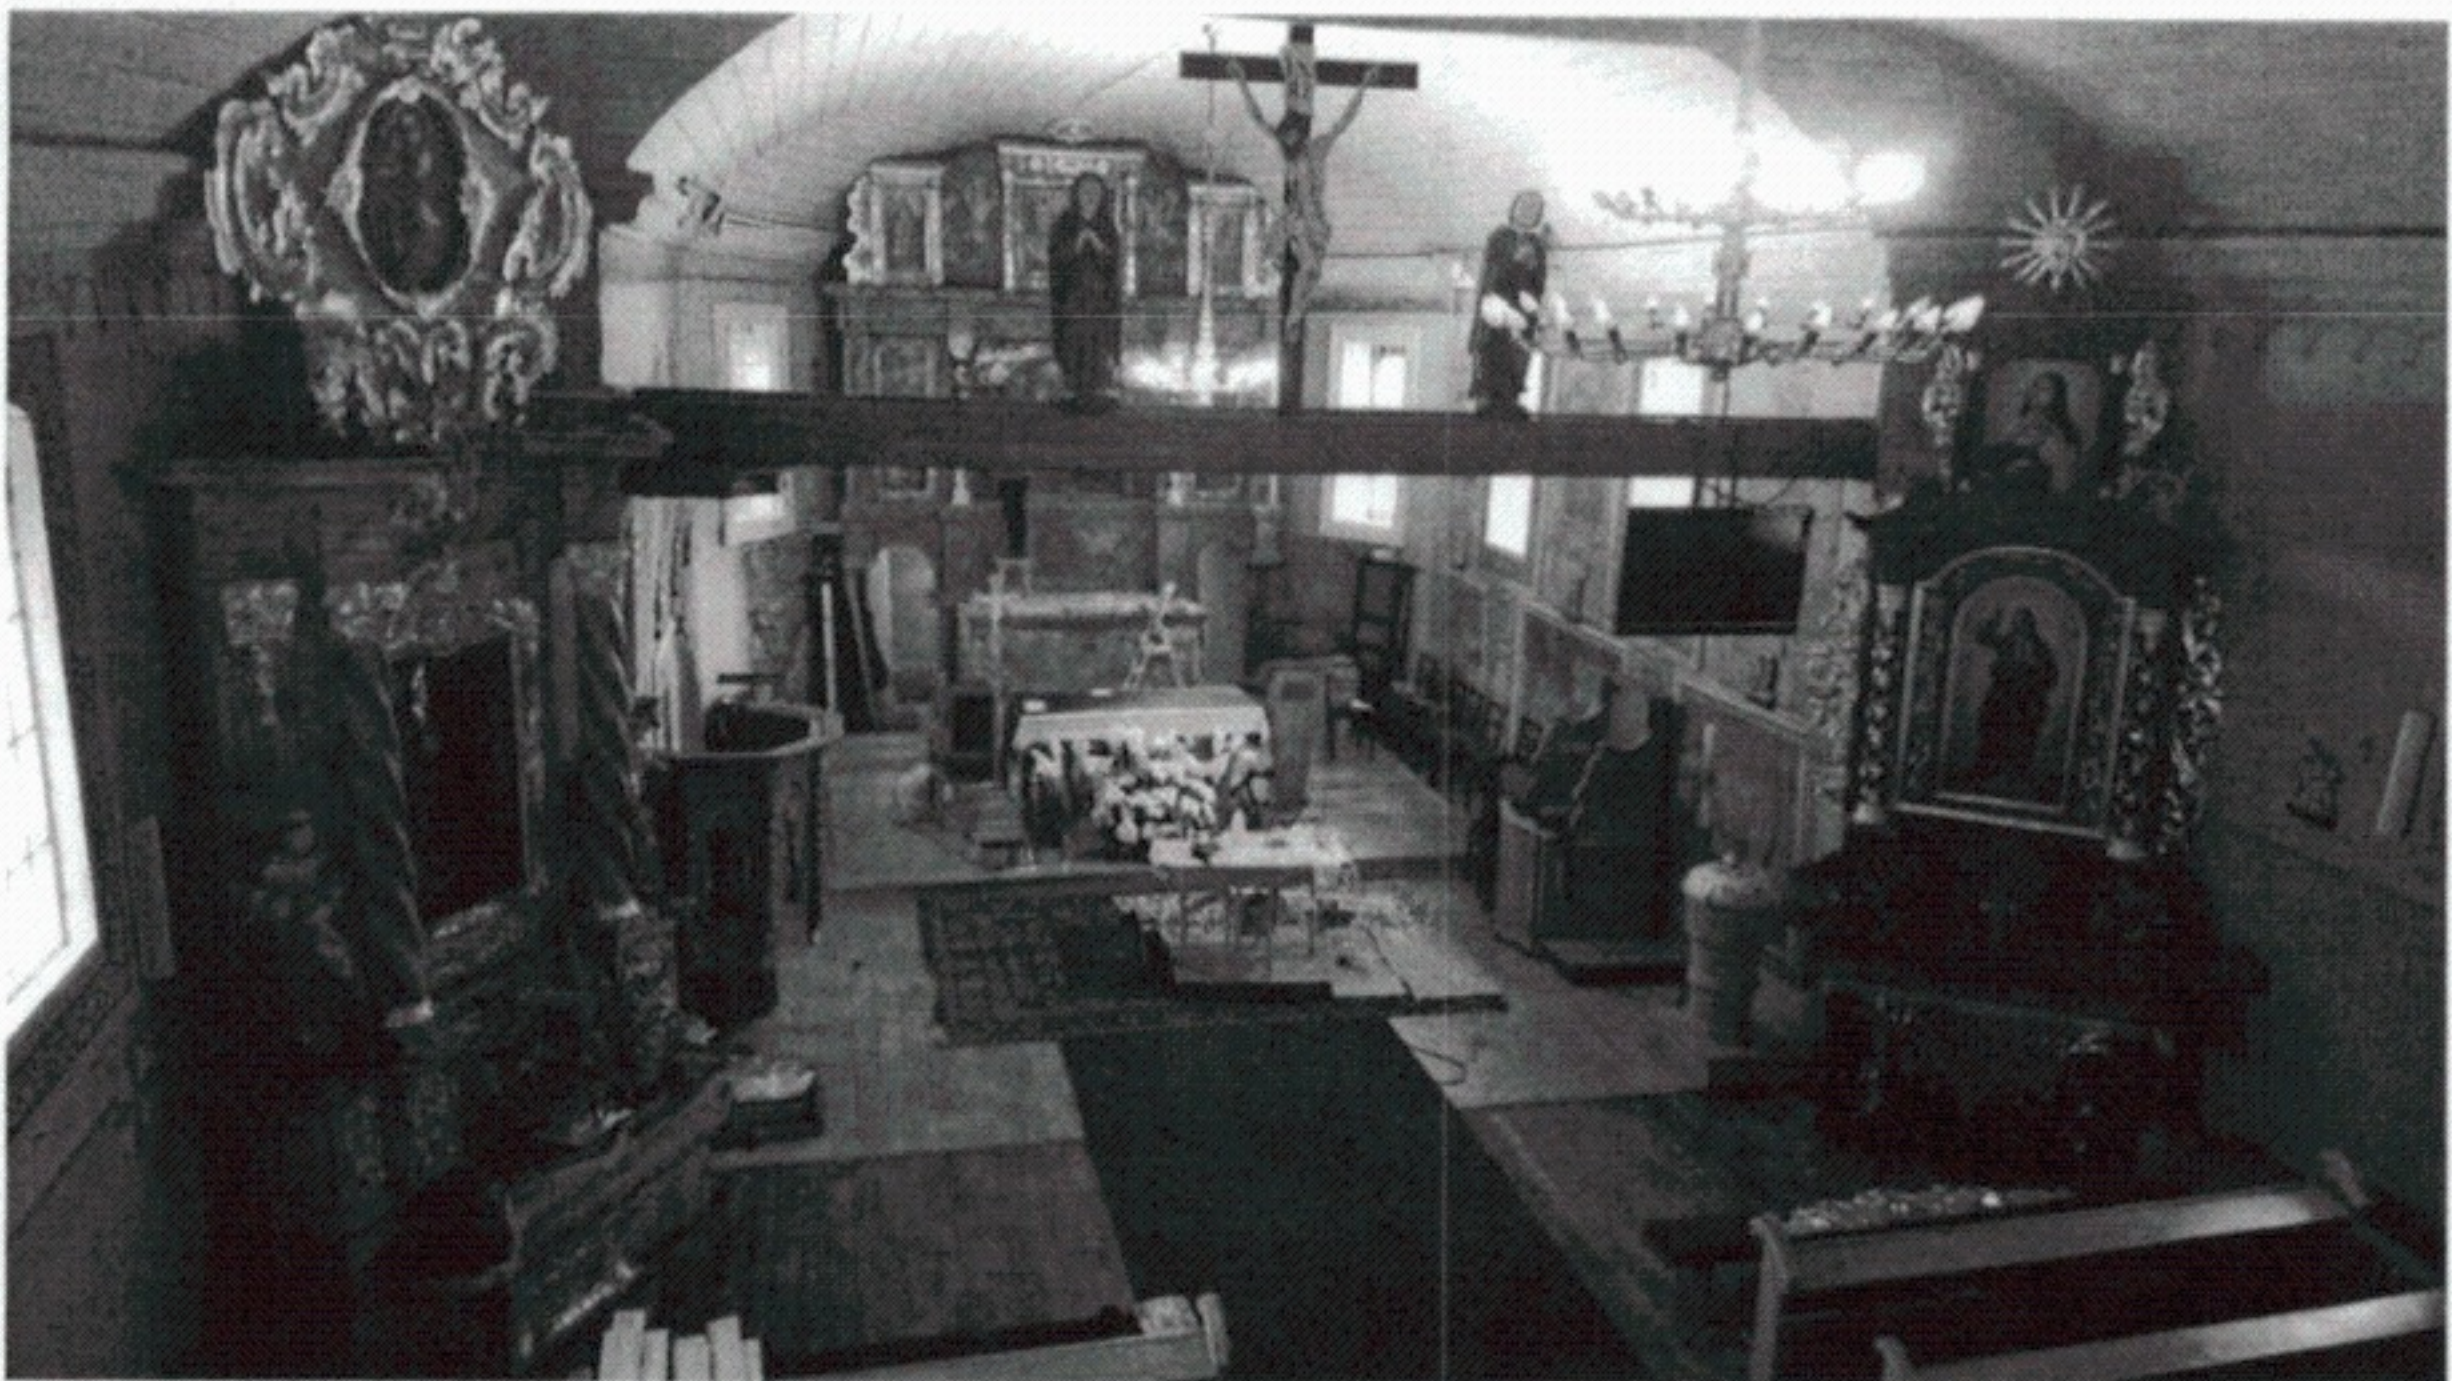
Fot. 7 Kościół pw. Św. Wawrzyńca w Mącznikach. Widok zróżnicowanego pokrycia podłogi drewnianej oraz podwyższenie podestu pod stół ołtarzowy. W trakcie prac konserwatorskich w 2019 r. Fot. Ewa Tymcik

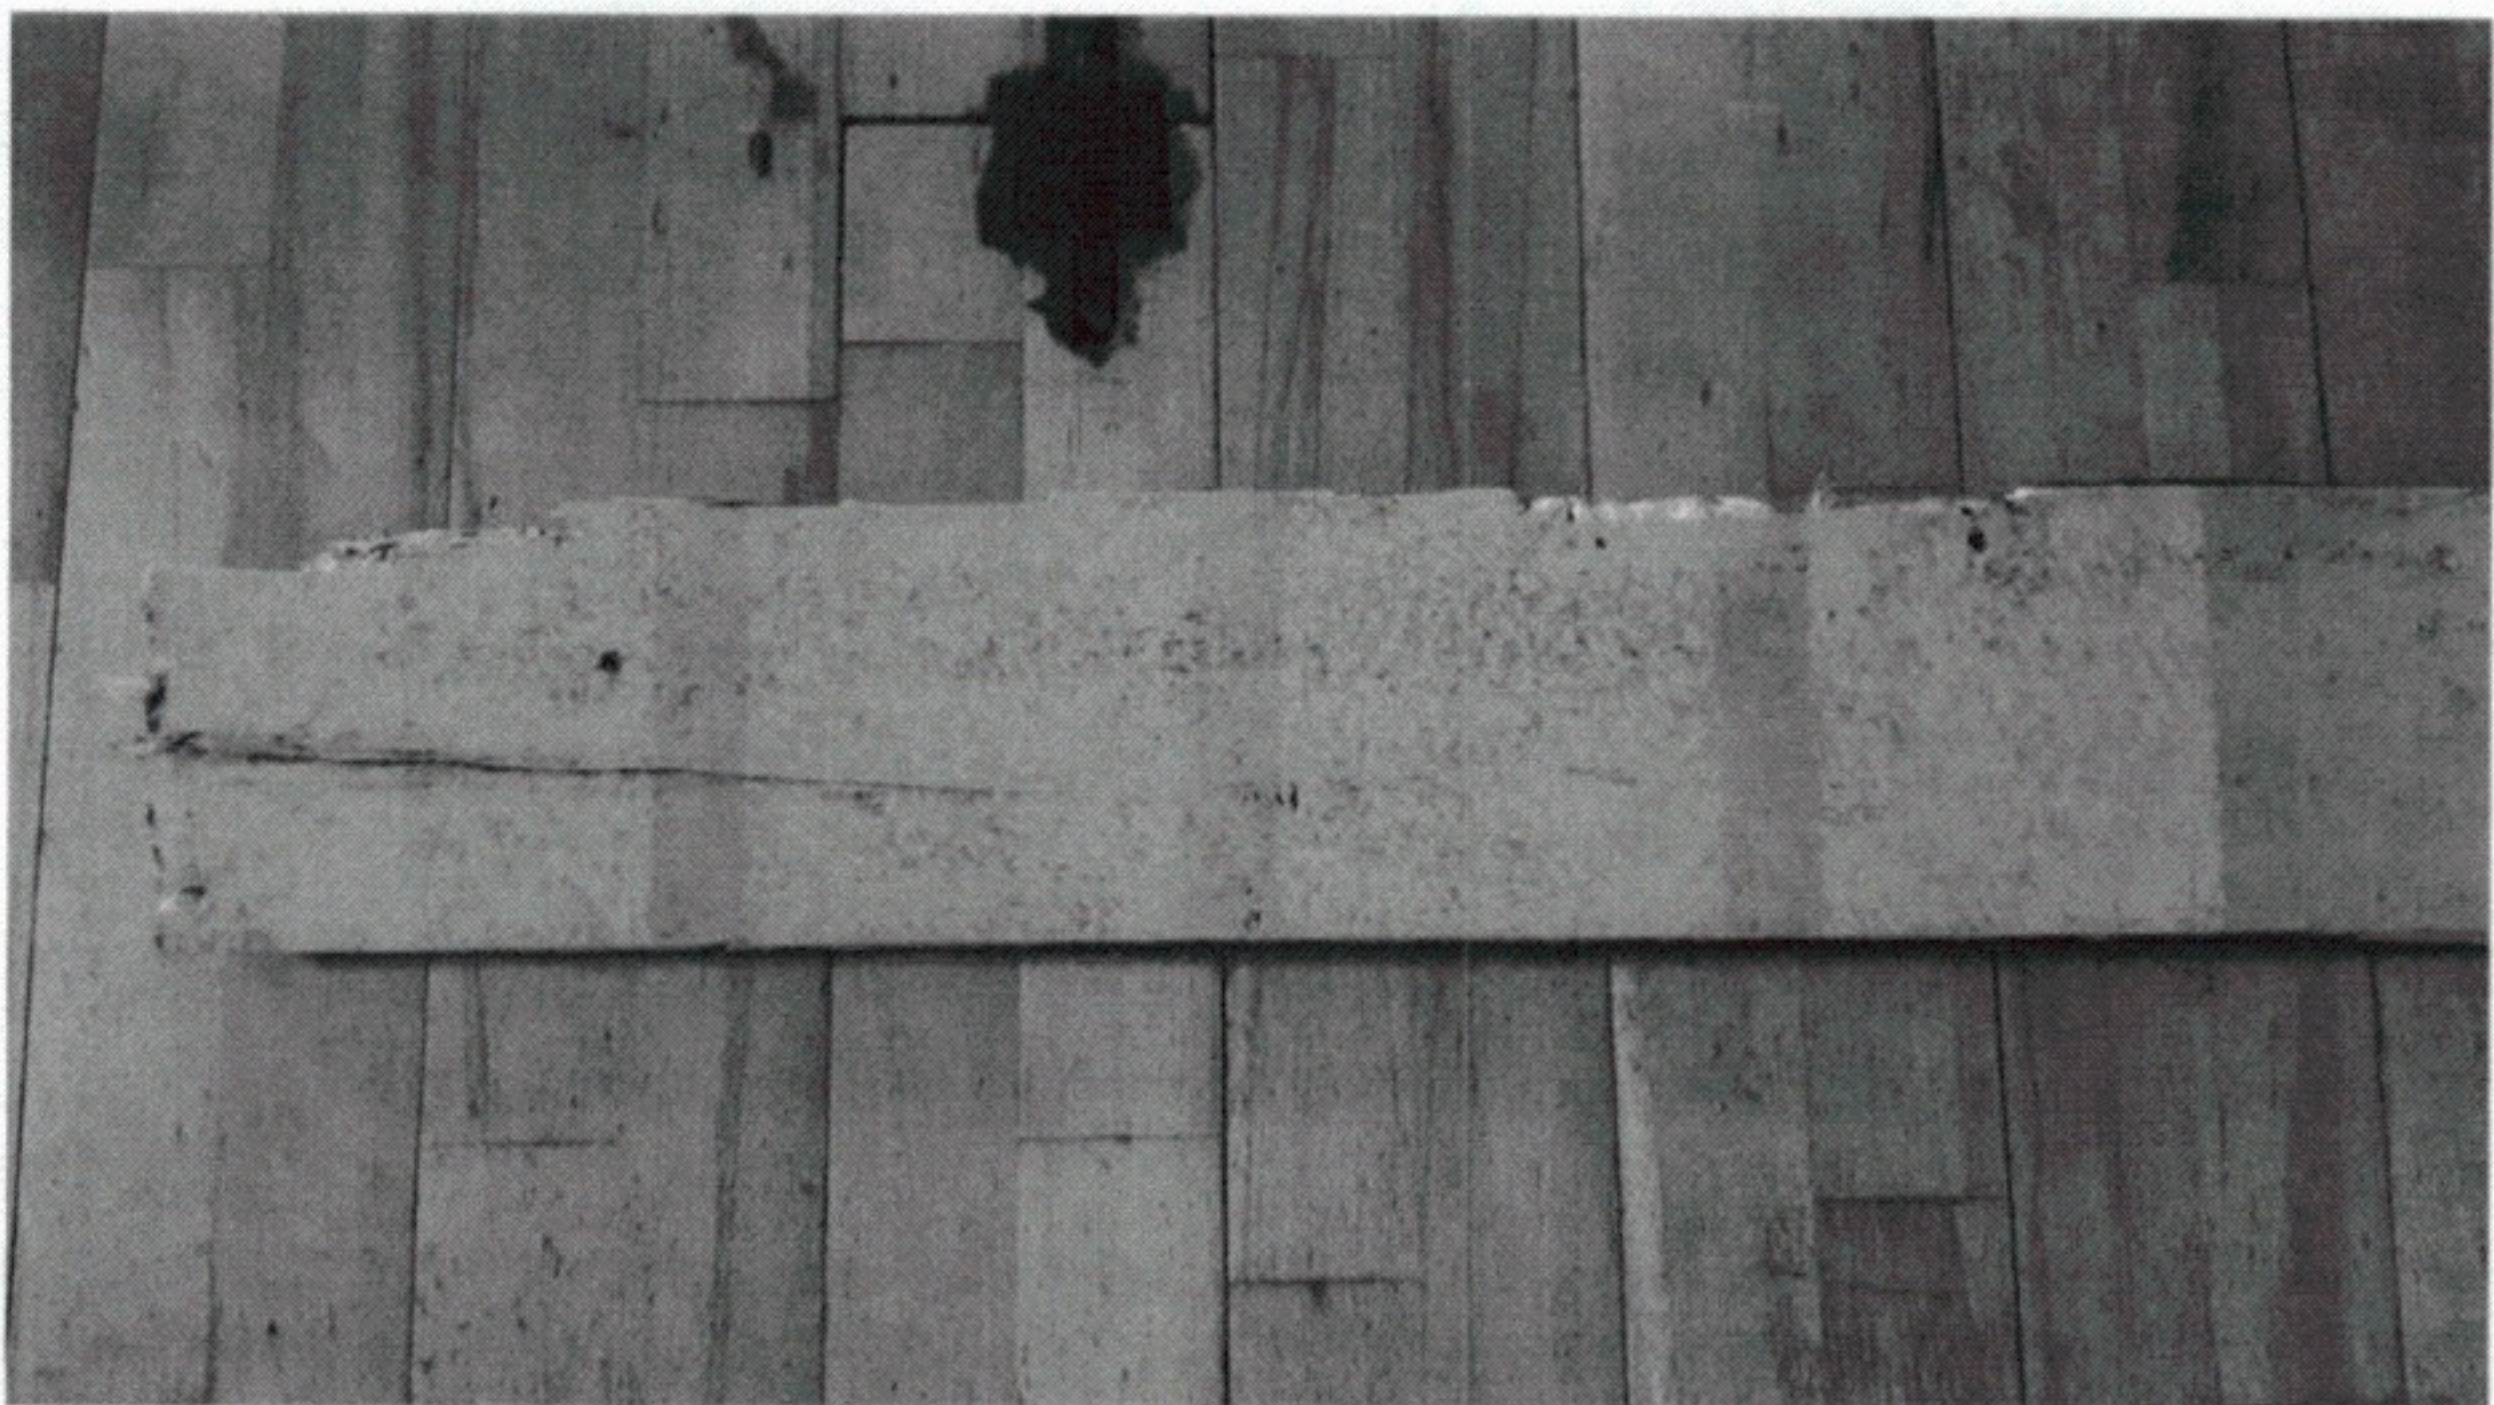
Fot. 8 Kościół pw. Św. Wawrzyńca w Mącznikach. Zbliżenie podłogi z deski barlineckiej w prezbiterium, widoczne przetarcia, zabrudzenia, oślepły lakier. Na podłodze położona deska z wykonanymi próbkami kolorystyki stropu. Fot. Ewa Tymcik, 2019 r.
