*Robert Kucukoyd*  
PROGRAM PRAC KONSERWATORSKICH - ANEKS

WYMIANA PODŁOGI DREWNIANEJ W KOŚCIELE  
PW. ŚW. WAWRZYNCA W MĄCZNIKACH

Kraków, luty 2024 r.

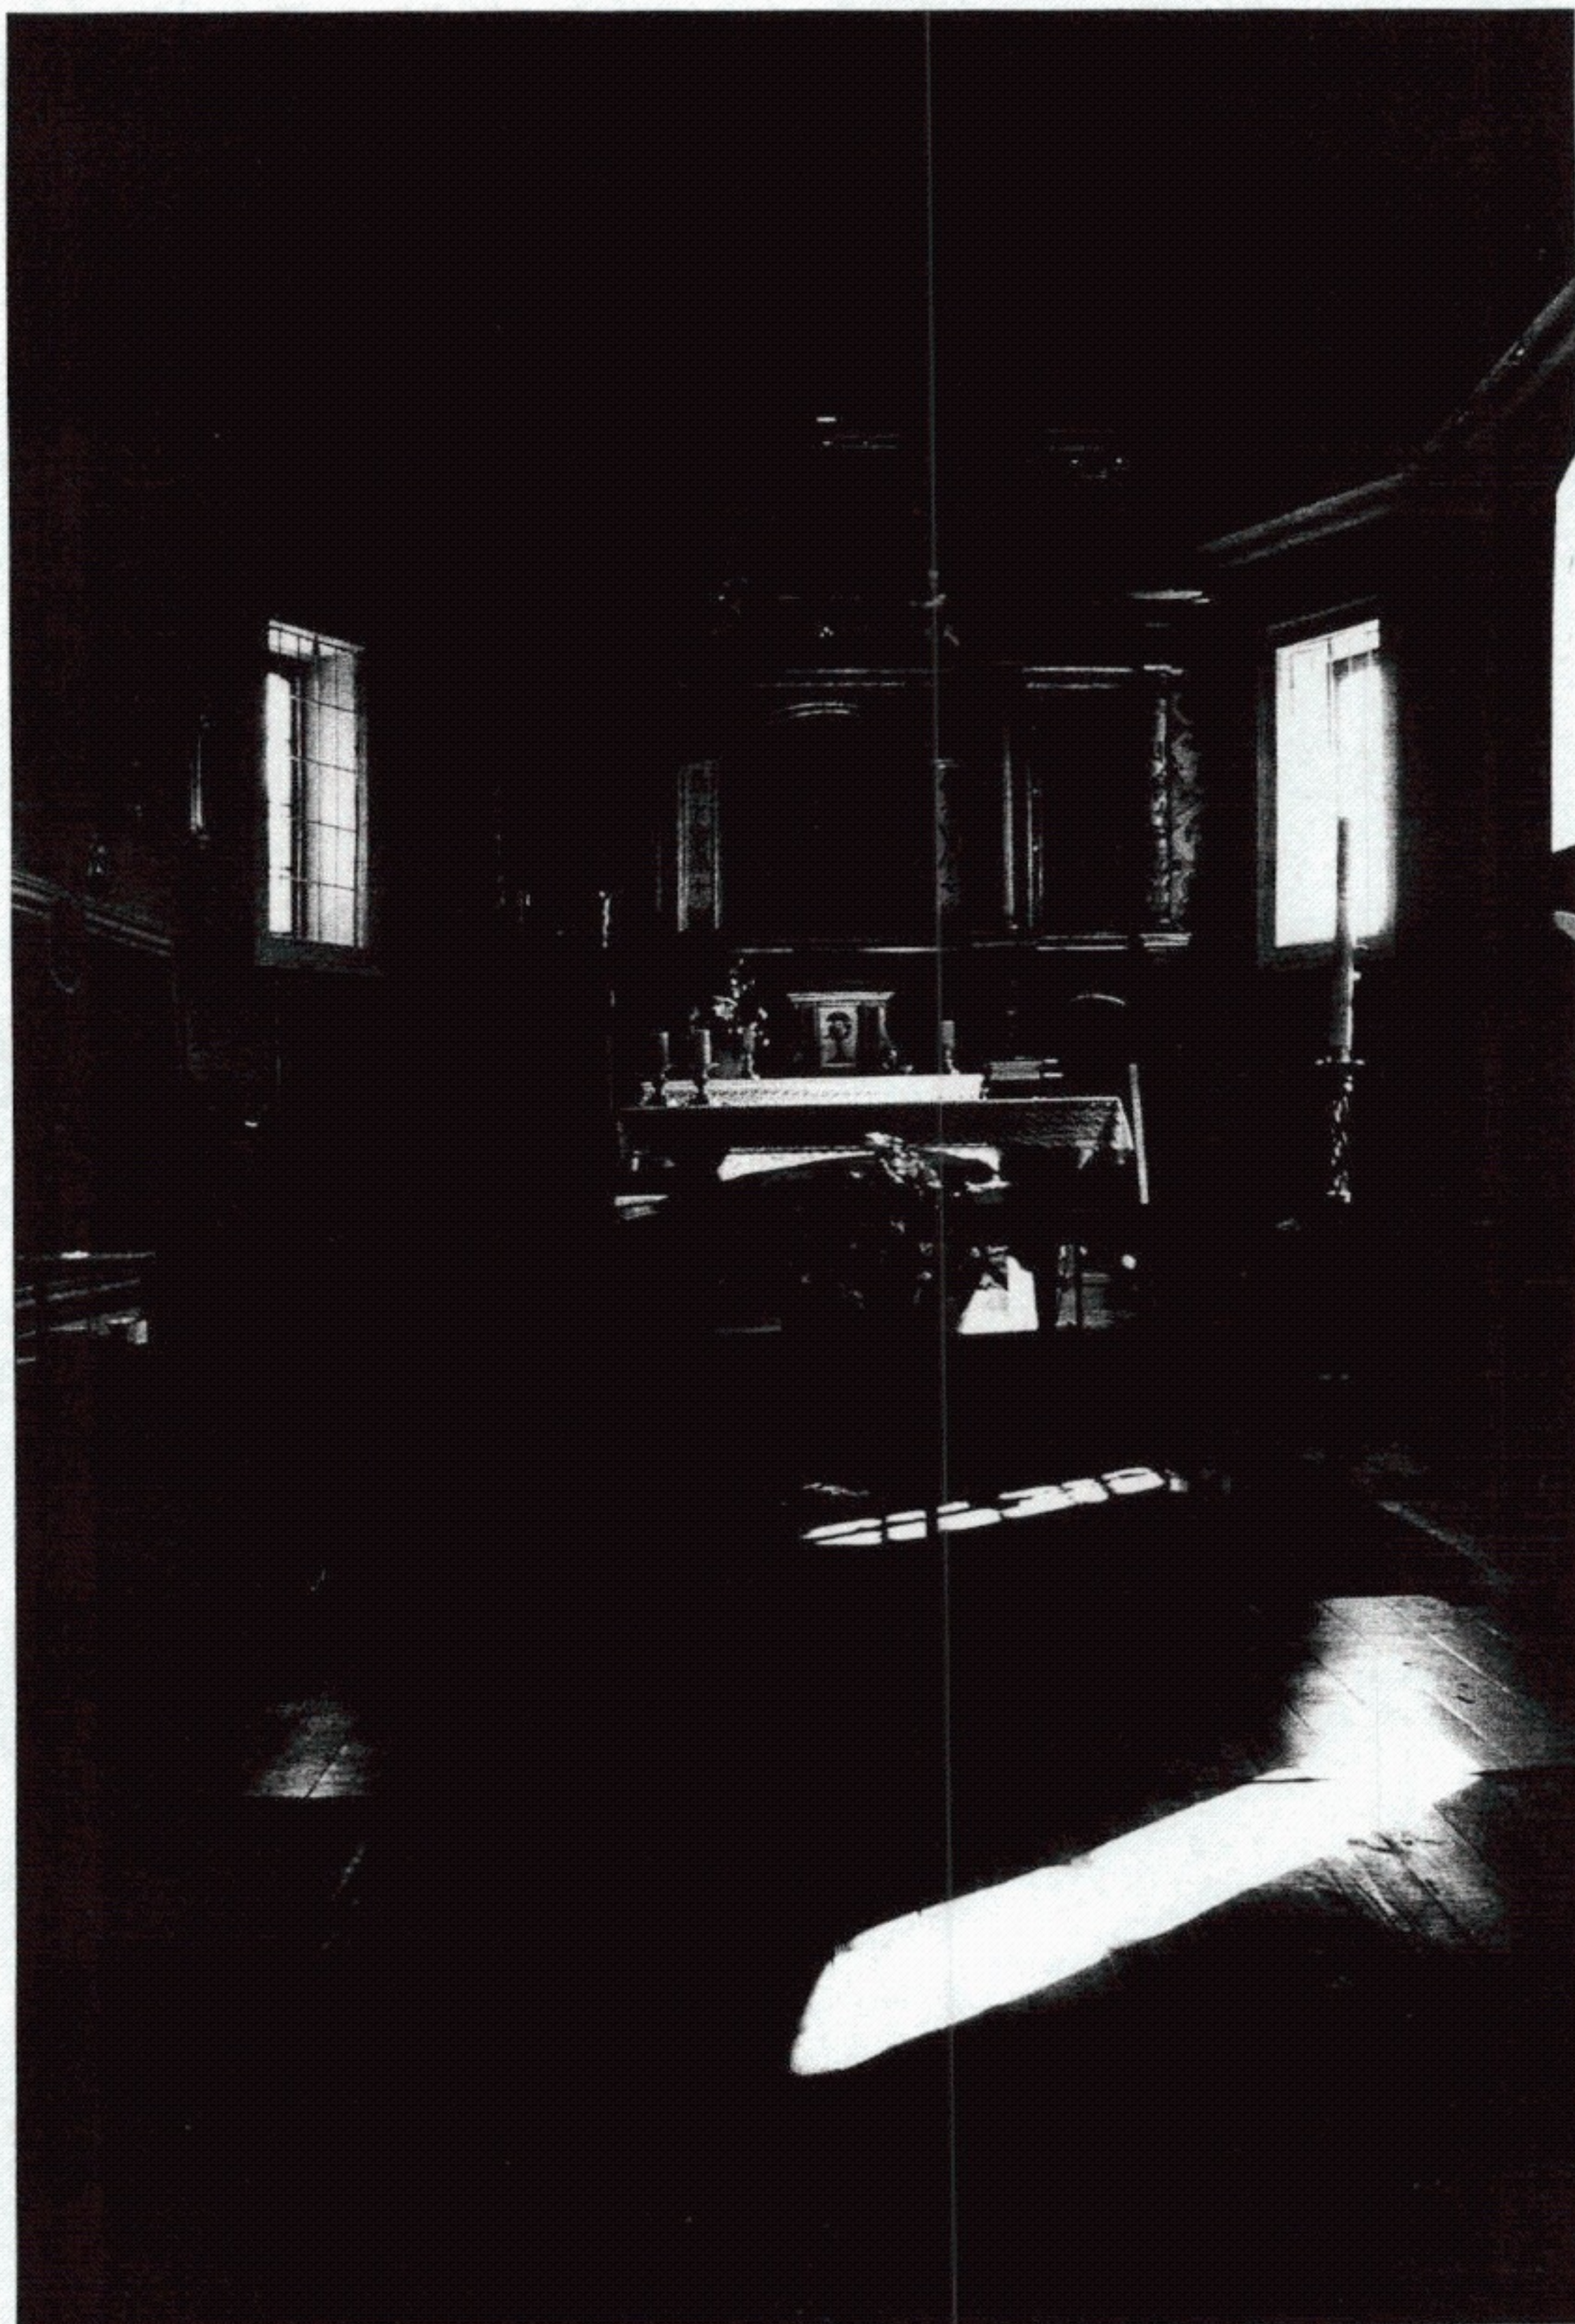
Dwa różne rodzaje podłóg drewnianych, stykających się na granicy połączenia nawy z prezbiterium kościoła stanowią widoczny dysonans. Różnią się zarówno kolorystyką, jak i stanem zachowania desek.

Najbardziej zniszczone są deski sosnowe nawy, w dużej części pokryte lakierem, który uległ degradacji, występują liczne przebarwienia podłoża, pociemnienia, zaplamienia. Deski są przesuszone i lokalnie zniekształcone, pojawiły się liczne szczeliny i spękania. Można podejrzewać, że miejscowo, w obrębie ławek, zaatakowanych przez owadzie szkodniki drewna, które żerują w nich nieprzerwanie, deski podłogowe zostały również zainfekowane. Przed konserwacją owady licznie występowały także w deskowaniu ścian.

Fot 1 Kościół pw. Św. Wawrzyńca w Mącznikach. Widok na prezbiterium, z zaznaczonym nierównomiernym połączeniem dwóch rodzajów desek podłogowych. Widoczne zniszczenia drewna. Fotografia wykonana przed pracami konserwatorskimi z lat 2017-19. Fot. Ewa Tymcik, 2017

Planowane prace mają polegać na usunięciu dotychczasowego pokrycia z desek sosnowych w nawie oraz z deski barlineckiej w części prezbiterium, do wysokości podestu, na którym ustawiony jest stół ołtarzowy oraz ołtarz główny. Proponuje się wykonanie nowej podłogi z litych desek dębowych o długości 200-250 cm, montowanych na pióro, wpust, o szerokości 18 cm i grubości 20 mm, ułożonych w nierównomiernym przebiegu, równolegle do ścian północnej i południowej. Deski muszą być odpowiednio wysezonowane, wilgotność drewna nie powinna przekraczać 11%.

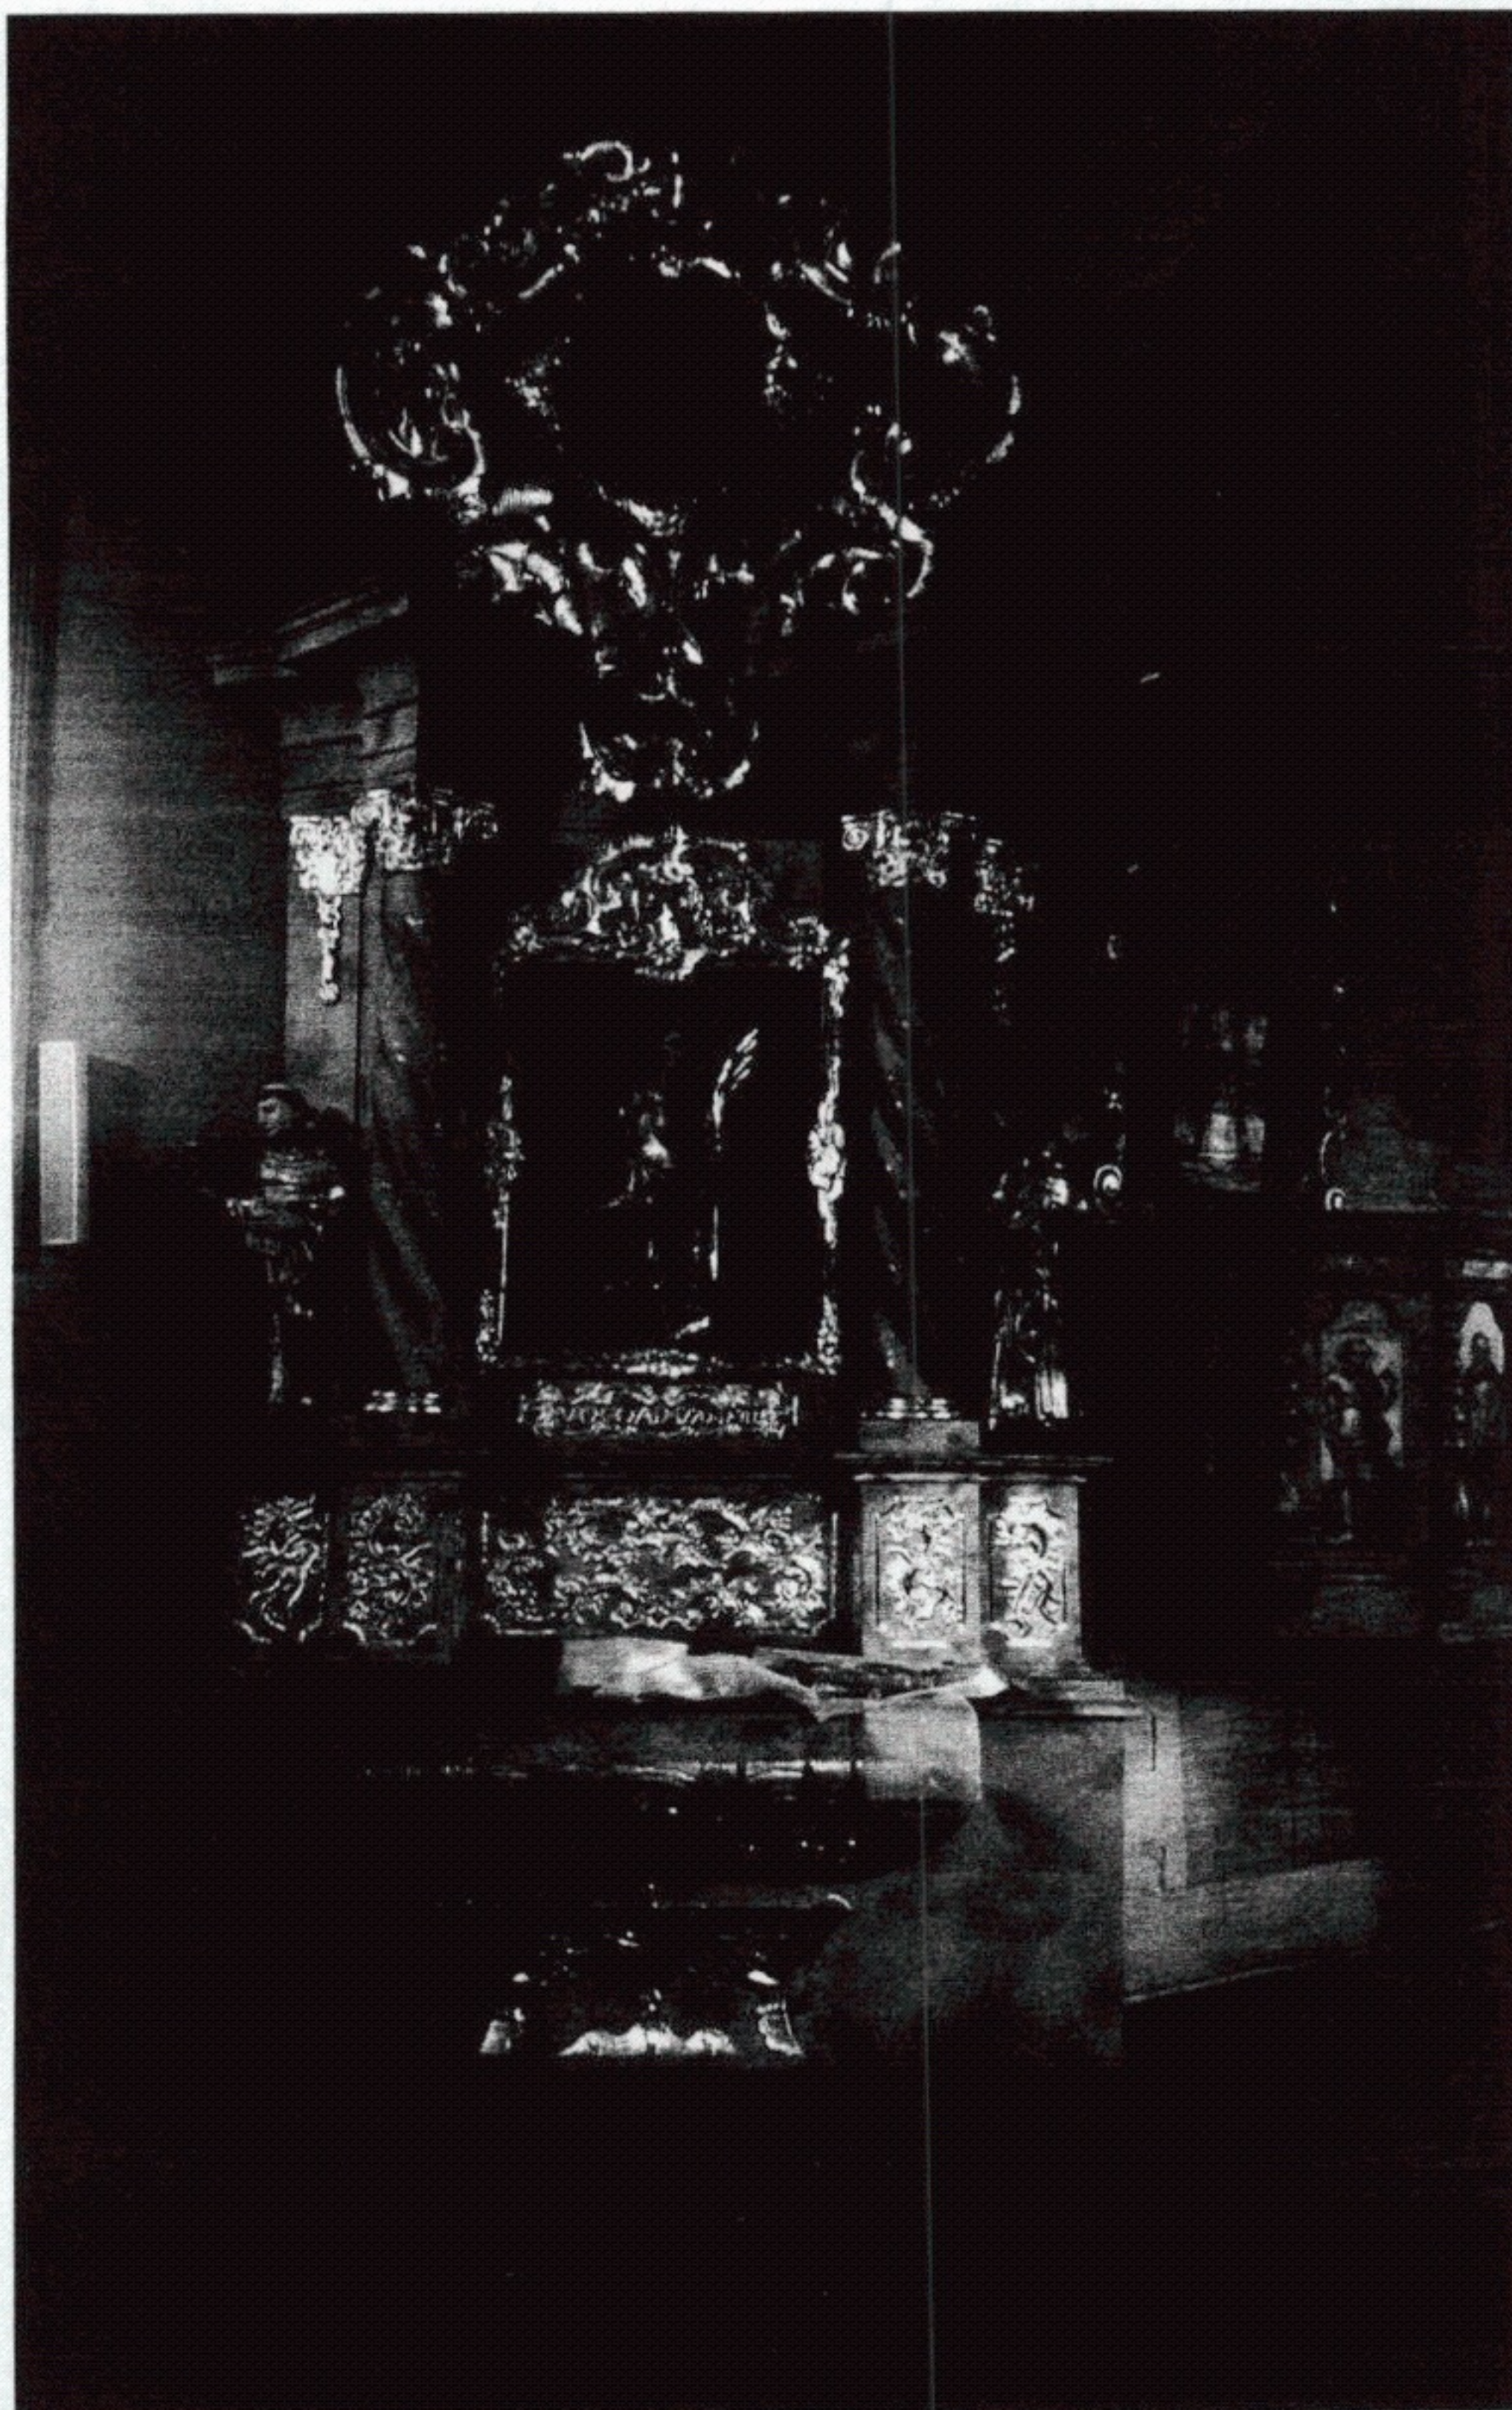
Podłoga z deski barlineckiej jest dużo jaśniejsza, przedstawia lepszy stan zachowania. Lakier miejscowo przetarty i oślepty. Pomiedzy nawą a prezbiterium występuje uskok (obniżenie), co powoduje inny sposób montażu desek – w prezbiterium (wyżej) są one klejone bezpośrednio na podłożu z wylewki, w nawie przybijane do legarów nośnych, tworzących konstrukcję ramową, osadzoną na wylewce cementowej. Szczegółowa analiza stanu zachowania legarów możliwa będzie po odsłonięciu desek podłogi nawy.

Fot. 2 Kościół pw. Św. Wawrzyńca w Mącznikach. Widok łączenia desek podłogowych nawy i prezbiterium przy ołtarzu bocznym Św. Wawrzyńca po konserwacji w 2018 r. Fot. Ewa Tymcik, 2019 r.

Ze względu na występujące obniżenie pomiędzy nawą i prezbiterium przewiduje się dwie techniki montażu desek, w celu utrzymania tej samej wysokości podłogi. W prezbiterium zastosować należy metodę tzw. *posadzki pływającej*, polegającą na braku trwałego połączenia z podłożem oraz graniczącymi elementami konstrukcyjnymi. Konieczne jest ułożenie warstwy izolacyjnej bezpośrednio na wylewce, wykonanej z odpowiedniej folii – płynnej lub stałej oraz zachowanie właściwej szczeliny dylatacyjnej przy ścianach obwodowych.
