**PROJEKT KONSERWATORSKI DLA OKNA nIII W KOŚCIELE  
PW. ŚW. MICHAŁA ARCHANIOŁA W WINNEJ GÓRZE**

dr hab. Marcin Czeski

Wagowo, styczeń 2024 r.

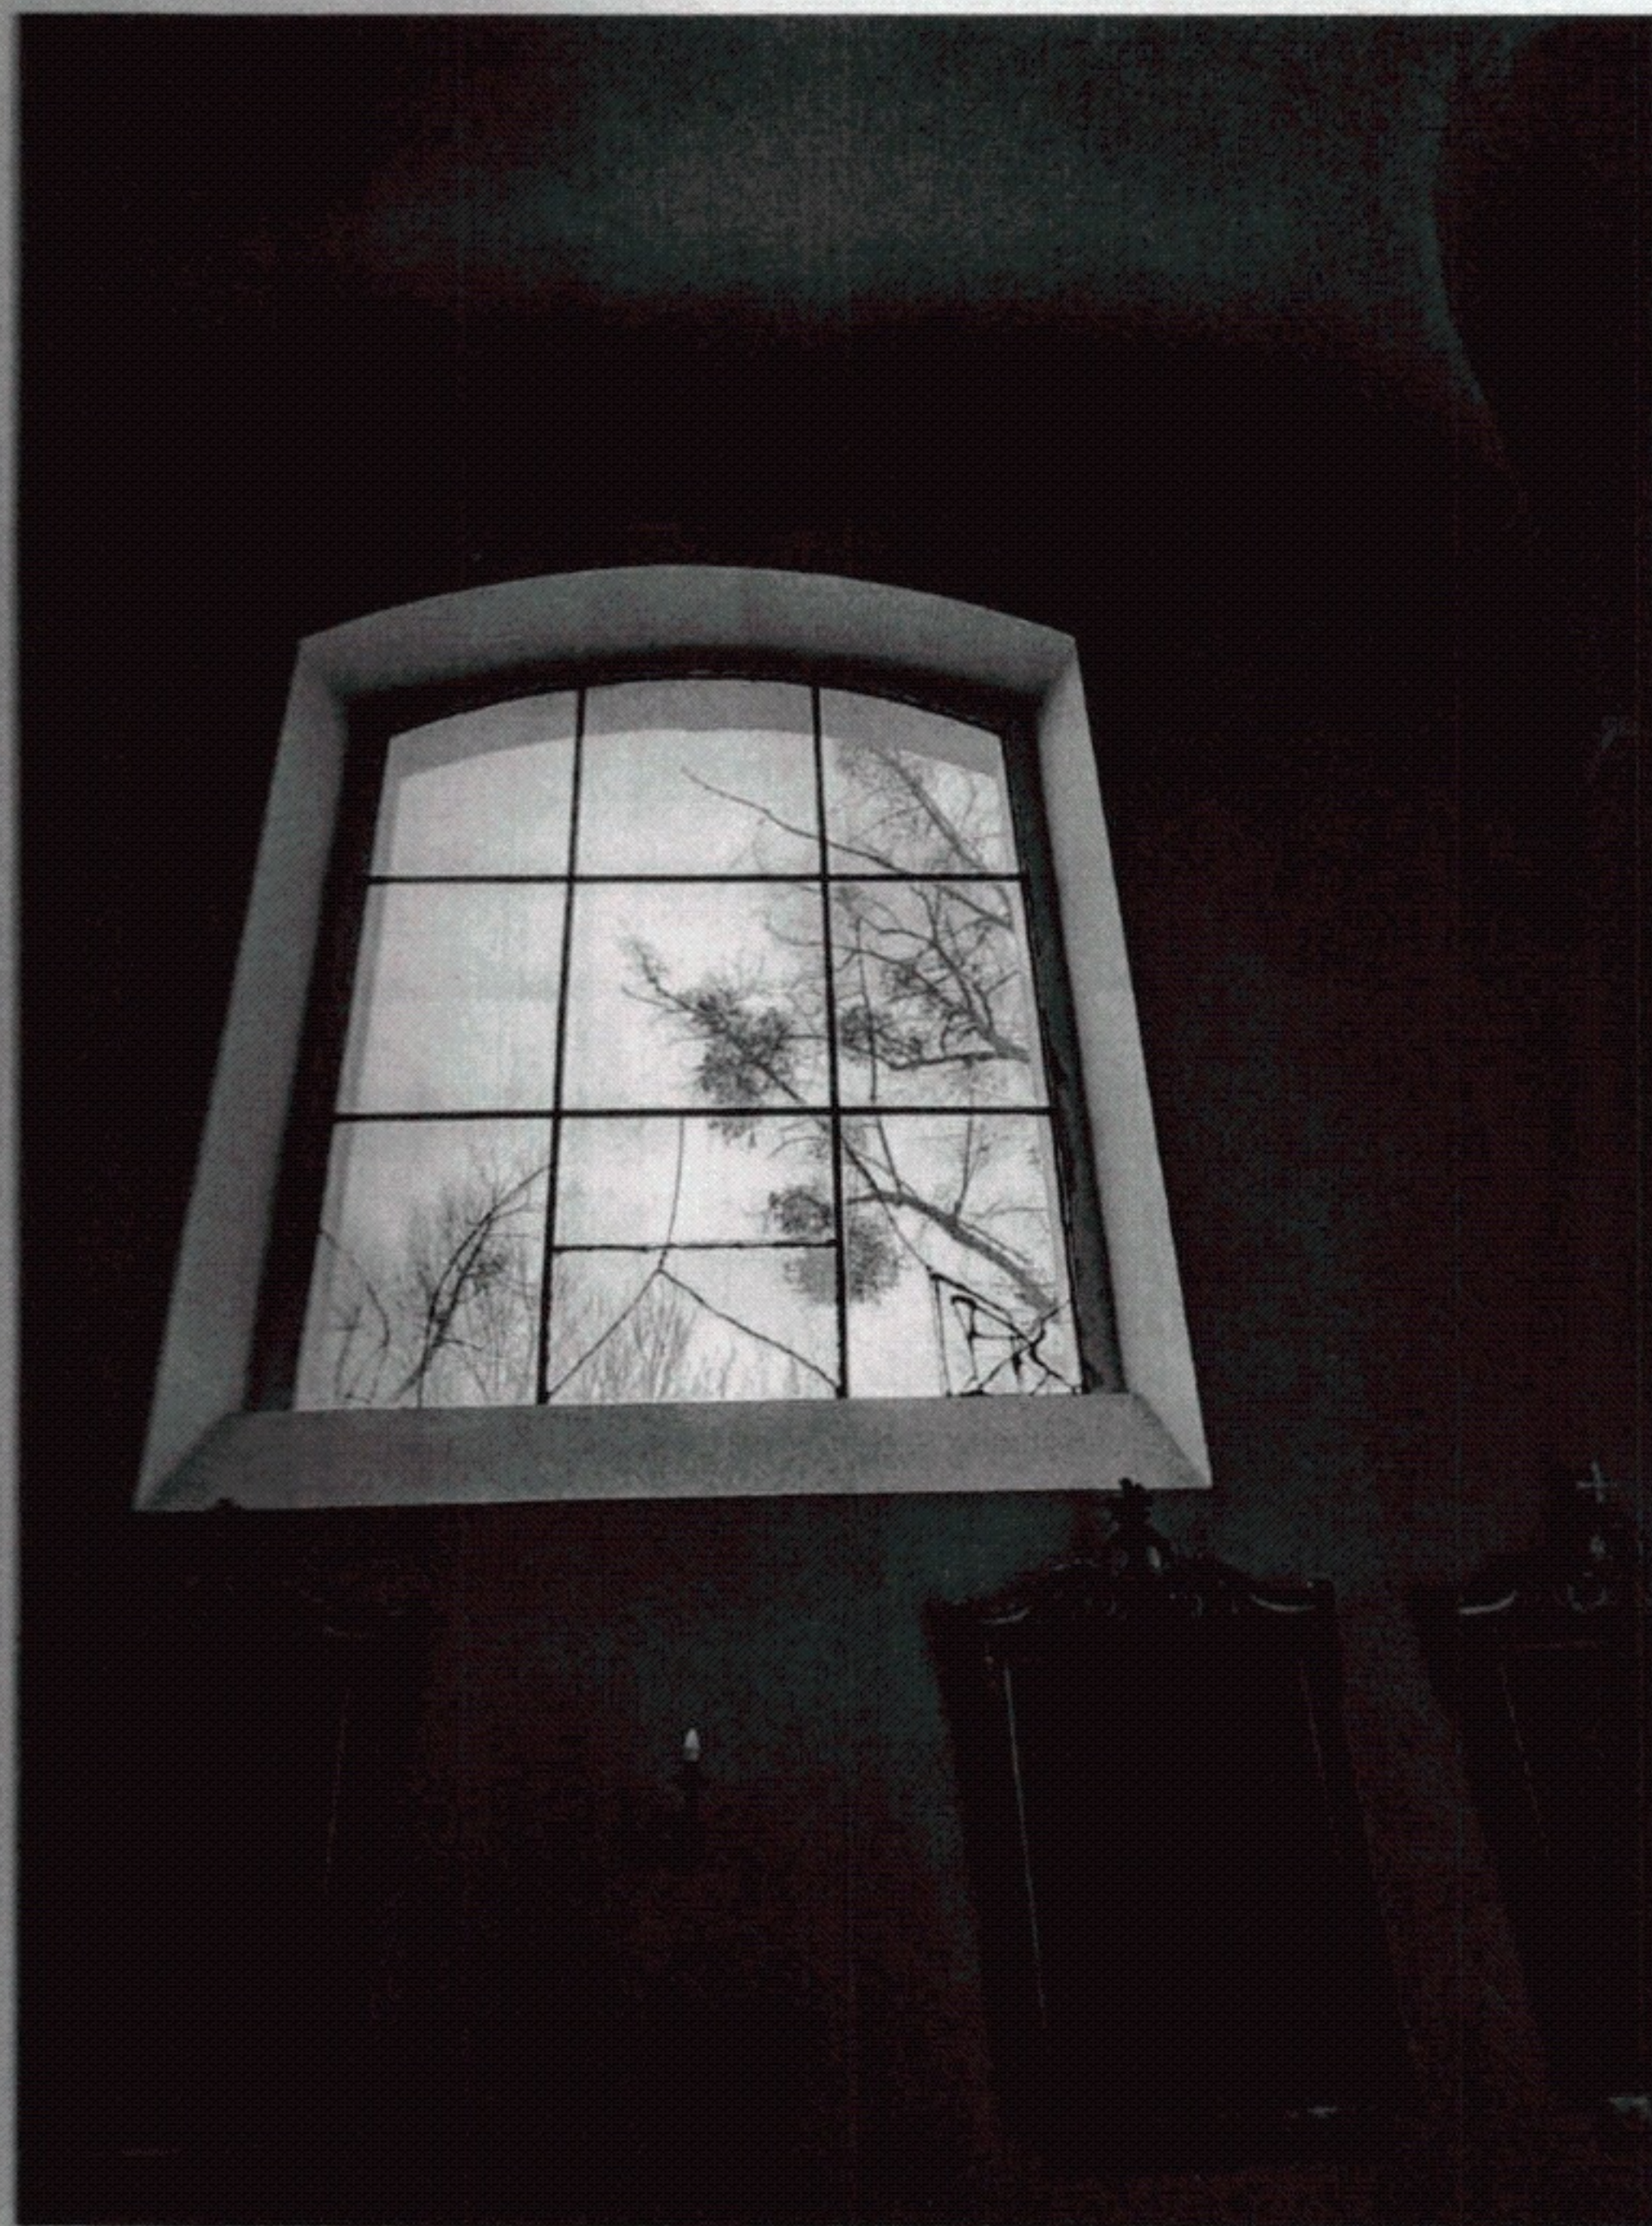
1) Okno n III, z którego ratunkowo zdemontowano witraże

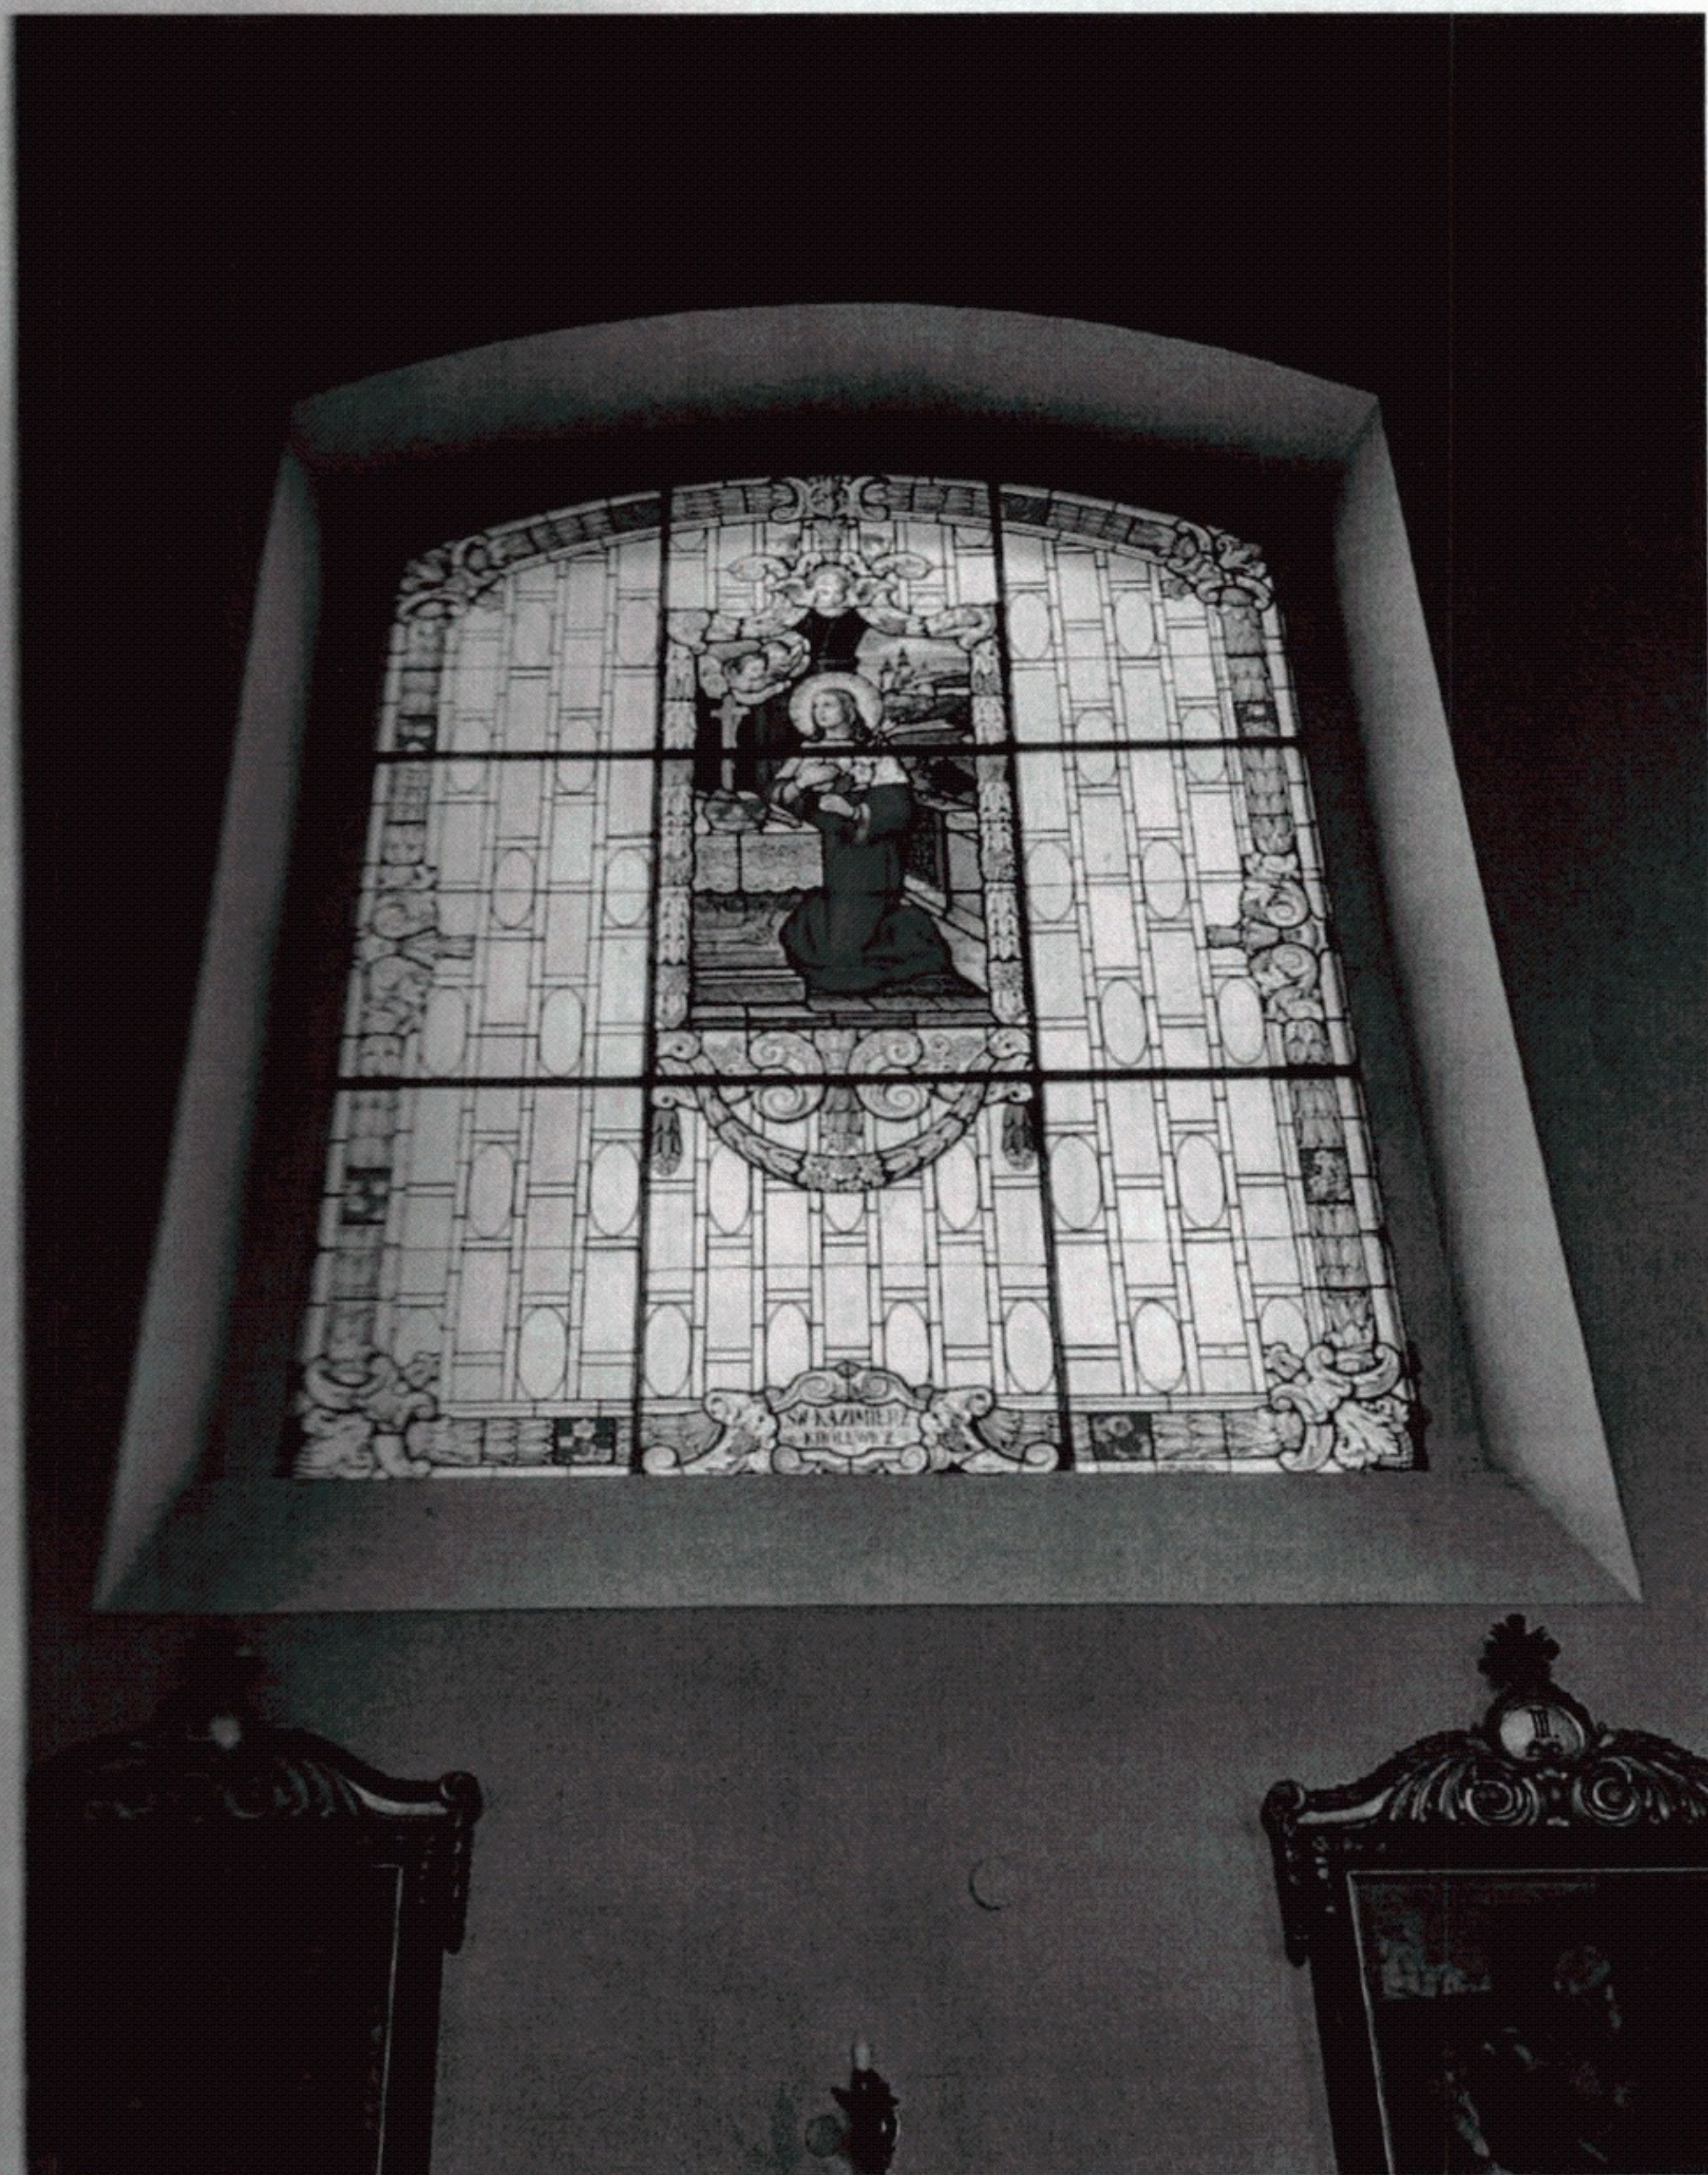
2) Witraż s III, z zachowanym medalionem przedstawiającym  
św. Kazimierza

Bardzo ważnym zadaniem będzie zastąpienie dodanego podczas ostatniej naprawy medalionu z przedstawieniem św. Maksymiliana, nowym fragmentem z przedstawieniem figuralnym. Przedstawienie to powinno dobrze harmonizować z całą stylistyką witraża. Punktem odniesienia powinien być zachowany medalion z postacią św. Kazimierza z bliźniaczego okna s III. Dodany w trakcie ostatniej naprawy fragment stanowi bowiem obcy, wybijający się formalnie element, który nie odpowiada postulatowi nakładającemu integralność dzieła sztuki po konserwacji i restauracji. Ikonoografia nowego witraża figuralnego będzie przedstawiona na oddzielnym projekcie, po konsultacji z WUOZ w Poznaniu.

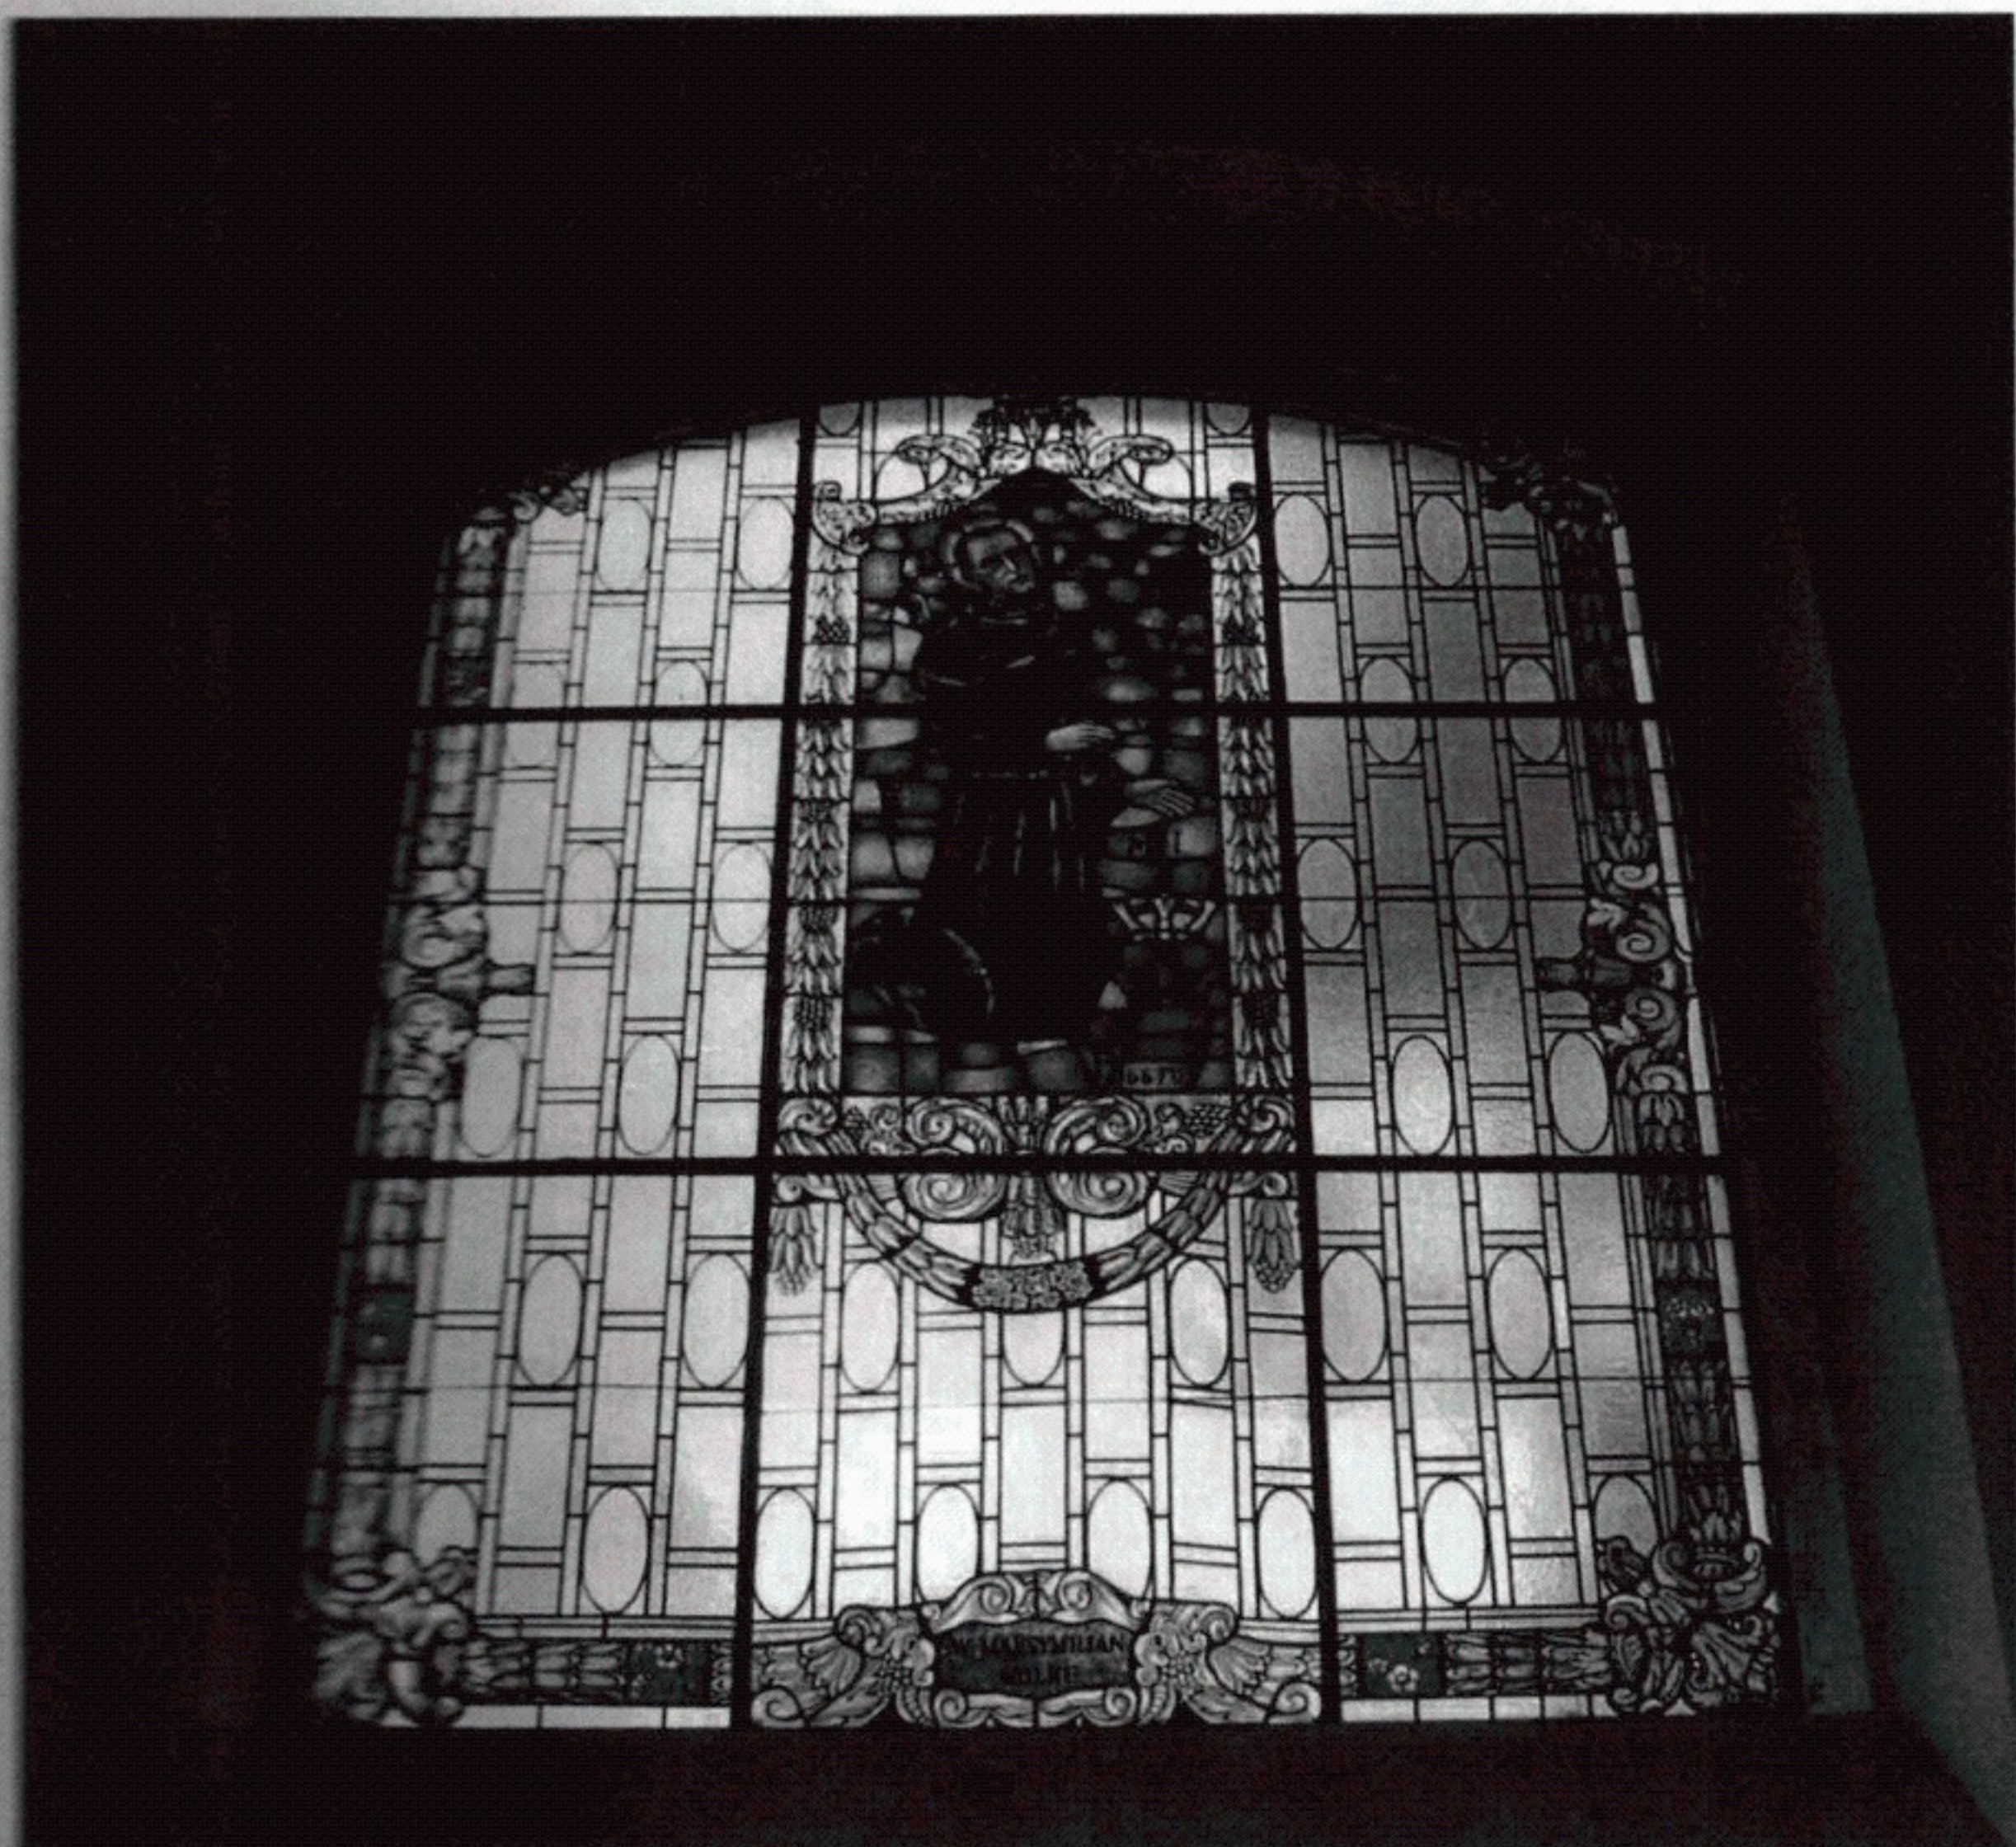
3) Stan witraży z okna n III przed zniszczeniem spowodowanym wiatrem

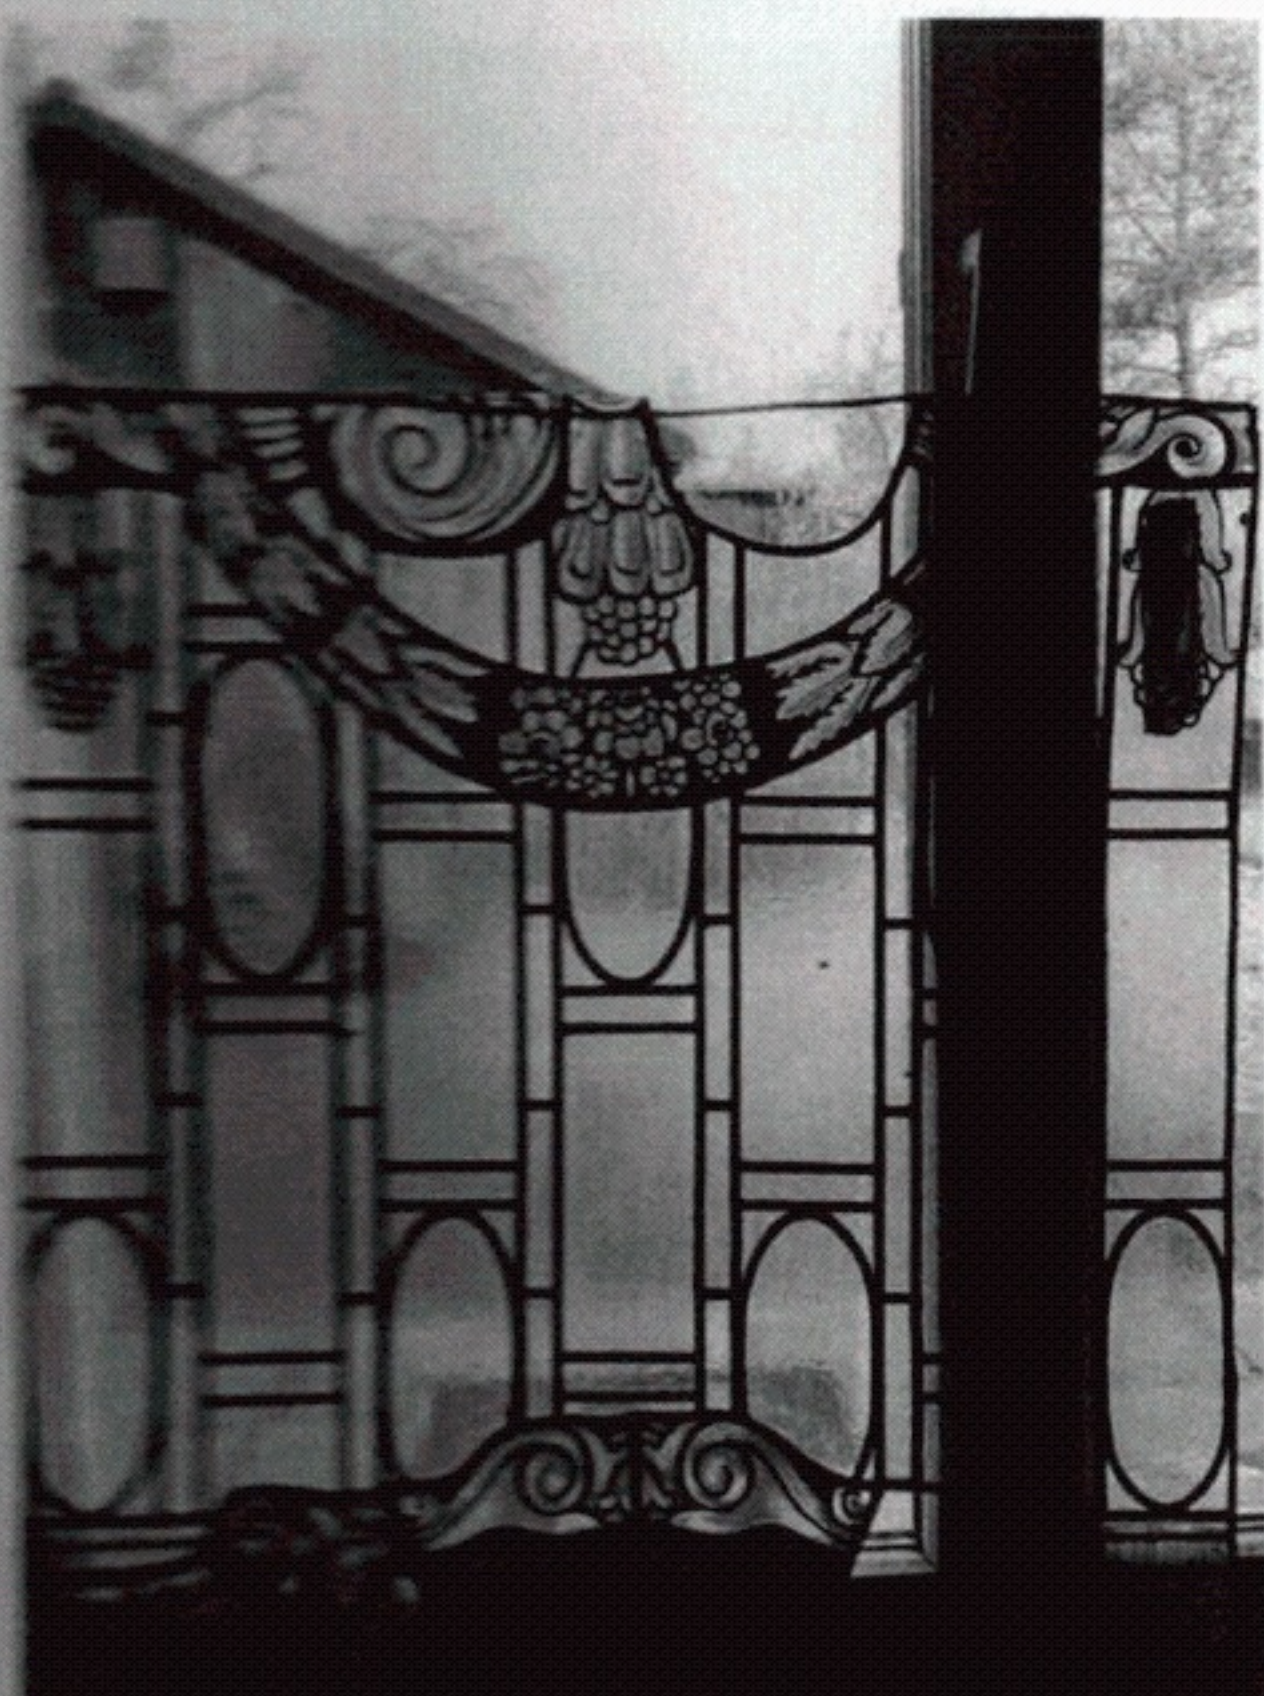
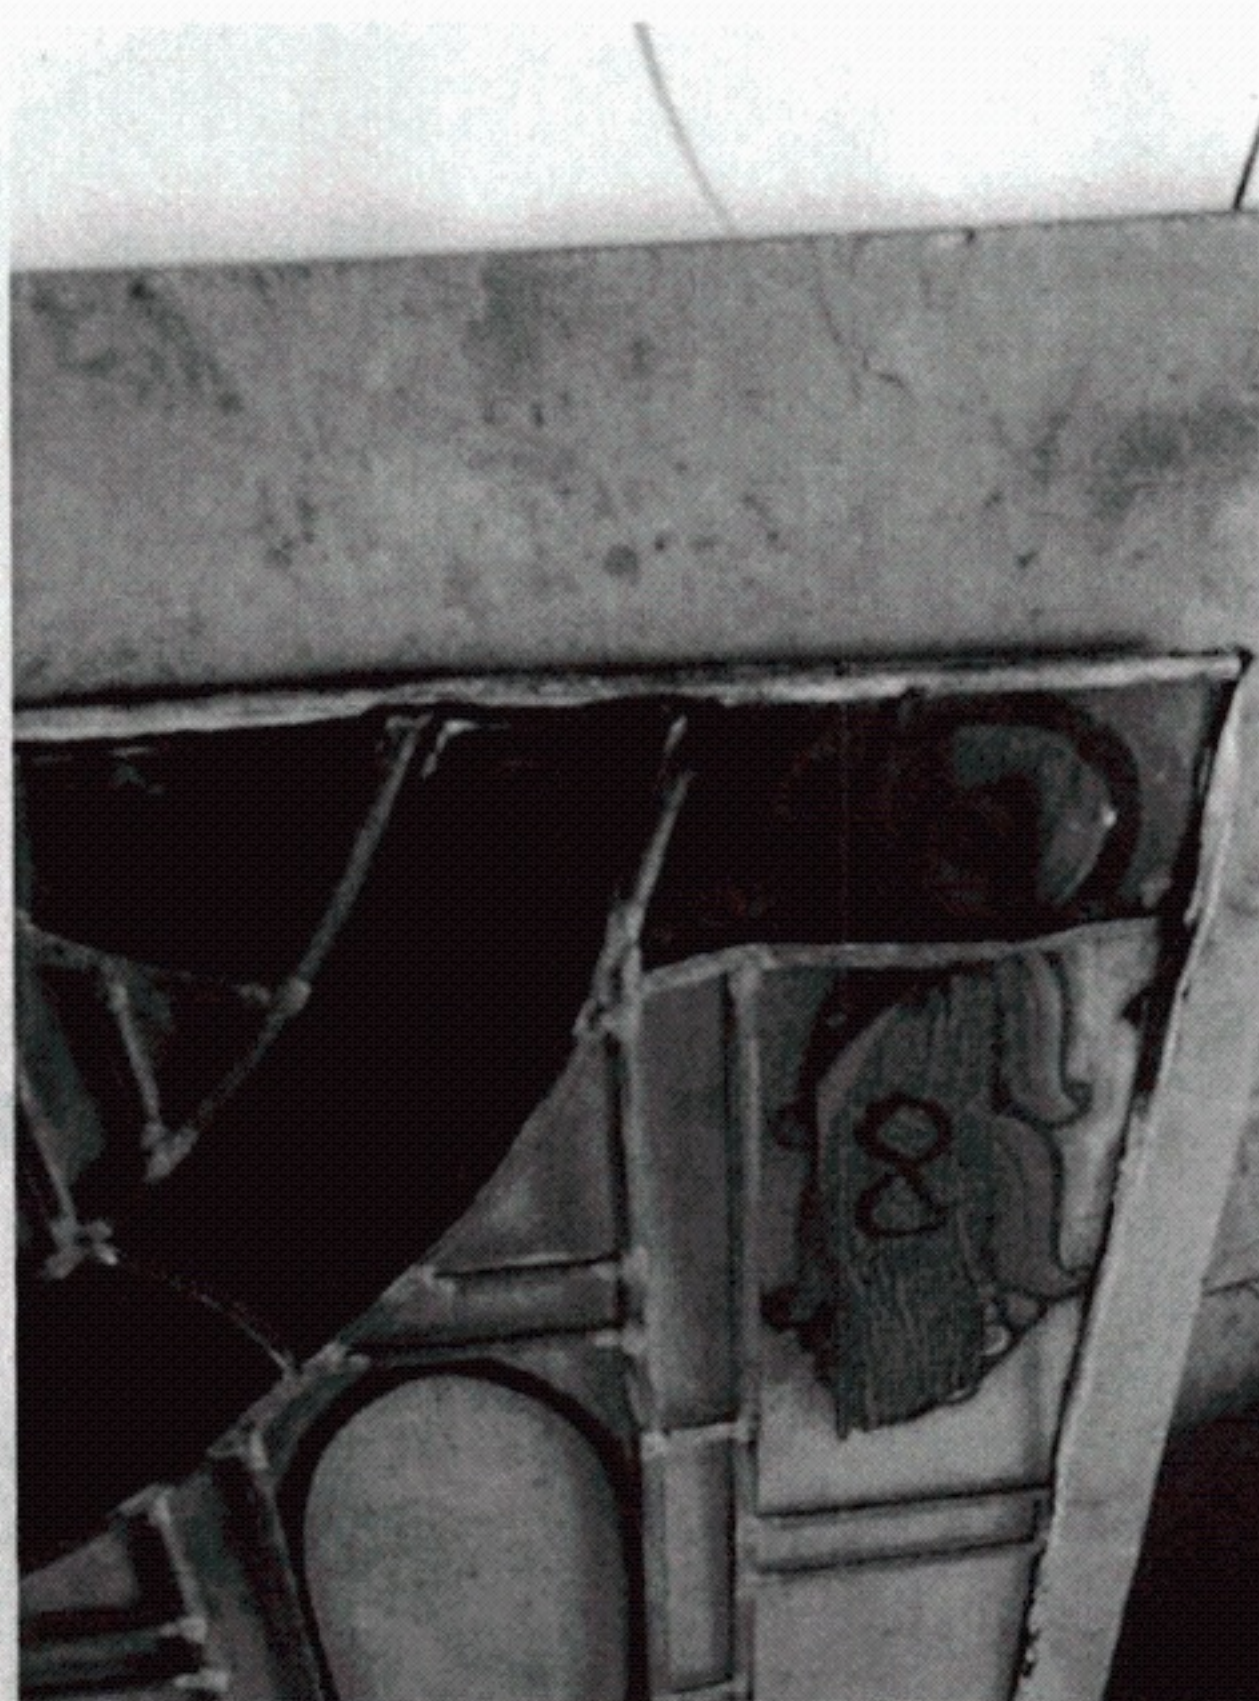
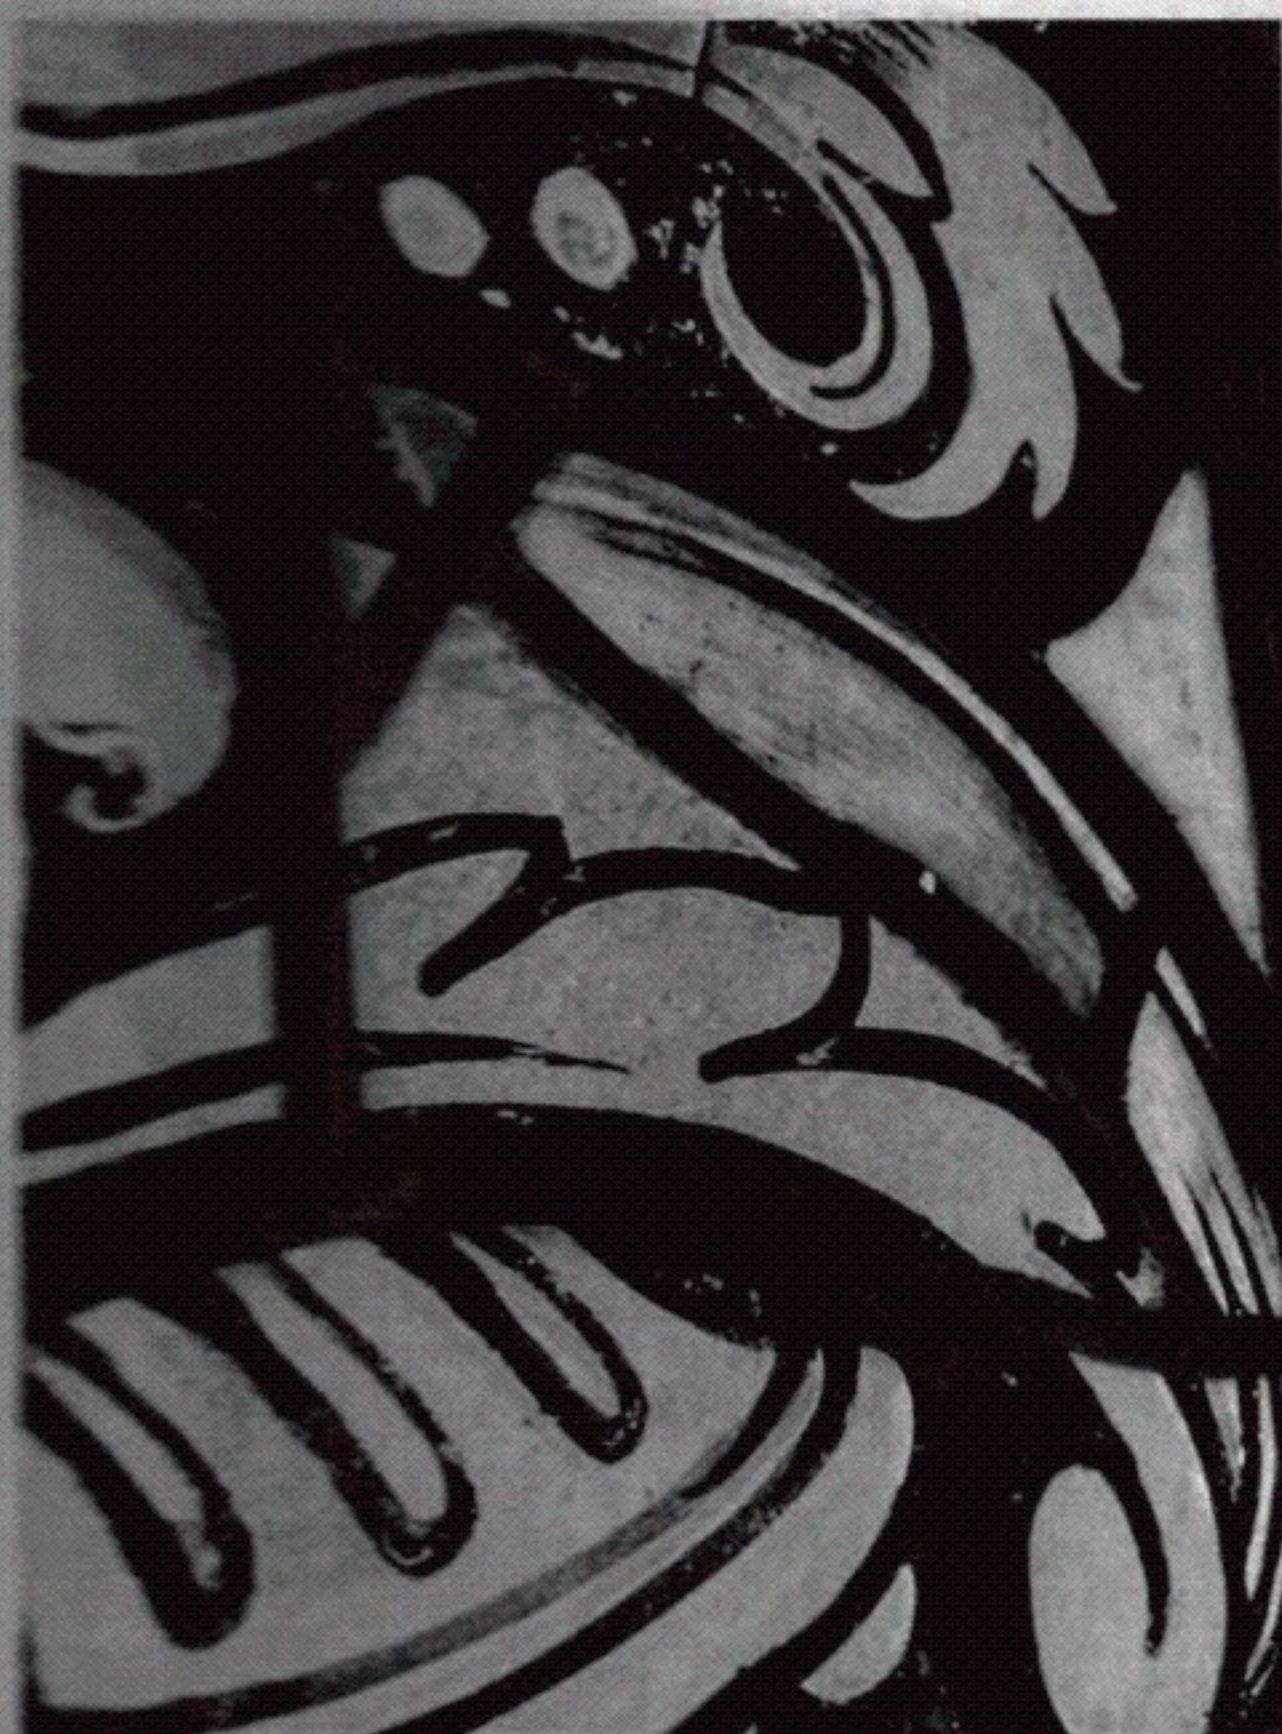
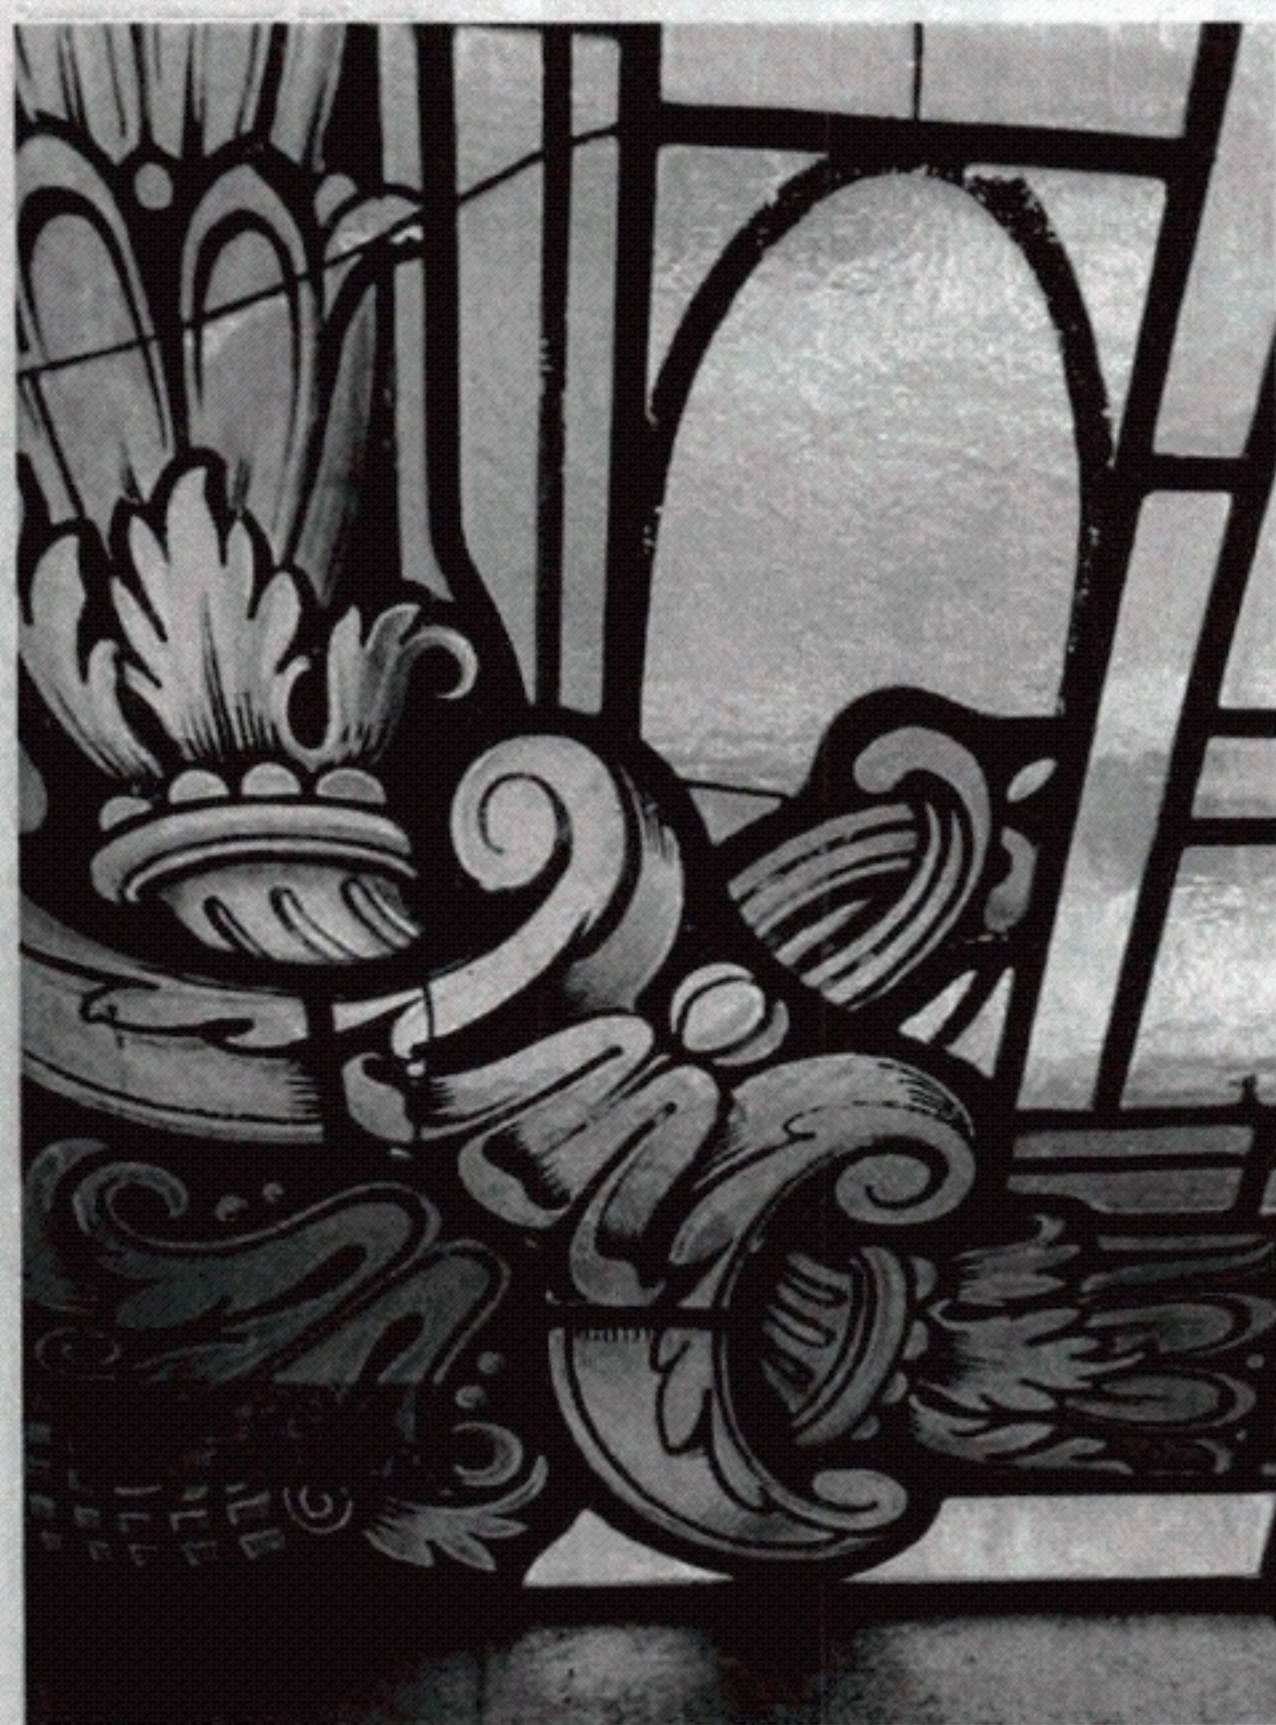
Witraż o numerze n III znajduje się w bardzo złym stanie. Największym problemem jest deformacja siatki ołowianej i mechaniczne uszkodzenie, któremu uległ witraż w 2022 roku w wyniku bardzo silnego wiatru i uderzenia gałęzią pobliskiego drzewa. Tego uderzenia nie wytrzymało zwykłe przeszklenie zewnętrzne, a osłabiona pod jego ciężarem rama metalowa ugięła się i witraż częściowo wysunął się spod ram. W wyniku tej sytuacji, która groziła całkowitym zniszczeniem obiektu witraż został zdemontowany i zabezpieczony w pracowni konserwatorskiej.

W trakcie wstępnych oględzin stwierdzono, że pomimo prac naprawczych prowadzonych przy tym witrażu 40 lat temu występują tu ubytki i drobne spękania włosowate w substancji szklanej.

Zaobserwowano znaczne miejscowe łuszczenie się warstwy malarskiej w obrębie bordiury i pozostałych elementów porytych emaliami. Witraż jest bardzo zabrudzony powierzchniowo, przez co zniekształca się prawidłowy odbiór kompozycji, tematu i kolorystyki okien.

Wiatrownice żelazne, częściowo skorodowane, odspojone są miejscami od płaszczyzny witraży. Obciążenie całej ramy o dużej rozpiętości dodatkową wagą szkła zabezpieczającego spowodowało dodatkowe odkształcenia profili metalowych i odspojenie się witraży od ich krawędzi.

Ołów, który zastosowano przed 40 laty nie nadaje się już do dalszej eksploatacji. Jest zdeformowany i bezpowrotnie uszkodzony mechanicznie.

4) a, b, c, d. Stan kwater witrażowych po zdemontowaniu zniszczonego przez wiatr witraża

Same, zdemontowane ratunkowo panele witrażowe, należy poddać procesowi konserwacji tzn. po uprzednim rozpoznaniu ich stanu zachowania należy oczyścić poszczególne szkła z brudu i produktów korozji, uzupełnić brakujące szkła poprzez wklejenie lub całkowite uzupełnienie odpowiednio dobranego szkła katedralnego i antycznego, zespolić i ustabilizować warstwę emalii w miejscach uszkodzeń, a w przypadku całkowitego zniknięcia warstwy malarskiej należy ją odtworzyć.

Z uwagi na zaistniałe zniszczenia mechaniczne, oraz współczesny charakter ołowiu o niskiej jakości, zakłada się całkowitą wymianę siatki ołowianej.
