**PROJEKT KONSERWATORSKI DLA OKNA nIII W KOŚCIELE  
PW. ŚW. MICHAŁA ARCHANIOŁA W WINNEJ GÓRZE**

dr hab. Marcin Czeski

Wagowo, styczeń 2024 r.

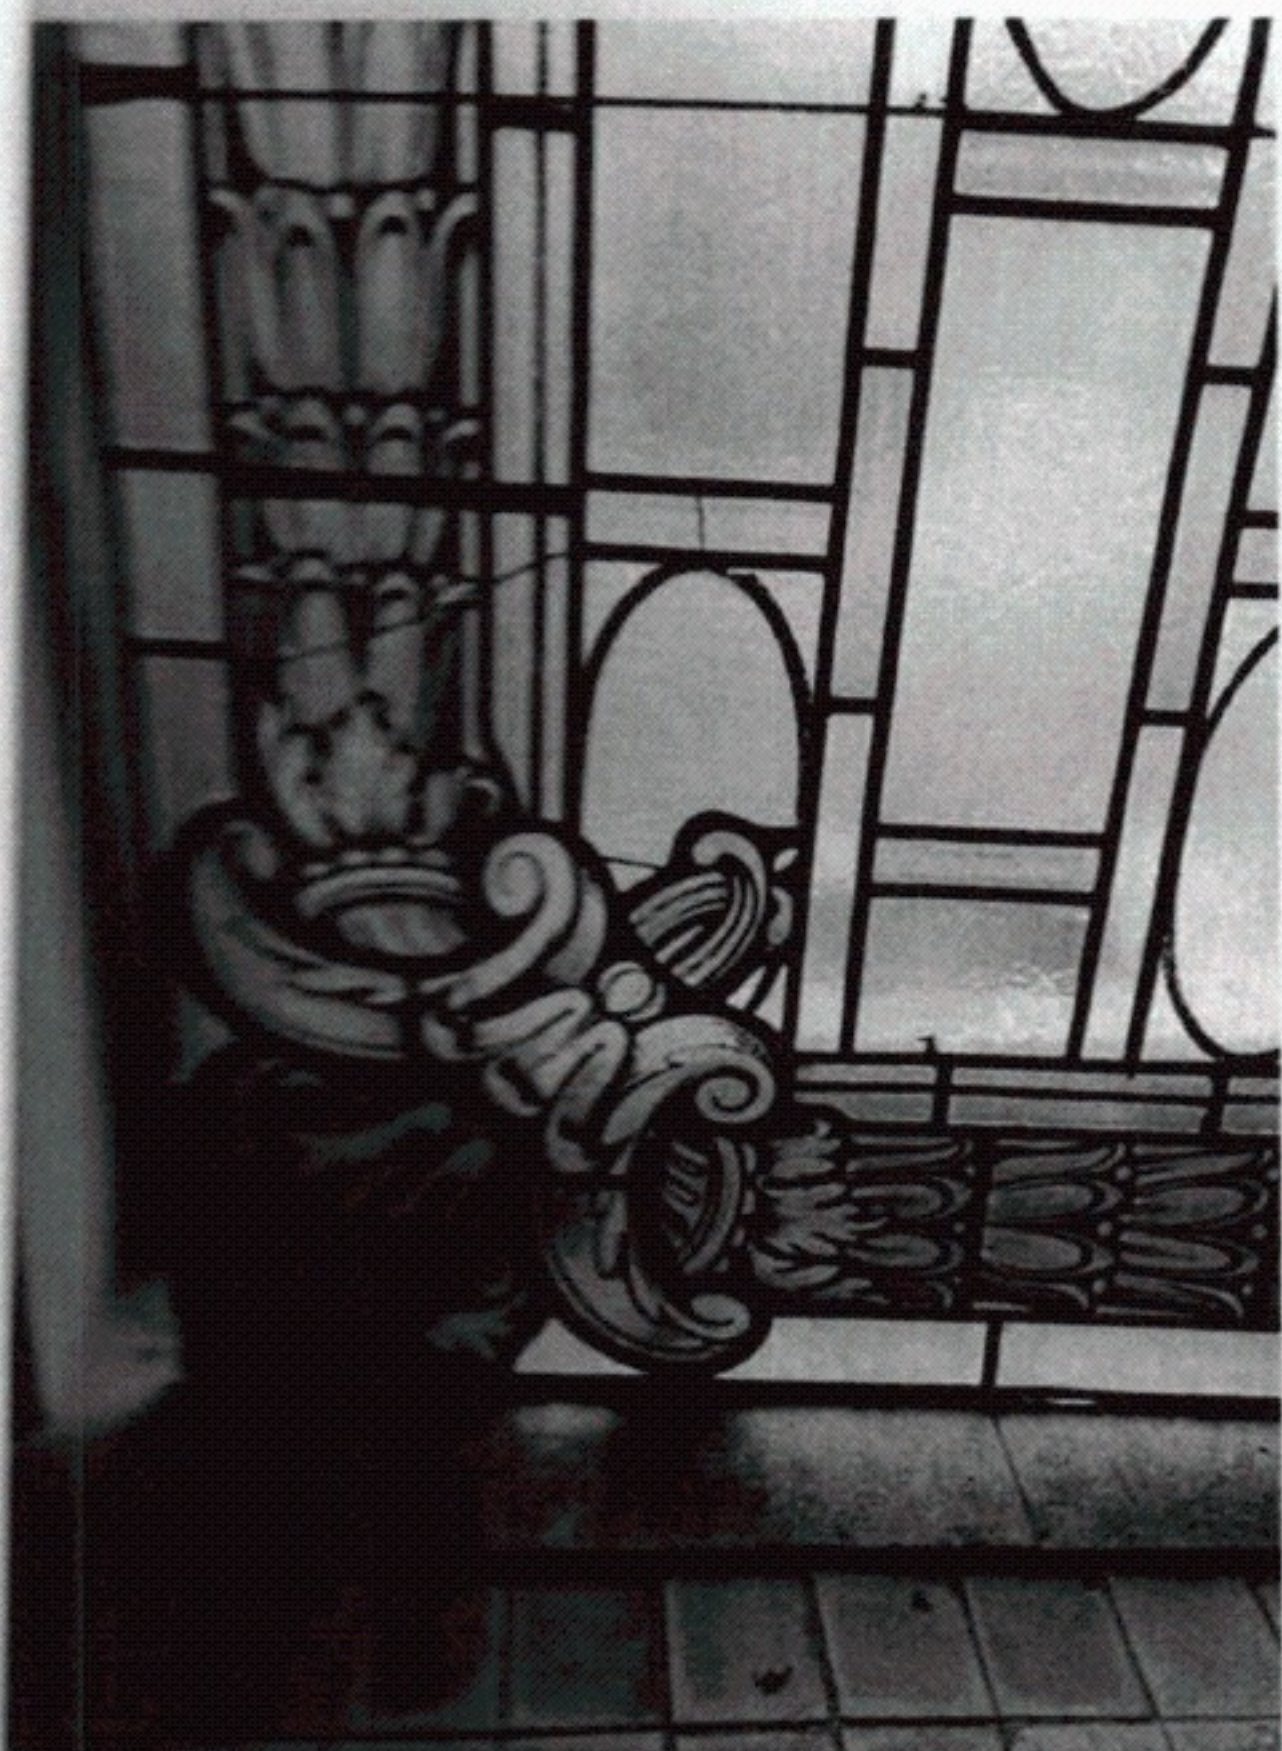
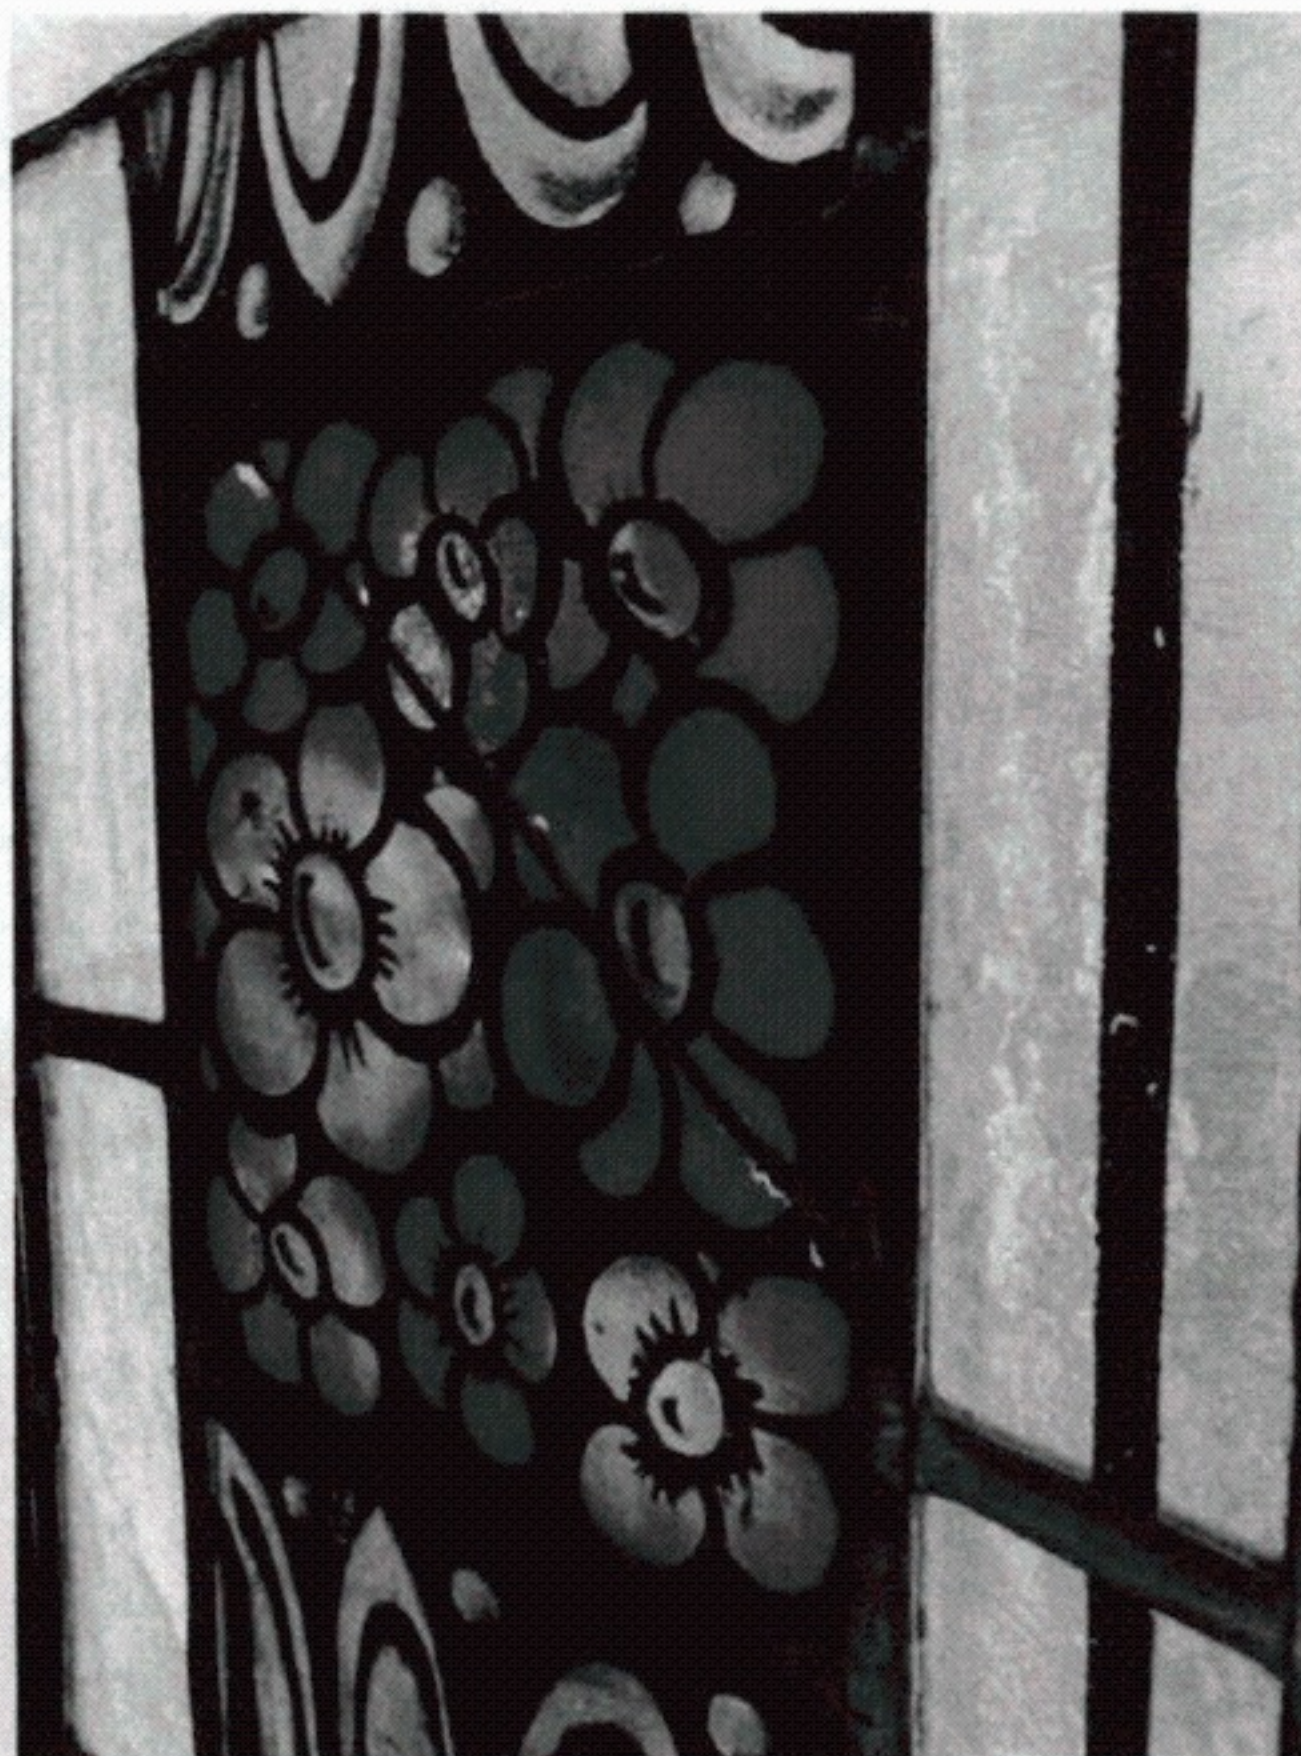
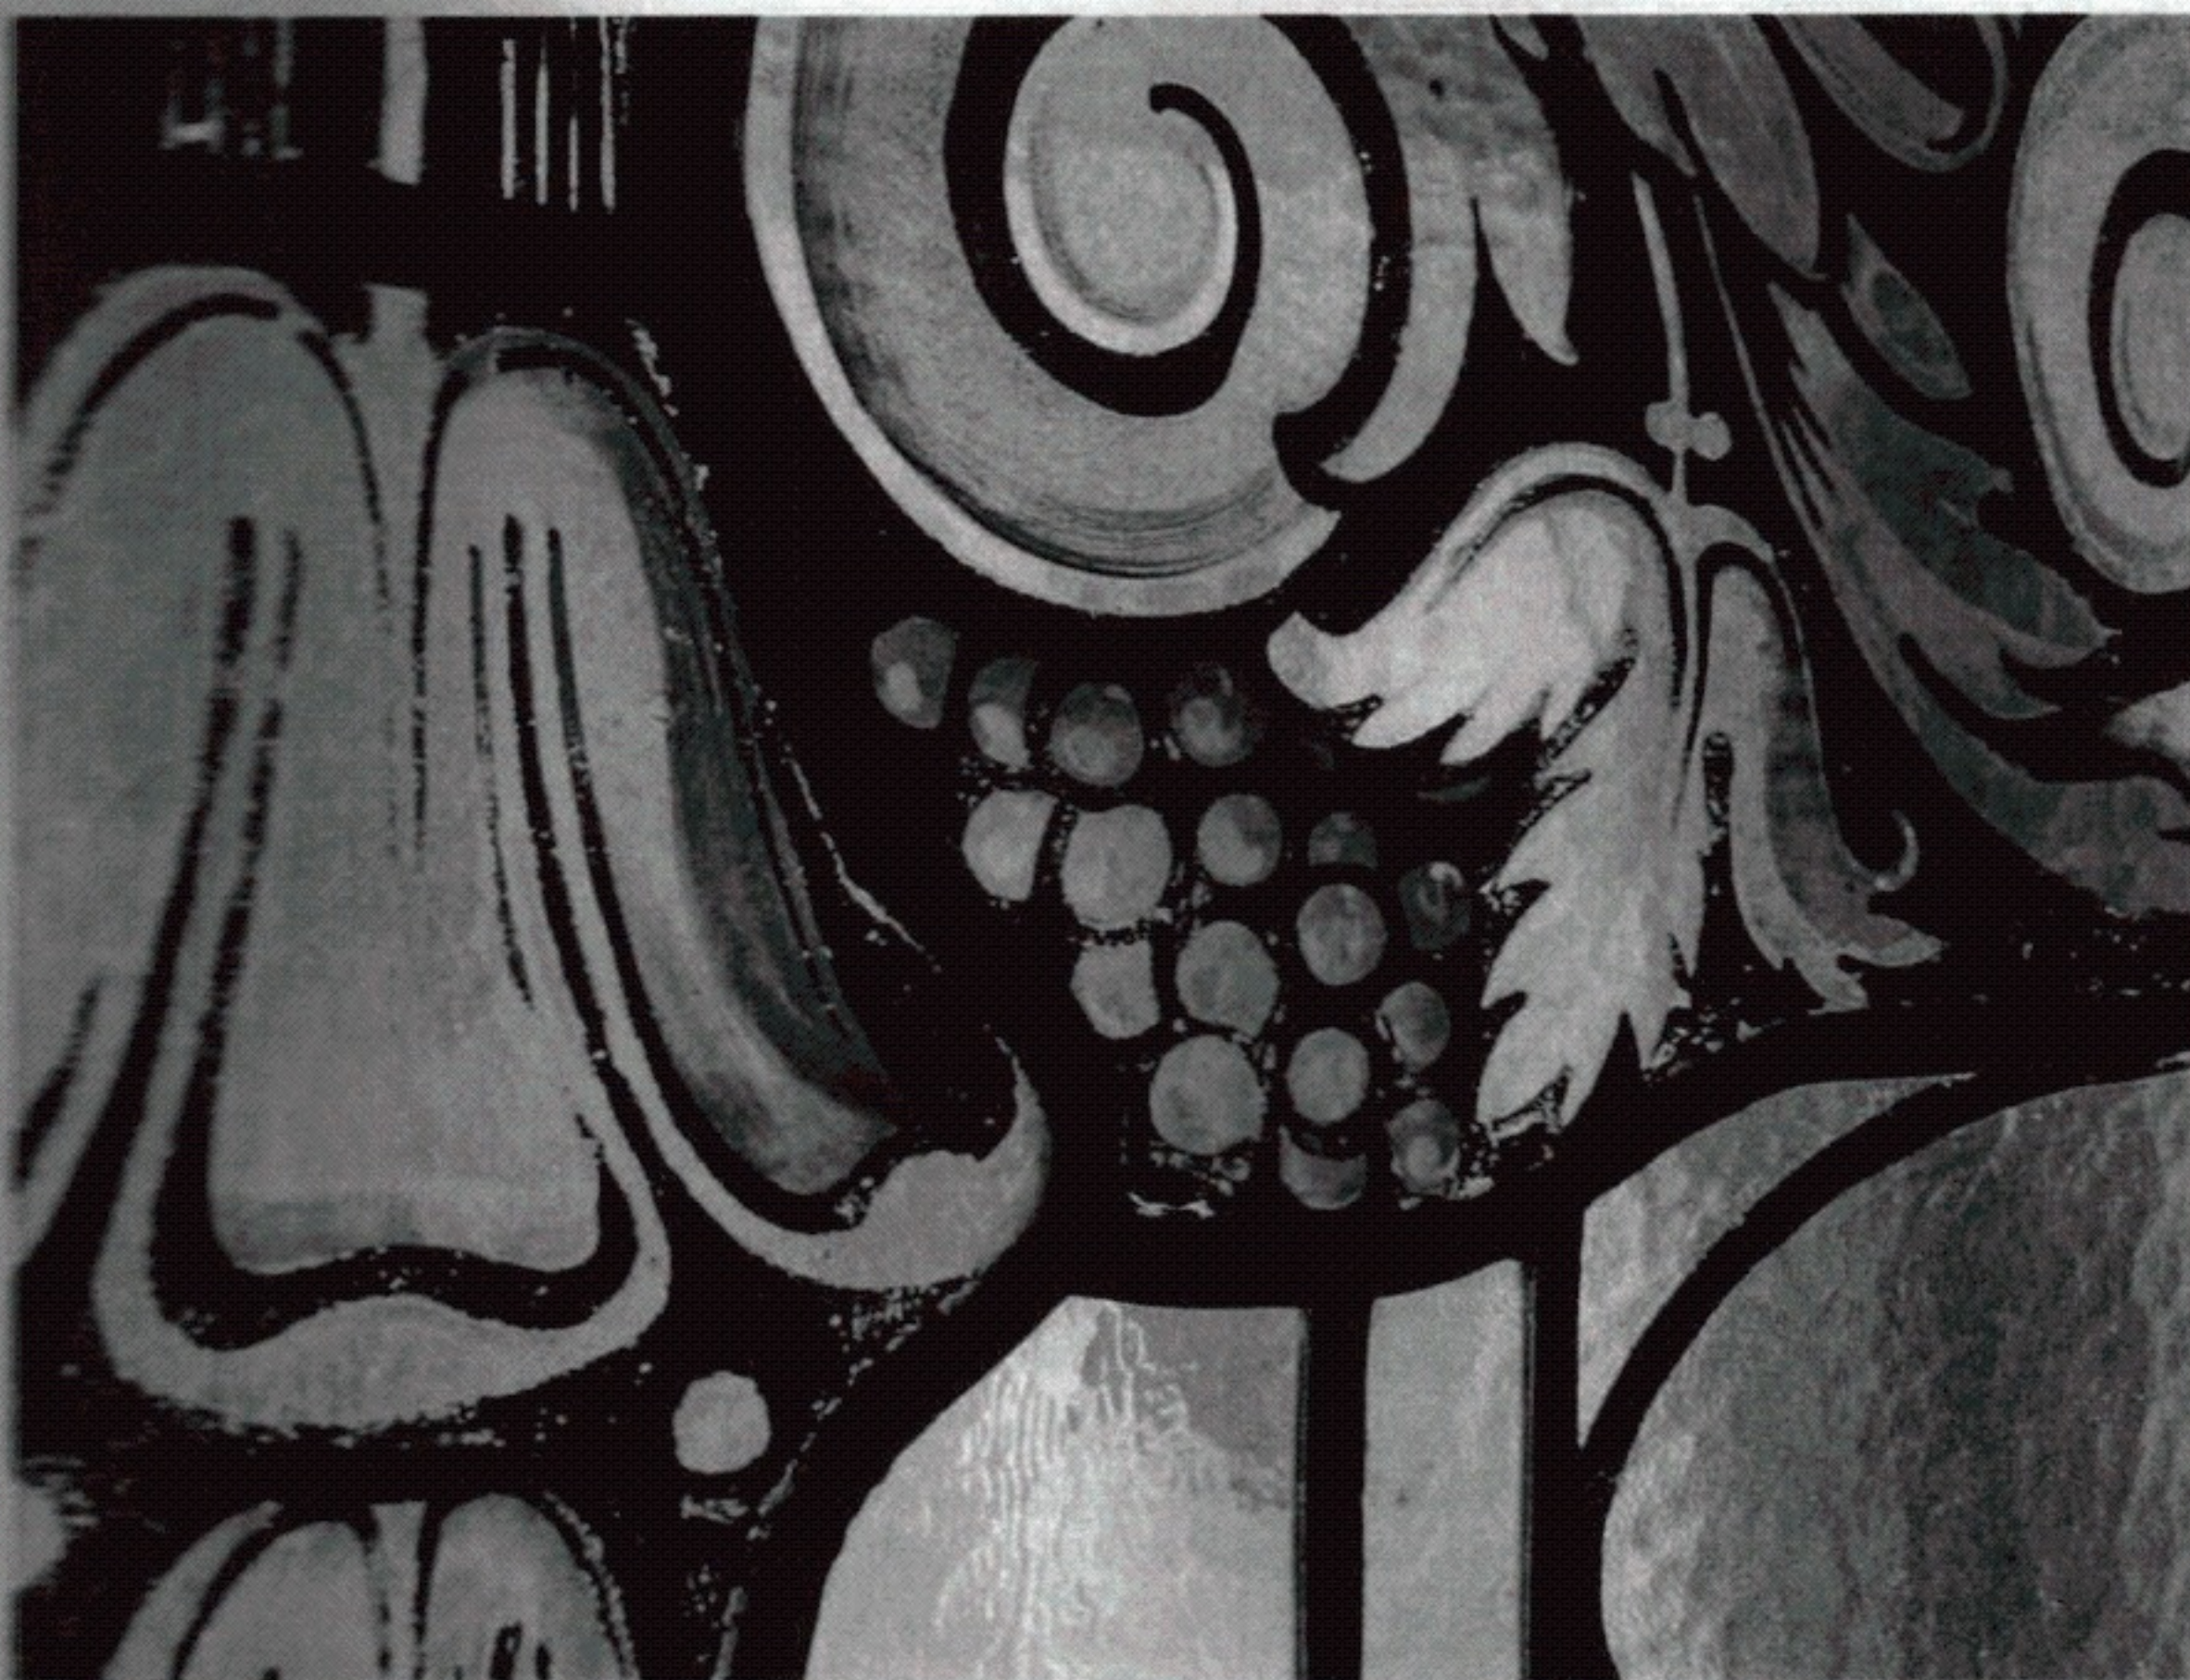
5) a, b, c. Stan kwater witrażowych po zdemontowaniu zniszczonego przez wiatr witraża

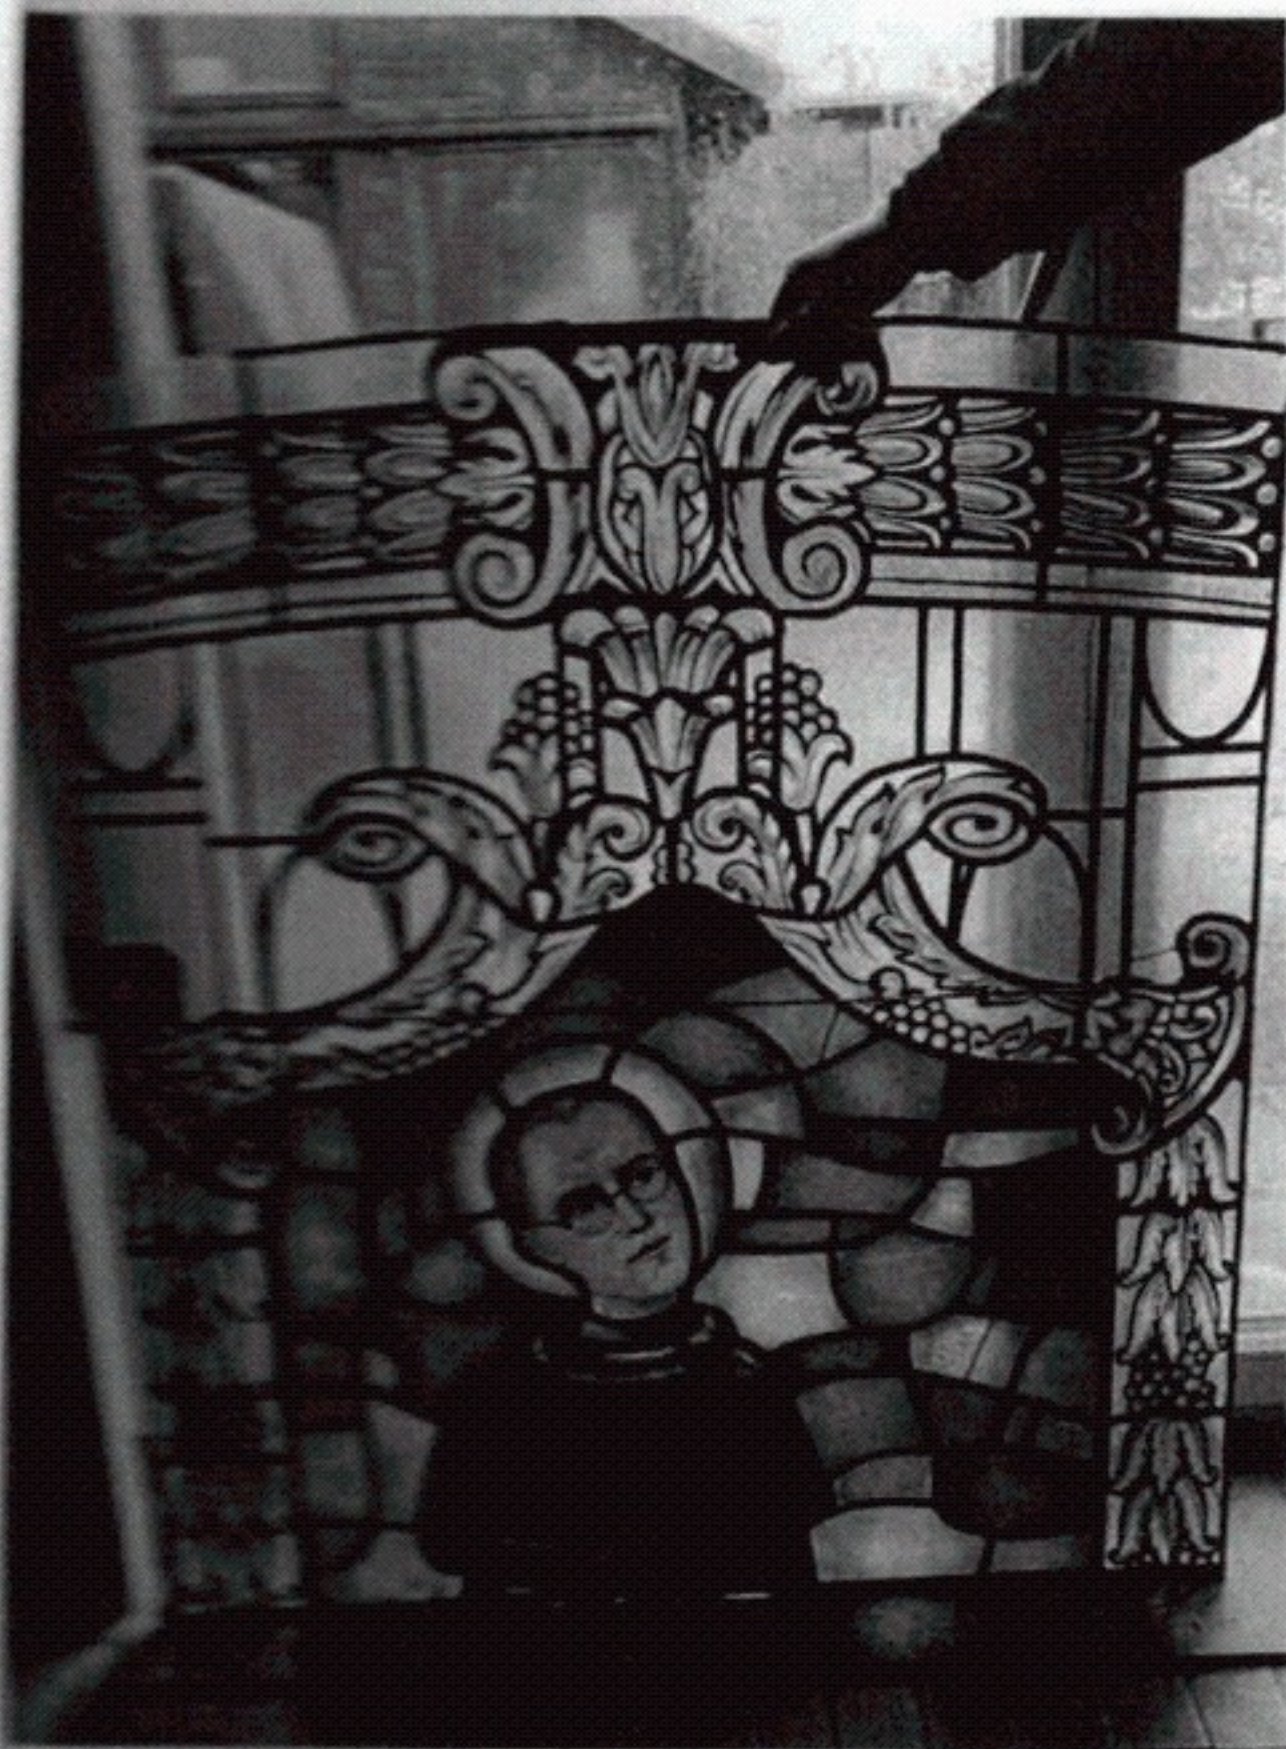
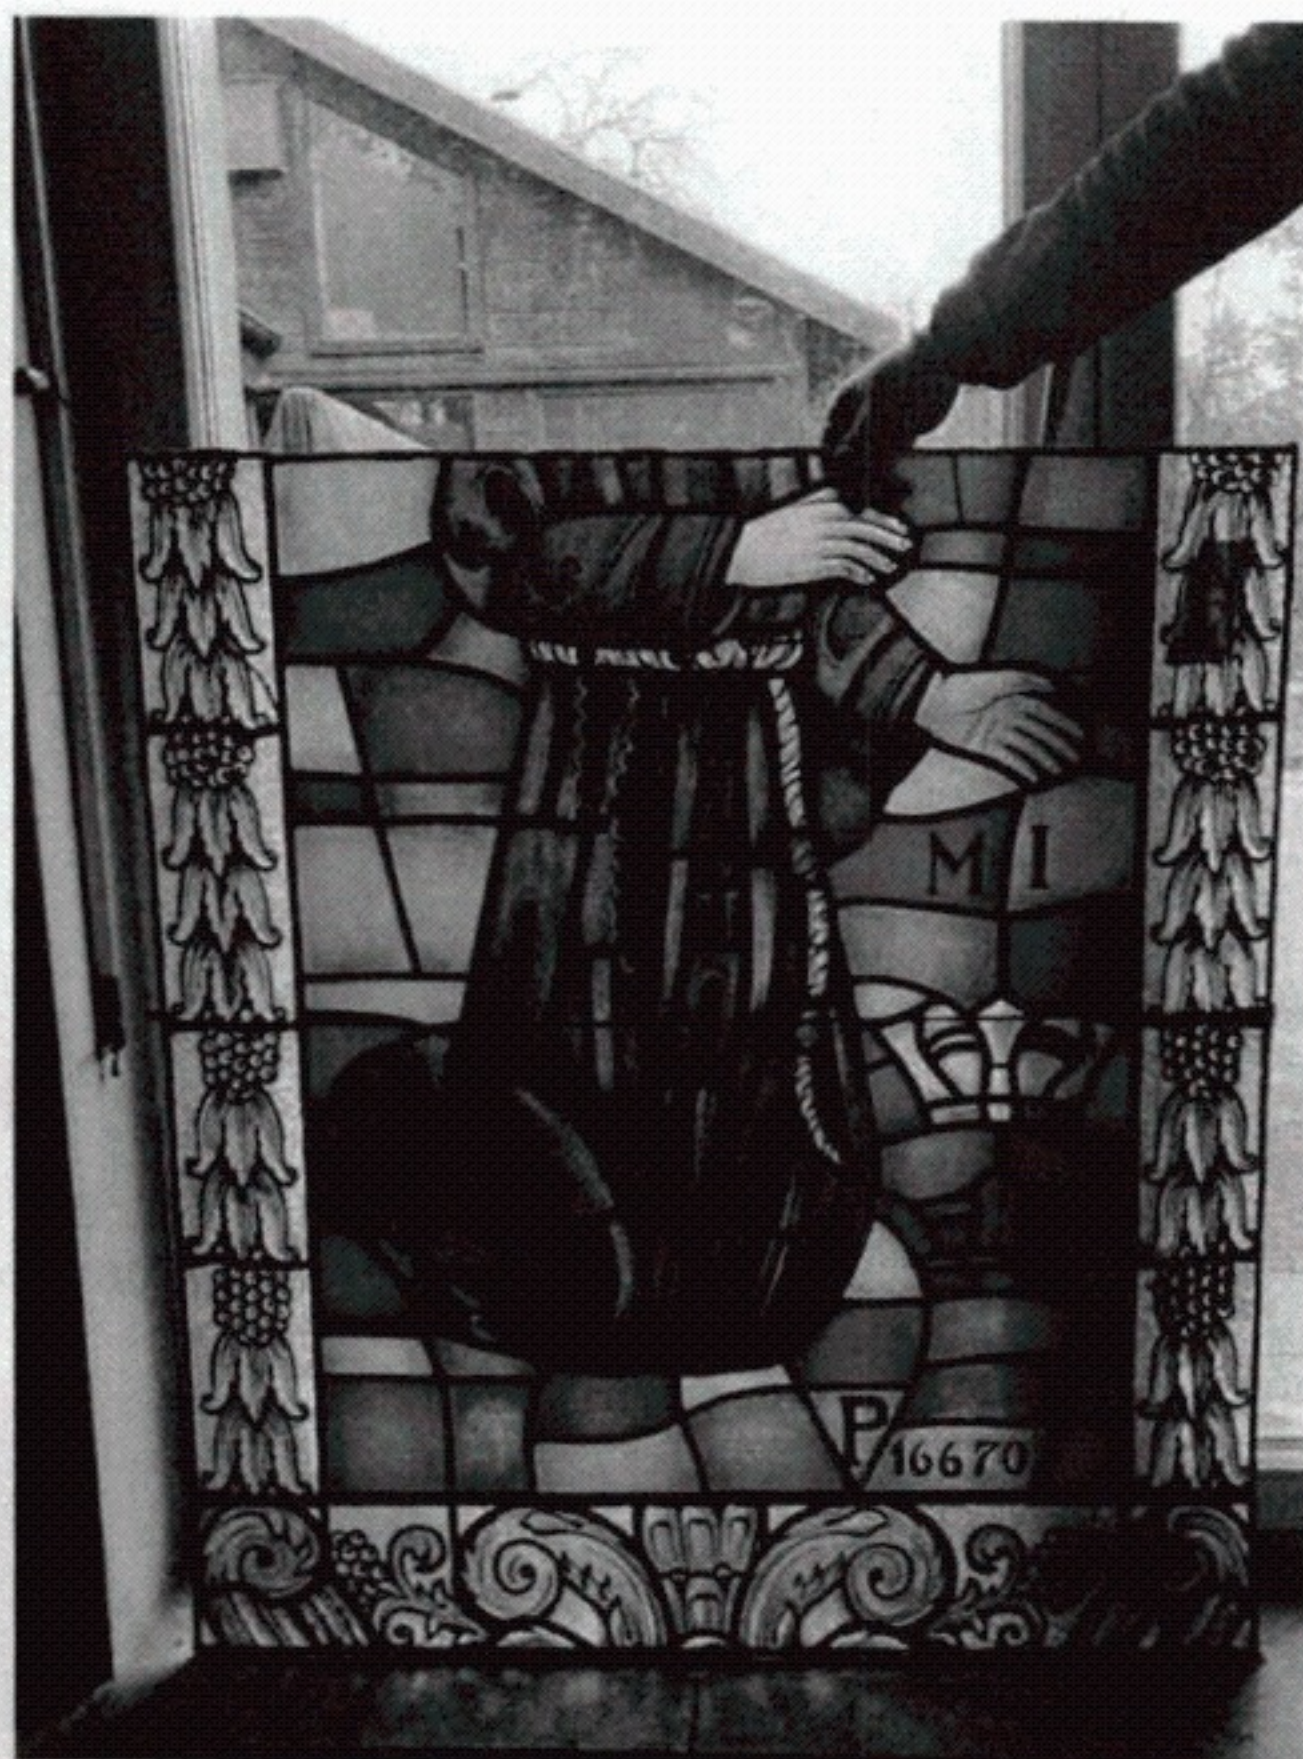
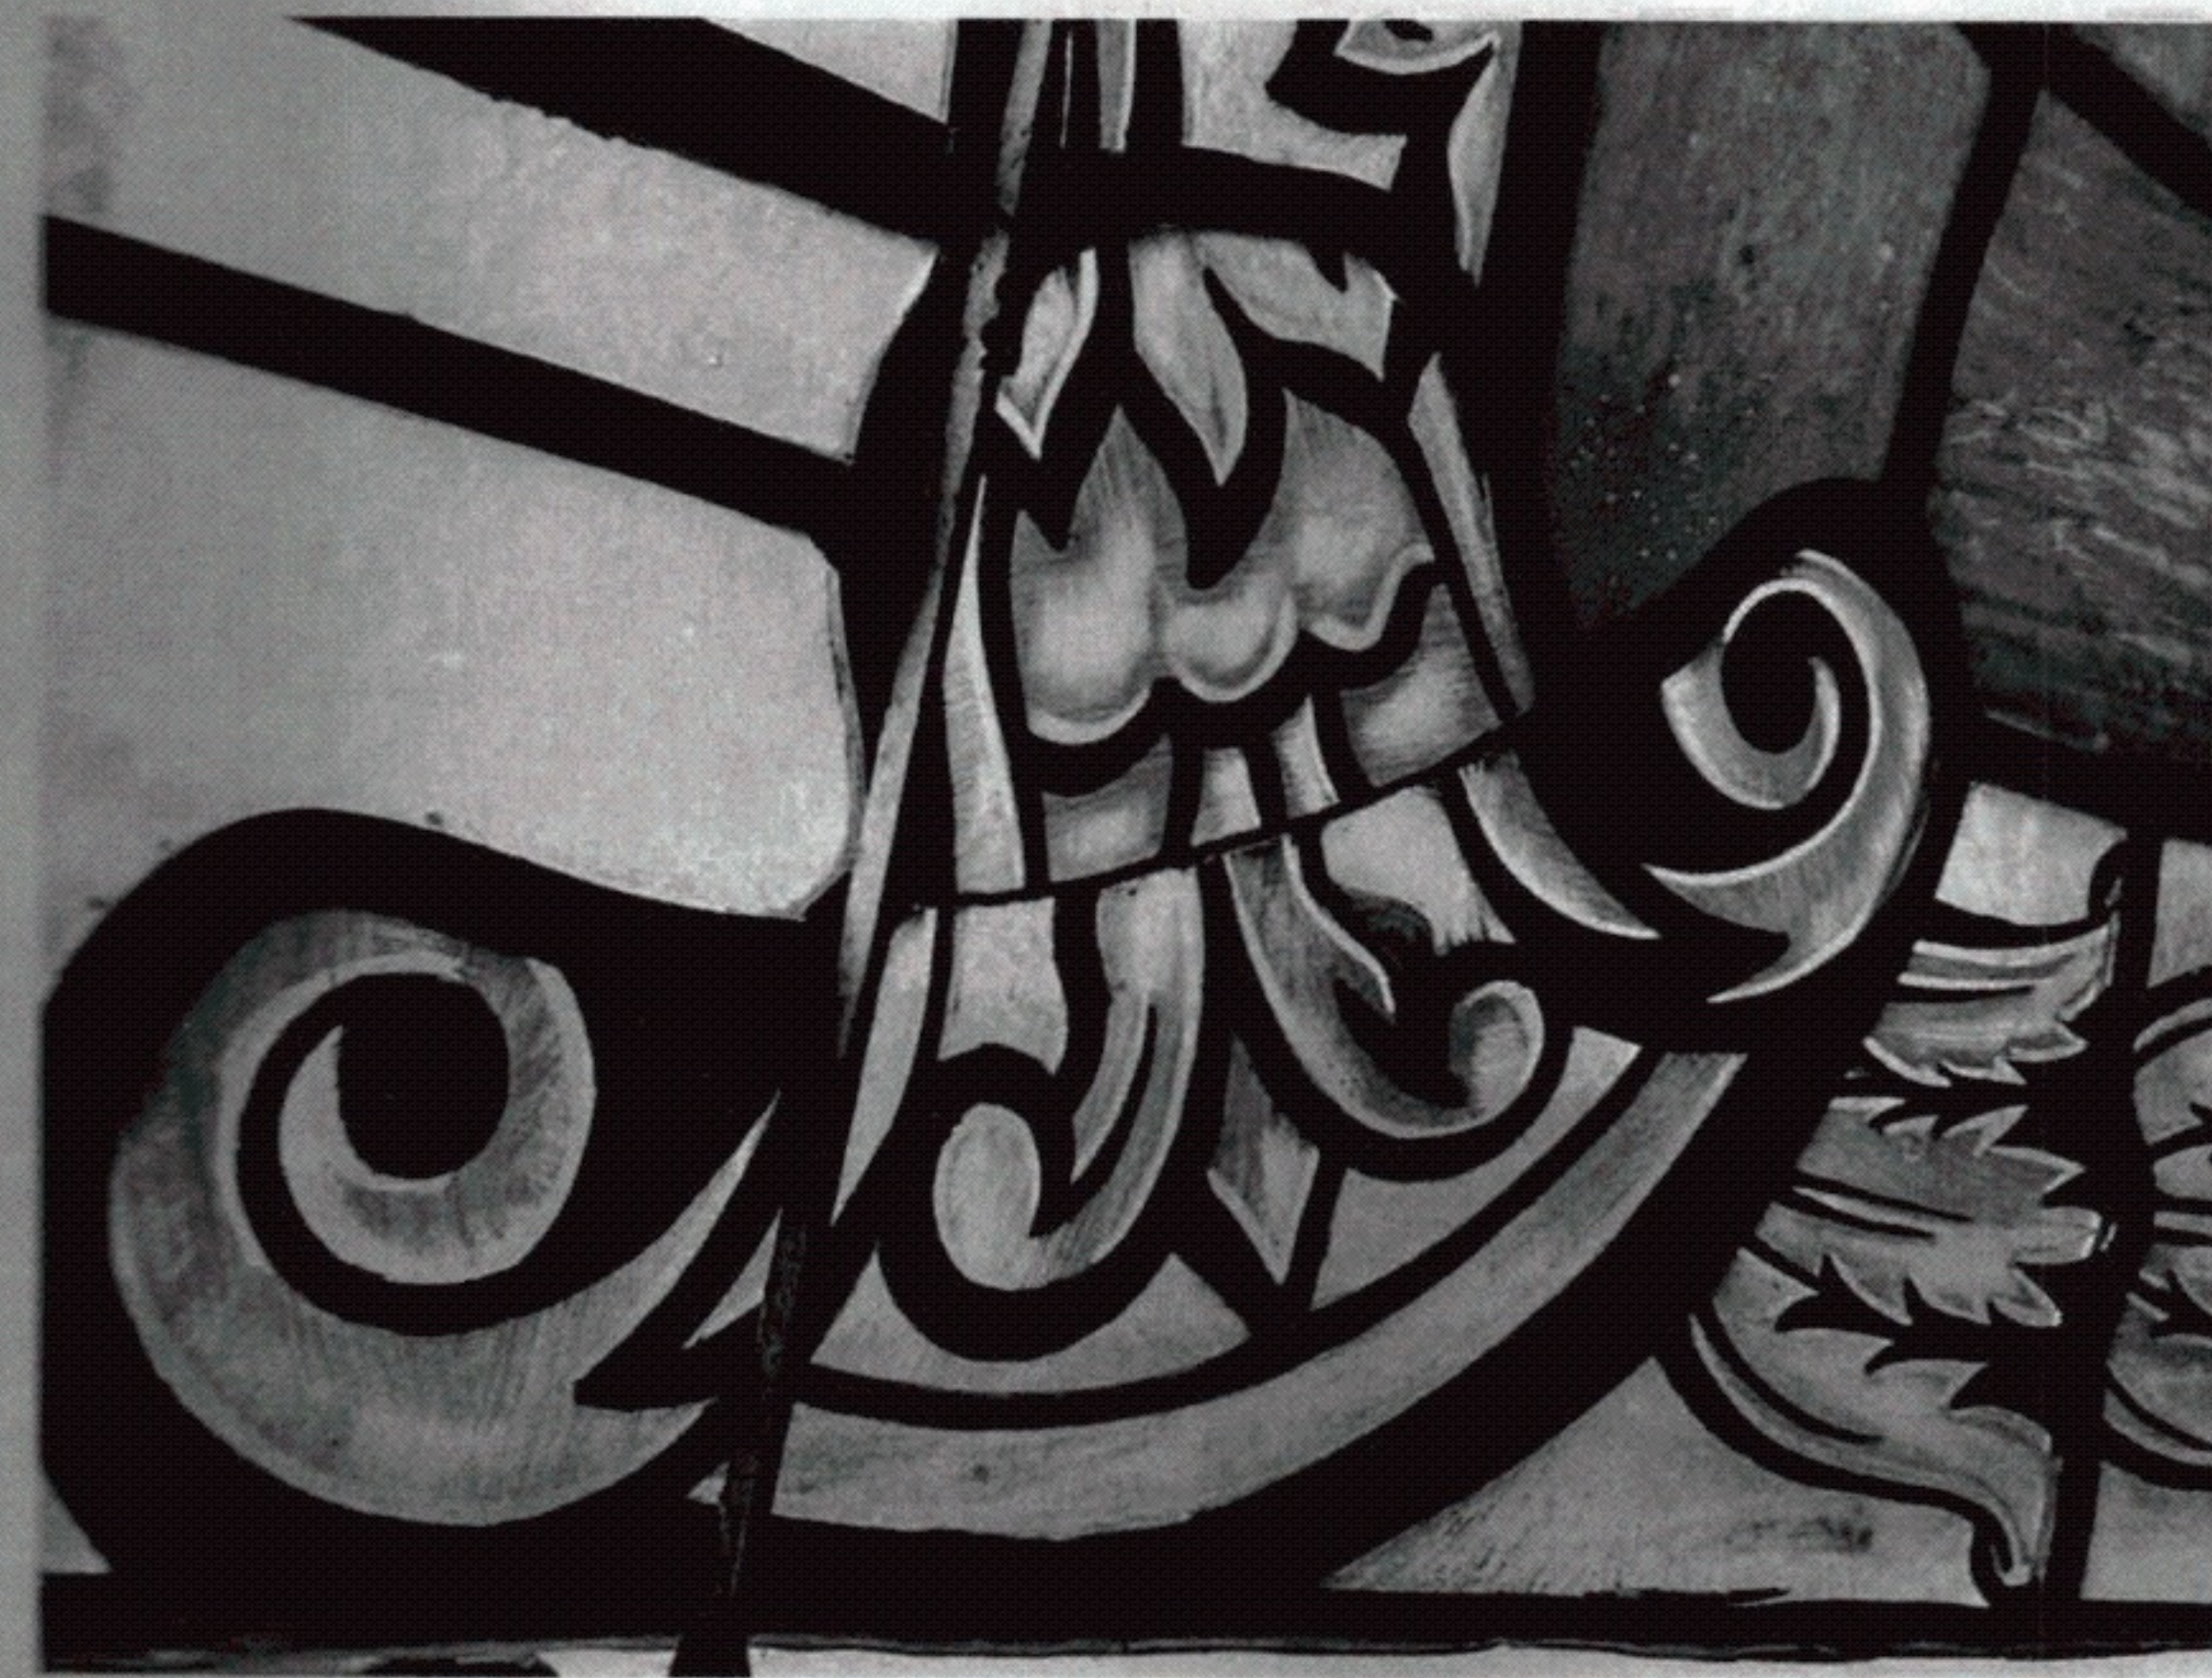
6) a, b, c. Stan kwater witrażowych po zdemontowaniu zniszczonego przez wiatr witraża

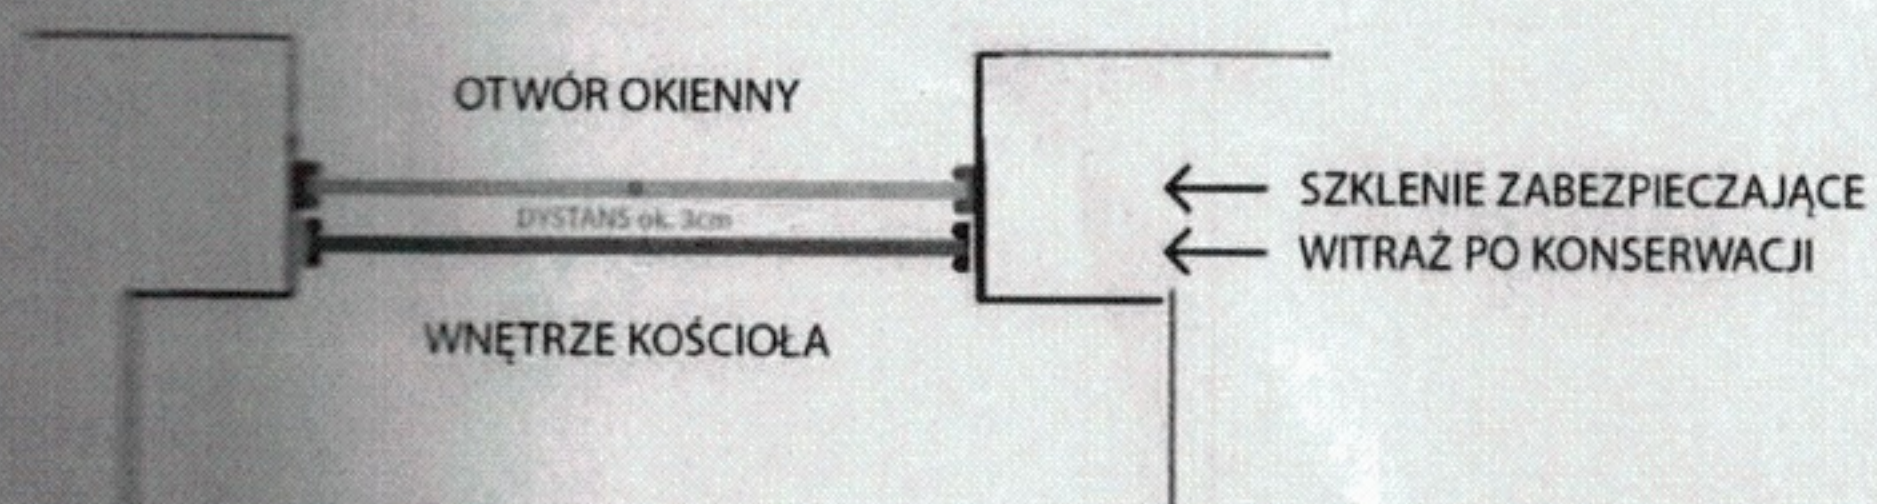
### 7) Sposób montażu witraża n III po konserwacji i restauracji

Po przeprowadzeniu niezbędnych działań planuje się osadzić witraże w głębie okna w nowej, samonośnej ramie stalowej, wykonanej na wzór oryginalnej z płaskowników o adekwatnych przekrojach, powielającej podziały oryginalnej ramy. Rama zostanie odpowiednio zamocowana na dystansie ok. 5 cm od ramy z przeszkleniem zabezpieczającym. Jej konstrukcja i sposób montażu musi umożliwiać obieg powietrza pomiędzy witrażem a szkłem zabezpieczającym. Bardzo istotnym zagadnieniem jest prawidłowe wykonanie obróbek blacharskich. Z uwagi na planowaną nową konstrukcję okna składającego się z dwóch przegród termicznych (szkło zabezpieczające i witraż), w wyniku czego przewiduje się kondensację pary wodnej na wewnętrznej powierzchni szkła zabezpieczającego, woda ta powinna zostać skutecznie zmagazynowana i odprowadzona pomiędzy ram okiennych.

W tym celu zakłada się wykonanie parapetów z blachy miedzianej lub ołowianej oraz rynienek odpływowych umożliwiających odprowadzenie nadmiaru wody poza obręb drewnianego glifu. Wykonanie dobrze zaprojektowanych obróbek blacharskich jest jednym z najważniejszych zadań związanych z konserwacją witraży w każdym typie obiektu zabytkowego, a szczególnie w obiekcie drewnianym.
