**PROJEKT ARCHITEKTONICZNO-BUDOWLANY
REMONTU ZESPOŁU SAKRALNEGO
p.w. PRZENAJSWIĘTSZEJ TRÓJCY W NARUSZEWIE**

09-152 Naruszewo, Naruszewo 40
dz. nr 112, jedn. ew. 142007_2 Naruszewo, obręb 0014 Naruszewo,
pow. płoński, woj. Mazowieckie

WARSZAWA, wrzesień 2024r.

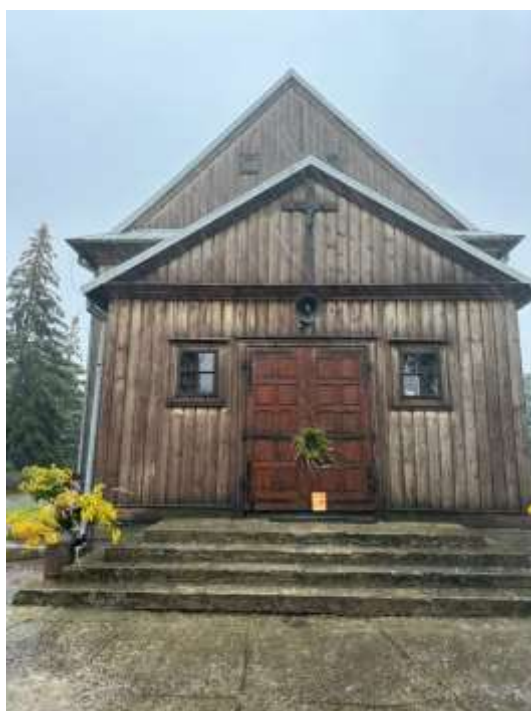
KOŚCIÓŁ. Źródło: *by Katarzyna Mużecka, 2024*

Kościół pw. Przenajświętszej Trójcy w Naruszewie (Naruszewo 40), to XIX wieczny drewniany, jednokondygnacyjny budynek na podmurówce kamiennej. Kościół orientowany, usytuowany na wzniesieniu. W obrębie ogrodzenia terenu kościoła (ogrodzenie metalowe, współczesne) znajduje się drewniana dzwonnica z XIX w. Kościół restaurowany w 1928 r. Nie został zniszczony w wyniku działań wojennych 1939–45. Wielokrotnie remontowany. W 1979 r. powierzchnie odnowiono – wymieniono obustronnie szalowania bez konserwacji starego materiału. W 1991 r. strop zagrożony zawaleniem podparto prowizorycznie stemplami.

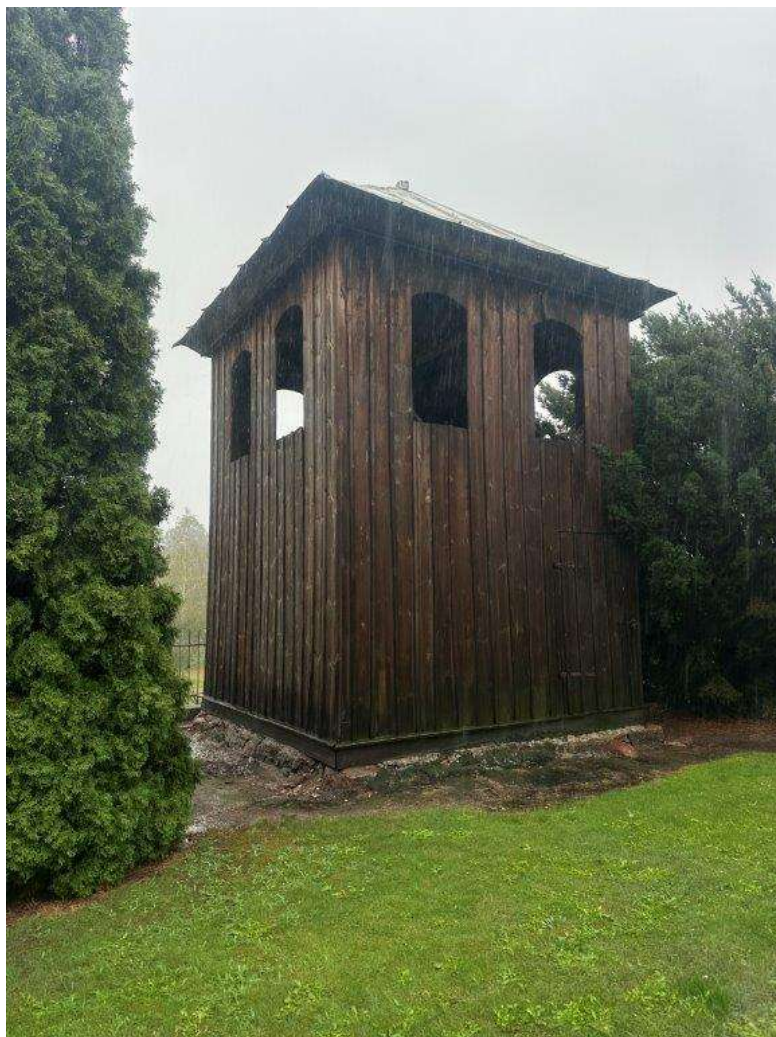
DZWONNICA Źródło: *by Katarzyna Muzecka, 2024*

Dzwonnica przy kościele pw. Najświętszej Trójcy to XVIII wieczny drewniany, jednokondygnacyjny budynek o konstrukcji słupowo-kratowej. Wybudowana na planie kwadratu o wym. 3x3m, i wysokości 5m. Ściany zewnętrzne w konstrukcji słupowej, wzmocnionej ryglami i zastrzałami oszalowane na zewnątrz pionowo deskami o szerokości 18-25cm i grubości 1,72cm, łączone na styk. Posadzka kamienna. Cokół kamienny. Więźba drewniana. Dach namiotowy, kryty blachą ocynkowaną

DZWONNICA. Podmurówka, na której posadowiona jest dzwonnica nosi ślady uszkodzeń wywołanych negatywnym działaniem wody opadowej oraz silnego zawilgocenia w wyniku zjawiska podciągania kapilarnego, wzmocnionego przez spadek terenu w kierunku dzwonnicy oraz brak odwodnienia liniowego. Silne zawilgocenie muru sprzyja nadmiernemu rozwojowi mikroorganizmów takich jak mchy i porosty. Silne zawilgocenie podmurówki ma negatywny wpływ na stan zachowania drewnianej konstrukcji kościoła. Widoczne jest zgniwanie podwaliny na styku z podmurówką, miejscami zawilgocenie konstrukcji drewnianej sięga 37%. Stwierdzono porażenie grzybem pleśniowym. Przecieka pokrycie dachowe. Drzwi bez śladów przekształceń są z drewna sosnowego, o konstrukcji deskowej, w analogii do oszalowania zewnętrznego.

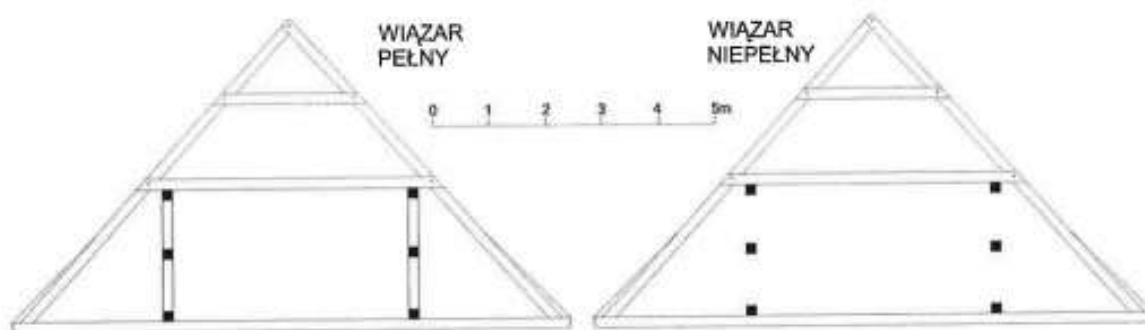
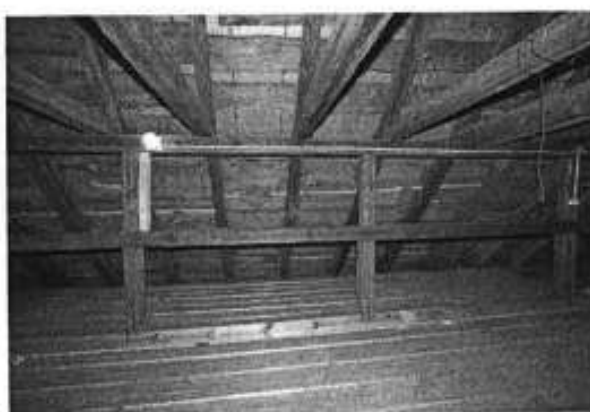
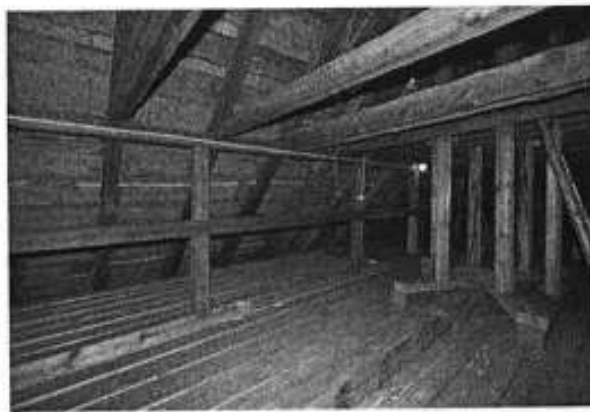
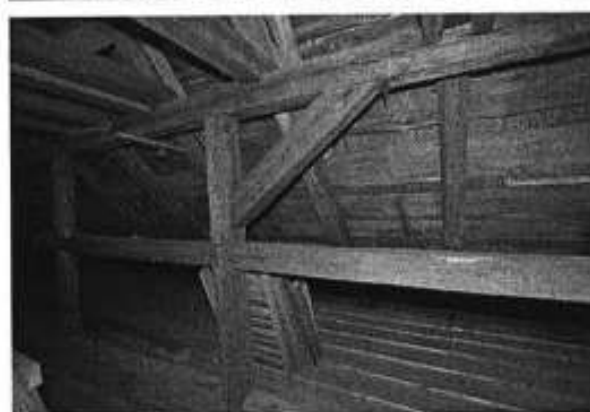
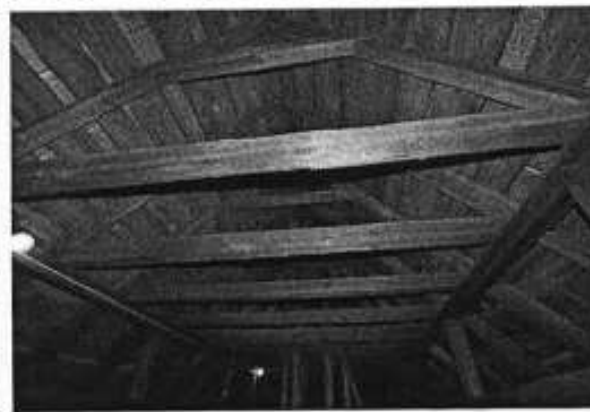
RYSUNKI, ZDJĘCIA:

Typ konstrukcji: <u>stolcowa</u>	Przypuszczalne datowanie: XVIII w.
<p>OPIS:</p> <p>Jedna konstrukcja nad całością kościoła, pochodząca zapewne z czasu jego budowy.</p> <p>Typ konstrukcji: więźba stolcowa, dwustolcowa, o dwóch parach jętek i ramach stolcowych usztywnionych podłużnie dodatkowym rygłem w połowie wysokości stolca oraz pojedynczymi mieczami o nieregularnym rozstawie. Podział na wiaźary pełne i niepełne orientacyjny, stolce nie pokrywają się z rytmem wiaźarów.</p> <p>Więźba w dobrym stanie zachowania, dostępna.</p>

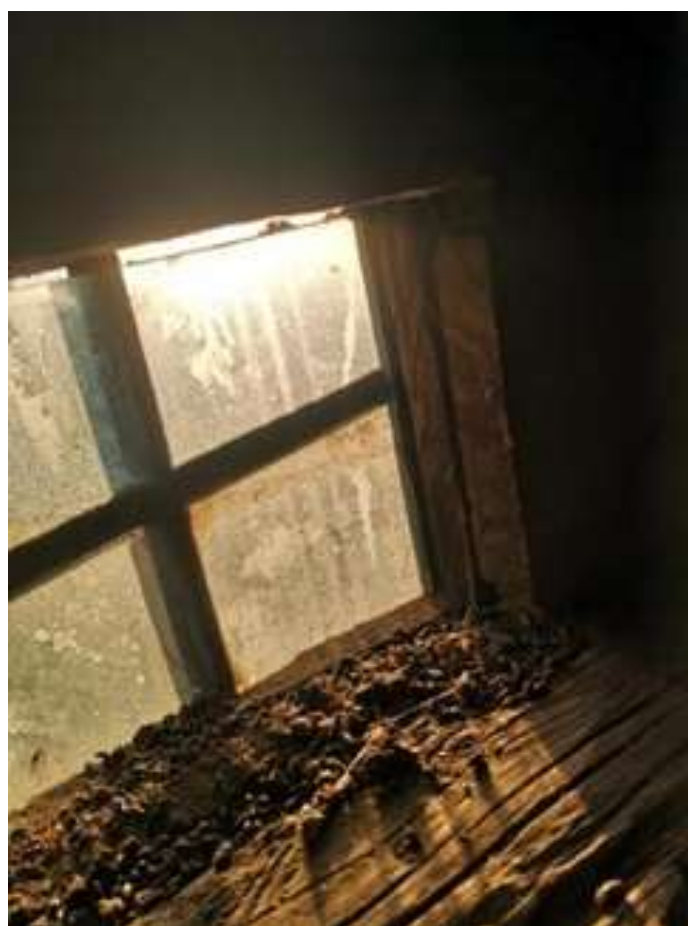
OKNA W SZCZYCIE ELEWACJI ZACHODNIEJ

Stan istniejącej stolarki okiennej i drzwiowej oraz okuć jest zły. Istniejąca stolarka jest wtórna. Stolarka wypaczona, ze spękaniem i z licznymi uszkodzeniami mechanicznymi, zaatakowana przez drewnojady i grzyby pleśniowe. Widoczne ślady naprawy i wymiany okuć oraz uzupełniania szklenia w oknach. Okucia stalowe zdeformowane, obluzowane, z postępującą korozją. Kraty w oknach skorodowane.

- fumigacja, naprawa, konserwacja i impregnacja oszalowania zewnętrznego, z wymianą uszkodzonych elementów
- demontaż istniejącej stolarki i montaż nowej wykonanej na wzór stolarki z inwentaryzacji z 1992 r

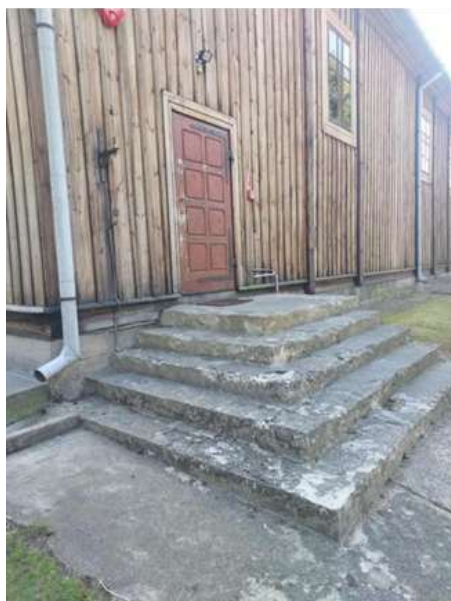
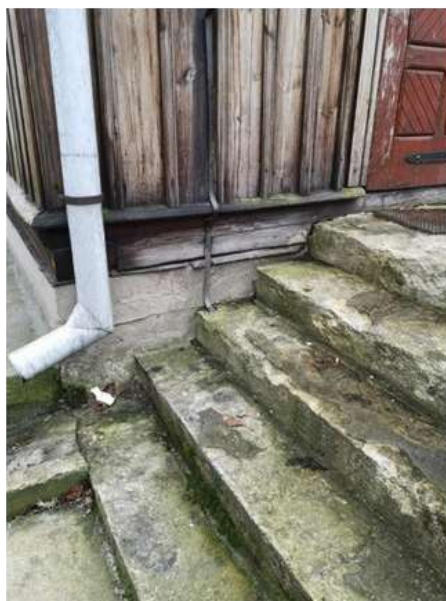
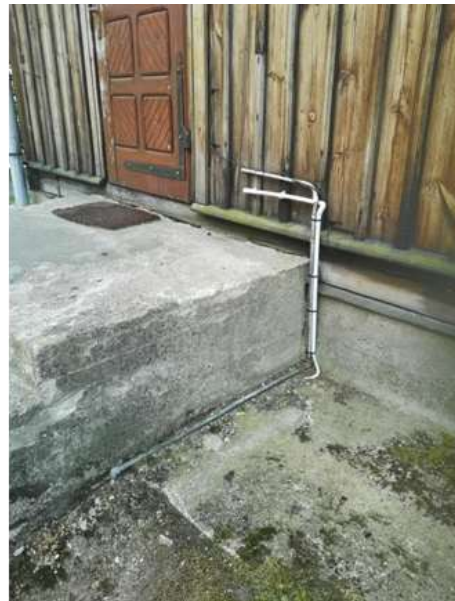
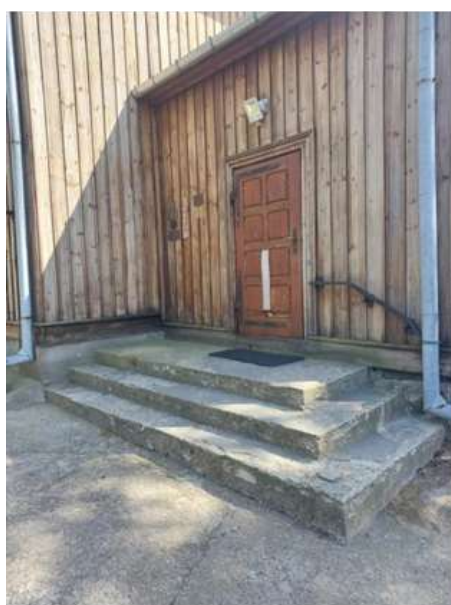
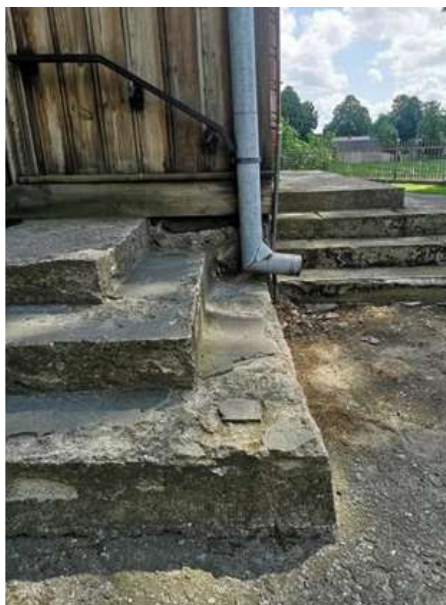
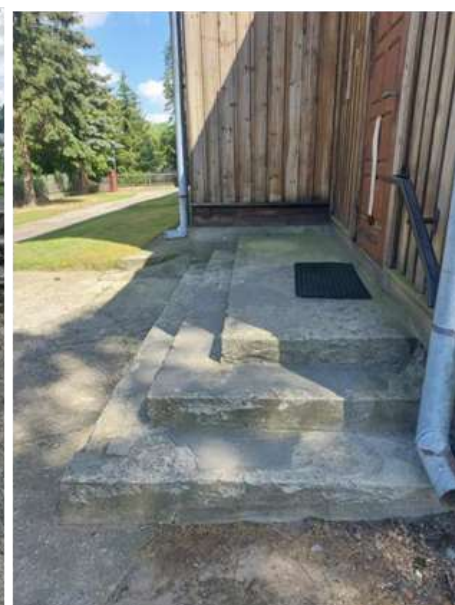
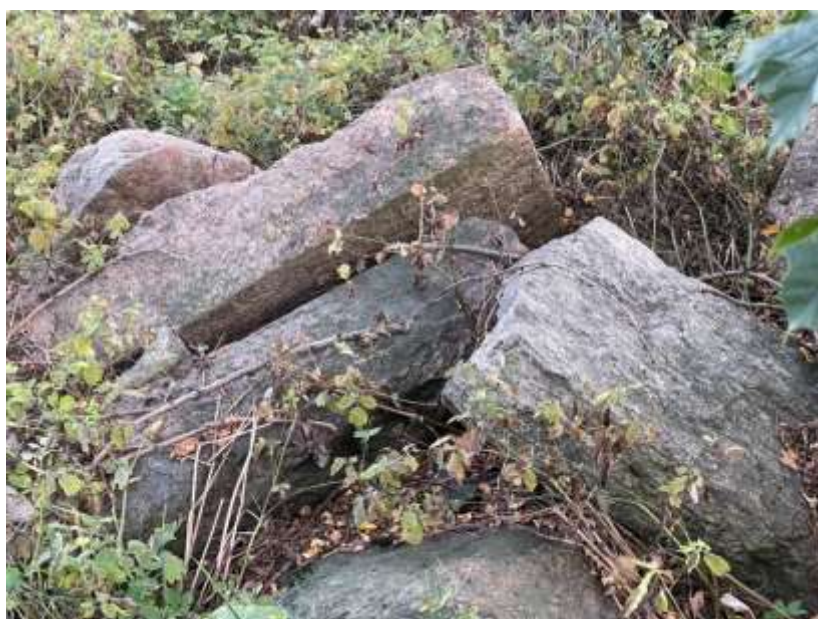
SCHODY

KOŚCIÓŁ. Dawna podwalina kamienna została wzmocniona żelbetową podmurówką w stanie bardzo dobrym. Widoczna przekładka z papy pomiędzy podwaliną drewnianą a podmurówką. Nie wiadomo, czy wykonana została izolacja pionowa. W podwalinie brak krutek wentylacyjnych umożliwiających przepływ powietrza pod posadzką. Widoczne silne zawilgocenie podwalin drewnianej konstrukcji kościoła oraz zgniwanie desek szalunkowych na styku z podwaliną. Stwierdzono porażenie grzybem pleśniowym oraz liczne ślady działania drewnojadów. W szalunku ścian skorodowane elementy metalowe mocowań oraz instalacji odgromowej. Stan zachowania poszycia dachowego, konstrukcji więźby dachowej oraz oszalowania ścian formułowano na podstawie z oględzin. Wnioski z oględzin wskazują na ogólnie niezadowalający stan zachowania tych elementów. Przecieka pokrycie dachowe, powodując zamakanie i niszczenie substancji kościoła w strefie pod sygnaturką i nad prezbiterium. Prowadzi to m. in. do niszczenia elementów więźby oraz desek stropu nawy głównej. Destrukcyjny wpływ wody widoczny jest również na betonowych schodach prowadzących do kościoła. Stałe zawilgocenie tych elementów przyspiesza ich degradację zwłaszcza w miesiącach zimowych gdy temperatura spada poniżej zera stopni Celsjusza. Można zaobserwować dezintegrację blokową powstałą w wyniku wietrzenia fizycznego, ma na to wpływ m.in. insolacja oraz działanie zamrozu. Naprawa podbudowy schodów oraz płyt stopni wykonywana była tylko miejscowo.

Na tyłach kościoła są złożone bloki kamienne pochodzące prawdopodobnie ze starych oryginalnych schodów

- przywrócić kamienny wygląd murów fundamentowych poprzez wykonanie licowania z kamienia
- w miejscu rozbiórki schodów betonowych wykonać prawidłową podbudowę (np. żelbetową) pod nowe schody, zapewniającą ich stabilne osadzenie w gruncie
- wykonać nowe schody z bloków kamiennych i granitowych głazów narzutowych

4. Schody – obecne betonowe schody zewnętrzne są wtórne (wykonane w latach 90 XX w.) związku z tym nie ma przeciwwskazań do ich remontu, bądź wymiany na nowe proste kamienne (pierwotnie znajdujące się przy wejściu głównym i bocznym do kruchty - wg. karty wojewódzkiej ewidencji zabytków).

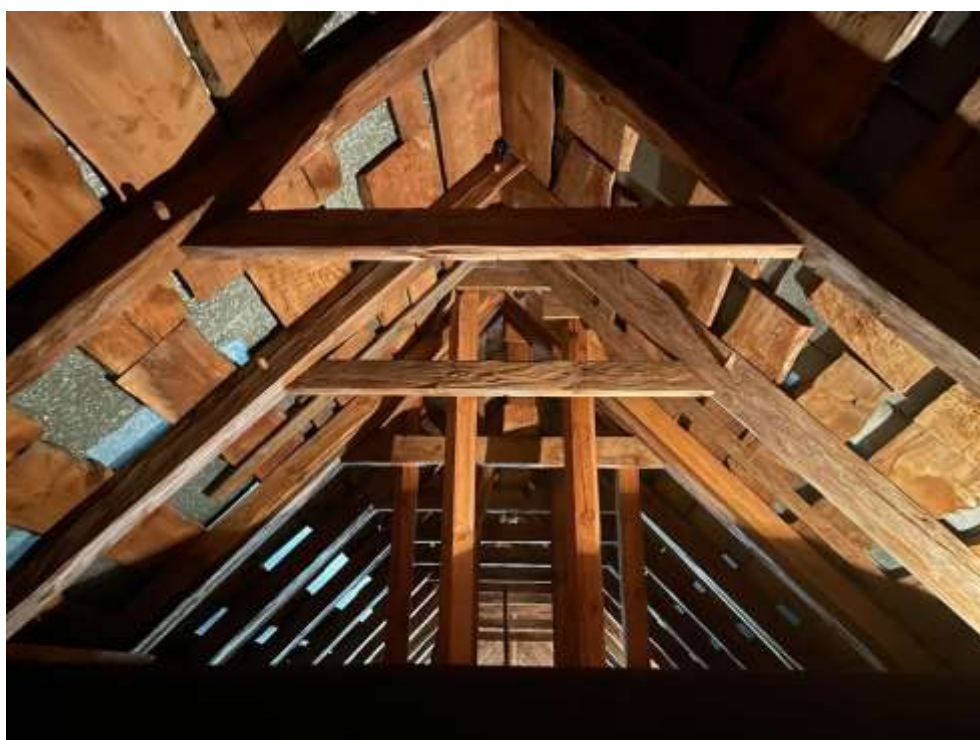
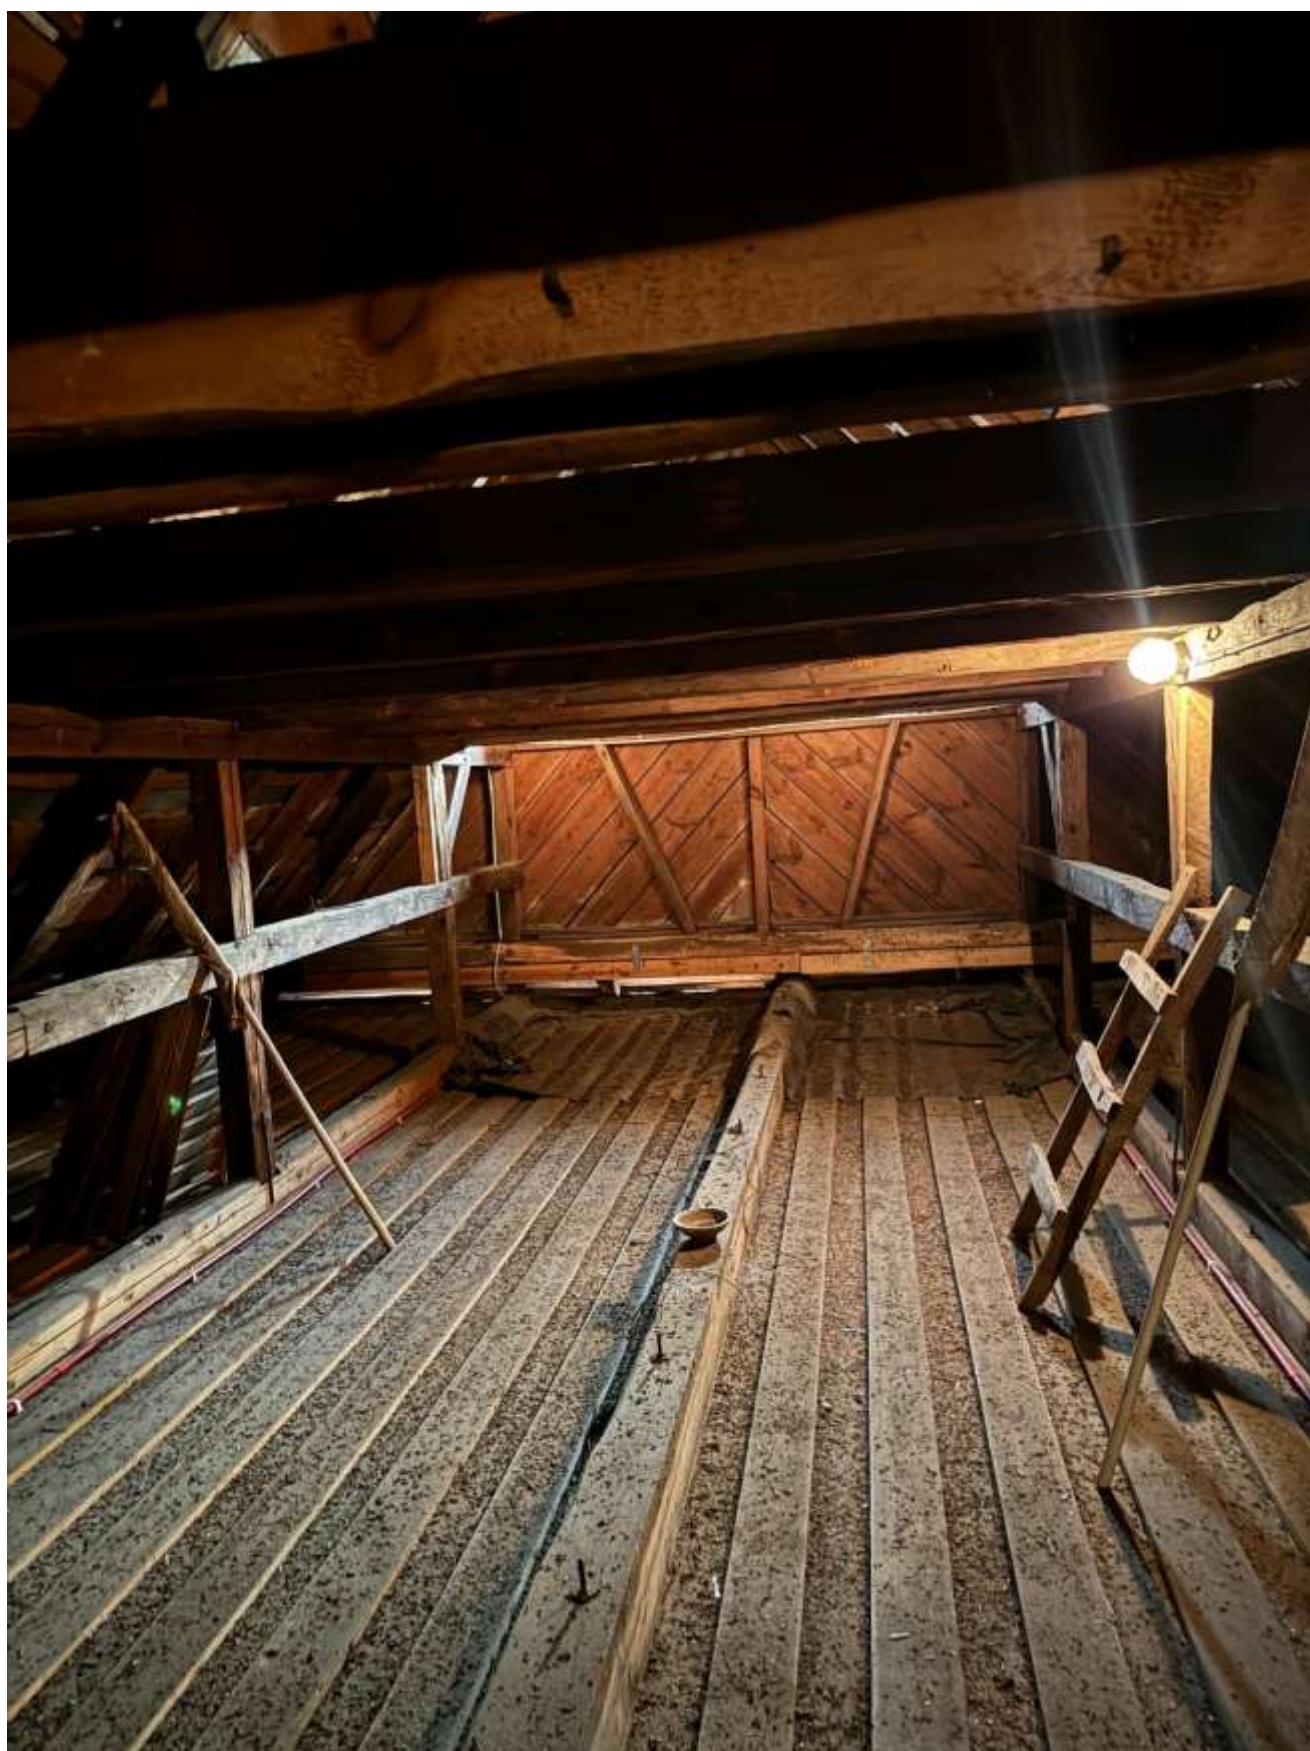
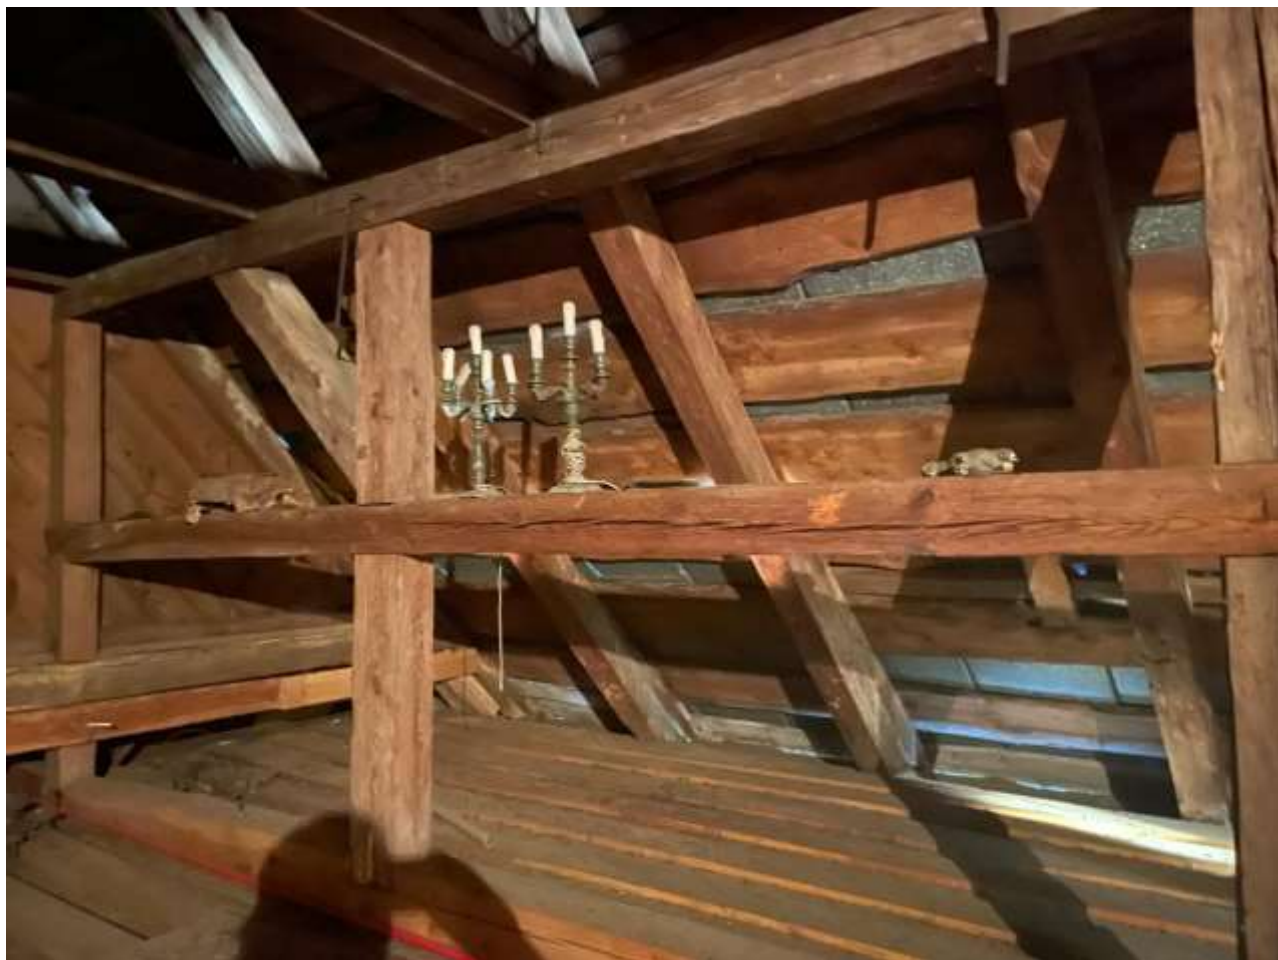
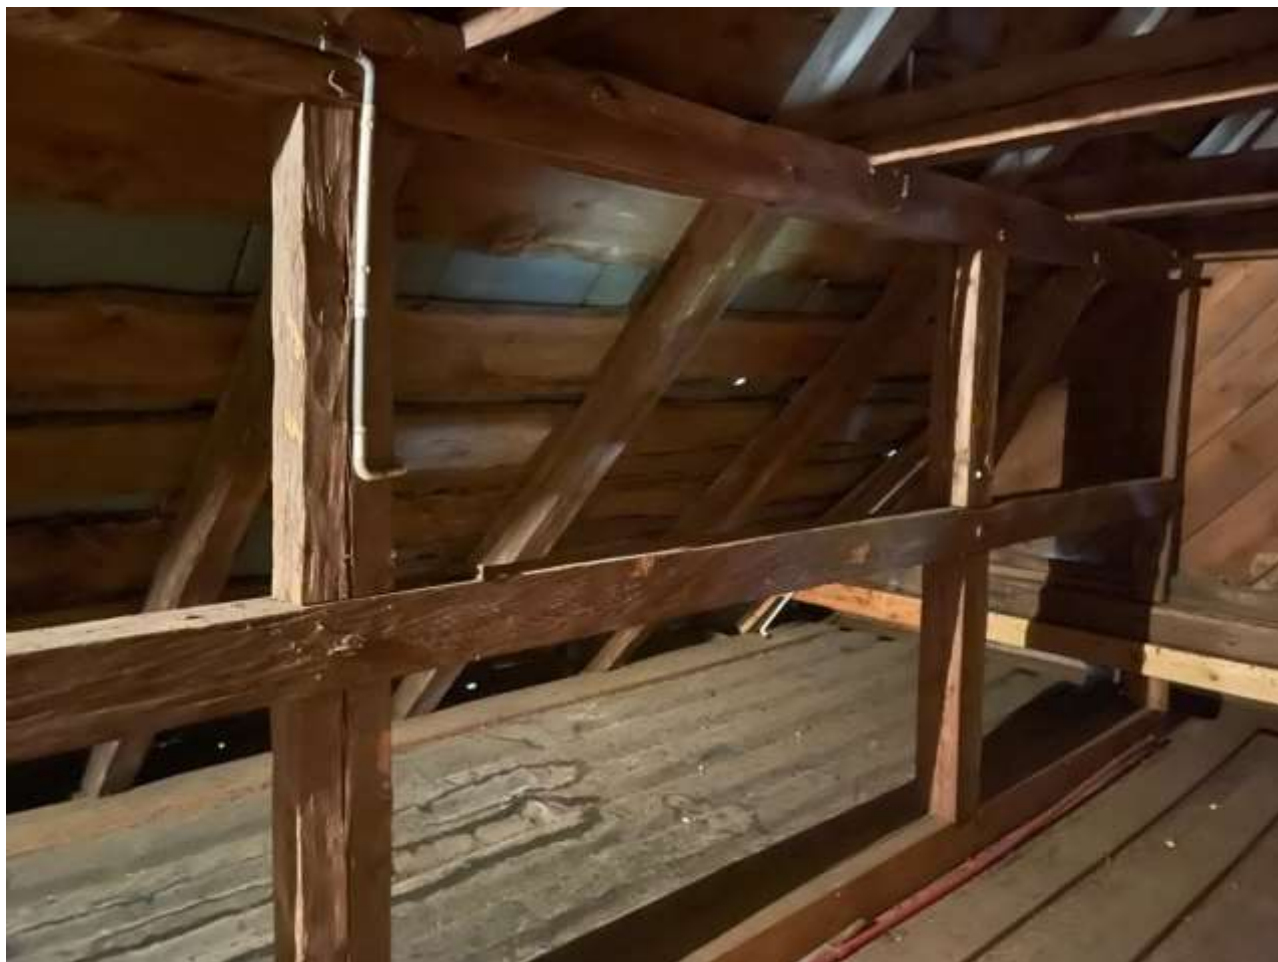
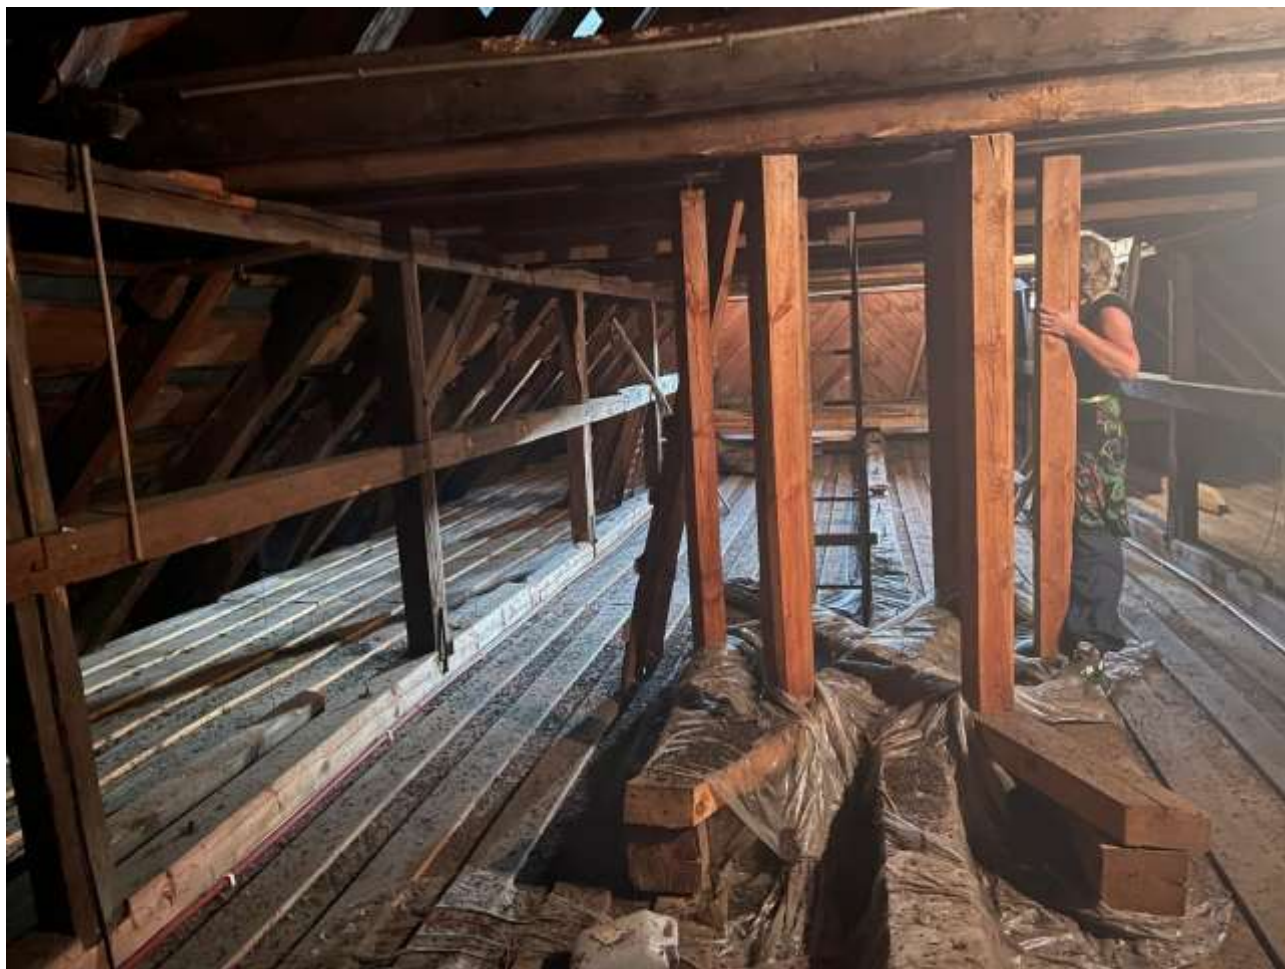
PODDASZE I WIĘŻBA DACHOWA

- Stan zachowania pokrycia dachowego – do remontu. Widoczne nieszczelności.
- Stan zachowania więźby dachowej – średni. Lokalnie zamoknięta (podwyższona wilgotność – 20-30%), porażona przez owady i grzyby. Więźba wymaga pilnej dezynfekcji i konserwacji, także ogniochronnej.
- Stan zachowania szalunku zewnętrznego– zły. Widoczne ubytki i nieszczelności. Brak impregnacji.
- Stan zachowania konstrukcji ścian– w obecnym stanie, bez zdjęcia oszalowania trudny do potwierdzenia
- Stan zachowania podwaliny – zły. W stanie zaawansowanej biodegradacji.
- Nowa betonowa podmurówka kościoła bez otworów wentylacyjnych – sprzeczna z kanonami sztuki konserwatorskiej . Brak cyrkulacji powietrza w strefie podpodłogowej.
- Stan zachowania podmurówki dzwonnicy – zły. Zaawansowana biodegradacja. Widoczne ubytki kamienia i lepiszcza.

- demontaż i wykonanie nowej instalacji odgromowej po starym śladzie
- fumigacja, naprawa, konserwacja i impregnacja więźby dachowej, z lokalną wymianą uszkodzonych elementów
