### **Opinia konserwatorska**

### **Rejestracja degradacji w kościele pw. św. Floriana w Krysku**

**ze szczególnym uwzględnieniem występowania czynników biodegradacji  
i wydania zaleceń konserwatorskich oraz programu prac  
Warszawa, czerwiec -sierpień 2022r.**

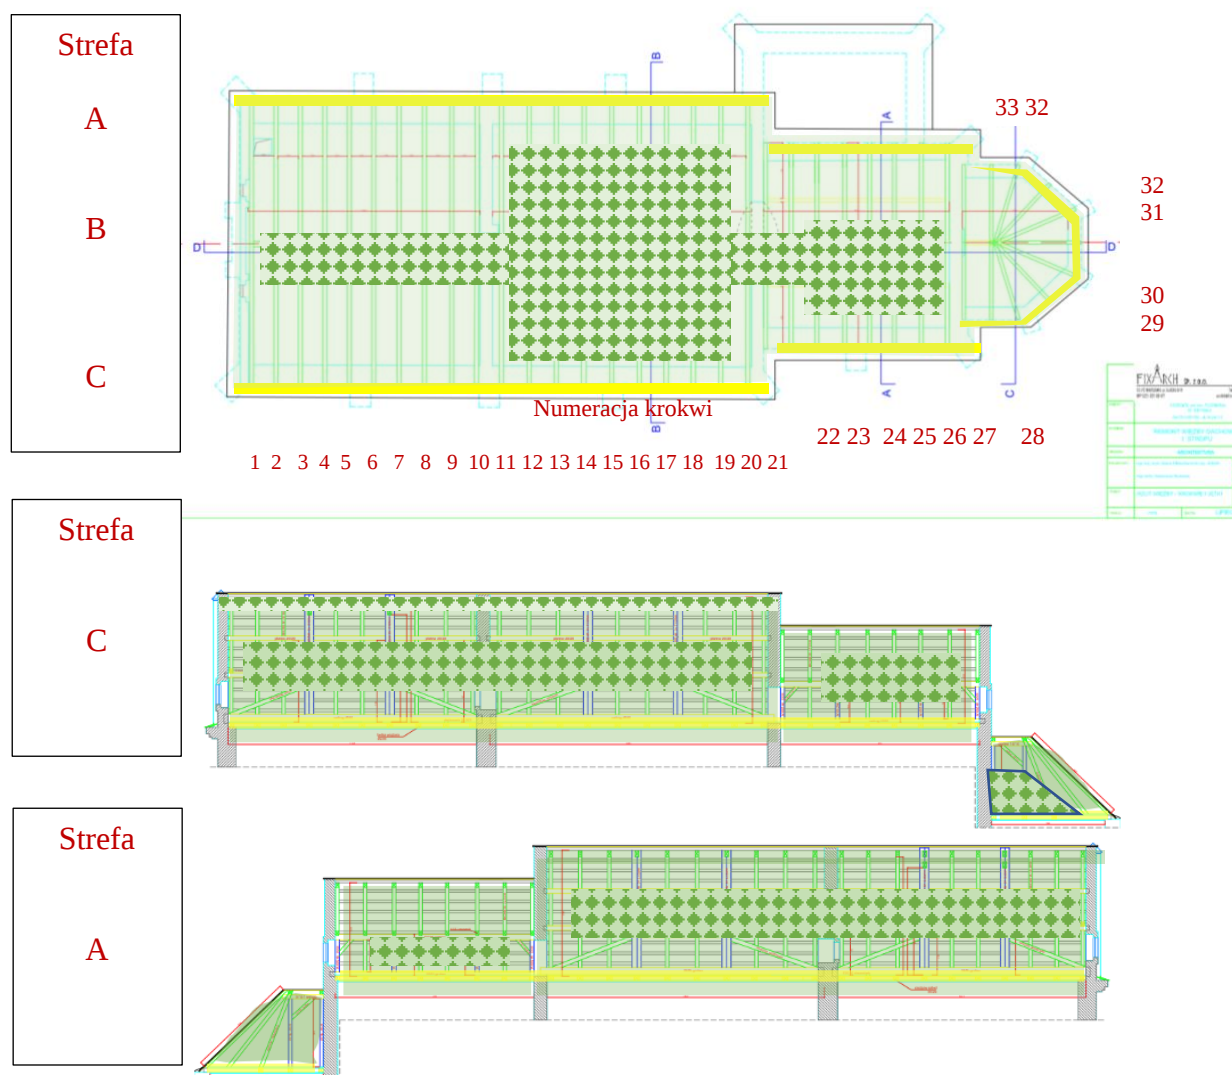
Więżba dachowa, nawa główna i prezbiterium. Wiązar pełny i niepełny strefa pomiarów ubytków masy i skali uszkodzeń A, B, C – strefy badań elementów więźby

- strefa porażenia przez grzyby domowe 40-50% degradacji
- strefa żerowania owadów - porażenie do 50%
- ubytek substancji około i powyżej 50% spowodowana przez owady

| Tabela nr 1 - wyniki badań wilgotności bezwzględnej i spadku wytrzymałości = ubytków substancji badanych elementów drewnianych | | | | | |
|---|---|---|---|---|---|
| 1 | 14,2 – 25,0 | >40/>57 | >40/>37 | 36/46 | Podwyższoną wilg. bezwzgl. drewna.<br><b>Drewno silnie zdegradowane.</b><br><b>Zalecana wymiana/rekonstrukcja.</b> |
| 2 | 13,3 – 22,4 | 27/35 | >40/>37 | - | Podwyższoną wilg. bezwzgl. drewna.<br><b>Drewno silnie zdegradowane.</b><br><b>Zalecana wymiana/rekonstrukcja.</b> |
| 5 | 14,3 – 20,0 | >40/>57 | 36/48 | - | <b>Drewno silnie zdegradowane.</b><br><b>Zalecana wymiana/rekonstrukcja.</b> |
| 8 | 15,1 – 18,8 | 21/22 | >40/>57 | - | <b>Drewno miejscowo silnie zdegradowane.</b><br><b>Zalecana wymiana/rekonstrukcja.</b> |
| 10 | 14,5 – 16,7 | >40/>57 | >40/>57 | - | <b>Drewno silnie zdegradowane.</b><br><b>Zalecana wymiana/rekonstrukcja.</b> |

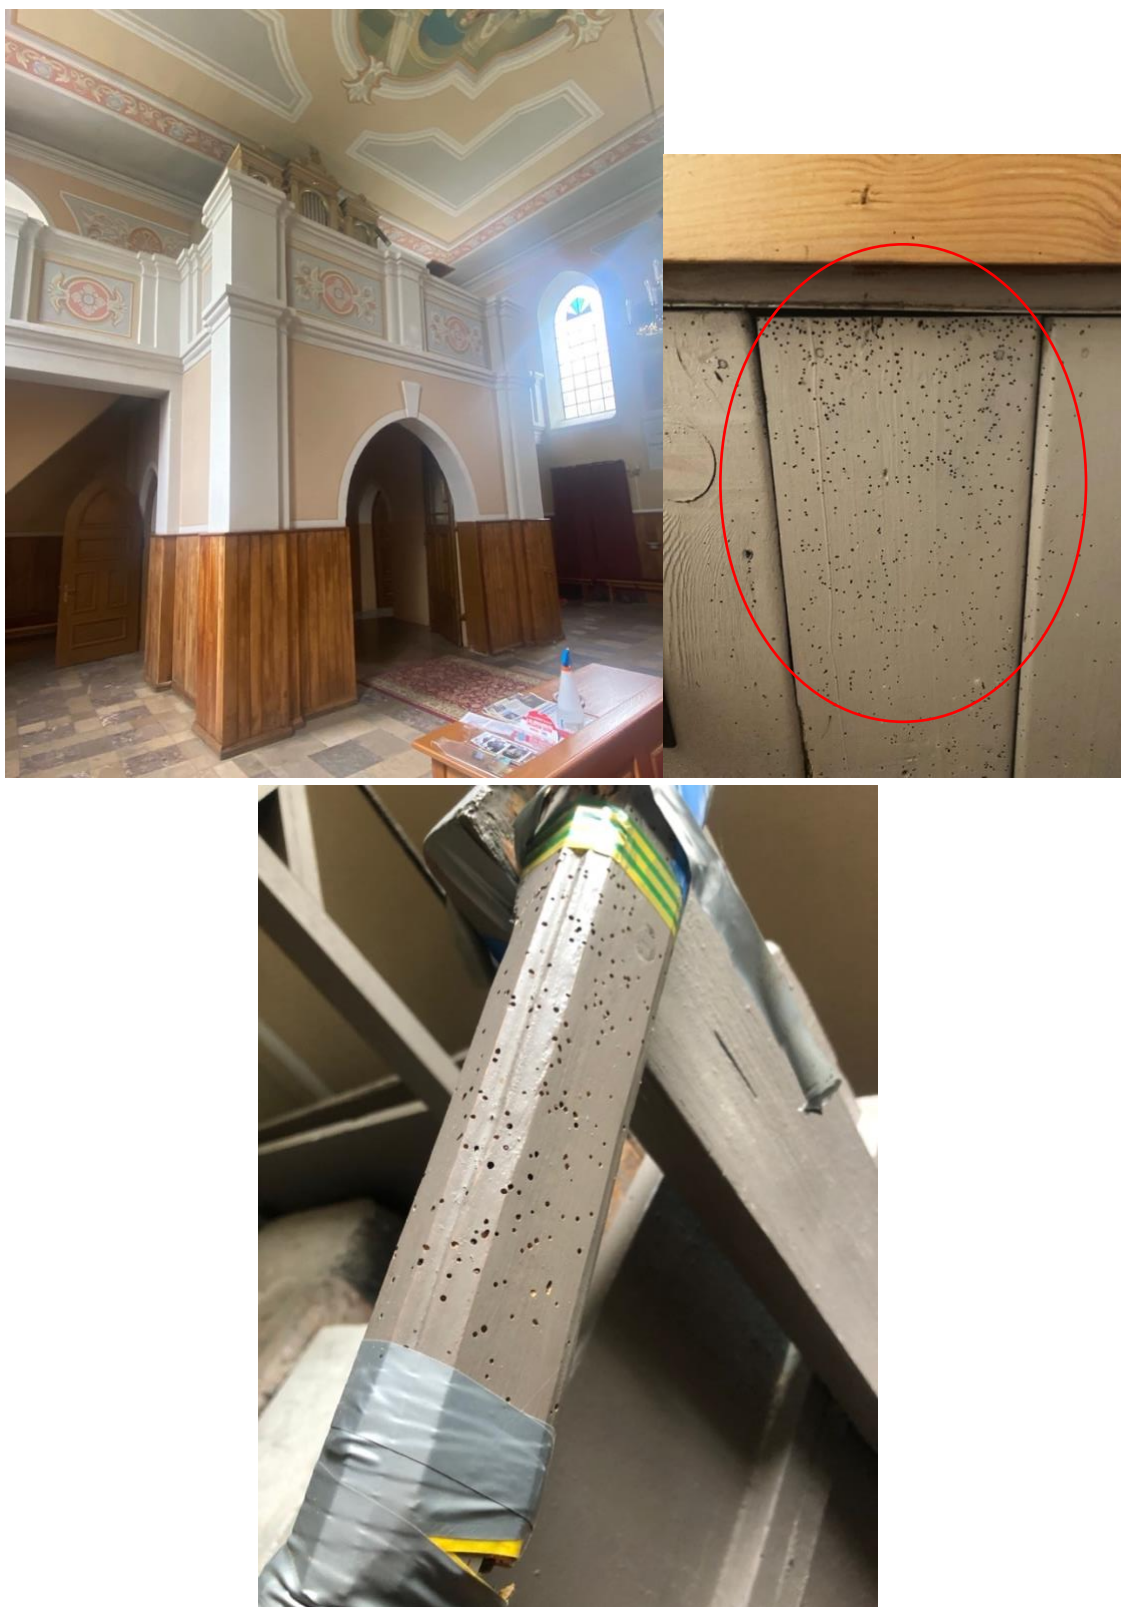
Fot. 4 Fot. a, b i c Kościół pw. św. Floriana w Krysku. Widok ogólny choru i detal porażenia. Ściana tylna widoczne porażenia deskowania przez owady z rodziny kołatkowatych.

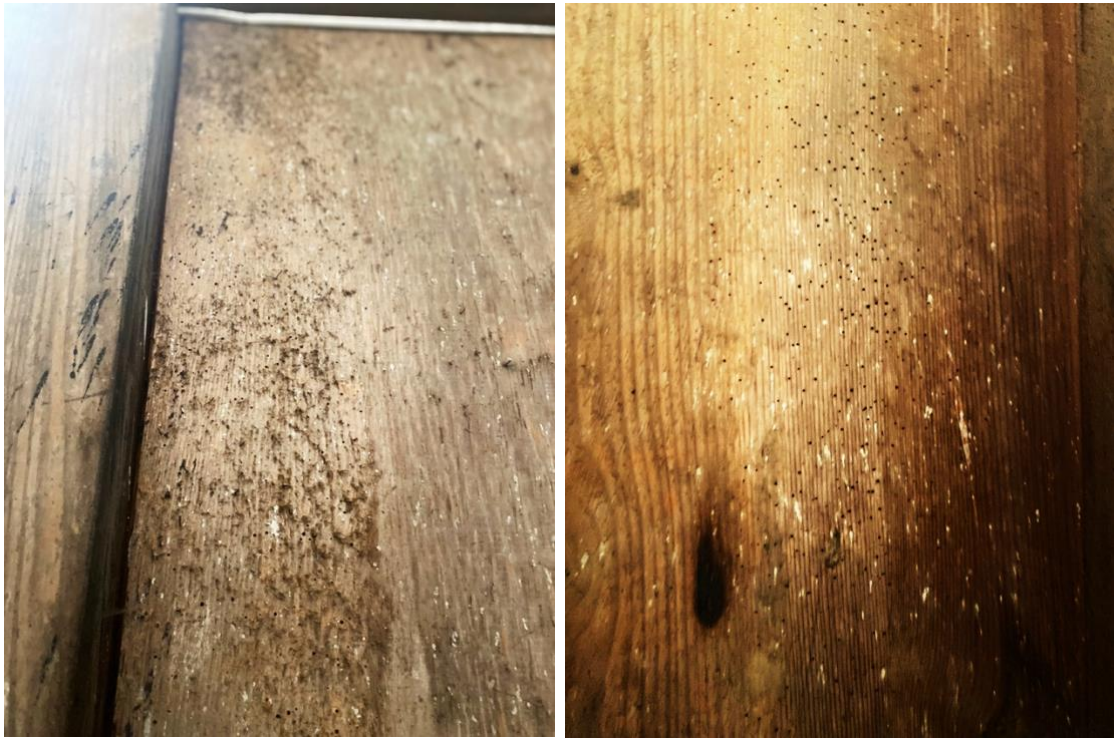
Fot. 5-6 Kościół pw. św. Floriana w Krysku. Ściana tylna ołtarza głównego, widoczne porażenia deskowania przez owady z rodziny kołatkowatych.

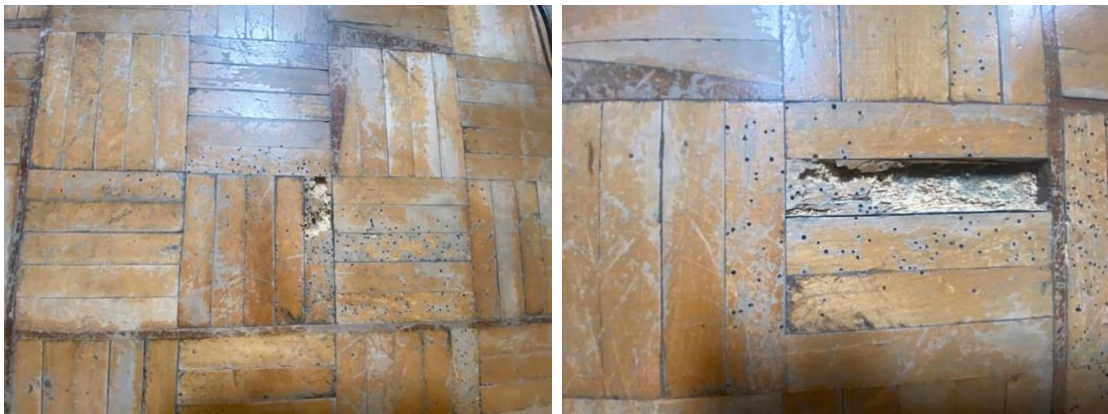
Fot. 7-8 Kościół pw. św. Floriana w Krysku. Ściana tylna ołtarza głównego, widoczne przykłady obszarowego porażenia przez owady z rodziny kołatkowatych, posadzki w strefie prezbiterium.

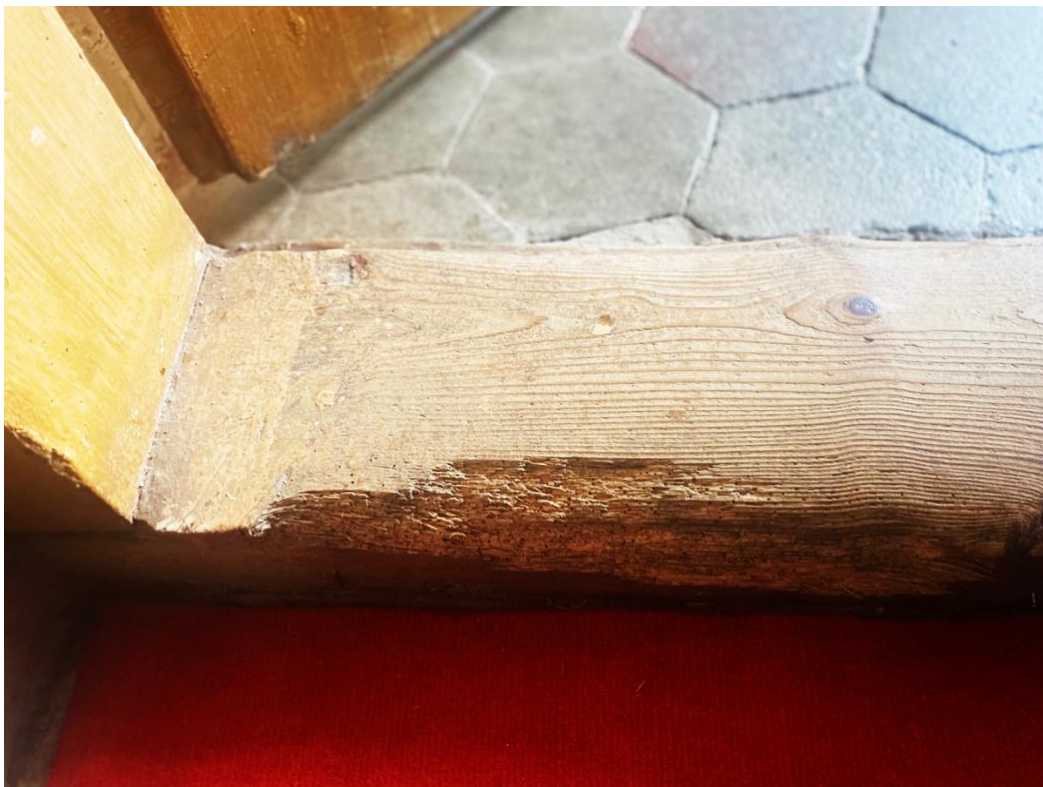
Fot. 9 Kościół pw. św. Floriana w Krysku. Ściana tylna ołtarza głównego, widoczne porażenia przez owady z rodziny kołatkowatych dolnego progu drzwi wejściowych do zakrystii głównej

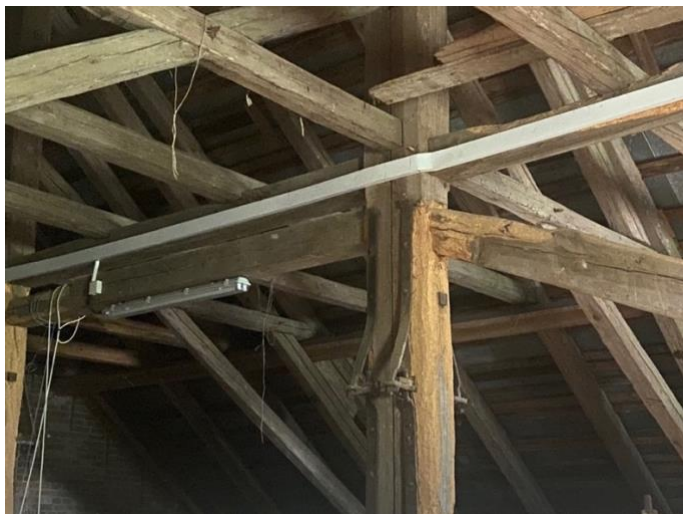
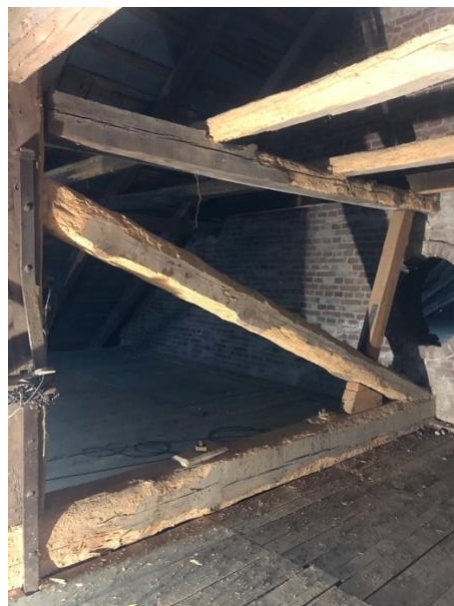
Fot. 10-11 Kościół pw. św. Floriana w Krysku. Widok ogólny porażonej więźby dachowej.

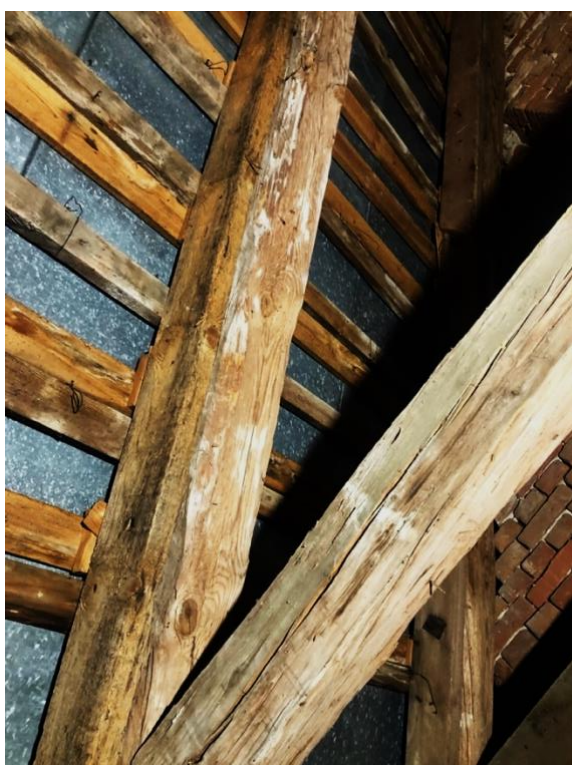
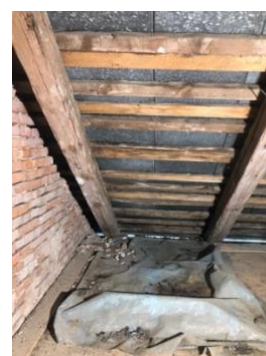
Fot. 13-14 Kościół pw. św. Floriana w Krysku. Widok zacieków i utworów odgrzybiczych na belkach konstrukcji. Fot 14a i b, widoczne zacieki i – plandeka - zabezpieczenie przed zamakaniem do wnętrza kościoła.

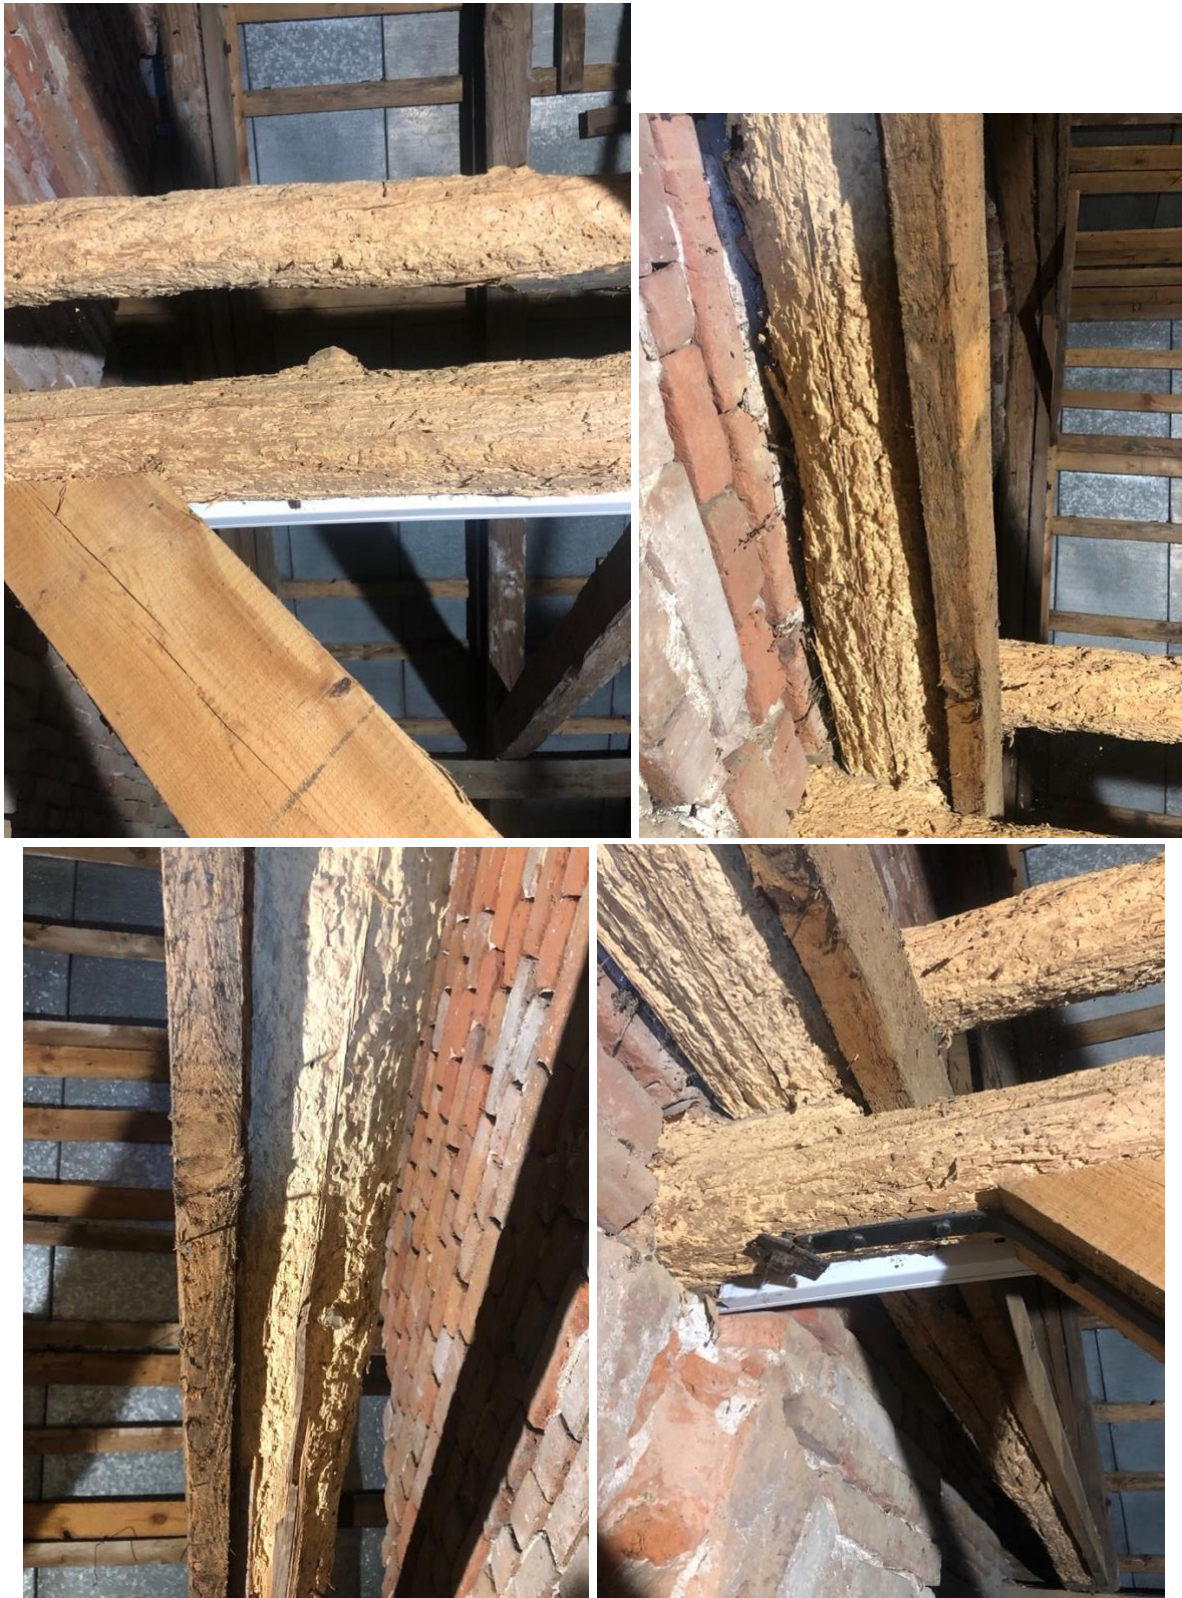
Fot. 15-18 Kościół pw. św. Floriana w Krysku. Widok szczegółowy porażonej więźby dachowej. Widoczne znaczne porażenia przez owady z rodziny kózkowatych i ślady rekonstrukcji.

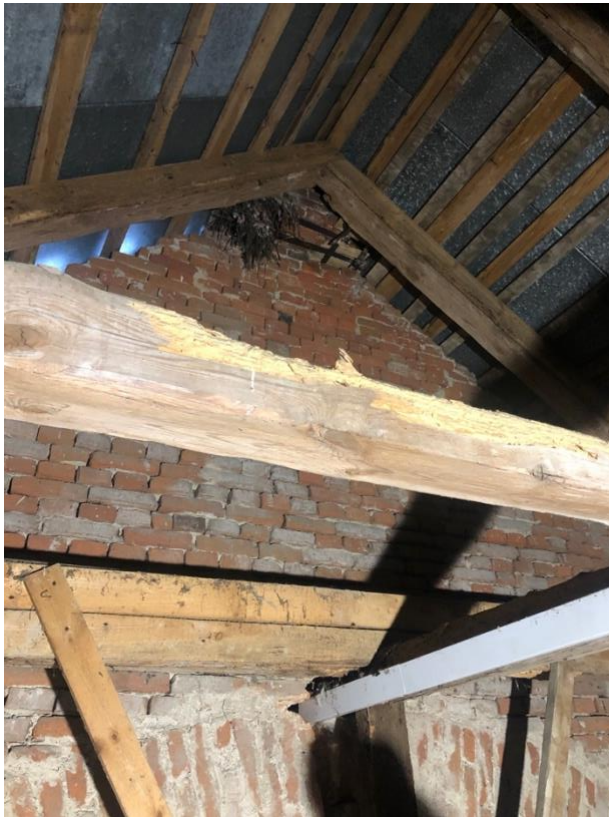
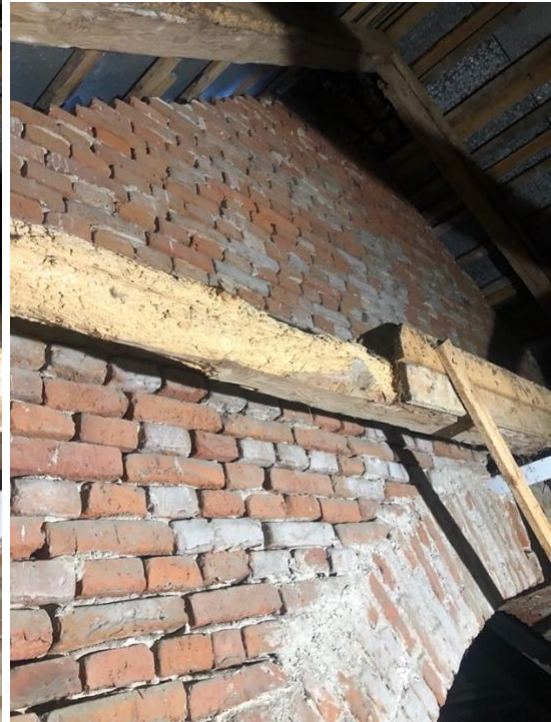
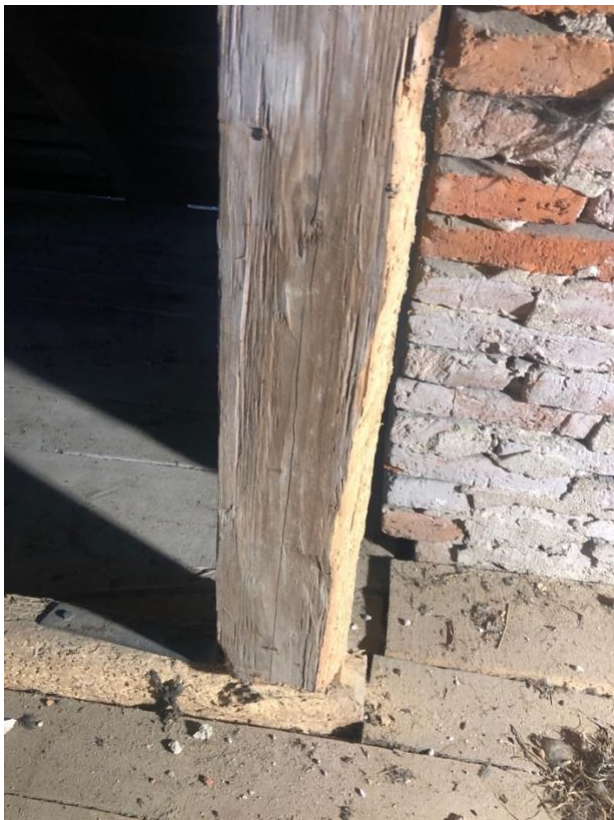
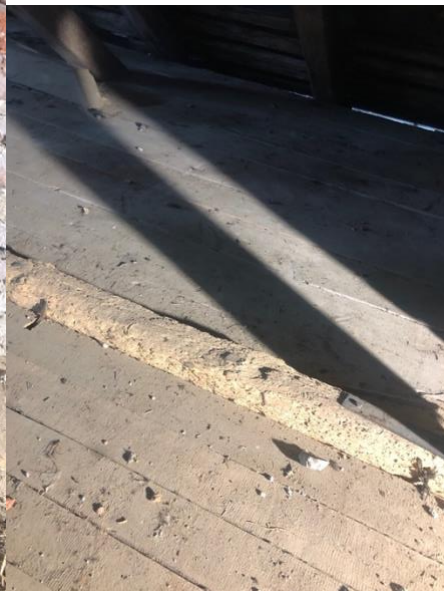
Fot. 19-22 Kościół pw. św. Floriana w Krysku. Widok szczegółowy porażonej więźby dachowej. Widoczne znaczne porażenia przez owady z rodziny kózkowatych i ślady rekonstrukcji.

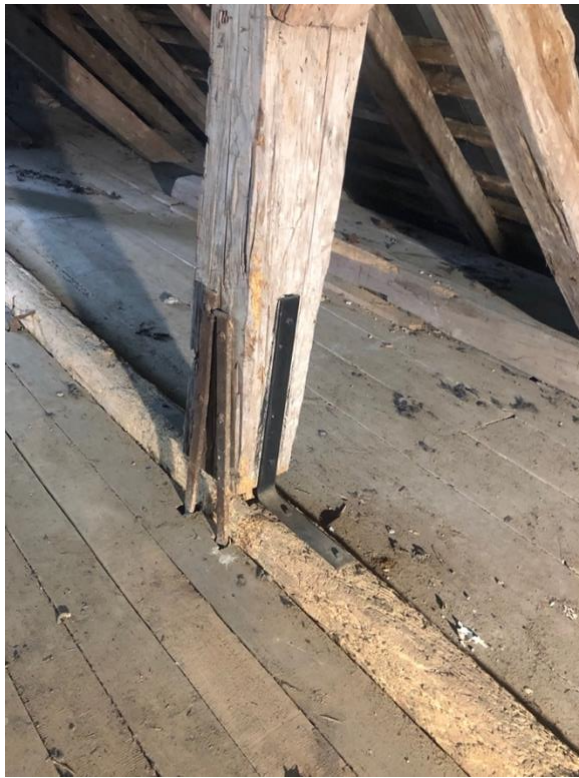
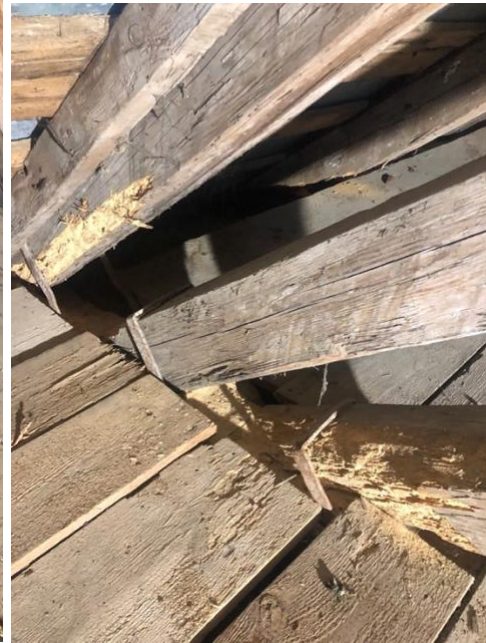
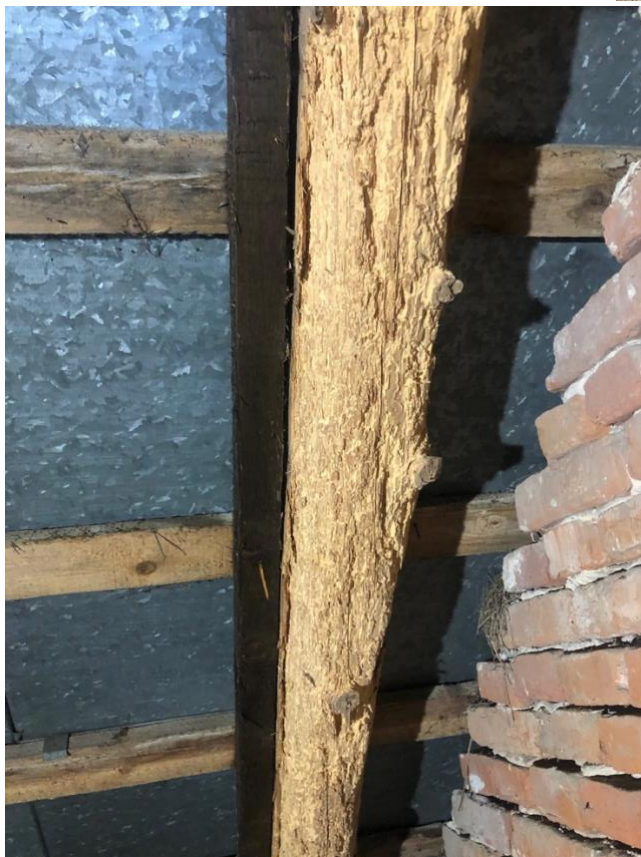
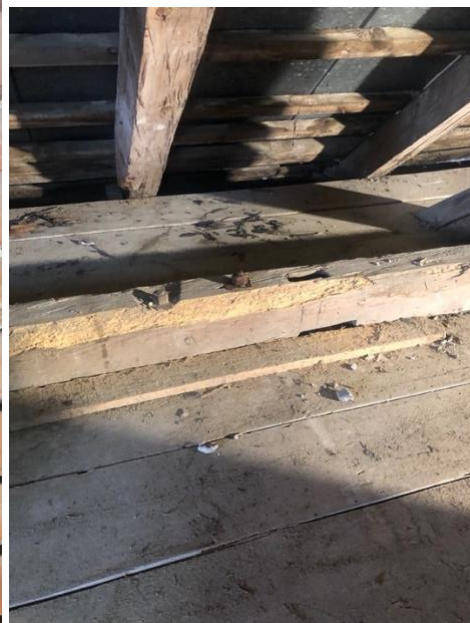
Fot. 23-26 Kościół pw. św. Floriana w Krysku. Widok szczegółowy porażonej więźby dachowej. Widoczne znaczne porażenia przez owady z rodziny kózkowatych.

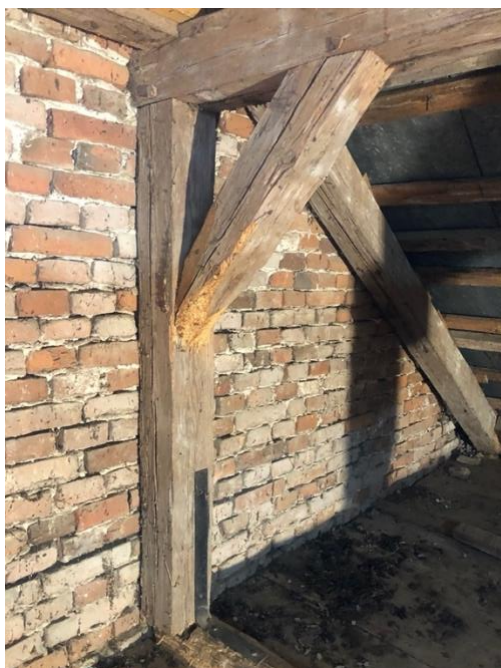
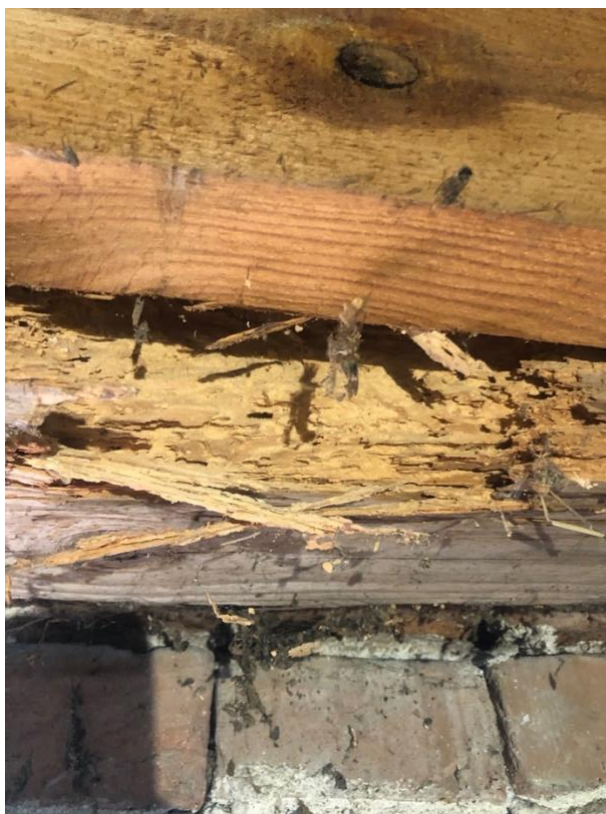
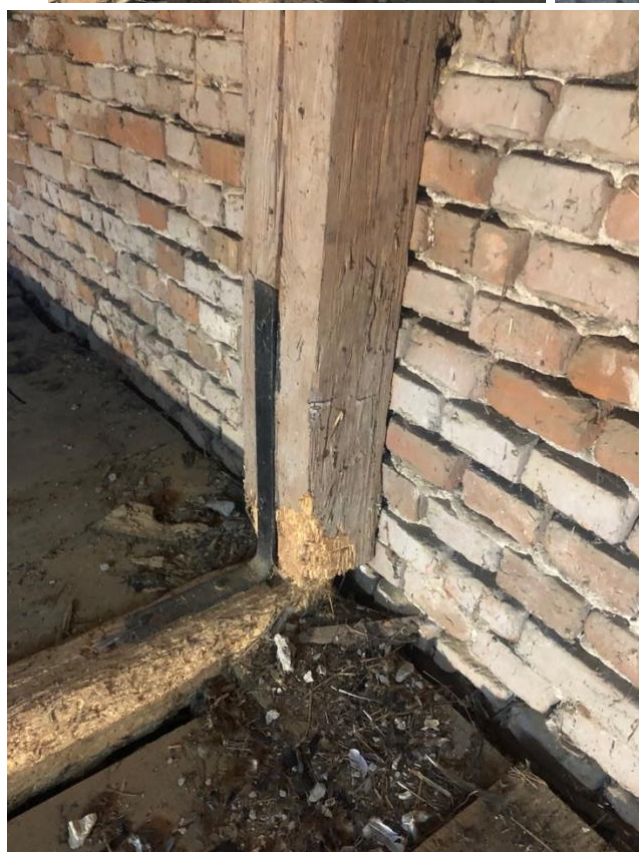
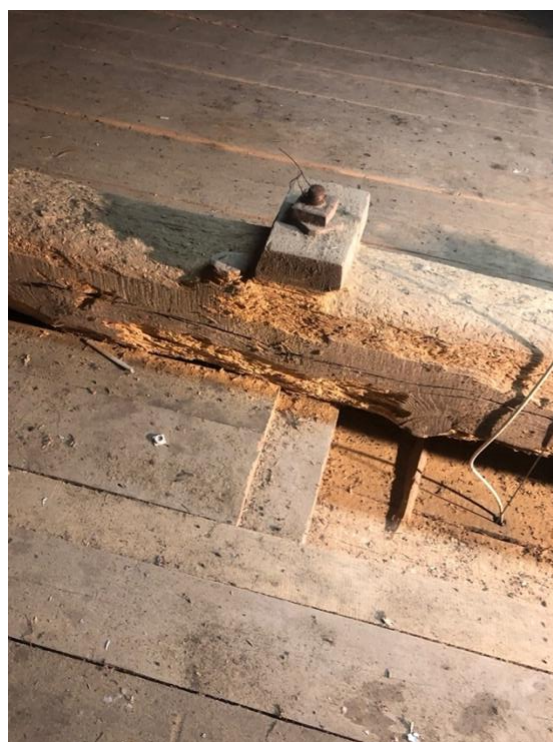
Fot. 27-30 Kościół pw. św. Floriana w Krysku. Widok szczegółowy porażonej więźby dachowej. Widoczne znaczne porażenia połączeń ciesielskich przez owady z rodziny kózkowatych.

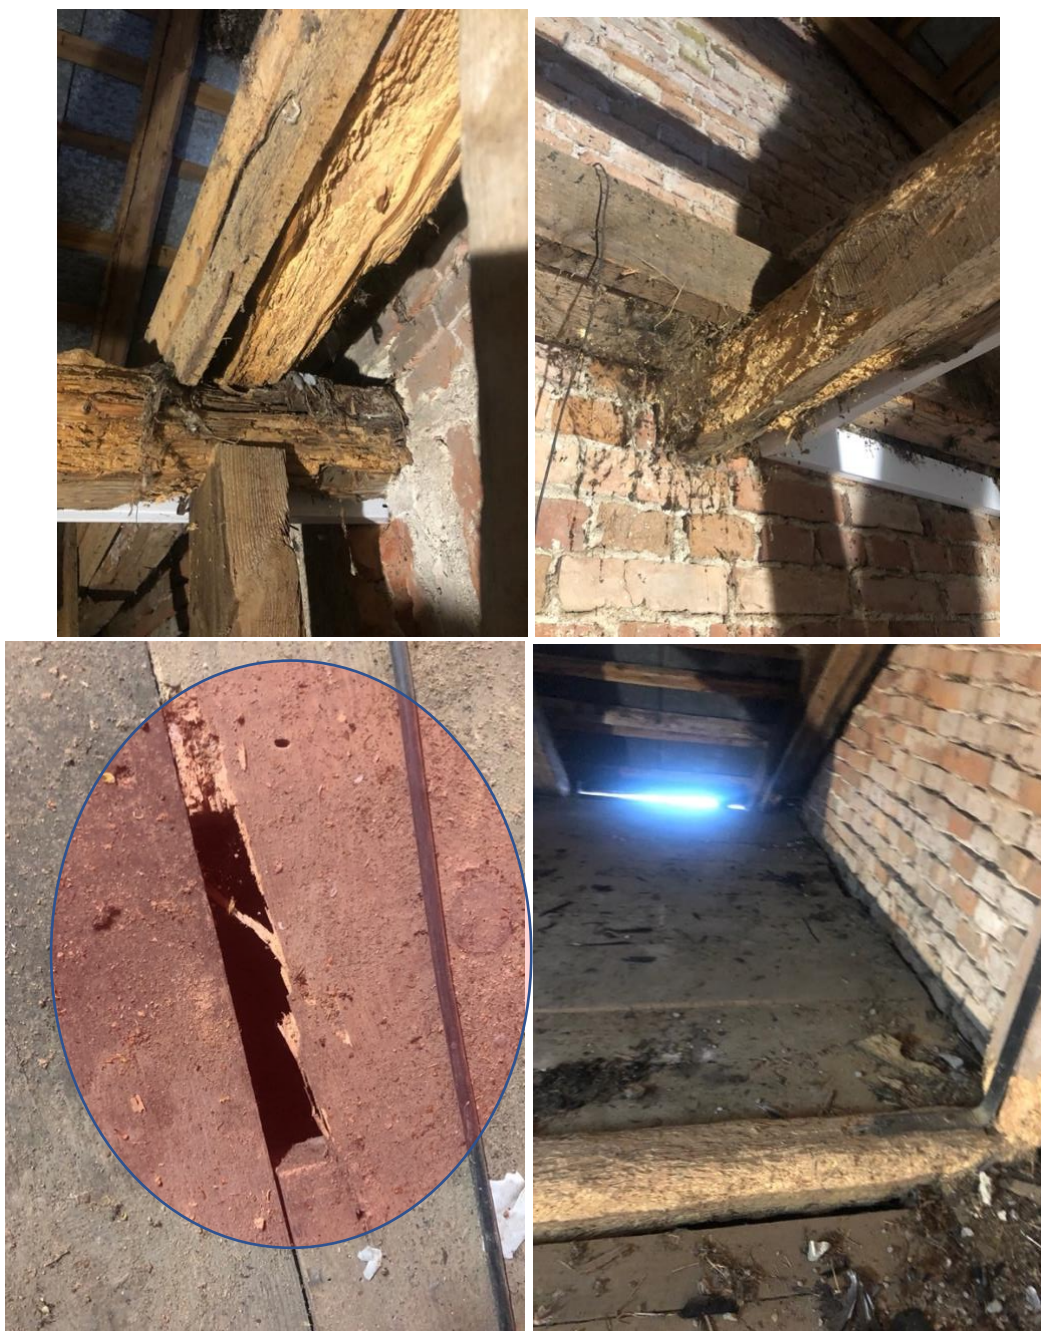
Fot. 31 - 34 Kościół pw. św. Floriana w Krysku. Widok szczegółowy porażonej więźby dachowej – degradacja połączeń ciesielskich. Fot 33 ślady porażenia deskowania podłogi. Fot 34 widoczne nieszczelności poszycia dachowego.

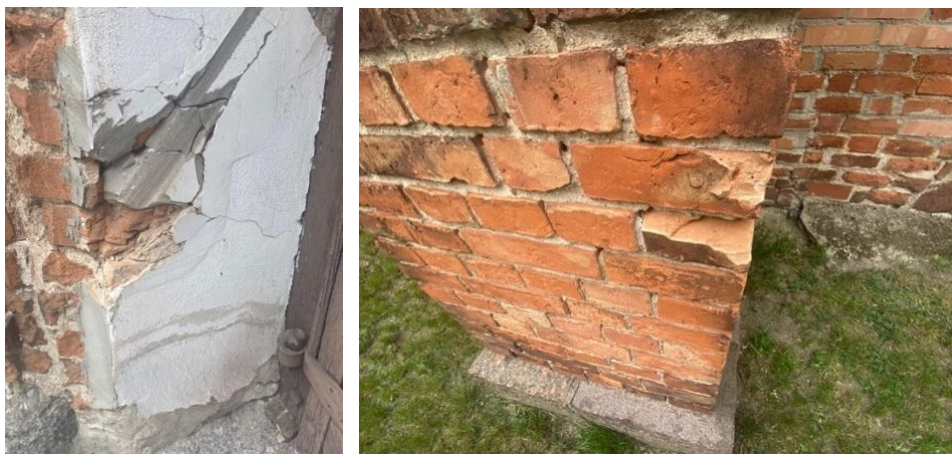
Fot. 35,36 Kościół pw. św. Floriana w Krysku. Przykłady degradacji muru.

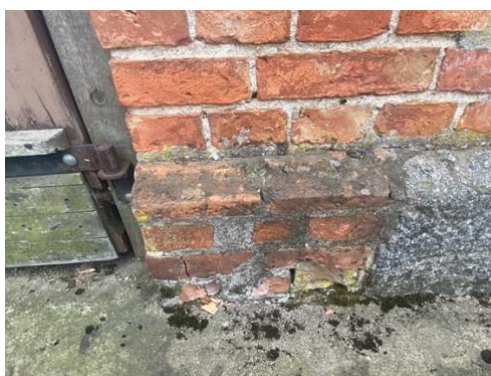
Fot. 35,36 Kościół pw. św. Floriana w Krysku. Przykłady degradacji muru.

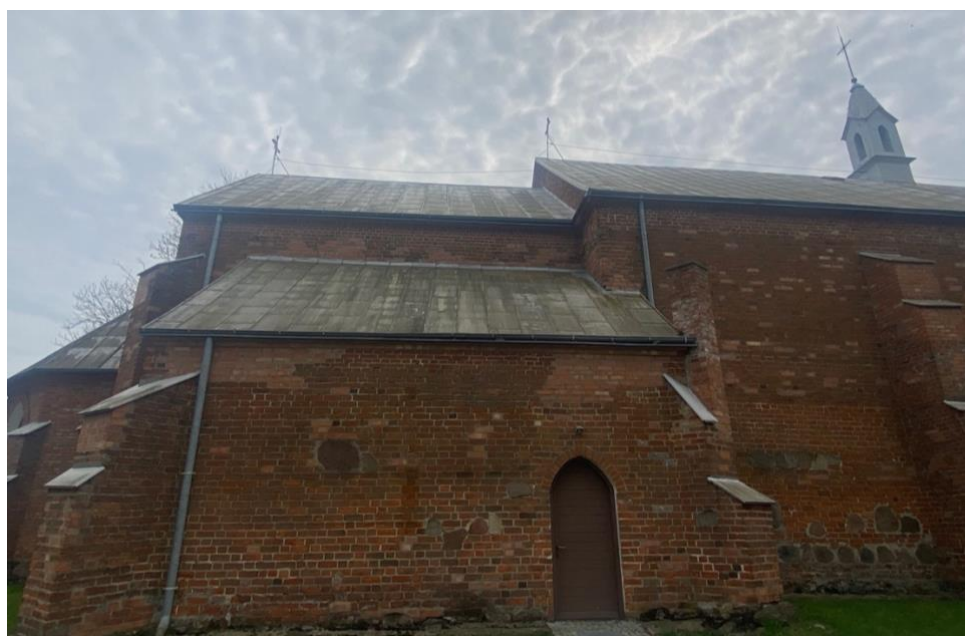
Fot. 37 Kościół pw. św. Floriana w Krysku. Przykłady degradacji połaci dachowej.

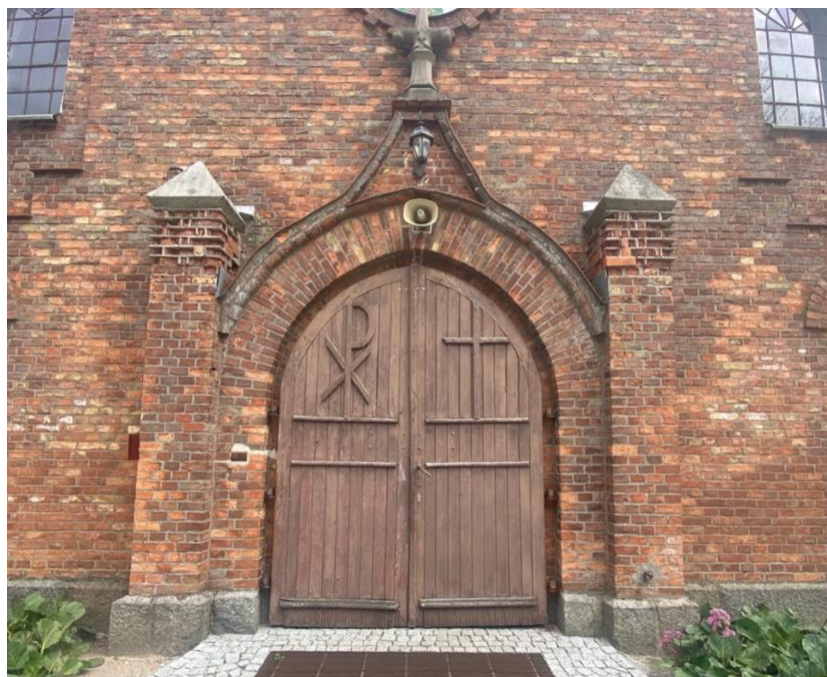
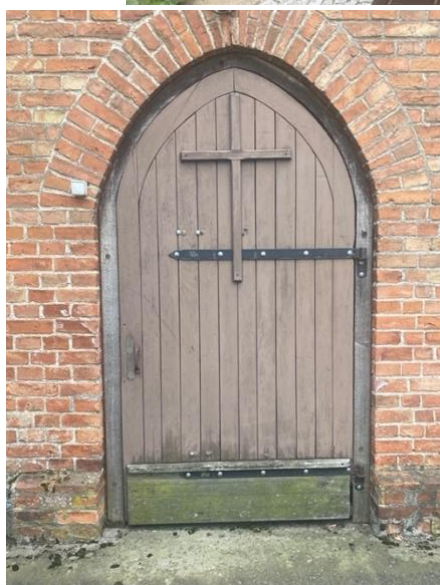
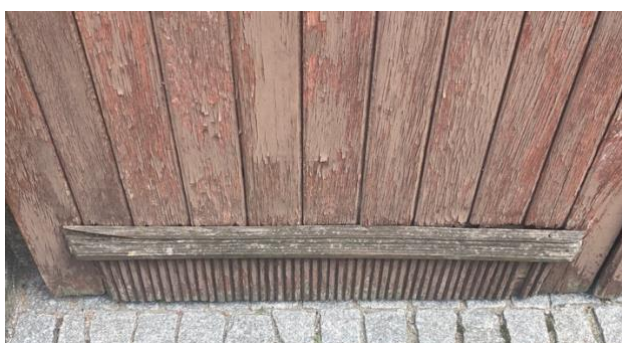
Fot. 38-40 Kościół pw. św. Floriana w Krysku. Przykłady degradacji stolarki - drzwi.

Dla stolarki drzwiowej, planuje się wykonać renowację i częściową rekonstrukcję w przypadku istotnych uszkodzeń, wg. poniższego programu prac:

- Skrzydła drzwi zdemontować i przenieść do pracowni stolarskiej,
- Zdemontować wtórne elementy,
- Zdemontować nieoryginalne okucia, a oryginalne oczyścić z wtórnych powłok malarskich za pomocą metody chemicznej/mechanicznej, w tym za pomocą zmywacza do powłok typu scansol. Należy zwrócić uwagę, aby nie uszkodzić – nie porysować metalowych powierzchni, w tym celu nie zaleca się stosowania szczotek metalowych i ścierniw tego typu.

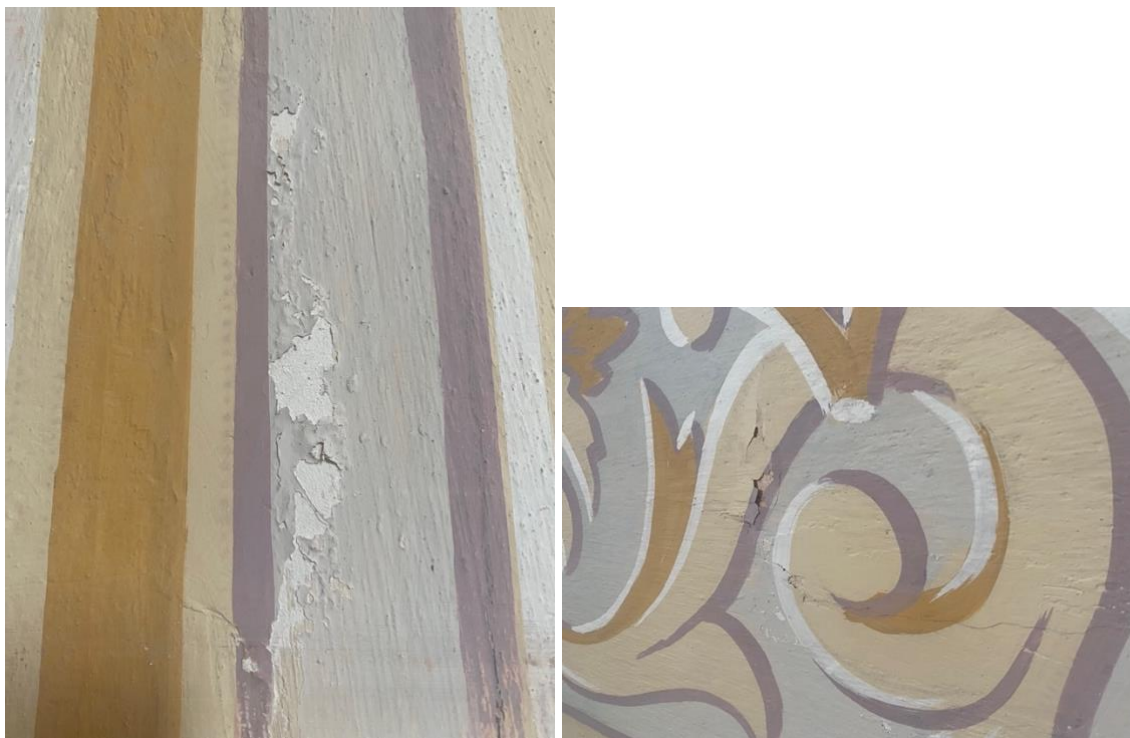
Fot. 41,42 Kościół pw. św. Floriana w Krysku. Przykłady degradacji polichromii.
