EKSPERTYZA KONSTRUKCYJNA

KONSTRUKCJI KOŚCIOŁA PARAFIALNEGO P.W. NAJŚWIĘTSZEGO SERCA PANA JEZUSA W WOROWIE

Lokalizacja: ul. Worów 7b/1, Worów, 05-600 Grójec,
dz. Nr ew. 117/2

Inwestor: Parafia Rzymskokatolicka w Worowie, Worów 7/1,
05-600 Grójec.

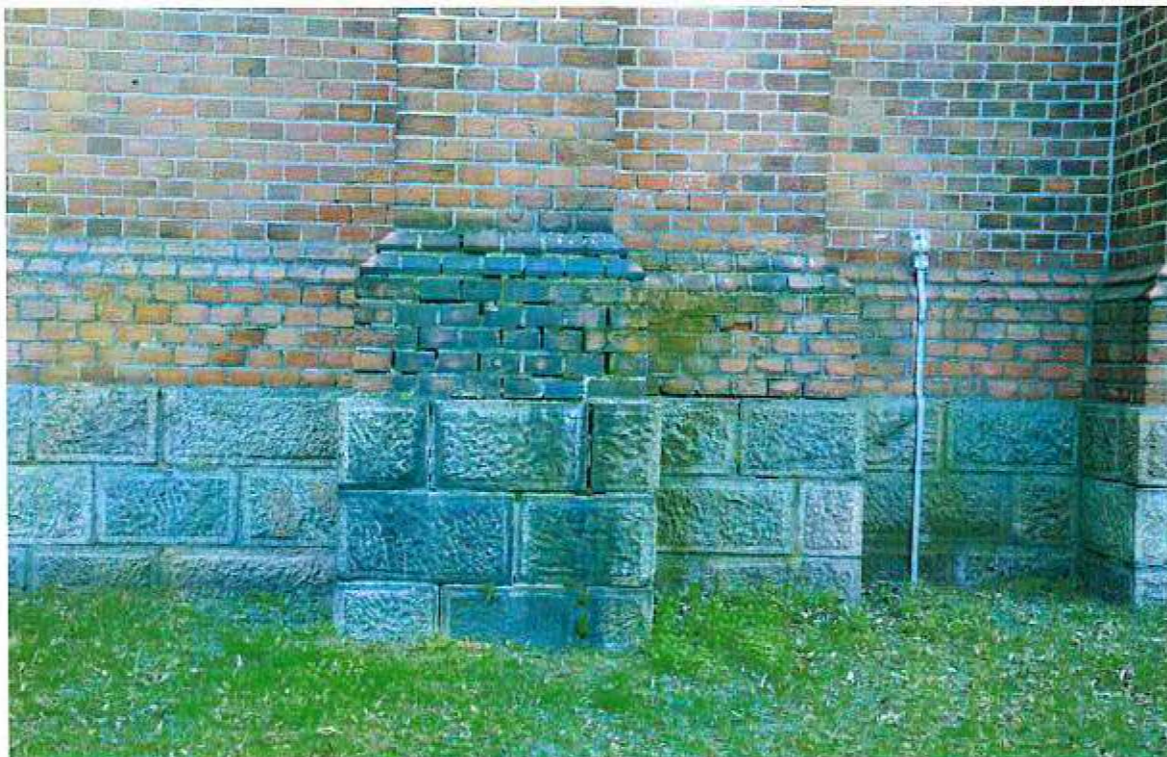
Na podstawie szczegółowych oględzin w miesiącu wrześniu 2017 roku stwierdza się występowanie uszkodzeń ścian zewnętrznych kościoła w postaci występujących spekań i zarysowań. Od zewnątrz na ścianach występują uszkodzenia cegieł elewacyjnych szczególnie na gzymsach, przyporach i cokołach oraz elementach ozdobnych. Uszkodzenia te powstały na skutek wypłukiwania spoin między ceglami co spowodowało w najgorszym przypadku poluzowanie tych cegieł. Uszkodzenia te świadczą o braku bieżącej konserwacji i doraźnych napraw bezpośrednio po zauważeniu pierwszych uszkodzeń. Od strony północnej stwierdza się również na jednej przyporze poluzowanie cokołu kamiennego co jest również spowodowane wypłukiwaniem przez wodę deszczową.

11. Uszkodzenia muru przypór i cokółu.

Uszkodzone fragmenty ceglanej elewacji należy poddać naprawie stosując jeden wybrany system producenta.

Powierzchnię muru w miejscach występowania śladów mchów czy glonów należy zdezynfekować stosując preparat do ich niszczenia. Luźne uszkodzone cegły należy usunąć i osadzić w ich miejsce nowe cegły dobrane kształtem i kolorystycznie do istniejących stosując zaprawę wapienno-trasową. Mniejsze ubytki w cegle uzupełnić kolorystycznie dobraną zaprawą. Wypłukane spoiny należy oczyścić i wypełnić je odpowiednio dobraną zaprawą pod kątem kolorystyki, uziarnienia i rodzaju spoiwa jak zaprawy istniejące.

Naprawom należy również poddać cokoły kamienne. Poszczególne elementy kamienne należy oczyścić z nawarstwień luźnego osadu a następnie zdezynfekować preparatem przeciw mchom i glonom. Elementy luźne należy osadzić ponownie. Powierzchnie elementów kamiennych w przypadku konieczności oczyścić mechanicznie przy użyciu ręcznych narzędzi i ewentualnie doczyścić metodą piaskowania strumieniowego. Ewentualnie popękane elementy należy skleić przy użyciu żywicy epoksydowej i sklamrować prętami ze stali nierdzewnej. Większe uszkodzone elementy wymienić na nowe stosując żywicę epoksydową. Brakujące spoiny należy oczyścić i uzupełnić zaprawą dobraną pod względem koloru i uziarnienia kruszywa zaprawy istniejącej. Na całości powierzchni kamiennej przeprowadzić impregnację hydrofobową.

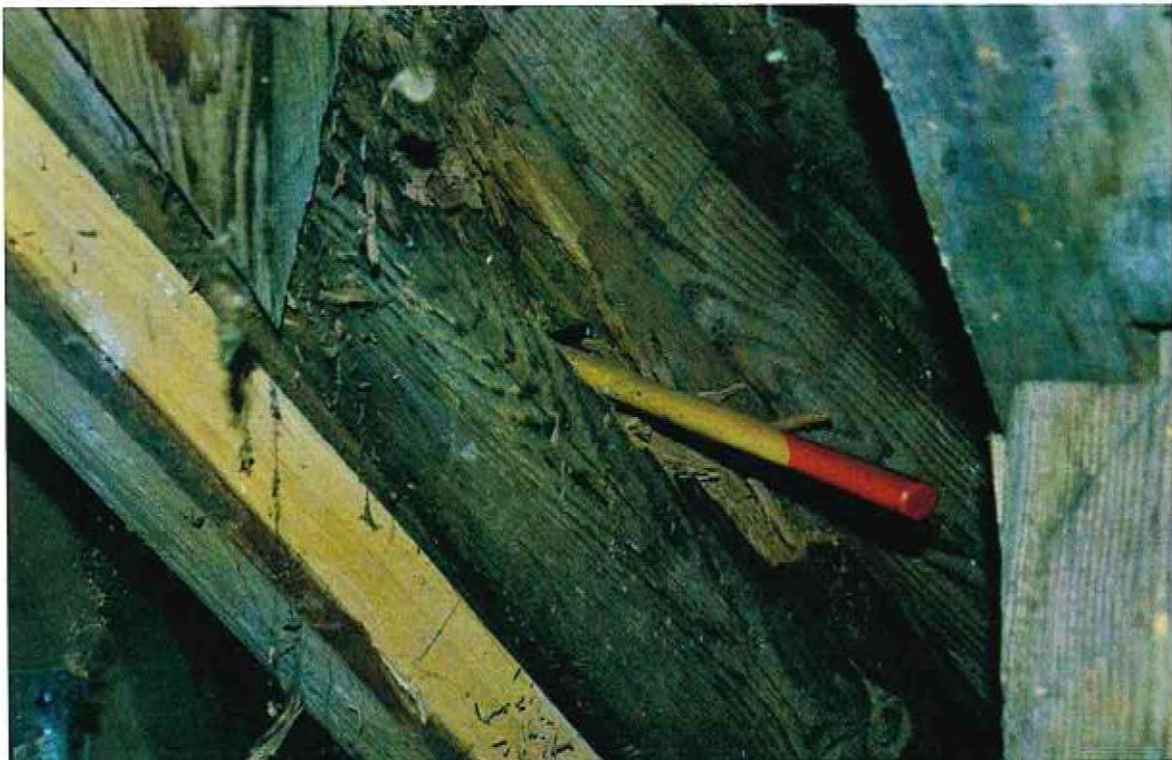
Dolne odcinki krokwi kosзовych i słupki na połączeniu dachu głównego z dachem nad transeptem uległy prawie całkowitemu zniszczeniu biologicznemu fot. 16, 17. Zniszczone są również końcówki murlat pod krokwiemi kosзовymi, nad prezbiterium oraz na styku ze ścianą szczytową od strony zachodniej fot. 18, 20, 21. Stwierdza się również uszkodzenia kleszczy górnych i dolnych przy ścianach szczytowych transeptu. Jętki dachowe nad transeptem również uległy zniszczeniu biologicznemu fot. 19. Kleszcze przy ścianie pod chórem zniszczone biologicznie przez owady fot. 22, 23.

16. Uszkodzenie krokwi koszowej.

Zniszczone w dużym stopniu elementy drewniane więźby należy całkowicie wymienić na nowe o tym samym przekroju i stosując drewno iglaste klasy C27.

Zniszczone końcówki elementów krokwi, zastrzałów czy murłat należy odciąć i uzupełnić elementem o takim samym przekroju i wzmocnić obustronnymi nakładkami o takiej samej wysokości, długości około 1,50m i grubości 7cm skręcając czterema śrubami M16 z podkładkami 5x5cm. Do napraw stosować wysuszone drewno klasy minimum C27. Wszystkie elementy drewniane należy zabezpieczyć preparatem ochronnym Fobos M-4 poprzez dwukrotne malowanie.

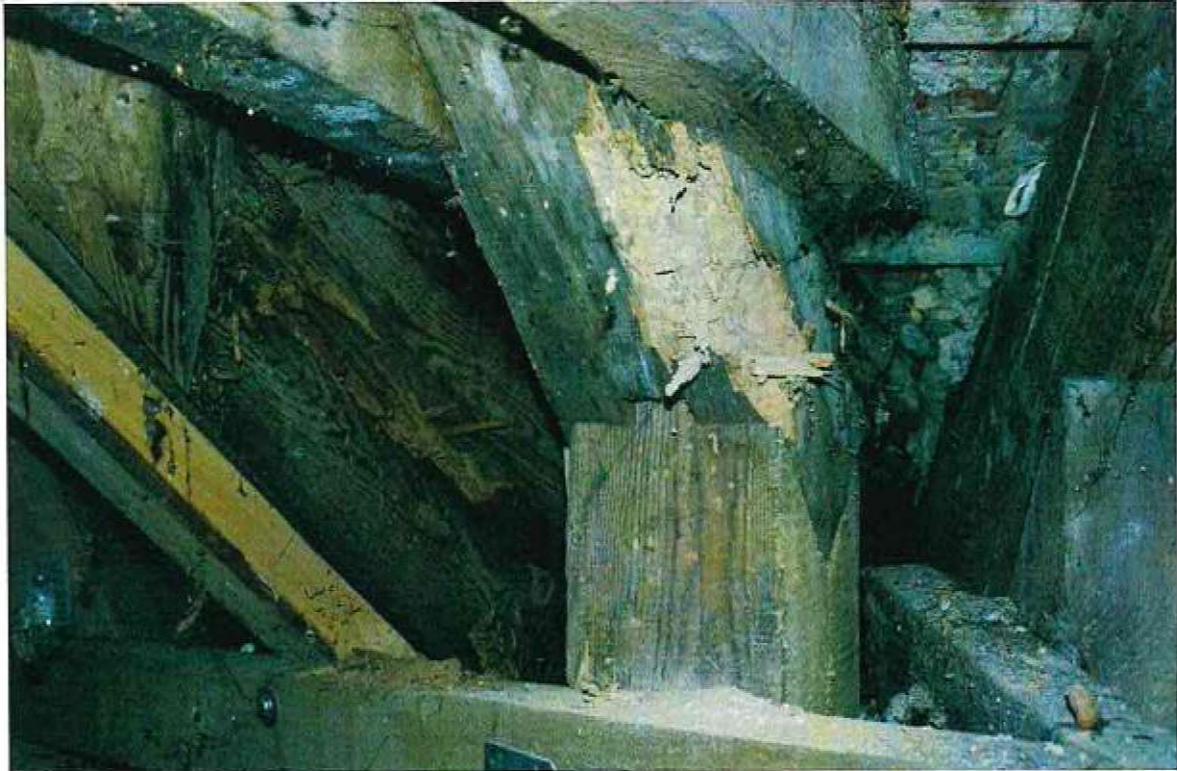
17. Uszkodzenie słupka pod krokwią koszową.

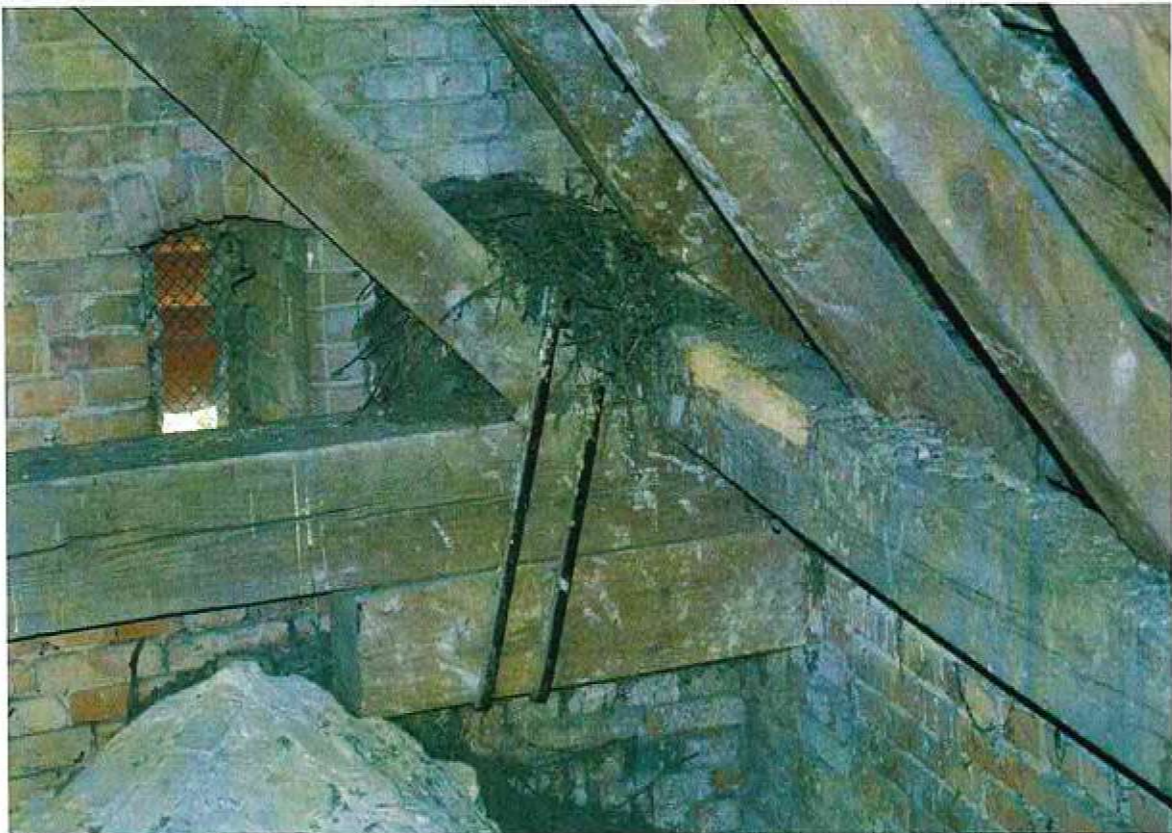
18. Uszkodzenie murłat.

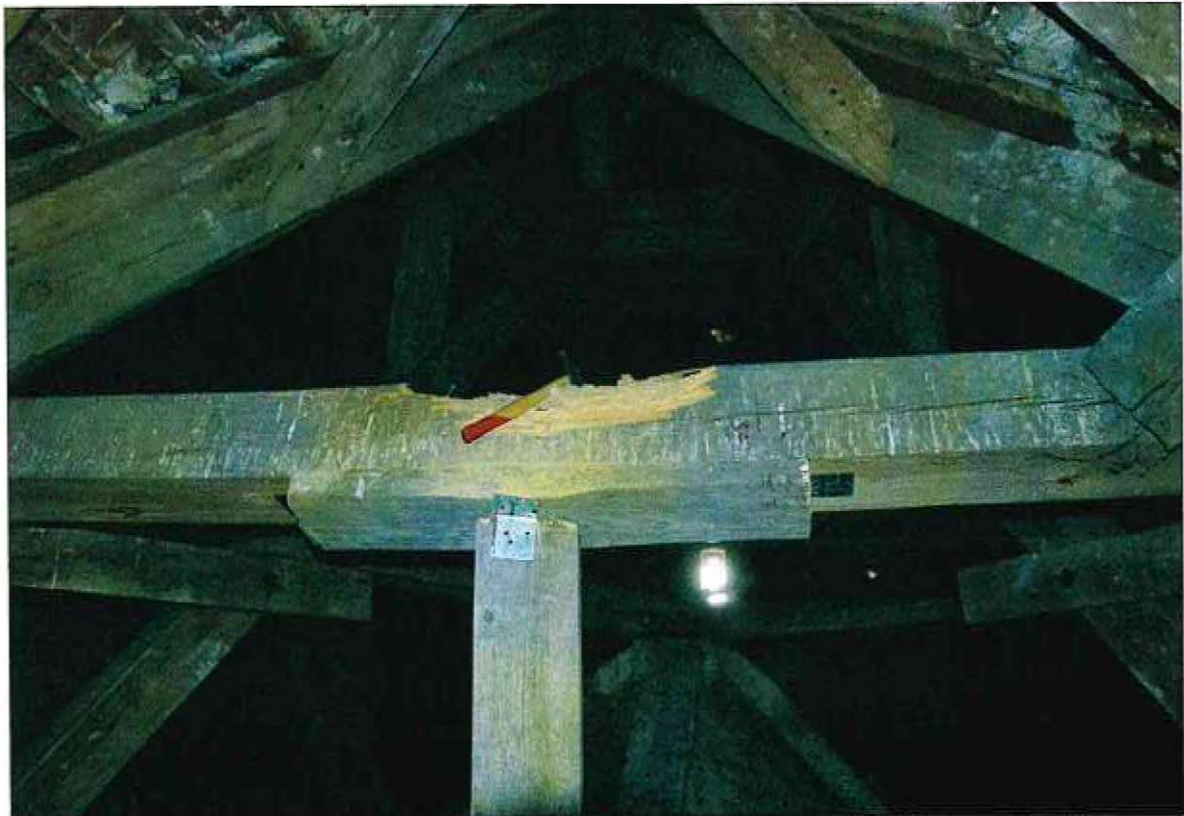
19. Uszkodzenie jętek nad transeptem (prowizoryczne podparcie).

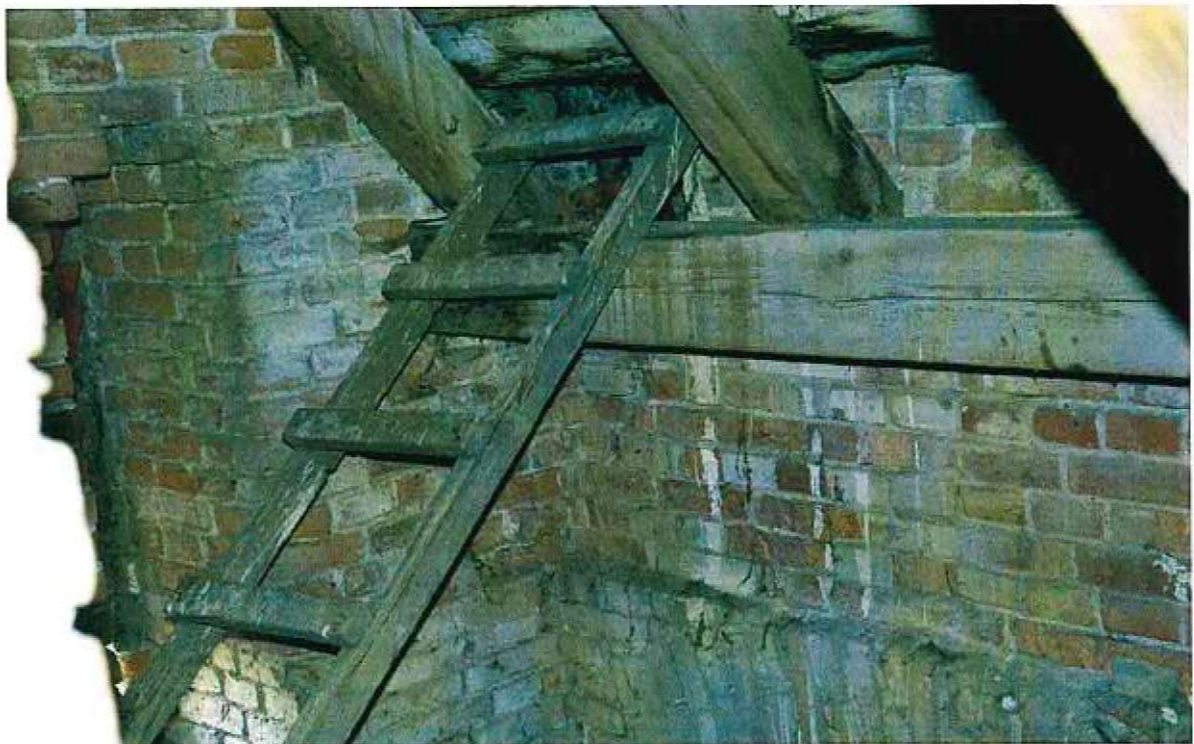
20. Uszkodzenie murlat przy chórze.

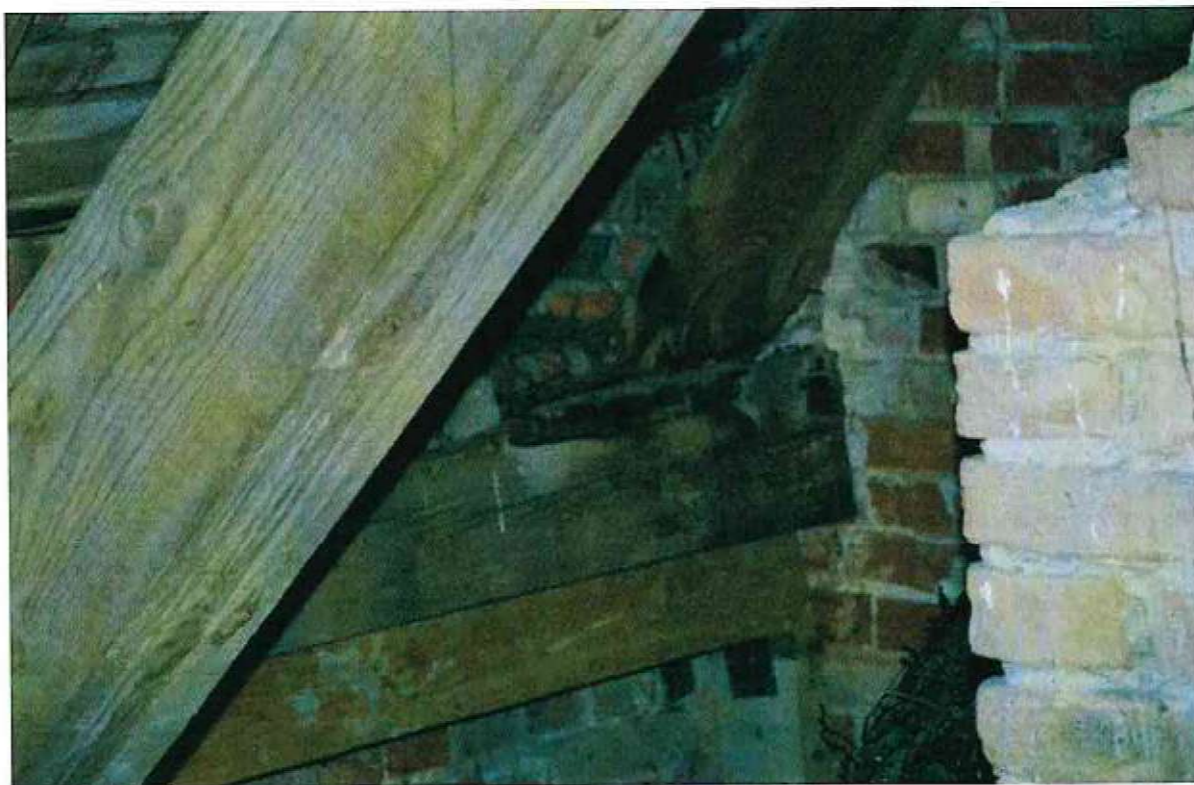
21. Uszkodzenie murłat przy chórze.

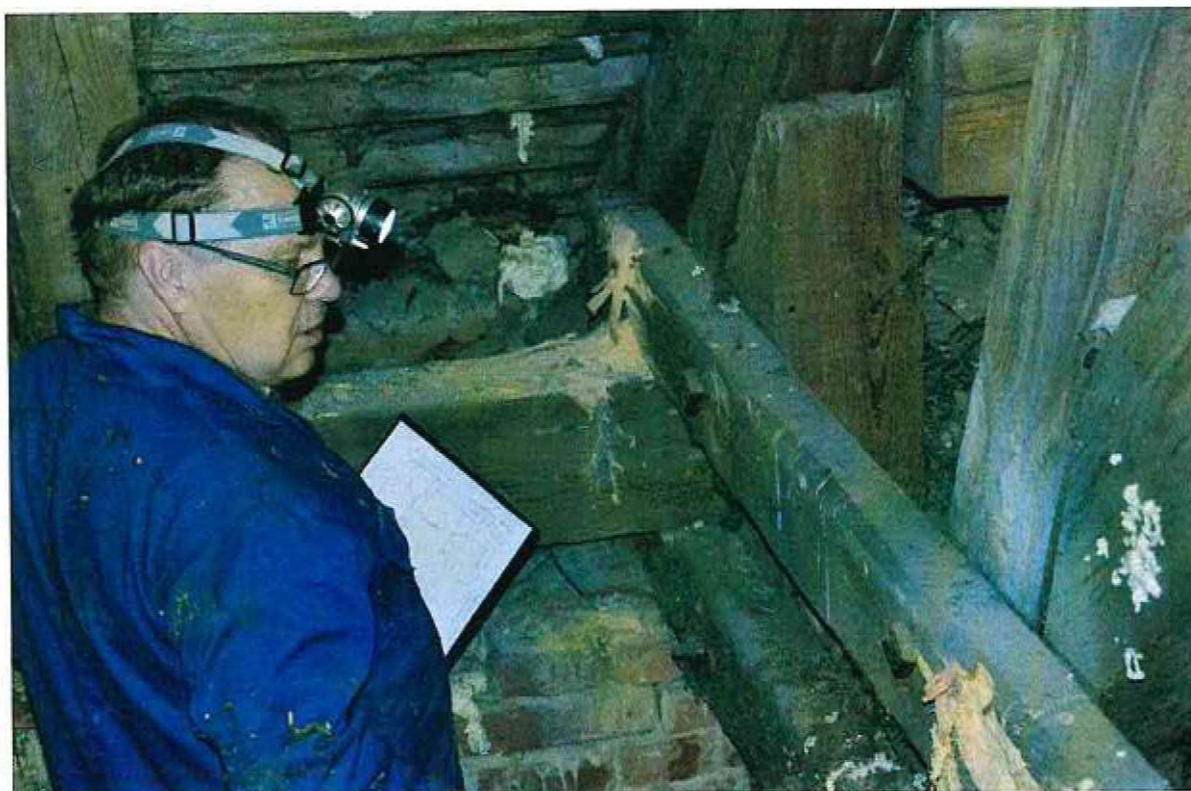
22. Uszkodzenie ściągów dolnych przy chórze.

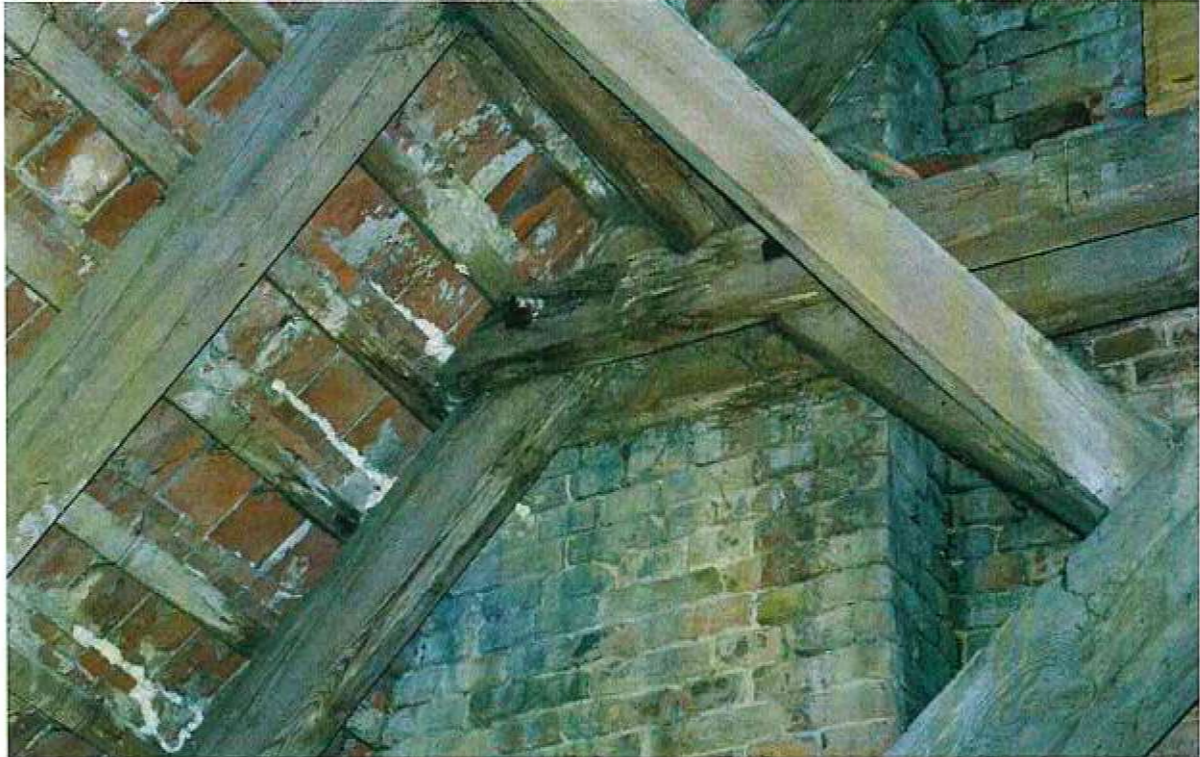
23. Uszkodzenie ściągów górnych przy chórze.

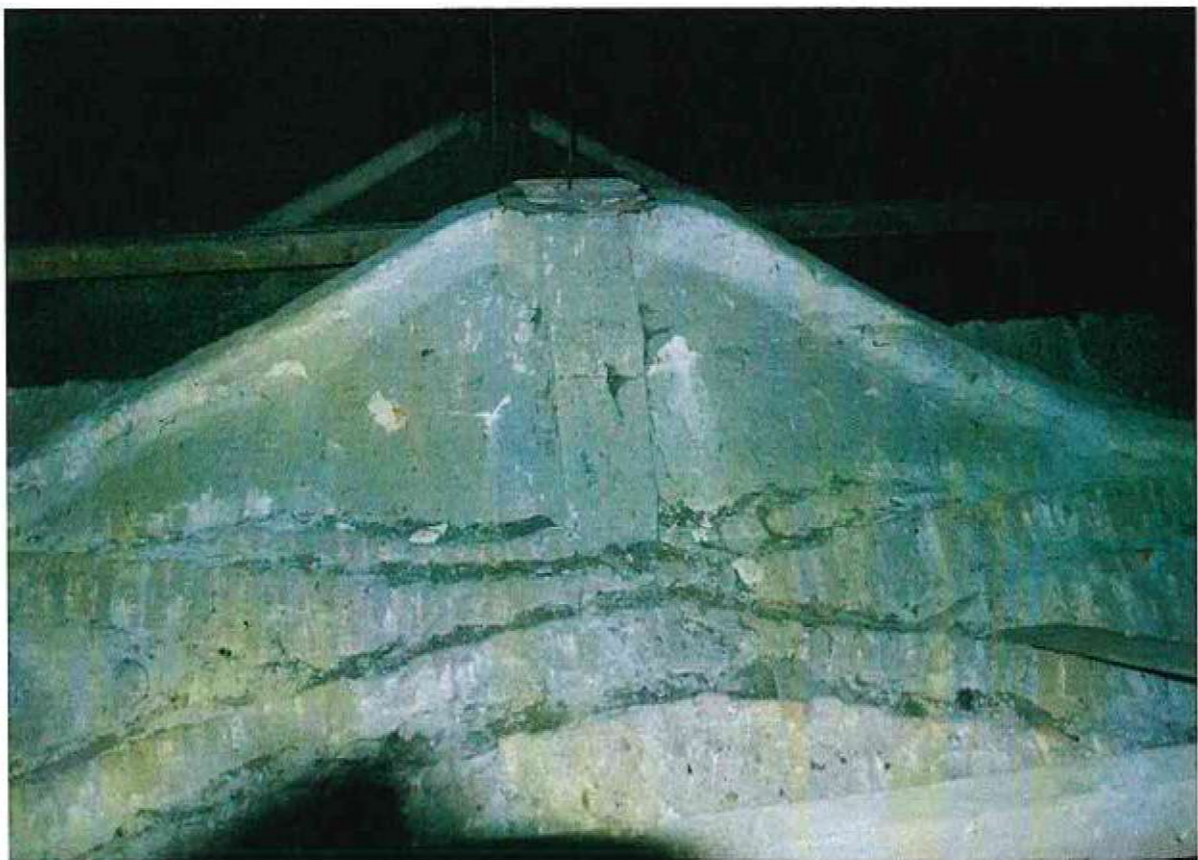
Spękania i zarysowania ścian i sklepienia są natury termicznej, ich przyczyną nie są ewentualne osiadania fundamentów których nie stwierdza się. Największe zarysowania ścian widoczne od strony wewnętrznej oraz sklepienia widoczne od strony wewnętrznej i od strony poddasza występują w zachodniej części kościoła od strony chóru. **Spękania te są spowodowane nieprawidłowym rodzajem ogrzewania i nieprawidłowym jego użytkowaniem.** W południowo-zachodnim narożniku kościoła przy chórze i ścianie południowej zewnętrznej jest usytuowana nagrzewnica olejowa o bardzo dużej mocy grzewczej 150 kW fot.33, 34. Na podstawie informacji uzyskanej podczas oględzin sposób ogrzewania kościoła podczas zimy polega na tym że rano w niedzielę na kilka godzin przed pierwszą mszą jest uruchamiana nagrzewnica. Bardzo duża moc nagrzewnicy powoduje szybkie nagrzanie powietrza wewnątrz które wytwarza gorącą poduszkę powietrza pod sklepieniem. Zimne sklepienie nieocieplone od zewnątrz od strony poddasza jest silnie ogrzewane od dołu. Różne grubości sklepienia (cienkie poszycie i grube żebra) powodują powstawanie dużych naprężeń rozwarstwiających które są bezpośrednią przyczyną powstałych spękań sklepienia. Po wyłączeniu ogrzewania następuje proces odwrotny (szybko schładzane wewnątrz również powoduje powstawanie naprężeń. Zarysowania ścian są również spowodowane nierównomiernym nagrzewaniem sklepienia. Największe zarysowania są najbliżej nagrzewnicy i maleją w miarę oddalania od niej.

24. Zarysowanie poziome łuków sklepienia.

Do naprawy powstałych zarysowań przyjęto metodę iniekcji ciśnieniowej przy zastosowaniu iniektu hydraulicznego (cementowego).

Przed przystąpieniem do prac iniekcyjnych należy uprzednio dokonać wzmocnień zarysowań w ścianach i w sklepieniu przy zastosowaniu wzmocnień zszywających prętami stalowymi.

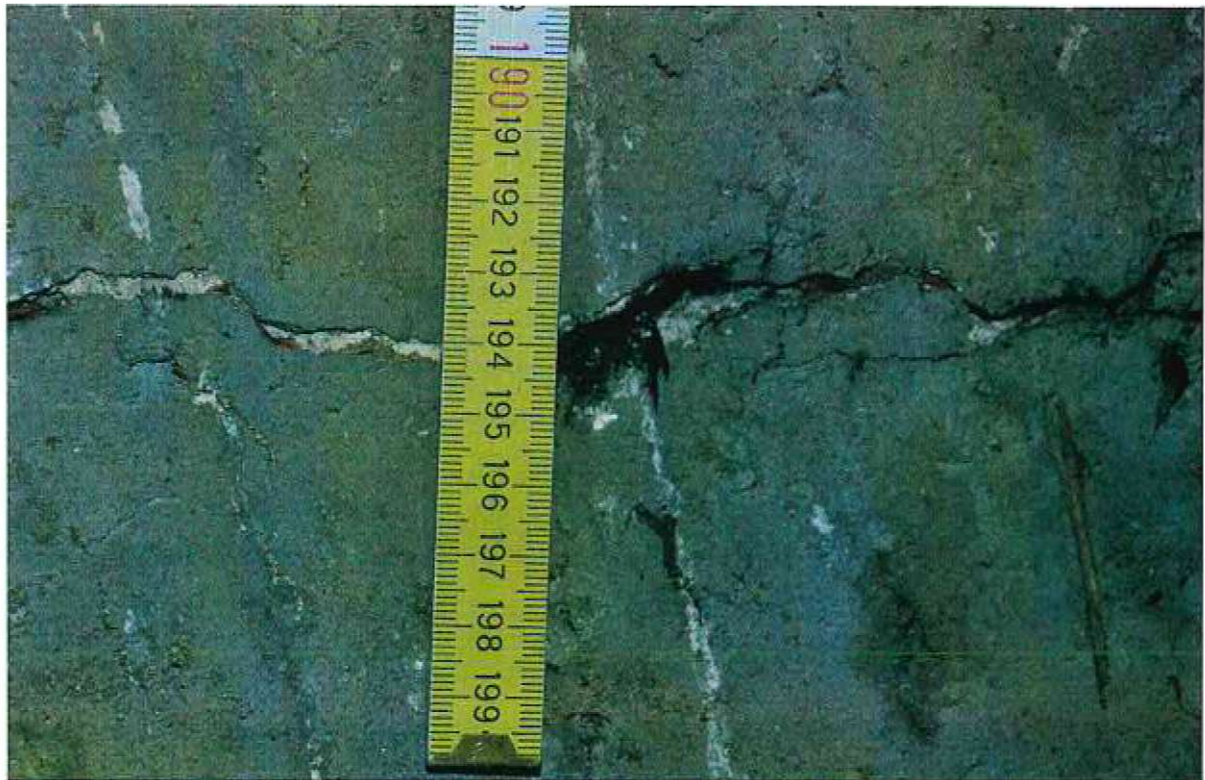
Z uwagi na silnie spękane sklepienie (rysy o rozwartości do 5mm) fot.25, 26 należy je niezwłocznie podeprzeć w strefie środkowej wykorzystując do tego celu np. rusztowania podporowe firmy Delta-Zremb lub inne na szerokości około 2,5m i na długości od chóru do transeptu. Podparcie ma podpirać spód sklepienia lecz niedopuszczalne jest jego podnoszenie. Podparcie to ma pozostać do czasu zakończenia robót naprawczych sklepienia. Średnia masa 1m² sklepienia wynosi około 450 kg/m² i na takie obciążenie należy dobrać rusztowania podporowe.

25. Zarysowanie poziome łuków sklepienia.

Z uwagi na silnie spękanę sklepienie (rysy o rozwarości do 5mm) fot.25, 26 należy je niezwłocznie podeprzeć w strefie środkowej wykorzystując np. rusztowania podporowe firmy Delta-Zremb lub inne na szerokości około 2,5m i na długości od chóru do transeptu. Podparcie ma podpierać spód sklepienia lecz niedopuszczalne jest jego podnoszenie. Podparcie to ma pozostać do czasu zakończenia robót naprawczych sklepienia. Średnia masa 1m² sklepienia wynosi około 450 kg/m² i na takie obciążenie należy dobrać rusztowania podporowe. Zalegające na sklepieniu gałęzie, gruz, odchody ptasie a także złom należy bezzwłocznie usunąć.

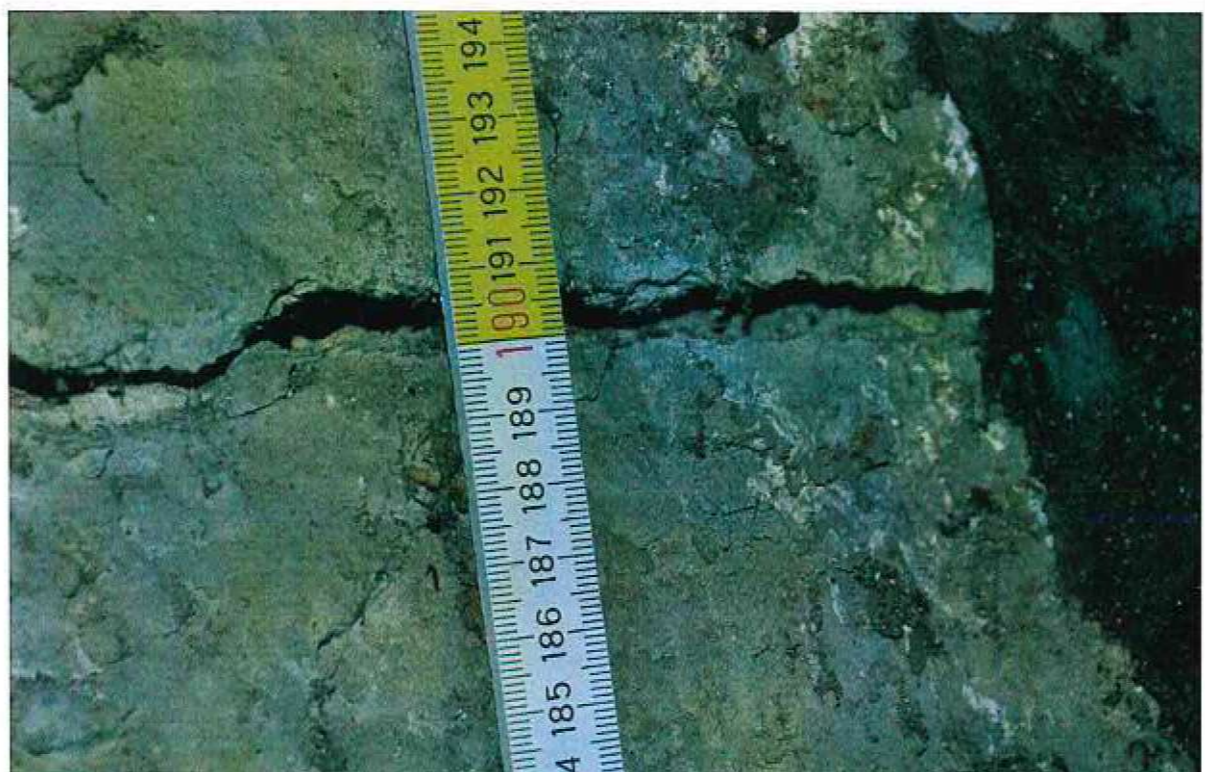
26. Zarysowanie poziome łuków sklepienia.
