Parafia rzymskokatolicka p.w. Opieki Matki Bożej w Pomarzanach

**PROGRAM**  
**PRAC PROJEKTOWYCH, REMONTOWYCH**  
**I KONSERWATORSKICH**  
**KOŚCIOŁA P.W. OPIEKI MATKI BOŻEJ**  
**W POMARZANACH**

**STYCZEŃ 2024 R.**

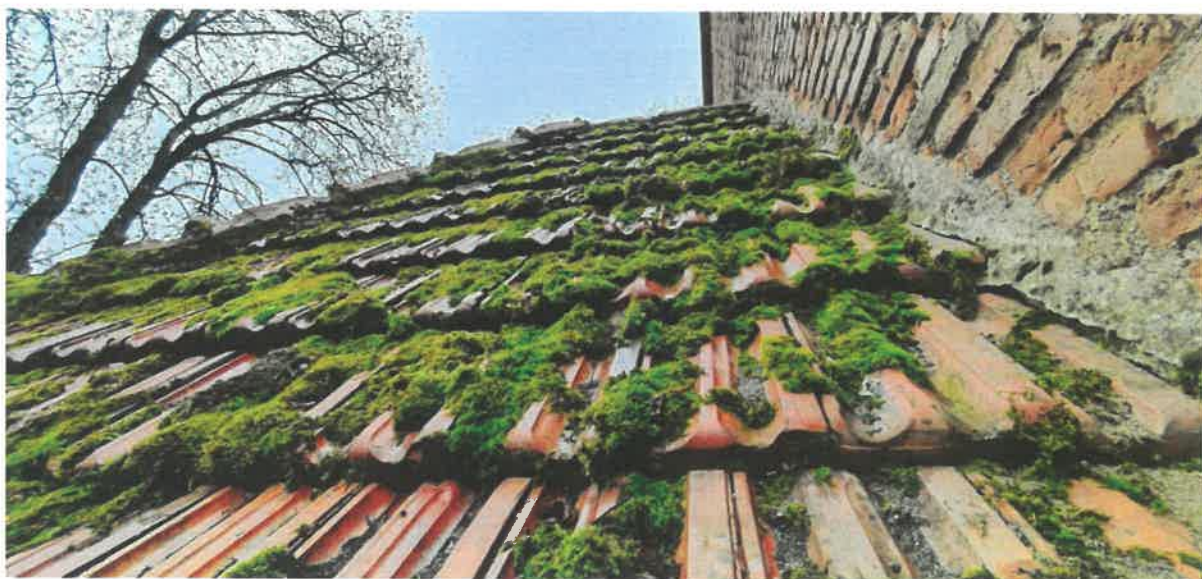
Połąć północna nad prezbiterium zarośnięta mchem.

1. Pokrycie dachu z dachówki ceramicznej zarośnięte mchem od strony północnej praktycznie całkowicie. Mech uniemożliwia odprowadzanie wód opadowych i powoduje stałe zamakanie dachówki ceramicznej i jej niszczenie (także rozsadzanie przez mróz). Woda deszczowa wcieka bezpośrednio pomiędzy dachówkami do wnętrza kościoła, niszcząc konstrukcję dachu i ścian oraz tynki.

2. Naprawy pokrycia dachowego oraz więźby dachowej. Ceramiczne pokrycie dachu jest nieszczelne, co powoduje przedostawanie się wody opadowej do wnętrza budynku (widoczne zacieki na ścianach) i destrukcję drewnianych elementów konstrukcyjnych. Pokrycie należy uzupełnić lub wymienić na nowe także ceramiczne. Konieczne jest prawidłowe odprowadzenie rur spustowych. Obecnie rury spustowe kończą się nad gruntem, co powoduje wnikanie wody w fundamenty.

3. Do wykonania w 2024 roku przewidziano I etap prac, obejmujący remont dachu oraz orynnowania wraz z osuszeniem wnętrza kościoła:
  - demontaż rur spustowych, rynien i obróbek blacharskich,

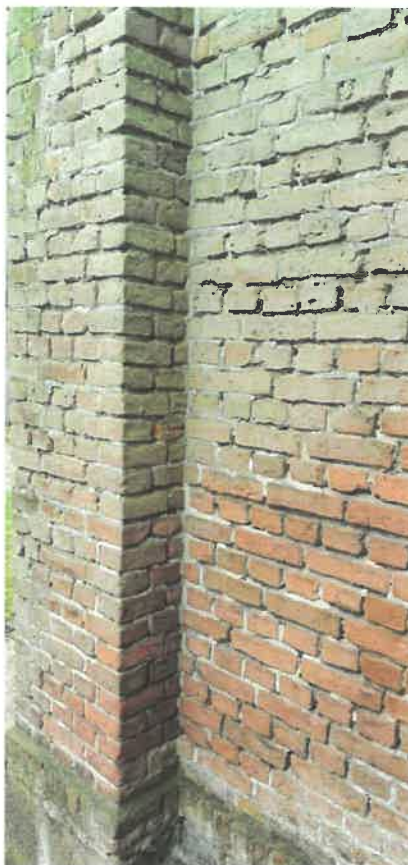
Uszkodzenia elewacji ceglanej.

4. Przeprowadzenie remontu elewacji obejmującego uzupełnienie zwiertzałych i wypłukanych fug oraz zniszczonych cegieł materiałem o jak najbardziej zbliżonych parametrach do zastosowanych w obiekcie rozwiązań historycznych.

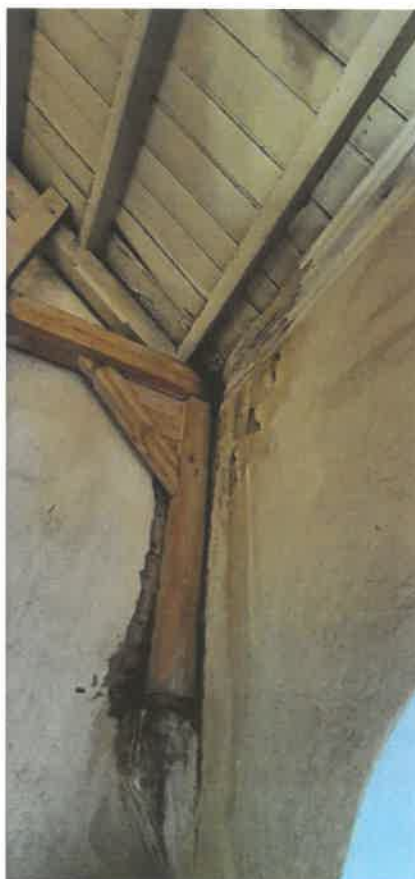
Przecieki przez połąć północną dachu.

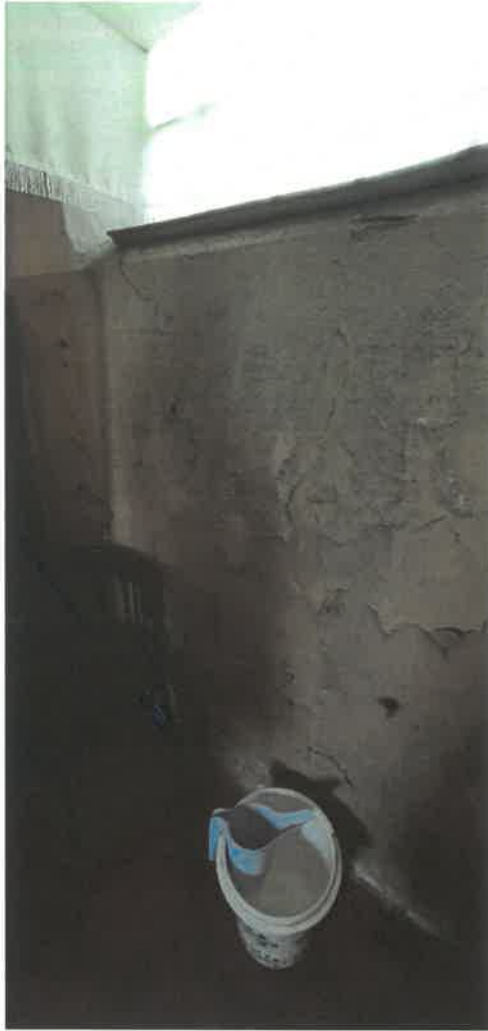
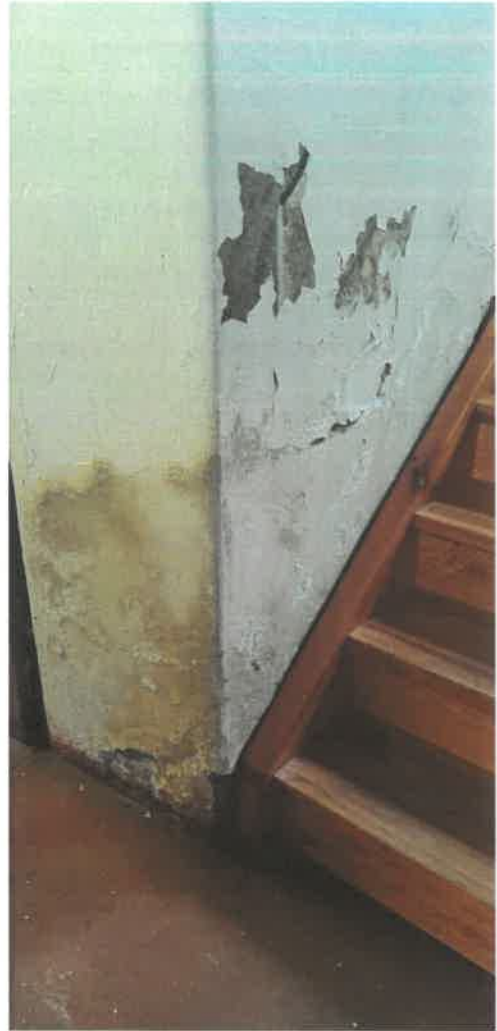
Zawilgocenia strefy cokołowej ścian.

2. Lamperie olejne na ścianach wewnątrz kościoła powodują zawilgacanie coraz wyższych partii ścian.
3. Bezspoinowa posadzka na bazie żywic i pyłu ceglanego powoduje utrzymywanie wilgoci – co przyspiesza jej destrukcję.

1. Ustalenie przyczyn zawilgocenia obiektu i zaproponowanie rozwiązań jak najmniej ingerujących w substancję zabytkową obiektu (tzn. brak możliwości stosowania iniekcji, folii kubelkowej itp.).

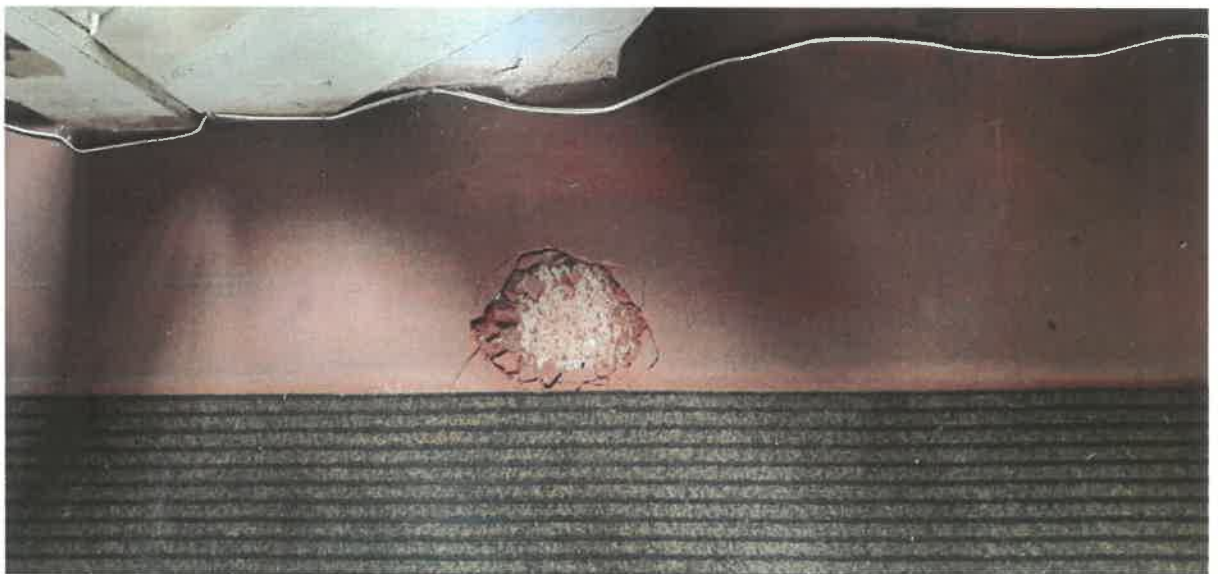
Wilgociowe uszkodzenia posadzki.

3. Likwidacja wtórnej podłogi. W przypadku, gdyby oryginalna posadzka nie zachowała się należy wykonać nową z dylatacją, nie powodującą zawilgocenia wnętrza.

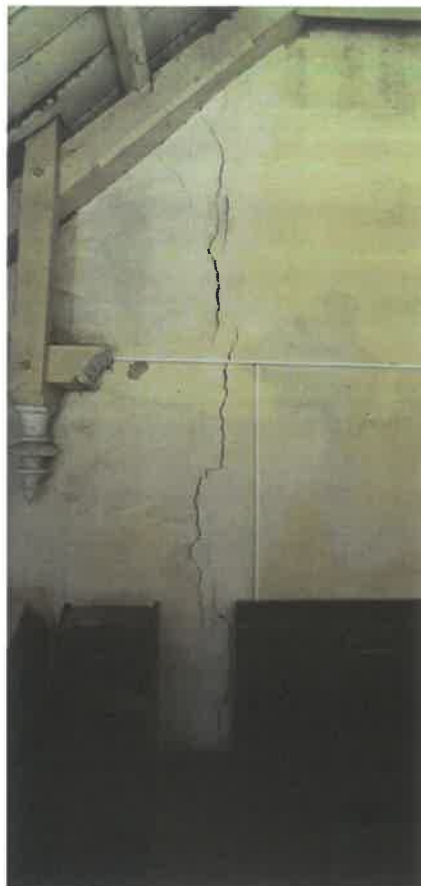
Spękania konstrukcji ściany szczytowej kościoła.

4. Nieuregulowana gospodarka wodami opadowymi może być przyczyną osiadania fundamentu i pękania ścian w narożniku południowo-zachodnim (zarysowania pionowe na obu elewacjach w narożniku). Z informacji od mieszkańców wsi wiadomo że przed kilkudziesięcioma laty wykonano drenaż opaskowy wokół kościoła, jednak brak jakichkolwiek szczegółowych

informacji na temat jego przebiegu oraz brak widocznych efektów działania takiego odwodnienia (wody opadowe gromadzą się przy ścianach kościoła).

5. Przeprowadzenie badań stratygraficznych ścian wewnątrz budynku oraz drewnianych elementów pokrytych farbą olejną (odkryta więźba, schody, balustrada chóru, drzwi wewnętrzne itp.).
6. Ustalenie przyczyn spękania ściany zachodniej (być może wynika z wymiany konstrukcji dzwonnicy z drewnianej na metalową) oraz zaproponowanie rozwiązań naprawczych.
