**Fot.1 Elewacja wschodnia wieży kościoła w Kłecku.**

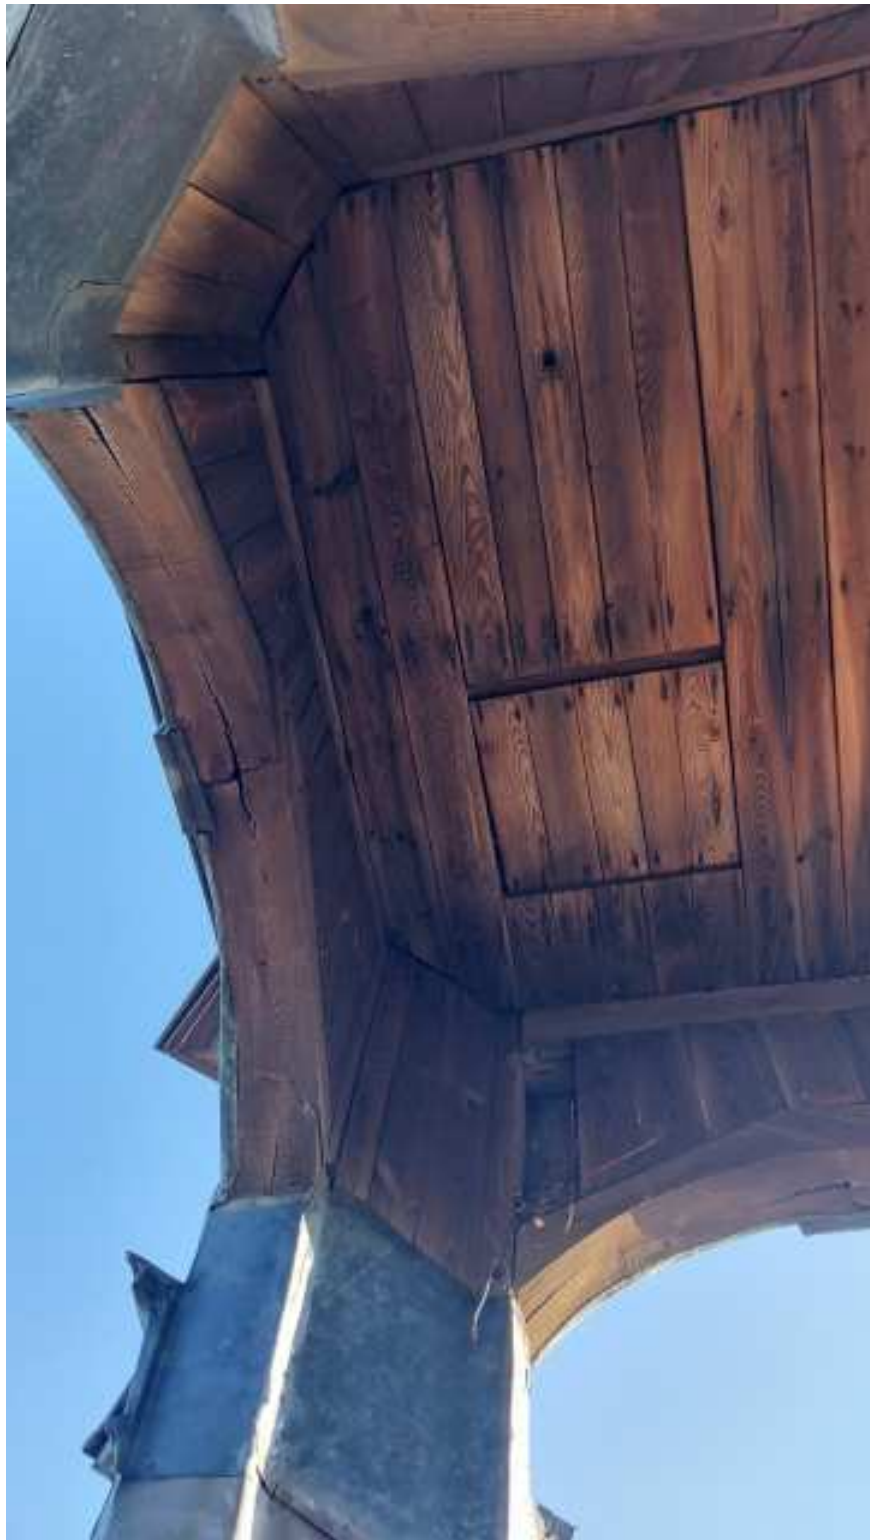
**Fot.2 Widok od spodu z poziomu latarni konstrukcji podporowej hełmu wieży.  
Podwójne słupy obito obwodowo blachą .**

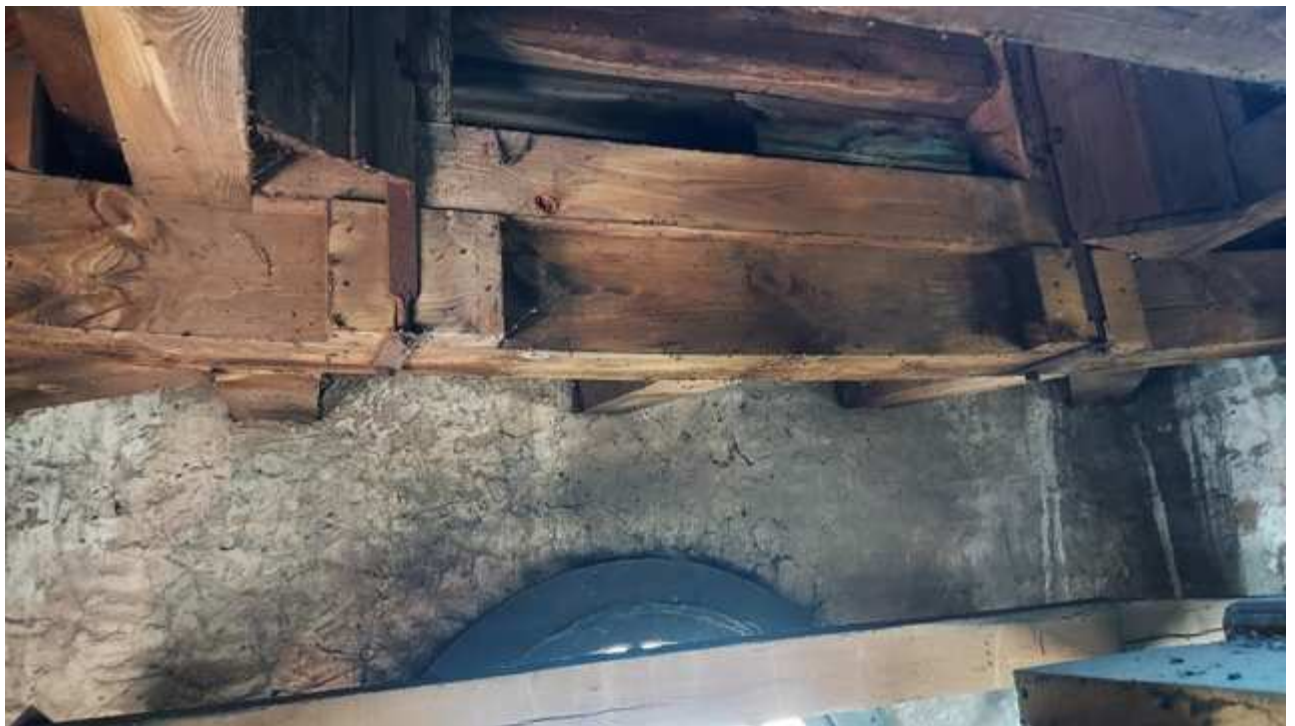
**Fot.3 Belka podporowa latarni wieży nr 1 – widoczne znaczące ugięcie elementu. Słupy podporowe wieży skotwiono z belką stalowymi obejmami.**

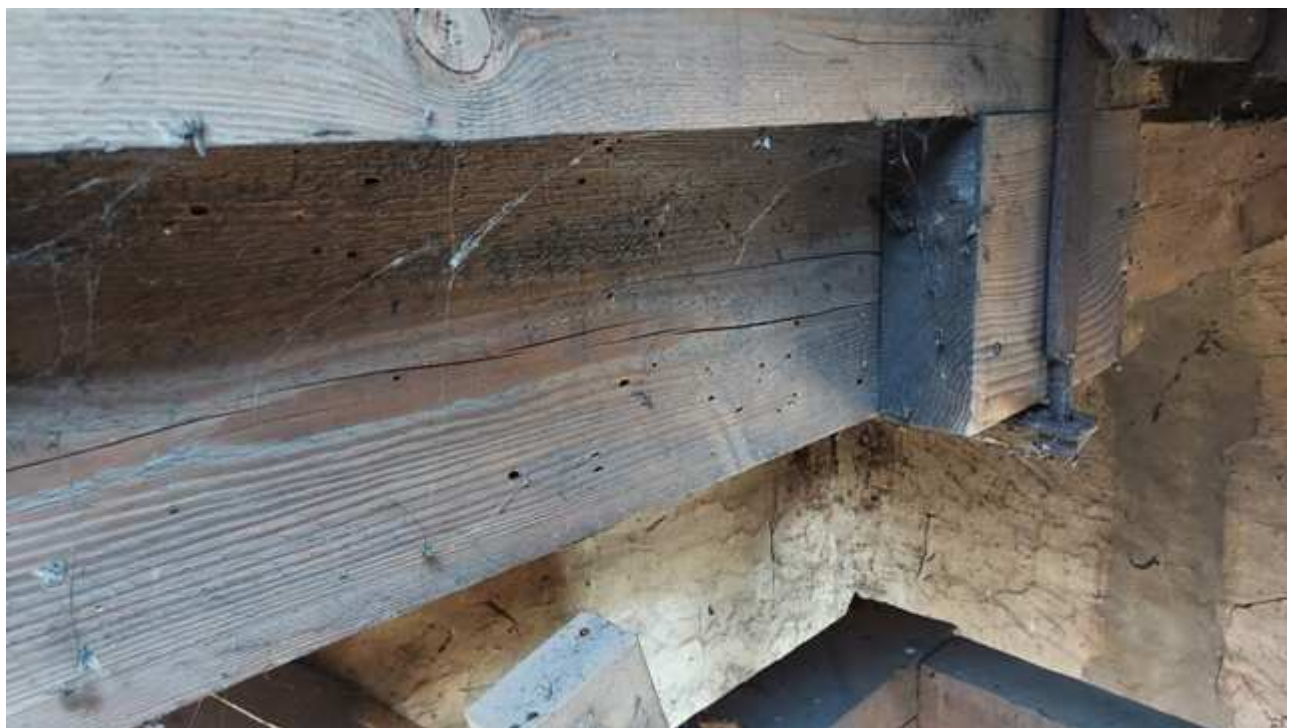
**Fot . 4 Widoczne ślady żerowania owadów na powierzchni belki nr 3 (spuszczel).**

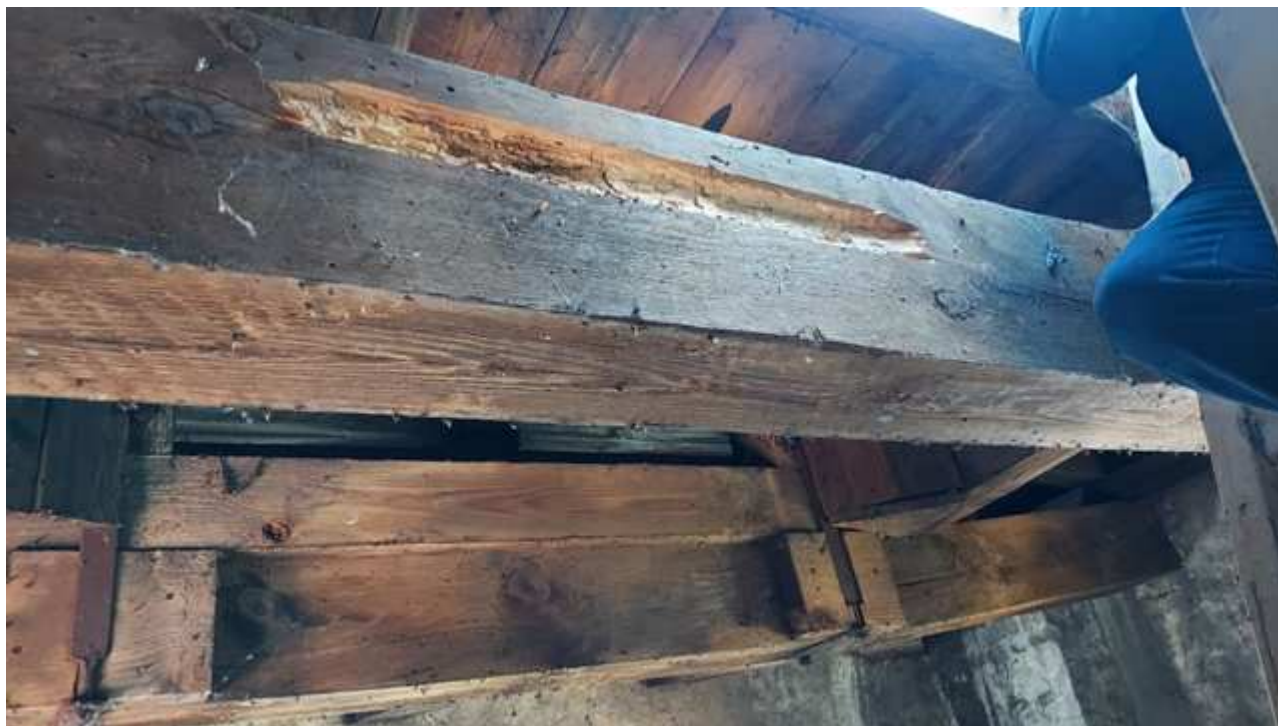
**Fot.5 Belka środkowa nr 2 po usunięciu wierzchniej, zniszczonej warstwy drewna (ubytki głębokości do 3 cm)**

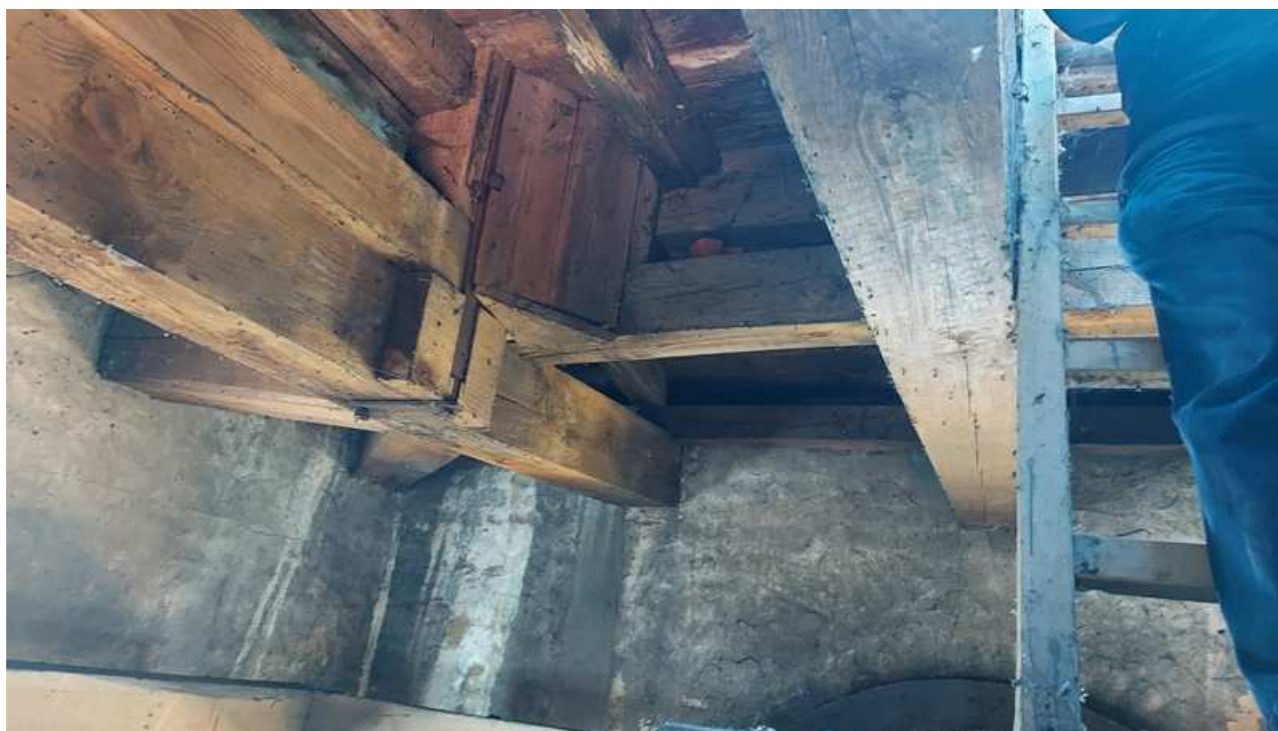
**Fot.6 Węzeł narożny rusztu podporowego wieży (belki nr 1 i nr 2). Na deskach pomostu latarni i belce podporowej pomostu widać strzępki grzyba domowego białego (górna, środkowa część zdjęcia).**

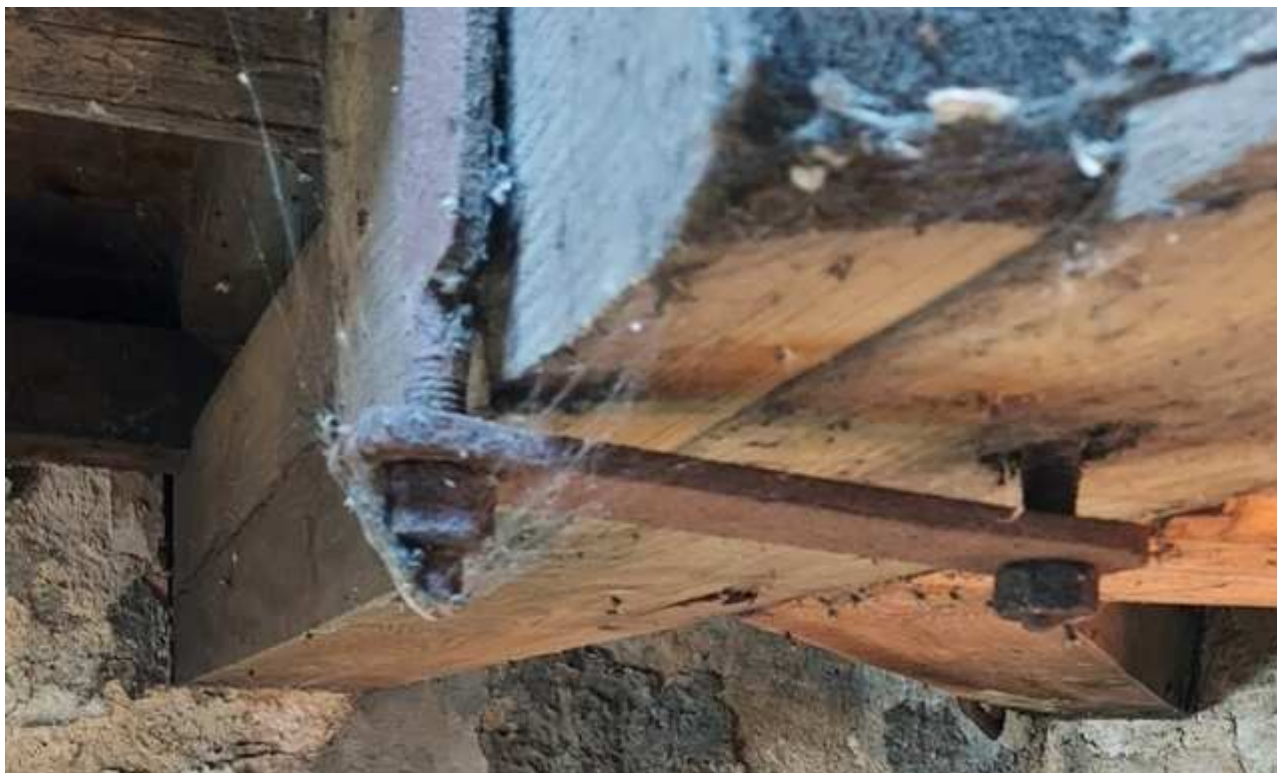
**Fot. 7 Niedociągnięte elementy kotwiące słup podporowy hełmu wieży.**

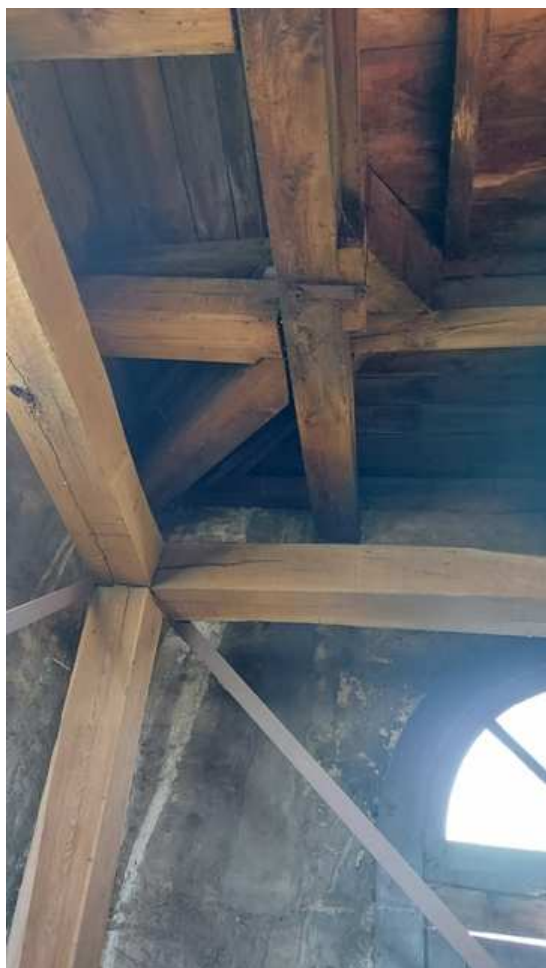
**Fot. 8 Widok od spodu rusztu podporowego hełmu wieży oraz konstrukcji wsporczej dzwonu (widoczne naroże dwóch ścian ze stężeniami krzyżowymi).**

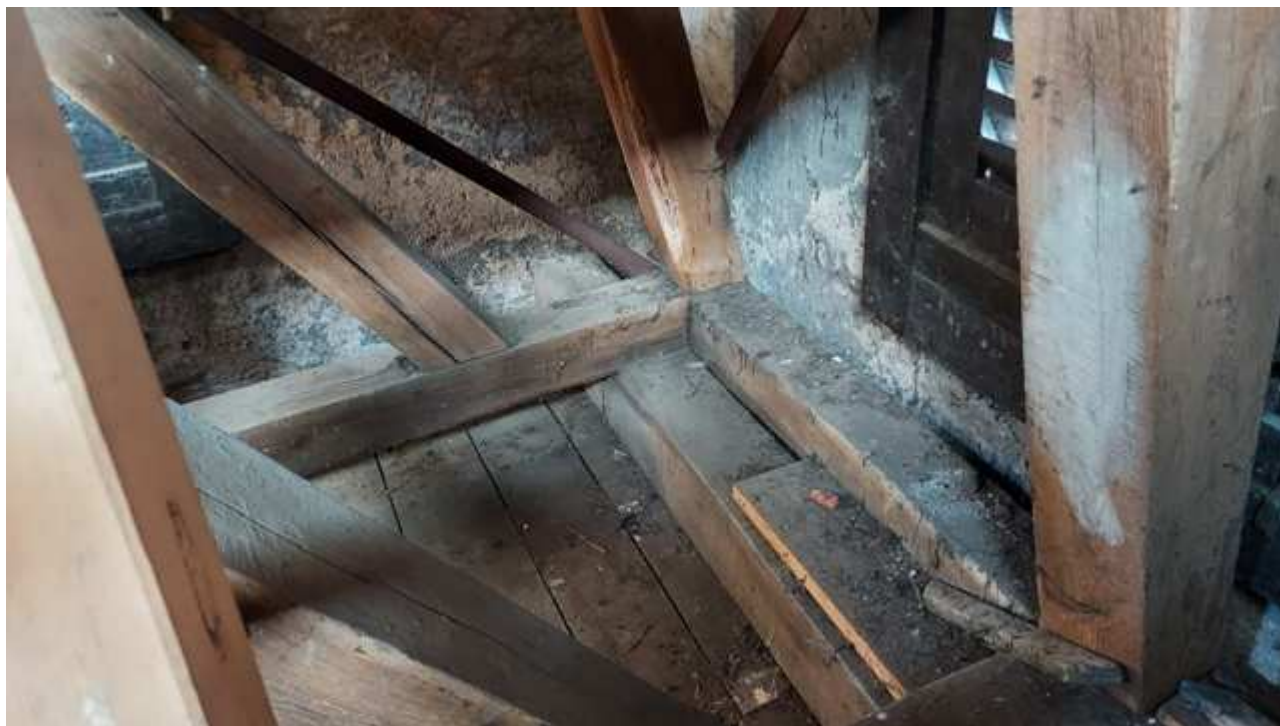
**Fot.9 Naroże C konstrukcji wsporczej dzwonu, opartej na podwalinie 24x24 cm.**

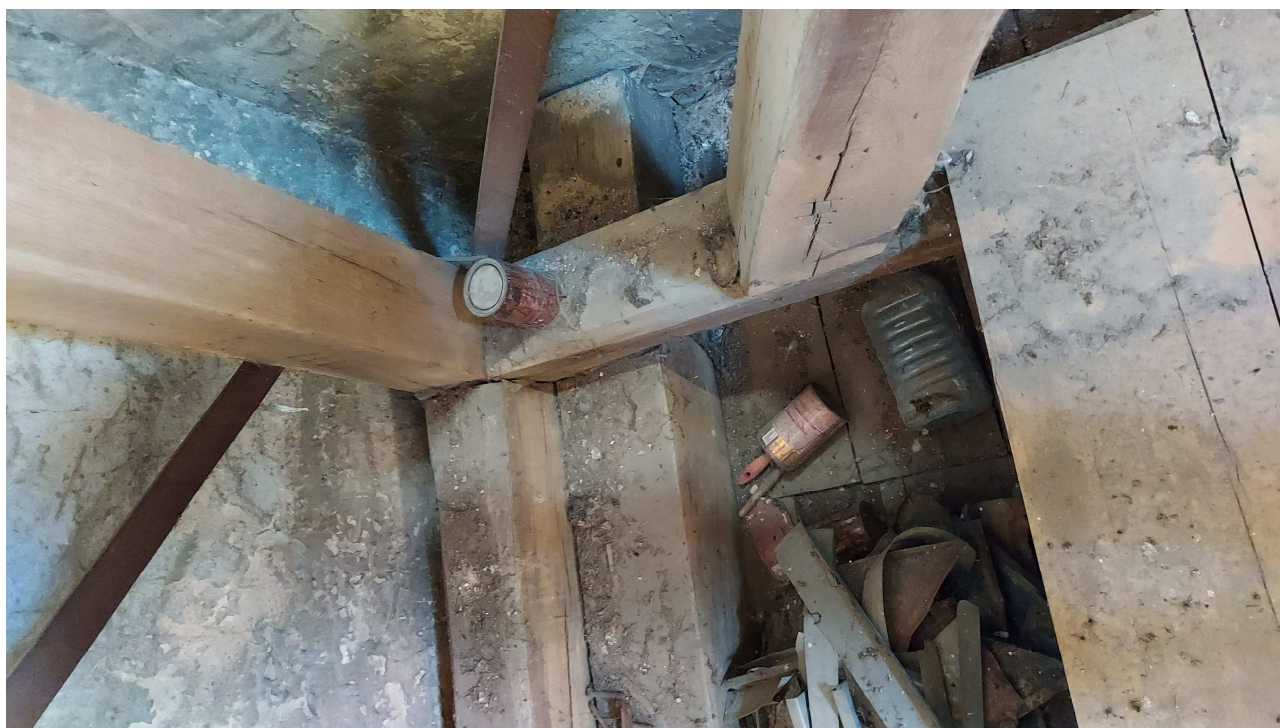
**Fot.10 Naroże D konstrukcji wsporczej dzwonu, opartej na podwalinie 24x24 cm.**

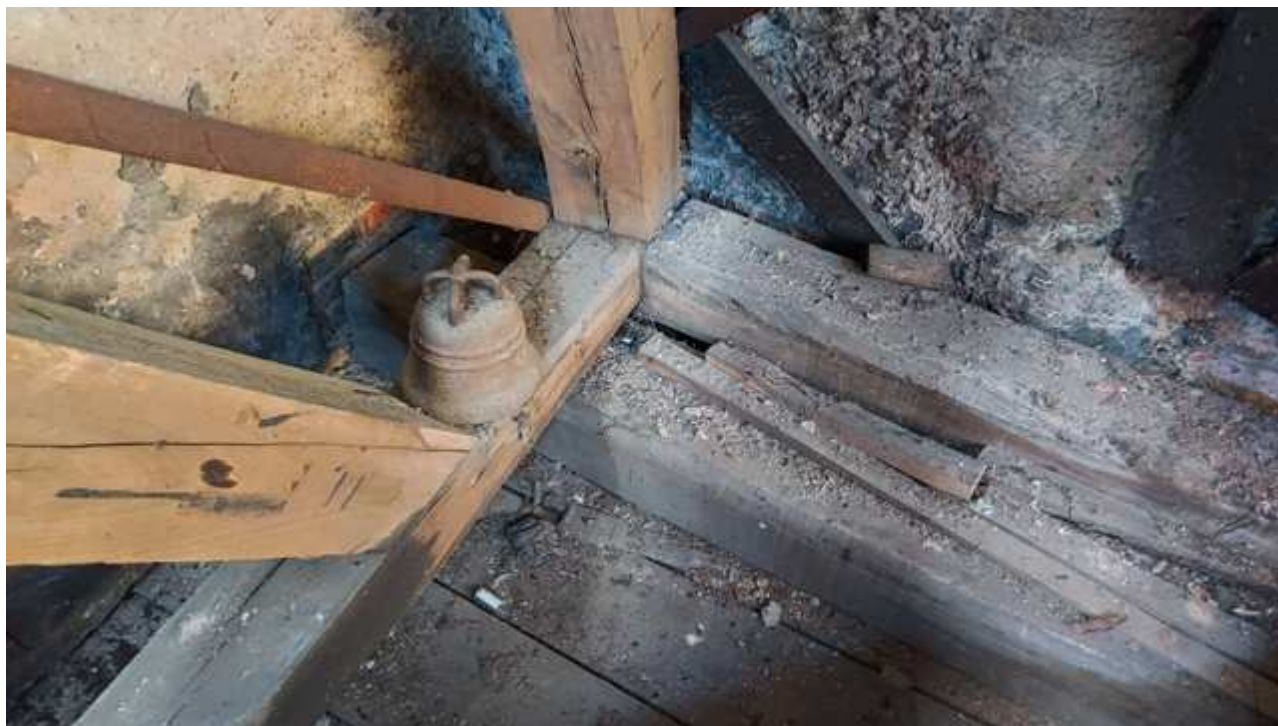
**Fot.11 Naroże E konstrukcji wsporczej dzwonu, opartej na podwalinie 24x24 cm.**

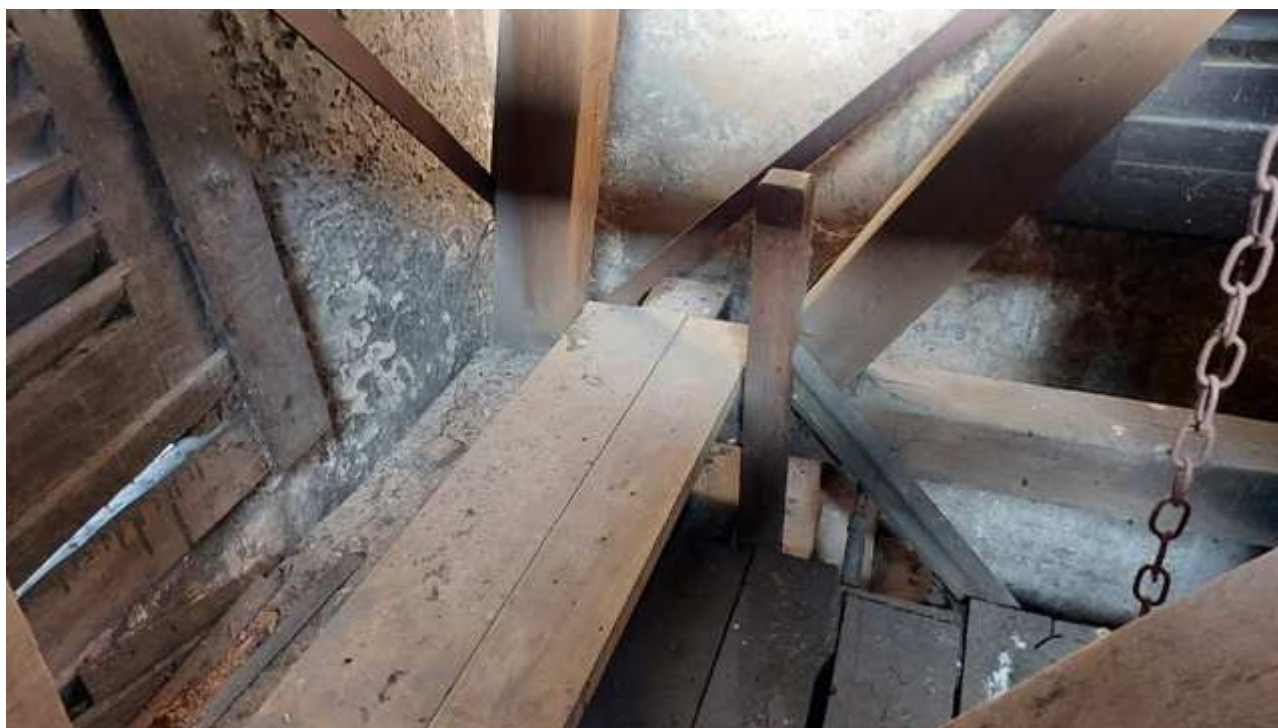
**Fot.12 Naroże F konstrukcji wsporczej dzwonu, opartej na podwalinie 24x24 cm.**
