**Roboty budowlane polegające na zabezpieczeniu przed dalszą destrukcją budynku tzw. nowej kuchni obozowej na dz. nr 404 w Sztutowie.**

# OCENA TECHNICZNA

BUDYNKU TZW. NOWEJ KUCHNI OBOZOWEJ ZLOKALIZOWANEJ NA DZIAŁCE NR 404 W SZTUTOWIE

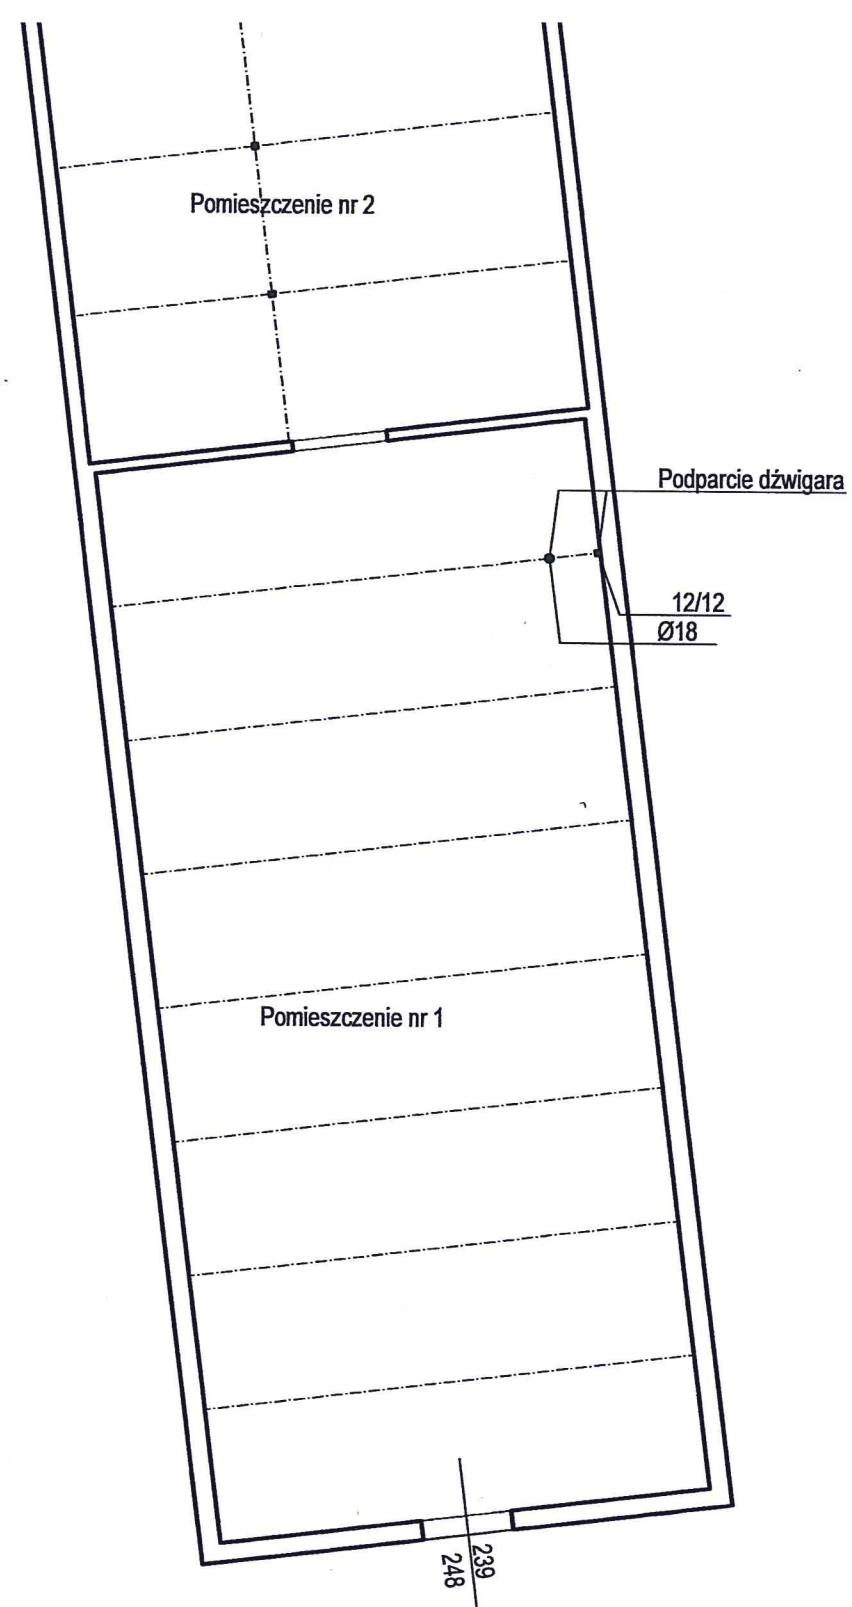
| POMIESZCZENIE NR 1 | | Nr Rys. |

Dźwigar skrajny przy ścianie oddzielającej od pomieszczenia nr 2 przy podporze od strony wschodniej został podparty dwoma słupami. Poza tym w pomieszczeniu nr 1 nie ma słupów podpierających konstrukcję dachową. Nie ma też śladów, z których wynikałoby, że takie słupy były.

Trzeba poprawić podparcie uszkodzonego dźwigara zgodnie z rysunkiem.

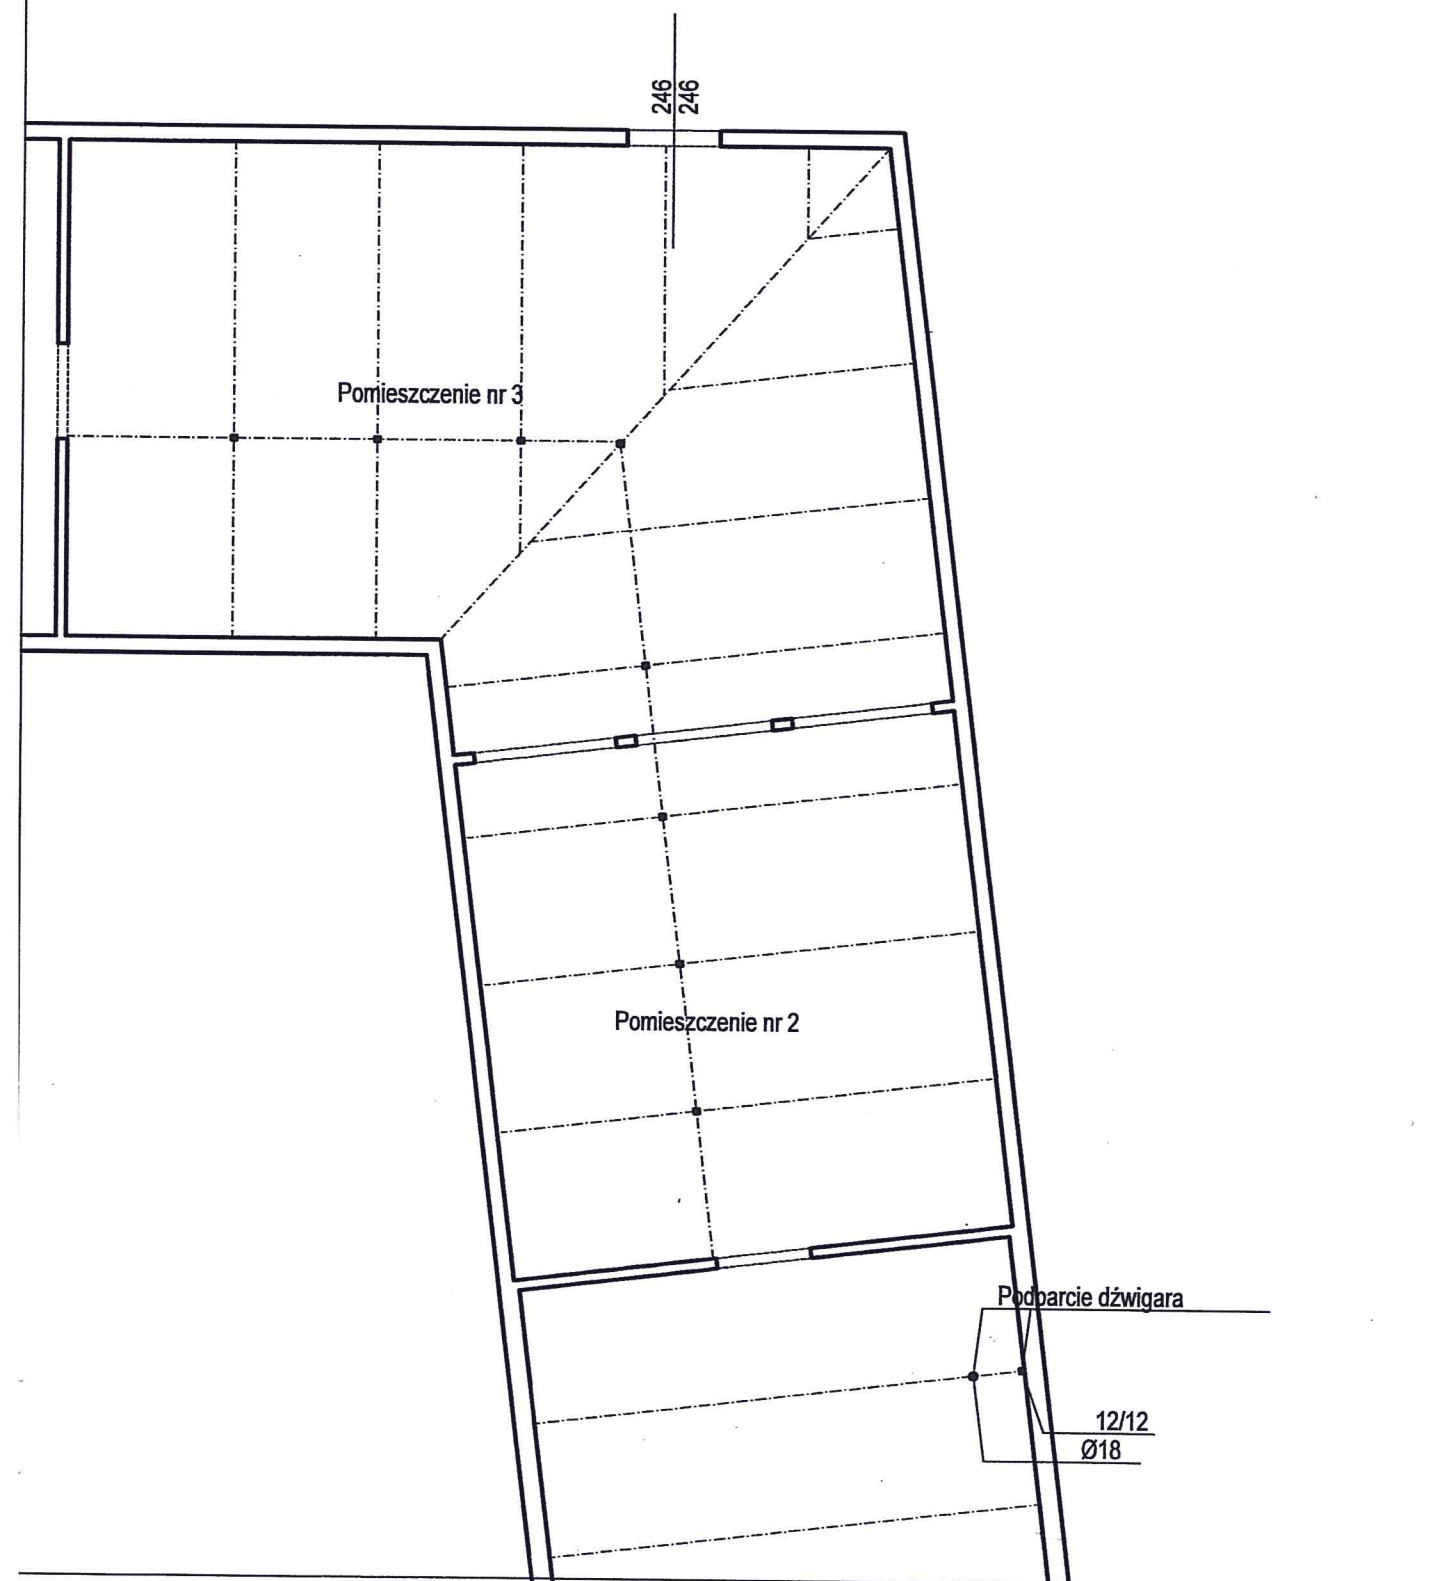
| TYTUŁ RYSUNKU:<br>RZUT STANU ISTNIEJĄCEGO<br>POMIESZCZENIA NR 2 I 3 | | SKALA 1:200 |

Dźwigary dachowe są oparte na belce, która z kolei jest oparta na rzędzie słupów. Podparcie jest niesymetryczne. Nie ma śladów, z których wynikałoby, że był drugi rząd słupów.

Dźwigary dachowe są oparte na belce, która z kolei jest oparta na rzędzie słupów. Podparcie jest niesymetryczne. Nie ma śladów, z których wynikałoby, że był drugi rząd słupów. Dźwigar koszowy w rejonie ściany zewnętrznej jest mocno skorodowany. Wymaga podparcia.

Trzeba podeprzeć dźwigar koszowy zgodnie z rysunkiem.

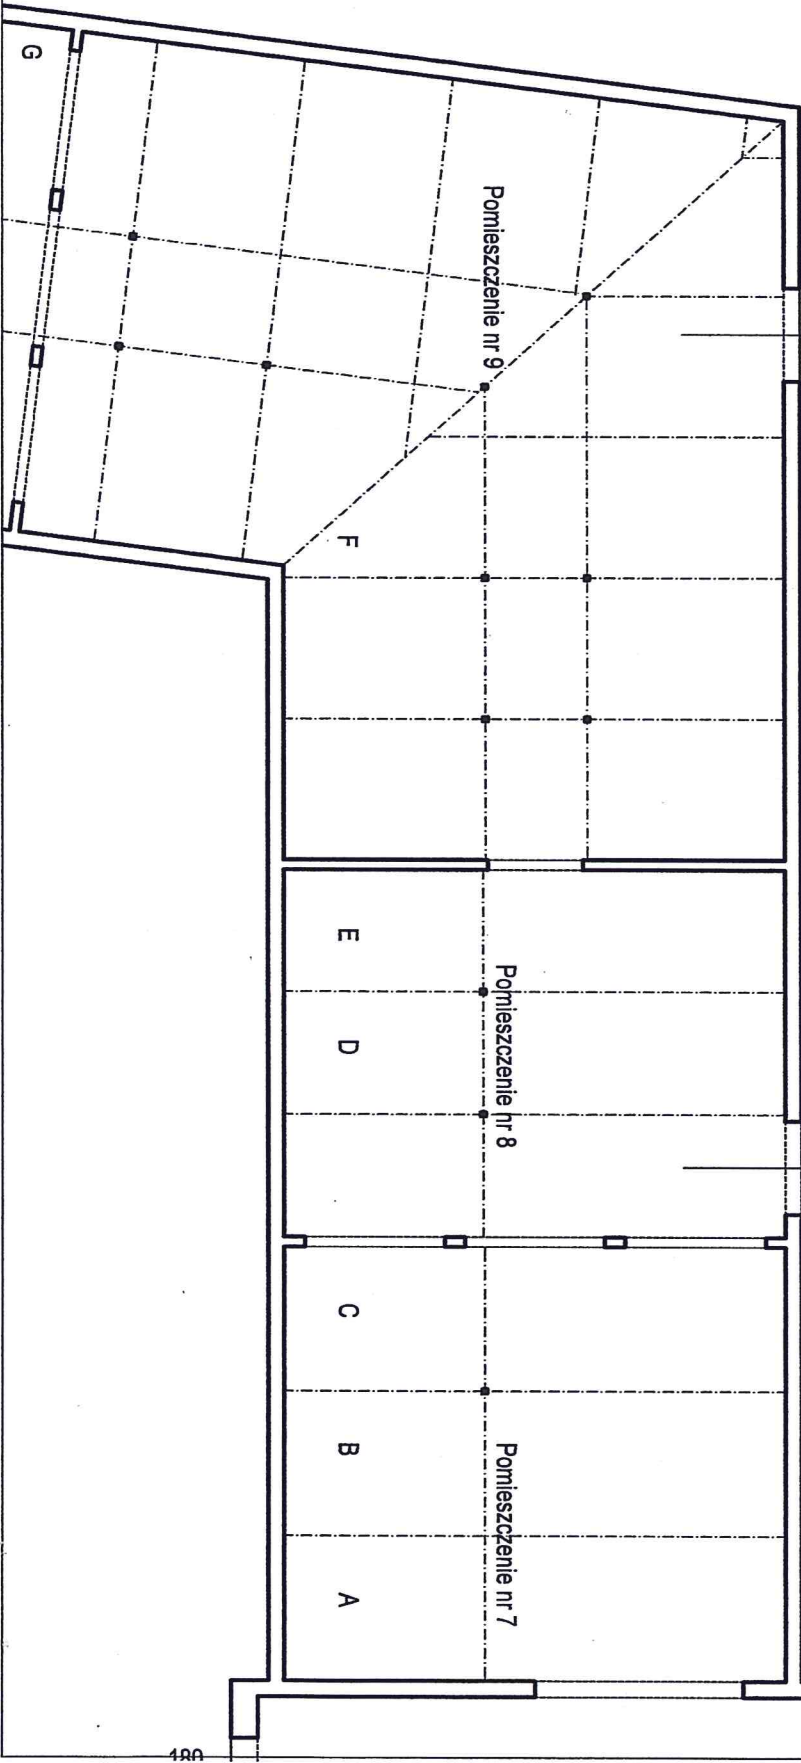
| POMIESZCZENIA NR 7, 8 i 9 | | |

W pomieszczeniu nr 7 jest jeden słup podpierający konstrukcję dachową. Na pewno brakuje jednego słupa i belki. Nie ma śladów, z których wynikałoby, że był drugi rząd słupów. Na połąci południowej skorodowane płatwie i deskowanie. W środkowym polu załamane.

W pomieszczeniu nr 8 są dwa słupy podpierające konstrukcję dachową. Częściowo wycięta belka. Drugi rząd słupów został usunięty. Na połąci południowej w dwóch polach skorodowane belki i deskowanie.

W pomieszczeniu nr 9 są słupy w dwóch rzędach i belki podpierające konstrukcję dachową. Część słupów i belek została usunięta. Dźwigar koszowy w rejonie ściany zewnętrznej jest mocno skorodowany. Wymaga podparcia. Po trzy płatwie w tym rejonie z obu stron kosza załamane.

A, B, C... miejsca, w których zniszczone są płatwie i deskowanie

Trzeba uzupełnić brakujący słup, belkę i miecze. Trzeba wymienić zniszczone płatwie i deskowanie.

Trzeba uzupełnić brakujące słupy, belki i miecze. Trzeba wymienić zniszczone płatwie i deskowanie.

Trzeba uzupełnić brakujące słupy, belki i miecze. Trzeba podeprzeć dźwigar koszowy zgodnie z rysunkiem. Trzeba wymienić zniszczone płatwie i deskowanie.

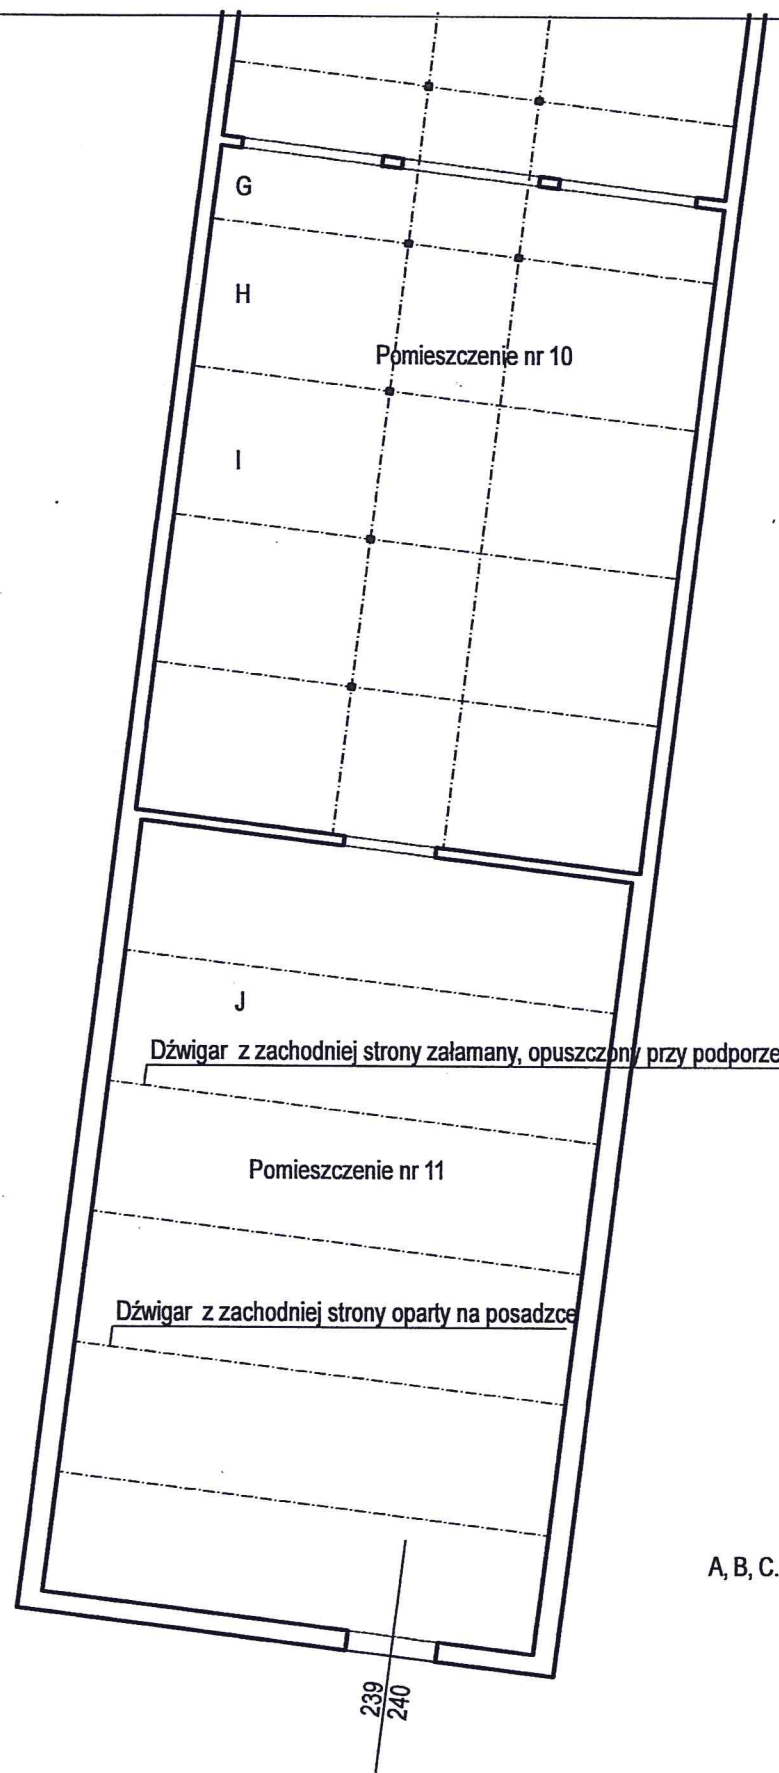
| POMIESZCZENIA NR 10 i 11 | | | |

W pomieszczeniu nr 10 są słupy w dwóch rzędach i belki podpierające konstrukcję dachową. Część słupów i belek została usunięta. Na połąci zachodniej w polach zaznaczonych na rysunku płatwie i deski są skorodowane.

W pomieszczeniu nr 11 nie ma słupów podpierających konstrukcję dachową. Nie ma też śladów, z których wynikałoby, że takie słupy były. Dwa dźwigary są uszkodzone. Jeden opadł od zachodniej strony na posadzkę. Drugi od zachodniej strony jest opuszczony na podporze z powodu korozji. Na zachodniej połąci dwie płatwie załamane.

A, B, C... miejsca, w których zniszczone są płatwie i deskowanie

Trzeba uzupełnić brakujące słupy, belki i miecze. Trzeba wymienić zniszczone płatwie i deskowanie.

Dźwigar opuszczony jednym końcem trzeba podnieść i oprzeć zgodnie z rysunkiem. Pozostałe dźwigary trzeba podeprzeć zgodnie z rysunkiem.
