**REMONT KOŚCIOŁA PARAFIALNEGO PW. NAWRÓCENIA ŚW. PAWŁA
I NAWIEDZENIA NAJŚWIĘTSZEJ MARYI PANNY W WYGIEŁZOWIE**
Projekt budowlany

październik 2020 r.

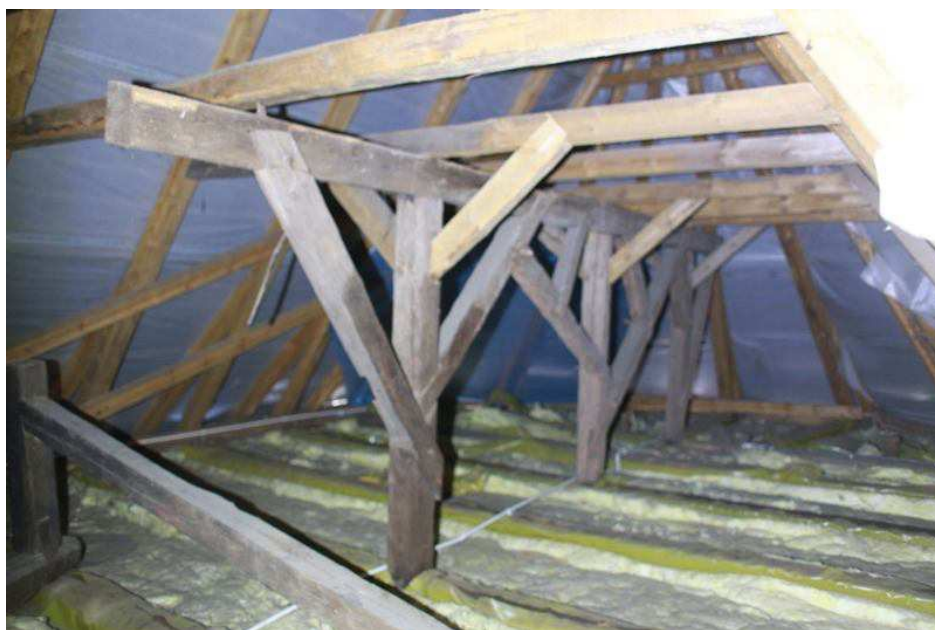
fot.10. Widok wiązarów jętkowych w dachu nad prezbiterium (środkowa rama nie stanowi poprawnego podparcia – uległa rozluźnieniu i opuszczeniu, bądź została niepoprawnie wtórnie zmontowana). Widoczne niepoprawne owinięcie folią paroszczelną drewnianych belek stropowych

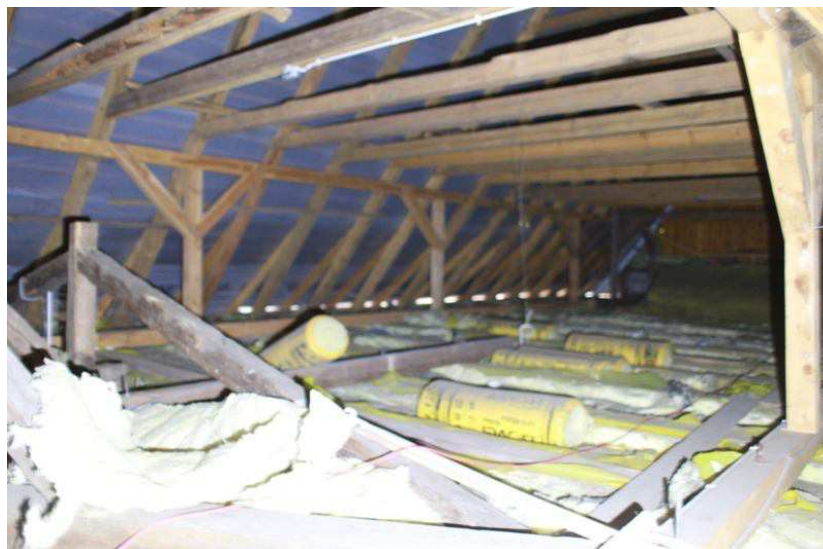
fot.11. Widok wiązarów jętkowych w dachu nad nawą (boczne ramy stolcowe na przeważającej długości niepoprawne zamontowane – podpierają krokwie poniżej węzłów z jętkami). Widoczne niepoprawne owinięcie folią paroszczelną drewnianych belek stropowych

Przewiduje się również korektę elementów zapewniających stateczność podłużną konstrukcji dachu nad nawą i prezbiterium poprzez demontaż niepoprawnych drewnianych ram stolcowych i montaż nowych poprawnie rozwiązanych, zgodnie z rysunkami w dokumentacji. Wymagania dotyczące elementów więźby dachowej i stropu analogicznie jak w/w wymagania w zakresie konstrukcji wieżyczki.

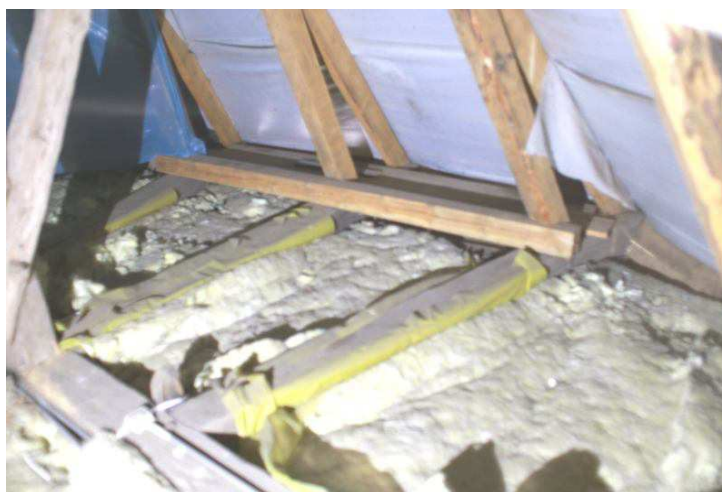
fot.12. Widok belkowania stropu nad trójbocznym zamknięciem prezbiterium.

Widoczne niepoprawne owinięcie folią paroszczelną drewnianych belek stropowych. Widoczne niepoprawne owinięcie folią paroszczelną drewnianych belek stropowych

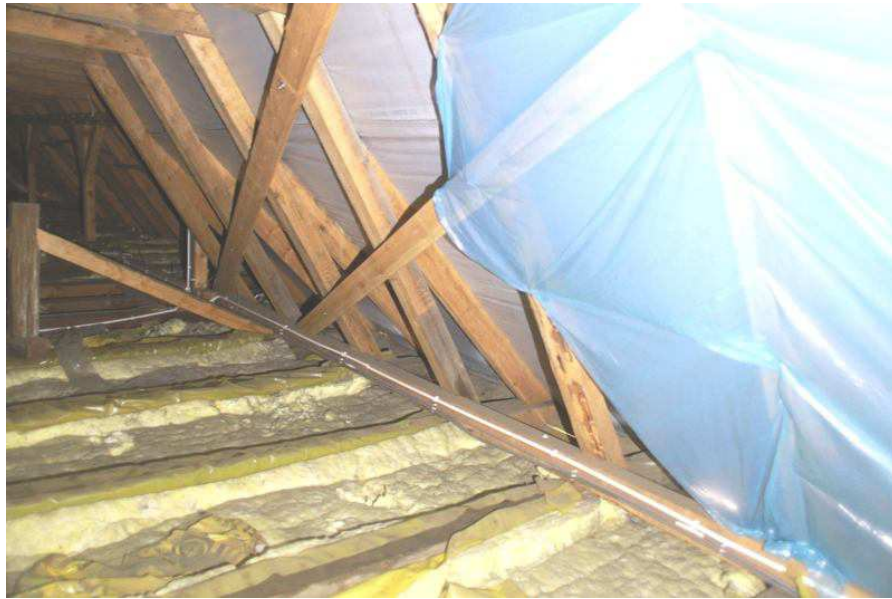
fot.13. Widok krokwi od strony północnej prezbiterium z niepoprawnym, nowoczesnym usztywnieniem podłużnym dachu w postaci wiatrownic. Dodatkowo widoczne tymczasowe zabezpieczenie folią przed przeciekami przez pokrycie

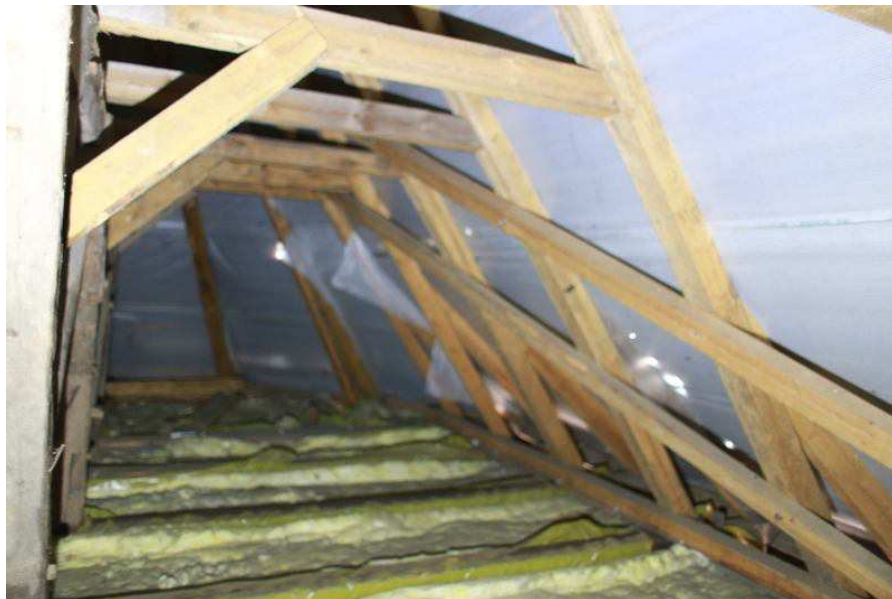
fot.14. Widok krokwi od strony południowej prezbiterium z niepoprawnym, nowoczesnym usztywnieniem podłużnym dachu w postaci wiatrownic. Dodatkowo widoczne tymczasowe zabezpieczenie folią przed przeciekami przez pokrycie dachowe

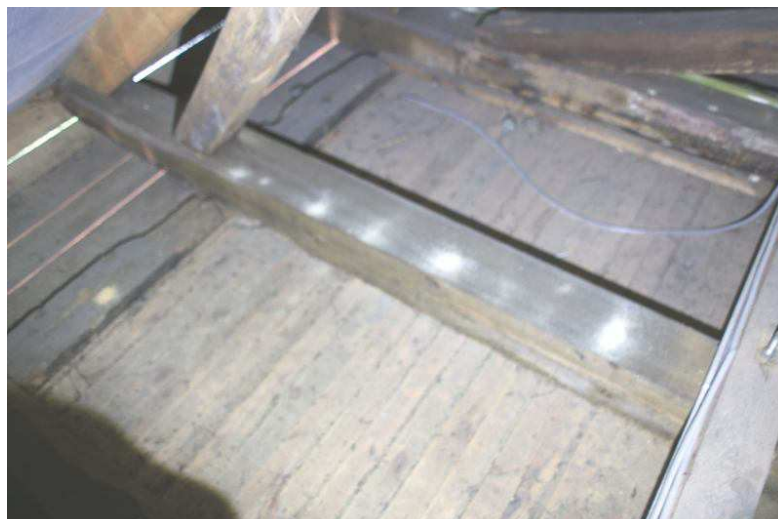
fot.15. Widok śladów czynnego żerowania owadów w belkach stropowych nawy – strona południowa

W związku z lokalnymi **śladami aktywnych żerowisk owadów oraz śladami wystąpienia korozji biologicznej** przewiduje się wykonanie odgrzybienia całej konstrukcji więźby preparatem Boramon i lokalna dezynsekcję preparatem Hylotox Q, a następnie impregnację preparatem FireSmart BioP-poż lub Fobos M4F zgodnie z instrukcją producenta.

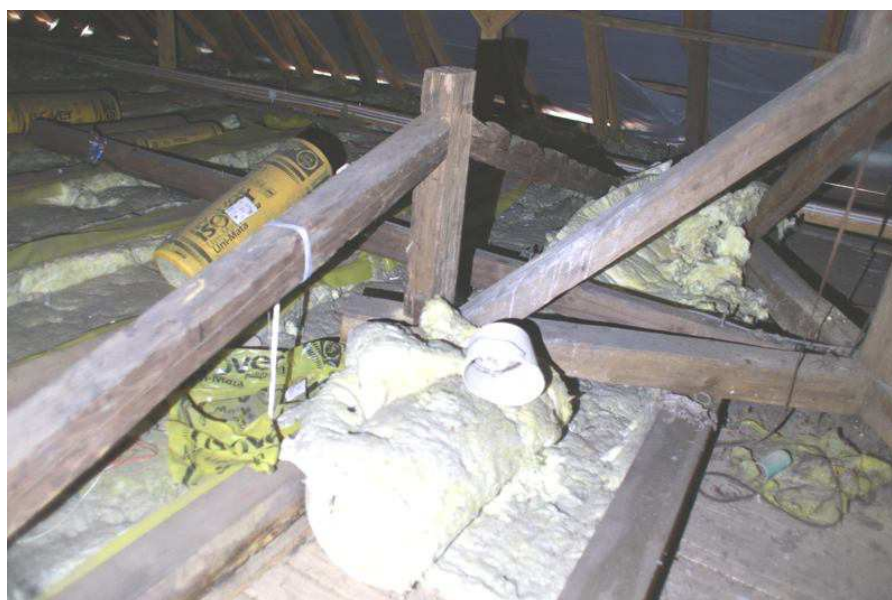
fot.16. Widok jednowieszakowego wieszarowego podpierającego podwalinę wieżyczki – ze względu na rozluźnienia wiaźar przewidziany do rozbiórki

Podwaliny i słupy podstawy wtórnej? wieżyczki są znacznie uszkodzone przez korozję biologiczną i łącznie z uszkodzeniami dźwigarów wieszarowych wspierających podwaliny wymagają przebudowania.

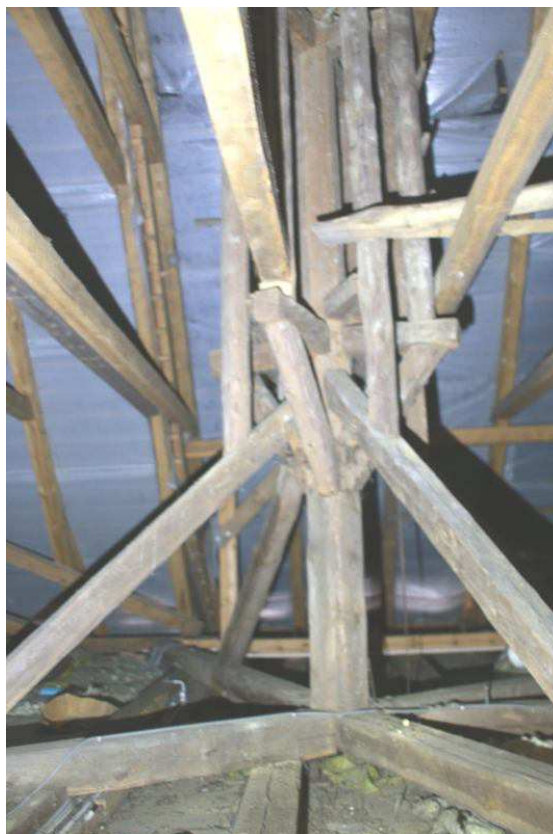
fot.17. Widok wtórnej? podstawy wieżyczki – przewidzianej do demontażu

W ramach remontu wieżyczki niezbędne będzie jej rozebranie i typowanie elementów, które będą nadawały się do ponownego wbudowania oraz elementów, które będą musiały być wymienione. W związku z tym przewiduje się także korektę podparcia wieżyczki, które obecnie nie spełnia warunków konstrukcyjnych – wiązary wieszakowe nie wykazują dostatecznej stateczności i prawdopodobnie zostały dodane w późniejszym czasie ze względu na problemy ze statecznością wieżyczki. Korekty te mają zapewnić pełną stateczność wieżyczki i sztywność stropu w obrębie jej posadowienia – pokazano je na rysunkach w projekcie - polegają one na wprowadzeniu dodatkowej podwaliny oraz nowych zastrzałów stabilizujących stateczność wieżyczki. Prawdopodobnie również elementy kształtujące górną część wieżyczki w postaci dwóch poziomów krążyn oraz dwóch poziomów gzymsów profilowanych będą w znacznym zakresie wymagały rekonstrukcji – obecnie są oblachowane i nie ma do nich dostępu. Nowe pokrycie

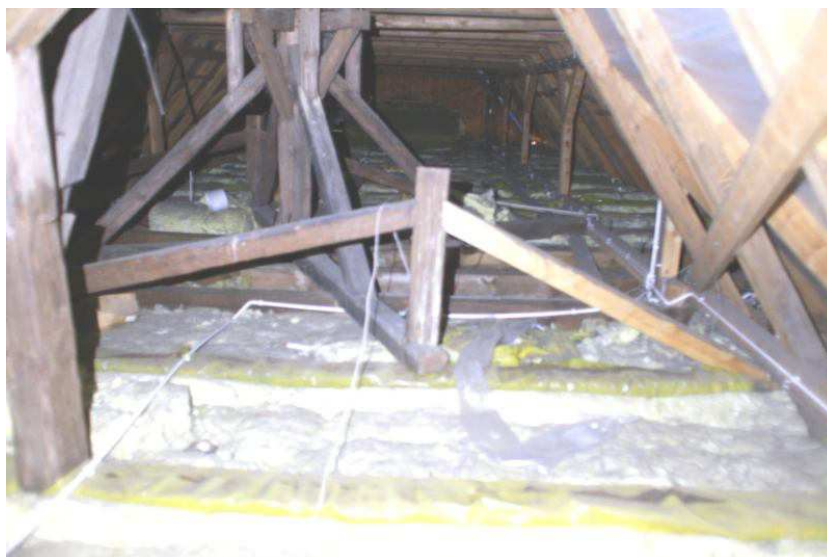
fot.18. Widok jednowieszakowego wiażara wieszarowego podpierającego podwalinę wieżyczki w dachu nad prezbiterium – ze względu na rozluźnienia wiażar przewidziany do rozbiórki
