# GMINNA EWIDENCJA ZABYTKÓW NIERUCHOMYCH GMINY DZIERZGOWO

DZIERZGOWO, 2023 R.

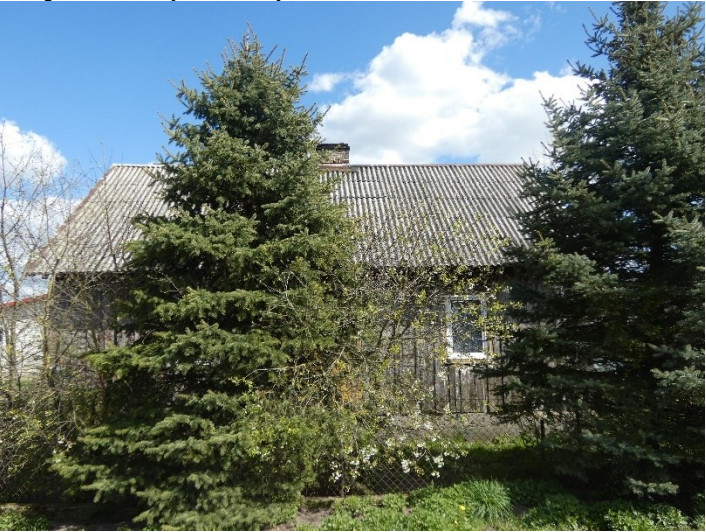
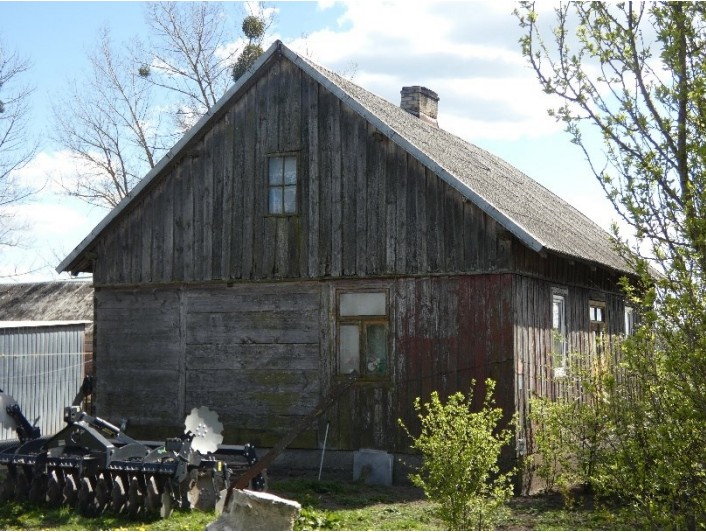
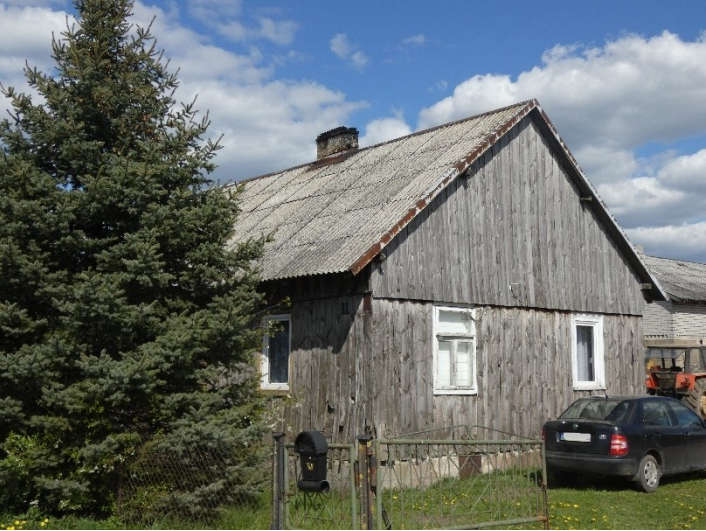
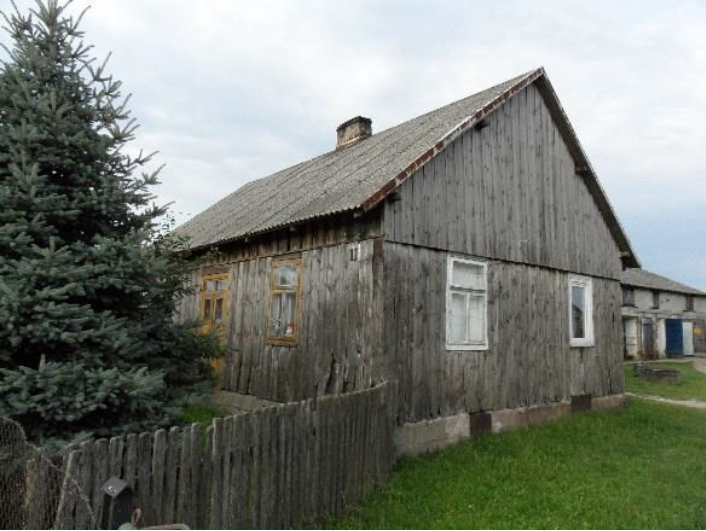
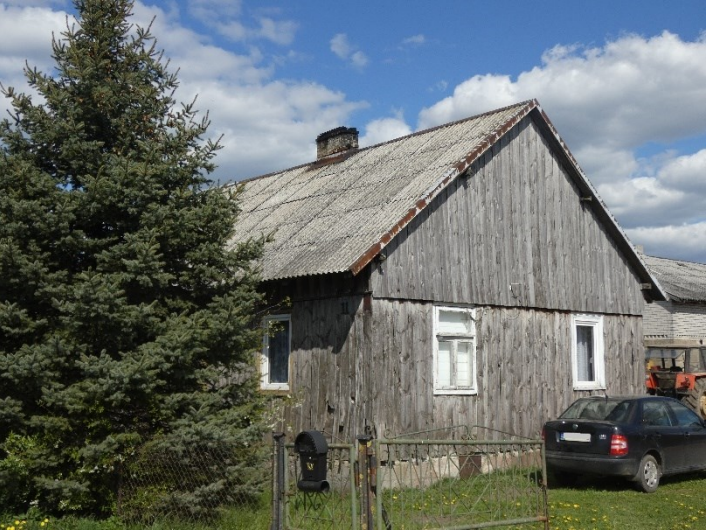
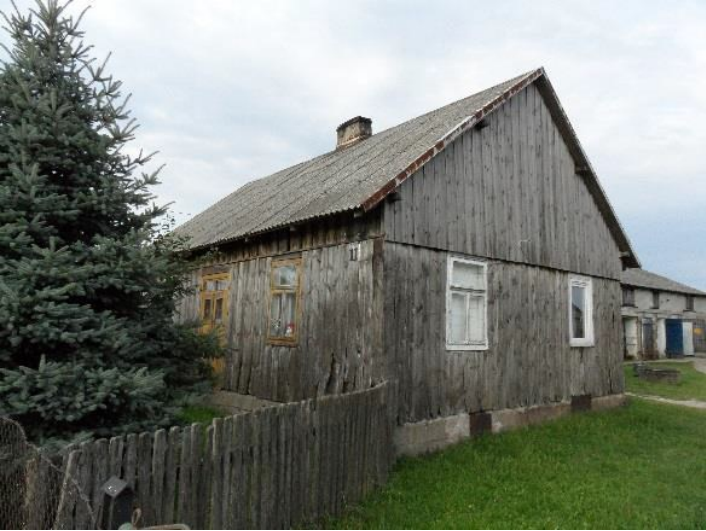
Budynek mieszkalny jednokondygnacyjny z poddaszem, 3-osiowy od strony fasady, wolnostojący, symetryczny, drewniany, ustawiony kalenicowo. Obiekt wzniesiony na wyodrębnionej podmurówce, dach dwuspadowy kryty eternitem, widoczny jeden komin, stolarka drzwiowa drewniana, ramowo-płycinowa dwuskrzydłowa z nadświetłem powyżej. Stolarka okienna częściowo wymieniona - pcv, wtórna, jednopolowa z zachowanym wymiarem i kształtem, częściowo zachowana drewniana 3 – połowa. Szczyty szalowane pionowo deskami.

- wymiana części stolarki okiennej.

Stan zachowania: 3 – dostateczny.

Zalecana wymiana eternitu na pokrycie dachowe zgodne z historyczną formą, renowacja zachowanej stolarki, konserwacja drewna.

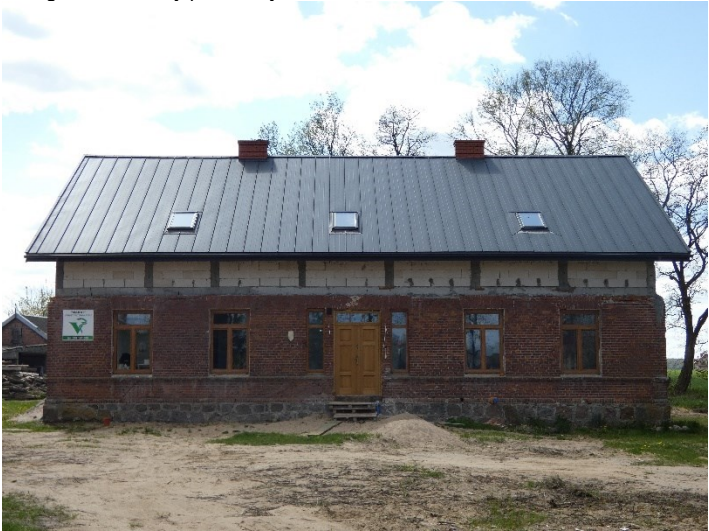
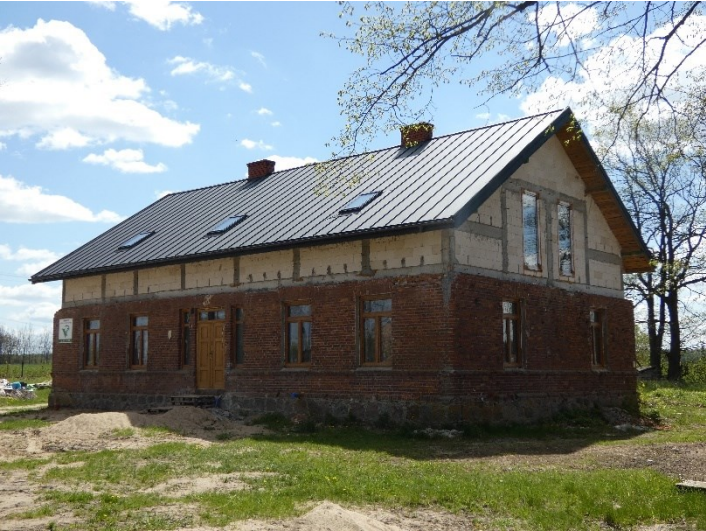
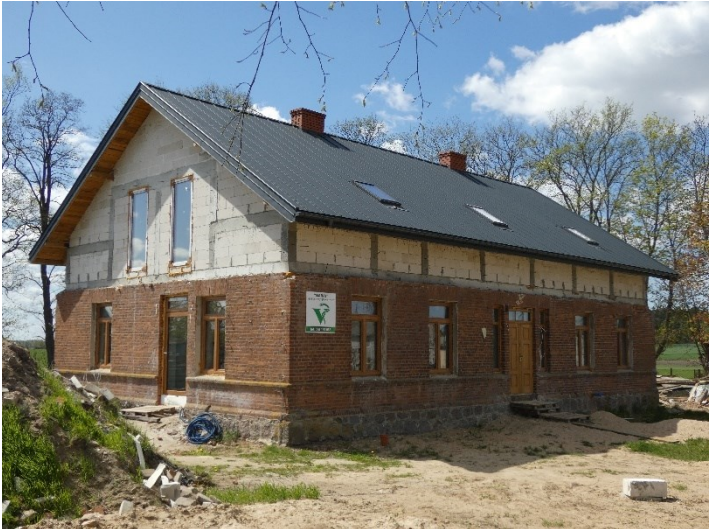
Budynek jednokondygnacyjny z poddaszem użytkowym, wolnostojący, symetryczny, postawiony na kamiennej podmurówce, wybudowany z cegły czerwonej o wiązaniu krzyżowym, ustawiony szczytowo. Elewacje wzdłużne identyczne 5-osioswe z wejściami pośrodku ujętymi po bokach wąskimi otworami okiennymi. Dach dwuspadowy kryty blachą, widoczne dwa kominy, w połaci dachowej okna poddaszowe. Wejście główne w osi trzeciej, stolarka drzwiowa drewniana, ramowo-płycinowa dwuskrzydłowa z nadświetlem powyżej. W ścianie szczytowej wykonano nowy otwór drzwiowy. Stolarka okienna z zachowaną rytmiką rozmieszczenia, pcv, wtórna, trzypolowa z zachowanym wymiarem i kształtem. Na poddaszu wykonano nowe otwory okienne w ścianach szczytowych – okna pcv jednopolowe. Z elementów dekoracyjnych wyróżnić można gzyms cokołowy, podokienny. Na fasadzie wyblaknięty znak zabytku. Obiekt przystosowywany na gabinet weterynaryjny.

- podwyższenie o ściankę kolankową;
- wymiana konstrukcji i pokrycia dachu w tym usunięcie detalu w postaci drewnianej szpicy i płatwi;
- wymiana stolarki okiennej;
- wykonanie nowego otworu drzwiowego w ścianie szczytowej.

Stan zachowania: 4 – dobry.

Zalecane ujednolicenie kolorystyki obiektu w nawiązaniu do historycznych wzorców.

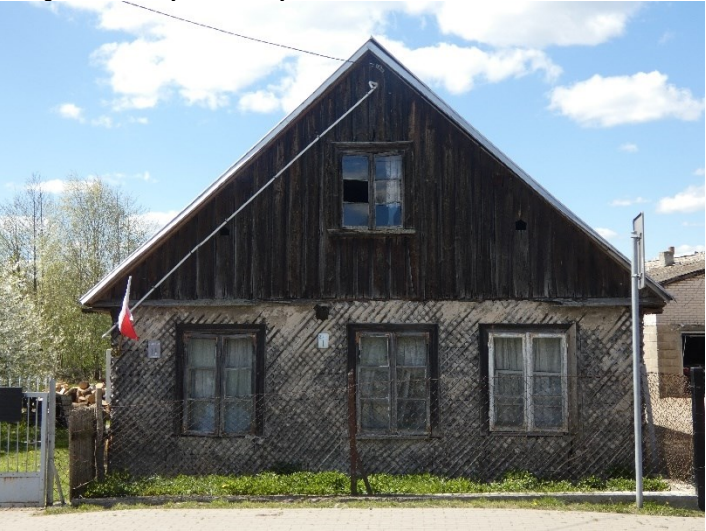
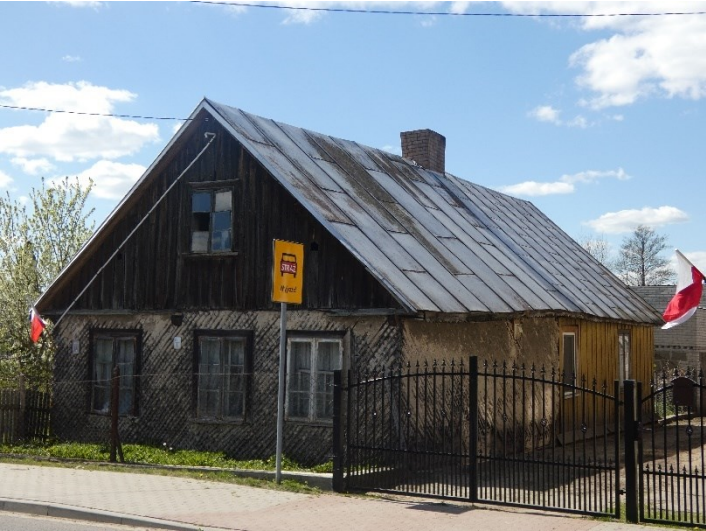
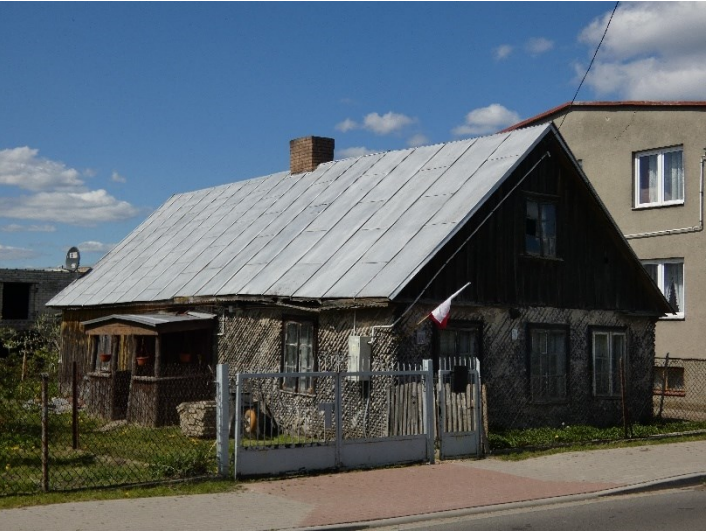
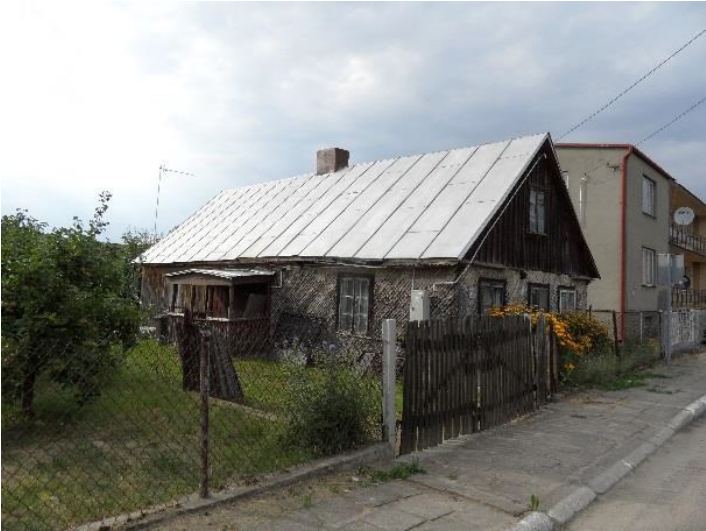
Budynek mieszkalny jednokondygnacyjny z poddaszem, 3-osiowy od strony fasady (elewacja wschodnia), wolnostojący, symetryczny, drewniany, kondygnacja pierwsza częściowo tynkowana. Budynek ustawiony szczytowo. Dach dwuspadowy kryty blachą prostą, widoczny jeden komin. Wejście główne w osi drugiej, poprzedzone drewnianym gankiem, stolarka drzwiowa drewniana, jednoskrzydłowa. Stolarka okienna drewniana 6-polowa. Z elementów dekoracyjnych wyróżnić można fryz ząbkowy, podokapowy oraz opaski okienne. Szczyty elewacji bocznych szalowane pionowo deskami. Ze względu na materiał budowlany, konstrukcję i historyczne rozwiązania, obiekt posiada wartości artystyczne i historyczne unikalne w skali lokalnej. Jest znakiem pamięci przeszłych pokoleń oraz ważny dla społeczności lokalnej na rzecz zachowania dla przyszłych pokoleń.

Stan zachowania: 3 – dostateczny.

Zalecane uzupełnienie ubytków oszklenia, renowacja zachowanej stolarki, konserwacja drewna.

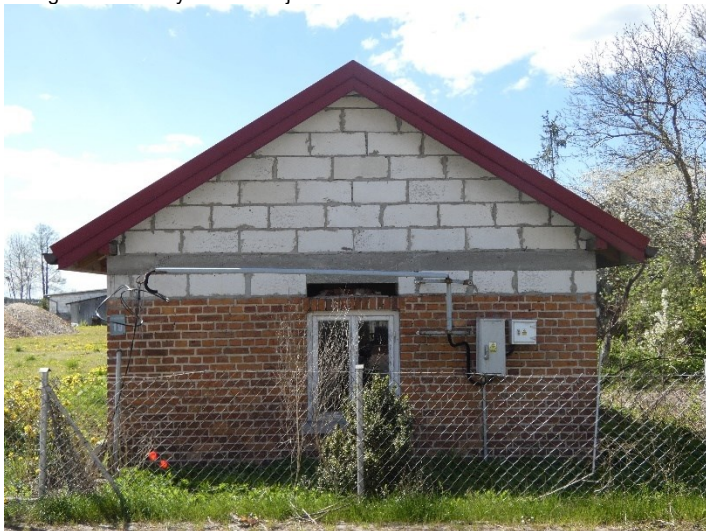
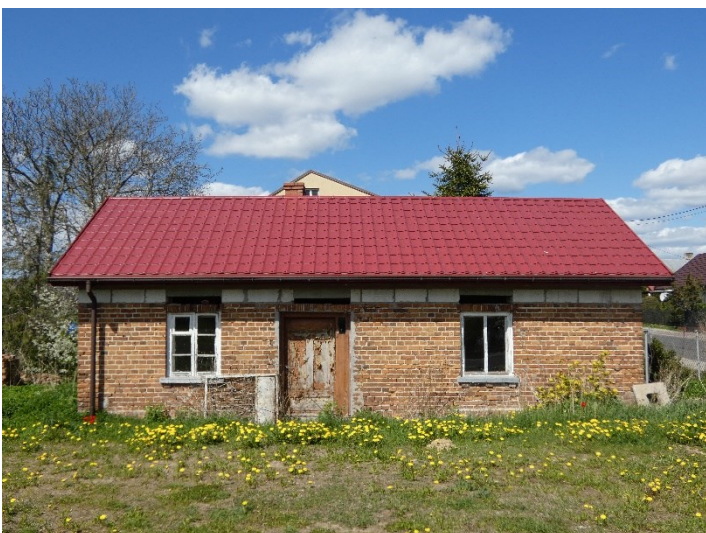
**GEZ  
5**

7. Fotografia z opisem wskazującym orientację w stosunku do sąsiednich terenów lub stron świata albo mapa z zaznaczonym stanowiskiem archeologicznym  
Fotografia od strony wschodniej

Budynek mieszkalny jednokondygnacyjny z poddaszem, 3-osiowy od strony fasady, wolnostojący, asymetryczny, wybudowany z cegły czerwonej o wiązaniu krzyżowym, ustawiony szczytowo, obecnie nieużytkowany. Dach dwuspadowy kryty blachodachówką, widoczny jeden komin. Poddasze budynku współcześnie przebudowane. Wejście główne w osi drugiej, stolarka drzwiowa drewniana, jednoskrzydłowa, ramowo-płycinowa. Stolarka okienna drewniana, 6-polowa i dwupolowa.

Stan zachowania: 3 – dostateczny.

Zalecane ujednolicenie kolorystyki obiektu w nawiązaniu do historycznych wzorców, renowacja zachowanej stolarki.

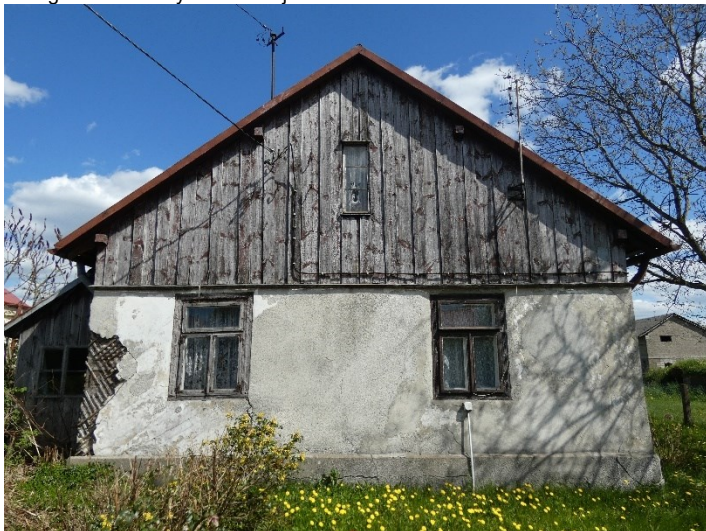
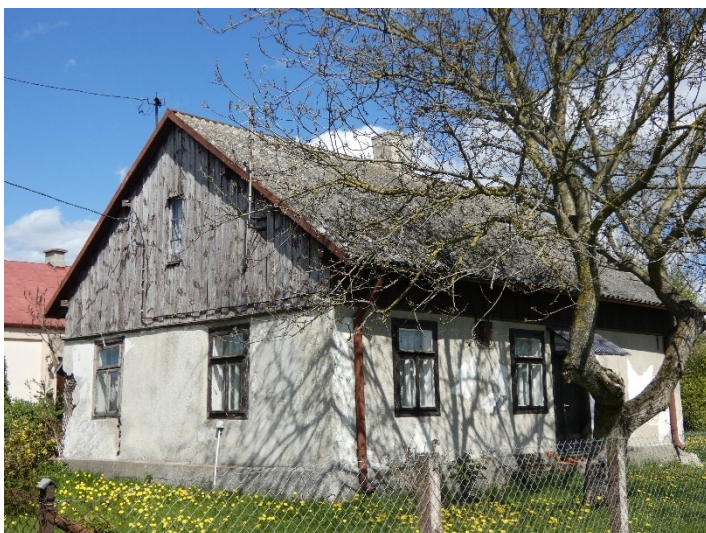
**GEZ  
6**

7. Fotografia z opisem wskazującym orientację w stosunku do sąsiednich terenów lub stron świata albo mapa z zaznaczonym stanowiskiem archeologicznym  
Fotografia od strony zachodniej

Budynek mieszkalny jednokondygnacyjny z poddaszem, wolnostojący, symetryczny, drewniany, tynkowany w kondygnacji pierwszej, szczyty szalowane pionowo deskami, ustawiony szczytowo. Obiekt wzniesiony na wyodrębnionej podmurówce. Dach dwuspadowy kryty eternitem, widoczny jeden komin. Stolarka drzwiowa drewniana, ramowo-płycinowa, dwuskrzydłowa. Stolarka okienna z zachowaną rytmiką rozmieszczenia, drewniana, 3-polowa i 6-polowa w szczycie elewacji bocznej.

Stan zachowania: 3 – dostateczny.

Zalecana wymiana eternitu na pokrycie dachowe zgodne historyczną formą, renowacja zachowanej stolarki, konserwacja drewna. przeprowadzenie prac tynkarskich i odmalowanie elewacji w historycznej kolorystyce.

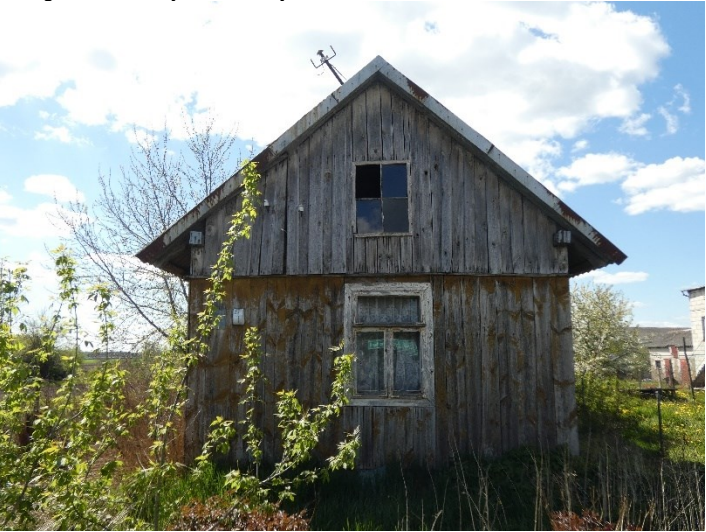
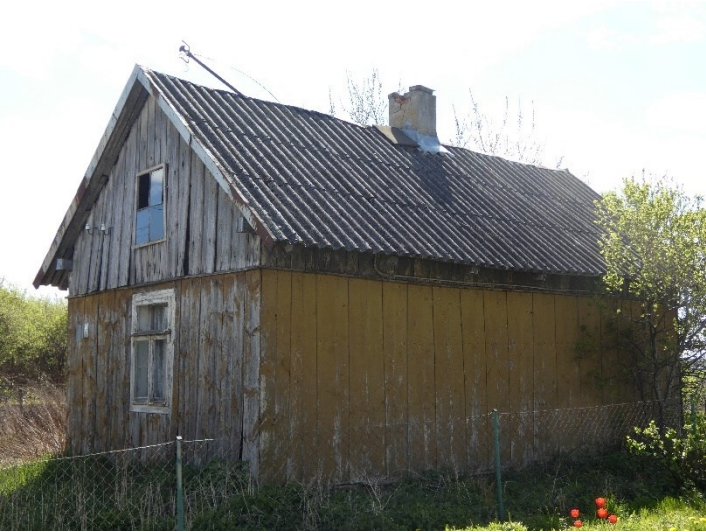
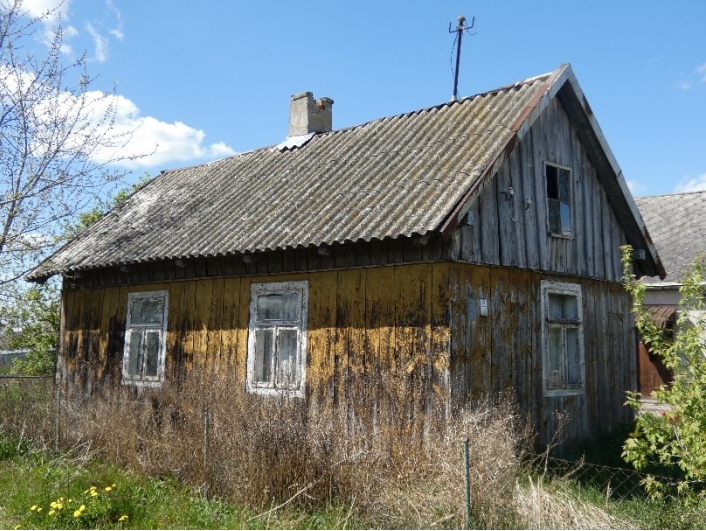
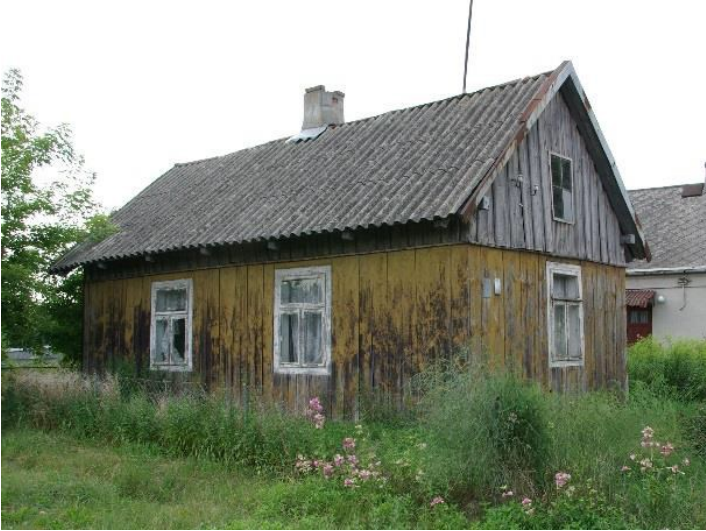
Budynek mieszkalny jednokondygnacyjny z poddaszem, wolnostojący, symetryczny, drewniany, ustawiony szczytowo. Elewacja wzdłużna południowa dwuosiowa, elewacja szczytowa od strony drogi jednoosiowa. Szczyty szalowane pionowo deskami. Dach dwuspadowy kryty eternitem, widoczny jeden komin. Wejście główne od strony zachodniej. Stolarka okienna drewniana, trzypolowa i czteropolowa, obecnie obiekt nieużytkowany.

- nowe ubytki oszklenia.

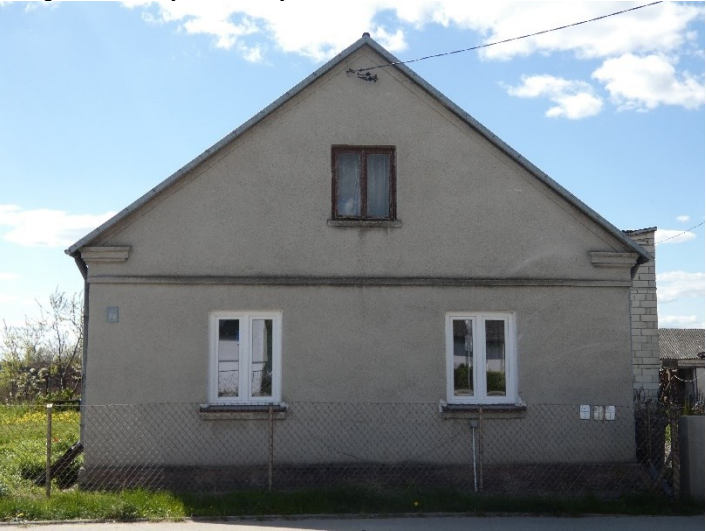
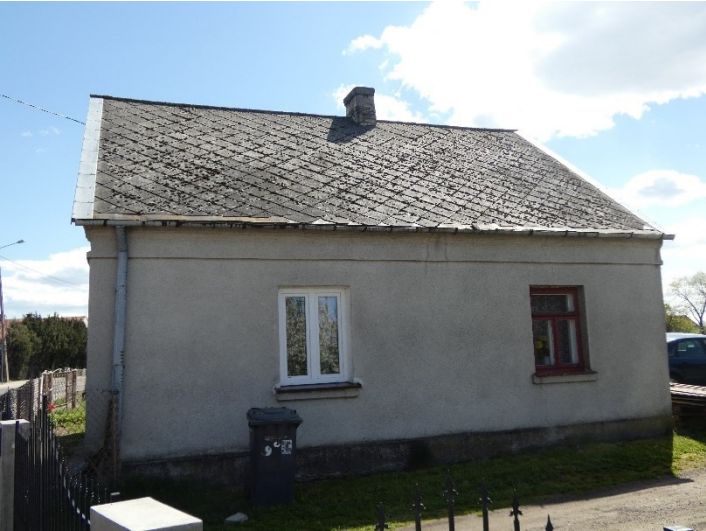
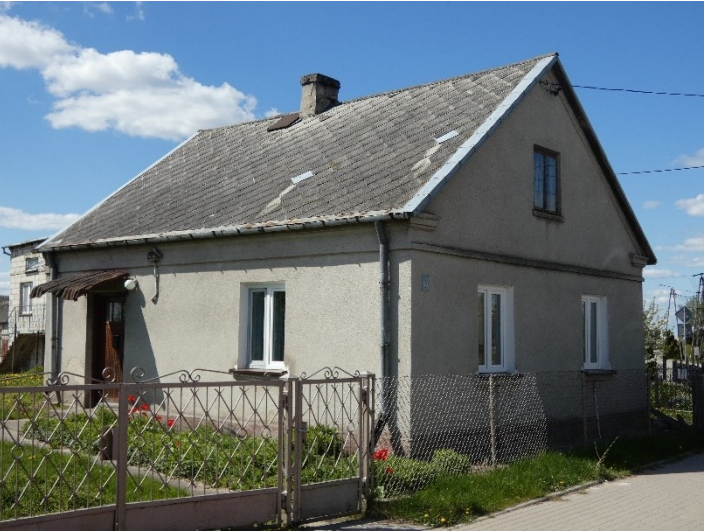
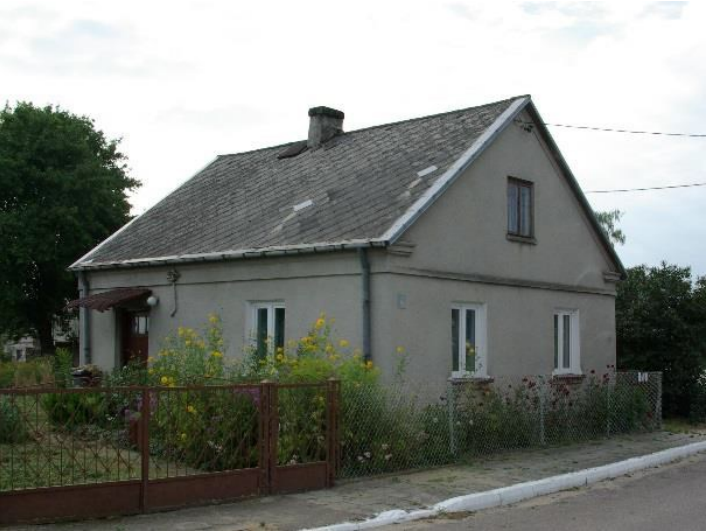
Stan zachowania: 4 - dobry.

Zalecana wymiana eternitu na pokrycie dachowe zgodne historyczną formą, odmalowanie elewacji w historycznej kolorystyce.

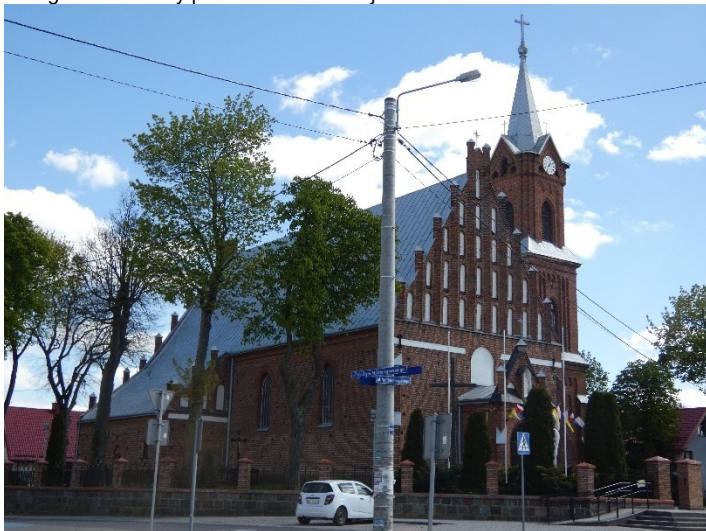
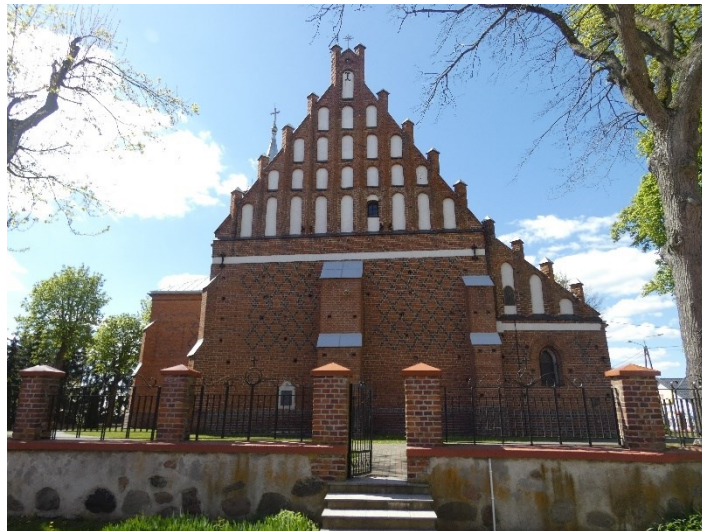
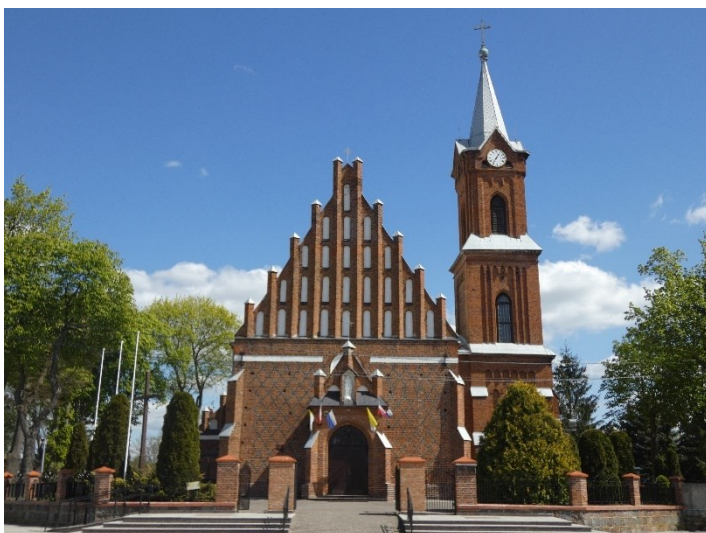
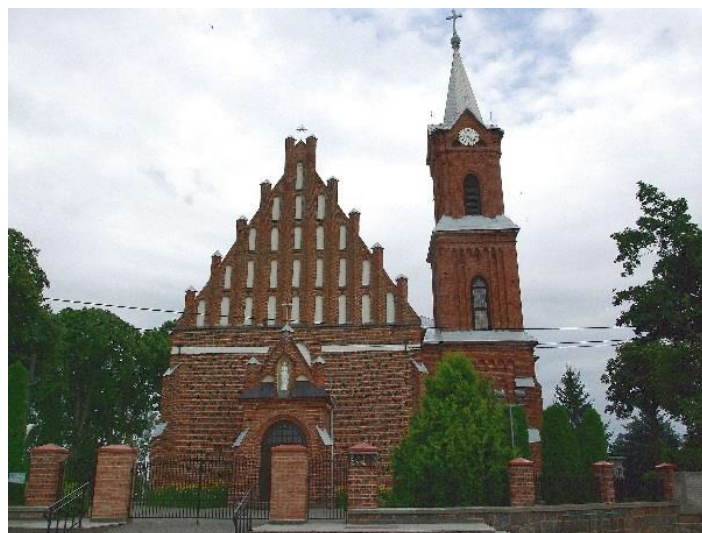
7. Fotografia z opisem wskazującym orientację w stosunku do sąsiednich terenów lub stron świata albo mapa z zaznaczonym stanowiskiem archeologicznym  
Fotografia od strony północno-zachodniej

Kościół wzniesiony w stylu późnogotyckim, orientowany, korpus salowy, założony na planie prostokąta z niewydzielonym prezbiterium zamkniętym ścianą prostą, murowany z cegły w układzie gotyckim, z użyciem zendrówki układanej na wzór rombów, oszkarpowany, posadowiony na kamiennym cokole, nakryty dachem dwuspadowym z blachy. Szczyty rozczłonkowane tynkowanymi blendami ze sterczynami, szczyt fasady z kruchtą z ostrołuczny okienkiem na osi. Od strony południowej dostawiona wieża i dwuosiowa kaplica otwarta do nawy dwiema arkadami. Wieża trójkondygnacyjna z uskokami, nakryta iglicowym hełmem wspartym na dwóch skrzyżowanych dwuspadowych daszkach. Od północy zakrystia z prostokątnym otworem okiennym w ostrołucznej płycinie.

Stan zachowania: 5 – bardzo dobry.

Całość powinna pozostać w niezmienionym kształcie.

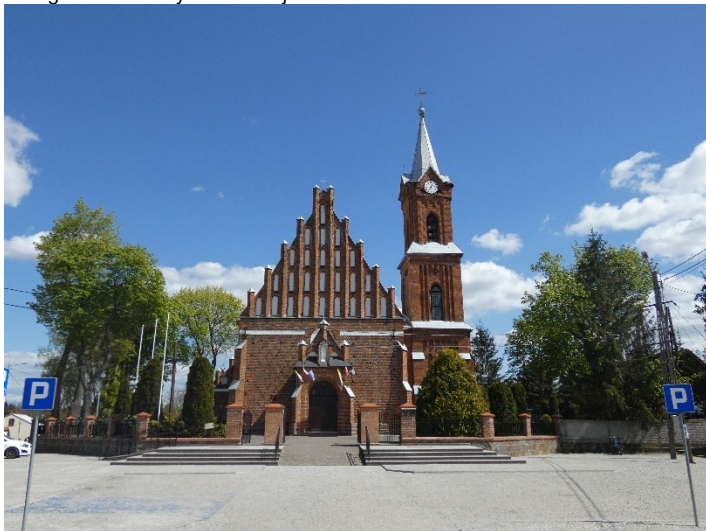
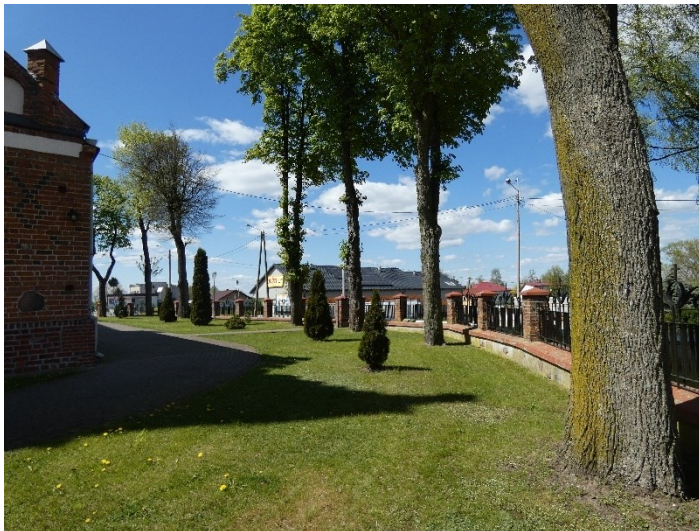
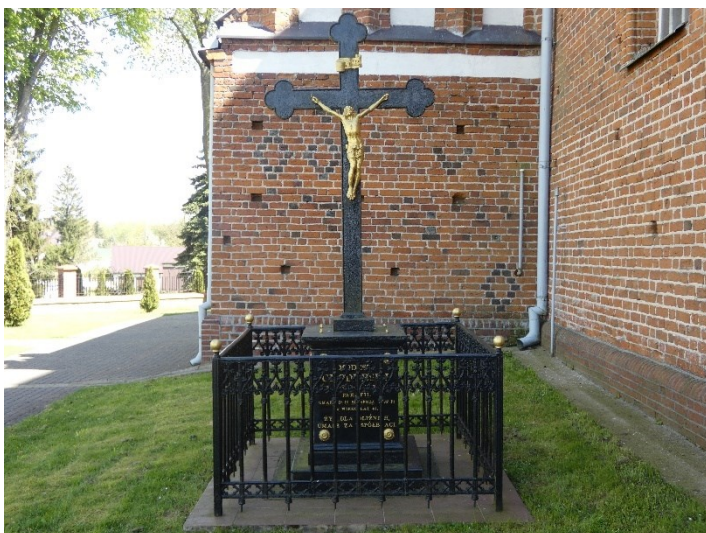
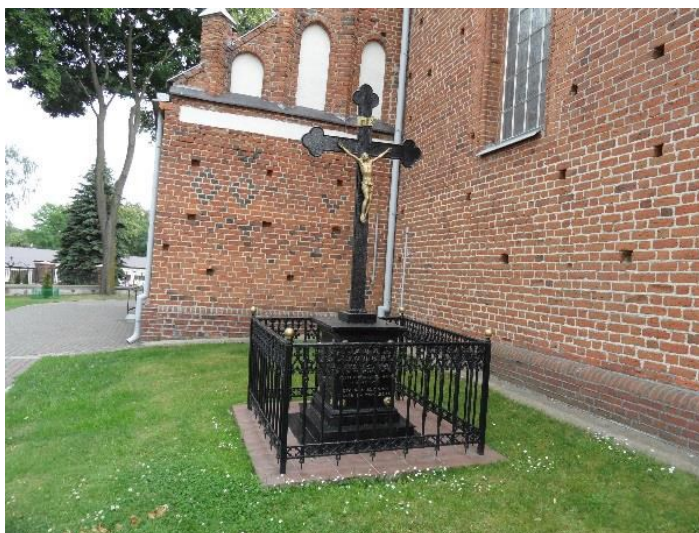
7. Fotografia z opisem wskazującym orientację w stosunku do sąsiednich terenów lub stron świata albo mapa z zaznaczonym stanowiskiem archeologicznym  
Fotografia od strony zachodniej

Stan zachowania: 5 – bardzo dobry.

Całość powinna pozostać w niezmienionym kształcie.

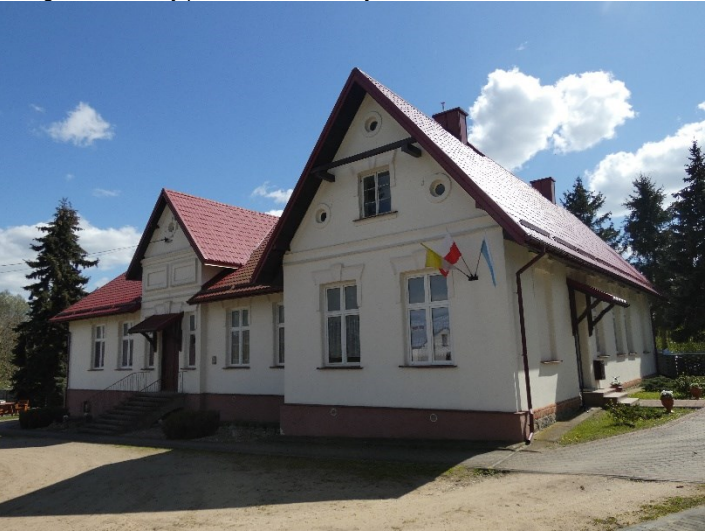
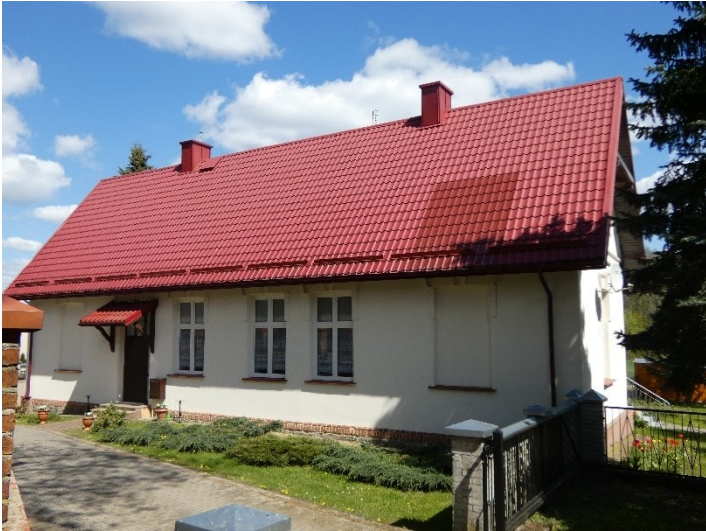
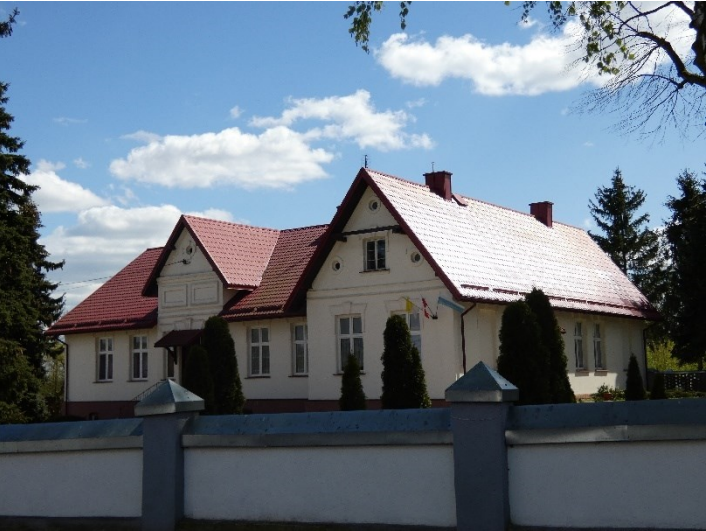
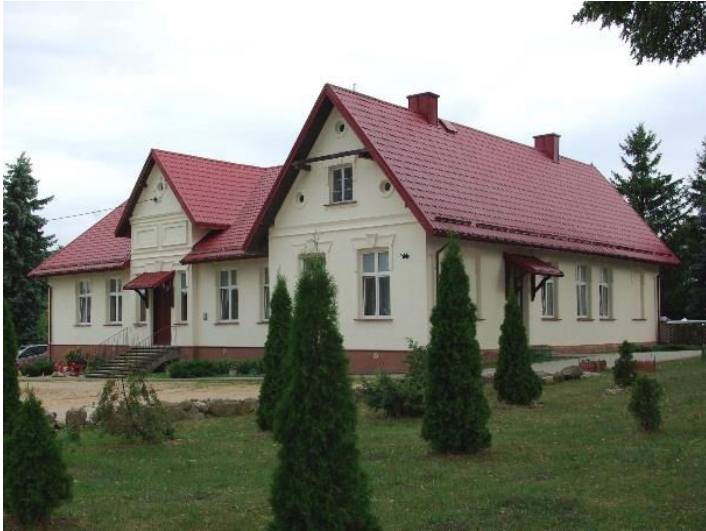
Budynek mieszkalny jednokondygnacyjny z poddaszem użytkowym, 9-osiowy od strony fasady, wolnostojący, murowany i otynkowany, ustawiony kalenicowo w głębi podwórza. Obiekt wzniesiony na wyodrębnionej, ceglano-kamiennej podmurówce, częściowo otynkowanej, podpiwniczony z niewielkimi okienkami w tej części budynku, dach dwuspadowy kryty blachodachówką, widoczne trzy kominy. Wejście główne w osi czwartej, stolarka drzwiowa współczesna. Stolarka okienna z zachowaną rytmiką rozmieszczenia, pcv, wtórna, czteropolowa z zachowanym wymiarem i kształtem. W elewacji frontowej 3-osiowy ryzalit mieszczący główne wejście poprzedzone schodami. Szczyt zamknięty trójkątnie z okulusem w środku. Od strony zachodniej dwuosiowy ryzalit w szczycie z otworem okiennym ujętym trzema okulusem. Elewacje artykułowane blendami okiennymi. Z pozostałych elementów dekoracyjnych wyróżnić można prostokątne płyciny w szczycie ryzalitu, gzymsy, opaski okienne zamknięte kluczem. Ze względu na materiał budowlany, konstrukcję i historyczne rozwiązania, obiekt posiada wartości artystyczne i historyczne unikalne w skali lokalnej. Jest znakiem pamięci przeszłych pokoleń oraz ważny dla społeczności lokalnej na rzecz zachowania dla przyszłych pokoleń. Obiekt od kilkunastu lat zamieszkiwany jest przez proboszczów parafii w Dzierzgowie dlatego też jego zachowanie leży w interesie społecznym.

Stan zachowania: 5 – bardzo dobry.

Całość powinna pozostać w niezmiennym kształcie.

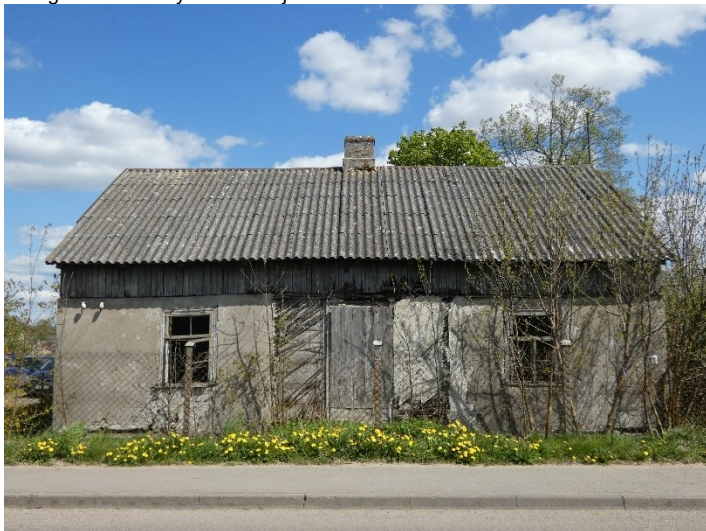
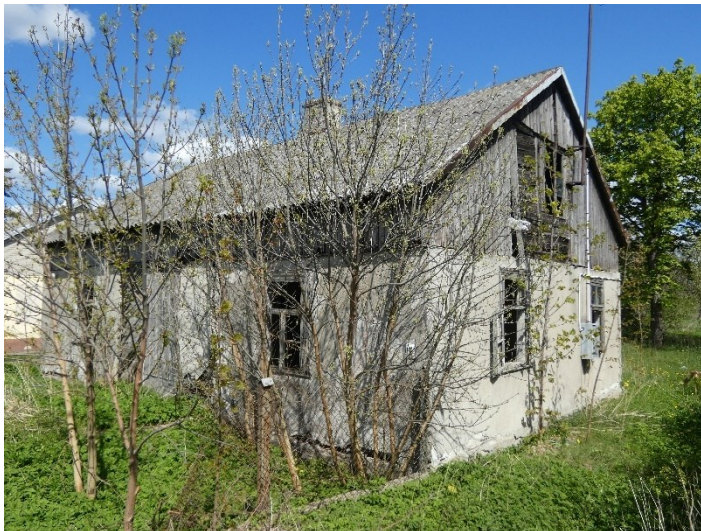
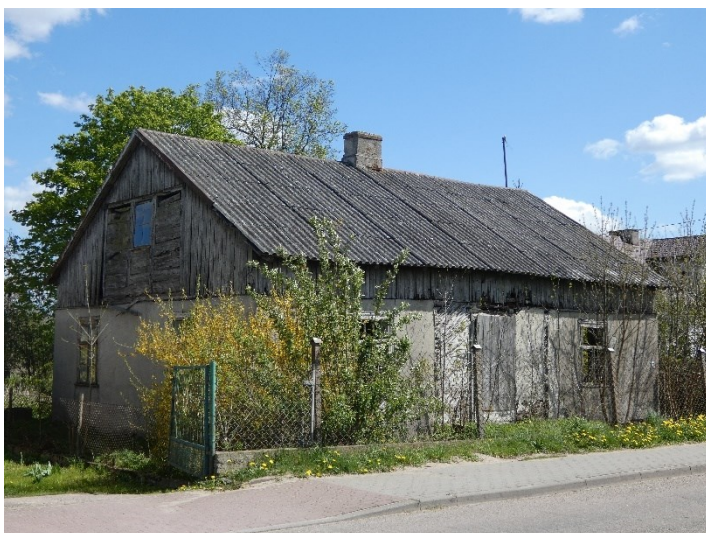
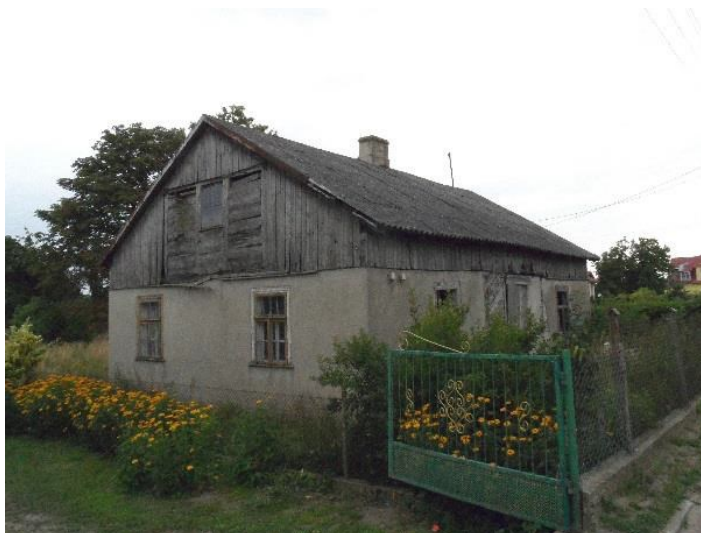
7. Fotografia z opisem wskazującym orientację w stosunku do sąsiednich terenów lub stron świata albo mapa z zaznaczonym stanowiskiem archeologicznym  
Fotografia od strony zachodniej

Stan zachowania: 2 – zły.

Zalecane przeprowadzenia całościowego remontu zgodnie z historycznym wzorcem.

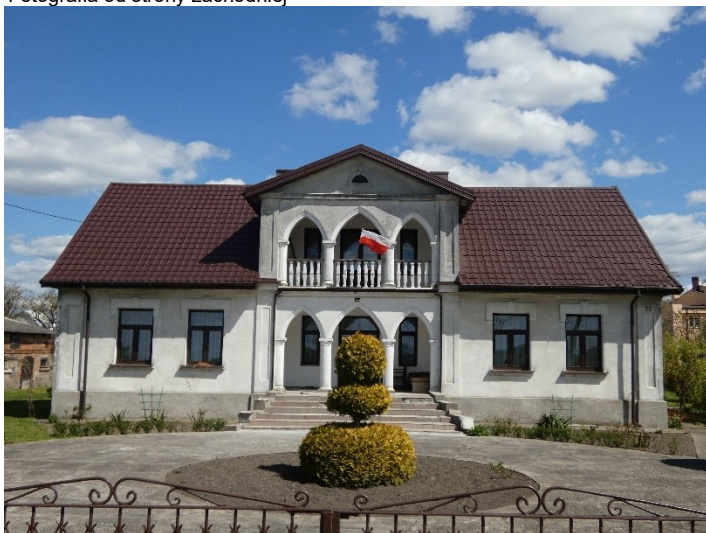
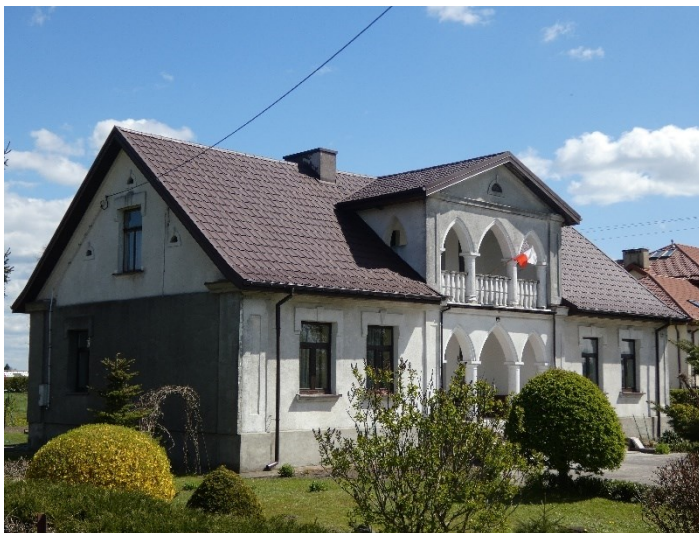
7. Fotografia z opisem wskazującym orientację w stosunku do sąsiednich terenów lub stron świata albo mapa z zaznaczonym stanowiskiem archeologicznym  
Fotografia od strony zachodniej

Budynek murowany, otynkowany, parterowy z mieszkalnym poddaszem, założony na planie prostokąta, zamknięty dachem dwuspadowym z blachodachówki. Fasada symetryczna, siedmioosiowa, z centralnie ulokowanym trójarkadowym wklęsłym portykiem o otworach ostrołukowych, ujętym po bokach pilastrami, powyżej facjata opracowana analogicznie z balustradą, całość poprzedzona schodami. Elewacje zaakcentowane gzymsami działowymi, naroża budynku z pilastrami. Opaski okienne zamknięte kluczem, półoculusy w wystawce oraz szczytach elewacji bocznych.

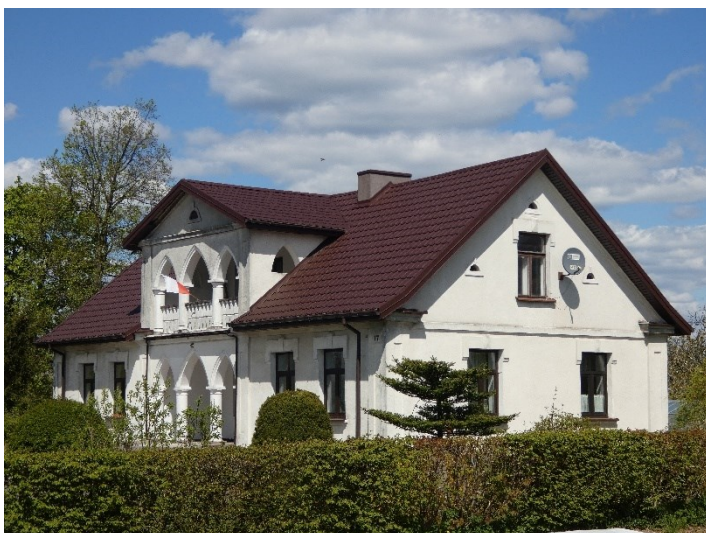
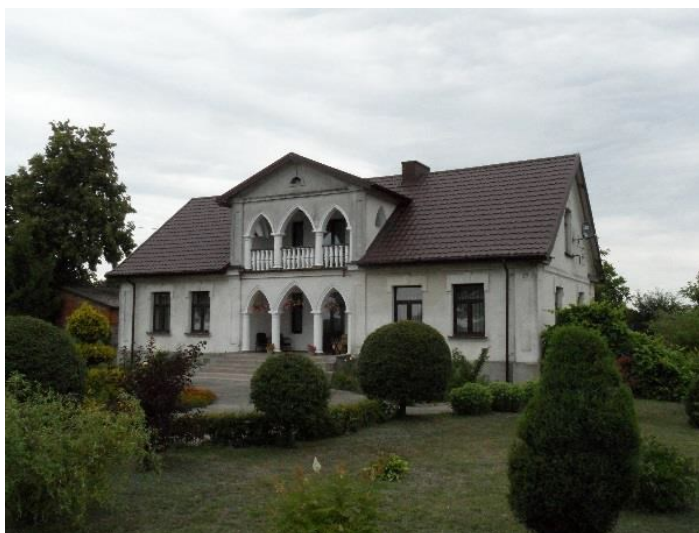
Stan zachowania: 4 – dobry.

Zalecane odmalowanie elewacji w historycznej kolorystyce.

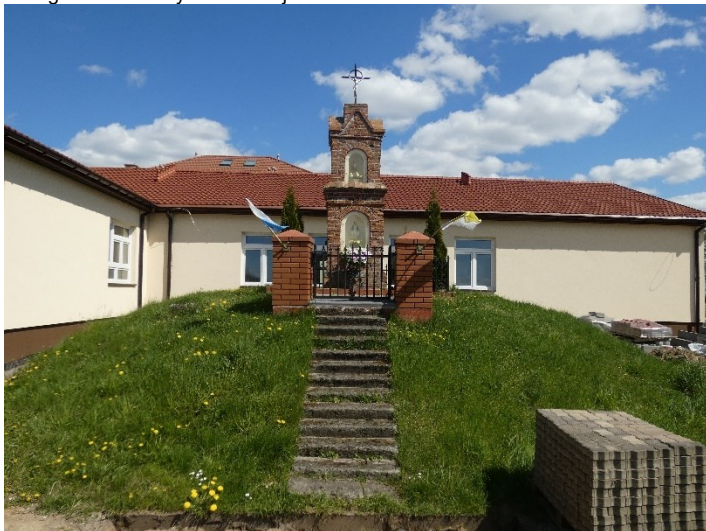
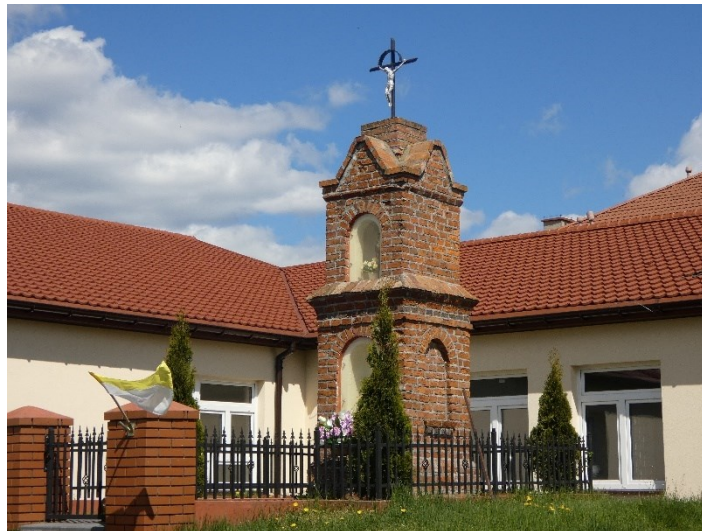
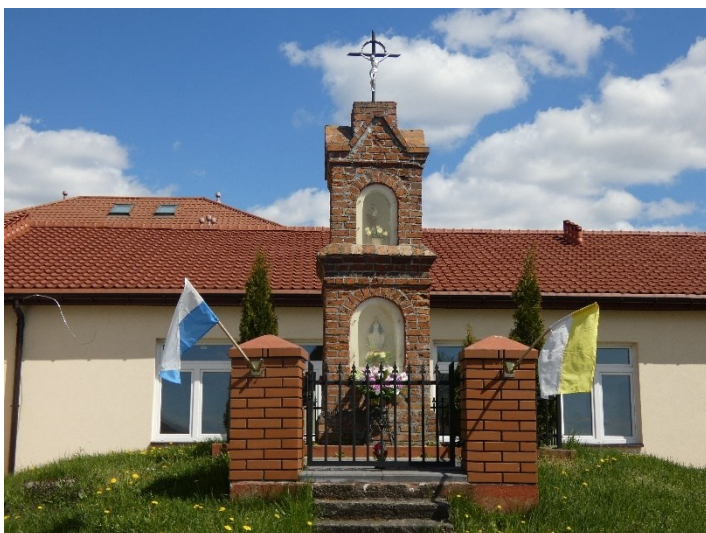
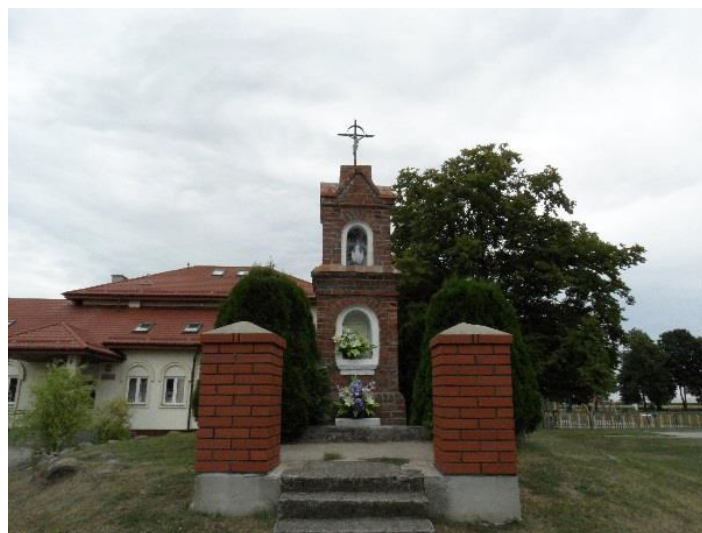
7. Fotografia z opisem wskazującym orientację w stosunku do sąsiednich terenów lub stron świata albo mapa z zaznaczonym stanowiskiem archeologicznym  
Fotografia od strony zachodniej

Kapliczka ulokowana na niewielkim wzniesieniu, murowana z czerwonej cegły, założona na planie czworoboku, dwukondygnacyjna, zamknięta małym dachem pulpitowym wspartym na dwóch skrzyżowanych dwuspadowych daszkach, zwieńczona metalowym krucyfiksem. Elewacja frontowa wyposażona w dwie łukowato zamknięte tynkowane wnęki. W górnej wnęce figurka św. Józefa z Jezusem, w dolnej figura Matki Boskiej. Czterostronny daszek okapowy pomiędzy kondygnacjami, w elewacjach bocznych kondygnacji pierwszej ceglane blendy.

- zmianie uległ układ figur we wnękach;
- wykonano metalowe balustrady w ogrodzeniu kapliczki.

Stan zachowania: 4 – dobry.  
Zalecane oczyszczenie cegły.

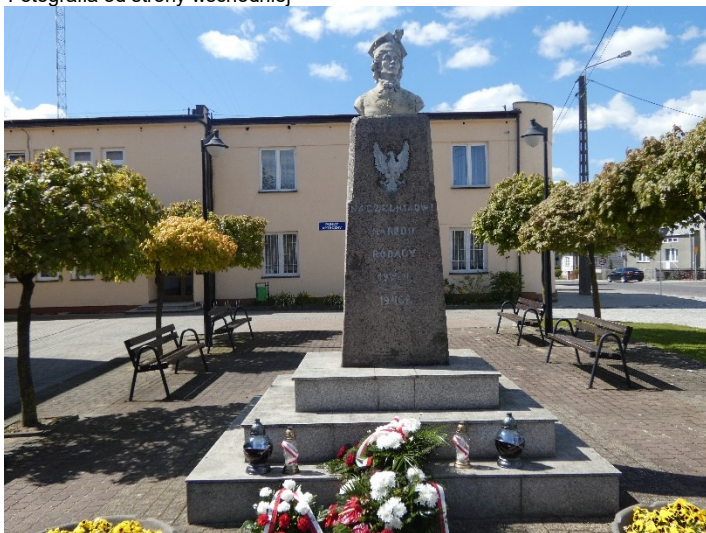
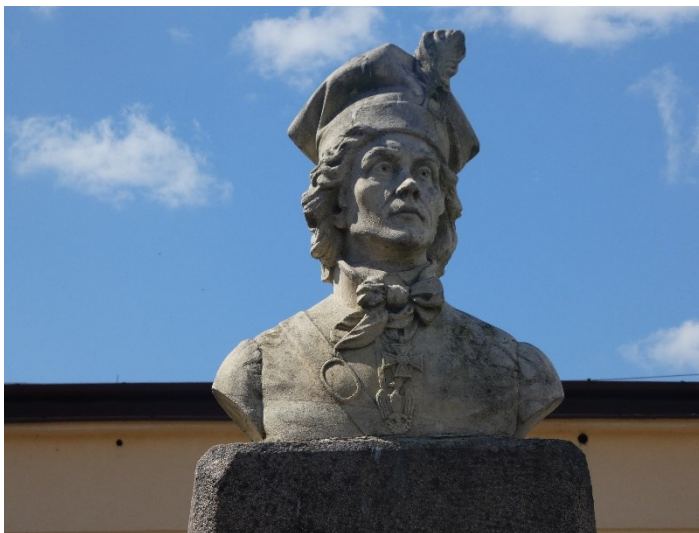
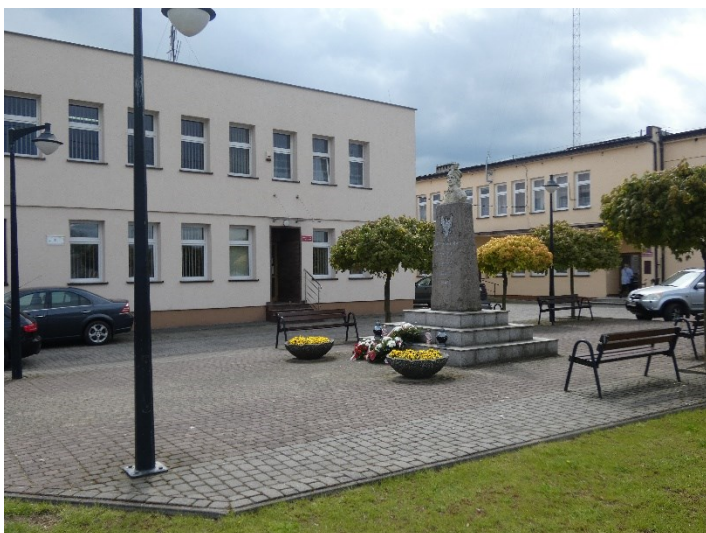
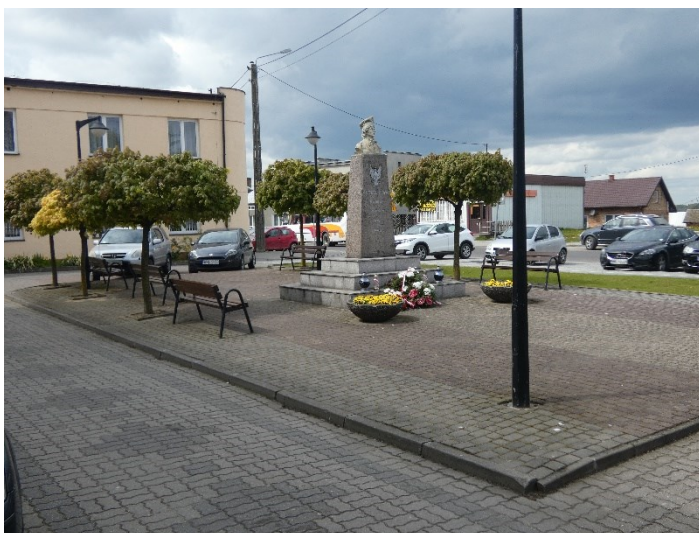
7. Fotografia z opisem wskazującym orientację w stosunku do sąsiednich terenów lub stron świata albo mapa z zaznaczonym stanowiskiem archeologicznym  
Fotografia od strony wschodniej

Pomnik posadowiony na trójstopniowym podeście oraz trapezowym obelisku. Na nim orzeł biały w koronie oraz napis: Naczelnikowi Narodu Rodacy 1922 r. 1946 r. Popiersie Tadeusza Kościuszki wykonano najprawdopodobniej z piaskowca w 1922 r. Zniszczone zostało podczas okupacji przez Niemców i odbudowane w 1946 r. Otoczenie pomnika stanowi kostka chodnikowa z młodymi nasadzeniami drzew, ławeczki, lampy oraz zielony pas trawnika. Jest to miejsce szczególnie ważne dla społeczności Dzierzgowskiej. Od kilkunastu lat obchodzone są tu święta narodowe, takie jak: Narodowe Święto Niepodległości 11 listopada, czy Narodowe Święto Konstytucji 3 Maja. Podczas obchodów ww. świąt kwiaty składane są pod pomnik przez niżej wymienione delegacje:

Stan zachowania: 4 – dobry.

Zalecane przeprowadzenie prac renowacyjnych pomnika, ustawienie tablicy z historią Gminy Dzierzgowo oraz modernizacja placu przy pomniku.
