# GMINNA EWIDENCJA ZABYTKÓW NIERUCHOMYCH GMINY DZIERZGOWO

DZIERZGOWO, 2023 R.

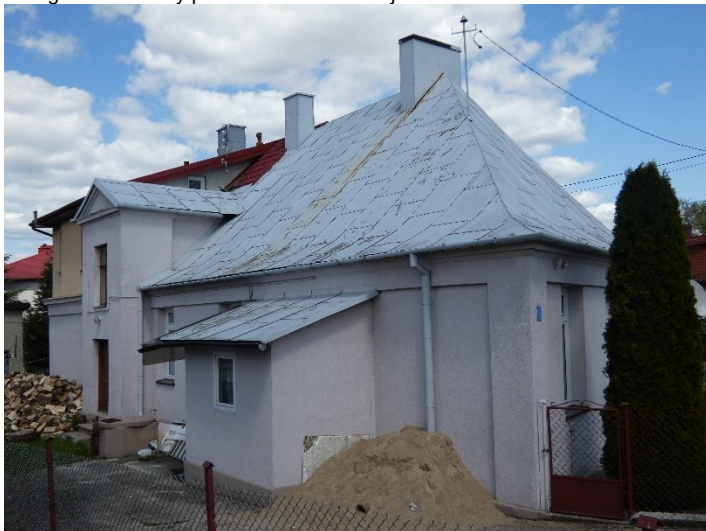
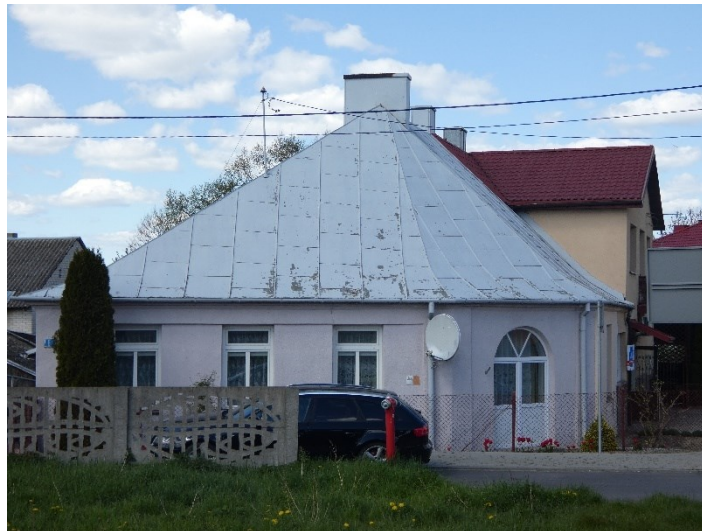
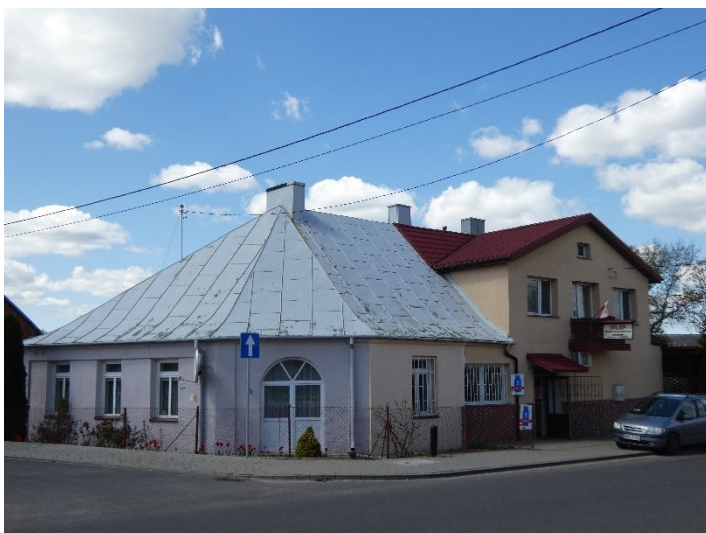
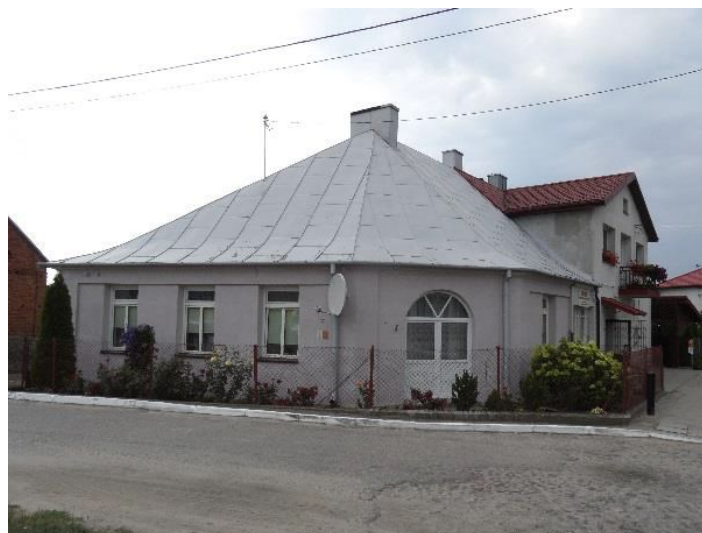
7. Fotografia z opisem wskazującym orientację w stosunku do sąsiednich terenów lub stron świata albo mapa z zaznaczonym stanowiskiem archeologicznym  
Fotografia od strony południowo-zachodniej

Stan zachowania: 3 – dostateczny.

Zalecane oczyszczenie/odmalowanie blachy.

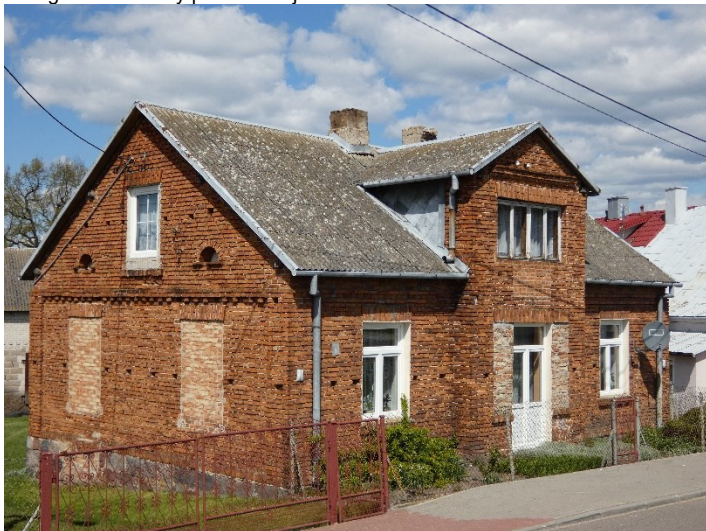
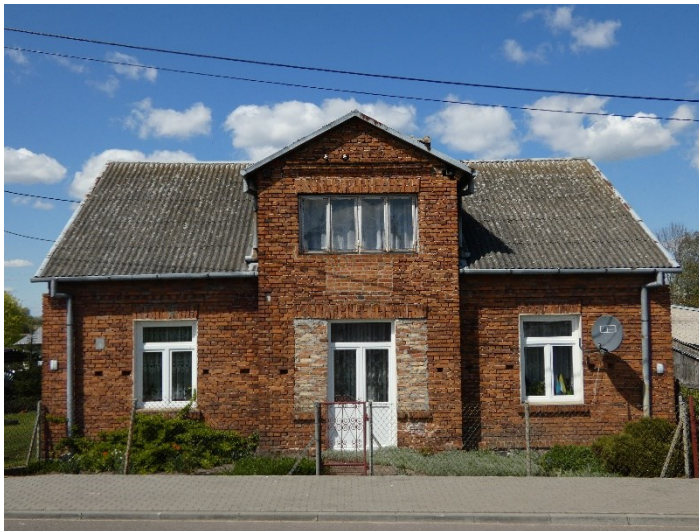
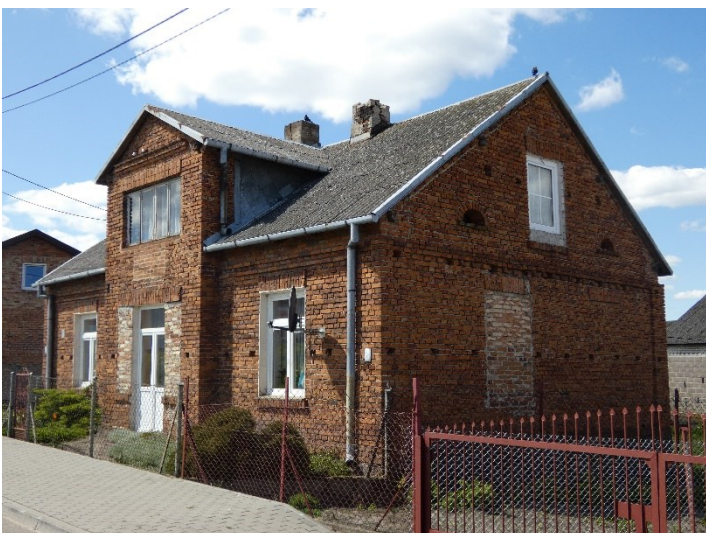
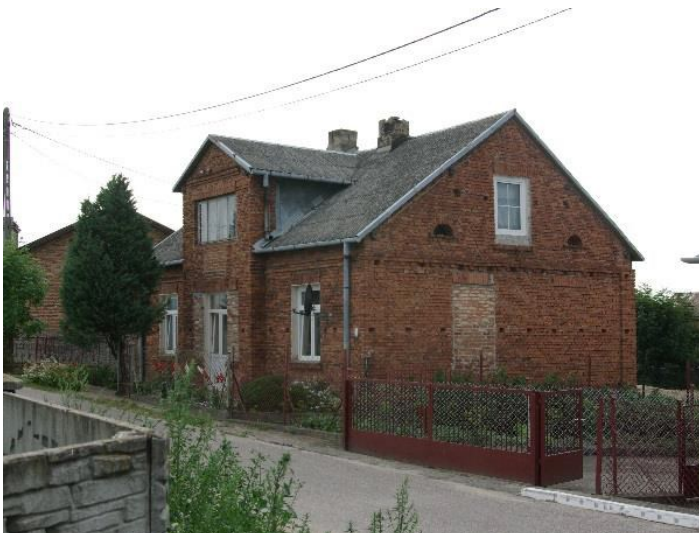
7. Fotografia z opisem wskazującym orientację w stosunku do sąsiednich terenów lub stron świata albo mapa z zaznaczonym stanowiskiem archeologicznym  
Fotografia od strony południowej

Stan zachowania: 3 – dostateczny.

Zalecana wymiana eternitu na pokrycie dachowe zgodne historyczną formą, oczyszczenie cegły, wymiana stolarki w szczycie ryzalitu.

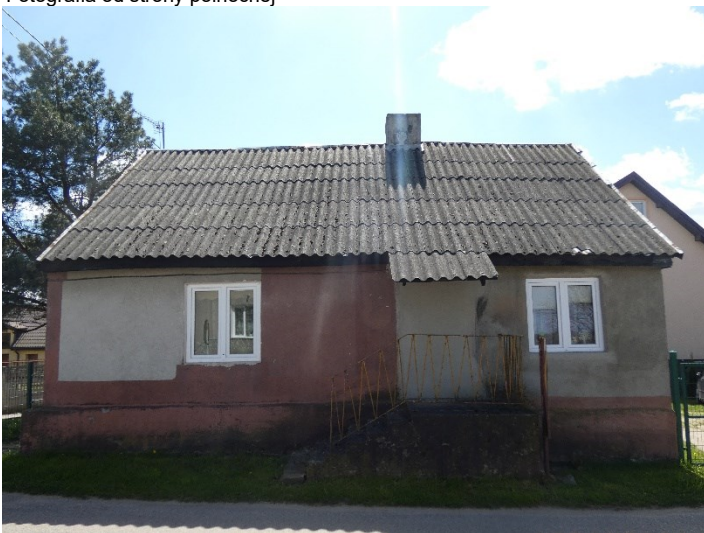
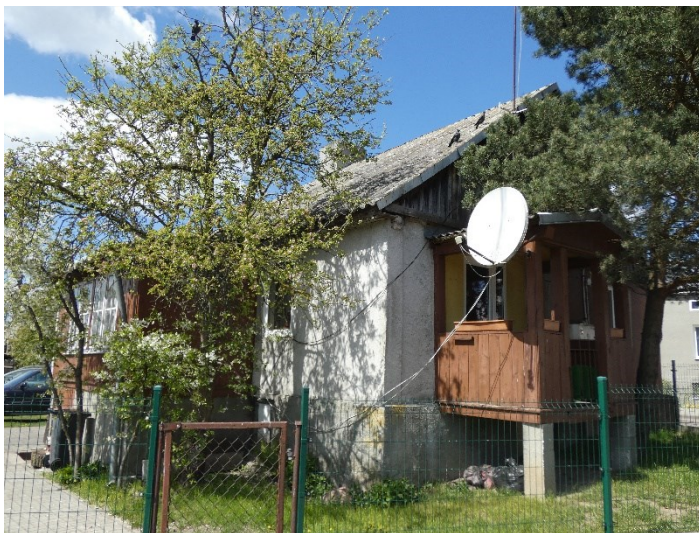
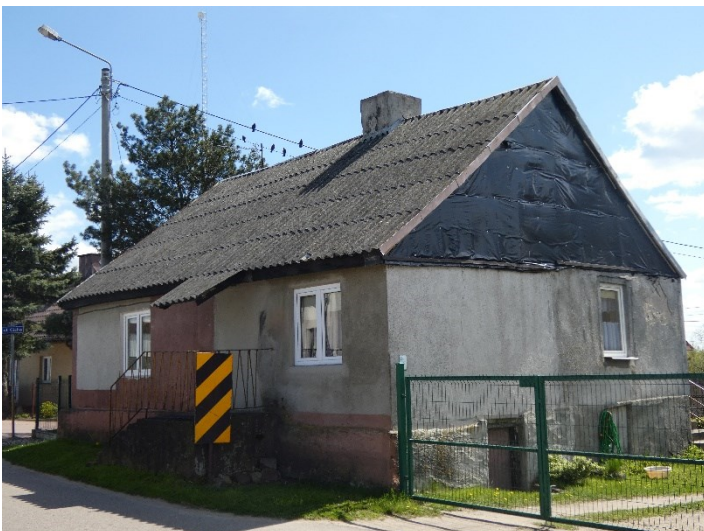
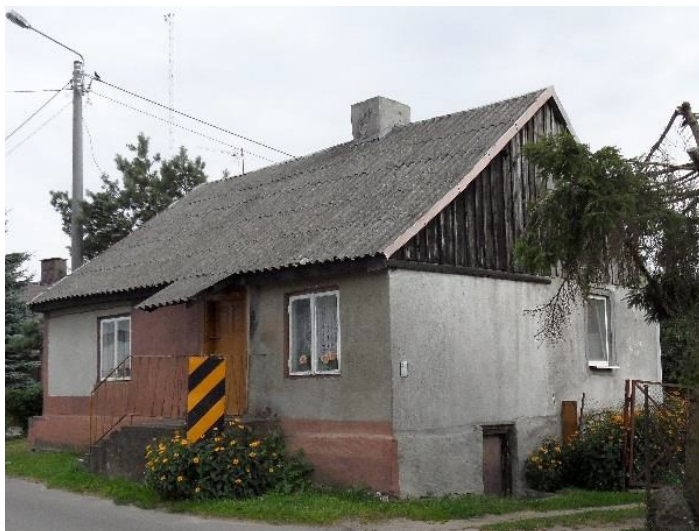
7. Fotografia z opisem wskazującym orientację w stosunku do sąsiednich terenów lub stron świata albo mapa z zaznaczonym stanowiskiem archeologicznym  
Fotografia od strony północnej

Stan zachowania: 3 - dostateczny.

Zalecana wymiana eternitu na pokrycie dachowe zgodne historyczną formą, konserwacja drewna, przeprowadzenie prac tynkarskich i odmalowanie elewacji w historycznej kolorystyce.

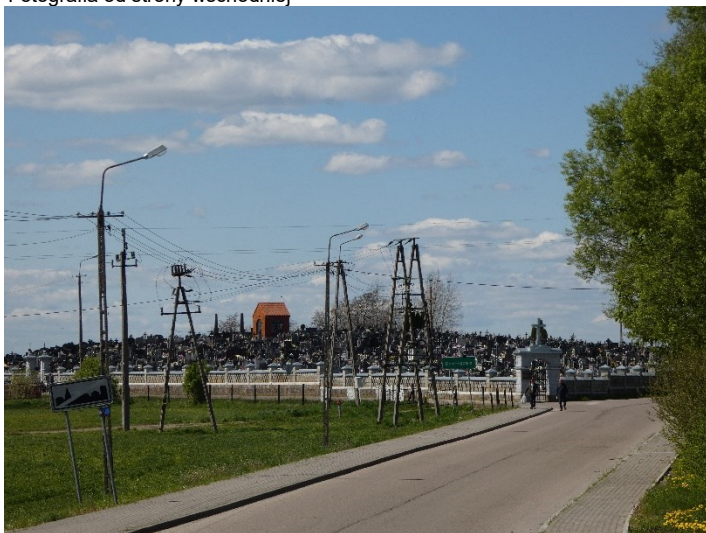
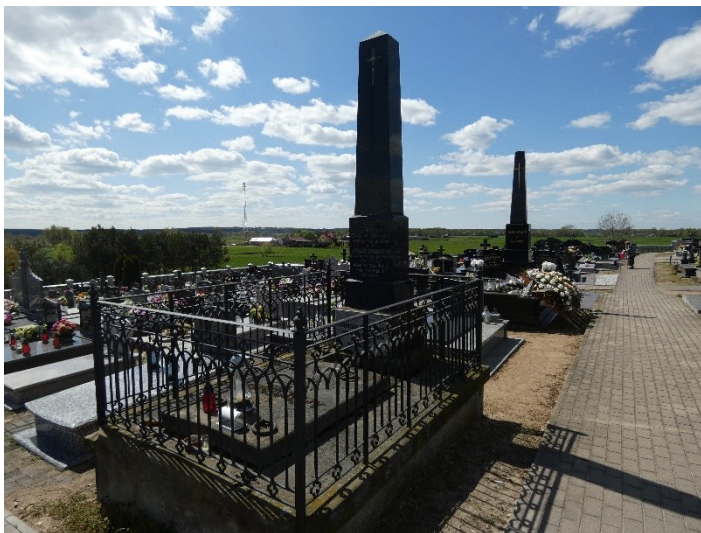
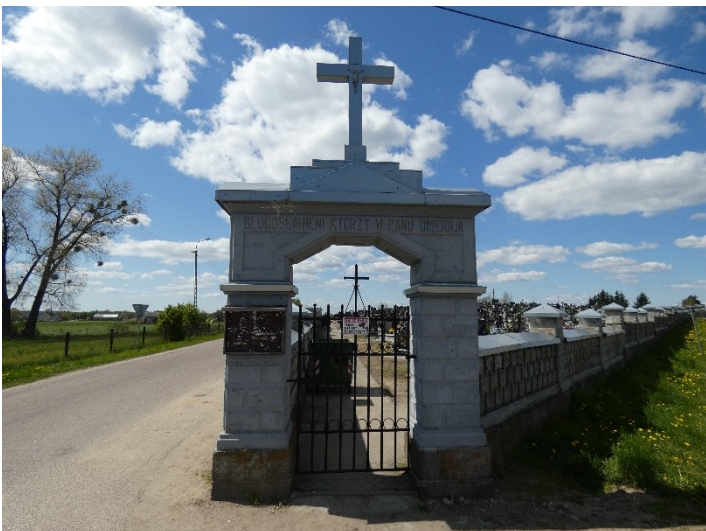
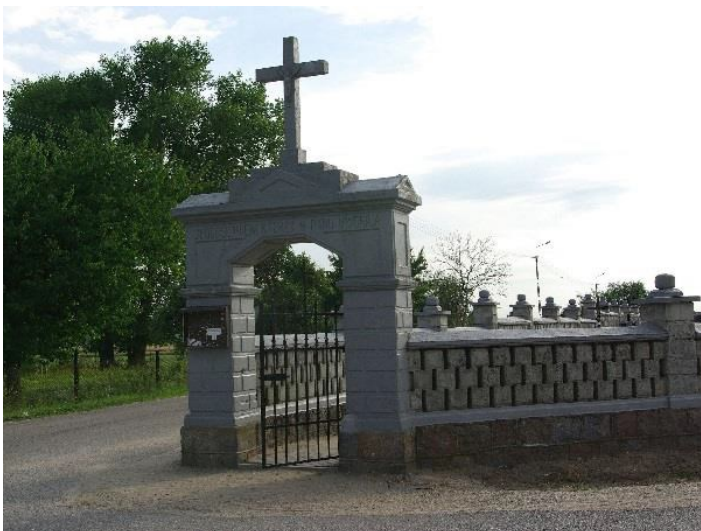
7. Fotografia z opisem wskazującym orientację w stosunku do sąsiednich terenów lub stron świata albo mapa z zaznaczonym stanowiskiem archeologicznym  
Fotografia od strony wschodniej

Stan zachowania: 4 – dobry.

Zalecane odmalowanie bramy i ogrodzenia.

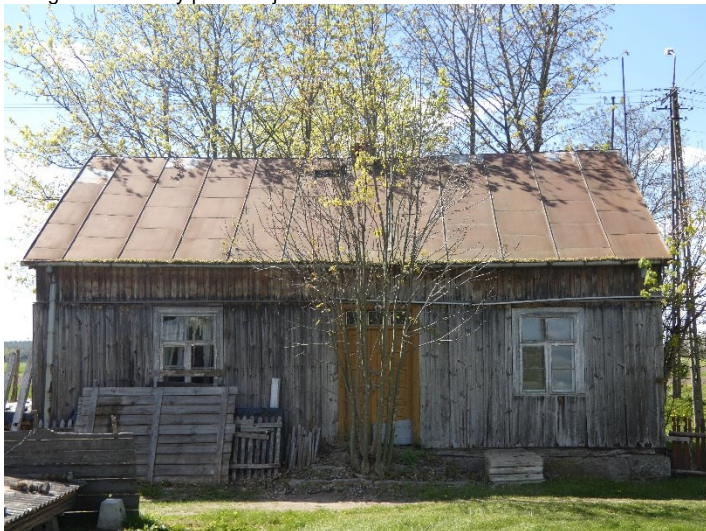
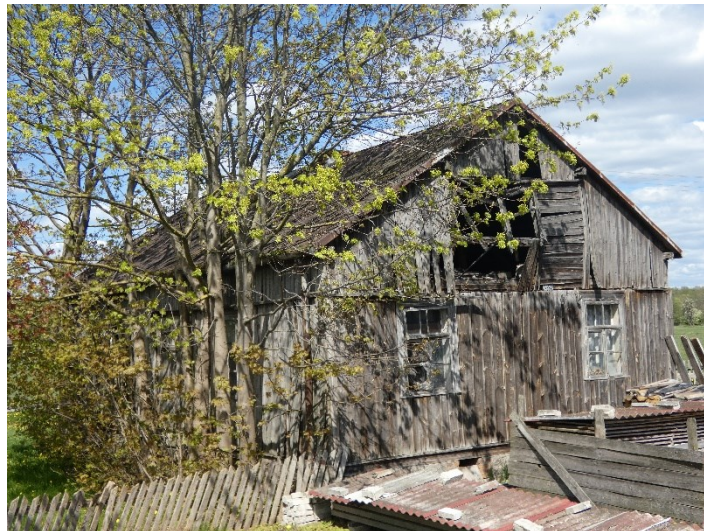
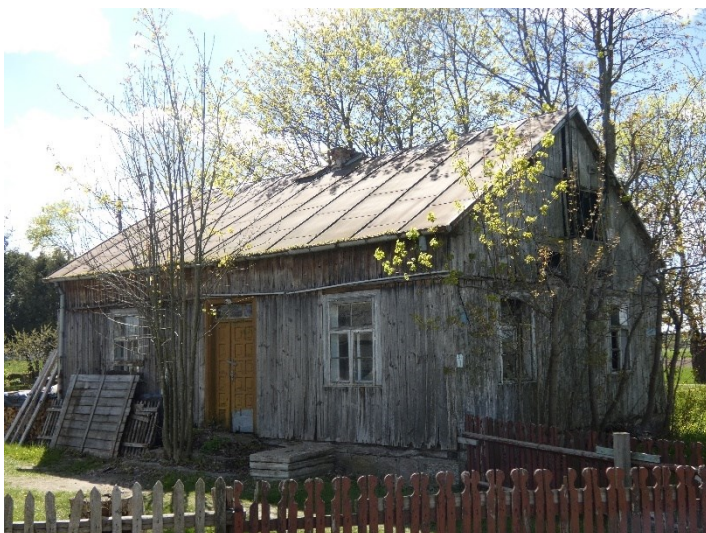
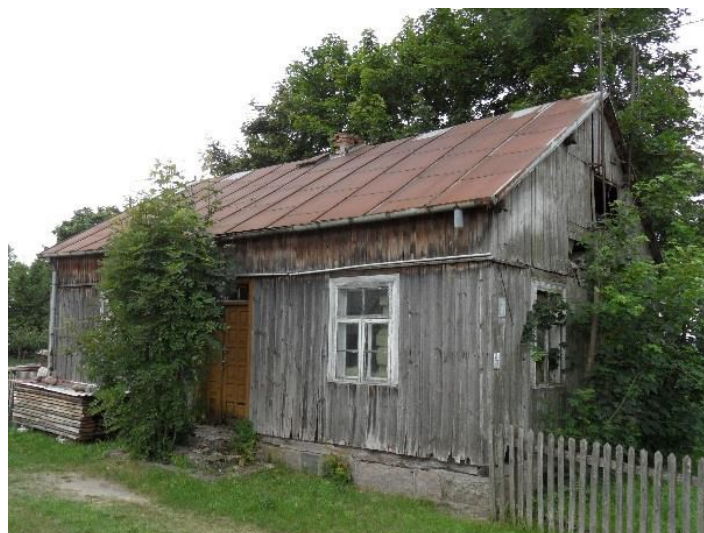
7. Fotografia z opisem wskazującym orientację w stosunku do sąsiednich terenów lub stron świata albo mapa z zaznaczonym stanowiskiem archeologicznym  
Fotografia od strony północnej

Stan zachowania: 1 – bardzo zły.

Zalecane przeprowadzenia całościowego remontu zgodnie z historycznym wzorcem. Brak interwencji doprowadzi do zawalenia.

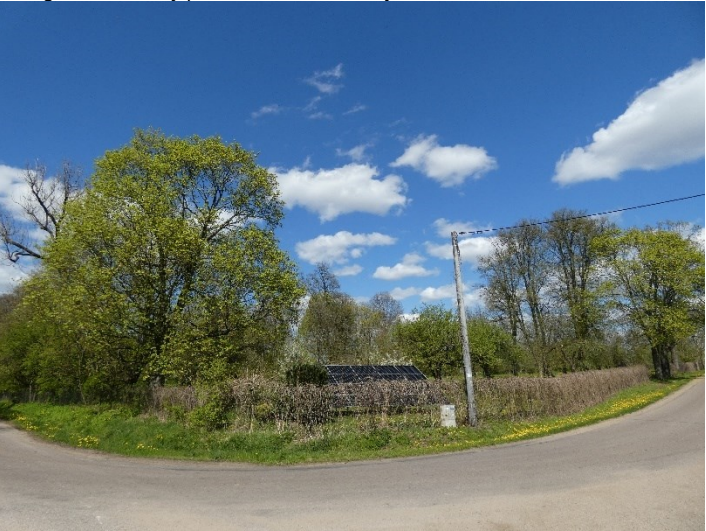
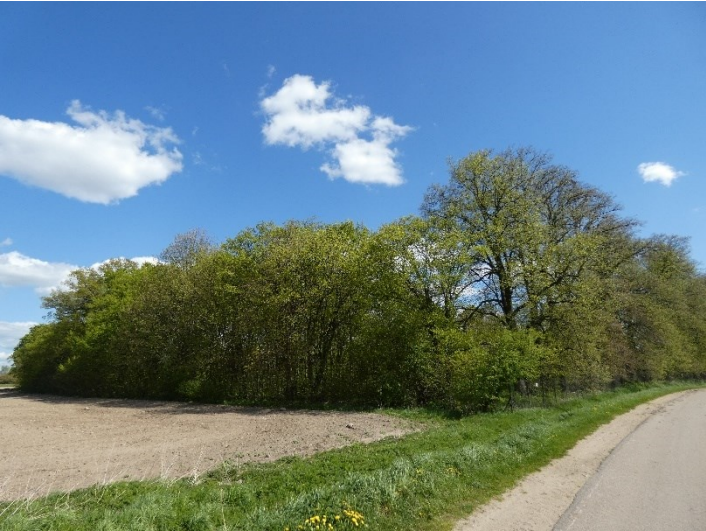
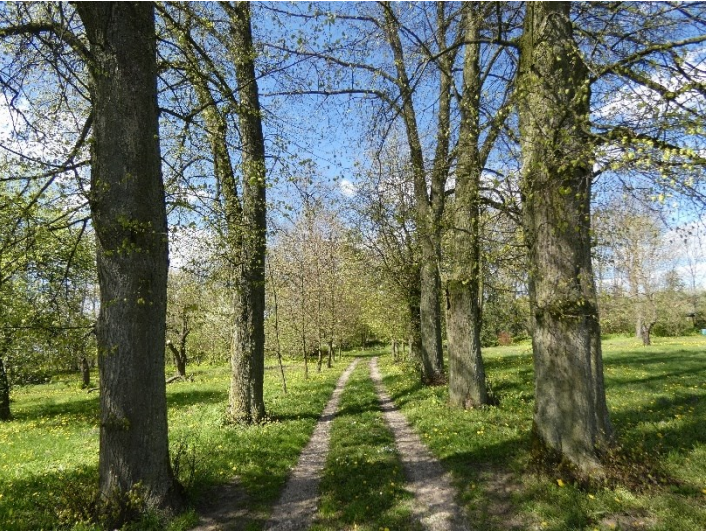
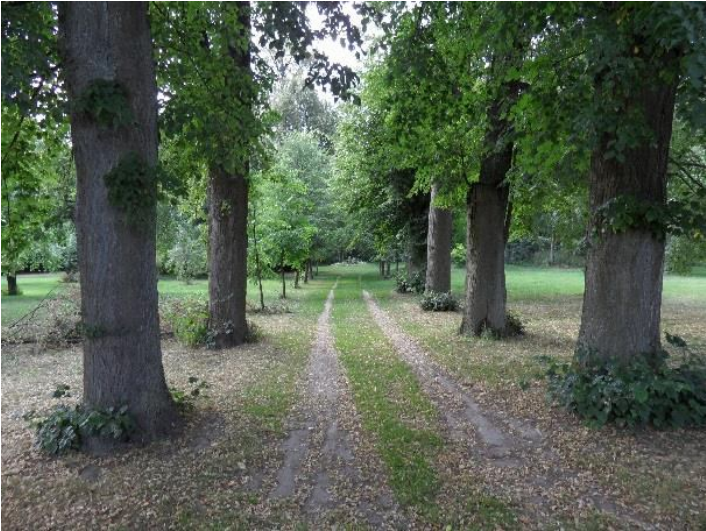
Park o charakterze krajobrazowym, z zachowanymi nasadzeniami liniowymi, układ komunikacyjny zatarty, zachowany starodrzew w części centralnej i północnej. Od strony południowej fragment alei wjazdowej. Obiekt zamknięty, brak możliwości wejścia na teren parku. Brak pomników przyrody.

Stan zachowania: 3 – dostateczny.

Zalecana bieżąca pielęgnacja drzewostanu, usunięcie samosiewów.

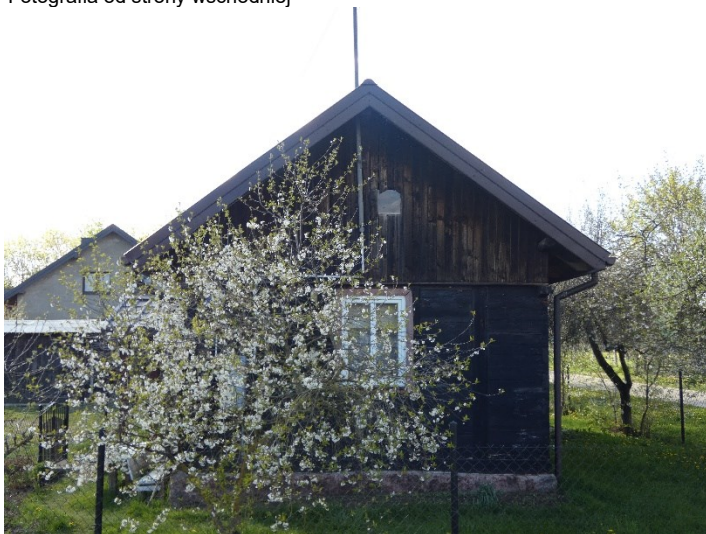
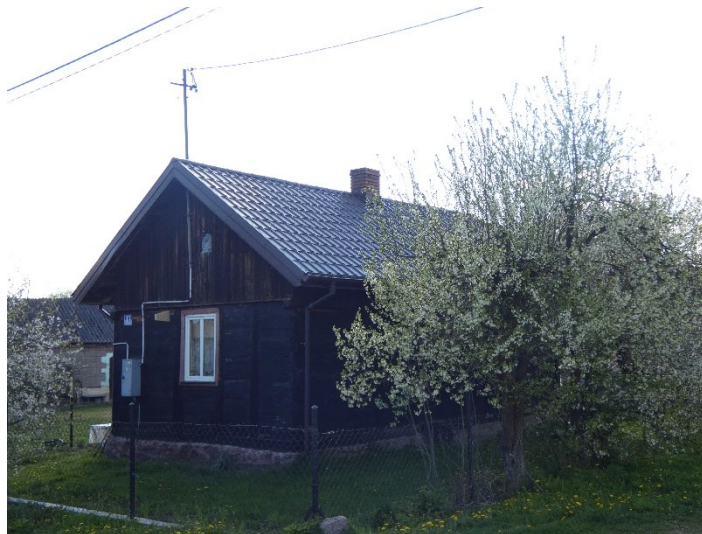
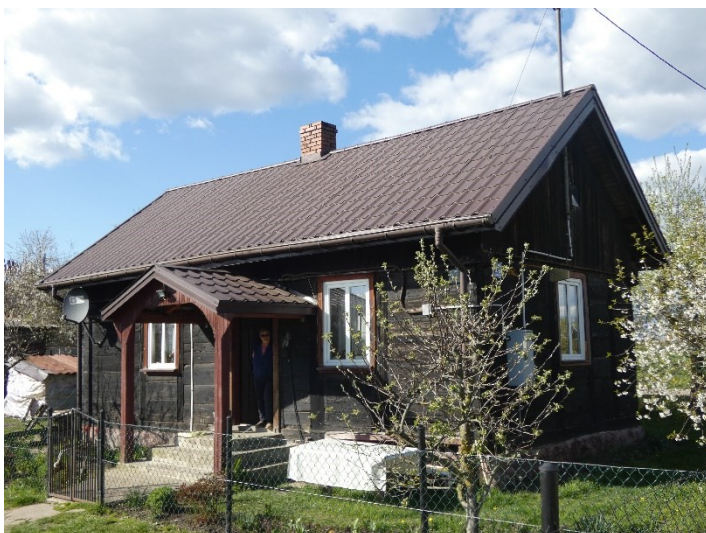
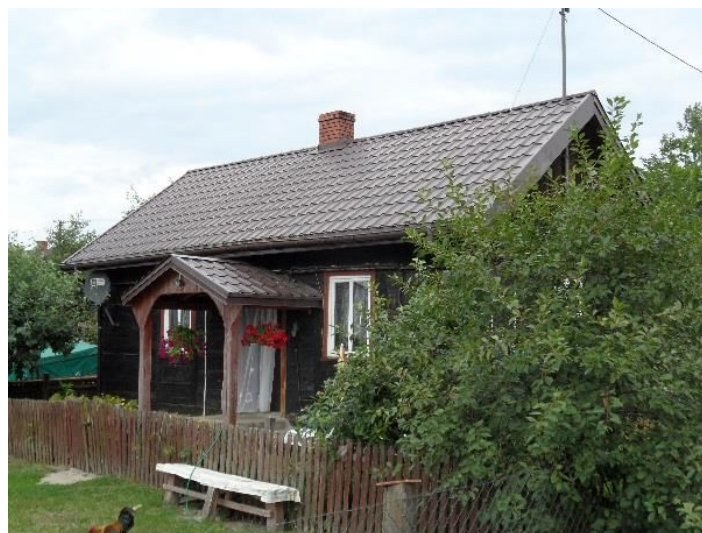
**GEZ  
22**

Budynek mieszkalny jednokondygnacyjny z poddaszem, 3-osiowy od strony fasady, wolnostojący, symetryczny, drewniany o konstrukcji sumikowo-łątkowej z węglem na jaskółczy ogon, ustawiony kalenicowo. Obiekt wzniesiony na wyodrębnionej kamiennej podmurówce, dach dwuspadowy kryty blachodachówką, widoczny jeden komin. Wejście główne z osłoniętym dwuspadowym daszkiem wspartym na dwóch drewnianych słupach centralnie umieszczone w elewacji wzdłużnej, stolarka drzwiowa współczesna. Stolarka okienna z zachowaną rytmiką rozmieszczenia, pcv, wtórna, dwupolowa. Szczyty szalowane pionowo deskami, otwory okienne obramowane listwami.

Stan zachowania: 4 – dobry.

Zalecana konserwacja drewna.

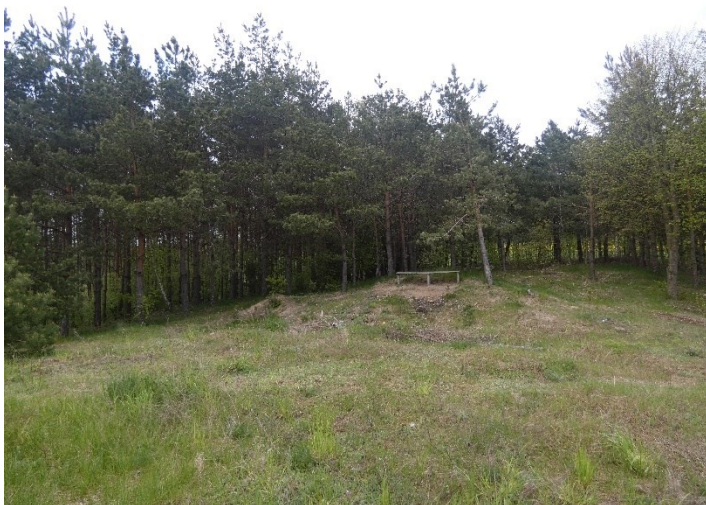
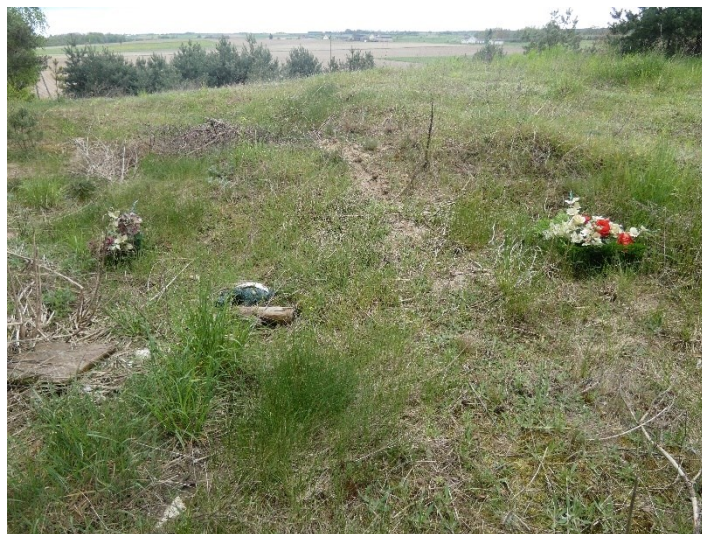
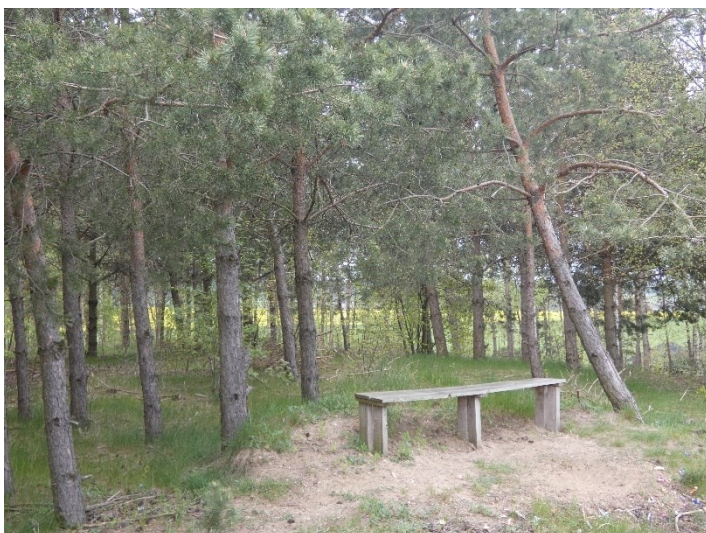
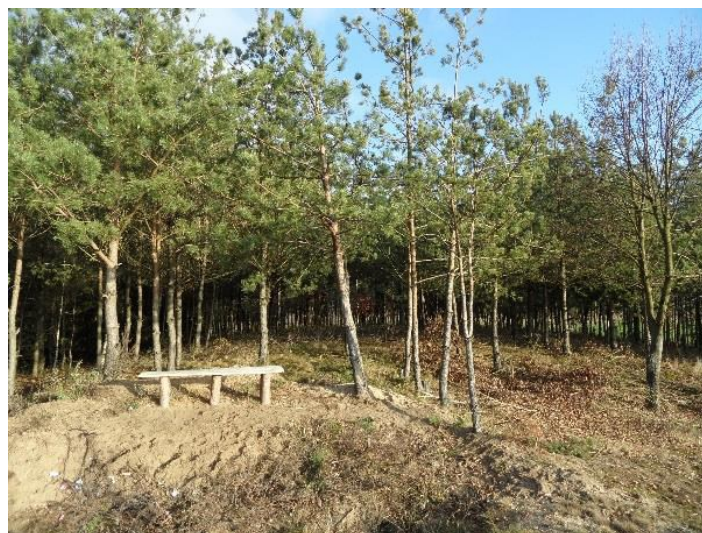
Stan zachowania: 2 – zły.

Zalecane ustawienie tabliczki pamiątkowo-historycznej, ogrodzenie cmentarza.

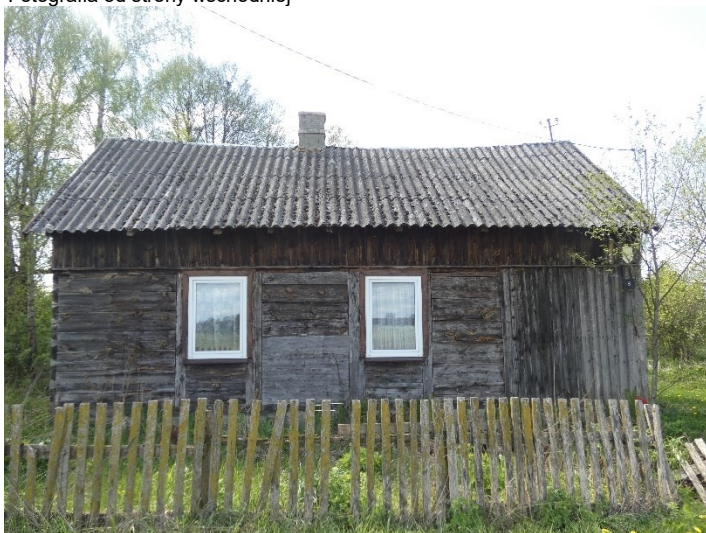
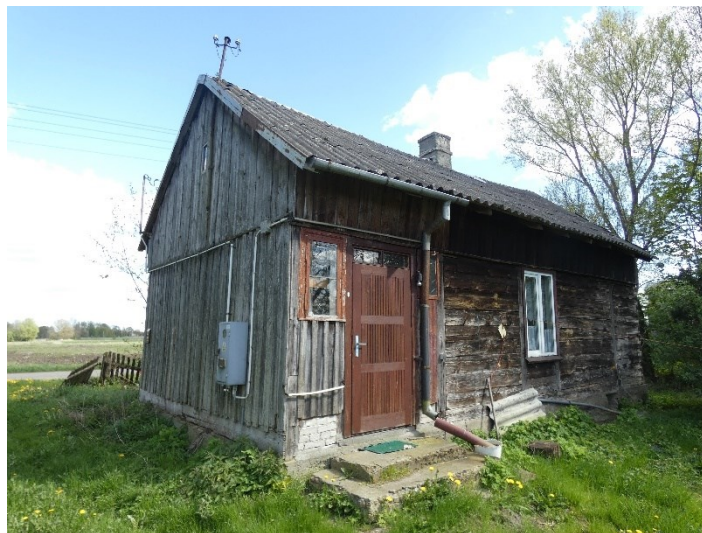
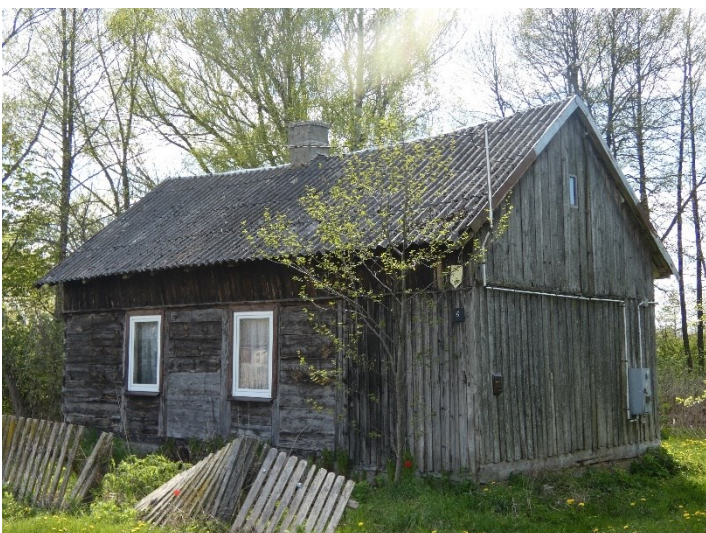
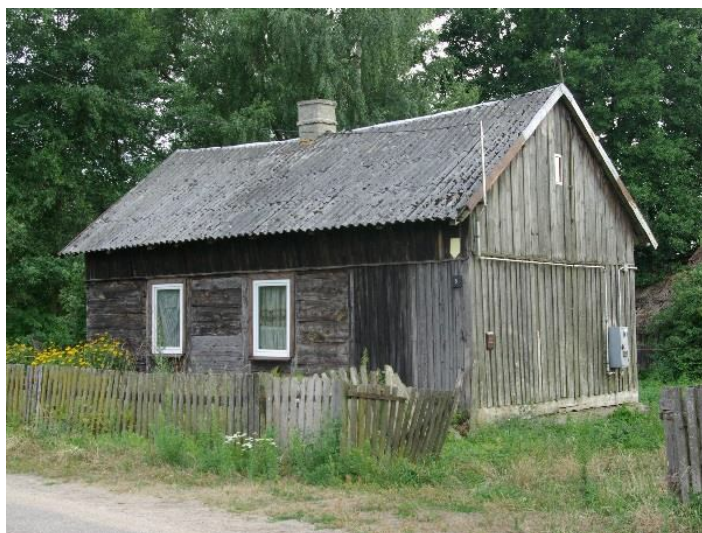
Stan zachowania: 3 – dostateczny.

Zalecana wymiana eternitu na pokrycie dachowe zgodne historyczną formą, konserwacja drewna.

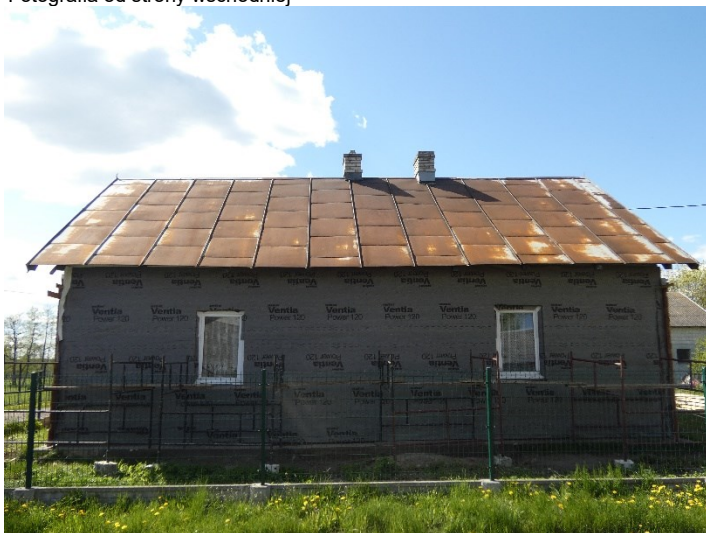
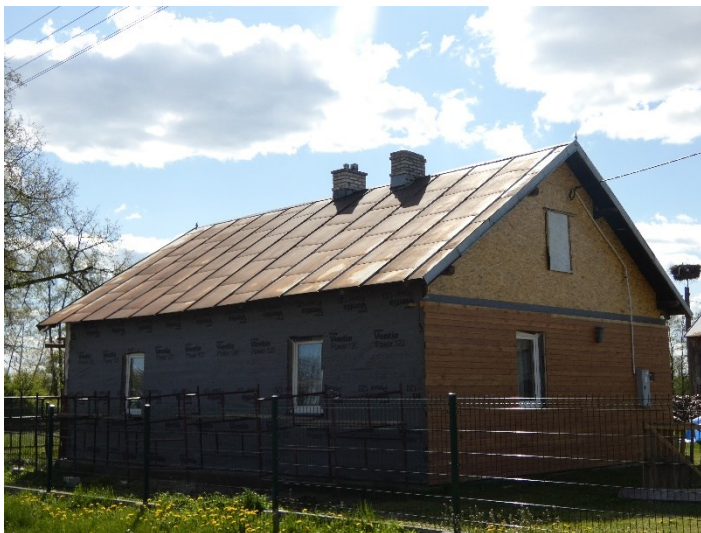
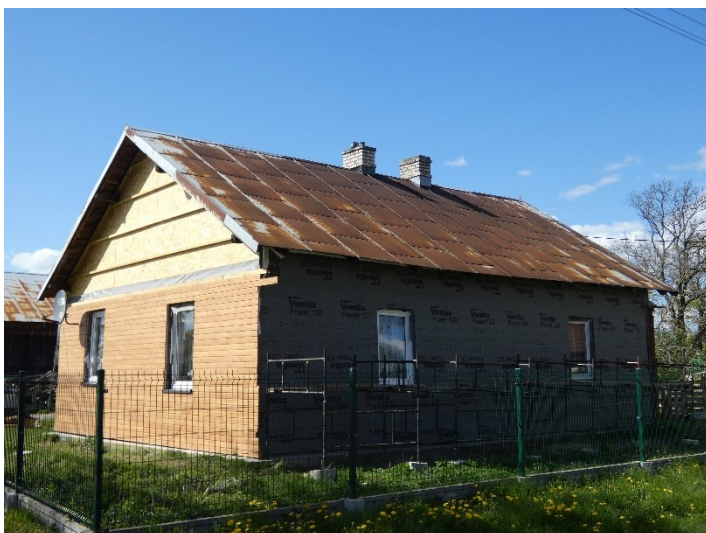
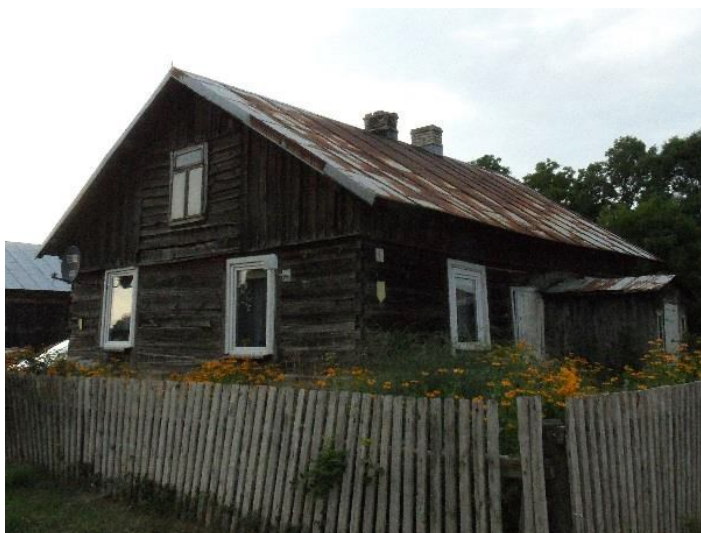
Obiekt w trakcie remontu. Budynek mieszkalny jednokondygnacyjny z poddaszem użytkowym, 3-osiowy od strony fasady, wolnostojący, symetryczny, drewniany, o konstrukcji sumikowo-łątkowej, z węglem na jaskółczy ogon, ustawiony kalenicowo. Obiekt wzniesiony na wyodrębnionej podmurówce, dach dwuspadowy kryty blachą prostą, widoczne dwa kominy. Drzwi wejściowe przeniesione od strony podwórza. Stolarstwo okienne z zachowaną rytmiką rozmieszczenia, pcv, wtórna. W fasadzie wyblaknięty znak zabytku.

Stan zachowania: 3 – dostateczny.  
Zalecane oczyszczenie/odmalowanie blachy.

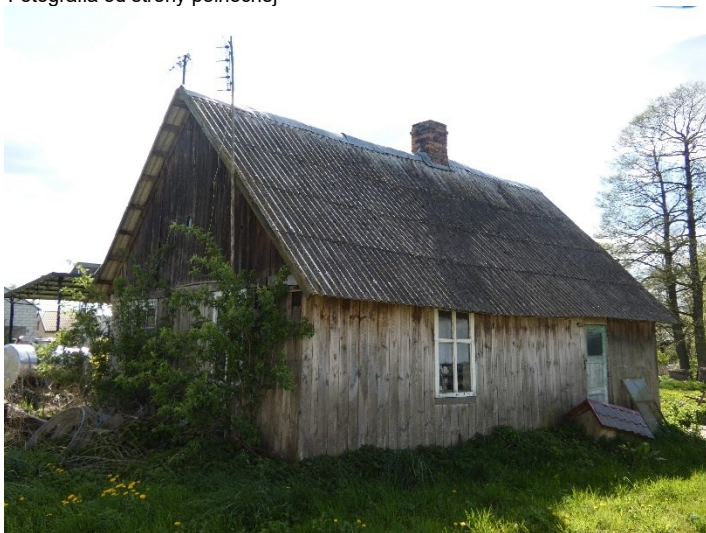
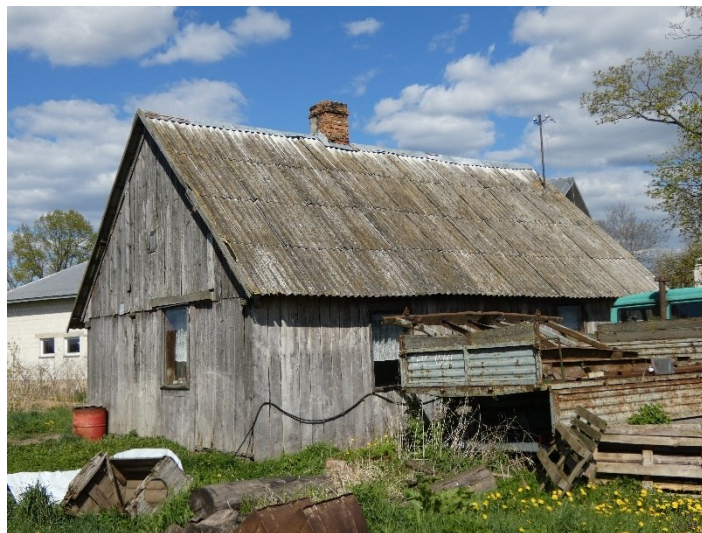
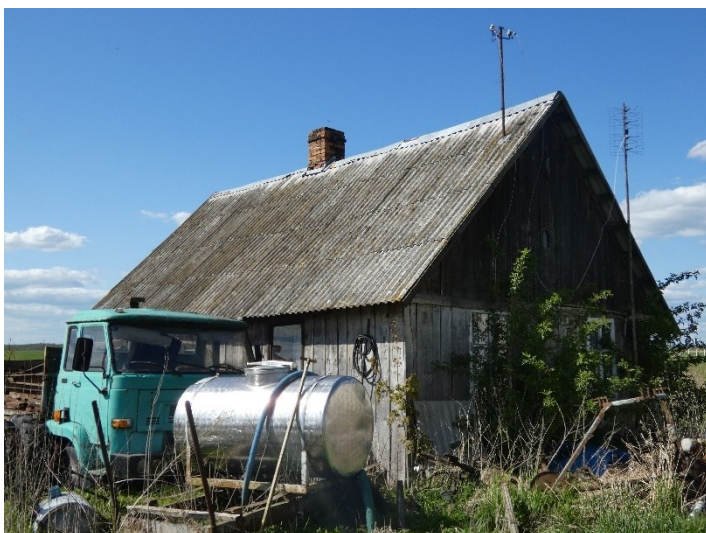
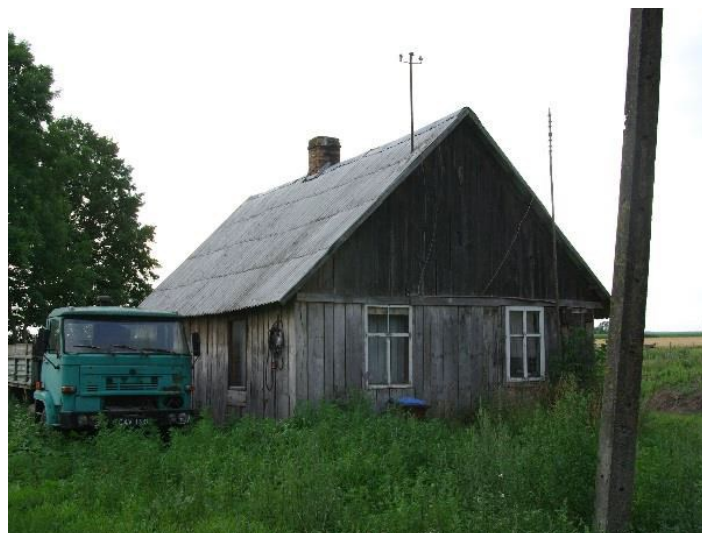
Stan zachowania: 2 – zły.

Zalecane przeprowadzenia całościowego remontu zgodnie z historycznym wzorcem.

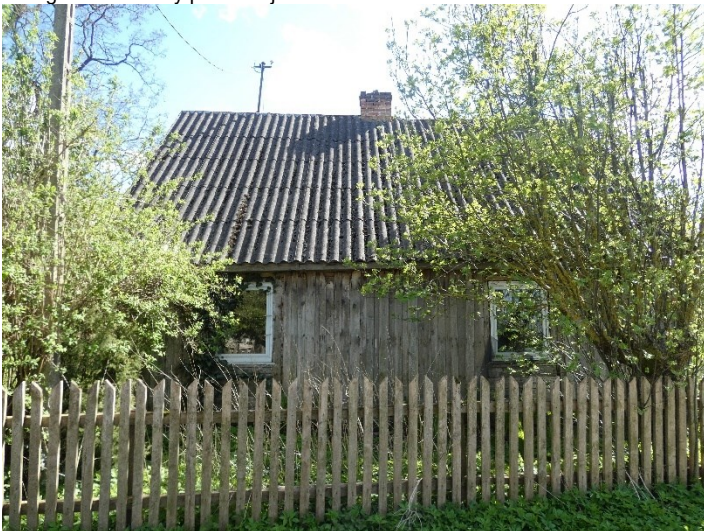
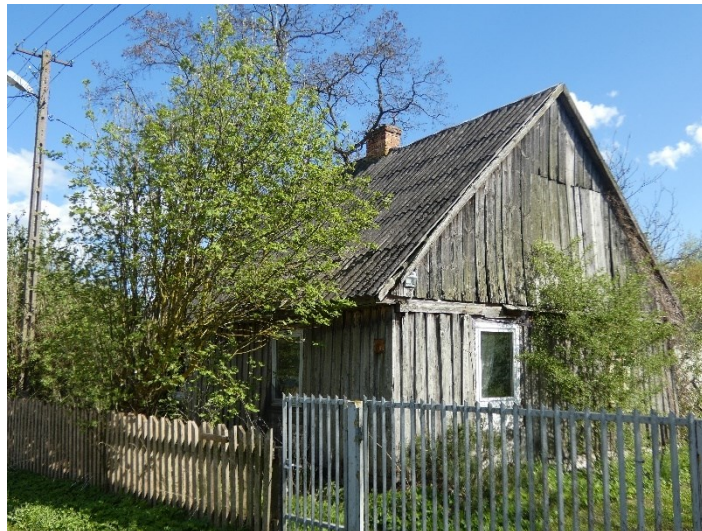
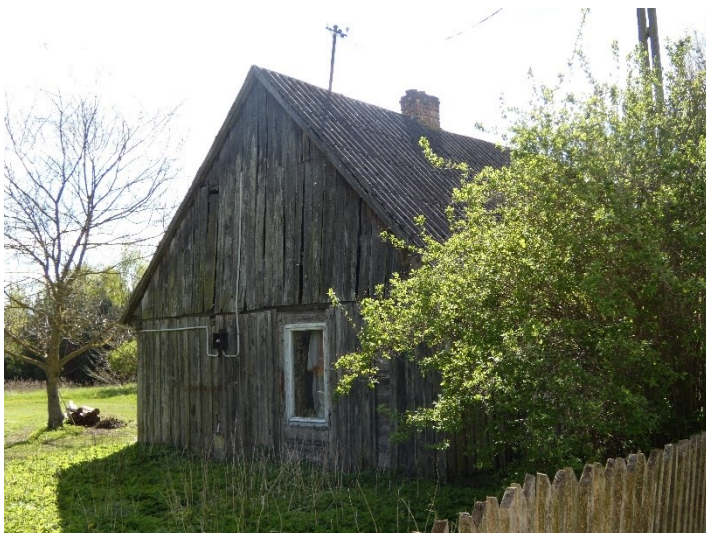
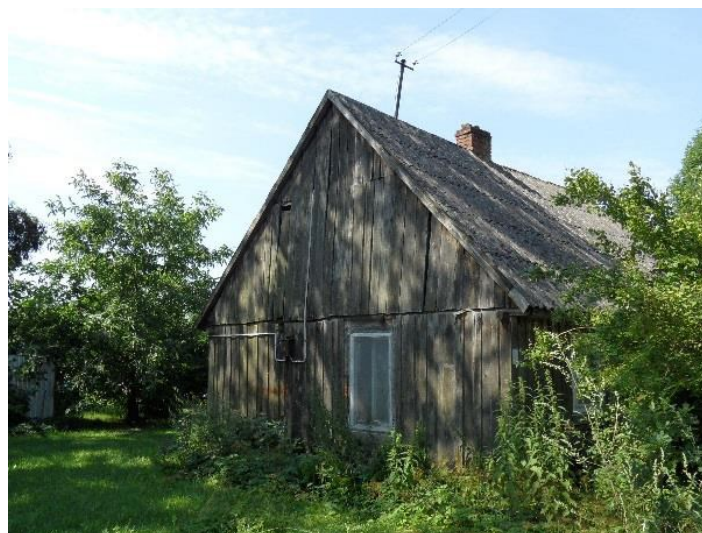
Stan zachowania: 3 – dostateczny.

Zalecana wymiana eternitu na pokrycie dachowe zgodne historyczną formą, konserwacja drewna.

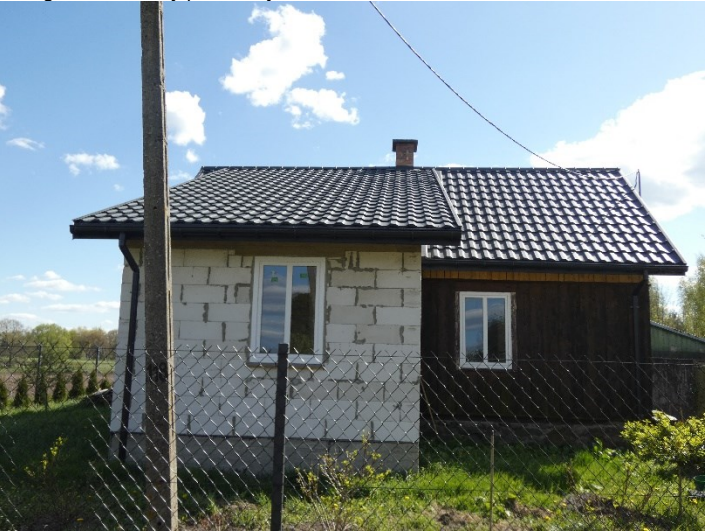
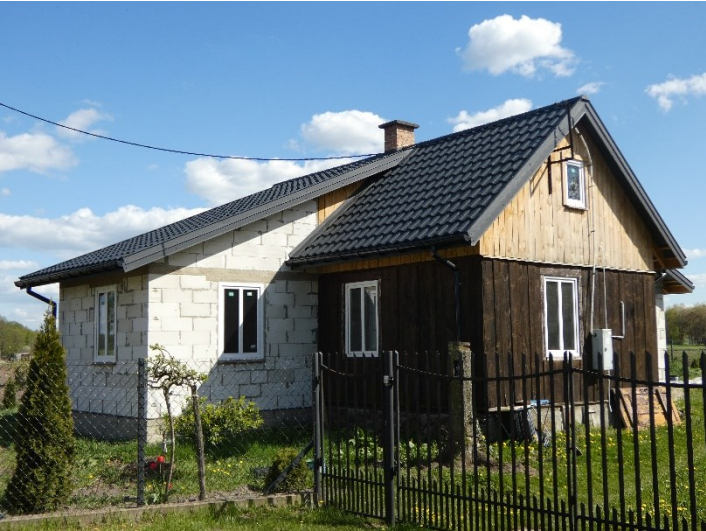
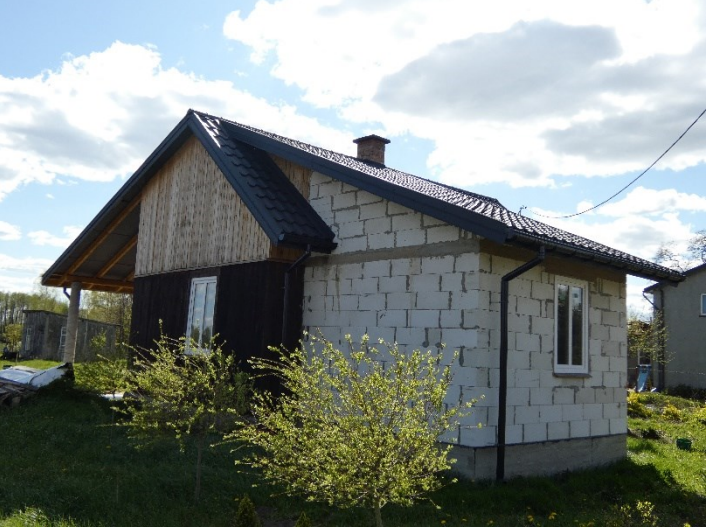
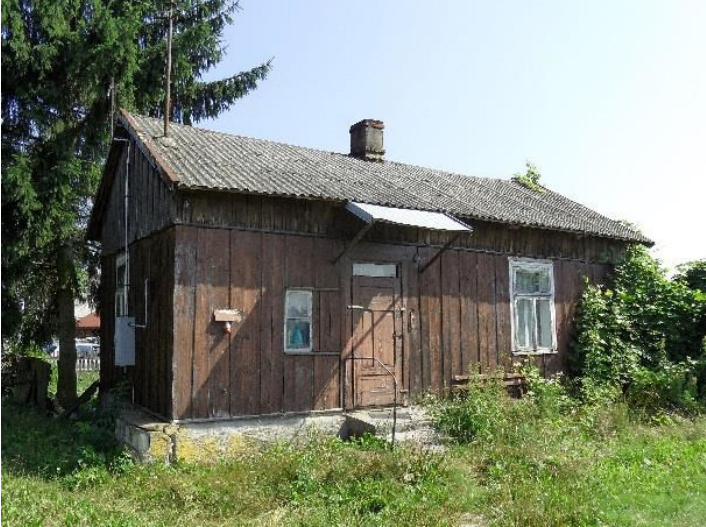
| 7. Fotografia z opisem wskazującym orientację w stosunku do sąsiednich terenów lub stron świata albo mapa z zaznaczonym stanowiskiem archeologicznym<br>Fotografia od strony północnej <div> </div> | | | 4. Adres<br><br>Nowe Brzozowo 17<br><br>06-520 Dzierzgowo<br>obręb i nr ewid. dz. 0016.32 |

Budynek mieszkalny jednokondygnacyjny z poddaszem użytkowym, 2-osiowy od strony fasady, wolnostojący, asymetryczny, drewniany z murowanymi dobudówkami od południa i północy, ustawiony kalenicowo. Obiekt wzniesiony na wyodrębnionej podmurówce, dach dwuspadowy kryty blachodachówką, widoczny jeden komin. Wejście główne od strony podwórza, stolarka drzwiowa współczesna, jednoskrzydłowa. Stolarka okienna pcv, wtórna, głównie dwupolowa.

- obiekt przeszedł szereg prac remontowych ratujących obiekt, a zarazem został znacznie przekształcony;
- wymieniono pokrycie dachu na blachodachówkę;
- podwyższono ściankę kolankową;
- od południa dobudowano nowe pomieszczenie w osi centralnej;
- od północy dobudowano nowe pomieszczenie we wschodniej części domu;
- wymieniono stolarkę okienną i drzwiową;
- wymurowano nowy komin;
- odmalowano i zakonserwowano drewno.

Stan zachowania: 4 – dobry.

Stan techniczny – 5 bardzo dobry, ze względu na liczne prace remontowe, w tym te, które przekształciły obiekt ogólny stan zachowania należy ocenić jako dobry.

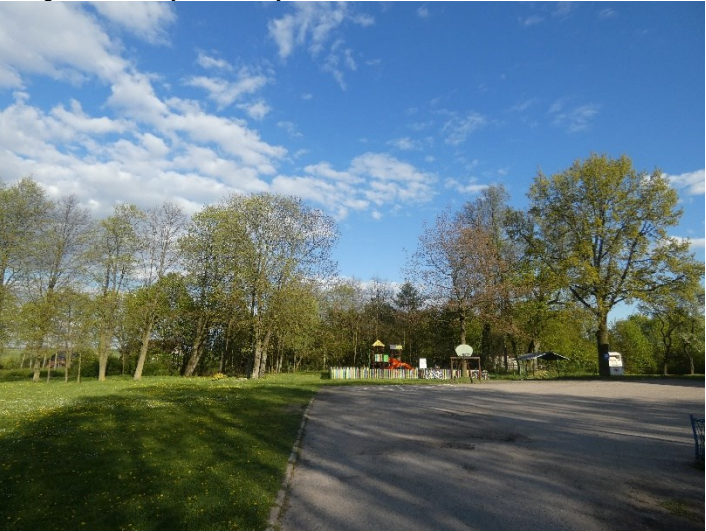
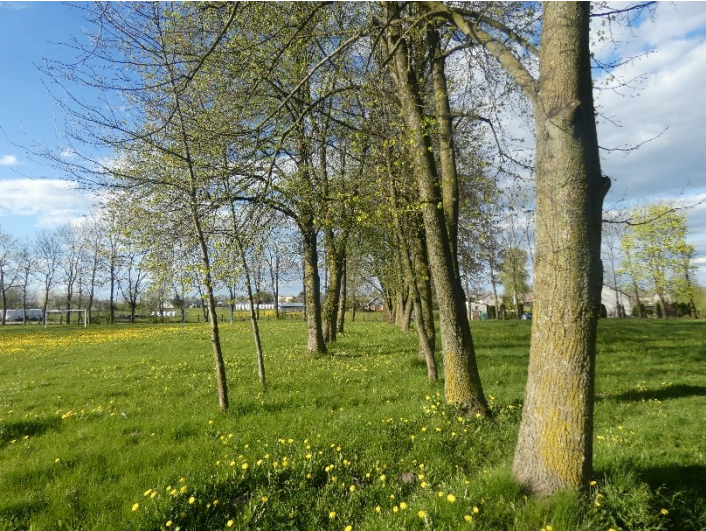
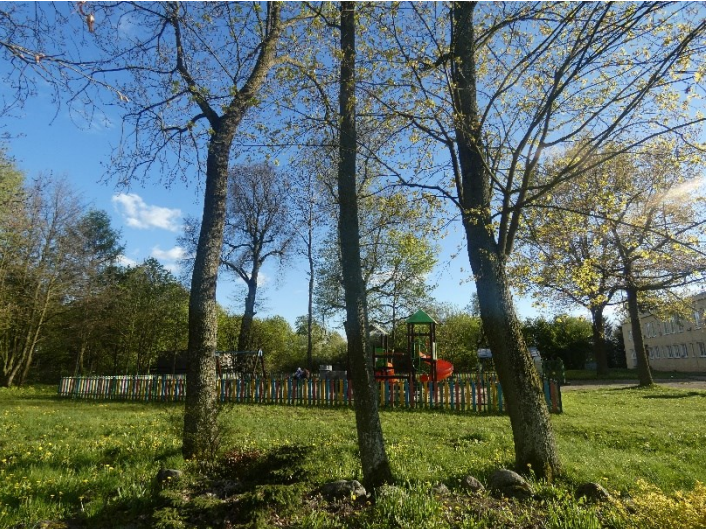
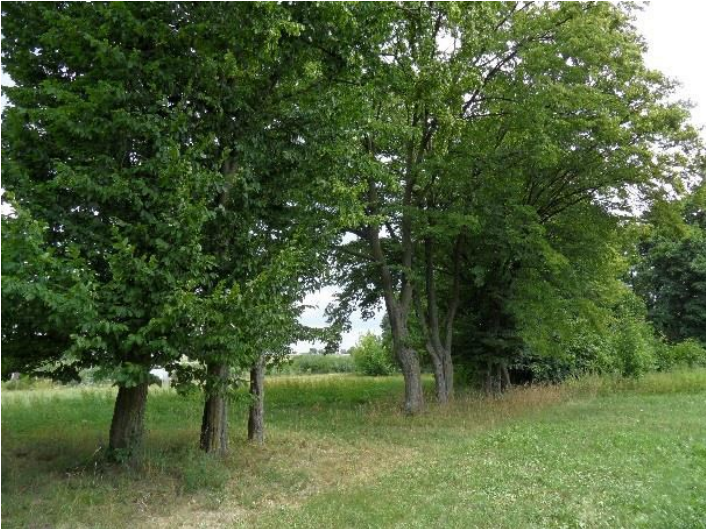
| 7. Fotografia z opisem wskazującym orientację w stosunku do sąsiednich terenów lub stron świata albo mapa z zaznaczonym stanowiskiem archeologicznym<br>Fotografia od strony zachodniej <div> </div> <div> </div> | | | 4. Adres<br><br><b>Rzęgnowo 94</b><br><br><b>06-520 Dzierzgowo</b><br><b>obręb i nr ewid. dz. 0021.250/1</b> |

Park o charakterze krajobrazowym, założony na planie prostokąta, z zachowanymi nasadzeniami liniowymi, z zacierającym się układem ścieżek, we wschodniej części staw i najcenniejsze okazy starodrzewu. Teren parku ogólnodostępny. Brak pomników przyrody.

Stan zachowania: 4 – dobry.

Zalecana bieżąca pielęgnacja drzewostanu.
