# GMINNA EWIDENCJA ZABYTKÓW NIERUCHOMYCH GMINY DZIERZGOWO

DZIERZGOWO, 2023 R.

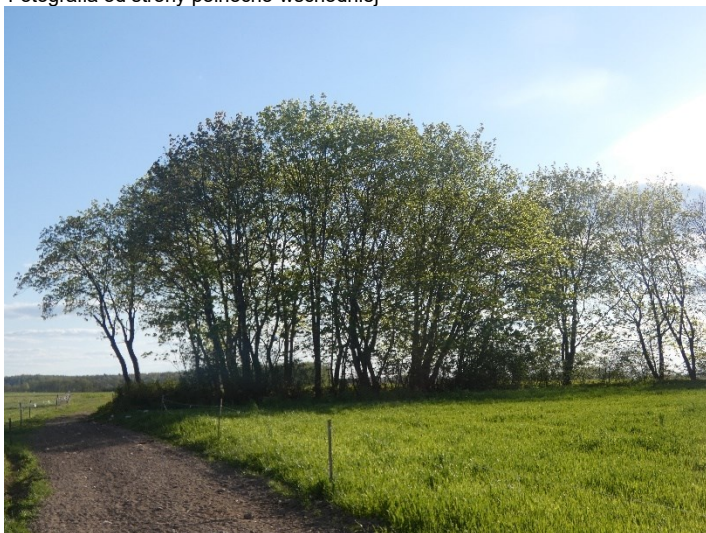
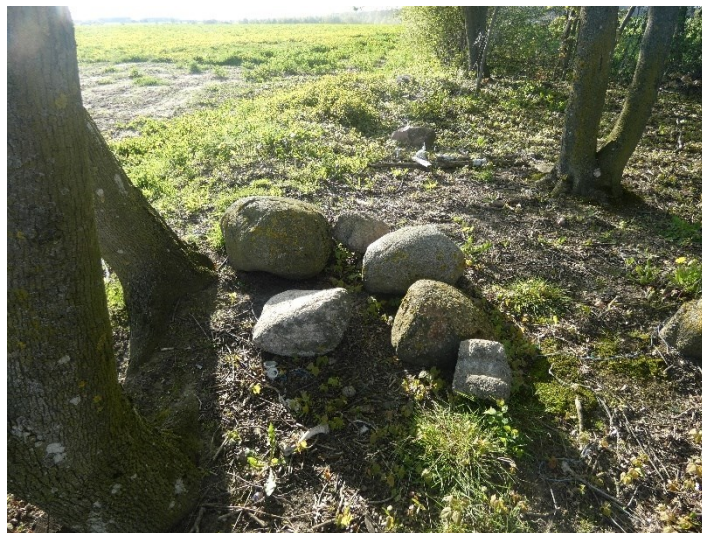
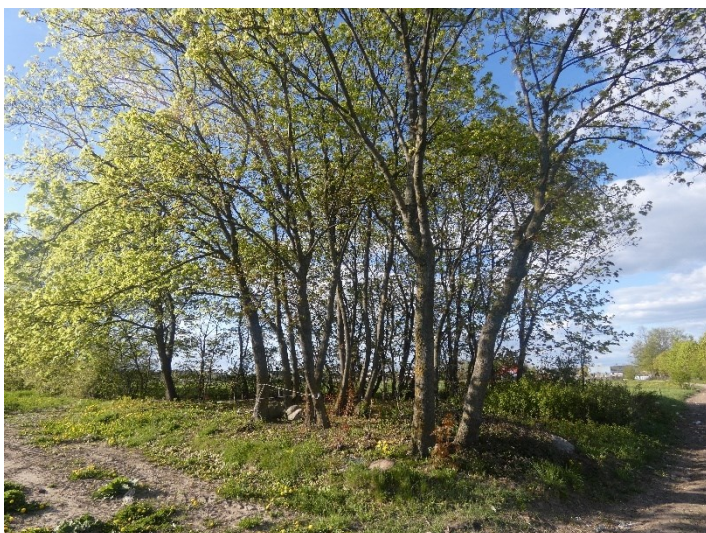
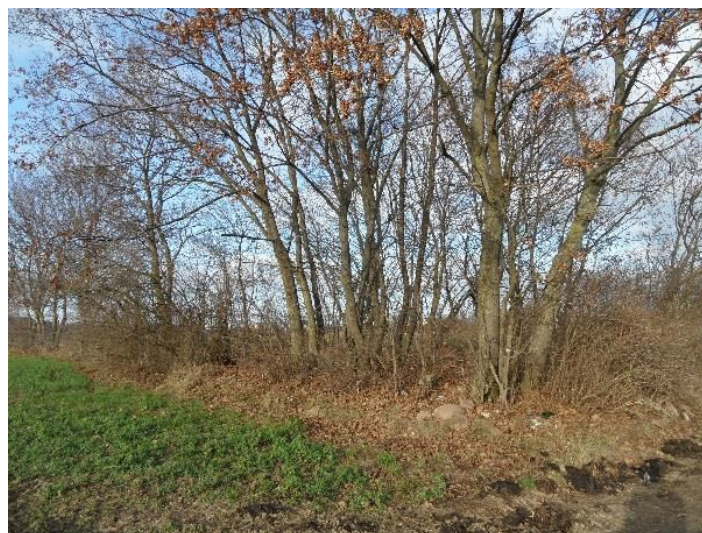
**GEZ  
31**

7. Fotografia z opisem wskazującym orientację w stosunku do sąsiednich terenów lub stron świata albo mapa z zaznaczonym stanowiskiem archeologicznym  
Fotografia od strony północno-wschodniej

Miejsce po dawnym cmentarzu wojennym zlokalizowane wśród pól uprawnych, na południowy zachód od szkoły, porośnięte kępą samosiewów, młodych klonów i bzów o powierzchni ok. 100 m<sup>2</sup>, obecnie brak śladów pochówków.

Stan zachowania: 2 – zły.

Zalecane ogrodzenie cmentarza, ustawienie tabliczki pamiątkowej, usunięcie samosiewów.

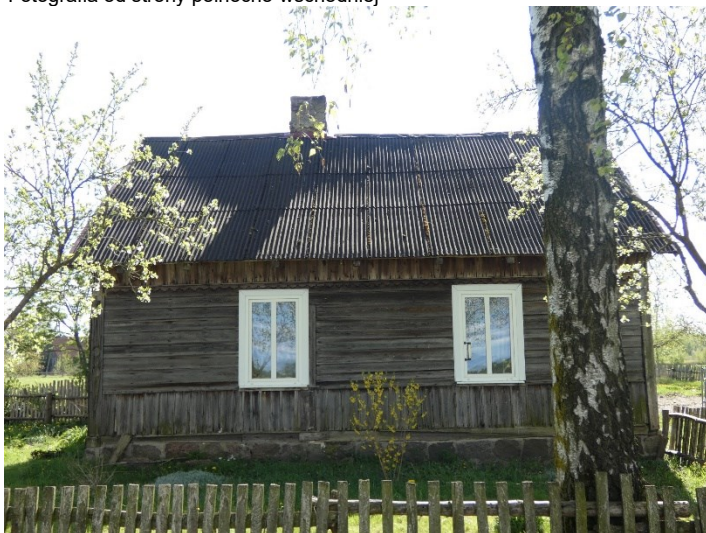
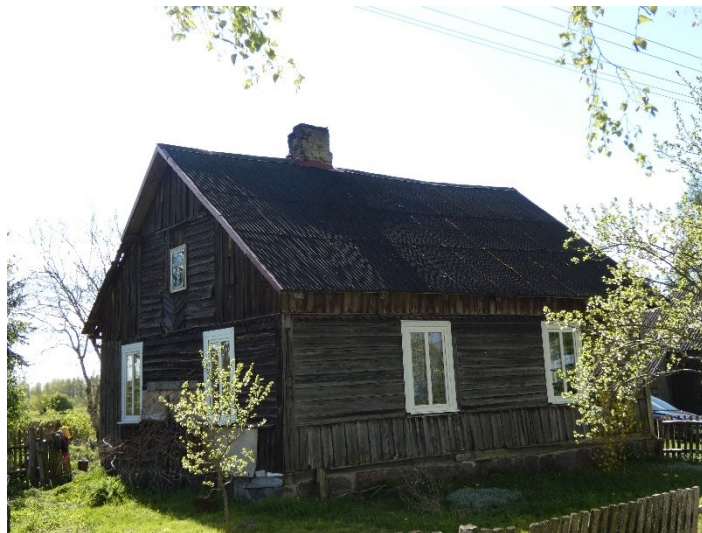
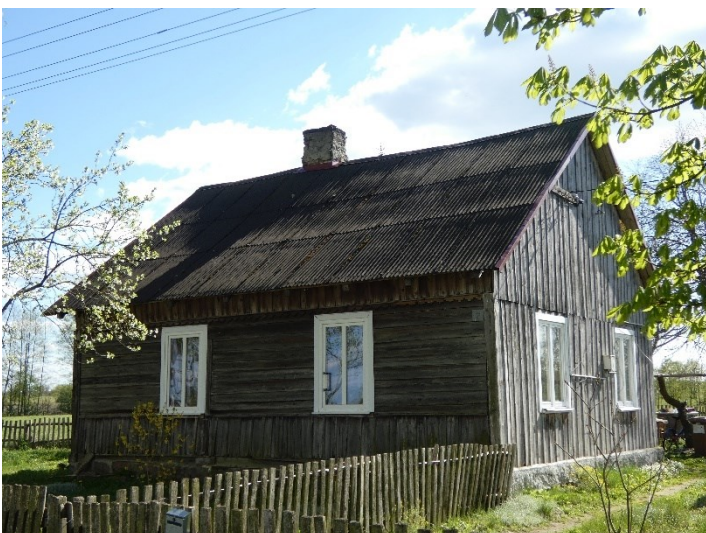
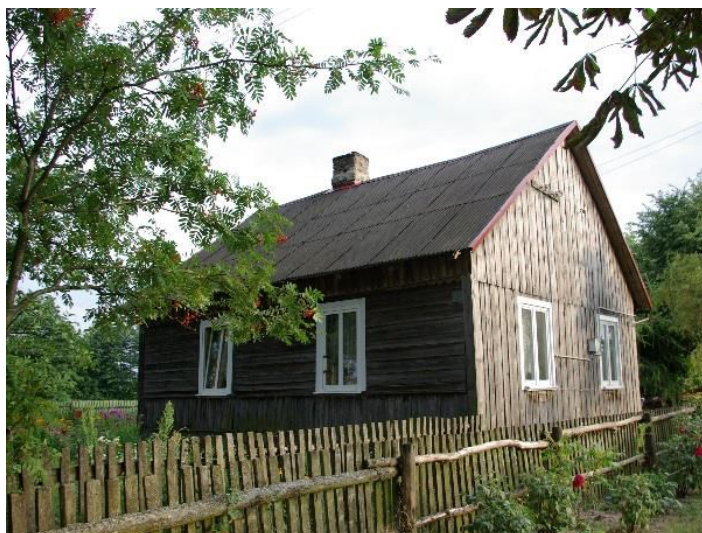
7. Fotografia z opisem wskazującym orientację w stosunku do sąsiednich terenów lub stron świata albo mapa z zaznaczonym stanowiskiem archeologicznym  
Fotografia od strony północno-wschodniej

Stan zachowania: 4 – dobry.

Zalecana wymiana eternitu na pokrycie dachowe zgodne historyczną formą, konserwacja drewna.

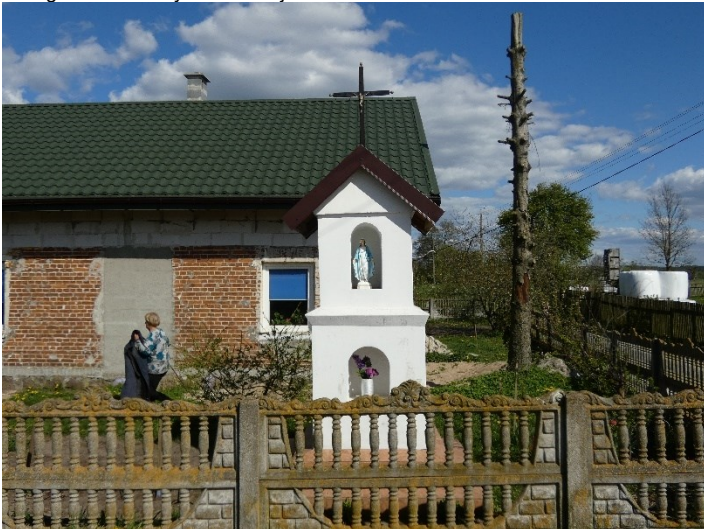
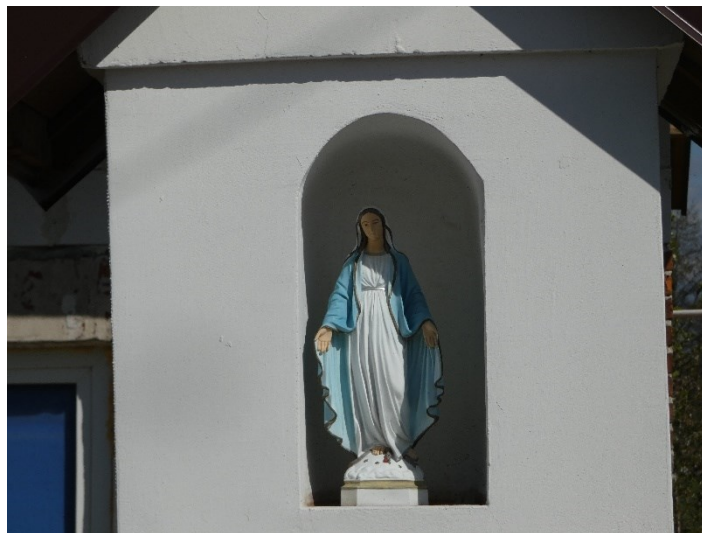
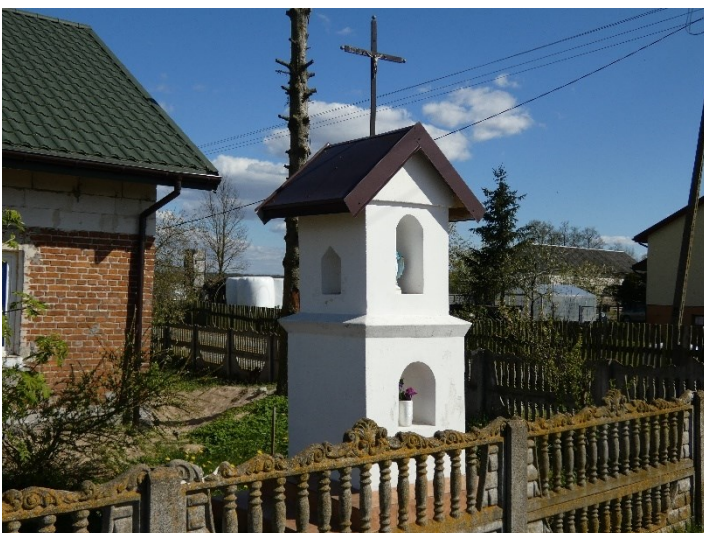
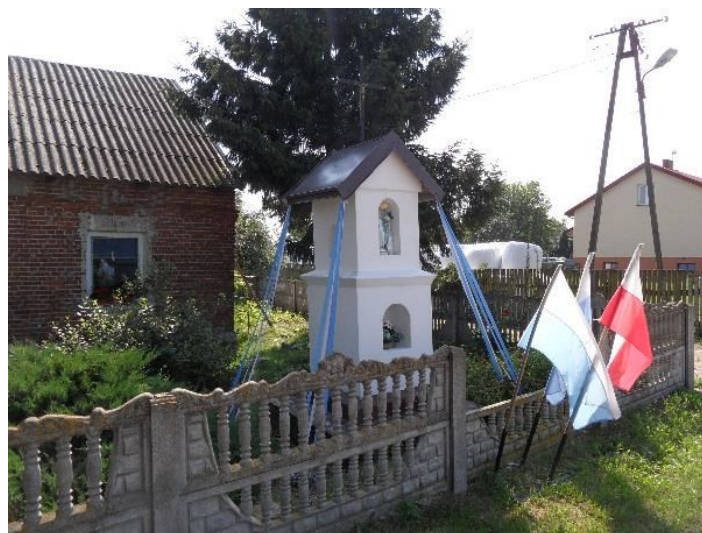
7. Fotografia z opisem wskazującym orientację w stosunku do sąsiednich terenów lub stron świata albo mapa z zaznaczonym stanowiskiem archeologicznym  
Fotografia od strony zachodniej

Stan zachowania: 5 – bardzo dobry.

Całość powinna pozostać w niezmienionym kształcie.

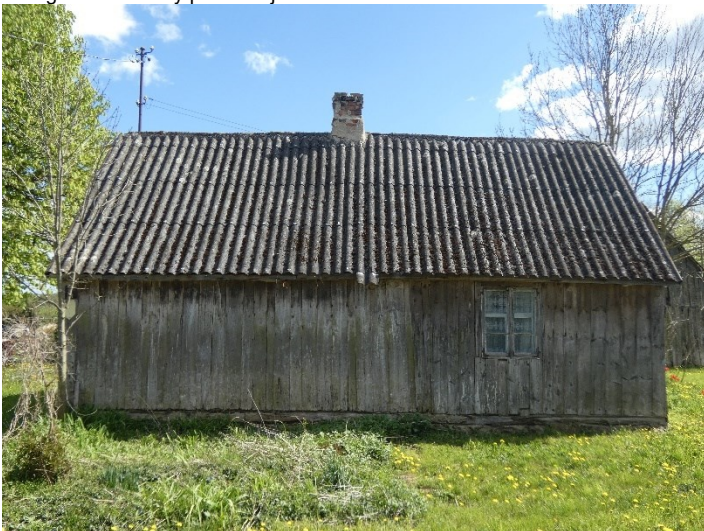
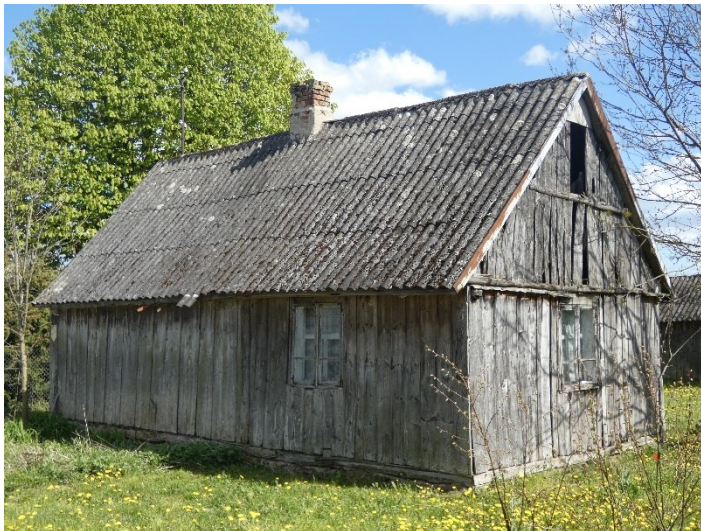
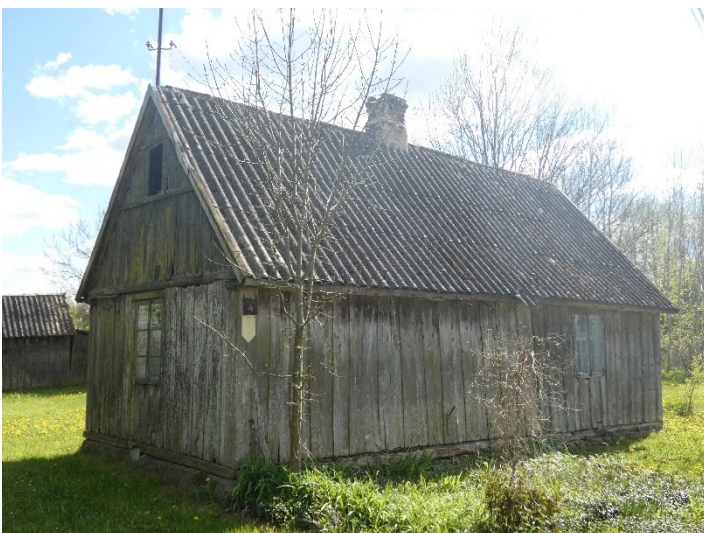
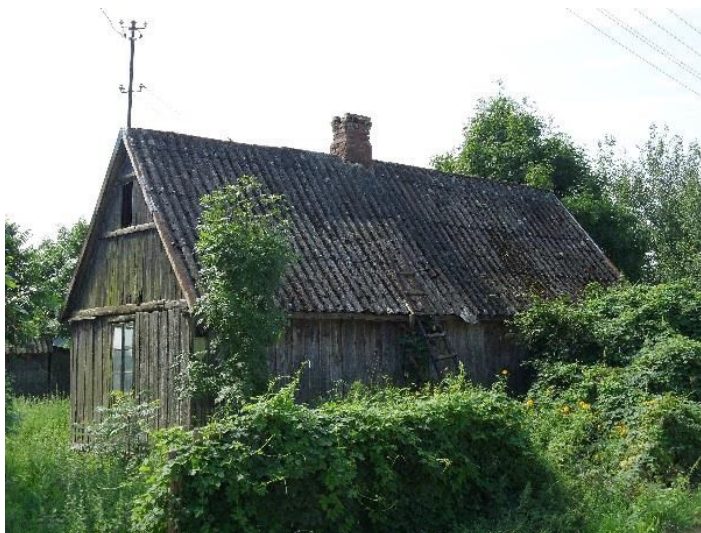
7. Fotografia z opisem wskazującym orientację w stosunku do sąsiednich terenów lub stron świata albo mapa z zaznaczonym stanowiskiem archeologicznym  
Fotografia od strony północnej

Stan zachowania: 2 – zły.

Zalecane przeprowadzenia całościowego remontu zgodnie z historycznym wzorcem.

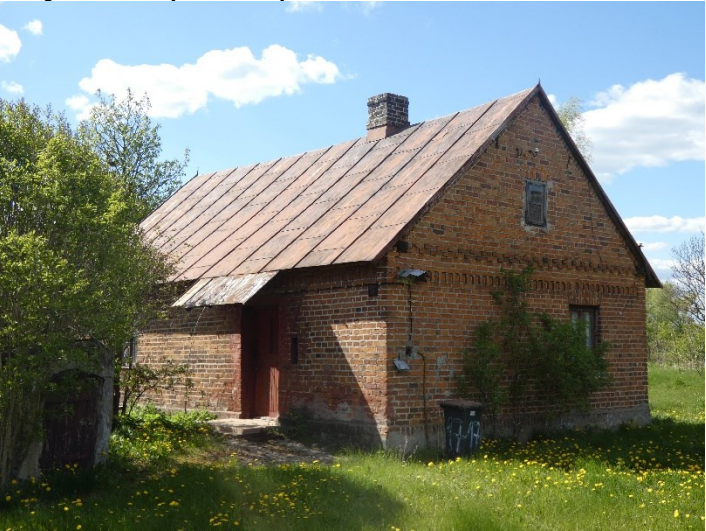
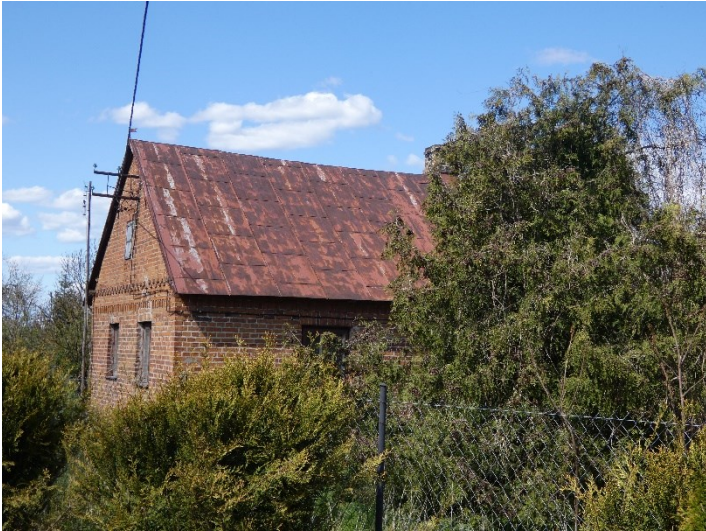
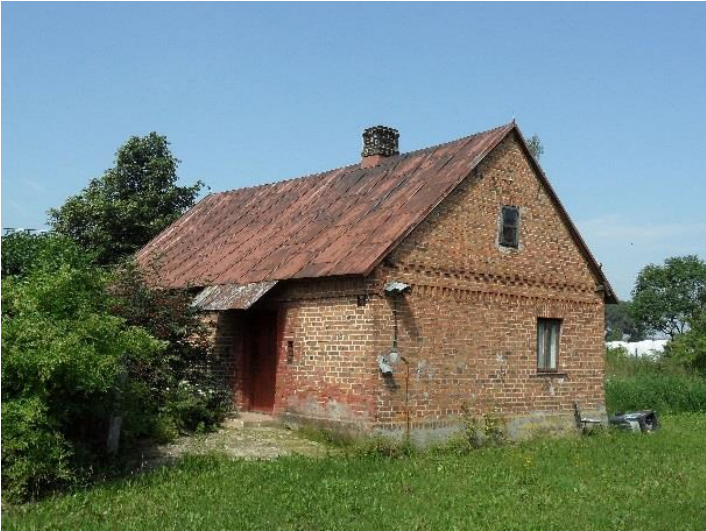
| 7. Fotografia z opisem wskazującym orientację w stosunku do sąsiednich terenów lub stron świata albo mapa z zaznaczonym stanowiskiem archeologicznym<br>Fotografia od strony wschodniej <div> </div> <div> </div> | | | 4. Adres<br><br><div>Stegna 6</div><br><div>06-520 Dzierzgowo</div><br><div>obręb i nr ewid. dz. 0024.54</div> |

Stan zachowania: 3 – dostateczny.

Zalecane oczyszczenie cegły, oczyszczenie/odmalowanie blachy.

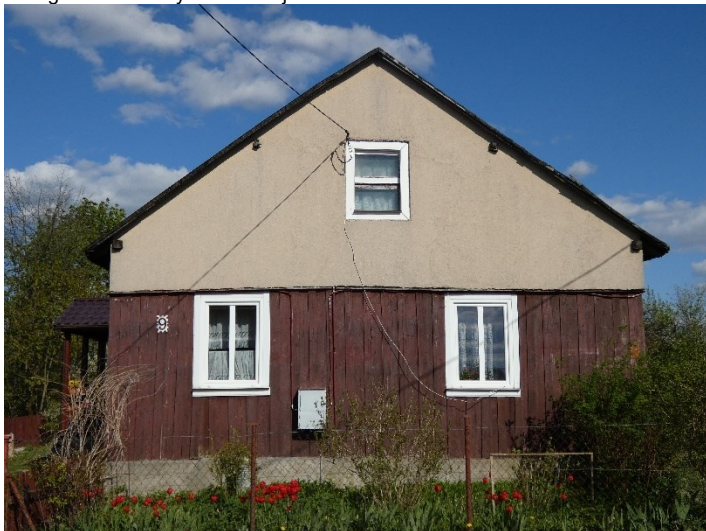
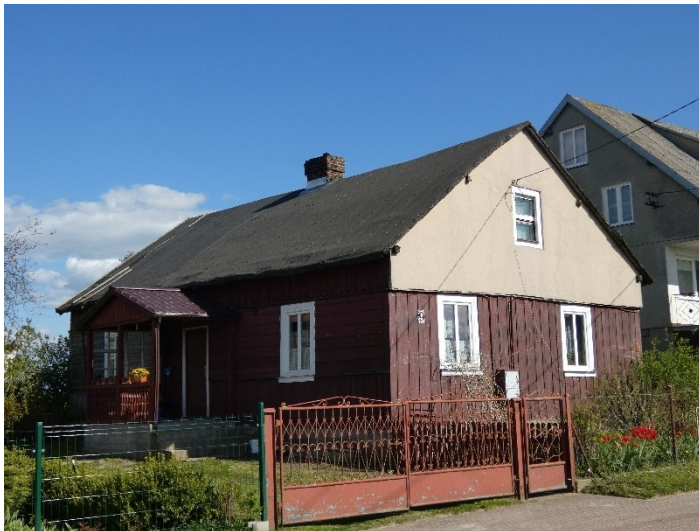
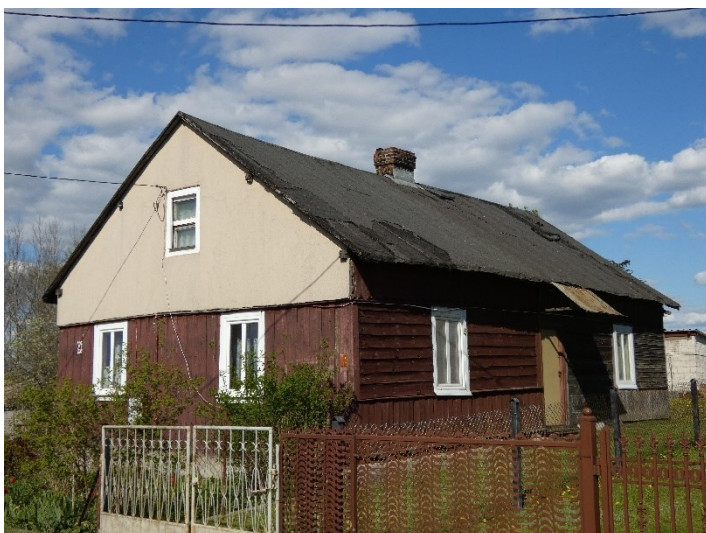
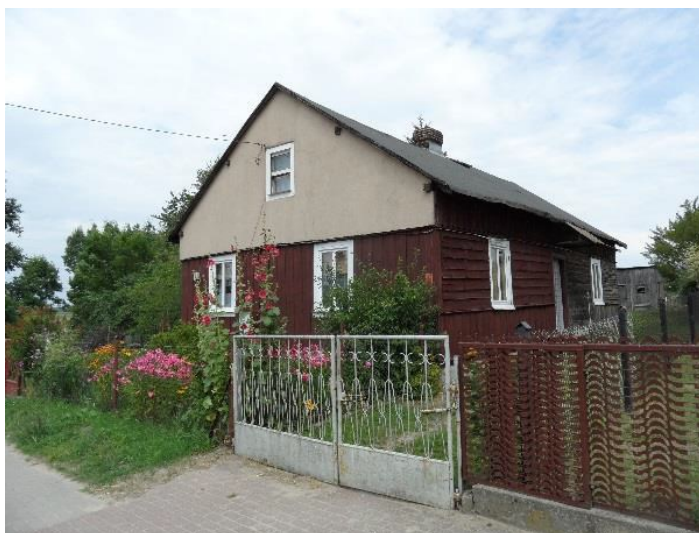
7. Fotografia z opisem wskazującym orientację w stosunku do sąsiednich terenów lub stron świata albo mapa z zaznaczonym stanowiskiem archeologicznym  
Fotografia od strony zachodniej

Stan zachowania: 4 - dobry.

Zalecana konserwacja drewna, wymiana papy bądź jej naprawa.

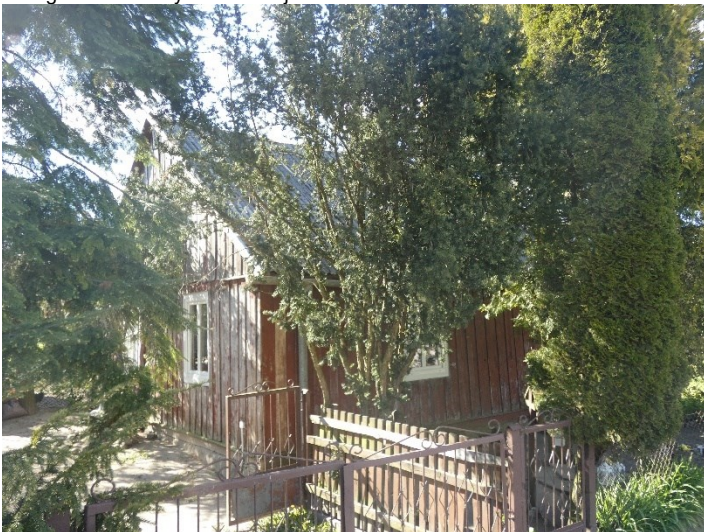
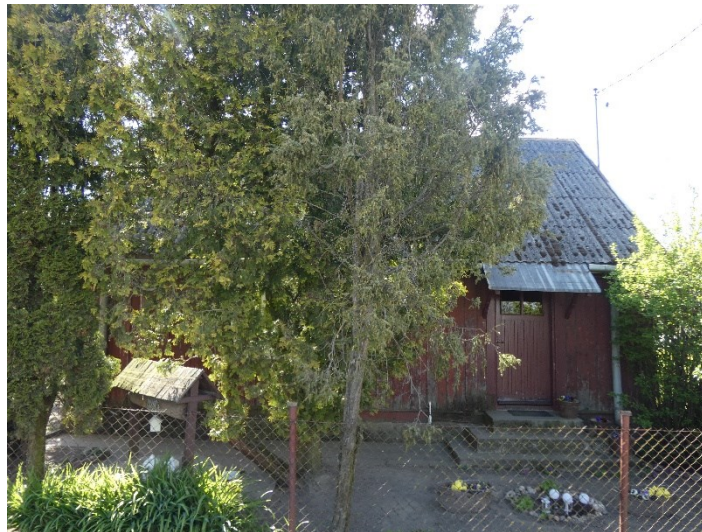
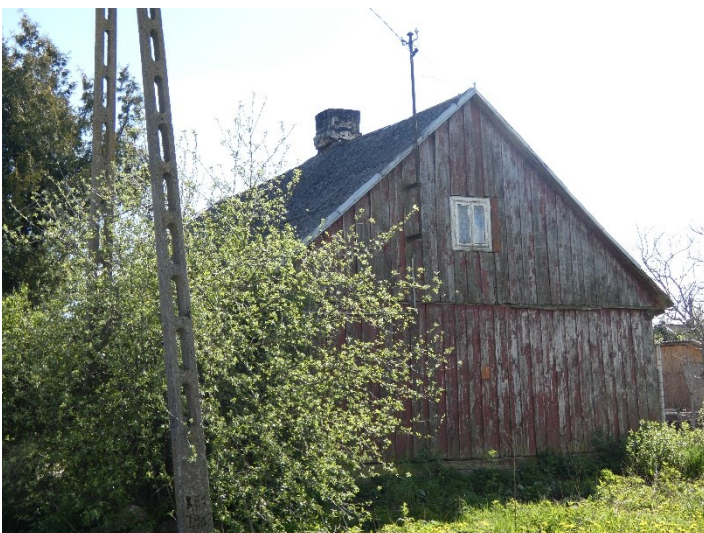
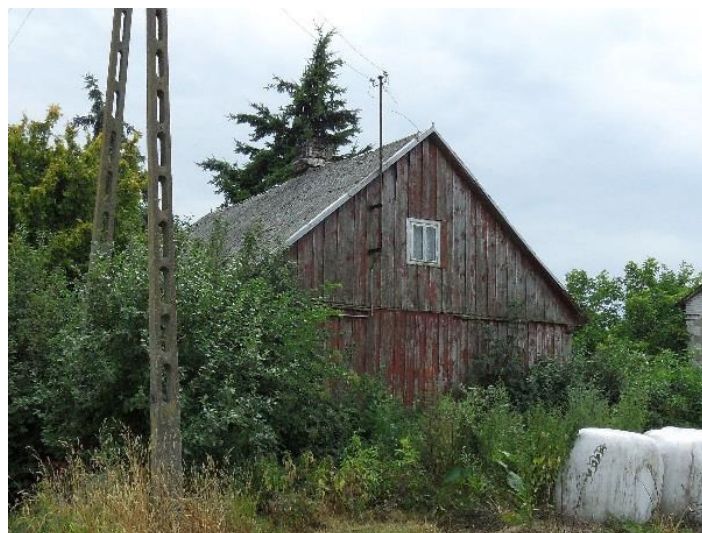
7. Fotografia z opisem wskazującym orientację w stosunku do sąsiednich terenów lub stron świata albo mapa z zaznaczonym stanowiskiem archeologicznym  
Fotografia od strony wschodniej

Budynek mieszkalny jednokondygnacyjny z poddaszem, 2-osiowy od strony fasady, wolnostojący, asymetryczny, drewniany, ustawiony kalenicowo. Obiekt wzniesiony na wyodrębnionej podmurówce, dach dwuspadowy kryty eternitem, widoczny jeden komin. Wejście główne w osi drugiej, stolarka drzwiowa współczesna, drewniana, częściowo przeszklona z daszkiem pulpitowym powyżej. Stolarka okienna z zachowaną rytmiką rozmieszczenia, w większości pcv, wtórna, dwupolowa z zachowanym wymiarem. Obiekt całościowo szalowany pionowymi deskami.

Zmiany jakie zaszły po 2018 r.:

- wymieniono większość stolarki okiennej.

Stan zachowania: 3 – dostateczny.

Zalecana wymiana eternitu na pokrycie dachowe zgodne historyczną formą, renowacja zachowanej stolarki, konserwacja drewna.

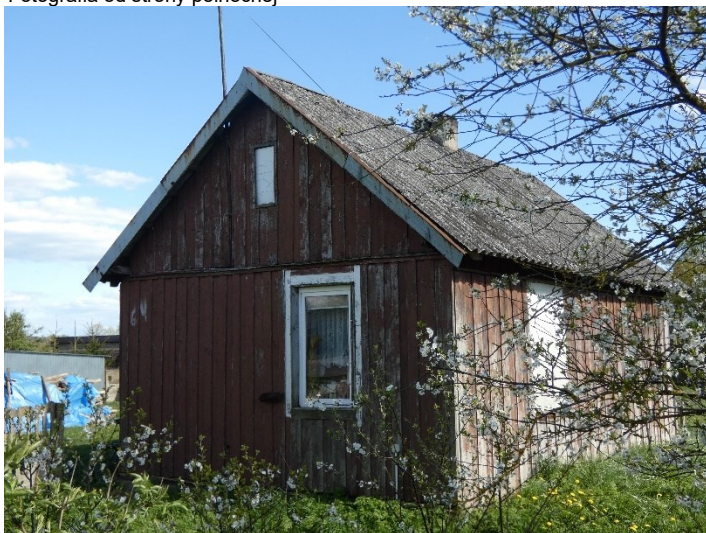
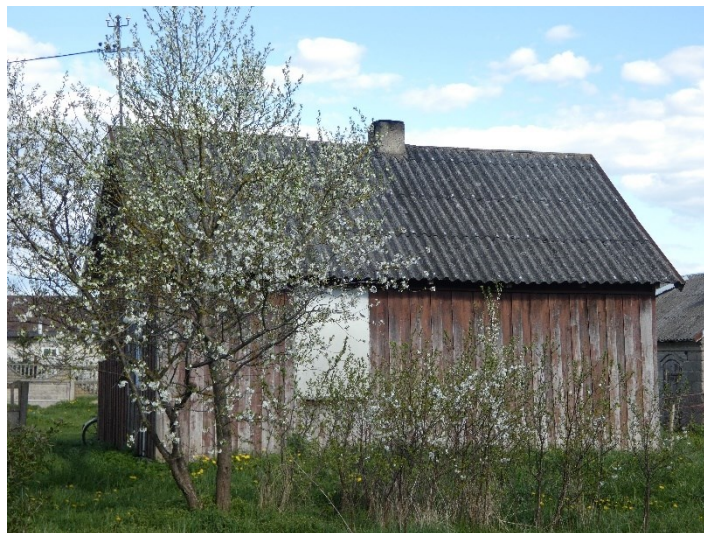
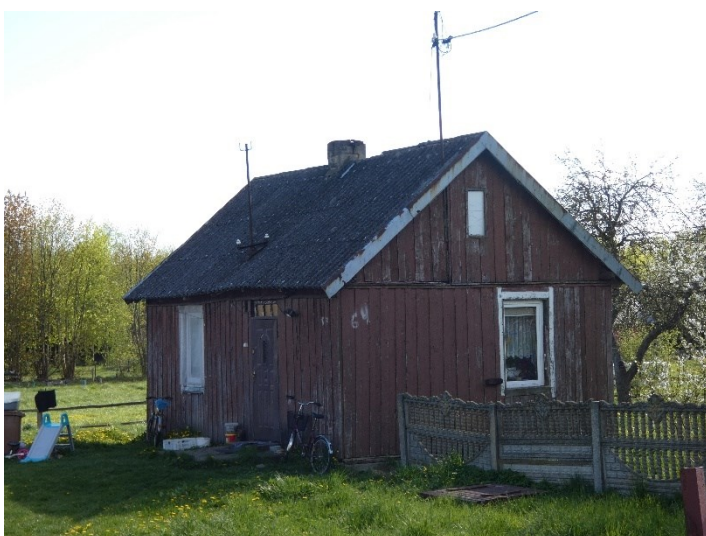
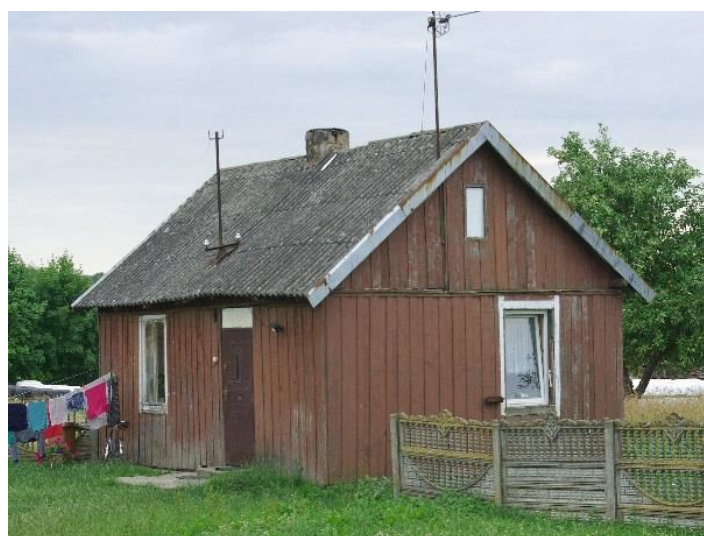
7. Fotografia z opisem wskazującym orientację w stosunku do sąsiednich terenów lub stron świata albo mapa z zaznaczonym stanowiskiem archeologicznym  
Fotografia od strony północnej

Budynek mieszkalny jednokondygnacyjny z poddaszem, 2-osiowy od strony fasady, wolnostojący, asymetryczny, drewniany, ustawiony pod kątem 45°. Obiekt wzniesiony na niewielkiej podmurówce, dach dwuspadowy kryty eternitem, widoczny jeden tynkowany komin. Wejście główne w osi drugiej, stolarka drzwiowa współczesna z zaślepionym nadświetlem powyżej. Stolarka okienna z zachowaną rytmiką rozmieszczenia, pcv, wtórna, jednopolowa z zachowanym wymiarem. Z elementów dekoracyjnych wyróżnić można opaski okienne. Obiekt całościowo szalowany pionowymi deskami.

Zmiany jakie zaszły po 2018 r.:

- wymieniono jedno okno.

Stan zachowania: 3 – dostateczny.

Zalecana wymiana eternitu na pokrycie dachowe zgodne historyczną formą, konserwacja drewna.

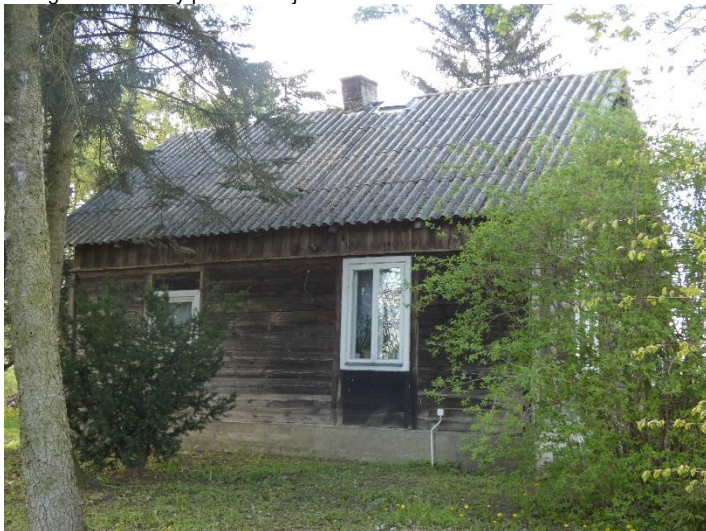
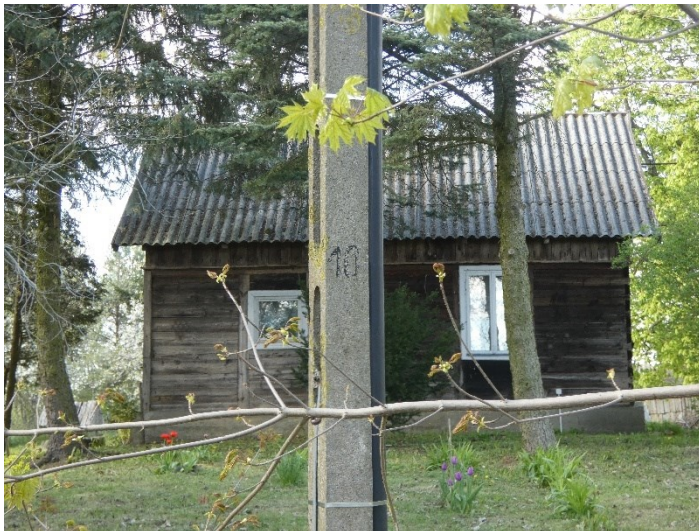
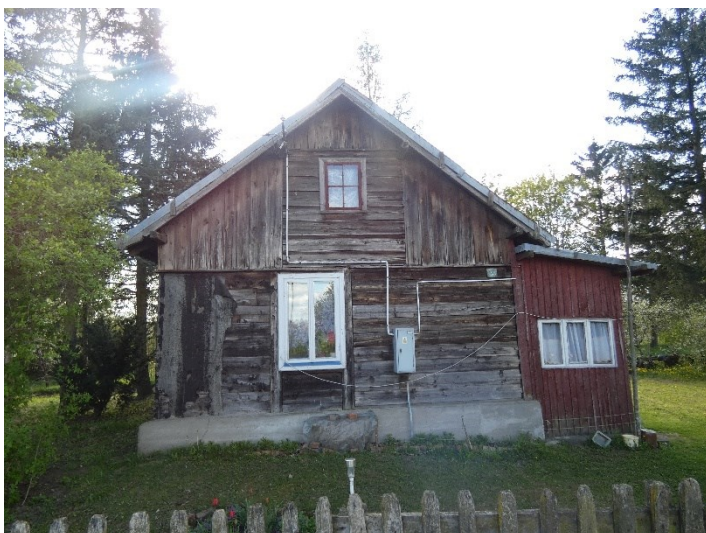
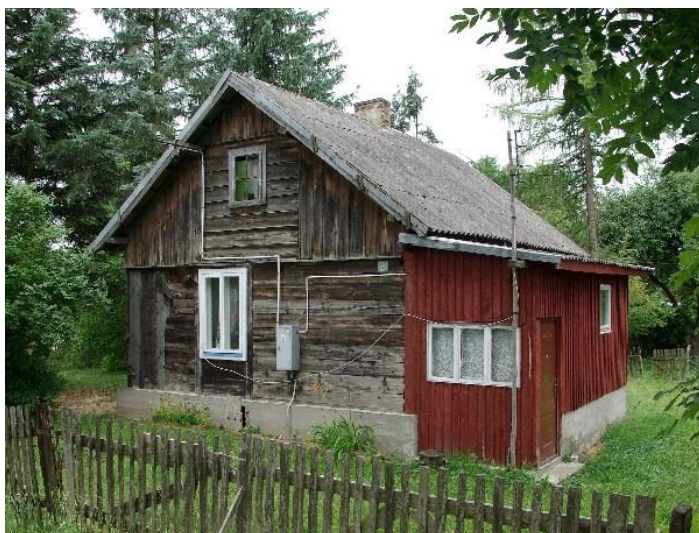
7. Fotografia z opisem wskazującym orientację w stosunku do sąsiednich terenów lub stron świata albo mapa z zaznaczonym stanowiskiem archeologicznym  
Fotografia od strony południowej

Stan zachowania: 3 – dostateczny.

Zalecana wymiana eternitu na pokrycie dachowe zgodne historyczną formą, konserwacja drewna.

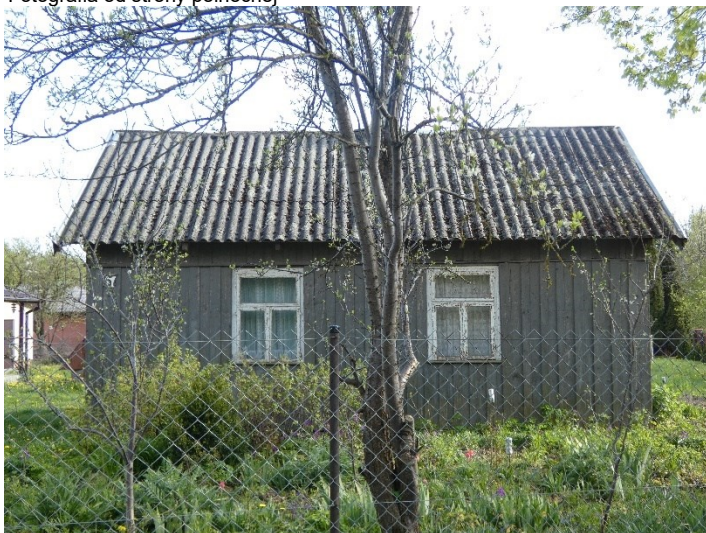
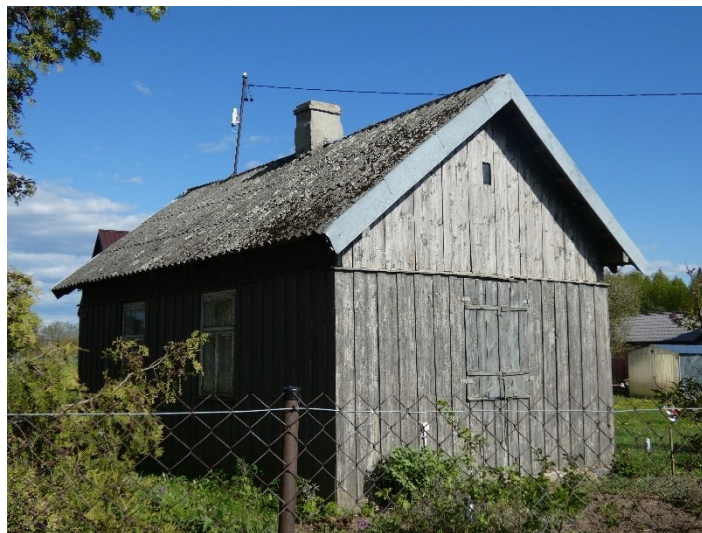
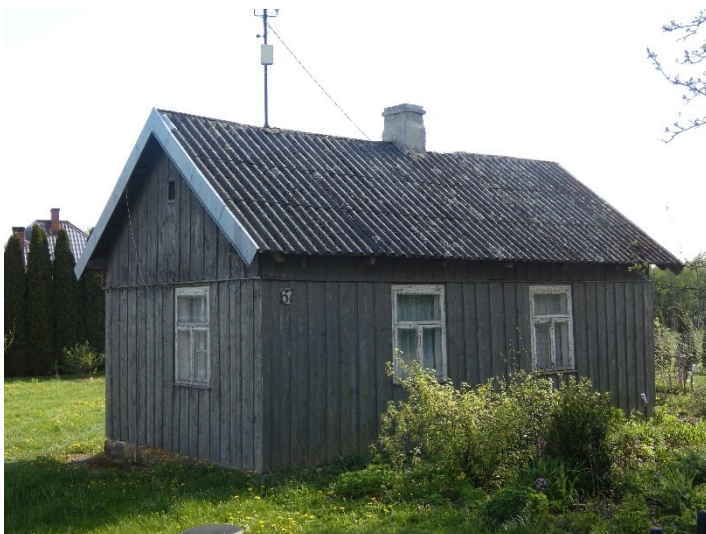
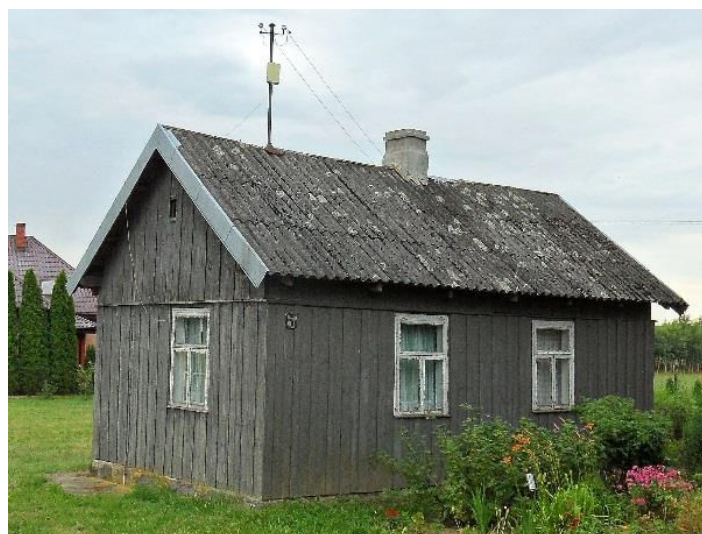
7. Fotografia z opisem wskazującym orientację w stosunku do sąsiednich terenów lub stron świata albo mapa z zaznaczonym stanowiskiem archeologicznym  
Fotografia od strony północnej

Stan zachowania: 3 – dostateczny.

Zalecana wymiana eternitu na pokrycie dachowe zgodne historyczną formą, renowacja zachowanej stolarki, konserwacja drewna.

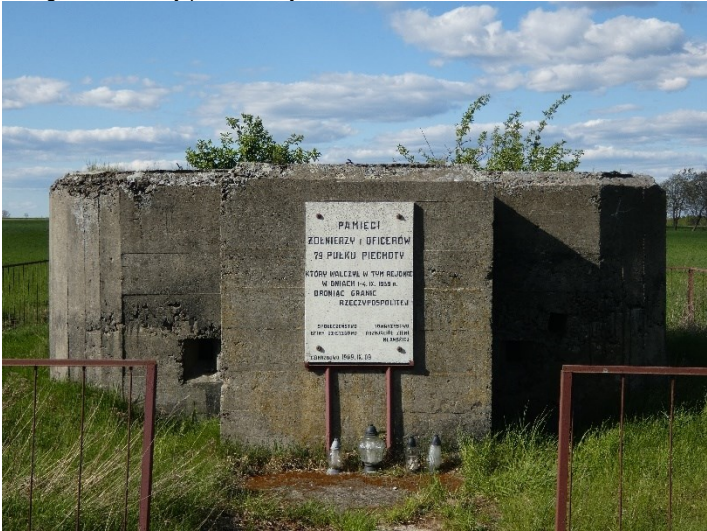
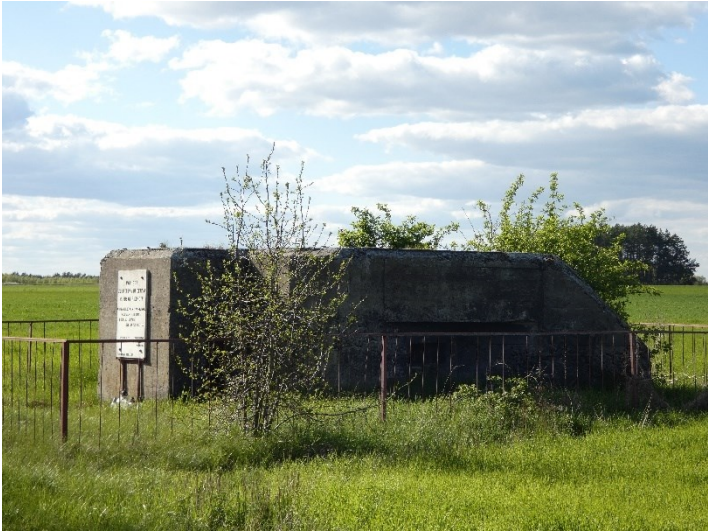
Schron położony przy drodze Szumsk-Rzęnowo, żelbetowy, z czołem skierowanym na zachód, założony na rzucie trapezu. Ściany zewnętrzne stanowią wypełnienie prostokątnych boków postawy płyty fundamentowej rozbudowanych formą skrzydła, całość nakryta stropem w formie trapezu. Wejście poprzedzone płytą żelbetową, która wraz z nadwieszonym stropem tworzy przelotnie, otwór wejściowy pozbawiony zamknięcia. Na tylnej ścianie przelotni kamienna tablica pamiątkowa. Całość ogrodzona płotem. Ze względu na materiał budowlany i historyczne rozwiązania, obiekt posiada wartości artystyczne i historyczne unikalne w skali lokalnej. Jest znakiem pamięci przeszłych pokoleń oraz ważny dla społeczności lokalnej na rzecz zachowania dla przyszłych pokoleń.

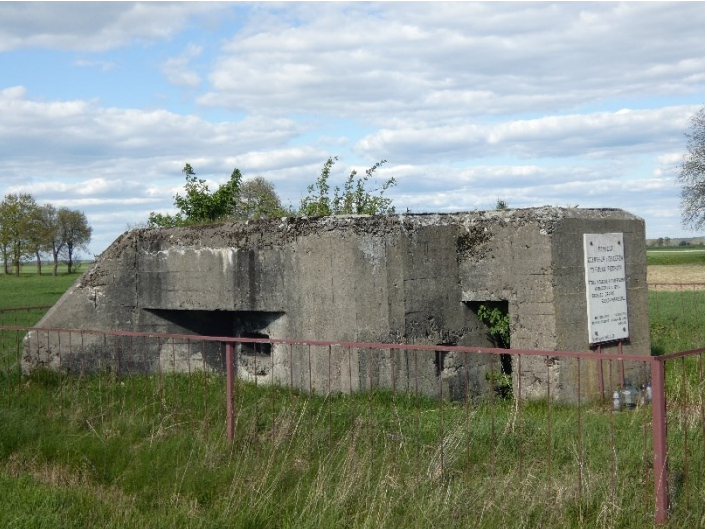
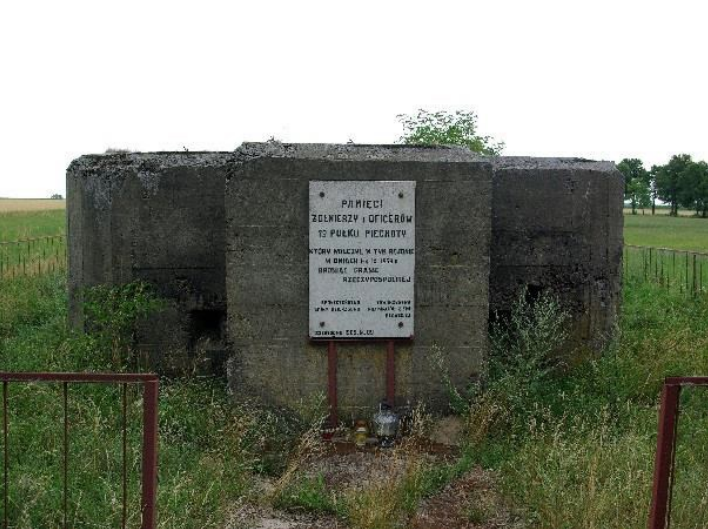
Stan zachowania: 4 – dobry.  
Zalecane usunięcie samosiewów.

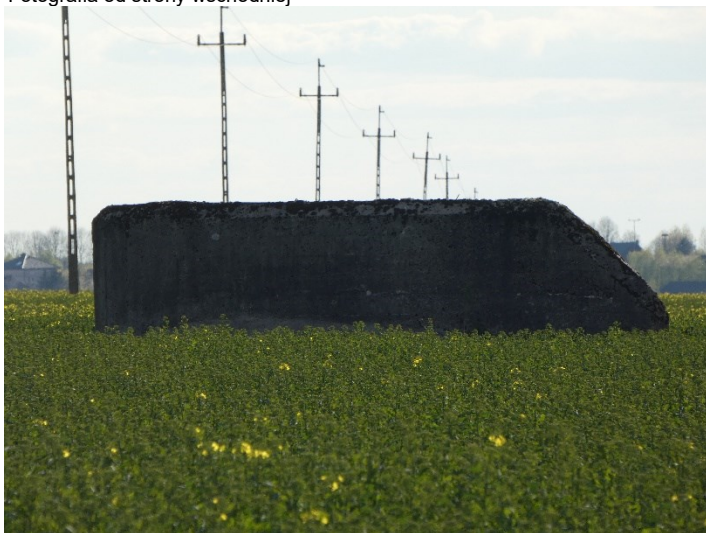
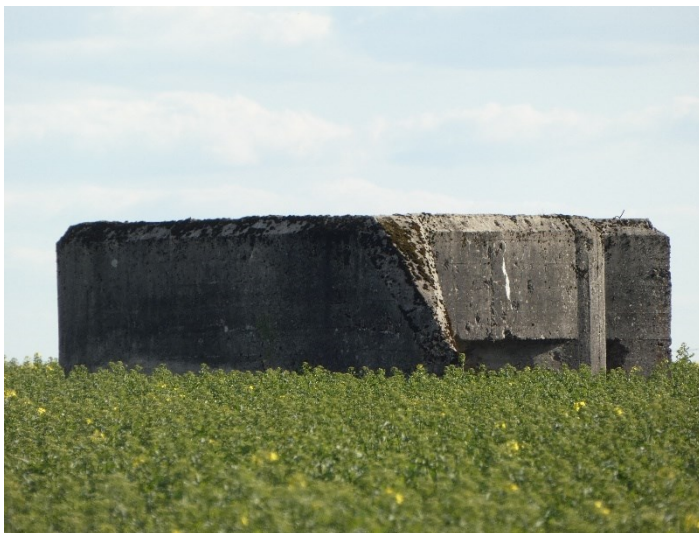
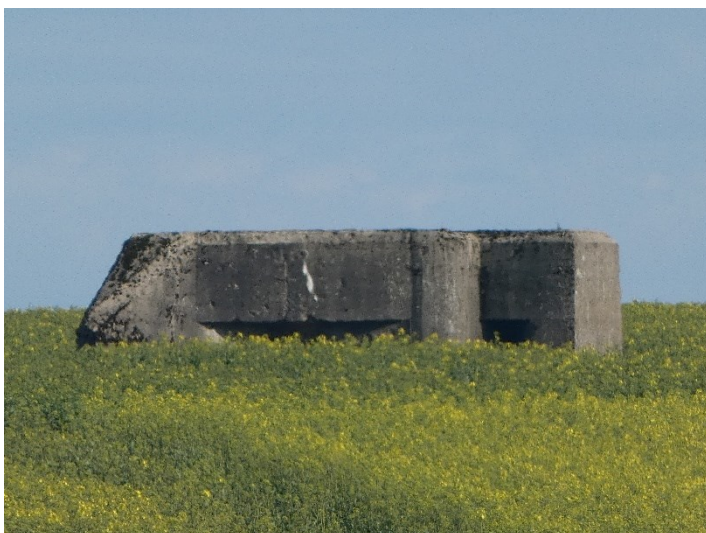
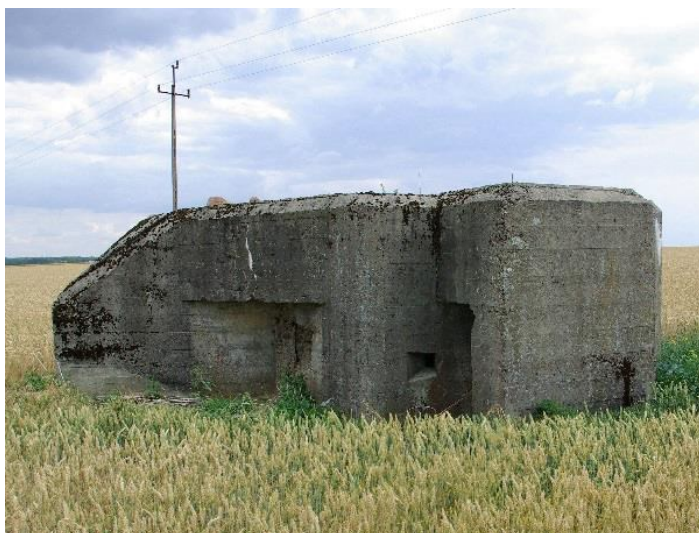
7. Fotografia z opisem wskazującym orientację w stosunku do sąsiednich terenów lub stron świata albo mapa z zaznaczonym stanowiskiem archeologicznym  
Fotografia od strony wschodniej

Schron położony pośród pól uprawnych, żelbetowy, z czołem skierowanym na wschód, założony na rzucie prostokąta zbliżonego do kwadratu. Ściany zewnętrzne stanowią wypełnienie prostokątnych boków podstawy płyty fundamentowej rozbudowanych formą skrzydła, całość nakryta stropem w formie trapezu prostokątnego. Wejście poprzedzone płytą żelbetową, która wraz z nadwieszonym stropem tworzy przelotnie, otwór wejściowy pozbawiony zamknięcia. Otwory strzelnicze profilowane, podcięte i przewężone.

Stan zachowania: 3 – dostateczny.

Zalecane ustawienie tabliczki pamiątkowej, ogrodzenie schronu.

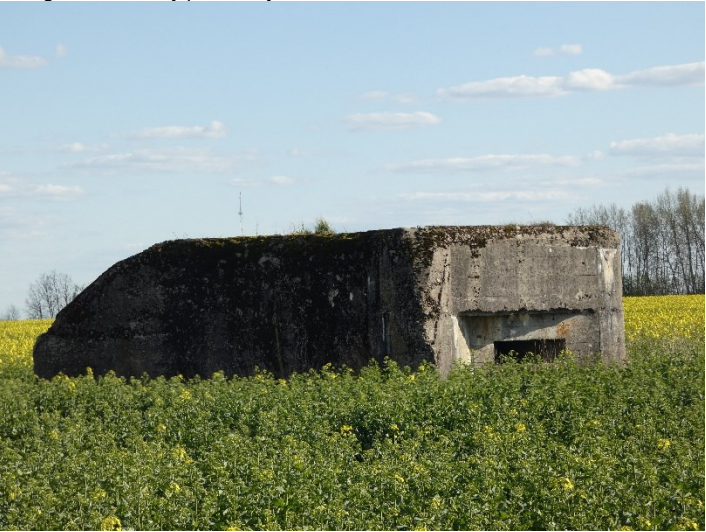
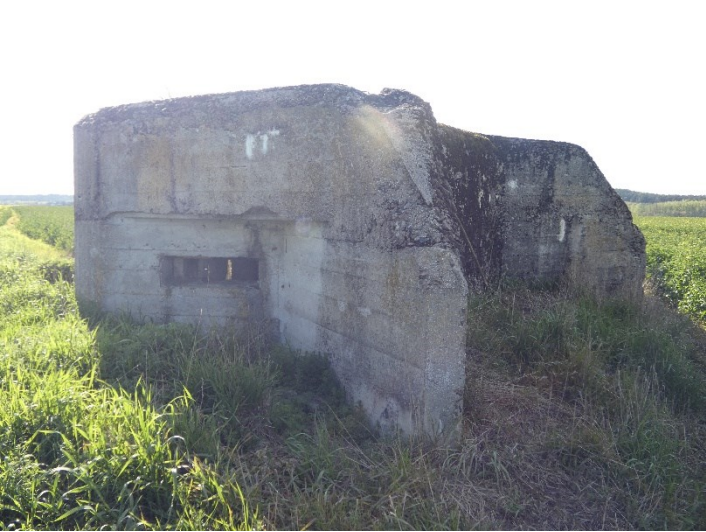
Schron położony pośród pól uprawnych, żelbetowy, z czołem skierowanym na wschód, założony na rzucie trapezu. Ściany zewnętrzne stanowią wypełnienie prostokątnych boków postawy płyty fundamentowej rozbudowanych formą skrzydła, całość nakryta stropem w formie trapezu. Wejście poprzedzone płytą żelbetową, która wraz z nadwieszonym stropem tworzy przelotnie, otwór wejściowy pozbawiony zamknięcia. Otwory strzelnicze profilowane, podcięte i przewężone.

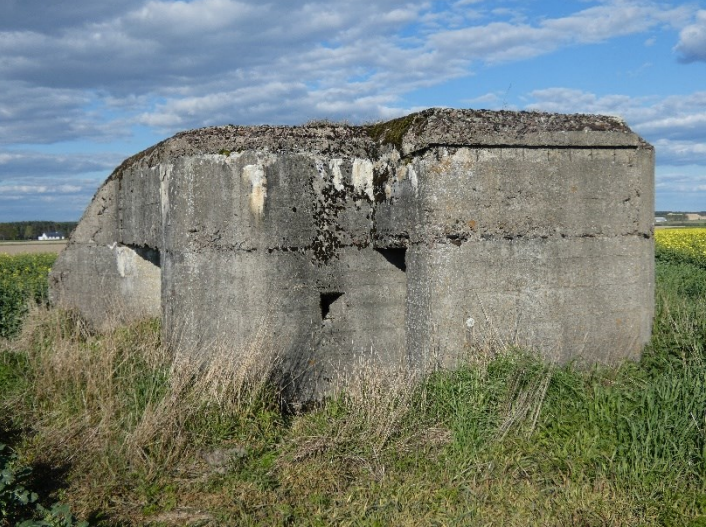
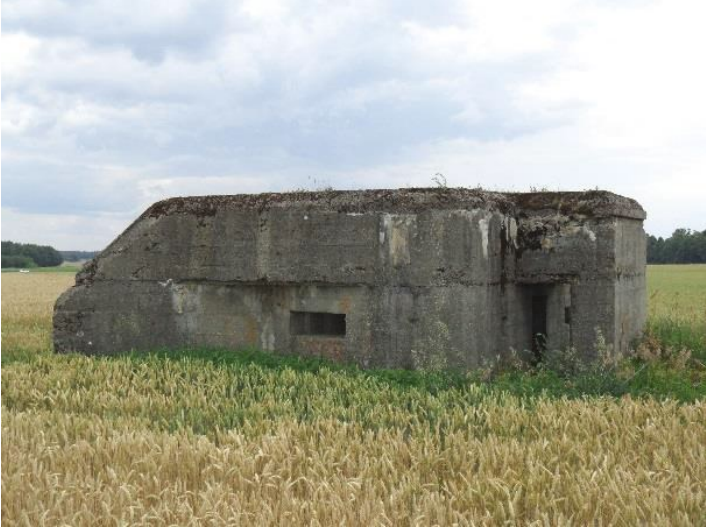
Stan zachowania: 3 – dostateczny.

Zalecane ustawienie tabliczki pamiątkowej, ogrodzenie schronu.
