OCENA TECHNICZNA

Opis stanu istniejącego

Ocena stanu technicznego

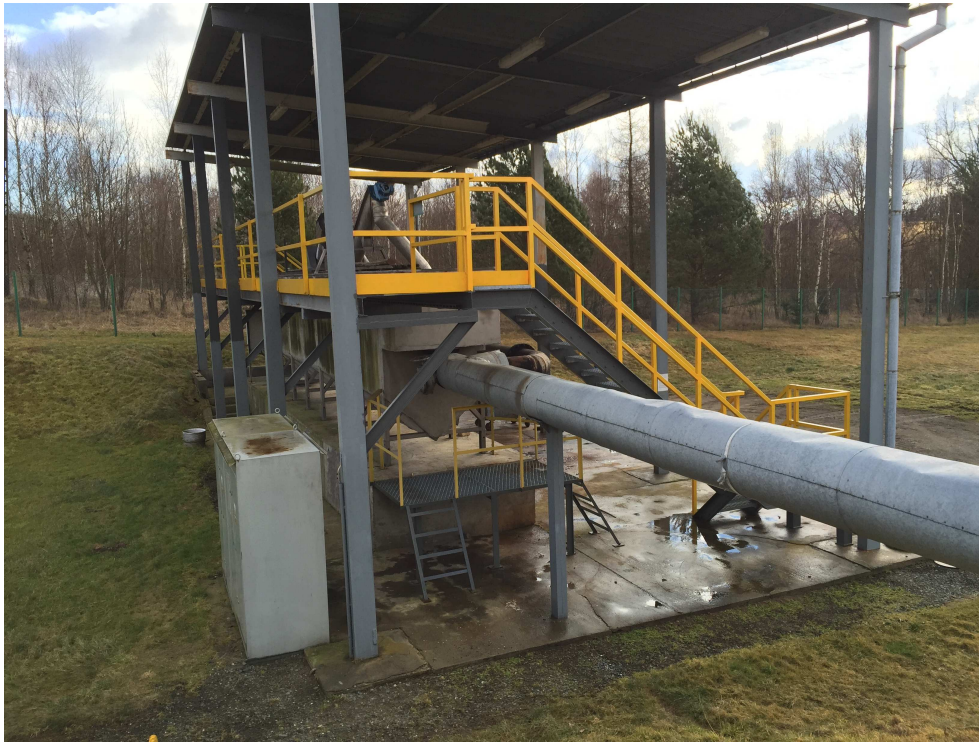
Istn. budynek sitopiaskownika (wiata)

Obecnie obiekt stanowi wiata w konstrukcji stalowej o układzie słupowo-ryglowym. Stopy fundamentowe żelbetowe, kielichowe o wymiarach w rzucie 1,70 x 2,00 m i wysokości 0,80 m. Słupy stalowe o przekroju skrzynkowym z 2 – óch ceowników C 220, zamocowanych w fundamencie i przegubowo połączone z rygłem. Do słupów, od strony pomostu, przyspawano wsporniki trójkątne do oparcia belek pomostu. Rygiel dachowy z dwuteowników I 240 P, oparte na słupach i przymocowane śrubami. Płatwie stalowe z dwuteowników I 140 (ciągłe) przymocowane do rygla z pomocą kątowników. Przykrycie wiaty blachą trapezową. Pomost stalowy wewnętrzny, na belkach stalowych z dwuteowników I 180. Schody stalowe, policzkowe z ceowników C 200. Przekrycie pomostu i schodów ze stalowych krat pomostowych, ażurowych. Posadzka – betonowa grubości 5 cm, na podkładzie betonowym i podsypce piaskowej. Fundament urządzenia Noggerath - o konstrukcji żelbetowej, monolitycznej, oddylatowany od posadzki.

Zgodnie z przedmiotowym opracowaniem projektuje się wykonanie rozbudowy istniejącej wiaty stalowej / wykonanie budynku murowanego z bramą segmentową; ściany z bloczków gazobetonowych grubości 24 cm z dociepleniem styropianem grubości 5 cm + zewnętrzny tynk cienkowarstwowy; konstrukcja dachu – dźwigary drewniane, kryte gontem papowym na deskowaniu. Szczegółowy zakres prac wg opisu branży architektonicznej i konstrukcyjnej.

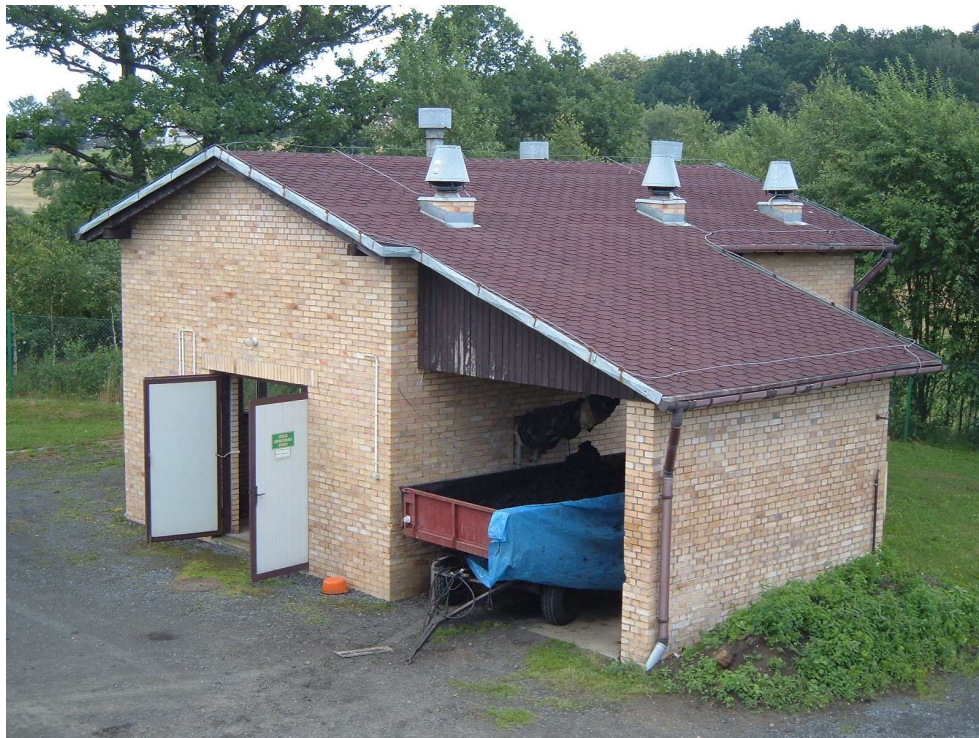
Istn. budynek odwadniania osadu

Budynek zrealizowano w postaci obiektu wolnostojącego, parterowego, niepodpiwniczonego. Konstrukcja budynku tradycyjna murowana z cegły klinkierowej w warstwie zewnętrznej ścian, a od wewnątrz z cegły pełnej. Ściany zewnętrzne warstwowe ze szczeliną ocieplającą, ze styropianu, grub. 6 cm. Strop z płyt kanałowych. Konstrukcja dachu drewniana, ustroju krokwiowego dwuspadowego ze ściągami w postaci kleszczy, kryta gontem dachowym.

Dodatkowo wzdłuż ściany podłużnej wykonano wiatę na przyczepę o wymiarach zewnętrznych 3,79 x 4,50 m. Ściana grubości 38 cm (długości 4,50 m) z cegły klinkierowej. Konstrukcja dachu - drewniana, ustroju krokwiowego, kryta gontem dachowym.

Zgodnie z przedmiotowym opracowaniem projektuje się wykonanie rozbudowy istniejącej wiaty / wykonanie „nowego” zamkniętego pomieszczenia na przyczepę z bramą segmentową; ściany z cegły klinkierowej grubości 38 cm; konstrukcja dachu - drewniana, kryta gontem papowym na deskowaniu. Szczegółowy zakres prac wg opisu branży architektonicznej i konstrukcyjnej.

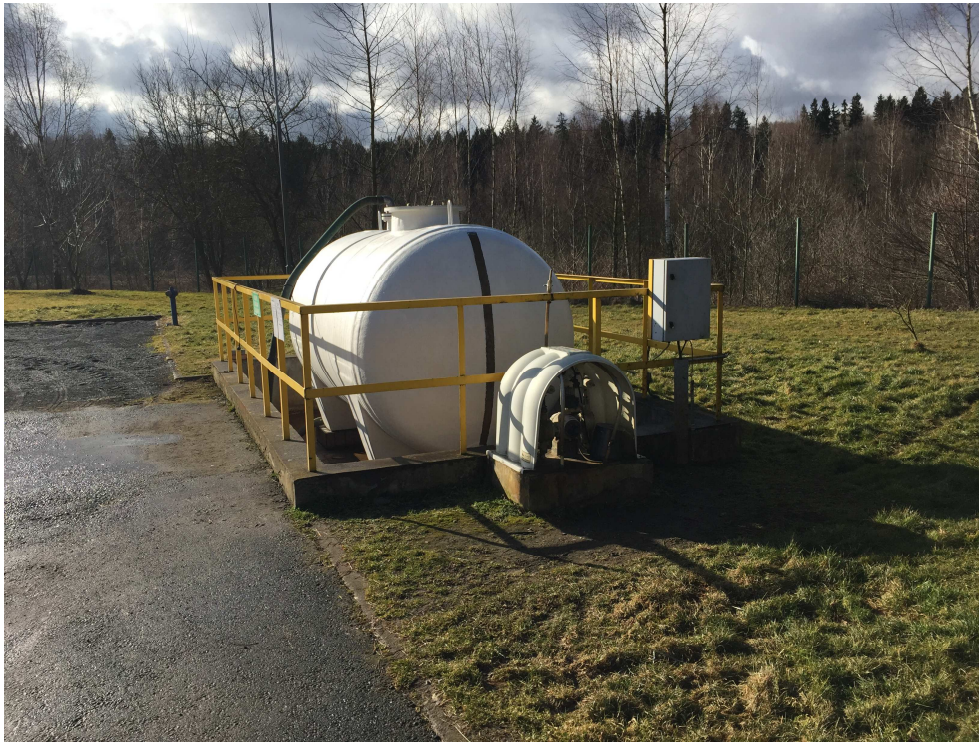
Istn. instalacja koagulantu PIX-u (wanna żelbetowa)

Instalacja koagulantu PIX-u jest obiektem wolnostojącym, o konstrukcji wanny żelbetowej, monolitycznej, w rzucie prostokątnej. Obiekt otwarty, wyniesiony około ~0,20 m ponad otaczający teren, zabezpieczony po obwodzie barierką z kształtowników stalowych. Wewnątrz zainstalowano stalowy zbiornik Płx-u, na cokółach fundamentowych wysokości 0,20 m.

Zgodnie z przedmiotowym opracowaniem projektuje się wykonanie otwartej wiaty stalowej, posadowionej na w/w opisanej wannie żelbetowej. Konstrukcja wsporcza otwartej wiaty - z kształtowników zamkniętych / rur kwadratowych, konstrukcja dachu - drewniana, kryta gontem papowym na deskowaniu. Szczegółowy zakres prac wg opisu branży architektonicznej i konstrukcyjnej.
