**WILLA FABRYKANTA / 1888 r. / - ob. PRZEDSZKOLE MIEJSKIE
OBIEKT ZABYTKOWY PRZY UL. MŁYŃSKIEJ 8 W GRYFOWIE ŚLĄSKIM**

**KONSERWACJA POLICHROMOWANEJ DEKORACJI ŚCIAN
KLATKI SCHODOWEJ**

Kraków, wrzesień 2014

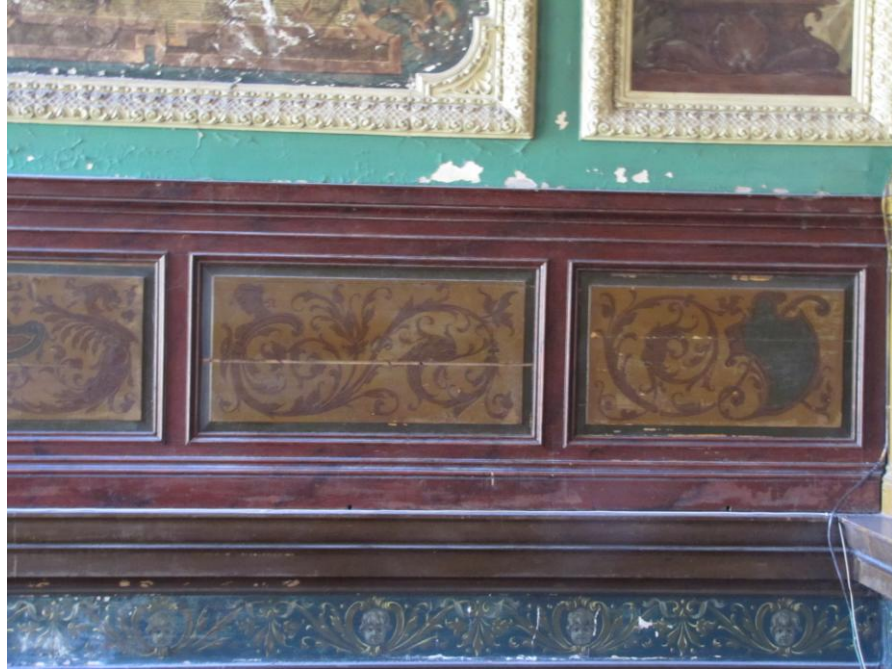
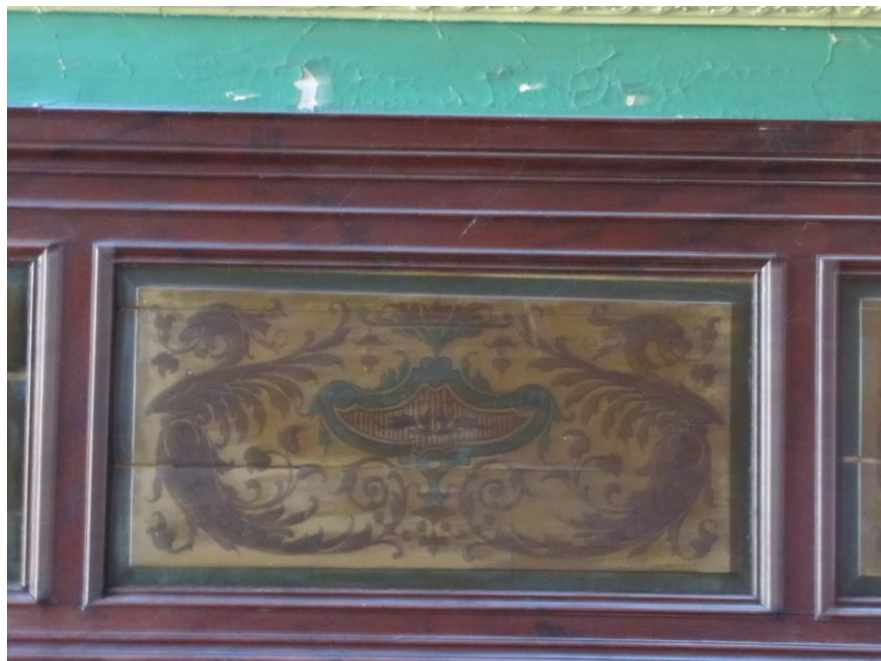
Poniżej malowideł ściennych pas z drewnianą boazerią, z podłużnymi polichromowanymi płycinami. W poszczególnych polach dekoracje przedstawiające m.in. delfiny, maszkarony, główki kobiece, wazy, sfinksy - wplecione w fantazyjną, bogatą wić akantu. Boazeria okalająca dekoracyjne płyciny w kolorze bordowym ze śladami marmoryzacji.

– polichromowany pas drewnianej boazerii, fragment -

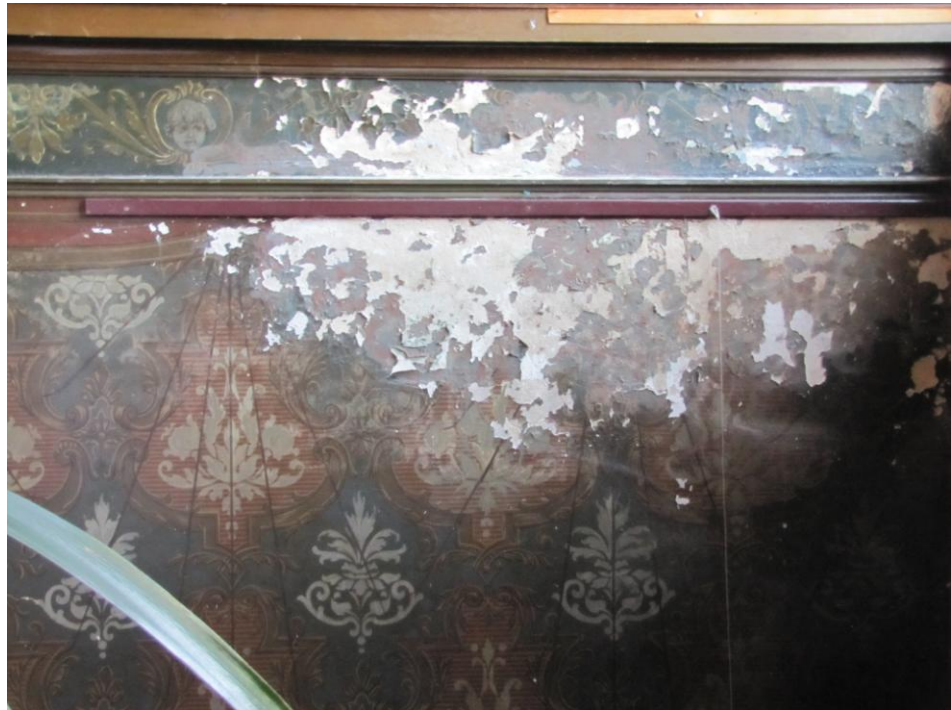
W dolnej części ścian klatki schodowej znajduje się dekoracja malarska składająca się z wąskiego pasa fryzu z wici akantu z główkami putt i palmetkami. Pas dolny to malowidło ściennie imitujące kotarę zdobioną motywem kandelabrow.

– dekoracja malarska imitująca kotarę, fragment -

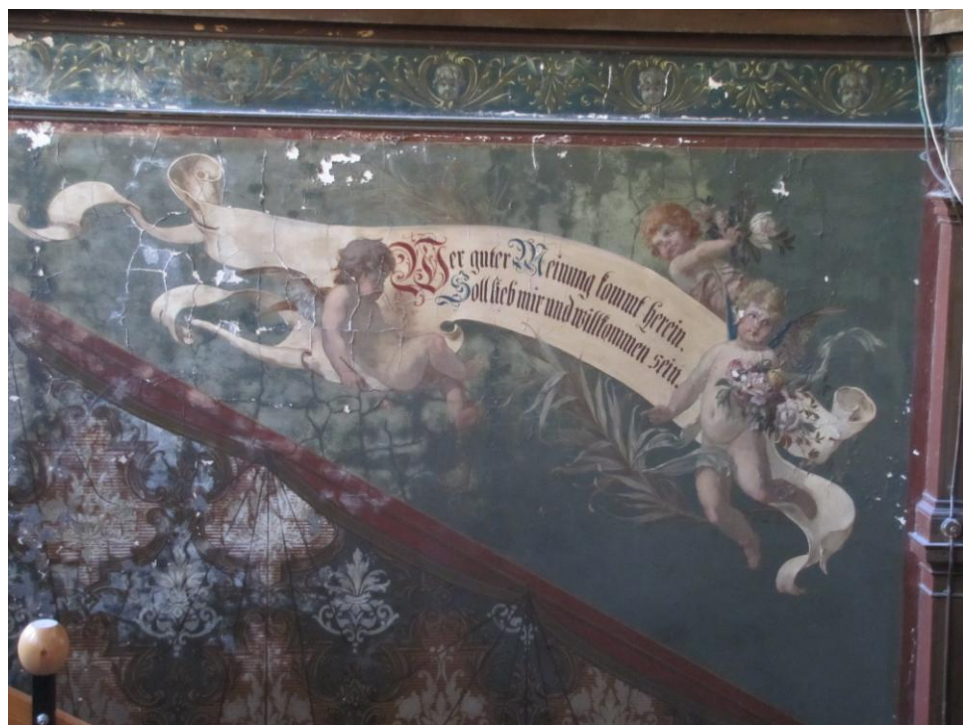
– malowidło ściennie w dolnej części klatki schodowej -

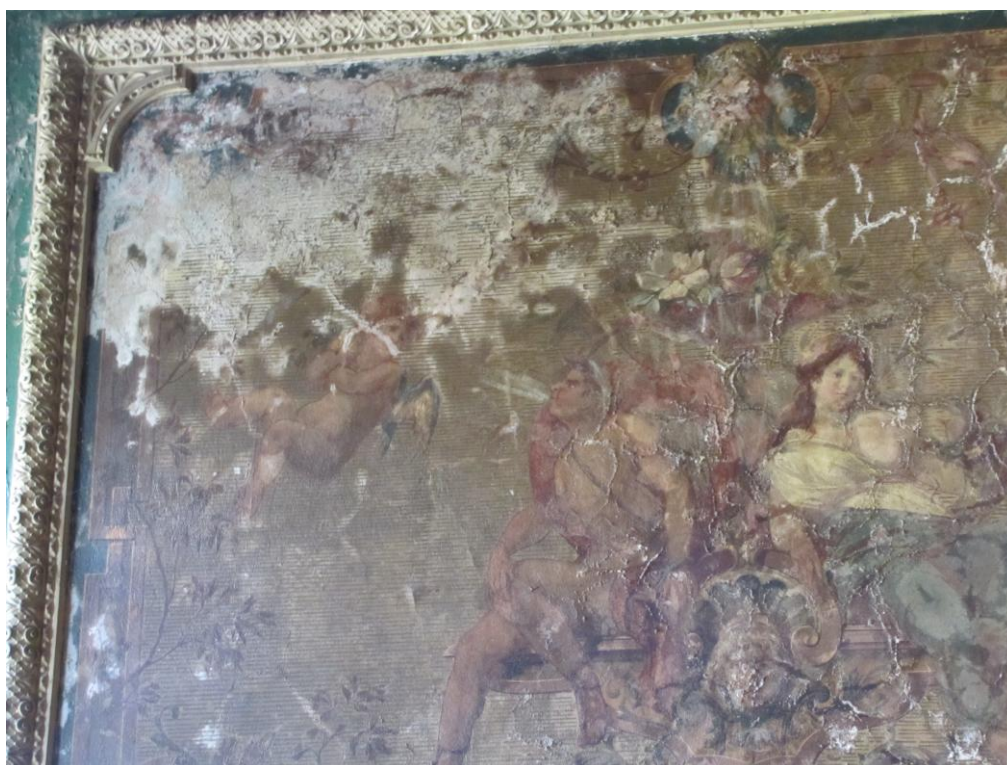
– malowidło ściennie przedstawiające alegorię powietrza i ziemi, fragment -

Całość dekoracji posiada liczne zniszczenia, które powstały głównie na skutek zalań wodą oraz długotrwałego zawilgoceń ścian w przeszłości. Widoczne są rozległe ubytki warstwy malarskiej wraz z warstwą podłoża. Malowidła ściennie wykonane w technice olejnej /?/ uległy w miejscach zawilgoceń katastrofalnej degradacji widocznej w postaci rozwarstwień, złuszczeń oraz spękań tworzących sieć krakelurów. Warstwa malarska / gruba i sztywna / wykazuje tendencje do odpryskiwania od słabszego od niej podłoża. W wielu miejscach widoczne są zmiany kolorystyczne, zacieki, zaplamienia, zabielenia. Na części polichromii widoczne są kolonie pleśni i mikroorganizmów.

W ramach zabiegów technicznych przy konserwacji malowideł ściennych zakłada się: konsolidację łuszczących się partii polichromii, sklejenie spęcherzeń i odspojen warstwy malarskiej i podłoża, wzmocnienie strukturalne zaprawy w miejscach ubytków, usunięcie wysoleń i nalotów mikroorganizmów, dezynfekcję, oczyszczenie malowideł z zabrudzeń oraz usunięcie wtórnych nawarstwień. W ramach konserwacji estetycznej zostanie wykonane uzupełnienie ubytków podłoża / kity /, punktowanie scalające kitów, przetarć i zaplamień warstwy malarskiej w technice analogicznej do oryginalnej oraz rekonstrukcję w miejscach powtarzających się elementów dekoracji ornamentalnej.

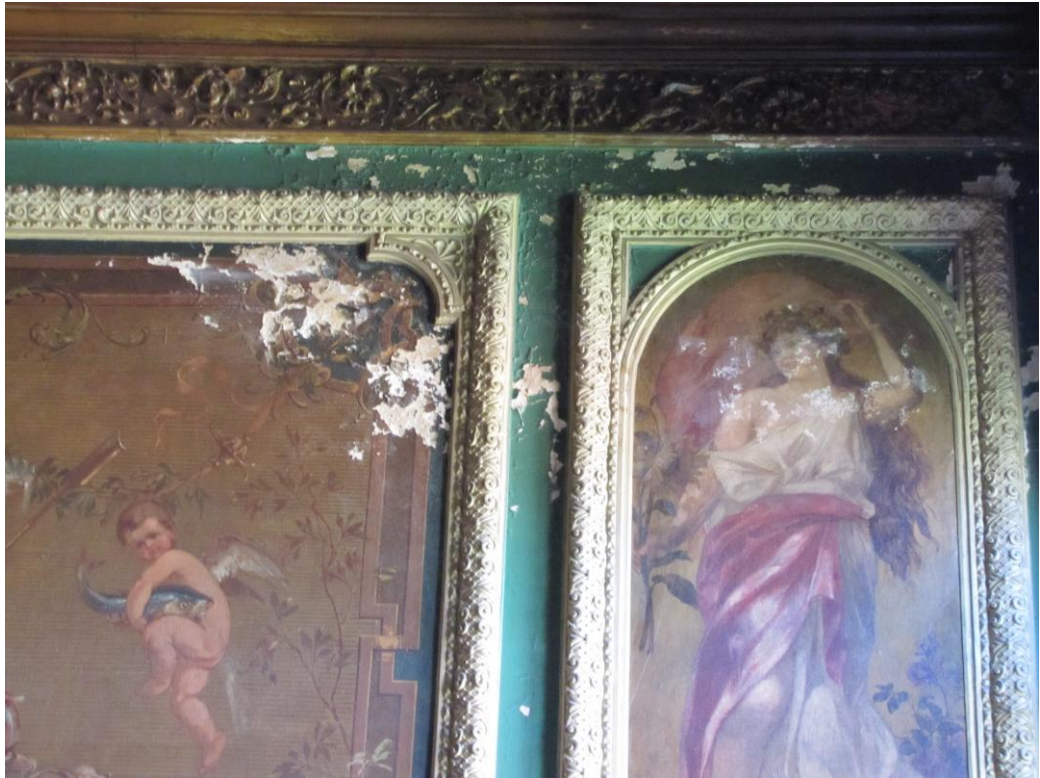
Obrazy na płótnie wklejone w sztukatorskie płyciny odklejają się od powierzchni ścian, są pofalowane i zdeformowane. Również jak malowidła ściennie uległy widocznym zniszczeniom w postaci wykruszeń warstwy malarskiej, ubytków, zaplamień i zmian kolorystycznych.

Sztukatorskie obramienia oraz monochromatyczne powierzchnie ścian uległy uszkodzeniom mechanicznym i przemalowaniom.

- malowidło ściennie, malowidło na płótnie, sztukatorskie obramienia -

Konserwacja malowideł na podobrazii płóciennym obejmie demontaż ze ścian, usunięcie warstw wtórnych i niewłaściwych uzupełnień, dezynfekcję, prasowanie i dublowanie płócien podobrazi. W zakresie konserwacji

Prace konserwatorskie przy elementach sztukatorskich obejmą usunięcie wtórnych nawarstwień, uzupełnienie ubytków, sklejenie spękań oraz przywrócenie sztuczemu kamieniowi pierwotnej kolorystyki i zabezpieczenie powierzchni przez pokrycie woskiem syntetycznym.

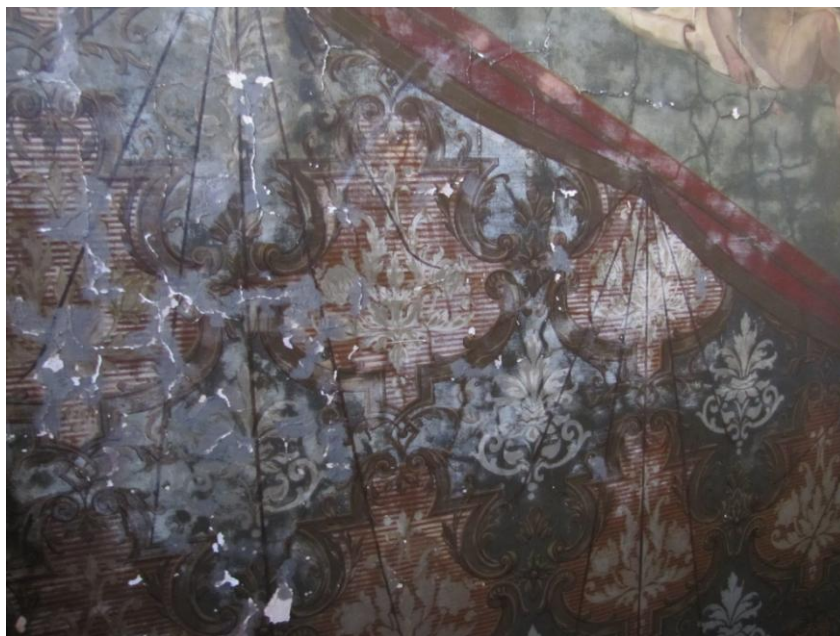
– dekoracja malarska imitująca kotarę, fragment -

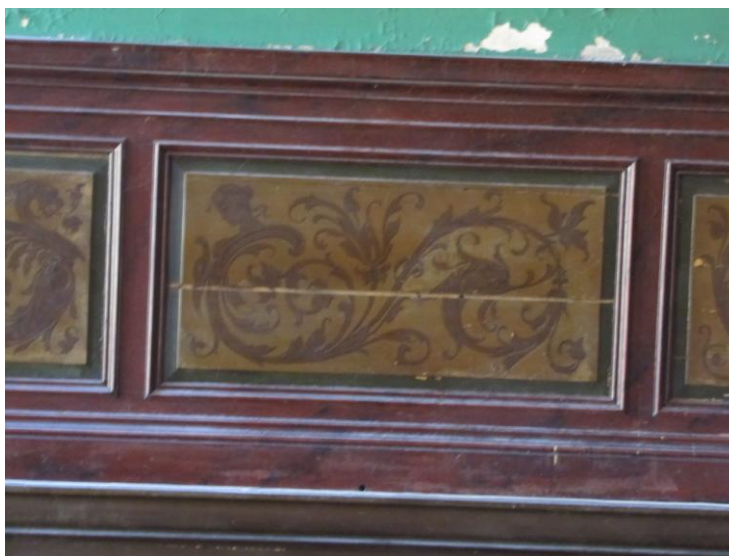
– polichromowany pas drewnianej boazerii, fragment -

1. Oczyszczenie powierzchni mieszankami na bazie rozpuszczalników organicznych: toluen, metanol, aceton, CONTRAD 2000, Decon 90.
2. Dezynfekcja obszarów polichromii, które uległy zawilgoceniu roztworem PCMC w spirytusie oraz INCIDUREM firmy Henkel / w aerozolu /.

3. Wzmocnienie i ustabilizowanie drogą zabiegów stolarskich połączenia poszczególnych elementów, uzupełnienie szpar, pęknięć drewna i ubytków wstawkami z drewna oraz kitem trocinowym.

4. Uzupełnienie ubytków gruntów. Po uprzednim przeklejeniu ubytków klejem glutynowym założenie podbarwionej zaprawy klejowo-kredowej oraz opracowanie jej zgodnie z fakturą powierzchni oryginalnych.

5. Punktowanie scalające warstwy malarskiej. Kity po pokryciu izolującą warstwą szelaku będą scalane gwaszami firmy Talens. Laserunki i punktowanie wykonane zostaną w technice Maimeri Restauro.
