**PROGRAM PRAC KONSERWATORSKICH  
POMNIKÓW Z LAT 1932-34 PRZEDSTAWIAJACYCH  
POSTACIE HISTORYCZNE POWSTANIA  
LISTOPADOWEGO**

LOKALIZACJA: KOMOROWO k/ OSTROWI MAZ.

ALEJA I BAONU SZKOŁY PODCHORAŻYCH PIECHOTY

BIAŁYSTOK 2015

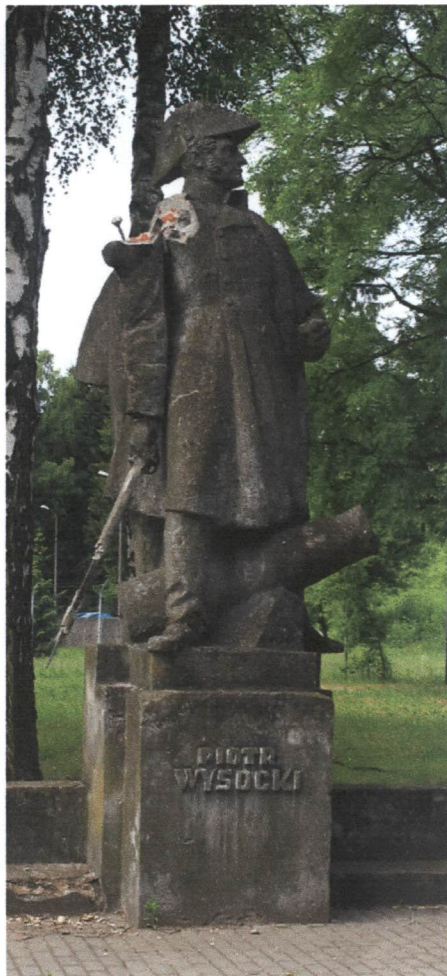
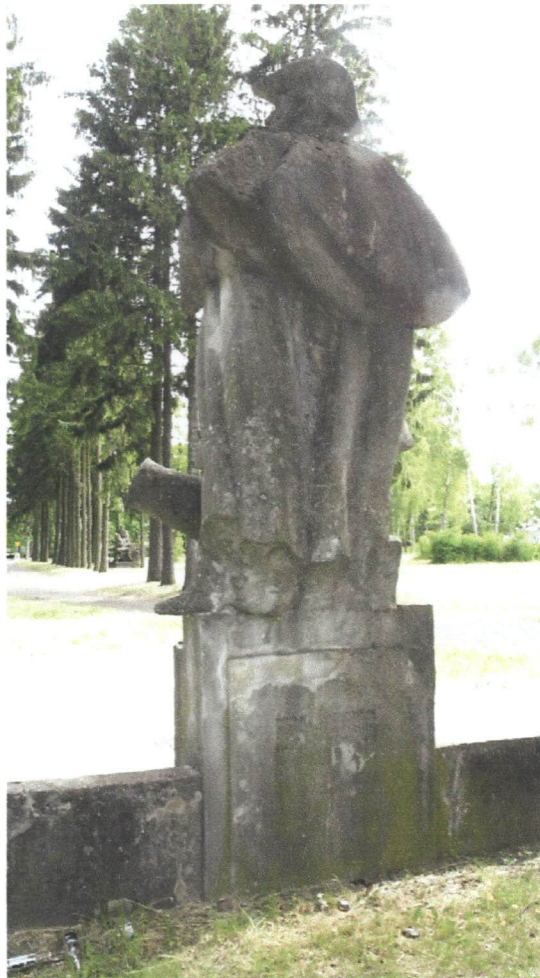
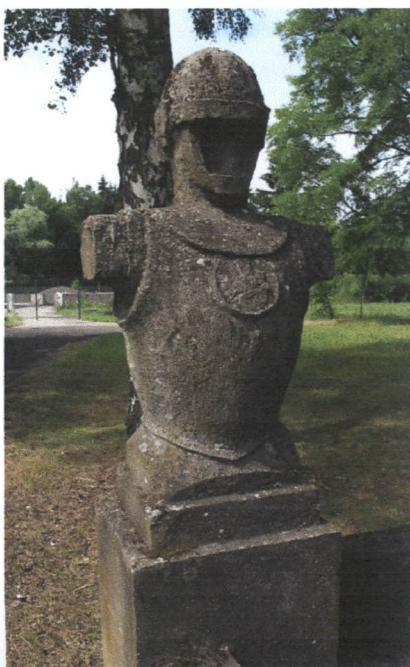
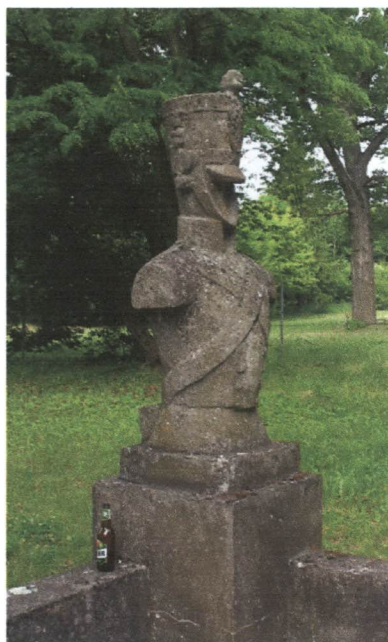
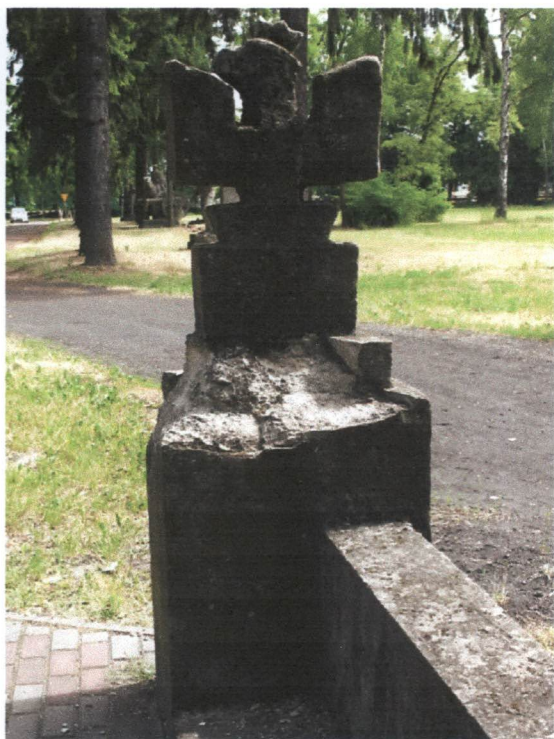
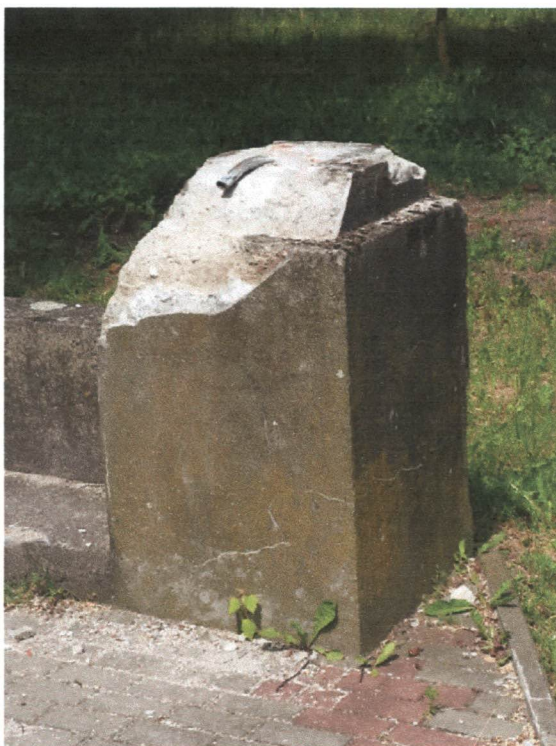
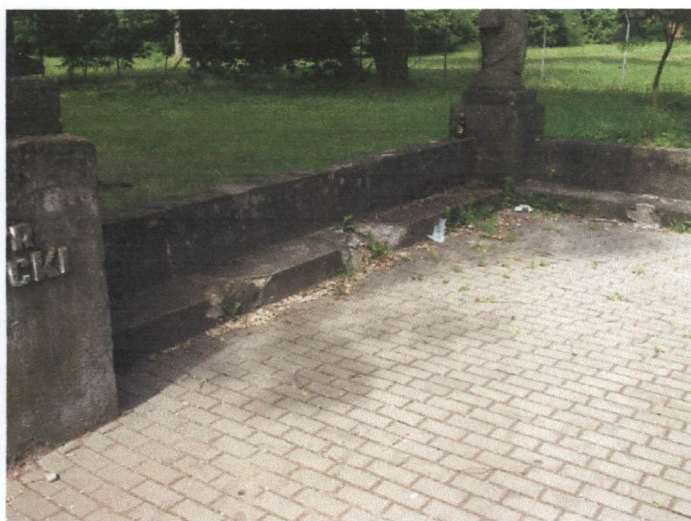
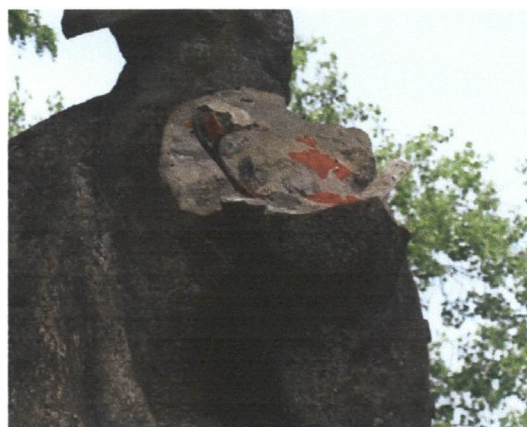
## POMNIKA PIOTRA WYSOCKIEGO

Orzeł w lewej stronie o strukturze podobnej do pozostałych rzeźb cokół kompletnie rozsypujący się z ubytkami sięgającymi 30% powierzchni .Orla z prawej strony brak.

Podstawa łącząca wszystkie elementy kompozycji bardzo mocno zwietrzała z dużymi ubytkami i cechami dezintegracji.

Z uwagi na wadliwą budowę technologiczną rzeźby proponuje się przeprowadzenie działań, których podstawowym celem byłaby impregnacja obiektu preparatem hydrofobowym – ograniczającym i wstrzymującym postępowanie procesów korozji szkieletu rzeźby.

Na etapie obecnej konserwacji, podczas której należy zahamować procesy korozji już zainicjowane w strukturze obiektu, proponuje się przeprowadzenie impregnacji dwuetapowej, opartej na preparatach wodorozcieńczalnych. Pierwszy etap impregnacji przeprowadzić należy po procesach wypełniania pustek wewnątrzstrukturalnych (patrz poniżej), drugi wiązać się będzie z procesem unifikacji kolorystycznej powierzchni rzeźb.

Pustki powstałe w wyniku odspoinowania narzuconego betonu należy wypełnić materiałem o dobrych właściwościach penetrujących, a równocześnie mającym cechy blokowania procesów korozji metalowych elementów konstrukcji.

Większe ubytki formy (niezachowane) proponuje rekonstruować w masach mineralnych opartych na bazie cementu portlandzkiego i piasku o wyselekcjonowanej gradacji ziaren. Aby zwiększyć przyczepność do podłoża mas uzupełniających, proponuje się użycie do zapraw cementowych specjalnych emulsji kontaktowych (np. firmy Ceresit)..

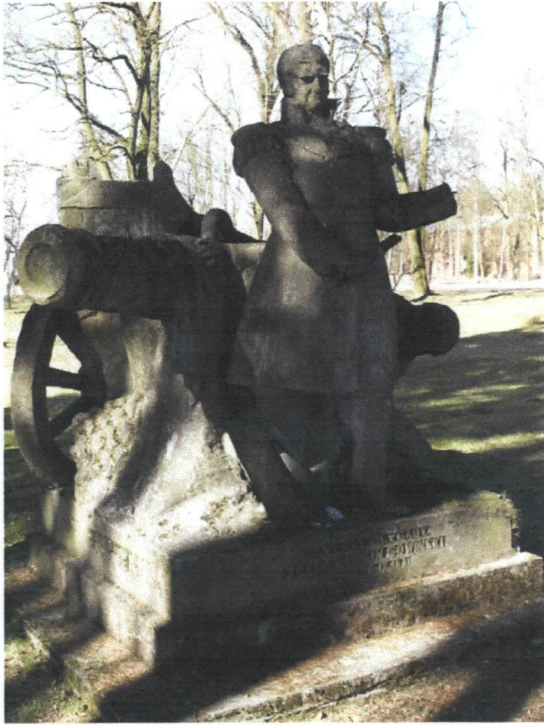
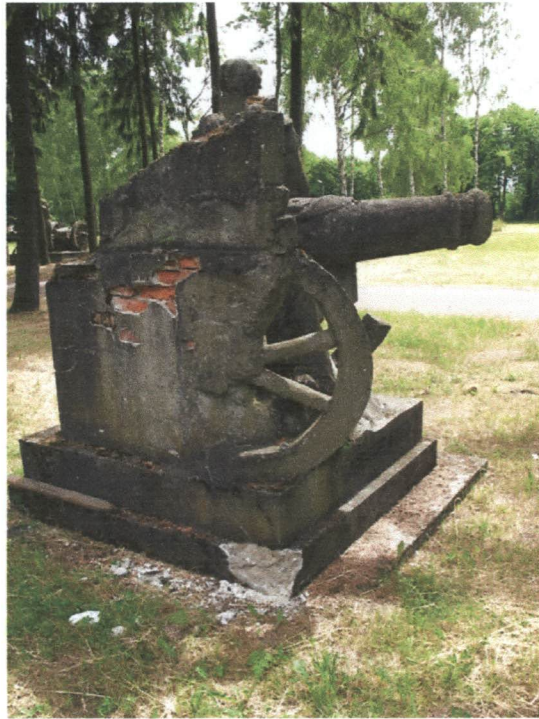
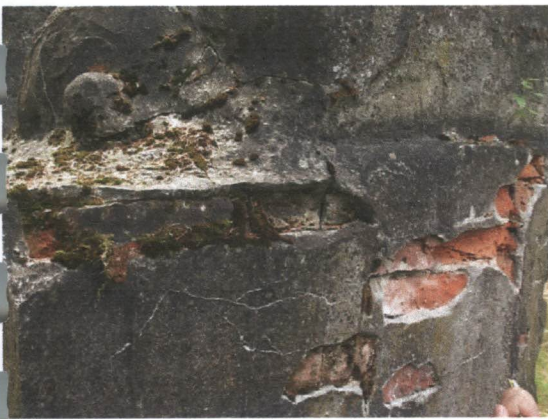
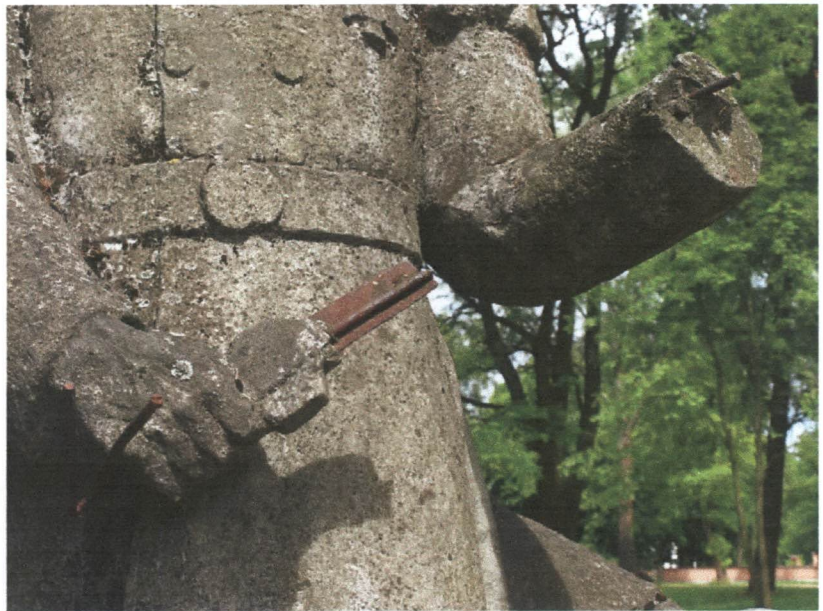
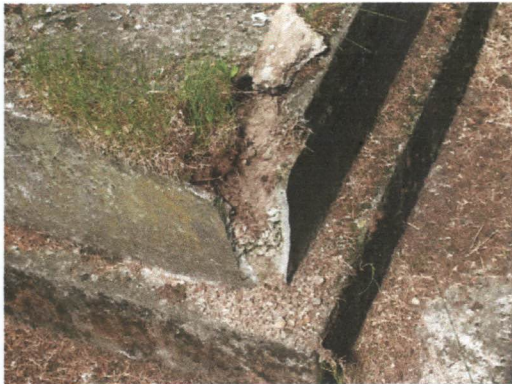
## POMNIK J.S. SOWIŃSKIEGO

Stan zachowania rzeźby jest zły. Powierzchnia pomnika pokryta jest warstwą brudu i nawarstwień glonów i mchu tworząc miejscowo izolację zewnętrzną. Większość powierzchni pomalowana jest grubą szlichtą cementową. Jest to powłoka wtórna powstała zapewne w ramach „odnawiania pomników”. Powłoka ta jest miejscami odspoinowana i tworzy „kieszenie”. Figura pęknięta pionowo (okolice nogi). Takie spękania widoczne są na całej powierzchni. Widoczne są również nacieki solne w miejscach spływu wody. Figurze brak lewej dłoni oraz karabinu. W płaskorzeźbie kościoła brak wieży. Rzeźba opiera się o murek który wykonano z czerwonej cegły, widoczne resztki tynku. Odsłonięta cegła czerwona silnie zlasowana. Podest pod figurami ma duże ubytki.

Z uwagi na wadliwą budowę technologiczną proponuje się przeprowadzenie działań, których podstawowym celem byłaby impregnacja obiektu preparatem hydrofobowym – ograniczającym i wstrzymującym postępowanie procesów korozji szkieletu rzeźby. Działanie takie należy jednak traktować jako początek systematycznej opieki nad obiektem. Skuteczność dostępnych na rynku konserwatorskim preparatów hydrofobowych sięga do 5 lat. Przyjąć zatem należy, że w cyklach czteroletnich proces hydrofobizacji należałoby ponawiać.

Na etapie obecnej konserwacji, podczas której należy zahamować procesy korozji już zainicjowane w strukturze obiektu, proponuje się przeprowadzenie impregnacji dwuetapowej, opartej na preparatach wodorozcieńczalnych. Pierwszy etap impregnacji przeprowadzić należy po procesach wypełniania pustek wewnątrzstrukturalnych (patrz poniżej), drugi wiązać się będzie z procesem unifikacji kolorystycznej powierzchni rzeźb.

Poza siatką spękań w wielu miejscach występują rozległe pustki wewnątrzstrukturalne. Pustki te należy wypełnić materiałem o dobrych właściwościach penetrujących, a równocześnie mającym cechy blokowania procesów korozji metalowych elementów konstrukcji.

Większe ubytki formy (niezachowane) proponuje się rekonstruować w masach mineralnych opartych na bazie cementu portlandzkiego i piasku o wyselekcjonowanej gradacji ziaren. Aby zwiększyć przyczepność do podłoża mas uzupełniających, proponuje się użycie do zapraw cementowych specjalnych emulsji kontaktowych (np. firmy Ceresit),..

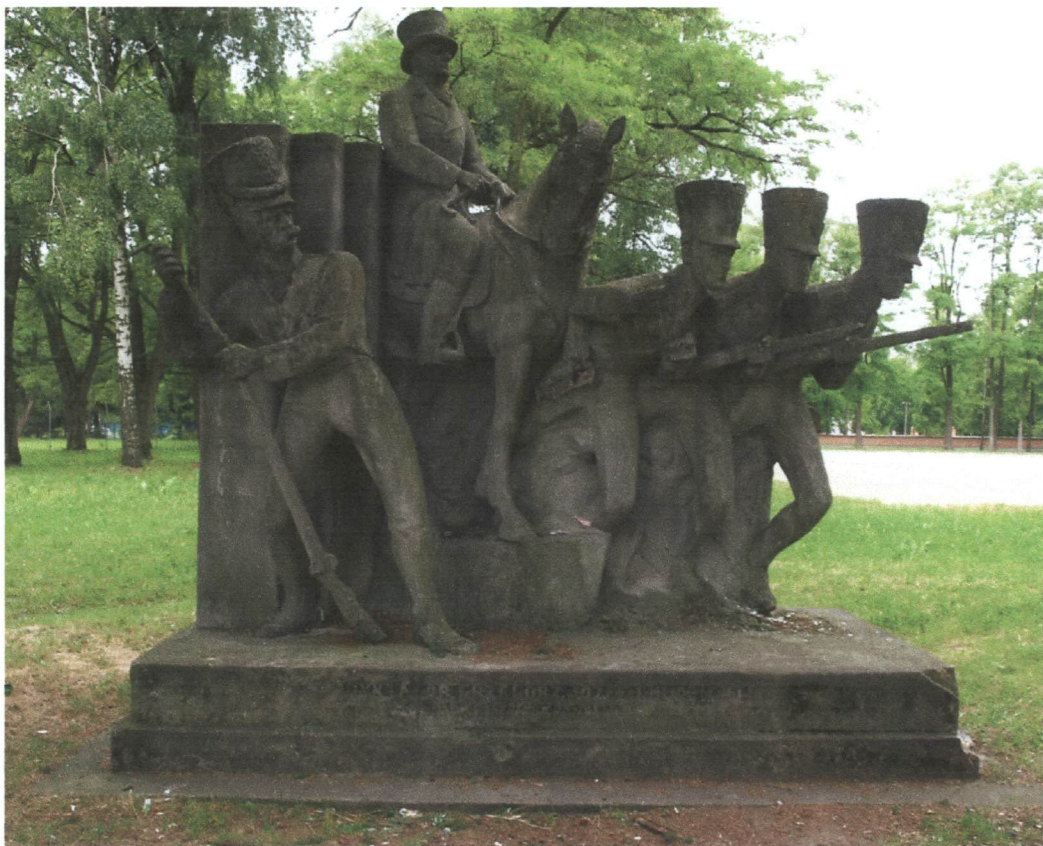
## POMNIK G.J. CHŁOPICKIEGO

Stan zachowania rzeźb jest zły Powierzchnia pomnika pokryta jest warstwą brudu i nawarstwień glonów i mchu tworząc miejscowo izolację zewnętrzną . Większość powierzchni pomalowana jest grubą szlichtą cementową Jest to powłoka wtórna powstała zapewne w ramach „odnawiania pomników”. Powłoka ta jest miejscami odspoinowana i tworzy „kieszenie”. Na cienkich elementach np. karabinach odsłania ona zbrojenie i jest niespójna z podłożem. Siatka spękań widoczne jest na całej powierzchni rzeźby . Widoczne są również nacieki solne w miejscach spływu wody. Uszkodzony wycior i pompon na czapce żołnierza z lewej strony ,niekompletna uprzęż konia . Z prawej strony złamane bagnety dwóch żołnierzy, jeden pozbawiony broni brak również dłoni. na drugim i trzecim stopniu podestu brak narożnika.

Z uwagi na wadliwą budowę technologiczną rzeźby proponuje się przeprowadzenie działań, których podstawowym celem byłaby impregnacja obiektu preparatem hydrofobowym – ograniczającym i wstrzymującym postępowanie procesów korozji szkieletu rzeźby.

Na etapie obecnej konserwacji, podczas której należy zahamować procesy korozji już zainicjowane w strukturze obiektu, proponuje się przeprowadzenie impregnacji dwuetapowej, opartej na preparatach wodorozcieńczalnych. Pierwszy etap impregnacji przeprowadzić należy po procesach wypełniania pustek wewnątrzstrukturalnych, drugi wiązać się będzie z procesem unifikacji kolorystycznej powierzchni rzeźb.

Poza siatką spękań w wielu miejscach występują rozległe pustki wewnątrzstrukturalne. Pustki te należy wypełnić materiałem o dobrych właściwościach penetrujących, a równocześnie mającym cechy blokowania procesów korozji metalowych elementów konstrukcji.

Większe ubytki formy (niezachowane) proponuje się rekonstruować w masach mineralnych opartych na bazie cementu portlandzkiego i piasku o wyselekcjonowanej gradacji ziaren. Aby zwiększyć przyczepność do podłoża mas uzupełniających, proponuje się użycie do zapraw cementowych specjalnych emulsji kontaktowych (np. firmy Ceresit)..

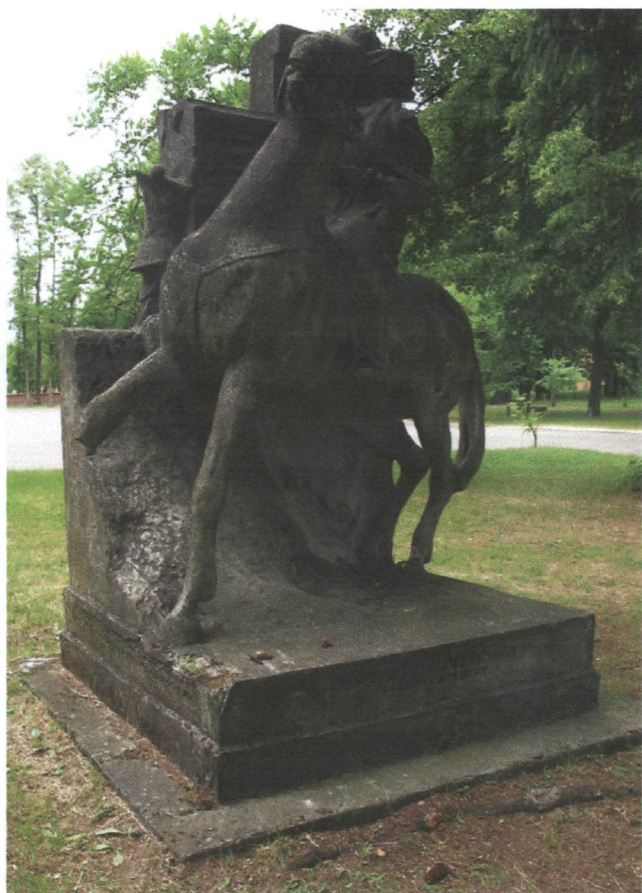
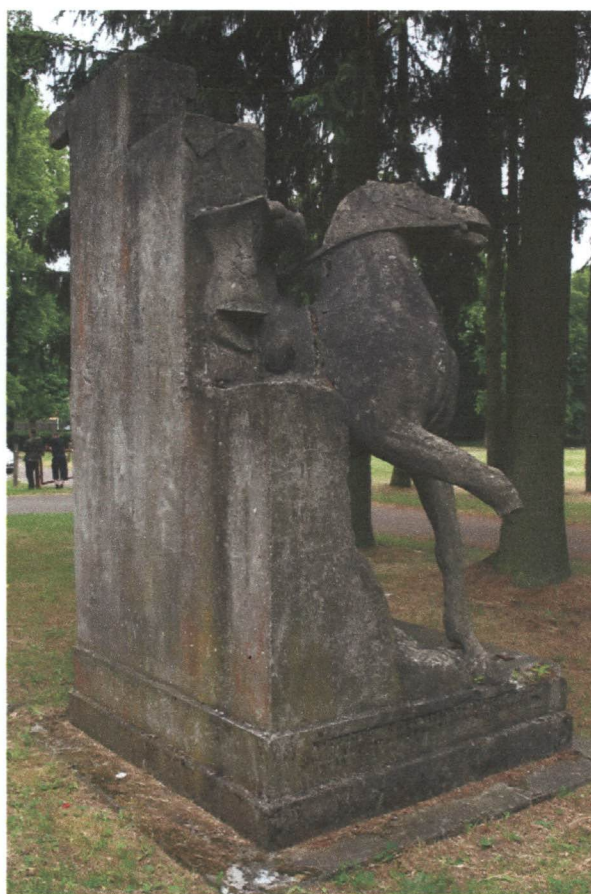
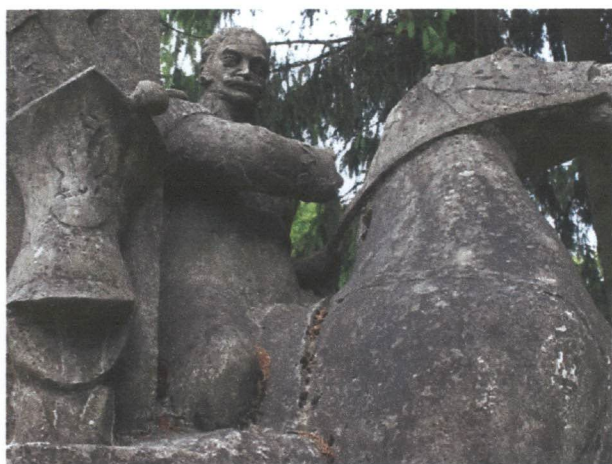
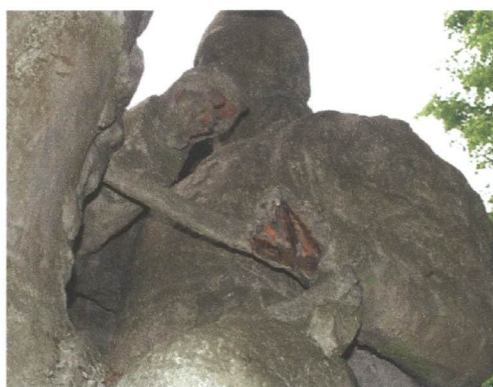
POMNIK J. DWERNICKIEGO

Stan zachowania rzeźb jest zły. Powierzchnia pomnika pokryta jest warstwą brudu i nawarstwień glonów i mchu tworząc miejscowo izolację zewnętrzną. Większość powierzchni pomalowana jest grubą szlichtą cementową. Jest to powłoka wtórna powstała zapewne w ramach „odnawiania pomników”. Powłoka ta jest miejscami odspoinowana i tworzy „kieszenie”. Widoczne są również nacieki solne w miejscach spływu wody. W figurze brak szabli, lewa ręka uszkodzona, brak prawej dłoni. Koń nie ma prawego ucha, prawej nogi, brak również uzdy. Murek za generałem zwietrzały miejscami odsłania cegły. Lewa strona podestu zniszczona przez roślinność przez lata wrosniętą w niestabilne podłoże.

Z uwagi na wadliwą budowę technologiczną rzeźby, proponuje się przeprowadzenie działań, których podstawowym celem byłaby impregnacja obiektu preparatem hydrofobowym – ograniczającym i wstrzymującym postępowanie procesów korozji szkieletu rzeźby.

Na etapie obecnej konserwacji, podczas której należy zahamować procesy korozji już zainicjowane w strukturze obiektu, proponuje się przeprowadzenie impregnacji dwuetapowej, opartej na preparatach wodorozcieńczalnych. Pierwszy etap impregnacji przeprowadzić należy po procesach wypełniania pustek wewnątrzstrukturalnych (patrz poniżej), drugi wiązać się będzie z procesem unifikacji kolorystycznej powierzchni rzeźb.

Poza siatką spękań w wielu miejscach występują rozległe pustki wewnątrzstrukturalne. Pustki te należy wypełnić materiałem o dobrych właściwościach penetrujących, a równocześnie mającym cechy blokowania procesów korozji metalowych elementów konstrukcji.

Większe ubytki formy (niezachowane) proponuje się rekonstruować w masach mineralnych opartych na bazie cementu portlandzkiego i piasku o wyselekcjonowanej gradacji ziaren. Aby zwiększyć przyczepność do podłoża mas uzupełniających, proponuje się użycie do zapraw cementowych specjalnych emulsji kontaktowych (np. firmy Ceresit).

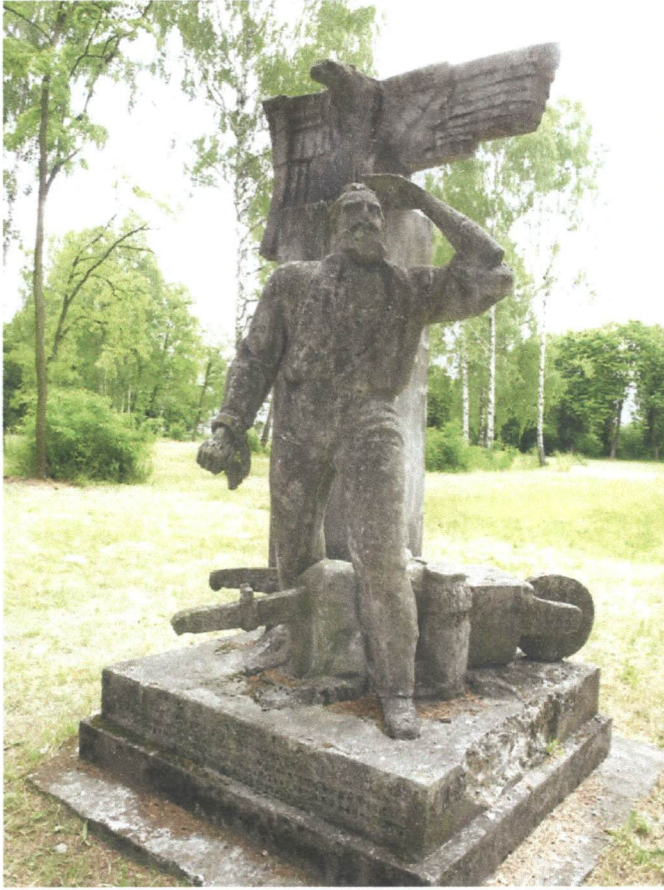
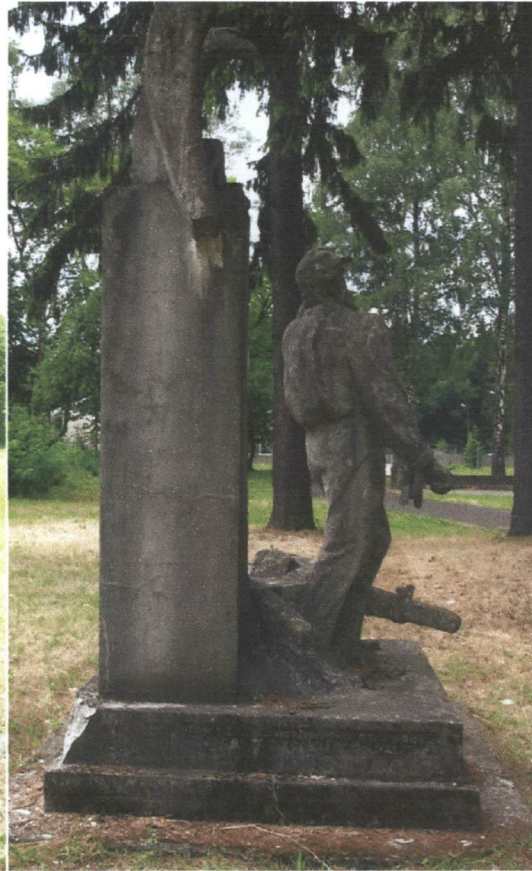
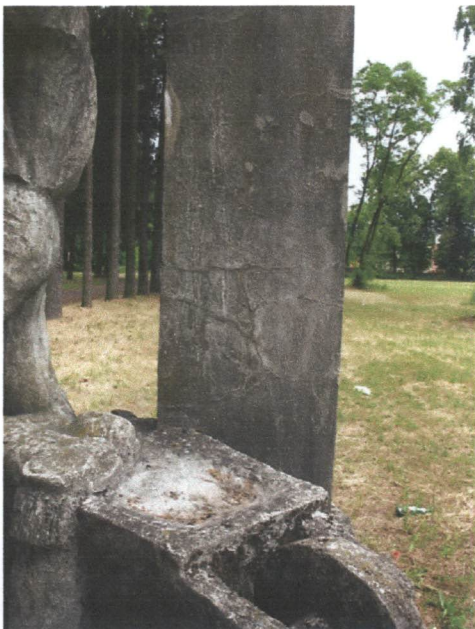
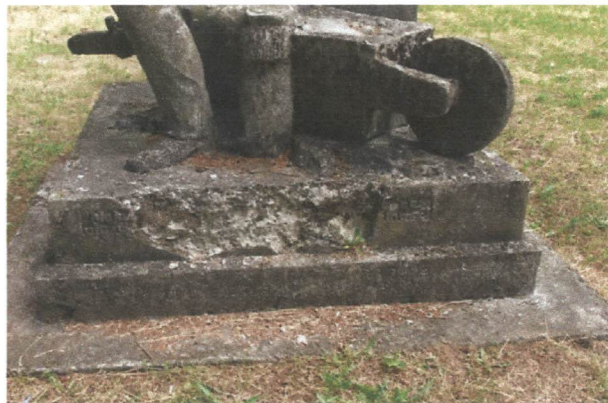
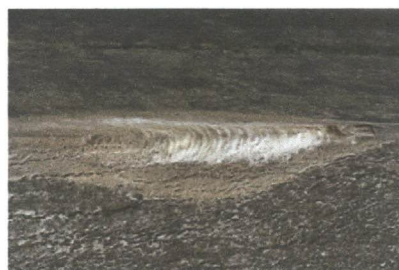
# POMNIK W. ŁUKASIŃSKIEGO

Stan zachowania rzeźb jest zły Powierzchnia pomnika pokryta jest warstwą brudu i nawarstwień glonów i mchu tworząc miejscowo izolację zewnętrzną . Większość powierzchni pomalowana jest grubą szlichtą cementową Jest to powłoka wtórna powstała zapewne w ramach „odnawiania pomników”. Powłoka ta jest miejscami odspoinowana i tworzy „kieszenie”. Powierzchnia figury pokryta siatką spękań . Widoczne są one na całej powierzchni. Widoczne są również nacieki solne w miejscach spływu wody oraz przy większych spękaniach powierzchniowych. Podest pod figurami ma duże ubytki. Z prawej strony brak środkowej części napisu.Z lewej strony brak narożników(na najwyższym stopniu z przodu ,na 3 z tyłu)

Z uwagi na wadliwą budowę technologiczną rzeźby proponuje się przeprowadzenie działań, których podstawowym celem byłaby impregnacja obiektu preparatem hydrofobowym – ograniczającym i wstrzymującym postępowanie procesów korozji szkieletu rzeźby.

Na etapie obecnej konserwacji, podczas której należy zahamować procesy korozji już zainicjowane w strukturze obiektu, proponuje się przeprowadzenie impregnacji dwuetapowej, opartej na preparatach wodorozcieńczalnych. Pierwszy etap impregnacji przeprowadzić należy po procesach wypełniania pustek wewnątrzstrukturalnych (patrz poniżej), drugi wiązać się będzie z procesem unifikacji kolorystycznej powierzchni rzeźb.

Poza siatką spękań w wielu miejscach występują rozległe pustki wewnątrzstrukturalne. Pustki te należy wypełnić materiałem o dobrych właściwościach penetrujących, a równocześnie mającym cechy blokowania procesów korozji metalowych elementów konstrukcji.

Większe ubytki formy (niezachowane) proponuje się rekonstruować w masach mineralnych opartych na bazie cementu portlandzkiego i piasku o wyselekcjonowanej gradacji ziaren. Aby zwiększyć przyczepność do podłoża mas uzupełniających, proponuje się użycie do zapraw cementowych specjalnych emulsji kontaktowych (np. firmy Ceresit)..

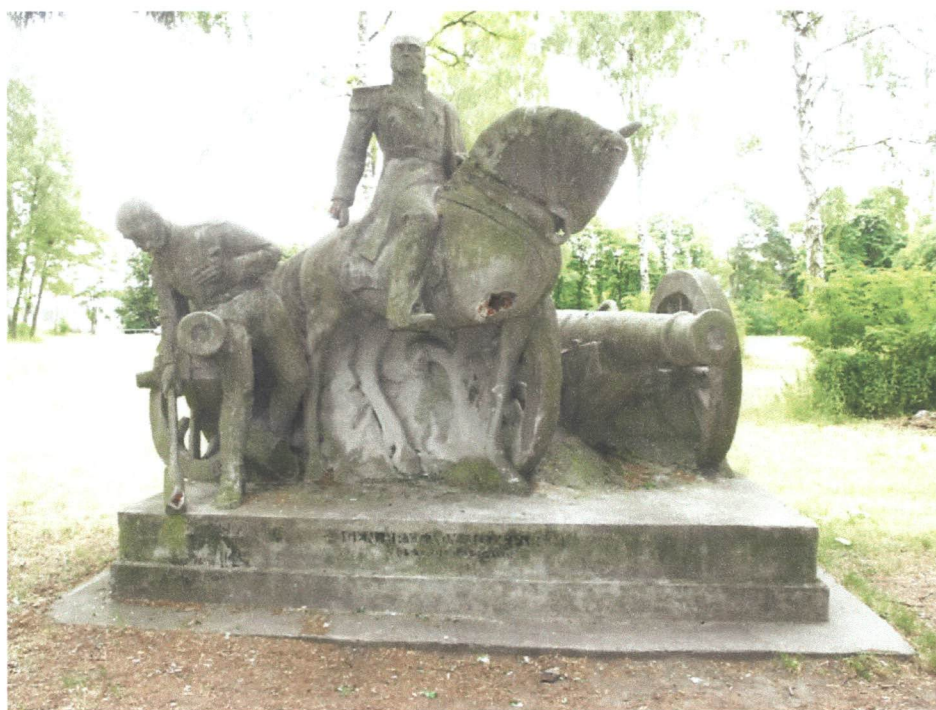
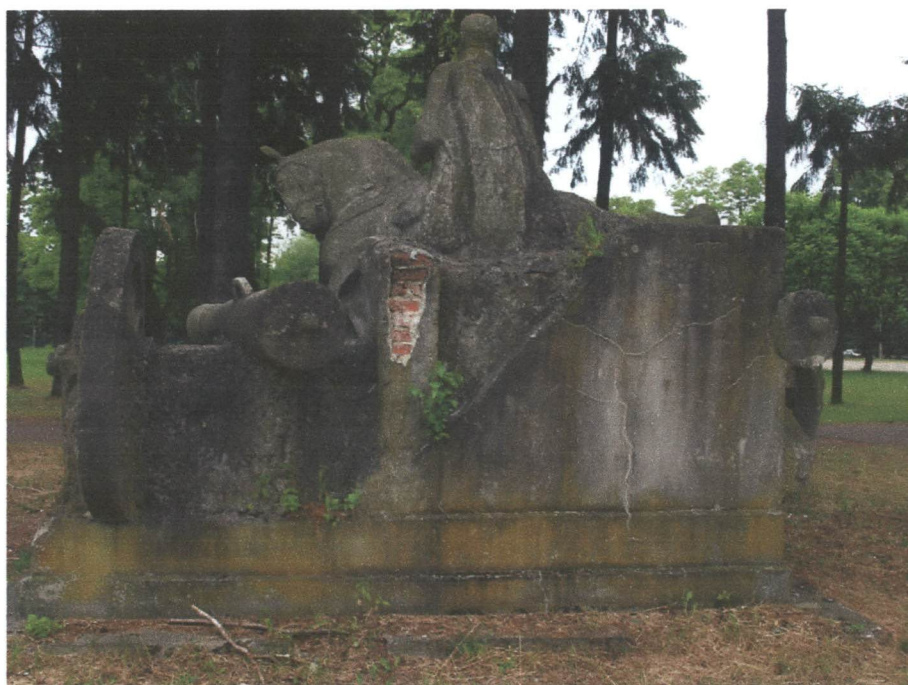
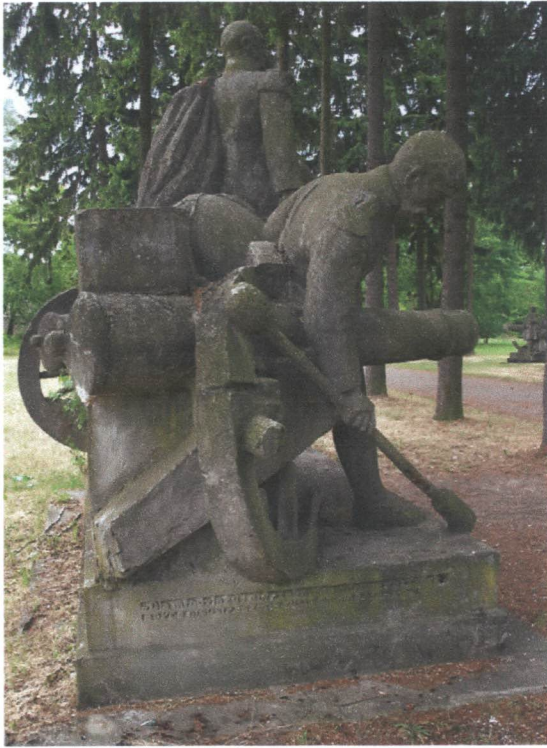
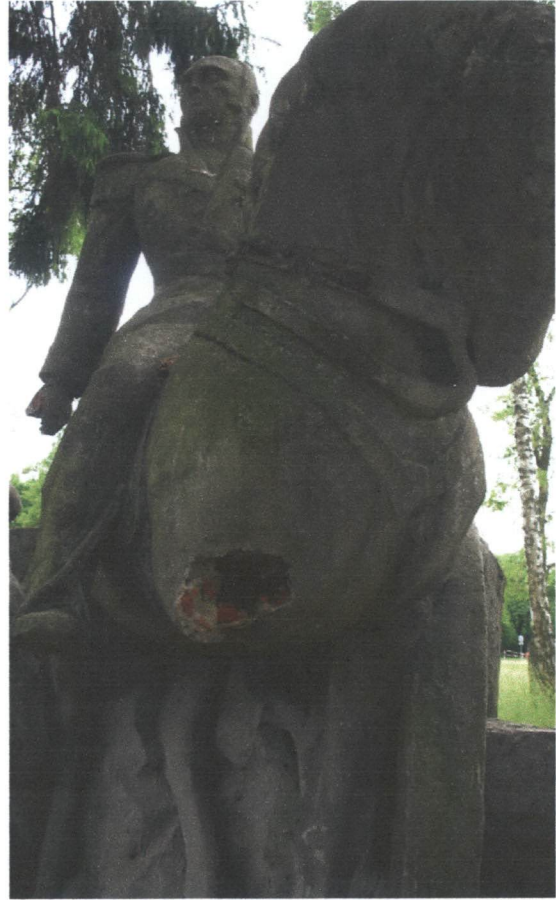
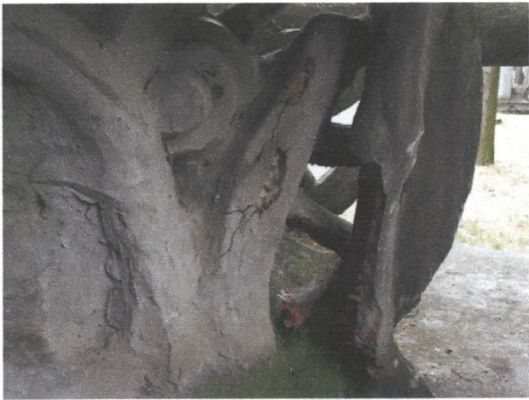
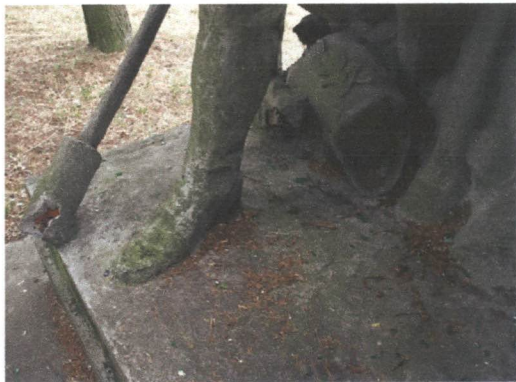
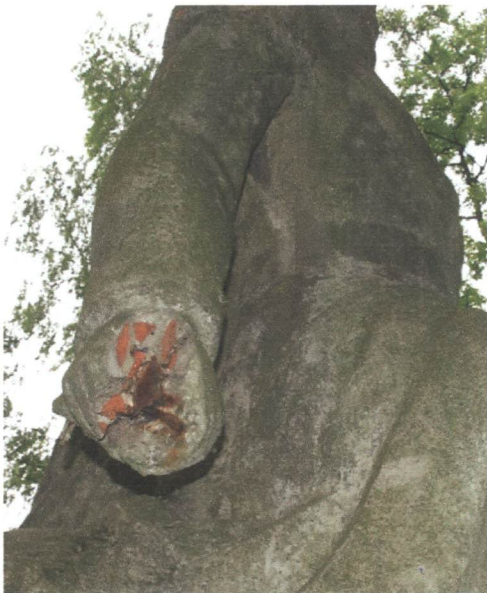
POMNIK J. BEMA

Stan zachowania rzeźb jest zły. Powierzchnia pomnika pokryta jest warstwą brudu i nawarstwień glonów i mchu tworząc miejscowo izolację zewnętrzną. Większość powierzchni pomalowana jest grubą szlichtą cementową. Jest to powłoka wtórna powstała zapewne w ramach „odnawiania pomników”. Powłoka ta jest miejscami odspoinowana i tworzy „kieszenie”. Figura generała spękana z licznymi ubytkami ukazującymi wypełniacz jakim był gruz ceglany. Takie spękania widoczne są na całej powierzchni rzeźbiarskiej. Widoczne są również nacieki solne w miejscach spływu wody. Figurze brak obu dłoni i szabli. Koń nie ma prawej przedniej nogi, uzdy i prawego ucha. Powierzchnia armaty spękana z wyraźnymi odspoinowaniami, z brakującym uchwytem. Murek za figurą zdradza cechy dezintegracji. Odslonięta czerwona cegła kompletnie jest zwietrzała i porośnięta roślinnością. Podest pod figurami ma duże ubytki. szczególnie dotyczy to tyłu kompozycji gdzie najniższy stopień uległ rozsypaniu, a najwyższy ma obity narożnik.

Z uwagi na wadliwą budowę technologiczną rzeźby proponuje się przeprowadzenie działań, których podstawowym celem byłaby impregnacja obiektu preparatem hydrofobowym – ograniczającym i wstrzymującym postępowanie procesów korozji szkieletu rzeźby.

Na etapie obecnej konserwacji, podczas której należy zahamować procesy korozji już zainicjowane w strukturze obiektu, proponuje się przeprowadzenie impregnacji dwuetapowej, opartej na preparatach wodorozcieńczalnych. Pierwszy etap impregnacji przeprowadzić należy po procesach wypełniania pustek wewnątrzstrukturalnych (patrz poniżej), drugi wiązać się będzie z procesem unifikacji kolorystycznej powierzchni rzeźb.

Poza siatką spękań w wielu miejscach występują rozległe pustki wewnątrzstrukturalne. Pustki te należy wypełnić materiałem o dobrych właściwościach penetrujących, a równocześnie mającym cechy blokowania procesów korozji metalowych elementów konstrukcji.

Większe ubytki formy (niezachowane) proponuje się rekonstruować w masach mineralnych opartych na bazie cementu portlandzkiego i piasku o wyselekcjonowanej gradacji ziaren. Aby zwiększyć przyczepność do podłoża mas uzupełniających, proponuje się użycie do zapraw cementowych specjalnych emulsji kontaktowych (np. firmy Ceresit).

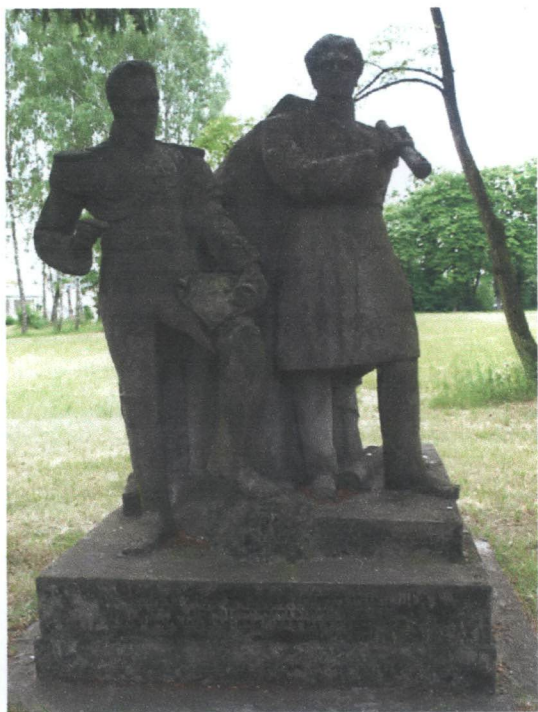
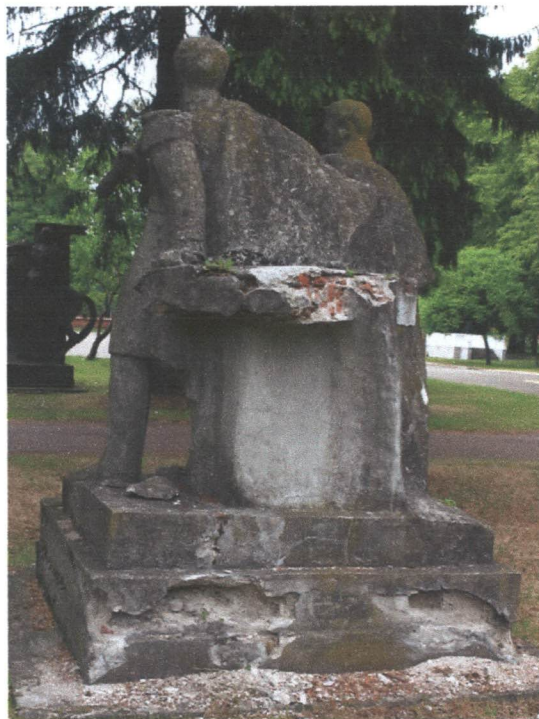
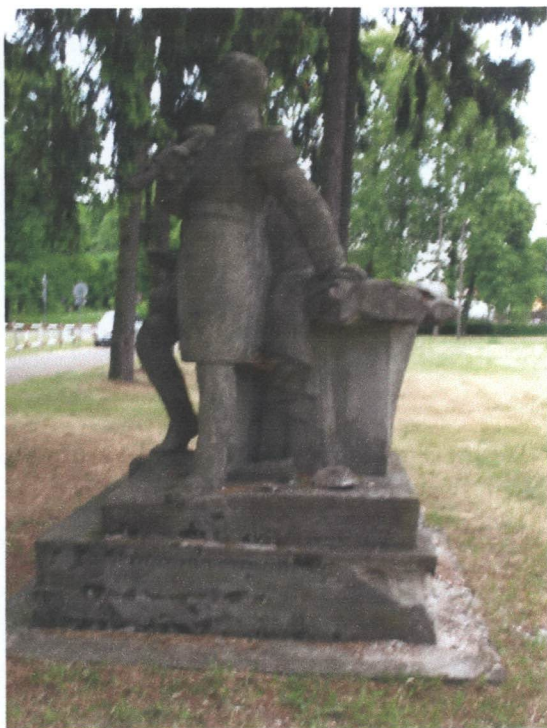
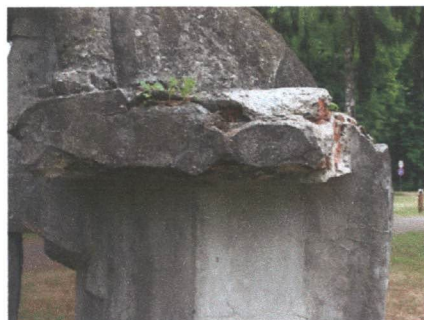
# POMNIK I. PRĄDZYŃSKIEGO I W. CHRZANOWSKIEGO

W wyniku penetracji wody opadowej poprzez ubytki i spękania warstwy zewnętrznej, warstwa wewnętrzna uległa silnemu zawilgoceniu. Na domiar złego twarda i trudno nasiąkliwa cementowa skorupa zewnętrzna uniemożliwiała odparowania wody na zewnątrz, kumulując wilgoć w strukturze wewnętrznej rzeźby. Praktyczne próby z usuwaniem z powierzchni rzeźb nawarstwień (w tym przemałowań olejnych, których obecność ujawniła się dopiero po wstępnym oczyszczeniu) wykazały, że niemożliwe stało się realizowanie (proponowanych pierwotnie) procedury mycia rzeźb z bardzo ograniczonym zakresem stosowania wody. W rzeczywistości okazało się bowiem, że jedyną skuteczną metodą

Po uzyskaniu dostępu do całej powierzchni rzeźb (ustawienie rusztowania) okazało się, że poza siatką spękań w wielu miejscach występują rozległe pustki wewnątrzstrukturalne. Pustki te należy wypełnić materiałem o dobrych właściwościach penetrujących, a równocześnie mającym cechy blokowania procesów korozji metalowych elementów konstrukcji.

Z uwagi na wadliwą budowę technologiczną rzeźby proponujemy przeprowadzenie działań, których podstawowym celem byłaby impregnacja obiektu preparatem hydrofobowym – ograniczającym i wstrzymującym postępowanie procesów korozji szkieletu rzeźby.

Na etapie obecnej konserwacji, podczas której należy zahamować procesy korozji już zainicjowane w strukturze obiektu, proponujemy przeprowadzenie impregnacji dwuetapowej, opartej na preparatach wodorozcieńczalnych. Pierwszy etap impregnacji przeprowadzić należy po procesach wypełniania pustek wewnątrzstrukturalnych (patrz poniżej), drugi wiązać się będzie z procesem unifikacji kolorystycznej powierzchni rzeźb.

Większe ubytki formy (niezachowane) proponujemy rekonstruować w masach mineralnych opartych na bazie cementu portlandzkiego i piasku o wyselekcjonowanej gradacji ziaren. Aby zwiększyć przyczepność do podłoża mas uzupełniających, proponuje się użycie do zapraw cementowych specjalnych emulsji kontaktowych (np. firmy Ceresit).
