## PROGRAM PRAC KONSERWATORSKO-RESTAURATORSKICH

Drzwi głównych wejściowych, drewnianych dwuskrzydłowych z XIX w. z  
kościoła pw. św. Trójcy w Koziczynku,  
Parafia św. Dionizego w Koziczynie, powiat ciechanowski, gm. Regimin, woj. mazowieckie

DOKUMENTACJA FOTOGRAFICZNA STANU ZACHOWANIA ZABYTKU

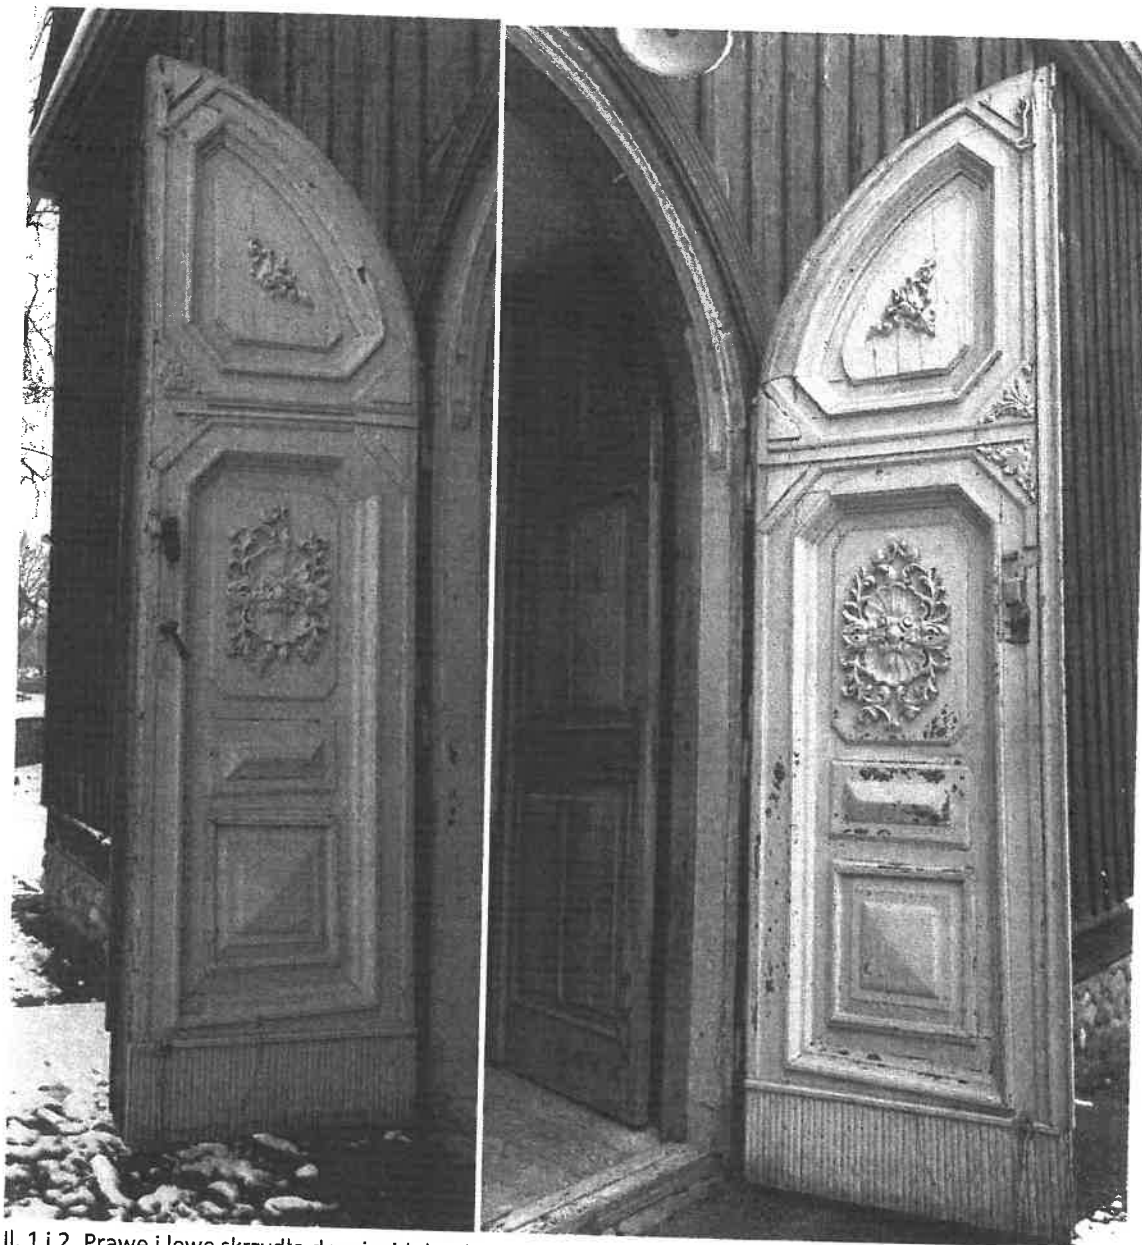
Il. 1 i 2. Prawe i lewe skrzydło drzwi widok od wnętrza świątyni. Stan przed konserwacją (fot. K. C-J).

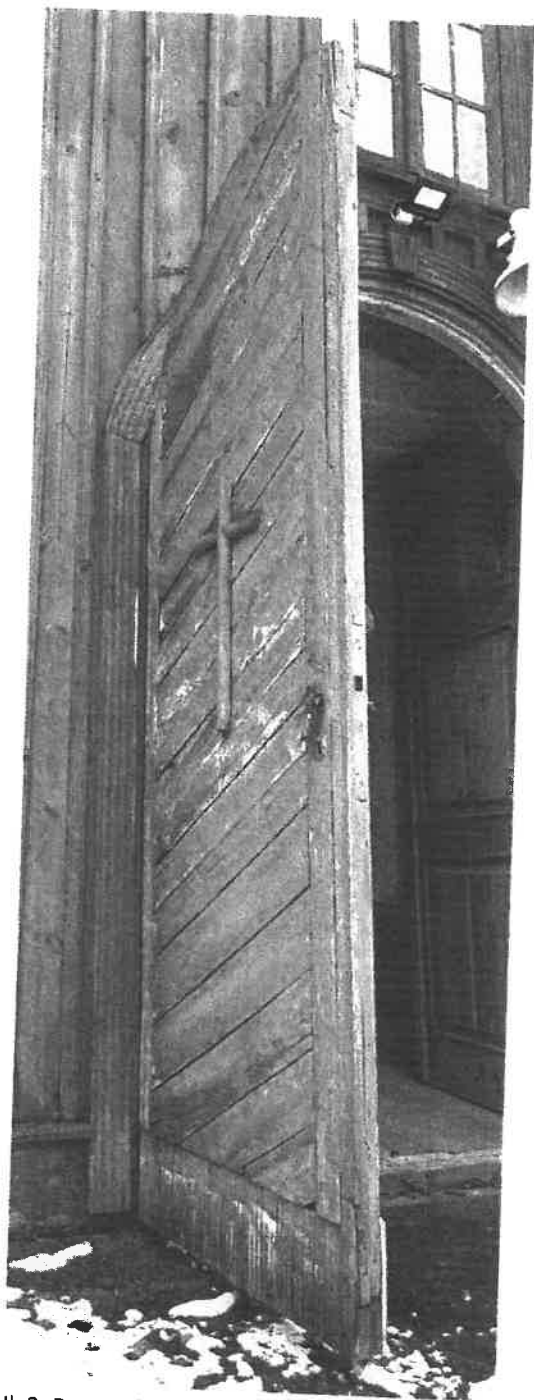
Il. 3. Prawe skrzydło od strony zewnętrznej. Stan przed konserwacją (fot. K. C-J).

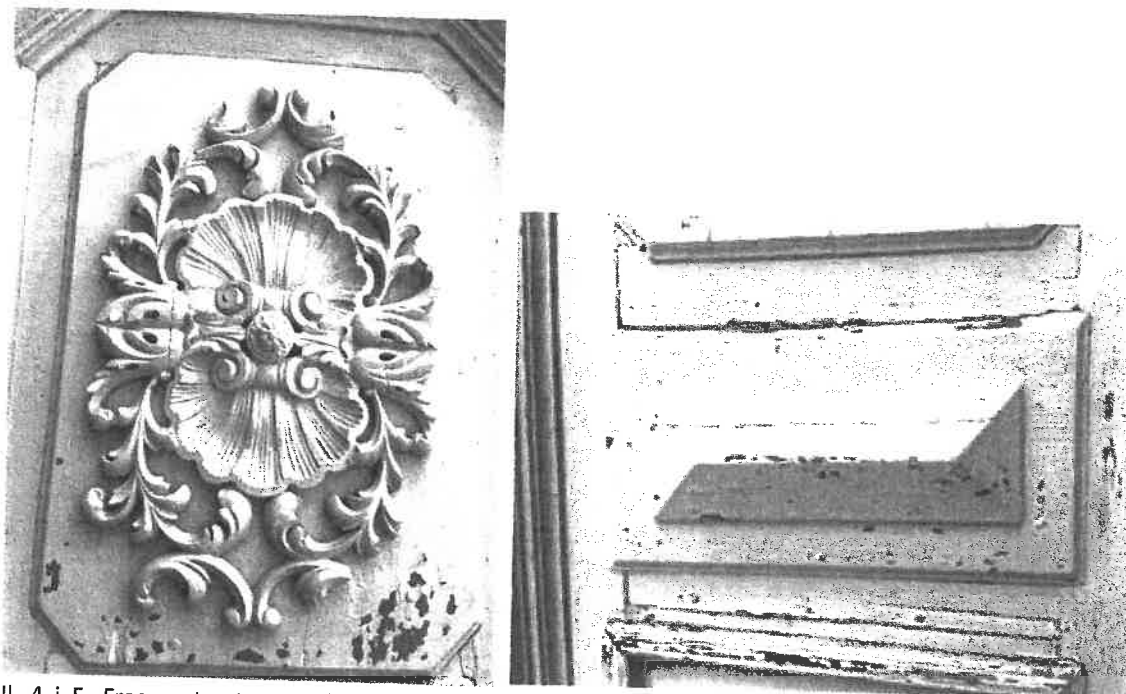
Il. 4 i 5. Fragmenty stanu zachowani płycin drzwi od strony wnętrza świątyni. Ubytki warstwy malarskiej, Spękania i rozspojenia drewna (fot. K. C-J).

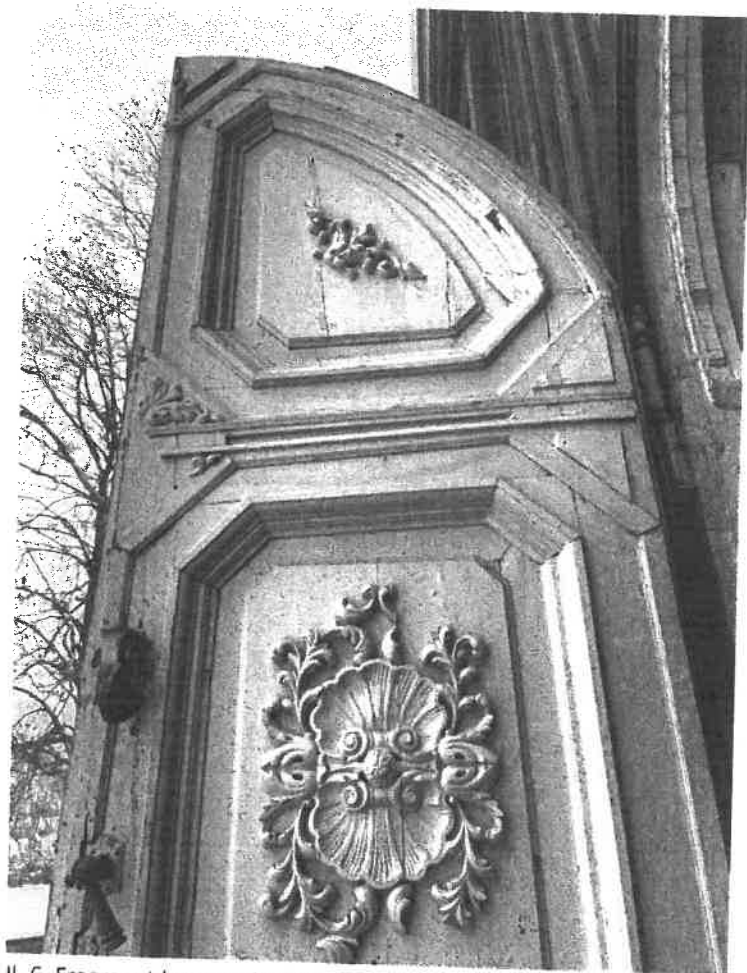
Il. 6. Fragment lewego skrzydła. Widoczne liczne szczeliny i pęknięcia desek. Ubytki dekoracji snycerskiej w płycinach (fot. K. C-J).

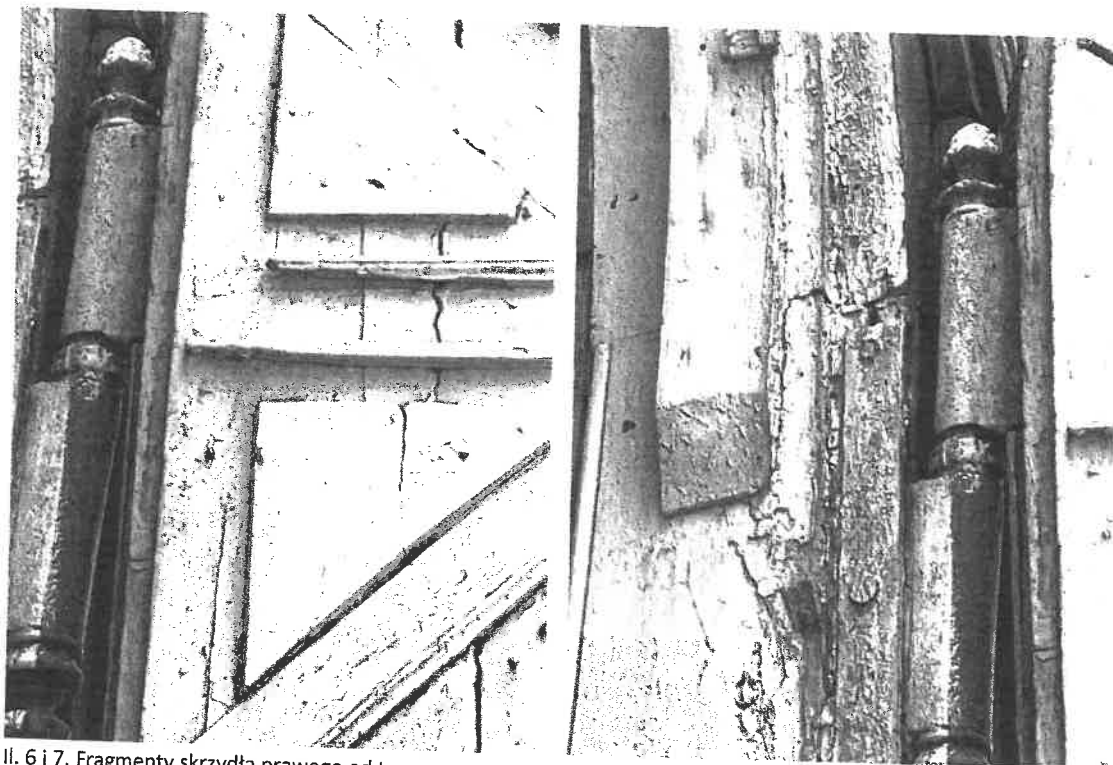
Il. 6 i 7. Fragmenty skrzydła prawego od trony wewnętrznej. Widoczne szczeliny, liczne rozejścia się drewna, jego spękania. Zabrudzona i zdegradowana warstwa malarska skrzydeł oraz ościeży. Zardzewiałe i pochłapane farbą zawiasy (fot. K. C-J).

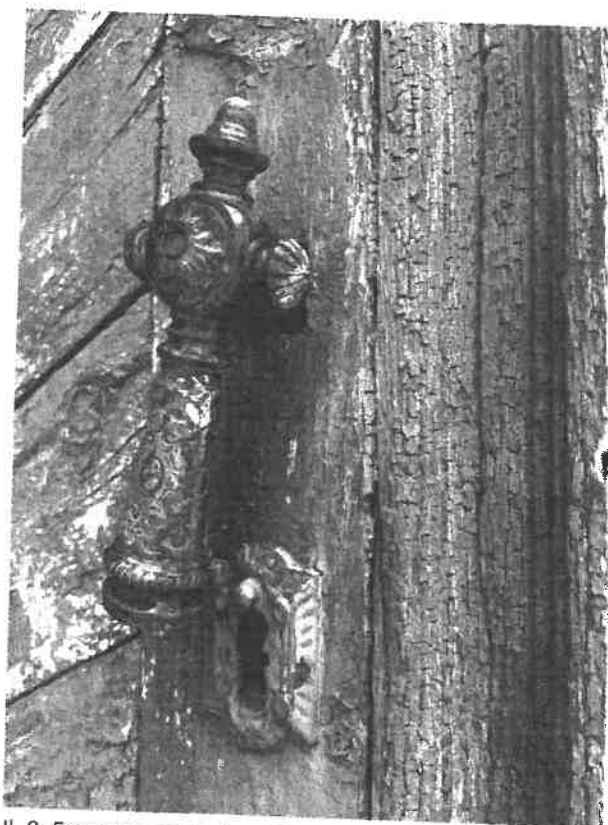
Il. 8. Fragment zewnętrznej strony jednego ze skrzydeł. Widoczny stan zachowania warstw farby olejnej którą pokryto drzwi (fot. K. C-J).

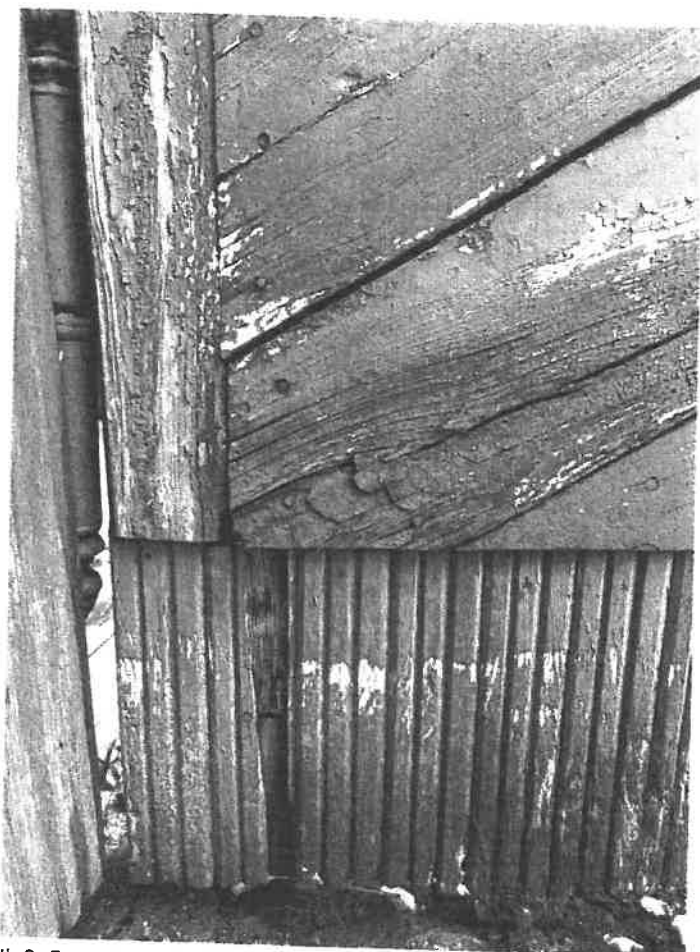
Il. 9. Fragment lewego skrzydła od strony zewnętrznej. Zdegradowana warstwa malarska Ubytki drewna, pęknięcia i obtłamanie (fot. K. C-J).

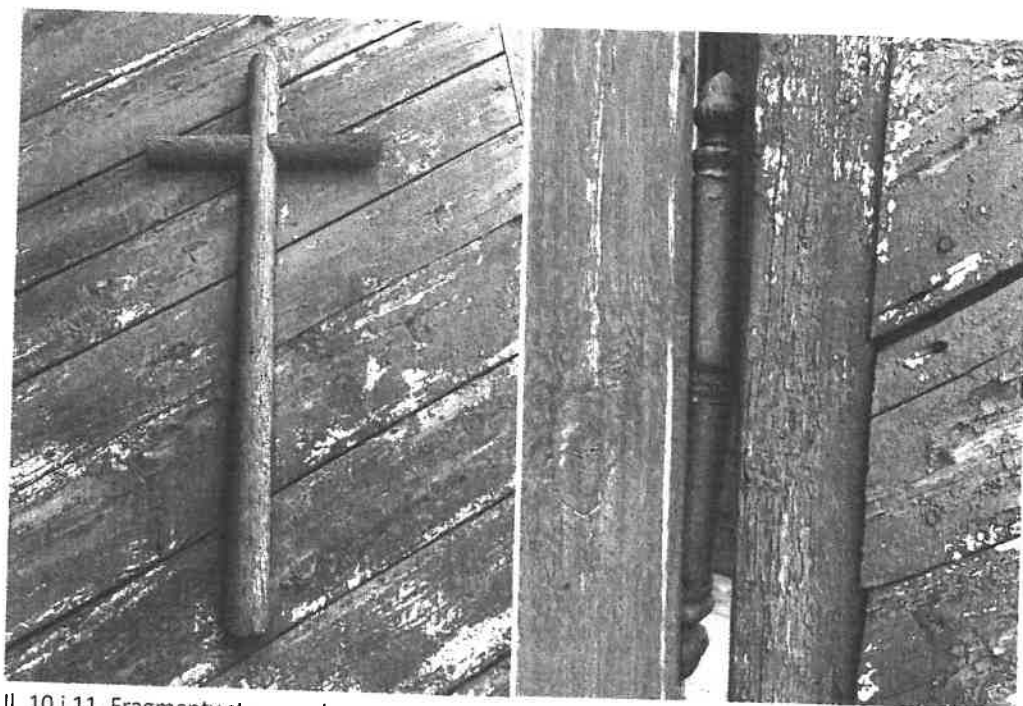
Il. 10 i 11. Fragmenty stanu zachowania desek i polichromii od strony zewnętrznej świątyni (fot. K. C-J).

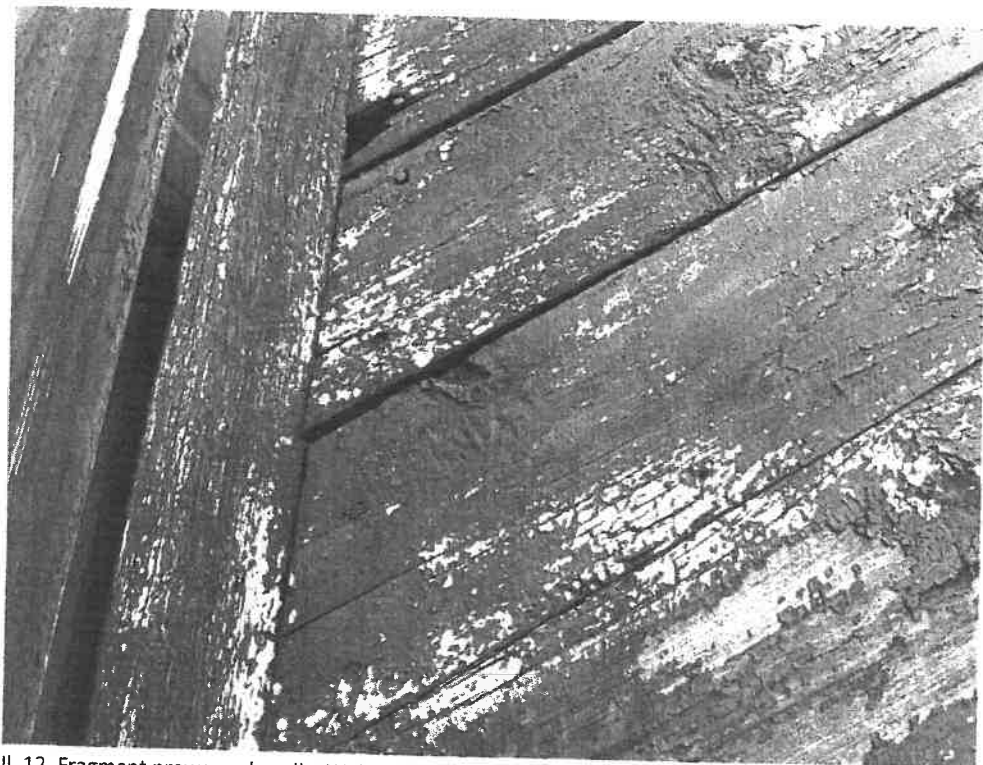
Il. 12. Fragment prawego skrzydła. Widoczne rozchodzące się szczeliny między deskami, spękana desek, ich ubytki i rozległe ubytki warstwy farby (fot. K. C-J).

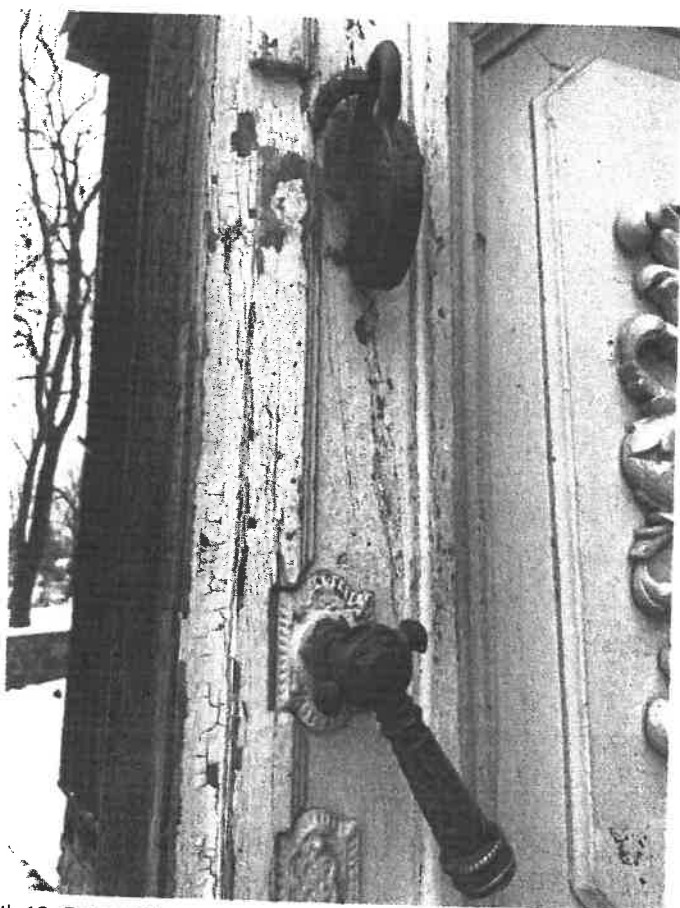
Il. 13. Fragment wewnętrznej strony skrzydła. Zły stan zachowania warstwy farby, pokrywającej również elementy metalowe (fot. K. C-J).
