**BADANIA GEOLOGICZNE
Z OPINIĄ GEOTECHNICZNĄ**

Dla zadania pn: „Oczko wodne ostoją natury i wypoczynku”

LOKALIZACJA INWESTYCJI: **Rząśnik, gmina Rząśnik, powiat Wyszowski
działka nr 62/76**

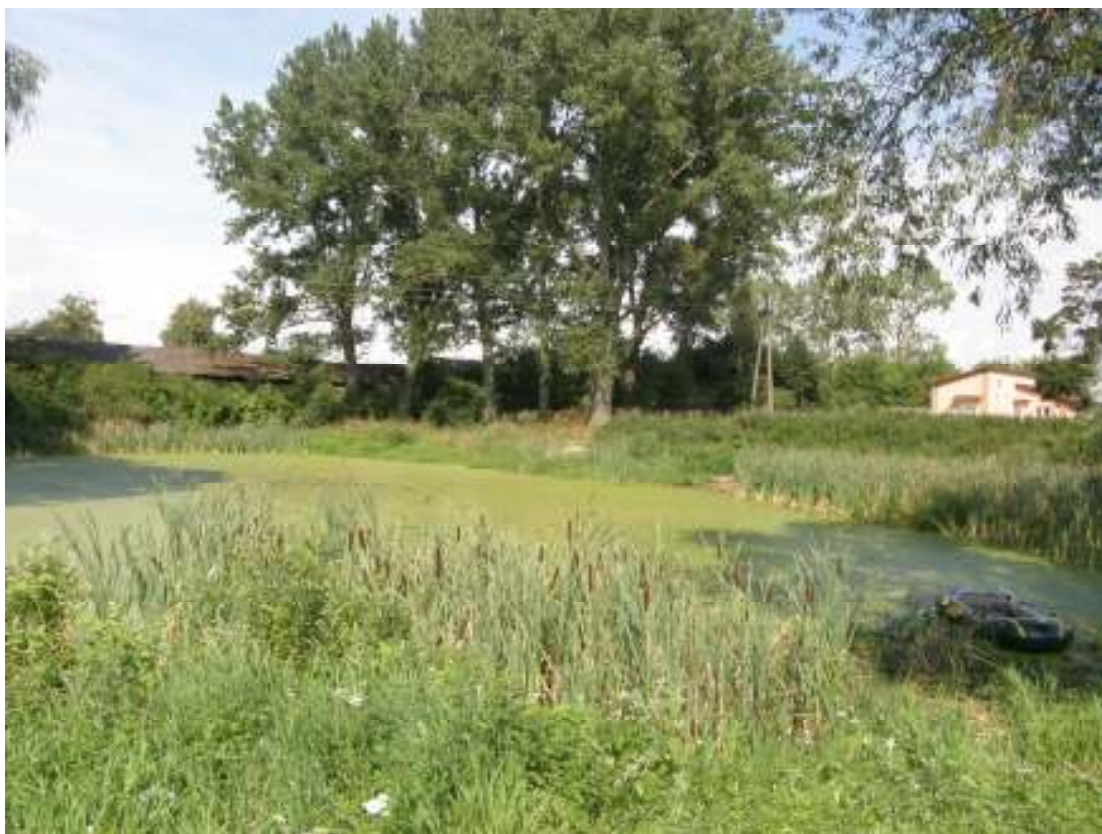
Ilustracja nr 3. – widok zbiornika od strony zachodniej.
