**BADANIE GEOTECHNICZNE DNA ZBIORNIKA
DLA ZADANIA PN:**

**"Oczko wodne ostoją natury i wypoczynku"
dla Gminy Rzęśnik w ramach realizacji projektu pn.
"Natura znów się o(d)płaca".
projekt zagospodarowania działki**

BADANIE GEOTECHNICZNE

LOKALIZACJA INWESTYCJI: **Rzęśnik, gmina Rzęśnik, powiat Wyszkowski
działka nr 62/76**

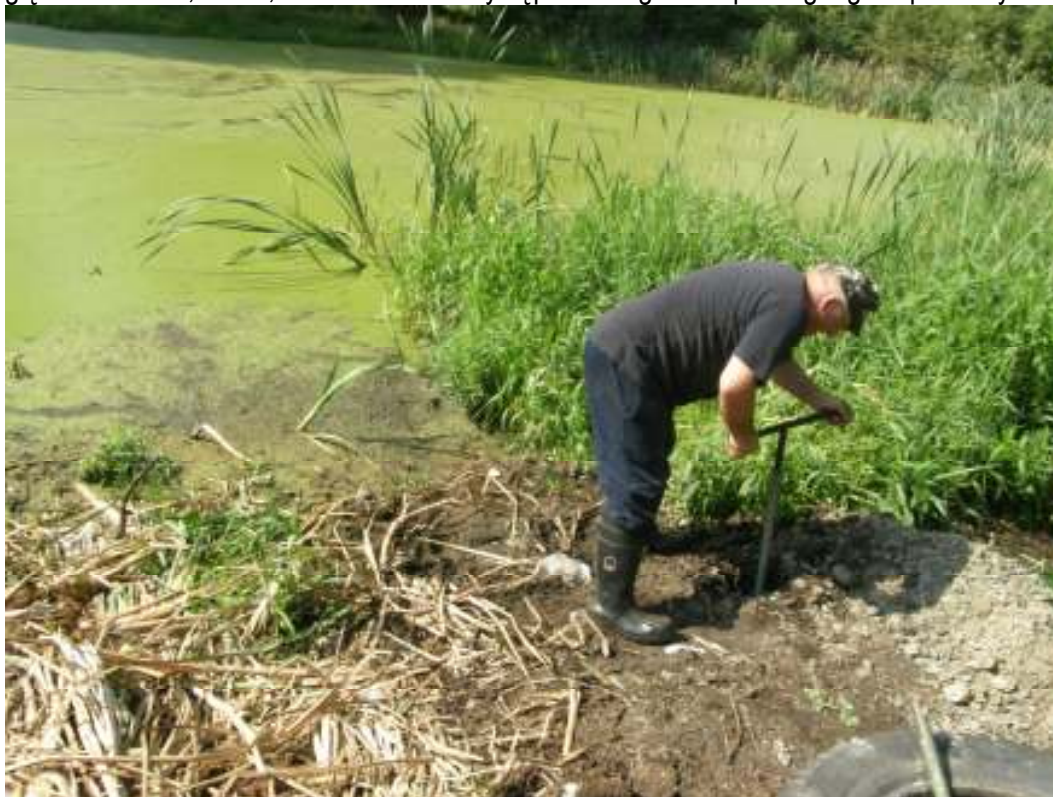
W związku z obniżonym poziomem wody w stawie, część odwiertów (odwiert nr 1, odwiert nr 2) wykonano przy krawędzi wody w miejscach chwilowo odsłoniętych. W miejscu odwiertu nr 1 i odwiertu nr 2 do głębokości 0,3m poniżej przyległego terenu stwierdzono występowanie gruntu organicznego: humusu. Na głębokości od 0,3 do 2,0m stwierdzono występowanie gruntu spoistego: glina piaszczysta zwięzła.

Ilustracja nr 2.- wykonania odwiertów w nabrzeżach zbiornika (przy obniżonym poziomie wód).

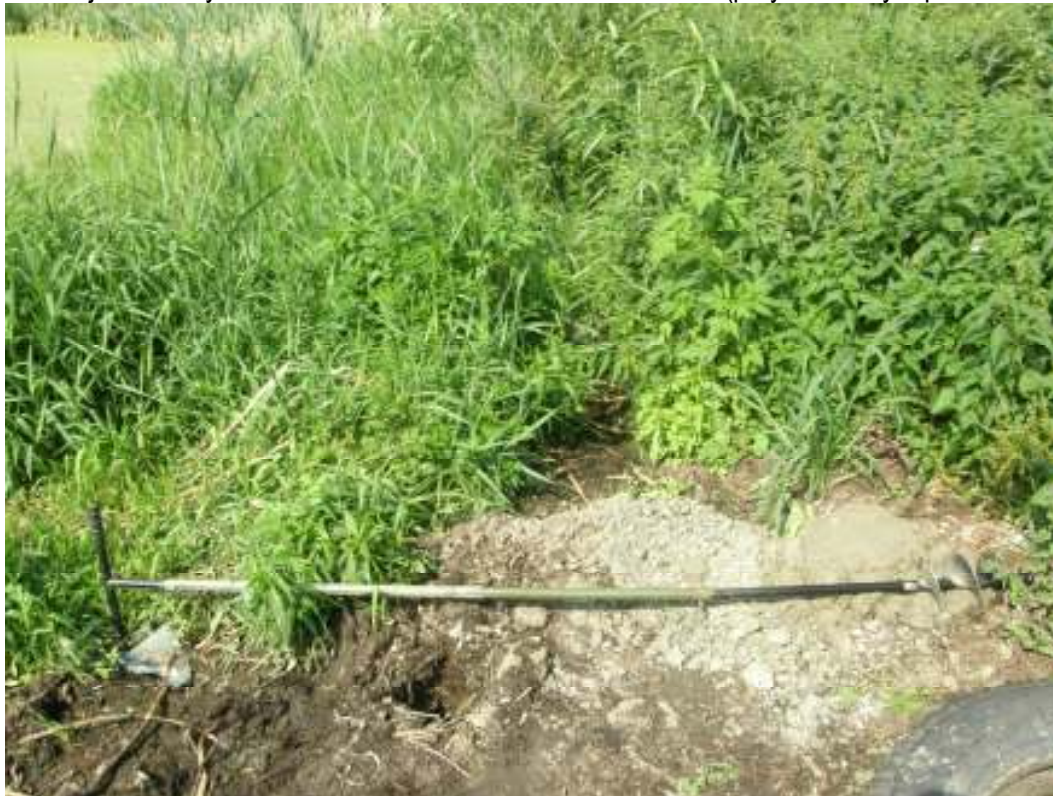
Ilustracja nr 3.- wykonania odwiertów w nabrzeżach zbiornika wydobyte próbki gruntu do badań.

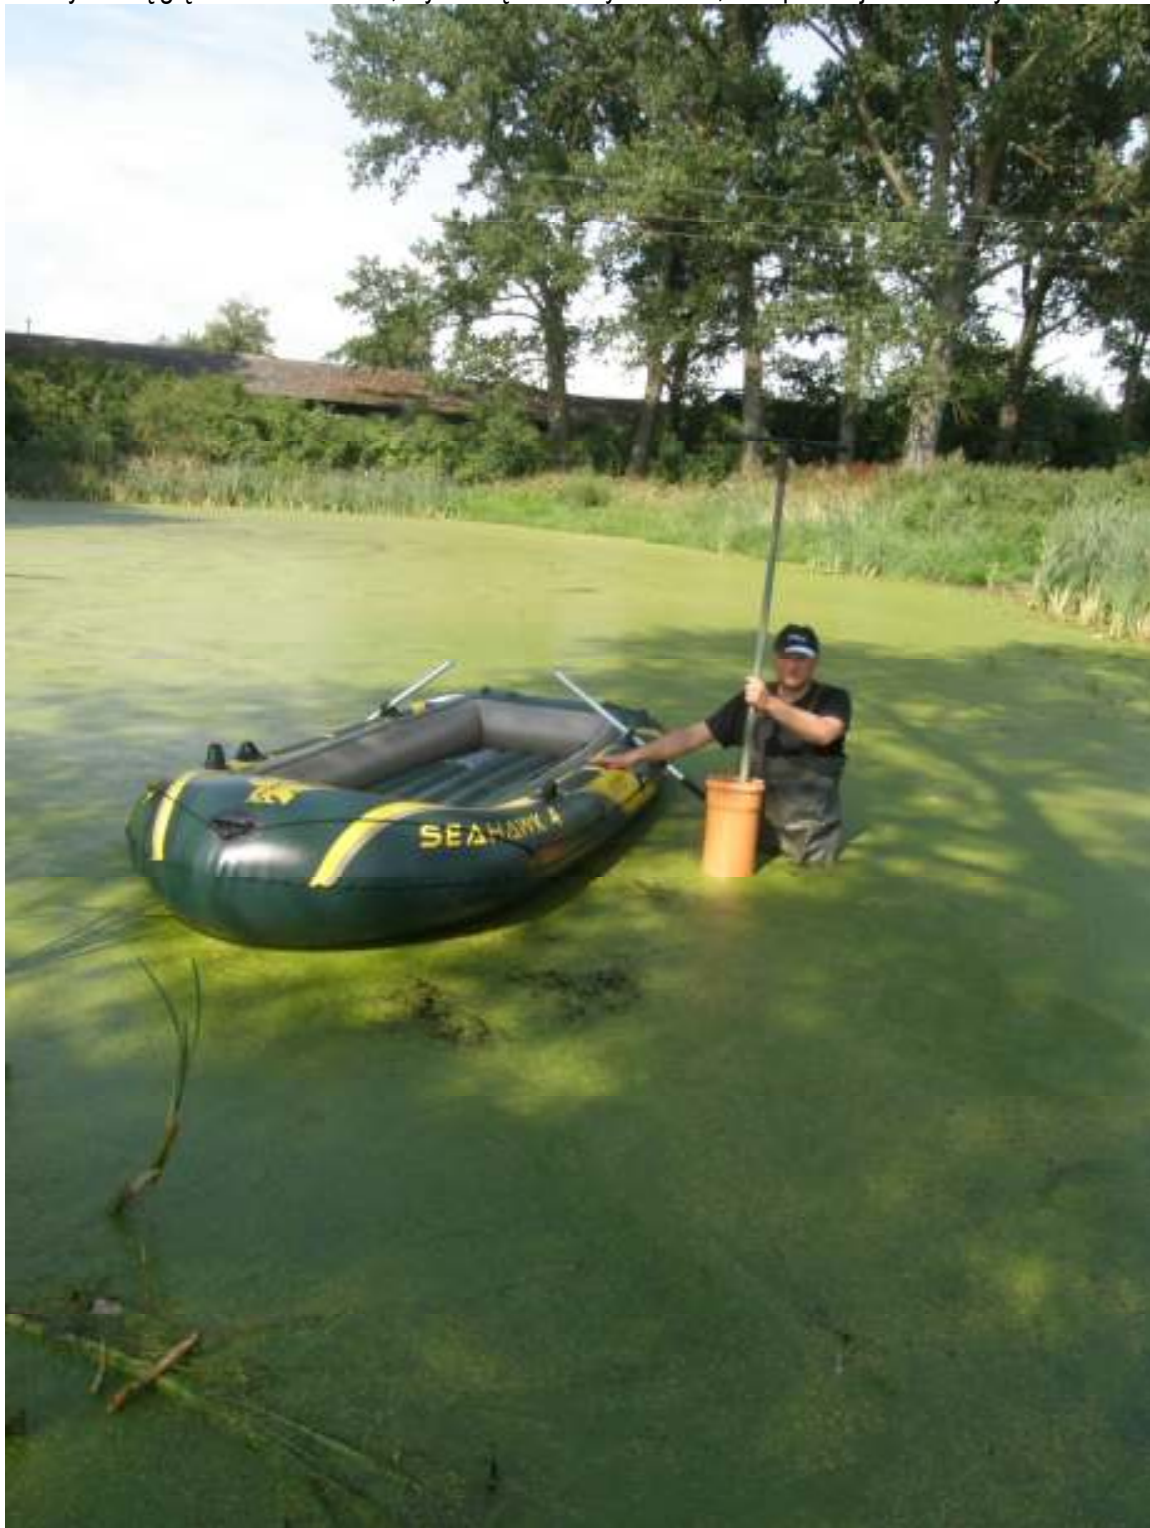
Wykonano odwierty nr 3 i nr 4 w dnie zbiornika wody, wykorzystując w tym celu wiertnicę w osłonie szczelnej z segmentowych rur PCV. Próbki pobrano do worków transportowanych pontonem. Stwierdzono maksymalną głębokość zbiornika, wynoszącą maksymalnie 0,95m poniżej lustra wody.

Ilustracja nr 4.- wykonania odwiertów w dnie zbiornika w osłonie z rur segmentowych. W wyniku badań stwierdzono występowanie na całej długości odwiertu gruntu spoistego, rodzaj: glina piaszczysta zwięzła, pokrytej na dnie warstwą mułu gr. 20cm, stanowiącej warstwę życiodajną dla występującej i projektowanej fauny i flory. Parametry pobranych do badań próbek przedstawiono w załączonych analizach i wykresach.
