**ZARZĄDZENIE NR 30/2023**  
**WÓJTA GMINY SKULSK**

**w sprawie przyjęcia Gminnej Ewidencji Zabytków Gminy Skulsk**

**GEZ  
01**

## KARTA ADRESOWA ZABYTKU

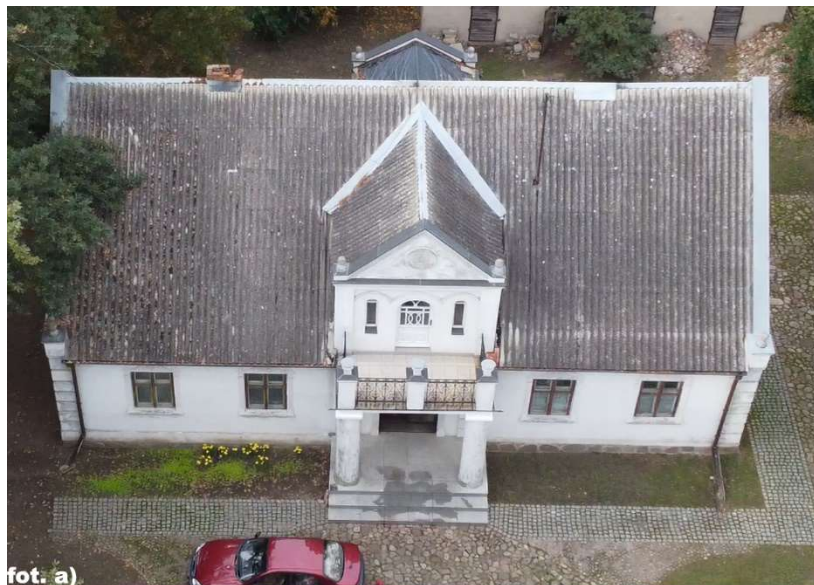
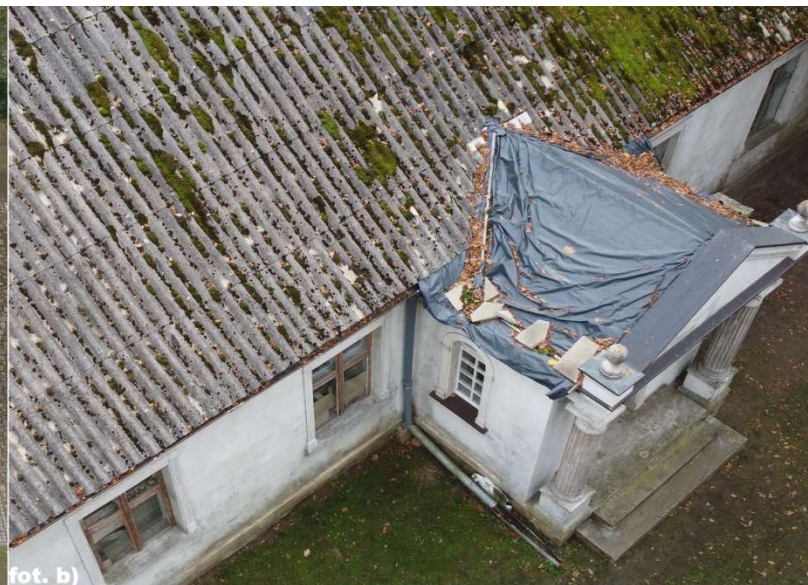
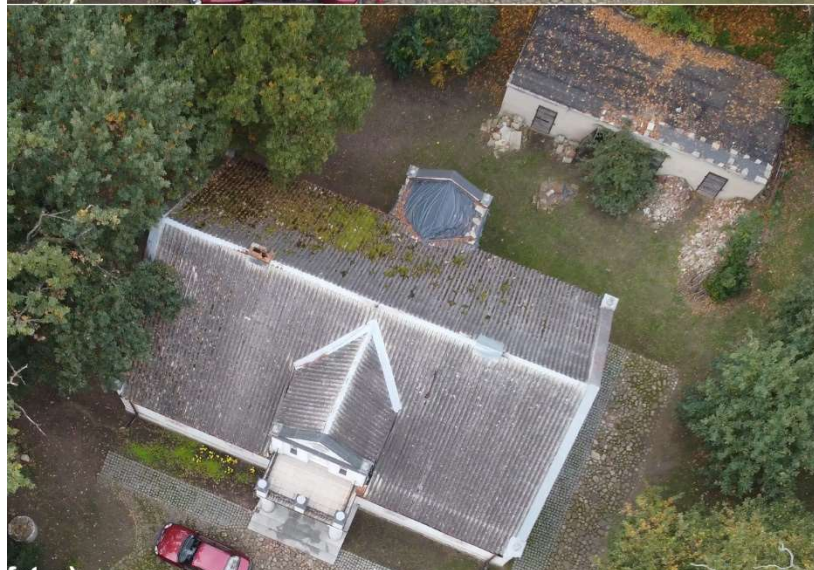
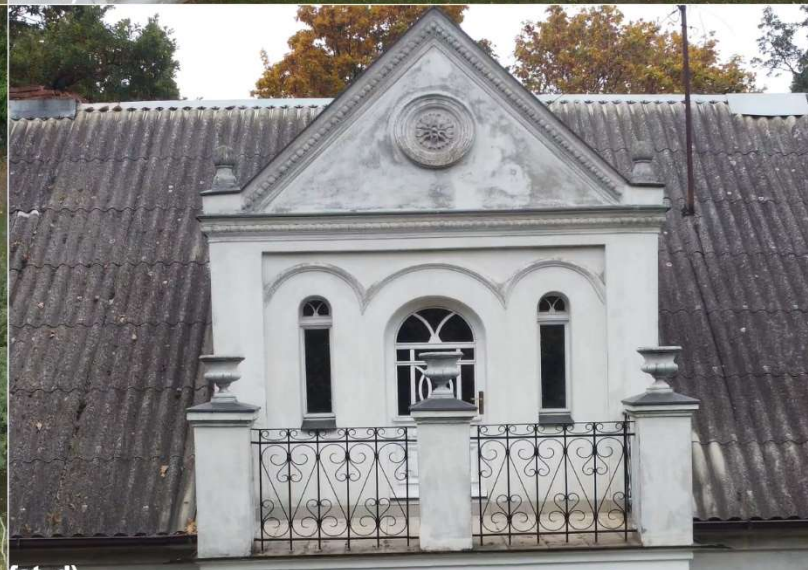
7. Fotografia z opisem wskazującym orientację w stosunku do sąsiednich terenów lub stron świata albo mapa z zaznaczonym stanowiskiem archeologicznym

a) elewacja frontowa dworu, widok z dronu od strony południowo-wschodniej, b) elewacja północno-zachodnia, widok na dobudowany ganek, c) widok sytuacyjny dworu względem budynku lokatorskiego powstałego w czasach wynajmu obiektu na cele mieszkalne, d) ujęcie na mansardę z frontonem; tympanon z rozetą z liśćmi akantu, zdobienia gzymsu astragalem.

- uzupełnione zostały brakujące szklenia, (stan stwierdzony w poprzednim opracowaniu Gminnej Ewidencji Zabytków gminy Skulsk z 12.03.2012r.),
- przed rokiem 2012 odświeżone zostały elewacje, przy czym ponownie wyraźna jest korozja biologiczna i zawilgocenie dolnych partii tynków,

- ułożony na dachu eternit pokryty jest w ok. 25% całej powierzchni grubą warstwą mchu,
- postępującej degradacji ulega wystający ponad kalenicę dachu komin spalinowy.

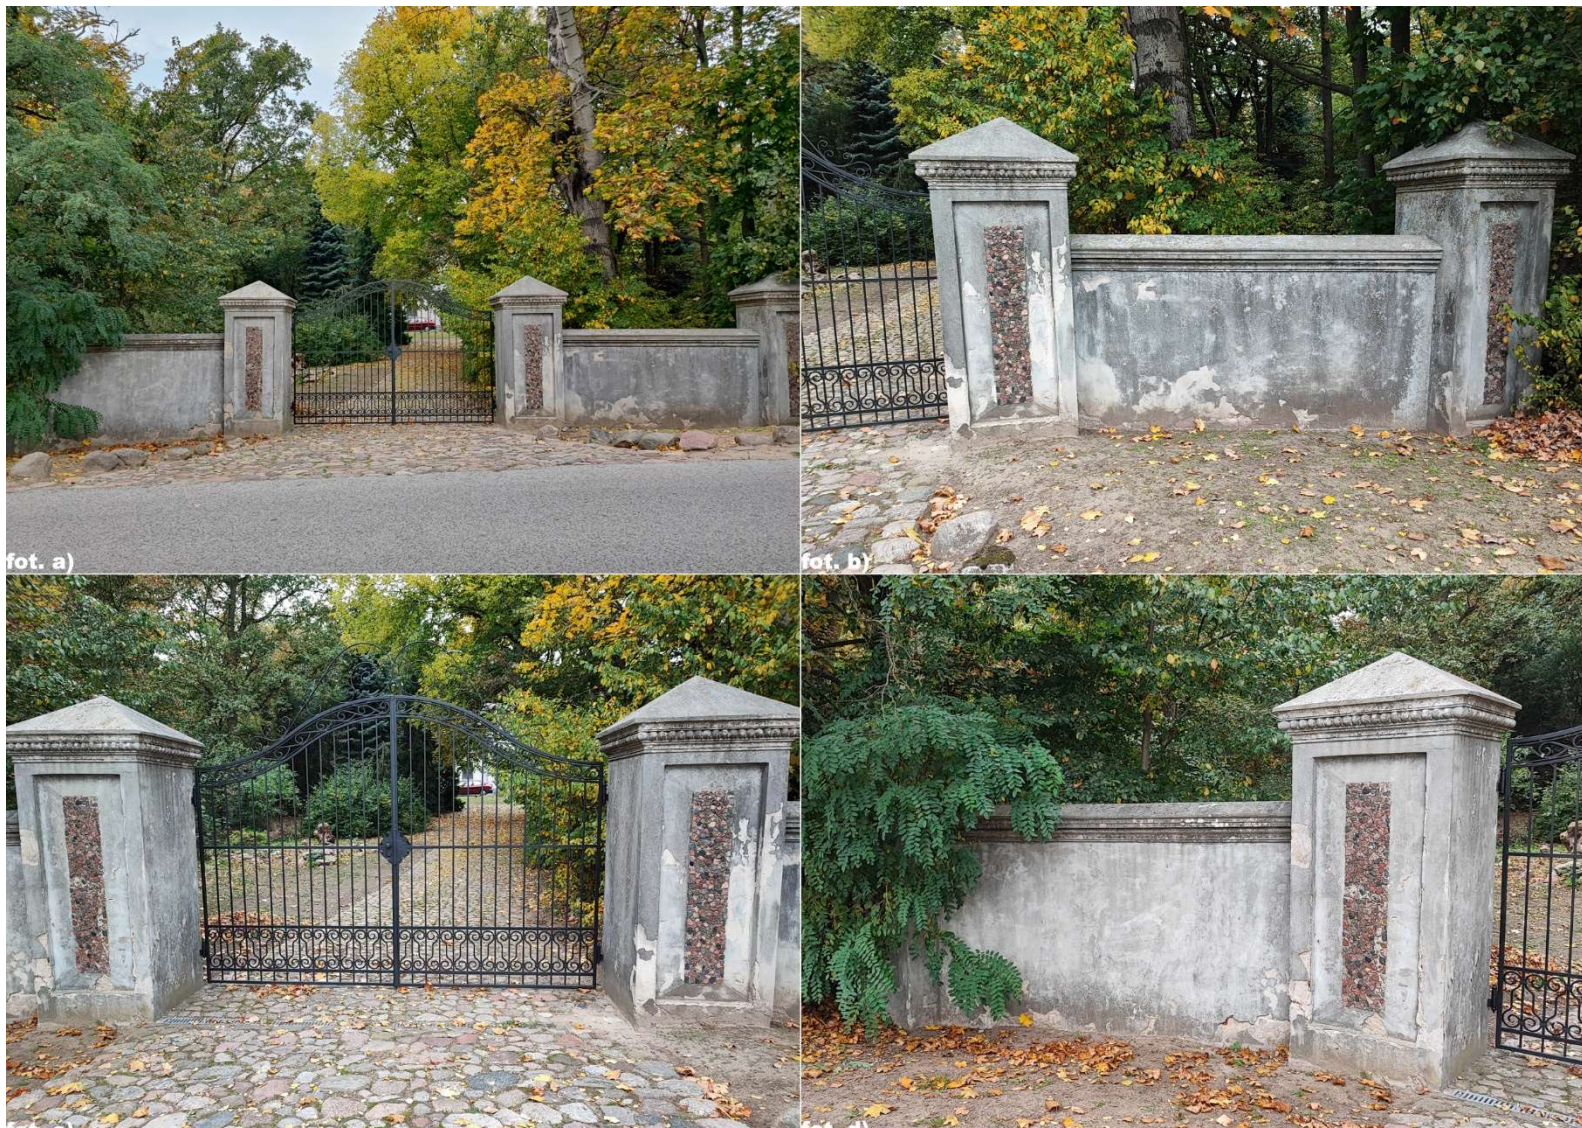
a) brama w zespole dworskim, widok na skrzydła bramy z murem i słupami od strony południowo-wschodniej, b) prześło północne muru wraz z dwoma słupami, widoczne zniszczenia w warstwach wykończeniowych muru, c) skrzydła bramy wraz z dwoma słupami, widoczne ubytki w tynkach słupów, miejscowe odsłonięcie materii zabytkowej, d) prześło południowe muru wraz z dwoma słupami, widoczne zdegradowane niższe partie tynków, miejscami odsłonięta cegła.

Brama dwuskrzydłowa z czterema słupami i dwoma przęsłami muru, wykończonego tynkiem. Motywy gzymsu muru i słupów nawiązują do zdobień dworu, ponadto na płycinach w ścianach frontowych słupów widnieją mozaiki z kolorowych kamieni. Skrzydła bramy kute, malowane na kolor czarny, bogato zdobione.

Od ostatniego remontu konserwatorskiego wykonanego między 1999r. a 2012r. tynki murów i słupów bramy uległy znaczącej degradacji. Wyraźne jest zawilgocenie ich dolnych partii, obserwuje się liczne odparzenia zarówno warstw malarskich, szlichty jak i właściwego tynku, miejscami odsłaniającego mur ceglany. Z racji na ekspozycję tkanki zabytkowej na warunki atmosferyczne, w tym wodę, jak również prawdopodobnie zachodzące podciąganie kapilarne wody gruntowej w murze, sugeruje się w trybie pilnym wymianę istniejących tynków co najmniej do wysokości 1,20 m n.p.t. na tynki renowacyjne w technologii WTA, jak również odprowadzenie wody gruntowej od fundamentów muru i słupów bramy poprzez zastosowanie drenażu.

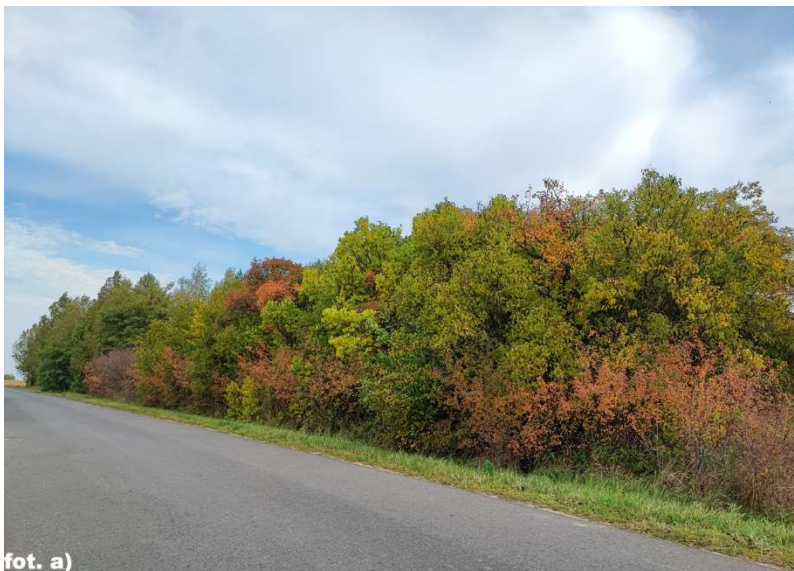
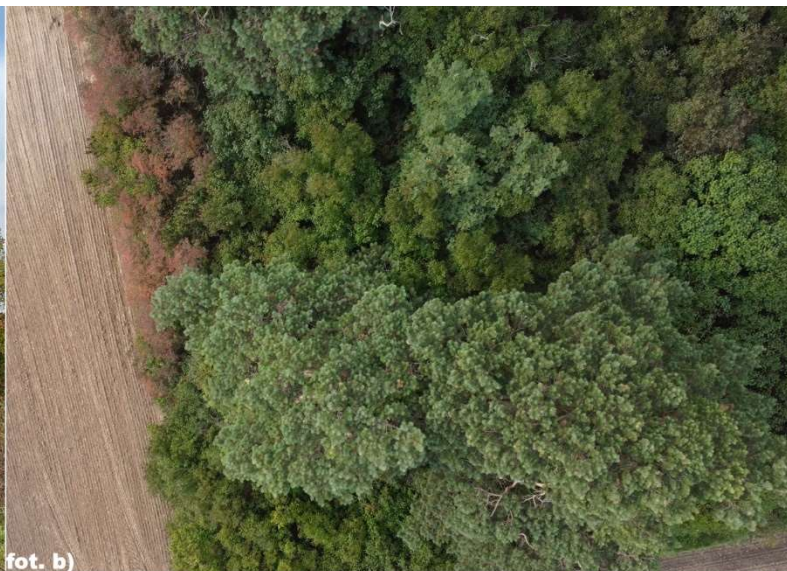
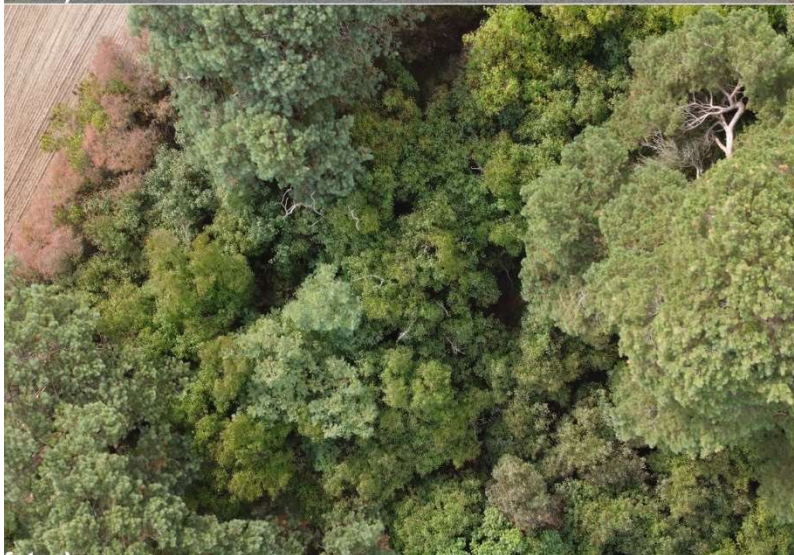
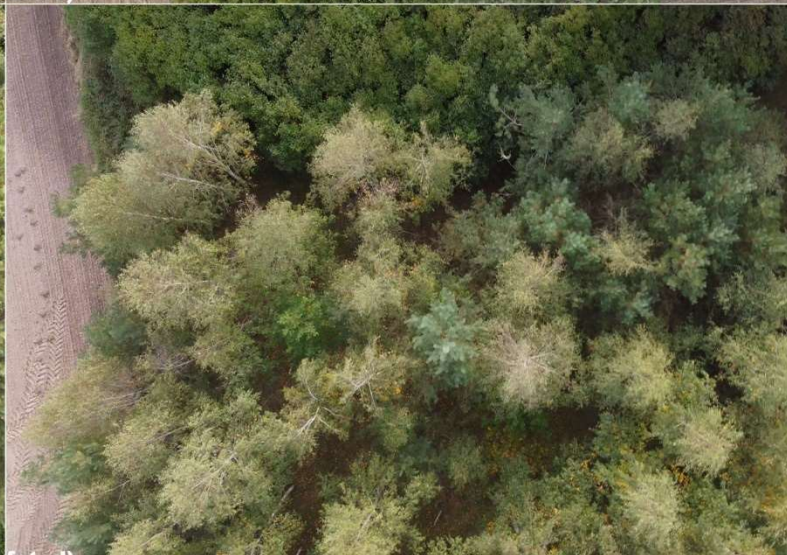
**Cmentarz ewangelicko-augsburski w Gawronach usytuowany został przy drodze relacji Lisewo-Gawrony. Otoczony polami od strony północnej, południowej i wschodniej. Od strony zachodniej przylega do drogi. Najstarszy istniejący nagrobek pochodzi z roku 1924.<sup>1</sup>**

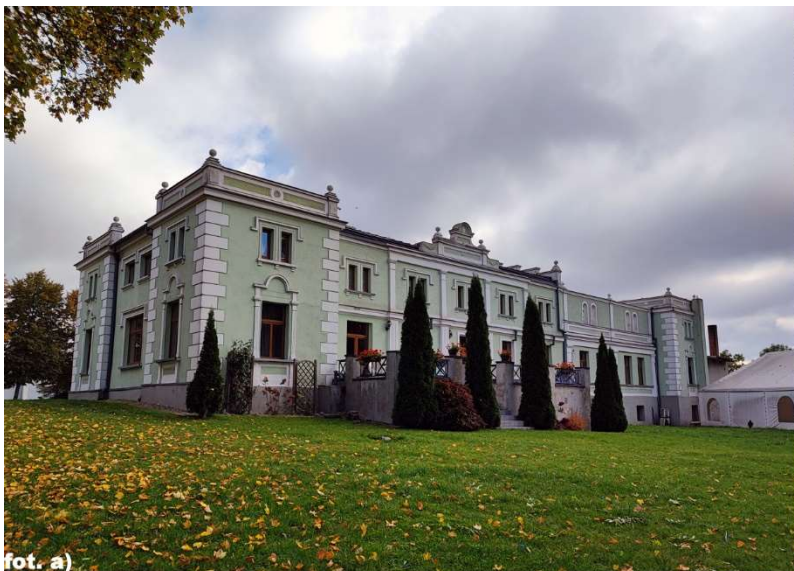
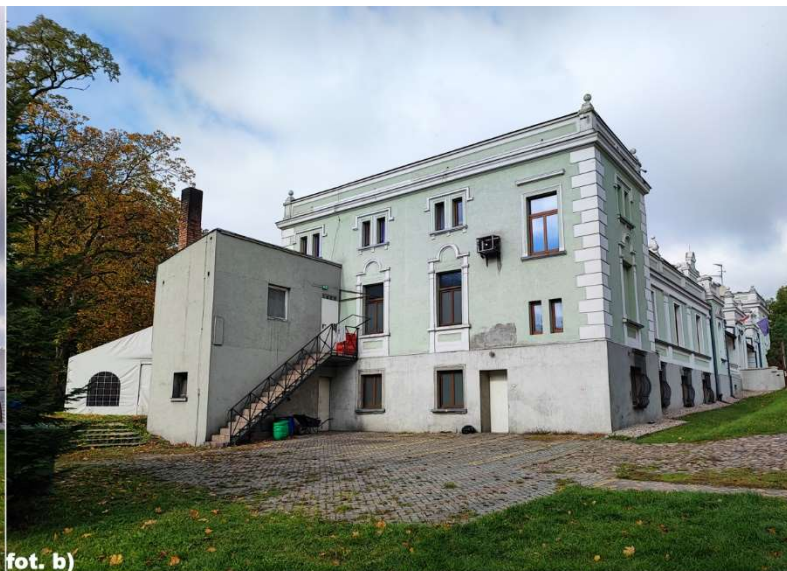
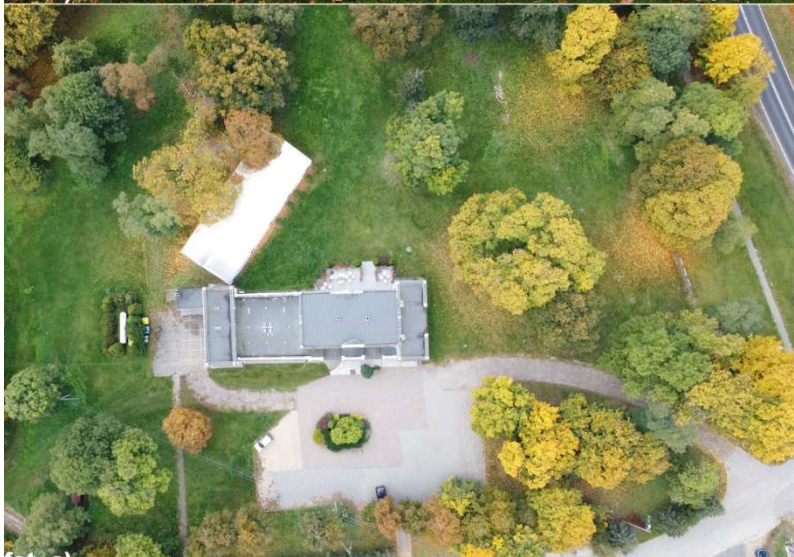
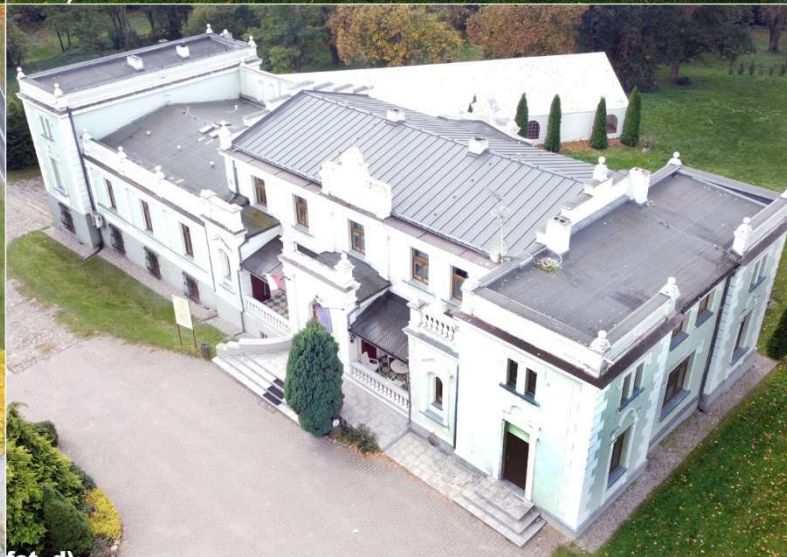
Obiekt murowany, na kamiennej podmurówce. Budynek wzniesiony na planie wydłużonego prostokąta, fasadą skierowany na wschód, parterowo-piętrowy i częściowo podpiwniczony (od strony pld.). Składa się z kilku zasadniczych brył, przy czym skrajne są lekko zryzalitowane w stosunku do korpusu, a ich dachy usytuowane poprzecznie do całości. Elewacje zwieńczone attykami, posiadają detal architektoniczny w formie pilastrów, profili ciągnionych, płycin, profilowanych portali okiennych, boniowanych naroży, detali sztukatorskich w formie balustrad tralkowych, palmet, herbów, kul wieńczących naroża attyk. Fasadę akcentuje część środkowa, gdzie po bokach wejścia z gankiem umieszczono symetrycznie dwa alkierze. Wszystkie te trzy części zwieńczone są balustradami imitującymi balkony – środkowa z metalową, zaś boczne z tralkami. Przestrzeń pomiędzy nimi tworzy taras, zamknięty balustradą od frontu i zadaszony.

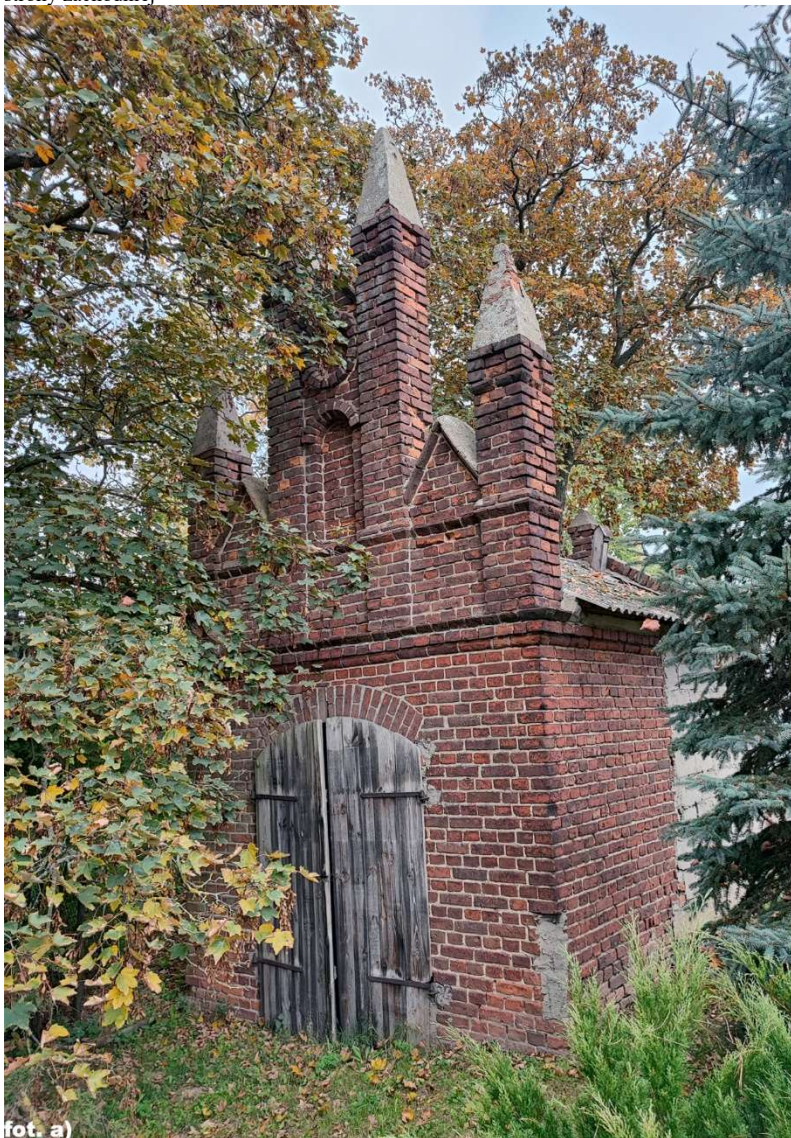
Obiekt murowany z cegły ceramicznej. Konstrukcja dachowa krokwiowa współczesna, dach kryty płytami azbestowo-cementowymi, posadzka betonowa, dwuskrzydłowa drewniana brama. Parterowy prostopadłościan przykryty dachem dwuspadowym o niewielkim spadku połaci. Obiekt niepodpiwnoczony. W części frontowej rozwinięta bryła szczytu parawanowego z attyką w formie wzorowanej na pinakle, nakryte daszkami czterospadowymi.

Ogólny stan zachowania dostateczny. Widoczne przemurowania części ścian zewnętrznych z bloczków betonowych, w miejscach zamurowanych otworów okiennych. Cegła ceramiczna wraz ze spoinowaniem wymaga miejscowych uzupełnień, widoczne ślady korozji. Do uzupełnienia zaprawą nakrywy attyk, w tym daszki czterospadowe attyki. Brama wejściowa drewniana dwuskrzydłowa wymaga prac oczyszczających i konserwacyjnych, okucia i zawiasy skorodowane. Postuluje się wymianę uzupełnień ścian zewnętrznych z bloczków betonowych na cegłę ceramiczną, odtworzenie otworów okiennych i scalenie kolorystyczne cegły. Należy rozpatrzyć wymianę pokrycia dachowego z płyt azbestowo-cementowych na dachówkę karpówkę, zgodnie ze stanem archiwalnym.

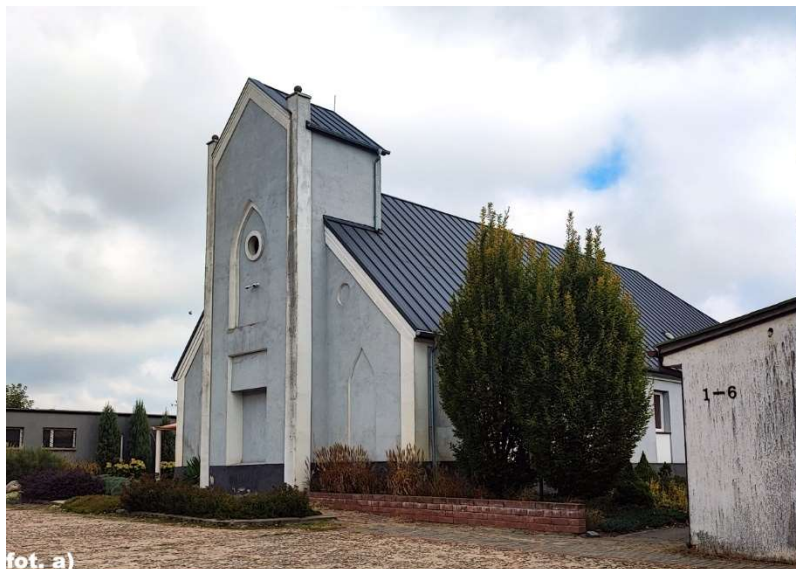
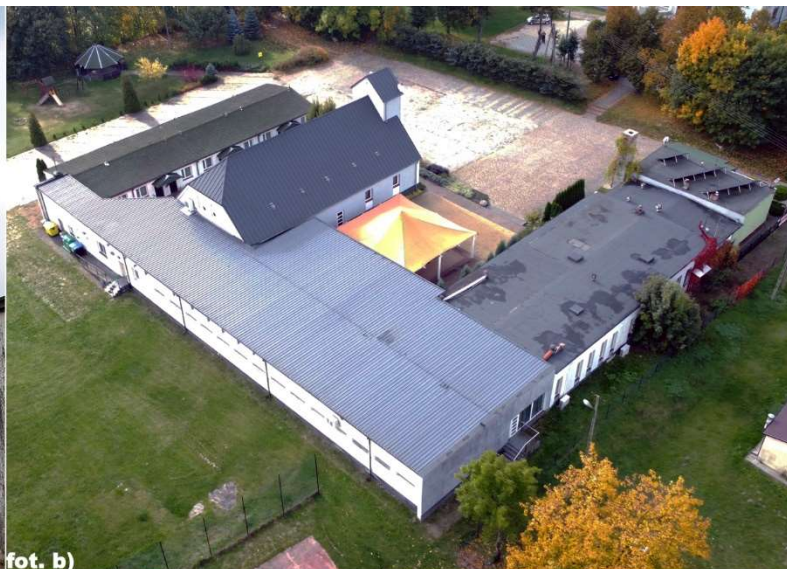
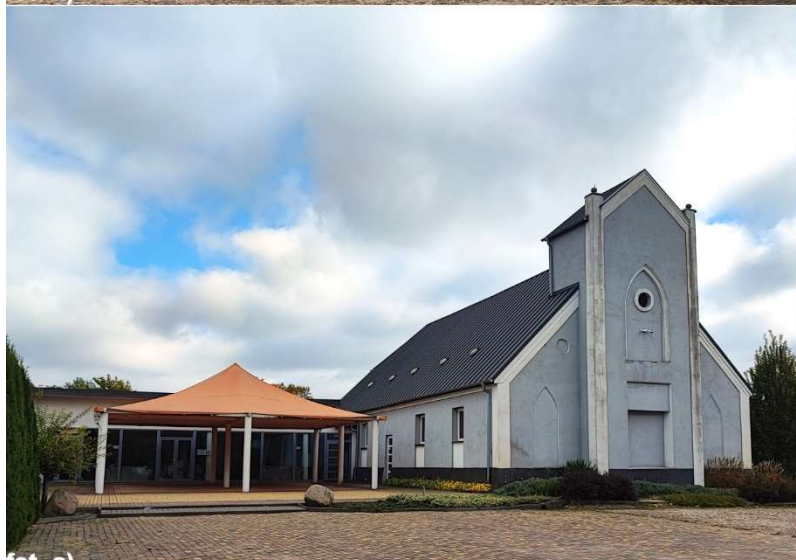
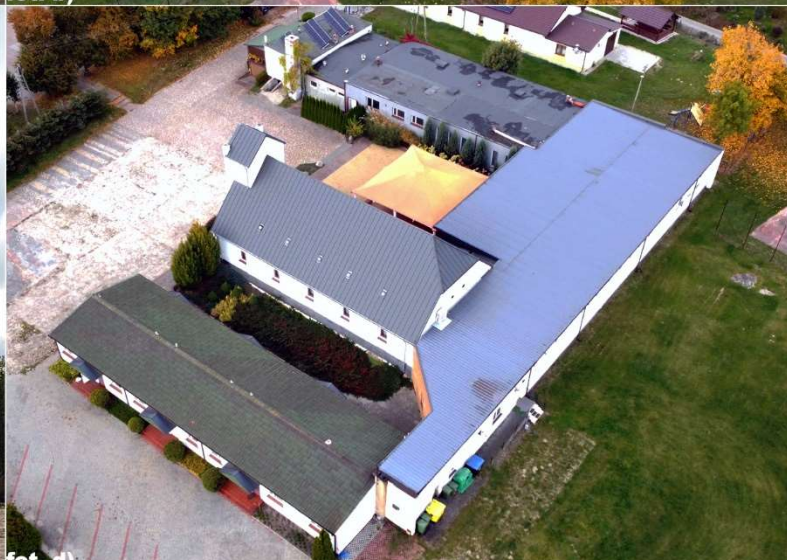
Część główna w kształcie wydłużonego bloku przykrytego wysokim dachem dwuspadowym z naczółkiem po stronie wschodniej. Po stronie zachodniej w osi wieża ograniczona czterema prostokątnymi ścianami, nakryta dachem dwuspadowym. Wieża w części dolnej została wtopiona w bryłę główną, jej część południowa jest nieznacznie wysunięta w formie ryzalitu.

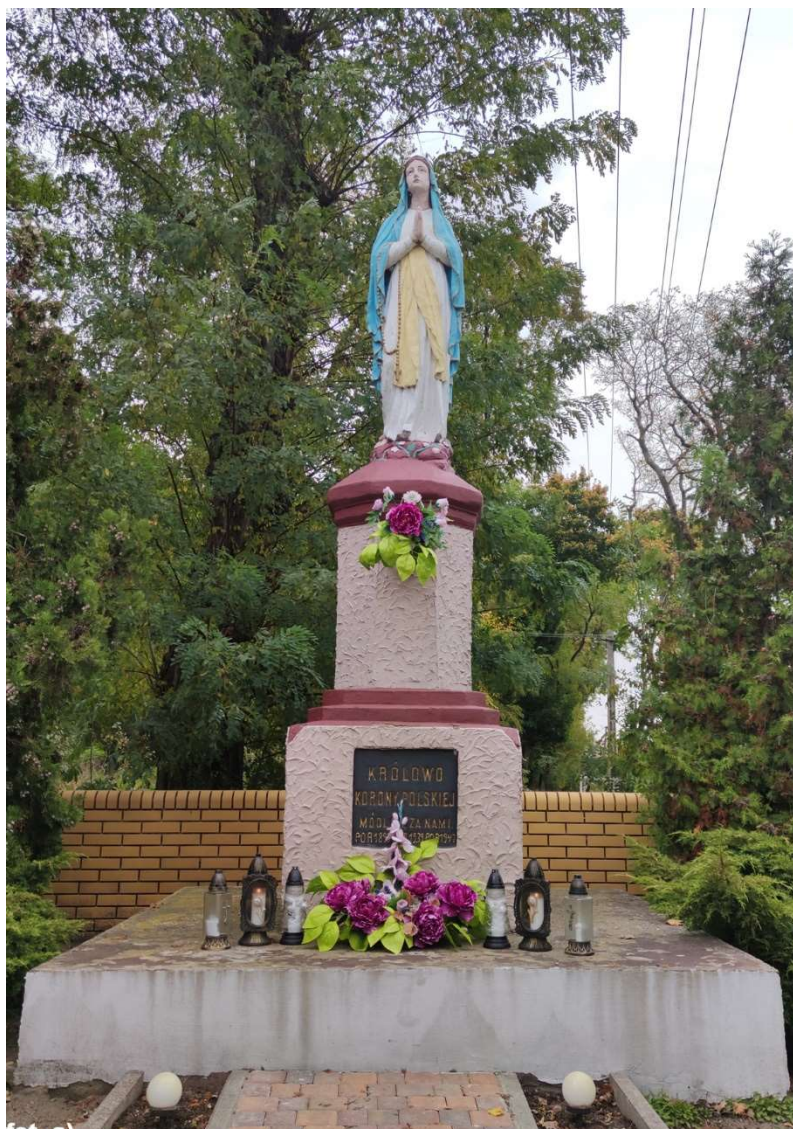
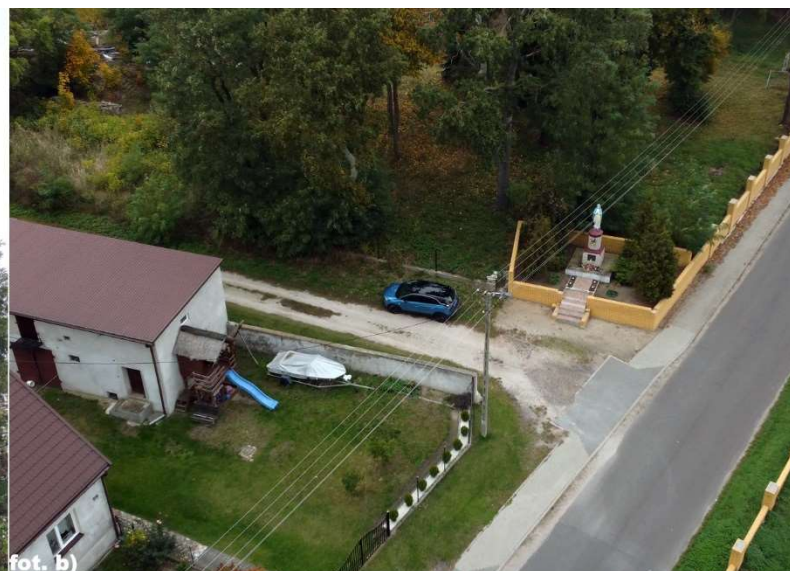
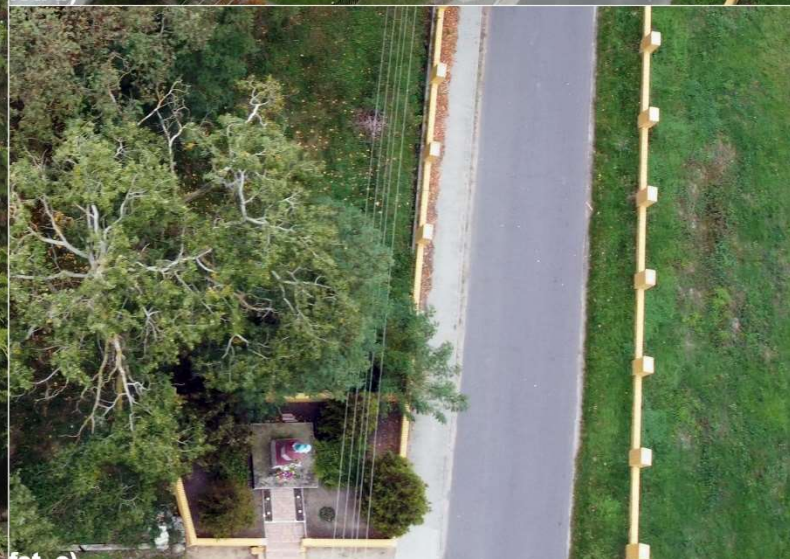
Rzeźba pełnoplastyczna przedstawiająca Matkę Boską, polichromowana, ustawiona na wysokim dwusegmentowym cokole murowanym tynkowanym. W dolnej części cokołu wkleśła płyta inskrypcyjna z napisem „KRÓLOWO KORONY POLSKIEJ MÓDL SIĘ ZA NAMI. POR 1893 PSZ 1939 POR 1947”. Wzniesiona nad powierzchnię na platformie murowanej o rzucie prostopadłościennym. Wokół ogrodzenie murowane z wykończeniem cegłą klinkierową oraz schody prowadzące pod postument.

Ogólny stan zachowania figury należy określić jako dobry. Rzeźba kompletna, widoczne pojedyncze odpryski warstwy malarskiej. Cokół dwupoziomowy w stanie dobrym, inskrypcja czytelna. Postument w stanie dostatecznym, z widocznym porażeniem korozją biologiczną wymagającym oczyszczenia i zabezpieczenia.

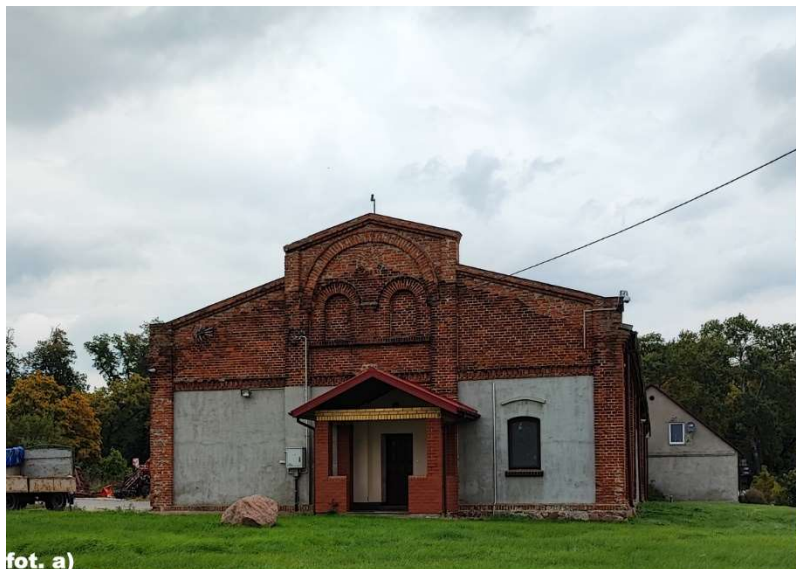
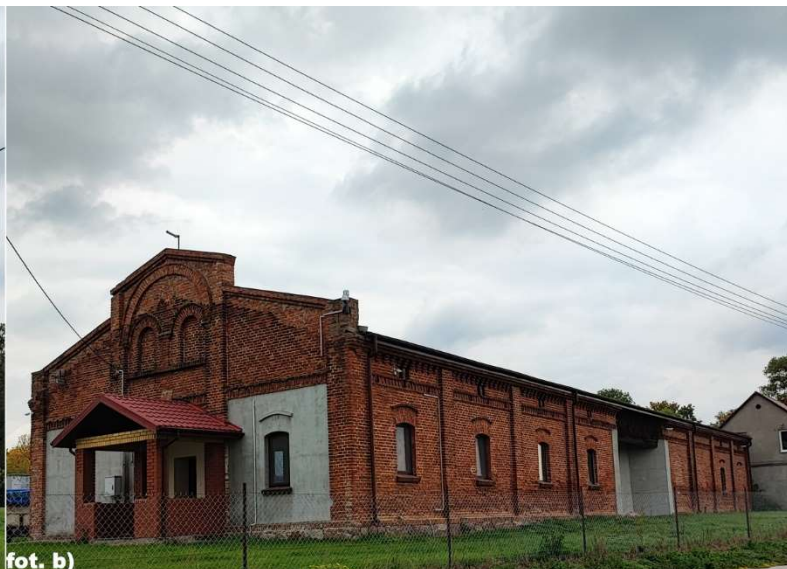
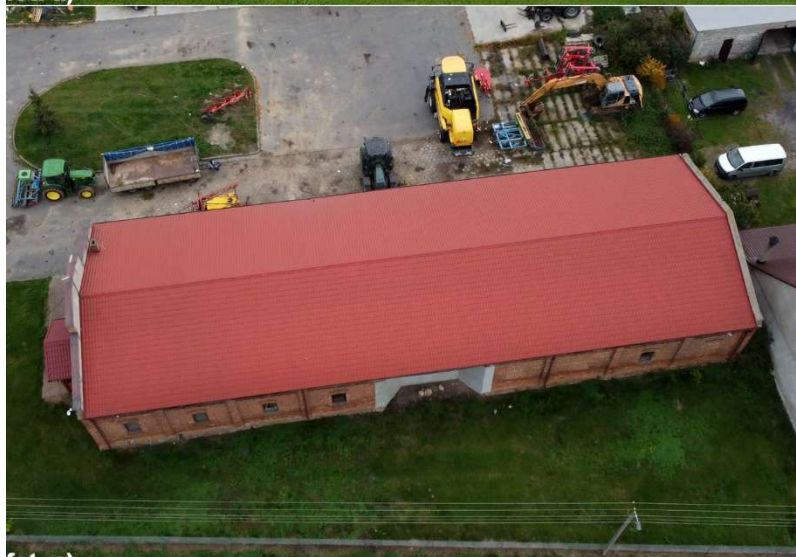
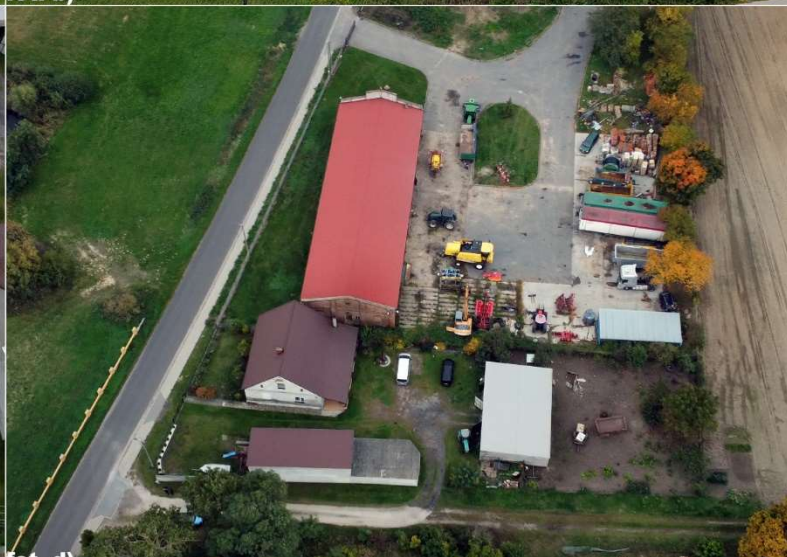
Budynek murowany parterowy na rzucie wydłużonego prostokąta z dwuspadowym dachem. Murowanie w wątku kowadełkowym. Częściowo otynkowany. W centralnej części elewacji wschodniej (od strony drogi) widoczna nisza z nadwieszonym drewnianym wykuszem. Dach kryty blachodachówką w kolorze czerwonym. Elementy dekoracyjne na elewacjach ceglane w formie pilastrów, gzymsu wieńczącego ze wspornikami, od szczytu dekoracja w formie profilowanych lukowań. W części kalenicowej widoczne nadmurowania w formie attyki, dobudowane po 1992 r. Od strony południowej wtórny ganek z cegły klinkierowej kryty dwuspadowym daszkiem z blachodachówki.

Ogólny stan zachowania budynku można określić jako dobry. Widoczne liczne przemurowania oraz zamurowania otworów okiennych. Odtworzona podniesiona część szczytowa tworząca attykę. Wtórna stolarka okienna i drzwiowa. Wtórne zatynkowania partii ścian. Drewniany wykusz z widocznym porażeniem korozją biologiczną, w stanie wymagającym uzupełnień i konserwacji.

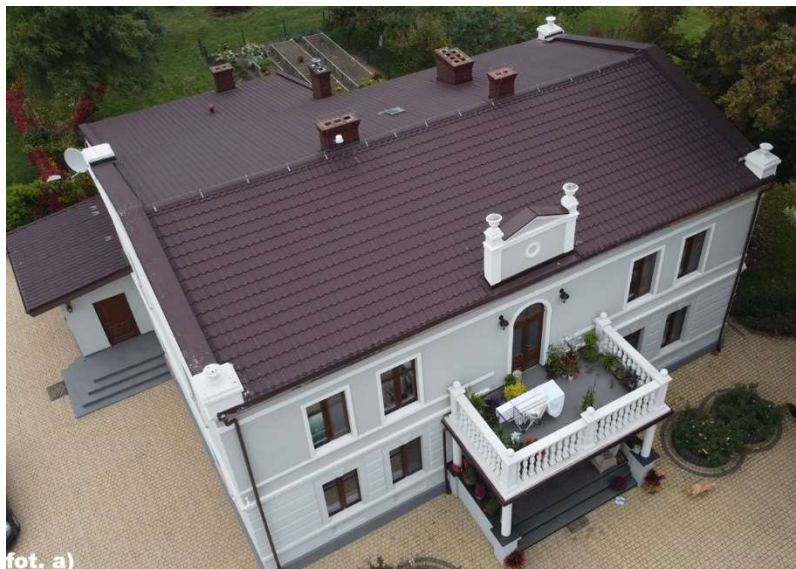
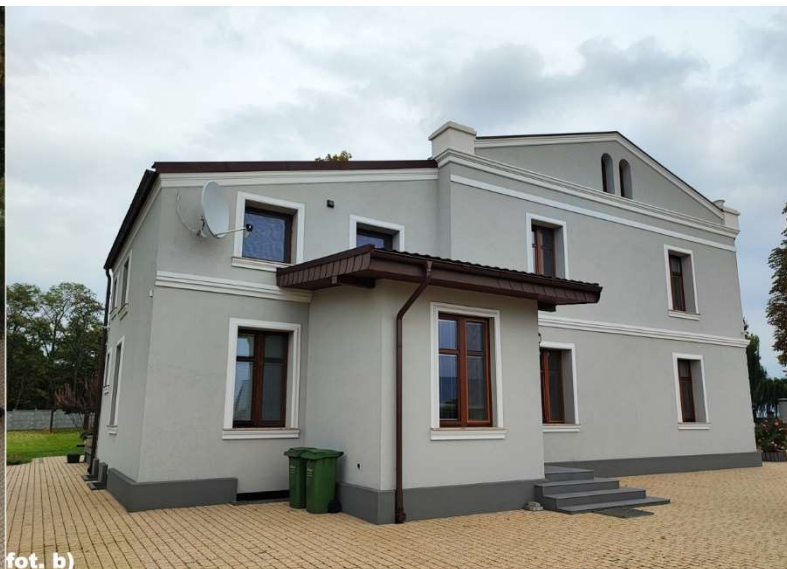
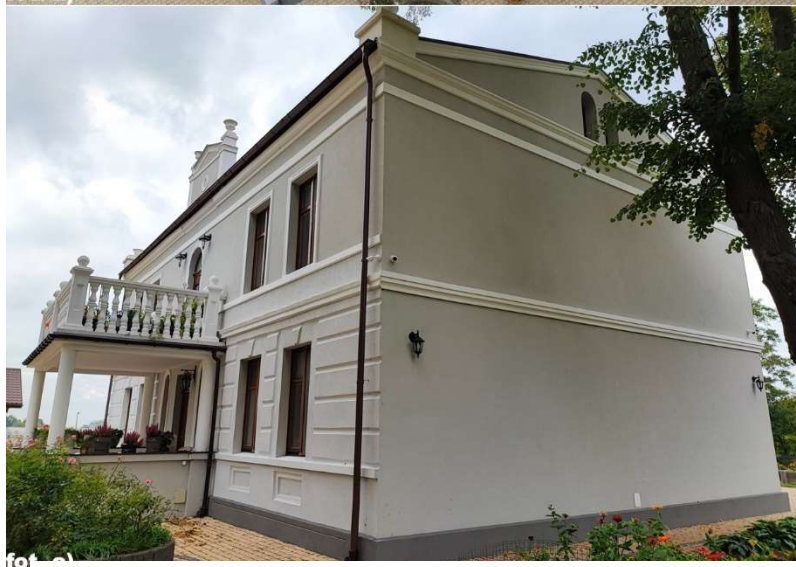
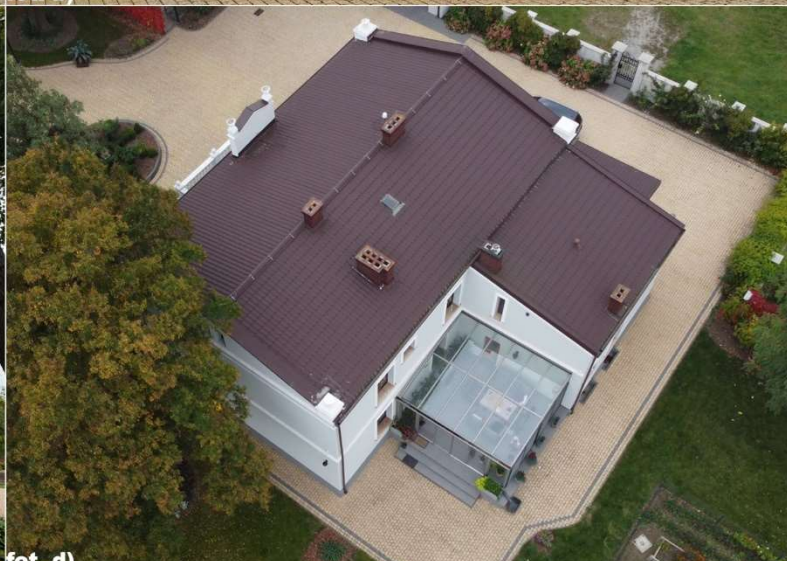
Dwór murowany z cegły, otynkowany w stylu eklektycznym. Więźba dachowa drewniana, dachy kryte blachodachówką, w kolorze brązowym, ofasowania i orynnowanie z blachy powlekanej tego samego koloru. Schody zewnętrzne murowane. Bryła zwarta, jednopiętrowa, nakryta dachem dwuspadowym. Od północy piętrowa podpiwniczona przybudówka nakryta dachem jednospadowym.

Elewacja fasadowa 5-osiowa, z zachowaniem symetrii podziałów. W partii parteru wyodrębniony gzymsem cokół, nad nim boniowanie przerywane otworami okiennymi bez obramień, z dekoracyjnym zwornikiem. Środkiem drzwi wejściowe flankowane wąskimi oknami zamkniętymi lukiem, poprzedzone schodami z otwartym gankiem kolumnowym zadaszonym płytą balkonową. Parter od piętra oddzielony gzymsem kordonowym obiegającym budynek wokół, przerwany płytą balkonową prostokątną z dekoracyjną balustradą tralkową. Drzwi balkonowe zamknięte lukiem, cztery okna obramowane rozmieszczone jak na parterze. Pod i nad oknami opaska. Elewację wieńczy gzyms koronujący. Nad nim w partii dachu centralnie umieszczony dekoracyjny szczyt.

Ogólny stan zachowania budynku można określić jako bardzo dobry. Obiekt w ostatnich latach został poddany remontowi konserwatorskiemu. Wykonano kompleksowe prace elewacyjne tynkarskie, detal architektoniczny oraz elementy sztukatorskie uzupełnione/odtworzone zgodnie ze zdjęciami archiwalnymi. Wymieniono pokrycie dachu, obróbki blacharskie oraz orynnowanie, remontowi poddano kominy.

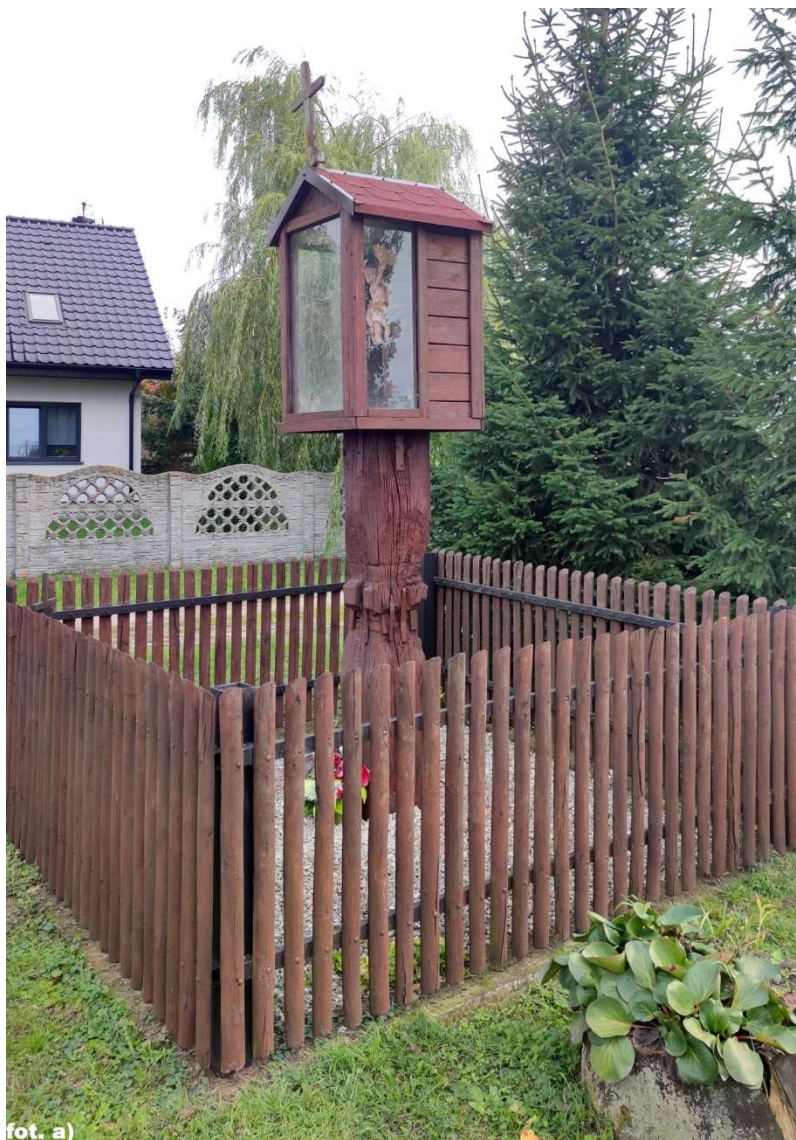
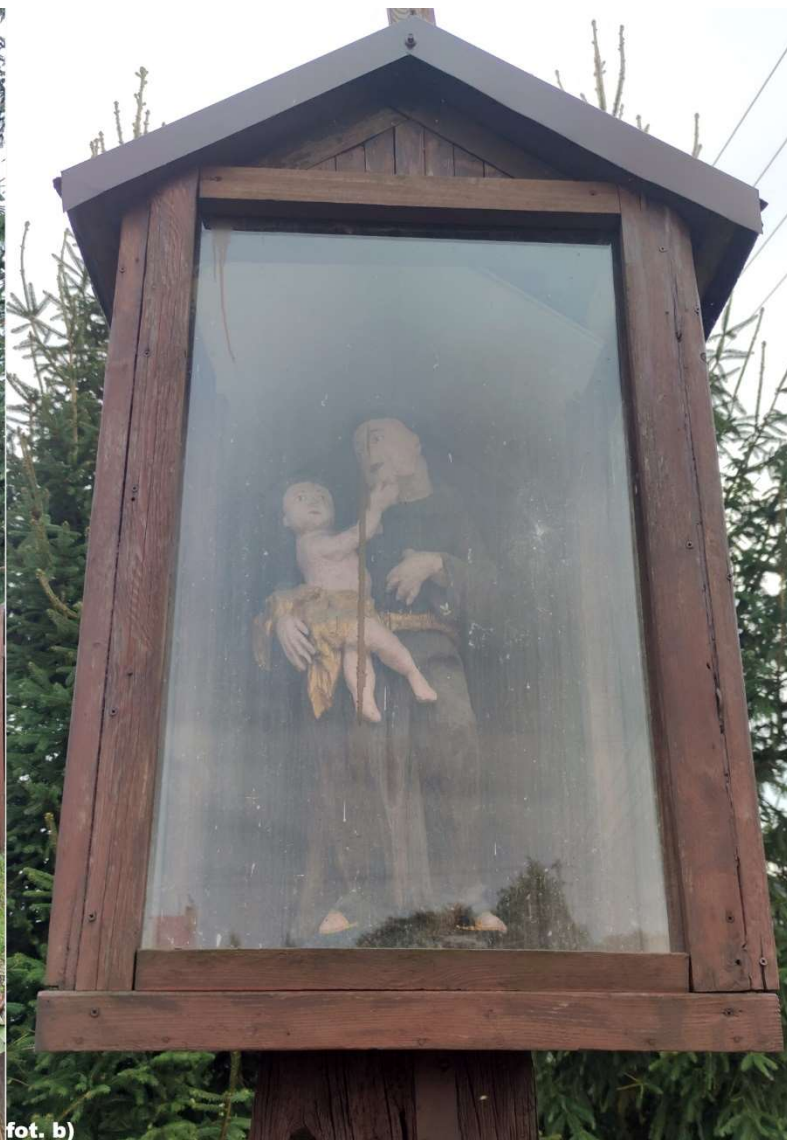
**Kapliczka z pełnoplastyczną figurą św. Antoniego, polichromowana. Obiekt obecnie w formie przeszklonej, drewnianej kapliczki domkowej, posadowionej na drewnianym słupie. Wokół plot z drewnianych sztachetek.**

**Okolo roku 2000 figura została poddana renowacji. W roku 2012 figura została poddana kolejnej renowacji i przemalowaniu, a także umieszczona w drewnianej kapliczce domkowej na słupie.**

**Figura św. Antoniego wymaga korekty warstwy malarskiej, która w obecnej formie zaburza odbiór dzieła. Drewniany słup oraz obudowa domku z krzyżem wykazują ślady porażenia korozją biologiczną.**

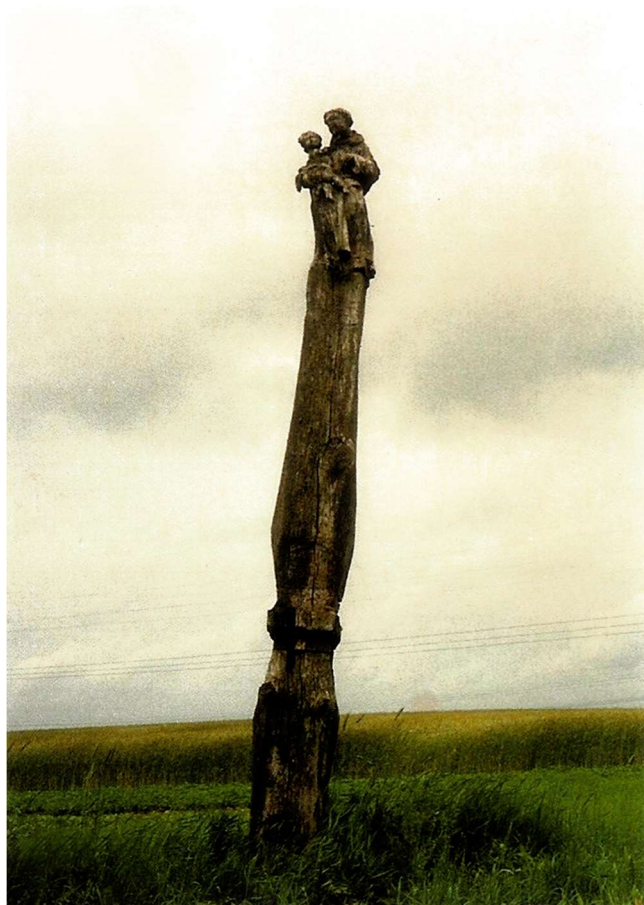
Źródło (załączone powyżej):  
Zdjęcie archiwalne z lat 90. XX w. udostępnione przez Sołtysa Popielewa II.

**Na podstawie zdjęcia archiwalnego z lat 90. XX wieku oraz wywiadu z mieszkańcami stwierdza się, iż pierwotnie figura była posadowiona na wyższym słupie, którego część zachowała się do dziś i stanowi podstawę kapliczki. Figura nie była polichromowana, a postać Dzieciątka Jezus posiadała inne ułożenie rąk.**

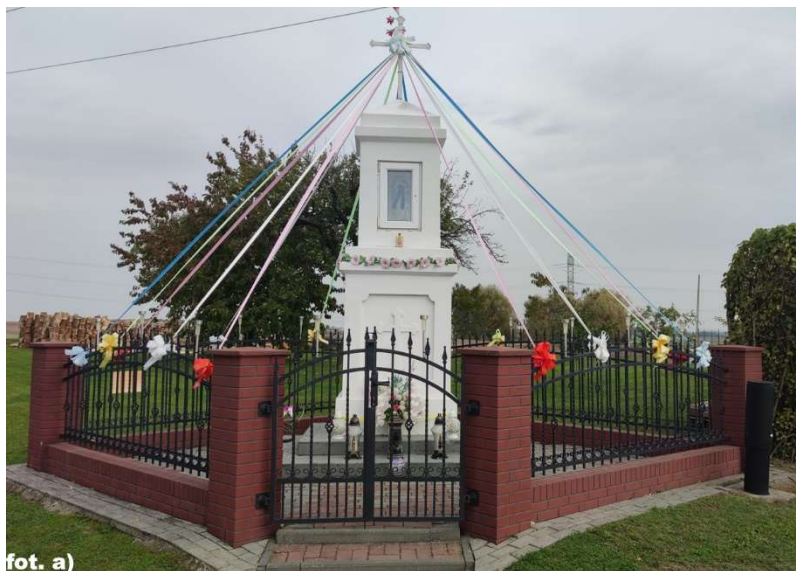
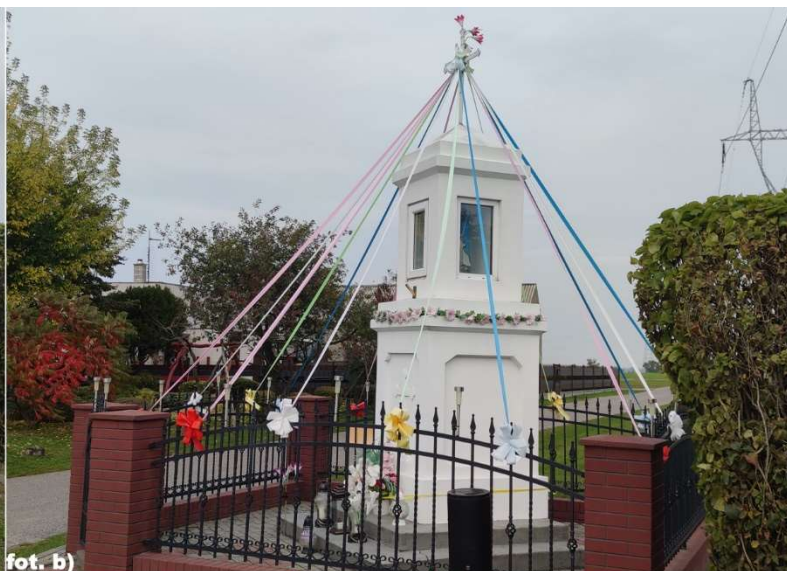
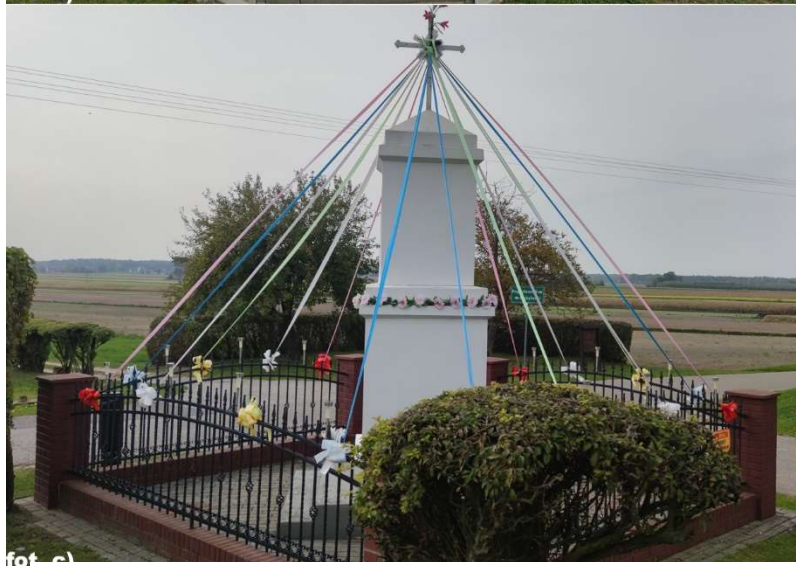
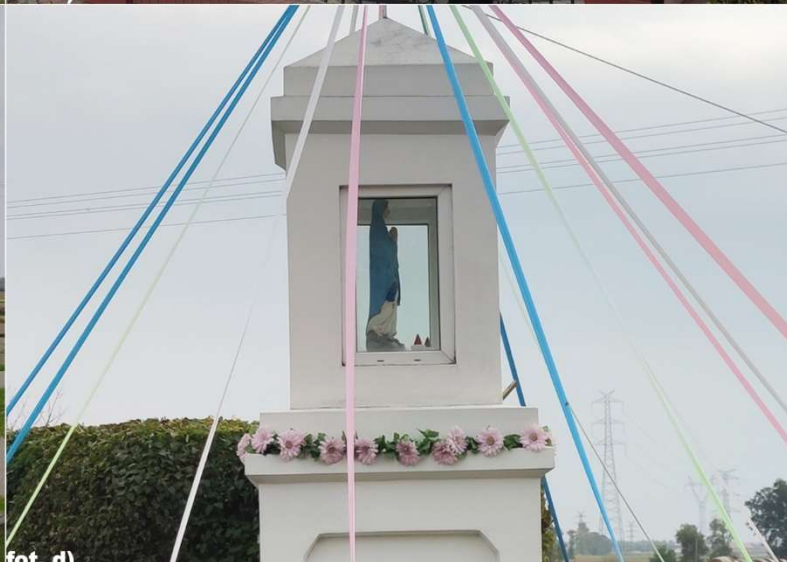
7. Fotografia z opisem wskazującym orientację w stosunku do sąsiednich terenów lub stron świata albo mapa z zaznaczonym stanowiskiem archeologicznym

a) widok frontu kapliczki, od strony południowo-zachodniej b) widok na kapliczkę od strony południowo-wschodniej c) widok na tył kapliczki, od strony północno-wschodniej d) przeszklenie na ścianie bocznej kapliczki z widoczną figurą, od strony północnej
