**ZARZĄDZENIE NR 30/2023**  
**WÓJTA GMINY SKULSK**

**w sprawie przyjęcia Gminnej Ewidencji Zabytków Gminy Skulsk**

**GEZ  
01**

## KARTA ADRESOWA ZABYTKU

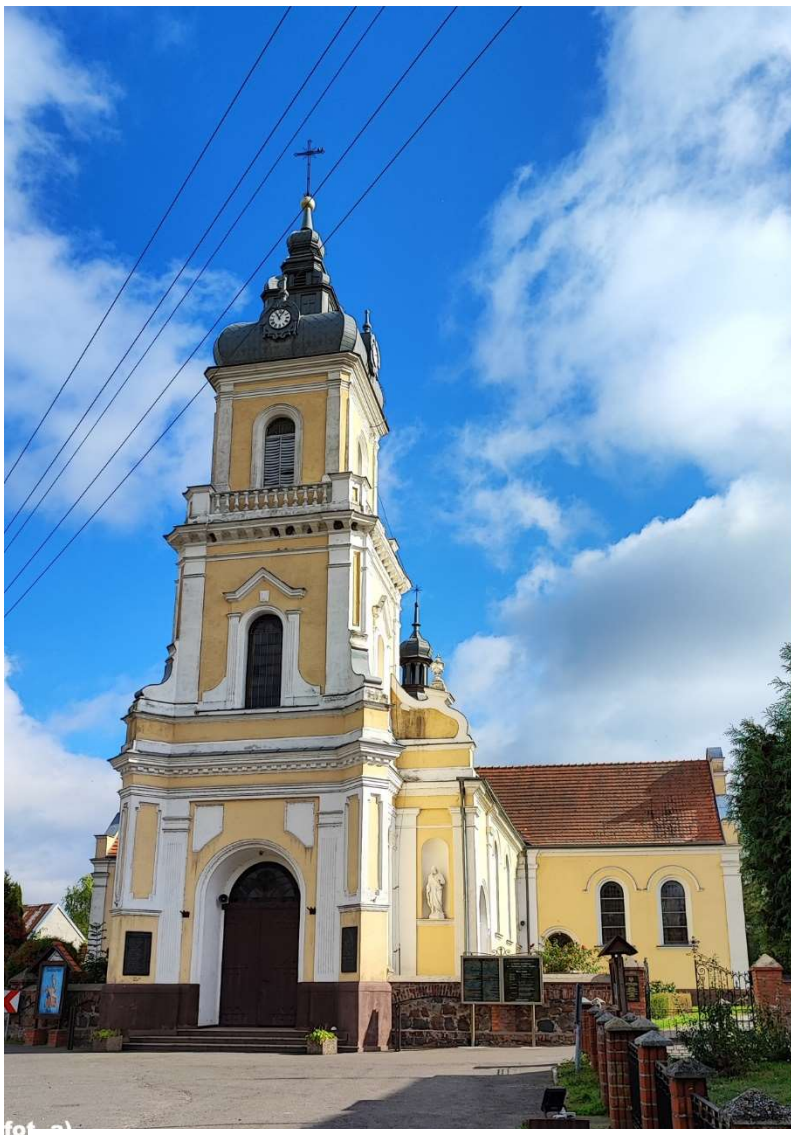
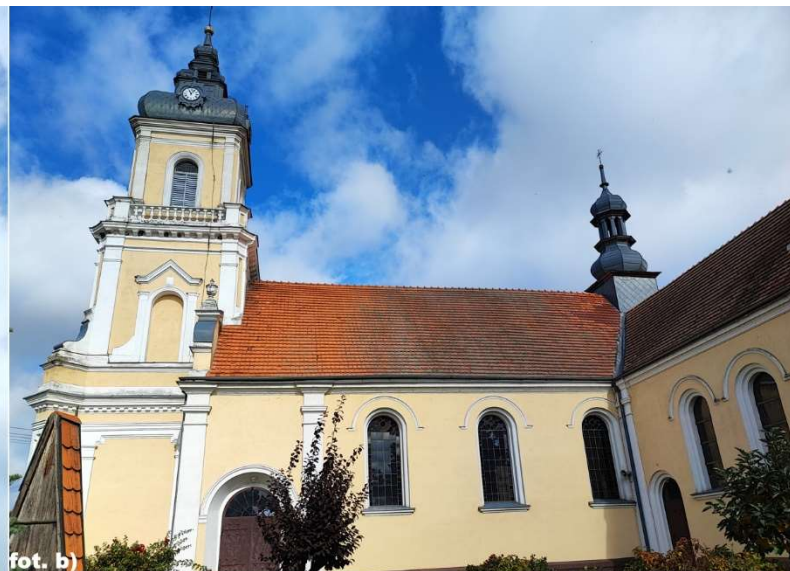
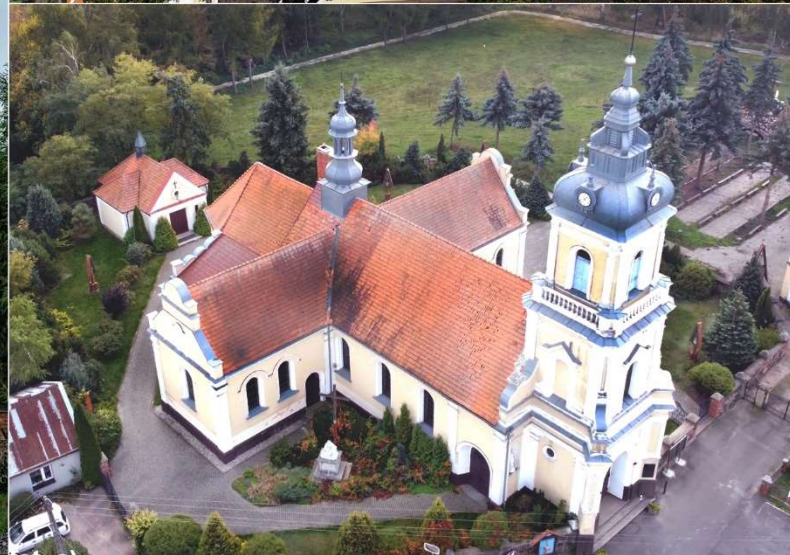
Kościół murowany z cegły, otynkowany, sklepienia żagłowe z drewna. Wieżba krokwiowo-jętkowa, drewniana. Stropy w wieży drewniane. Dach kryty dachówką karpiówką, helmy kryte blachą. Otwory okienne i drzwiowe prostokątne, zamknięte łukiem pełnym, nieliczne okna okrągłe.

Kościół na planie krzyża łacińskiego, jednonawowy, nawa 5-przęsłowa. Wydłużone prezbiterium 3-przęsłowe, zamknięte wielobocznie. Kaplica od północy na planie prostokąta, 2-przęsłowa. Zakrystia na planie kwadratu. Wieża na rzucie kwadratu z dwiema przyporami od zachodu.

Ogólny stan zachowania budynku można określić jako dobry. Widoczne miejscowe odspojenia warstwy tynku na elewacji, farba zabrudzona. Pokrycie dachowe z dachówki karpiówki z widocznym porażeniem korozją biologiczną – zielone zagrzybienie wymagające interwencji. Detal architektoniczny kompletny, obróbki blacharskie i orynnowanie w stanie dostatecznym.

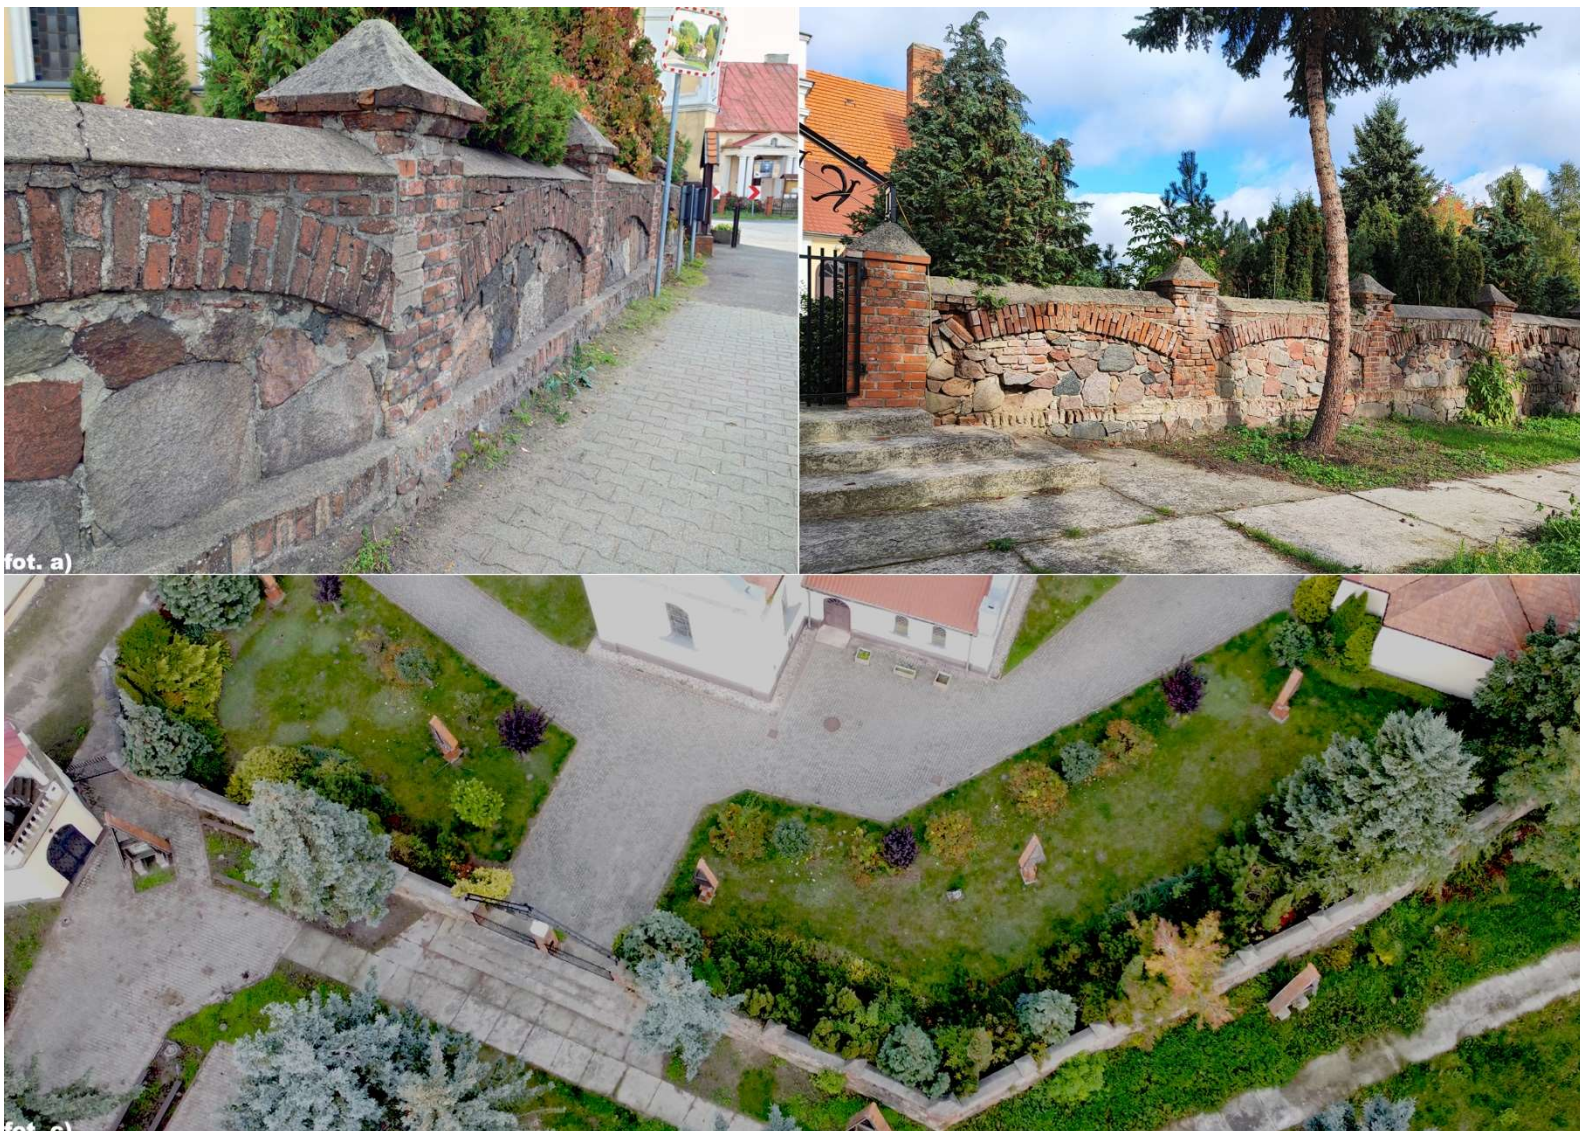
**Mur okalający kościół z czterech stron, zbudowany wraz z obecnym kościołem parafialnym w XIX wieku.**

**Ogólny stan zachowania ogrodzenia należy określić jako niedostateczny, miejscami przedawaryjny. Widoczne liczne ubytki cegły i kamienia, porażenie korozją biologiczną, zwiertzenie lica cegły, spękania, niestaranne wtórne uzupełnienia spoinowania i większych ubytków zaprawą cementową. Mur w części wschodniej odtworzony z bloczków betonowych na kamiennej podmurówce. Bloczki w stanie znacznej destrukcji, zwiertzałe, odspojone, niekompletne. Nakrywy z zaprawy pokryte korozją biologiczną, spękanie i skruszone.**

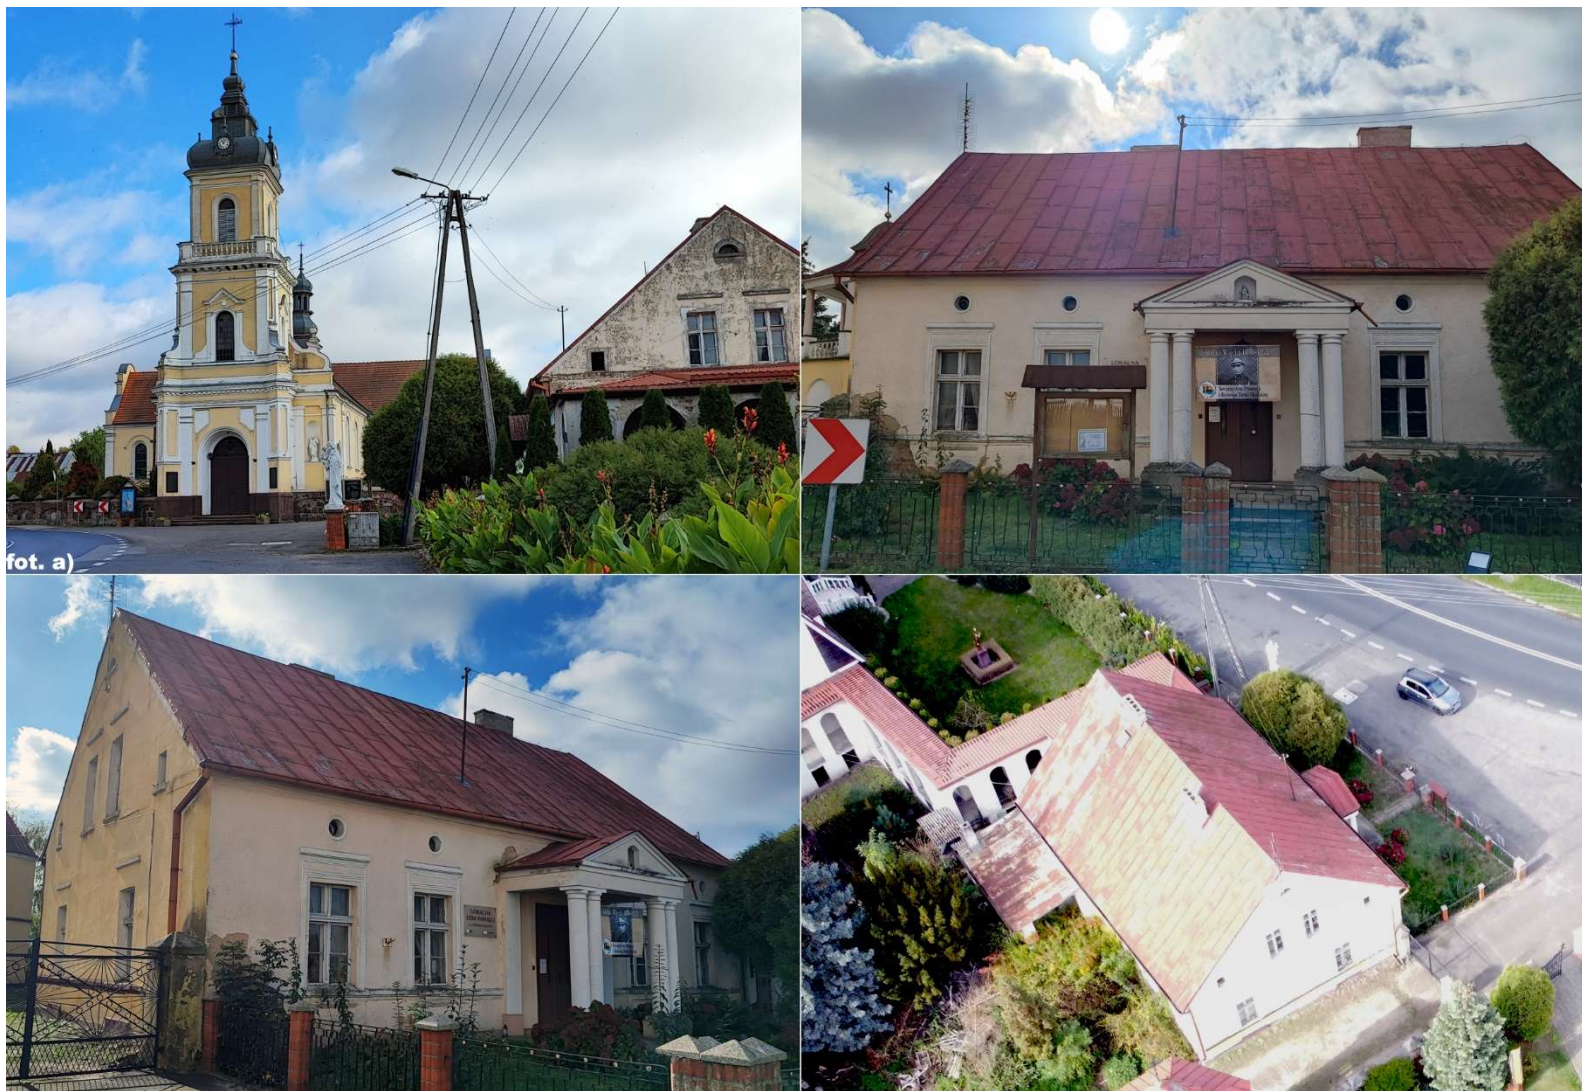
Konstrukcja na podmurówce z kamienia polnego, murowana z cegły. Obiekt otynkowany. Stropy drewniane z podsufitką, więźba dachowa krokwiowo-jętkowa. Dach kryty blachą. Podłogi drewniane. Schody zewnętrzne betonowe, schody na poddasze drewniane jednobiegowe. Otwory okienne i drzwiowe prostokątne.

Budynek na planie prostokąta z dwiema prostokątnymi przybudówkami od zachodu i południa. Dwutraktowy. Sień pełni funkcję klatki schodowej na poddasze. Reprezentacyjne wejście z gankiem na planie prostokątnym, również ganek przed wejściem gospodarczym od podwórza.

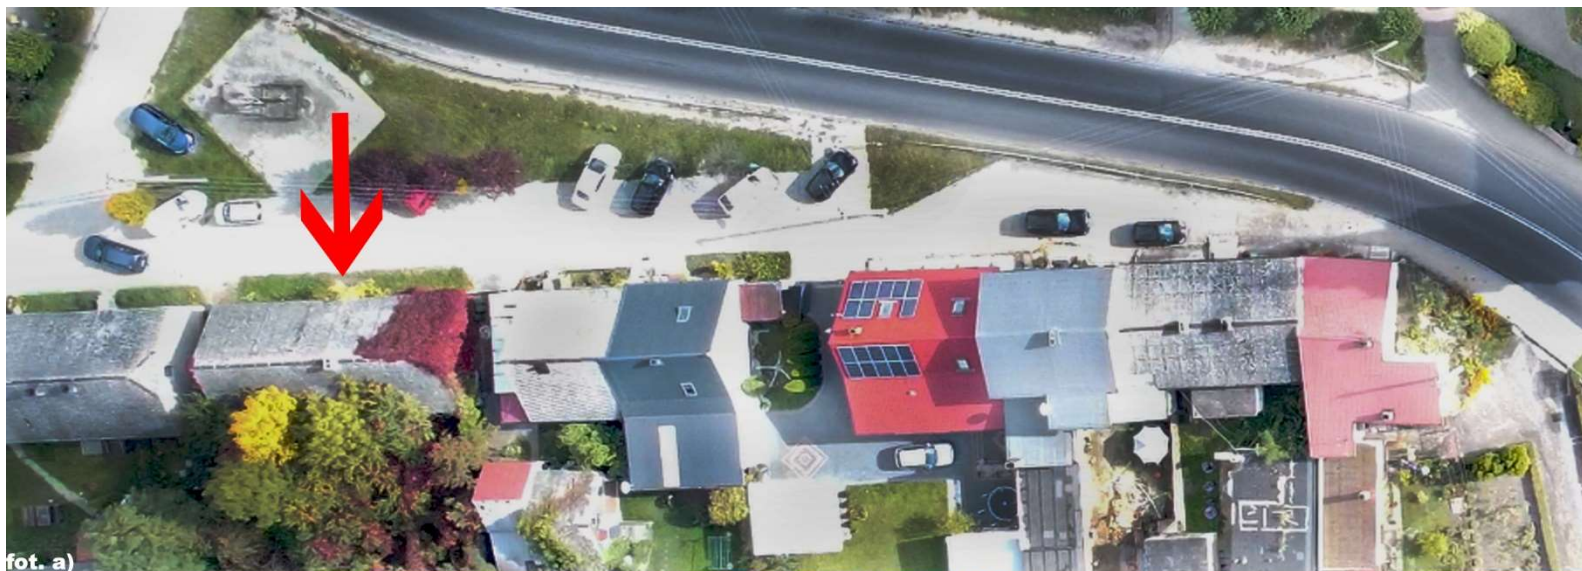
foto. a)

Organistówka jako obiekt pomocniczy celów sakralnych powstała zapewne w okresie budowy kościoła, najprawdopodobniej podczas rozbudowy w latach 90-tych XIX wieku. Z końcem lat 50-tych XX wieku, część północna obiektu przeznaczona została na salę katechetyczną do roku 1991. Obecnie obiekt nieużytkowany.

Konstrukcja na podmurówce z kamienia polnego, mur z cegły niewypalanej, komin z cegły czerwonej, szczyty z drewna. Stropy drewniane, widoczne belki, bez podsufitki. Więźba dachowa krokwiowo-jętkowa. Dach kryty eternitem. Schody wejściowe betonowe. Otwory okienne i drzwiowe prostokątne, dwuskrzydłowe.

Obiekt na rzucie prostokąta, dwutraktowy, z sienią na całej szerokości. Budynek jednokondygnacyjny, niepodpiwniczony, nakryty dachem dwuspadowym.

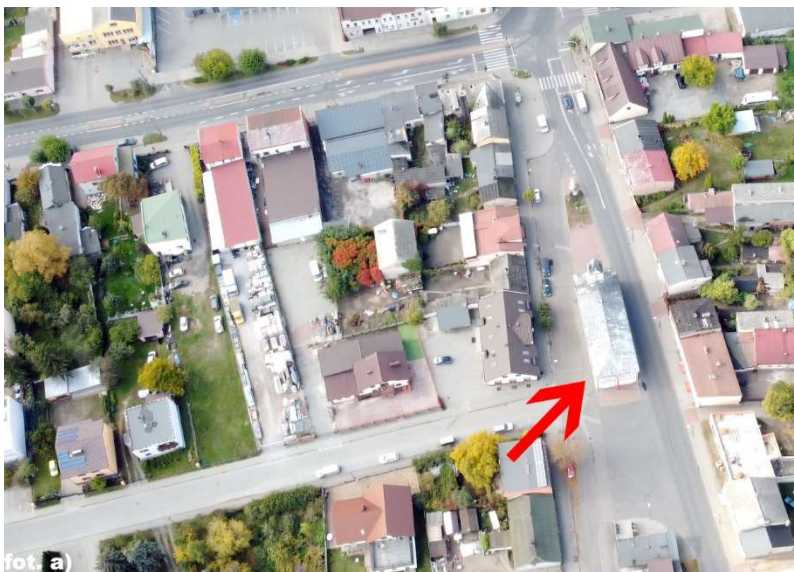
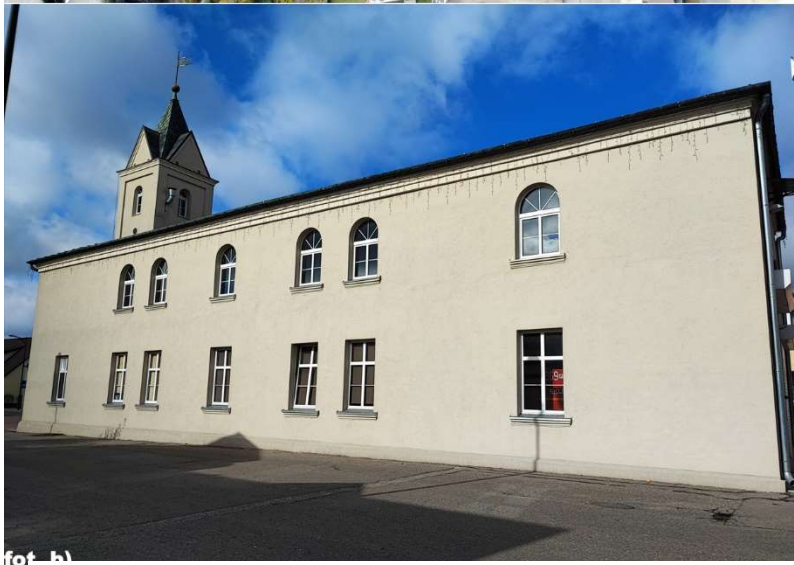
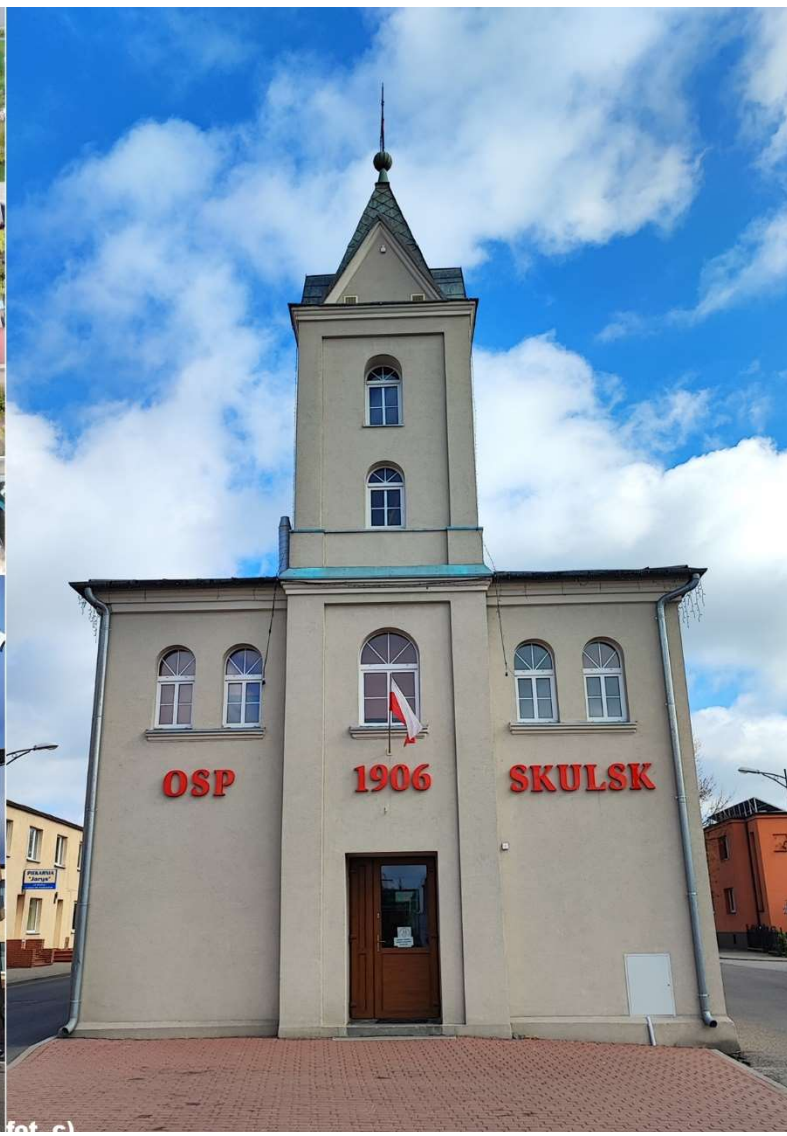
7. Fotografia z opisem wskazującym orientację w stosunku do sąsiednich terenów lub stron świata albo mapa z zaznaczonym stanowiskiem archeologicznym  
a) usytuowanie obiektu względem trasy DK25 (górną część fotografii), ulicy Włocławskiej (obiekt w osi drogi) oraz ulicy Sikorskiego (dolna lewa część fotografii); widok z dronu od strony wschodniej b) widok elewacji bocznej południowej remizy, od strony południowej c) widok elewacji frontowej remizy, od strony zachodniej

Elewacja frontowa trójosiowa, z podziałami w formie lizen, zwieńczona gzymsem. Wieża z dekoracją z lizen będącą kontynuacją lizen 1 i 2 kondygnacji, zwieńczona gzymsem, z tynkowanymi szczytami wieży. Osie boczne z dwoma oknami prostokątnymi z półkolistymi naświetlami, oś główna z jednym oknem prostokątnym zwieńczonym półkoliście, wieża z dwoma oknami jak pozostałe. Elewacje boczne bez podziałów, z gzymsem wieńczącym. Na kondygnacji pierwszej siedem okien prostokątnych, na kondygnacji drugiej sześć okien zwieńczonych półkoliście. Wszystkie okna z podokiennikami w formie profili ciągnionych.

Elewacja tylna z dwoma bramami rolowanymi na pierwszej kondygnacji oraz jednym oknem prostokątnym na kondygnacji drugiej. Bez dekoracji, zwieńczona gzymsem.

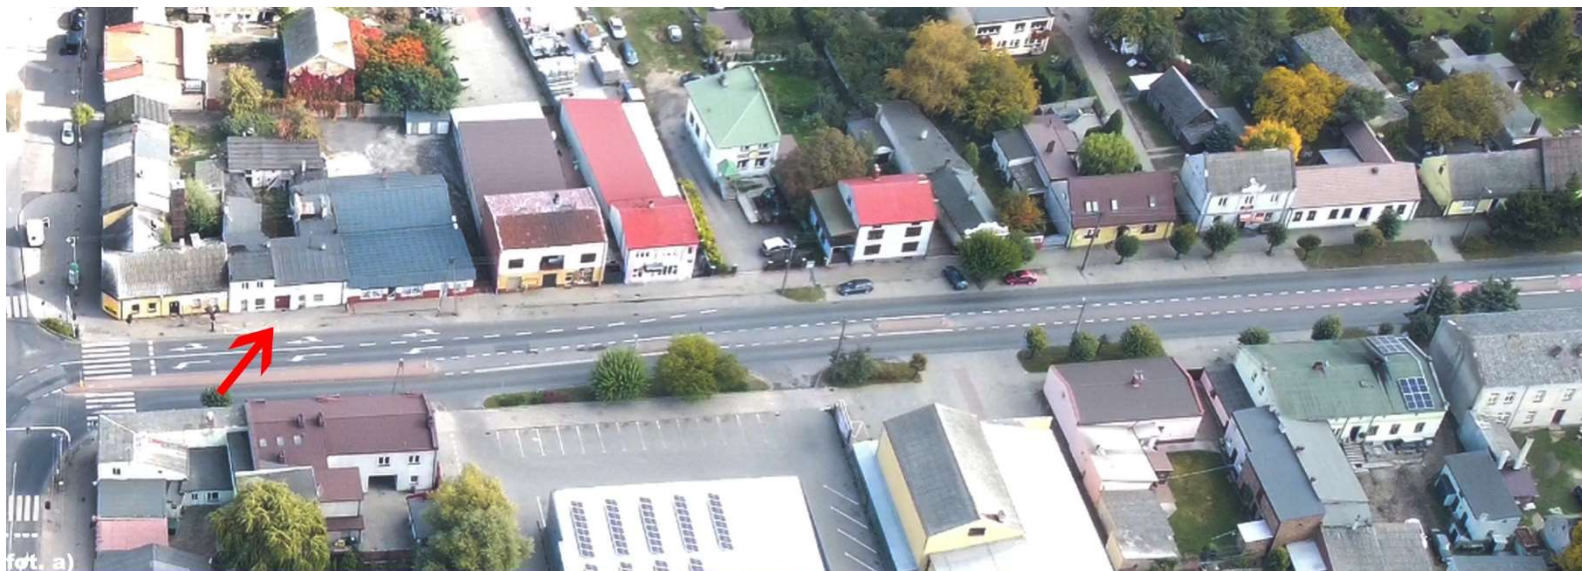
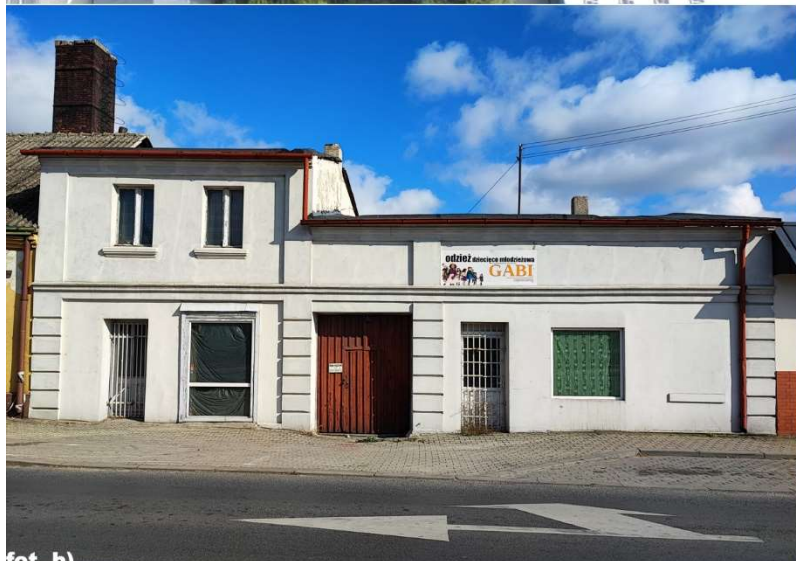
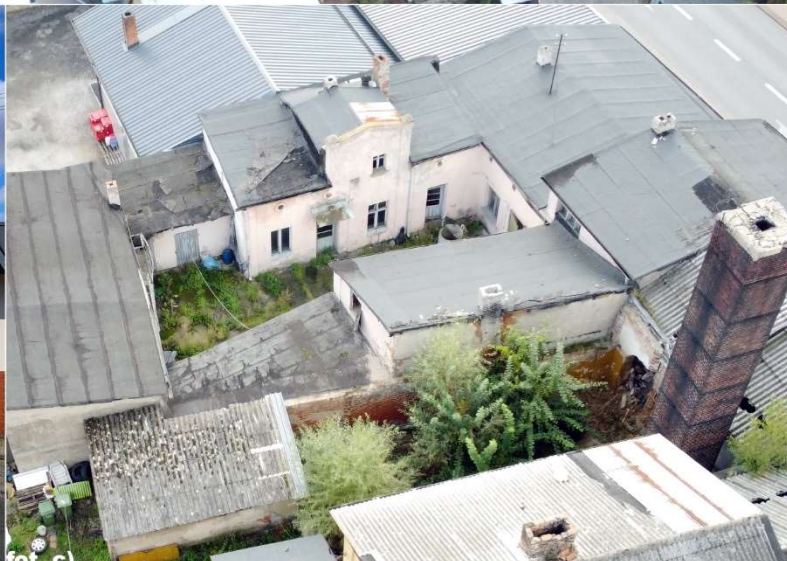
Budynek dwukondygnacyjny na planie wydłużonego prostokąta, składający się z dwóch segmentów, tynkowany. Segment wyższy składa się z dwóch pełnych kondygnacji, zwieńczony dachem dwuspadowym. Segment niższy składa się z części parterowej i poddasza, dach dwuspadowy. Elewacja frontowa 5-osiowa, pomiędzy osiami 1-2, 3 i 5 podziały pionowe zaznaczone lizenami, boniowanymi w części parterowej. Między piętrami gzyms kordonowy, pod okapem gzyms wieńczący z profili ciągnionych. W osi 1 drzwi wejściowe z kratą na parterze, a piętrze jedno okno prostokątne z podokiennikiem. Oś 2 z wtórnym prostokątnym oknem witrynowym z PVC na parterze, na piętrze okno prostokątne z podokiennikiem jak w osi 1. Oś 3 z bramą drewnianą. Oś 4 z drzwiami z kratą. Oś 5 z wtórnym oknem prostokątnym PVC, bez podokiennika. Dach kryty papą.

Budynek w stanie dobrym. Brak widocznych uszkodzeń wyprawy elewacyjnej, tynki kompletne, warstwa malarska jednolita. Orynnowanie w stanie dobrym. Drewniane okna na drugiej kondygnacji oraz drewniana brama z widocznymi złuszczeniami farby, wymagają renowacji. Pozostała stolarka otworowa wtórna z PVC.

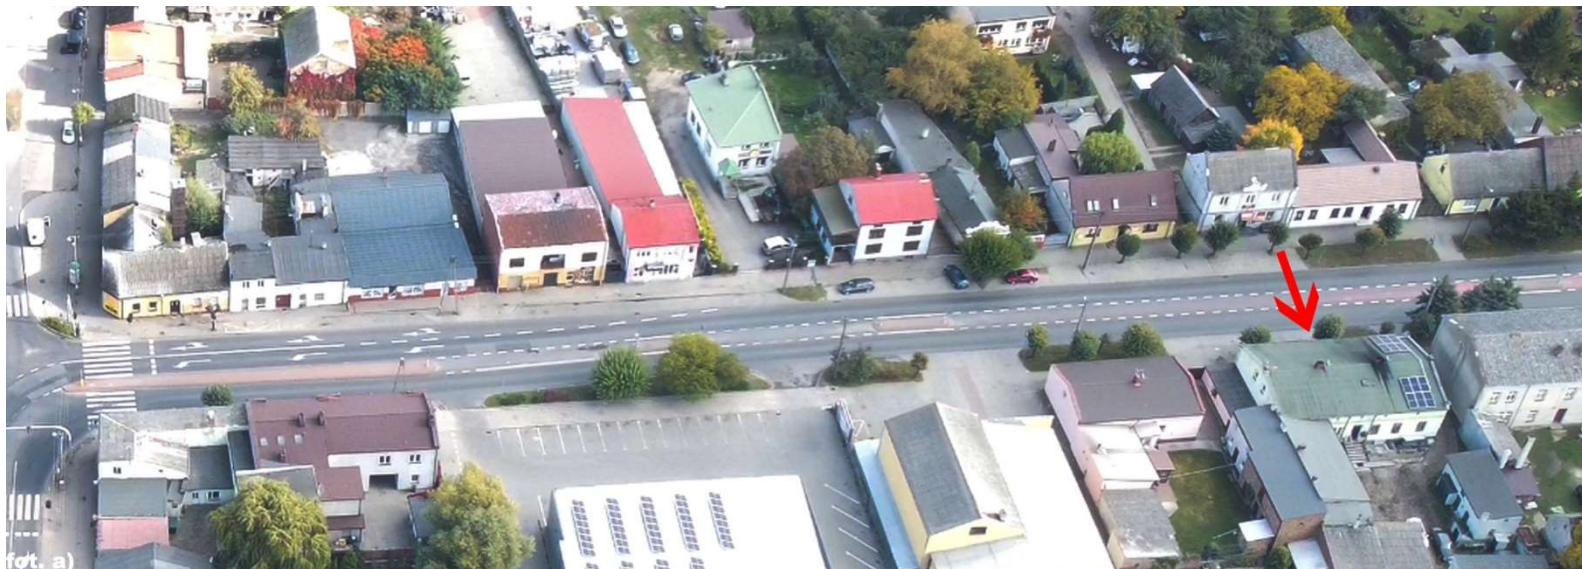
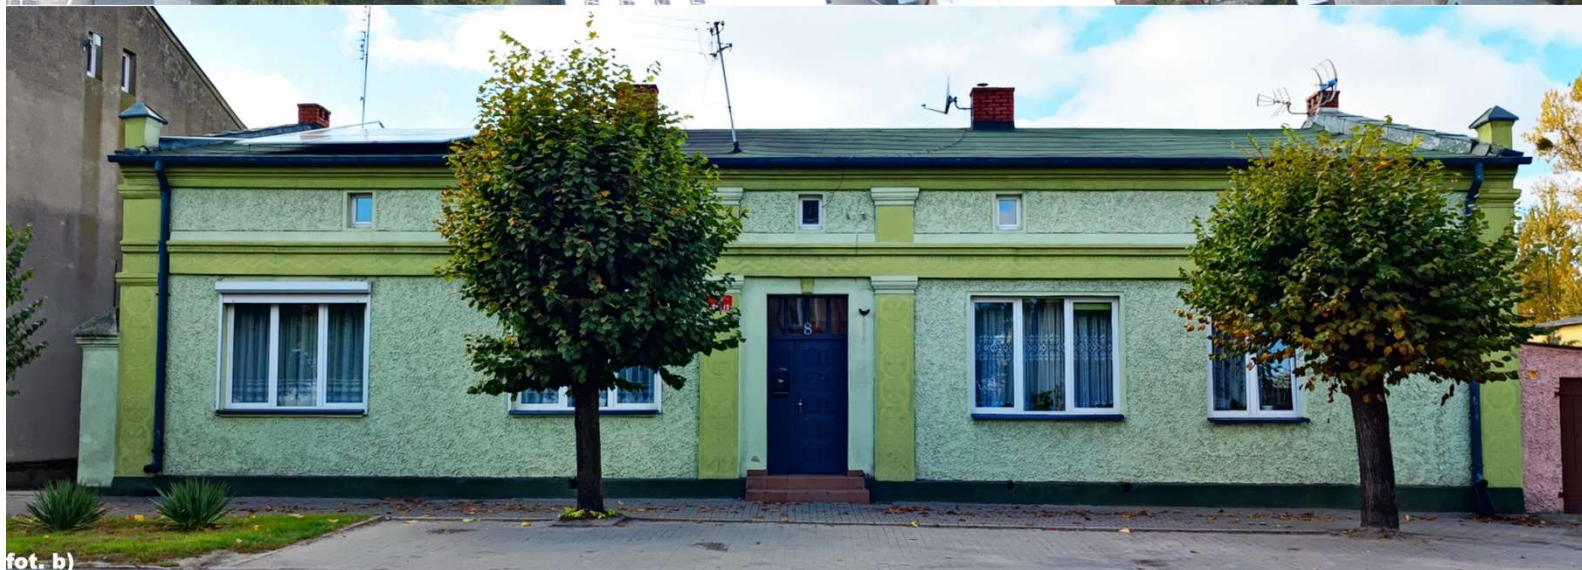
fot. b)

a) usytuowanie obiektu względem trasy DK 25, widok z dronu od strony zachodniej b) widok elewacji frontowej, od strony wschodniej

Budynek jednokondygnacyjny na planie wydłużonego prostokąta, z użytkowym poddaszem, tynkowany, dach dwuspadowy. Elewacja frontowa 5-osiova, pomiędzy osiami 1-2, 3 i 4-5 podziały pionowe zaznaczone pilastrami zwieńczonymi głowicami w stylu doryckim, pilastry powielone w części poddasza. Ponad parterem gzyms kordonowy w formie uproszczonego belkowania składający się z profilu ciągnionego i płaskiej części architrawy. Nad poddaszem gzyms wieńczący w formie profilu ciągnionego. Powierzchnie płaskie pilastrów oraz architrawy dekorowane wytłaczanym wzorem.

W osiach 1 i 2 na parterze okno prostokątne trójdzielne, na poddaszu małe okno prostokątne. Oś 3 centralna z drzwiami wejściowymi na parterze, z okienkiem na poddaszu jak pozostałe. Oś 4 jak 1 i 2, oś 5 z oknem prostokątnym dwudzielnym w części parterowej, na poddaszu okienko. W części szczytowej z obu stron po dwa okna prostokątne na poziomie poddasza. Dach kryty blachą.

Budynek w stanie dobrym. Brak widocznych uszkodzeń wyprawy elewacyjnej, tynki kompletne, warstwa malarska jednolita, wyraźnie zabrudzona. Orynnowanie w stanie dobrym. Okna z PVC, drzwi wejściowe współczesne, w stanie dobrym.

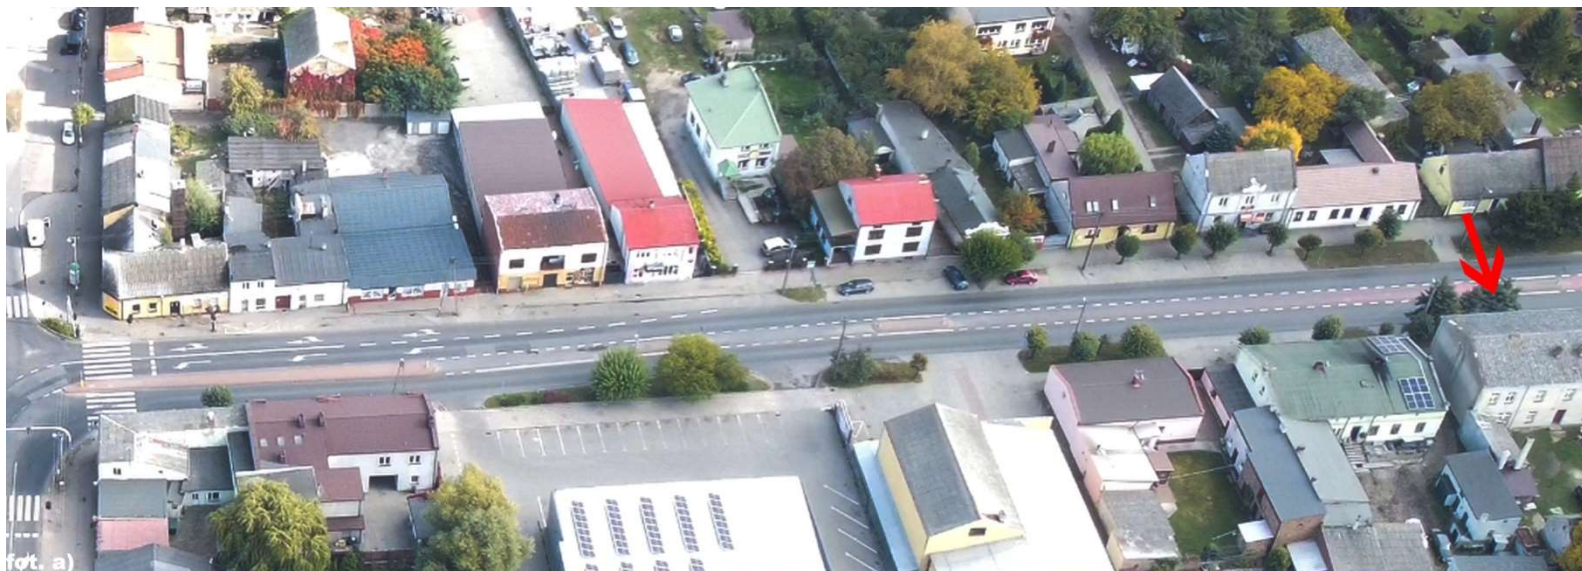
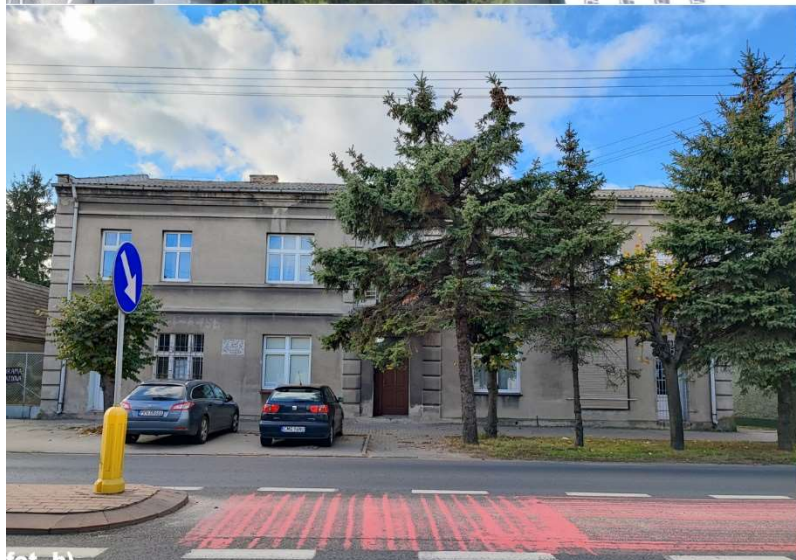
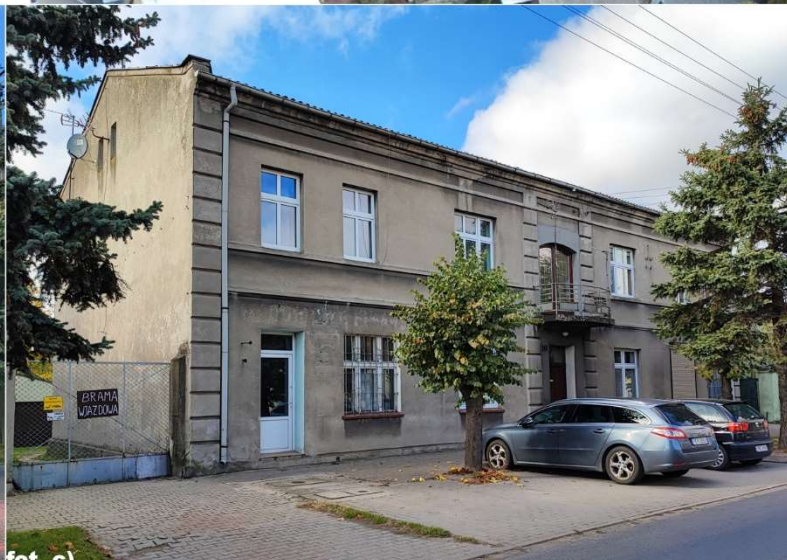
Budynek w obecnej formie najpewniej pochodzi z końca XIX wieku. Budynek dwukondygnacyjny na planie wydłużonego prostokąta, tynkowany, zwieńczony dachem dwuspadowym. Elewacja frontowa 7-osiowa, pomiędzy osiami 1-3,4 i 5-7 podziały pionowe zaznaczone boniowanymi lizenami. Między piętrami pas międzykondygnacyjny składający się z dwóch poziomych listew wydzielających płaskie pole. Nad drugą kondygnacją podobna dekoracja, węższa, zwieńczona gzymsem z profili ciągnionych. Wszystkie okna prostokątne, współczesne z PVC. Oś 1 z drzwiami współczesnymi z PVC w części parterowej i czterodzielnym oknem na piętrze. Oś 2 z oknem sześciodzielnym z kratą na parterze i oknem czterodzielnym na piętrze. Oś 3 z oknem czterodzielnym na parterze i sześciodzielnym na piętrze. Oś 4 centralna z drzwiami wejściowymi prostokątnymi na parterze oraz balkonem na piętrze. Balkon z wtórnymi drzwiami dwuskrzydłowymi zakończonymi lukiem odcinkowym. Ściana wokół balkonu współczesna, dobudowana w miejscu istniejącej wcześniej (przed 2012 r. loggi). Oś 5 z oknem czterodzielnym na parterze i sześciodzielnym na piętrze. Oś 6 z oknem sześciodzielnym (?) zasłoniętym roletą antywłamaniową, na piętrze okno czterodzielne. Oś 7 z drzwiami z PVC z kratą na parterze oraz oknem czterodzielnym na piętrze. Od szczytu z obu stron po dwa okienka prostokątne na poddaszu. Dach kryty blachą falistą.

Budynek w stanie dostatecznym. Widoczne uszkodzenia wyprawy elewacyjnej, tynki miejscowo odparzone, widoczne ślady montażowe. Elewacja zabrudzona. Orynowanie w stanie dobrym. Stolarka otworowa wtórna z PVC. W osi centralnej na pierwszym piętrze wtórnie zamurowana loggia z oknem balkonowym.

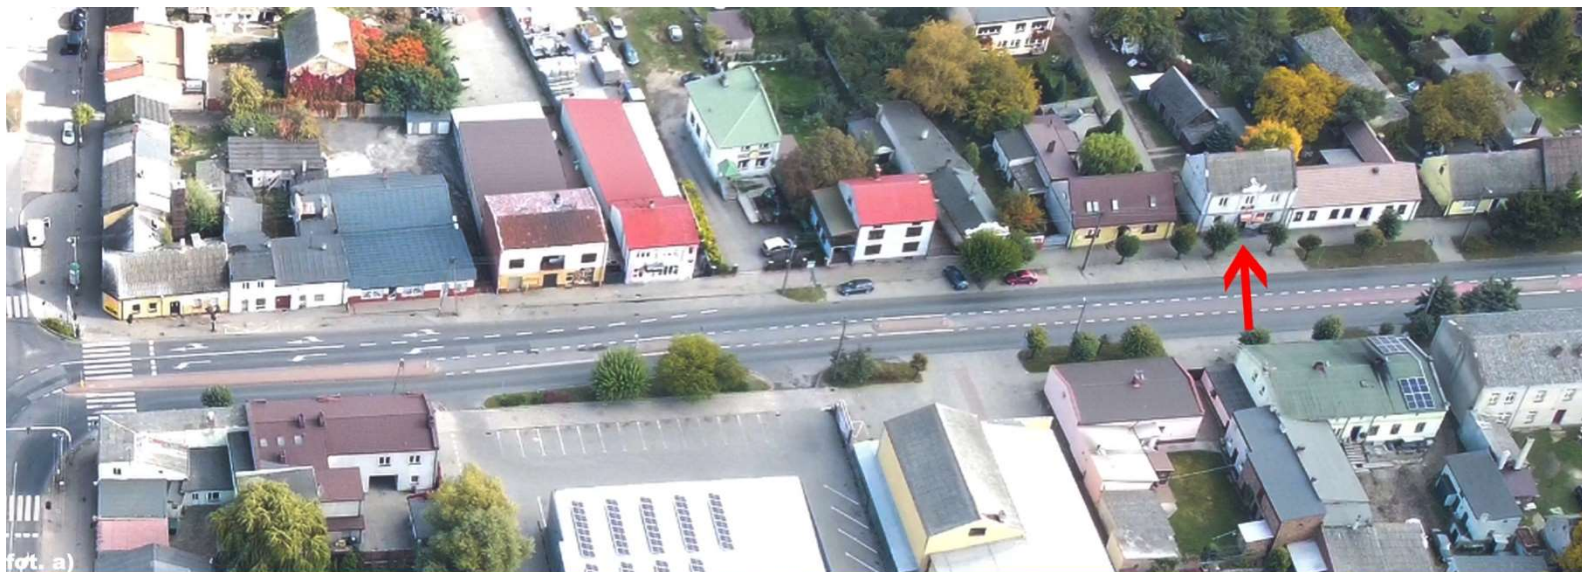
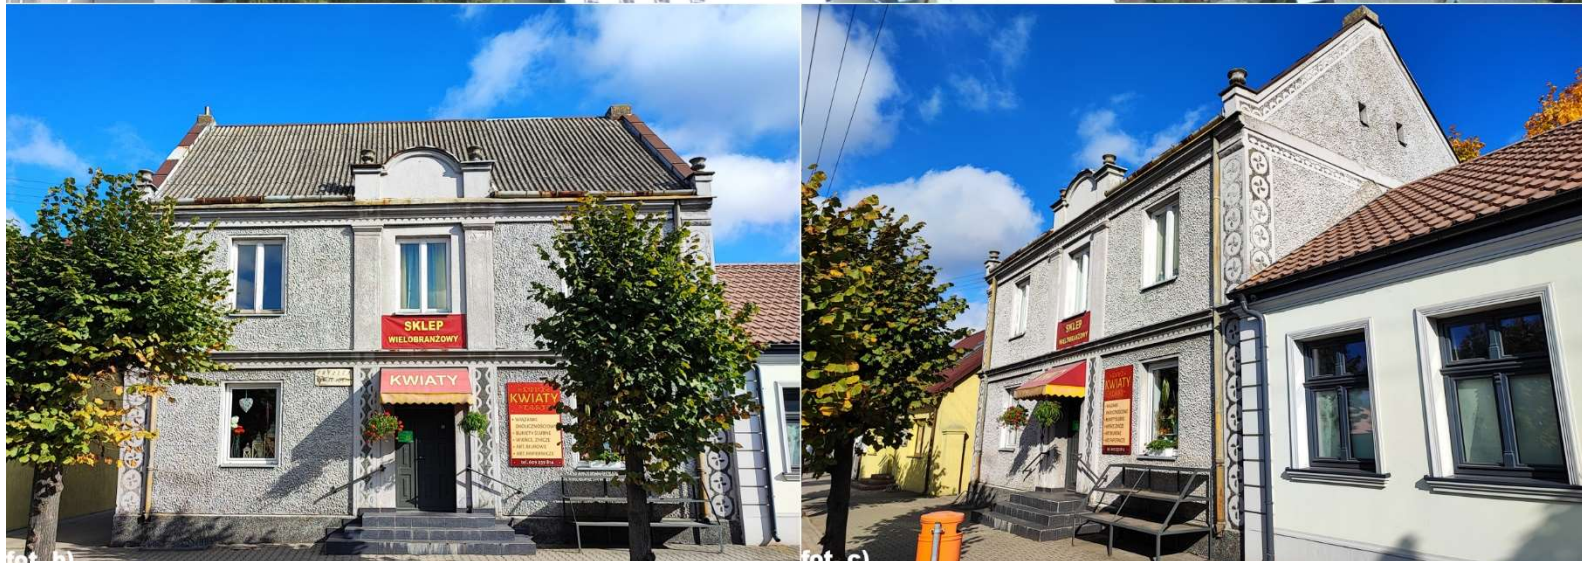
Budynek powstał najpewniej ok 1920 roku. Budynek dwukondygnacyjny z poddaszem, na planie prostokąta, tynkowany, dach dwuspadowy. Wyprawa tynkarska cyklinowana.

Elewacja frontowa 3-osiowa, na poziomie parteru obramowana lizenami z dekoracją w typie sgraffito z kontynuacją na piętrze w formie pilastrów. Gzyms kordonowy i wieńczący w formie profili ciągnionych oraz pasowej dekoracji w typie sgraffito. Osie 1 i 3 z jednym oknem prostokątnym jednodzielnym na parterze i jednym oknem dwudzielnym na piętrze. Oś 2 centralna z drewnianymi, dwuskrzydłowymi, prostokątnymi drzwiami wejściowymi na parterze (3 stopnie schodowe) oraz jednym oknem prostokątnym dwudzielnym na piętrze. Oś zwieńczona attyką w formie serliany z dwoma wazonami. Szczyty ze zdobieniem będącym kontynuacją frontu z wazonami w narożach. Dach kryty falistą płytą eternitową.

Budynek w stanie dostatecznym. Brak widocznych uszkodzeń wyprawy elewacyjnej, tynki i detal architektoniczny kompletne, zabrudzone. Na pierwszym piętrze zniszczone dekoracje w typie sgraffito na pilastrach w osi centralnej. Orynnowanie i obróbki blacharskie skorodowane, wymagające napraw. Pokrycie dachowe w stanie dostatecznym, widoczne zużycie eksploatacyjne.

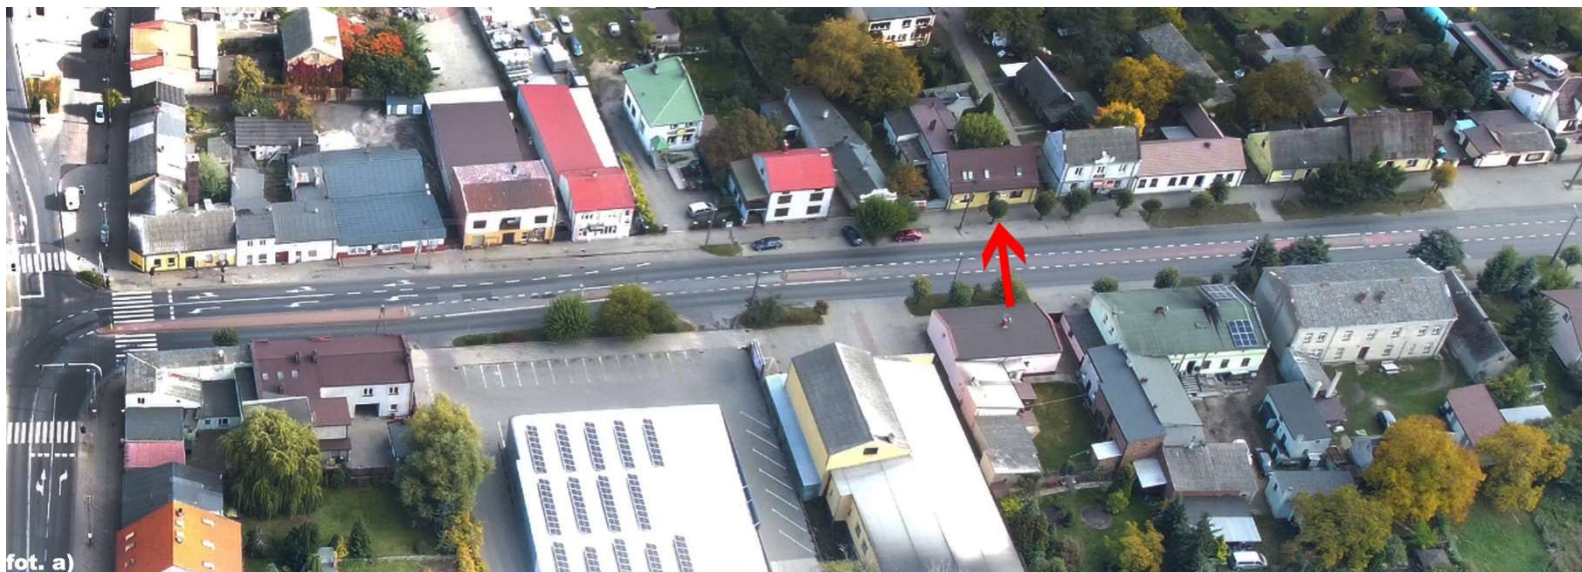
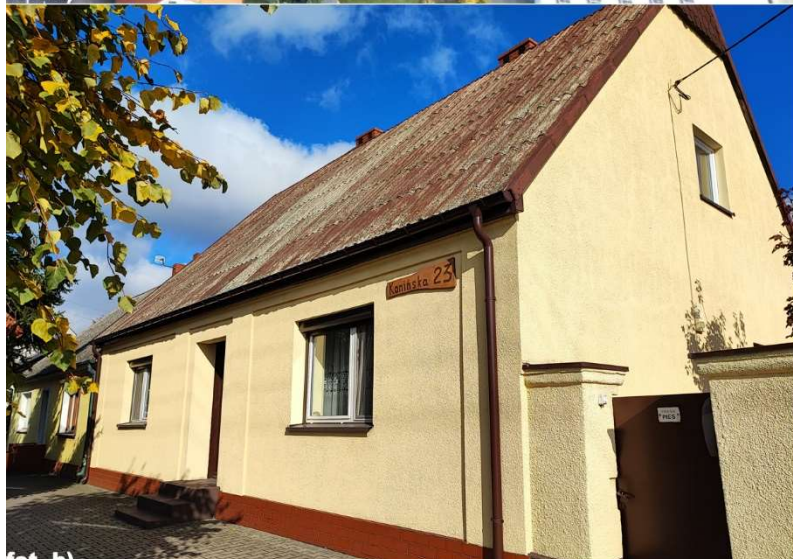
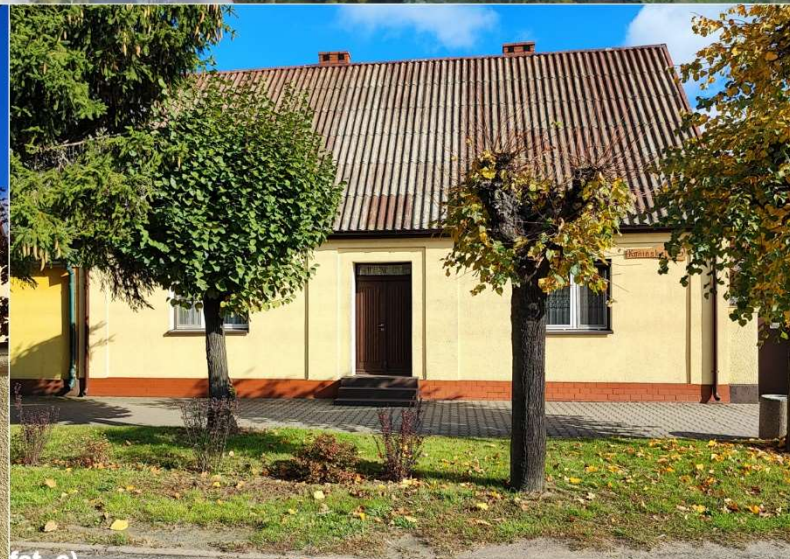
Budynek powstał najpewniej w 1921 r. Budynek jednokondygnacyjny z poddaszem użytkowym, na planie prostokąta, tynkowany, dach dwuspadowy. Elewacja frontowa dekorowana lizenami na narożach i przy drzwiach wejściowych. Pod okapem poziomy pas połączony z lizenami. Elewacja frontowa 3-osiowa, z zaznaczonym cokołem z klinkieru. Osie 1 i 3 z jednym oknem prostokątnym dwudzielnym. Otwory okienne i drzwiowe bez profilowań. Os 2 centralna z drewnianymi, dwuskrzydłowymi, prostokątnymi drzwiami wejściowymi z naświetlem (3 stopnie schodowe). Dach kryty falistą blachodachówką. Od szczytu na poziomie poddasza jedno okno jednokształne prostokątne.

Budynek w stanie dobrym. Wyprawa tynkarska bez uszkodzeń i zabrudzeń. Pokrycie dachowe i obróbki blacharskie skorodowane, orynnowanie z PVC w stanie dobrym. Stolarka otworowa współczesna z PVC.

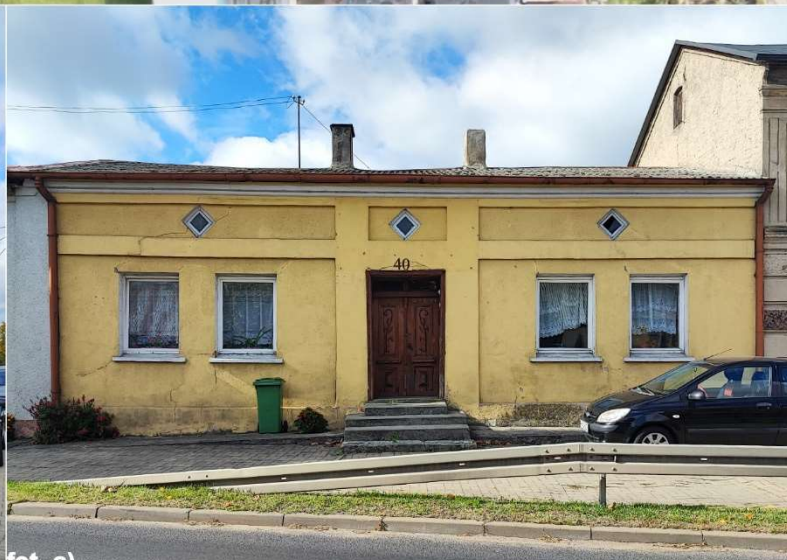
fot. c)

Budynek powstał najpewniej pod koniec XIX wieku. Budynek jednokondygnacyjny z poddaszem, na rzucie prostokąta, z dachem dwuspadowym; obiekt tynkowany. Elewacja frontowa 3-osiowa. Oś 2 centralna zaznaczona lizenami. Na całej elewacji trzy poziome pasy na wzór lizen: a części cokołowej, nad oknami i nad linią okapu. Oś 1 i 3 z dwoma jednodzielnymi prostokątnymi oknami na parterze i kwadratowym okienkiem na poziomie poddasza. Oś 2 z dwuskrzydłowymi drzwiami wejściowymi drewnianymi (4 stopnie schodowe) na parterze i kwadratowym okienkiem na poziomie poddasza. Dach kryty płytą eternitową falistą.

Budynek w stanie niedostatecznym. Wyprawa tynkarska z ubytkami, powierzchnia zabrudzona. Widoczne spękania i rysy pionowe i skośne w obrębie okien oraz poddasza. Spękania o charakterze aktywnym, postępującym. Głębokie spękanie wyprawy nad drzwiami wejściowymi. W partii cokołowej znaczna degradacja: ubytki, zaciemnienia, najpewniej na skutek zawilgocenia.

Obróbki blacharskie i orynnowanie w stanie dostatecznym, widoczna korozja w obrębie rynien. Stolarka otworowa w stanie dostatecznym. Pokrycie dachowe zapadające się w części centralnej między kominami.

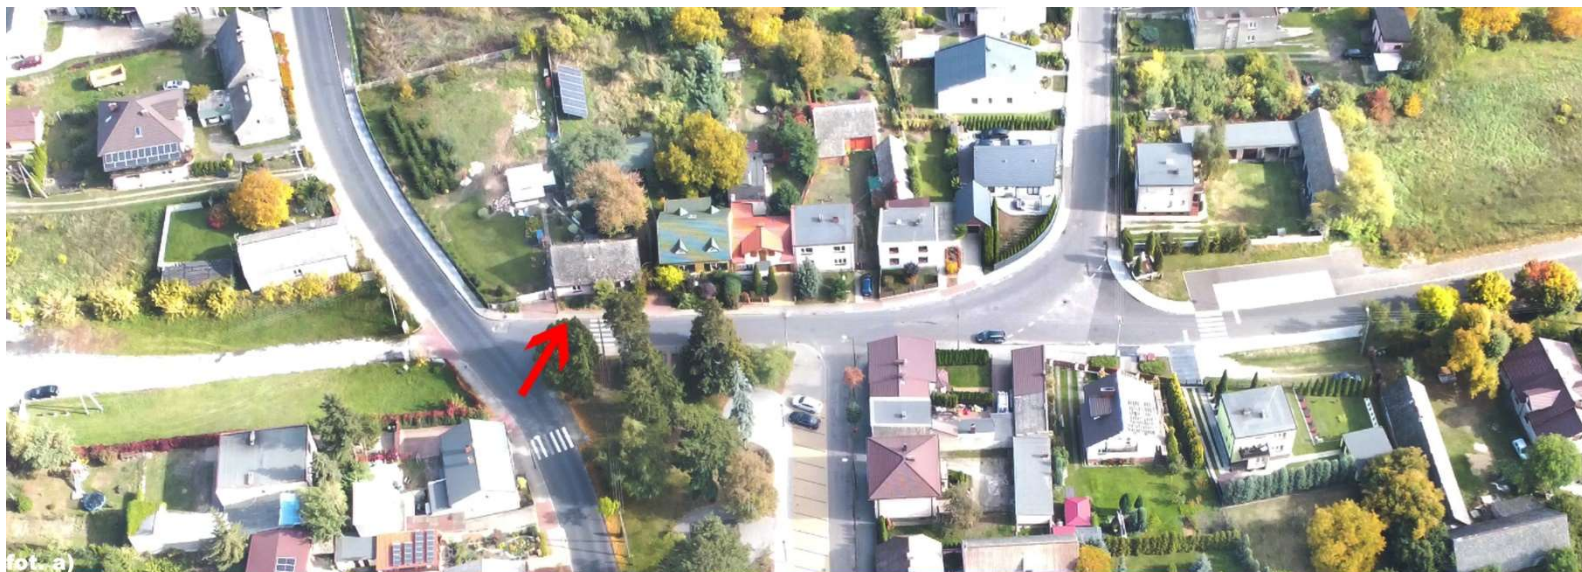
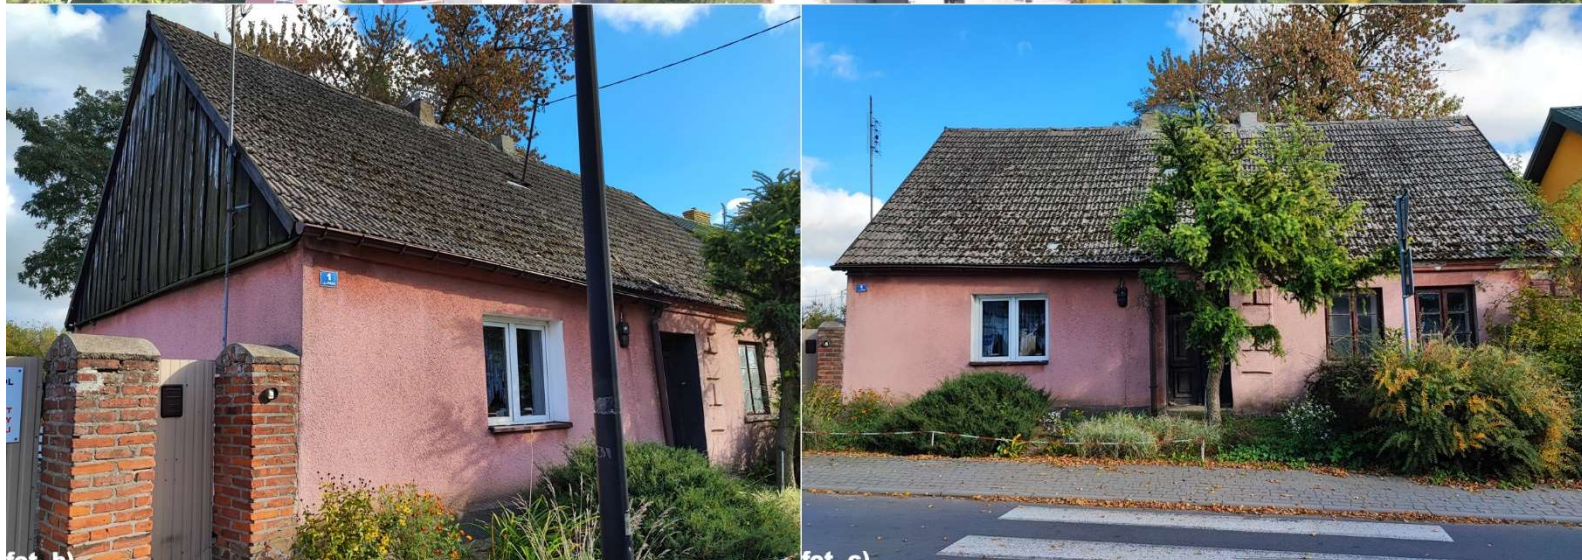
a) usytuowanie obiektu względem ulicy Włocławskiej (lewa strona zdjęcia), widok z dronu od strony zachodniej b) widok na elewację frontową oraz elewację szczytową północną, od strony północno-zachodniej c) widok elewacji frontowej od strony zachodniej

**Budynek powstał najpewniej pod koniec XIX wieku, ok. 1880 r. Budynek jednokondygnacyjny z poddaszem, na rzucie prostokąta, z dachem dwuspadowym; obiekt tynkowany. Elewacja frontowa 3-osiowa. Oś 1 z jednym dwudzielnym oknem, wtórnym z PVC. Oś 2 centralna z dwuskrzydłowymi drzwiami wejściowymi drewnianymi (1 stopień schodowy). Drzwi flankowane z jednej strony lizeną z drugiej pasem boniowania. Oś 3 z dwoma oknami dwudzielnymi drewnianymi. Całość zwieńczona prostym gzymsem. Dach kryty płytą eternitową falistą. Ściany szczytów na poziomie poddasza z drewna.**

**Budynek w stanie dostatecznym. Wyprawa tynkarska z drobnymi ubytkami, powierzchnia zabrudzona. Obróbki blacharskie i orynnowanie w stanie niedostatecznym, rynna z PVC zamontowana wyłącznie na połowie linii okapu. Stolarka otworowa drewniana zdegradowana, z łuszczącą się farbą. Pokrycie dachowe zamszone.**
