**ZARZĄDZENIE NR 30/2023**  
**WÓJTA GMINY SKULSK**

**w sprawie przyjęcia Gminnej Ewidencji Zabytków Gminy Skulsk**

**GEZ  
01**

## KARTA ADRESOWA ZABYTKU

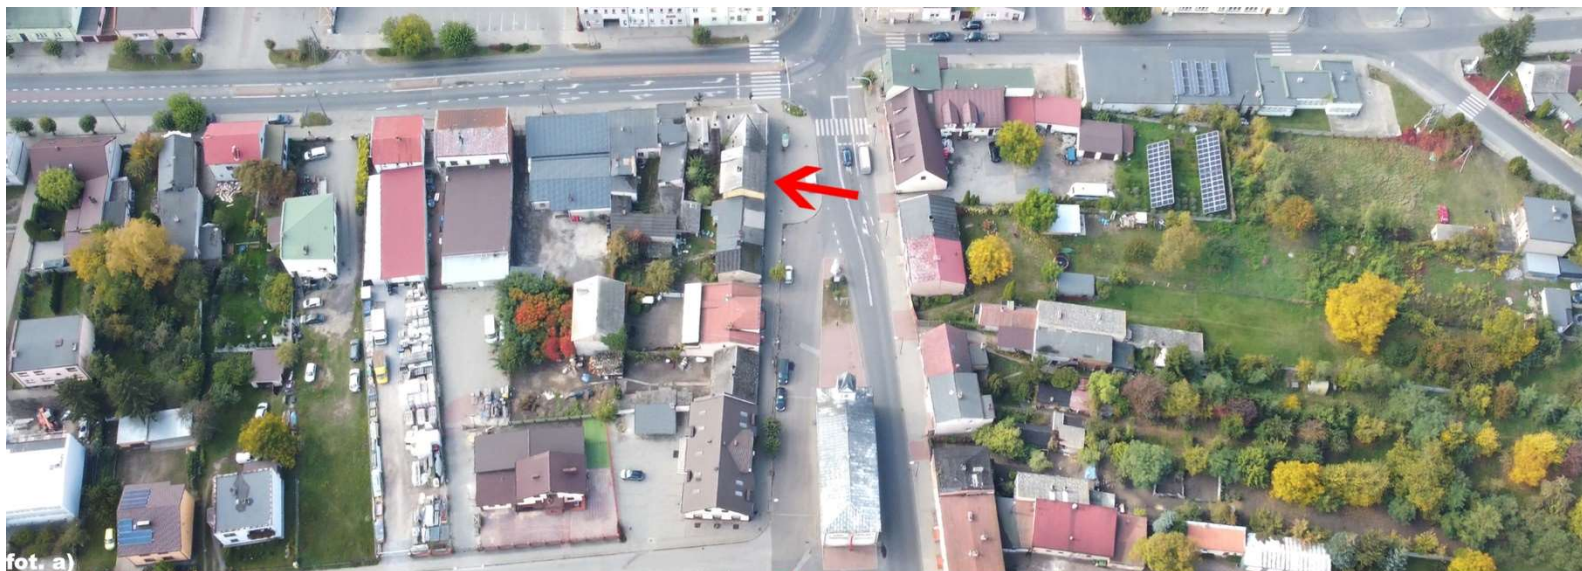
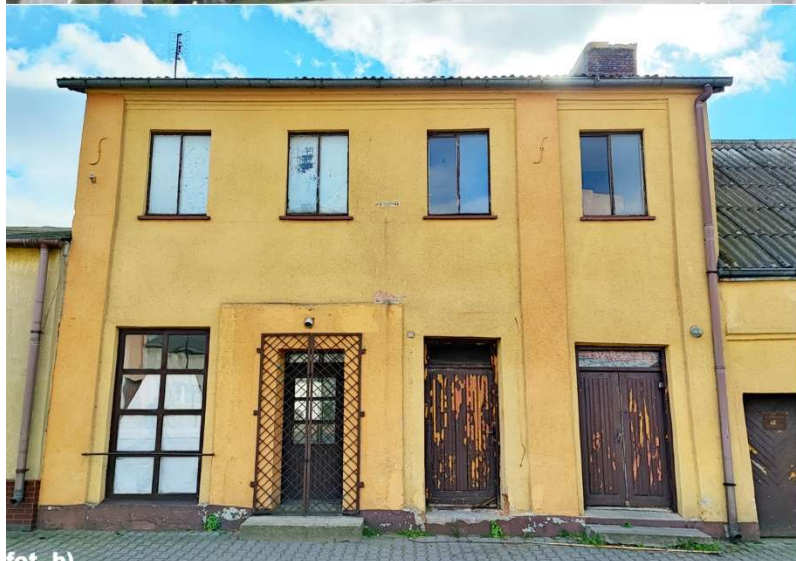
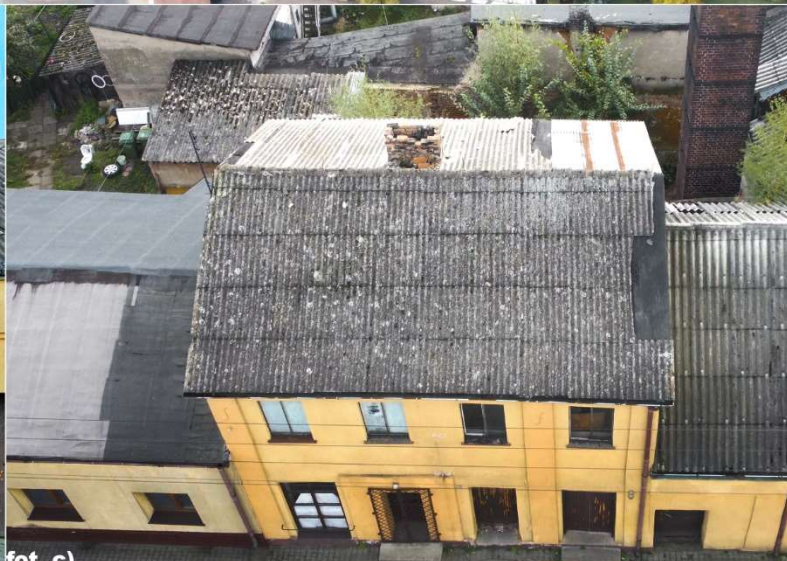
a) usytuowanie obiektu względem trasy DK25 i ul. Włocławskiej, widok z dronu od strony wschodniej b) widok elewacji frontowej obiektu od strony północnej c) widok z dronu na elewację frontową i dach obiektu, od strony północnej

Budynek powstał najpewniej pod koniec XIX wieku, przebudowany ok. 1915 r. Budynek dwukondygnacyjny, na rzucie zbliżonym do kwadratu, z dachem dwuspadowym; obiekt tynkowany. Elewacja frontowa 4-osiowa. Na krawędziach oraz pomiędzy osi 3-4 lizeny. Portal drzwiowy zaznaczony wypukłym pasem. Gzyms wieńczący w formie prostego profilu ciągnionego. Oś 1 z ośmiodzielnym prostokątnym oknem witrynowym na parterze i prostokątnym oknem dwudzielnym na piętrze. Oś 2 z prostokątnymi drewnianymi dwuskrzydłowymi drzwiami wejściowymi z kratą na parterze i prostokątnym oknem dwudzielnym na piętrze. Oś 3 z prostokątnymi drewnianymi drzwiami z naświetlem na parterze i prostokątnym oknem dwudzielnym na piętrze. Oś 4 z prostokątnymi drewnianymi dwuskrzydłowymi drzwiami z naświetlem na parterze i prostokątnym oknem dwudzielnym na piętrze. Dach kryty płytą eternitową falistą.

Budynek w stanie dostatecznym. Wyprawa tynkarska z ubytkami, widoczne ślady montażowe, powierzchnia zabrudzona. W partii cokołowej znaczna degradacja: ubytki, zaciemnienia, najpewniej na skutek zawilgocenia.

Obróbki blacharskie i orynnowanie w stanie dostatecznym, widoczna korozja w obrębie rynien. Drewniana stolarka otworowa w stanie niedostatecznym, widoczne złuszczenia farby, przeszklenia na piętrze niekompletne.

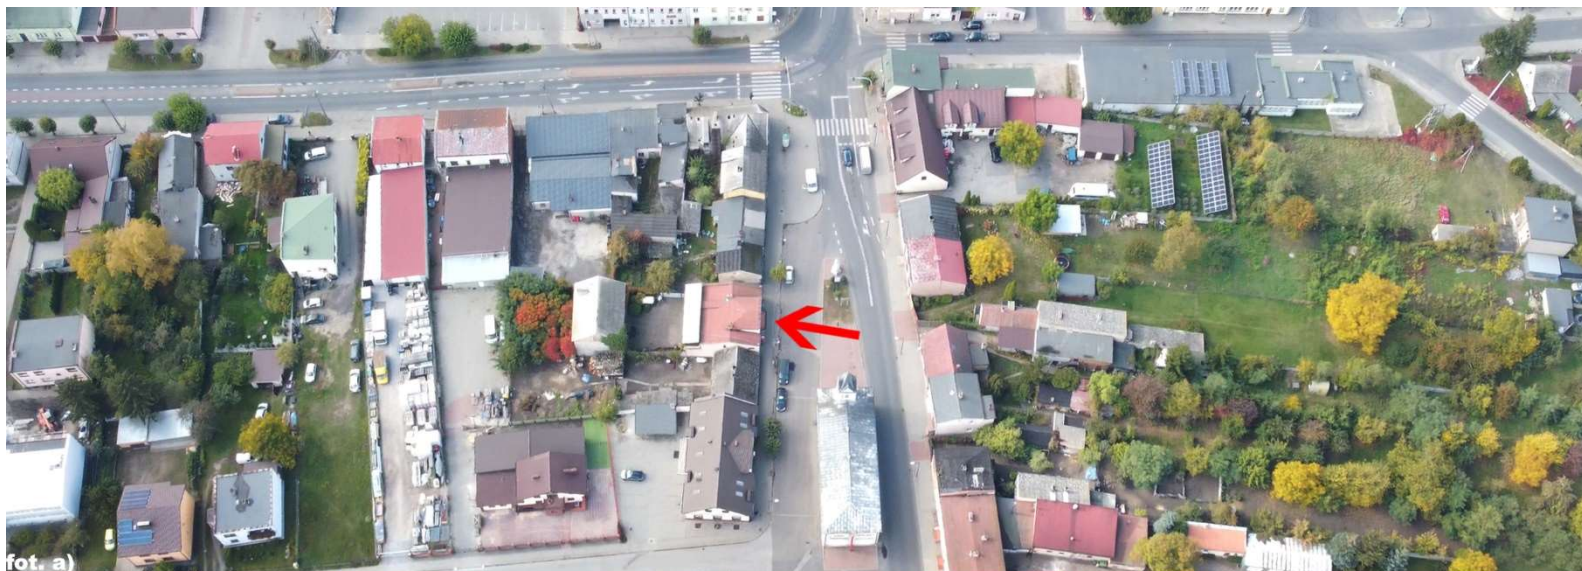
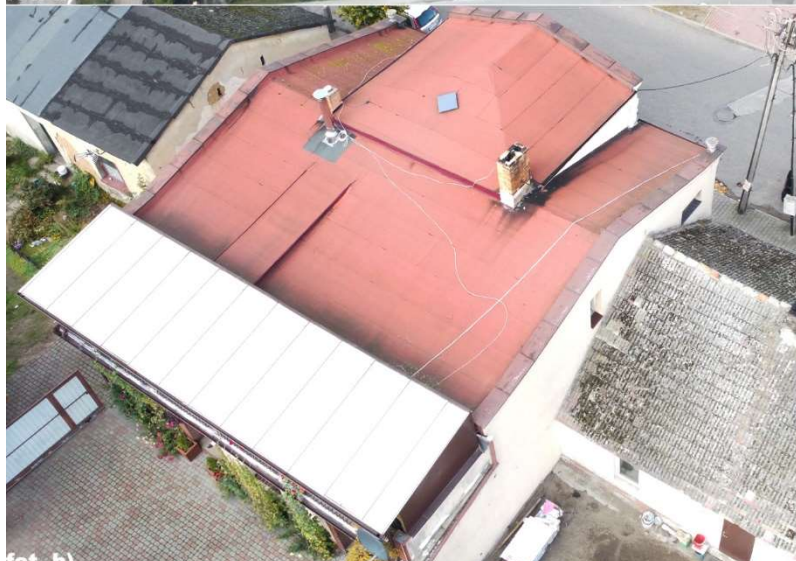
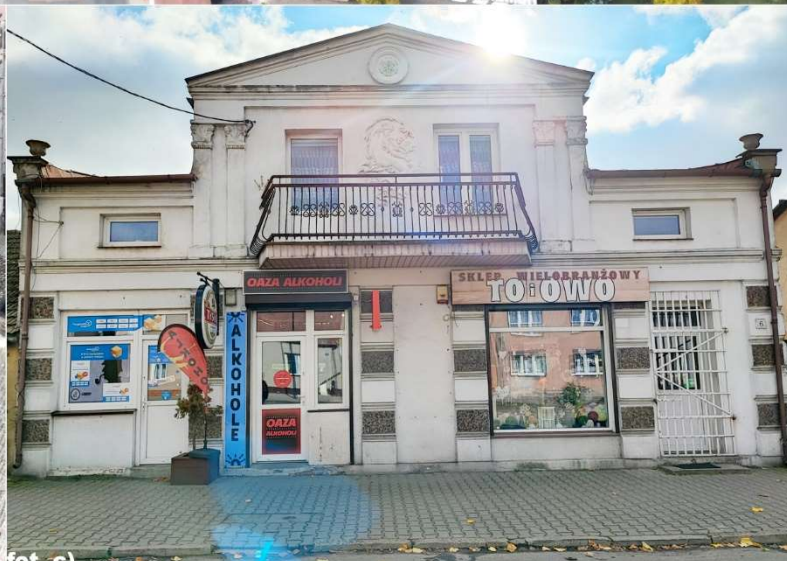
a) usytuowanie obiektu względem trasy DK25 i ul. Włocławskiej, widok z dronu od strony wschodniej b) widok z dronu elewacji szczytowej wschodniej i dachu obiektu, od strony południowo-wschodniej c) widok elewacji frontowej od strony północnej

Budynek powstał ok. 1915 r. Budynek dwukondygnacyjny, na rzucie prostokąta, z dachem wielospadowym; obiekt tynkowany. Elewacja frontowa 4-osiova. Pomiędzy osiami na parterze pionowe podziały w formie boniowania, częściowo wypełnione mozaiką kamienną. Gzyms kordonowy w formie rozwiniętego profilu ciągnionego. Na piętrze część centralna dwuosiova zaznaczona podwójnymi pilastrami z głowicami korynckimi, zwieńczona frontonem. W tympanonie rozeta. Poniżej w centralnej części ściany płaskorzeźba figuralna. Szczyty dekorowane kamiennymi wazami. Osie boczne niższe, z dekoracją w formie lizen. Gzyms wieńczący w formie rozwiniętego profilu ciągnionego, powtórzony pod tympanonem. Na piętrze balkon szerokości dwóch osi centralnych, z kutą balustradą stalową. Stolarka otworowa wtórna z PVC. Oś 1 z drzwiami jednoskrzydłowymi z prostokątnym naświetlem oraz oknem prostokątnym dwudzielnym, na piętrze niewielkie okno prostokątne jednodzielne. Oś 2 z drzwiami jednoskrzydłowymi z prostokątnym naświetlem oraz oknem prostokątnym dwudzielnym, na piętrze okno prostokątne jednodzielne. Oś 3 z dwudzielnym prostokątnym oknem wityrinowym na parterze i oknem prostokątnym dwudzielnym na piętrze. Oś 4 z drzwiami jednoskrzydłowymi z prostokątnym naświetlem z kratą stalową, na piętrze niewielkie okno prostokątne jednodzielne.

**Budynek w stanie dostatecznym. Wyprawa tynkarska z ubytkami, widoczne ślady montażowe, powierzchnia zabrudzona. W partii cokołowej znaczna degradacja: ubytki, zaciemnienia, najpewniej na skutek zawilgocenia.**

**Obróbki blacharskie i orynnowanie w stanie dostatecznym, widoczna korozja w obrębie rynien. Agresywne reklamy zasłaniające i utrudniające odbiór elewacji.**

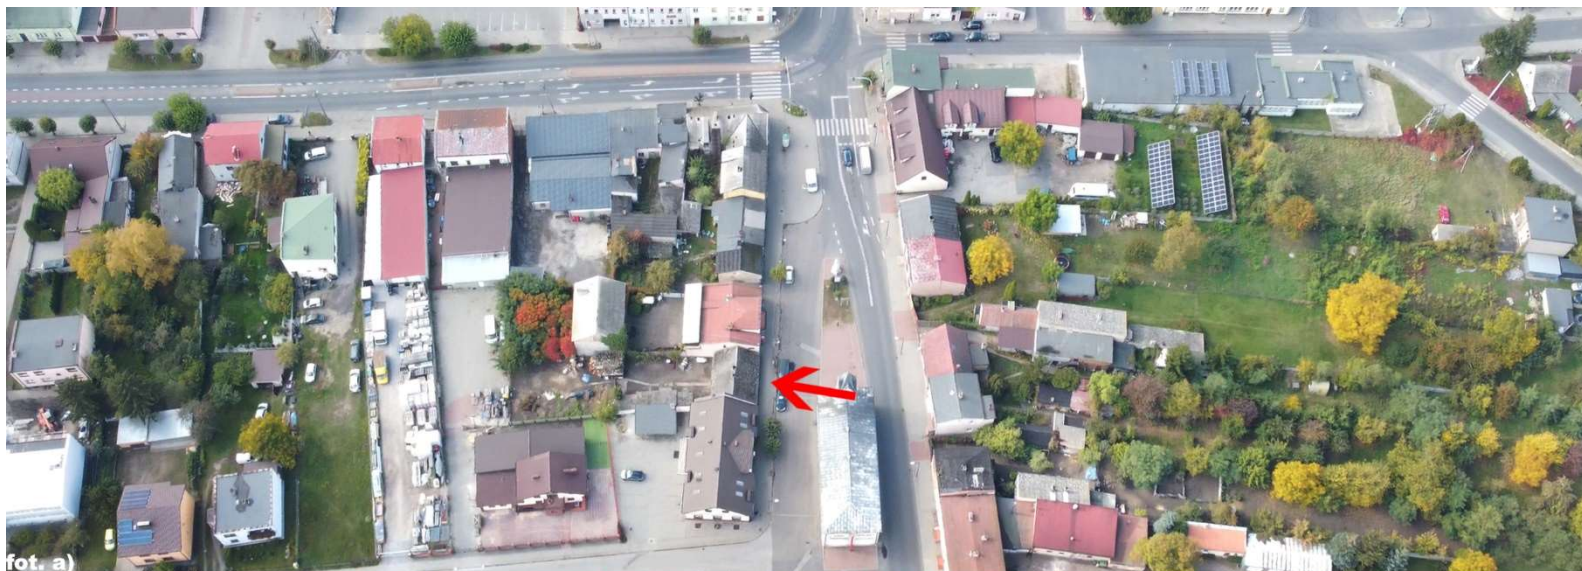
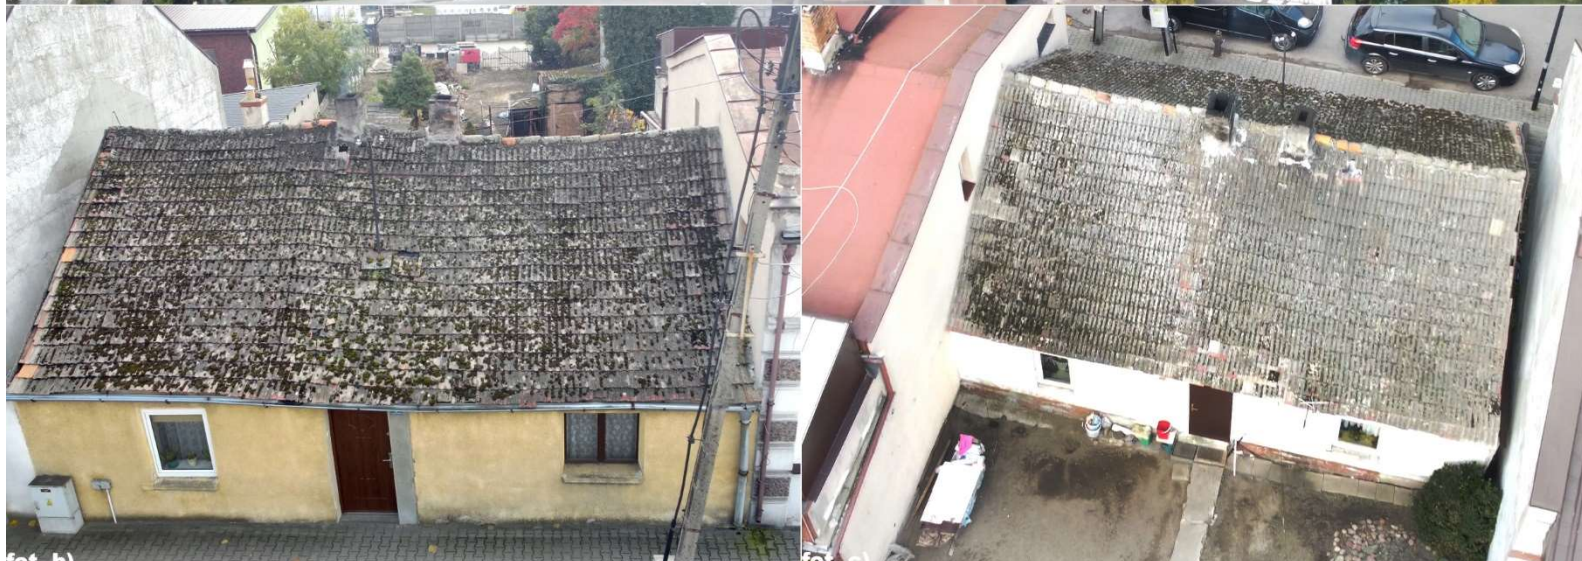
Budynek powstał ok. 1890 r. Budynek jednokondygnacyjny, na rzucie prostokąta, z dachem dwuspadowym; obiekt tynkowany. Elewacja frontowa 3-osiowa. Brak detali dekoracyjnych. Oś 1 z oknem prostokątnym jednodzielnym z PVC z blokowym podokiennikiem. Oś 2 z drzwiami wejściowymi współczesnymi. Oś 3 z oknem drewnianym dwudzielnym z blokowym podokiennikiem. Dach kryty dachówką ceramiczną typu zakładkowego.

Budynek w stanie niedostatecznym. Wyprawa tynkarska z ubytkami, powierzchnia zabrudzona. W partii cokołowej znaczna degradacja: ubytki, zaciemnienia, najpewniej na skutek zawilgocenia. W osi 1 widoczne zarysowania pionowe w obrębie wymienionego okna. W osi 2 widoczne wtórne uzupełnienie zwężonego otworu wejściowego po wymianie drzwi. Obróbki blacharskie i orynnowanie w stanie dostatecznym, widoczna korozja. Pokrycie dachowe zdegradowane, zamszone, miejscami zapadające się z widocznymi nieszczelnościami.

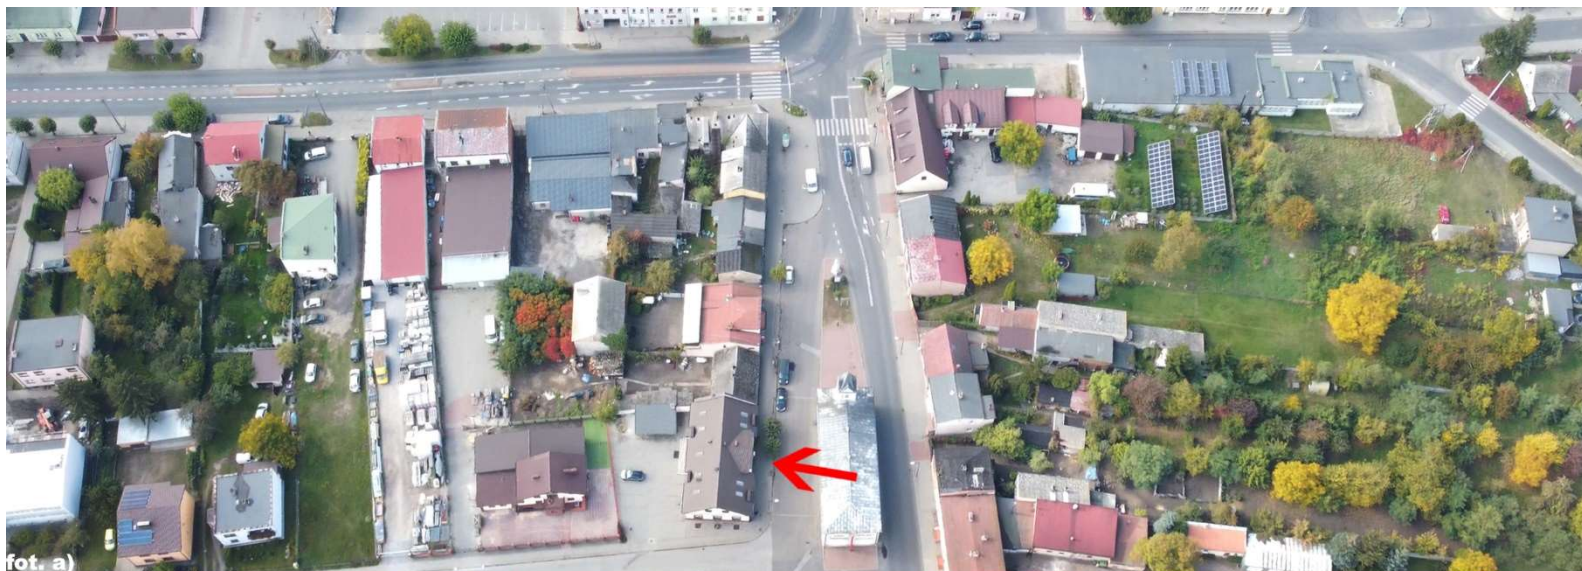
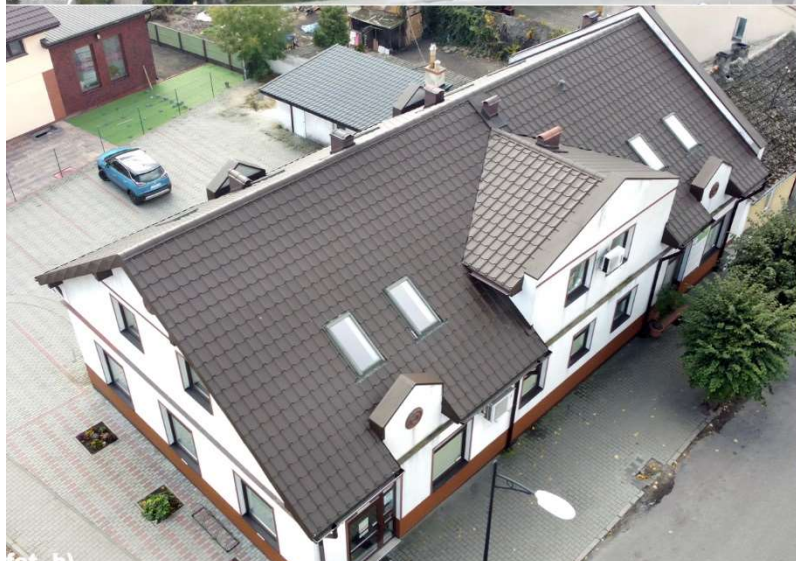
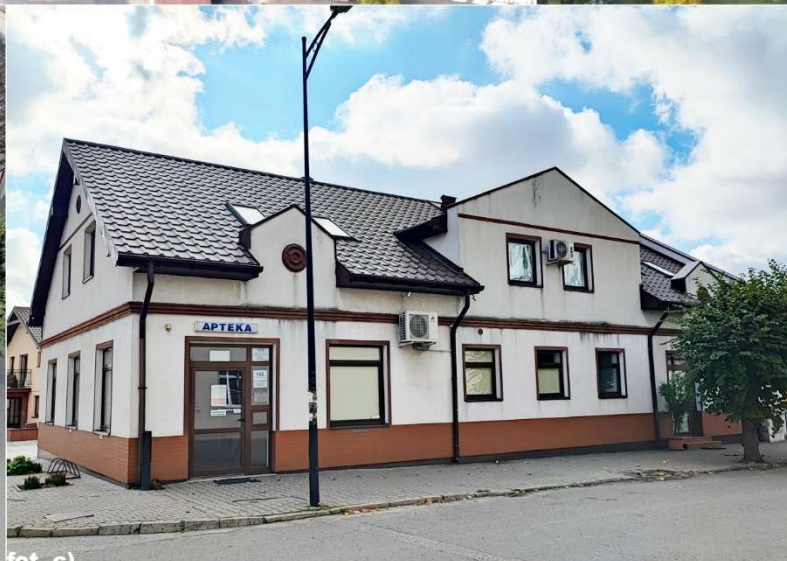
a) usytuowanie obiektu względem ulicy Włocławskiej, widok z dronu od strony wschodniej b) widok z dronu na elewację frontową i szczytową wschodnią obiektu, wraz z dachem i mansardą, od strony północno-wschodniej c) widok na elewację frontową i szczytową wschodnią obiektu, od strony północnej

Budynek powstał ok. 1890 r. Budynek jednokondygnacyjny z poddaszem użytkowym, na rzucie prostokąta, z dachem dwuspadowym z mansardą od frontu. Elewacja frontowa 3-osiowa. Obiekt tynkowany z cokołem z cegły klinkierowej. Gzyms kordonowy w formie profilu ciągnionego. Stolarka otworowa współczesna z PVC. Osie 1 i 3 z drzwiami prostokątnymi z naświetlem oraz oknem prostokątnym dwudzielnym na parterze. Na piętrze centralnie umieszczona dekoracyjna attyka z w formie uproszczonego tympanonu z reliefową rozetą. Oś 2 centralna z trzema dwudzielnymi prostokątnymi oknami oraz dwoma prostokątnymi oknami jednodzielnymi na piętrze.

Elewacja szczytowa z trzema dwudzielnymi prostokątnymi oknami oraz dwoma prostokątnymi oknami jednodzielnymi na piętrze, z dekoracyjną reliefową rozetą na poziomie poddasza. Elewacja tylna bez wyraźnych podziałów osiowych, otwory rozmieszczone niesymetrycznie. Na parterze kolejno: dwa okna prostokątne jednodzielne, drzwi wejściowe jednoskrzydłowe, okno kwadratowe, okno prostokątne, okno kwadratowe oraz dwa okna prostokątne. Na poziomie piętra symetrycznie rozmieszczone attyki na wzór elewacji frontowej. Dach kryty blachodachówką o kształcie dachówki holenderki. W połaci 9 okien dachowych.

Budynek w stanie dobrym. Wyprawa tynkarska bez ubytków, powierzchnia znacznie zabrudzona z widocznymi zaciekami. W partii cokołowej klinkier. Pokrycie dachowe, obróbki blacharskie, orynnowanie i drewniana podbitka okapu w stanie bardzo dobrym, po niedawnym remoncie.

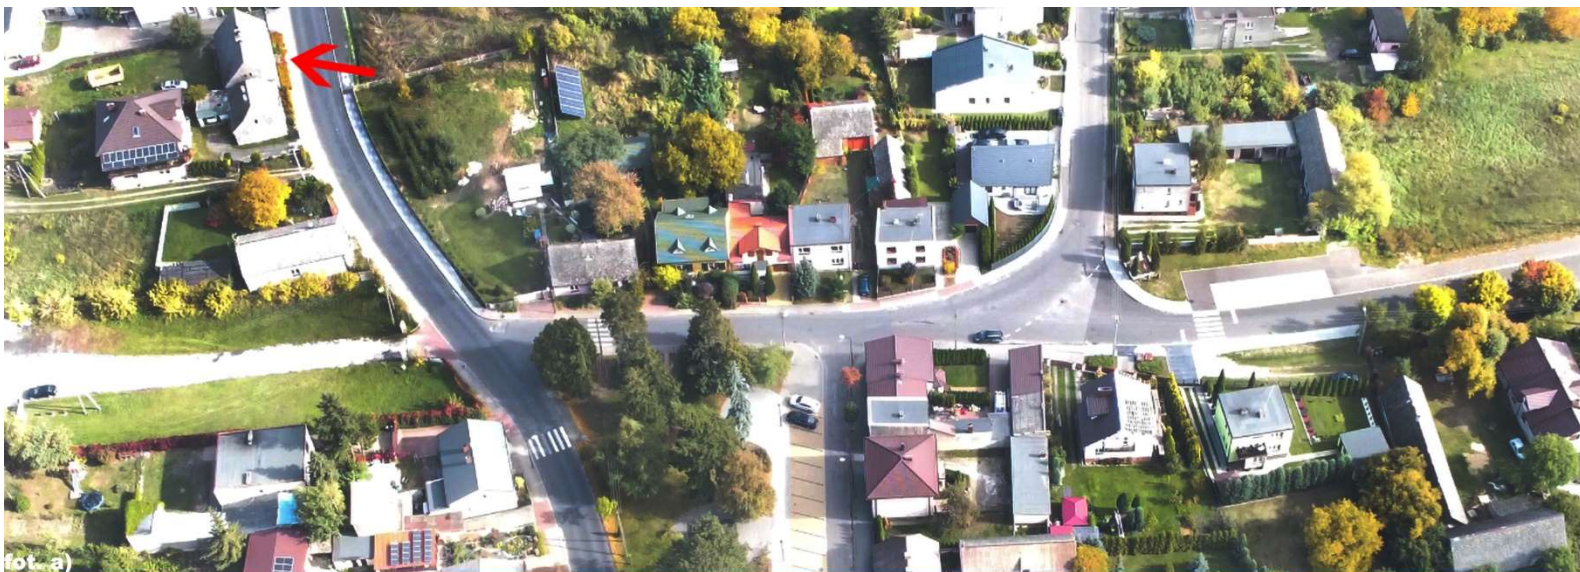
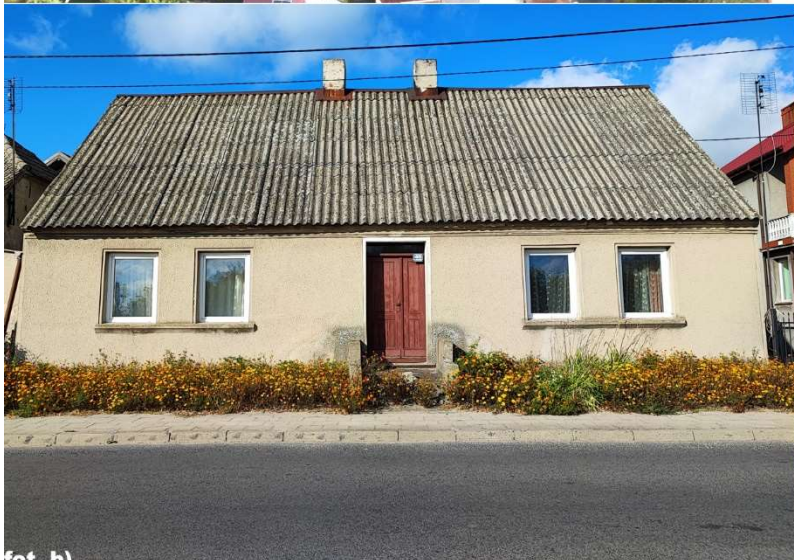
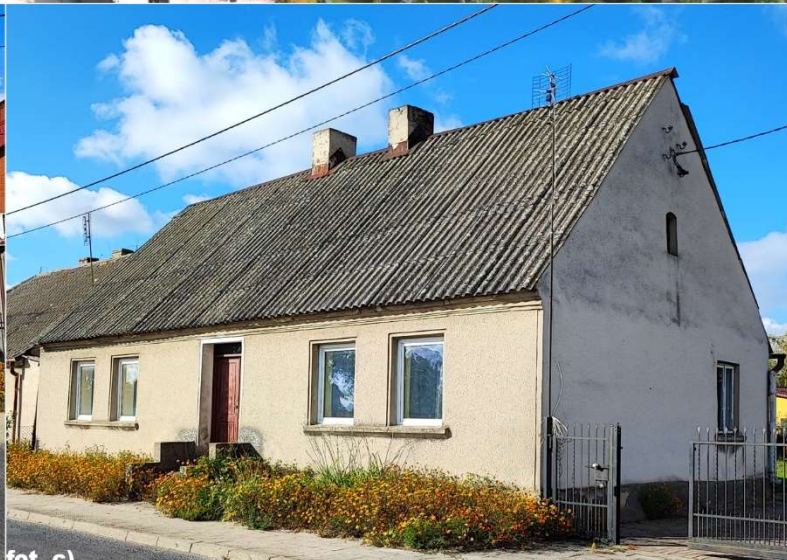
7. Fotografia z opisem wskazującym orientację w stosunku do sąsiednich terenów lub stron świata albo mapa z zaznaczonym stanowiskiem archeologicznym  
a) usytuowanie obiektu względem ul. Włocławskiej, widok z dronu od strony zachodniej b) widok na elewację frontową obiektu, od strony południowej c) widok na elewację frontową i szczytową wschodnią obiektu, od strony południowo-wschodniej

Budynek powstał ok. 1890 r. Budynek jednokondygnacyjny z poddaszem, na rzucie prostokąta, z dachem dwuspadowym. Elewacja frontowa 3-osiowa. Obiekt tynkowany z fakturą. Gzyms wieńczący w formie prostego profilu ciągnionego, okna z podokiennikami z plicinami okalającymi otwór. Od frontu stolarka okienna współczesna z PVC. Osie 1 i 3 z dwoma oknami prostokątnymi jednodzielnymi. Oś 2 centralna z prostokątnymi drewnianymi drzwiami dwudzielnymi z naświetlem (3 stopnie schodowe z murkiem). Od szczytu elewacja bez dekoracji z jednym oknem drewnianym dwudzielnym oraz okienkiem łukowym na poziomie poddasza. Dach kryty falistą blachodachówką.

Budynek w stanie dostatecznym/dobrym. Wyprawa tynkarska z ubytkami w obrębie cokolu, powierzchnia zabrudzona, miejscowo przebarwiona z widocznym zagrzybieniem na poziomie poddasza (szczyt). Obróbki blacharskie i orynnowanie znacznie skorodowane. Pokrycie dachowe zamszone wykazuje znaczny stopień zużycia.

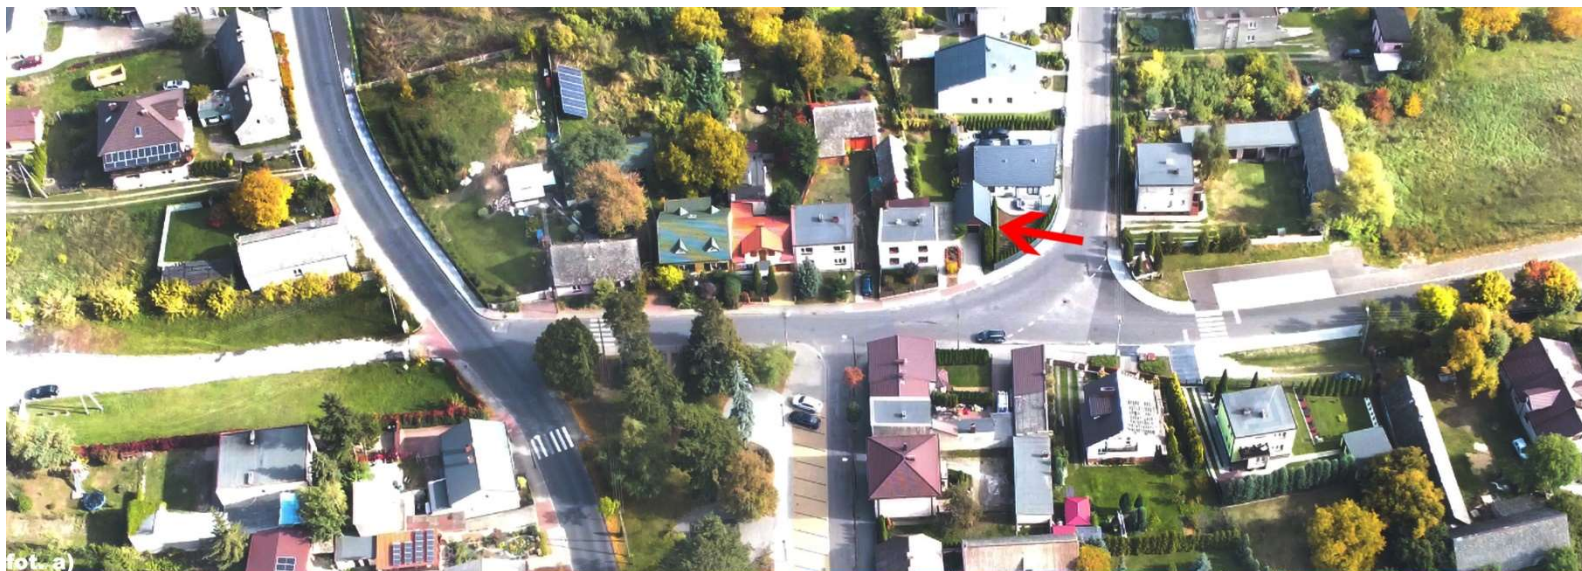
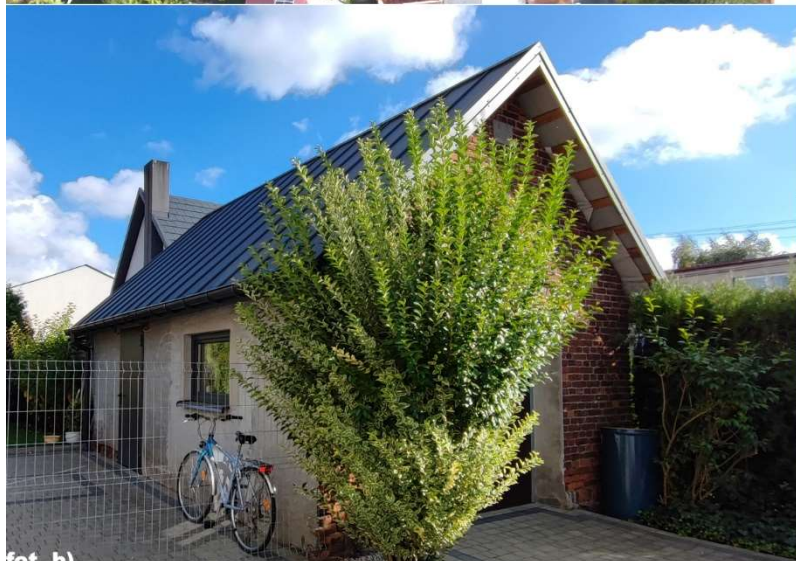
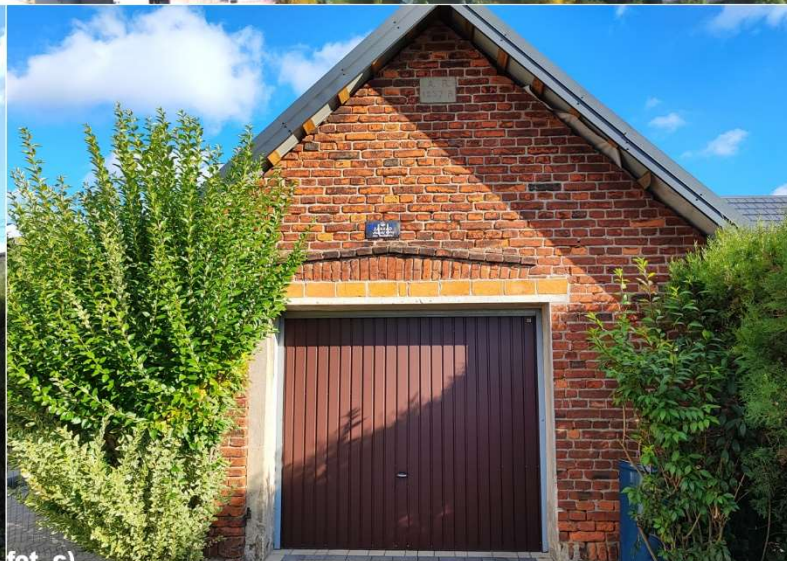
**Budynek powstał w 1937 roku, jak wskazuje tabliczka na elewacji. Budynek jednokondygnacyjny z poddaszem, na rzucie prostokąta, z dachem dwuspadowym. Elewacja frontowa 1-osiowa. Obiekt ceglany, elewacje boczne wtórnie otynkowane. Od frontu stalowa brama garażowa, od strony elewacji północnej współczesne okno jednodelne z PVC oraz drzwi techniczne. Nad bramą blaszana, emaliowana tabliczka z napisem „Zakład świadczy usługi dla ludności”. Dach kryty blachodachówką.**

**Budynek w stanie dobrym. Elewacja pierwotnie ceglana, elewacje boczne otynkowane w przeciągu ostatnich 10-12 lat. Pokrycie dachowe i obróbki nowe z blachy. Widoczne nieszczelności w obrębie połączenia ze ścianą szczytową. W części frontowej nowe nadproże ceglane dla bramy.**

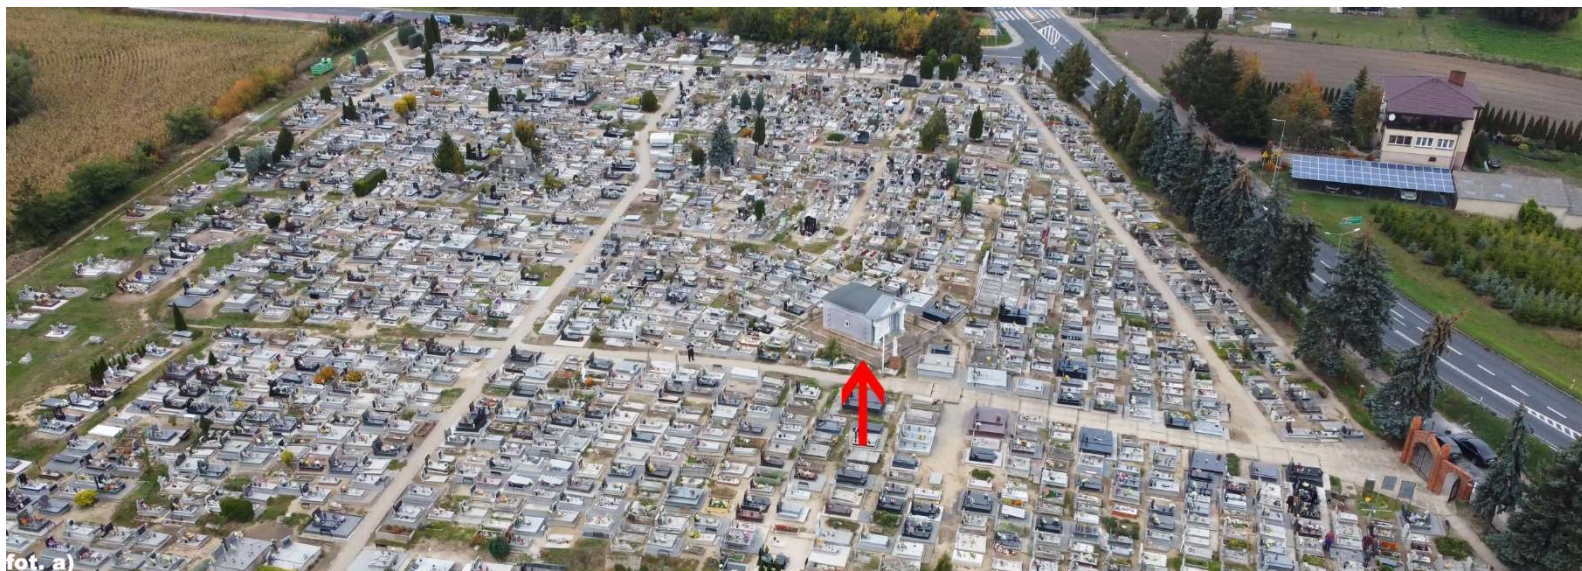
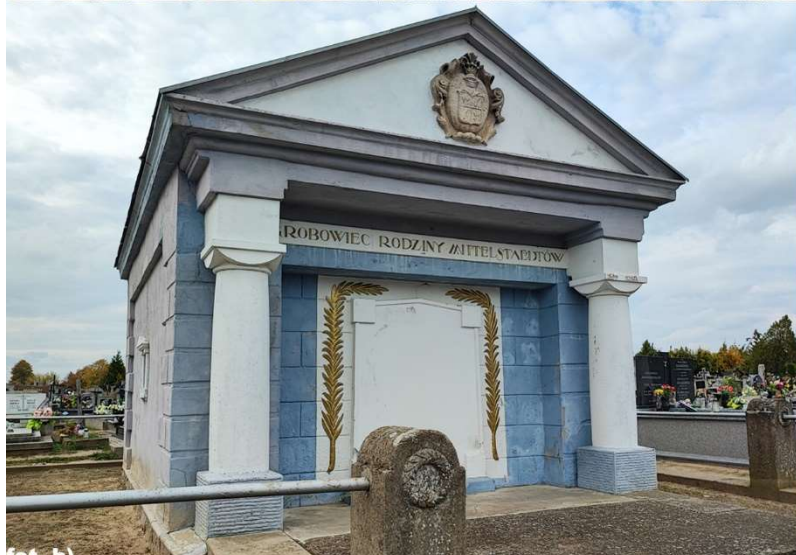
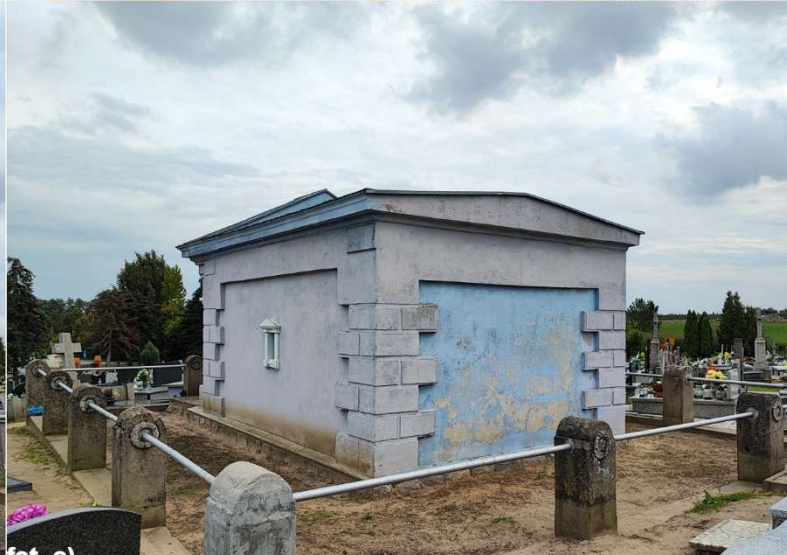
**Grobowiec z końca XIX wieku. Usytuowany na stoku wzniesienia, na wprost bramy głównej.**

**Obiekt na rzucie prostokąta, murowany, tynkowany, zwieńczony dachem dwuspadowym, z wyniesioną częścią frontową z tympanonem.**

**Od frontu dekorowany dwoma bezstyłowymi kolumnami, wspierającymi tympanon, opartych na sześciennych ryflowanych bazach. W architrawie kartusz z herbem złożonym Mittelstaedtów z klejnotem na helmie i koroną. Ściana frontowa z dekoracją w formie boniowania. Uwypuklone bonia powtórzone na narożach z pozostałych stron. W centrum poniżej tympanonu złożony napis majuskułą „GROBOWIEC RODZINY MITTELSTAEDT”. Poniżej zamurowane wejście do grobowca flankowane złożonymi dekoracjami w formie wydłużonych liści palmowych. Na elewacjach bocznych po jednym małym, prostokątnym otworze okiennym dekorowanym przyczółkiem, lizenami z podokiennikiem.**

**Brak płyt epitafijnych na zewnątrz. Przed wejściem do grobowca trzy betonowe stopnie blokowe ze spocznikiem. Wokół ogrodzenie z betonowych prostopadłościennych słupków z łukowym wykończeniem i reliefowymi wieńcami u szczytu. Słupki łączone stalowymi rurami pełniącymi rolę przęseł ogrodzenia. Dach kryty blachą na rąbek.**

**Grobowiec w stanie dobrym. Widoczne ubytki i odbarwienia warstwy tynkarskiej i malarskiej, kartusz zabrudzony. Schody oraz elementy betonowe ogrodzenia skorodowane, przebarwione i spękane.**

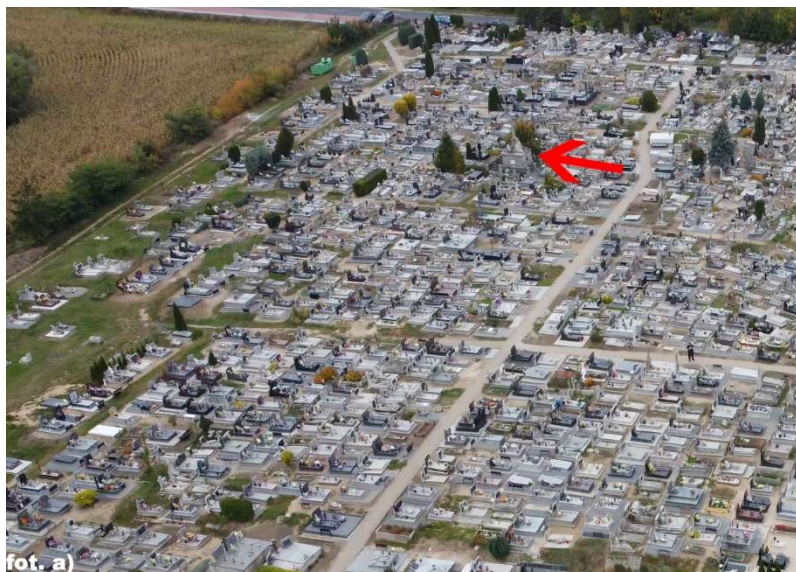
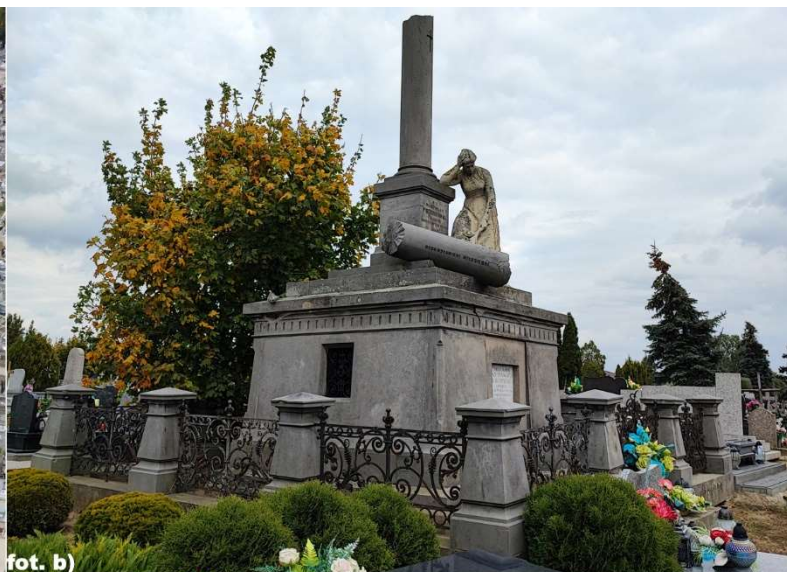
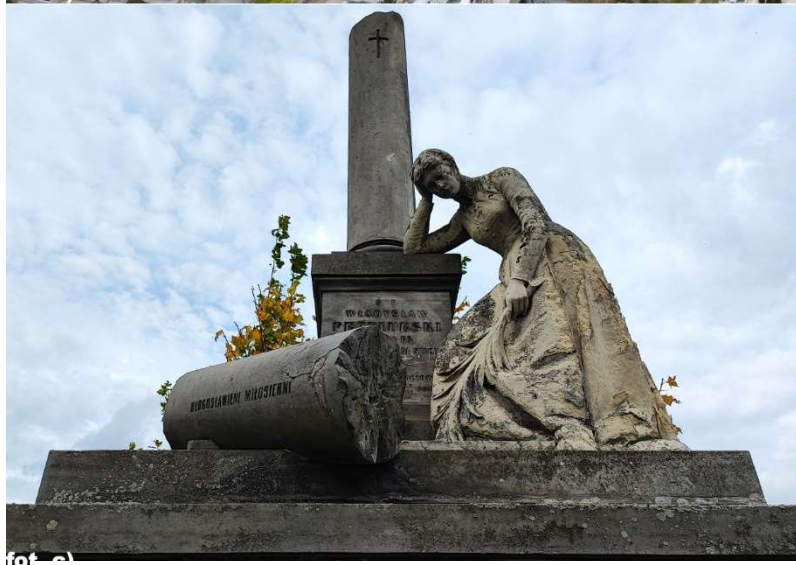
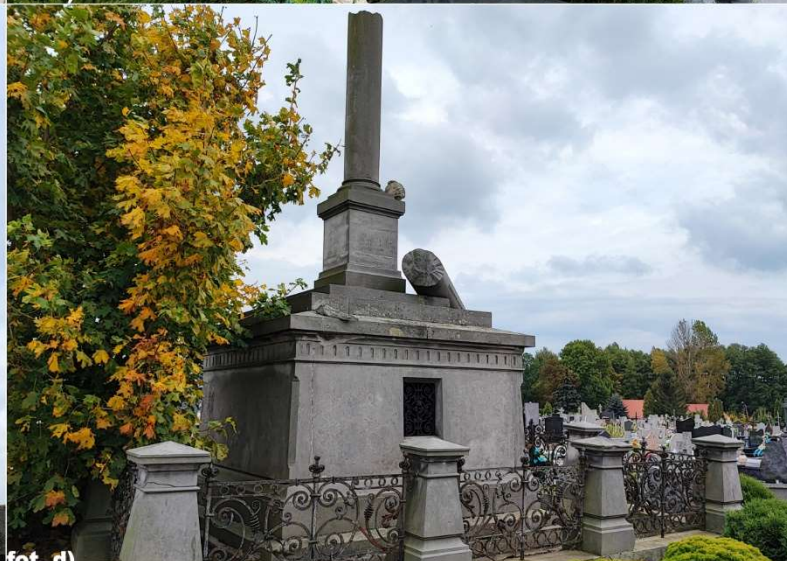
a) usytuowanie grobowca na terenie cmentarza, widok z dronu od strony południowej b) widok grobowca od strony południowo-zachodniej c) front grobowca, zdjęcie od strony południowej d) widok grobowca od strony północno-zachodniej

**Grobowiec w stanie dostatecznym. Figura na szczycie porażona korozją biologiczną, z licznymi odspojeniami, odbarwieniami i porostami. Pozostałe powierzchnie grobowca z odbarwieniami, miejscowo porażone korozją biologiczną. Stalowe przęsła ogrodzenia pokryte rdzą.**

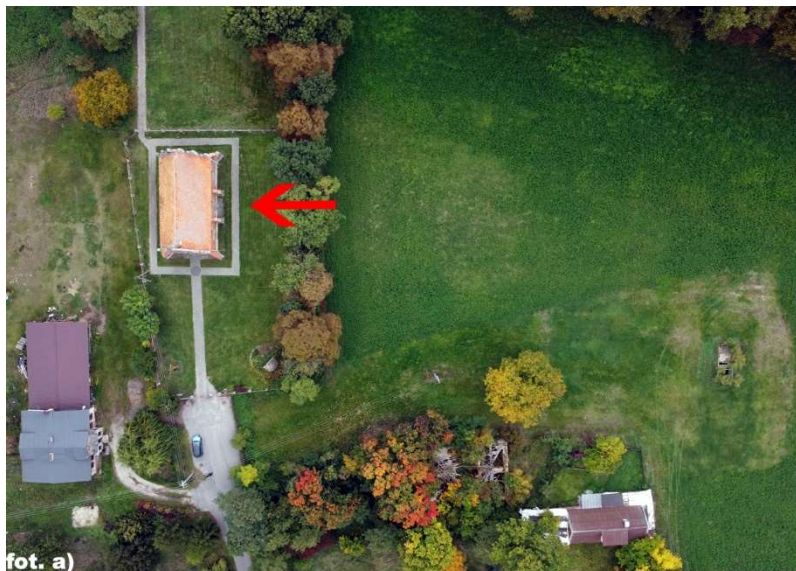
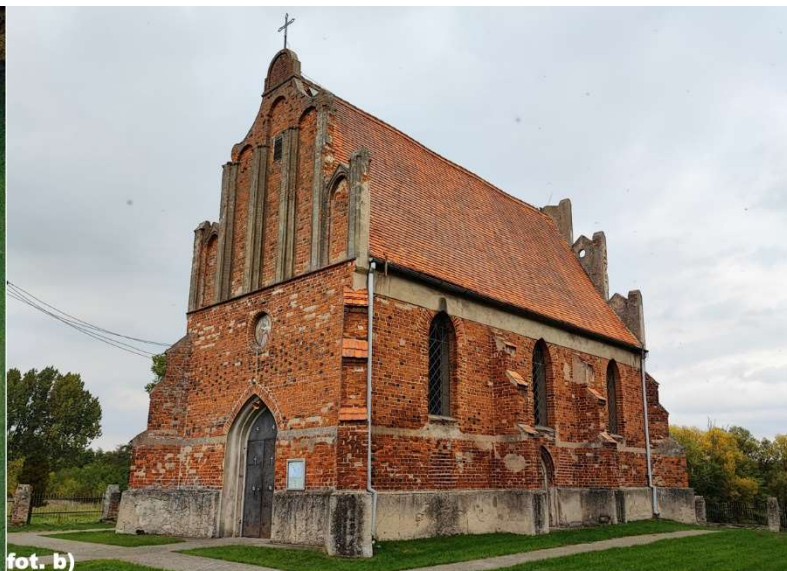
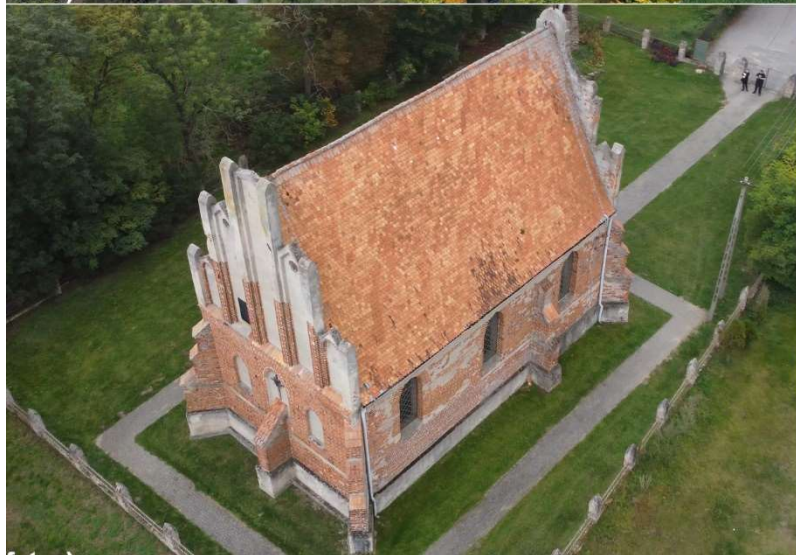
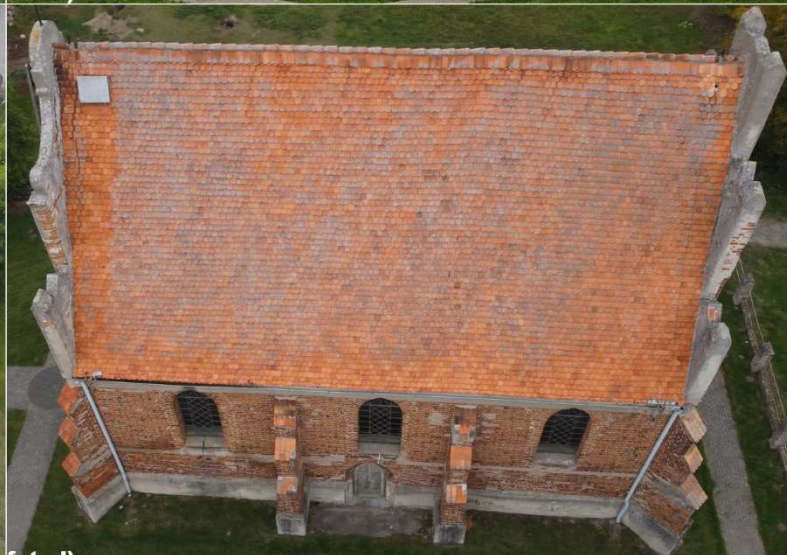
Nr 455/196

Kościół poświęcony w 1448 roku, zbudowany na terenach majątku Warzymowo. Fundatorem był najpewniej Mikołaj Sokołowski, ówczesny właściciel majątku. Kolejni dziedzice wsi sprawowali patronat nad kościołem, uważając go za swoją własność. Przejściowo pełnił funkcję spichlerza w XIX wieku. Wyremontowany w 1911 roku oraz w latach 1973-75. Obecnie pełni funkcję kościoła filialnego parafii Skulsk.

Budynek na rzucie wydłużonego prostokąta, orientowany. Wnętrze w układzie jednonawowym bez wydzielonego prezbiterium. Kościół murowany z cegły o wymiarach 30x13,5x8 w wątku gotyckim oraz częściowo blokowym, podmurówka z ciosanych głazów kamiennych. Przypory ceglane. Pokrycie dachowe z dachówki karpiówki układanej w koronkę. Otwory okienne i drzwiowe zachowane, zamknięte lukami ostrymi. Okna wtórne, stałe, pojedyncze w ramach metalowych, szyby niebarwione. Brama współczesna, metalowa, drzwi po stronie południowej zachowane ramowo-plycinowe, deskowe. Elewacja zachodnia szczytowa z otworem głównym wejściowym zamkniętym ostrolukowo w osi. Portal uskokowy otynkowany współcześnie. Nad portalem *oculus*-blenda. W narożach wysokie skarpy z trzema uskokami przykrytymi daszkami jednospadowymi z dachówek. Osie skarp ułożone ukośnie do płaszczyzn elewacji. W pozostałej części elewacja płaska, oddzielona od szczytu uskokiem daszkowym. Szczyt parawanowy rozczłonkowany sześcioma lizenami o narożach profilowanych. Pięć wysmukłych plicin zamkniętych półkoliście o wysokości stopniowanej. Trzy pliciny środkowe nakryte szczytem o narożach wyokrąglonych w formie spływów esownicowych. Całość wieńczy ażurowy krzyż metalowy. Dwie pliciny boczne niższe nakryte daszkami dwuspadowymi. Lizeny narożne wyniesione w formie sterczyn nakrywają daszki dwuspadowe.

Kościół w stanie dostatecznym. Widoczne ślady korozji biologicznej i ubytki w warstwie tynkarskiej powstałe na skutek długotrwałego wystawienia na warunki zewnętrzne. Cegła miejscami zwietrzała, lico odspojone, spoiny wykruszone. Cokół tynkowany z licznymi ubytkami, zabrudzony. Drzwi wejściowe stalowe skorodowane. Pokrycie dachowe z widocznymi spękaniem, orynnowanie w stanie dobrym.

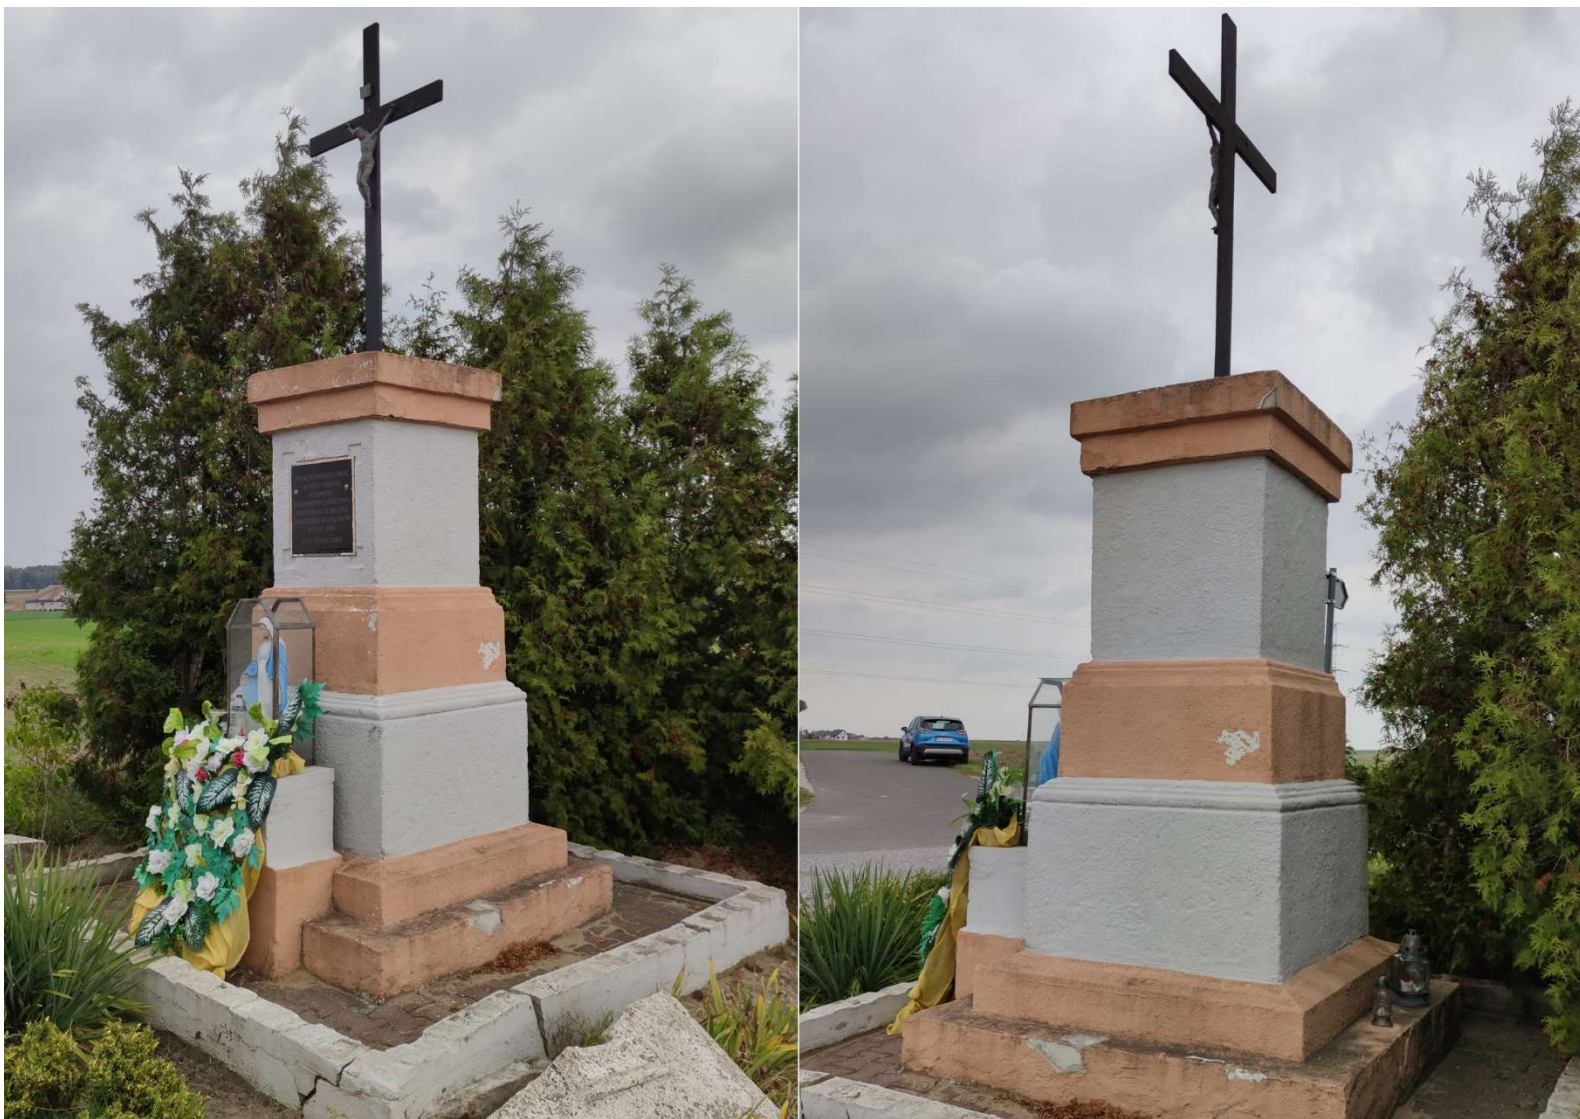
**Kapliczka z XIX/XX w. Kapliczka słupkowa segmentowa, murowana, tynkowana posadowiona na postumencie. Zwieńczona krzyżem drewnianym z figurą Jezusa Chrystusa. Część górna postumentu z przykręcaną płytą.**

**Stan ogólny dobry. Krzyż bez śladów korozji.**

**Kapliczka w całości malowana na kolor ugrowy, farba miejscami złuszczone. Postument ze złuszczoną farbą, porażony korozją biologiczną wymaga czyszczenia i zabezpieczenia.**
