**ZARZĄDZENIE NR 30/2023**  
**WÓJTA GMINY SKULSK**

**w sprawie przyjęcia Gminnej Ewidencji Zabytków Gminy Skulsk**

**GEZ  
01**

## KARTA ADRESOWA ZABYTKU

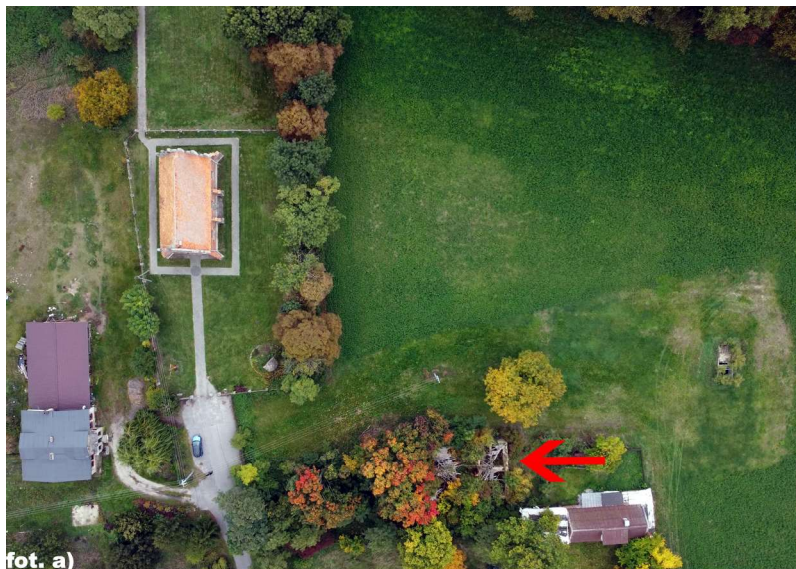
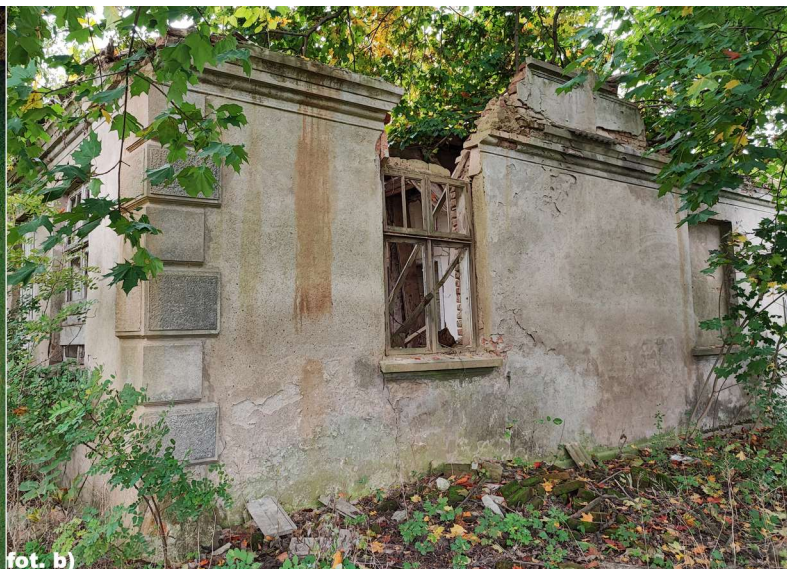
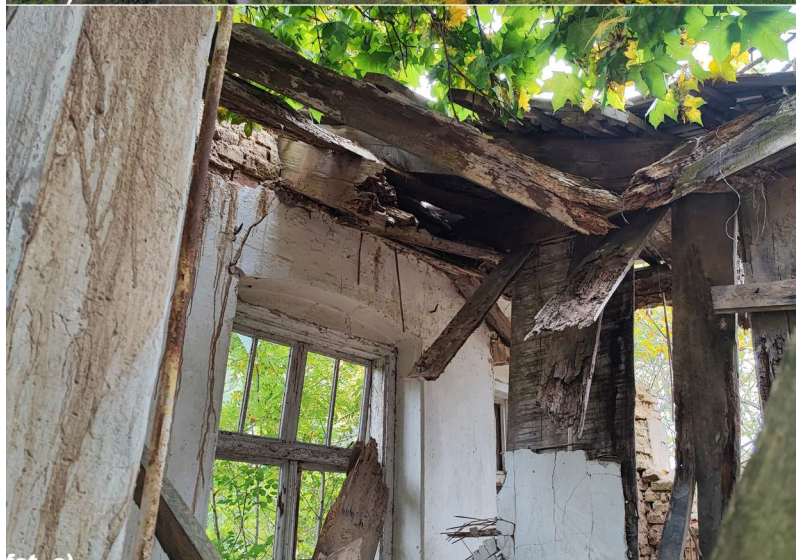
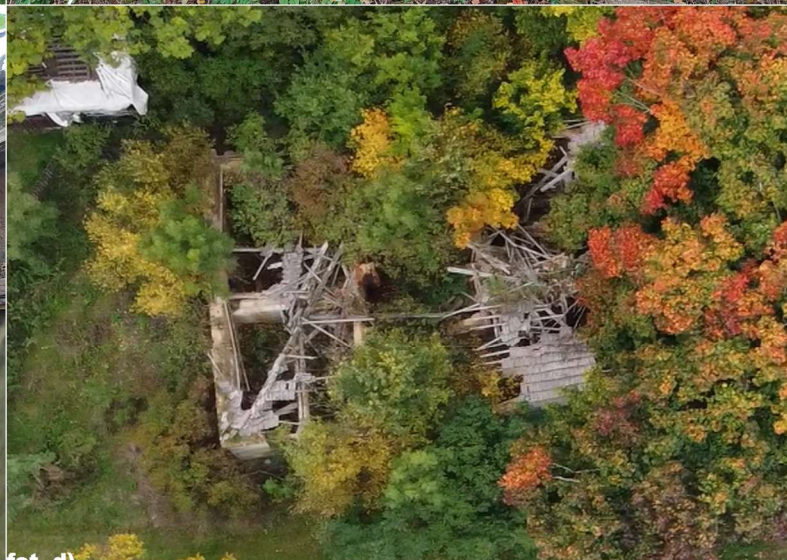
rejestr zabytków  
Nr 454/195  
z dnia 02.04.1991 r.

Dwór wybudowany na dawnych terenach dworskich. Pierwszym właścicielem terenu był Mikołaj z Warzymowa, wzmiankowany w 1441 roku. Teren obejmował dwór, folwark i kościół z plebanią.

Obecny dwór wybudowany ok. 1926 r. przez ówczesnego właściciela Sierakowskiego. Dwór uległ pożarowi w czasie II Wojny Światowej, po wojnie folwark nie uległ nacjonalizacji, pozostał w rękach rodziny Krawskich. Od 1986 roku właścicielem był Stanisław Bilski.

Budynek murowany, tynkowany, na rzucie prostokąta zbliżonego do kwadratu. Bryłą zwarta jednokondygnacyjna z użytkowym poddaszem z mansardami. Dach czterospadowy, mansard dwuspadowe, kryte dachówką holenderką.

Fasada 7-osiowa, centralnie drzwi wejściowe flankowane dwoma oknami. Dodatkowo rozmieszczone symetrycznie cztery okna. Na narożach boniowanie flankujące fasadę, prosty gzyms koronujący. W partii poddasza dominuje centralnie ściana mansardy powielająca w pomniejszeniu podział centralnej części fasady na parterze. Zwieńczona trójkątnym szczytem. Połać dachowa z dwoma kominami na kalenicy. Elewacja północna flankowana boniowaniem, po stronie wsch. Okno, po zach. blenda. Prostny gzyms koronujący. W partii poddasza centralnie mansarda z dwoma oknami, zwieńczona trójkątnym szczytem, na którym w kolistym obramieniu data 1926 r. Elewacja zachodnia ogrodowa, flankowana na narożach boniowaniem, niesymetrycznie rozmieszczone cztery okna. W partii poddasza mansarda z dwoma oknami, zwieńczona trójkątnym szczytem. Elewacja południowa flankowana w narożach boniowaniem, po stronie zachodniej okno i drzwi, prostny gzyms koronujący.

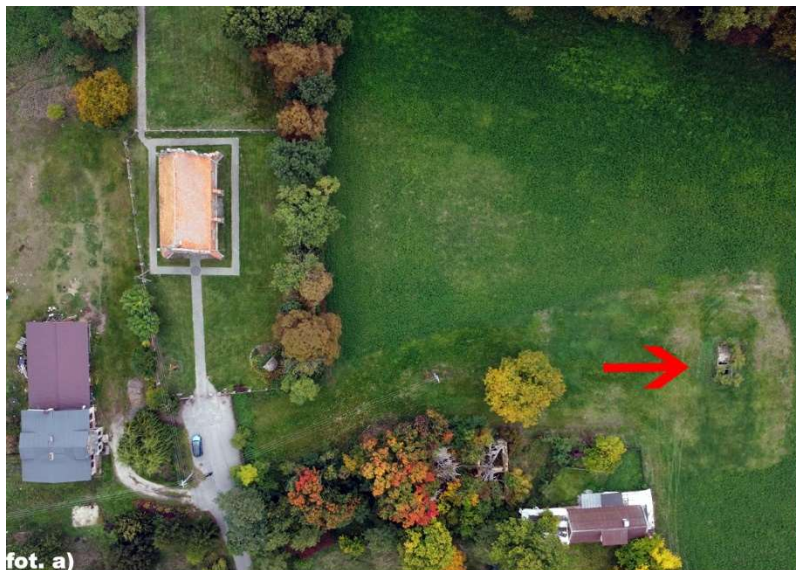
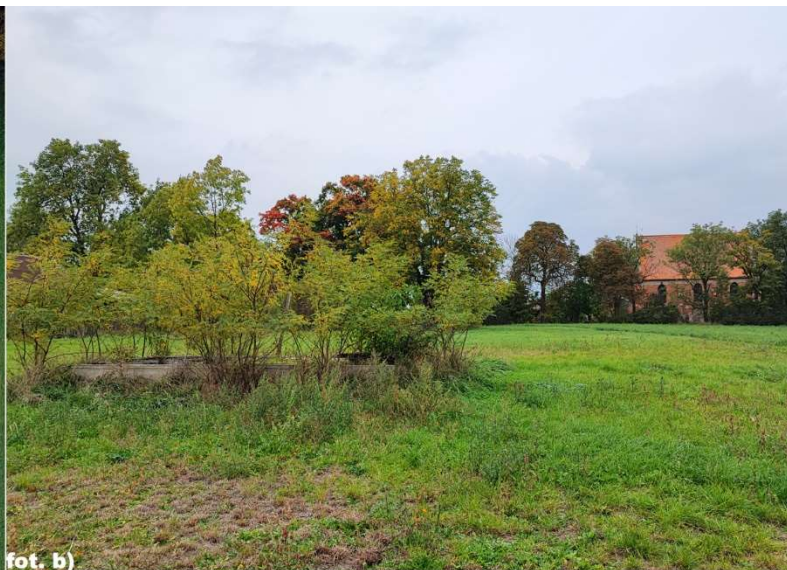
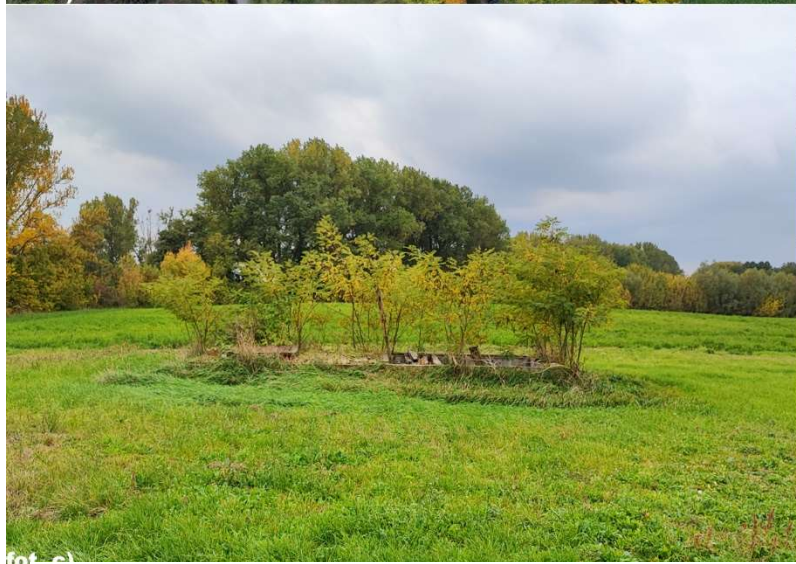
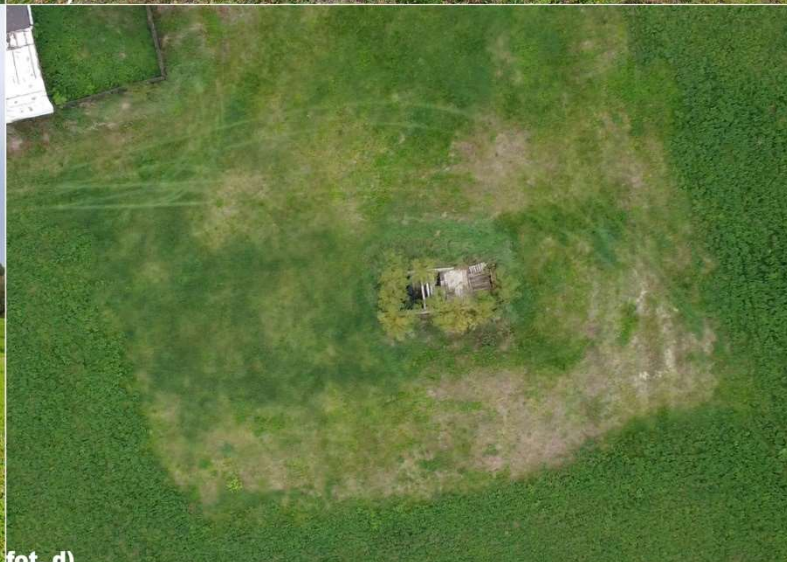
a) usytuowanie stodoły w układzie przestrzennym, widok z dronu od strony zachodniej b) widok na pozostałości stodoły od strony południowej c) widok na pozostałości stodoły od strony północnej d) widok z dronu na pozostałości stodoły, od strony południowej

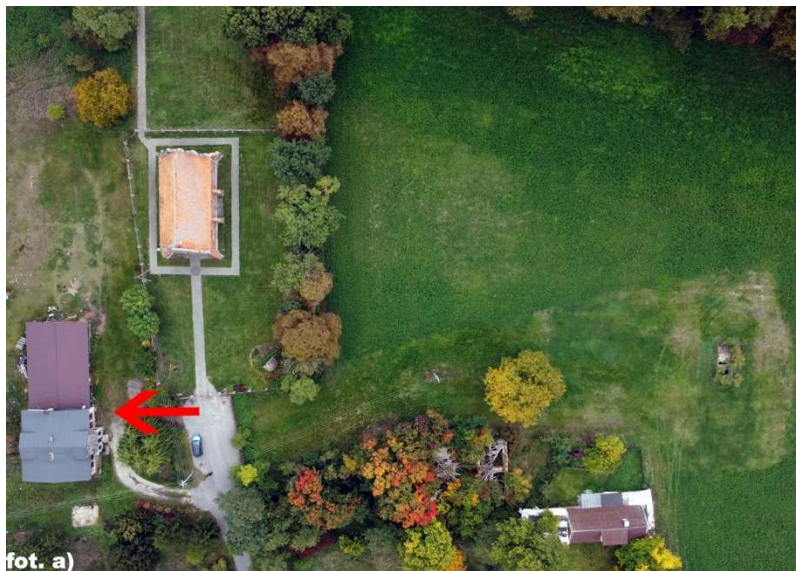
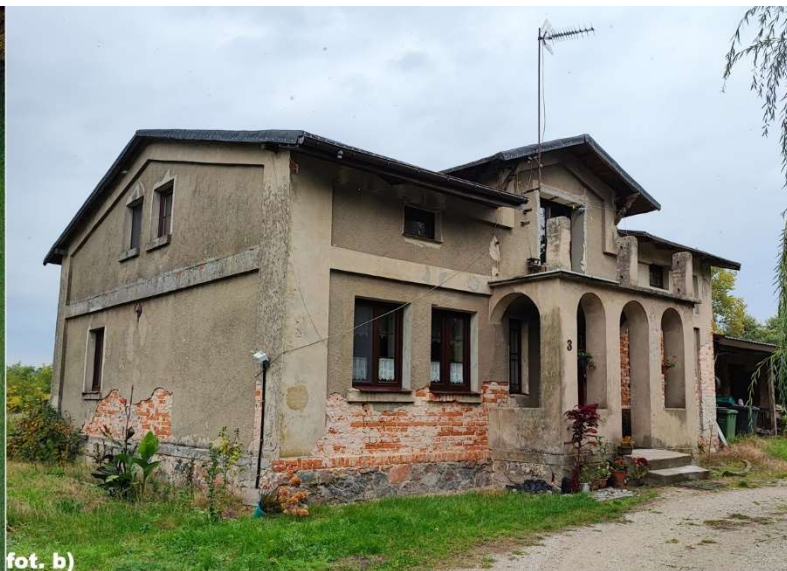
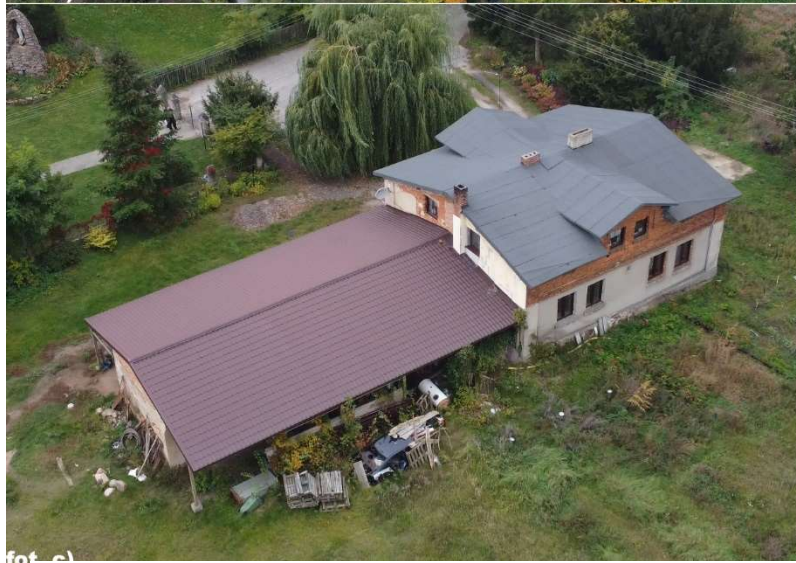
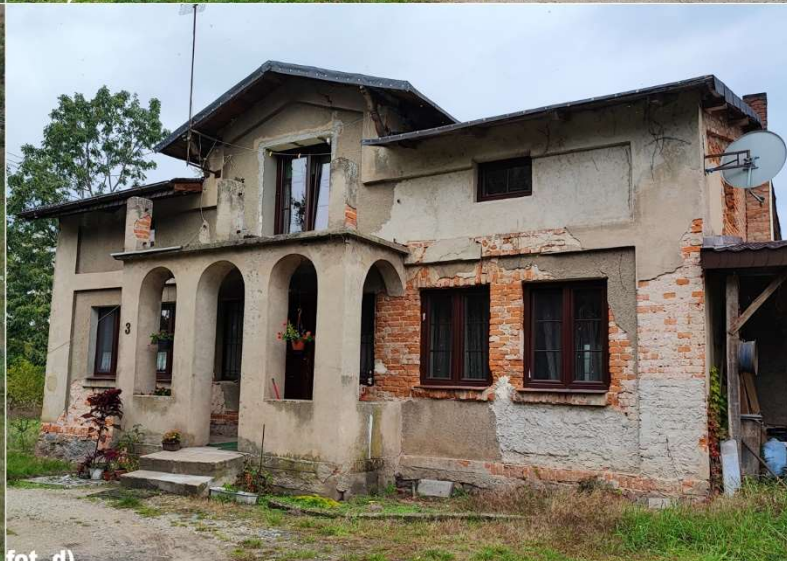
a) usytuowanie obiektu w układzie przestrzennym, widok z dronu od strony zachodniej b) widok na elewację frontową i elewację szczytową zachodnią, od strony południowo-zachodniej  
c) widok z dronu na elewację szczytową wschodnią i północną, od strony północno-wschodniej d) widok na elewację frontową od strony południowo-wschodniej
