OPINIA GEOTECHNICZNA

dla projektowanej budowy systemu kanalizacji sanitarnej

we wsiach **Sumin, Rokocin i Sucumin**

*gm. Starogard Gdański
pow. starogardzki
woj. pomorskie*

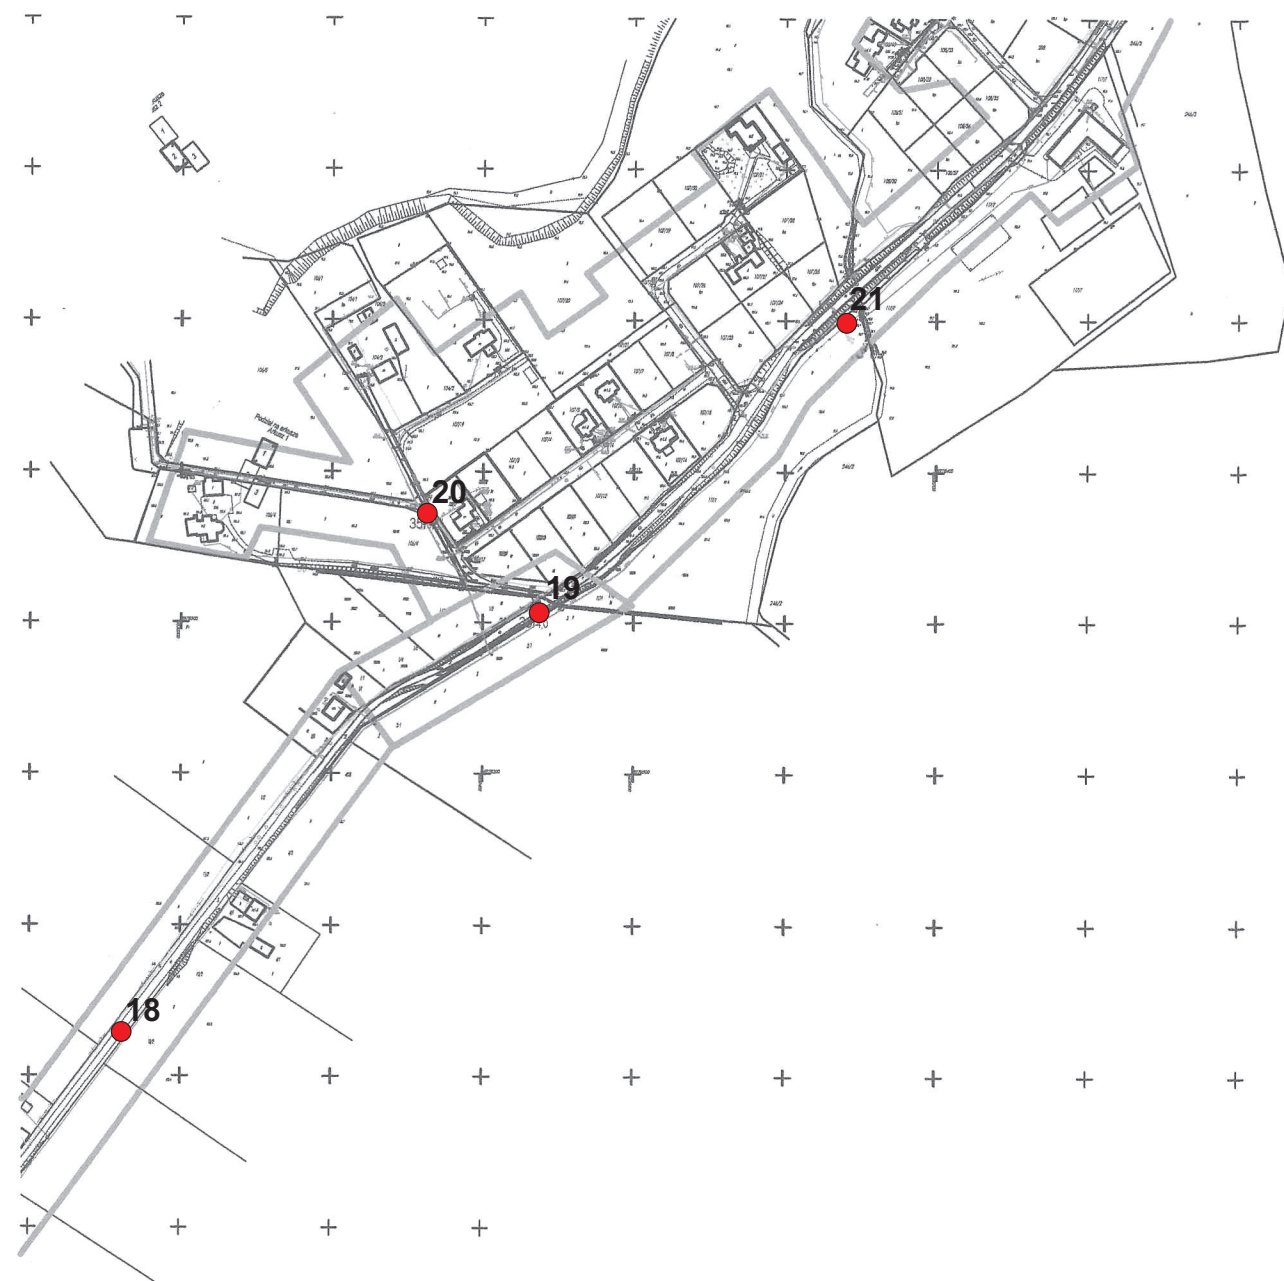
GeoGT Przedsiębiorstwo Geotechniczne GeoGT <small>PRZEDSIĘBIORSTWO GEOTECHNICZNE</small> 71 - 667 Szczecin, ul. Ks. Warciława 24B/12, tel 91 829-41-43				
TEMAT	Sucumin i Rokocin, gm. Starogard Gdański, woj. pomorskie - Projekt budowy systemu kanalizacji sanitarnej			
Skala 1:2500	Mapa dokumentacyjna			
OPRACOWAŁ:	mgr Michał Kuczyński	Data	11.2012	Podpis

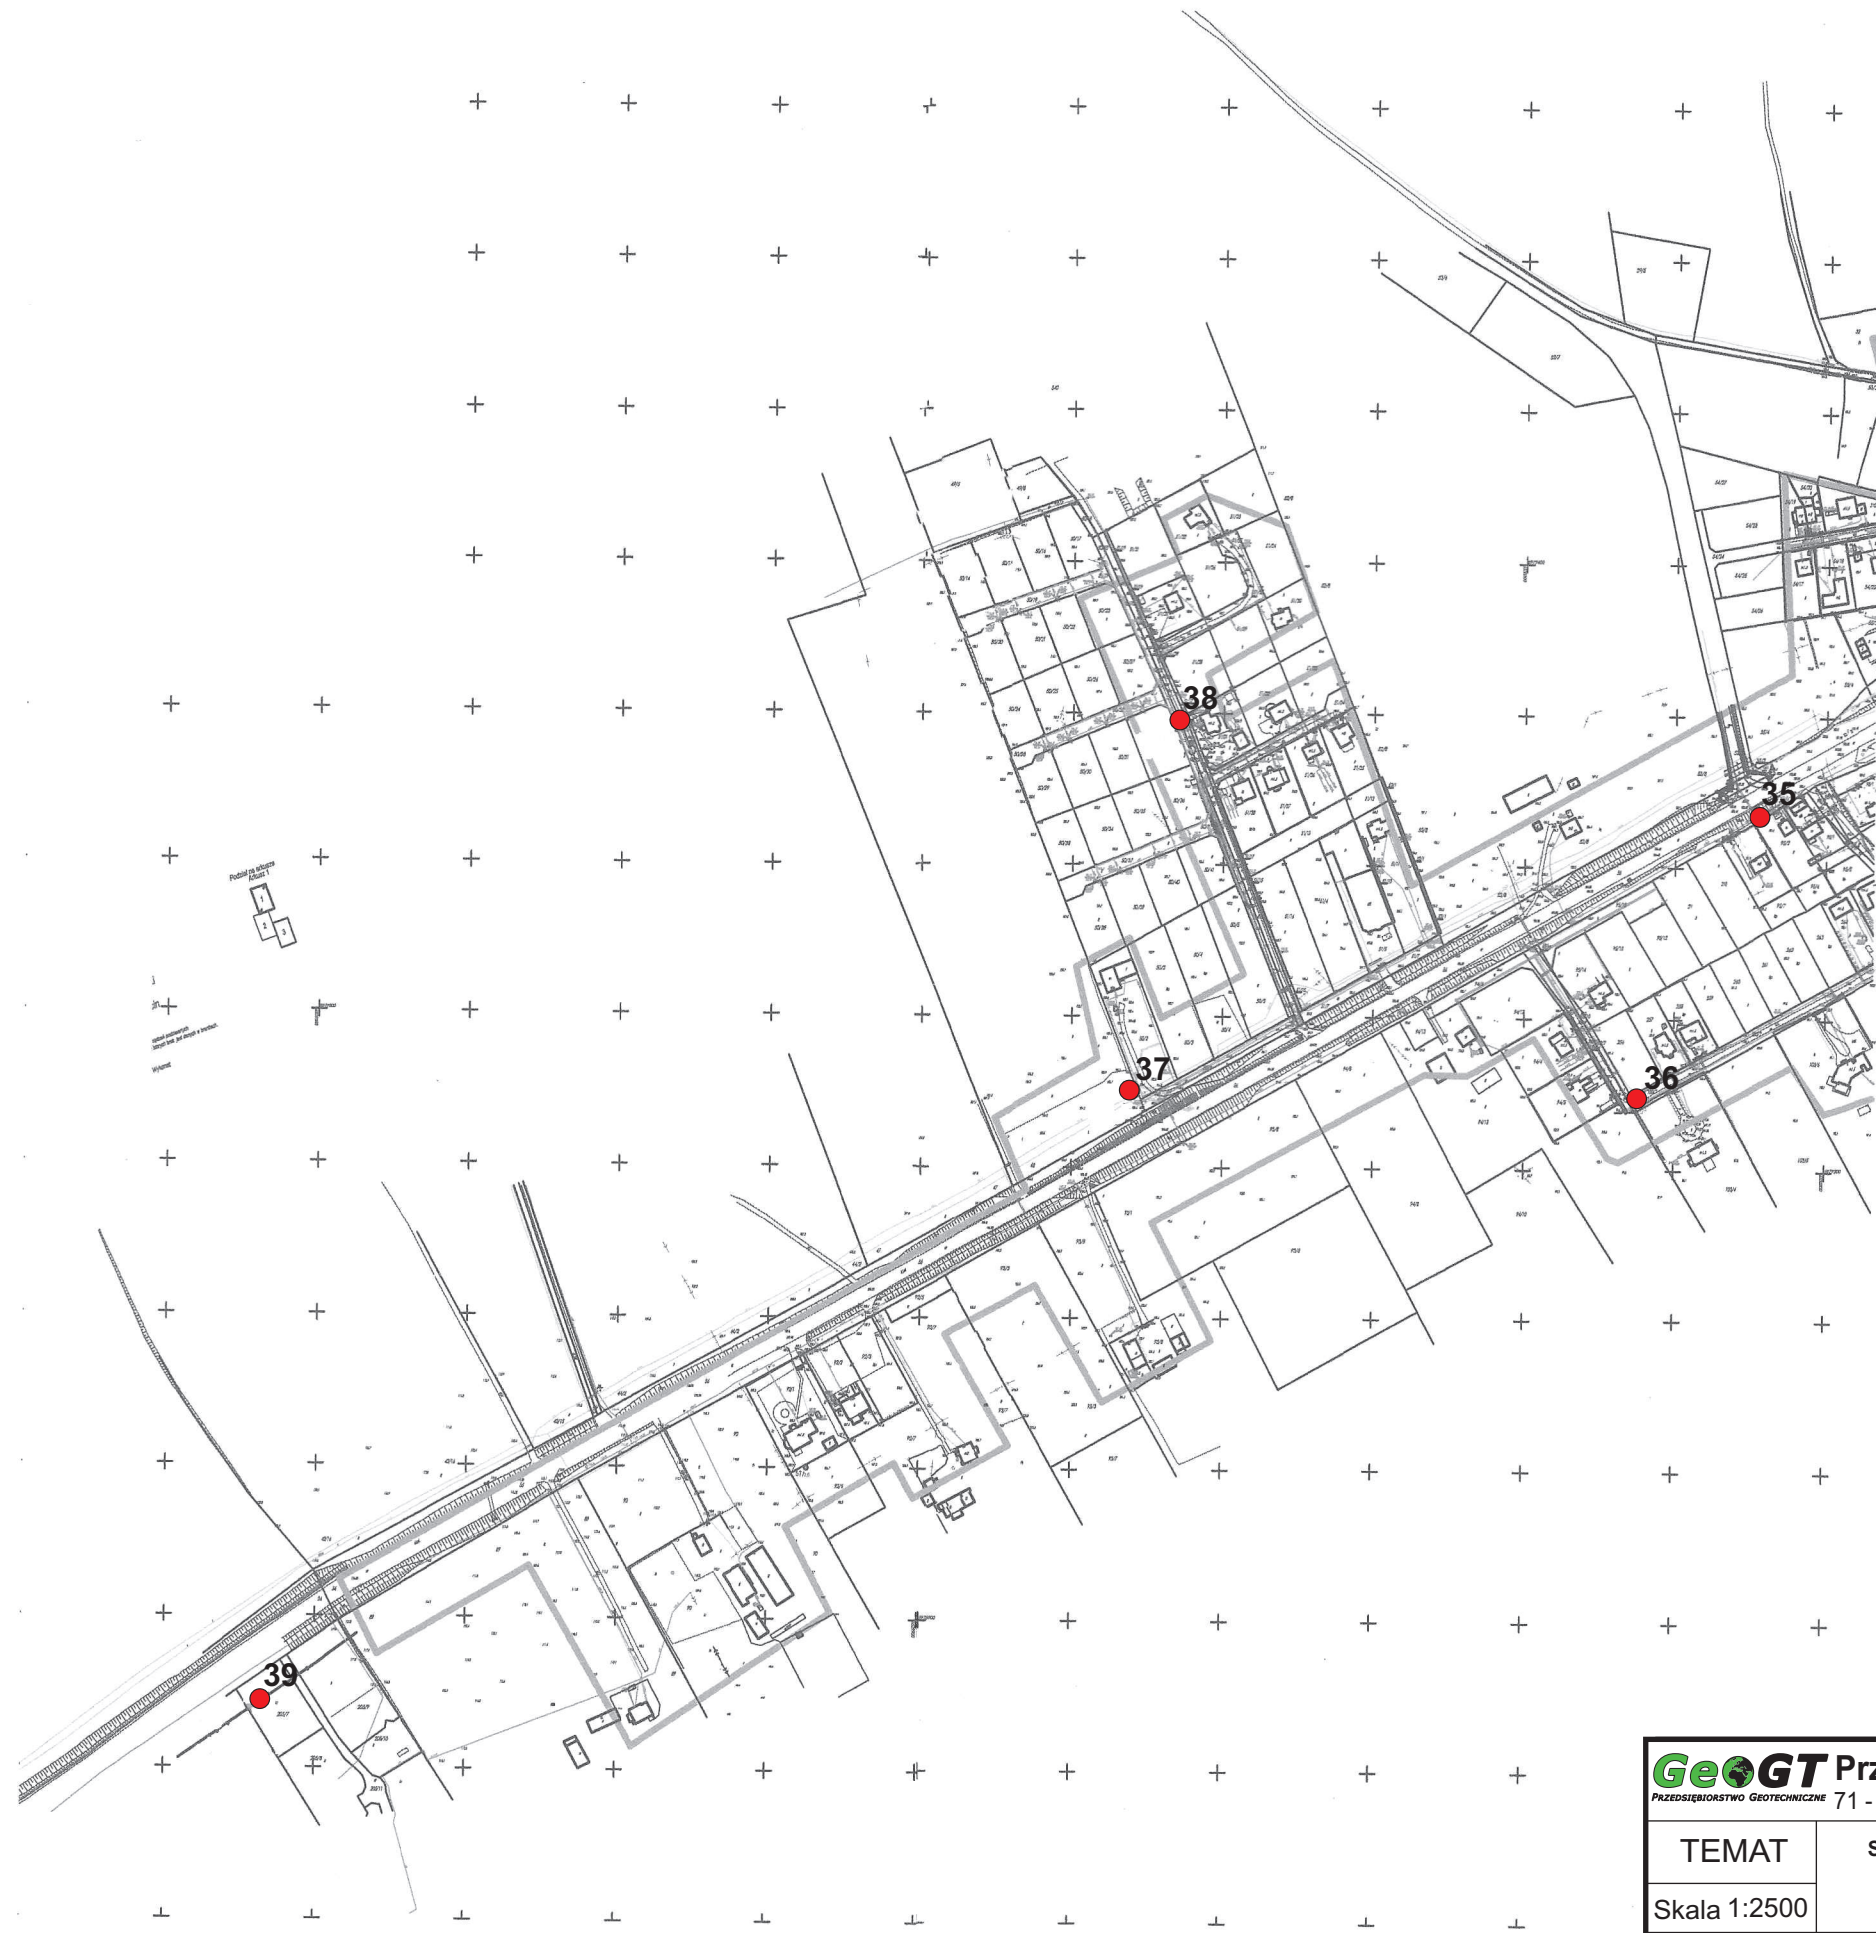
GeoGT Przedsiębiorstwo Geotechniczne GeoGT <small>PRZEDSIĘBIORSTWO GEOTECHNICZNE 71 - 667 Szczecin, ul. Ks. Wacława 24B/12, tel 91 829-41-43</small>				
TEMAT		Sucumin i Rokocin, gm. Starogard Gdański, woj. pomorskie - Projekt budowy systemu kanalizacji sanitarnej		
Skala 1:2500		Mapa dokumentacyjna		
OPRACOWAŁ:	mgr Michał Kuczyński	Data	11.2012	Podpis

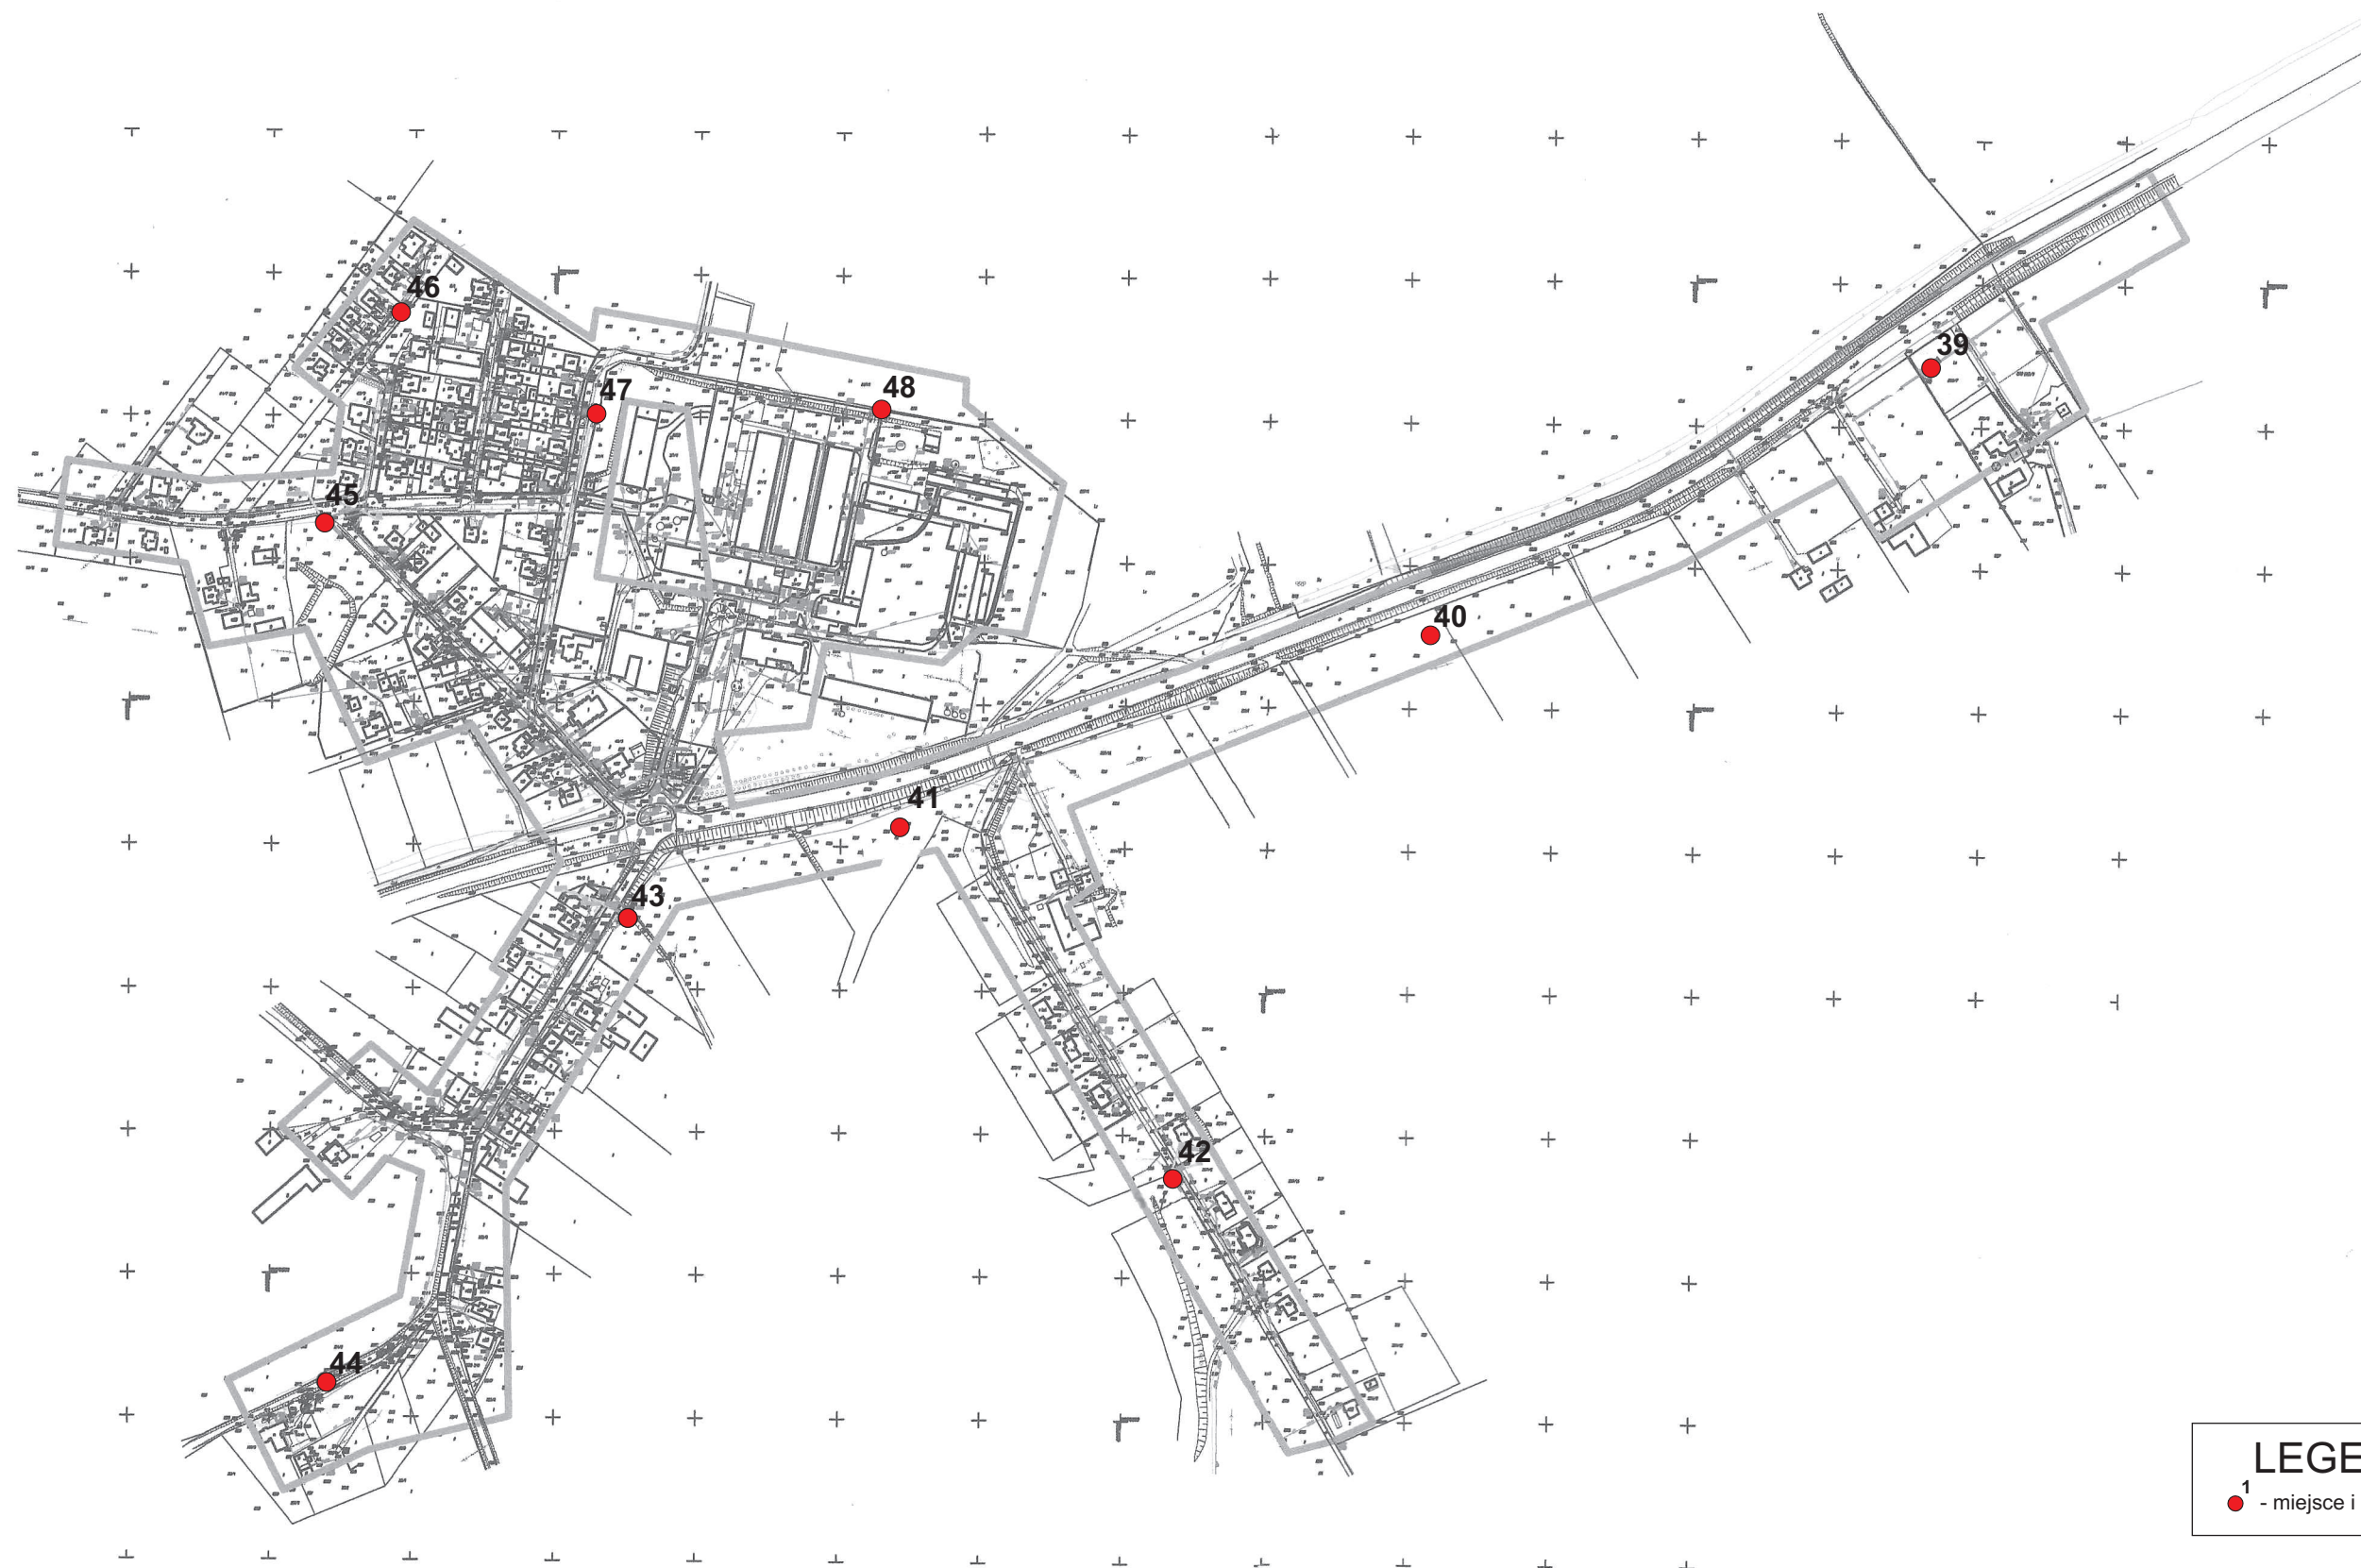
GeoGT Przedsiębiorstwo Geotechniczne GeoGT <small>PRZEDSIĘBIORSTWO GEOTECHNICZNE 71 - 667 Szczecin, ul. Ks. Wacława 24B/12, tel 91 829-41-43</small>				
TEMAT	Sucumin i Rokocin, gm. Starogard Gdański, woj. pomorskie - Projekt budowy systemu kanalizacji sanitarnej			
Skala 1:2500	Mapa dokumentacyjna			
OPRACOWAŁ:	mgr Michał Kuczyński	Data	11.2012	Podpis
