ELEWACJE HISTORYCZNEGO BUDYNKU TOALET PUBLICZNYCH

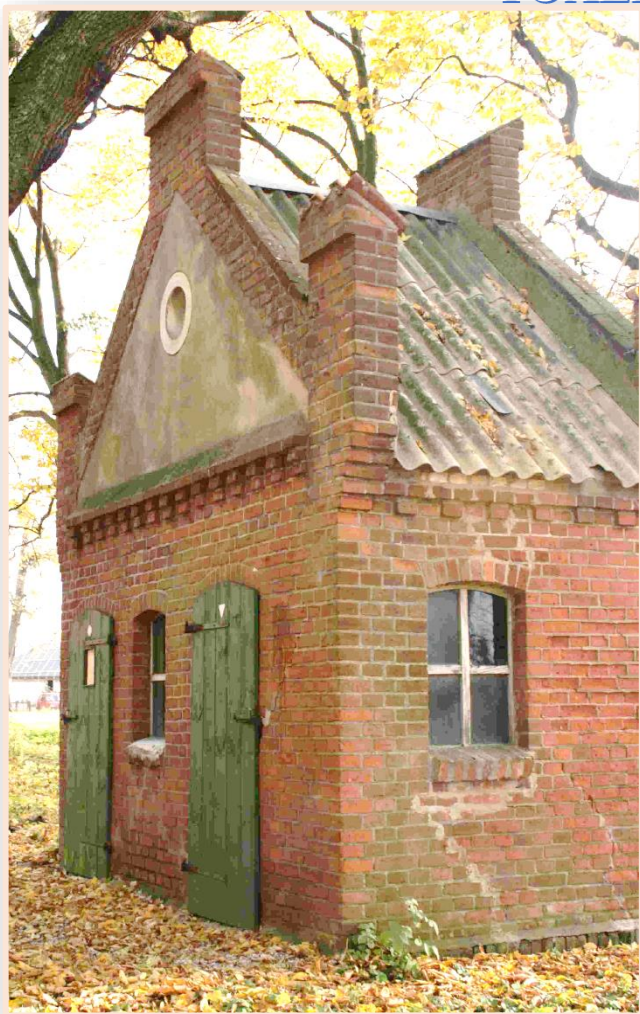
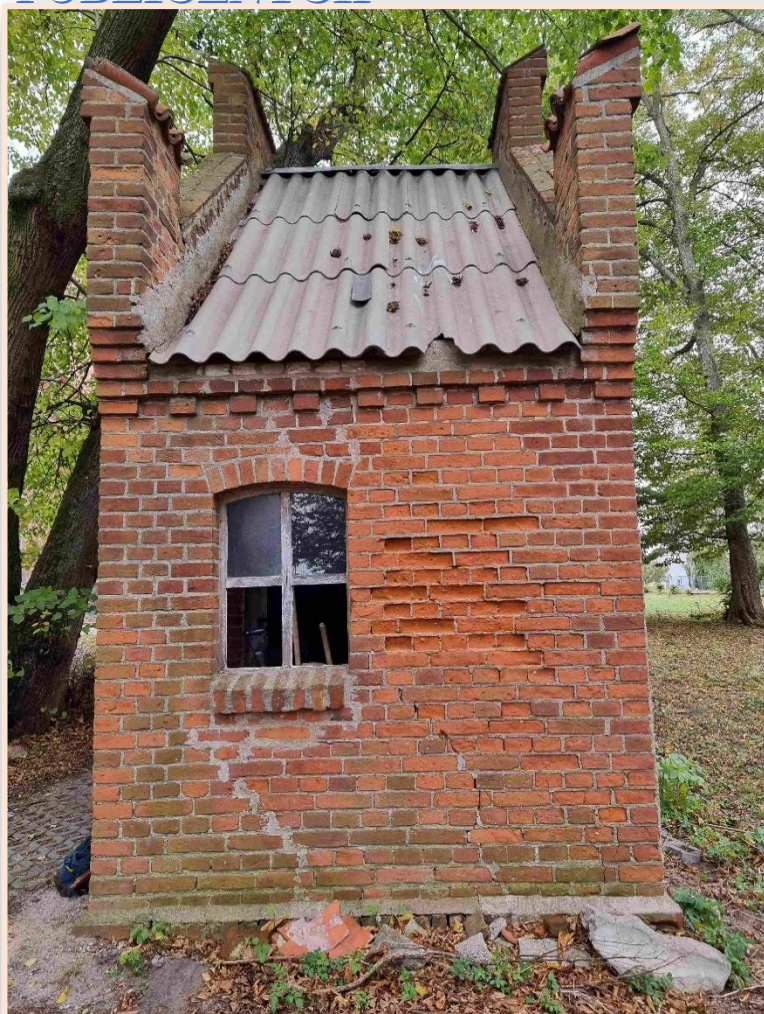
1. Elewacja frontowa, zachodnia z wejściami do toalet i magazynku.
2. Obok elewacja boczna, południowa z oknem doświetlającym sięć

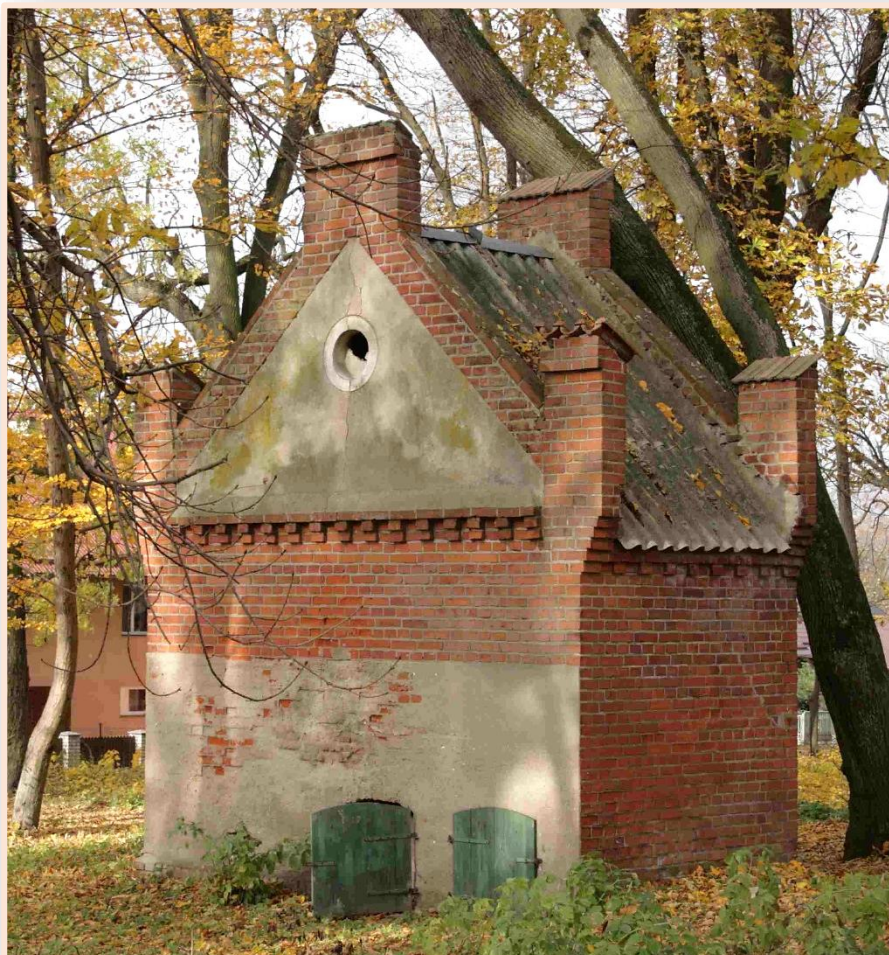
3. Elewacje tylna, wschodnia z drzwiczkami do oczyszczania zbiorników sanitarnych, a także elewacja boczna, północna

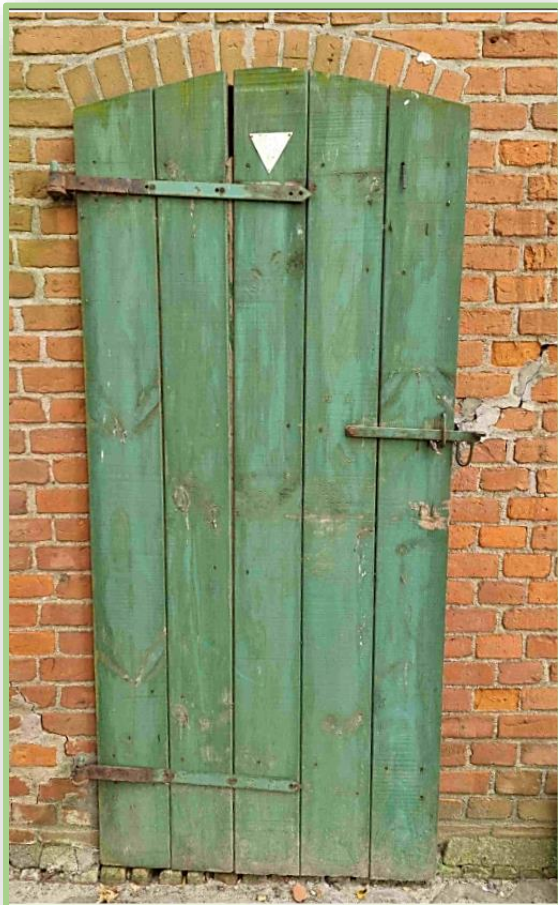
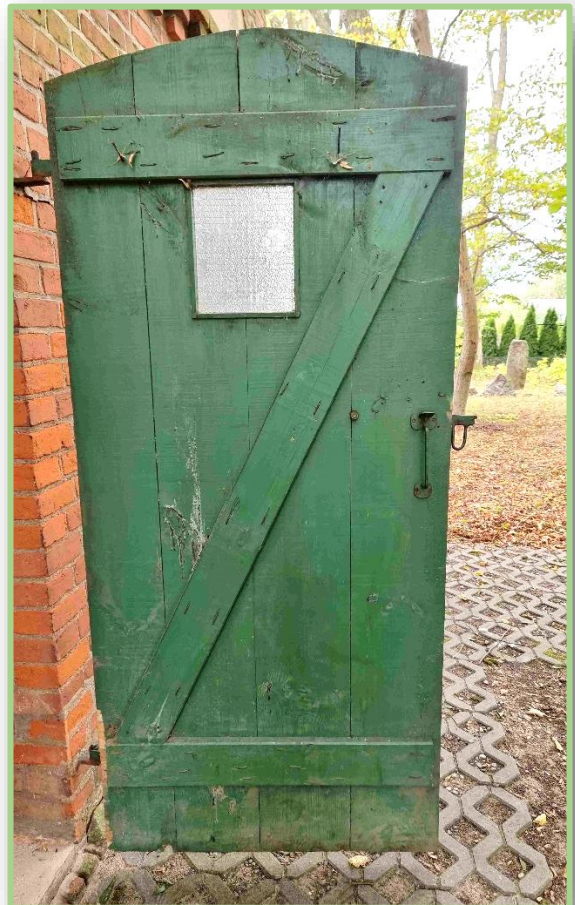
4,5. Zabytkowe drzwi – od strony elewacji i wnętrza. Widoczne, zachowane okucia pierwotne. W tle, obecna nawierzchnia z dojściem do toalet.

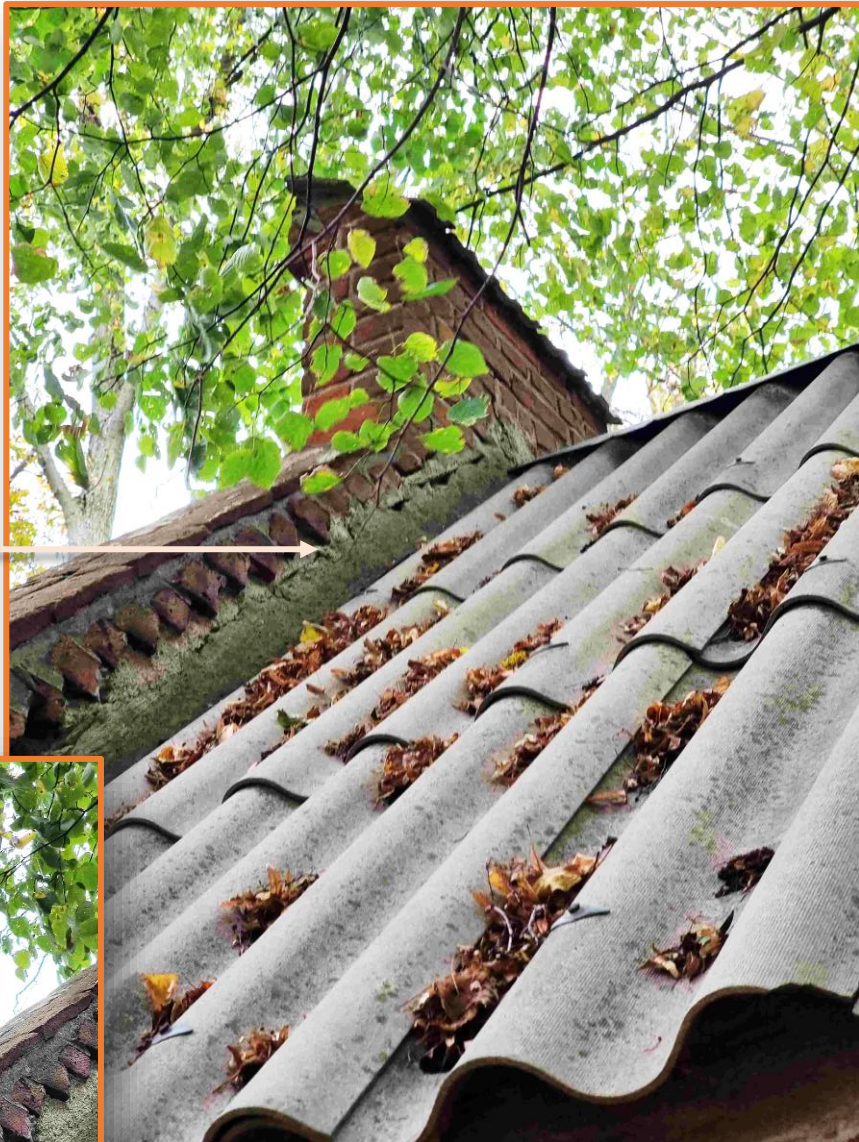
9. Zbliżenie tylnej części szczytu sterczyny dolnej wtórnie zadaszanej (dachówka z dachu kościoła?)

Podobny element i w ten sam sposób spękany istnieje w elewacji frontowej zachodniej.

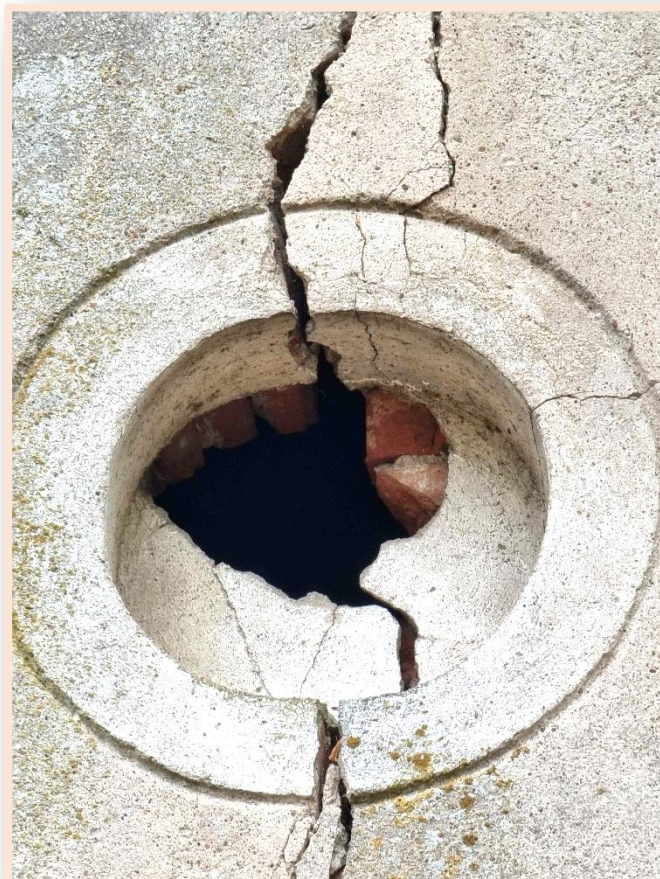
11. Spękania nadproża drzwi kabiny

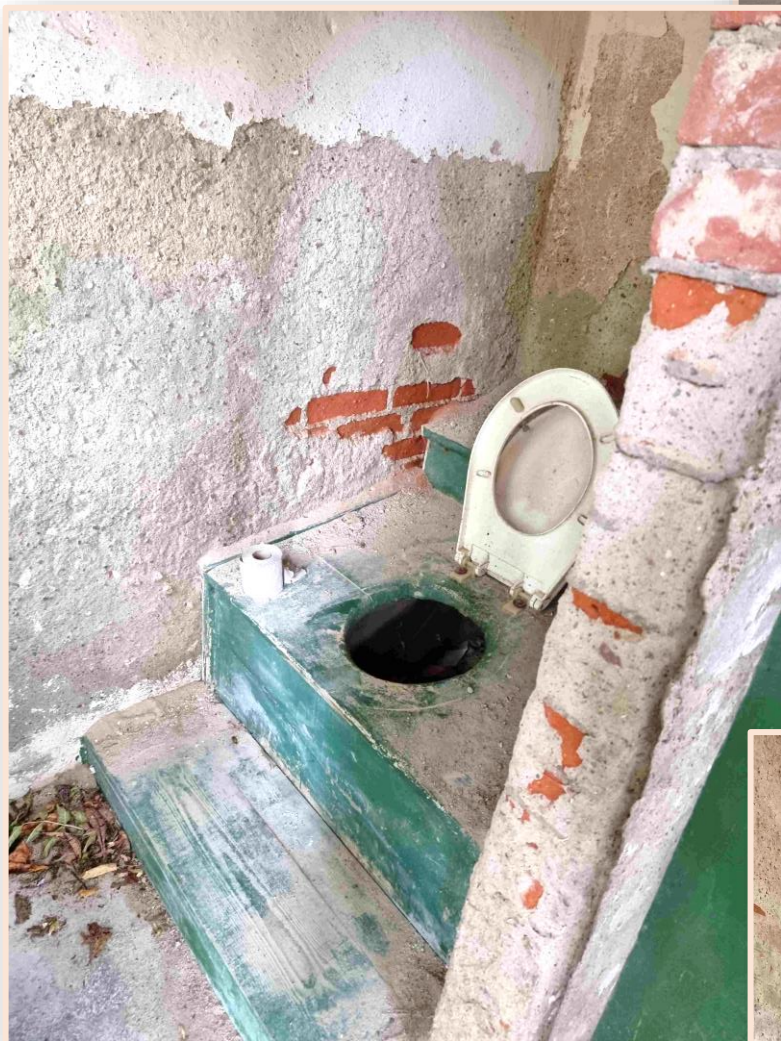
12. Wnętrze jednej z toalet

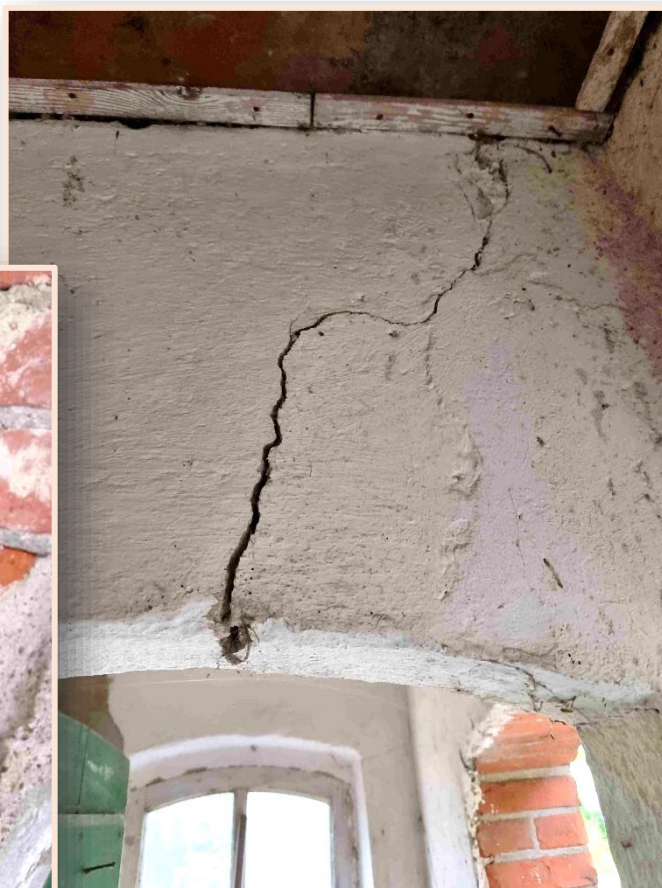
13. Magazynek na sprzęt ogrodniczy i porządkowy-
pomieszczenie południowe

Widoczna zawilgocona podsufitka wykonana z płyt
pilśniowych. Dolne i środkowe części ścian wtórnie
otynkowane zaprawą cementową
