„GIGA” Jan Damicz
ul. Iwaszkiewicza 33/31
10-089 Olsztyn

Badania geologiczne i ocena stateczności skarp przydrożnych w Rusi

gmina Stawiguda
powiat: olsztyński
województwo: warmińsko-mazurskie

Olsztyn, czerwiec 2017

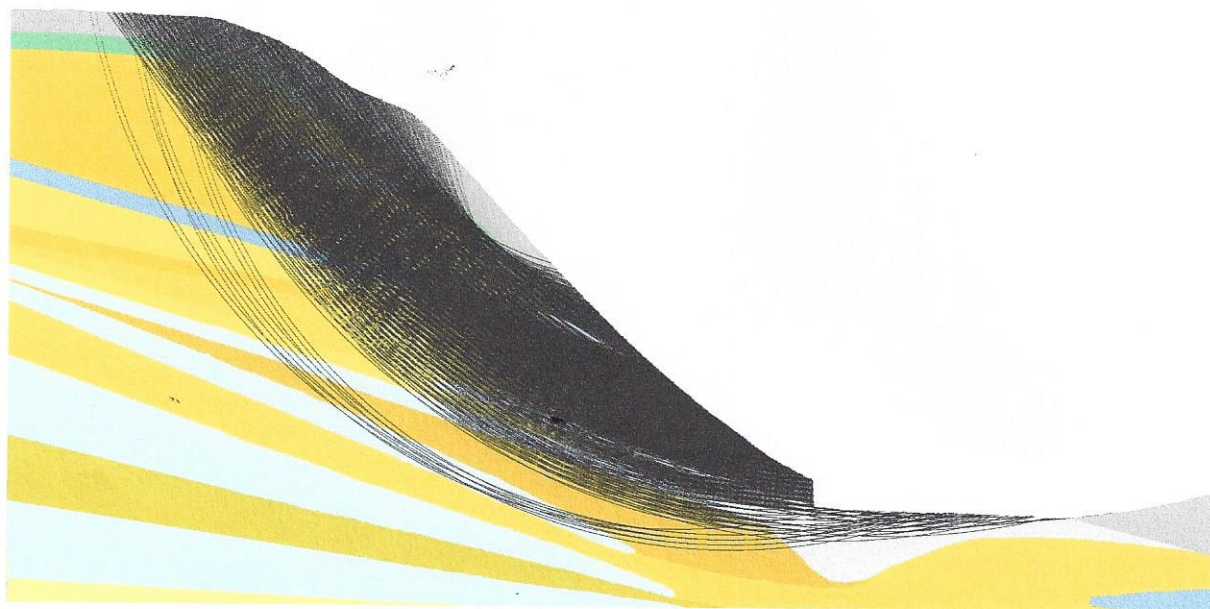
Wyniki obliczeń stateczności skarpy					
Obiekt	Przekrój	Wariant	Liczba analizowanych kół poślizgu	Rozdzielczość współrzędnych środka kół	Rozdzielczość promienia kół
I	III-III	bez podparcia	2770000	1m × 1m	0.1m
Minimalna wartość współczynnika stateczności					
metoda Felleniusa			metoda Bishopa		
0.89 < 1.1			0.92 < 1.3

Rys.15. Lokalizacja powierzchni poślizgu dla współczynników stateczności $F \leq 0.9$

Rys.16. Lokalizacja powierzchni poślizgu dla współczynników stateczności $0.9 < F \leq 1.0$

Na rysunkach 7-24 przedstawiono graficzne prezentacje wyników przeprowadzonych analiz obliczeniowych.

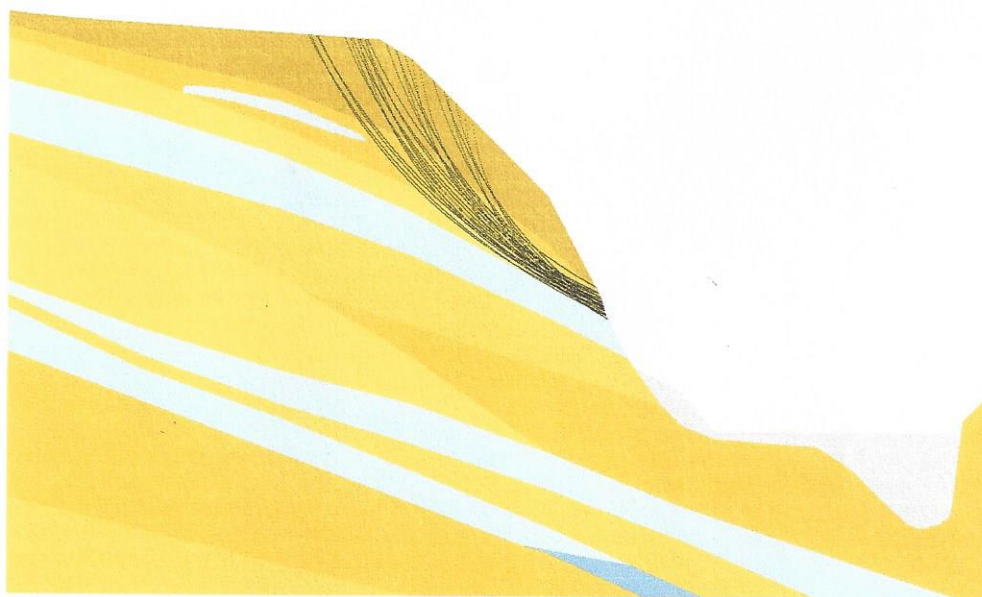
Wyniki obliczeń stateczności skarpy					
Obiekt	Przekrój	Wariant	Liczba analizowanych kół poślizgu	Rozdzielczość współrzędnych środka kół	Rozdzielczość promienia kół
II	II-II	bez podparcia	2820000	1m × 1m	0.1m
Minimalna wartość współczynnika stateczności					
metoda Felleniusa			metoda Bishopa		
0.83 < 1.1			0.84 < 1.3

Rys.21. Lokalizacja powierzchni poślizgu dla współczynników stateczności $F \leq 0.9$

Rys.22. Lokalizacja powierzchni poślizgu dla współczynników stateczności $0.9 < F \leq 1.0$
