**Ekspertyza ornitologiczna i
chiropterologiczna**

Gminny Ośrodek Kultury i Sportu

ul. Pawła Olszewskiego 2

Małkinia Górna, 31.08.2022

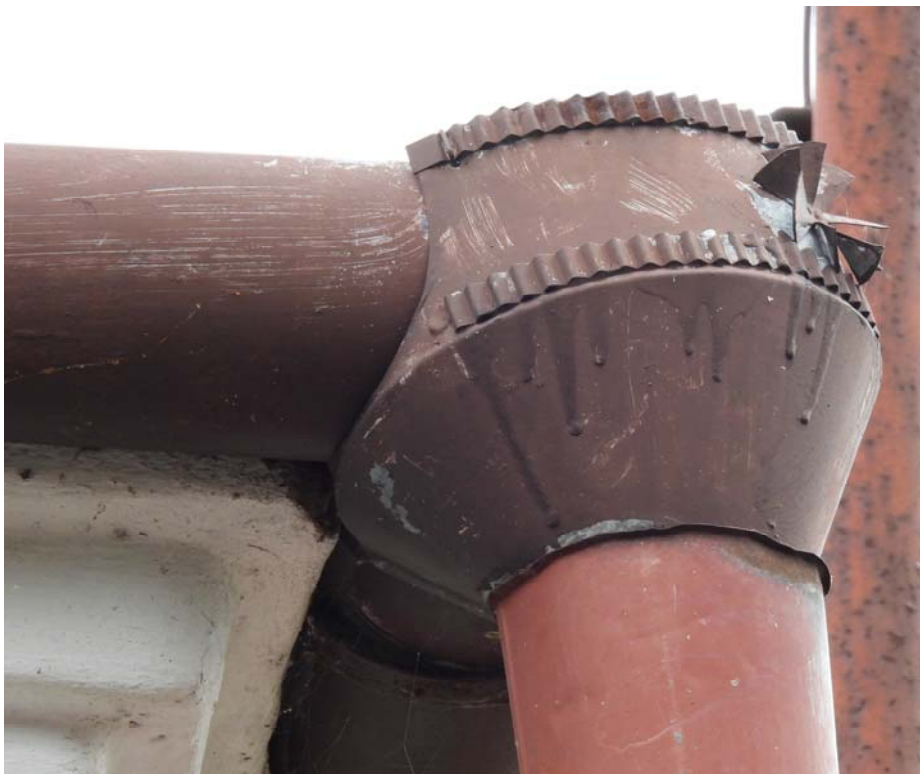
Fotografia 4. GOKiS – południowo-wschodni narożnik dobudówki (fot. H. Chromińska). Potencjalne miejsce gniazdowania ptaków i schronienia nietoperzy.

- rozpoczęcie prac po okresie lęgowym wymienionych we wstępie gatunków (nie wcześniej niż we wrześniu),
- zabezpieczenie z wyprzedzeniem szczelin i innych potencjalnych miejsc gniazdowania ptaków i bytowania nietoperzy,
- przeniesienie gniazda bociana białego w bezpieczne miejsce w pobliżu budynku,
- stworzenie alternatywnych schronień (budek lęgowych dla ptaków i skrzynek dla nietoperzy) – skrzynki dla niektórych gatunków ptaków mogą być montowane na warstwie ociepliny lub pod nią (podobnie jak podtynkowe i podocieplinowe schrony dla nietoperzy), pozostałe typy skrzynek powinny być umieszczane na drzewach; dobór skrzynek i miejsc ich montażu dla poszczególnych gatunków powinien być skonsultowany.

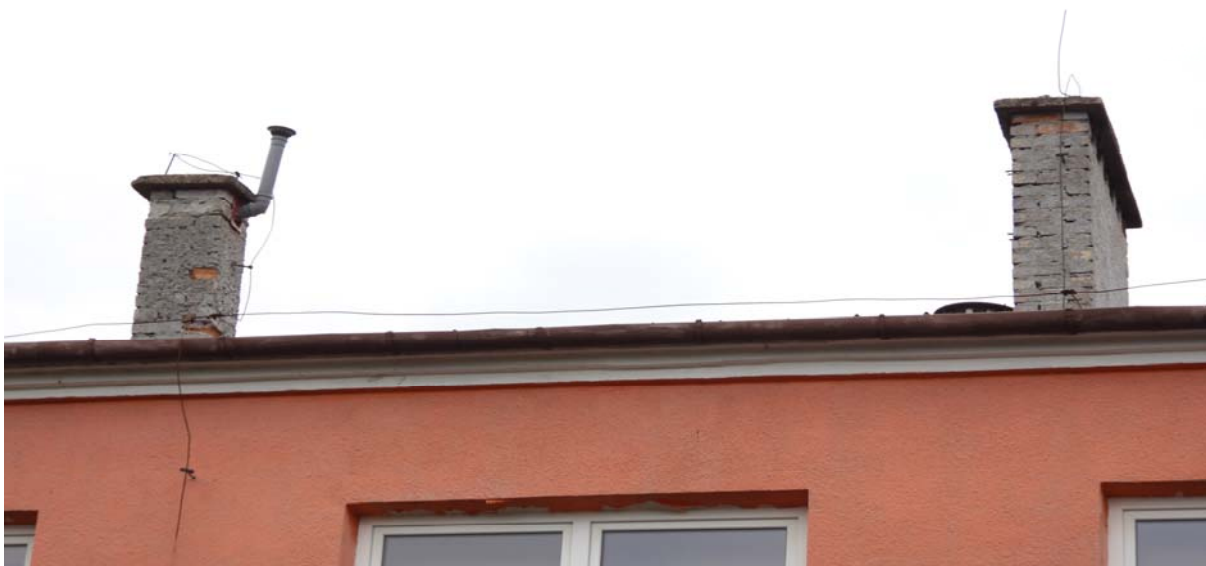
Fotografia 5. GOKiS – dach części starszej (fot. H. Chromińska). Kominy – potencjalne miejsce schronienia nietoperzy, brak śladów gniazdowania ptaków.

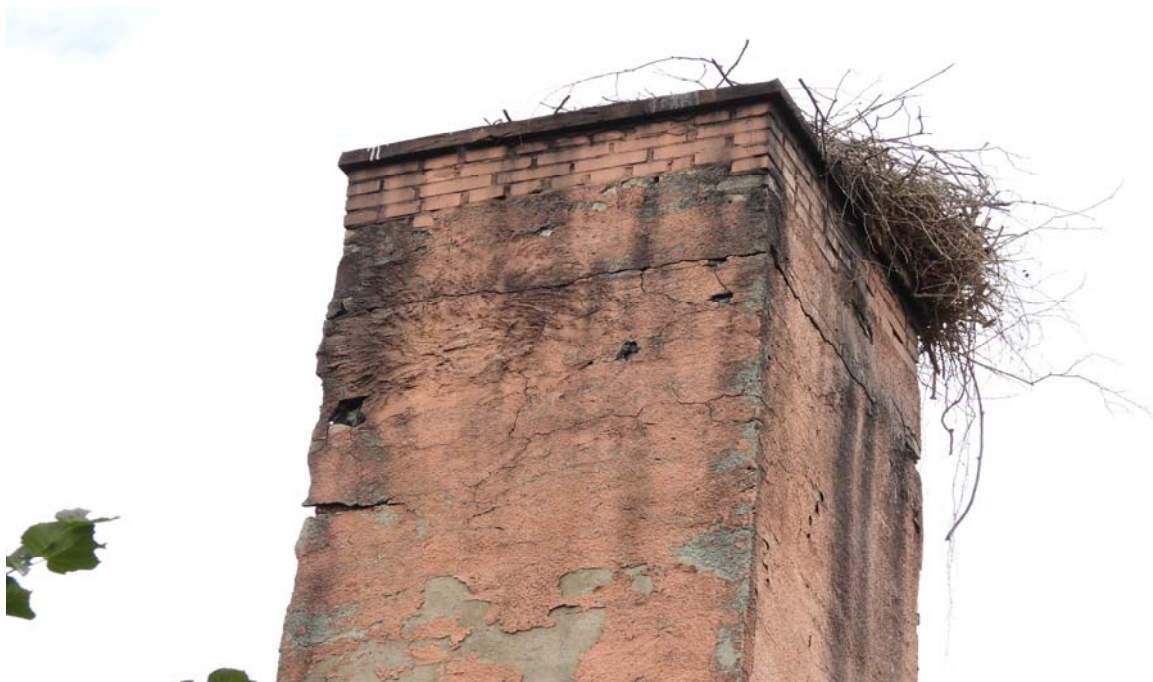
Fotografia 6. GOKiS – komin kotłowni (fot. H. Chromińska). Potencjalne miejsce schronienia nietoperzy, gniazdo bociana białego (*Ciconia ciconia*).

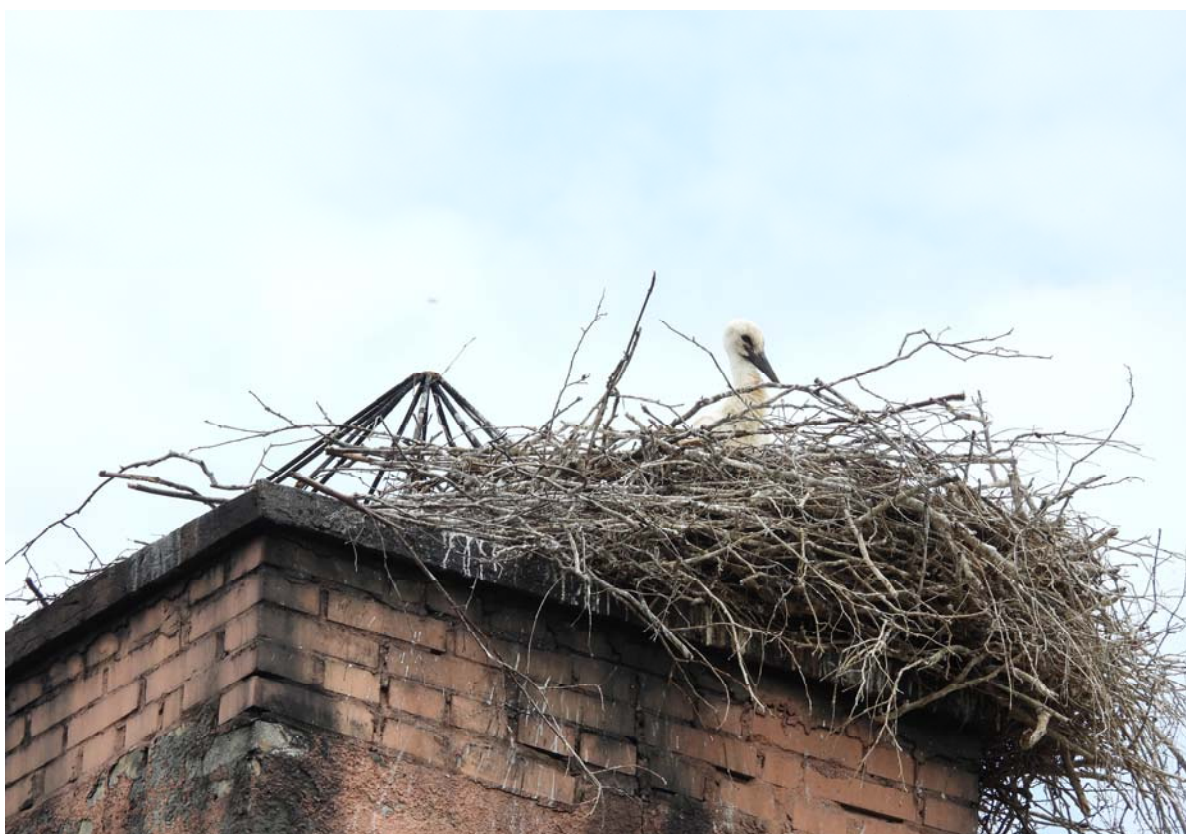
Fotografia 7. GOKiS - komin kotłowni (fot. H. Chromińska). Młody bocian biały (*Ciconia ciconia*).

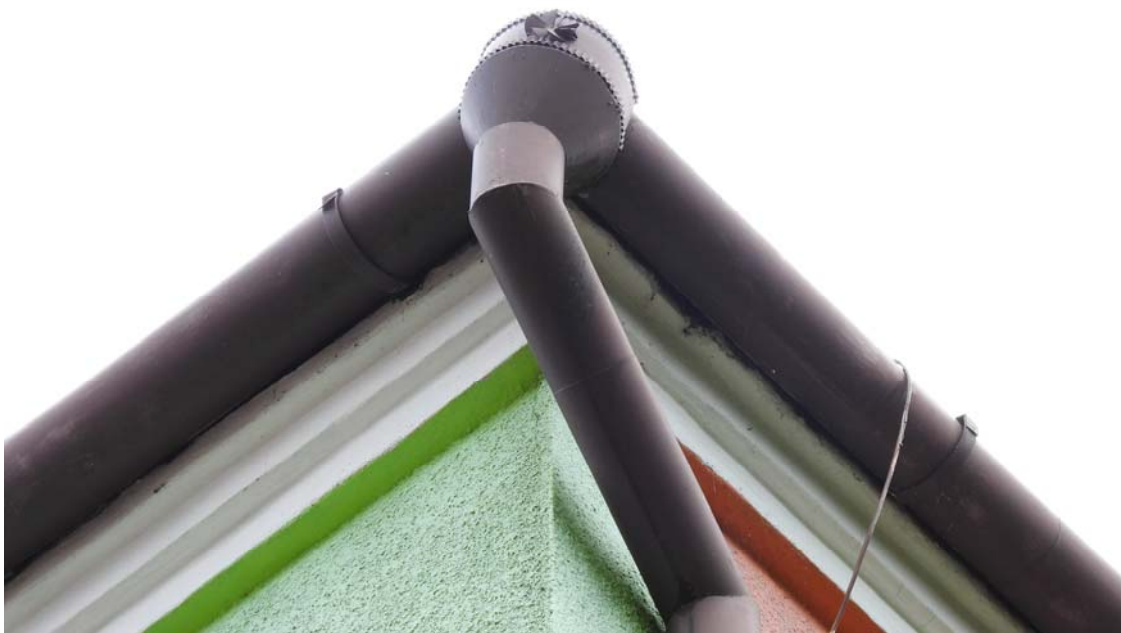
Fotografia 8. GOKiS – narożnik północno-zachodni (fot. H. Chromińska). Potencjalne miejsce schronienia nietoperzy, brak śladów gniazdowania ptaków.

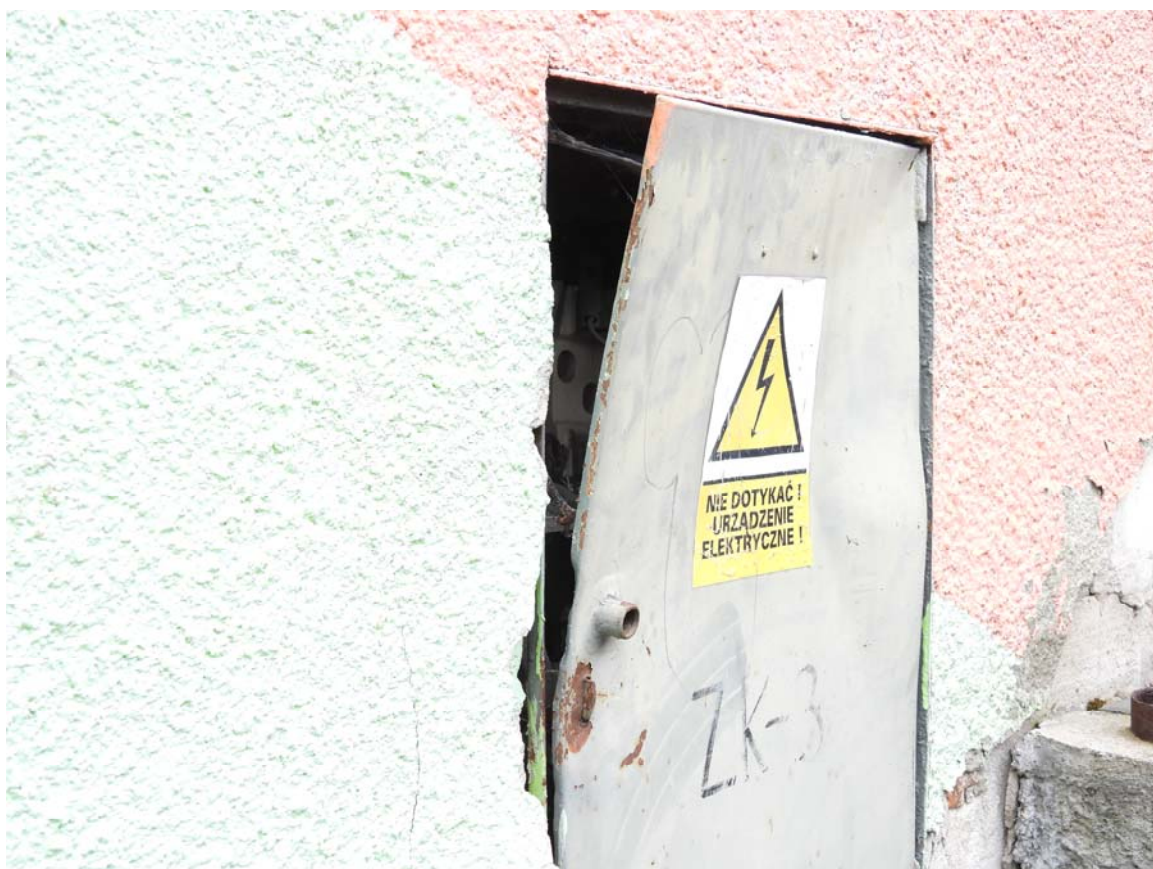
Fotografia 9. GOKiS - elewacja zachodnia (fot. H. Chromińska). Odkształcone drzwi metalowe - potencjalne miejsce gniazdowania ptaków.

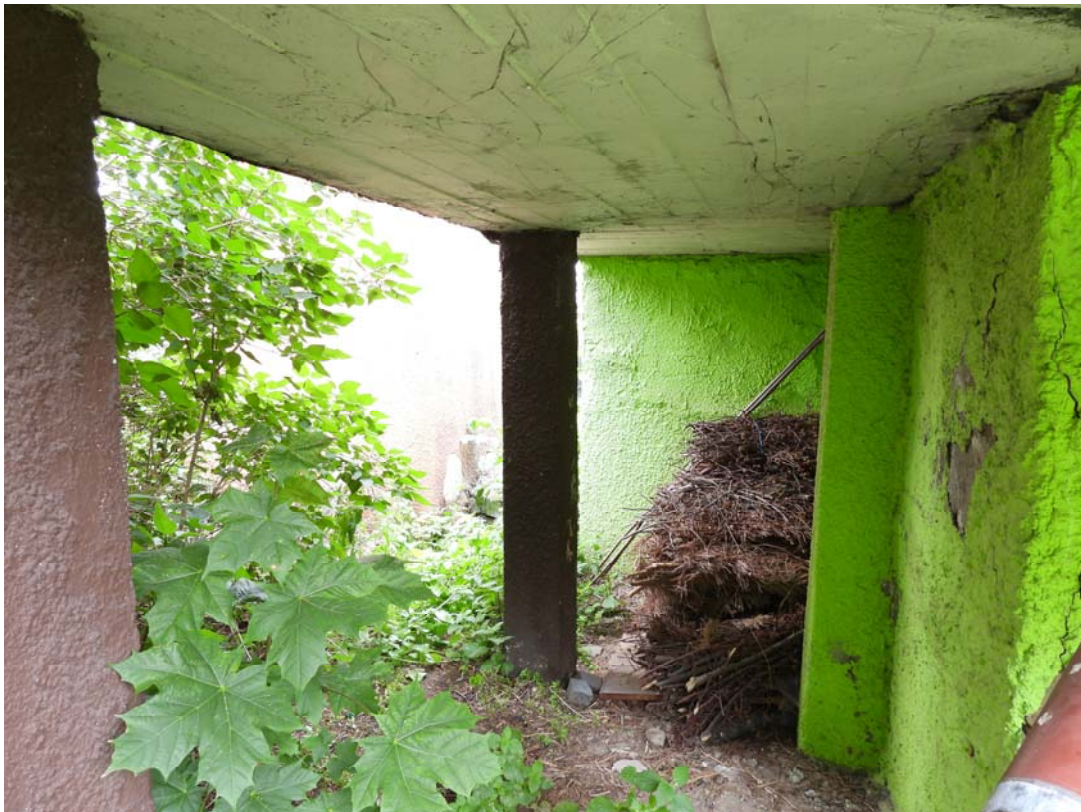
Fotografia 10. GOKiS – elewacja północna. (fot. H. Chomińska). Potencjalne miejsca gniazdowania ptaków i schronienia nietoperzy – szczeliny w ścianie i pod dachem.

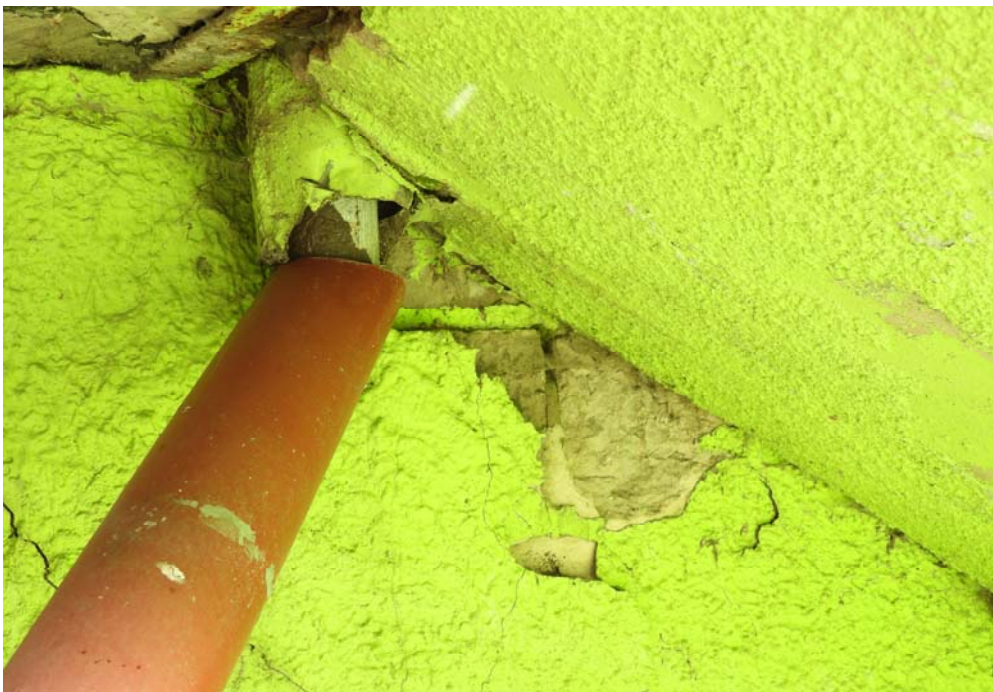
Fotografia 11. GOKiS – elewacja północna. (fot. H. Chomińska). Potencjalne miejsca gniazdowania ptaków i schronienia nietoperzy – szczeliny w ścianie i za rynną.

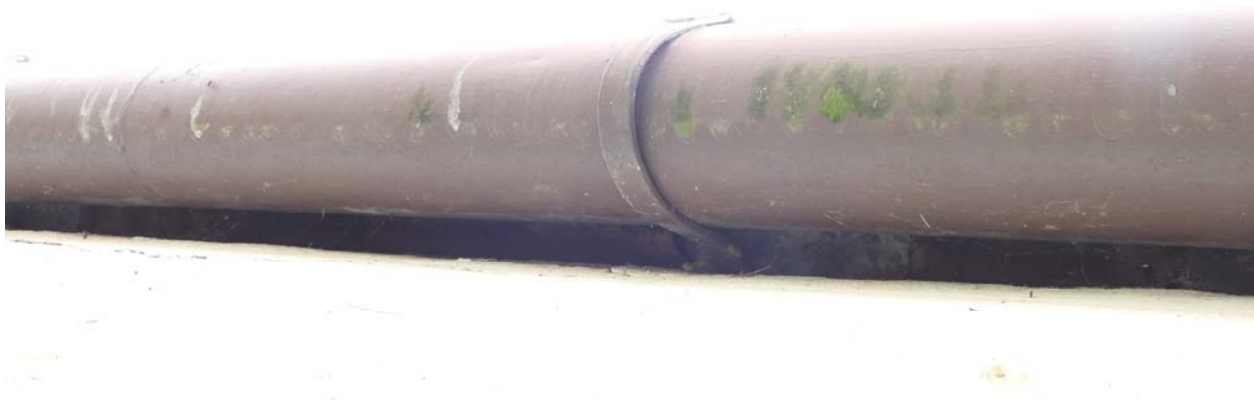
Fotografia 12. GOKiS – elewacja północna (fot. H. Chromińska). Szczelina pod rynną - potencjalne miejsce schronienia nietoperzy.

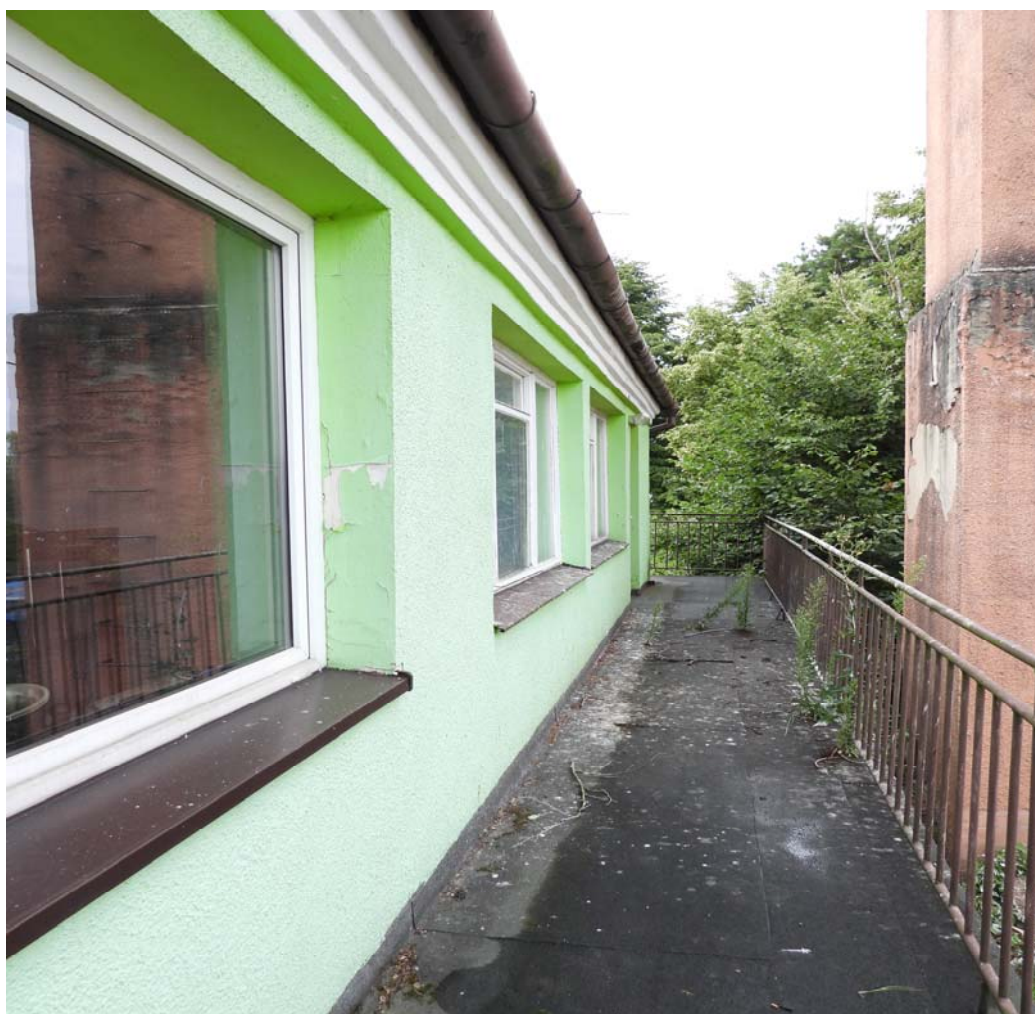
Fotografia 13. GOKiS – elewacja północna (fot. H. Chromińska). Ślady bytowania bocianów i niezidentyfikowanych ptaków – gałęzie z gniazda, odchody na parapetach i balkonie.

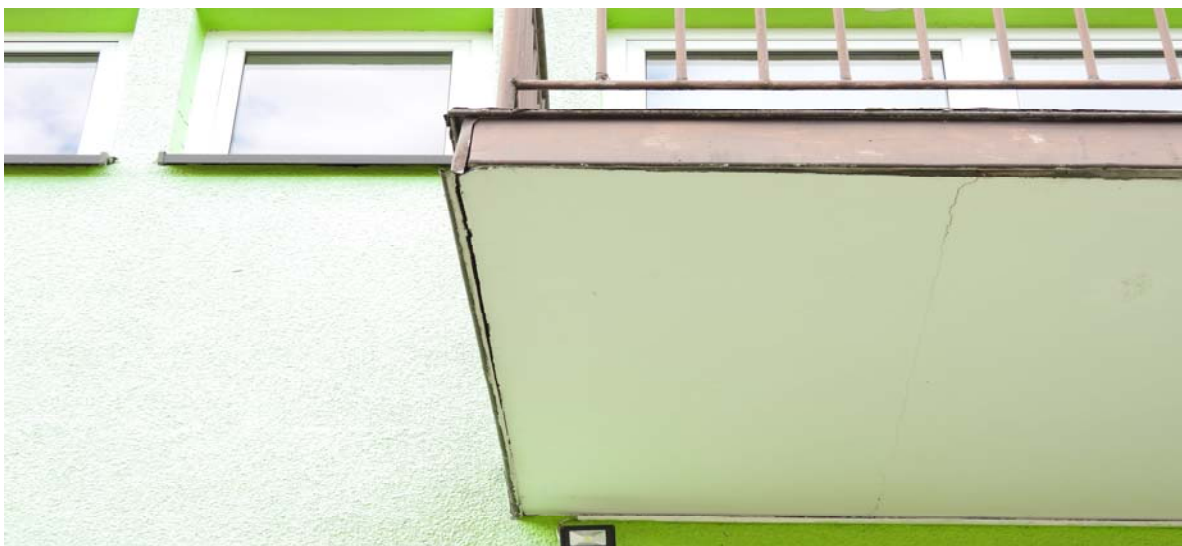
Fotografia 14. GOKiS – elewacja wschodnia (fot. H. Chromińska). Szczeliny pod parapetami i balkonem - potencjalne miejsca schronienia nietoperzy. Brak śladów gniazdowania ptaków.

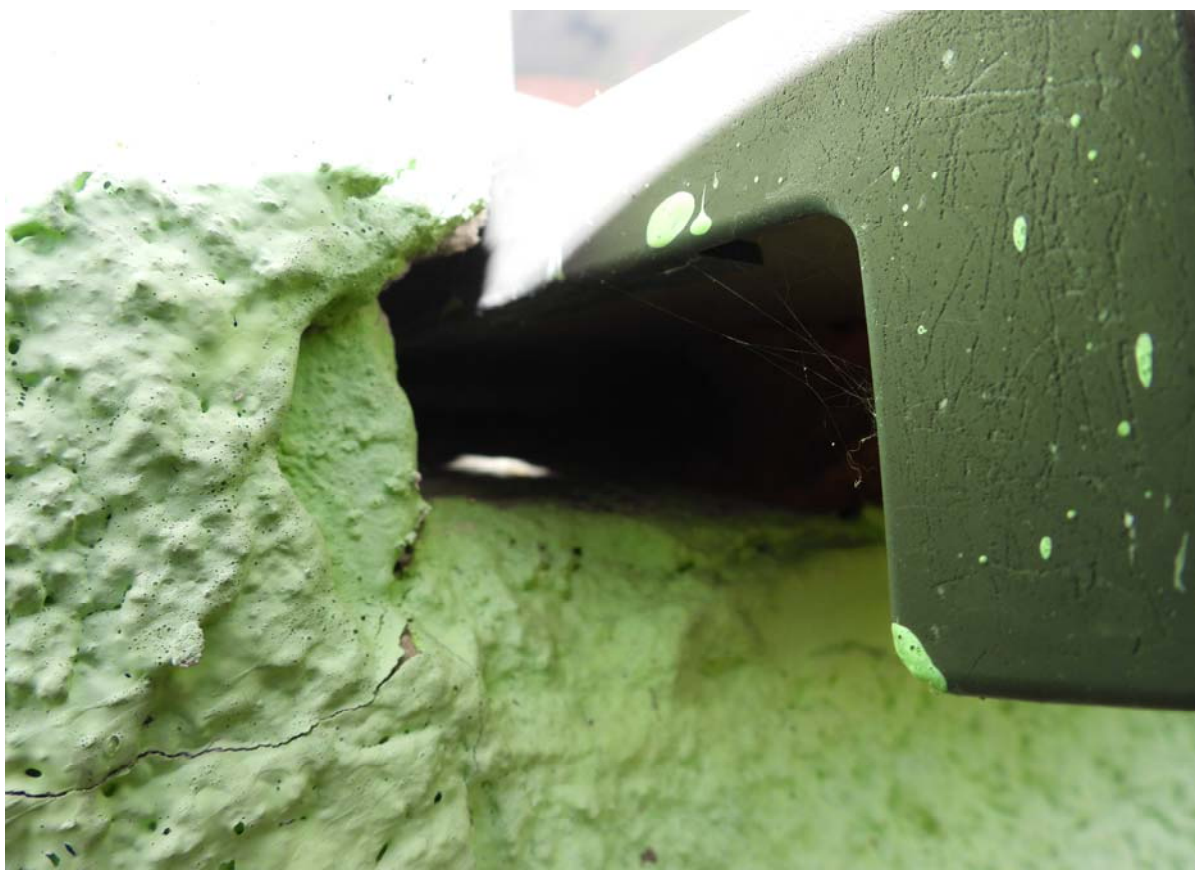
Fotografia 15. GOKiS – elewacja wschodnia (fot. H. Chromińska). Szczelina pod parapetem - potencjalne miejsce schronienia nietoperzy. Brak śladów gniazdowania ptaków.

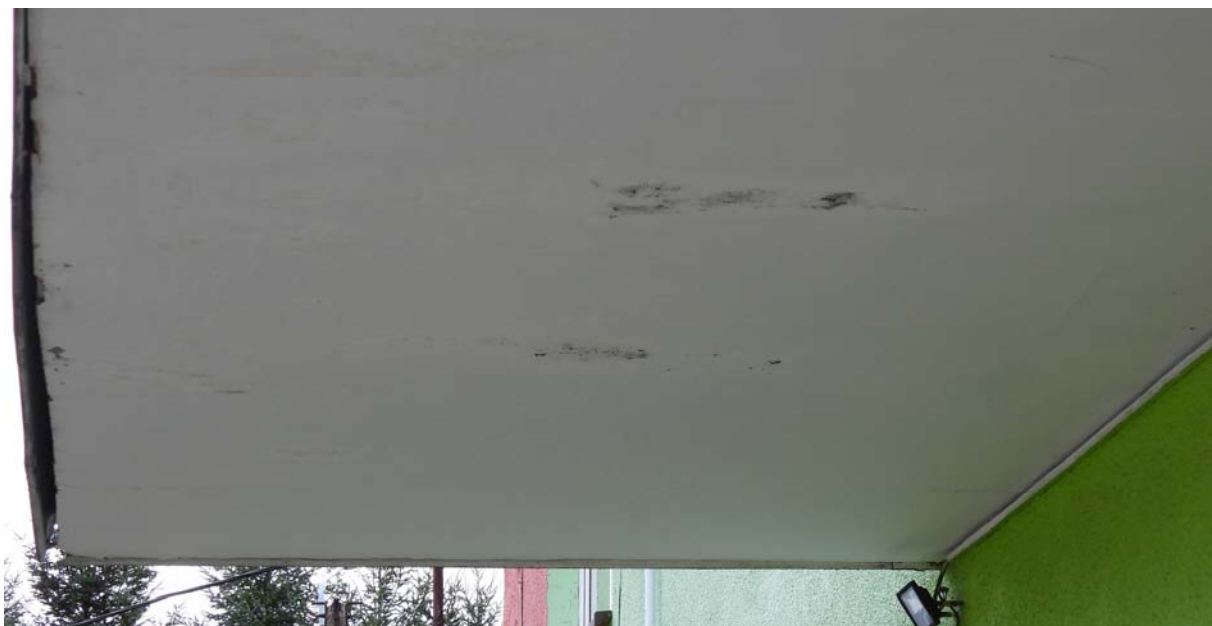
Fotografia 16. GOKiS – elewacja wschodnia (fot. H. Chromińska). Szczelina pod balkonem - potencjalne miejsce schronienia nietoperzy. Brak śladów gniazdowania ptaków.
