# **Raport z przeprowadzonego audytu dostępności architektonicznej**

Audyt architektoniczny przeprowadzono 21 stycznia 2022 roku. Badaniu dostępności poddano budynek ośrodka zdrowia znajdujący się w miejscowości Czajków 38. Celem przygotowanego raportu jest określenie możliwości i zakresu dostosowania placówki dla osób o szczególnych potrzebach. Osoby ze szczególnymi potrzebami są rozumiane zgodnie z zakresem dostępności, zdefiniowanym w Programie rządowym Dostępność Plus 2018-2025. Ustawa ta dotyczy:

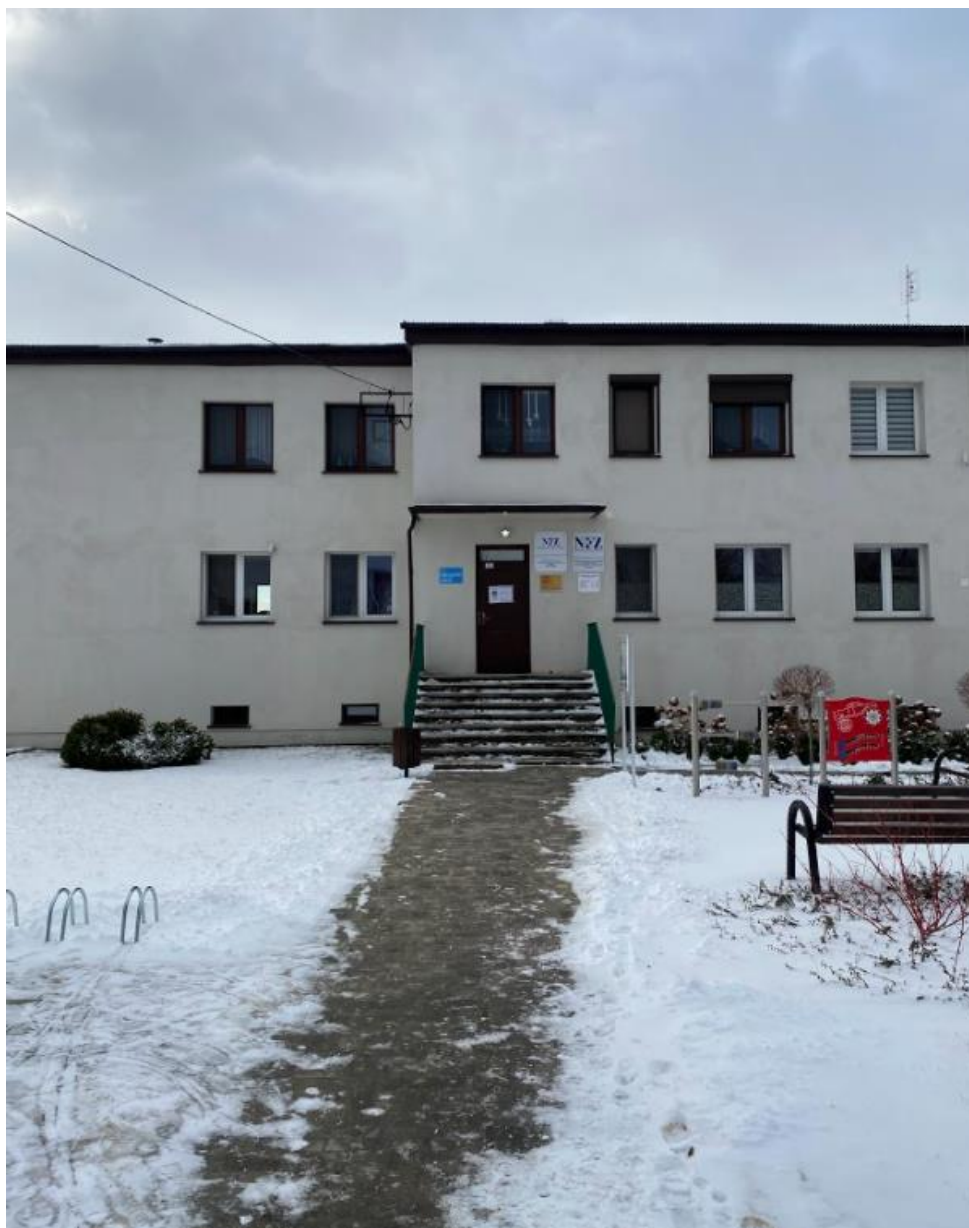
Fotografia 4.1 Droga prowadząca do głównego wejścia

**Pytanie nr 7-**Kolejne kwestie uznane za niespełnione dotyczą dojścia do budynku, poprawy wymaga tutaj kilka elementów. Pomimo tego, że wejście do budynku znajduje się na wprost ścieżki należy rozważyć zastosowanie ścieżek prowadzących do głównego wejścia składających się z płyt, nakładek o zmiennej fakturze, która jest wyczuwalna przez łaskę osób z niepełnosprawnościami wzroku. Takie rozwiązanie pomaga też we wskazaniu drogi osobom z upośledzeniem intelektualnym. Możemy rozróżnić 2 rodzaje płytek prowadzących: płytki kierunkowe oraz ostrzegawcze. Te pierwsze są podłużne i mają za zadanie wskazać kierunek poruszania się, zalecana szerokość jednej płytki to między 30-40cm<sup>10</sup>. Drugim rodzajem są płyty ostrzegawcze czyli tak zwane pola uwagi. Składają się najczęściej z okrągłych wypukłych punktów. Stosuje się je w miejscach gdzie są rozwidlenia dróg, przed wejściami do budynków, przed schodami lub jako ostrzeżenie o niebezpiecznych miejscach jak np. peron kolejowy. Połączenie tych dwóch rodzajów ułatwia komunikację i dotarcie do głównego wejścia. Trzeba zwrócić uwagę, aby ich układ był prosty i intuicyjny bo w innym przypadku zamiast pomóc może on wywołać u osób korzystających z nich dezorientację i zagubienie. Przykładowe rozwiązanie przedstawiono na fotografii 4.2.

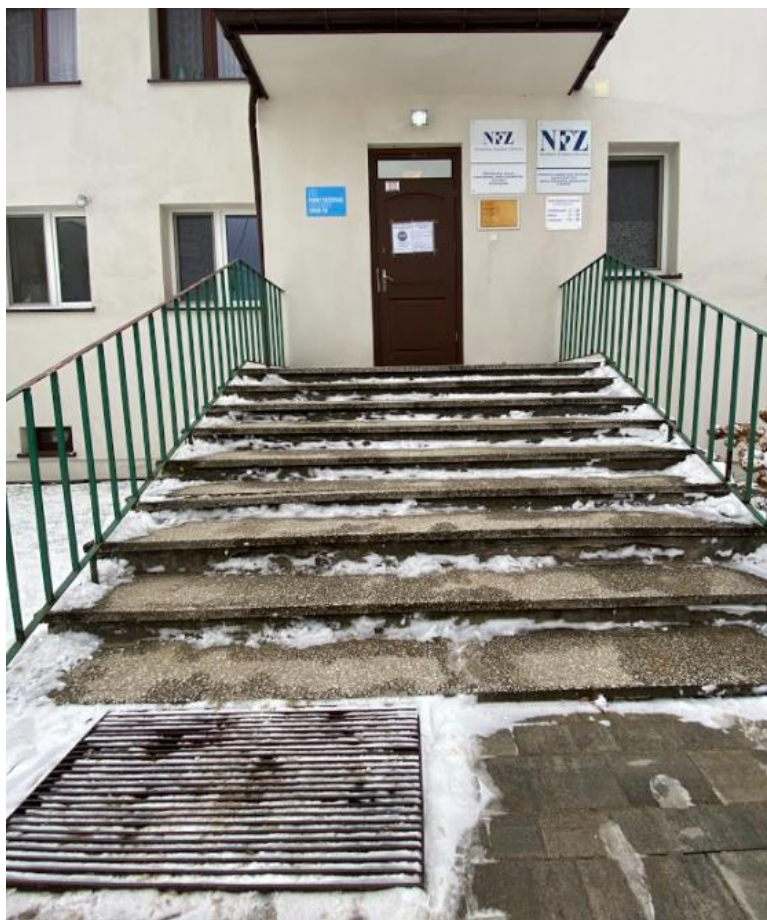
Fotografia 4.3 Element utrudniający bezpieczne dojście do budynku

**Pytanie nr 9** – Przed schodami znajdują się metalowa kratka, która jest wyższa niż chodnik o kilka centymetrów. Jest to niebezpieczny element, który może doprowadzić do wypadku, każdą osobę próbującą się dostać do budynku. Zaleca się usunięcie lub obniżenie tego elementu, aby wyrównać go z powierzchnią chodnika.

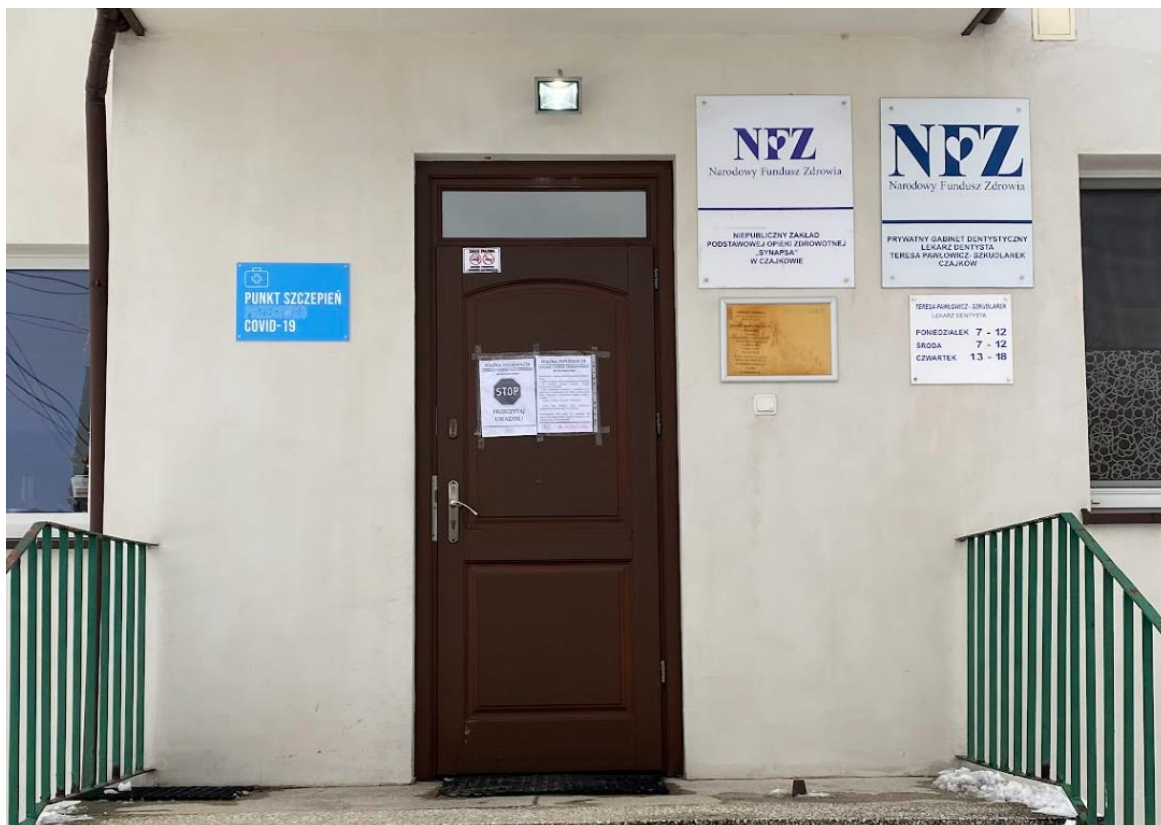
Fotografia 4.4 Element utrudniający bezpieczne dojście do budynku

**Pytanie nr 10** – Przy budynku nie znajdują się żadne tablice informacyjne czy drogowskazy, które wskazywały by na kierunek poruszania się. Jedne informacje dotyczące funkcjonalności budynku znajdują się przy drzwiach głównych, ale są na tyle małe, że aby cokolwiek przeczytać trzeba wejść po schodach. Tabliczki informacyjne są nieczytelne, a zastosowana czcionka zbyt mała. Rozwiązaniem tego problemu powinno być zastosowanie tabliczki w formie drogowskazu wskazującej na kierunek poruszania się w celu odnalezienia wejścia głównego dodatkowo przed wejściem na schody należy umieścić tabliczkę z informacją o godzinach pracy budynku o oraz listę specjalistów, którzy przyjmują w przychodni.

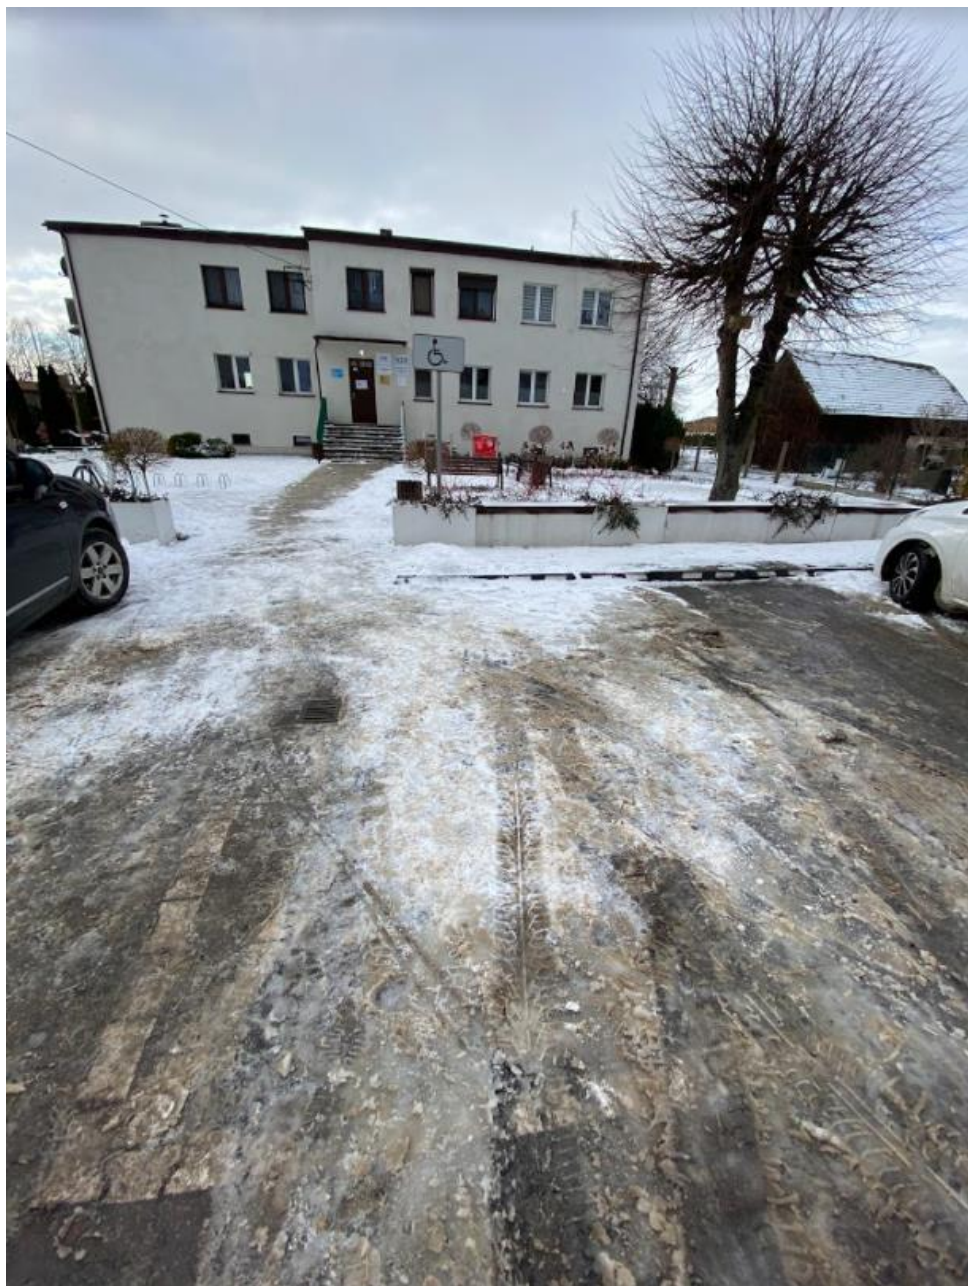
Fotografia 4.5 Parking przed budynkiem

**Pytania nr 17,18** –Parking znajduje się najbliższym otoczeniu budynku i pomimo tego, że jedno z miejsc zostało oznaczone jako przeznaczone dla osób z niepełnosprawnościami to nie spełnia ono podstawowym wymogów odnośnie wielkości i odpowiednich oznaczeń. Prawidłowo przygotowane miejsce dla osób z niepełnosprawnościami powinno mieć odpowiednie wymiary-3,6 x 5 m (dla parkowania prostopadłego), lub 3,6 x 6m (dla parkowania równoległego). Miejsce takie należy odpowiednio oznakować przy użyciu zestawu znaków D-18 (D-18a) i tabliczki T-29 oraz naniesionego na jezdnię znaku P-18 (P-20) wraz z symbolem P-24. Nawierzchnia miejsca postojowego powinna być barwy niebieskiej. Prawidłowo oznaczone miejsce przedstawiono na fotografii

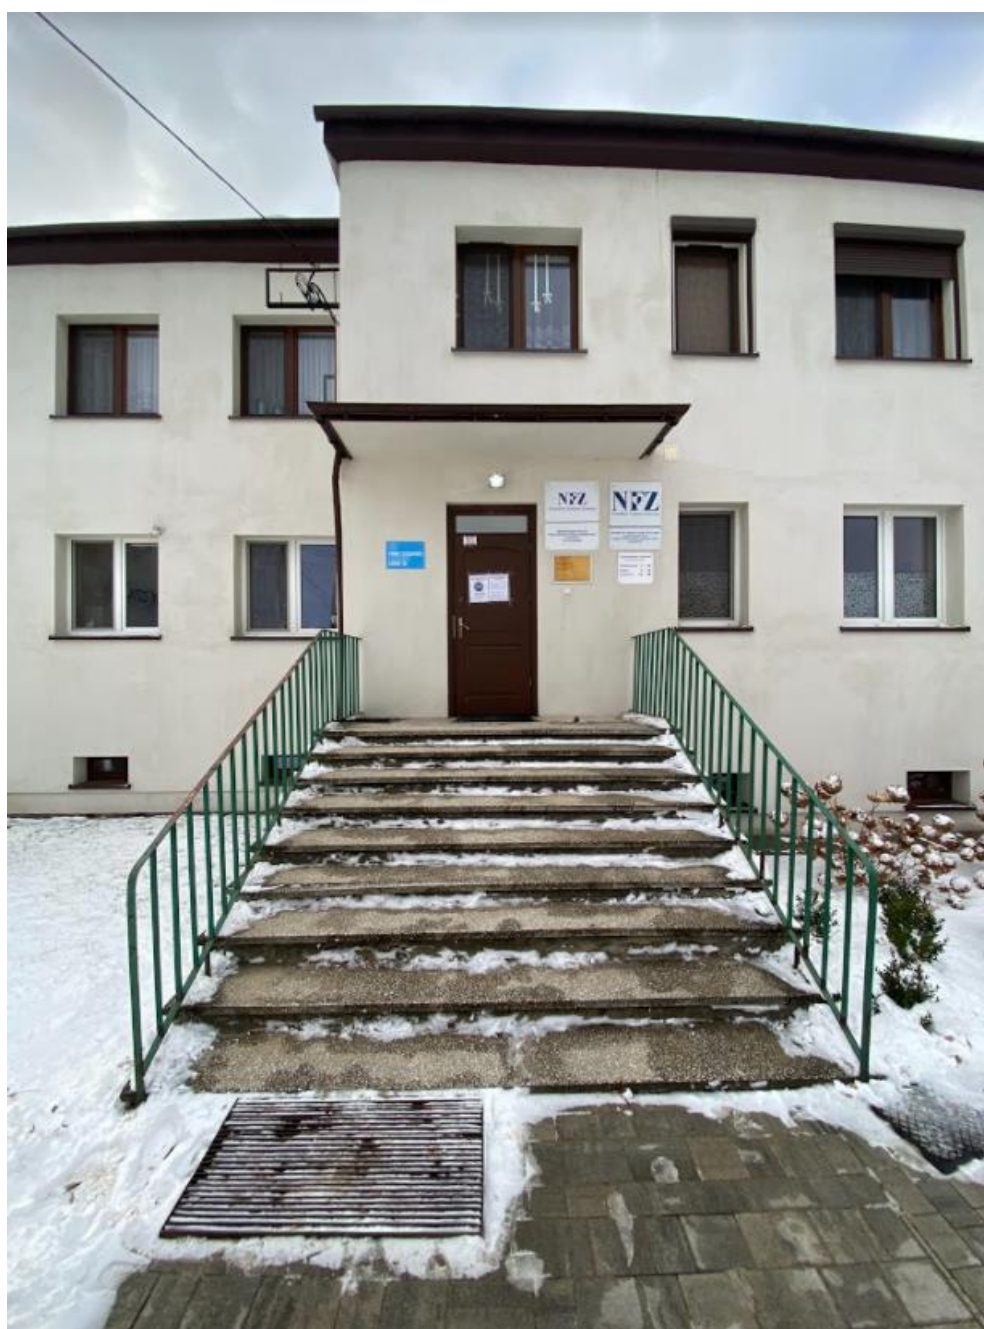
Fotografia 4.10 Wejście główne

**Pytanie nr 32,33** –Podczas projektowania nowego wejścia należy powiększyć spocznik znajdujący się u szczytu schodów. Jego aktualna szerokość wynosi tylko 1,23 m. W przypadku zastosowania jednego z dwóch wcześniej opisanych rozwiązań (winda lub podest), wymiary takiego spocznika powinny mieć minimum 1,5 m x 1,5m, aby zapewnić osobie na wózku inwalidzkich swobodne poruszanie się i manewrowanie. Należy uwzględnić to w projekcie nowych schodów i bezwzględnie zastosować. W przypadku takich zmian jak montaż podnośnika lub rampy z prawej strony budynku należy zmienić pole otwierania drzwi, tak aby otwierały się w drugą stronę i nie ograniczały przestrzeni na spoczniku.

**Pytanie nr 37** – Przed wejściem brakuje domofonu lub dzwonka, co uniemożliwia opcję kontaktu w przypadku problemów z dostaniem się do budynku lub jakichkolwiek innych nagłych sytuacji. Dobrym rozwiązaniem jest zamontowanie domofonu jeszcze przed wejściem/ wjazdem na górę, bo może być to główny powód kontaktu. Problemy z użyciem windy, choroba lub inne dolegliwości mogą powodować, że dana osoba nie będzie w stanie dostać się do budynku przy użyciu własnych sił i będzie potrzebna asysta kogoś z obsługi.

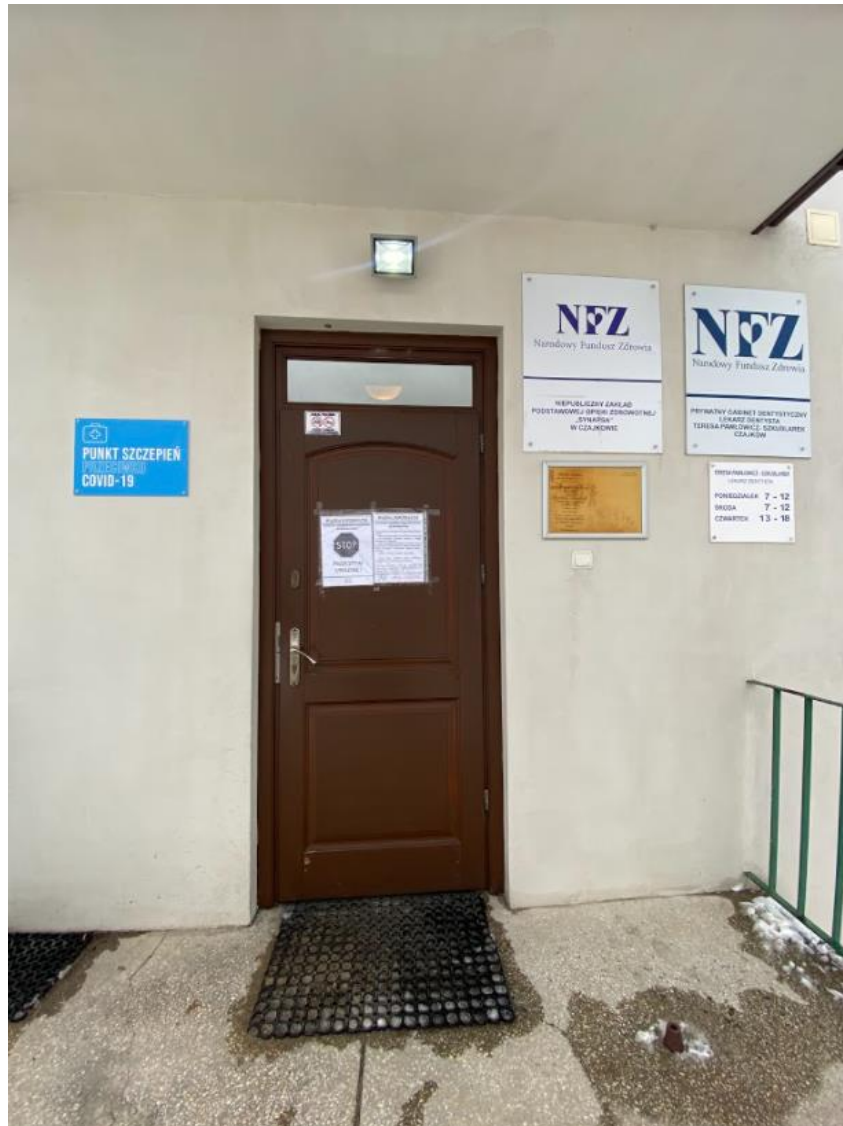
Fotografia 4.11 Drzwi główne

**Pytanie nr 24** – Klamka, która jest aktualnie w drzwiach ma odpowiedni kształt ale jest „opadająca” i uszkodzona. W momencie projektowania nowych drzwi należy o dobraniu odpowiedniej klamki. Klamki powinny więc mieć kształt litery L lub C, o przekroju raczej okrągłym niż prostokątnym. Można też zastosować pionowe lub poziome pochwyt. Klamka nie powinna znajdować się zbyt wysoko. Zarówno dla osób chodzących, jak i poruszających się na wózku najlepsze będzie zamontowanie jej na wysokości 100-110 cm.

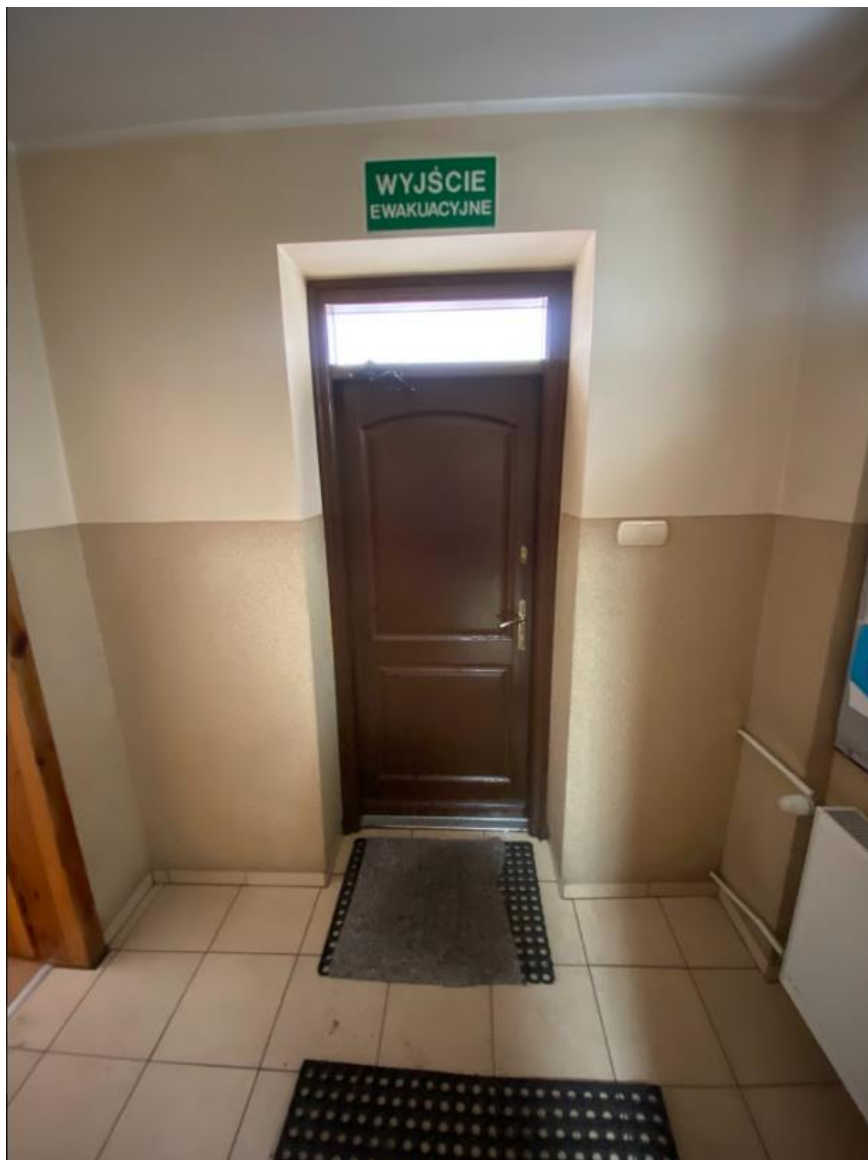
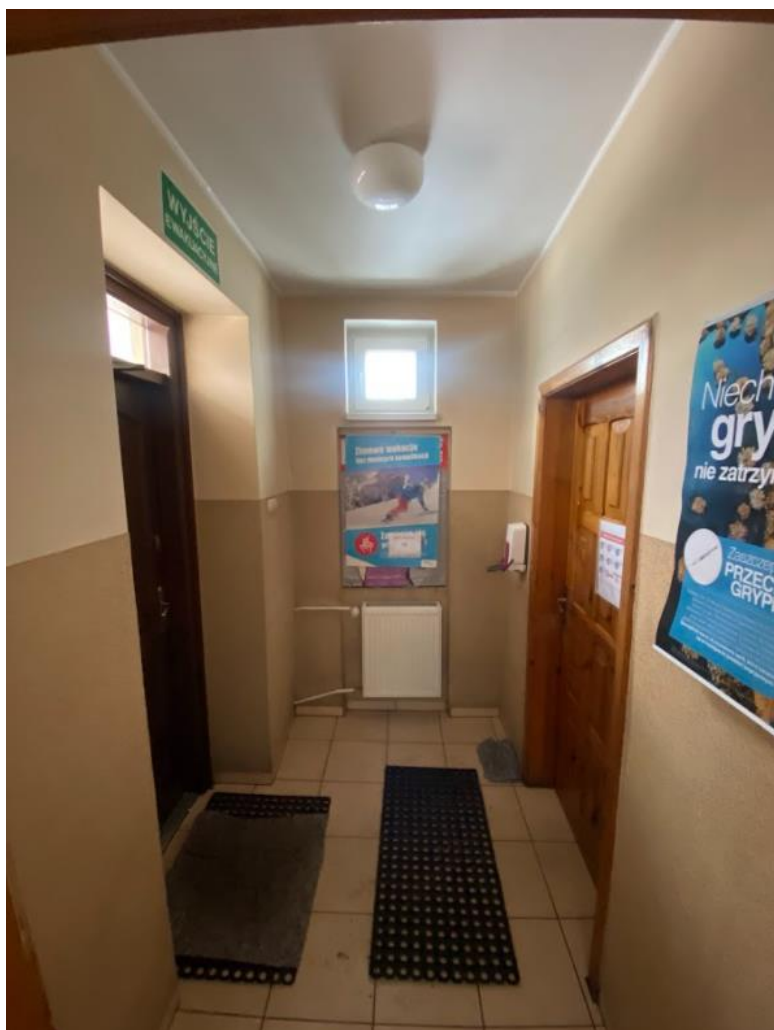
Fotografia 4.12 Przedsionek

**Pytanie nr 38** – Po wejściu do budynku znajdują się mały przedsionek, z którego można wejść do przychodni dla osób chorych oraz drugim przejściem do części dla dzieci zdrowych. Przepisy wymagają zapewnienia minimum 1,5 m x 1,5 przestrzeni manewrowej, aby osoba poruszająca się na wózku inwalidzkim mogła swobodnie się przemieszczać i manewrować. Przedsionek, który znajdują się w budynku ma tylko 132 cm szerokości i jest to stanowczo za mało. Jedynym sposobem na rozwiązanie tego problemu jest przebudowa i przesunięcie ściany znajdującej się naprzeciwko wejścia o kilkanaście centymetrów. (Ściana po prawej stronie na fotografii 4.13). Tym samym zmniejszy się powierzchnia poczekalni wewnątrz

budynku, jednak jej wymiary nadal będą w dopuszczalnych normach. Jest to najlepsze i zalecane rozwiązanie, które zapewni osobom z niepełnosprawnościami nieograniczony dostęp do budynku. Należy zrezygnować również z wycieraczek, które aktualnie się tam znajdują i wymienić je na takie, które są wbudowane w podłogę.

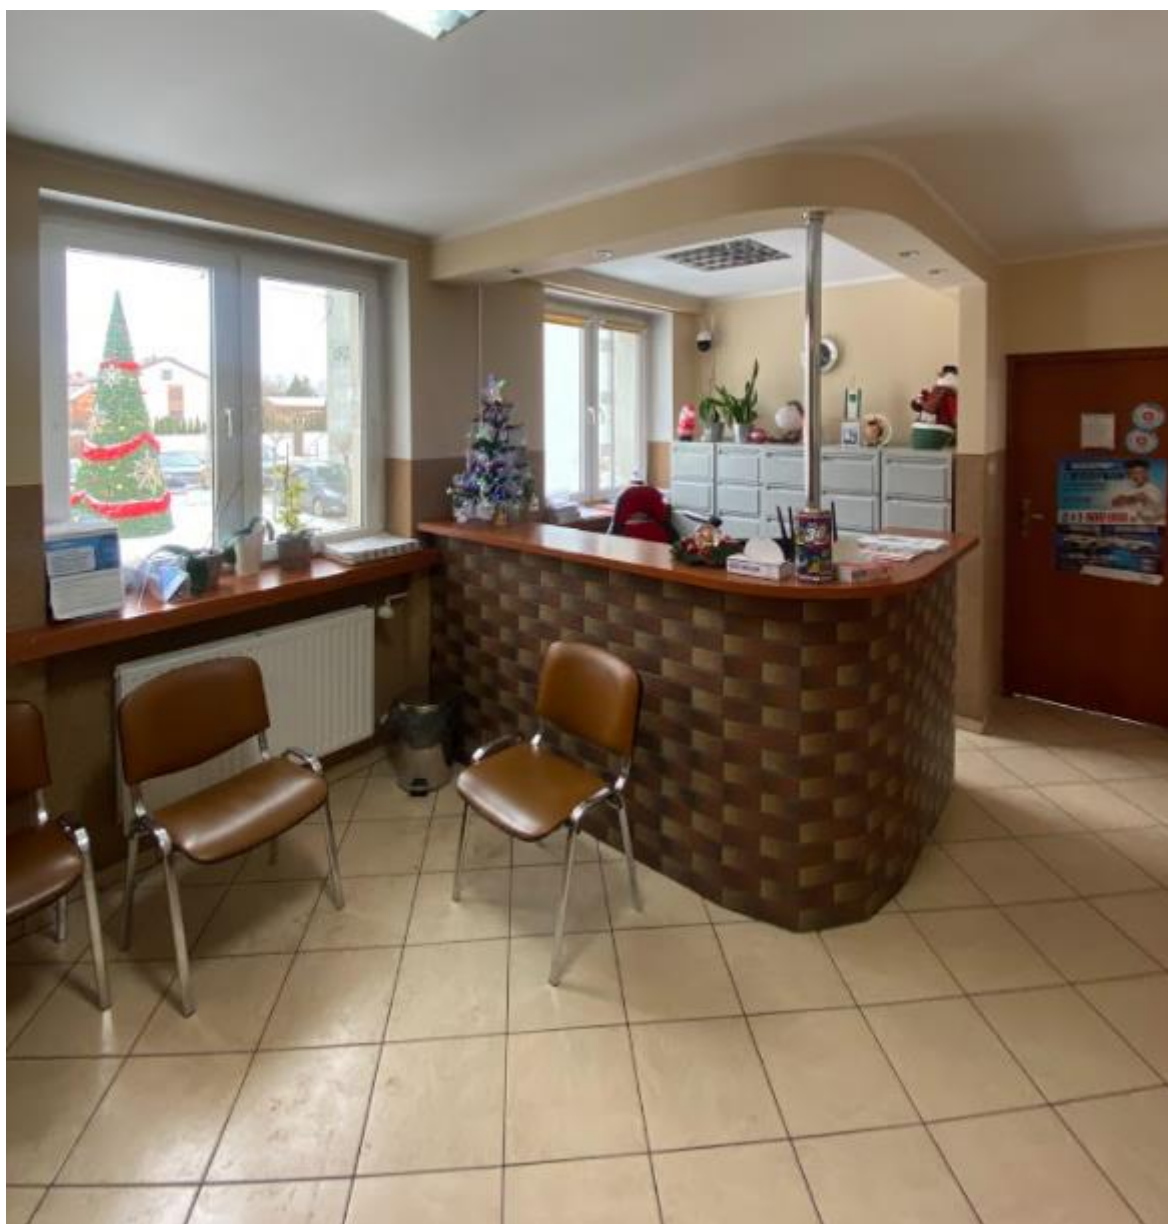
Fotografia 4.14 Obecna lada recepcyjna

**Pytania nr 39, 40** –Lada recepcyjna znajduje się po lewej stronie od wejścia do budynku, ale nie spełnia wymagań dostępności dla osób niepełnosprawnych. Błat recepcyjny służy zazwyczaj do załatwienia krótkich spraw, umawiania się na wizyty, dlatego dla większości osób najwygodniejszą postawą, jest postawa stojąca. Z tego powodu, większość recepcji jest dopasowana do wysokości człowieka stojącego. Osoby na wózkach inwalidzkich lub osoby niskorosłe potrzebują blatu dopasowanego do swoich potrzeb. Osoba na wózku znajdując się przy recepcji, nie jest w stanie dostrzec osoby, która siedzi za biurkiem, osoba obsługująca również, nie będzie w tym przypadku naprzeciwko klienta przychodni. Dodatkowo brakuje miejsca na nogi, które powinny być zapewnione pod blatem, przez co załatwienie sprawy lub wypełnienie dokumentów może być utrudnione. Lada recepcyjna, która spełnia wymagania dostępności powinna być obniżona w jednym miejscu, na wysokość 80cm, blat powinien mieć min. 0,9 m szerokości oraz dostępną wolną przestrzeń na kolana osoby na wózku, o

minimalnych wymiarach 0,7 m wysokości x 0,6 m głębokości. Przy obecnej wysokości lada istnieje możliwość, że osoba na wózku lub osoba niskorosła może nie zostać dostrzeżona lub mieć problemy z komunikacją. Przykład dobrze zaprojektowanej recepcji jest widoczny na Fotografii 4.15.

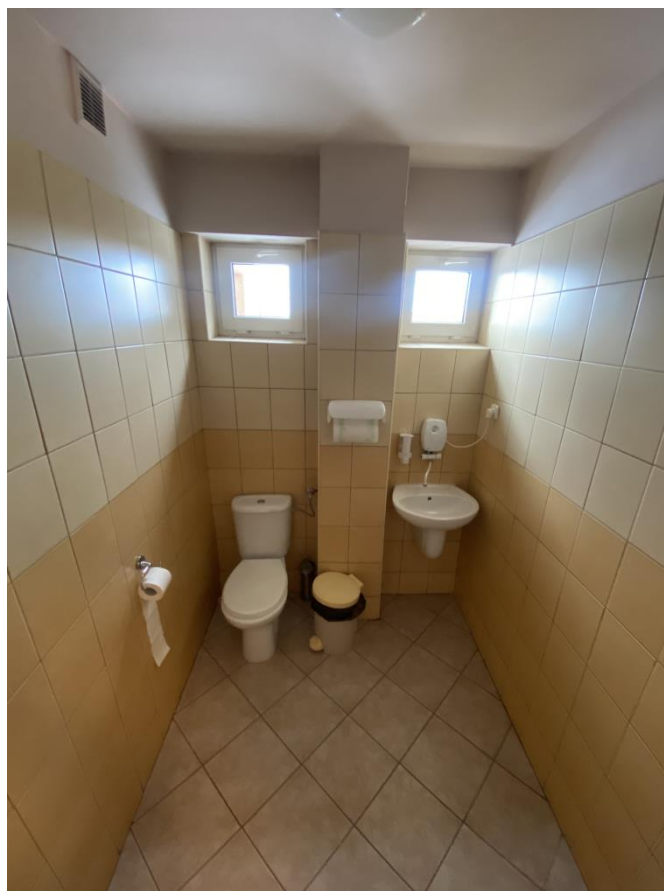
Fotografia 4.18 Toaleta dla osób z niepełnosprawnościami

**Pytanie nr 80, 89** – W toaletach nie zapewniono odpowiednio dużo miejsca, by osoba z niepełnosprawnością mogła korzystać swobodnie z obu stron miski ustępowej. Taka przestrzeń powinna zapewniać możliwość różnych sposobów przesiadania się z wózka inwalidzkiego na miskę ustępową (transfer boczny, diagonalny lub przedni/przedni z obrotem). Obok muszli ustępowej, z obydwu stron powinna zostać zapewniona przestrzeń wolna od przeszkód min. 90 cm, z uwagą na to że oś muszli ustępowej powinna być zamontowana, nie bliżej niż 45 cm od ściany, licząc od osi muszli. Prawidłowe wymiary wokół miski ustępowej zostały zaprezentowane na fotografii nr 4.20, natomiast przykłady zapewnienia możliwych transferów dla osób z niepełnosprawnościami zostały pokazane na fotografii nr 4.19.

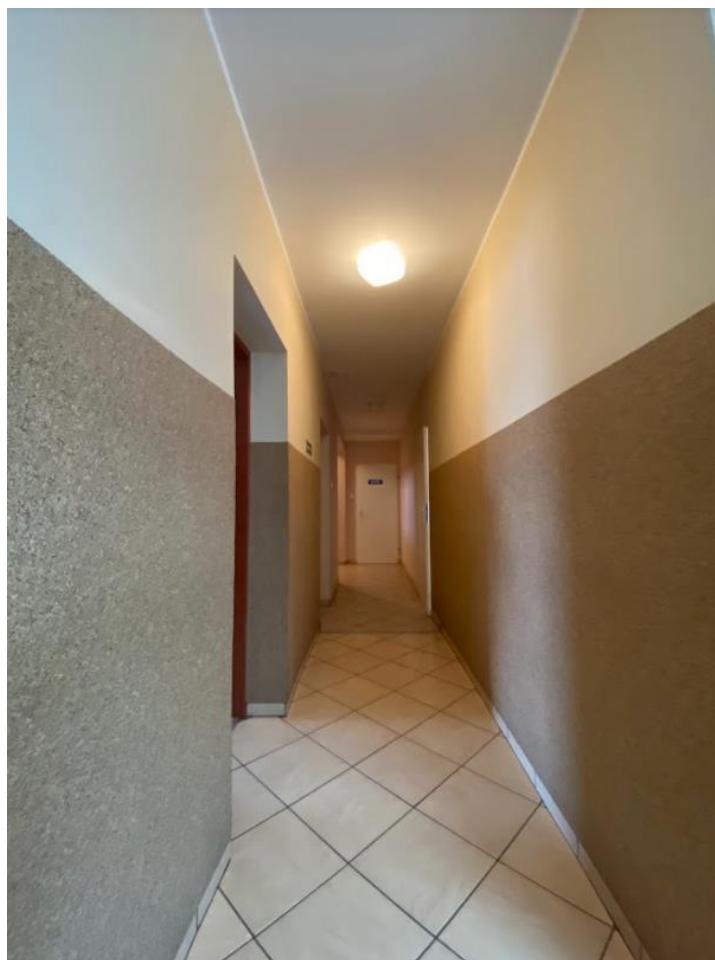
Fotografia 4.21 Natężenie światła w korytarzu

obok toalet. Natężenie światła jest zbyt niskie i jest ciemno. Zaleca się wymianę żarówek na takie o barwie białej oraz wymianę kloszy na przezroczyste.
