WIECZFANIA KOŚCIELNA, WOJ. MAZOWIECKIE, POW. MŁAWSKI  
KOŚCIÓŁ P.W. MATKI BOŻEJ RÓŻAŃCOWEJ

Program prac konserwatorskich transeptu wraz z dachem i wytypowanych elementów  
wnętrz sklepienia transeptu

Czarne Błoto, styczeń 2024

Opracowanie: ARTVERK Małgorzata Gałązka-Nikonov  
ul. Łubinowa 14  
87-134 Czarne Błoto, tel. 502 213 277

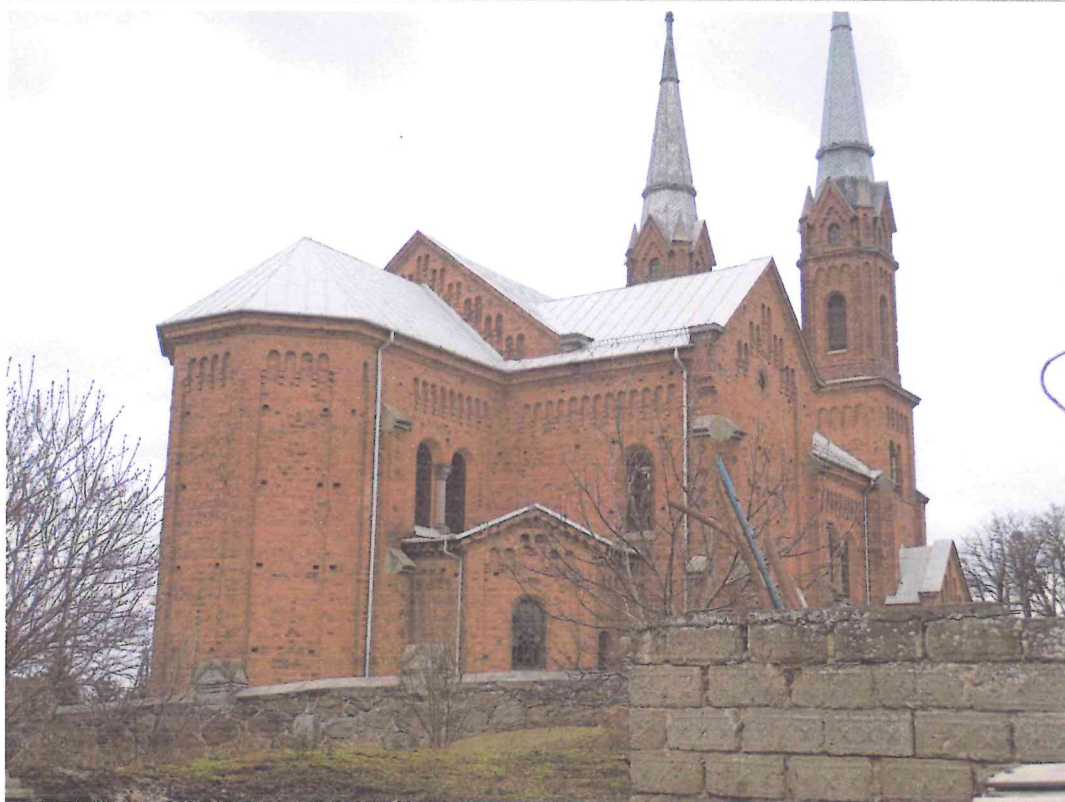
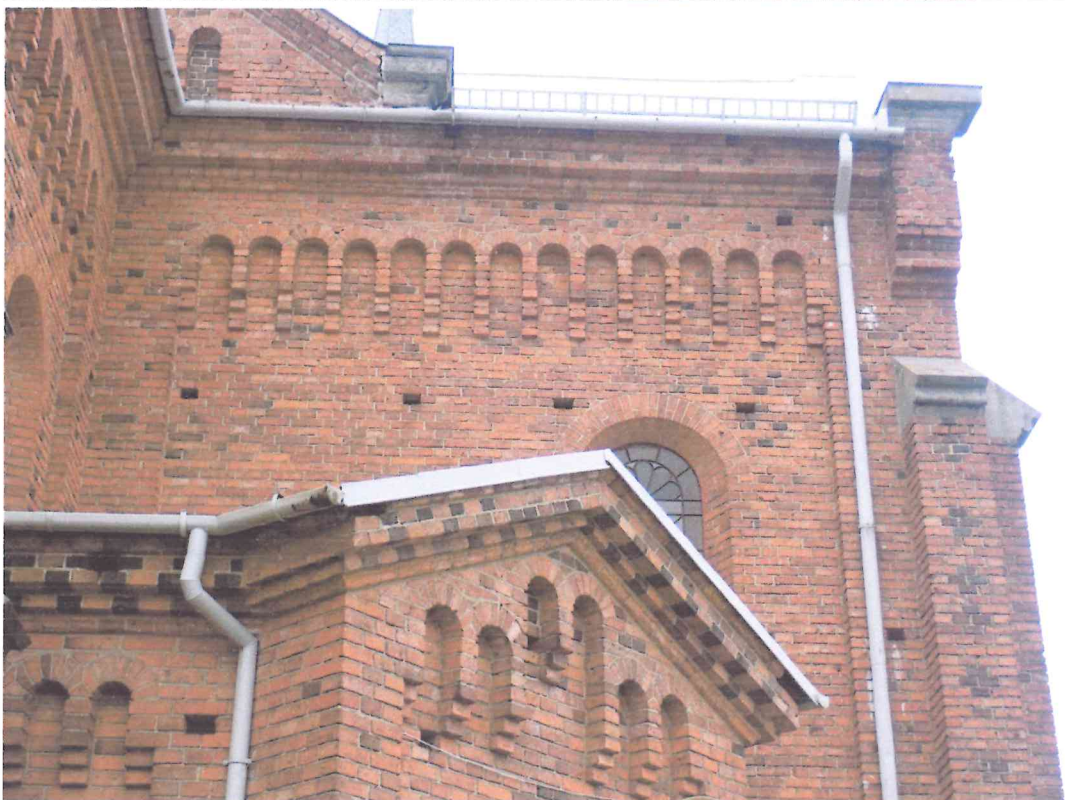
**Lokalizacja:** Wicznia Kościelna [pow. mławski]; kościół p.w. Matki Bożej Różańcowej; elewacja południowo-wschodnia i południowa.

**Opis:** ceglano-kamienne lico pokryte zabrudzeniami i zanieczyszczeniami pochodzenia atmosferycznego; wyraźnie widoczne strefy zawilgocenia i bytności mikroorganizmów.

Oczyszczenie i usunięcie szkodliwych szaroczarnych zabrudzeń oraz obumarłych drobnoustrojów z powierzchni ceglanych oraz spoin z wykorzystaniem metody mechanicznej, tj. techniki bardzo delikatnego mikropiaskowania lub oczyszczania sprężonym powietrzem pod niewielkim ciśnieniem. Występujące na powierzchni nawarstwienia, zabrudzenia i przebarwienia, szkodliwie oddziałują na stan zachowania substancji zabytkowej oraz utrudniają odbiór formy detali architektonicznych. Opracowanie ostatecznej metodyki oczyszczania ścian ceglanych powinny poprzedzić próby skuteczności wybranych metod. Należy założyć, że zostaną przeprowadzone metody komplementarne: mechaniczna (ścierno-strumieniowa inaczej abrazyjna), chemiczna (działanie związkami chemicznymi w postaci roztworów наносzonych na całą powierzchnię oraz / bądź nasączonych kompresów nakładanych na powierzchnie szczególnie silnie zanieczyszczone, wyplamione itp.).

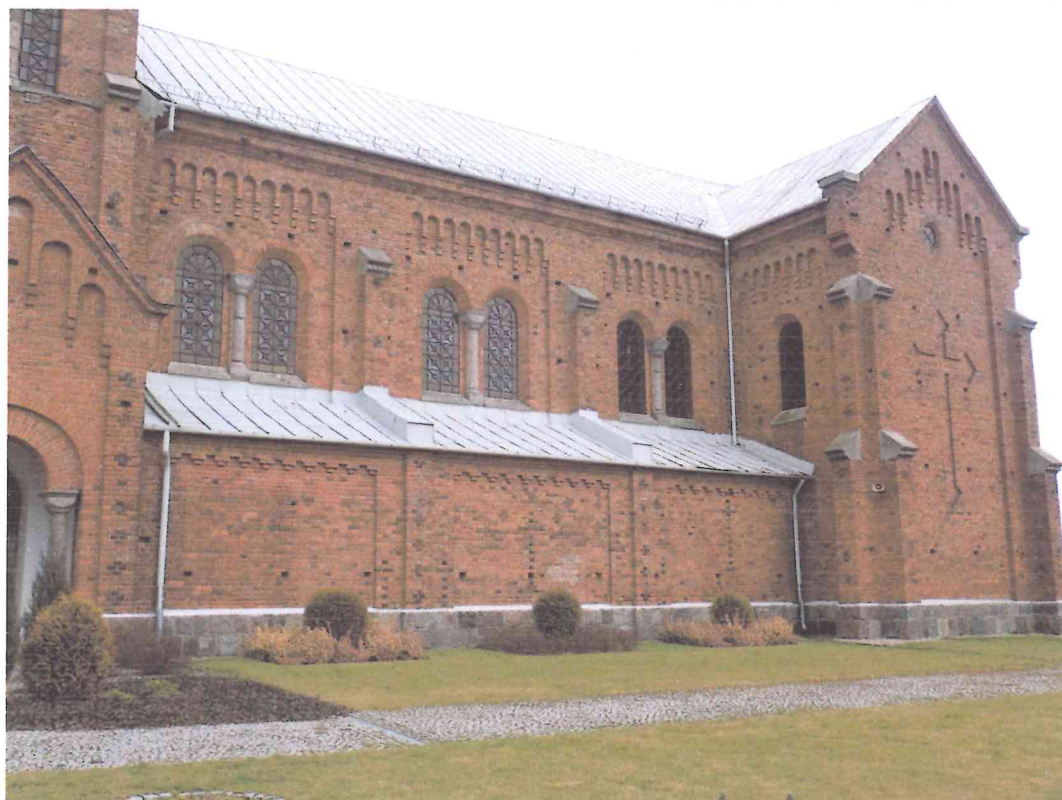
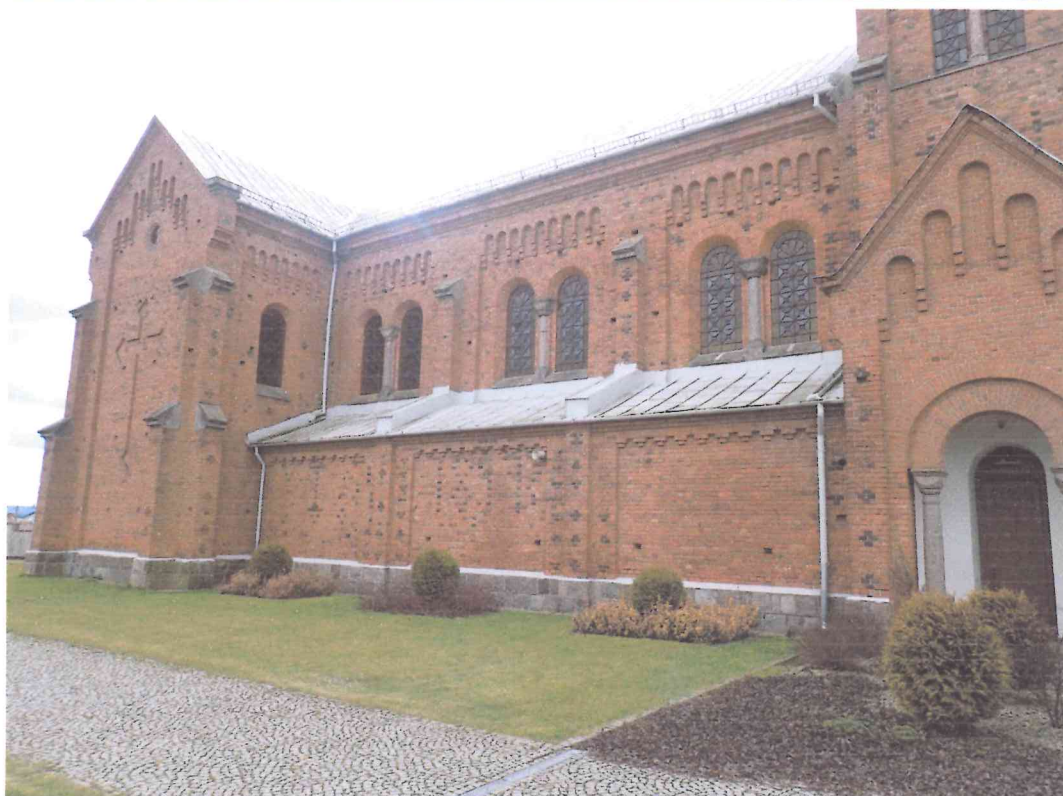
**Lokalizacja:** Wiczków Kościelna [pow. mławski]; kościół p.w. Matki Bożej Różańcowej; elewacja zachodnia i wschodnia.

**Opis:** ceglano-kamienne lico pokryte zabrudzeniami i zanieczyszczeniami pochodzenia atmosferycznego; wyraźnie widoczne strefy zawilgocenia i bytności mikroorganizmów.

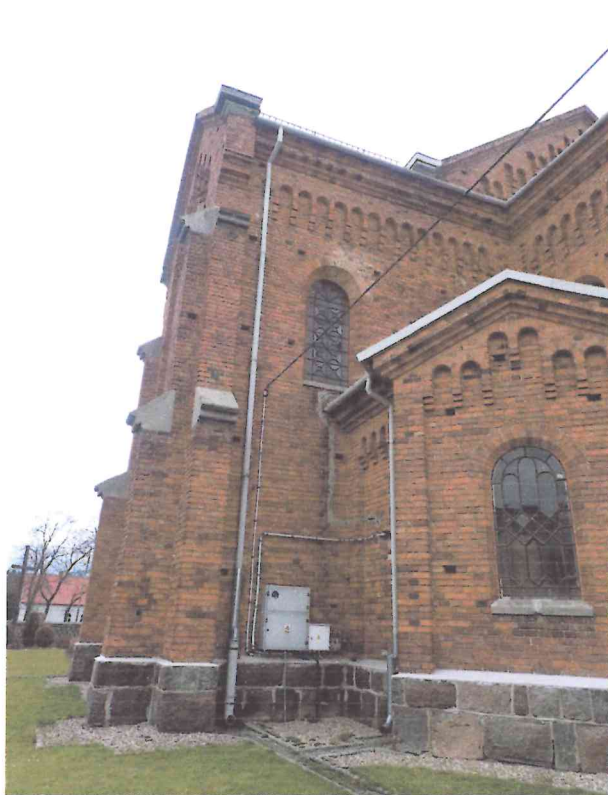
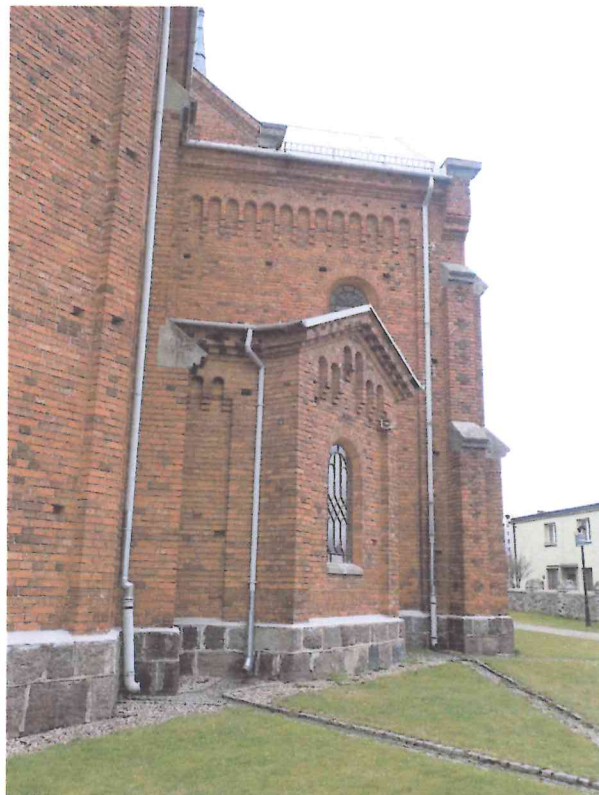
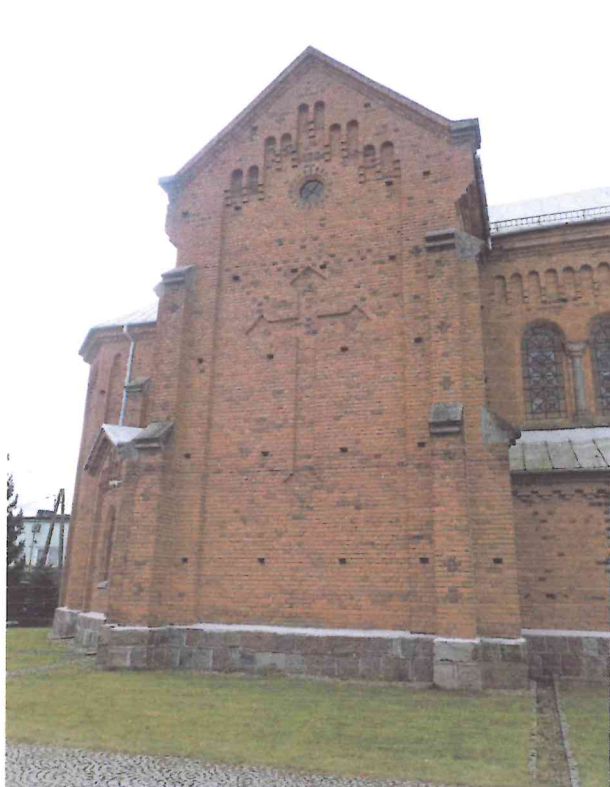
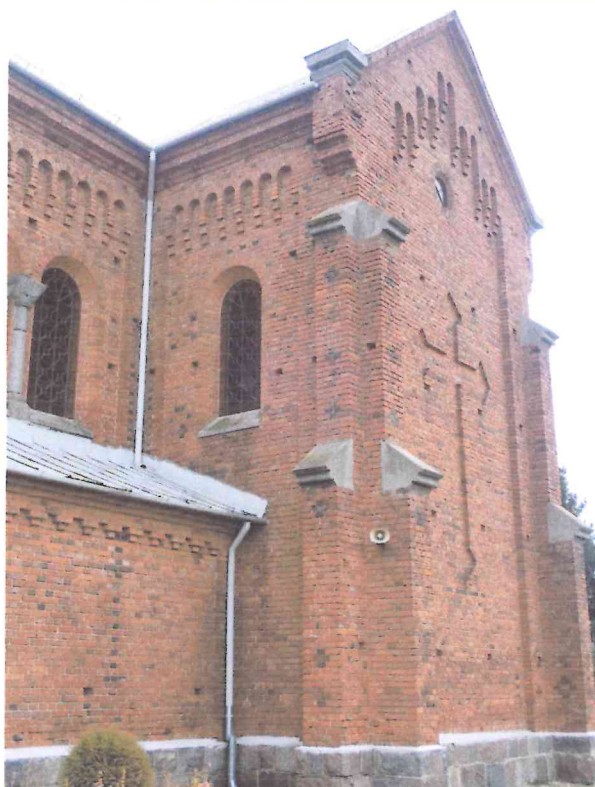
**Lokalizacja:** Wieczfnia Kościelna [pow. mławski]; kościół p.w. Matki Bożej Różańcowej; elewacja południowa, wschodnia i południowo-zachodnia.

**Opis:** ceglano-kamienne lico pokryte zabrudzeniami i zanieczyszczeniami pochodzenia atmosferycznego; fragment elewacji szpecą instalacje elektryczne.

Zdemontować elementy nieużytkowane, przypadkowe i instalacje, znajdujące się na elewacji lub dachu obiektu, obluzowane i zdegradowane wtórne detale, naprawy wykonane nieestetycznie oraz z użyciem nieodpowiednich technologii. Demontaż przewidzianych w projekcie elementów wtórnych.

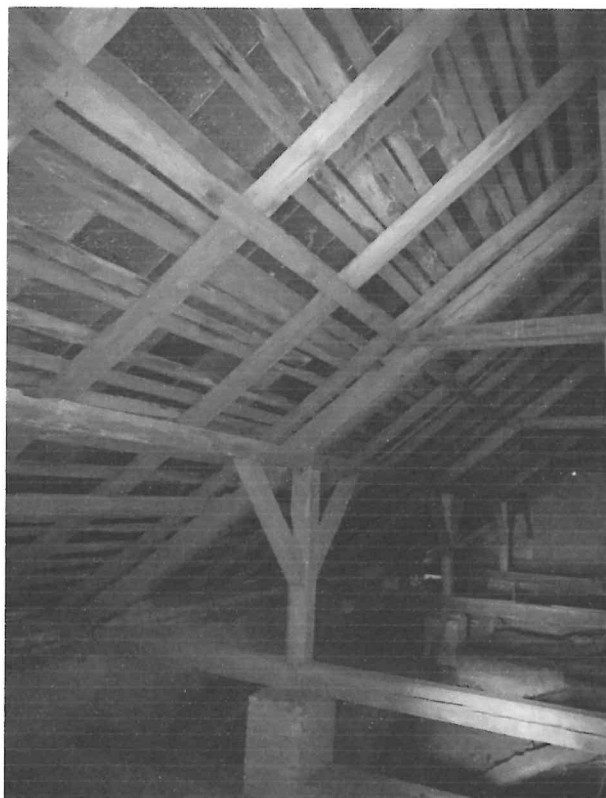
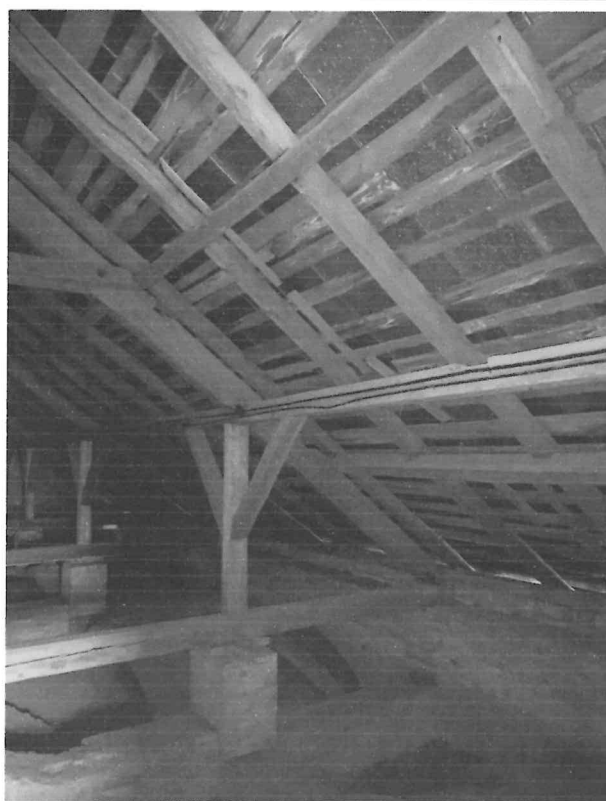
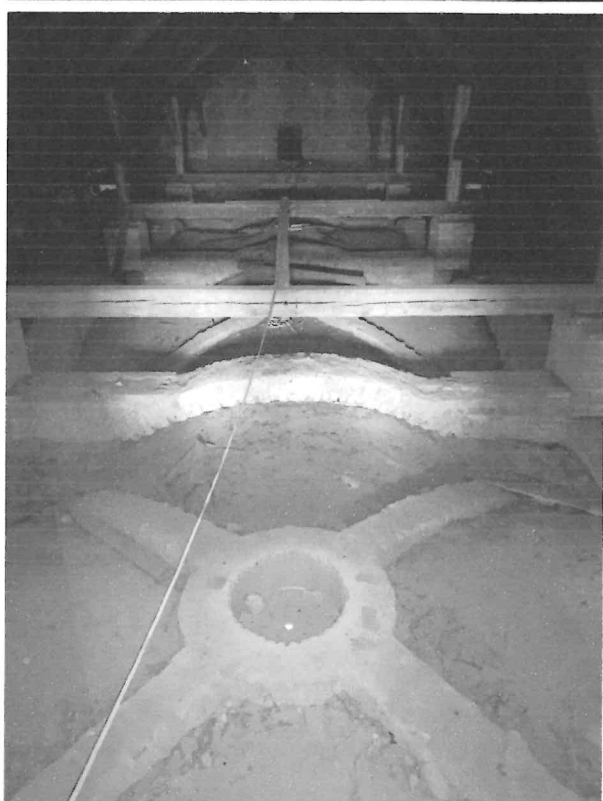
**Lokalizacja:** Wieczfnia Kościelna [pow. mławski]; kościół p.w. Matki Bożej Różańcowej; poddasze nad nawą i transeptem.

**Opis:** oryginalna drewniana więźba o konstrukcji płatwiowo-jętkowej [jętka/słup zredukowana]; widoczne zawilgocenie krokwi i deskowania; całość zabrudzona i zakurzona; na grzbiecie ceglanego sklepienia krzyżowego widoczny otwór wentylacyjny [tzw. himmelloch].

Na elementach belek krokwiowych stwierdzono występowanie podłużnych pęknięć typu konstrukcyjnego, co może się wiązać z koniecznością ich wymiany, na materiał o identycznych parametrach do wymienianego. Ocena tych części dachu nastąpi po demontażu pokrycia dachu i wykonana zostanie przez specjalistę branży konstrukcyjnej.

Jeżeli na skutek silnej korozji biologicznej krokwi oraz w wyniku podłużnych spękań, poszczególne krokwie utracą nośność konstrukcyjną, np. przez zmurszenie lub zmniejszenie przekroju, należy się liczyć z konieczną wymianą tych elementów tzn.: „ostateczna kwalifikacja do wymiany krokwi nastąpi po zdjęciu deskowania dachu”.

Na etapie wstępnej oceny, najprawdopodobniej wymiana krokwi nie będzie konieczna. Krokwie nie wykazują oznak zaawansowanej korozji biologicznej, brak na nich śladów zawilgocenia, zagrzybienia, działalności drewnojadów. Obecnie utrzymują swój kształt, brak widocznych przemieszczeń czy ugięć, połączenia ciesielskie nie są poluzowane, a ich osadzenie na murlatach jest prawidłowe.

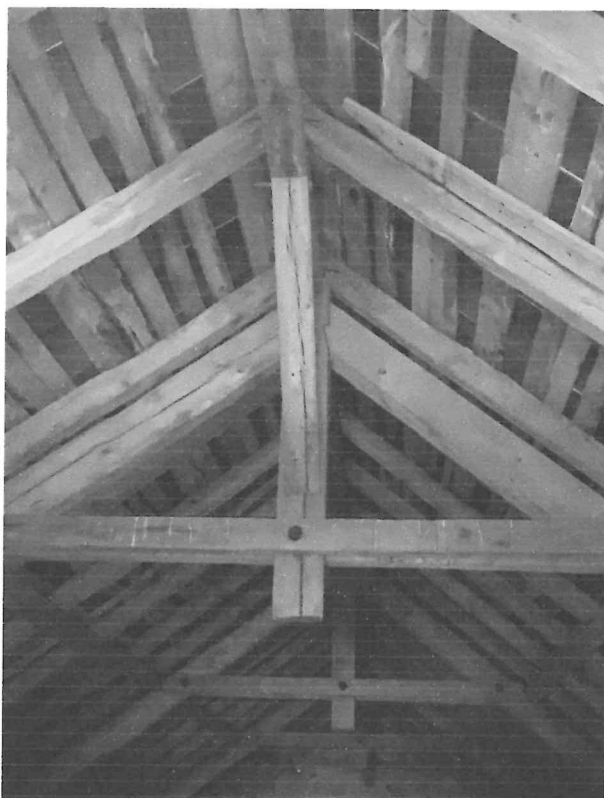
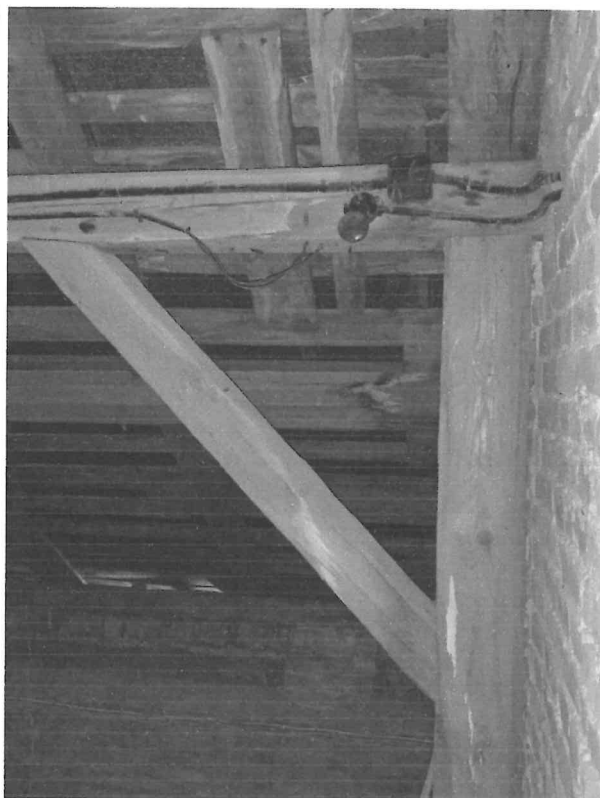
**Lokalizacja:** Wieczfnia Kościelna [pow. mławski]; kościół p.w. Matki Bożej Różańcowej; poddasze nad nawą i nad transeptem.

**Opis:** oryginalna drewniana więźba o konstrukcji płatwiowo-jętkowej [jętka/słup zredukowana] i płatwiowej; widoczne zawilgocenie krokwi i deskowania; całość zabrudzona i zakurzona.
