**Inwentaryzacja przyrodnicza w zakresie występowania siedlisk  
ptaków i nietoperzy w budynku Zespołu Szkół w Garbnie,  
gm. Korsze.**

**Olsztyn, sierpień 2017r.**

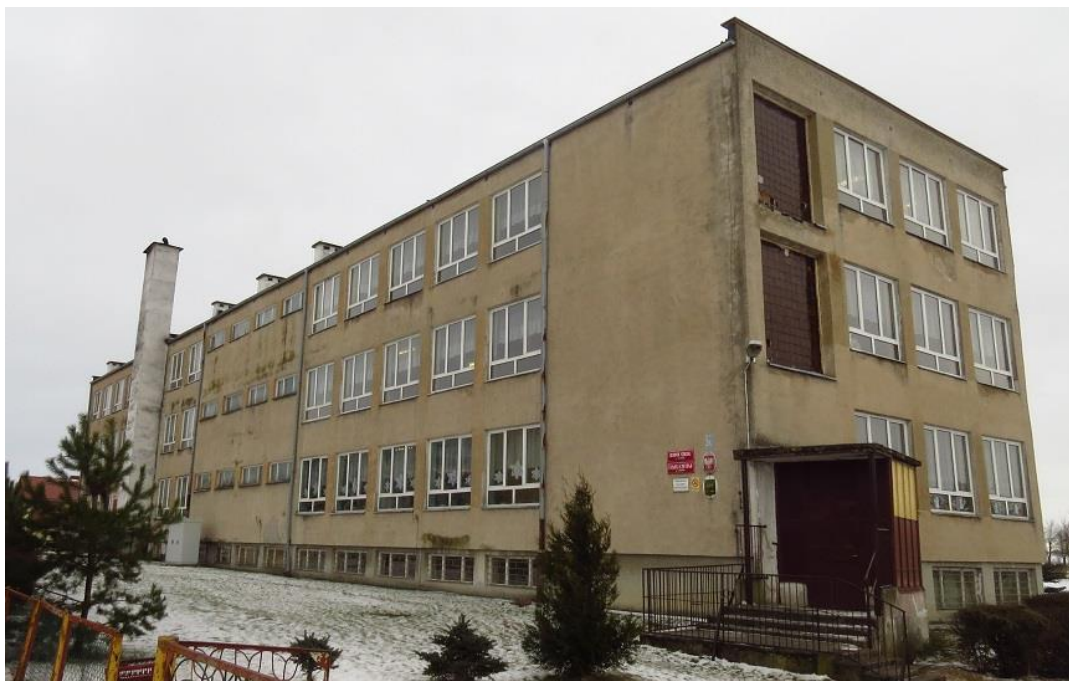
Zespół Szkół w Garbnie mieści się w czterokondygnacyjnym budynku o nieregularnej bryle i płaskim dachu. (Fot.1). Pomiędzy górną kondygnacją budynku a dachem znajduje się wolna przestrzeń, tzw. stropodach. Dolną kondygnację zajmują piwnice.

Fot. 1 Zespół Szkół w Garbnie, widok od strony północnej.

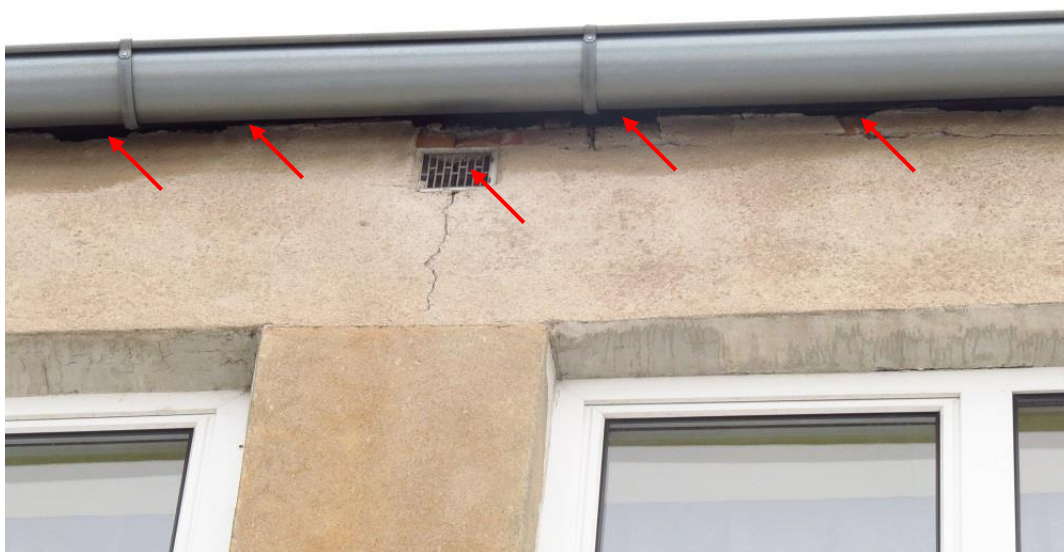
- szczeliny pod obróbką blacharską dachu (Fot. 2, 6, 7, 8, 9)
- szczeliny przy rynnach (Fot. 2, 7, 8, 9)
- pęknięcia i ubytki w elewacjach budynków (Fot. 4, 10)
- szczeliny pod parapetami (Fot. 5,7).

Fot. 2. Kratka zabezpieczająca przewody wentylacyjne ze szczelinami przez które nietoperze mogą przedostać się do stropodachu oraz liczne ubytki w górnej części elewacji i pod rynnami – potencjalne kryjówki

Prace remontowe wykonywane są w dzień, w czasie gdy nietoperze nie są aktywne. To stwarza niebezpieczeństwo zamurowania zwierząt odpoczywających w szczelinach i szparach remontowanego budynku. Dlatego co najmniej tydzień przed rozpoczęciem ocieplania ścian zewnętrzną warstwą termoizolacyjną należy zabezpieczyć wszystkie potencjalne kryjówki w sposób uniemożliwiający nietoperzom dostanie się do ich wnętrza, przy jednoczesnym zachowaniu możliwości wydostania się zwierząt już tam przebywających. Najlepiej wykonać

to przy pomocy stosunkowo sztywnej siatki z tworzywa sztucznego przymocowanej od góry i boków z pozostawioną wolną przestrzenią u dołu (Rys.1). Podobnie należy zabezpieczyć otwory wentylacyjne prowadzące do stropodachu co najmniej tydzień przed rozpoczęciem ocieplania stropodachu i górnej części budynku. Z uwagi na bardzo dużą liczbę potencjalnych schronień prace należy prowadzić bezwzględnie pod nadzorem chiropterologa.

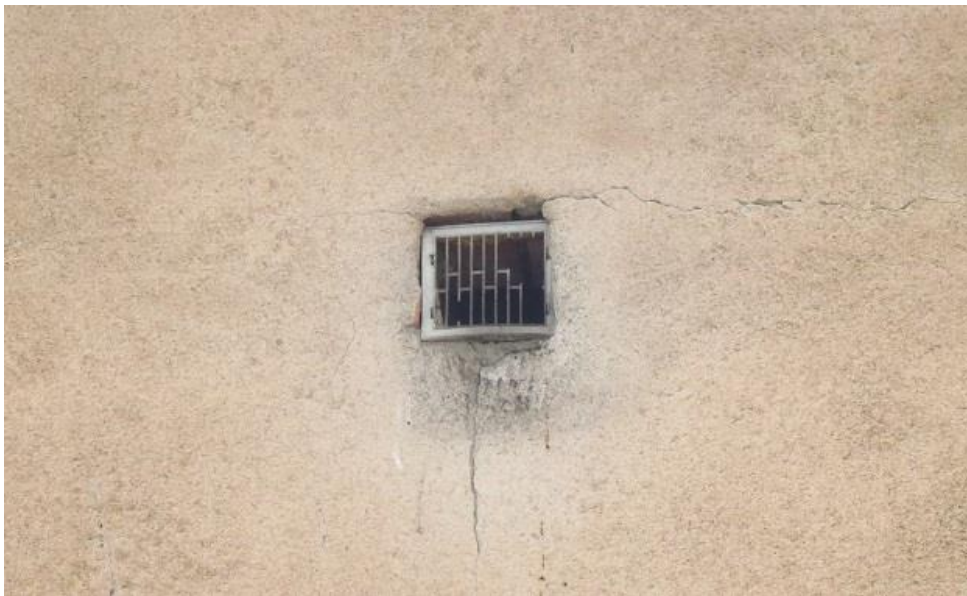
Potencjalne schronienia zimowe i letnie mogą występować w stropodachu. Na zewnątrz budynku znajdują się liczne ujścia otworów wentylacyjnych, którymi nietoperze mogą dostać się do wnętrza stropodachu. Wprawdzie zdecydowana większość tych otworów jest zabezpieczona kratkami, jednak mają one szerokie szczeliny umożliwiające przedostanie się większości krajowych gatunków nietoperzy (Fot. 2). Poza tym część kratek jest uszkodzona co ułatwia zwierzętom dostęp do przestrzeni w stropodachu (Fot 3).

Fot. 3 Uszkodzona krata zabezpieczająca przewód wentylacyjny w elewacji wschodniej.

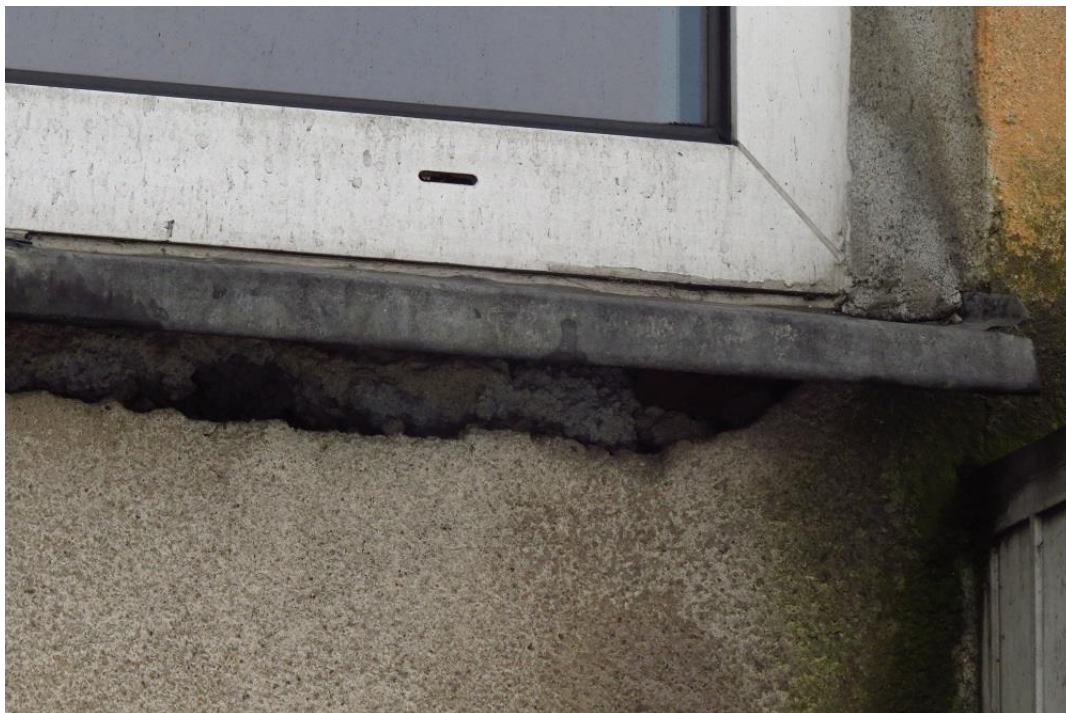
Fot. 5 Szczeliny pod parapetami – potencjalne kryjówki letnie.

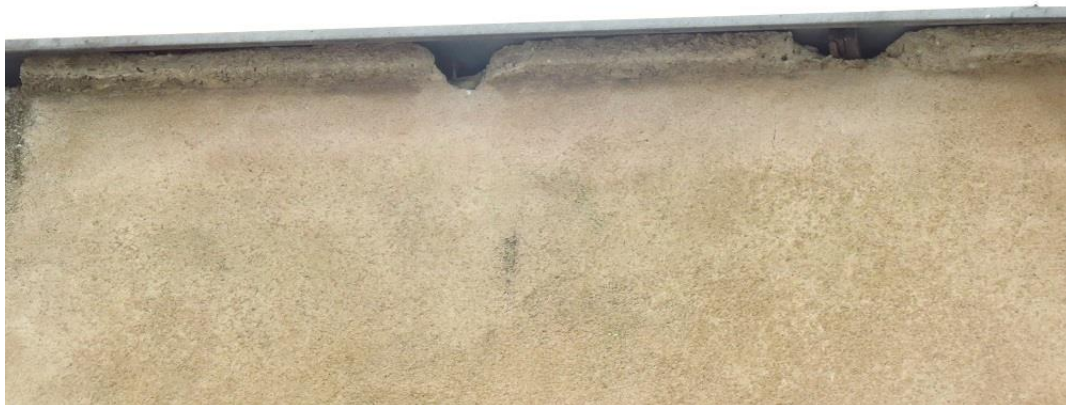
Fot. 6 Ubytki w górnej części elewacji na krawędzi styku ściany z dachem.

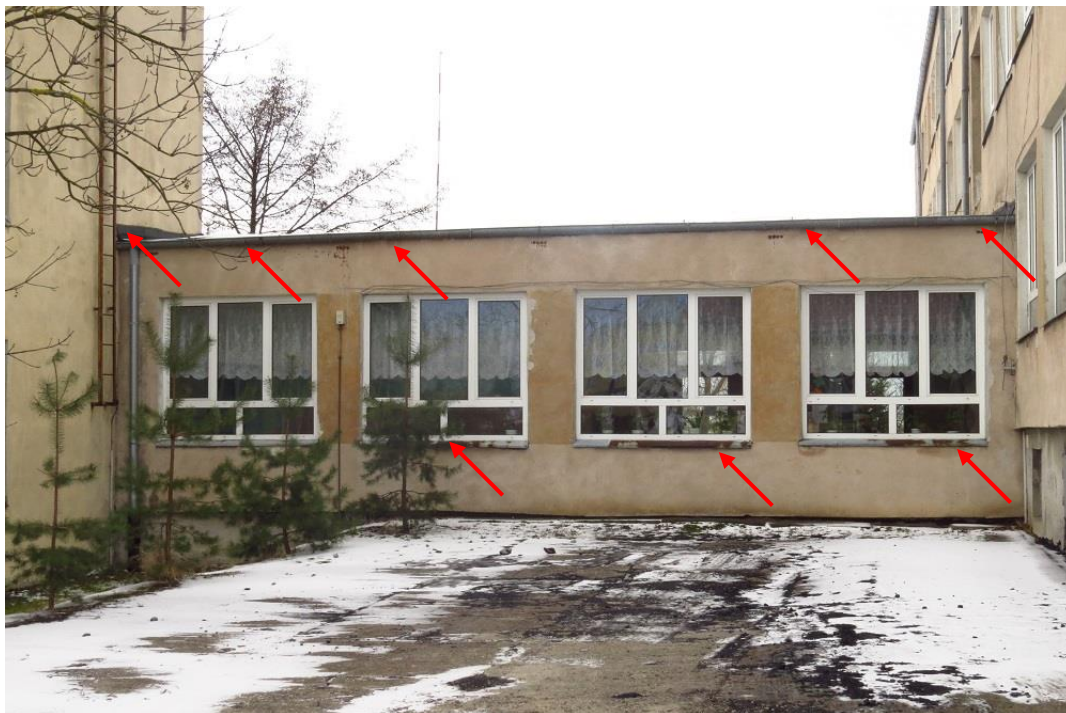
Fot. 7 Łącznik pomiędzy głównym budynkami szkoły. Strzałkami zaznaczono potencjalne schronienia nietoperzy.

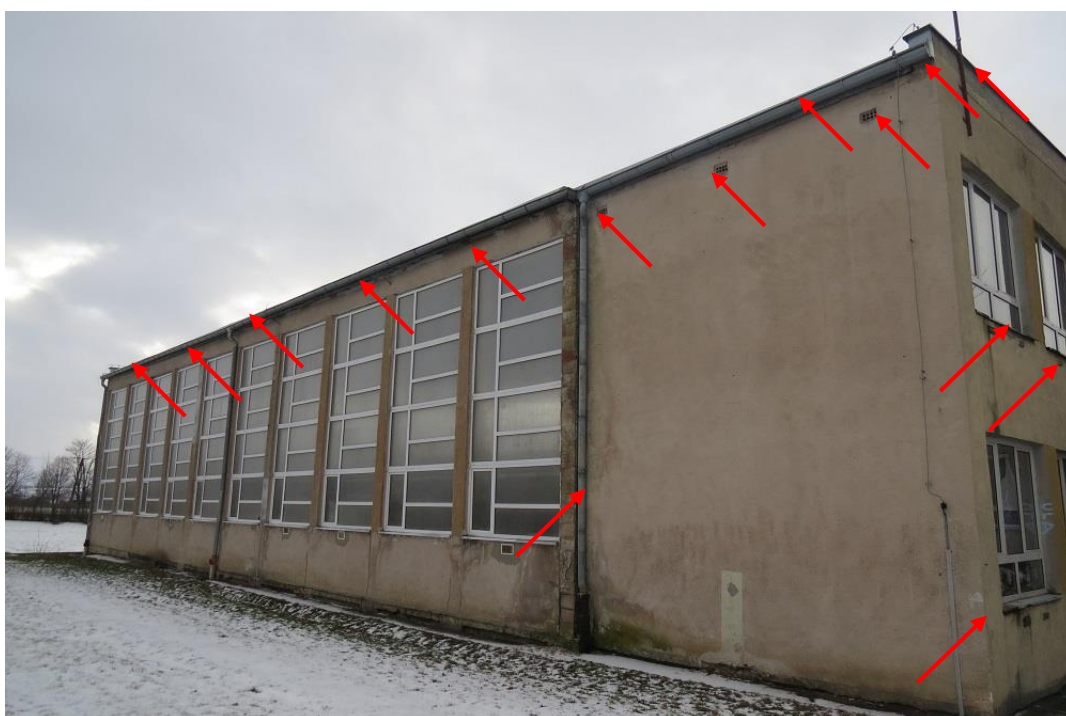
Fot. 8 Hala sportowa z zaznaczonymi potencjalnymi schronieniami.

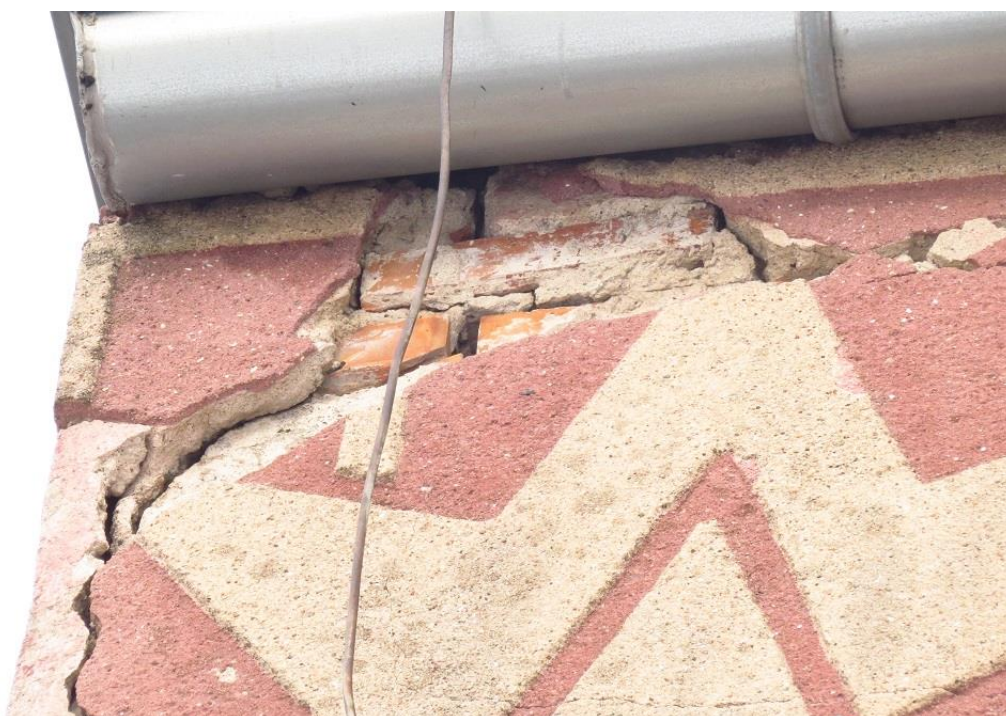
Fot. 10 Południowa elewacja budynku. W górnej części ścian liczne pęknięcia i ubytki, które mogą być wykorzystywane przez nietoperze.

W ramach kompensacji przyrodniczej wskazane jest zamontowanie 10 podtynkowych budek dla nietoperzy na południowej elewacji budynku. Typy budek i sposoby ich wykonania są szczegółowo opisane w publikacji „Standardy montowania ukryć dla ptaków i nietoperzy jako element prac dociepleniowych”. Publikacja ta w wersji elektronicznej stanowi załącznik do niniejszego opracowania.

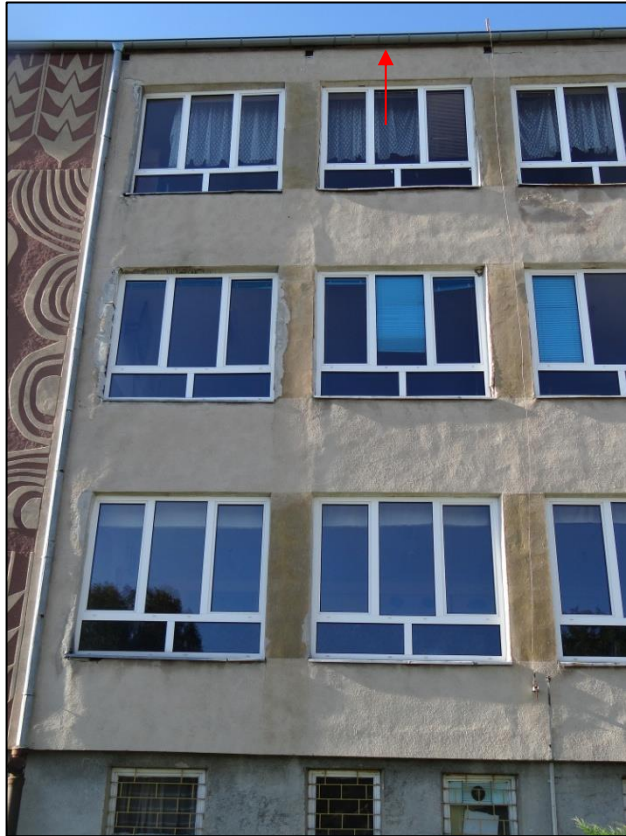
- a. Elewacja główna (wejściowa) – część elewacji na lewo od klatki schodowej oraz pion klatki schodowej
  - 9 par jerzyków, spośród których 8 gniazdowało w szczelinach na granicy ściany i stropodachu, a jedna para w szczelinie pod parapetem (Fot. nr 11, 12 i 13);
  - jedna para oknówek gniazdująca w narożniku przeznaczonej do likwidacji ściany z tzw. luksferów (Fot. nr 13).
- b. Elewacja główna – część na prawo od klatki schodowej i łącznika z halą sportową
  - dwie pary jerzyków gniazdujące w ubytkach pod parapetami (Fot. nr 14 i 15),
  - para sikor bogatek gniazdujących w wywietrzniku z wyłamanym szczebelkiem kratki). Bardzo późny lęg, 30.07. trwało jeszcze karmienie. (Fot. nr 14 i 16).
- c. Elewacja północna (część na prawo od komina)
  - 8 par jerzyków gniazdujących w szczelinach na granicy ściany i stropodachu (Fot. nr 17,18 i 19);

Fot. 11. Szkoła Podstawowa w Garbnie – elewacja wejściowa (strona lewa) cz. A.  
Lokalizacja gniazda jerzyka

Z przedstawionego planu prac termomodernizacyjnych wynika, że większość zlokalizowanych miejsc lęgowych ptaków zostanie zlikwidowana. W tej sytuacji w ramach kompensacji przyrodniczej powinny zostać zamontowane 32 budki lęgowe dla jerzyków, 15 budek dla wróbla oraz po jednej dla szpaka i sikory bogatki. Skrzynki lęgowe dla jerzyków i wróbli powinny być zamontowane na budynku szkoły, dla obu gatunków maksymalnie wysoko. Budki dla bogatki i szpaka mogą zostać zamontowane na rosnących w pobliżu drzewach, dla szpaka dość wysoko, dla bogatki nisko. Z uwagi na dużą liczbę gniazdujących ptaków prace powinny być prowadzone pod nadzorem przyrodniczym. Wielkiej staranności będzie wymagało zabezpieczenie miejsc lęgowych przed dostępem do nich ptaków (przed sezonem lęgowym) o ile wniosek derogacyjny zostanie pomyślnie zaakceptowany przez

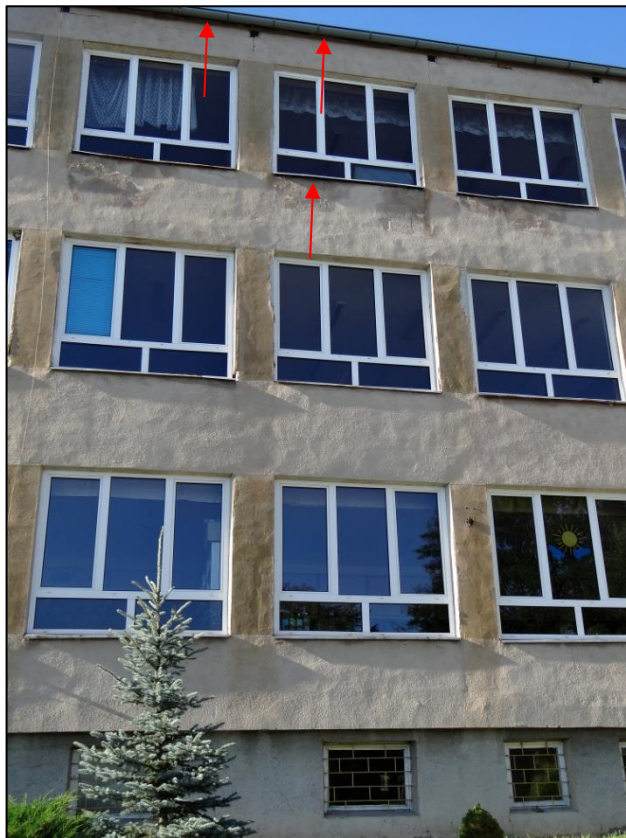
Fot. 12. Szkoła Podstawowa w Garbnie – elewacja główna (strona lewa) cz. B.  
Lokalizacja miejsc lęgowych jerzyka.

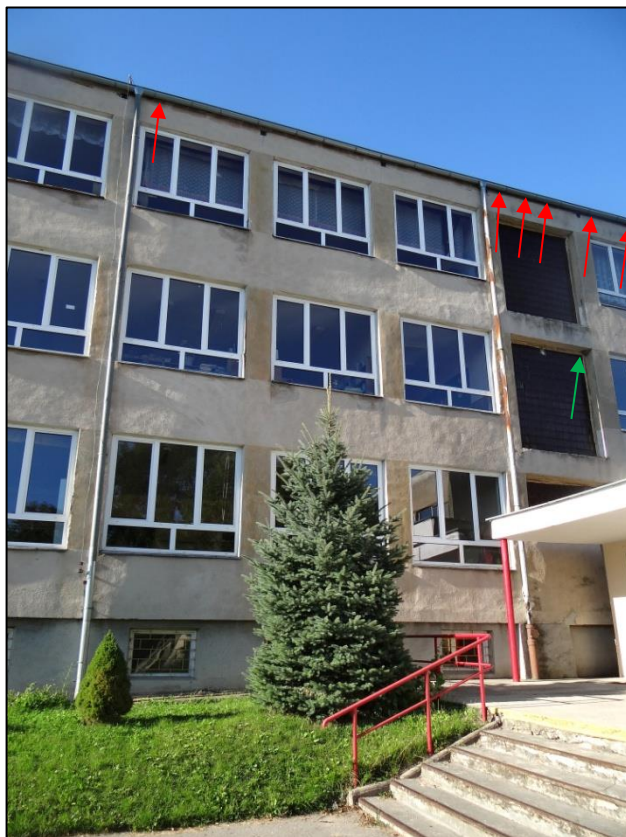
Fot. 13. Szkoła Podstawowa w Garbnie – elewacja główna (strona lewa) cz. C.  
Lokalizacja miejsc łęgowych jerzyków (strzałki czerwone) i oknówki (strzałka zielona).

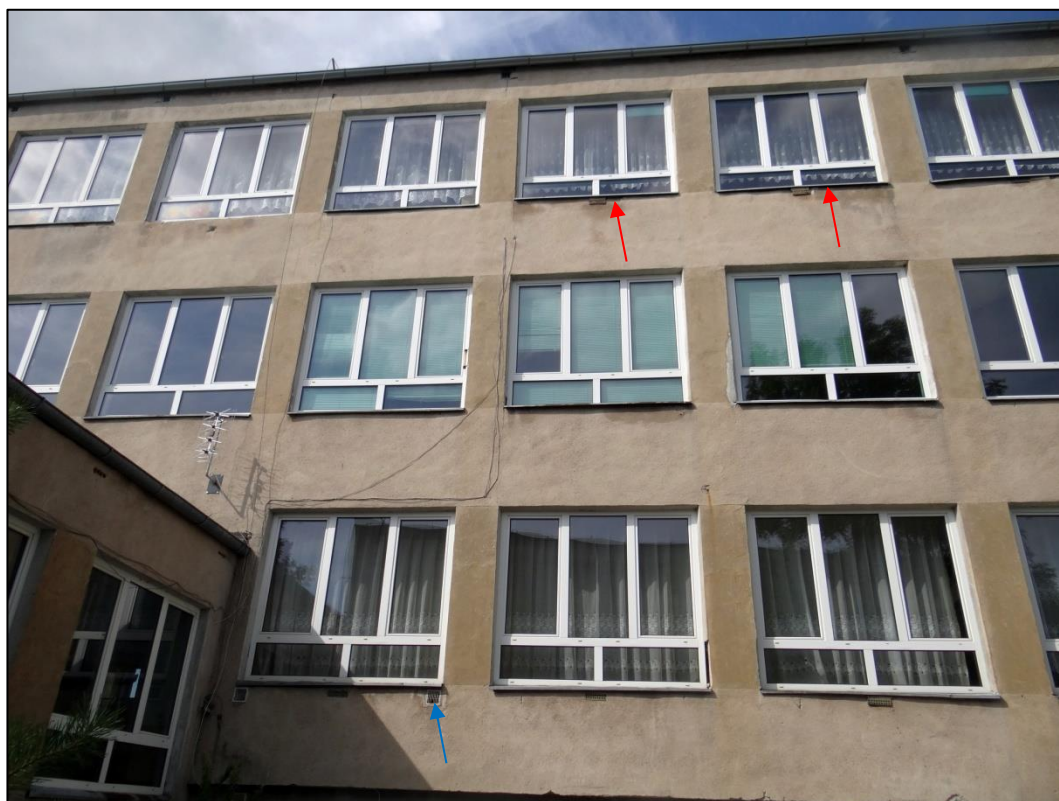
Fot. 14. Szkoła Podstawowa w Garbnie – elewacja wejściowa (część prawa).  
Lokalizacja miejsc łęgowych jerzyków (strzałki czerwone) i bogatki (strzałka niebieska).

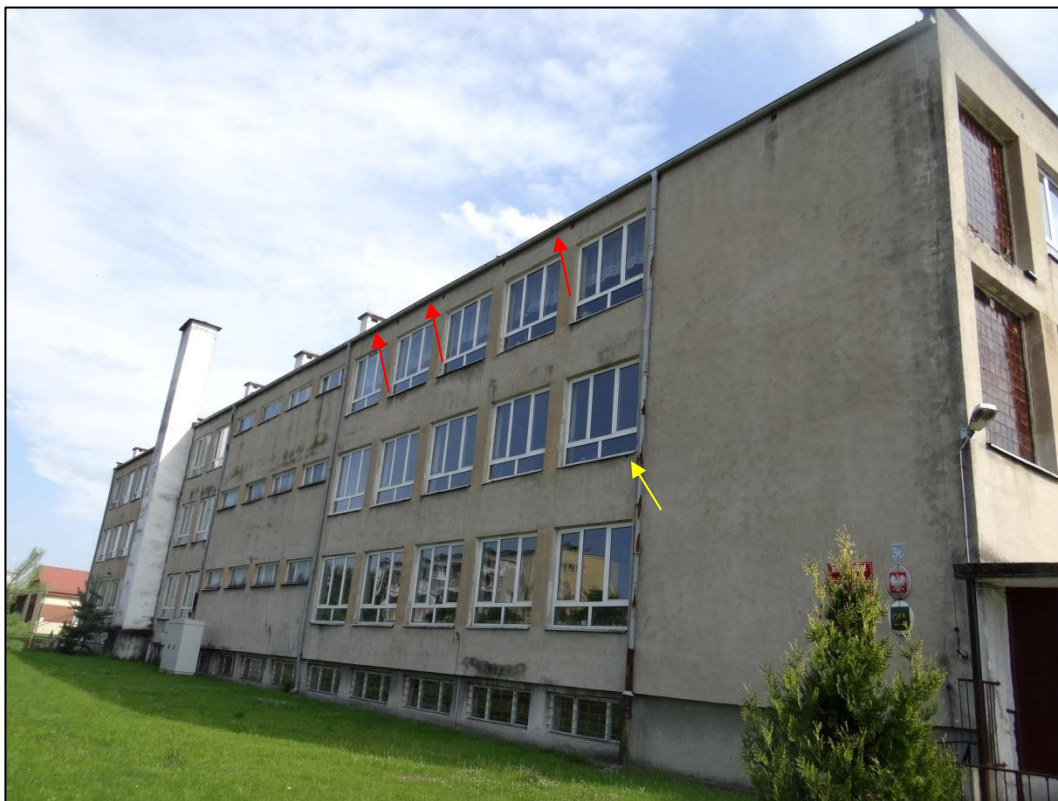
- jedna para szpaków gniazdująca w głębokim ubytku w murze poniżej parapetu na II piętrze.(Fot. nr 17).
- d. Dylatacja pomiędzy kominem i ścianą budynku (część po prawej stronie) (Fot. nr 19)

Fot. 17. SP w Garbnie – elewacja północna, cz. A.  
Lokalizacja gniazd jerzyków (strzałki czerwone) i szpaka (strzałka żółta).

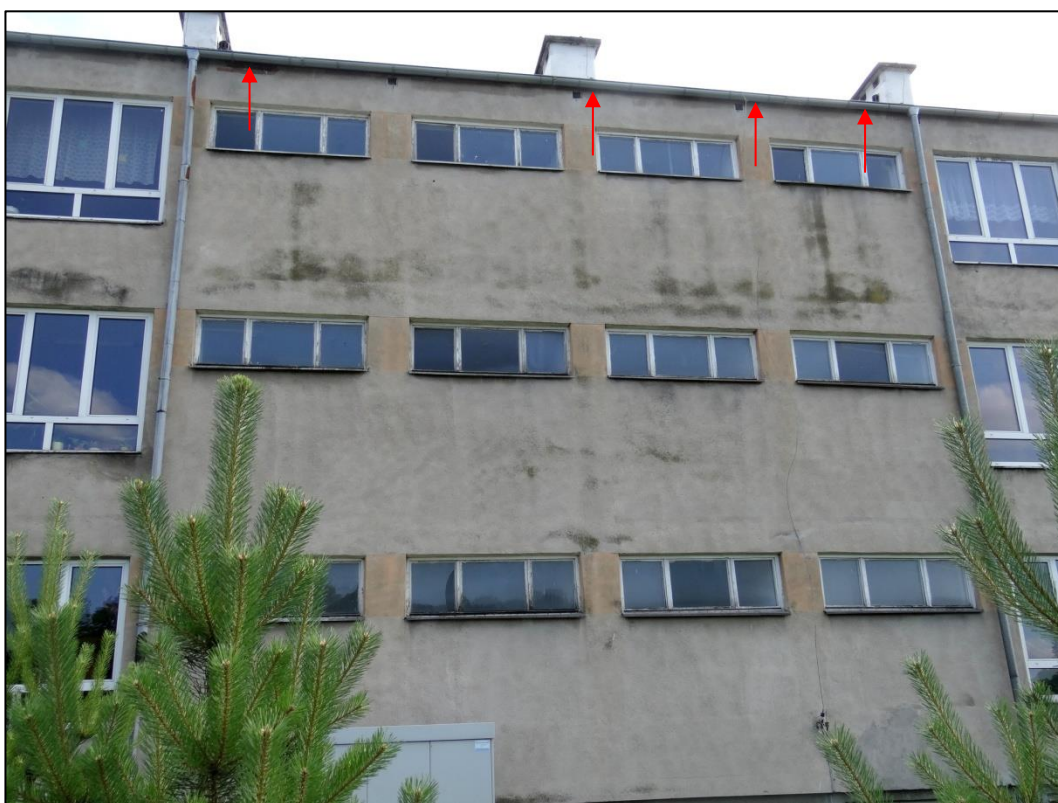
Fot. 18. SP w Garbnie – elewacja północna, cz. B.  
Lokalizacje miejsc gniazdowania jerzyków.

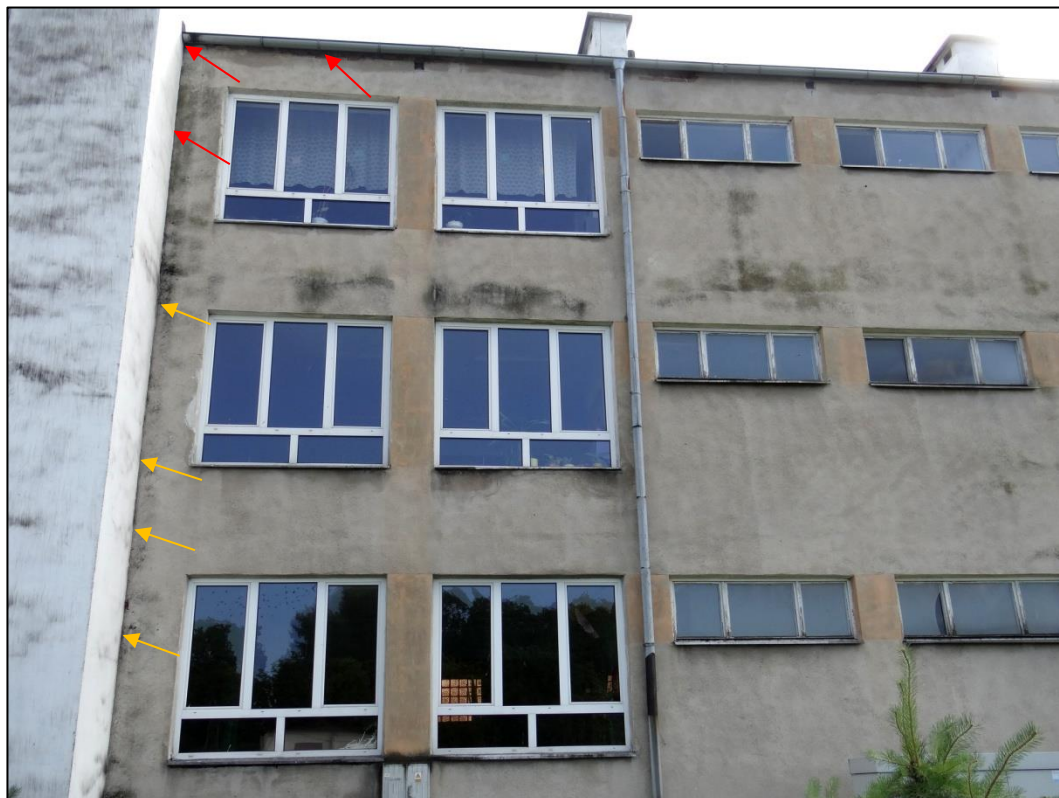
- 2 pary jerzyków;
  - 4 pary wróbli.
- e. Dylatacja pomiędzy kominem i ścianą (po lewej stronie)
  - 3 pary lęgowe wróbla;
  - 4 pary lęgowe jerzyka.
- f. Elewacja północna (część na lewo od komina) (Fot. nr 20)

Fot. 19. SP w Garbnie – elewacja północna, cz. C (na prawo od komina).  
Miejsca gniazdowania jerzyka (strzałki czerwone) i wróbla (strzałki pomarańczowe).

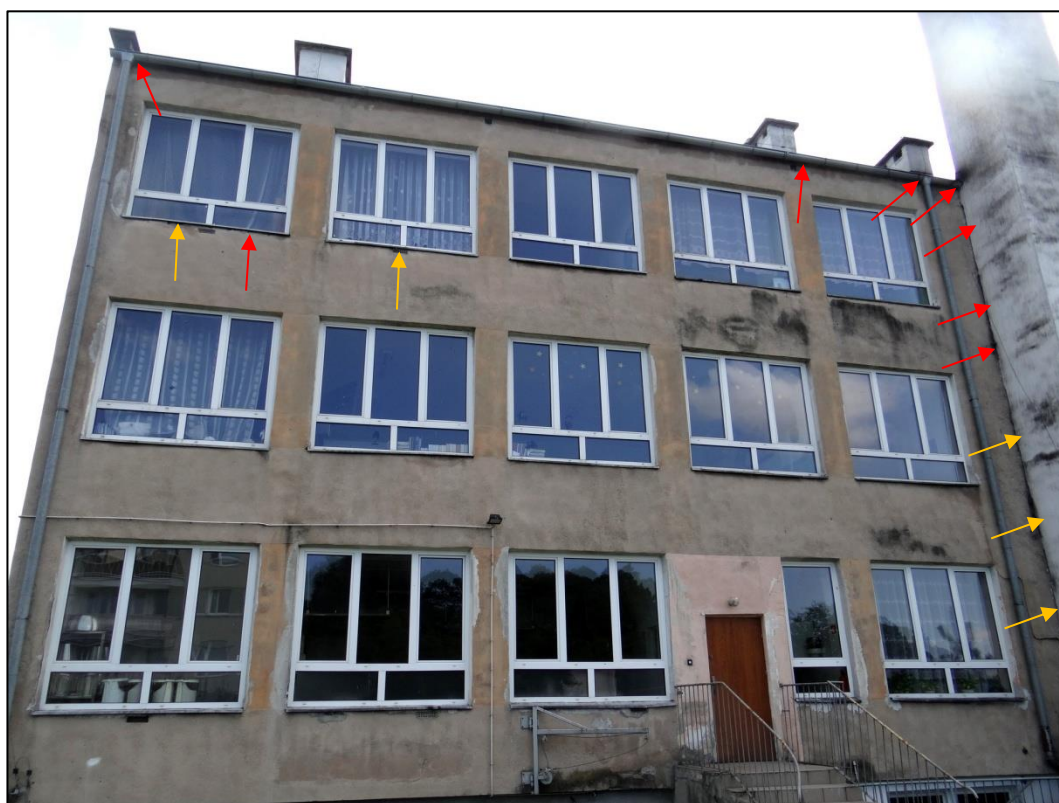
- 4 pary lęgowe jerzyka, w tym 3 w szczelinach pomiędzy ścianą i stropodachem oraz jedna w szczelinie pod parapetem)
  - 2 pary wróbli pod parapetami
- g. Elewacja szczytowa budynku głównego (od wschodu) (Fot. nr 21)

Fot. 20. SP w Garbnie – elewacja północna, cz. C (na prawo od komina).  
Miejsca lokalizacji gniazd jerzyka (strzałki czerwone) i wróbla (strzałki pomarańczowe).

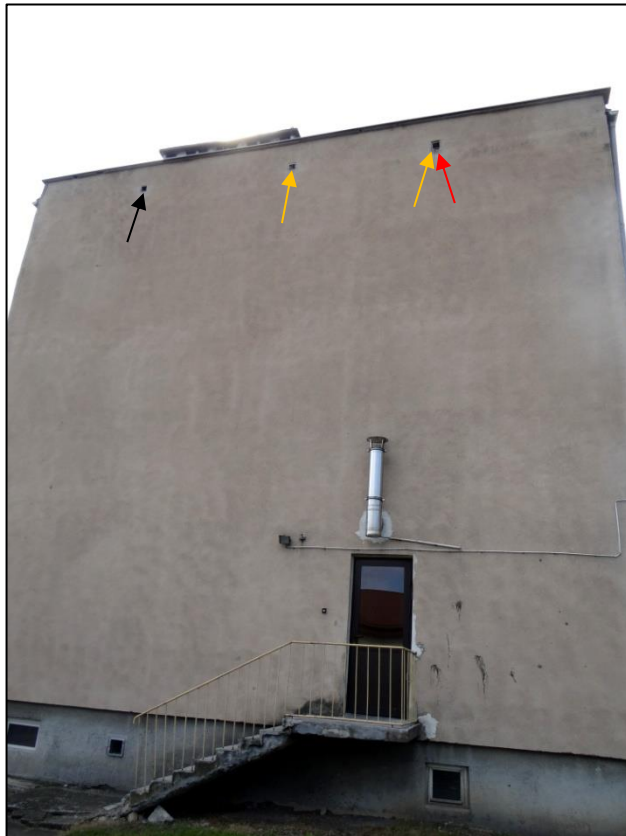
- jedna para gołębi miejskich;
  - dwie pary wróbla;
  - jedna para jerzyka.
- h. Elewacja północna bloku z halą sportową (Fot. nr 22)
  - para jerzyków gniazdująca w szczelinie pod parapetem

Fot. 21. SP w Garbnie – elewacja szczytowa (wschodnia) budynku głównego. Miejsce lokalizacji gniazd gołębia miejskiego (strzałki czarne), wróbla (strzałki pomarańczowe) i jerzyka (strzałka czerwona).

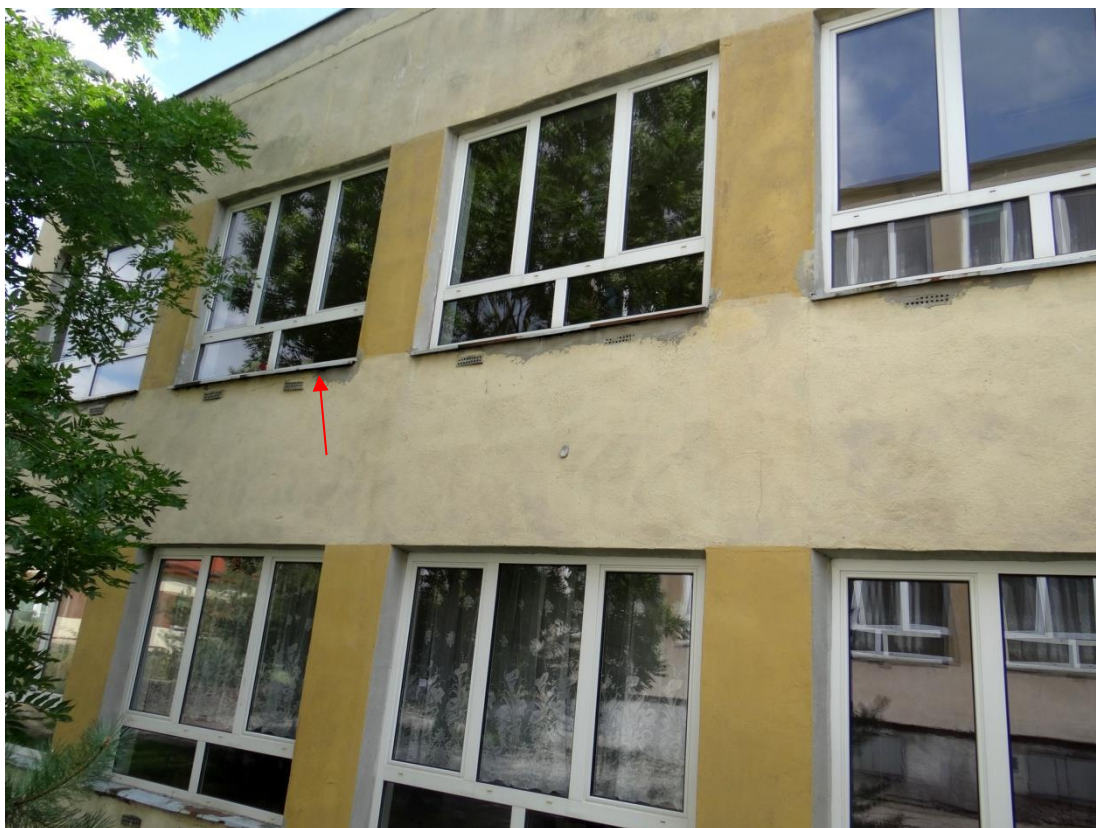
Fot. 22. SP w Garbnie – elewacja północna bloku z salą gimnastyczną. Miejsce lęgowe jerzyka.

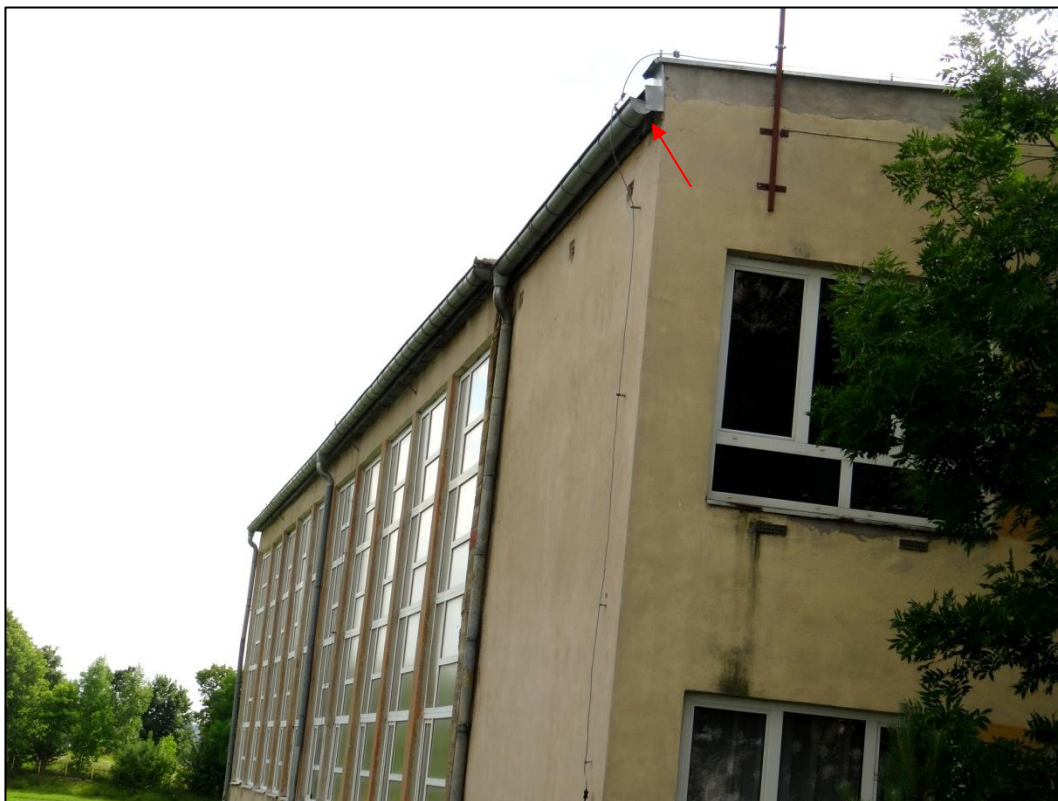
- i. Hala sportowa (róg elewacji wschodniej i północnej) (Fot. nr 23)
  - jedna para jerzyków w szczelinie pomiędzy ścianą i obróbkami blacharskimi.

Fot. 23. SP w Garbnie – sala gimnastyczna, elewacja wschodnia. Miejsce łęgowe jerzyka.
