# **Inwentaryzacja przyrodnicza w zakresie występowania siedlisk ptaków i nietoperzy w budynkach Zespołu Szkół w Korszach.**

**Olsztyn, sierpień 2017r.**

### **1. Cel i zakres opracowania.**

Celem opracowania była inwentaryzacja siedlisk ptaków i nietoperzy oraz wypracowanie metod i warunków ochrony tych zwierząt i ich siedlisk podczas planowanej termomodernizacji w budynkach Zespołu Szkół w Korszach zlokalizowanych przy ul. Kościuszki 12 w Korszach, w woj. warmińsko-mazurskim.

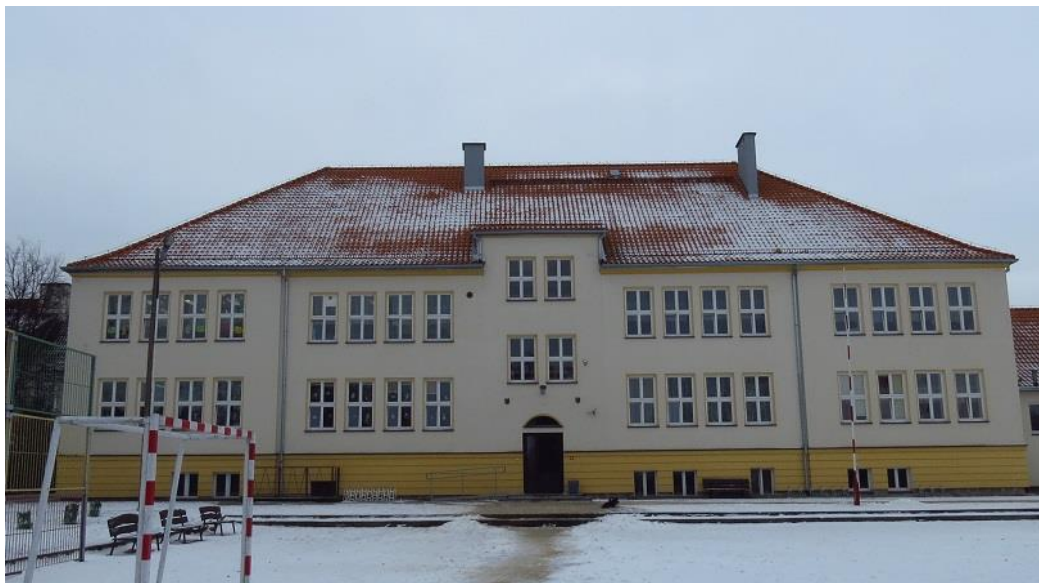
Zespół Szkół w Korszach mieści się w trzech budynkach, połączonych ze sobą łącznikami. Budynki tzw. „starej szkoły” i tzw. „nowej szkoły” są czterokondygnacyjne. Dolną kondygnację stanowią piwnice, górną rozległe strychy kryte dwuspadzistymi dachami (Fot. 1 i 2). Budynek szkoły podstawowej jest dwukondygnacyjny, pozbawiony piwnic i strychów. Między stropem górnej kondygnacji a płaskim dachem znajduje się stropodach. Łączniki są jednokondygnacyjne, kryte płaskimi dachami, pod którymi znajdują się stropodchy (Fot. 5)

Zewnętrzne ściany budynków starej i nowej szkoły są starannie odnowione, pozbawione szczelin i ubytków (Fot. 1 i 2). Nie ma w nich dogodnych kryjówek dla nietoperzy. W budynku szkoły podstawowej oraz w łącznikach nietoperze mogą wykorzystywać wiele kryjówek obecnych w zewnętrznych elewacjach i pod obróbką blacharską dachów (fot. 5,6,7), zwłaszcza bardzo liczne ubytki w górnej części ścian (pas szerokości ok. 50cm poniżej dachu) i szczeliny wokół okien (Fot. 6, 7).

Fot. 1 Budynek starej szkoły, widok od strony pn.-wsch.

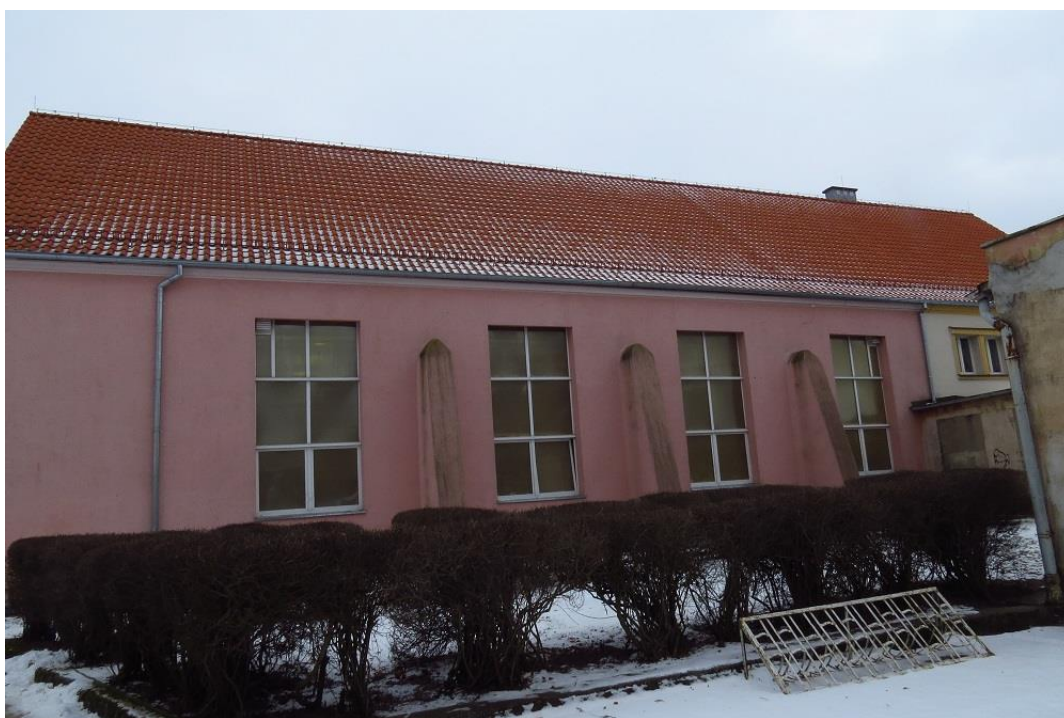
Fot. 2 Budynek tzw. nowej szkoły, elewacja zachodnia.

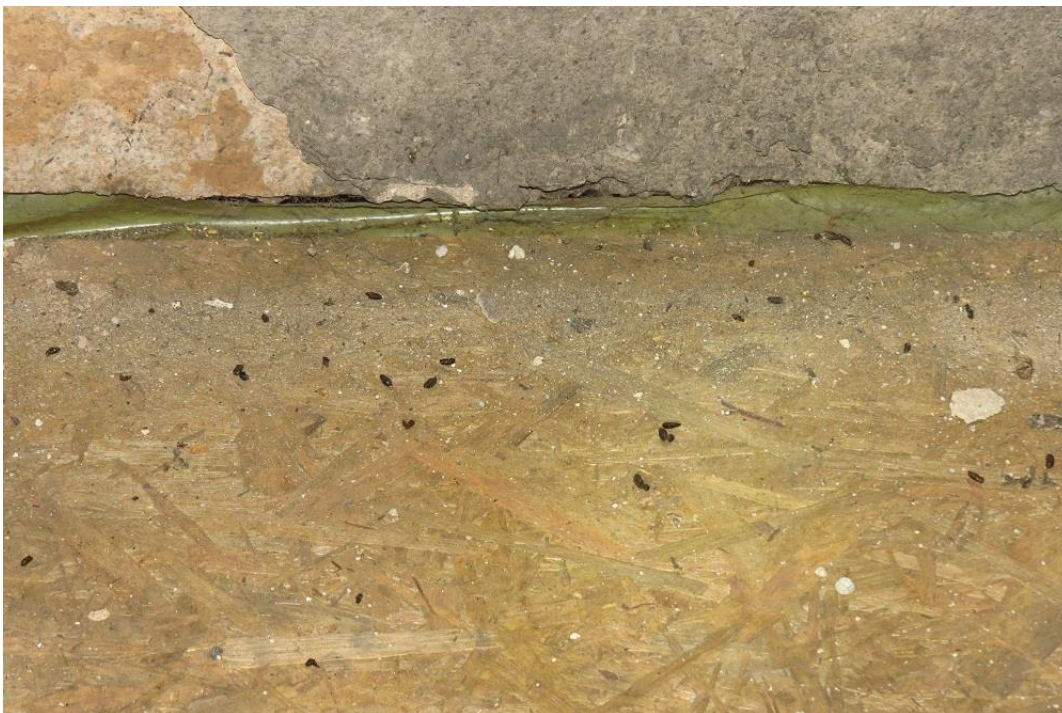
Na strychach nad budynkami starej i nowej szkoły stwierdzono w wielu miejscach obecność licznych odchodów nietoperzy (Fot.3). Duża liczba odchodów sugeruje obecność kolonii rozrodczej. Prawdopodobnie nietoperze wykorzystują przestrzeń między dwoma warstwami dachu, a odchody częściowo przedostają się na strych przez szczeliny między deskami. Wejście do kryjówki znajduje się na zewnątrz budynku, pod dachówkami lub w jednej z licznych szczelin pod obróbką blacharską dachów. Okres prowadzenia obserwacji nie pozwala na dokładne określenie gatunku nietoperzy tworzącego kolonię w dachu szkoły.

Wielkość odchodów wskazuje jednak na małe nietoperze. Bazując na wielkości odchodów oraz znajomości biologii i ekologii nietoperzy występujących w okolicy można z dużym prawdopodobieństwem stwierdzić, że w dachu znajduje się siedlisko kolonii rozrodczej jednego z karlików *Pipistrellus sp.*. W roku 2011 dach starej szkoły zajmowała kolonia rozrodcza karlika większego *Pipistrellus nathusii*, liczącą co najmniej kilkadziesiąt samic (dane niepublikowane autorki raportu). Wiele wskazuje na to, że kolonia nadal przebywa na tym dachu w okresie letnim.

Fot. 3. Odchody nietoperzy przy jednej ze ścian strychu.

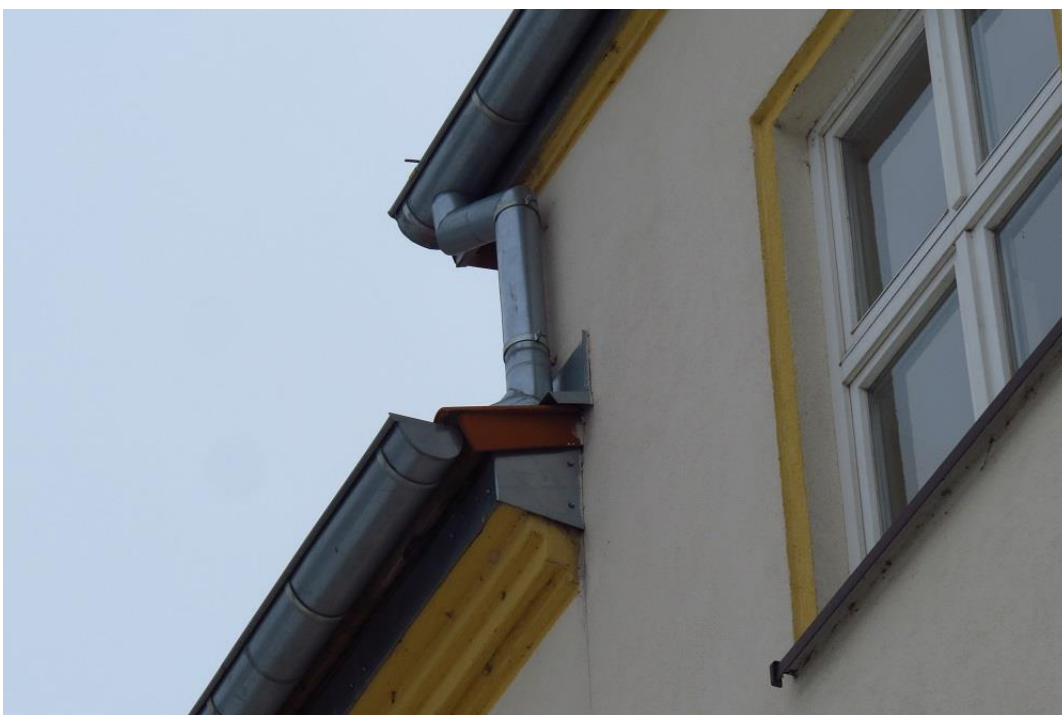
Przeprowadzona inwentaryzacja wykazała, że budynek Gimnazjum w Korszach stanowi schronienie kolonii rozrodczej nietoperzy, ponadto w obrębie przestrzeni dachowej zawiera wiele potencjalnych kryjówek (Fot. 4), które mogą być wykorzystywane przez te ssaki w okresie od wiosny do jesieni. Prace termomodernizacyjne planowane w budynkach starej i nowej szkoły nie obejmują dachów i nie będą miały wpływu na przebywające tam nietoperze. W związku z powyższym mogą być realizowane w dowolnym terminie.

Fot. 4. Potencjalne kryjówki nietoperzy pod obróbką blacharską dachu starej szkoły.

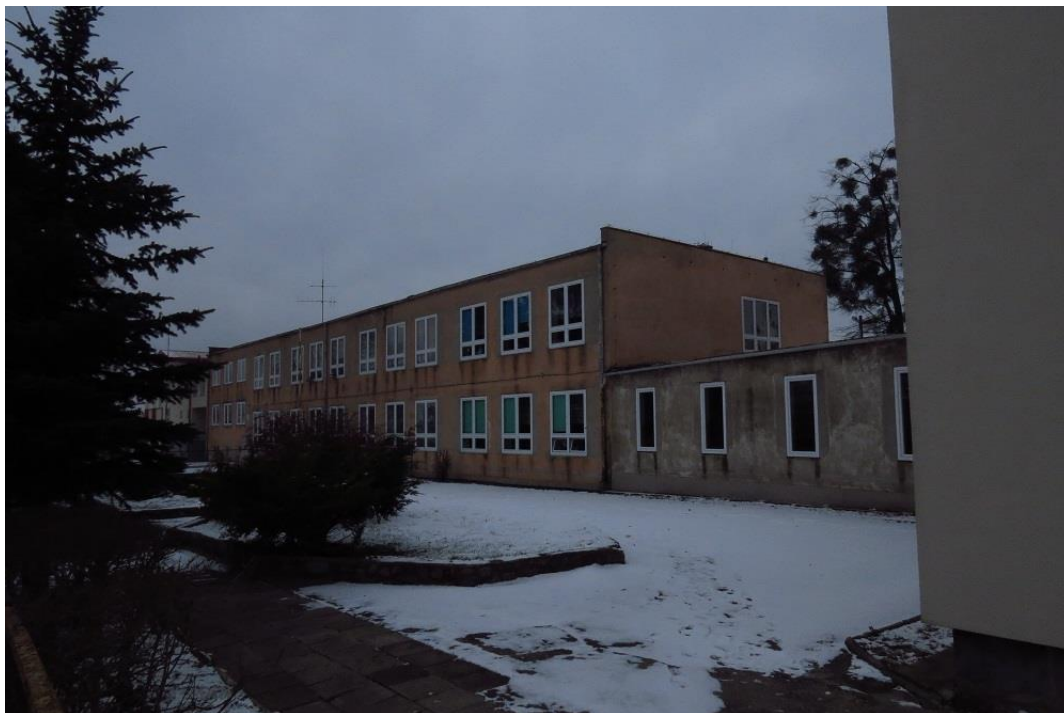
Fot. 5. Szkoła podstawowa i prowadzący do niej łącznik, widok od str. południowej

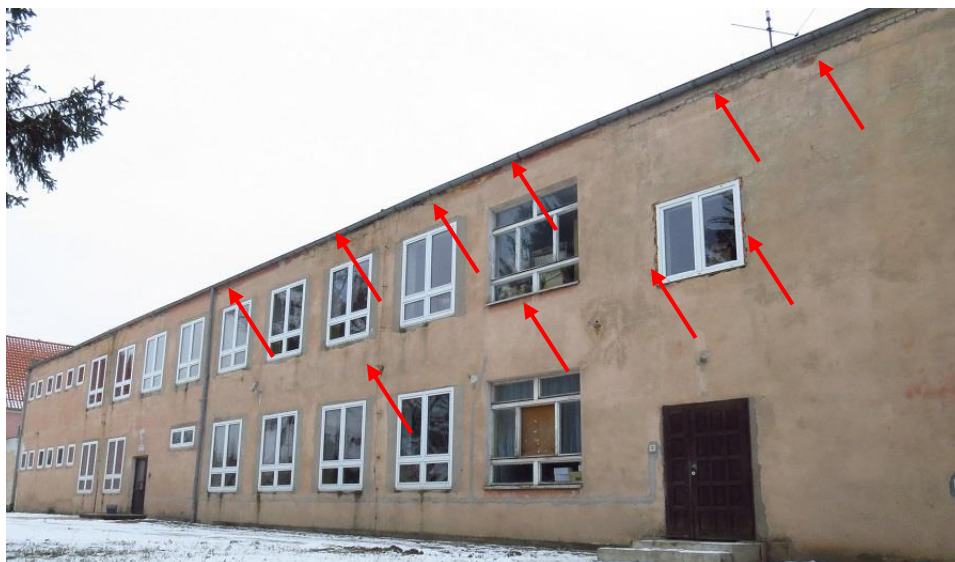
Fot. 7 Elewacja północna. Strzałkami zaznaczono liczne ubytki i szczeliny stanowiące potencjalne kryjówki nietoperzy.

odpoczywających w szczelinach i szparach remontowanego budynku. Dlatego co najmniej tydzień przed rozpoczęciem ocieplania ścian zewnętrzną warstwą termoizolacyjną należy zabezpieczyć wszystkie potencjalne kryjówki nietoperzy w sposób uniemożliwiający nietoperzom dostanie się do ich wnętrza, przy jednoczesnym zachowaniu możliwości wydostania się zwierząt już tam przebywających. Najlepiej wykonać to przy pomocy stosunkowo sztywnej siatki z tworzywa sztucznego przymocowanej od góry i boków z pozostawioną wolną przestrzenią u dołu (Rys.1).

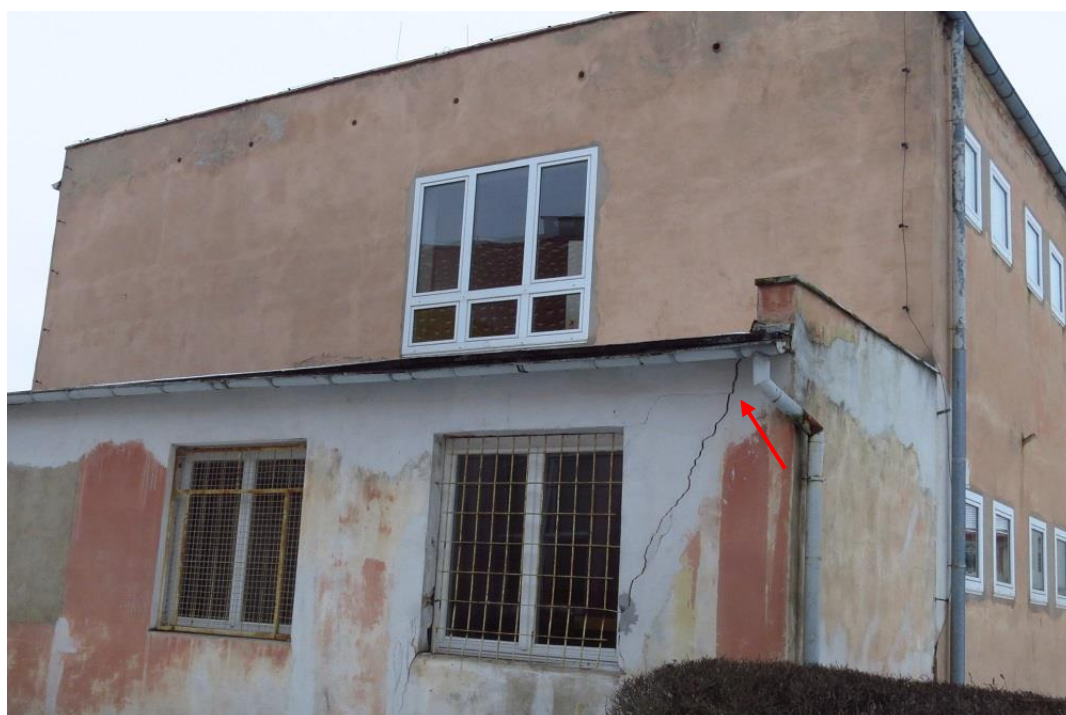
Fot. 8 Wschodnia elewacja szkoły podstawowej z zaznaczoną szczeliną stanowiącą potencjalną kryjówkę nietoperzy.

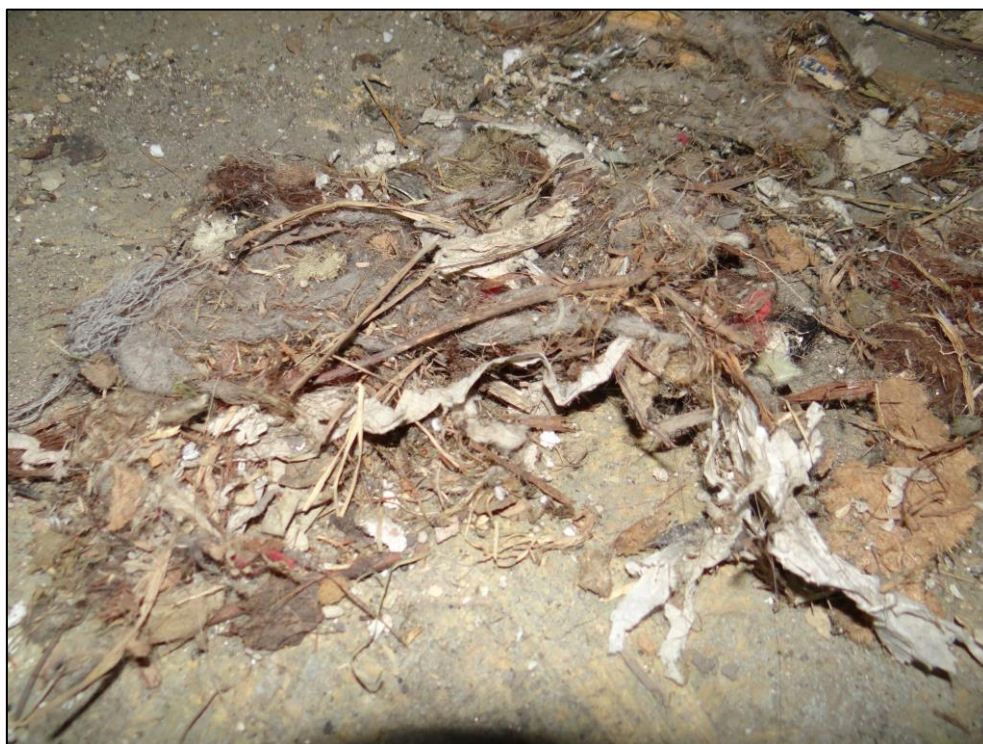
Na strychu znaleziono 3 gniazda kawek. Nie do końca jest pewne, czy były one w 2016 r. wykorzystywane. Ponadto znaleziono 3 martwe jerzyki, spośród których dwa ptaki padły z wyczerpania i głodu nie mogąc wydostać się ze strychu na zewnątrz. Znaleziono także gniazdo jerzyka oraz duże ilości piór, prawdopodobnie pochodzące od kilku martwych jerzyków. Być może były to ofiary kuny. Brzegi krawędzi dachu na strychu są założone wełną mineralną, ale istniejącymi prześwitami prawdopodobnie dostają się tu ptaki, które później nie mogą znaleźć wyjścia.

Fot. 9. Gimnazjum w Korszach – wieloletnie gniazdo kawki na strychu

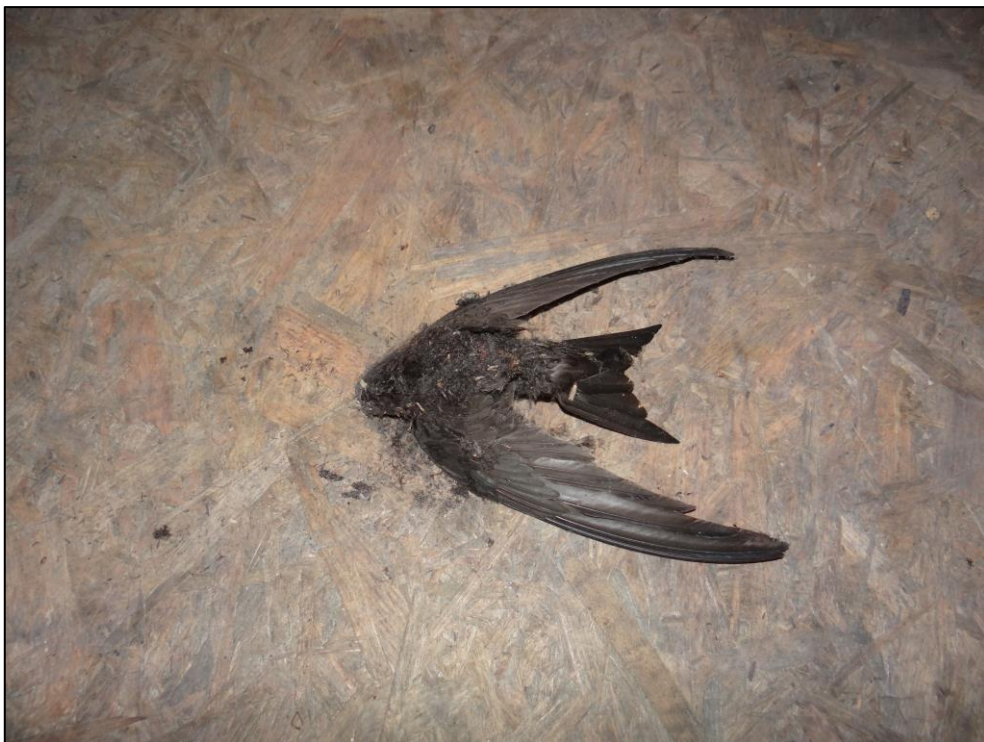
Fot. 10. Dorosły jerzyk, który zginął z głodu nie mogąc wydostać się ze strychu.

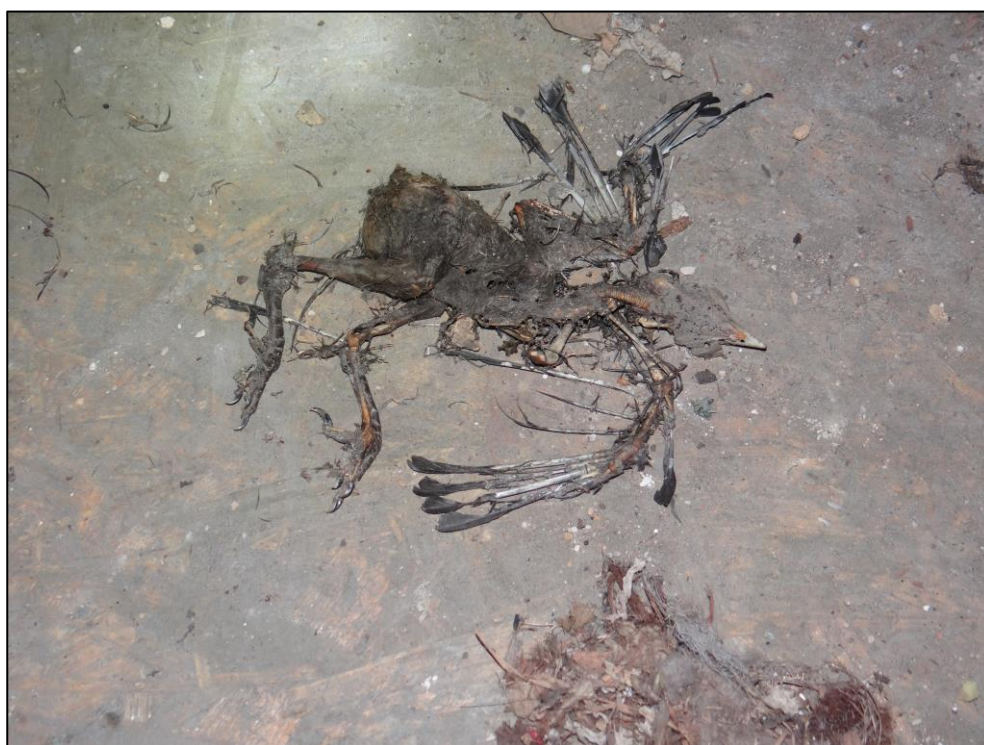
Fot. 11. Szczątki pisklęcia kawki.

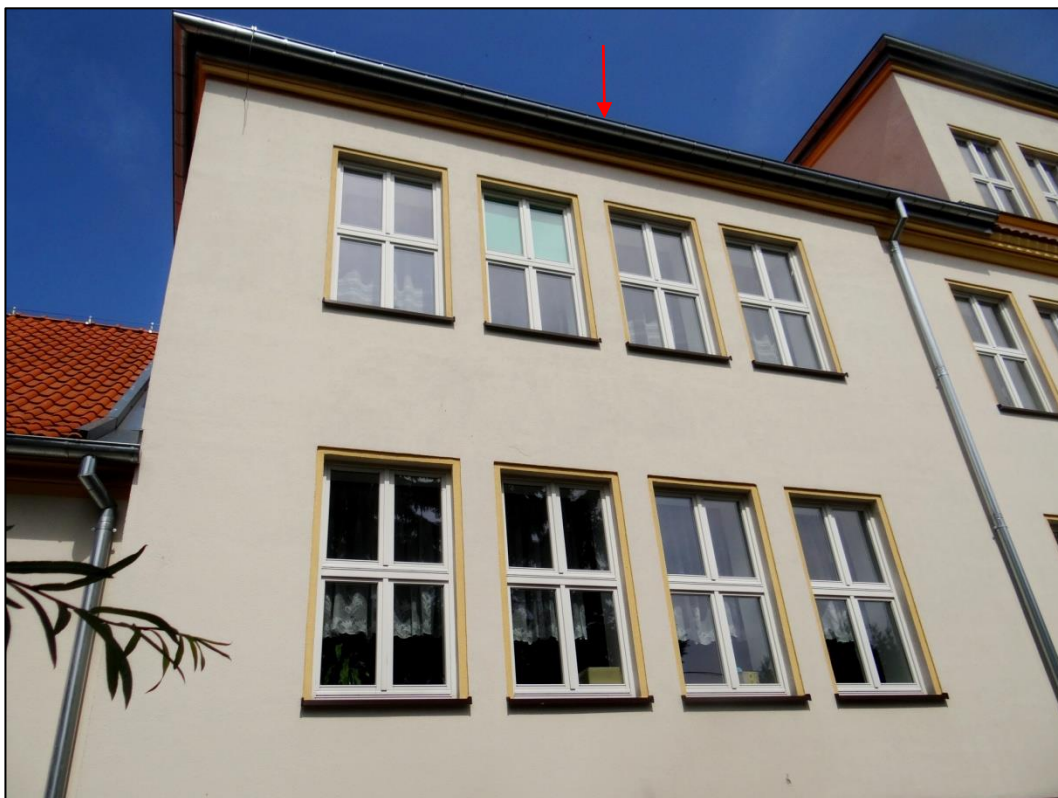
- a. Elewacja główna (strona lewa)
  - gniazdo wróbli pod dachówką (wejście od rynny) (Fot. nr 1).
- b. Elewacja główna (strona prawa) (Fot. nr 2)
  - 3 pary lęgowe jerzyków (szczeliny pomiędzy ścianą i dachem);
  - 3 pary wróbli (pod dachówkami).
- c. Elewacja szczytowa (południowa) (Fot. nr 3 i 4)
  - 10 par jerzyków (szczeliny pomiędzy ścianą i dachem) (Fot. nr 3 i 4);
  - 8 par wróbli (gniazda usytuowane pod dachówkami) (Fot. nr 3 i 5).
- d. Elewacja wschodnia (na lewo od drzwi)
  - 4 pary jerzyka (Fot. nr 6).
- e. Elewacja północna hali sportowej (Fot. nr 7)
  - jedna para jerzyka;

Fot. 1. Korsze – budynek Zespołu Szkół – elewacja główna (wejściowa) – strona lewa.  
Gniazdowanie wróbla.

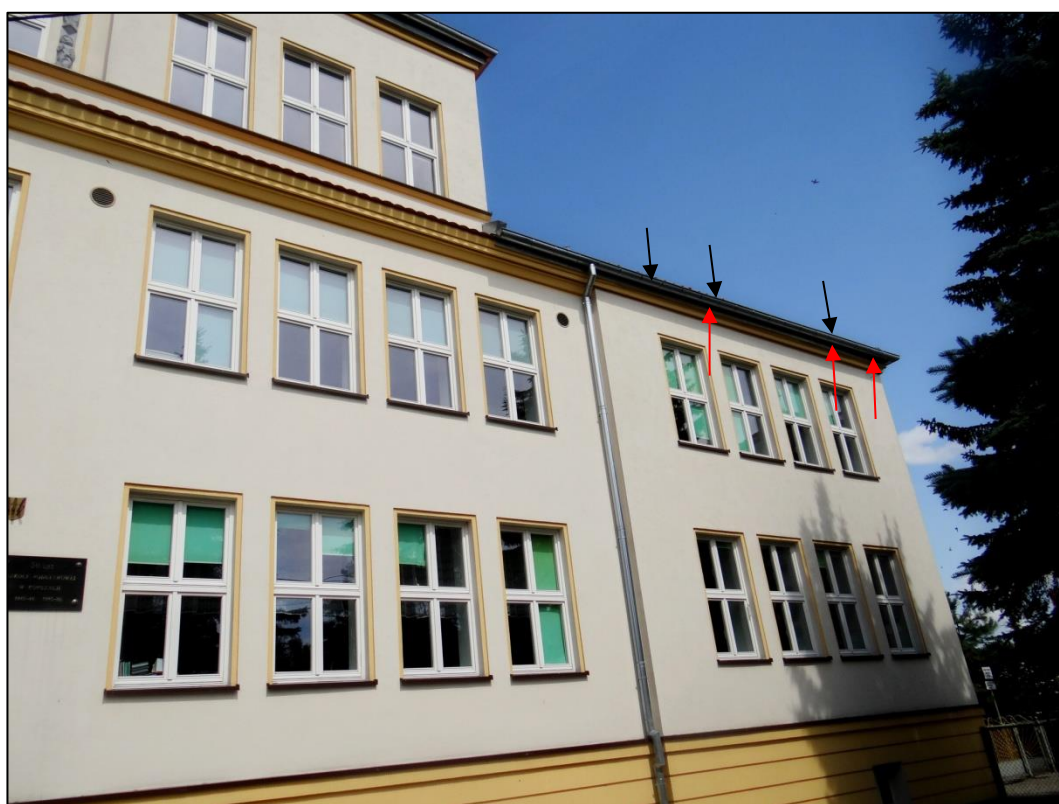
Fot. 2. Zespół Szkół – elewacja główna (wejściowa) – strona prawa.  
Miejsca lęgowe jerzyków (strzałki czerwone) i wróbli (strzałki czarne).

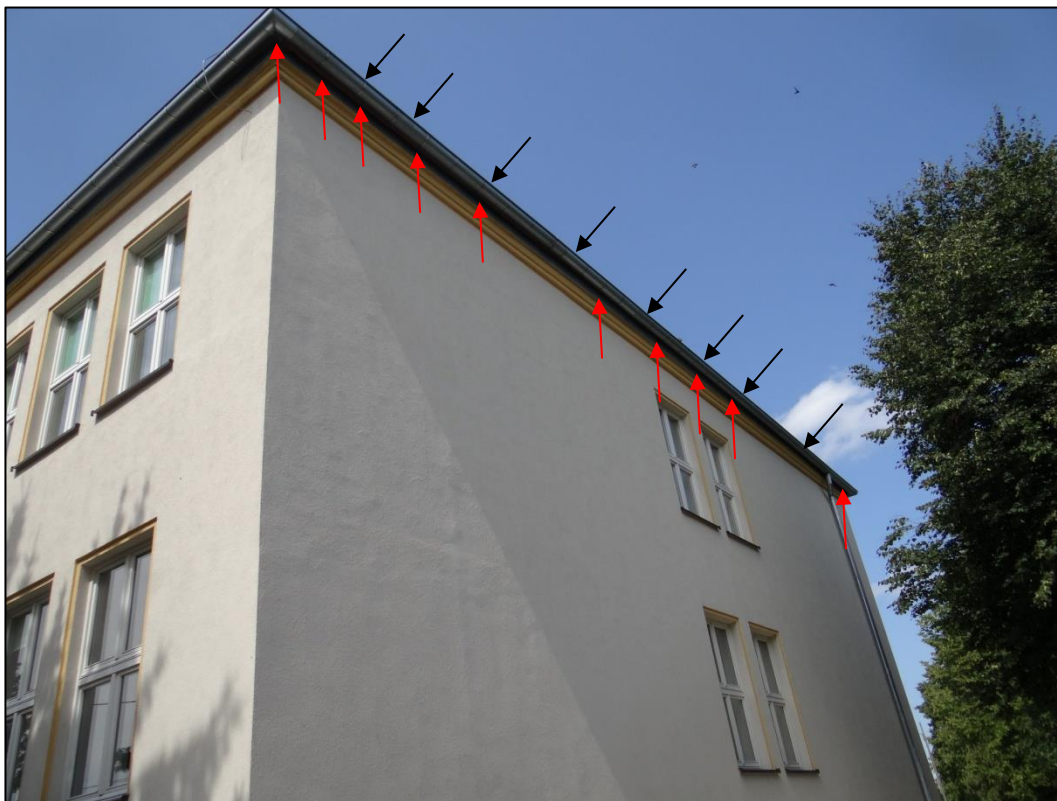
Fot. 3. Zespół Szkół – elewacja szczytowa (południowa). Lokalizacja gniazd jerzyków (strzałki czerwone) i wróbli (strzałki czarne).

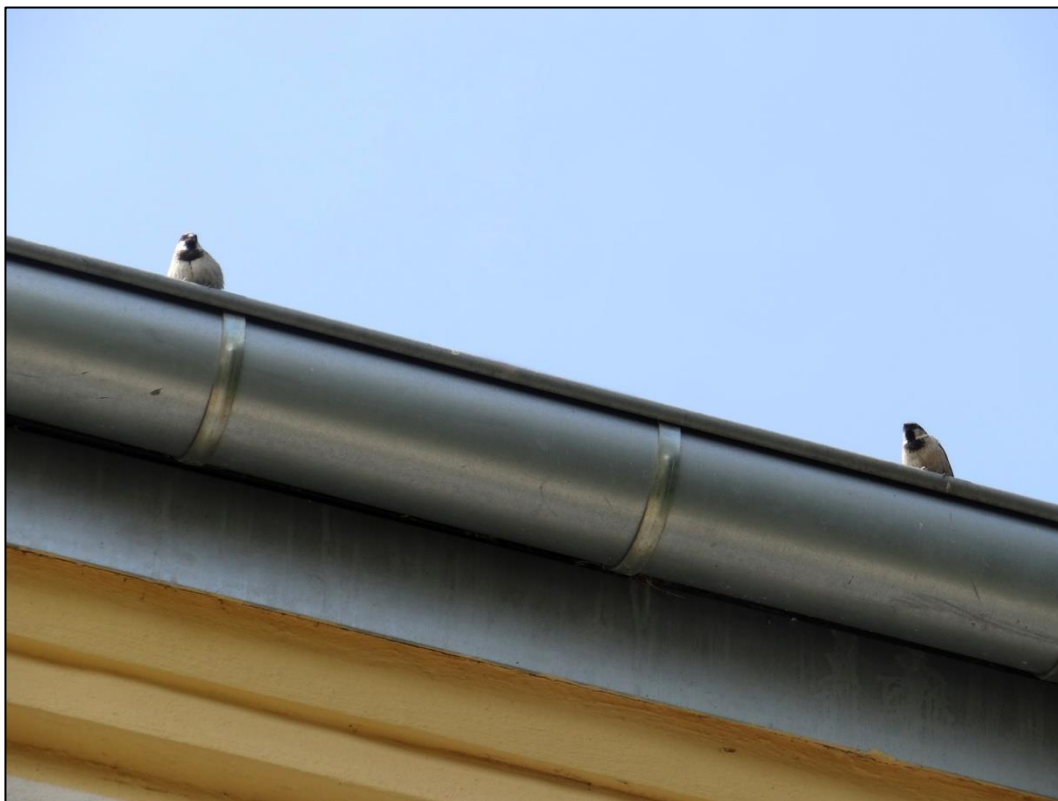
Fot. 5. Zespół Szkół – elewacja szczytowa (południowa). Samce wróbla siedzące przed miejscami gniazdowania.

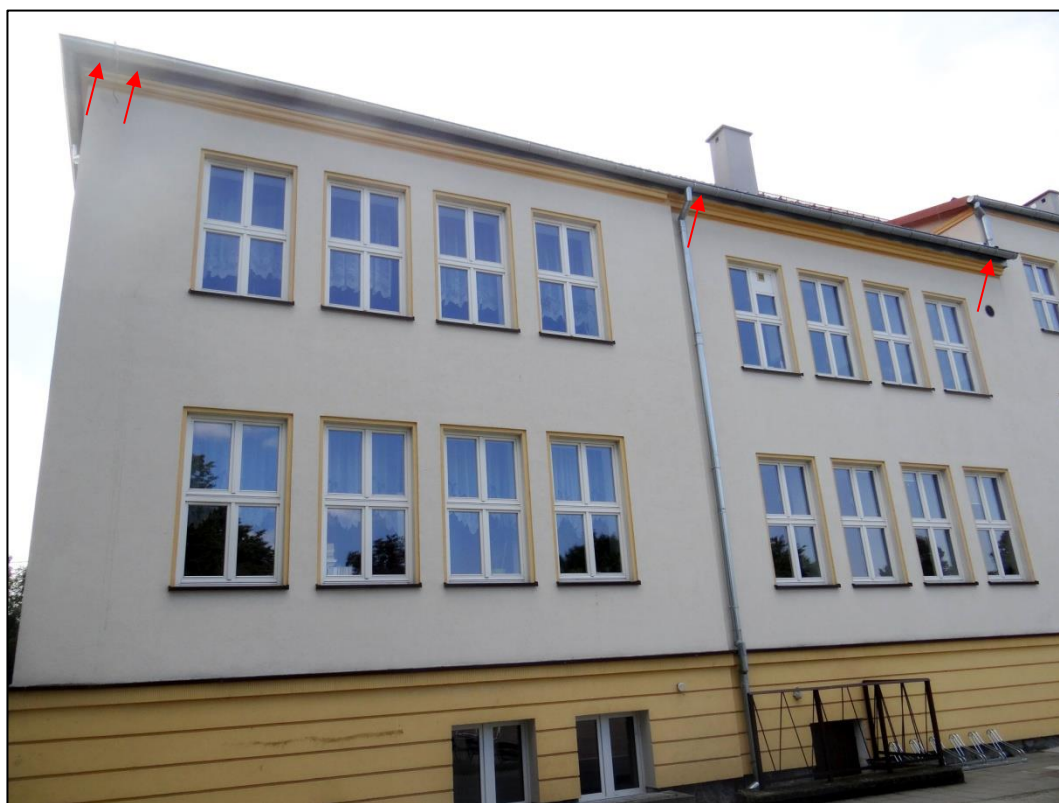
Fot. 6. Zespół Szkół – elewacja wschodnia (od dziedzińca) – część lewa. Lokalizacja gniazd jaskółek.

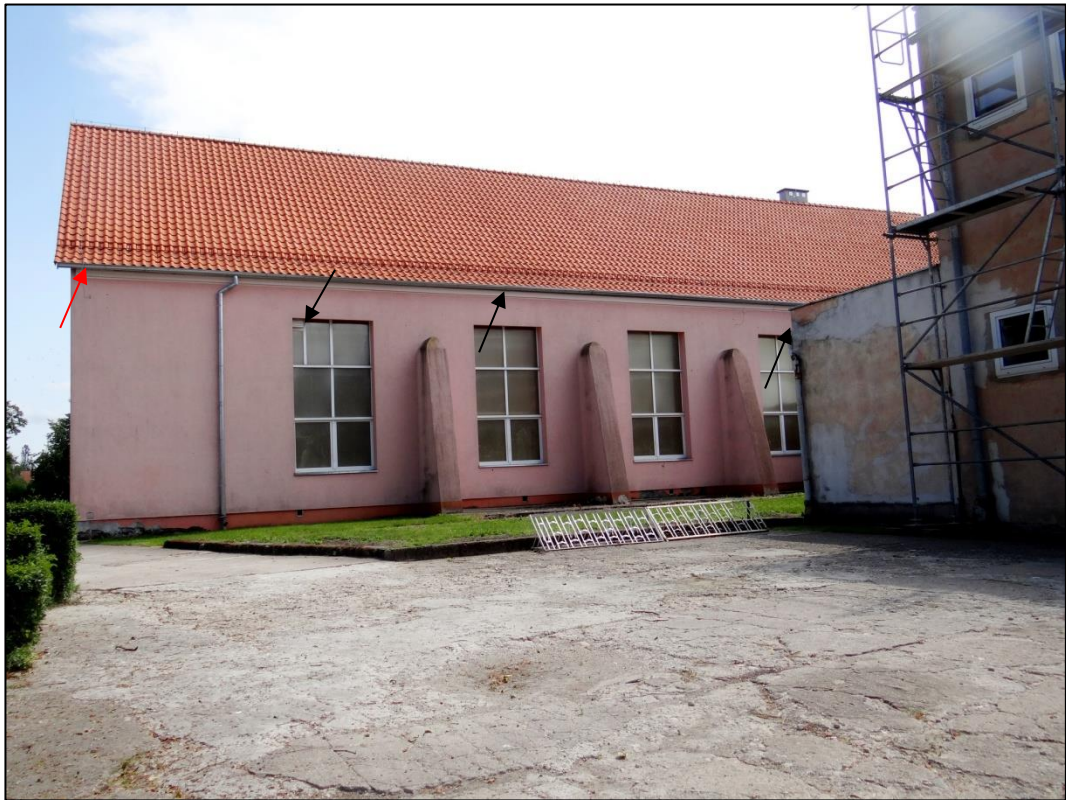
3 pary wróbli (w tym: dwie w obudowach wentylatorów i jedna pod dachówką).

Fot. 7. Zespół Szkół – elewacja północna sali gimnastycznej.  
Lokalizacja gniazd jerzyków (strzałki czerwone) i wróbli (strzałki czarne).
