S P R A W O Z D A N I E 11220/2024/OS  
Z POMIARÓW PÓL ELEKTROMAGNETYCZNYCH  
WYKONANYCH DLA POTRZEB OCHRONY ŚRODOWISKA

Badany obiekt: Instalacja radiokomunikacyjna Orange Polska S.A.  
Numer i nazwa: 43167 (43167N!) ELK MICKIEWICZA (GEC\_ELK\_MICKIEWICZA)  
Adres: ELK, ADAMA MICKIEWICZA 15, Powiat ełcki, WOJ. WARMIŃSKO-MAZURSKIE

Data wykonania pomiarów: 2025-02-03

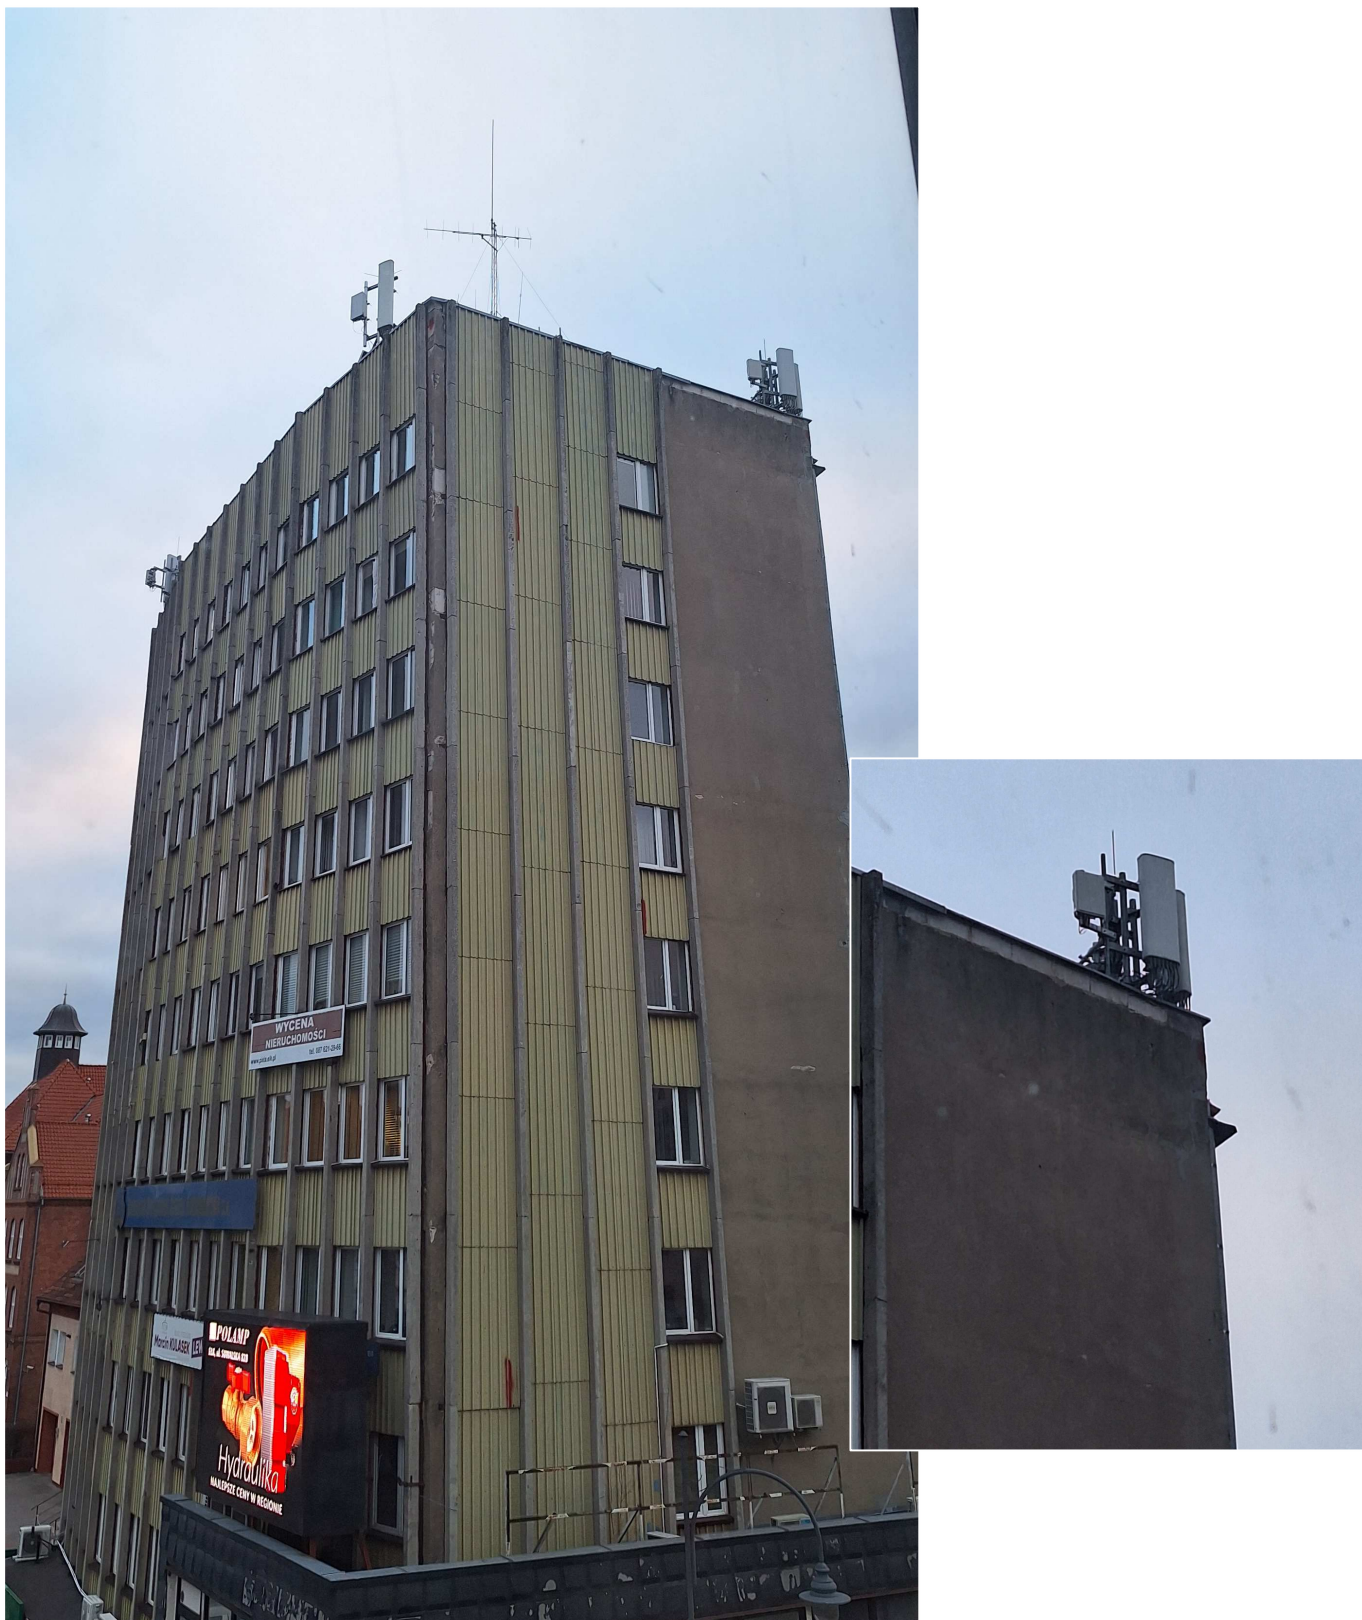
Załącznik nr 3

Instalacja radiokomunikacyjna zlokalizowana jest na dachu. Anteny zawieszono na masztach usytowanych na dachu budynku. Urządzenia sterujące oraz zasilające zainstalowano w szafie outdoor na dachu budynku. Wokół instalacji znajduje się miasto.  
Instalacja radiokomunikacyjna jest obiektem bezobsługowym. Okresowe stanowiska pracy związane są z prowadzonymi w zależności od potrzeb konserwacjami, przeglądami, strojeniem i naprawami.

Dokumentacja fotograficzna
